საქართველოს გარემოს დაცვისა და ბუნებრივი რესურსების სამინისტრო
გარემოს ეროვნული სააგენტო

საინფორმაციო პიულეტენი

საქართველოში 2008 წელს სტიქიური გეოლოგიური პროცესების
განვითარების შედეგები და პროგნოზი 2009 წლისათვის

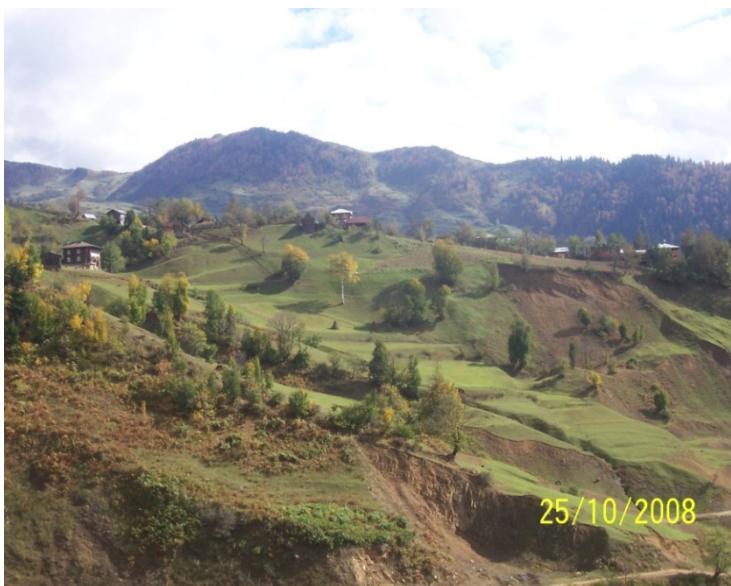
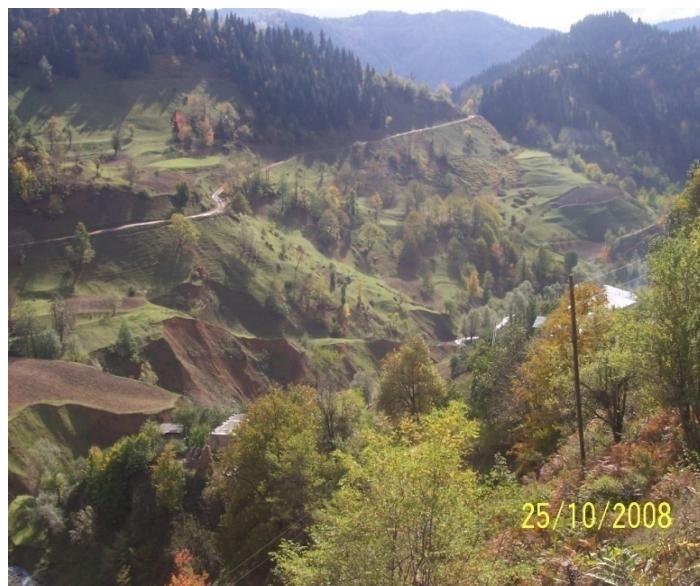
სურ. №1,2 სოფ. თხილვანას მეწყრული უბანი

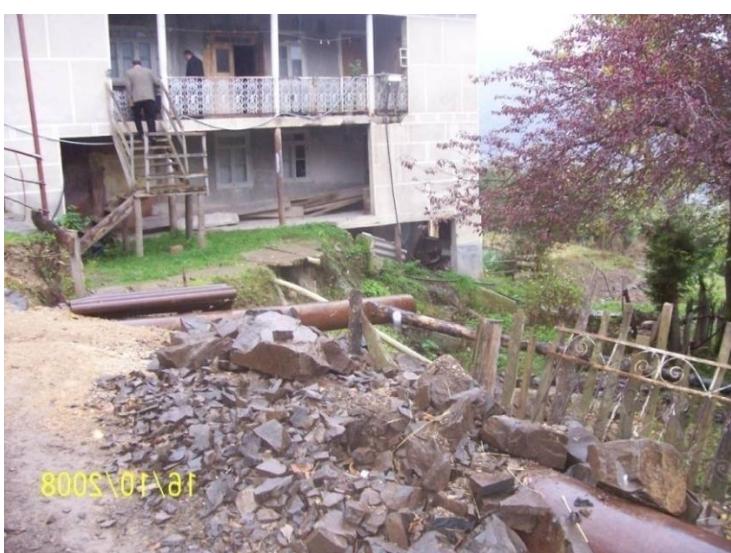
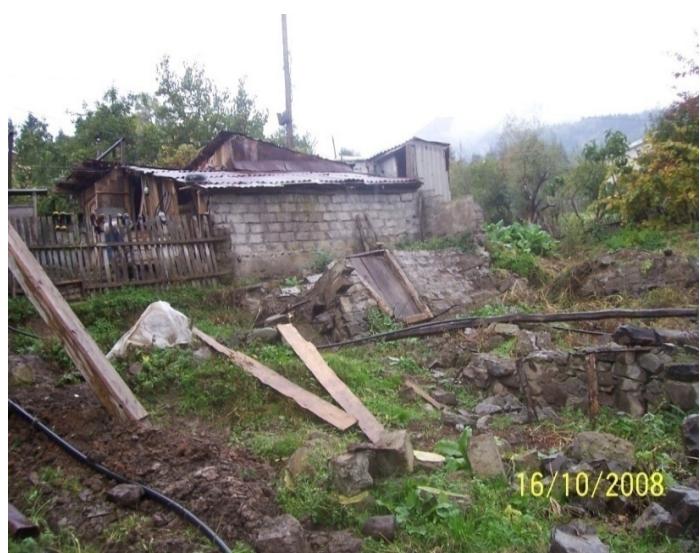
სურ. №3,4 სოფ. ვაშლოვანი - მეწყრული პროცესებით დაზიანებული საცხოვრებელი სახლები

აღნიშნულთან დაკავშირებით, საცხოვრებელი სახლებისა და საავტომობილო გზების აღდგენა რეაბილიტაციისათვის შედგენილი იქნა საინჟინრო – გეოლოგიური დასკვნები, რომელთა საფუძველზე 7 კომლი გადაყვანილ იქნა საცხოვრებლად უსაფრთხო ტერიტორიაზე.

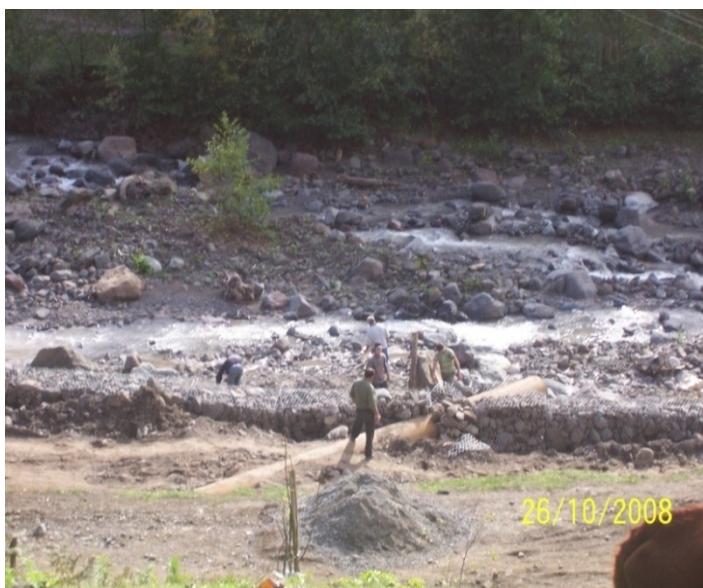
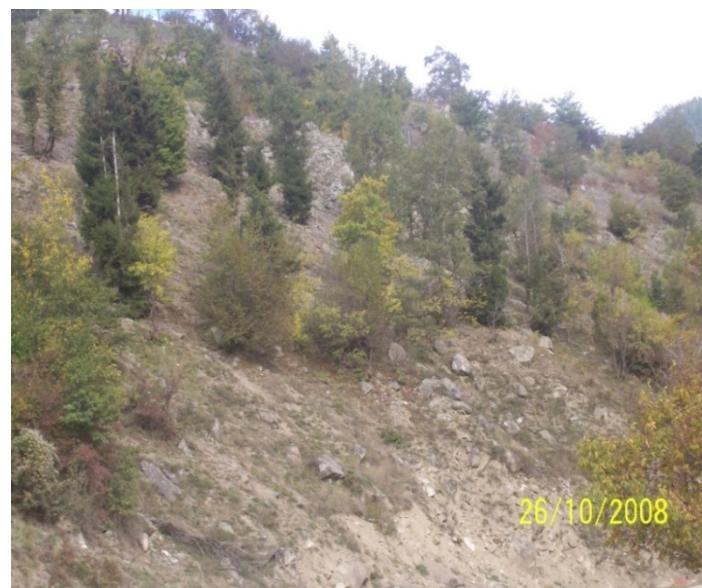
სურ. №5,6 მდ. აჭარისწყლის შენაკადის – უჩამბას ღვარცოფული სევის კალაპოტი და ფერდობი აოტენციურად ღვარცოფწარმომქმნელი უხეშმონატეხოვანი მასალით.

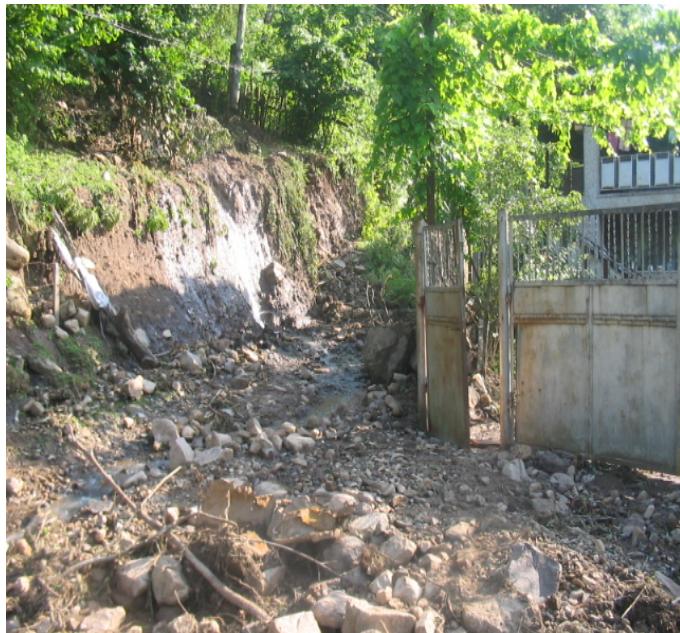
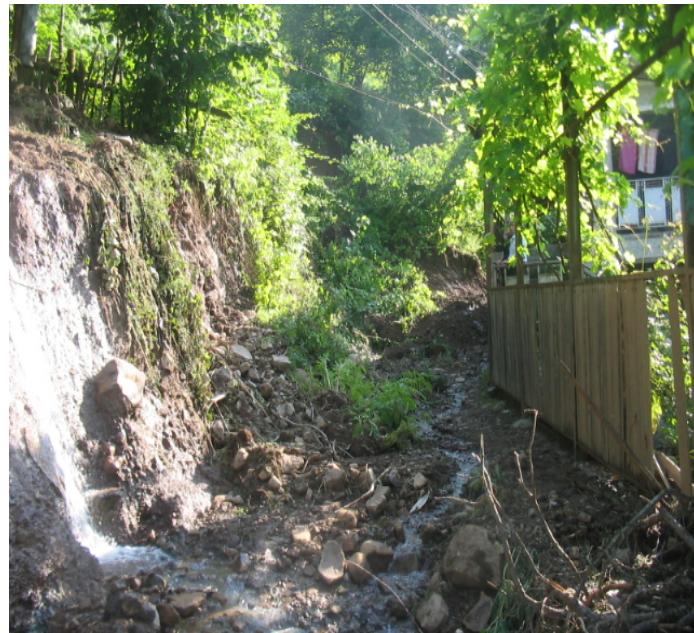
სურ. №7,8. სოფ. ქვედა ბზუ-ბზუ. დვარცოფული ნაკადების გავლის შედეგები.

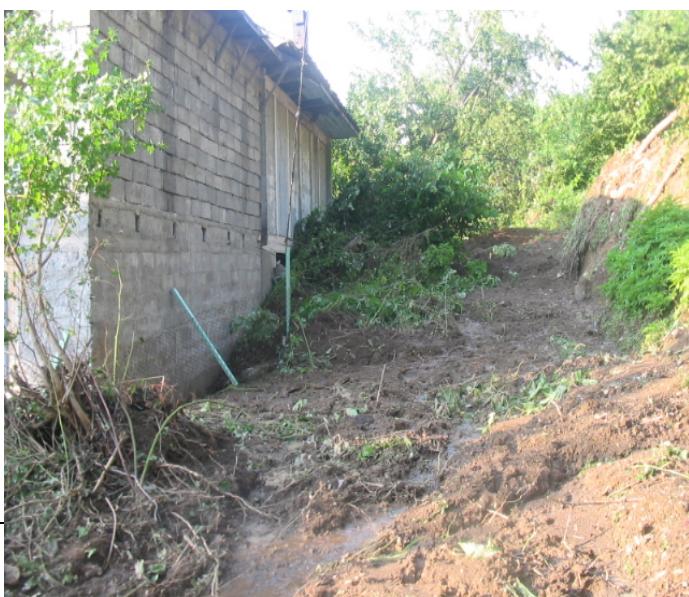
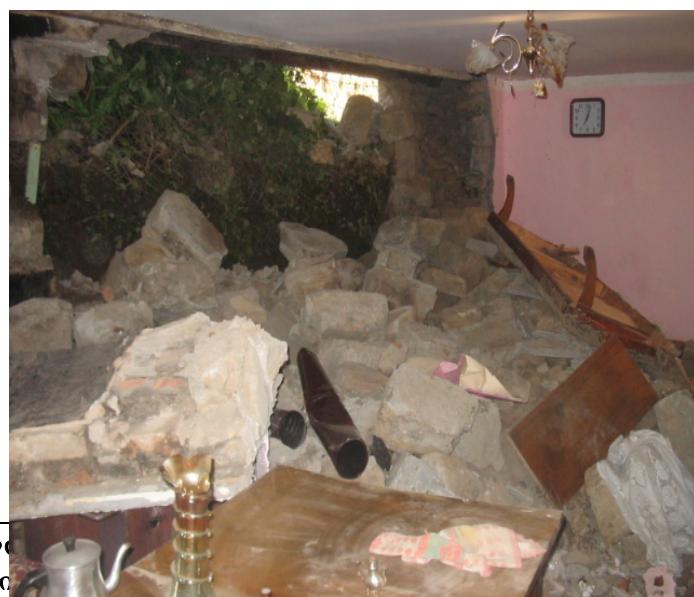
სურ. №9,10 სოფ. ქვედა ბზუ-ბზუ. მეწყრული პროცესებით დაზიანებული საცხოვრებელი სახლები.

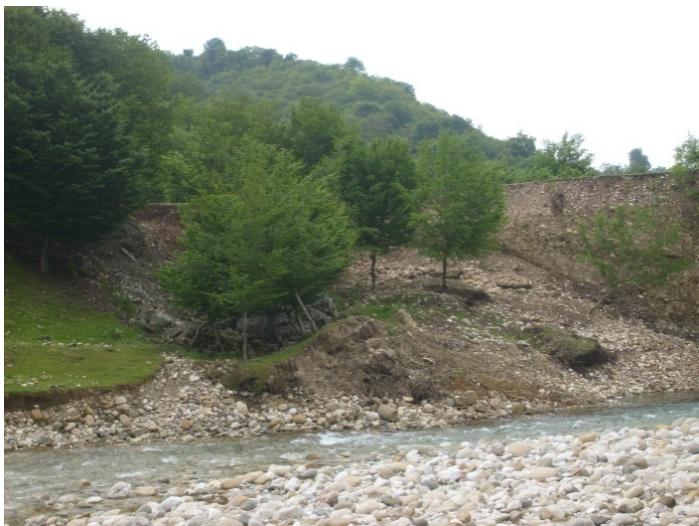
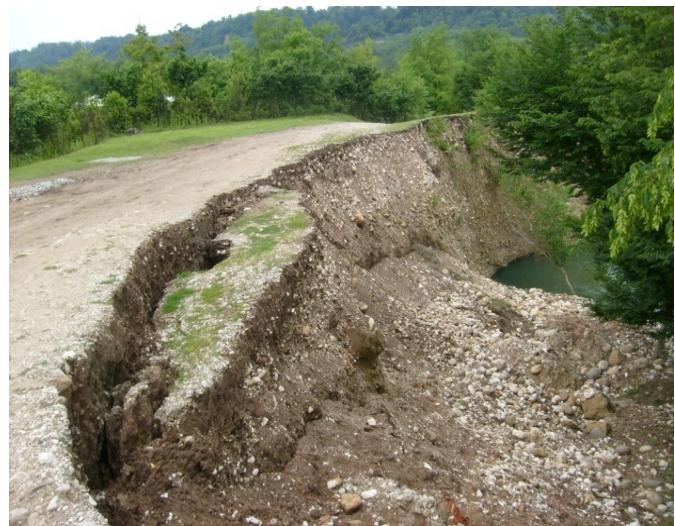
მარცხენა ნაპირის ეროზიულ გარეცხვას. აღნიშნული მიზეზით ფერდობზე დარღვეული იქნა გრავიტაციული წონასწორობა და მასზე განვითარდა მეწყრული პროცესი. ფერდობზე განვითარებული პროცესების შედეგად დაზიანებულია სოფლის საუბნო გრუნტის გზა, რომლის ვაკისი შევიწროებული და დეფორმირებულია. ჩვენს მიერ მეწყრულ უბანზე ჩატარებული დეტალური საინჟინრო-გეოლოგიური კვლევის მასალები საფუძვლად დაედო მდინარის ნაპირის, და შესაბამისად გრუნტის გზის საინჟინრო გამაგრების სამუშაოებს.

სურ. №15,16 მდ.ინწრას მარცხენა ნაპირზე განვითარებული მეწყერი აზიანებს
სოფ.საჩინოს საუბნო გზას

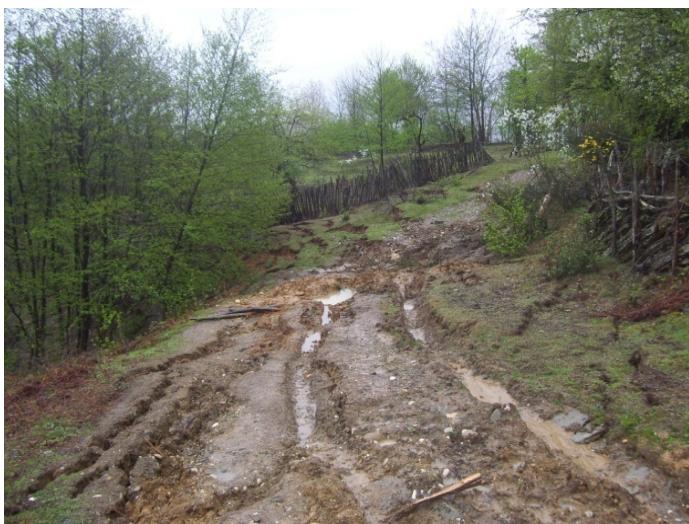
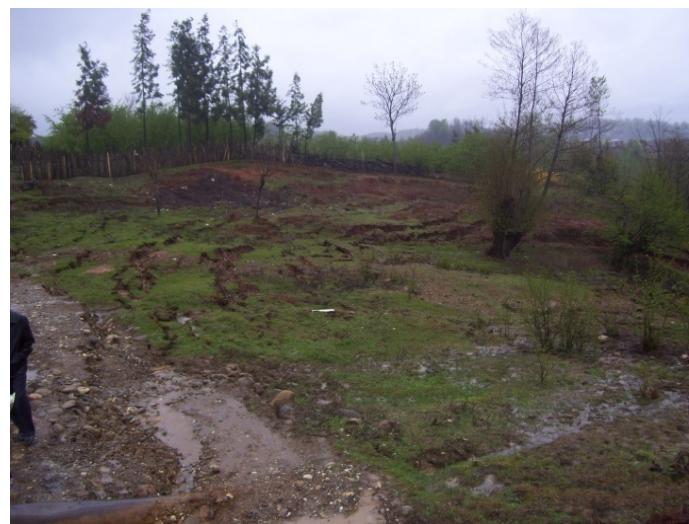
სამესხიოს უბანში ახლადწარმოქმნილი მეწყრები აქტიური დინამიკის ფაზაში იმყოფებიან. პროცესი ფერდობზე რეგრესიულად ვითარდება საცხოვრებელი სახლების მიმართულებით. დღევანდელი მდგომარეობით მწყობრიდან არის გამოსული – დამეწყრილია სოფლის საუბნო გზა. სამესხიოს უბანთან დაკავშირებით დასახული იქნა პირველი რიგის, გადაუდებელი მეწყერსაწინააღმდეგო ლონისძიებები და აღინიშნა მონიტორინგის წარმოების აუცილებლობა. სოფ. ობუჯის სამესხიოს და ჯალირას მეწყრული უბნების ვიზუალური კვლევის შედეგები საინჟინრო-გეოლოგიური დასკვნის სახით რეაგირებისათვის გადაეგზავნა მუნიციპალიტეტის გამგეობას.

სურ. №17,18 სოფ. ობუჯი. სამესხიოს უბანში განვითარებული მეწყერი

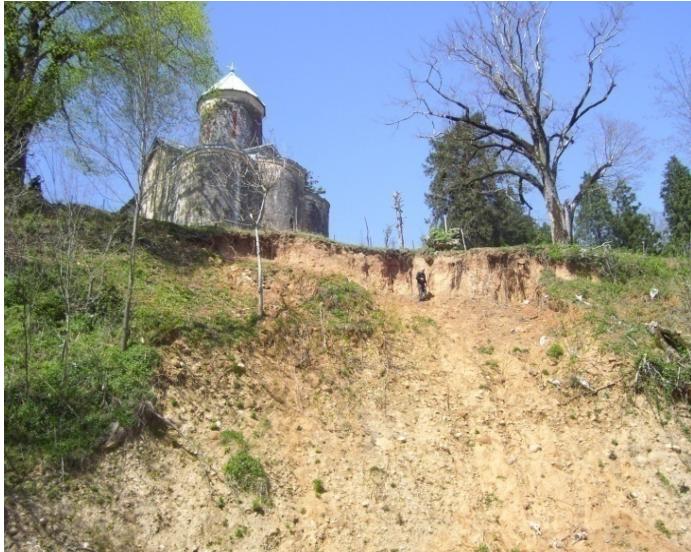
სურ. №19 სოფ. კორცხელი. ეკლესიის მიმდებარე
ფერდობზე განვითარებული მეწყრულ-
გრავიტაციული პროცესი

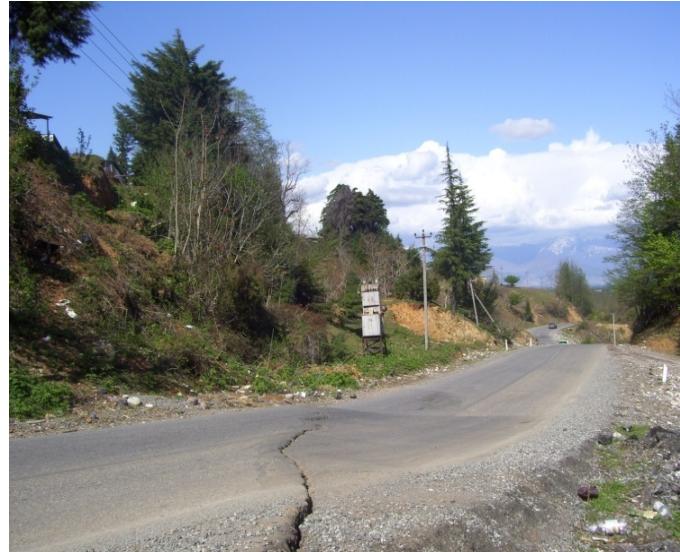
სურ. №20 სოფ. კორცხელი. მეწყერი აზიანებს
ზუგდიდი-წალენჯიხის დამაკავშირებელ
საავტომობილო გზას

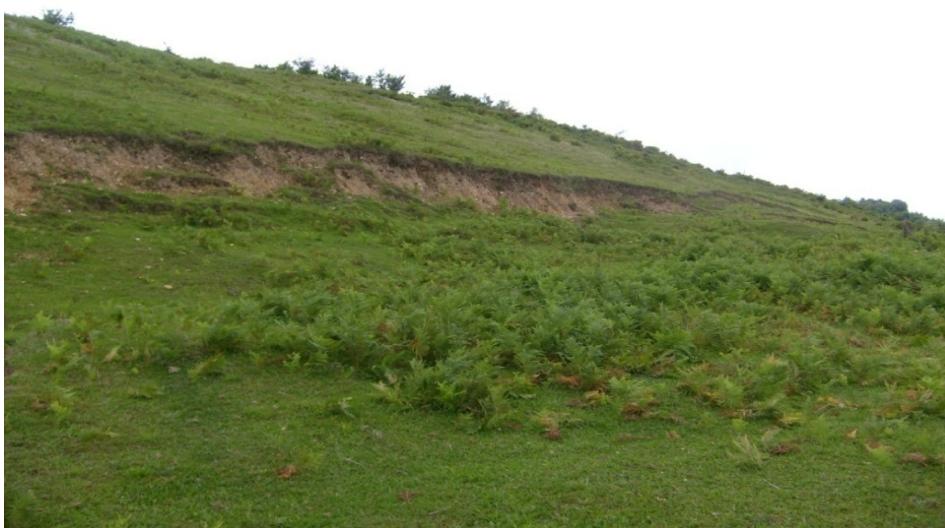
საშუალოდ 15° დახრილობის ფერდობზე ადგილი აქვს მეწყრული პროცესის განვითარებას. მეწყრის სათავეში ფერდობის 200 მ-მდე სიგრძის მონაკვეთზე რელიეფში გამოიკვეთება 2-7 მ. სიმაღლის მოწყვეტის კედელი, რომლის გაშიშვლებაში წარმოდგენილია ალუვიური გადალექილი კენჭნარი თიხნაროვანი შემავსებლით. რელიეფი მეწყრულ სხეულზე ტალღოვან-საფეხუროვანია, ზედაპირი დანაწევრებულია დია მეწყრული ნაპრალებით და მცირე ეროზიული წარმონაქმნებით. მეწყერი ფრონტალურია, დამეწყრული ფერდობის სიმაღლე 30 მ-ს აღემატება. ფერდობის ქვედა ნაწილში მეწყრული გრუნტით ჩახერგილია სოფლის უსახელო დელის "ხეობა". აღნიშნული გარემოების გამო შექმნილია დვარცოფული ნაკადის ფორმირების პირობები. მეწყრის ენა პერიფერიულ ნაწილში ქმნის 1,0 მ-მდე სიმაღლის დაკორდებულ საფეხურს. დასახელებული მორფოლოგირი ელემენტის მახლობლად მდებარეობს ადგილობრივი მოსახლის - საცხოვრებელი სახლი და დამხმარე ნაგებობები. მეწყრული პროცესის არეალის შემდგომი გაფართოების პრევენციის თვალსაზრისით შესაძლებელია დადებითი შედეგი გამოიღოს ფერდობის გაუწყლოვანებამ (ფერდობზე არის გრუნტის წყლების მცირედებიტიანი გამოსავლები და სეზონური გამონაურები) რაც დია სადრენაჟო არხების გაყვანის გზით უნდა განხორციელდეს. მეწყრის ენის ზონაში უსახელო დელის გაყოლებაზე მეწყრული გრუნტის ზვინული მოსახსნელი და გასატანია. ნოქალაქევის მეწყრული უბანი მეწყრული პროცესის მასშტაბურობისა და რეალური საფრთხის გამო მონიტორინგის ობიექტად განიხილება.

სურ. №21 სოფ. ნოქალაქევი. მეწყრის სათავე - მოწყვეტის კედელი

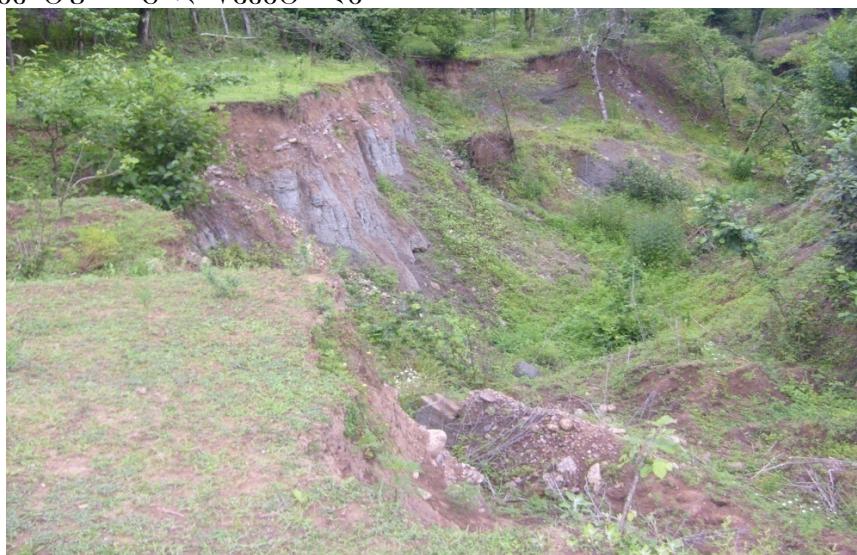
გამოწევის ზეინული. მეწყრის თავში რელიეფში მკვეთრად გამოიკვეთილია 7 მ-მდე სიმაღლის მოწყვეტის კედელი ცენტრალურ ნაწილში რელიეფის მიკრო ფორმები - ლია ნაპრალები, საფეხურები და სხვა მეტყველებები პროცესის აქტიურ დინამიკაზე. ვიზუალური ნიშნებით მეწყრის სიმძლავრე 7 მ-ს აღწევს. ძირითადი დეფორმირებული ჰორიზონტი მეწყერზე ფერდობული ნალექებით გადაფარული ნეოგენური მერგელებია. მეწყრის მიმდებარედ, და როგორც ჩანს გარკვეულწილად მისი გავლენის ზონაში იმყოფება ადგილობრივი მოსახლის საცხოვრებელი სახლი. ნაგებობა მდინარის ნაპირიდან დაცილებულია 60-65 მეტრით. სახლის მეპატრონის განმარტებით მეწყერი განვითარდა უეცრად, გასული წლის მარტში. პროცესს თან ახლდა ხმაური და გრუნტის რყევა, რის შედეგადაც ნაგებობამ მიიღო მსუბუქი კატეგორიის დაზიანება (ბზარები, ბათქაშის ჩამოცვენა, კუთხის გახსნის ნიშნები). საფიქრალია, რომ მეწყერმა გაიარა ძირითადი გადაადგილების ფაზა და სტაბილიზაციის ფაზაში გადავიდა. მდინარის ნაპირის გასწვრივ წარმოქმნილი ალუვიური ნალექების ზეინული მეწყრული ფერდობის კონტრფორსის როლს ასრულებს. ფერდობის გამაგრების რეალურ საშუალებას წარმოადგენს მისი დამატებითი მიტიროვა ინერტული მასალით. სახლთან მიმართებაში მეწყერსაწინააღმდეგო საინჟინრო დონისძიების გატარებას წინ უნდა უძღვდეს პროცესზე დაკვირვება, რომელიც საშუალებას მოგვცემს ნეგატიური პროცესების გაგრძელების შემთხვევაში ოპერატიულად იქნას მიღებული აღგვატური გადაწყვეტილება.

სურ. №22 სოფ. ლექაძამე. მეწყრის მოწყვეტის კედელი

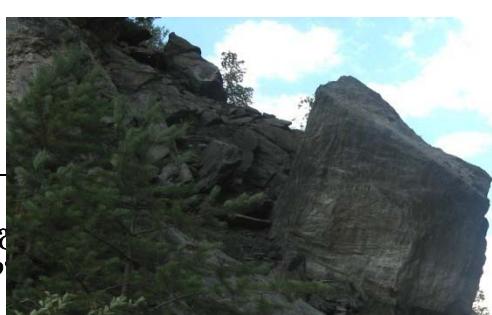
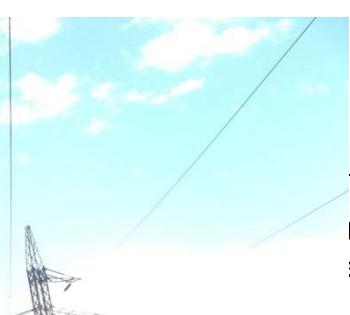
სურ. №23 აქტიური გრავიტაციის უბანი ზუგდიდი-მესტიის საავტომობილო გზის 96-ე კმ-ზე

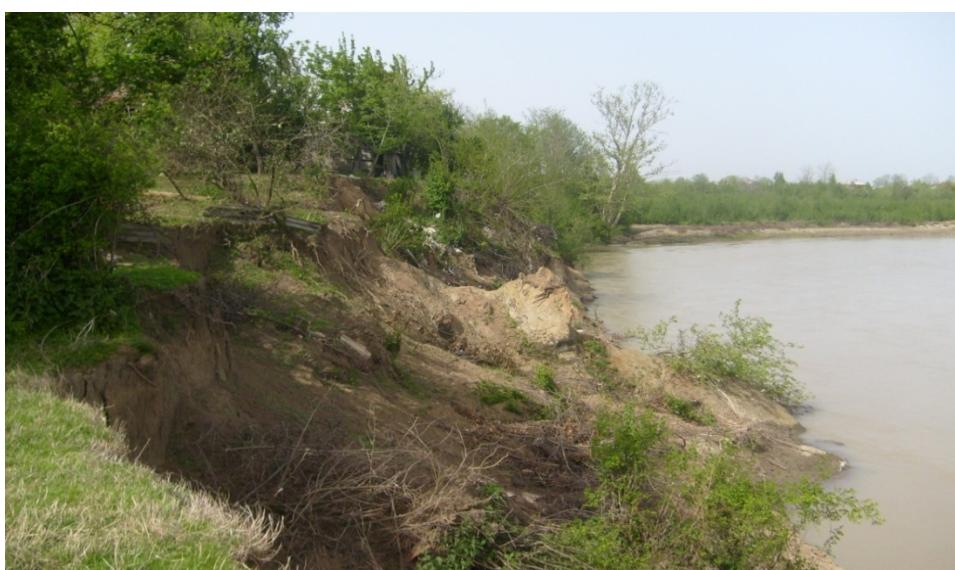
სურ. №24. სოფ. სუფსა. მდ. სუფსის ნაპირების გარეცხვა

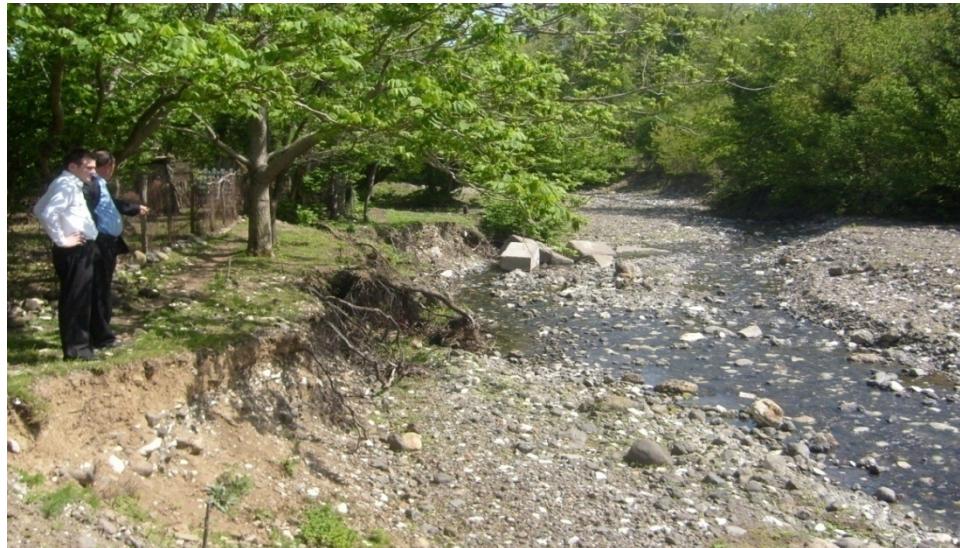
სურ. №25 სოფ. მაჩხვარეთი. მდ. ორაგვესლელის ნაპირების გარეცხვა
აქედან ძლიერ დეფორმირებული (ნახევრად დანგრეულ) 1 სახლის
მცხოვრებლებსა და მდ. სუფსის მარჯვენა ნაპირზე მაღალი საშიშროების რისკის
ზონაში მდებარე 2- ოჯახს მიეცა უსაფრთხო ადგილზე გადაყვანის რეკომენდაცია.

ანალოგიურ ღონისძიებებს ექვემდებარება 35 სახლი, რომლებიც იმდენად
არის დეფორმირებული და ავარიული რომ მათი აღდგენა შეუძლებელია. საშუალოდ
და მცირედ დეფორმირებული 44 საცხოვრებელი სახლის, რომლებიც განლაგებული
არიან სტაბილურ და დროებით სტაბილიზირებულ მეწყრულ უბნებზე, მათი
მდგრადობის შენარჩუნებისათვის საჭიროა მთელი რიგი პრევენციული ღონისძიებების
გატარება (ზედაპირული ჩამონადენის რეგულირება, საცხოვრებელი სახლის გარშემო
ჰიდროსაიზოლაციო საფარის მოწყობა, ექსპლოატაციის მკაცრი რეჟიმის დაცვა სხვა)
და მარტივი ტიპის მეწყერსაწინააღმდეგო ნაგებობების (დია სადრენაჟო თხრილები,
ხიმინჯების მწკრივი, ფერდობსამაგრი კედლები, ცალკეული კონსტრუქციული
ელემენტები) აღგენა-მოწყობა.

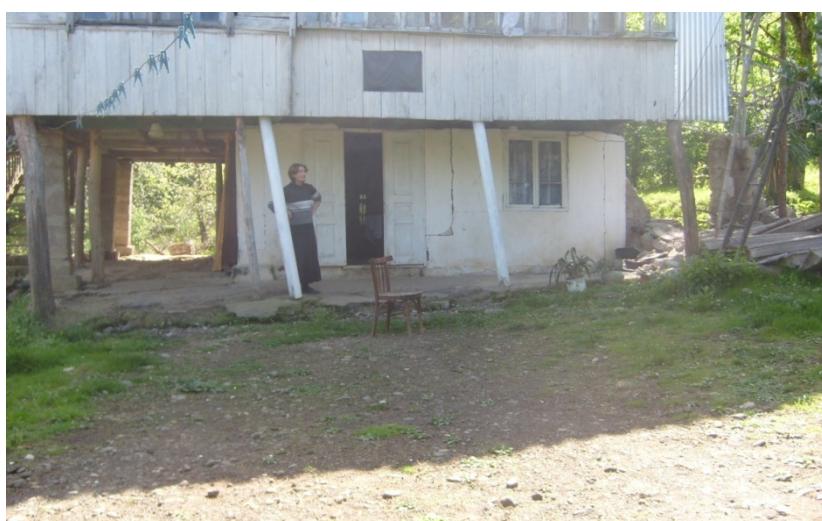
სურ. №26 სოფ. ნინოშვილი. მეწყრული პროცესებისგან დაზიანებული საცხოვრებელი სახლი

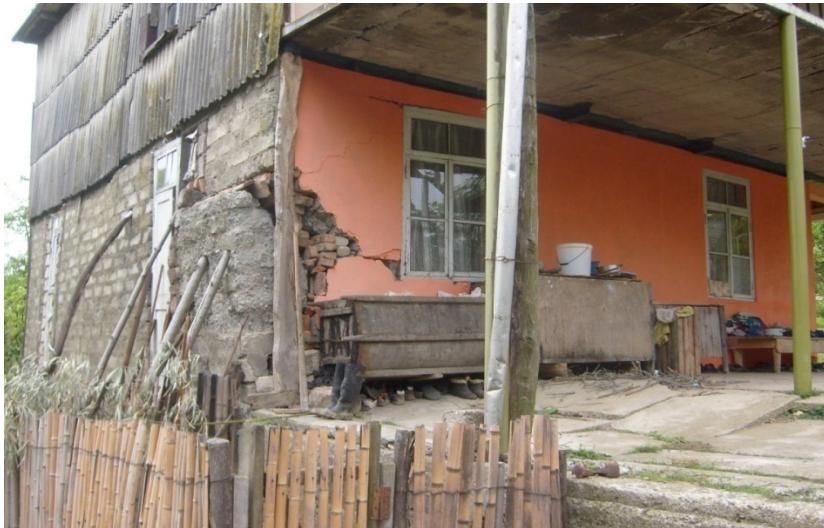
სურ. №27 სოფ. ჩოჩხათი. მეწყრული პროცესებისგან დაზიანებული საცხოვრებელი სახლი
იმ საცხოვრებელ სახლებზე, რომლებიც სტიქიური გეოლოგიური
პროცესებისგან არ არიან დაზიანებული, მაგრამ საკარმიდამო ნაკვეთებში საწყის
სტადიაში ფიქსირდება მეწყრული ან ეროზიული კერები, საჭიროა პრევენციული
ღონისძიებების გატარება და პროცესების მონიტორინგის წარმოება.

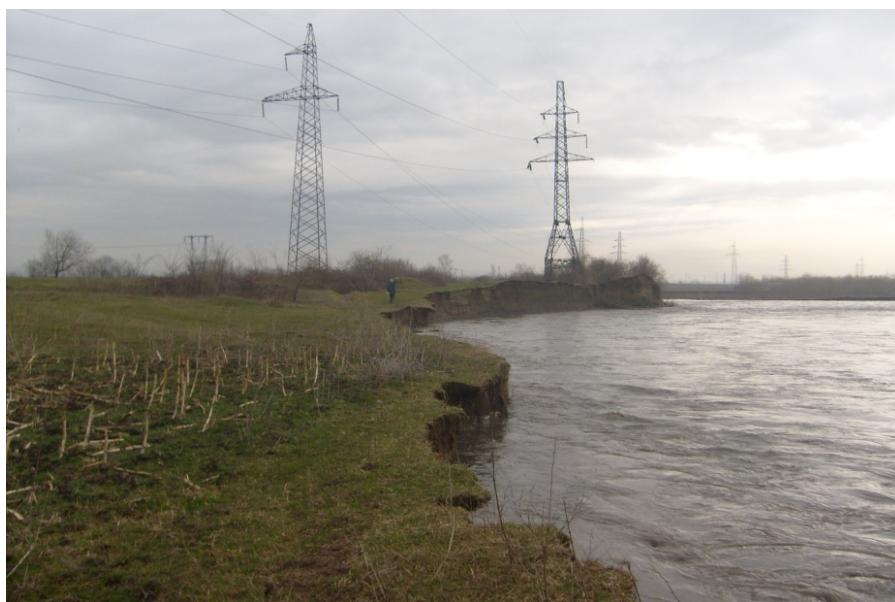
სურ. №28 მდ. რიონის ეროზიული ნაპირი სოფ. დაფნარის მიმდებარე ტერიტორიაზე

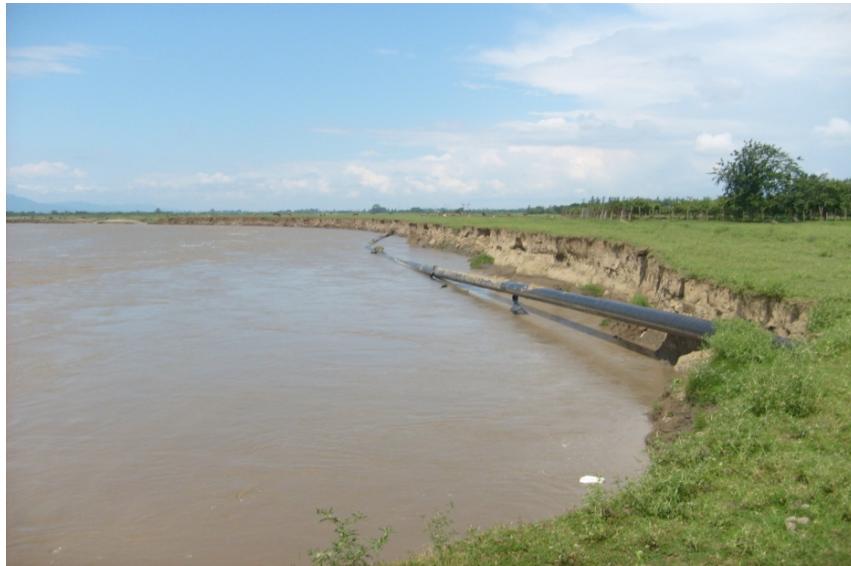
მდ. რიონის მიერ ინტენსიური ნაპირგარეცხვა მიმდინარეობს ახალსოფელთან, სადაც მდინარის ძირითადი ნაკადი გადმოადგილდა 80-100მ-ით სოფლისკენ, გარეცხა მარჯვენა ნაპირი 120მ-ის სიგრძეზე და 30-40მ-ზე მიუახლოვდა საცხოვრებელ სახლებს მდინარის ნაკადში აღმოჩნდა ცენტრალური გაზსადენი მილი.

სურ. №29 ნაპირის გარეცხვის შედეგად გაშიშვლებული გაზსადენის მიღი
სოფ.ახალსოფელთან

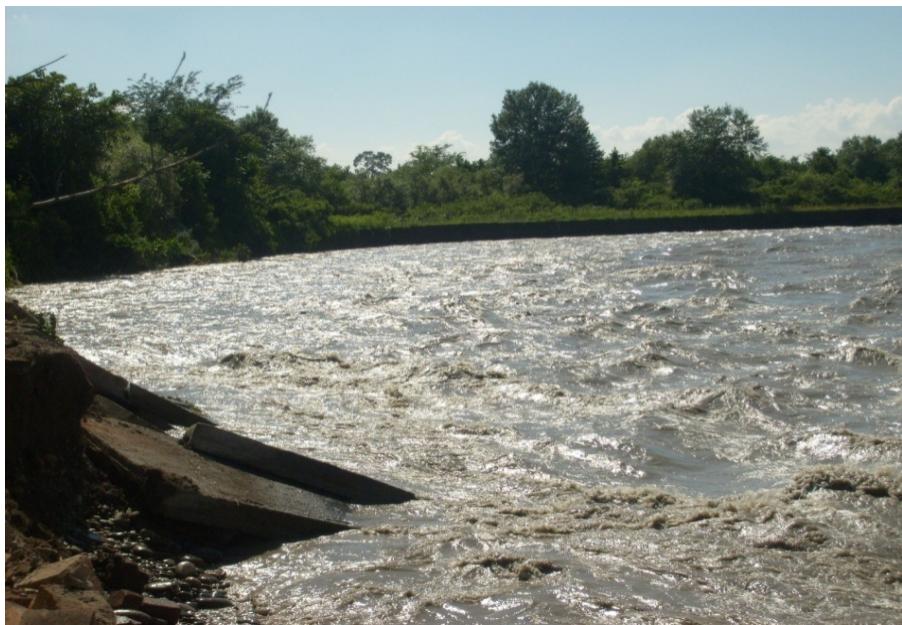
სარკინიგზო ხიდიდან 08-09 კმ-ის მოშორებით მდ. დინების საწინააღმდეგო მიმართულებით მიმდინარეობს მარჯვენა ნაპირის ინტენსიური გარეცხვა რის შედეგადაც მდინარის კალაპოტი გადაადგილდა სამხრეთ-დასავლეთით 130-140მ-ით, გააკეთა მეანდრი და ანგრევს ნაპირს.

სურ. №30 მდ.რიონი სოფ. ბროწეულასთან ინტენსიურად რეცხავს მარჯვენა ნაპირს ამ ადგილზე მდინარემ გარეცხა 4,0-4,5 კა მიწის ფართობი. აქვე გადის ზემოთ აღნიშნული სარწყავი არხები. საკმარისია დონემ აიწიოს 1,2-1,5მ-ის სიმაღლეზე რომ რიონის წყალი გადავა არხებში და დატბორავს სოფ. გეგუთს და მიმდებარე ტერიტორიას. აქვე მდ. რიონი ნაპირგარეცხვის შედეგად უახლოვდება წყლის ნაკადის მიმმართველ ქვის წყობით აგებულ კედელს და რკინიგზის ხაზს. აღნიშნული პროცესის გაგრძელება საფრთხეს შეუქმნის როგორც რკინიგზის ხაზს ასევე მდ. რიონზე გადასასვლელ სარკინიგზო ხიდს. ყოველივე ზემოთ აღნიშნულზე ჩვენს მიერ

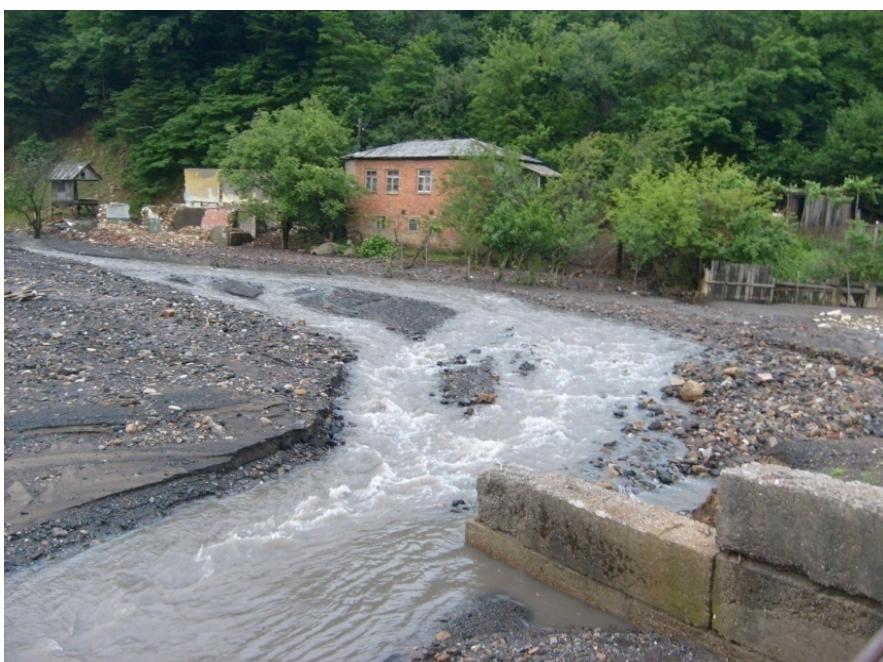
მდ. ტყიბულამ დააზიანა საავტომობილო ხიდი და მიმდებარე კომუნიკაციები. ქ. ტყიბულში ფერდობებიდან ჩამონადენი ღვარცოფული ნაკადების მიერ ჩამოტანილი მასალისაგან ქალაქის ცენტრის დაცვის მიზნით ჩვენს მიერ მიეცა რეკომენდაცია ფერდობების გასწვრივ ნაკადების დამჭერი თხრილების მოწყობის შესახებ. ამ ნაკადშემკრები თხრილების საშუალებით ღვარცოფული ნაკადი გადაგდებული იქნება მდ. ტყიბულაში, ხოლო ტერიტორიის დატბორვის თავიდან აცილების მიზნით, საჭიროა მოეწყოს ნაპირდამცავი გაბიონი მდინარის მარჯვენა ნაპირზე. მყარი ნატანისაგან მდ. ტყიბულას კალაპოტის შევსების თავიდან აცილების მიზნით კი საჭიროა მისი რეგულარული გაწმენდა.

სურ.№31 მდ. ტყიბულას გვერდითი ეროზიის შედეგად დაზიანებული სახლი და ნაპირდამცავი კონსტრუქცია.

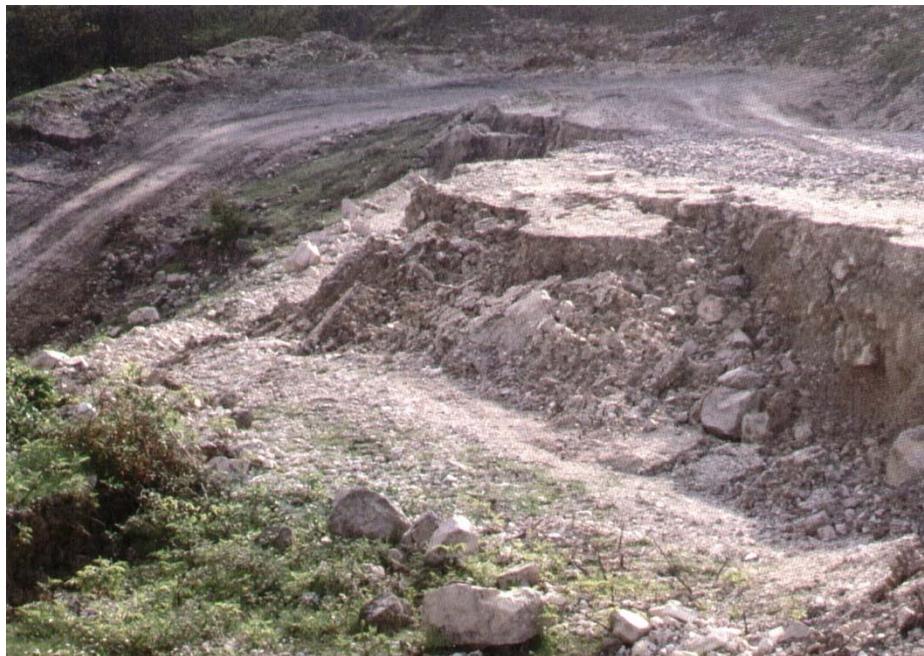
სოფ. გორდი გაშენებულია ტექტონიკური მოძრაობის შედეგად წარმოქმნილ ტექტო-გრავიტაციულ ბლოკზე, რომლის ცალკეულ უბნებზე დამსხვრეულ და გამოფიტულ ქანებში განვითარებულია მეწყრული პროცესი. პროცესის გავლენა აღინიშნება, როგორც დაზიანებულ სახლებზე, ასევე სოფლის მიმდებარე ტერიტორიებზე და გზებზე. მეწყრები მოძრაობები მდ. ცხენისწყლისაკენ ან ცხენისწყლის შენაკადების ხეობებისაკენ. მეწყრების ძირითადი ნაწილი აზიანებს სამეურნეო სავარგულებს. მძლავრი მეწყრული სხეული მდებარეობს მდ.ცხენისწყლის მარჯვენა ფერდზე, რომელსაც კვეთს ხონი-გორდის საავტომობილო გზის სერპანტინი.

სურ. №32 მეწყერი სოფ. გორდის საგრომობილო გზის სერპანტინზე
მეწყერი აზიანებს ამ გზის 700-750მ-იან მონაკვეთს. მეწყერი განვითარებულია
დამსხვრეული კირქვების ჰორიზონტში, რომელსაც ქვემოდან უდევს „მთავრის“ წყების
თიხები. მუნიციპალტეტის ხელმძღვანელობის მოთხოვნით გარემოს ეროვნული
სააგენტოს სპეციალისტების მიერ აღგილზე ვიზუალურად იქნა შეფასებული
მეწყერული სხეულის დინამიკა და ალტერნატიული ვარიანტის შერჩევამდე დაისახა
საგრომობილო გზის ფუნქციონირების გახანგძლივების დონისძიებები. მეწყერზე
კარდინალური დონისძიების გატარება ძნელია მეწყერული მასის დიდი სიმძლავრის და
ფერდობის დიდი დახრის გამო, ამიტომ საჭიროა გზაზე გატარდეს პირველი რიგის,
გადაუდებელი დონისძიებები.

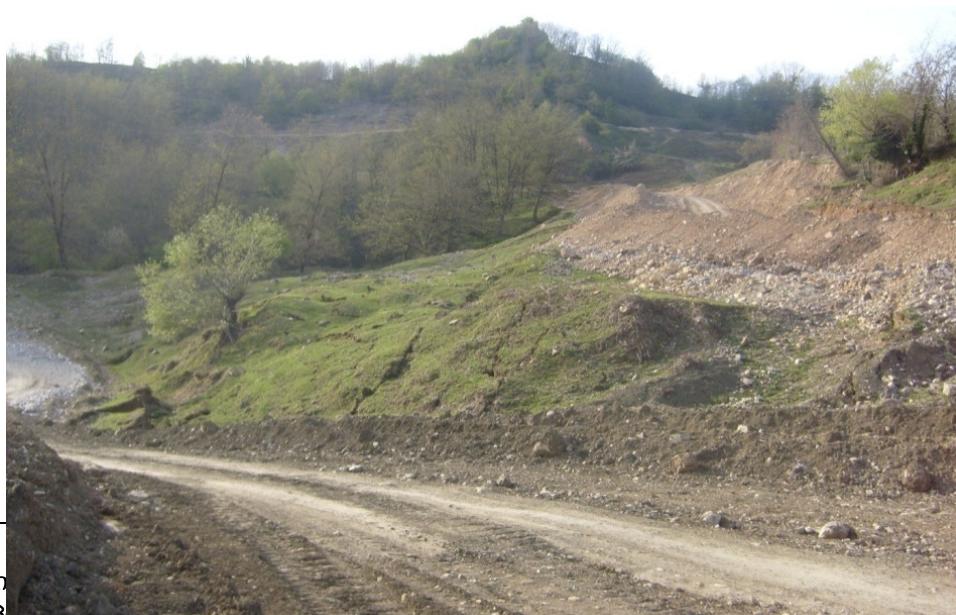
სურ. №33 სოფ. გამოღმა ნოღის საავტომობილო გზის დამეწყრილი მონაკვეთი

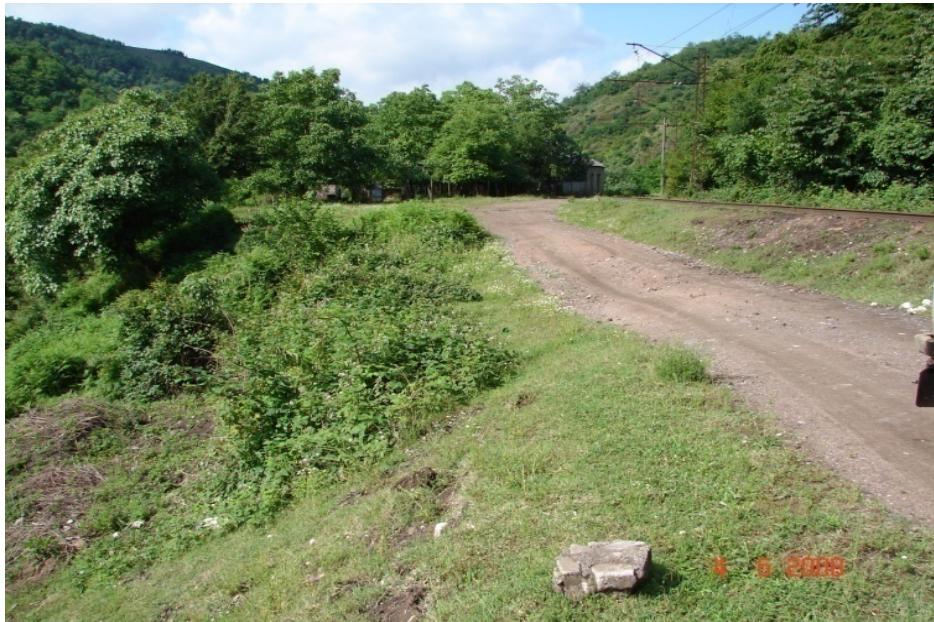
სოფ. მარტოთუბანი – ადგილი აქვს მეწყრული პროცესების გააქტიურებას. რის შედეგადაც დეფორმირებულია შიდა სასოფლო გზა და უშუალოდ საფრთხე ემუქრება ზესტაფონი-საჩხერის სარკინიგზო მაგისტრალს.

სურ. №34 სოფ. მარტოთუბანი. მეწყრული პროცესების შედეგად დეფორმირებული შიდა სახოფლო გზა

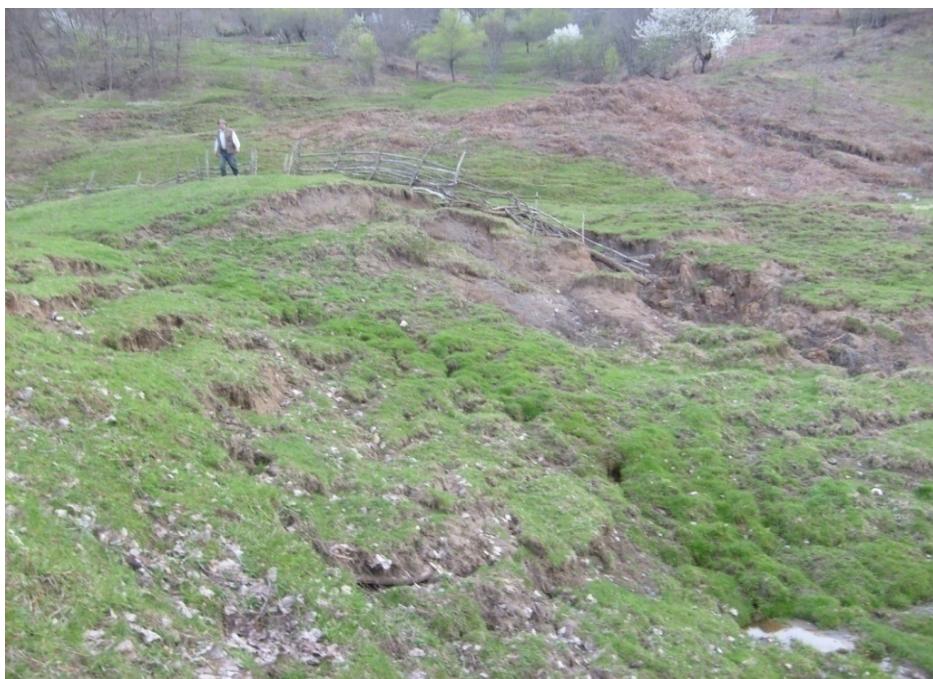
აღწევს(სურN^o). მეწყრის წარმოშობის და გააქტიურების მიზეზია: ფერდობზე გამოფიტვის პროდუქტების მდგრადობის დარღვევა მათი ჭარბი გატენიანების შედეგად. მეწყრული სხეულის მიმდებარე ფერდობი პოტენციურად არამდგრადია. მეწყრი აზიანებს ქუთაისი ცაგერის საავტომობილო გზას.

სურ. №35 სოფ. ჭალისთავი. განვითარებული მეწყრი

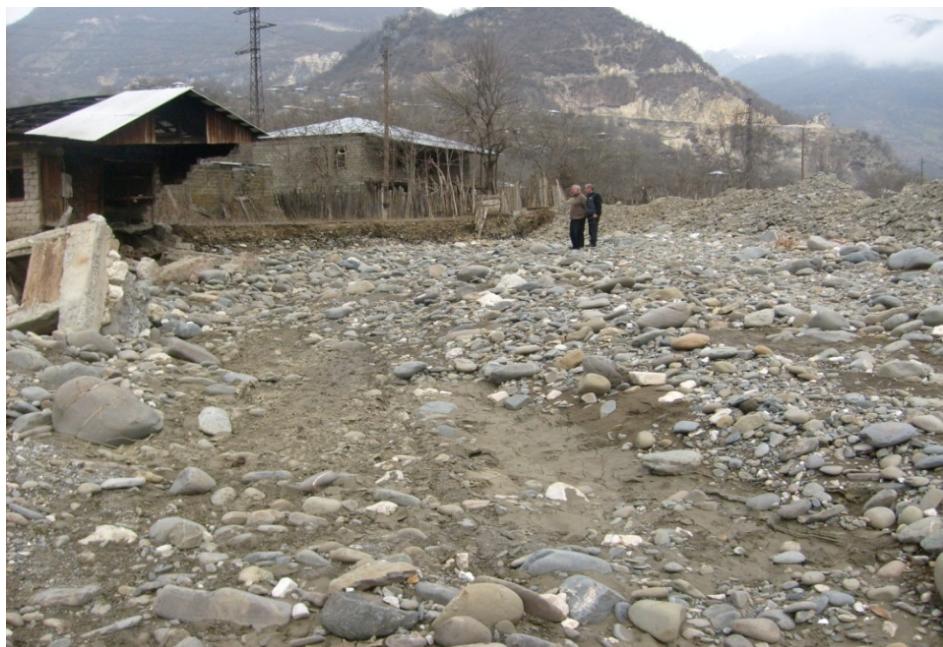
ორბელის თემის საკრებულო (სოფ.ორბელი). მდ.ლაჯანურის ადიდებისას ინტენსიურად იტბორება მარჯვენა ნაპირზე მდებარე 16 საცხოვრებელი სახლი და საკარმიდამო ნაკვეთები. მოსახლეობის უსაფრთხოებისათვის აუცილებელ პირობას წარმოადგენს ნაპირსამაგრი სამუშაოების ჩატარება. ამჟამად მიმდინარეობს მდ.ლაჯანურის კალაპოტის გაწმენდა ჩაღრმავება.

სურ. №36 სოფ. ორბელი. მდ. ლაჯანურის გვერდითი ეროზიის
შედეგად დაზიანებული საცხ. სახლები

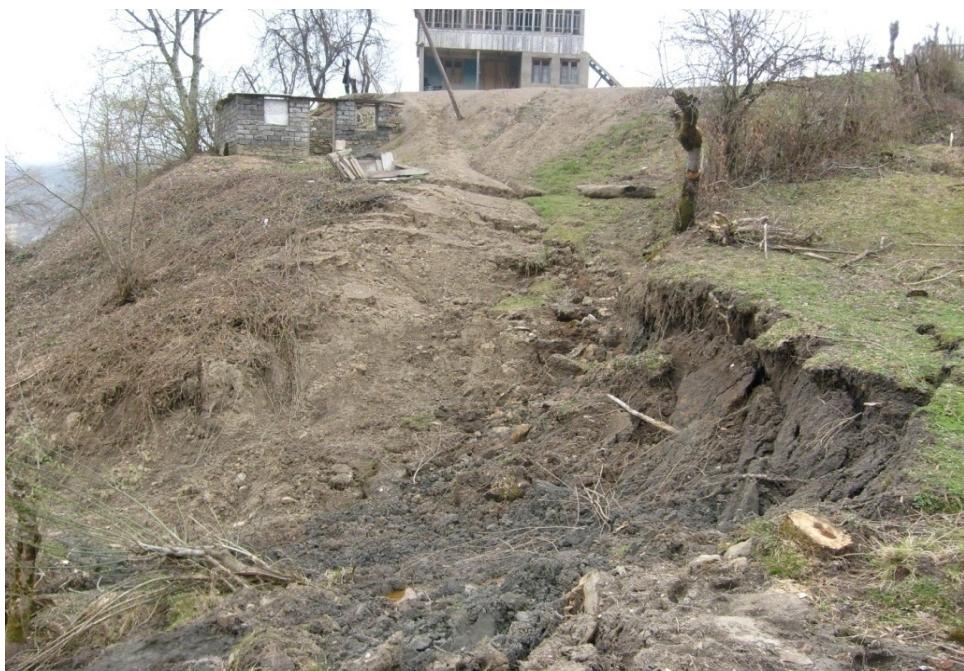
ღვირიშის თემის საკრებულო იყოფა ორ ნაწილად: ქვედა და ზედა ღვირიში.
ზედა ღვირიში მდებარეობს მდ.მდ. უცხერის ღელისა და ღვირიშის ღელის
წყალგამყოფზე. ფერდობის დახრილობა 20-30⁰-ის ფარგლებში ცვალებადობს.
მეწყრული ფერდობის გეოლოგიურ აგებულებაში მონაწილეობენ პალეოგენისა და
ნეოგენის ქვიშაქვები და თიხები. მეწყრული პროცესები გააქტიურდა თიხოვან
გრუნტში. ფერდობის შუა ნაწილში, წარმოდგენილია მეწყრული წარმოშობის ტბები.
აქტიური მეწყრის მოქმედების ზონაშია მოხვედრილი 6 საცხოვრებელი სახლი და
საკარმიდამო ნაკვეთები, რომლებიც დაექვემდებარა უპირობო გაყვანას
გეოლოგიურად მდგრად ტერიტორიაზე.

სურ. №37 სოფ. ზედა დვირიში. განვიტარებული მეწყერი მეწყრული პროცესების გაძლიერების შემთხვევაში მაღალი საშიშროების რისკის ზონაში აღმოჩნდება კიდევ 9 ოჯახი და ამდენად ფერდობზე უნდა გაგრძელდეს მონიტორინგული დაკვირვება.

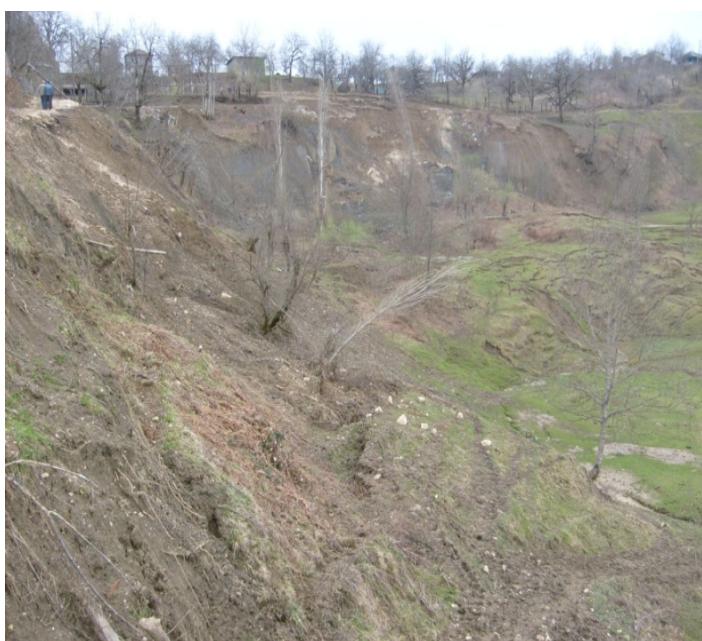
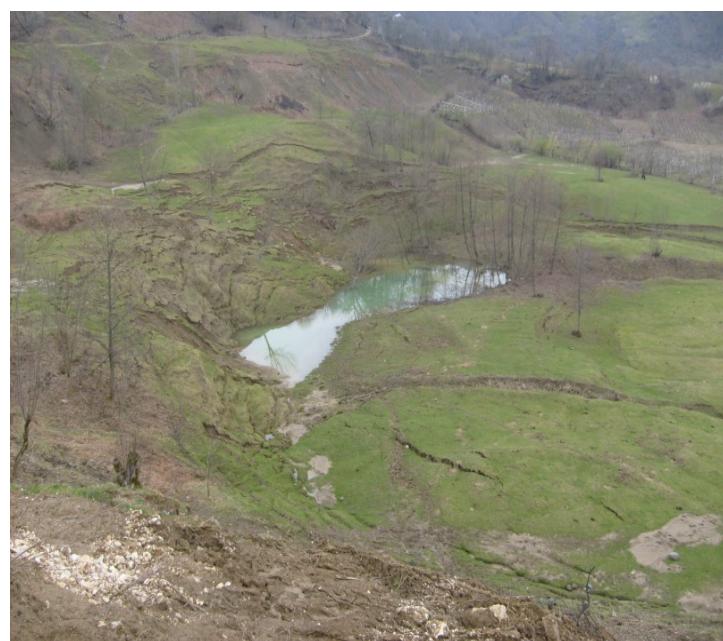
სოფ. ქვედა დვირიში აქტიური მეწყრული პროცესის განვითარების ზონაში მოქმედ 1 ოჯახი. სოფ. წილამიერი რომელიც მდებარეობს მდ.მდ. ცხენისწყლისა და ლაჯანურის წყალგამყოფ სამგურალის ქედის სამხრეთ დასავლეთ ექსპოზიციის აღმოსავლეთ განშტოებაზე, განვითარდა მცოცავი ტიპის მეწყერი, რომელმაც მოიცვა ფერდობის ზედა და შუა ნაწილი სიგრძით 1000-1200მ, სიგანით 400-450მ.

სურ №38,39 სოფ. წილამიერი. მეწყრის მოწყვეტის კადელი და მეწყრული ტბა.

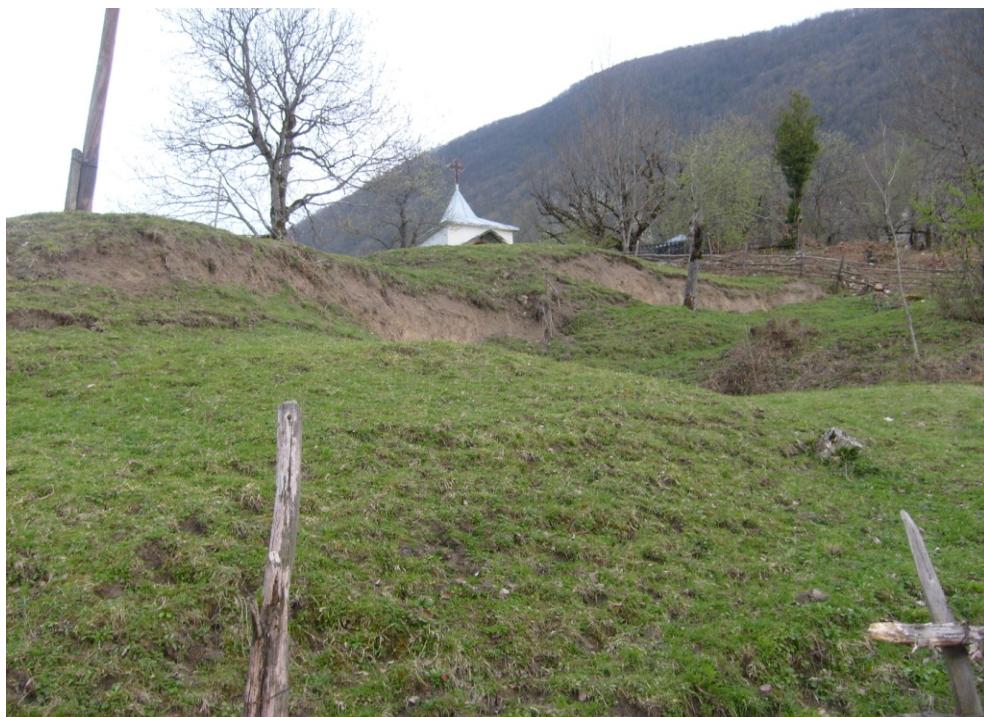
სოფ. სურმუშში მეწყრული პროცესი განვითარდა ხელეშურის დელის მარცხენა ფერდობზე, რომლის დახრილობა $15-25^{\circ}$ გფარგლებშია. დამეწყრილია დელუვიური თიხა-თიხნარები და მესამეული ასაკის ქვიშაქვების გამოფიტვის პროდუქტები, რის შედეგად მაღალი საშიშროების რისკის ზონაში მოექცა 4 საცხოვრებელი სახლი რომლებიც დაექვემდებარა გეოლოგოურად მდგრად ტერიტორიაზე გადატანას. სოფ. სურმუშში კობერიძეების უბანში ფერდობის ზედა და შუა ნაწილში მეწყრის გააქტიურებამ საფრთხე შეუქმნა 6 ოჯახს.

სურ. №40 სოფ. ზედა სურმუში მეწყერი საფრთხეს უქმნის ეკლესიას და სასაფლაოს.

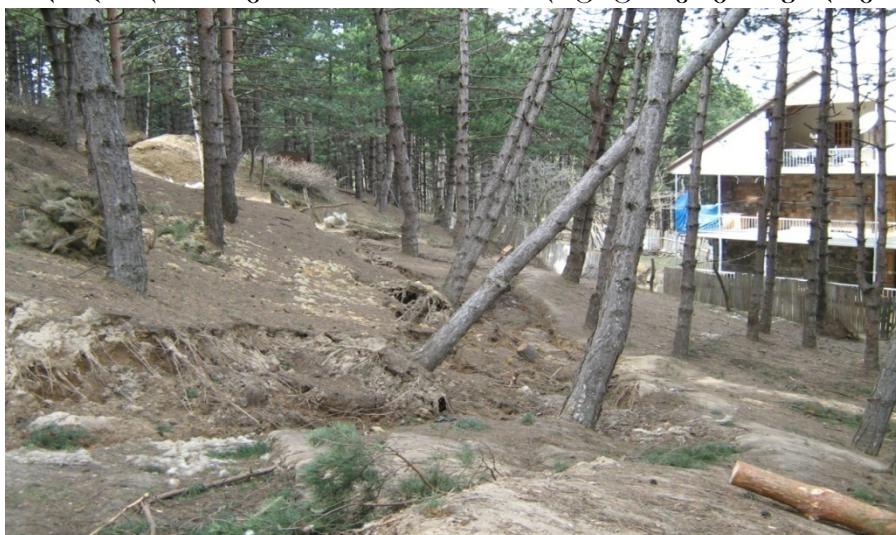
სურ. №41 დაბა სურამი. მეწყრული ფერდი

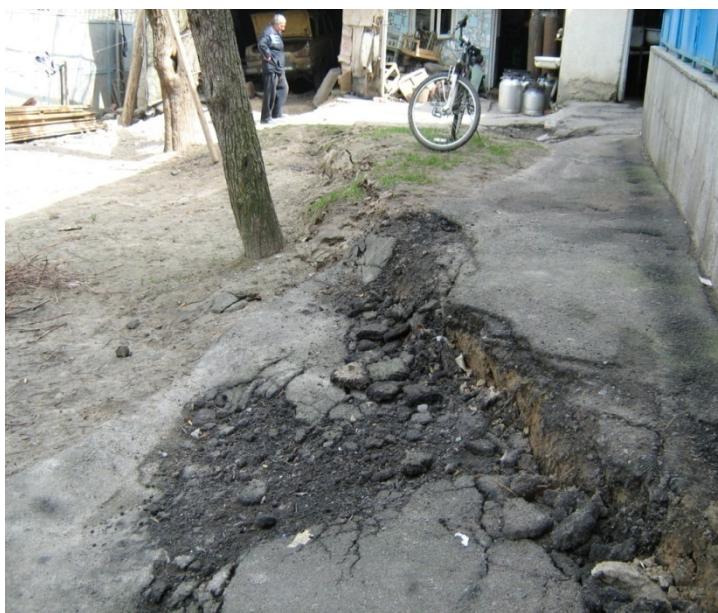
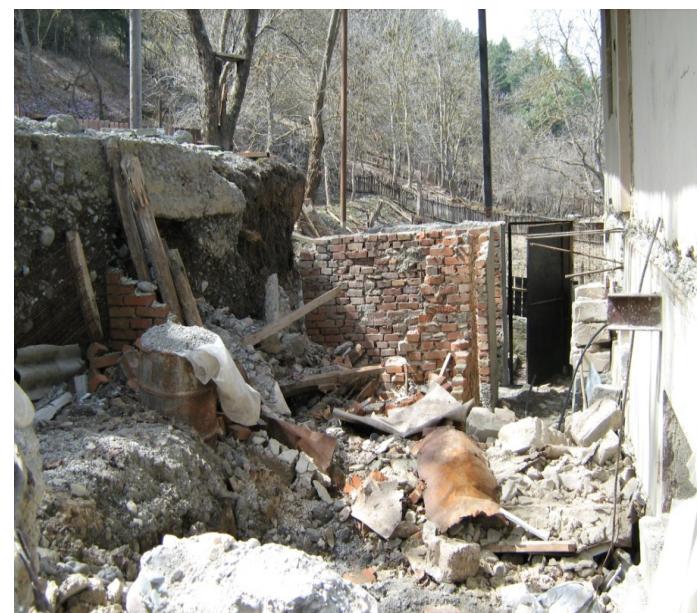
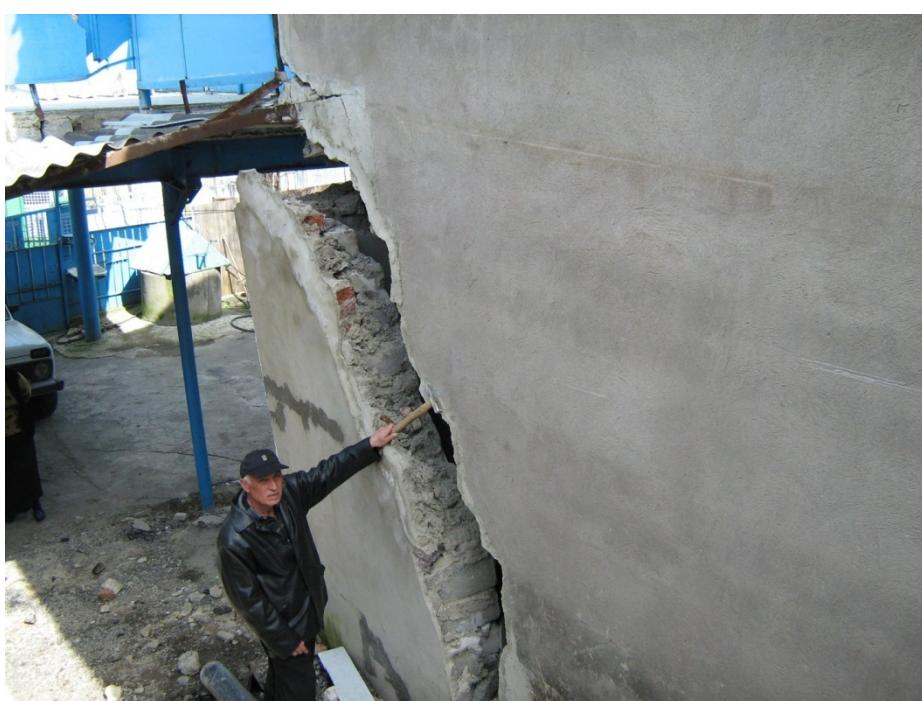
სურ. №42,43,44 დაბა სურამი. მეწყრული პროცესებისგან დაზიანებული საცხოვრებელი სახლები
**ქვორი, თბილისი-სენაკის ავტომაგისტრალის 87-ე კმ, უდელტეხილის
ტერიტორია.** საავტომობილო გზის აღნიშნული მონაკვეთი საინჟინრო-გეოლოგიური
თვალსაზრისით წარმოადგენს უგიდურესად რთულ უბანს, სადაც განვითარებული
მეწყრები აზიანებს მთავარ საავტომობილო მაგისტრალს და საფრთხეს უქმნის მის
ნორმალურ ფუნქციონირებას.
