საქართველოს გარემოს დაცვისა და ბუნებრივი რესურსების სამინისტრო
გარემოს ეროვნული სააგენტო

საინფორმაციო პიულეტენი

საქართველოში 2008 წელს სტიქიური გეოლოგიური პროცესების
განვითარების შედეგები და პროგნოზი 2009 წლისათვის

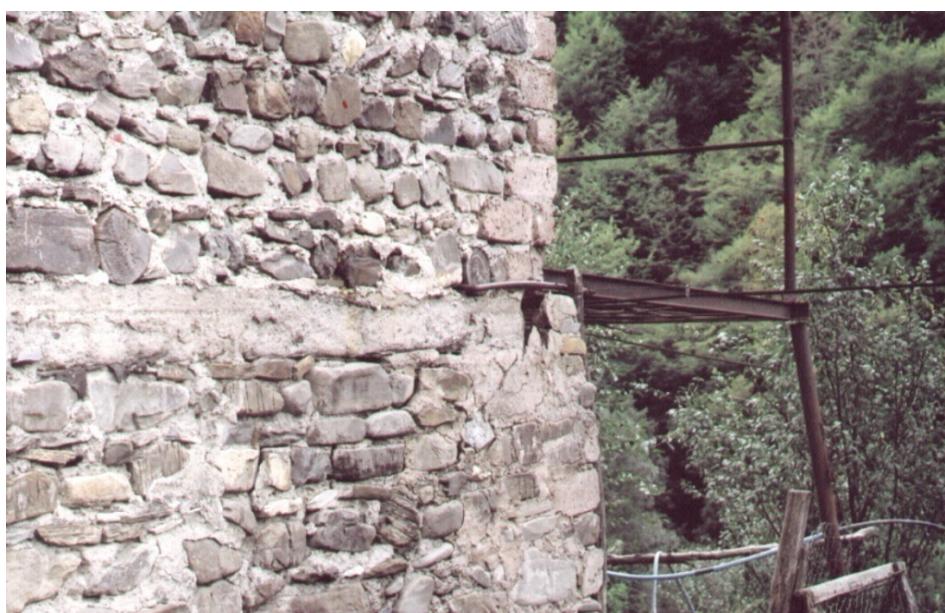
სურ. №46 სოფ. მოჭალეთი. მეწყრული პროცესებისაგან დაზიანებული საცხოვრებელი სახლი

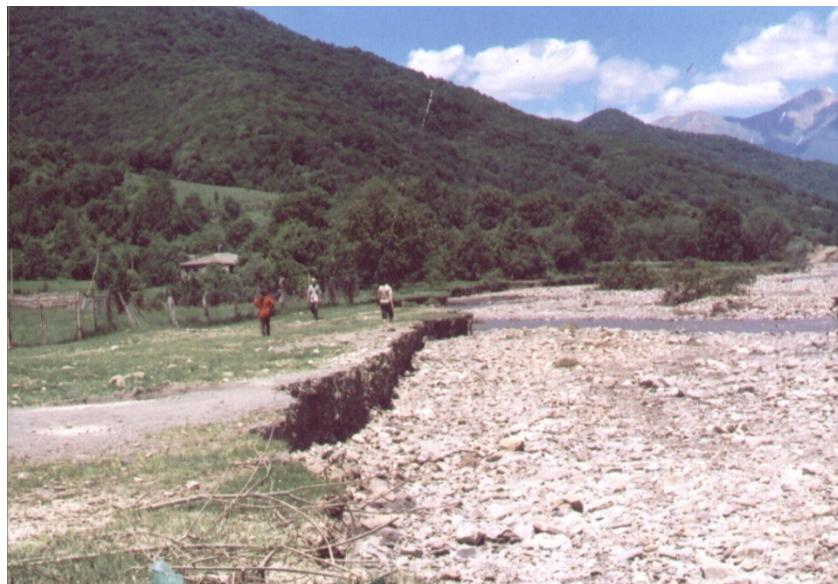
სურ. №47 სოფ. არტანი. მდ. იორი აწარმოებს მარჯვენა ნაპირის გარეცხვას, რითაც რეალური საშიშროება ექმნება სასოფლო საავტომობილო გზას

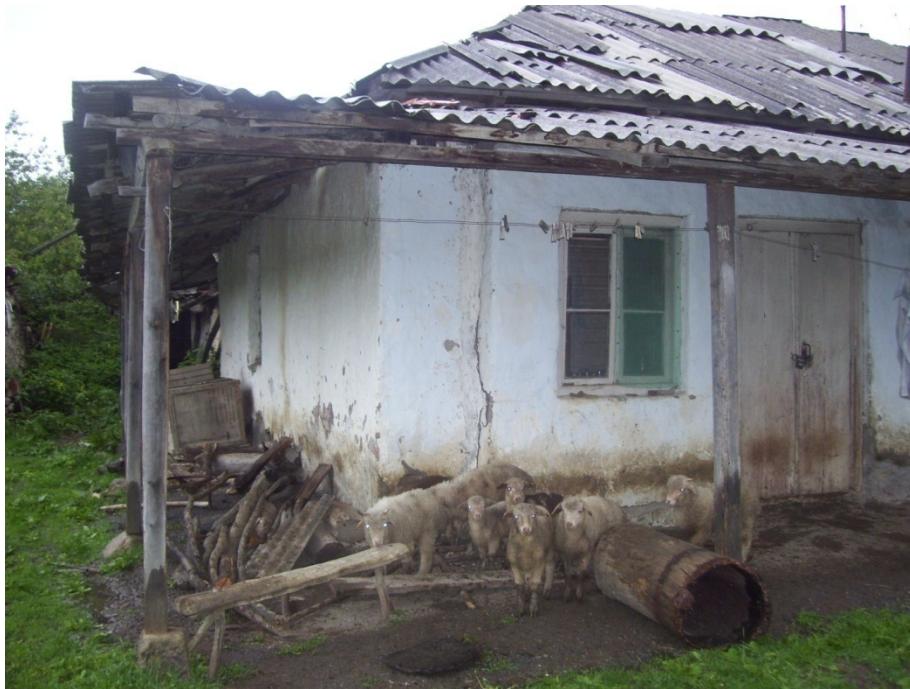
სურ. №48 სოფ. ვეძათხევი. მეწყრული პროცესებისგან დაზიანებული საცხოვრებელი სახლი

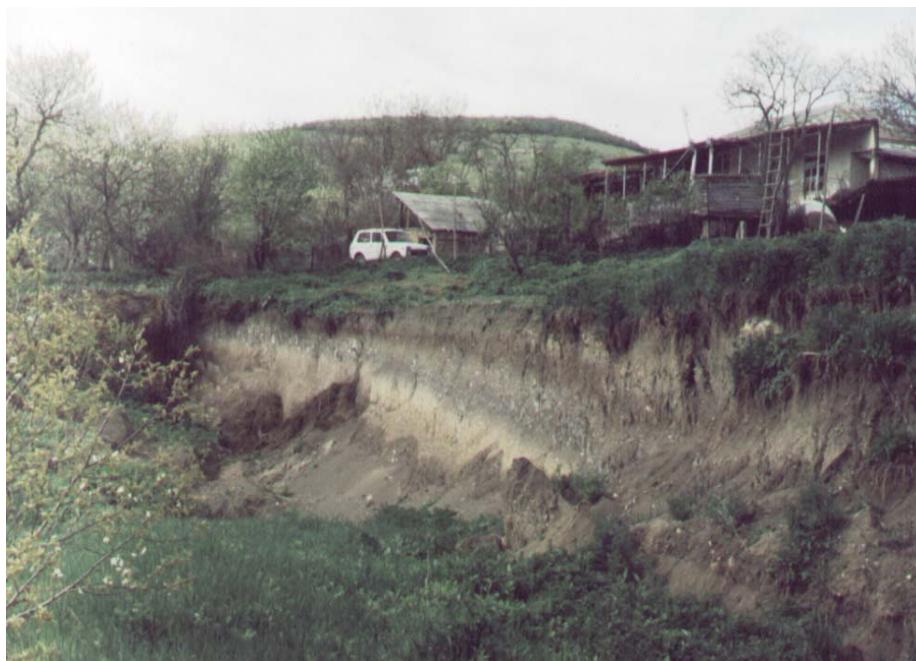
სურ. №49 სოფ. ქვემო აში – განვითარებული მეწყრული პროცესი

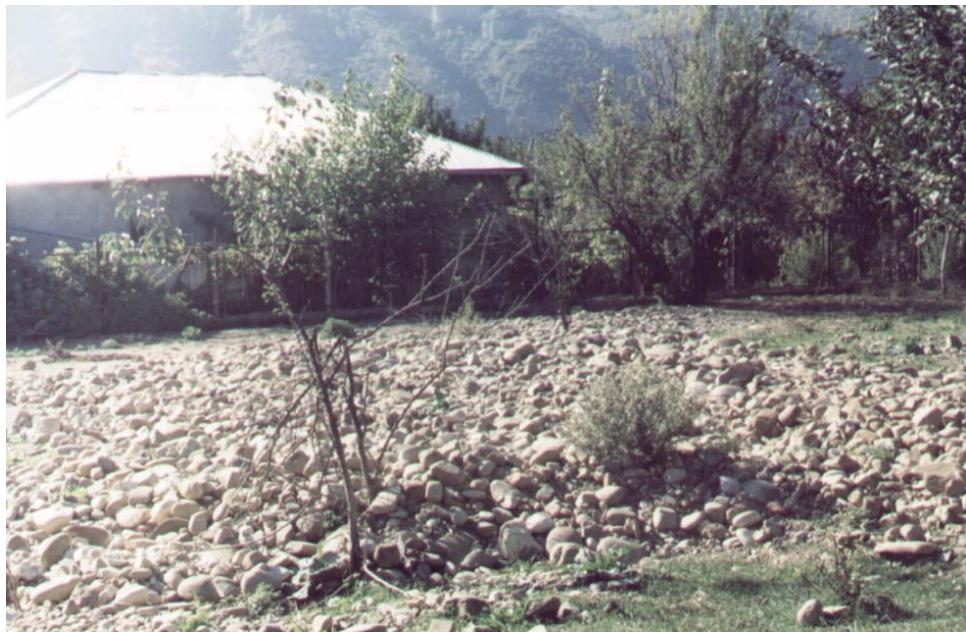
სურ. №50 სოფ ბულახაური. ღვარცოფული ხევი, საშიშროებას უქმნის საცხოვრებელ სახლებს სოფ. ყორშის უკიდურეს სამხრეთ განაპირას მდ. ხევსურეთის არაგვი აწარმოებს მარჯვენა ნაპირის ეროზიას და დაახლოებით 0.2კმ მანძილზე საშიშროებას უქმნის საავტომობილო გზას. გზის დაცვის მიზნით საჭიროა ნაკადმიმმართველი გაბიონის მოწყობა. სოფლიდან ჩრდილოეთით მდ. ხევსურეთის არაგვს უერთდება მდ. ბუჩუკურთა, რომელიც ღვარცოფული ხასიათისაა, აწარმოებს ნაპირების, განსაკუთრებით მარცხენა ნაპირის ინტენსიურ ეროზიას. მდინარეს გამომუშავებული აქვს მარცხენა ჭალის ზედა ტერასა, რომელსაც აქვს მოსწორებული ზედაპირი და მასზე განლაგებულია სასაზღვრო ჯარის ნაწილი. მდინარის ეროზია საშიშროებას უქმნის სასაზღვრო ჯარის ტერიტორიას და მის ზემოთ არსებულ სოფლებისაკენ მისასვლელ გზას.

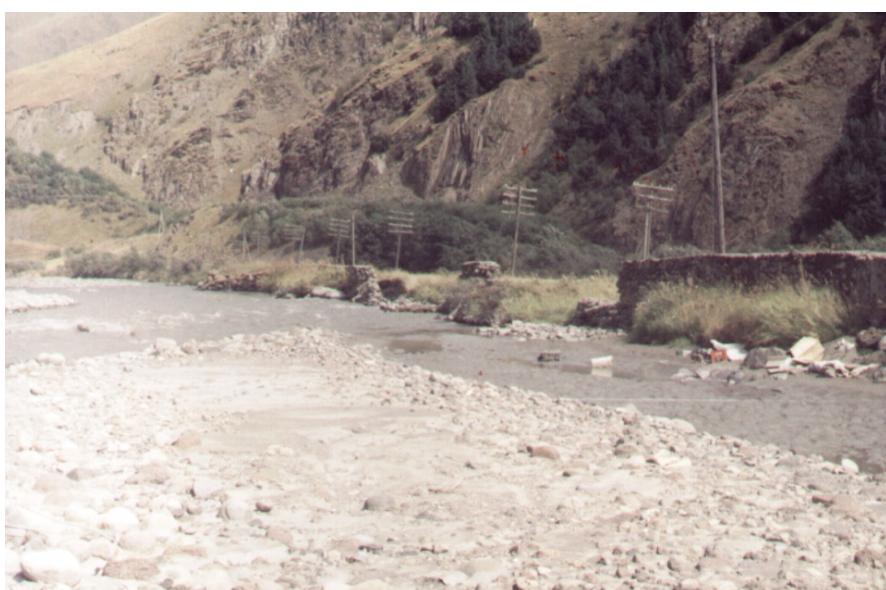
სურ. №51 სოფ. აჩხოთსა და დაბა სტეფანწმინდას შორის მდ. თერგი აწარმოებს მარჯვენა ნაპირის გარეცხვას და საშიშროებას უქმნის სამხედრო გზას

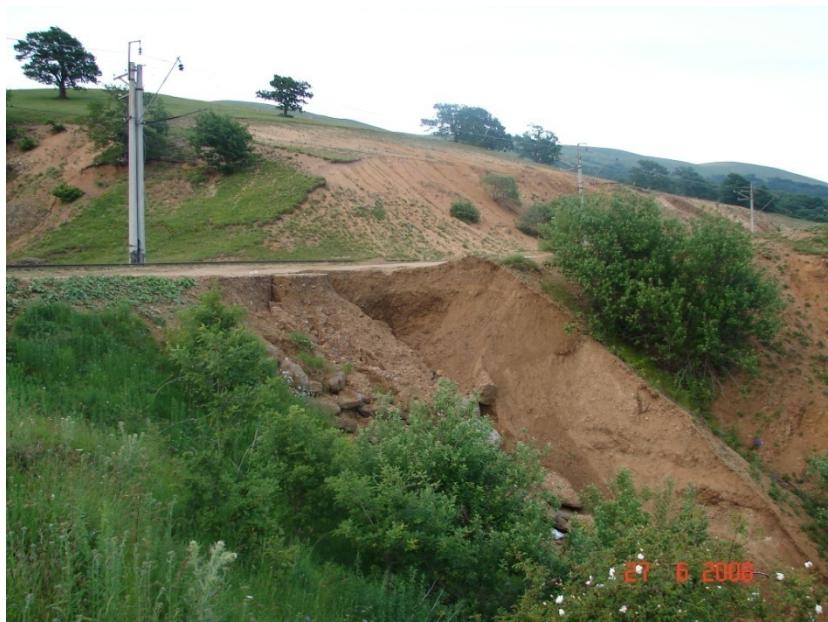
სურ. №52 მარნეული-თეთრიწყარო-წალკის საავტომობილო გზის მონაკვეთი - გააქტიურებული
მეწყერ და ეროზიის საწინააღმდეგო დამცავი ღონისძიებები

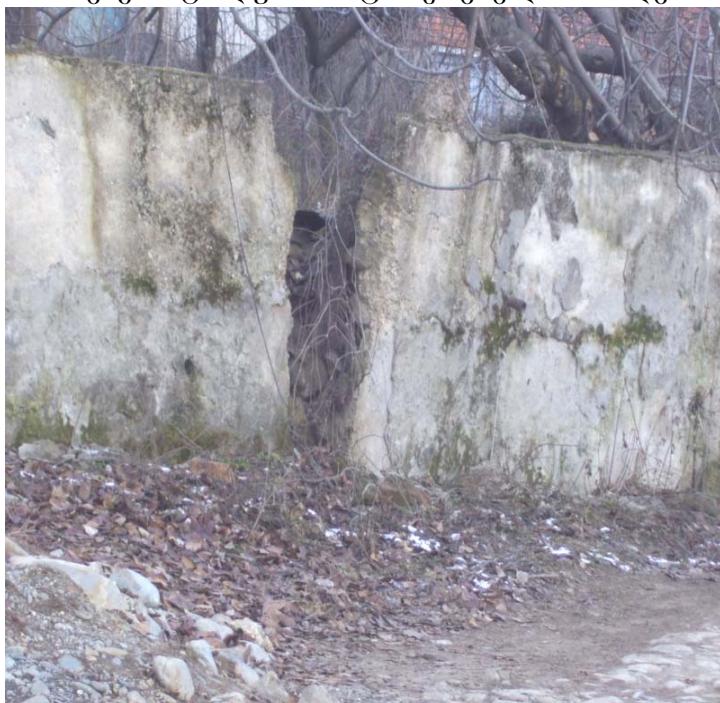
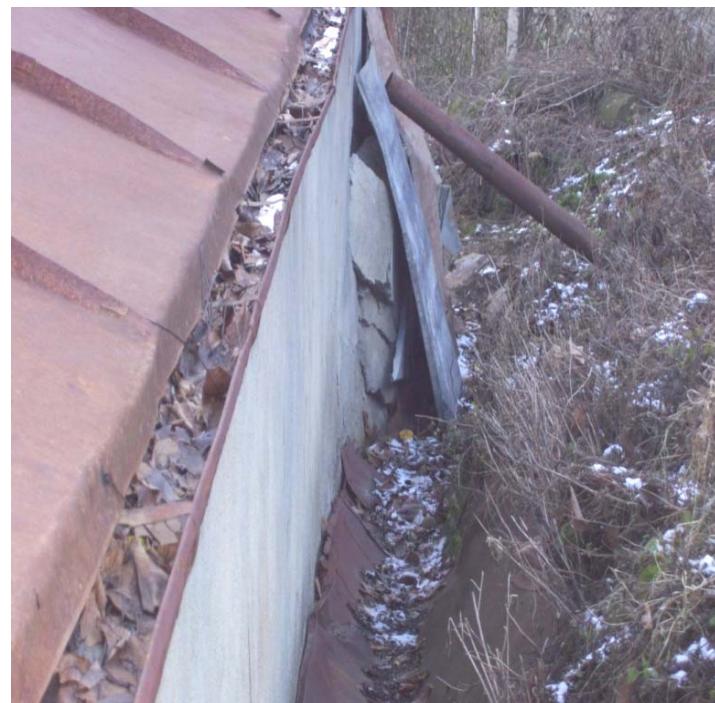
სურ. №54,55 ქ. სიღნაღი. გააქტიურებული მეწყრისგან დაზიანებული საცხოვრებელი სახლები

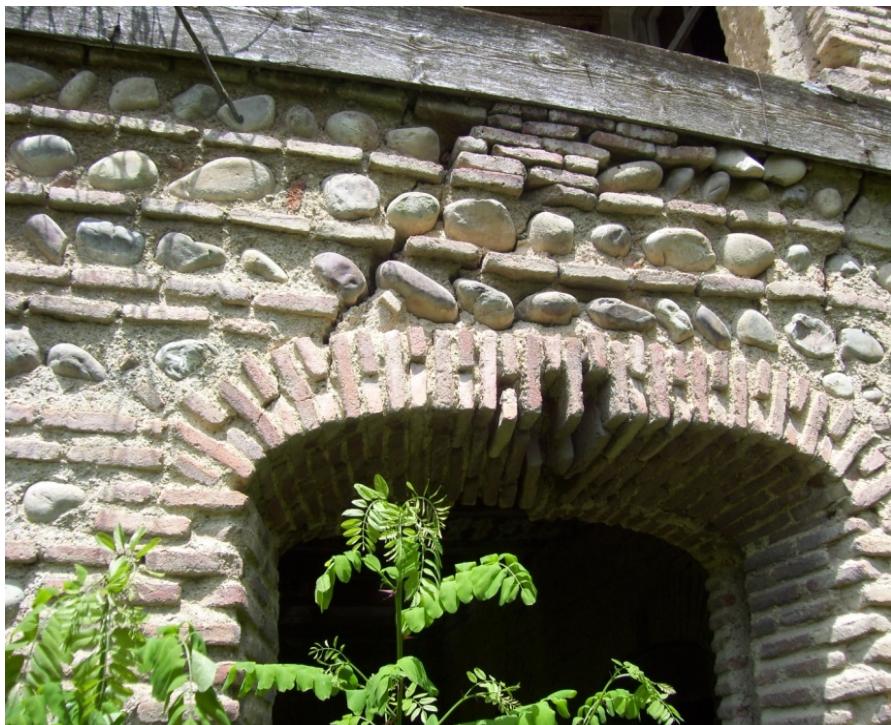
სურ. №56 ქ. სიღნაღი. თავგატეხილას ხევის მხარეს დაზიანებული საცხოვრებელი სახლი

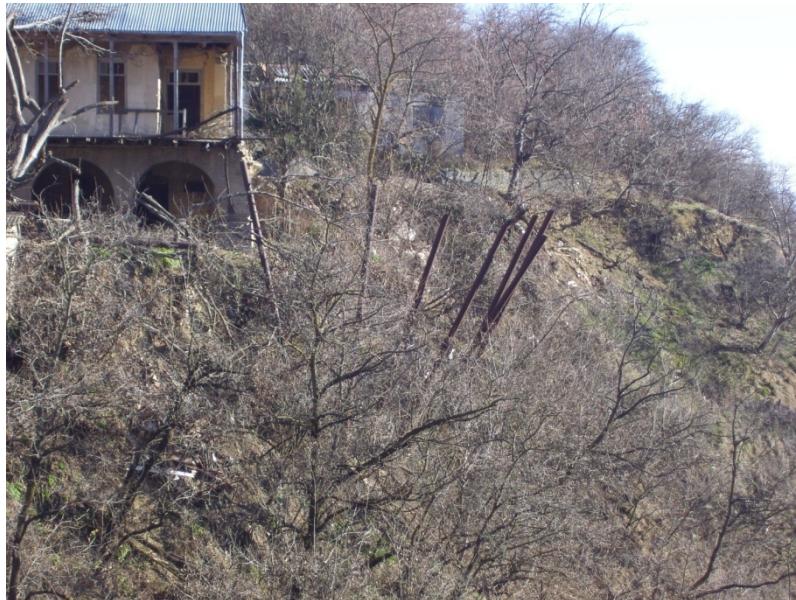
გადახრა გერტიკალური მდგომარეობიდან და ხევის გაფართოვება საცხოვრებელი
სახლის მიმართულებით.

სურ. №57 ქ. სიღნაღი. თავგატეხილას ხევში განვითარებული გრავიტაციული მოვლენები აგრეთვე საყურადღებოა, რომ სახლის უშუალო სიახლოვეს სასტუმროს მშენებლობის პროცესში ჩამოყალიბდა 2,0მ-მდე სიღრმის და 3,5მ-მდე სიგანის ნაღვარევი რომელიც გავრცელდება მარცხნა ბორტის მთელ სიგრძეზე. ხევის ძირამდე. მომავალში მოსალოდნელია ეროზიულ-დახრამვითი პროცესის უკუსვლითი (რეგრესული) გააქტიურება-გაფართოება ბორტის წარპის მიმართულებით, რაც რეალურ საფრთხეს უქმნის, როგორც საცხოვრებელ სახლს და მის მობინადრეებს ისე მშენებარე სასტუმროს შემდგომ მდგრადობას. ამიტომ აუცილებელია შემდგომი გადაუდებელი დონისძიებების გატარება: პირველ ეტაპზე სასწრაფოდ გამაგრდეს ნაღვარევი ზღუდარების საშუალებით და განხორციელდეს ფიტო-მელიორაციული სამუშაოები; ხევის ბორტებზე და ფსკერზე აიკრძალოს ტყებუქენარის გაჩეხვა და ტექნოგენური წყლების გადაგდება ხევში; მოხდეს ზედაპირული ჩამონადენის (წყლების) დარეგულირება საკარმიდამო ნაკვეთსა და მიდებარე ფერდობზე.

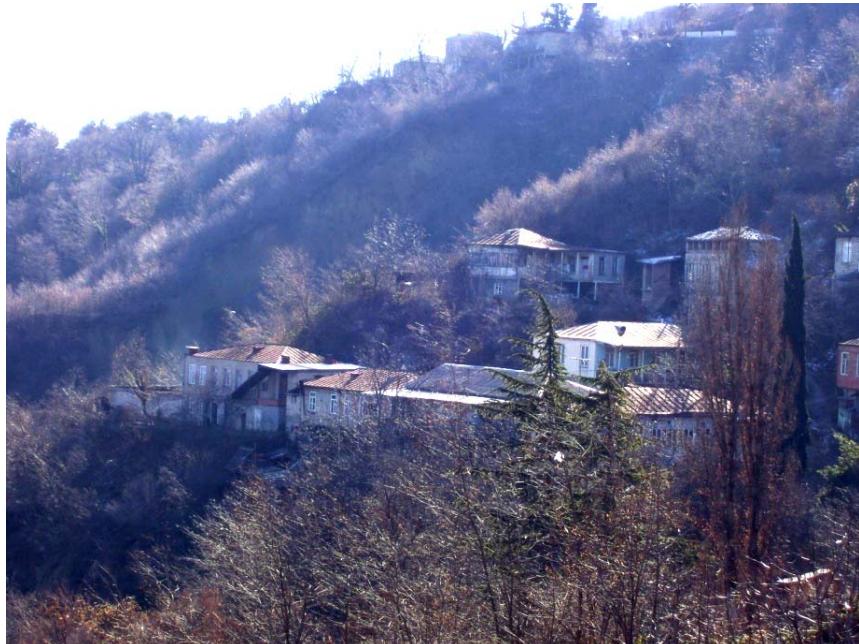
სურ. №58 ნუკრიანი-სიღნაღის საავტომობილო გზის ორივე მხარეს განვითარებული ეროზია

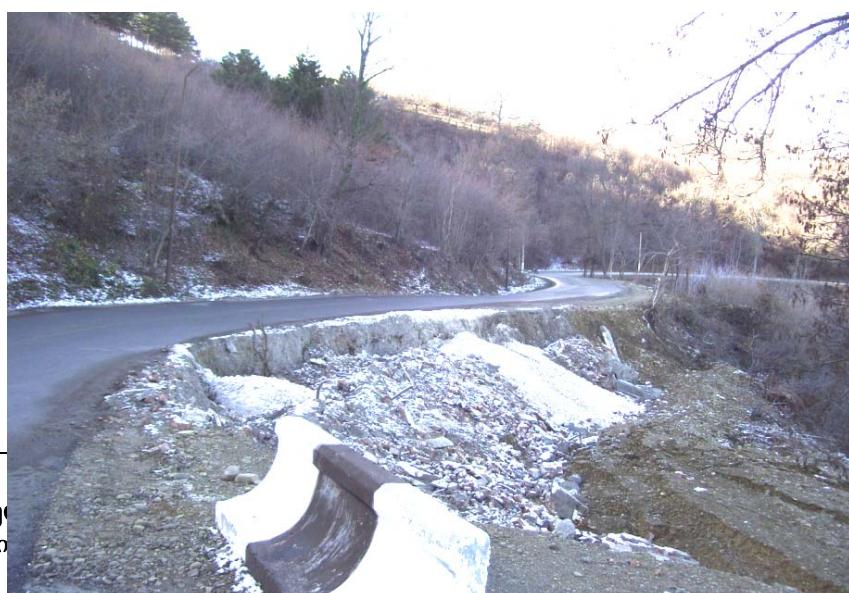
სურ. №59 ნუკრიანი-სიღნაღი-ბოდბეს დედათა მონასტრის სააგტომობილო გზის სერპანტინზე
განვითარებული მეწყრული

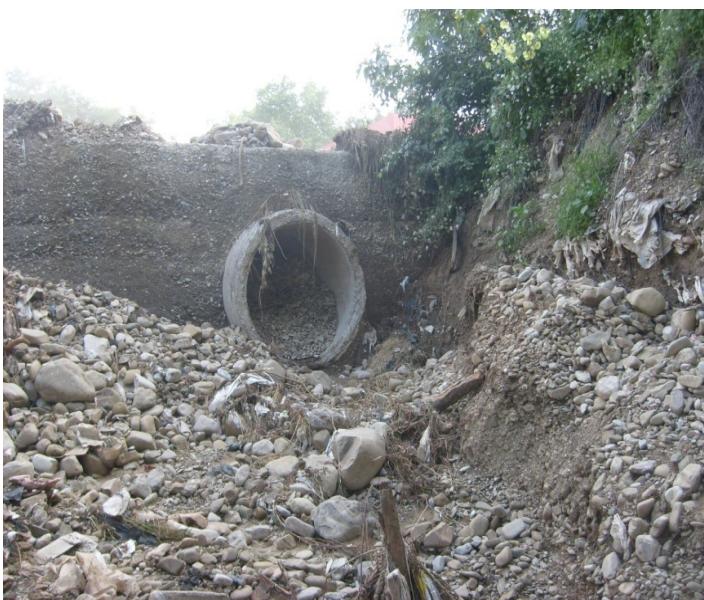
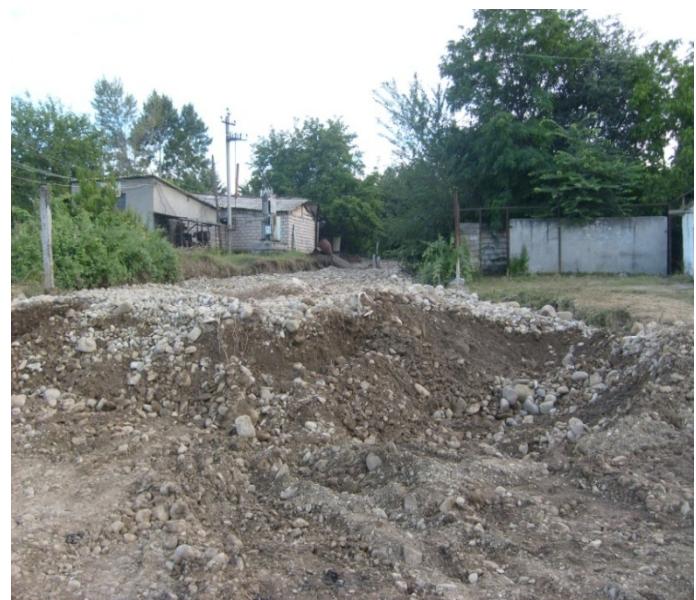
სურ. №60,61 ბაკურციხის და კეჭის ხევებში. განვითარებული ღვარცოფისგან დაზიანებული საავტომობილო გზა და საკარმილამო ნაკვეთები

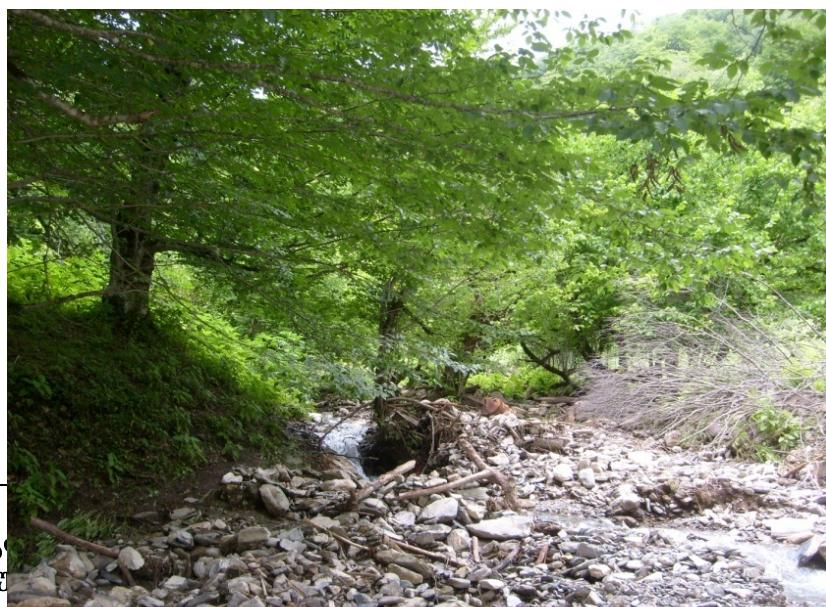
სურ. №62 სოფ. ბირკიანი. მდ. ძიბათხევის ხეობაში განვიტარებული ღვარცოფი

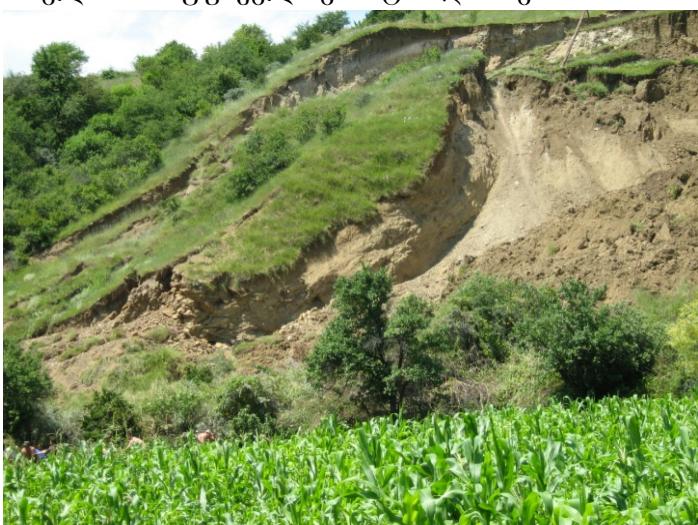
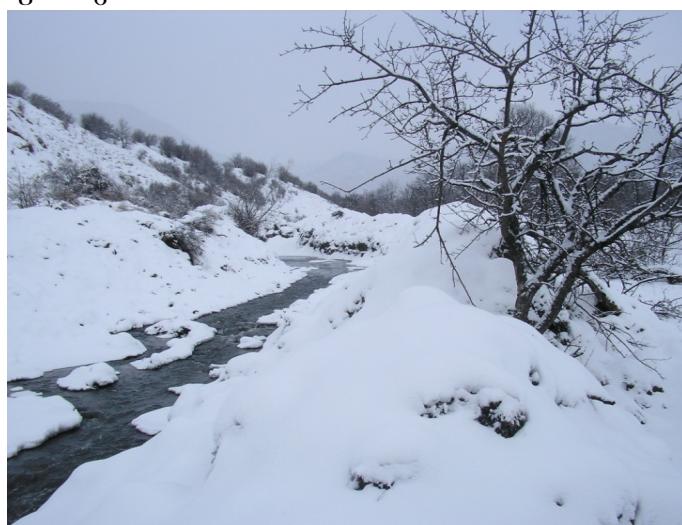
სურ. №63, 64 მდ. ოცხეს ხეობ. მარჯვენა ფერდზე განვითარებული მეტყერი

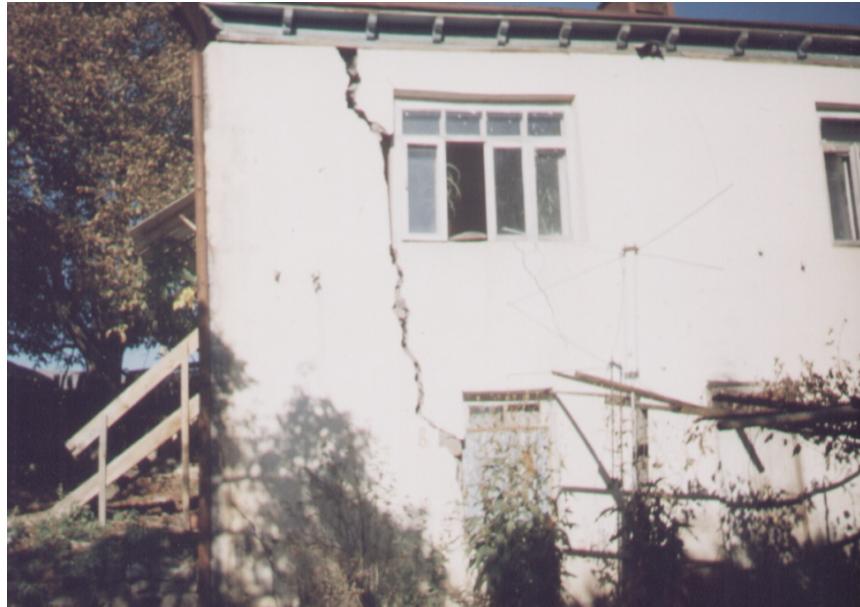
სურ. №65 სოფ. ნაქალაქევი – მეწყრული პროცესებით დაზიანებული საცხოვრებელი სახლი
სოფ. თმოგვში მდ. მტკვრის ვიწრობში კვლავ ხდებოდა ცალკეული ლოდების
და ნაშალი მასალის ჩამოშლა ვარძიის ისტორიული კომპლექსისკენ მიმავალ
საავტომობილო გზაზე, რაც საფრთხეს უქმნიდა ტრანსპორტის მოძრაობას. გზის ამ
უბანზე აუცილებელია ფერდობის ჩამოწმენდა გამოფიტული ნაშალი მასისგან და
ცალკეული ლოდებისგან.

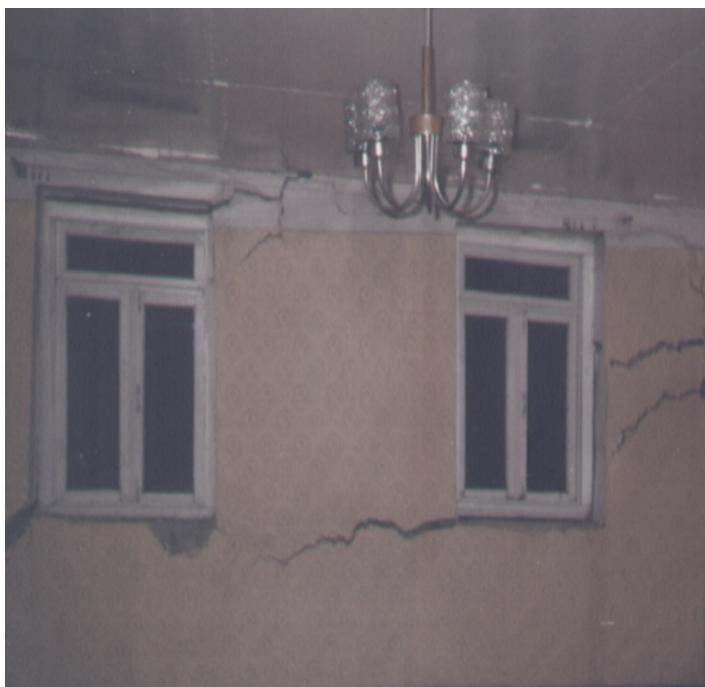
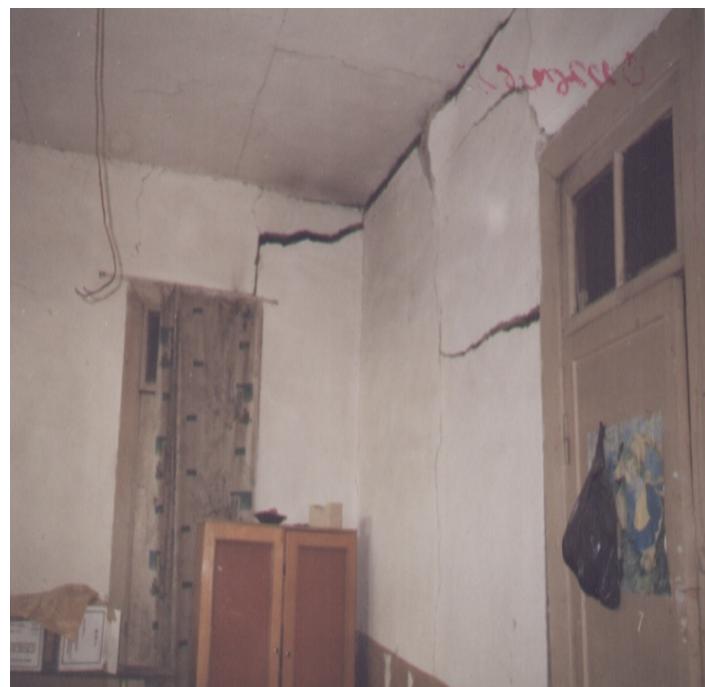
სურ. №67 სოფ. დგგარი. მეწყრით დაზიანებული საცხოვრებელი სახლი

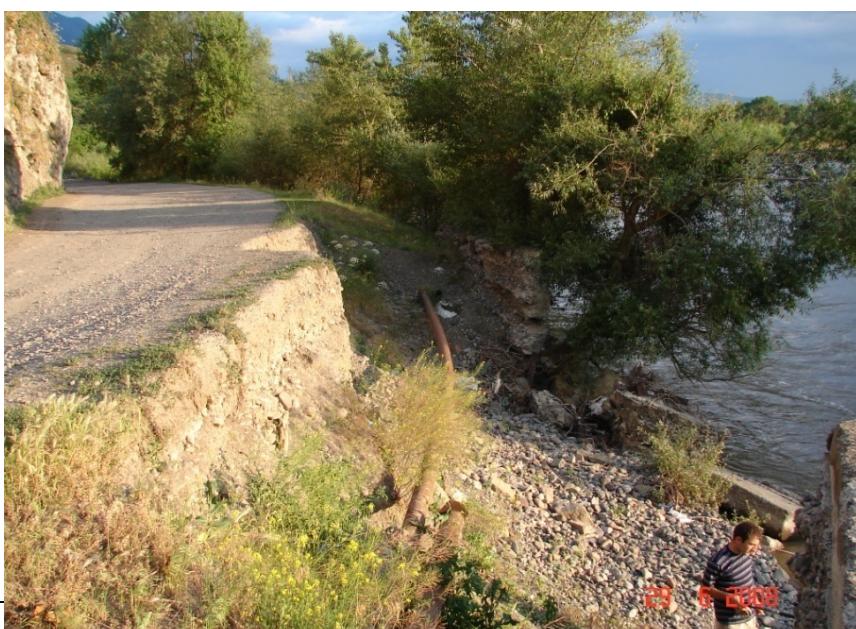
სურ. №69 სოფ. აწყური - მდ. მტკვრის მარჯვენა ნაპირის ინტენსიური გარეცხვა
