ინფორმაციული ბიულეტენი:
საქართველოში 2006 წლის გეოლოგიური სტიქიის შედეგები და მისი
განვითარების პროგნოზი 2007 წლისათვის

**საქართველოს ტერიტორიაზე გეოლოგიური სტიქიის საშიშროების
მდგომარეობის შეფასება 2006 წლისათვის**

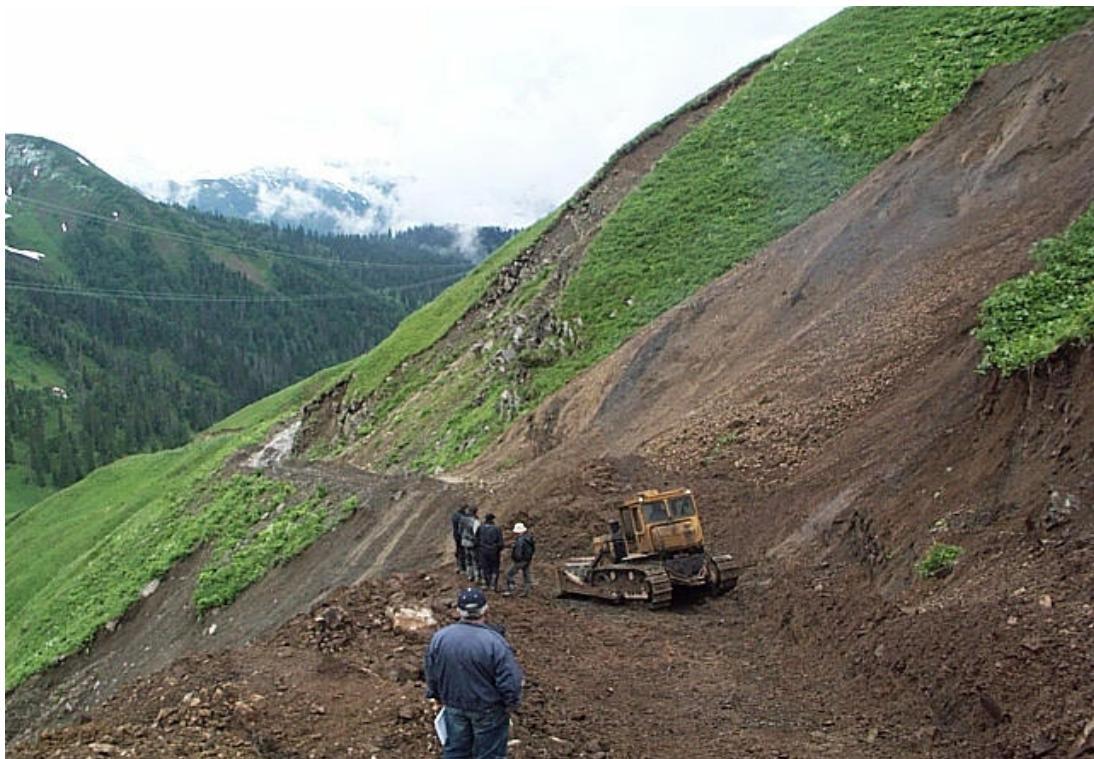
მიუხედავად იმისა, რომ გზა ხშირად სერპანტინებით გადის, მაინც იმდენად დიდ დახრილობას ინარჩუნებს გზის ვაკისი, რომ მოძრაობა მაღალი განვლადობის მანქანებისთვისაც ამინდის მშრალ პირობებშიც კი უკიდურესად გართულებულია. გზის ჩამოჭრილ ფერდობზე ხშირად ადგილი აქვს გრუნტის წყლების განტვირთვას, რაც გზის ვაკისის უბნებზე, რომლებიც გადიან თიხოვან გრუნტებში, იწვევს მათში ჭანჭრობების განვითარებას და მათი ფიზიკური თვისებების მკვეთრ გაუარესებას, რის გამოც გზა თითქმის გაუვალი ხდება. მეორე მხრივ, ჩამოჭრილ ფერდობებზე ადგილი აქვს მეწყრული პროცესების განვითარება-გააქტიურებას, არა მარტო საფარის ნაფენებში, არამედ ტექტონიკურად აშლილ ძირითად ქანებში (იხ. სურ. №7).

სურ. №7. გზა რომელიც იმყოფება მეწყრულ-ეროზიული პროცესების
მაღალი საშიშროების ზონაში

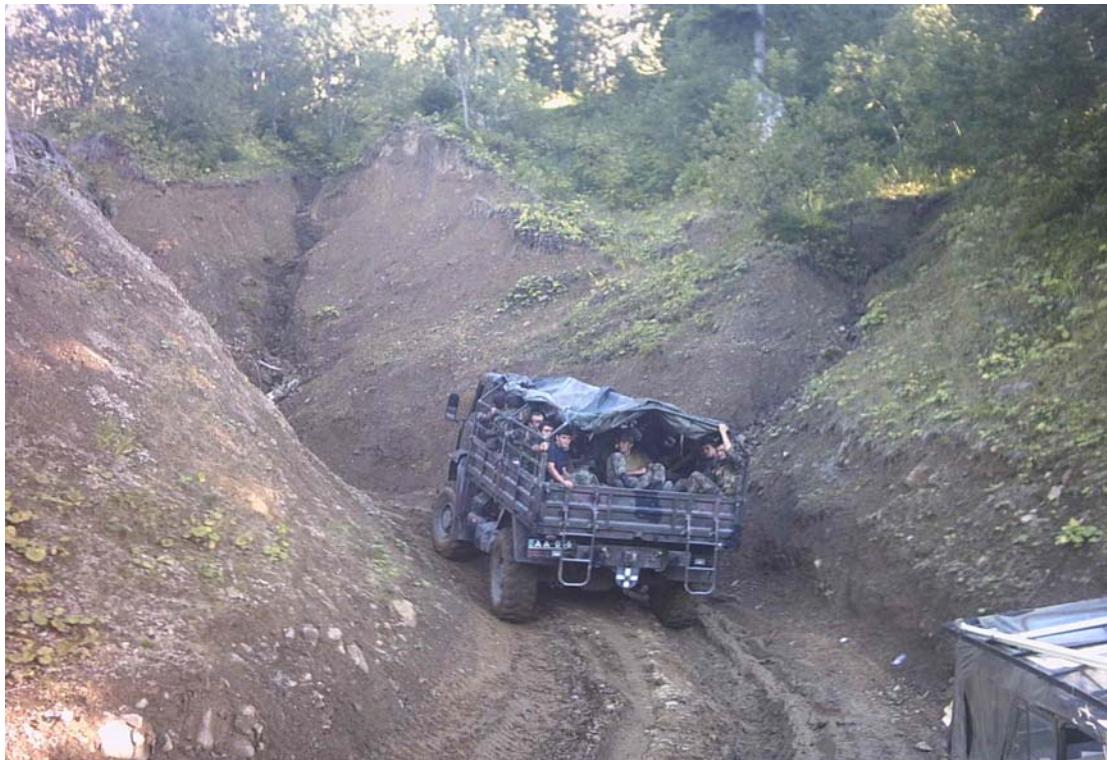
სურ. №8. მეწყრული ჩამონაზვავი გზის სავალ ნაწილში, კოდორის ქედის დასავლეურ კალთაზე, ტყის ზონის საზღვრებში.

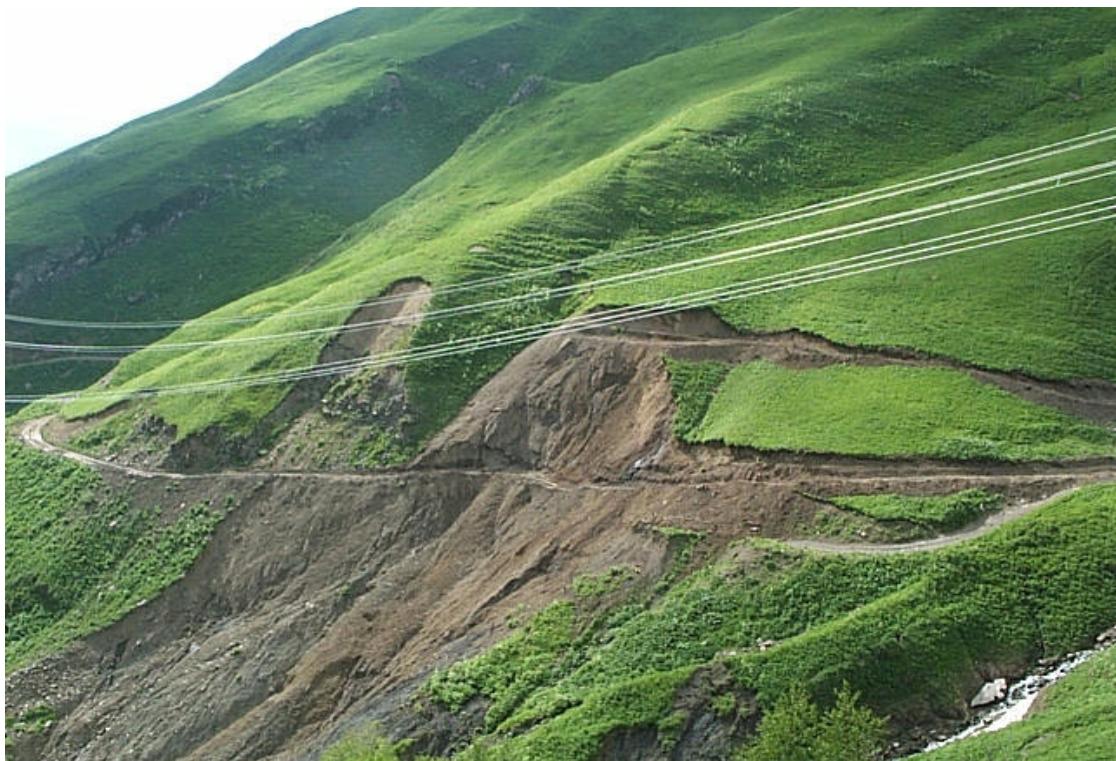
სურ. №9. მეწყრების და თოვლის ზვავების მუდმივ საშიშროების ზონაში მყოფი გზის მონაკვეთი.

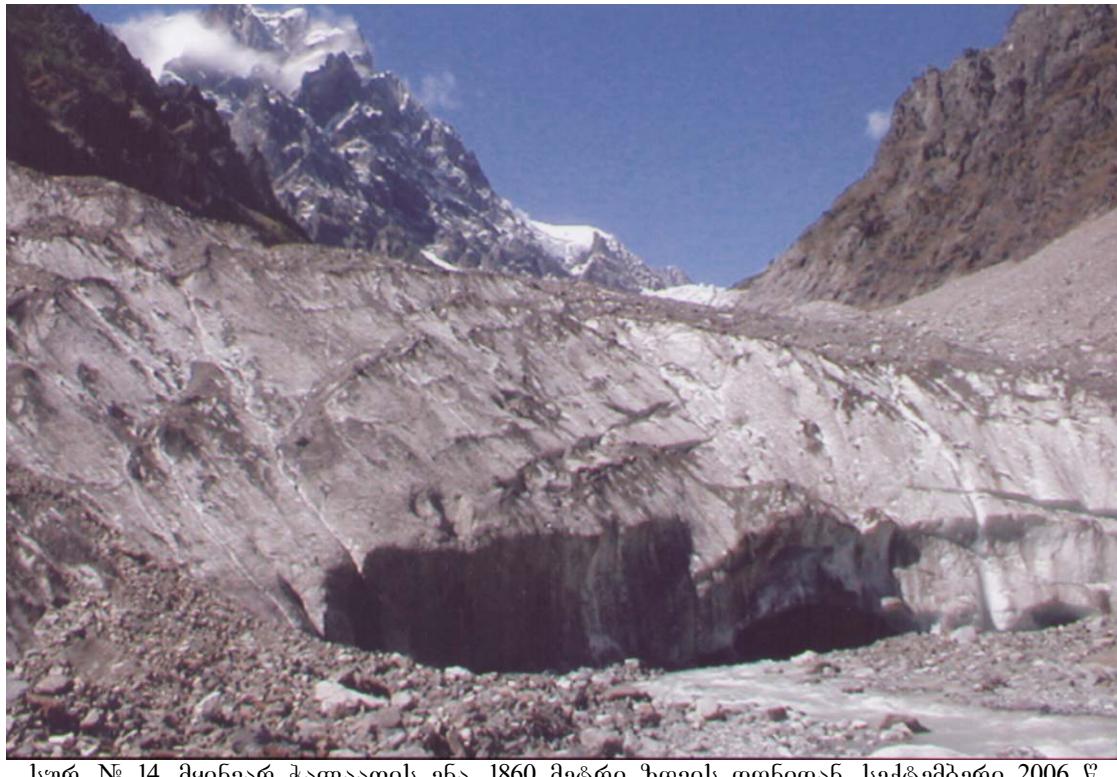
მაღალი ტემპერატურის გამო განსაკუთრებით ინტენსიური იყო საანგარიშო 2006 წლის ზაფხულსა და შემოდგომის დასაწყისში. (სურ. № 14)

სურ. № 14. მყინვარ ჭალაათის ენა. 1860 მეტრი ზღვის დონიდან. სექტემბერი 2006 წ.

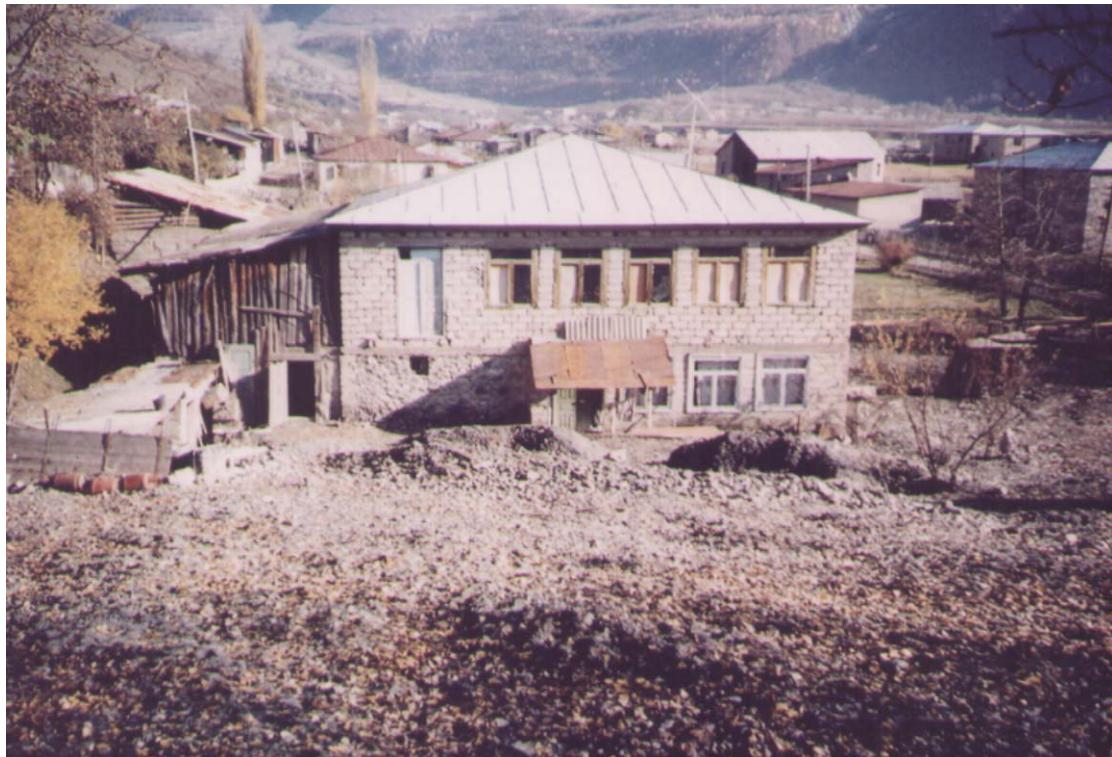
სურ. №15. დაბა მესტია. საცხოვრებელი სახლი ლადამის ღვარცოფული ნაკადის
გამოტანის კონცენტრაცია. 2004 წ.

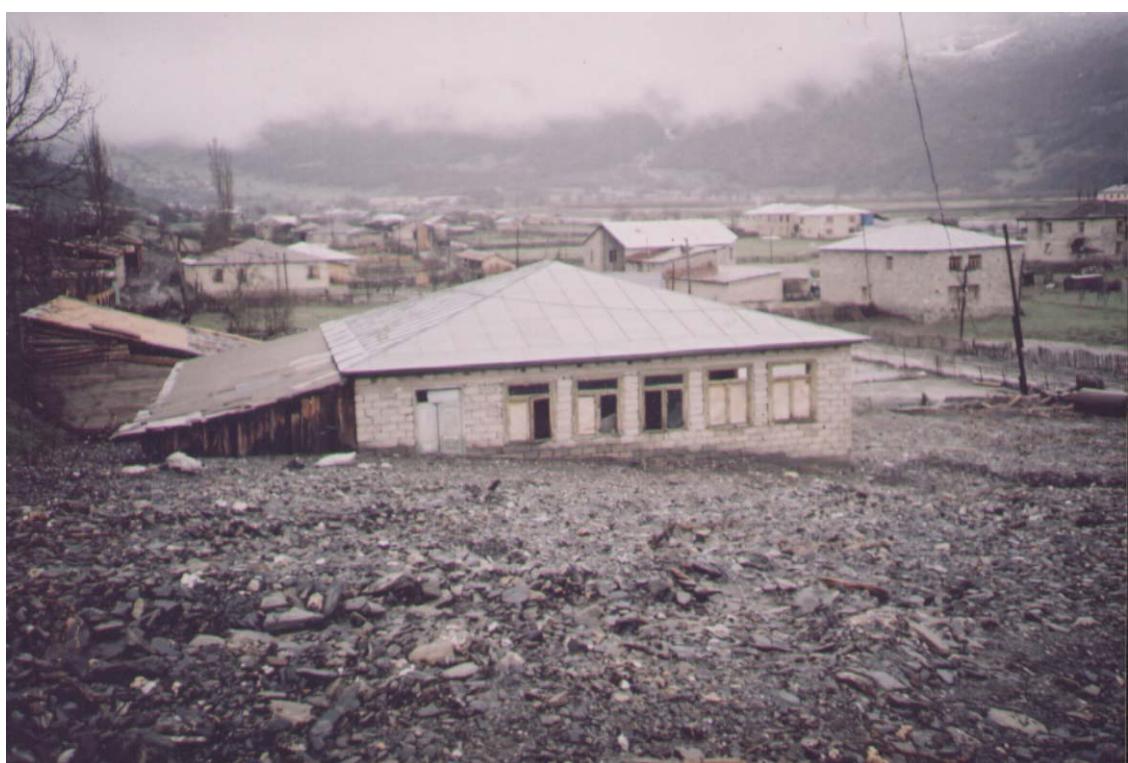
სურ. №16. იგივე საცხოვრებელი სახლი ღვარცოფული ნაკადის გამოსვლის შემდეგ - 2006 წელი.

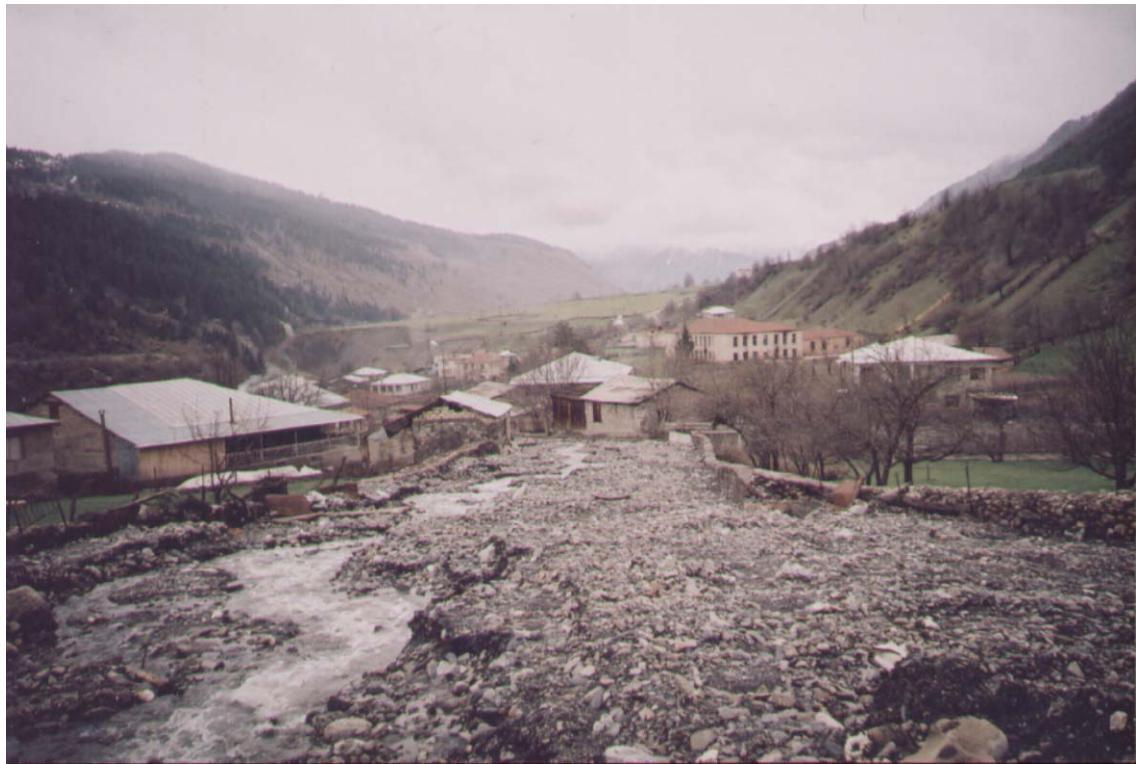
სურ. №17. დაბა მესტია. დვარცოფული ნატანებით ამოვსებული ლეხთაგის დელის კალაპიტი.

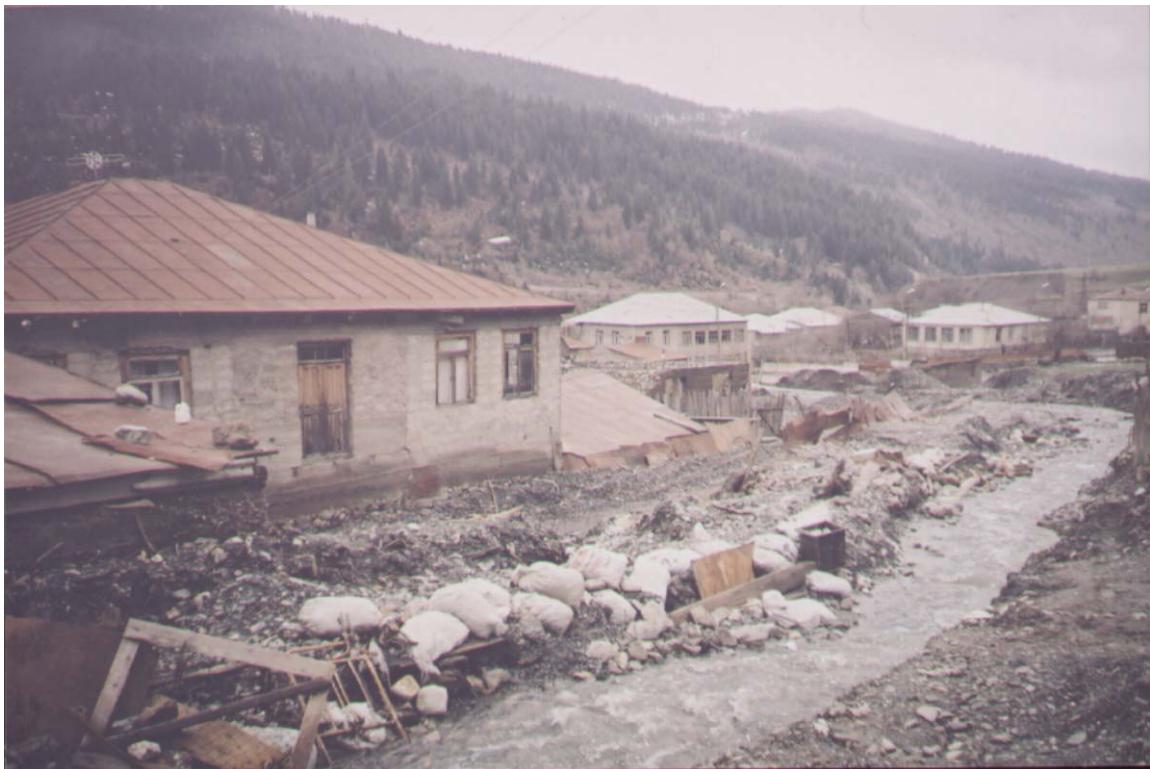
სურ. №18. დაბა მესტია. "ბარიკადები" ლეხთაგის დვარცოფული ნაკადის ნაპირზე.

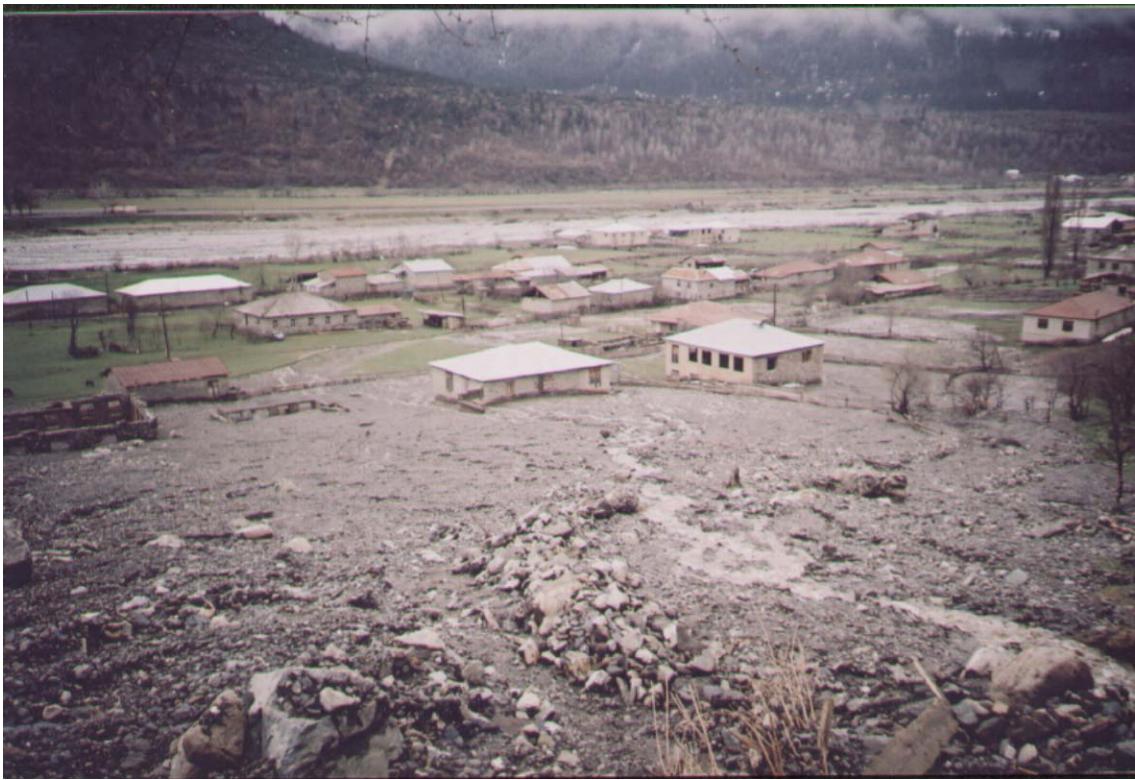
სურ. №19. დაბა მესტია. ლალაიდის ღვარცოფული ნაკადის გამოტანის კონუსი. 2005 წ.

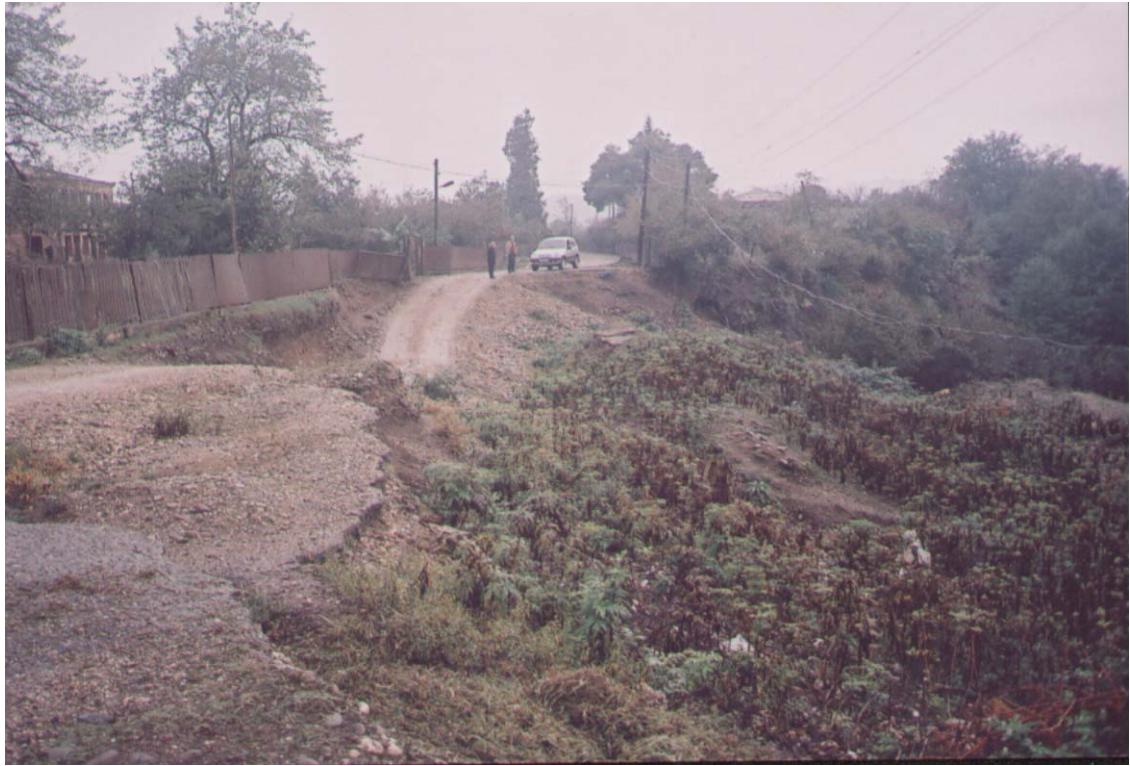
მოსალოდნელია გზის სრული კოლაფსი და საკარმიდამო ნაკვეთების შემდგომი
დეგრადაცია. (სურ. №21)

სურ. № 21. მეწყერი ჩხოროწყუ-ნაკიანის საავტომობილო გზის 2-ე კილომეტრზე. ჩხოროწყუს
რ-ნის სოფ. გარახა.

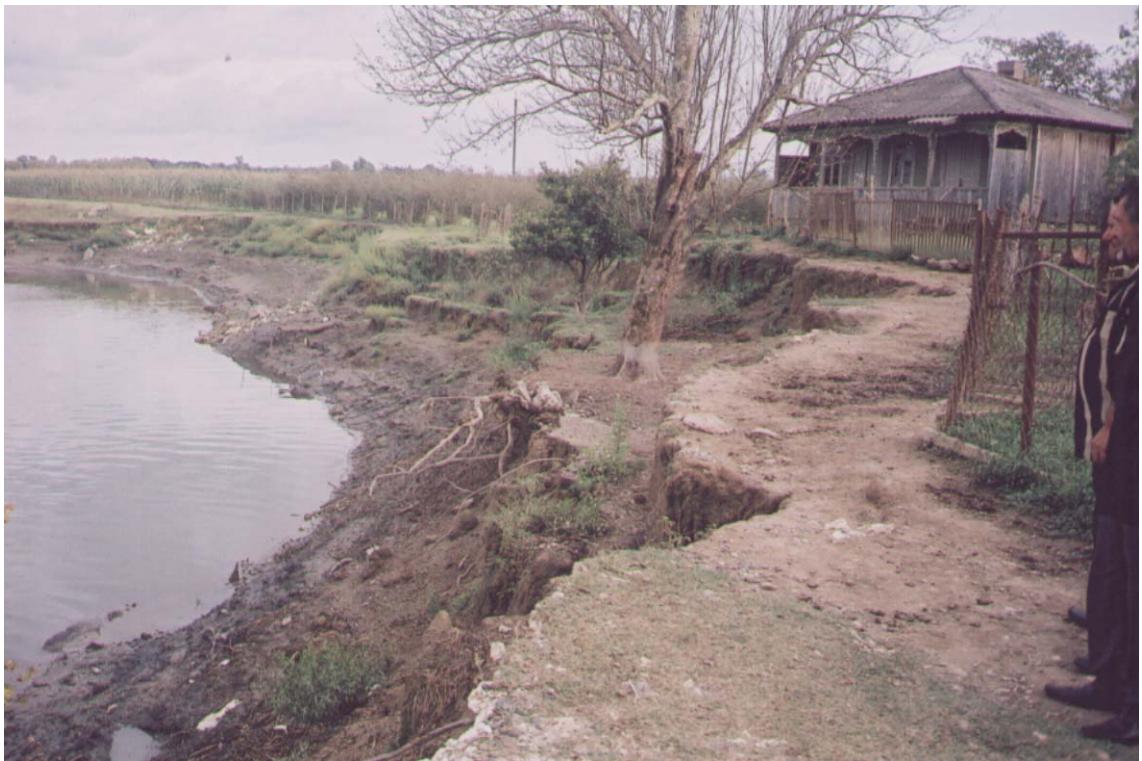
მდ.ჯუმზე დიდი ხანია არ ჩატარებულა, პერიოდულად დატბორვადი მიწების ფართობი გაზრდილია, საფრთხე ემუქრება საკარმიდამო ნაკვეთებს, ხიდებს, საცხოვრებელ სახლებს და სხვა დანიშნულების ობიექტებს. (სურ. №22)

სურ. № 22. მდ. ჯუმის ეროზიული ნაპირი ზუგდიდის რ-ნის სოფ. დარჩელში

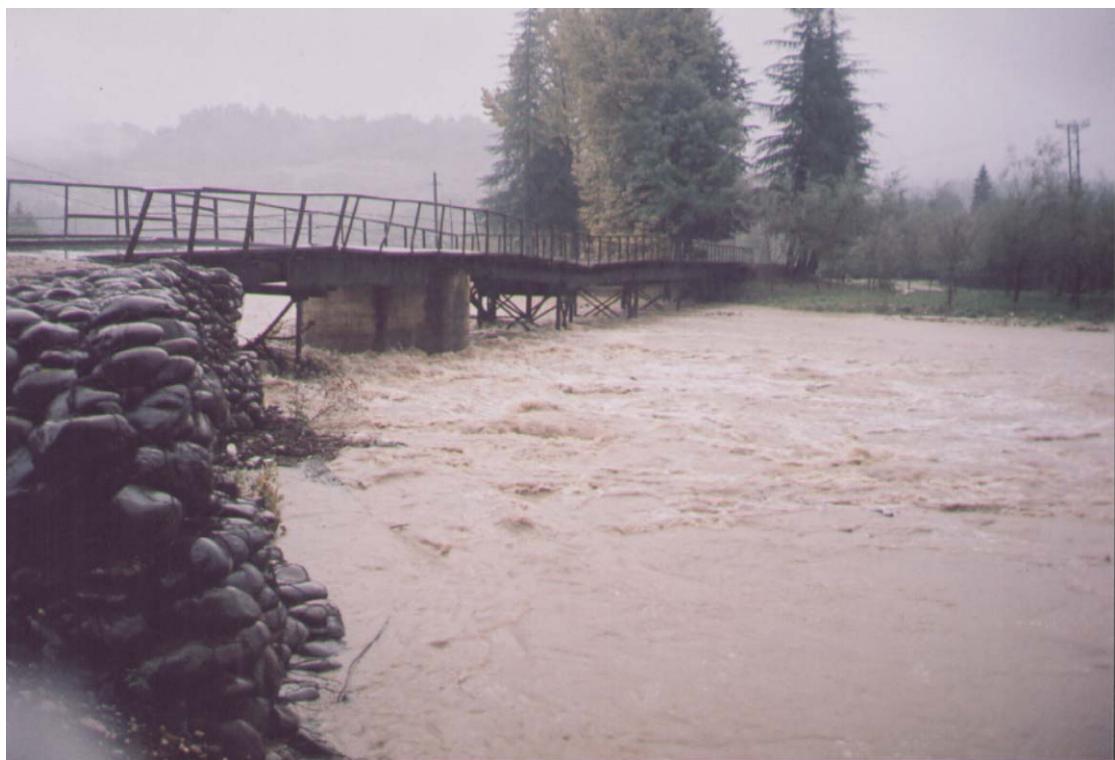
ჩხოროწყუს რაიონში ნაპირების გამორეცხვა განსაკუთრებულად
ინტენსიურად წარმოებს მდ.მდ. ხობისწყლის და ოჩხომურის დაბა ჩხოროწყუს
მონაკვეთზე. დაბა ჩხოროწყუში ამა წლის ოქტომბერში უშუალო დაკვირვებით
დაფიქსირდა მდ. ოჩხომურის მარჯვენა ნაპირის გამორეცხვა ჩხორპესის
მიმდებარე ტერიტორიაზე. საფრთხე დაემუქრა პესის დამხმარე ნაგებობას და
საავტომობილო ხიდს, რომლითაც ჩხოროწყუ უკავშირდება სოფ. გარახას.
(სურ. №№23;24)

სურ. №23. ადიდებული მდ. ოჩხომური დაბა ჩხოროწყუში საფრთხეს უქმნის ხიდს.

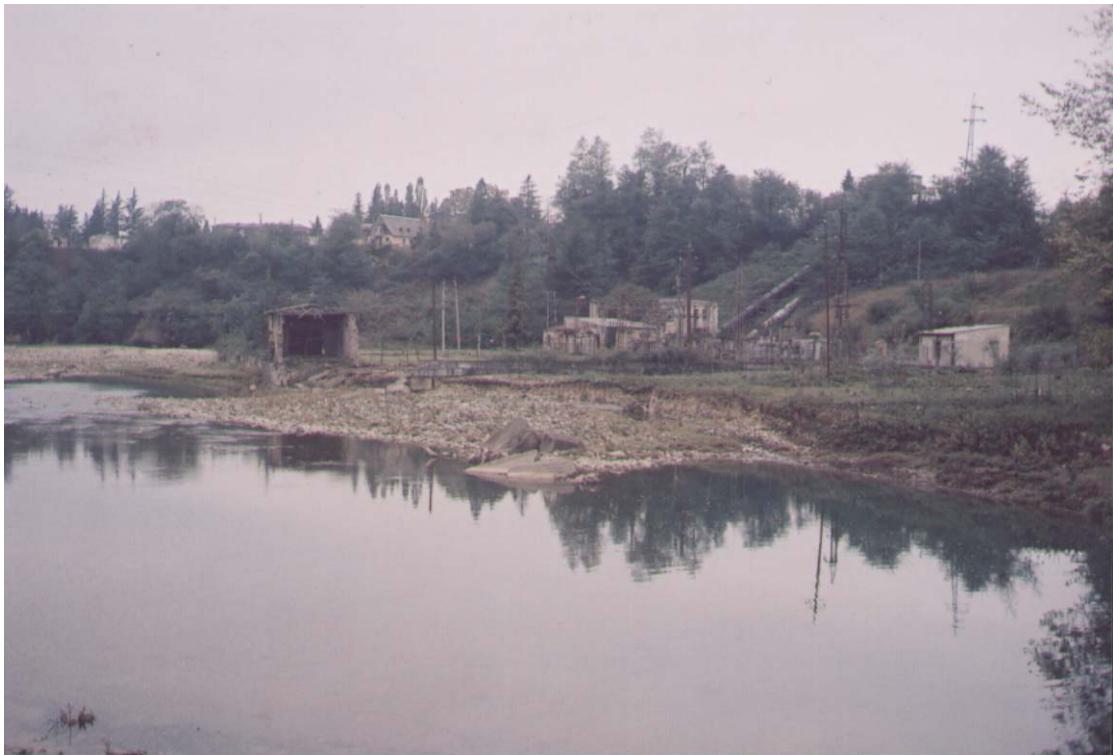
სურ №24. მდ. ოჩხომურის მარჯვენა ნაპირი დაბა ჩხოროწყუში, გვერდითი ეროზით დაზიანებული "ჩხორპესის" დამსმარე ნაგებობით და ძველი ნაპირსამაგრი კონსტრუქციების ნარჩენებით.

გამაგრება – პირველი რიგის გადაუდებელ ამოცანას წარმოადგენს. დაბის ტერიტორიაზე გვერდითი ეროზია წარმოებს ოჩხომურის მარჯვენა ნაპირზე რუსთაველის ქუჩაზე მდებარე საკარმიდამო ნაკვეთების გაყოლებაზე. ნაპირის დაუცველობის შემთხვევაში, დროთა განმავლობაში პროცესი აქ განვითარდება დასახლების მიმართულებით, რაც ნაპირის გამაგრების აუცილებლობაზე მიუთითებს.

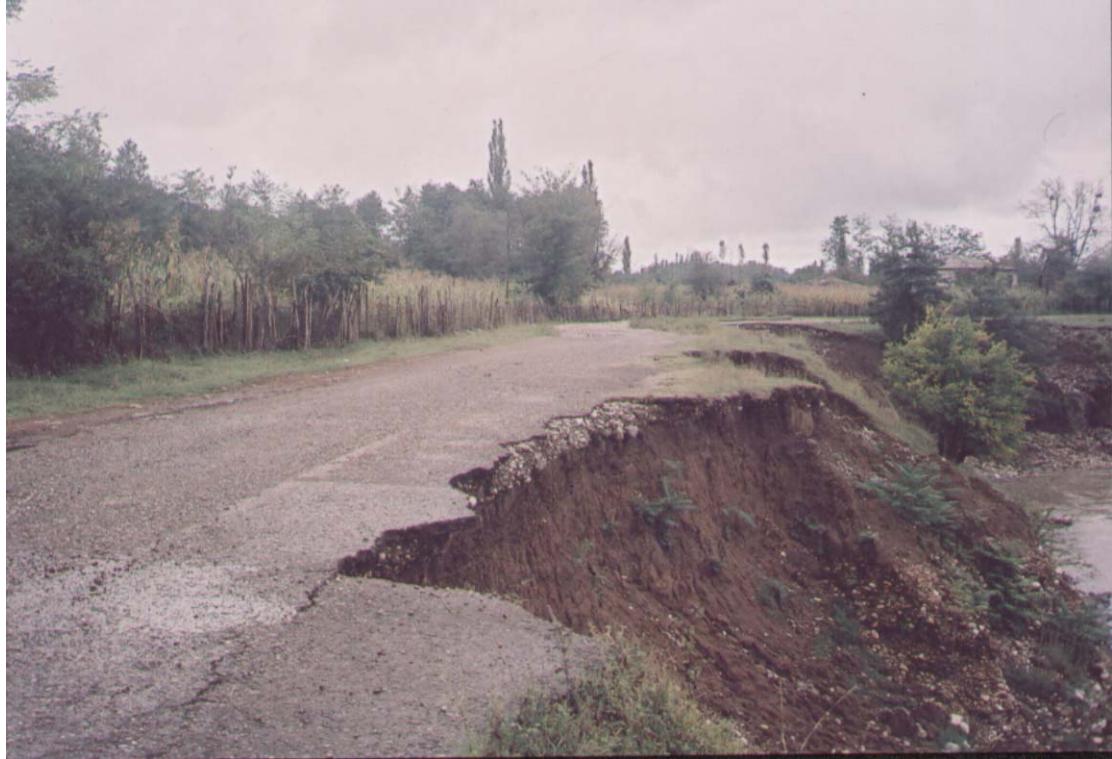
სურ. №27. მდ. ტეხურის გვერდითი ეროზიით დაზიანებული საავტომობილო გზა.
მარტვილის რაიონი, სოფ. გურძემი.

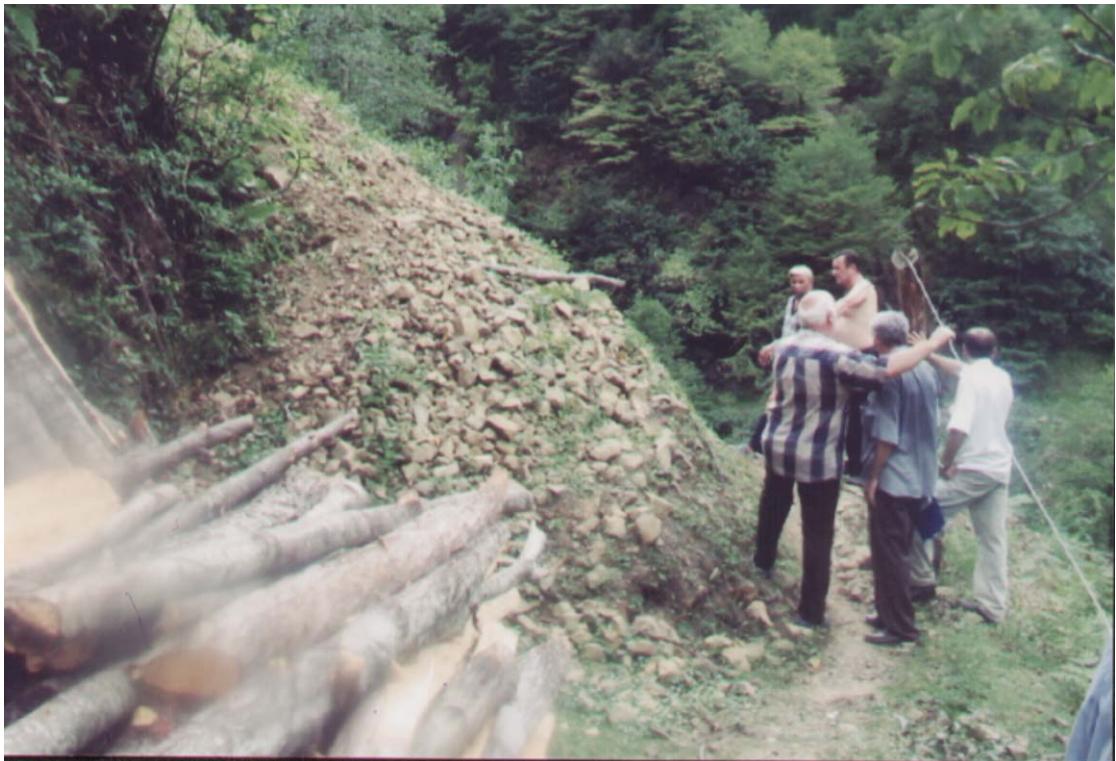
სურ. №38. სოფ. ჭახათის ტერიტორიაზე (კაჭიეთის უბანში) განვითარებული მეწყრული (ჩამოქცევითი) პროცესები.

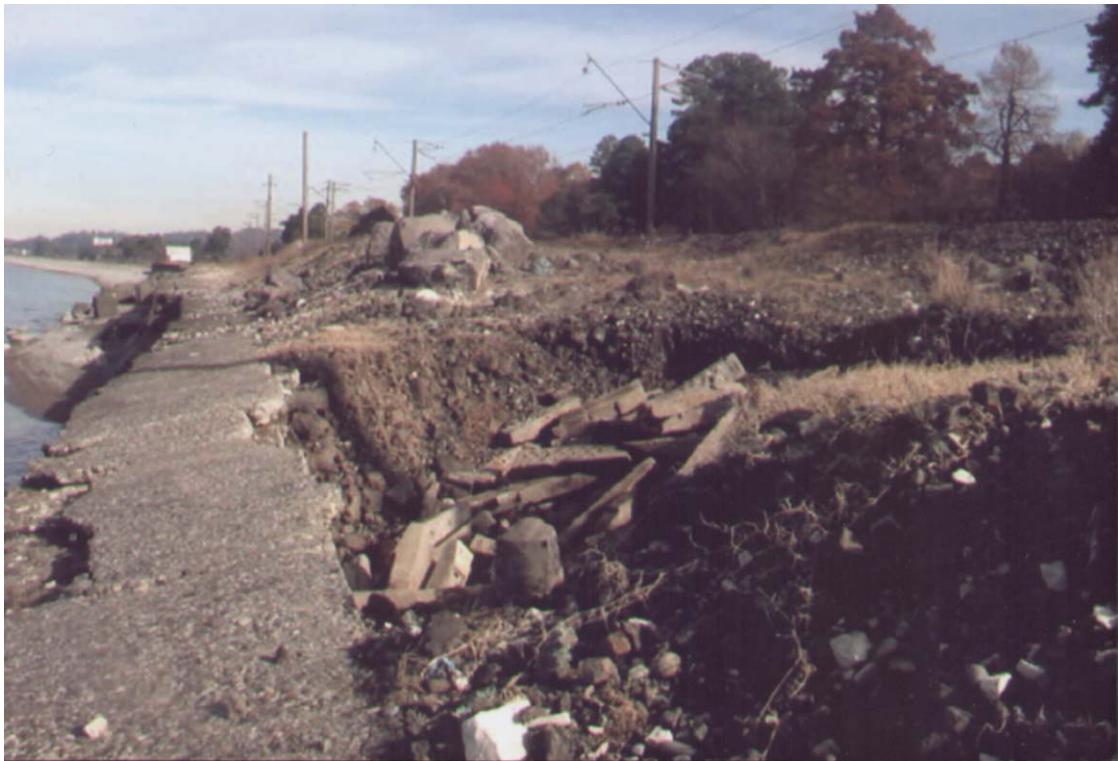
ზღვის სანაპიროს გარეცხვა აქტიურად მიმდინარეობს პეტრესწინას ციხის მიდამოებში. მთლიანად დანგრეულია 200 მ-ს სიგრძეზე ნაპირსამაგრი კედელი, რაც საფრთხეს უქმნის რკინიგზას.

ფოტო №39. ზღვის სანაპიროს გარეცხვა სოფ. ციხისმირში პეტრესწინას ციხესთან

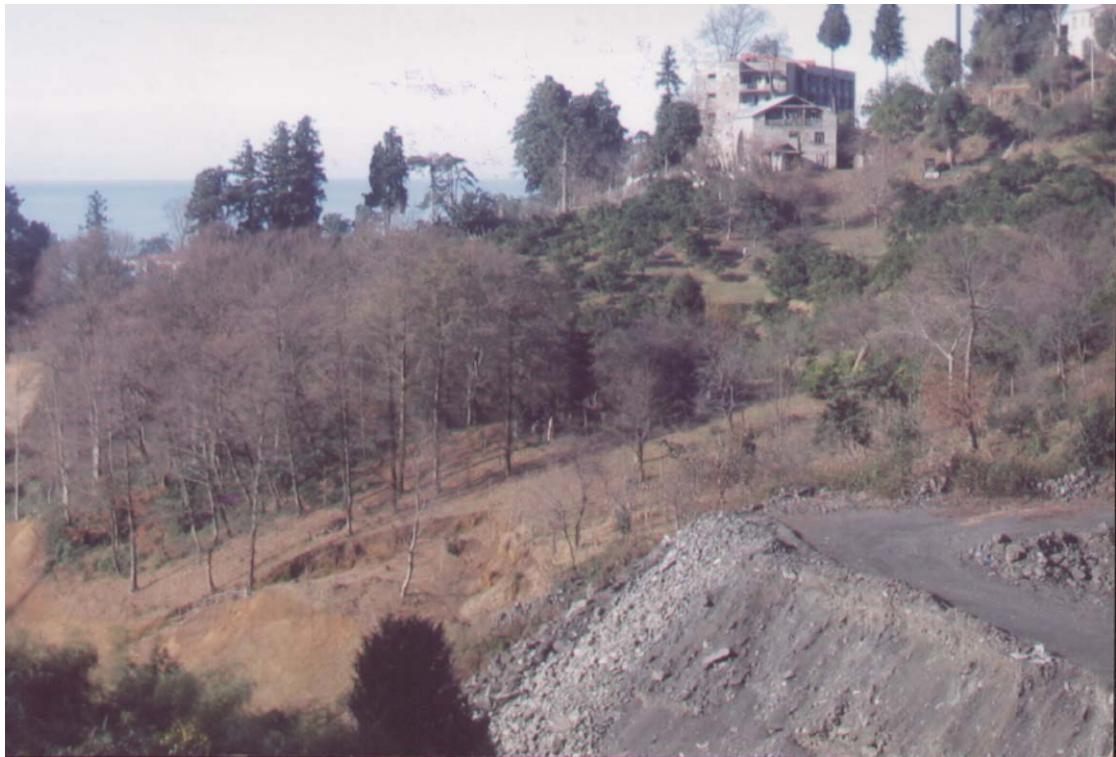
სურ. №40. სოფელ მწვანე კონცხში აგრარული უნივერსიტეტის მოსასზღვრე
ტერიტორიაზე განვითარებული მეწყერი

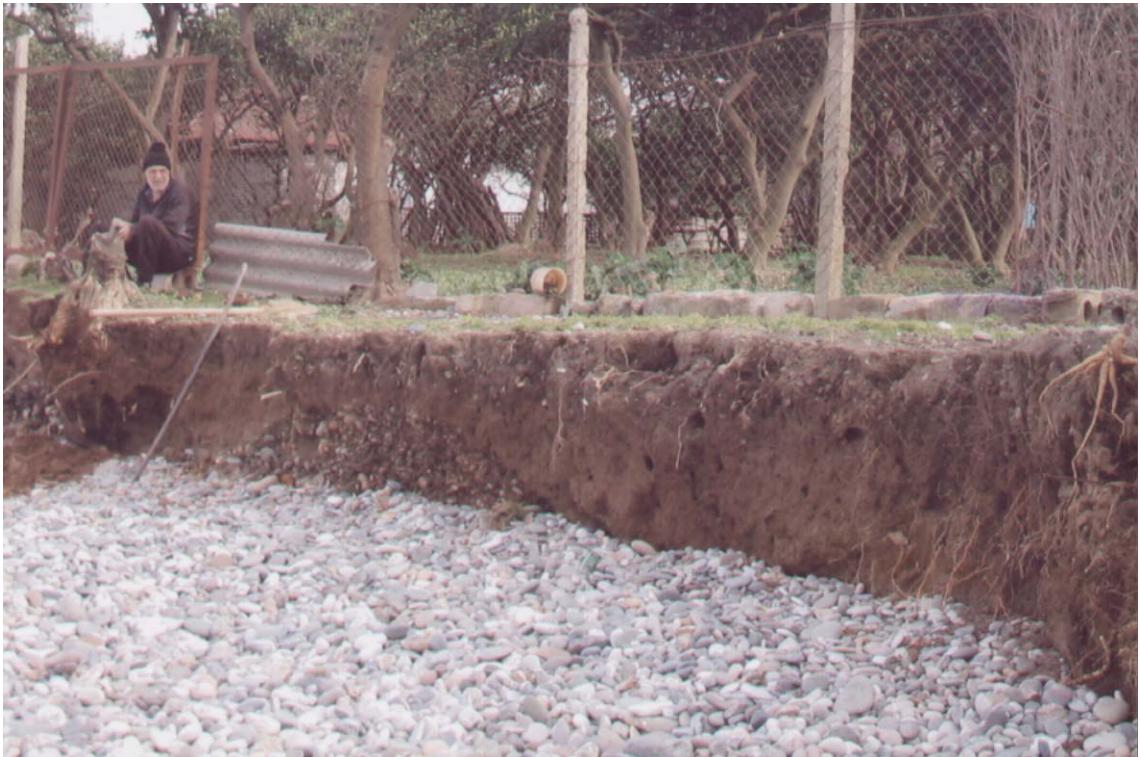
სოფ. ადლიაში – 2004-2005 წლებში ზღვის ნაპირების გარეცხვის პროცესის
პერიოდულად პქონდა ადგილი. 2006 წელს ზღვის ნაპირის გარეცხვის პროცესი
გააქტიურდა და საფრთხე შეუქმნა 1.5 კმ-დე სიგრძის სანაპირო ზოლს.
დააზიანა პლიაზი, სასოფლო-სამეურნეო სავარგულები და საშიშ ზონაში
მოქმდა საცხოვრებელი სახლები. საჭიროებს ნაპირების გამაგრებას.

სურ. №43. სოფ. ადლიაში ზღვის ნაპირის გარეცხვა

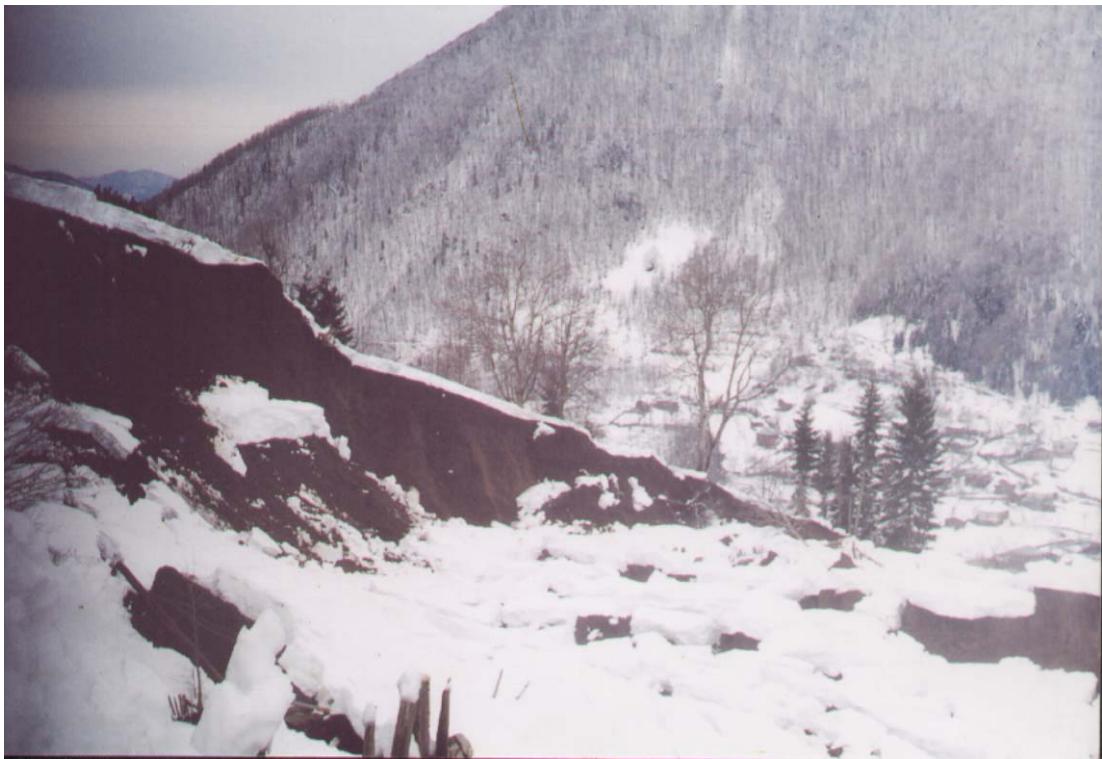
მეწყრული სხეული მოწყვეტის ადგილში ქმნის 15-20 მ-ის სიმაღლის ფლატეს, უნდა აღვნიშნოთ, რომ მეწყრული სხეულის სიმძლავრე (ვიზუალურად) 25-0 მ-დეა.

სურ. №44. სოფ. ვაშლოვანის ტერიტორიაზე მეწყერის ჩამოქცევის ფლატე.

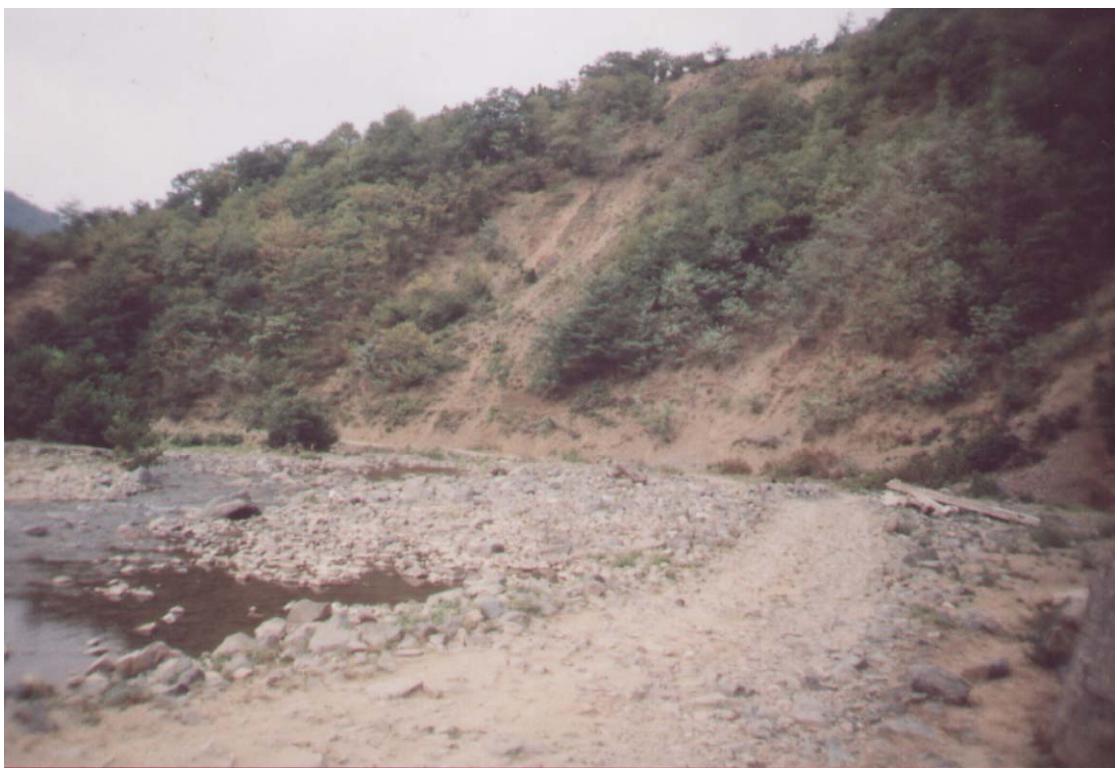
ხარაგაულის რაიონში მდ. ძირულას მიერ სოფ. ნადაბურის ტერიტორიაზე ადგილი ჰქონდა და ამჟამადაც გრძელდება ნაპირგარეცხვას რომლის შედეგადაც დაზიანდა და დაინგრა ამ სოფლის რაიონთან დამაკავშირებელი საავტომობილო გზა. შვიდი კილომეტრის სიგრძეზე ცალკეული მონაკვეთების სახით, რომელთა საერთო სიგრძე დაახლოებით შეადგენს 750-800 მ-ს, მდინარის მოქმედების შედეგად გარეცხილი იქნა, როგორც ალუვიური ნალექები, ასევე ძირითადი ნახევრადკლდოვანი ქანები. ამჟამად საავტომობილო გზა დროებით აღდგენილია, თუმცა დიდი წვიმების და თოვლის დნობის დროს მოსალოდნელია ნაპირგარეცხვის პროცესების განახლება, რის თავიდან აცილების მიზნით საჭიროა ნაპირდამცავი კაპიტალური დონისძიებების გატარება. გზის ამავე მონაკვეთზე, სამ უბანზე ადგილი აქვს ლვარცოფული ნაკადების გამოსვლის შედეგად წარმოდგენილი მყარი მასალის დაგროვებას და გზის ჩახერგვას. ამ ლვარცოფული მასალის გზაზე დაგროვების თავიდან აცილების მიზნით საჭიროა ლვარცოფული ნაკადის გამტარი კოლექტორების მოწყობა. (იხ. სურ. №46)

სურ. №46 ნაპირგარეცხვა და საავტომობილო გზა სოფელ ნადაბურთან

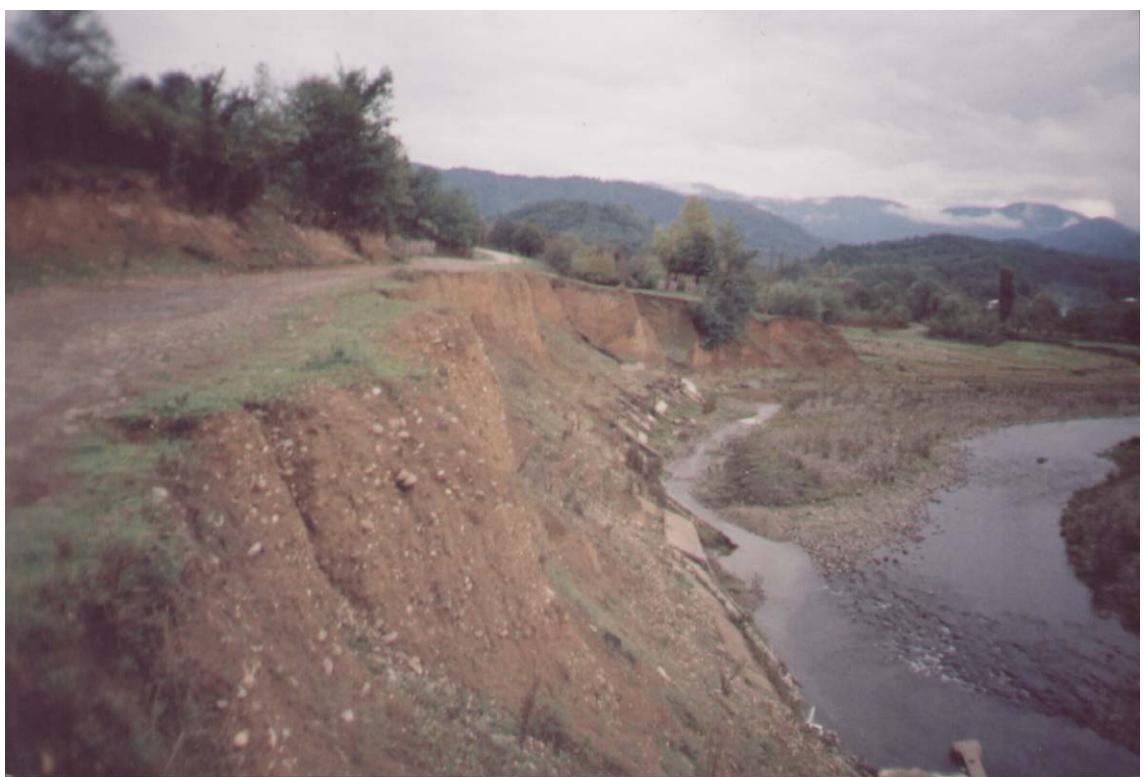
სოფ. მუქედს და ტობანიერში, რომლებიც ადრე ძლიერ ზარალდებოდა მეწყერების მოქმედების შედეგად, 2006 წელს ამ სოფლებში მეწყრული აქტიურობა არ გამოვლენილა. ამავე სოფელში შეამთა-ტობანიერის გზაზე მდ. ყუმურმა მოახდინა მისი მარჯვენა ნაპირის გარეცხვა და წარმოიქმნა მცირე სიდიდის მეწყერი, რომელმაც დაანგრა საავტომობილო გზა და დააზიანა საკარმიდამო მიწის ნაწილი. დაზიანებული გზის სიგრძე 70-80-მეტრია. ამ ადგილზე საჭიროა მარჯვენა ნაპირის გამაგრება, გაბიონის მოწყობა, რათა აღიკვეთოს გზის გარეცხვა და დაცული იქნეს საკარმიდამო ნაკვეთები. მდინარის მიერ დაზიანდა სოფ. მუქედის 1,5 ჰა ფართობი, ხოლო სოფ. ტიბანიერში 6,0 ჰა (იხ. სურ. №49).

სურ. №49. მდ. ყუმურის მიერ სოფ. მუქედთან გარეცხვის შედეგად დაზიანებული გზა
და მიმდებარე ტერიტორია

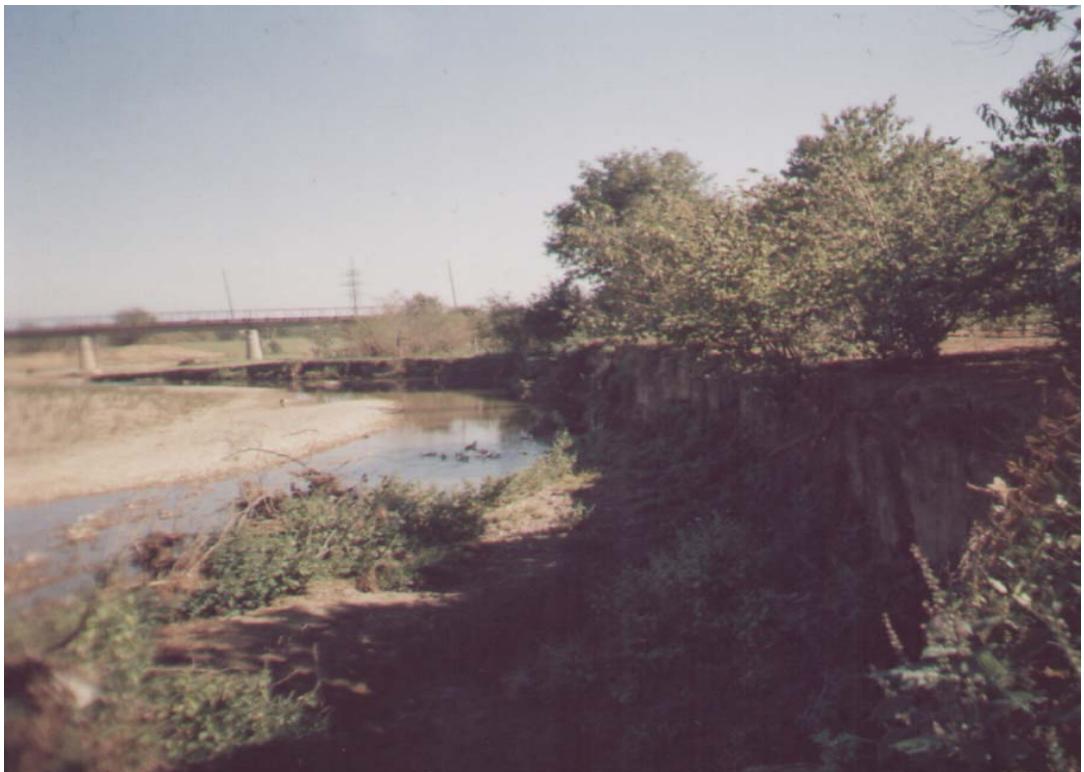
მარცხენა შენაკადს. 2006 წლის გაზფხულის წყალდიდობის დროს დააზიანა საავტომობილო გზა, დატბორა სამი საცხოვრებელი სახლი და დანგრევის საფრთხე შეუქმნა ამავე მდინარეზე აგებულ საავტომობილო ხიდს ბურჯებს მდინარის ნაკადის ერთ მხარეზე გადაადგილების შედეგად. მდინარის გასწვრივ მის ორივე მხარეზე 120-150 მ-ის სიგრძეზე, საჭიროა ნაპირდამცავი ნაგებობების მოწყობა, ხოლო საავტომობილო ხიდთან საჭიროა წყლის ნაკადის მიმმართველი კედლის ან გაბიონის მოწყობა, რომელიც მოახდენს წყლის შეკრებას და გატარებას საჭირო მიმართულებით (იხ. სურ. №50).

სურ. №50. ხოლო. ტოლები. ნაპირგარეცხვა მდ. ხევისწყალის მიერ

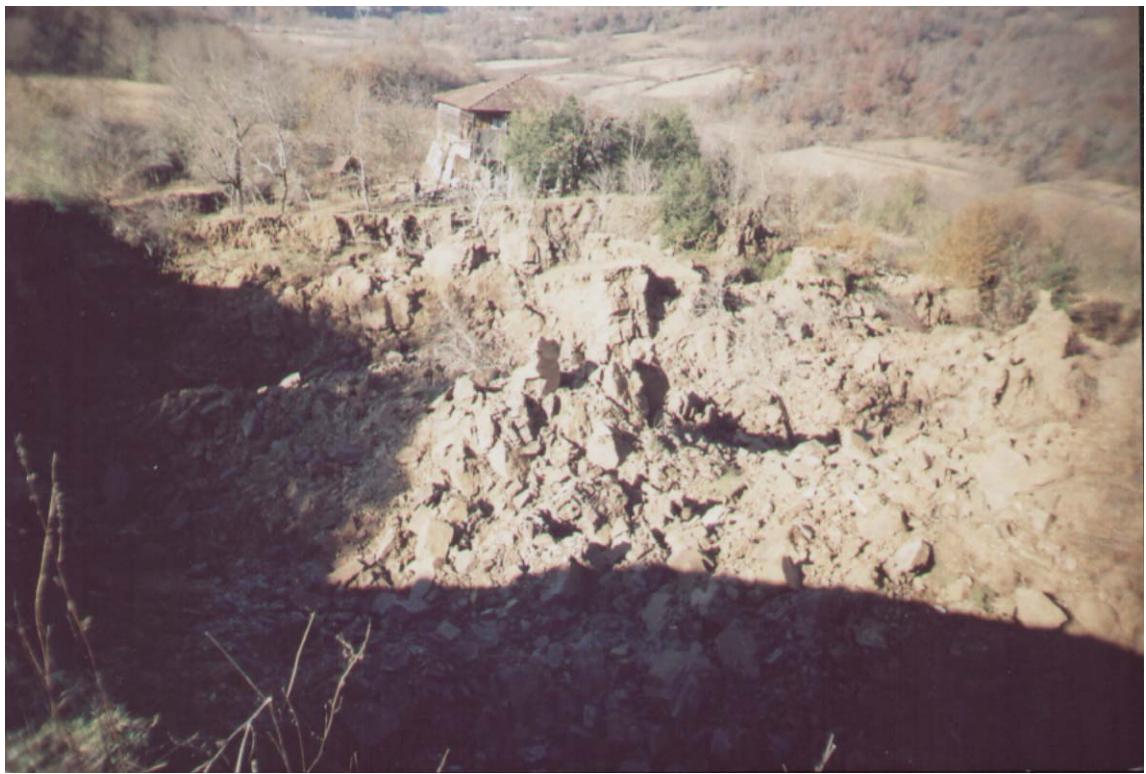
სურ. №53. სოფ. შუქერი. მეწყერული სხეული და მის მიერ დასიანებული სახლი

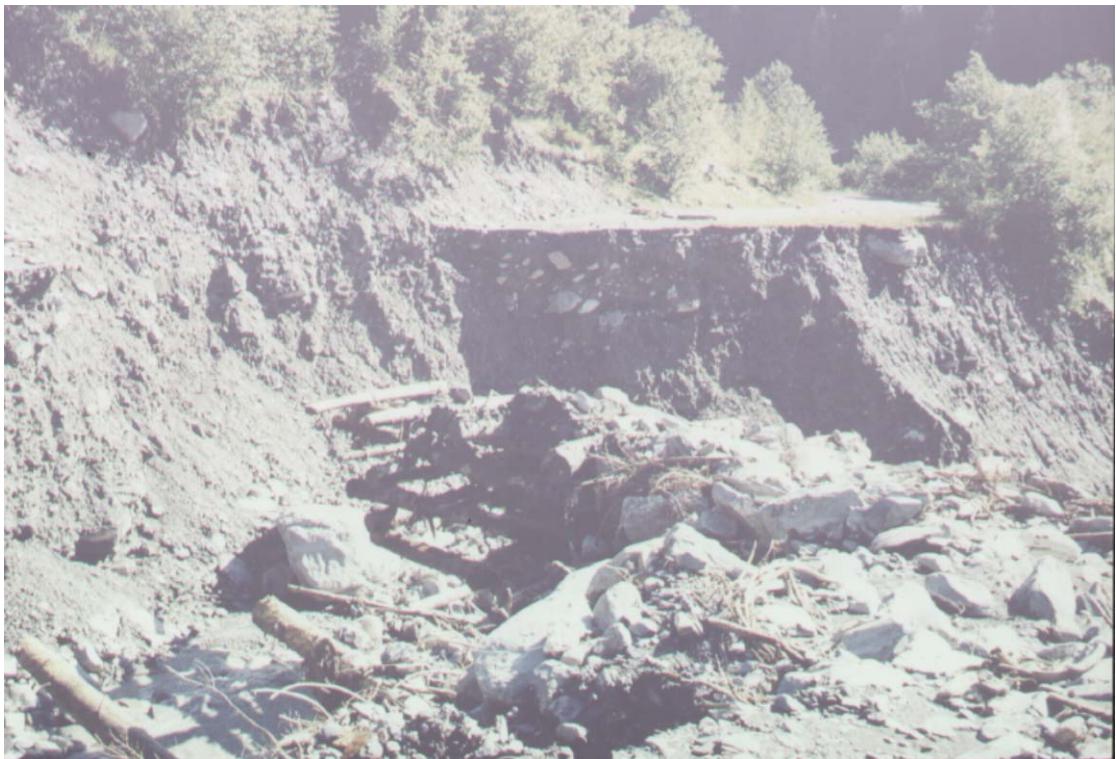
დვარცოფული ზეინულებით. სახურავოდ საჭიროა კალაპოტების გაწმენდა-
დადრმავება. საგლოლო-ჭიორის საავტომობილო გზაზე მდ. შეირალურმა
მთლიანად დაანგრია კალაპოტები მოწყობილი რიაჟი და წაიღო საავტომობილო
გზა 50-60 მ-ის სიგრძეზე (იხ. სურ №56). საკითხის გადაწყვეტისათვის აღნიშნულ
მდინარეზე საჭიროა სახიდე გადასასვლელის მშენებლობა, ამავე გზის პირველ
კილომეტრზე კვლავ აქტიურია მეწყრული პროცესი, მეწყრული მასები
პერიოდულად კეტავენ მოძრაობას. მეწყერი წარმოქმნილია კოლუგიურ
ნალექებში.

სურ №56. მდ. შეირალურის მიერ გარეცხილი ძელ-კორე რიაჟი და საგტომობილო გზის
მონაკვეთი საგლოლო-რების მონაკვეთზე
