ინფორმაციული ბიულეტენი:
საქართველოში 2006 წლის გეოლოგიური სტიქიის შედეგები და მისი
განვითარების პროგნოზი 2007 წლისათვის

**საქართველოს ტერიტორიაზე გეოლოგიური სტიქიის საშიშროების
მდგომარეობის შეფასება 2006 წლისათვის**

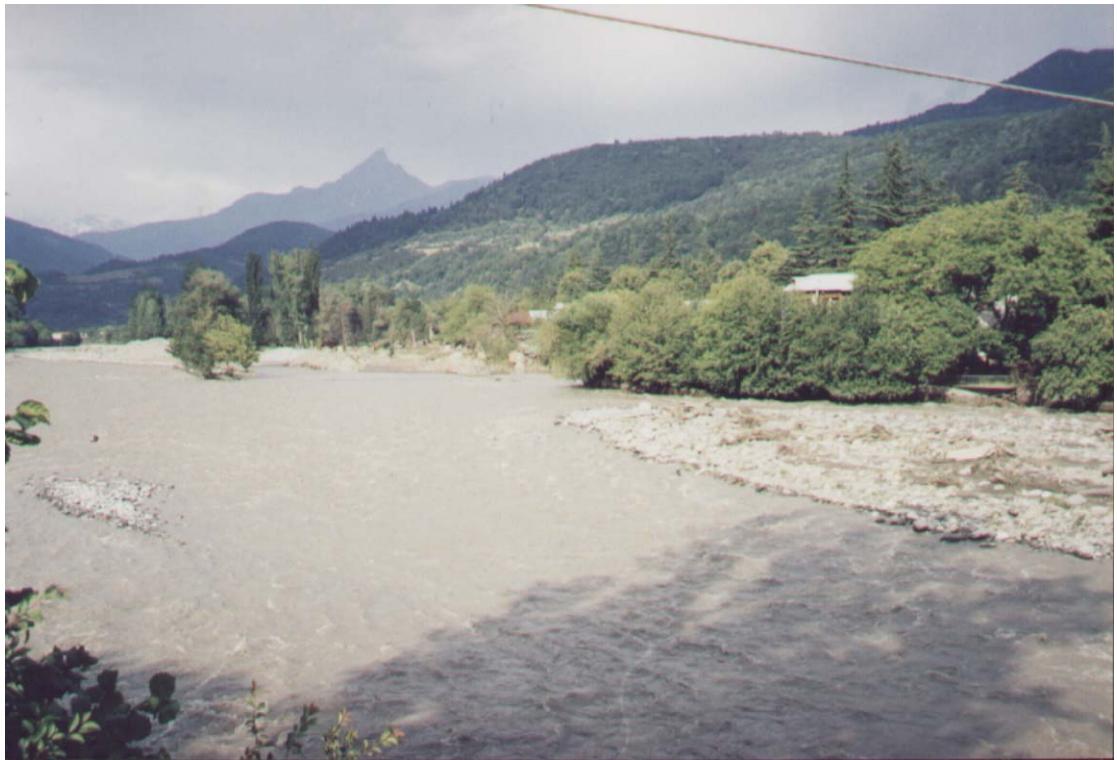
სურ №57. ქალაქ ონის უბანი სადაც საჭიროა ნაპრსამაგრი სამუშაოების ჩატარება
ამბოლოლებულის რაიონში როგორი გეოლოგიური სიტუაციაა მდ.
ლუხუნისწყლის ხეობაში. აქ განვითარებულია როგორც მდინარეები, ისე
ფართობული ეროზიის პროცესები, ფართობული ეროზიული პროცესების
შედეგად ყალიბდება შვავების კონუსები, რაც ხშირად აფერხებს
საავტომობილო მოძრაობას წესი-ურავის გზის მონაკვეთებზე. მდ. ლუხუნის-
წყლის ეროზიული პროცესების შედეგად ინტენსიურად ირგცხება სანაპირო
ზოლები, რაც საშიშროებას უქმნის მოსახლეობას და აზიანებს
საავტომობილო გზის მონაკვეთებს. ამჟამად გარეცხილია სანაპირო საერთო
ჯამში 280 მეტრ სიგრძეზე, რამაც საგრძნობლად შეავიწროვა გზის საგალი
ნაწილები. წყალდიდობების დროს იტბორება დასახლებული პუნქტები და
სასოფლო-სამეურნეო საგარეულები. სოფ. ლიხეთის ტერიტორიაზე მდ.
ლუხუნის-წყალი რეცხავს თავისავე ტერასას და საშიშროებას უქმნის 23 ოჯახს.
სოფ. ურავში ოტიანახულების უბანში არსებული მეწყრული ფერდობი, რომელიც
ბაიოსური ასაკის ნალექებში არის ფორმირებული, ამჟამად სტაბილურ

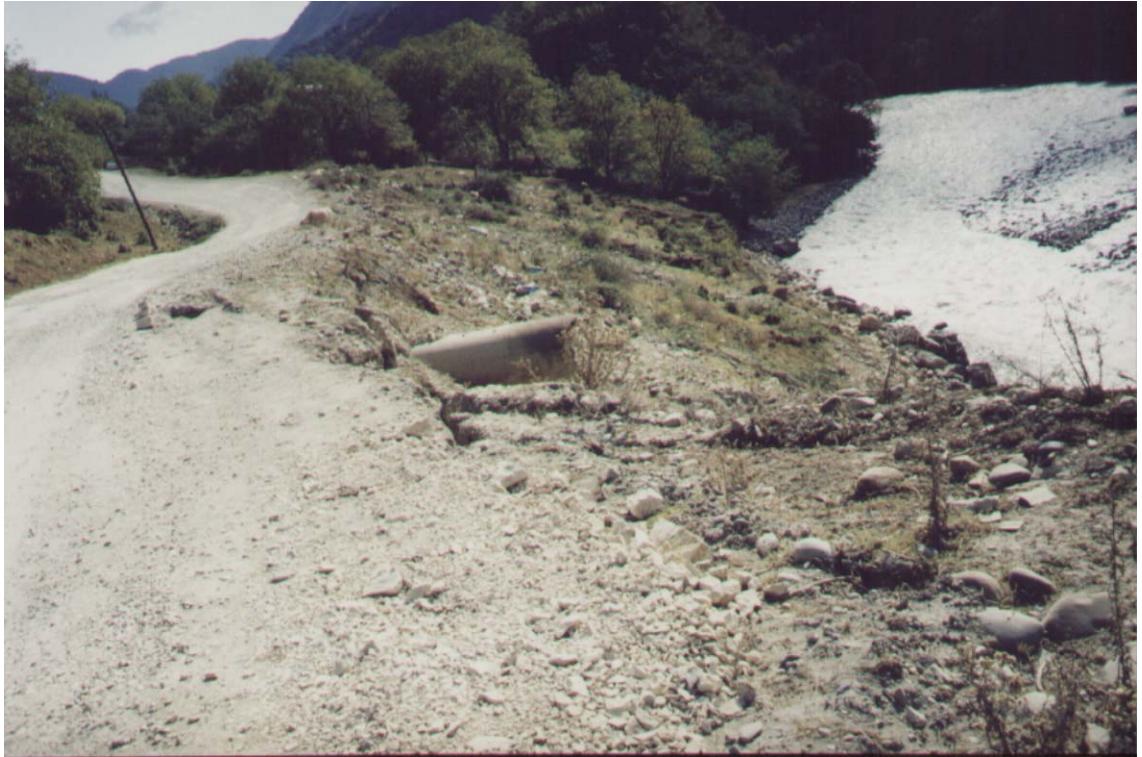
სოფ. წესში, ნატელაძეების უბანში, მესამეული ასაკის ნალექებში გააქტიურებულმა სანაპირო მეწყერმა მნიშვნელოვნად დააზიანა ამბროლაურო-ონის საავტომობილო გზის მონაკვეთი 300 მეტრ სიგრძეზე. მეწყერის გააქტიურებას ხელს უწყობს მდ. რიონის ეროზიული პროცესები. საჭიროა მდ.რიონის კალაპოტში ნაპირდაცვითი (ეროზიის საწინააღმდეგო) დონისძიებების გატარება (იხ. სურ.№58).

სურ №58. სოფელ წესში ონი-ამბროლაურის საავტომობილო გზის მეწყერით დაზიანებული მონაკვეთი

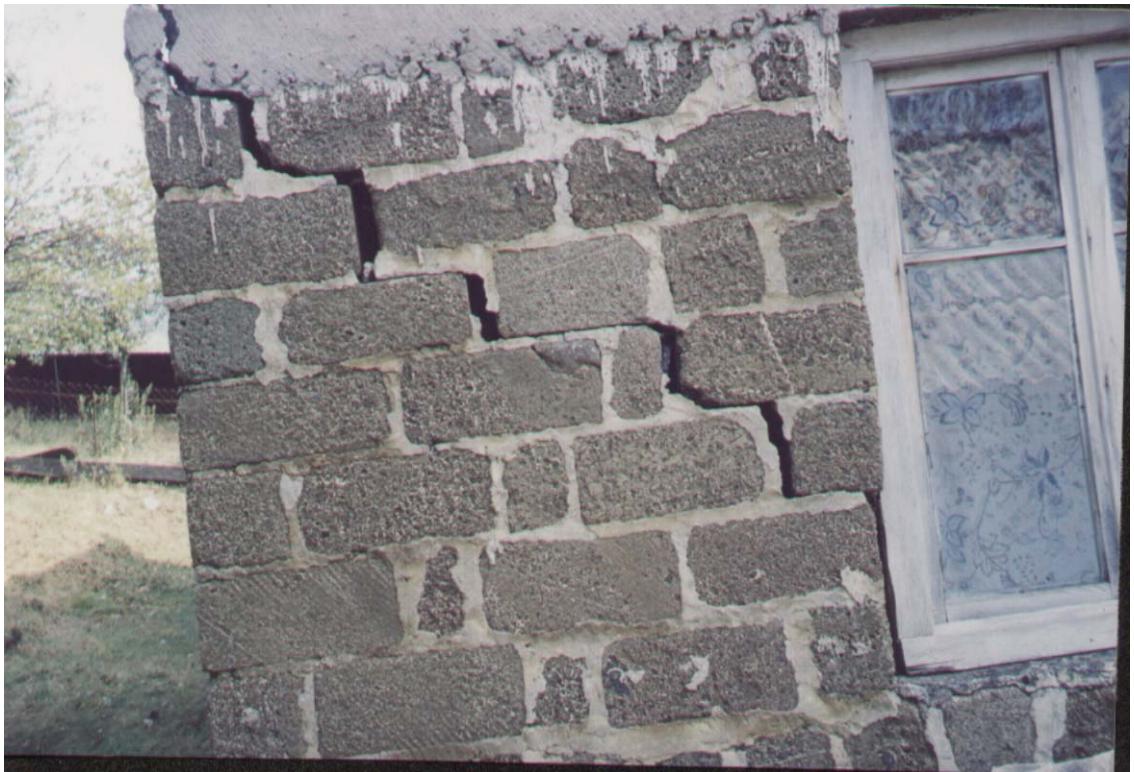
სურ №59. სოფელ კვაცხეუთში გაჯირჯვებად გრუნტებზე აგებული დეფორმირებული
საცხოვრებელი სახლი

გუგეშაშვილის საცხოვრებელი სახლები. საჭიროა ფუძე-საძირკვლების
ჩაღრმავება და გამაგრება (იხ. სურ № 59).

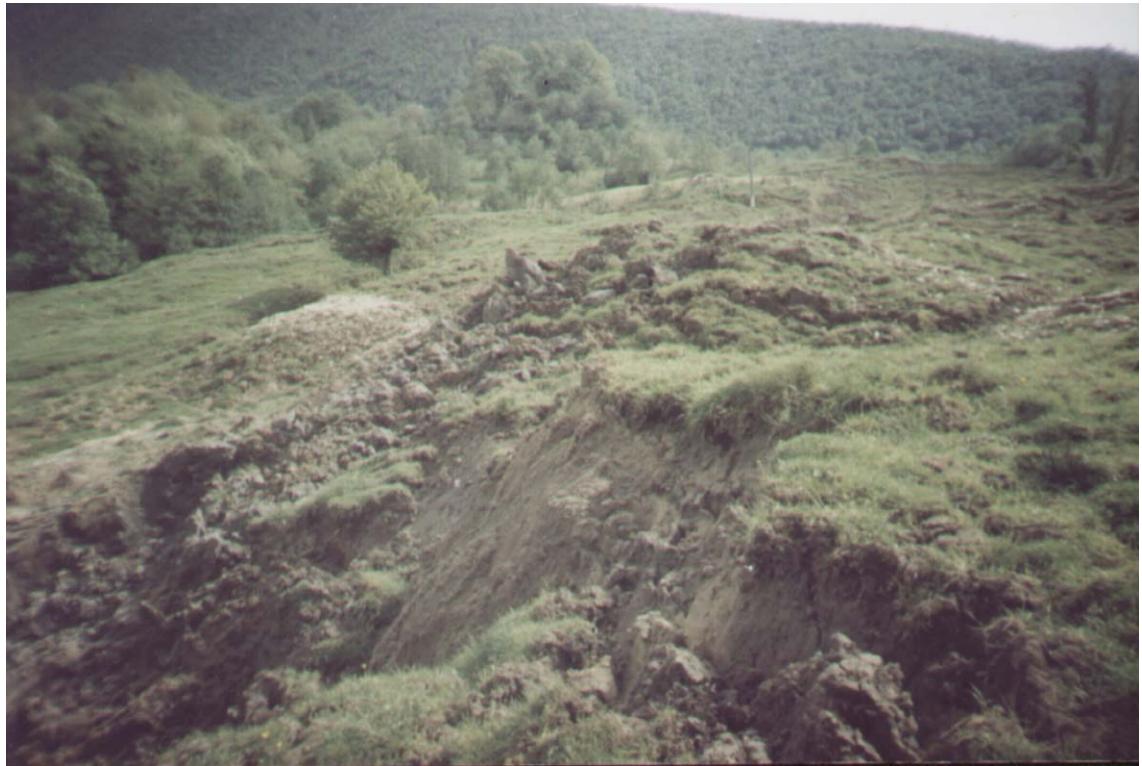
სურ №61. სოფელ სამთაგორში არსებული მეწყერული სხეული რომელიც აზიანებს სოფელ უსახელოში მიმავალ საავტომობილო გზას

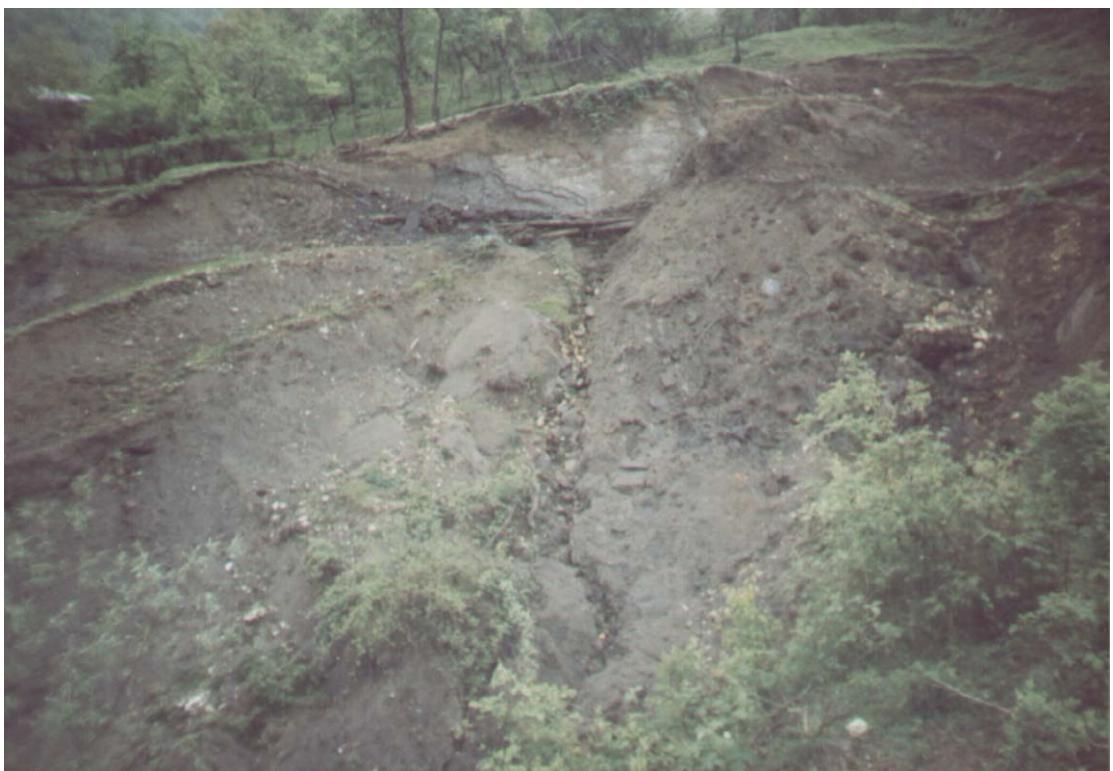
სურ №62 სოფელი უსახელო. "გურულების უბანში" განვითარებული მეწყერი საშიშროებას უქმნის ფერდობზე განლაგებულ საცხოვრებელ სახლებს

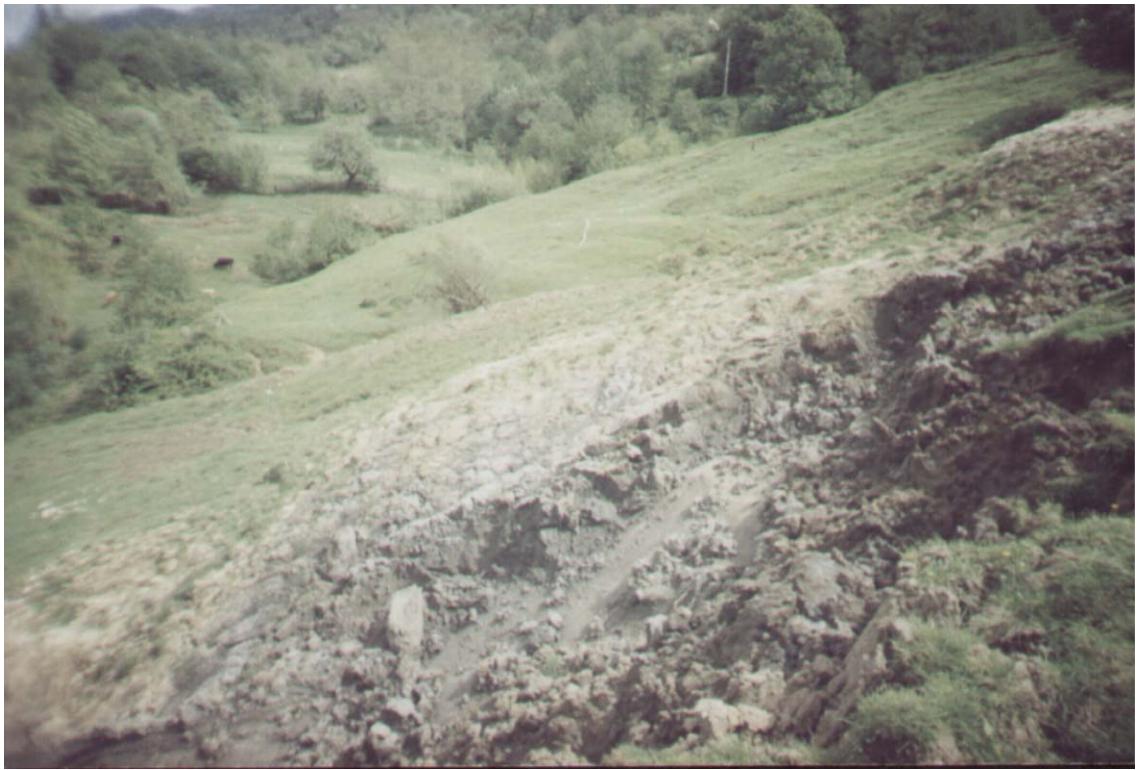
სურ №63. სოფელ სურმუშში განვითარებული მეწყრული პროცესი რომელიც აზიანებს
მიმდებარედ გამავალ საავტომობილო გზას

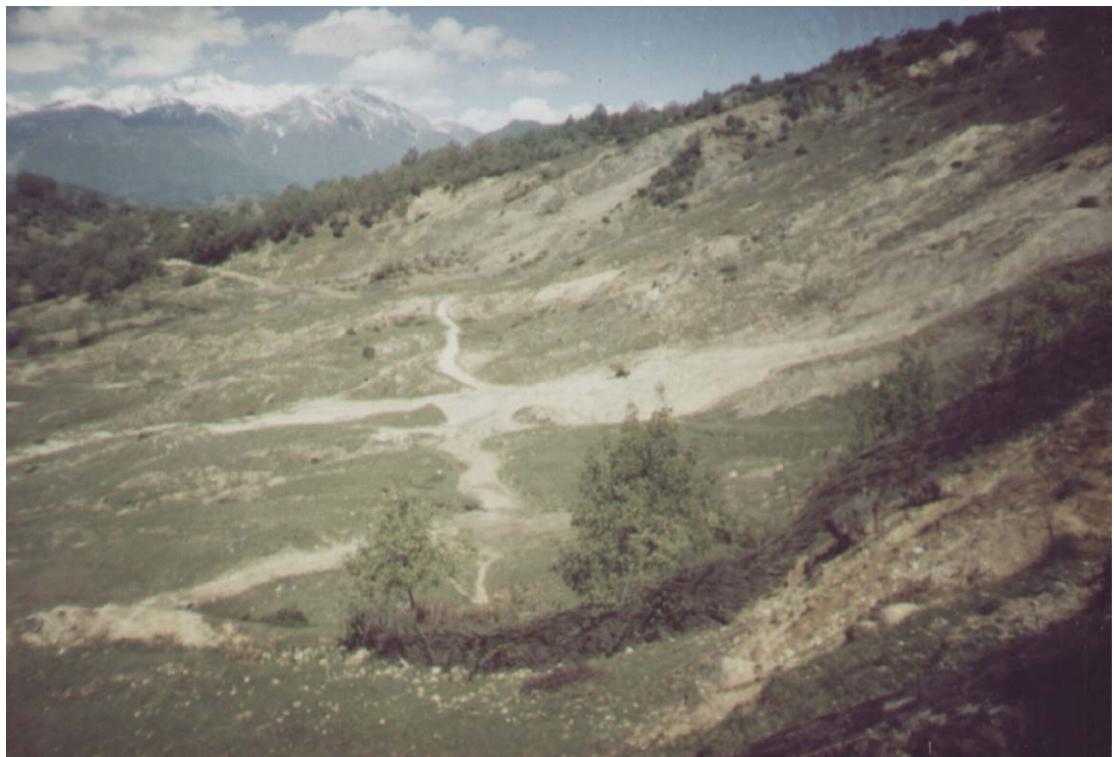
სურ №64. სოფელ აღვის ტერიტორიაზე განვითარებული მეწყრული პროცესით დაზიანებული საავტომობილო გზა

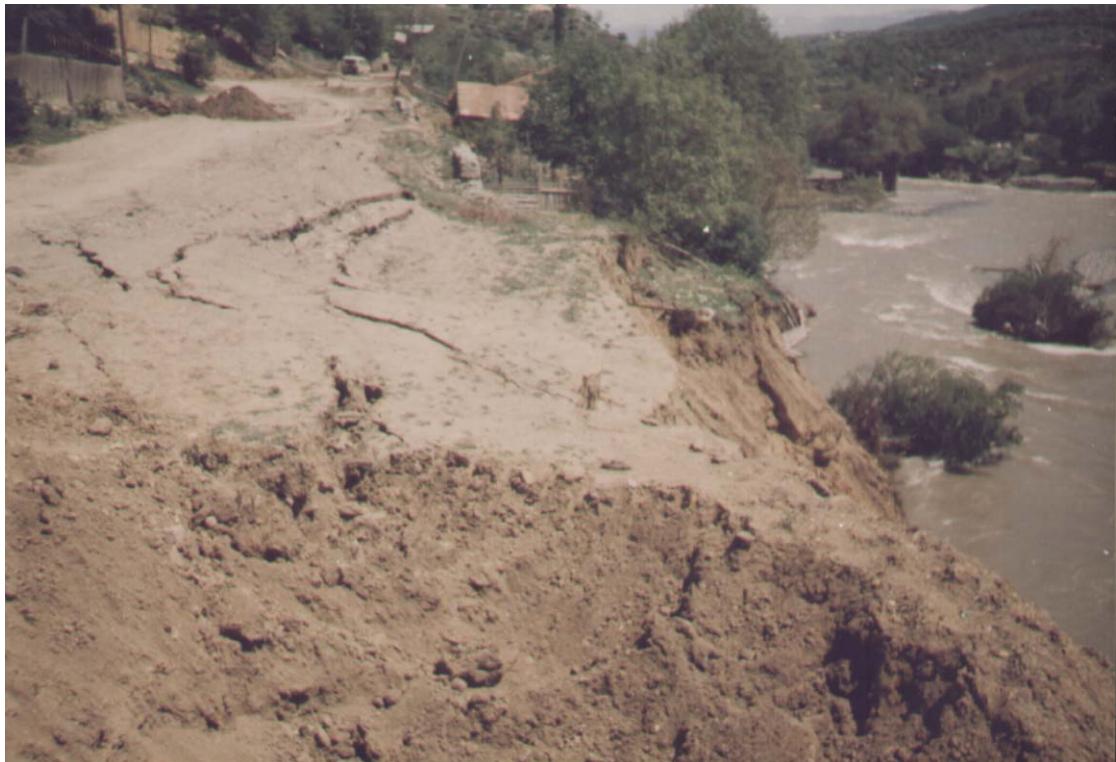
სურ. №67. დაბა ადიგენში წერეთლის ქუჩაზე განვითარებული მეწყერი

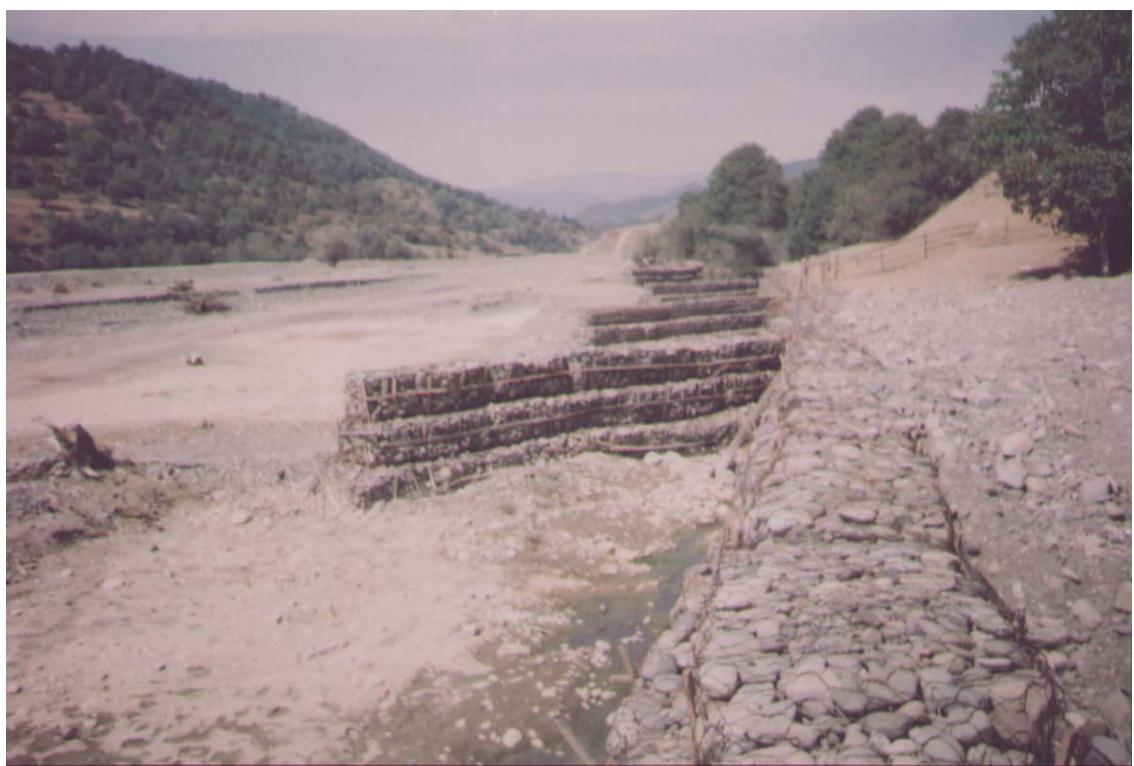
სურ. №68. მდ. ქვაბლიანის მარცხენა ნაპირზე მეწყრის ძირში მოწყობილი გაბიონთა სისტემა.

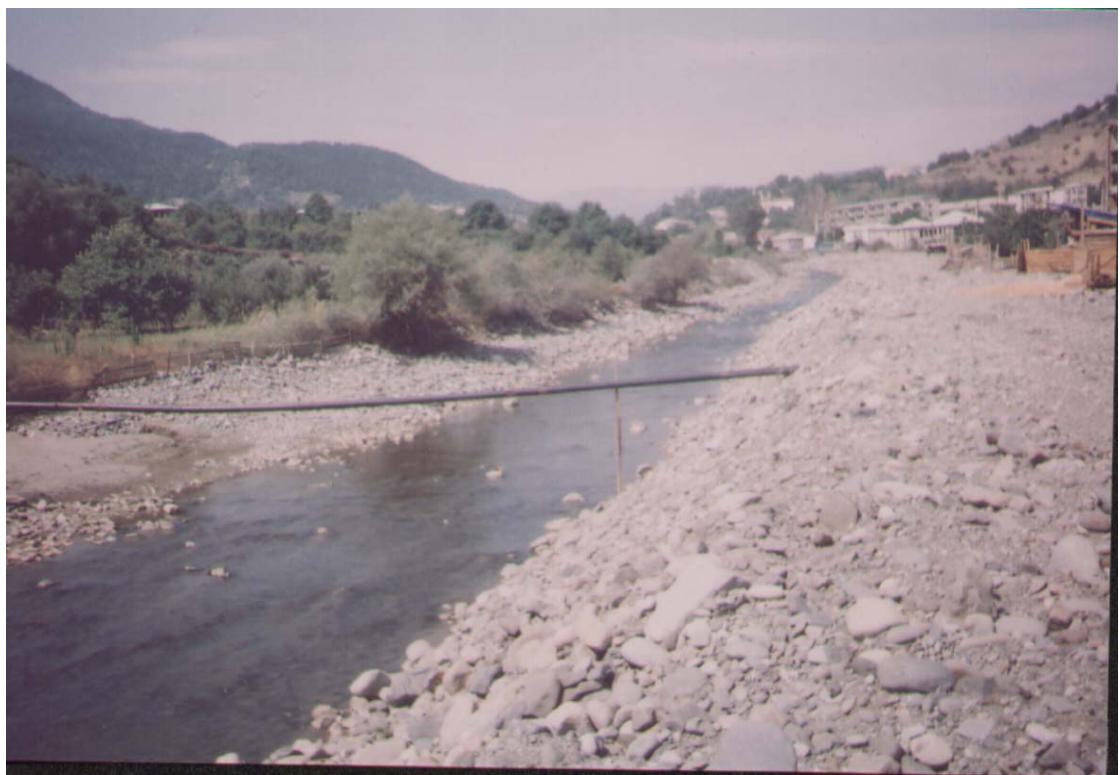
სურ. №69 დ. ადიგენი მდ. ქვაბლიანის კალაპოტში მოწყობილი ზეინული

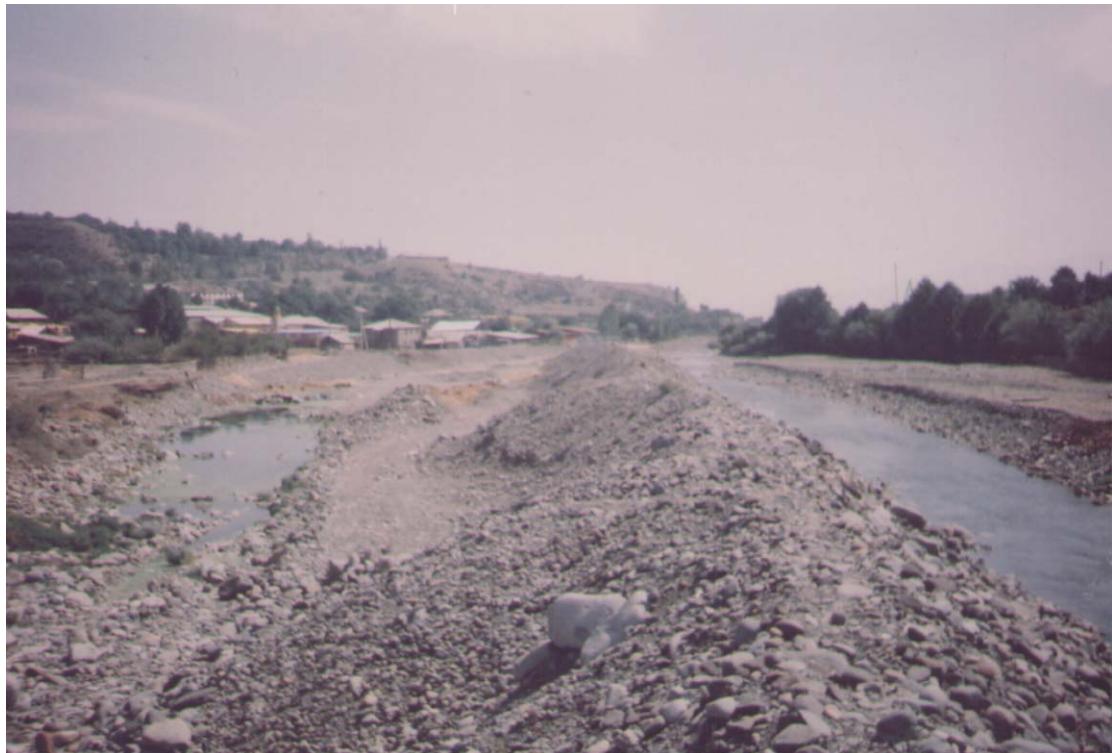
სურ. №70. დ. ადიგენი მდ. ქვაბლიანის კალაპოტში მოწყობილი ზეინული

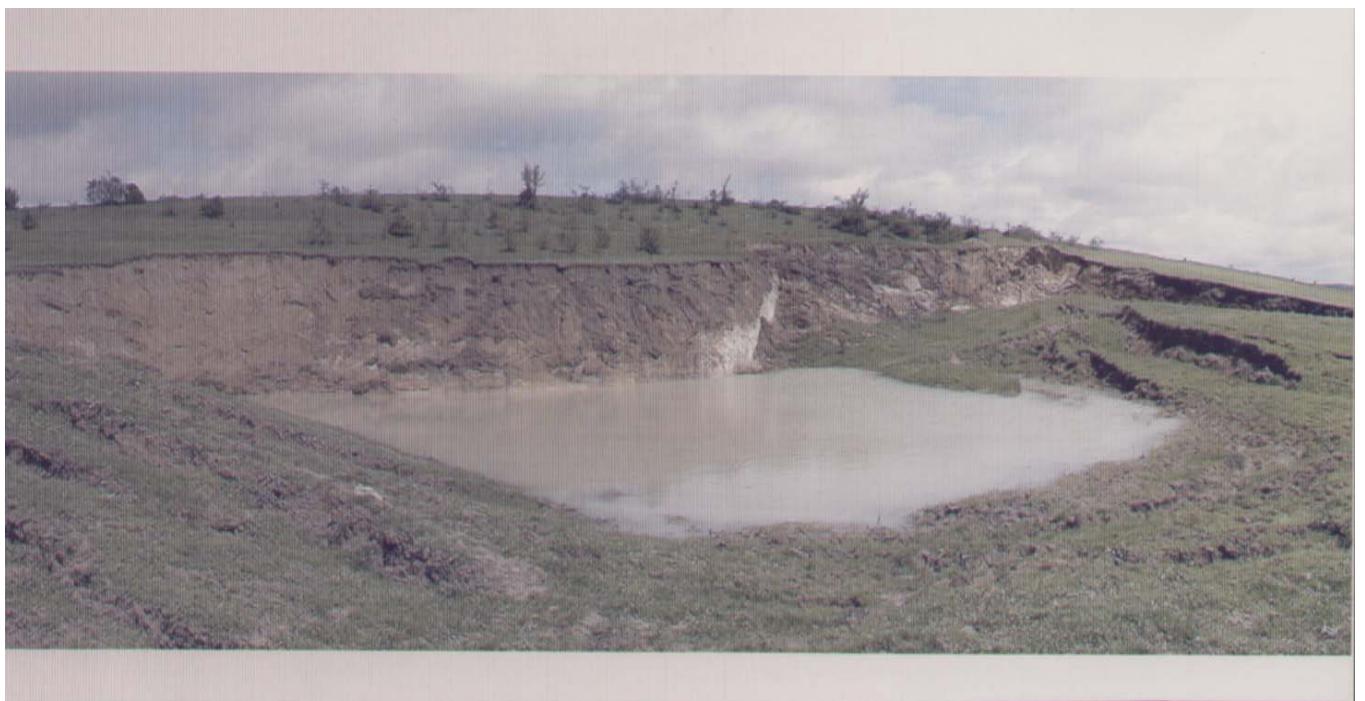
სურ. №76. სოფ. ქემფერი – მოწყვეტის ფლატე და ახლადწარმოქმნილი ტბა მეწყრის ჩრდილო ნაწილში.

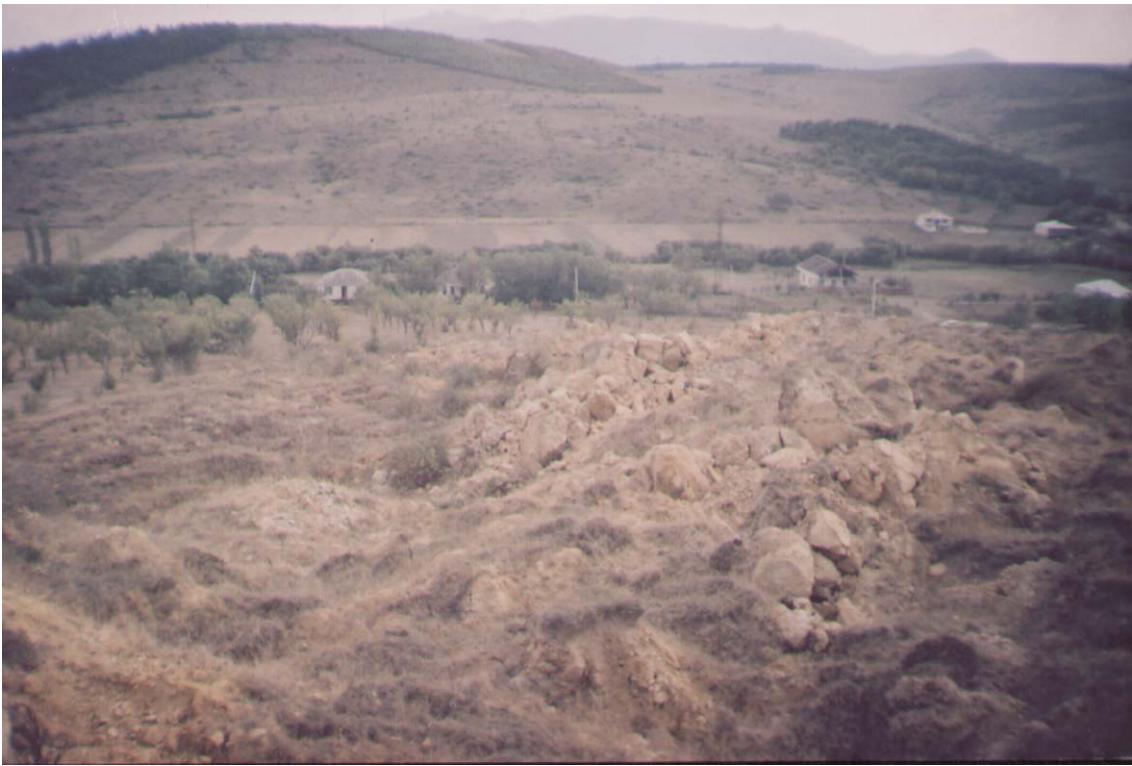
სურ. №77.. სოფ. ქემფერი – მეწყერული ნაკადი მიმართული დასახლებული უბნისკენ.

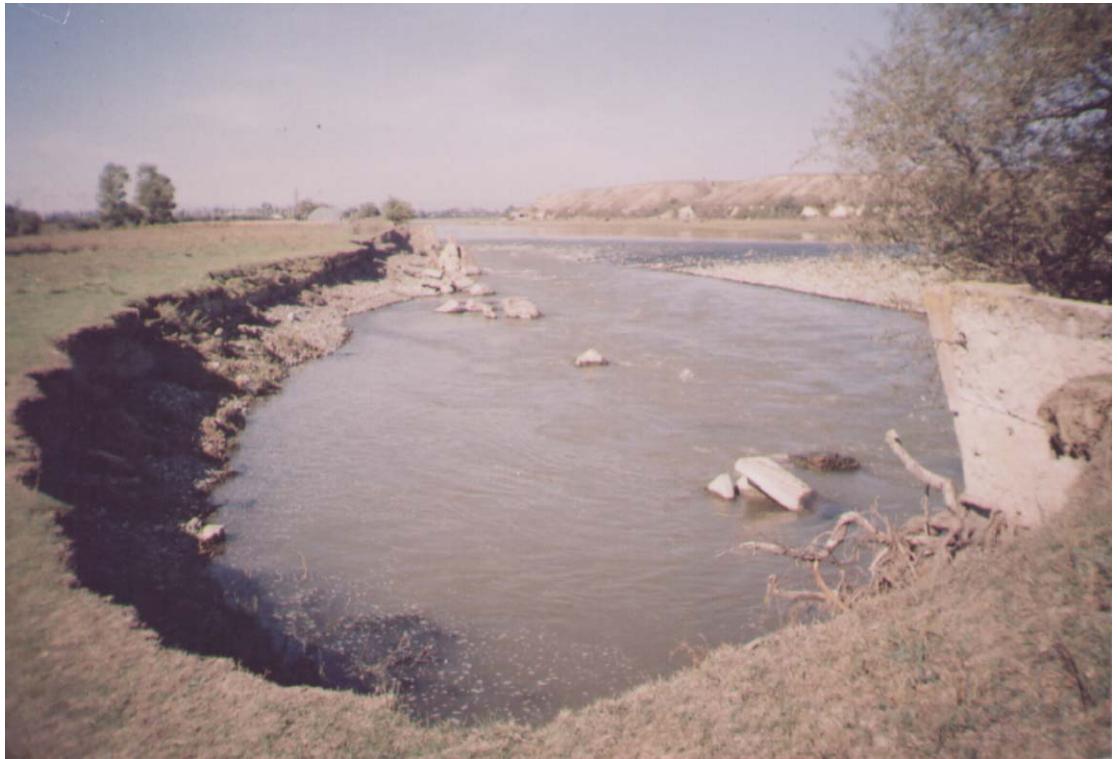
სურ. №79. ერთ-ერთი დანგრეული უბანი ნაპირსამაგრი კედლისა ქ. ქარელთან
მდ. მტკვრის მარჯვენა ნაპირზე.

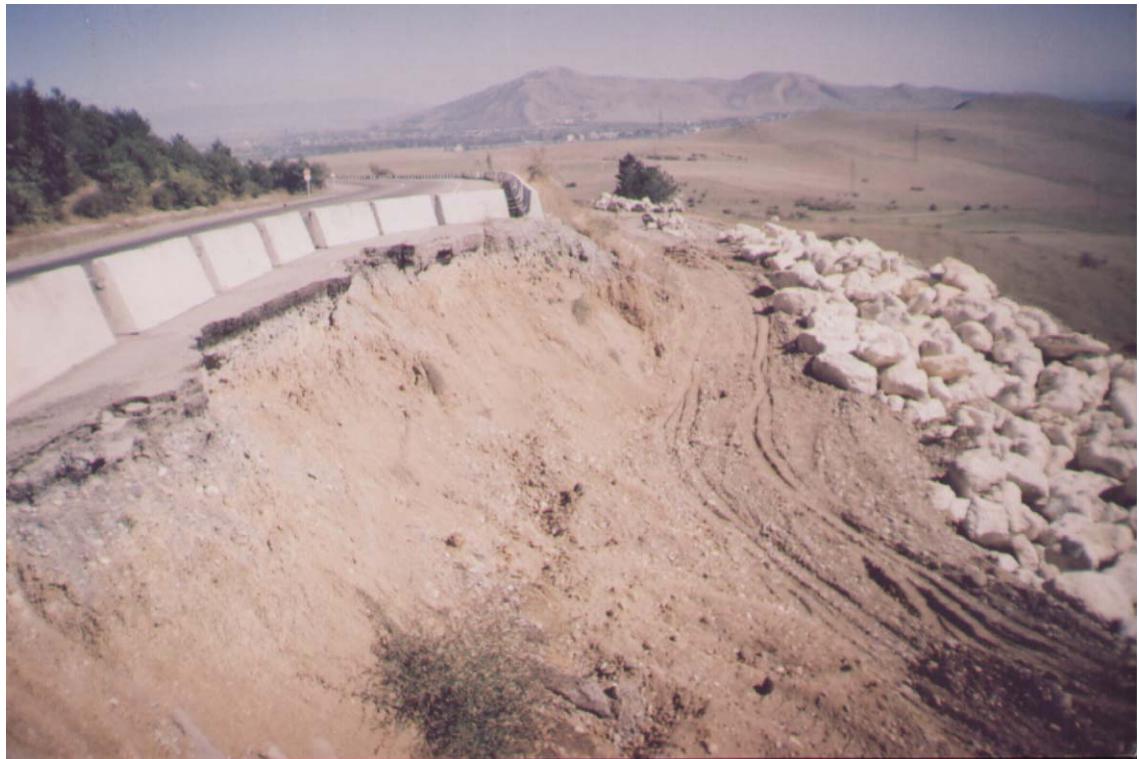
სურ. №80. დამეწურილი ახალი ავტომაგისტრალი გორის უღელტეხილის მიდამოებში.

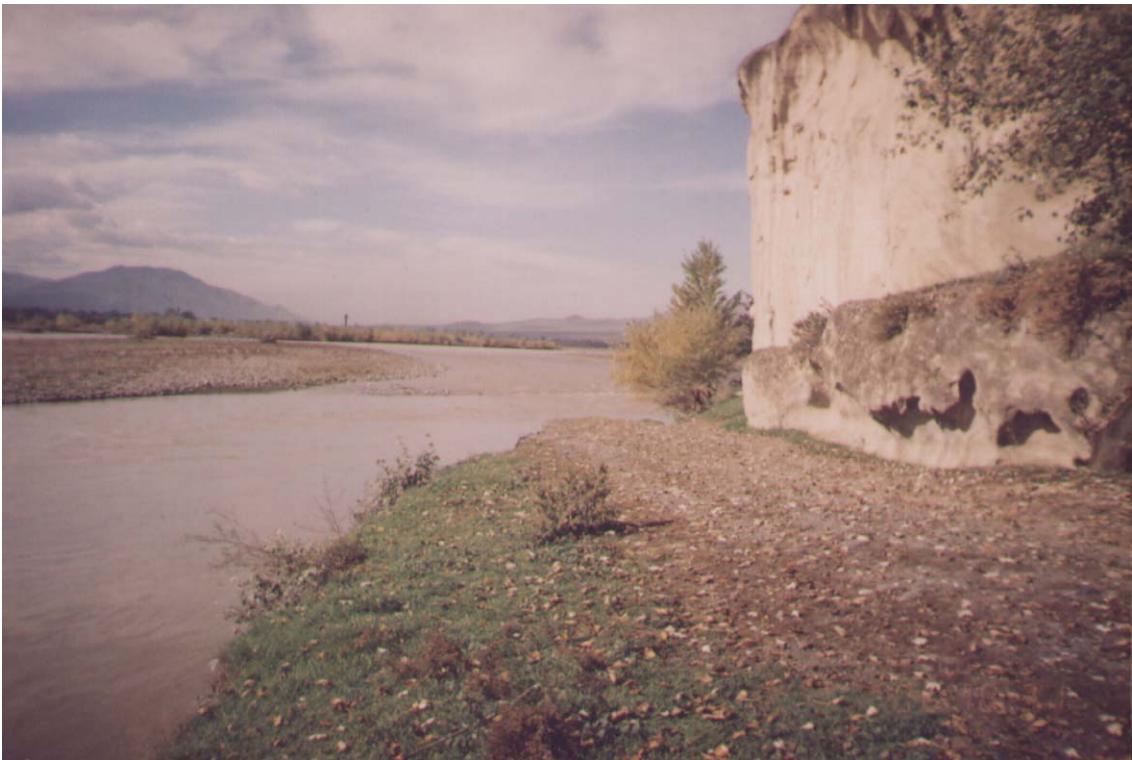
სურ. №82. წარეცხილი ტერიტორია და გრუნტის გზის ნაწილი უფლისციხის სამონასტრო
კომპლექსის ტერიტორიაზე.

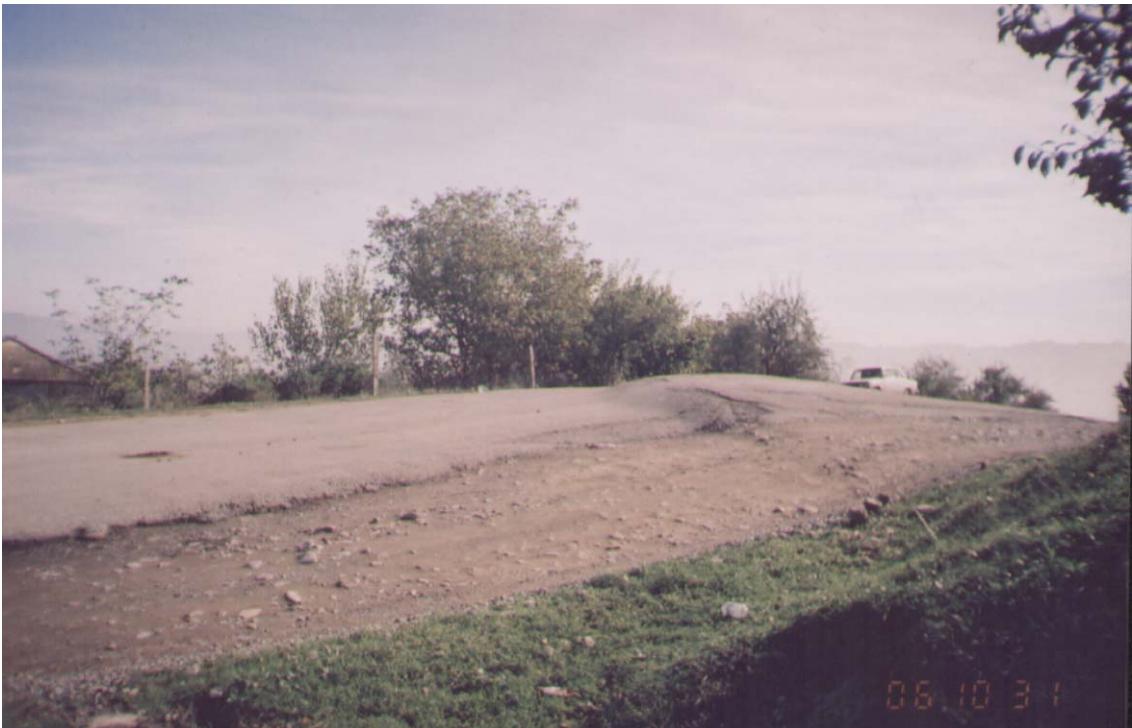
სურ. №83. მეწრული ზღურბლი სოფ. აღაიანთან გზის მაგისტრალზე.

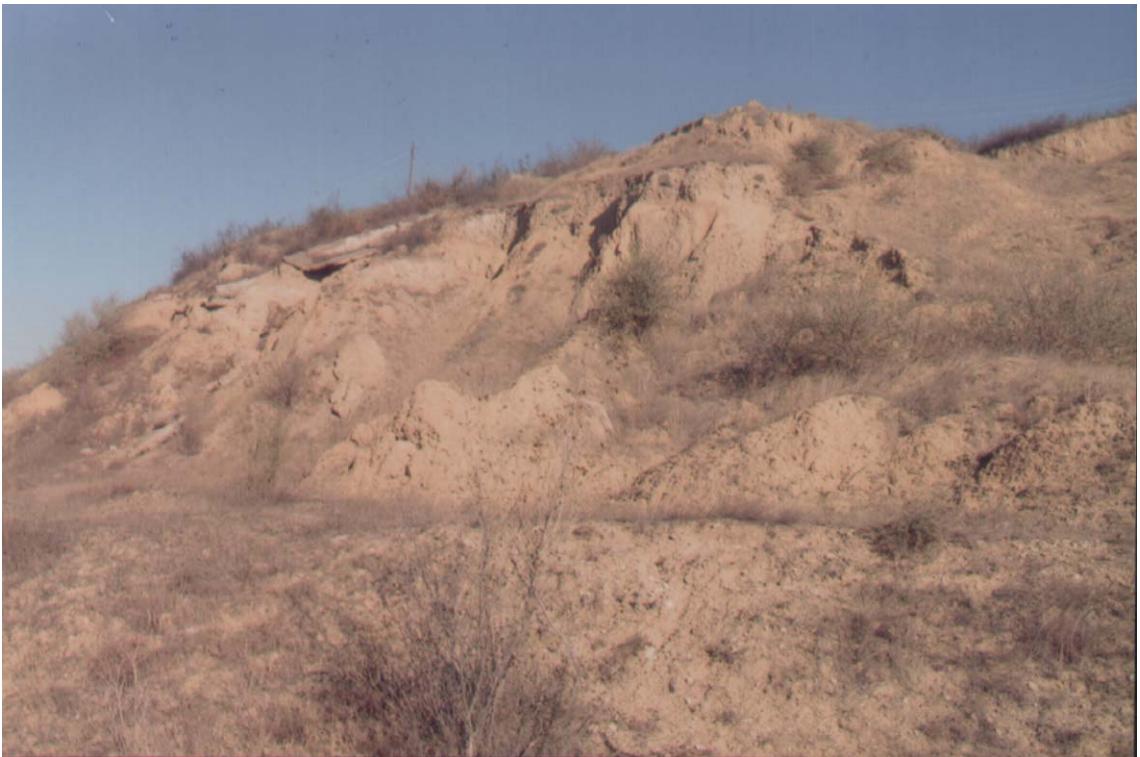
სურ. №84. სოფ. იგოუთის მეჩერეული სხეული მშენებარე საავტომობილო გზის ზედა ფერდობზე.

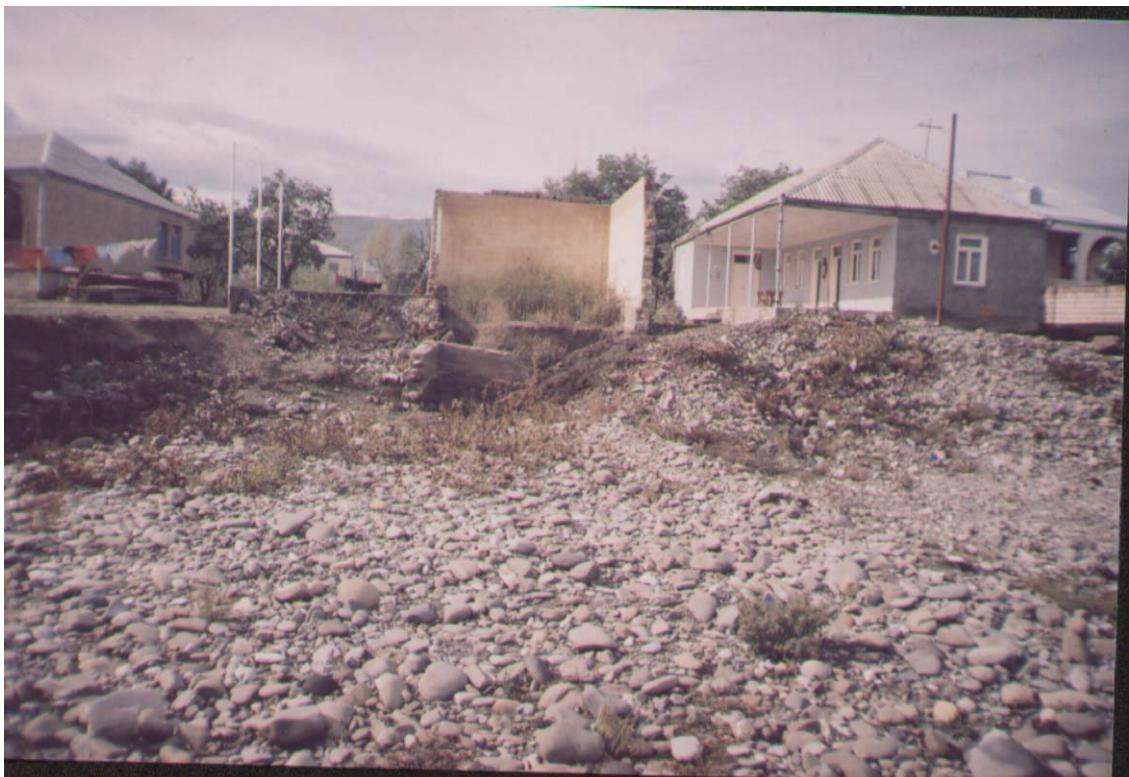
სურ. №85 დაზიანებული საკარმილამო ნაკვეთები სოფ. ფერმაში.

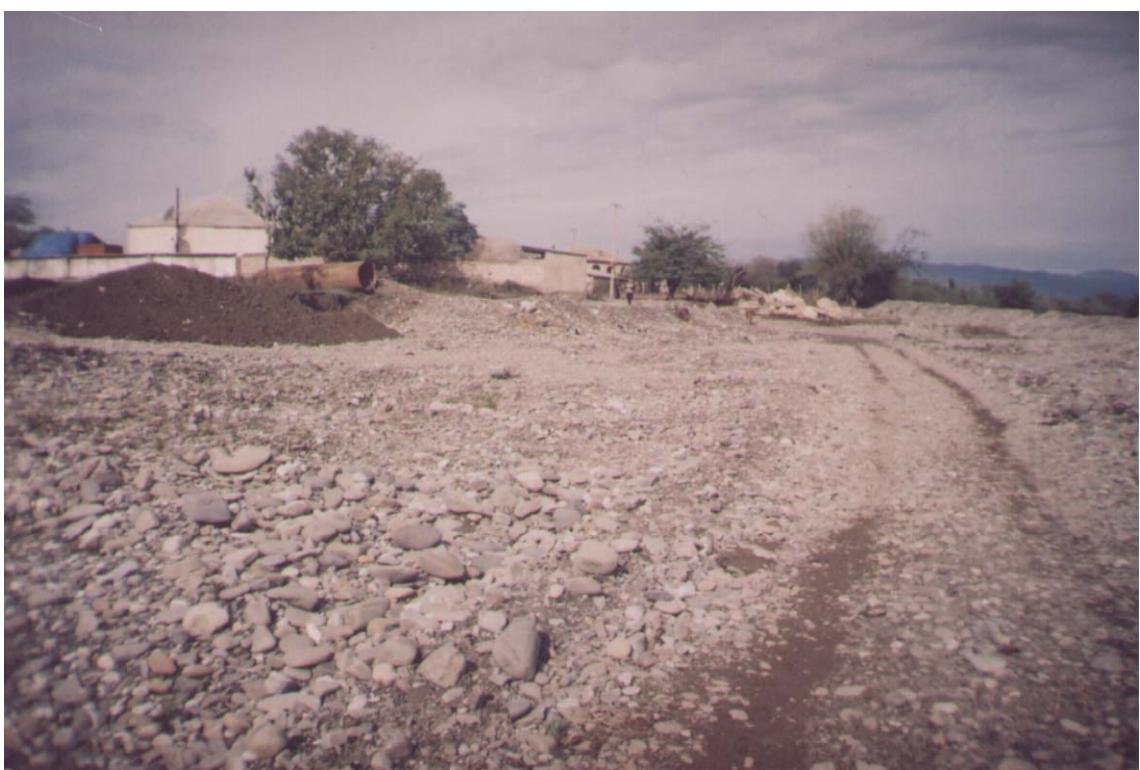
სურ. №86. სოფ. ფერმაში მდ. ქსნის მარჯვენა ნაპირზე მოწყობილი დროებით დამცავი ზეინული
(სურათზე მარჯვნივ).

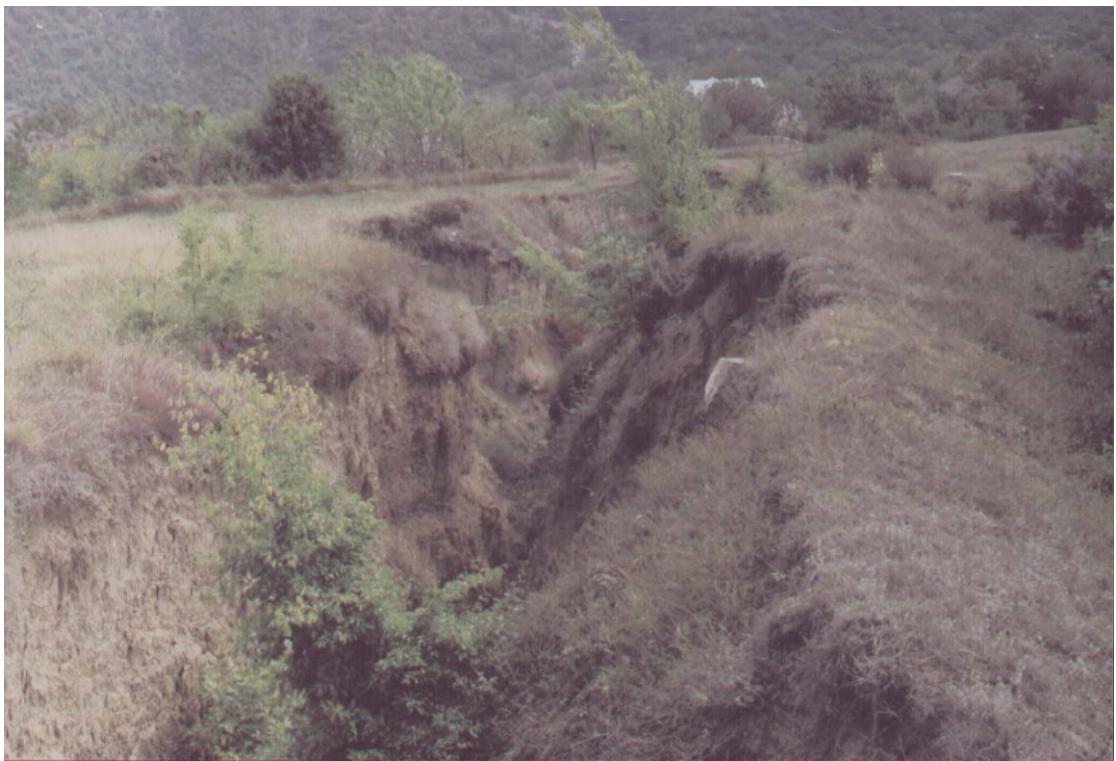
სურ. №87. სოფ. ზემო ნიჩბისის სამხრეთ ნაწილში განვითარებული დახრამვითი ეროზია დახრამვითი პროცესის აღკვეთის მიზნით საჭიროა ხრამის კალაპოტში გაკეთდეს ზღუდარები. სადაც მოხდება ხრამის მიერ გამოტანილი მასალის დაგროვება და კალაპოტის შევსება.

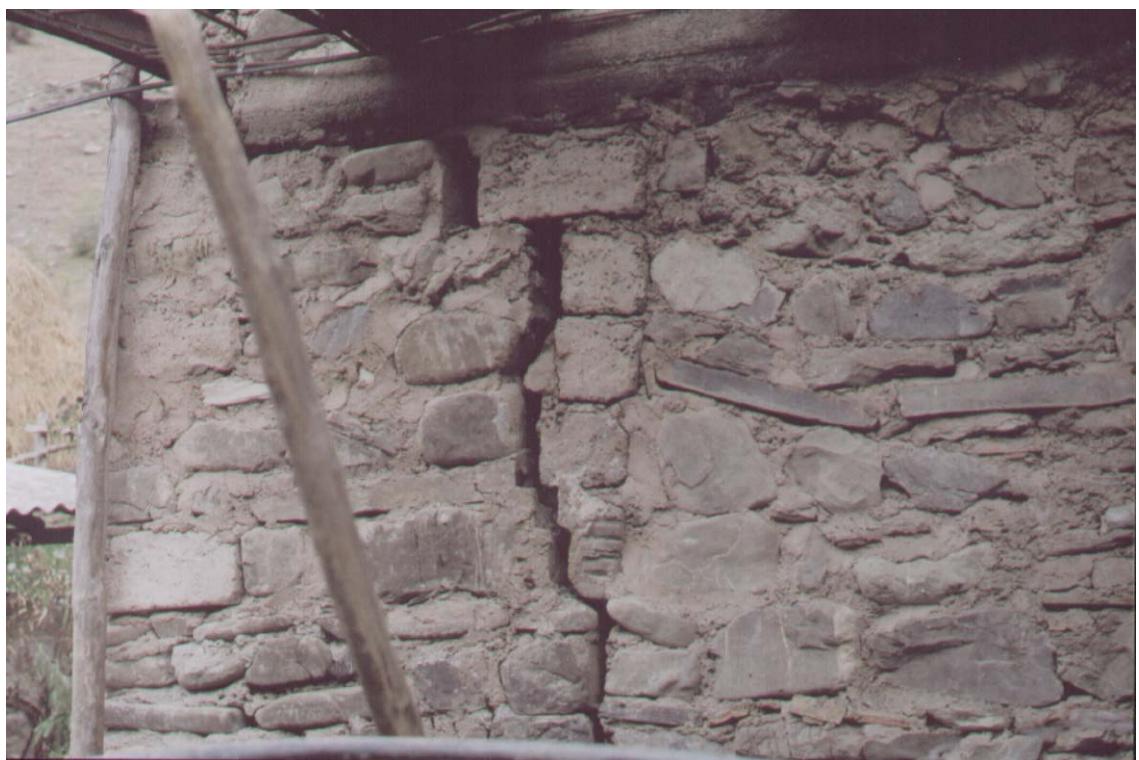
სურ. №89. მეწყრისგან დაზიანებული საცხოვრებელი სახლი.

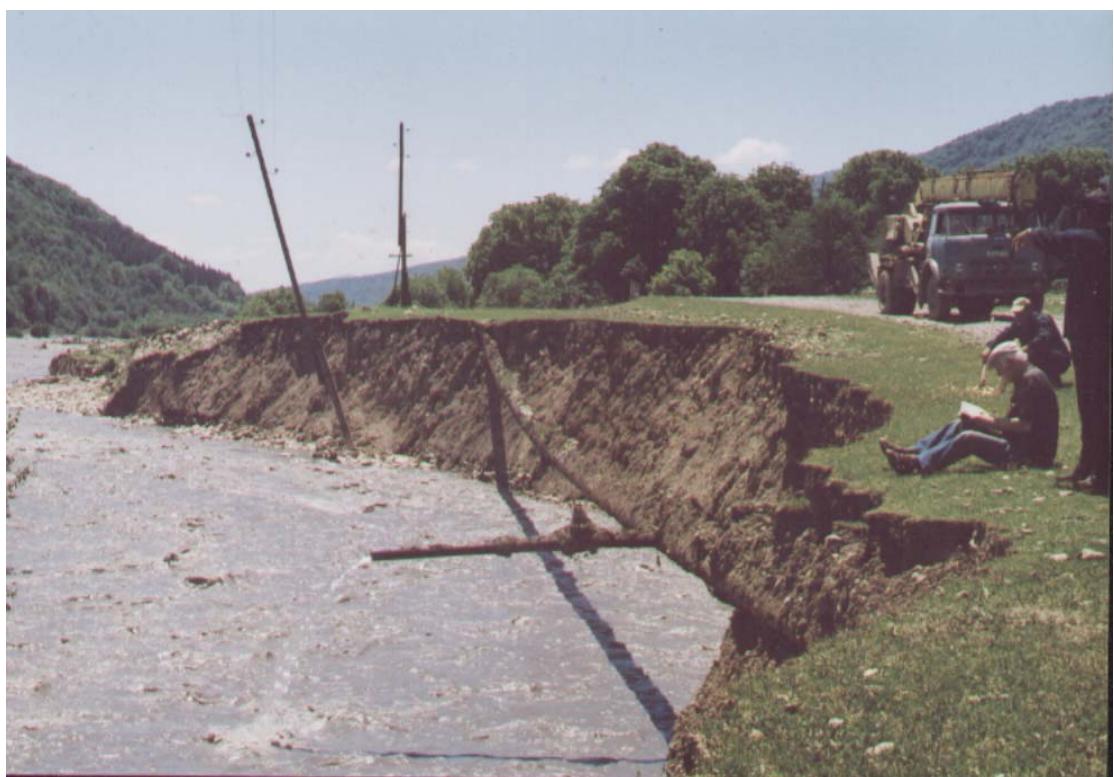
სურ. №91. მდ. იორის მარჯვენა ნაპირის გარეცხვა სოფ. არტანის მიმდებარედ.

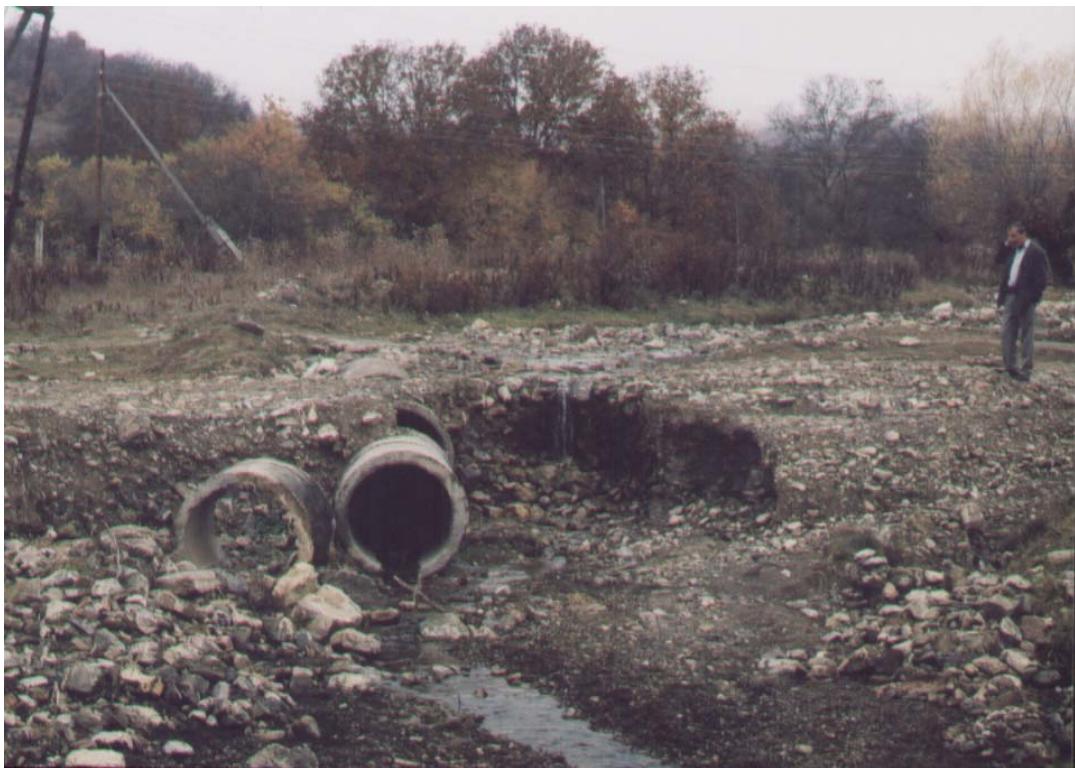
სურ. №92. სოფ. ჯიჯეთი, დაზიანებული მილხიდი.

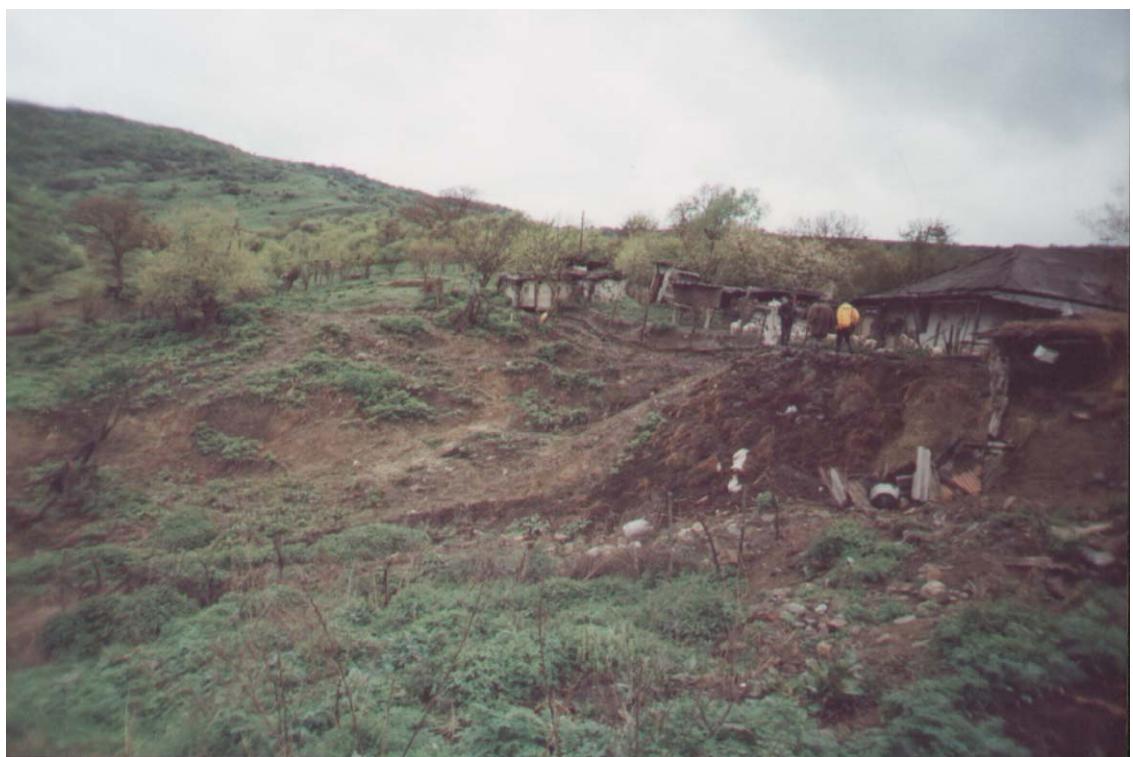
სურ. №95. სოფ. ოქრუაანში მეწყერმა მოიცვა იმედა ზეიადაურის საცხოვრებელი სახლი.
