ინფორმაციული ბიულეტენი:
საქართველოში 2006 წლის გეოლოგიური სტიქიის შედეგები და მისი
განვითარების პროგნოზი 2007 წლისათვის

**საქართველოს ტერიტორიაზე გეოლოგიური სტიქიის საშიშროების
მდგომარეობის შეფასება 2006 წლისათვის**

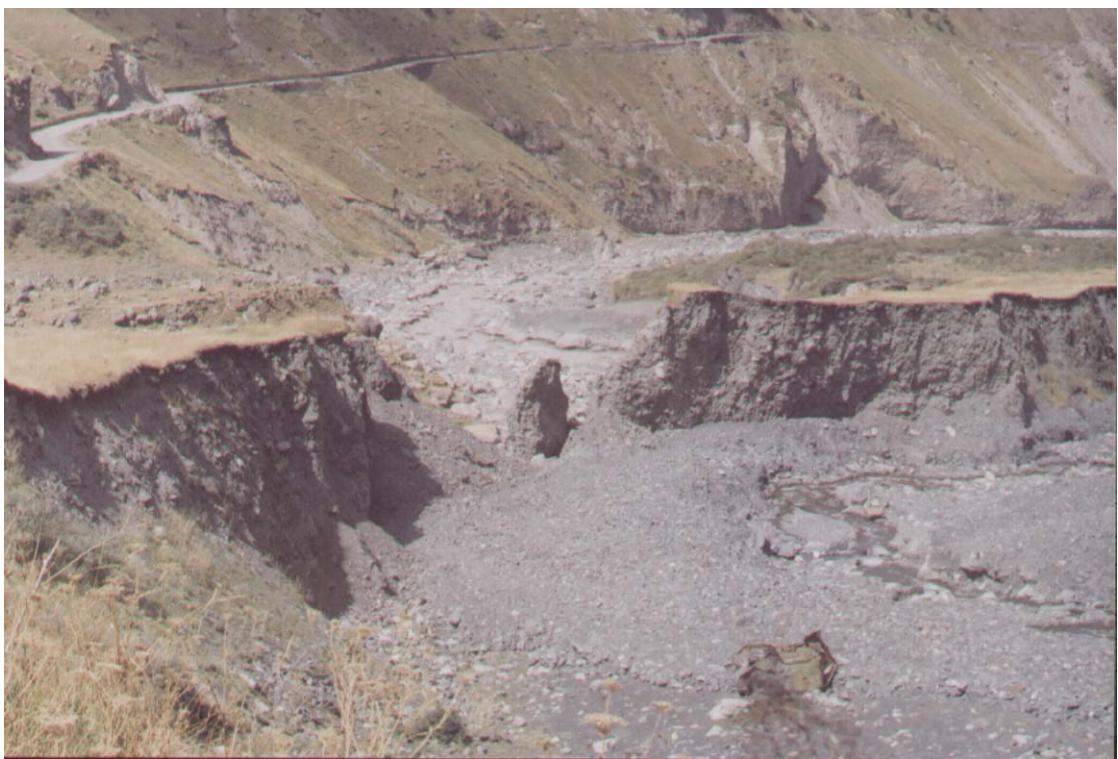
სურ. №96. მდ. ყურომ გაეცხა მარცხენა ნაპირი და პირდაპირ შეუერთდება მდ. თერგს.

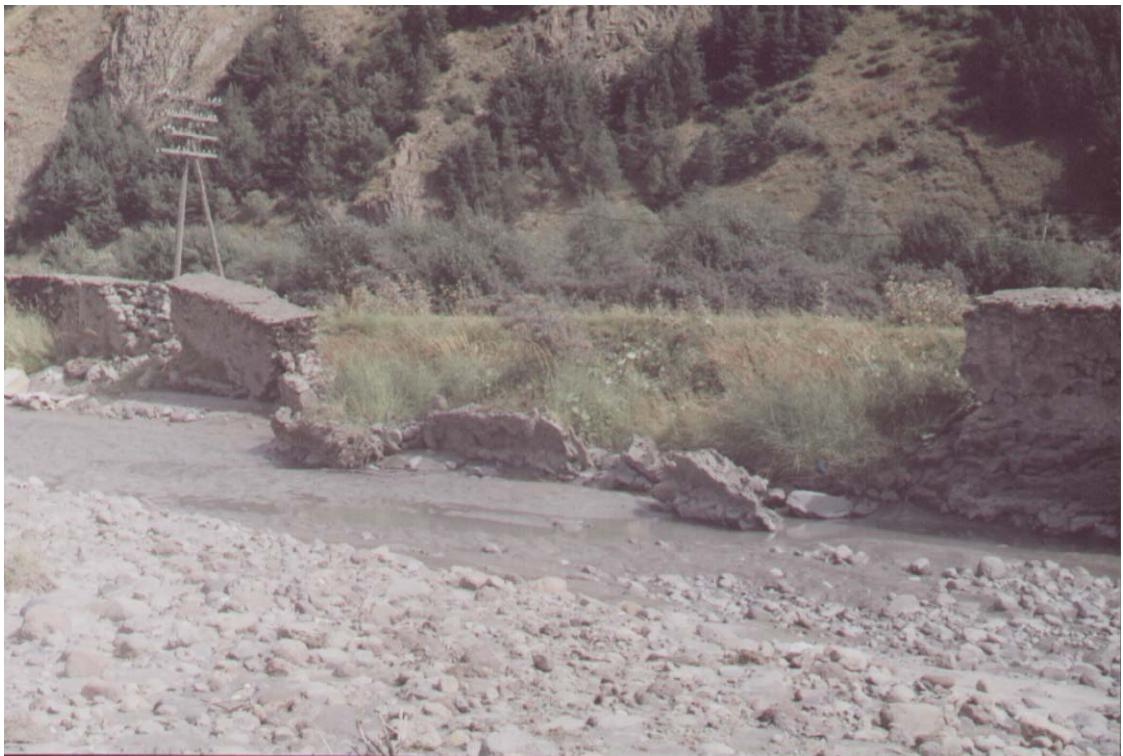
სურ. №97. მდ. თერგის მიერ გარეცხილი და დაზიანებული მარჯვენა ნაპირისამაგრი.

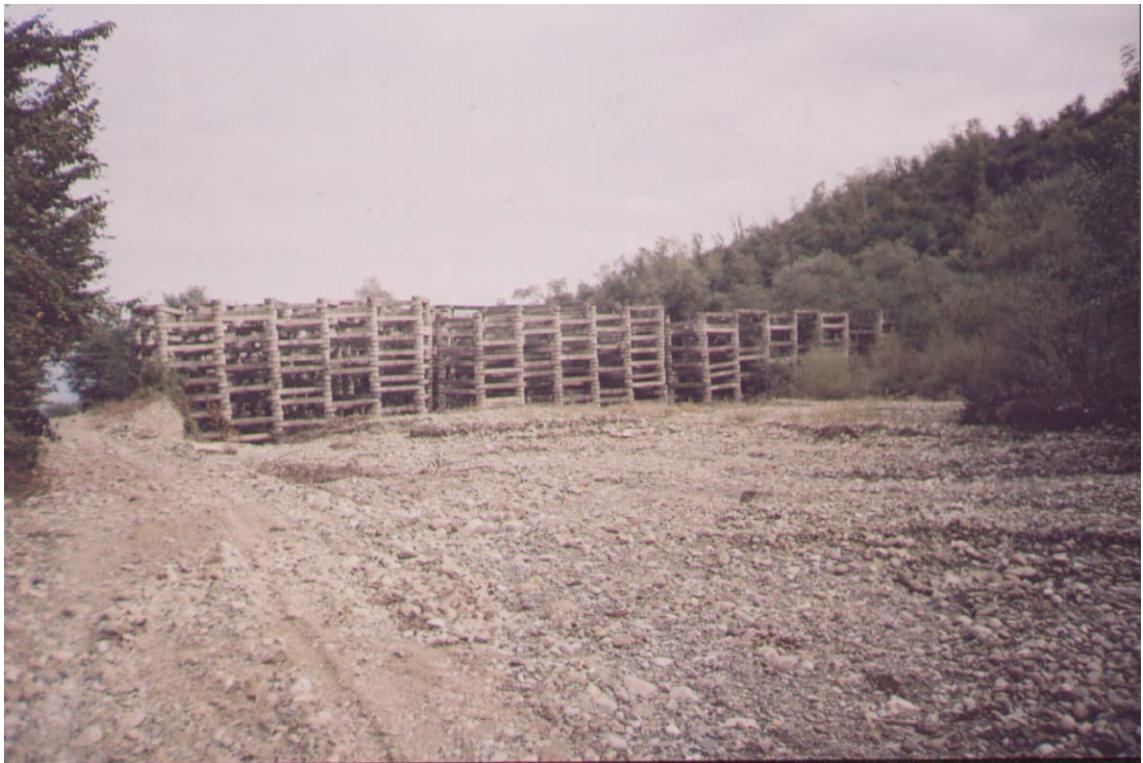
სურ. №98. მდ. თელავის ხევის ჭალაში, ქ. თელავის მოსახლეობის დაცვის მიზნით მოწყობილი გამჭოლი ღვარცოფდამჭერი.

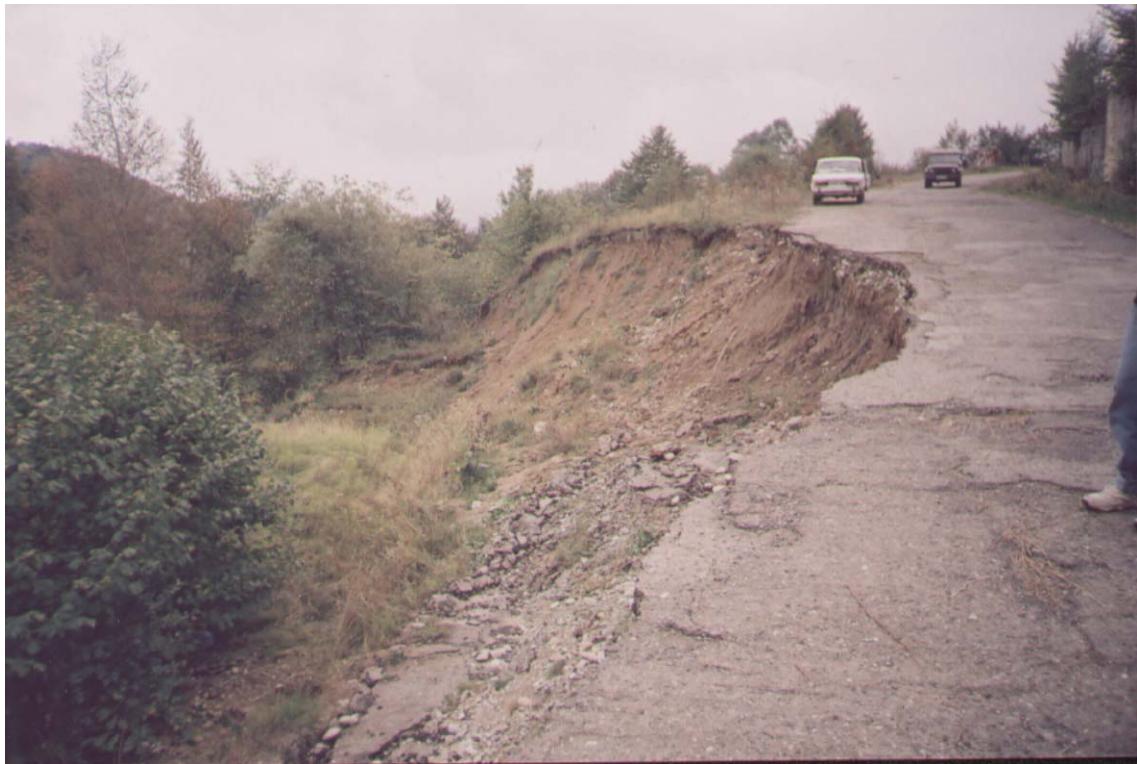
სურ. №99. მეწყერით დაზიანებული თელავი-გომბორის საავტომობილო გზის მონაკვეთი, სოფ. კობაძეების მახლობლად.

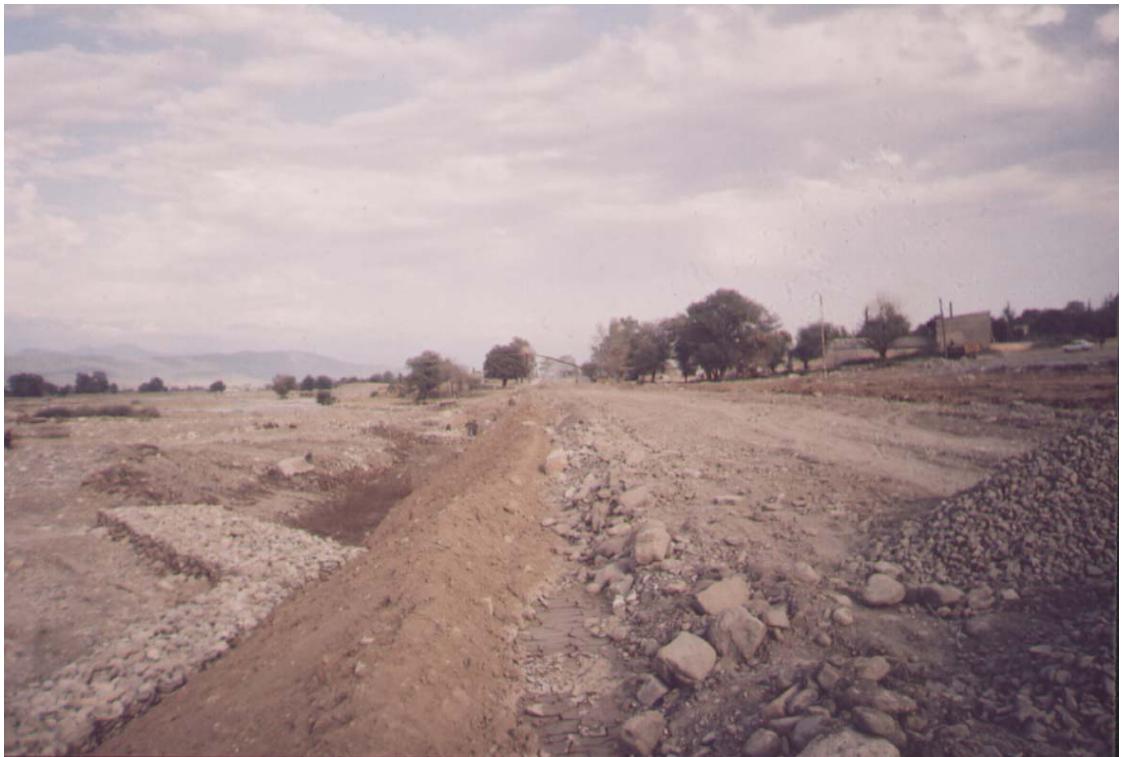
სურ. №100. მიმდინარე ნაპირსამაგრი სამუშაოები „პარკეტის“ ქარხანასთან ჩვენი რეგომენდაციების გათვალისწინებით.

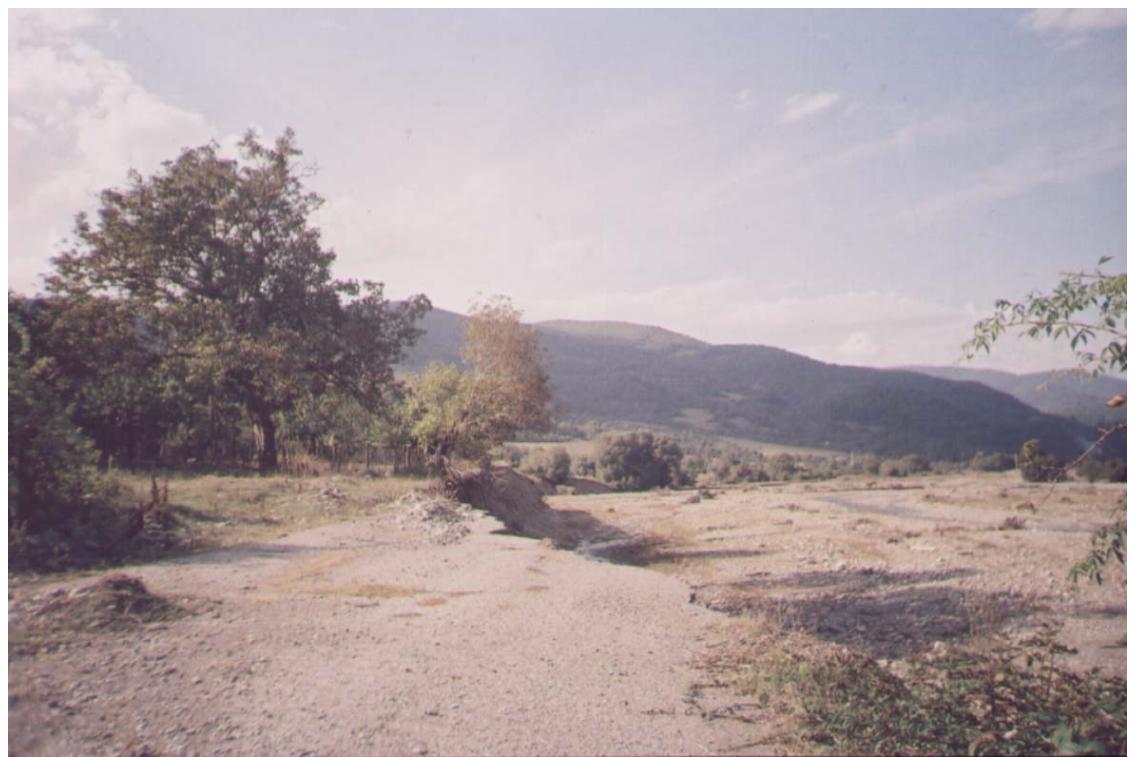
სურ №101. მდ. ილტოს მარჯვენა ნაპირის გარეცხვის შედეგად საავტომობილო გზის განადგურებული მონაკვეთი სოფ. ნაღუქნართან

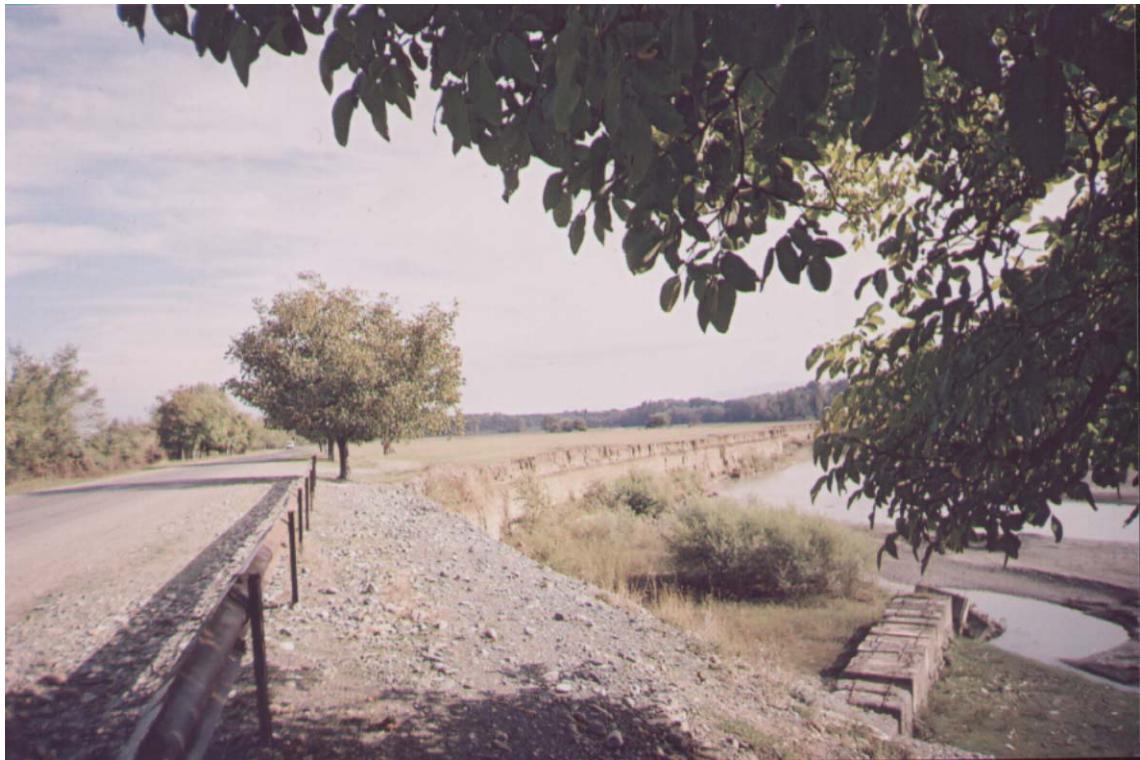
სურ. №103. ლაგოდექი-ახმეტის საავტომობილო გზის 62-ე კმ, მიმდინარეობს მდ. ალაზნის მარცხენა ნაპირის გარეცხვა.

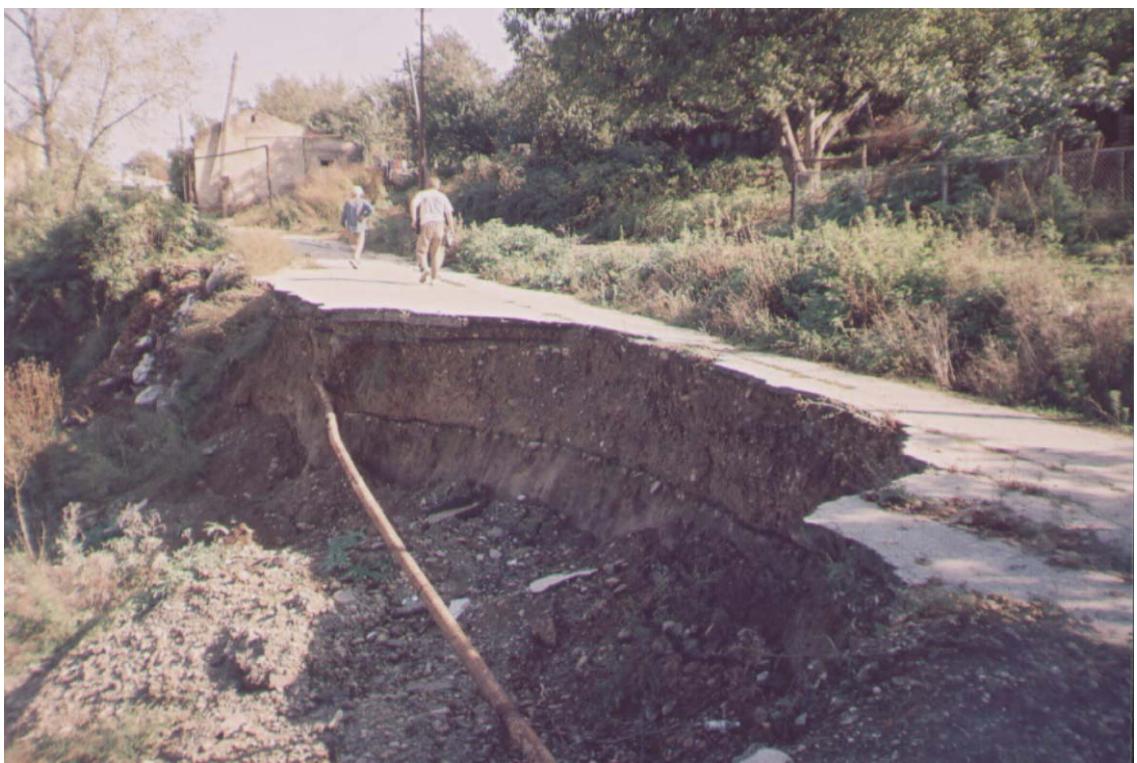
სურ №106. ქ. სიღნაღი, „სპორტკომპლექსის“ მიმდებარე ტერიტორია, გააქტიურებული მეწყერით წაღებული საავტომობილო გზის მონაკვეთი.

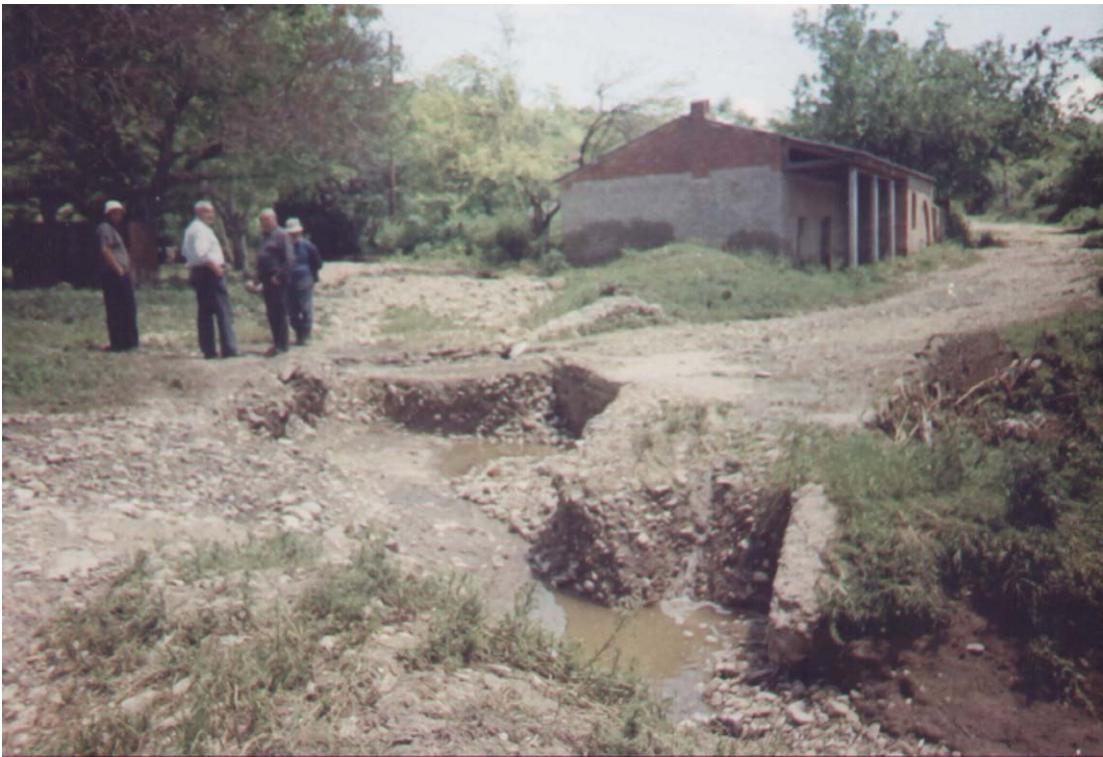
სურ. №107. დგარცოფული ნაკადის გავლის შედეგები სოფ. ქვემო ყანდაურაში

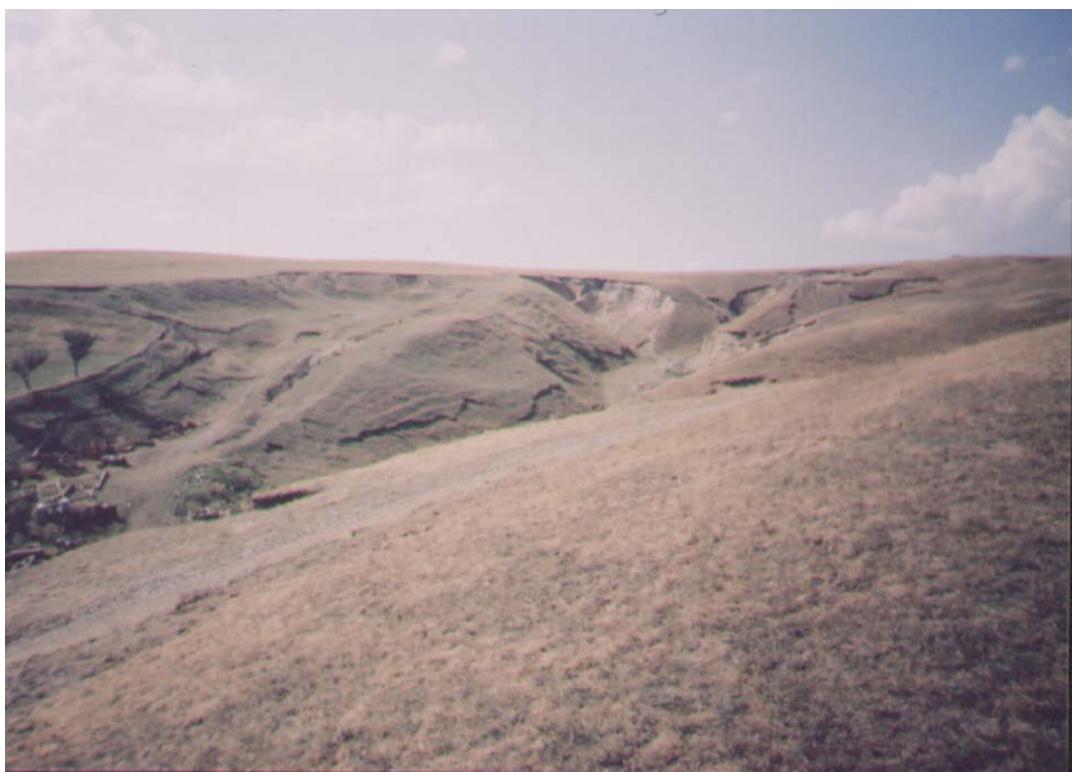
სურ. №109. სოფ. დარაქოის ჩრდილოეთ პერიფერიაზე არსებული განვითარებადი ხრამი.

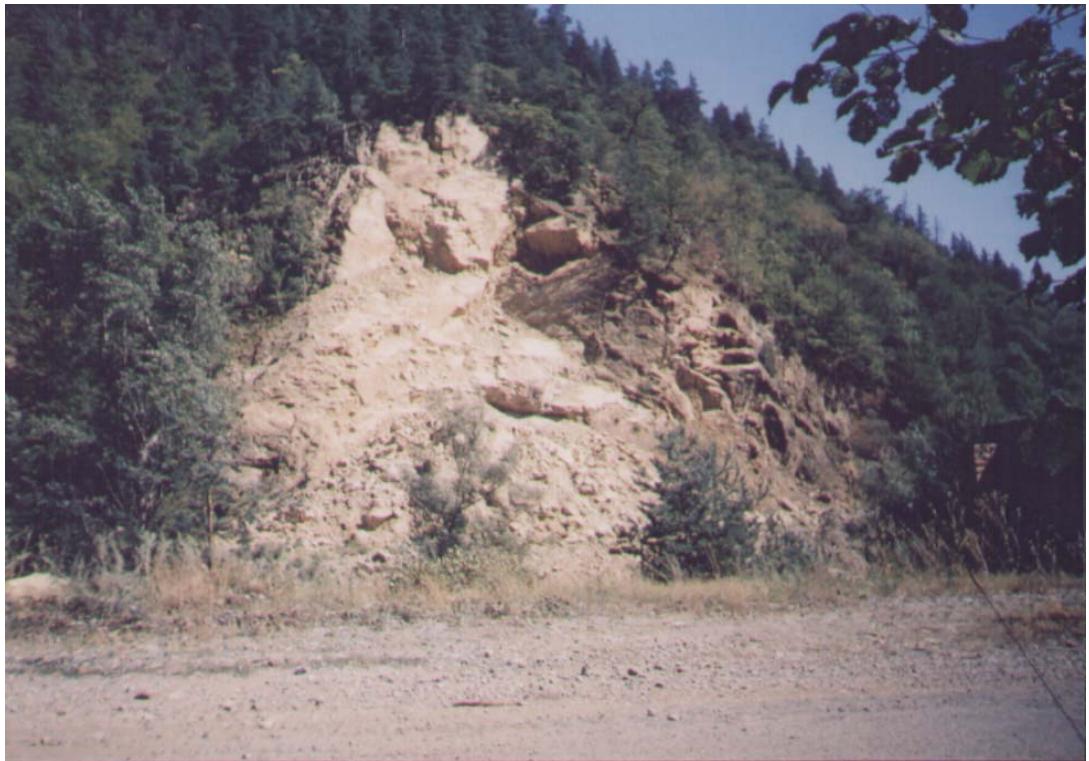
სურ. №110. თეთრიწყარო-ბედიანის საავტომობილო გზაზე განვითარებული გრავიტაციული ფლატ-ფ

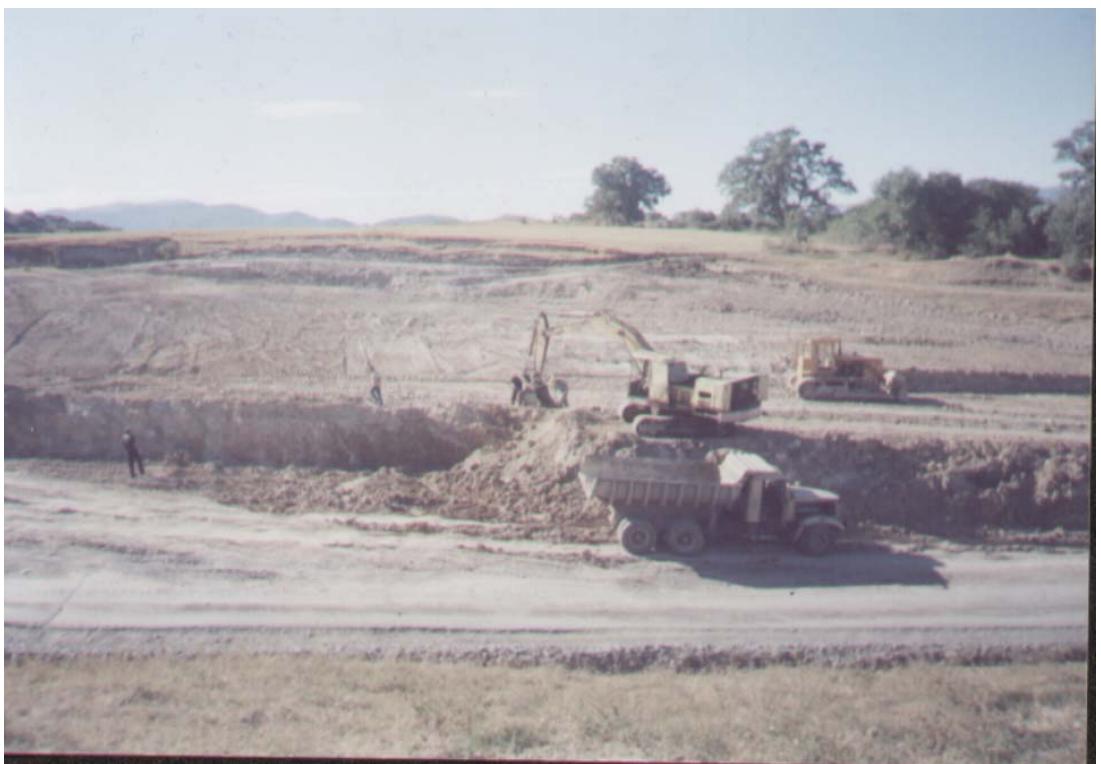
სურ. №111. ფარცხისი-თეთრიწყაროს საავტომობილო გზაზე მიმდინარე მეწყერსაწინააღმდეგო სამუშაოები

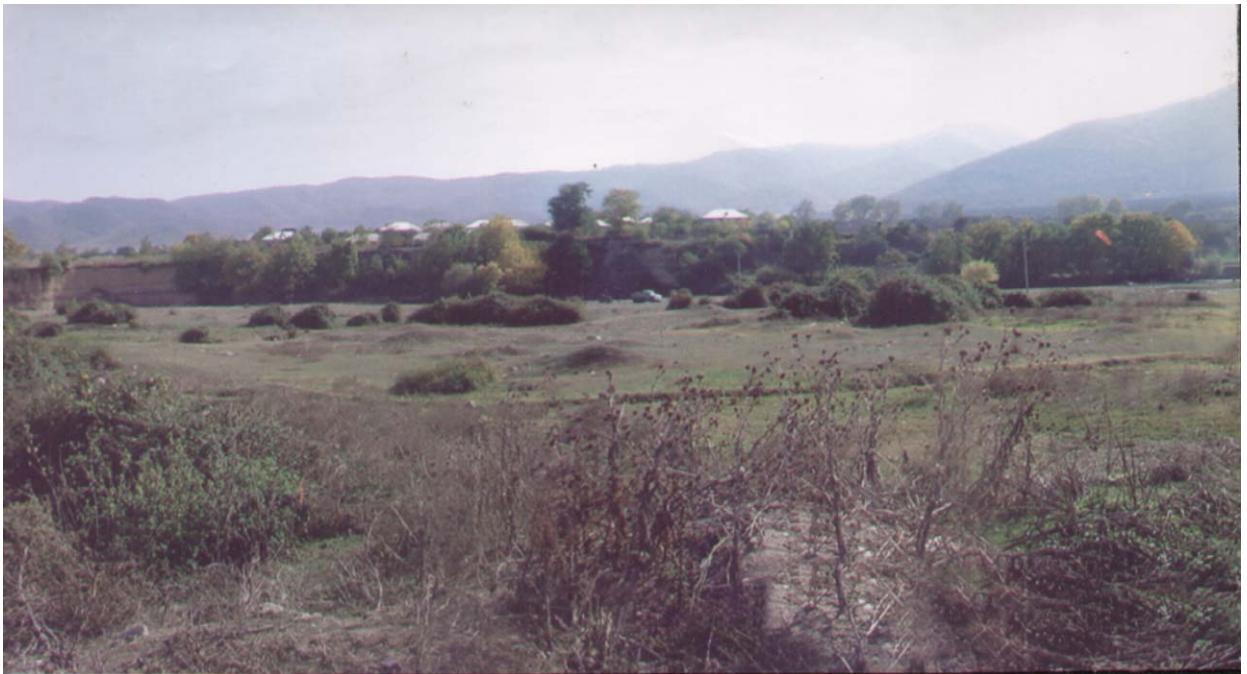
სურ. №116. სოფ. განკულარის მიდამოებში მაღალი ჭალისზედა ტერასების ინტენსიური გამორეცხვის უბანი.
