## ქ. ახმეტის ინოვაციების ცენტრი

### ბუნებრივ და სოციალურ გარემოზე ზემოქედების მართვის გეგმა

ქ. ახმეტაში, გ. ჭანტურიას ქ. №1-ში მდებარე კულტურის სახლის (ნაკ. საკ. კოდი №500443114) შენობის სტრუქტურული მდგრადობის შესახებ, ტექნიკური ექსპერტიზის დასკვნა-რეკომენდაციების მომზადება

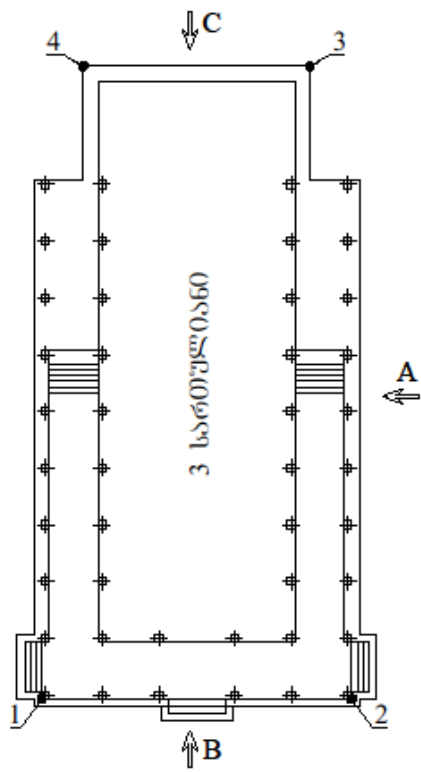
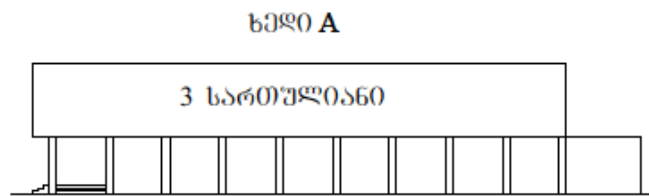
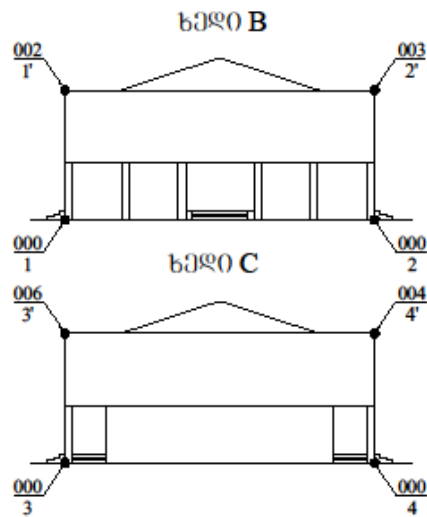
ქ. ახმეტა  
კულტურის სახლის სემმატური ნახაზი

აღნიშნული მიმართულებით, ფასადურ ნაწილში აპარატურის მოწყობის კედლის გასწვრივ აღებულია პირველი კოლონის (№1) ძირი და მას მიენიჭა ნიშნული 0.000. ეს ნიშნული ვერტიკალურად ატანილია შენობის (კოლონის) ზედა წერტილში. შესაბამისი გამოთვლების საშუალებით დადგინდა, რომ შენობის ეს ნაწილი გადახრილია ღერძიდან 0.002 მ, ხოლო მისი მოპირდაპირე კოლონა (№2) აზომვის შედეგად გადახრილია ღერძიდან 0.003 მ. ასევე აიზომა შენობის უკანა ნაწილი, კოლონა №3 და კოლონა №4. კოლონა №3-ის გამოთვლებით გაირკვა, რომ გადახრილია ღერძიდან 0,006 მ, ხოლო კოლონა №4 გადახრილია ღერძიდან 0, 006 მ.

მიღებული შედეგები აკმაყოფილებს ამ მიმართულებით შენობის მდგრადობის მდგომარეობას. (იხ. დანართი №1, სურათები: №17, №18).

აღნიშნული სამუშაოს სქემატური ნახაზი მოყვანილია დანართი №2-ში.

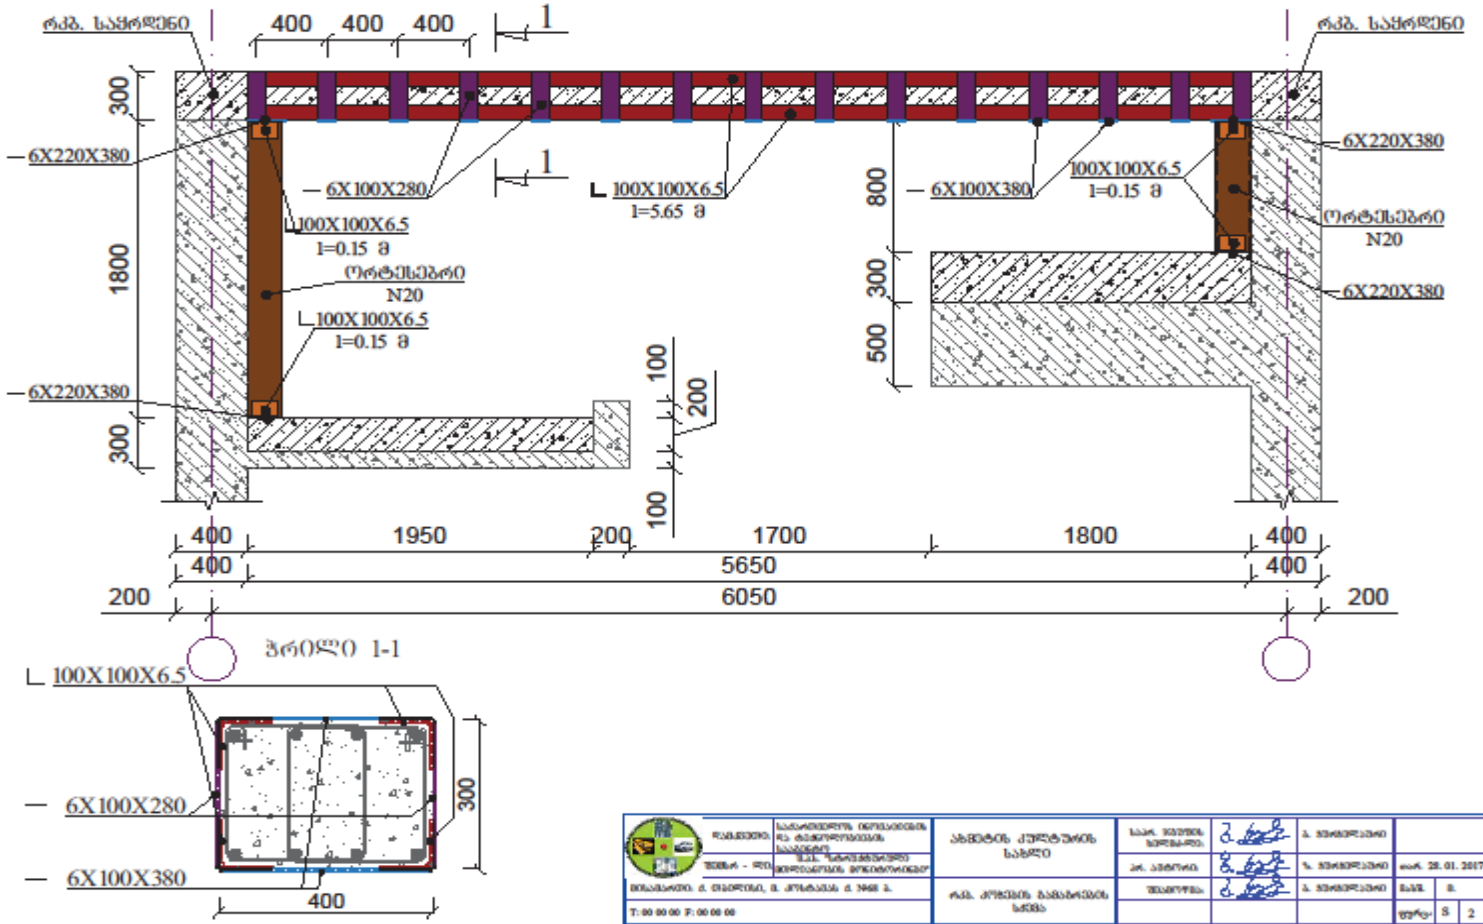
რკბ. კოჭევი გამაბრმვის სქემა

ზემოთ აღნიშნული რკინა-ბეტონის ყველა კოჭი (7ცალი) ხასიათდება მომეტებული ვერტიკალური დეფორმაციებით (ჩაღუნვებით) და გამიშვლებული არმირების კოროზირებული ზონებით, რაც გამოწვეულია გასული საუკუნის 1995 წელს მომხდარი ხანძრის ზეგავლენით, ასევე მათზე გადაცემული დროებითი (ძირითადად თოვლის დატვირთვა) დატვირთვებისაგან. აღნიშნულ სასხვენო სივრცეში ვიზუალურად ფიქსირდება ზემოთ ხსენებული ნახანძრალის ნიშნები. შენობის დარჩენილი სივრცე გადახურულია ანაკრები რკინაბეტონის წიბოვანი ფილებით. გადახურვის ბურულის სახით წარმოდგენილია უჟანგავი თუნუქის ფურცლები.
