საქართველოს გარემოს დაცვისა და ბუნებრივი რესურსების სამინისტრო
გარემოს ეროვნული სააგენტო

საინფორმაციო პიულეტენი

საქართველოში 2008 წელს სტიქიური გეოლოგიური პროცესების
განვითარების შედეგები და პროგნოზი 2009 წლისათვის

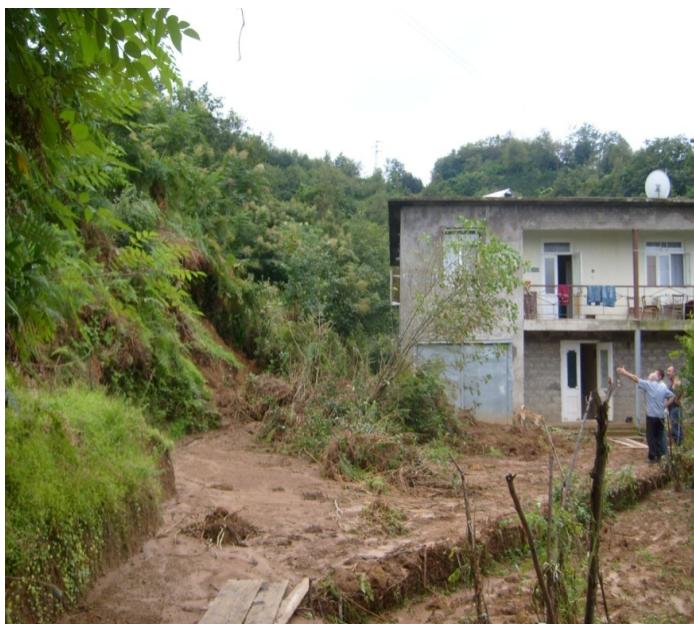
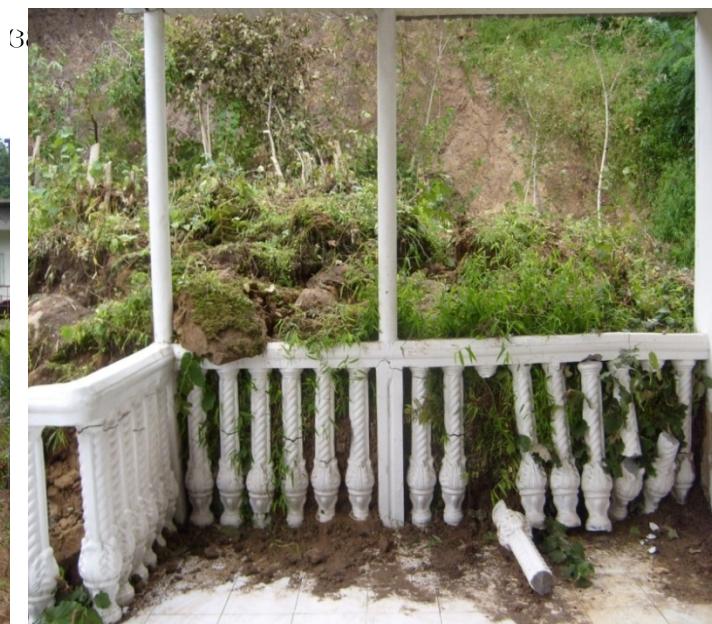
ანალოგიური პროცესები განვითარდა სოფ.ახალსოფლის (გონიოს საკრებულო)
ტერიტორიაზე. საცხოვრებელი სახლი მდებარეობდა დაბლობზე, ვაკე ტერიტორიაზე,
რომელსაც აღმოსავლეთით ესაზღვრება ფერდობის ძირის ხელოვნური ქანობი.
მეწყერმა დაანგრია საცხოვრებელი სახლი რასაც მოჰყვა ადამიანის მსხვერპლი.
მთლიანობაში ხელვაჩაურის მუნიციპალიტეტში შესწავლილი იქნა 37 დასახლებული
პუნქტი და 582 საცხოვრებელი სახლი, მათგან 107 ექვემდებარება გეოლოგიურად
მდგრად, უსაფრთხო ტერიტორიაზე გადატანას. ნაკვეთების შესახებ სავალე
პირობებში მოპოვებული ინფორმაცია საჭირო რეკომენდაციებით მიეწოდა აღნიშნული
მუნიციპალიტეტის ხელმძღვანელობას რეაგირებისათვის.

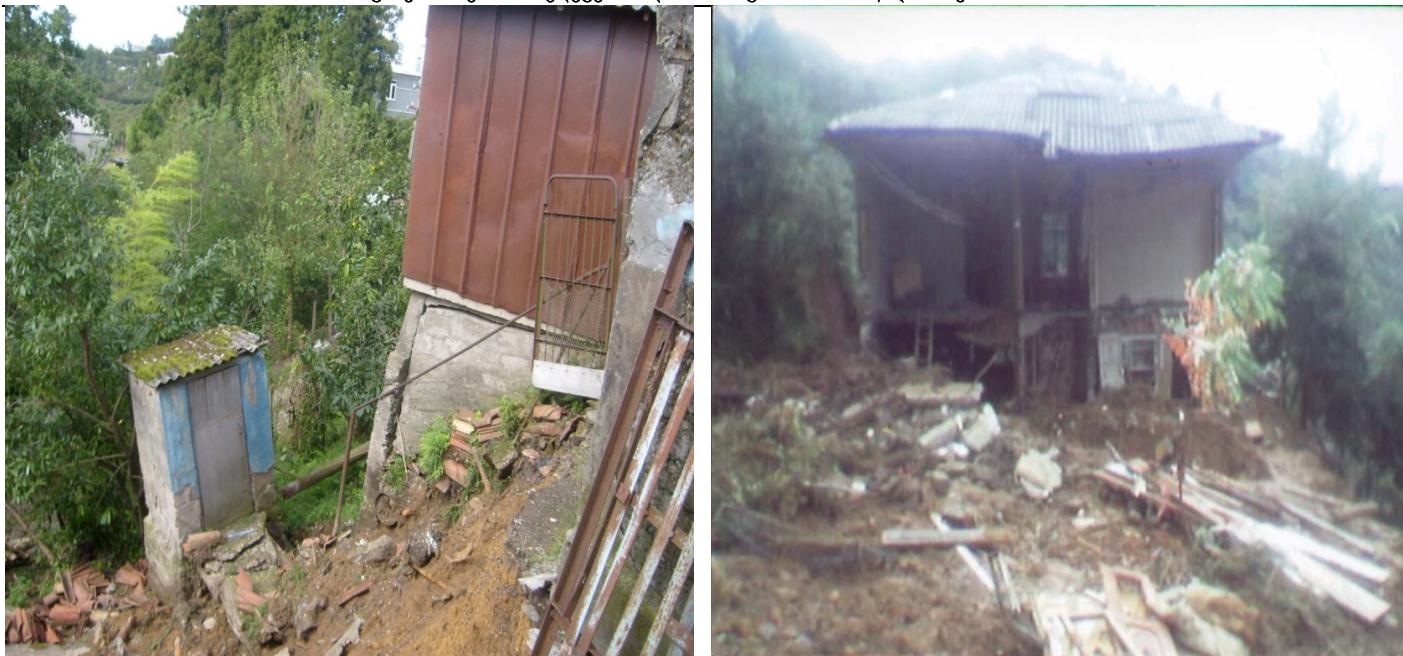
მთლიანობაში ქობულეთის მუნიციპალიტეტში სხვადასხვა ტიპის და ხცარისხის დაზიანება მიიღო 383 სახლმა, მათგან 83 ავარიულია ან მოქცეულია მეწყერსაშიშ ზონაში და პროცესების პროგნოზირებადი გააქტიურების გამო ექვემდებარება მდგრად უბანზე გადატანას. საცხოვრებელი სახლების ნაწილი საჭიროებს გამაგრებითი და პროფილაქტიკური მეწყერსაწინააღმდეგო სამუშაოების ჩატარებას.

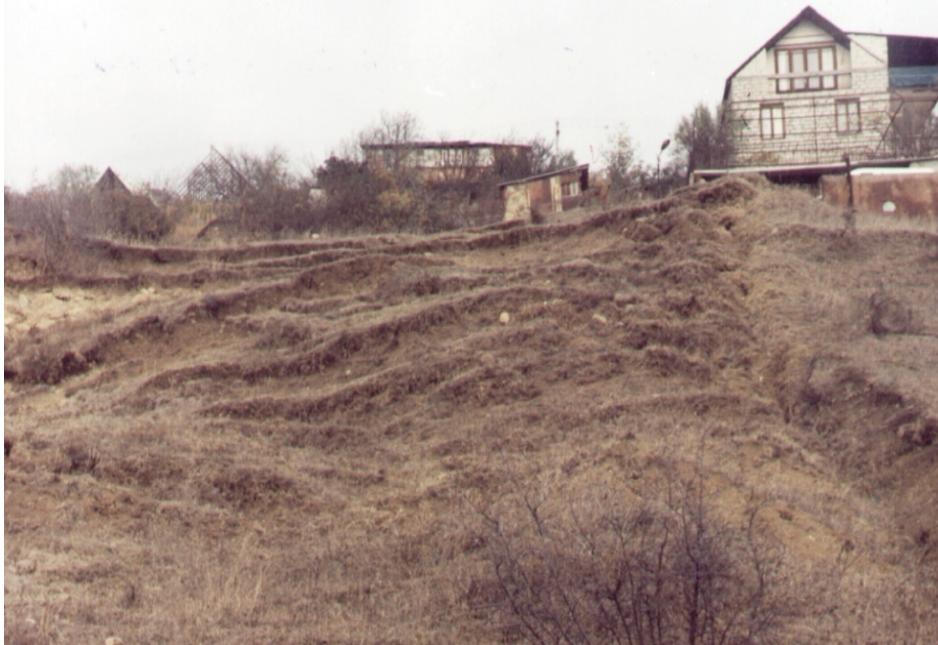
სოფ. მამკოდა განლაგებულია მდ. გლდანის ხევის მარჯვენა ფერდის შუა და ქვედა ნაწილში. ფერდობზე განვითარებულია სეისმოტექტონიკური მეწყერი, რომლის

არეალში აღმოჩნდა 8 სააგარაპე სახლი და მიწის ნაკვეთები. მიუხედავად იმისა, რომ 2008 წელს მეწყრის გააქტიურება არ დაფიქსირებულა, მომავალში შესაბამისი კლიმატური პირობების შემთხვევაში მოსალოდნელია პროცესის გააქტიურება, რითაც რეალური

საშიშროების ქვეშ აღმოჩნდება ზემოთ აღნიშნული საცხოვრებელი სახლები.

სურ. №45 სოფ. მამკოდა. მეწყრულმა პროცესმა საშიშროება შეუქმნა საცხოვრებელ სახლებს

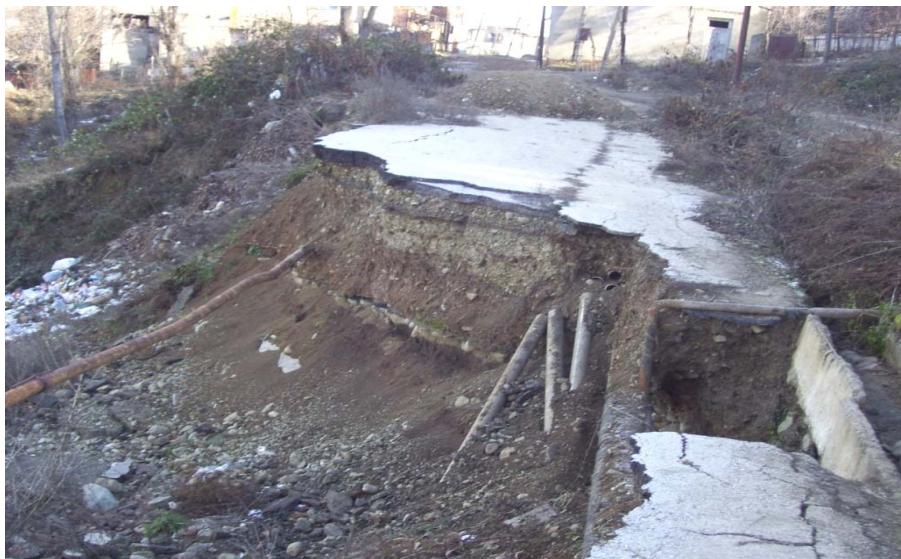
ერთ-ერთი გააქტიურებული მეწყრი განვითარებულია „სპორტკომპლექსის“ მიმდებარე ტერიტორიაზე. მის კონტურში მოქცეულია ერეკლე II-ს ქუჩაზე და მისი შესახვევების გაყოლებით (ნ. ბარათაშვილის ქუჩამდე) აშენებული საცხოვრებელი სახლები. სულ მეწყრული რისკის ზონაში მოქცეულია 29 საცხოვრებელი სახლი. მეწყრი ცირკისებური ფორმისაა, განვითარებულია ჩრდილოეთური ექსპოზიციის ფერდზე, რომელიც მჭიდროდ დასახლებულია. მეწყრის სიგრძე 200-250 მ-ია, სიგანე ქვედა ნაწილში – 260 მ, ცენტრალურ ნაწილში – 160 მ, ხოლო სათავეში (ნ. ბარათაშვილის ქუჩა) – 80-90 მ. მეწყერი ცოცვით-პლასტიკური ტიპისაა, განვითარებულია დელუვიური გენეზისის პლასტიკურ თიხებში, ვიზუალურად მისი სავარაუდო სიმძლავრე არანაკლებ 4-5 მ-ის უნდა იყოს. მეწყრის ბაზისია - „სპორტკომპლექსის“ მიმდებარედ ხელოვნურად მოსწორებული ზედაპირი და

დაბახანის ხევის ფსკერი. მეწყრის მორიგი გააქტიურების ფაზა დაიწყო 2004 წელს.
ამჟამად, „სპორტკომპლექსის” სამხრეთით, 40-50 მ-ის სიგრძეზე, მთლიანად

განადგურებულია ერეპლე II-ს ქუჩის ასფალტირებული გზის მონაკვეთი.

სურ. №53 ქ. სიღნაღი. ერეპლე II-ს ქუჩის გზის დაზიანებული მონაკვეთი

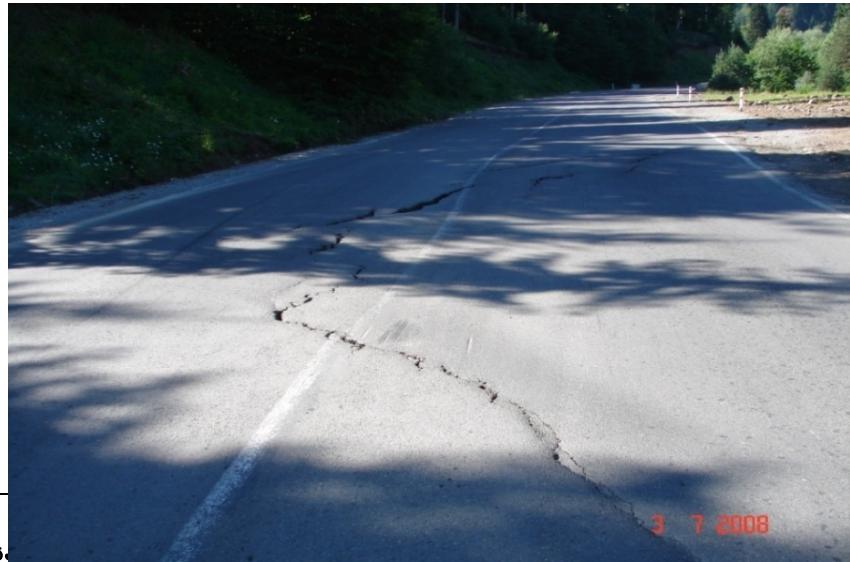
ბორჯომის მუნიციპალიტეტის სოფ. დგვარში, გააქტიურებულმა მეწყერმა
მნიშვნელოვნად დააზიანა ადრე დეფორმირებული 11 საცხოვრებელი სახლი,
რომელთაგან 4 საცხოვრებლად საშიშია. ბორჯომი-ბაკურაიანის საავტომობილო გზის
მე-19 კმ-ზე განვითარებული პროცესების შედეგად დეფორმაცია განიცადა გზის
ვაკისმა

სურ. №66 ბორჯომი-ბაქურაინის საავტომობილო გზის მე-19 კმ
