ინფორმაციული ბიულეტენი:
საქართველოში 2006 წლის გეოლოგიური სტიქიის შედეგები და მისი
განვითარების პროგნოზი 2007 წლისათვის

**საქართველოს ტერიტორიაზე გეოლოგიური სტიქიის საშიშროების
მდგომარეობის შეფასება 2006 წლისათვის**

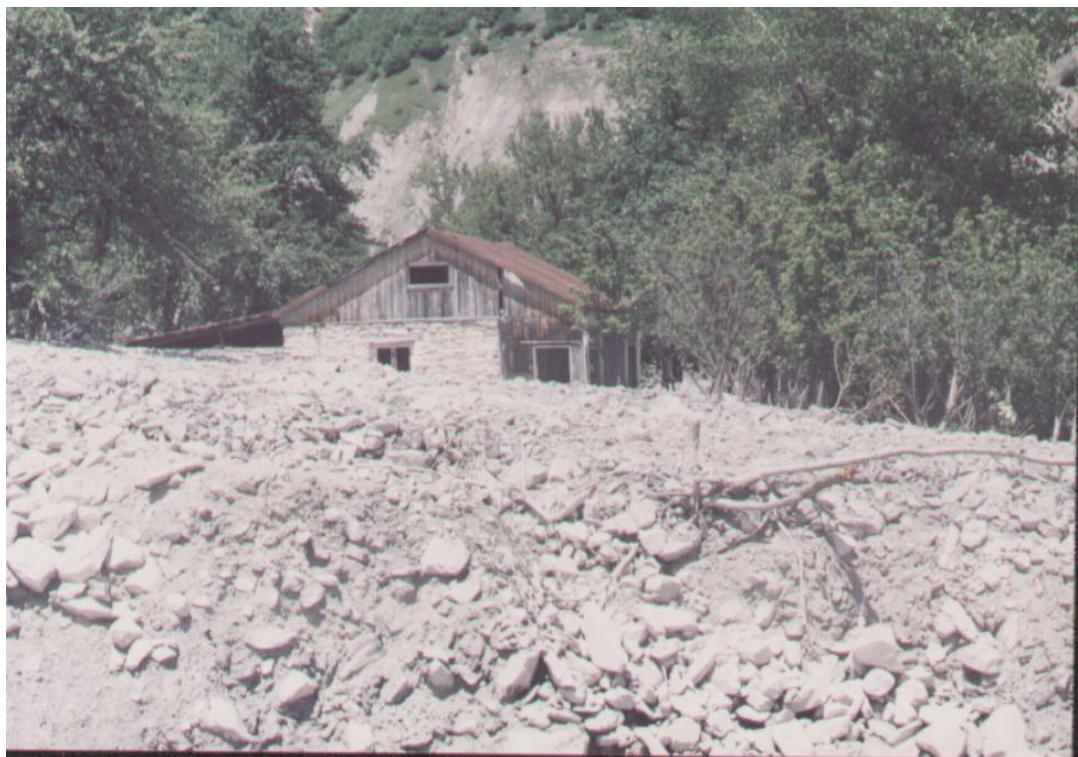
სურ. №1. 2006 წელს მდებარეობის დაფარული საცხოვრებელი
სახლი (დუშეთის რ-ნი).

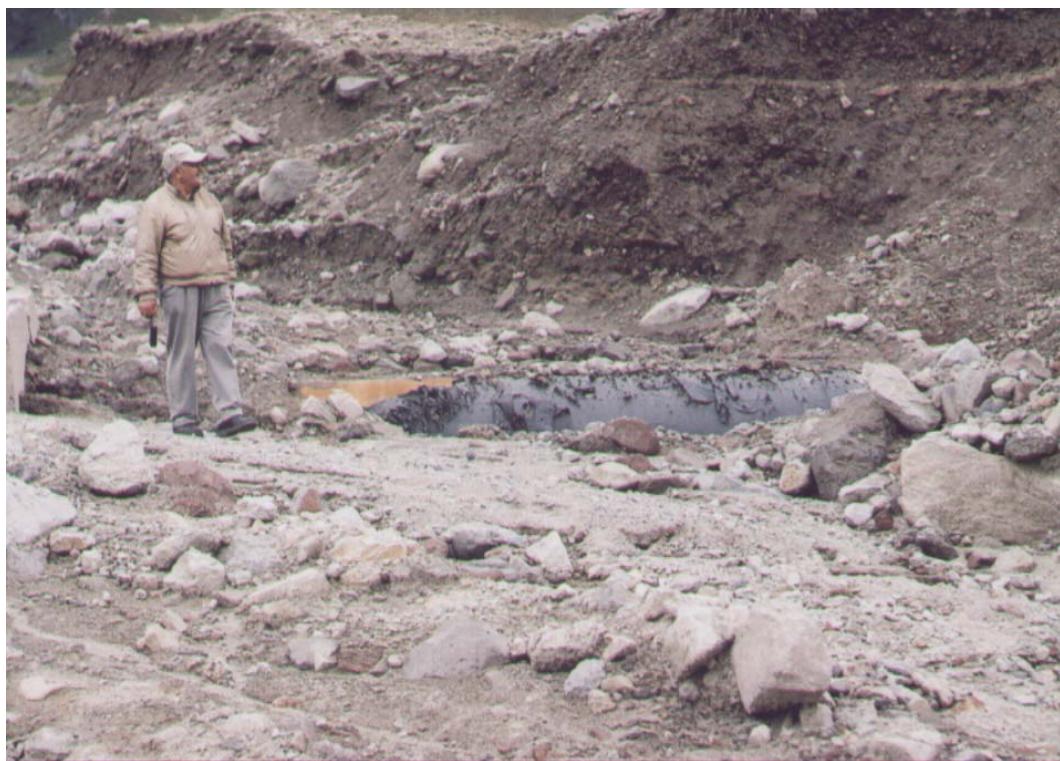
მეწყრულ-დვარცოფულმა პროცესებმა განსაკუთრებული ზიანი მიაყენეს ტრანსკავკასიის მაგისტრალურ გაზსადენს. მდინარე კაბარჯინას ხეობაში განვითარებულმა დვარცოფულმა პროცესებმა მთლინად გააშიშვლა 1200 და 700 მმ-იანი დიამეტრის მაგისტრალები (იხ. სურ. №2) კიდევ უფრო რთული სიტუაცია შეიქმნა დუშეთის რაიონის ნანიანის მიმდებარე ტერიტორიაზე გამავალი იმავე ტრანსკავკასიის 1200 მმ-იანი მაგისტრალურ გაზსადენზე, სადაც აქტიურ დინამიკაში მყოფმა მეწყრულმა პროცესებმა რეალური საშიშროება შეუქმნა მილსადენის ფუნქციონირებას. ამასთან მეწყრული პროცესები დაკავშირებულია ტექტონიკურად ისეთ აშლილ ძირეულ თიხურ ქანებთან და იმდენად რთულ და ღრმა მეწყრებთან გვაქვს საქმე, რომ ყოველგვარი

სურ. №2. ტრანსკავკასიის 1200 მმ-იანი გაზსადენის დვარცოფით დაზიანებული მონაკვეთი
მდ. ქაბარჯინას ხეობაში (ყაზბეგის რ-ნი)

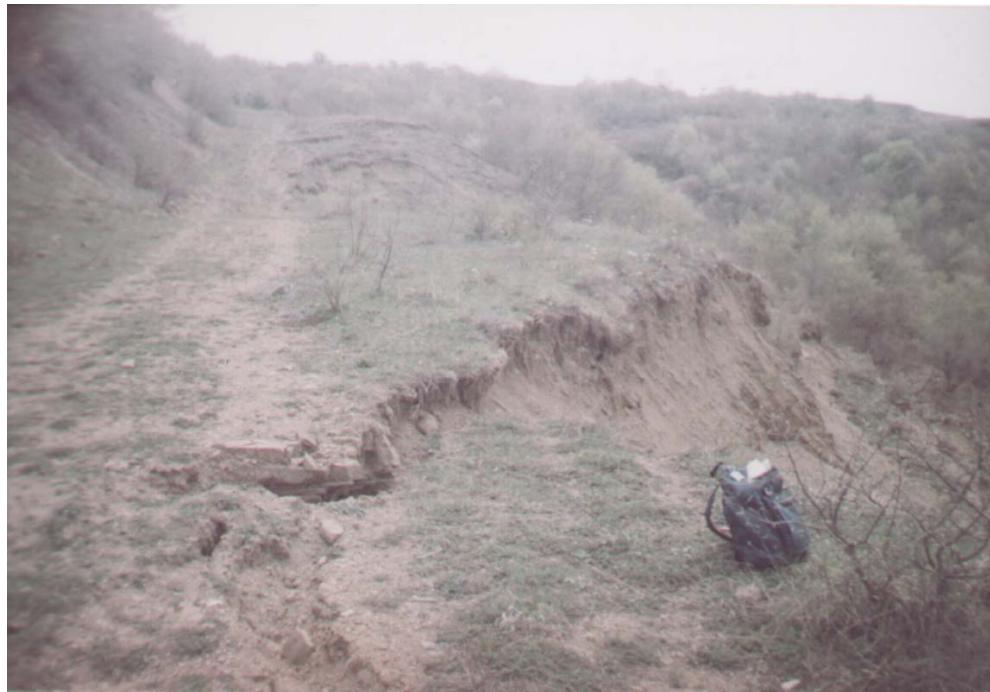
მეწყერსაწინააღმდეგო ღონისძიებები სასურველ შედეგს არ მოგვცემდა და უახლოეს მომავალში მეწყერები გამოიწვევდა მიღსაღენის გაწყვეტას. სამწუხაროდ პროგნოზი გამრთლდა (იხ. სურ №3).

სურ. №3. სოფ. ნანიანთან გაზსადენის ძველი დერეფანი მეწყერული პროცესებით ინტენსიურად დაზიანებული მონაკვეთი (დუშეთის რ-ნი).

44.	მარტი	მეწყერი	სოფ. ნანიანი—დაზიანდა 1200მმ-იანი გაზსადენი 500მ-მდე სიგრძეზე. მეწყერის სირთულის გამო გადაუდებელი გახდა ალტერნატიული დერეფნის შერჩევა;

აქედან გამომდინარე აუცილებელ პირობად მიგვაჩნდა მიღსაღენის მეწყერული უბნიდან ახალ უბანზე გადატანა. შესაბამისად შეირჩა ახალი, ალტერნატიული გარიანტი და მოხდა მისი საინჟინრო-გეოდინამიკური მდგომარეობის შეფასება. ტრანსკავკასიის მაგისტრალურ გაზსადენთან დაკავშირებული ორივე დასკვნა გადაეცა საქართველოს გაზის ტრანსპორტირების კომპანიას პრაქტიკული ღონისძიებების განსახორციელებლად.

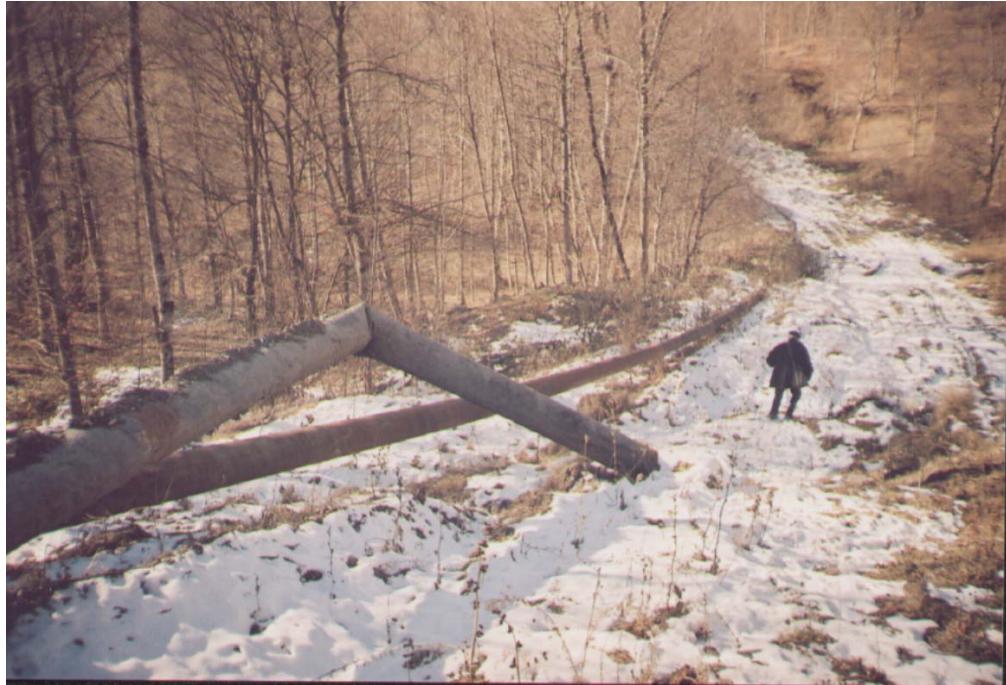
2006 წელს მეწყრულმა პროცესებმა მნიშვნელოვნად დააზიანა კახეთის გაზმომარაგების თიანეთი-ახმეტის 300 მმ-იანი დიამეტრის გაზსაღენის მონაკვეთი (იხ. სურათი №4). სოფელ ვეძების მიმდებარე ტერიტორიაზე დაახლოებით 1,8 კმ-ის სიგრძეზე. ამ მონაკვეთზე გაზსაღენი გადის კახეთის ქედის აღმოსავლური ფერდის ქვედა ნაწილში. მეწყრული პროცესები განვითარებულია პალეოგენის ტექტონიკურად ძლიერ აშლილ თიხურ ქანებში

და მათ დელუვიურ წარმონაქმნებში. მეწყრების უმეტესობა ბლოკურ-ცოცვითი ტიპისაა, ხასიათდებიან აქტიური დინამიკით, რომელთა სიდრმითი გავრცელება 5-15 მეტრის ფარგლებში უნდა მერყეობდეს. მეწყრული პროცესებით მიღსადენი რამდენიმე ადგილზე გადაღუნულია და ჰაერში არის გამოკიდებული. რელიეფის გეომორფოლოგიური პირობები გვიჩვენებენ, რომ კახეთის ქედის აღმოსავლური ფერდობის ეს მონაკვეთი ტექტონიკური მოვლენებით უკიდურესად გართულებულია, სადაც ადგილი ჰქონია მეწყრული მოვლენების მრავალჯერად გააქტიურებას. დღეისათვის ეს ფენომენები გამოვლინებულია სხვადასხვა ჰიფსომეტრიულ დონეზე მდებარე მეწყრულ საფეხურებში. პროცესების გააქტიურება გარდაუვლად გამოიწვევს მიღსადენის გაწყვეტას. გამომდინარე აქედან აუცილებელია ამ მონაკვეთის საინჟინრო-გეოდინამიკური მდგომარეობის შესწავლა და მეწყერსაწინააღმდეგო დონისძიებების დასახვა. შექმნილი სიტუაციის შესახებ ინფორმაცია მიეწოდა საქართველოს გაზის ტრანსპორტირების კომპანიას.

სურ. №4. კახეთის გაზმომარაგების მიღსადენი ახმეტა-თიანეთის მონაკვეთზე მეწყრული პროცესებით დაზიანებული გაზსადენის მიღი.

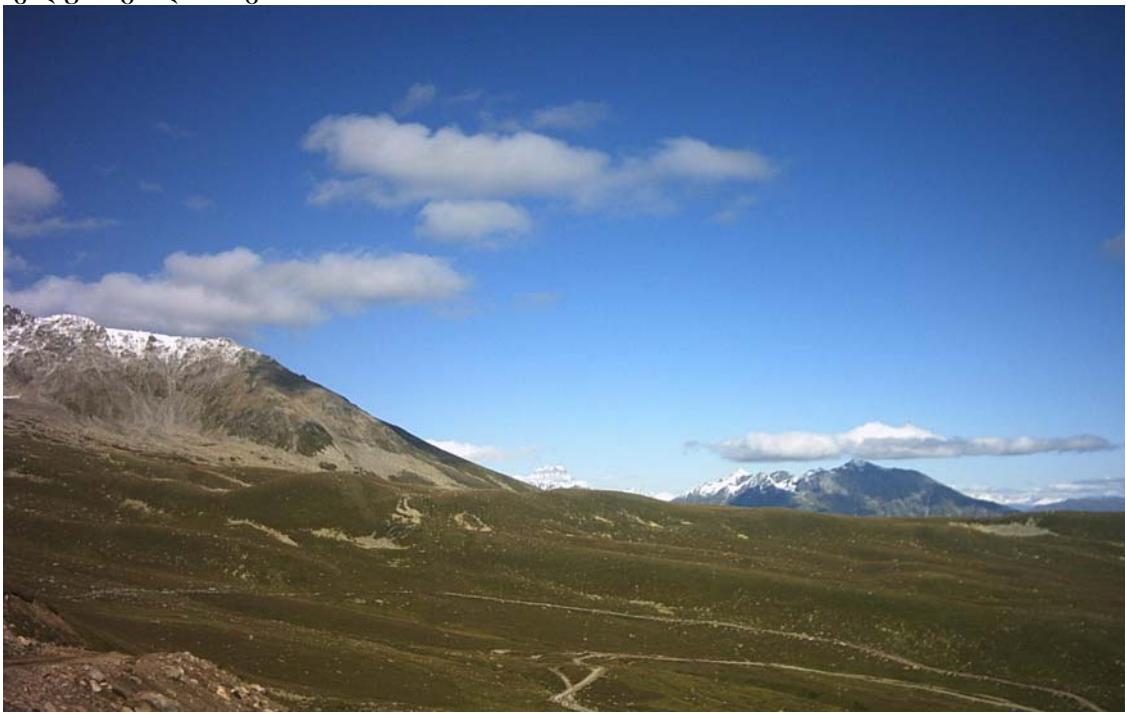
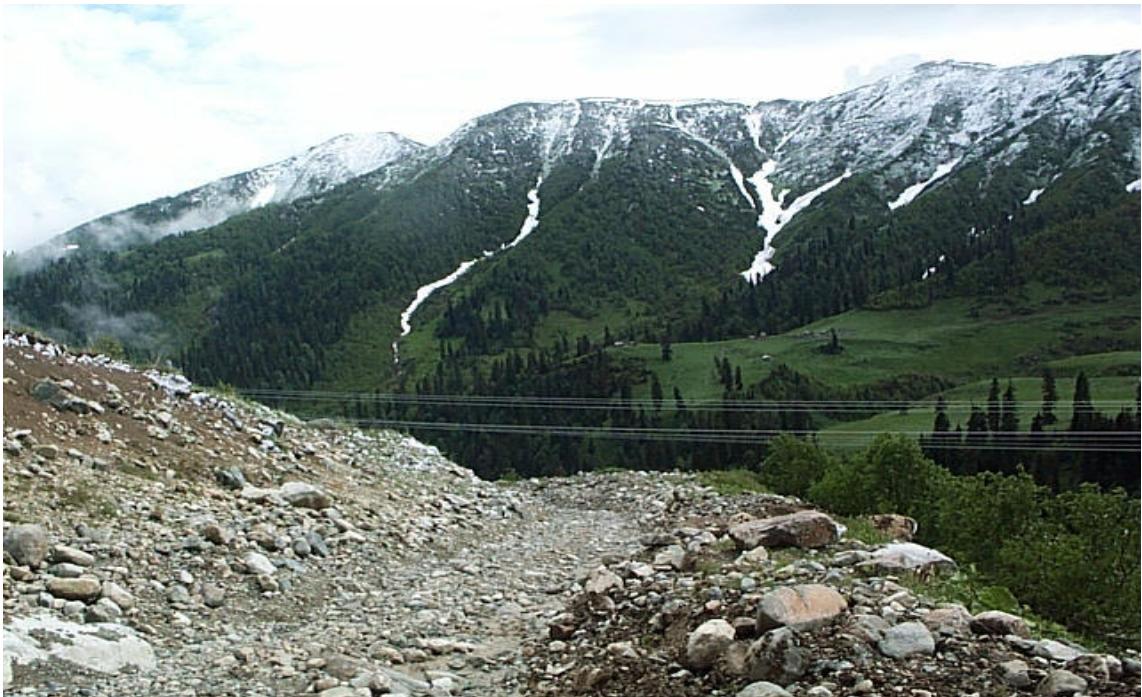
სურ. №5-6. კოდორის ქედი უღელტეხილ ხიდას უბანზე და მისი აღმოსავლური კალთა, სადაც გადის კოდორში გადასასვლელი ამჟამინდელი გზა.

მიუხედავად იმისა, რომ გზა ხშირად სერპანტინებით გადის, მაინც იმდენად დიდ დახრილობას ინარჩუნებს გზის ვაკისი, რომ მოძრაობა მაღალი განვლადობის მანქანებისთვისაც ამინდის მშრალ პირობებშიც კი უკიდურესად გართულებულია. გზის ჩამოჭრილ ფერდობზე ხშირად ადგილი აქვს გრუნტის წყლების განტვირთვას, რაც გზის ვაკისის უბნებზე, რომლებიც გადიან თიხოვან გრუნტებში, იწვევს მათში ჭანჭრობების განვითარებას და მათი ფიზიკური თვისებების მკვეთრ გაუარესებას, რის გამოც გზა თითქმის გაუვალი ხდება. მეორე მხრივ, ჩამოჭრილ ფერდობებზე ადგილი აქვს მეწყრული პროცესების განვითარება-გააქტიურებას, არა მარტო საფარის ნაფენებში, არამედ ტექტონიკურად აშლილ ძირითად ქანებში (იხ. სურ. №7).

გეოლოგიური პროცესების განვითარების მაღალი რისკიდან გამომდინარე აღნიშნული გზის რეაბილიტაცია-რეკონსტრუქცია მიზანშეწონილი არ იქნება.

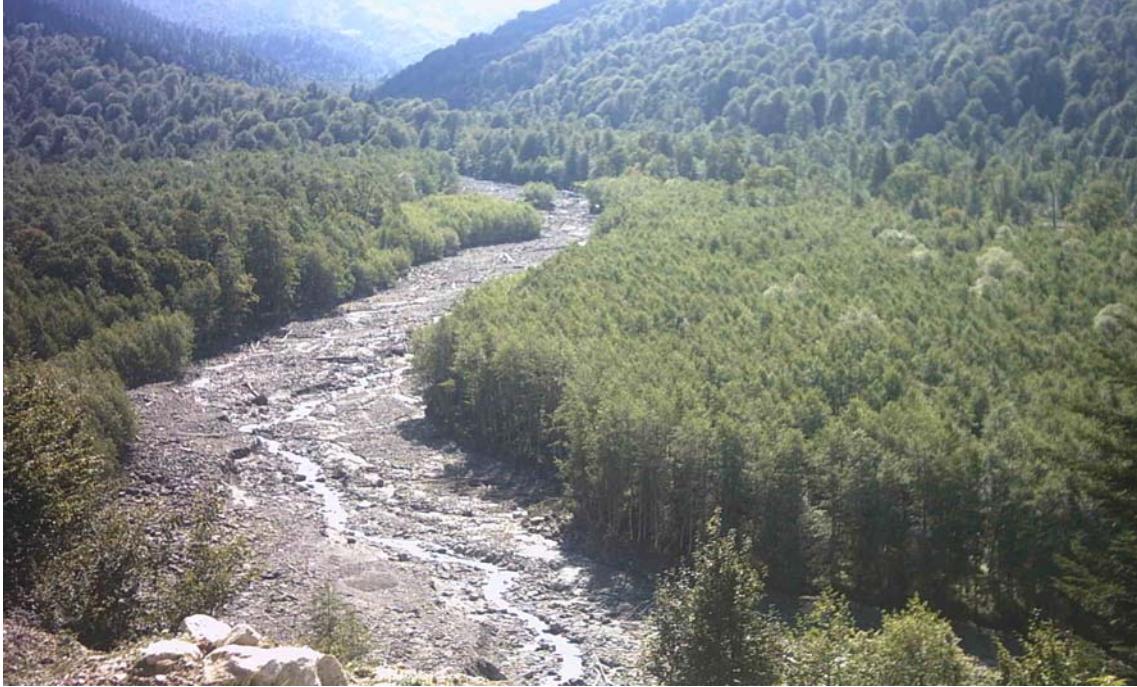
ხოლო ფერდობების დამუშავების შემდეგ ამ პროცესის განვითარება უფრო დიდი მასშტაბით არის მოსალოდნელი. ამავე დროს, ხეობის ფერდობები დანაწევრებულია ფრთისებრი ტიპის ხშირი ეროზიული ქსელით, რომელთა უმრავლესობა დვარცოფ-ტრანსფორმირებადია და წარმოადგენს თოვლის ზვავების მუდმივი ჩამოსვლის ადგილს (იხ. სურ. №10).

სურ. №10. მდ. ნარჩავილის დვარცოფული ხეობის შუაწელი (ხეობა, სადაც პროექტით უნდა გაიაროს სვანეთიდან კოდორის ქედზე გადამავალმა საავტომობილო გზაშ.

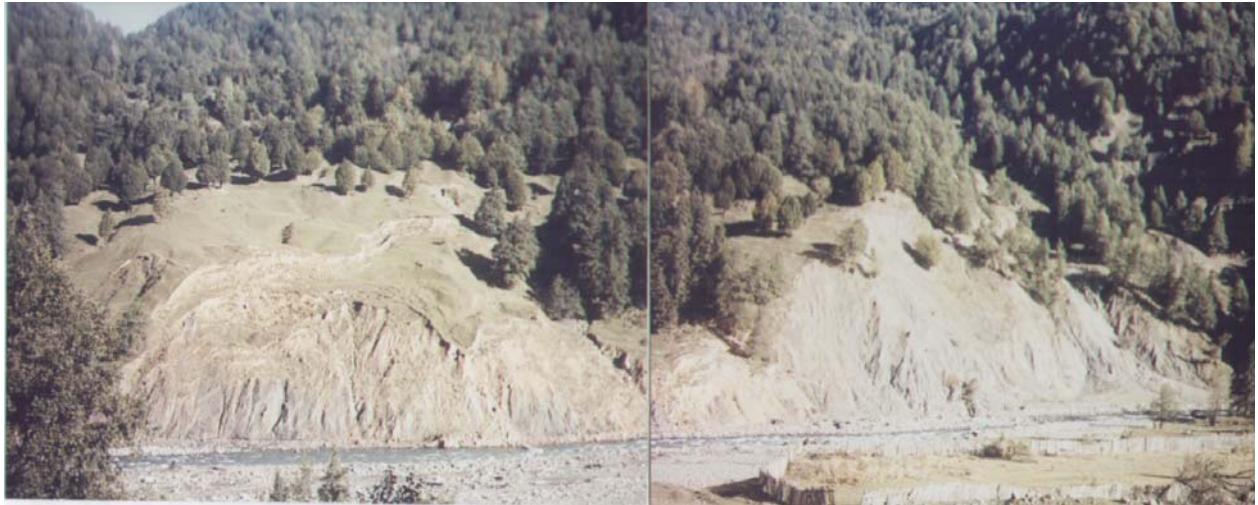
ამჟამად სოფ. გენწვიშის ტერიტორიაზე აქტიურ დინამიკაში მყოფი მეწყერი განვითარებულია მდ. კოდორის ხეობის მარჯვენა ფერდობის ქვედა ნაწილში. აქ მეწყერი განვითარებულია ტექტონიკურად ძლევრ აშლილ და ჭრილის ზედა ნაწილში ინტენსიურად გამოფიტულ იურული ასაკის თიხაფიქლოვან წყებაში. მეწყრის გააქტიურება გამოიწვია მდ. კოდორის მიერ ნაპირის ინტენსიურმა

გარეცხვამ, ამიტომაც აქ სანაპირო (ანუ ბაზისური) მეწყერთან გვაქვს საქმე. აქტიური მეწყერული სხეულის სიგრძე მდინარის გასწვრივ 500მ-ს აღემატება, მოძრაობის მიმართულებით – 50-100მ-ს. მას გააჩნია მკვეთრად გამოკვეთილი მოწყვეტის საფეხური, განივი ლია ნაპრალებით. მეწყრის ზედაპირის დახრილობა ზედა ნაწილში 8-150 საზღვრებში მერყეობს, ქვემოთ ენის ზონაში 10-700 და უშუალოდ ეშვება მდინარის კალაპოტში. აქტიური მეწყერული სხეულის ზედაპირი მოკლებულია ხე-მცენარეულობას. მეწყრის გააქტიურება მიმდინარეობს პერიოდულად მდ. კოდორის მიერ მეწყერული ენის გარეცხვიდან გამომდინარე (იხ. სურ. №11).

სურ. №11. აქტიური მეწყერული უბანი სოფ. გენწვიშის ტერიტორიაზე
მდ. კოდორის ხეობის მარჯვენა ფერდობზე.

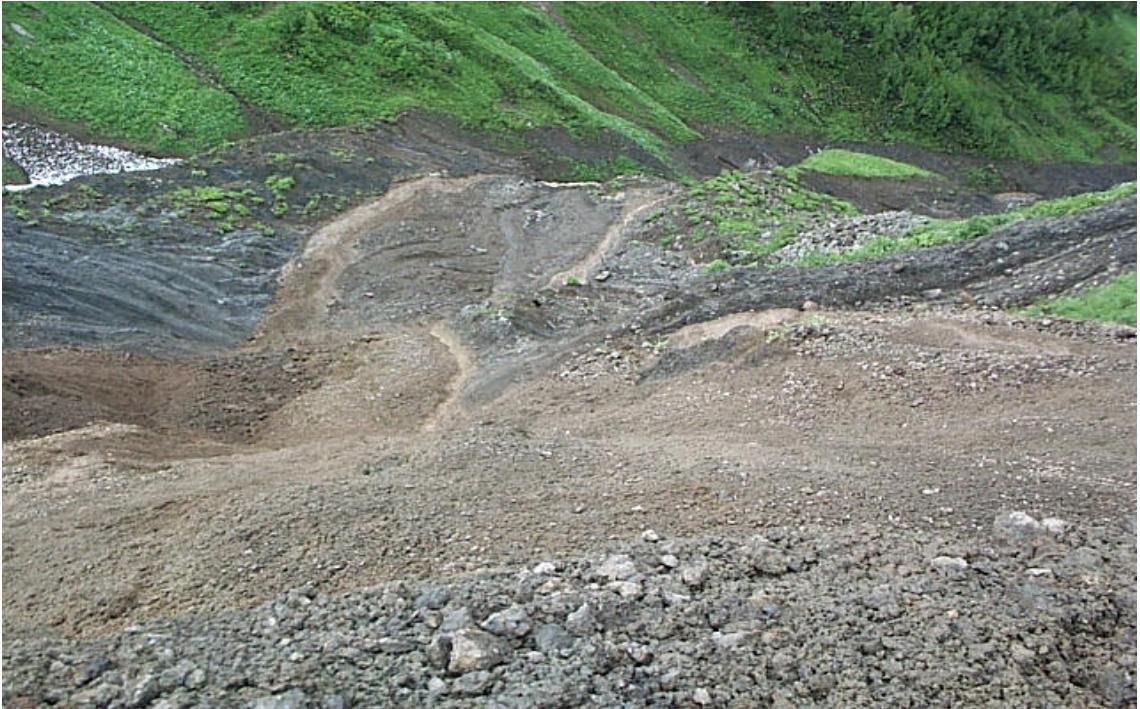
ეს, გენწვიშ-ხუტიას გრანდიოზული მეწყერულ-გრავიტაციული ფერდობი რამოდენიმე ადგილას გაკვეთილია აქტიური ღვარცოფტრანსფორმირებადი მდინარეებით, რომლებიც სათავეს იღებენ აფხაზეთის კავკასიონის ალპურ ზონაში და ძირითადად იკვებებიან მყინვარულ-ნივაციური ნაფენებით, რომელთა შემადგენლობაში დომინირებს პალეოზოური კომპლექსის ქანები. მათგან განსაკუთრებულ ყურადღებას იმსახურებს მდ. გენწვიშისწყალი, რომელიც შუაზე ჩაუდის გენწვიშისა და ხუტიას სოფლებს. ეს მდინარე იწყება ალპურ ზონაში მთა ხუტიას (3613მ) სამხრეთ კალთაზე ტიპიური ტროგული ტიპის ხეობაში და მისი ღვარცოფმაფორმირებელი კერის ძირითად მასაზრდოებელს წარმოადგენს მორენული ნაფენები, სადაც ჭარბობს კრისტალური ფიქლები და მაგმური ქანები. ტყის ზონაში ტროგული ხეობა იჭრება ლიასურ ფიქლებში დრმა "V"-სებური პროფილით და მდ. კოდორის ხეობაში მთავრდება ფართო გამოზიდვის კონუსით, რომელიც ფარავს კოდორის I და II ტერასის ზედაპირებს. ამ ხეობაში ღვარცოფები რეგულარულად ფორმირდება და მას გაუვლია 2006 წლის ზაფხულშიც, უშუალოდ ემუქრება სოფლის მოსახლეობას, სავარგულებს და საავტომობილო გზას. კონუსის ფუძის სიგანე 700-800მ-ს აღემატება და გამოტანილი ზოგი ლოდნარის დიამეტრი 0,5-5მ აღწევს. სოფლის, სავარგულების და გზის დასაცავად ერთად-ერთ დონისძიებად რჩება მისი კალაპოტის რეგულარულად გაწმენდა. სხვა სახის დონისძიებების გატარება ეფექტს არ მოგვცემს(იხ. სურ. №12).

სურ. №12. მყინვარულ-ფერდობულ ნალექებში აქტიურად
განვითარებული მეწყრული პროცესი.

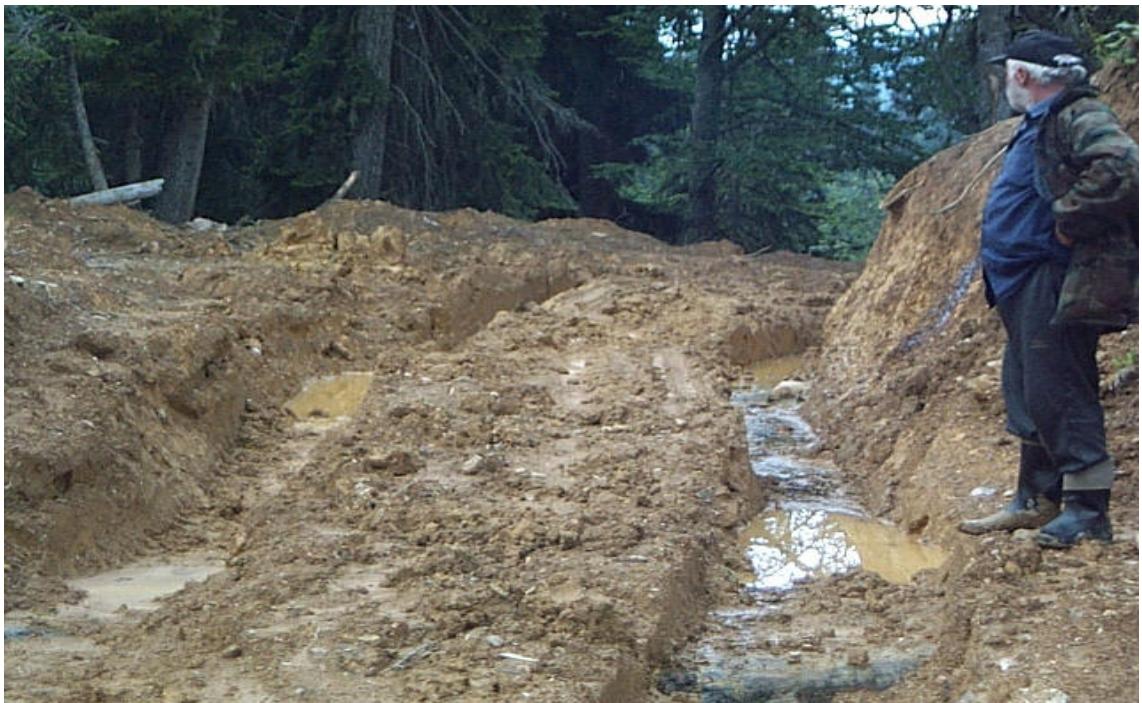
წარმონაქმნის სიგრძე ფერდობის გასწვრივ 300მ-მდეა, სიმაღლე ფერდობზე 150მ-მდე. ამჟამად ეს ფერდობიც მდგრადია, მაგრამ უნდა იქნეს გათვალისწინებული, რომ გზის რეკონსტრუქციასთან დაკავშირებით ფერდობის შეჭრის შემთხვევაში არსებობს მისი გააქტიურების რეალური საშიშროება (იხ. სურ. №13).

სურ. №13. სოფ. საკენში გადამავალი დამეწყრილი გზის უბანი

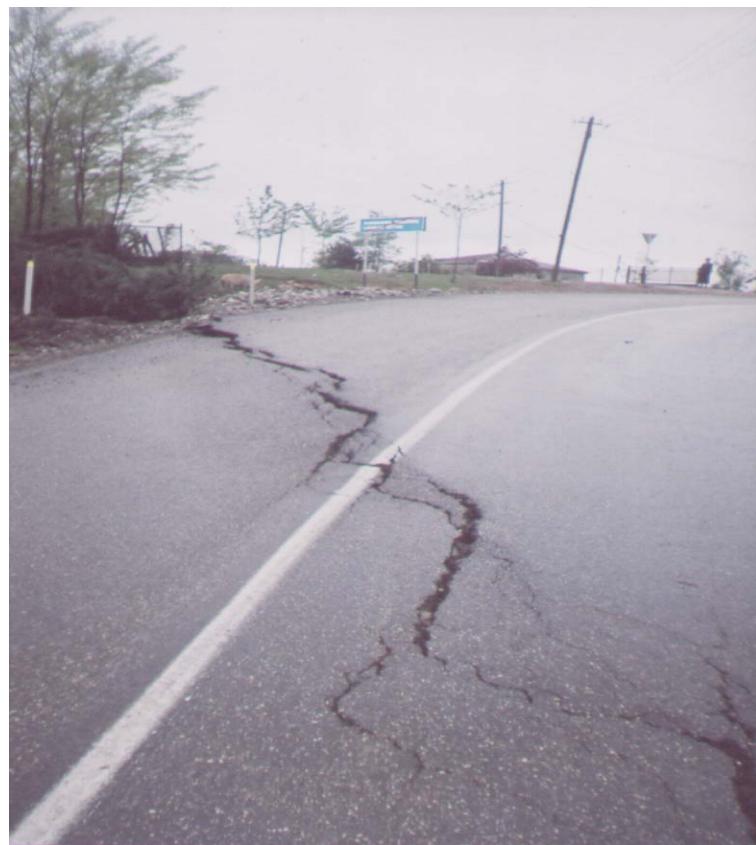
მეწყრები ზუგდიდის რაიონში საცხოვრებელი სახლების და საკარმიდამო ნაკვეთების გარდა აზიანებენ საავტომობილო გზებსაც. აღნიშნულის მაგალითებად შეიძლება მოვიყვანოთ მეწყერი სოფელ კორცხელში, სენაკი-ჩხოროწყუ - წალენჯიხა - ზუგდიდის ასფალტირებულ საავტომობილო გზაზე (სურ. № 20) რომელიც ვრცელი მეწყრული უბნის ნაწილია და მეწყერი სოფ. უჟლიშვილის სასოფლო გზაზე.

სურ. №20 მეწყერი (მეწყრული ნაპრალი) წალენჯიხა - ზუგდიდის საავტომობილო გზაზე. 2006 წ.

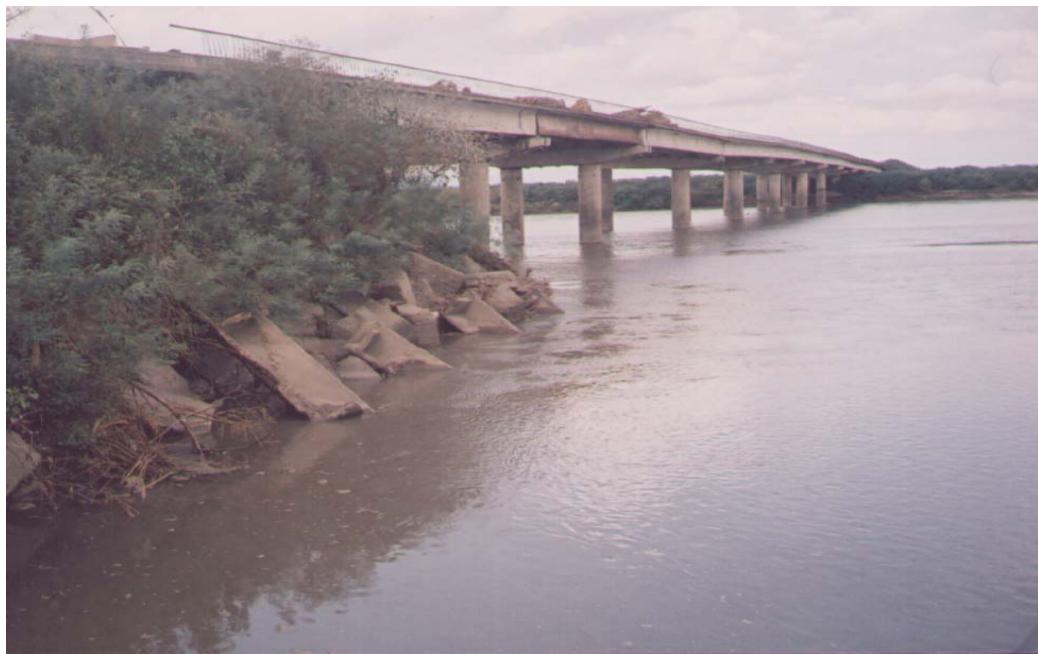
აბაშის რაიონში მდინარეთა ნაპირების ეროზიული გამორეცხვა ყველაზე მასშტაბური და ზიანის მომტანი პროცესია რაიონში განვითარებულ გეოდინამიკურ პროცესებს შორის. პროცესი განვითარებულია მდინარეების: რიონის, ცხენისწყლის, აბაშისწყლისა და მათი შენაკადების ნაპირებზე. უკანასკნელ წლებში და 2006 წელსაც მდინარე რიონი აბაშის რაიონში აქტიურად რეცხავს ნაპირებს, ასეულობით ჰექტარი ნაყოფიერი სასოფლო სამეურნეო მიწებისა დაკარგულია და მათ ნაცვლად მდინარეული ნატანით აგებული დაბალი ნაპირები ან ვერტიკალური გაშიშვლებული ნაპირებია წარმოქმნილი. რაიონის ტერიტორია ვრცელდება რიონის მარცხენა, გურიის მოსაზღვრე ნაპირზეც. აქ განლაგებულ დასახლებულ პუნქტებს რაიონულ ცენტრთან აკავშირებს რიონზე გადებული რკინაბეტონის ხიდი (აბაშა-სუჯუნა-კეთილარი-ჯაპანას გზის მე-18 კმ) მდინარის ეროზიული მოქმედების შედეგად მარცხენა ნაპირზე ხიდის ბურჯი გამორეცხვის საშიშროების წინაშე დგას. (სურ. №25)

სურ. №25. მდ. რიონის გვერდითი ეროზიის ობიექტი - ხიდი აბაშა-სუჯუნა-კეთილარი-ჯაპანას საავტომობილო გზის მე-18 კმ.

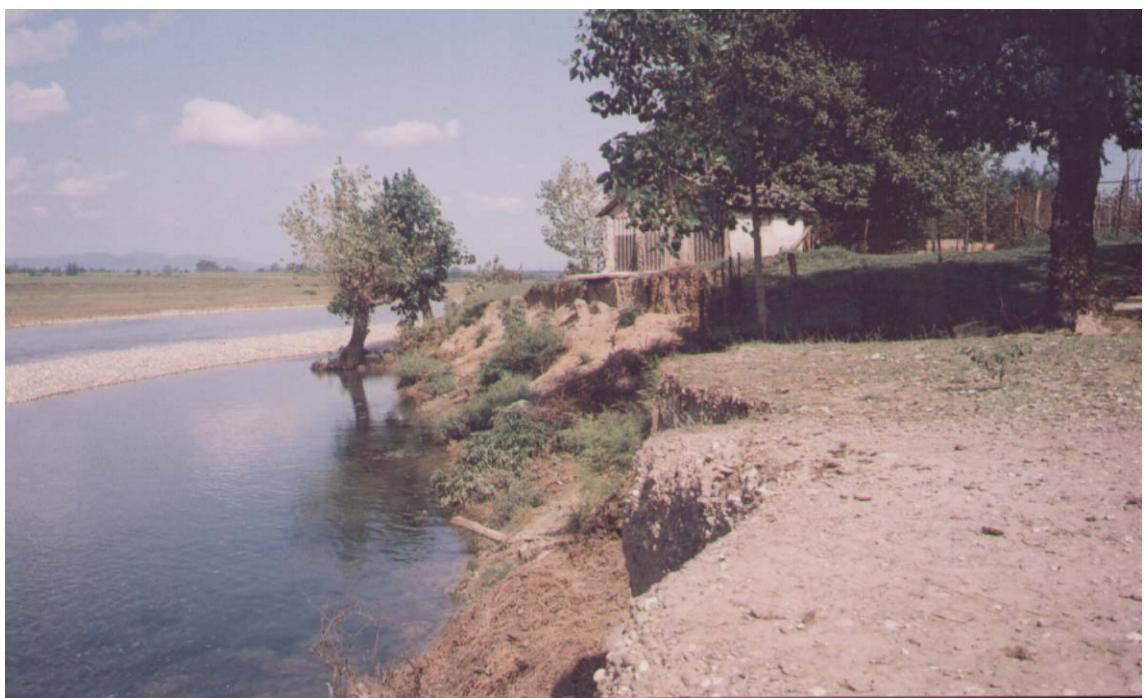
ეროზიული პროცესები განვითარებულია მდ. აბაშისწყალის მჭიდროდდასახლებულ ნაპირებზე. სოფ. განათლებისკარში აბაშისწყლისა და ზანას შეერთების ადგილზე მდინარის მარცხენა, 2-4 მ. სიმაღლის ალუვიური მასალით აგებული ნაპირი ირეცხება 300 მ. სიგრძის მონაკვეთზე. ამ მონაკვეთზე დაზიანებულია საკარმიდამო ნაკვეთები და სასოფლო გზა, რაც ოპერატორს რეაგირებას – ნაპირსამაგრის მოწყობას მოითხოვს. (სურ. №26) ეროზიულია და გასამაგრებელია აბაშისწყლის ნაპირები აგრეთვე სოფ.ზანათში.

სურ. №26. გვერდითი ეროზიის უბანი მდ. აბაშისწყლის მარცხენა ნაპირზე.
აბაშის რ-ნი, სოფ. განათლებისკარი.

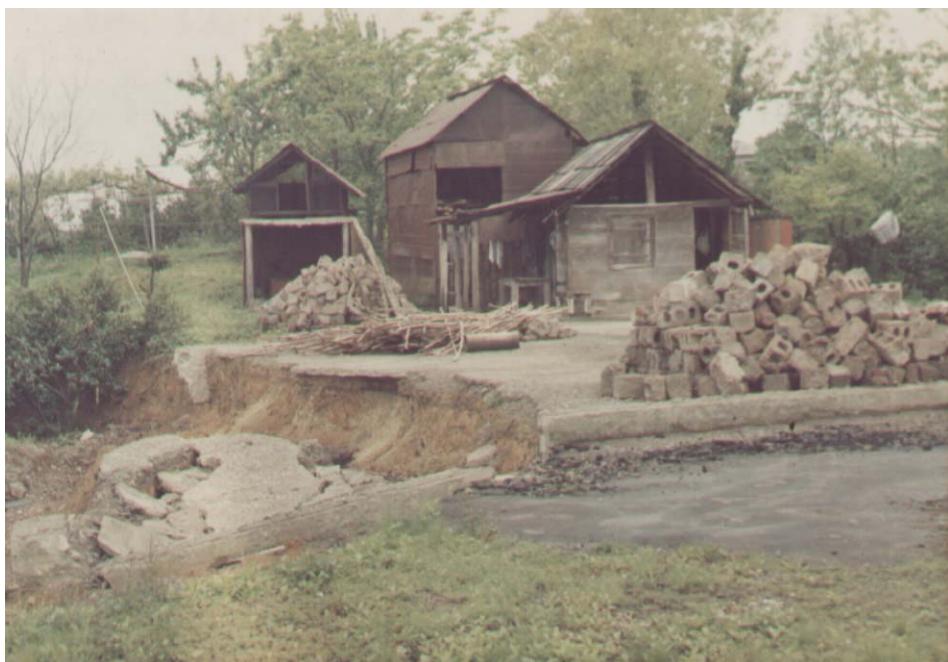
სურ №28. ს. კონჭკათი, მოქ. ვ. გოთუას ეზოზე განვითარებული მეწყერი და მისგან დანგრეული სახლის ნარჩენები.

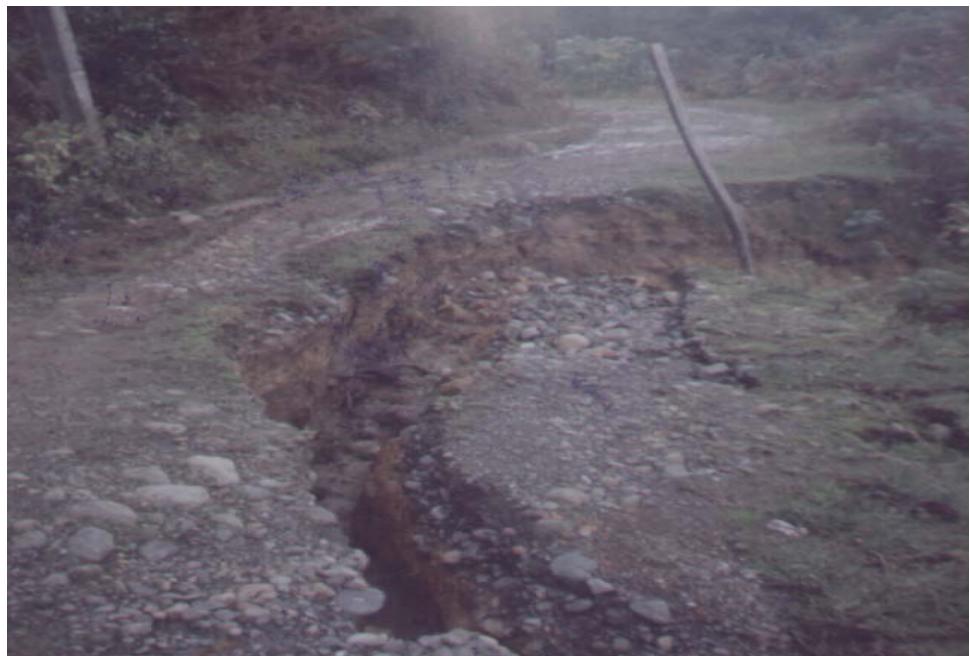
სურ №29. მეწვერი სოფ. ასკანაში (მოქ. მ. ცეციტინიძის საცხოვრებელი სახლთან).

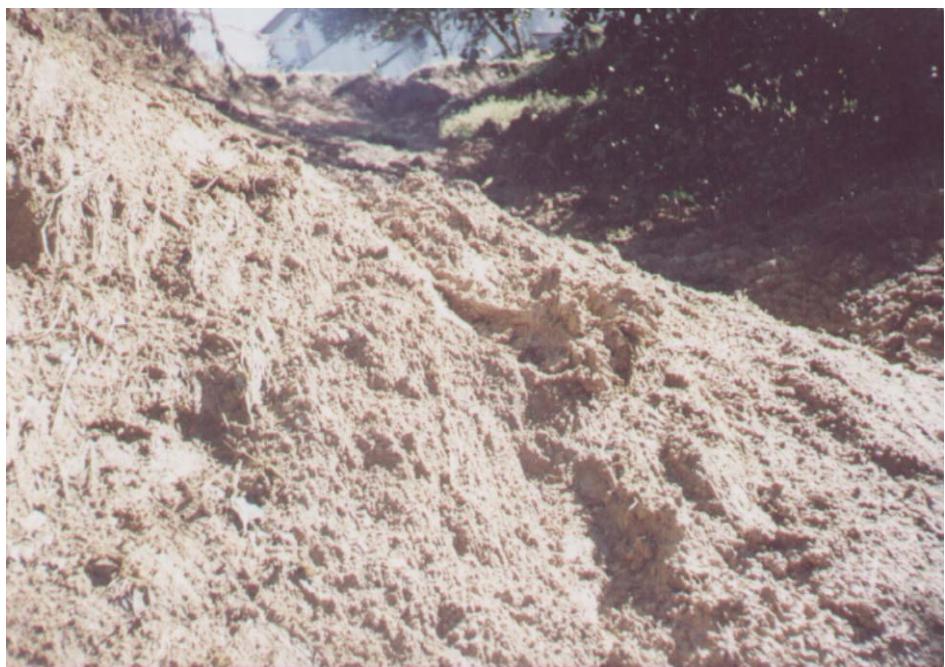
სურ. №30. ს. შრომა, მეწყერი მოქ. შ. ფუტკარაძის საცხოვრებელ სახლთან

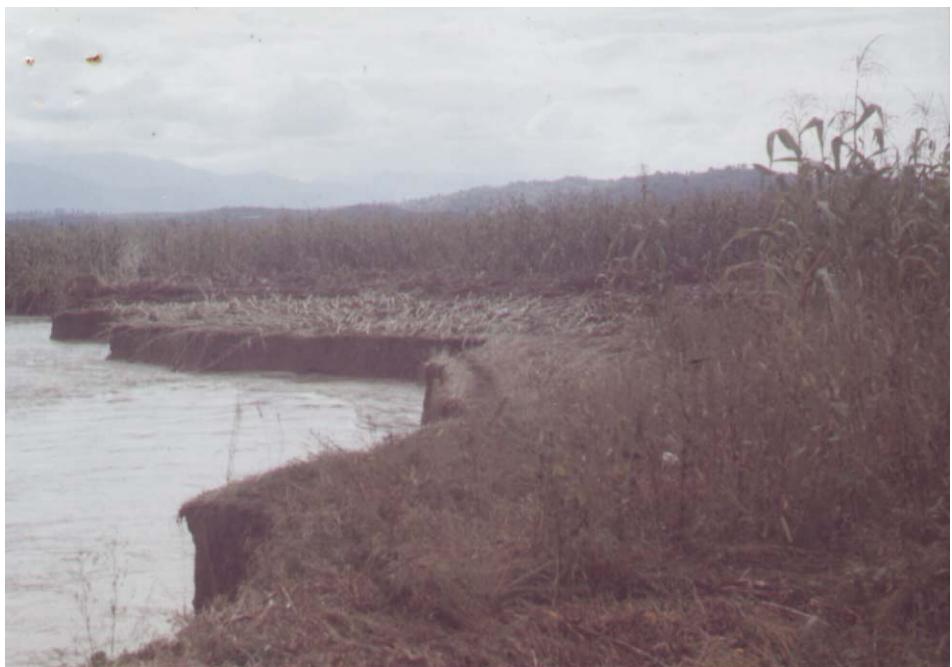
სურ. №31. სოფ. აკეთი, მდ. სუფსის მიერ გარეცხილი ნაპირი და დატბორილი სიმინდის ყანები.

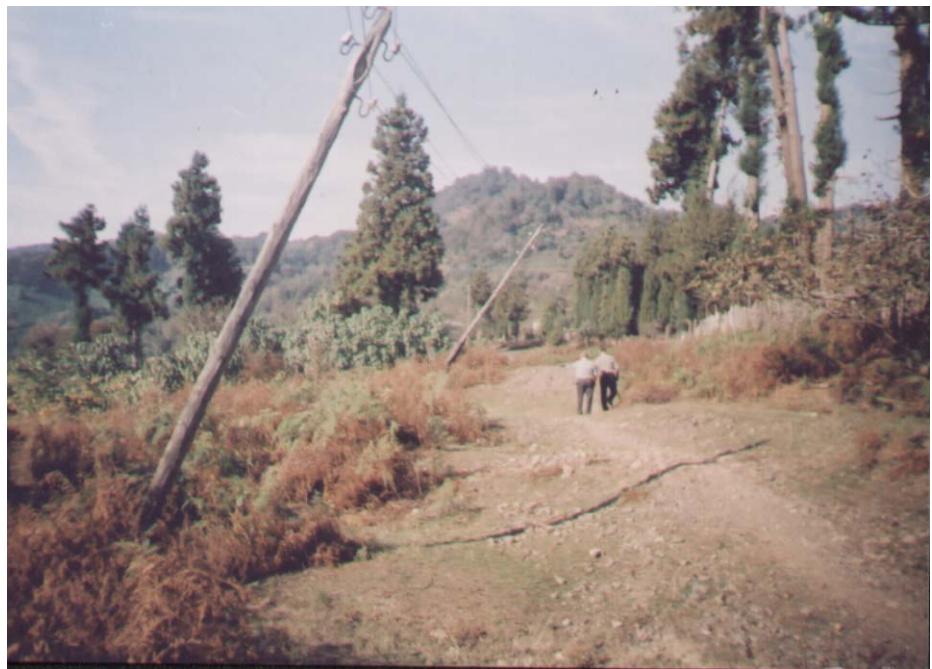
სურ №32. სოფ. მამათი, დაზიანებული ელექტრო გადამცემი ხაზები.

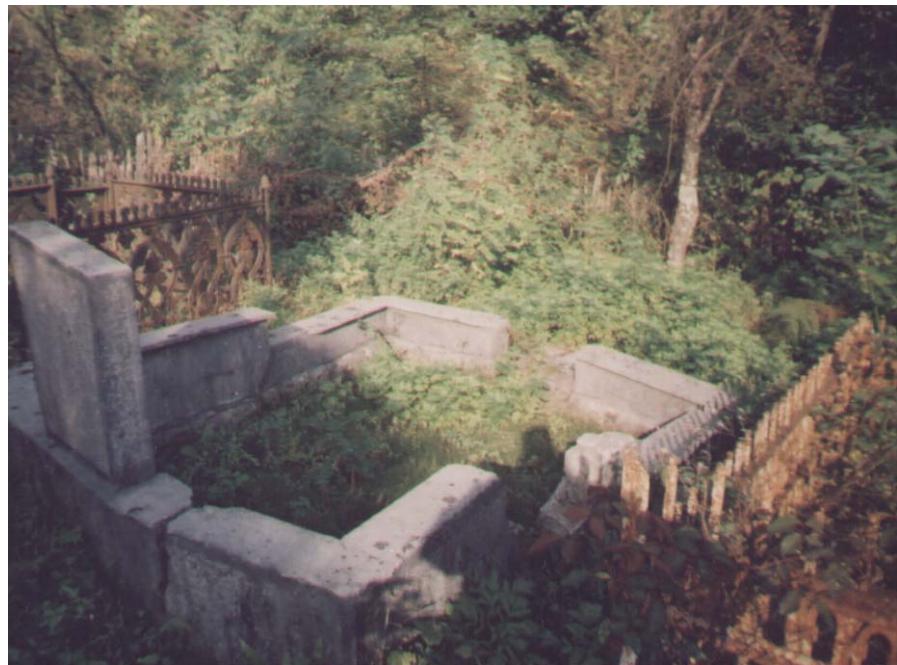
სურ. №33. სოფ. მამათი, „ქაიჯვარა“-ს უბანში მეწყრისგან დაზიანებული საფლავები

აქტიური მეწყერი კიდევ უფრო მეტად აზიანებს „ქაიჯვარა“-ს სასაფლაოს, რომელიც ლომაძეების უბანში მდებარეობს. აქ დაზიანებულია რამდენიმე საფლავი. ახლო მომავალში მეწყერი თავისი რეგრესიული განვითარებით სასაფლაოს კიდევ უფრო დააზიანებს. ახალი მეწყერი 2006 წელში არ წარმოშობილა. უნდა აღინიშნოს, რომ ს. მამათში, წინა წლებში გეოლოგების მიერ გაცემული რეკომენდაციების საფუძველზე ჩატარებულმა მეწყერსაწინააღმდეგო ღონისძიებებმა დადებითი შედეგი გამოიღო. სოფლის ცენტრში დამეწყრილ ფერდობზე გრუნტის წყლების დრენაჟმა და ქვედა მამათში მდ. მამათისღელეს ნაპირის ლოკალურ უბანზე შპუნტების მწკრივმა, ხელი შეუწყო მეწყრული პროცესების შედარებით სტაბილიზაციას. ს. მამათში მეწყერების საორიენტაციო აქტიურობის პროცენტი 25-35%-ს შეადგენს. უნდა აღინიშნოს ისიც, რომ მოსახლეობის საცხოვრებელი სახლების და საკარმიდამო ნაკვეთების 60-70% მეტ-ნაკლები ხარისხით დეფორმირებულია.

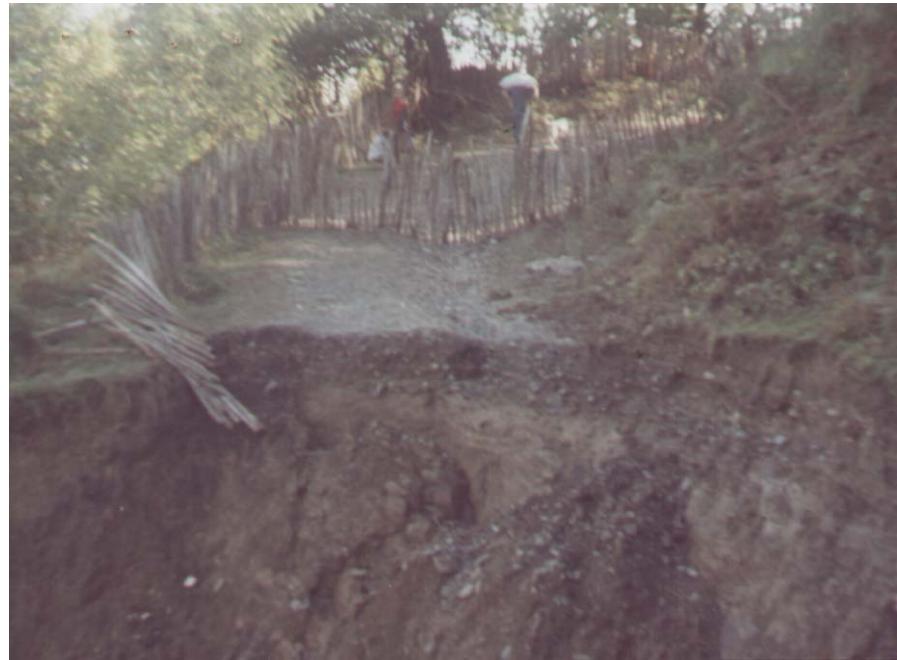
სურ. №34. სოფ. ჭანჭათში (აკეთის საკრებულო) მეწყრისგან დანგრეული გზა

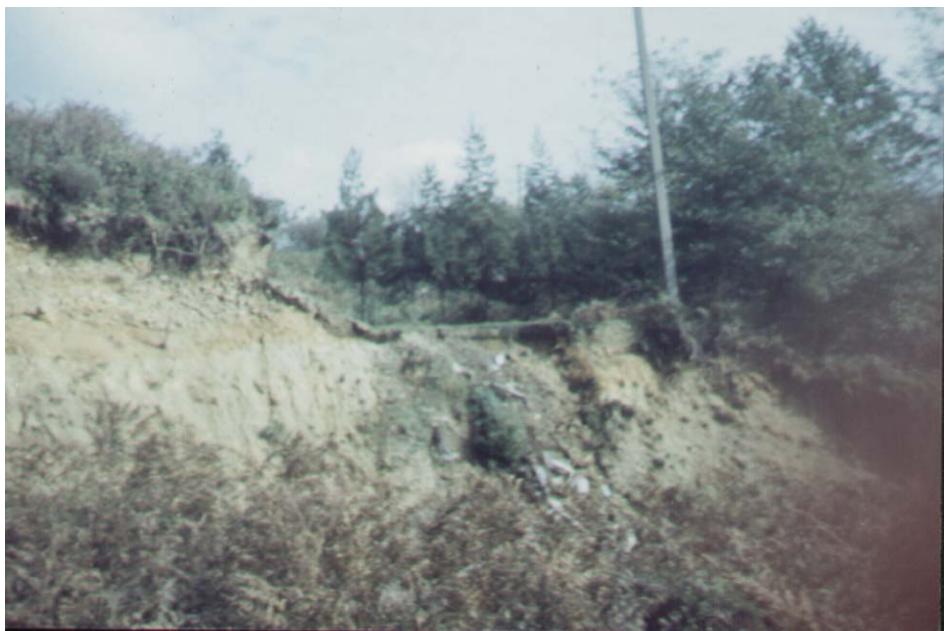
სურ №35. სოფ. აკეთი („გაგურის“ უბანი) მეწყრისგან დანგრეული სოფლის ცენტრალური გზის მონაკვეთი.

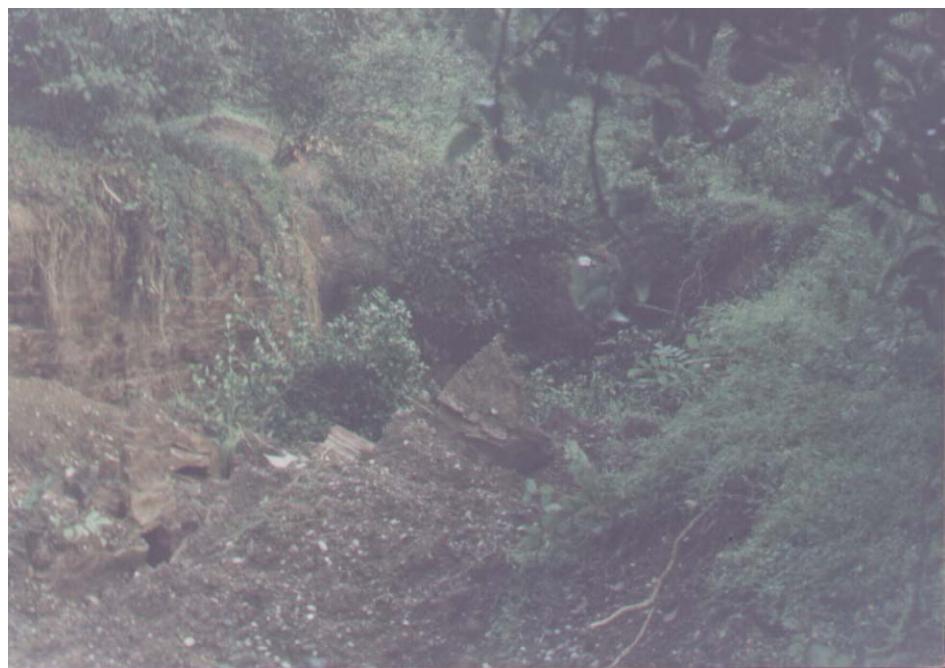
სურ. №36. სოფ. ჩოჩხათი (უბანი „ძუთხისთავი“) მოქ. ს. ტუღუშის საპარმიდამო ეზოში წარმოშობილი მეწყერის ზედა ნაწილი

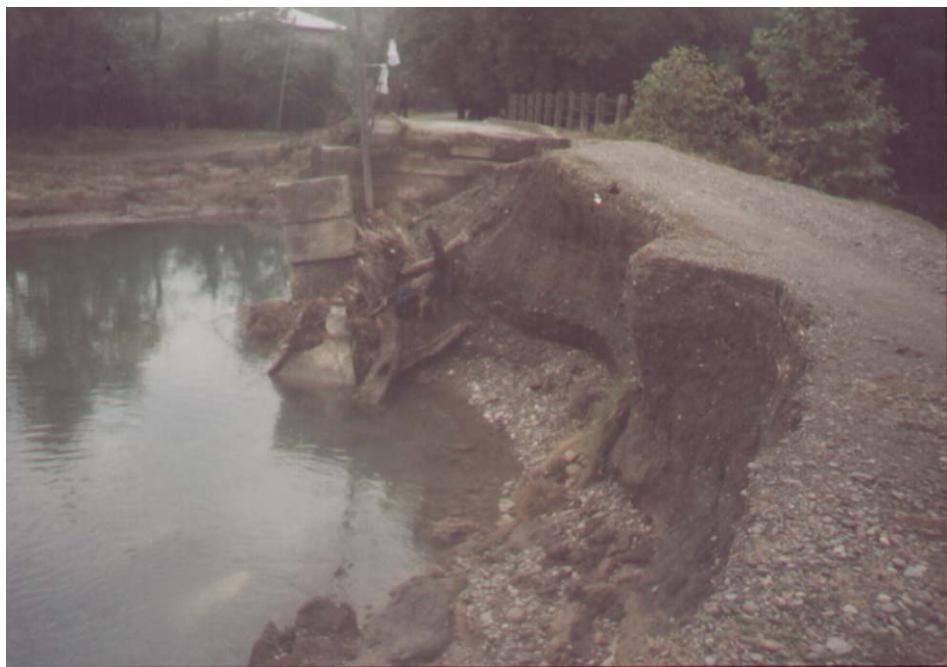
სურ. №37. სოფ. ჩოჩხათი, მდ. ჭუთის მიერ დაზიანებული სოფლის ცენტრალური გზა და ხიდი

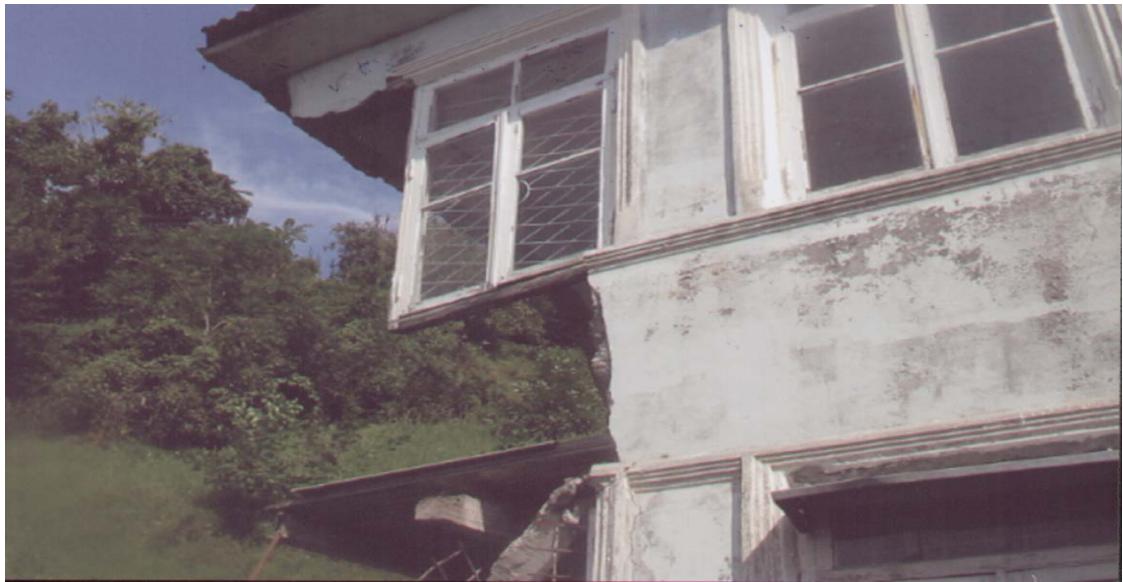
სურ №41. სოფელ თრთაბათუმში მექრული პროცესებისგან სუსანა მემედის ასულ
დამბაძის საცხოვრებელი სახლი დაფორმირებულია

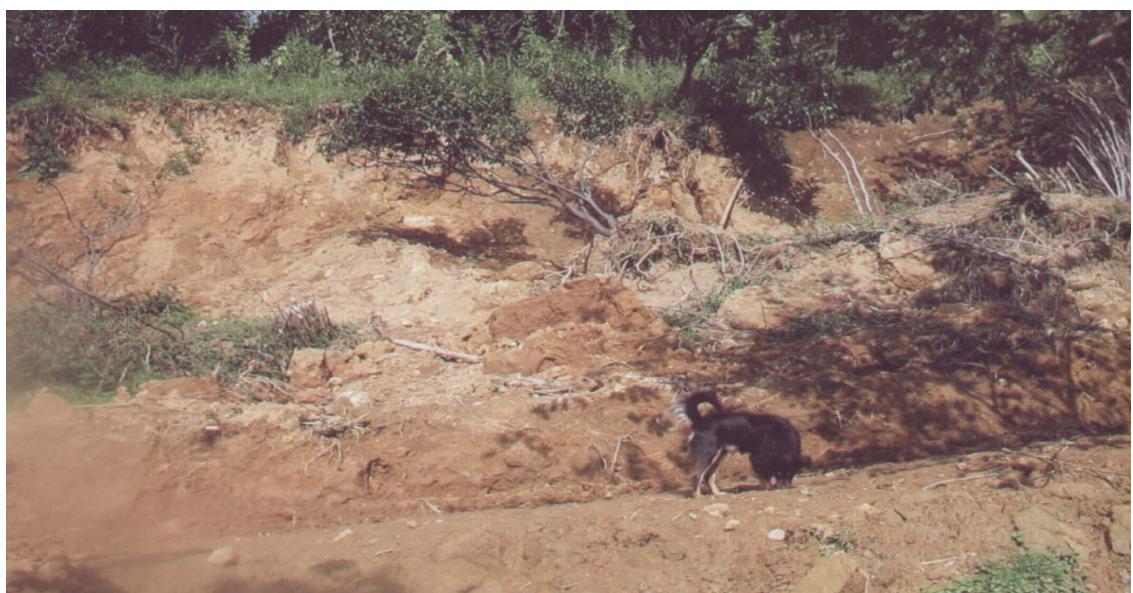
სურ №42. სოფ. ჯოჭოში განვითარებული მეტრული სხეული.

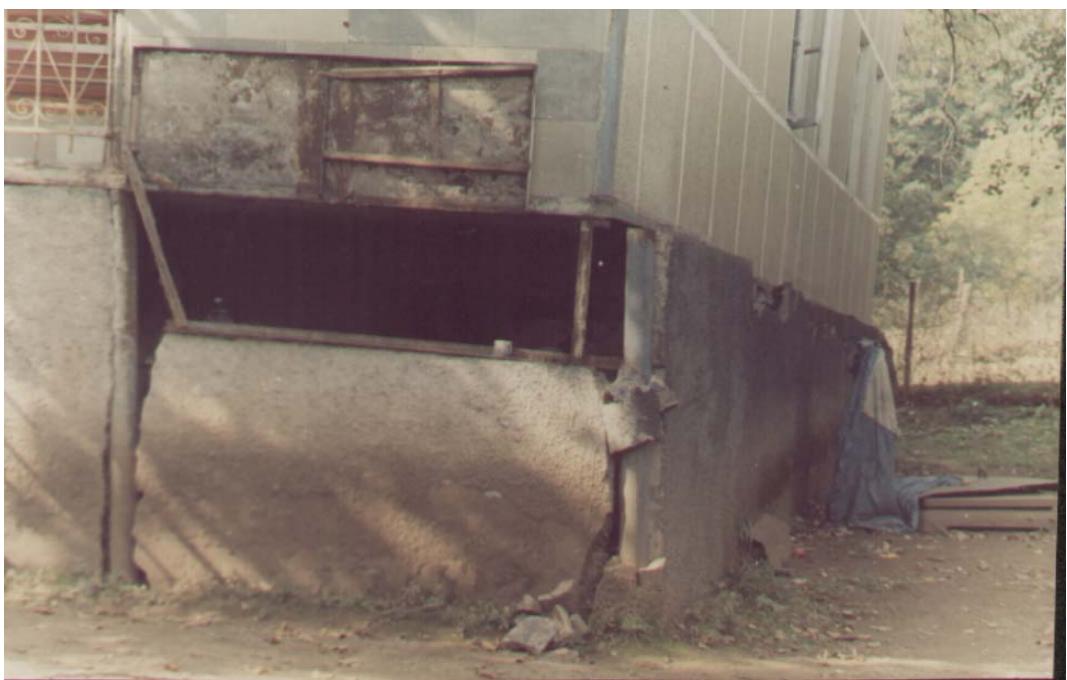
მეწყერული მოვლენების შეეგად გუგული ჯაყელი – შავაძეს საცხოვრებელ სახლს მიღებული აქვს მთლიანი დეფორმაცია და საცხოვრებლად გამოუსადეგარია.

სურ. №45. სოფ. ვაშლოვანის ტერიტორია მეწყერის შედეგად დეფორმირებული გუგული ჯაყელი-შავაძეს სახლი.

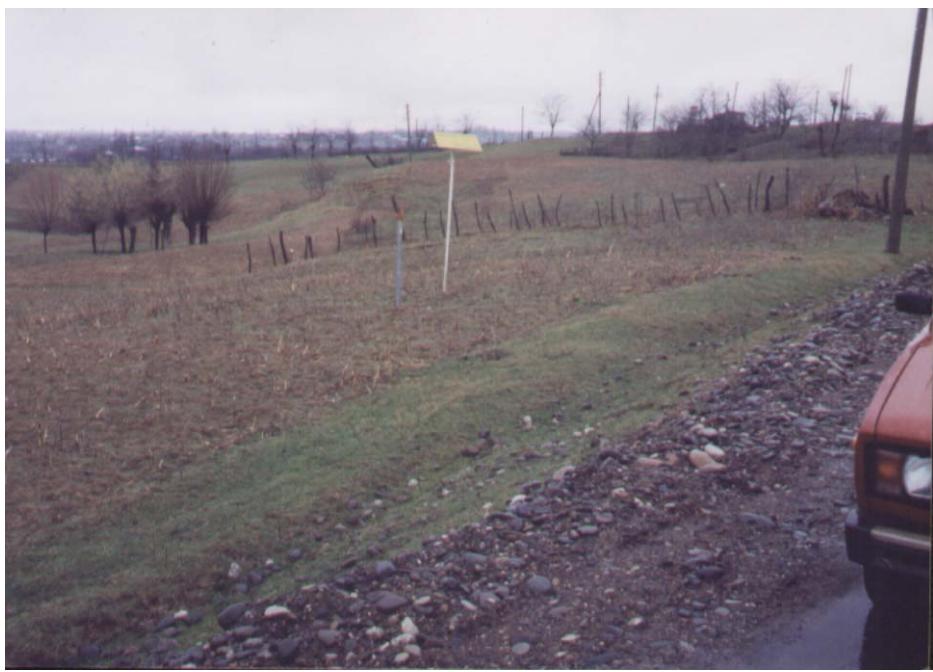
მეწყერის მოქმედება გამოვლინდა ჭიათურა-ზესტაფონის გზაზე სოფ. ბოსლევის მიმდებარე ტერიტორიაზე და სოფ. დილიკაურთან. საავტომობილო გზაზე მოხდა გზის ვაკისის მთლიანობის დარღვევა. მეწყერის მოქმედების შედეგად გზამ დაბლა დაიწია 1-1,2 მ-ი, ხოლო დაზიანებულ გზის მონაკვეთების სიგრძე შესაბამისად შეადგენს 100-120 მ-ს. გზის ამ მონაკვეთზე საჭიროა მნეწყერსაწინააღმდეგო ღონისძიებების გატარება, ან გზის გადატანა მდგრად ადგილზე ფერდის თხემურ ნაწილში (იხ. სურ. №47).

სურ. №47. სოფ. დილიკაური. ზესტაფონი-ჭიათურის საავტომობილო გზა
და მეწყერში გაყვანილ ბაქო-სუფსის ნავთობსადენი

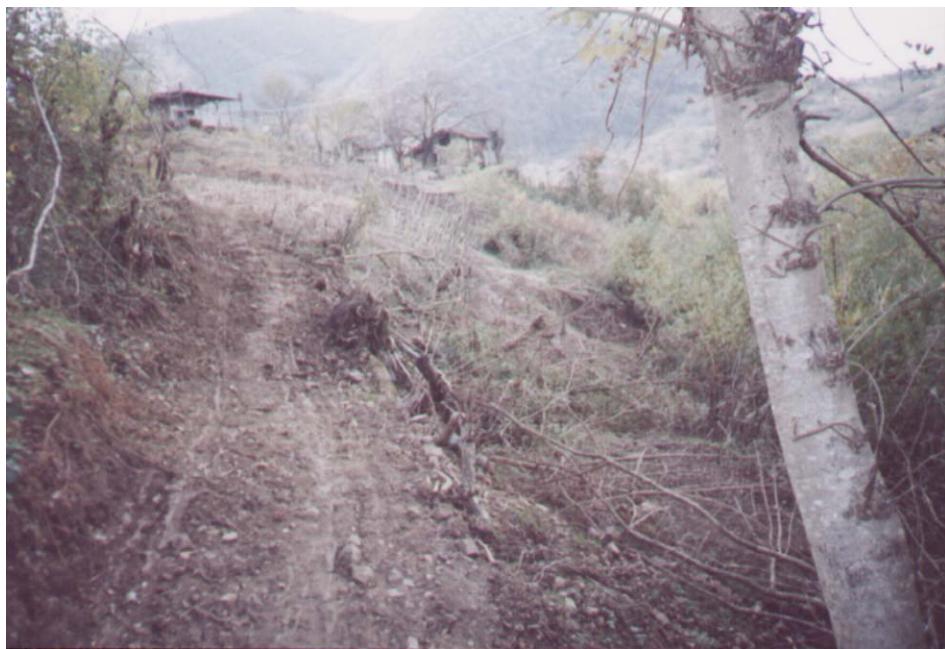
მეწყრის მიერ დაზარალებული ოჯახების ნაწილი გაყვანილია უსაფრთხო ადგილებზე. პირველ რიგში შემდგომი მეწყრული აქტიურობის შემთხვევაში საფრთხე შეექმნება ამოძრავებული მეწყრული სხეულის მიმდებარედ განლაგებულ 6 საცხოვრებელ სახლს, რომლებზედაც 2006 წელს აღინიშნა მეწყრული მოძრაობებისათვის დამახასიათებელი ბზარების წარმოქმნა. მეწყრულ ფერდზე, მისი დიდი დახრილობის ($28-30^{\circ}$) და სიმძლავრის გამო მეწყერსაწინააღმდეგო ღონისძიების გატარება ძალიან ძნელი და ძვირად ღირებული იქნება, ამიტომ მეწყერის შემდგომი გააქტიურების შემთხვევაში საჭირო იქნება ამ საცხოვრებელი სახლების გადატანა საშიში გეოლოგიური პროცესებისაგან დაცულ ადგილზე, ხოლო ამავე ფერდზე განლაგებულ სხვა საცხოვრებელ სახლებზე საჭიროა დაწესდეს მუდმივი დაკვირვება(იხ. სურ. №48).

სურ. №48. სოფ. წითელხევი. მეწყრის გააქტიურების შედეგად
დაზიანებული სახლები, სასოფლო გზა და საგარეული
