ინფორმაციული ბიულეტენი:
საქართველოში 2006 წლის გეოლოგიური სტიქიის შედეგები და მისი
განვითარების პროგნოზი 2007 წლისათვის

**საქართველოს ტერიტორიაზე გეოლოგიური სტიქიის საშიშროების
მდგომარეობის შეფასება 2006 წლისათვის**

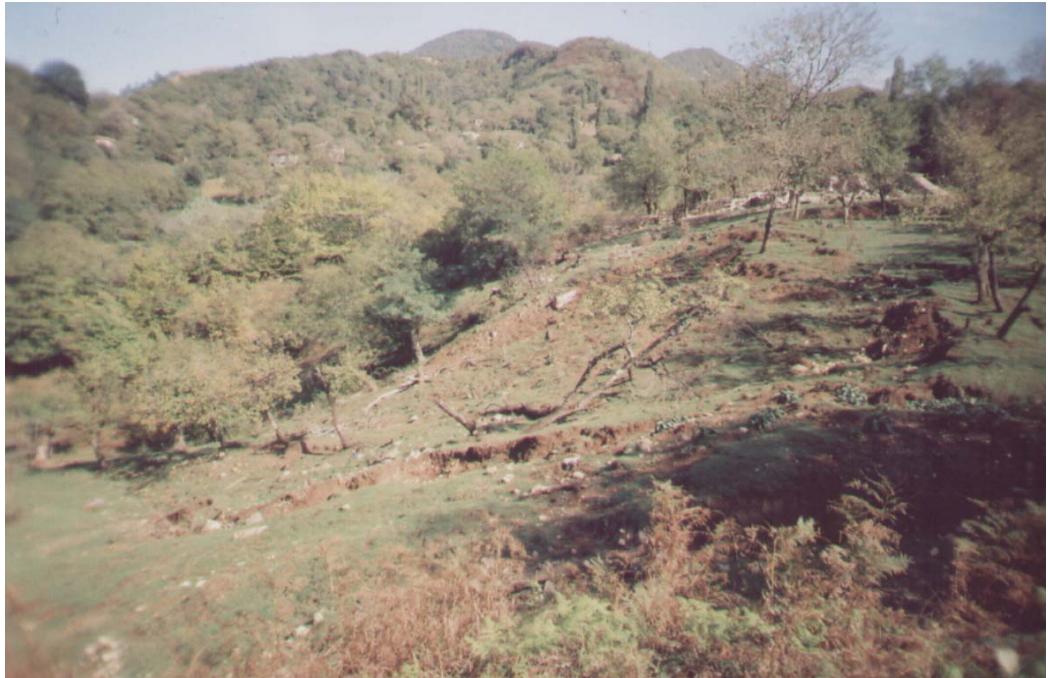
სურ. №51. სოფ. დერჩი მეწყერის მიერ დანგრეული სახლი

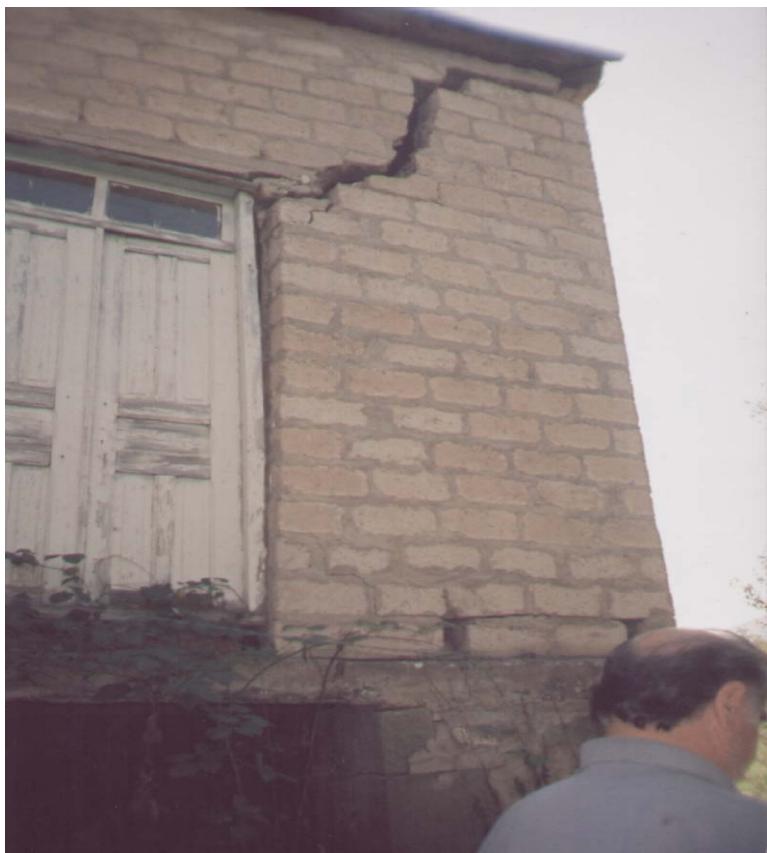
თუმცა ორი სახლი ამჟამად ძლიერ დაზიანებულია და სახიფათოა
საცხოვრებლად (იხ. სურ. №52).

სურ. №52. სოფ. რიონი. მეწყერისგან დაზიანებული სახლი

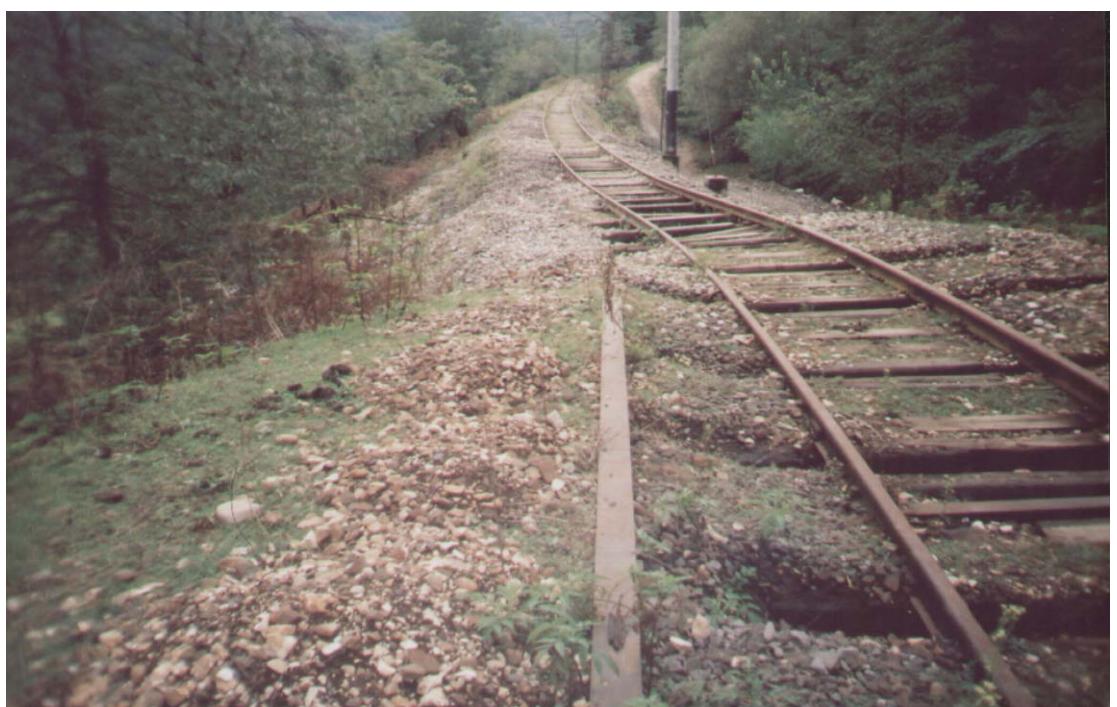
ტყიბულის რაიონში მეწყერის გააქტიურებას პქნდა ადგილი სოფ. სოფ. ხრესილაში, ძუკნურში და კოკაში. ხრესილში მეწყრის ამოძრავების შედეგად დაზიანდა ქუთაისი-ტყიბულის მატარებლის ლიანდაგი 50-60 მ სიგრძეზე, რადგან მოხდა გზის 1,5-2,0 მ-ით დაბლა დაწევა (იხ. სურ. №54).

სურ. №54. სოფ. ხრესილი. მეწყრის ამოძრავების შედეგად დაზიანებული ქუთაისი-ტყიბულის რკინიგზის მონაბეჭო

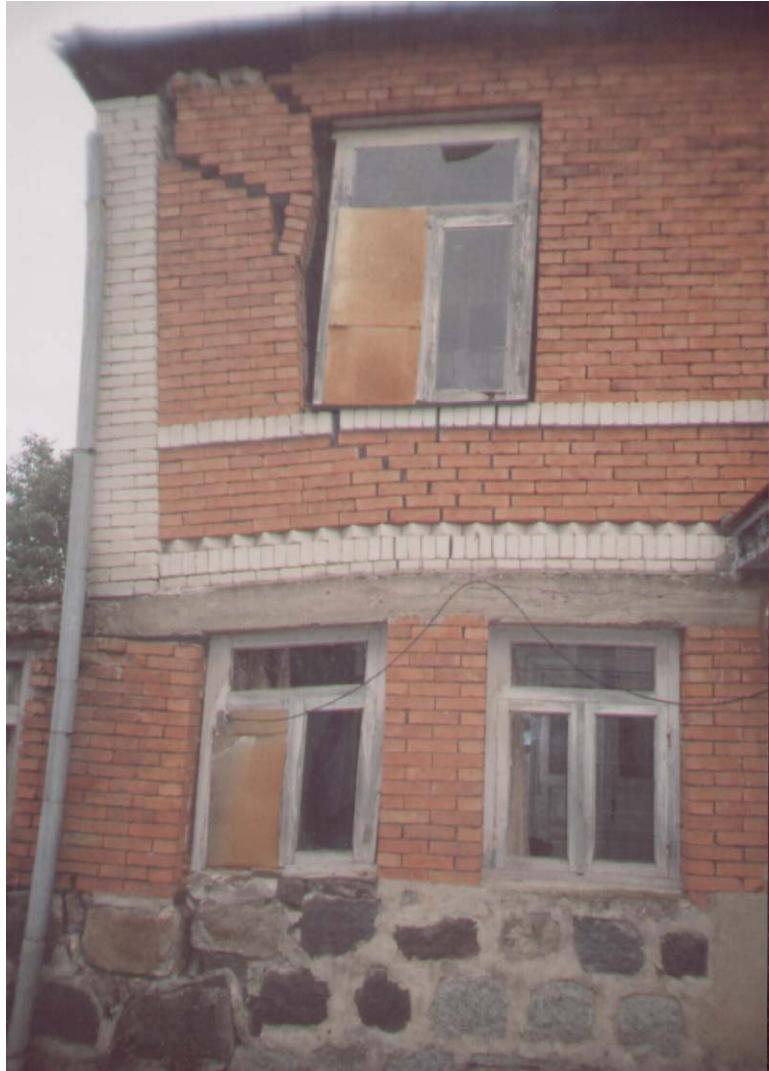
2005 წელს მეწყერმა დააზიანა საცხოვრებელი სახლები სოფ. სოფ. კოკაში და ძუკნურში, სადაც სახლებზე წარმოიქმნა ბზარები და ნაპრალები. სამი (3) სახლი დანგრევის პირასაა მისული, 2006 წელს ცვლილებები საცხოვრებელ სახლებზე ფაქტიურად არ აღნიშნულა, თუმცა სახლების დანგრევა შეიძლება მოხდეს მცირე მიწისძვრის ან მეწყრული მოქმედების განახლების შემთხვევაში. ამიტომ საჭიროა ამ სახლების დაშლა და გადატანა გეოლოგიურად მდგრად ადგილზე. ამ სოფლებში ზედმეტ-ნაკლებად დაზიანებულია 16 საცხოვრებელი სახლი და შიდა სასოფლო გზები 200-250 მ-ის სიგრძეზე. მეწყრის მოქმედების ზონაში მოქცეულია 8,0 ჰა სავარგული (იხ. სურ. №55).

სურ. №55. სოფ. ძუკნური. მეწყრისგან დაზიანებული სახლი

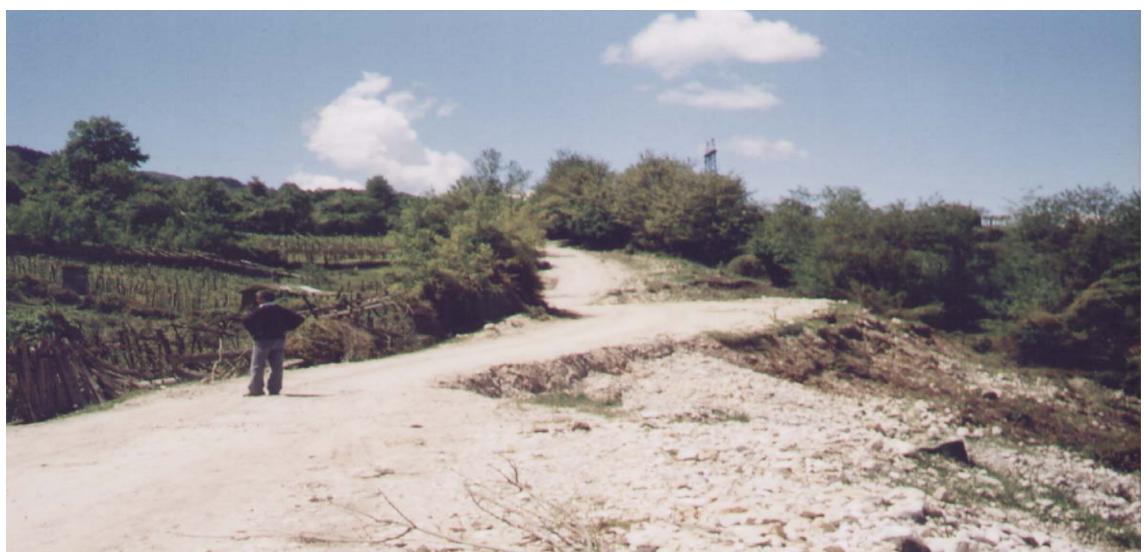
სოფელ ბუგეულში აქტიურად ირეცხება მდ. რიონის მარცხენა ტერასა, რის შედეგადაც ნადგურდება ვენახის ფართობები და საავტომობილო გზა. საჭიროა ნაპირსამაგრი გაბიონების მშენებლობა. ბუგეული-საკეციის საავტომობილო გზაზე (ძველ ფერმებთან) გააქტიურდა ძველი მეწყრული ფერდობი, რომლის ენური ნაწილი მდ. რიონის კალაპოტის მიერ ირეცხება. მეწყერის თავში შეიქმნა უარყოფითი რელიეფი, სადაც ჩამონადენი წყლები გროვდება და ხელსუწყობს მეწყერის გააქტიურებას. დანგრეულია 60 მეტრიანი გზის მონაკვეთი. საჭიროა არხების და წყალგამტარი მილების საშუალებით მეწყრის თავში არსებული წყლების მოცილება და გზის აღდგენა (იხ. სურ. № 60).

სურ. №60. ბუგეული-საკეციას საავტომობილო გზის მეწყრით დაზიანებული მონაკვეთი

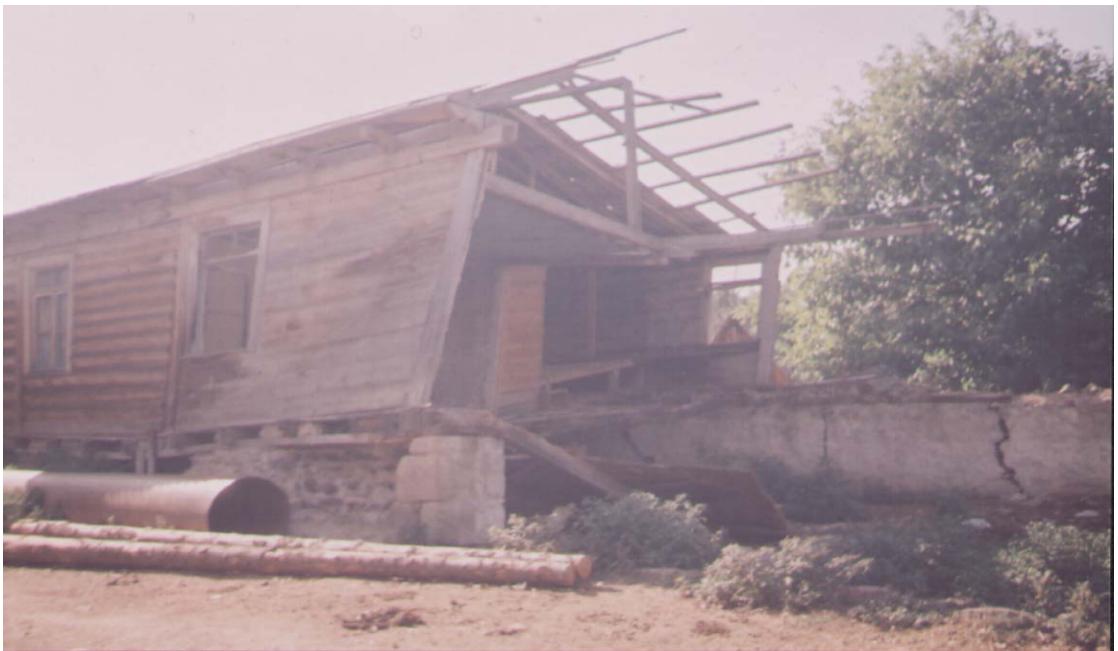
2006 წლის გვალვიანმა წელმა რეგიონში თითქმის მინიმუმამდე დაიყვანა მეწყერული პროცესების გააქტიურება. გამონაკლისია ბორჯომის რაიონის ს. დგარი, სადაც მეწყერმა სოფლის ცენტრში თითქმის მთლიანად დაანგრია ბიბლიოთეკის შენობა (იხ. სურ. №65)

სურ. №65. სოფ. დგარი, მეწყერის მერ დანგრეული ბიბლიოთეკის შენობა.

მეწყერი სოფ. დგგარში განვითარებულია ჩრდილო და ჩრდილო-აღმოსავლეთის ექსპოზიციის, საშუალოდ $10-15^{\circ}$ დახრის ფერდოზე. მეწყერი მოიცავს ფერდის ქვედა და შუაწელს. მისი ბაზისია ძირითადი ქანების გამოსვლები უსახელო ხევში. მეწყერის გეოლოგიურ აგებულებაში მონაწილეობენ ზედა ეოცენის და ოლიგოცენის ასაკის თიხები და ქვიშაქვები, მერგელების შუაშრებით მათი აზიმუტი მერყეობს $180-200^{\circ}$ -ის ფარგლებში, დახრა კი $30-40^{\circ}$ -ია. მეწყერული სხეულის სიგრძე $2,0$ კმ-მდეა, სიგანე თითქმის $1,5$ კმ. რელიეფი ტალღოვანი გორაკბორცვიანია. ქვედა ნაწილში დაჭაობებულია 0.15 ჰა-მდე ტერიტორია არსებობს წყაროები დებიტით $0,5$ ლ/წამში მეწყერს ორივე მხარეს გაუყვება. V ფორმის $2,0$ მეტრამდე სიღრმეს ხრამები, რომლებიც ხასიათდებიან სეზონური ნაკადულებით. დელუვიური თიხების სავარაუდო სიმძლავრე $10-12$ მეტრია. მეწყერი პლასტიურ – ცოცვითი ტიპისაა. მეწყერის წარმოშობის მიზეზად ითვლება: ტყის გაჩეხვა, ფერდობის ზედმეტად გაწყლოვანება, მძიმე შენობების აგება. მეწყერი აქტიურია. თითქმის ყველა საცხოვრებელი სახლი ავარიულია. ჩვენი სამსახურის მიერ გაცემულია დასკვნა მოსახლეობის სტაბილურ ტერიტორიაზე გადასაყვანად. გადაწყვეტილება პრაქტიკულად არ სრულდება.

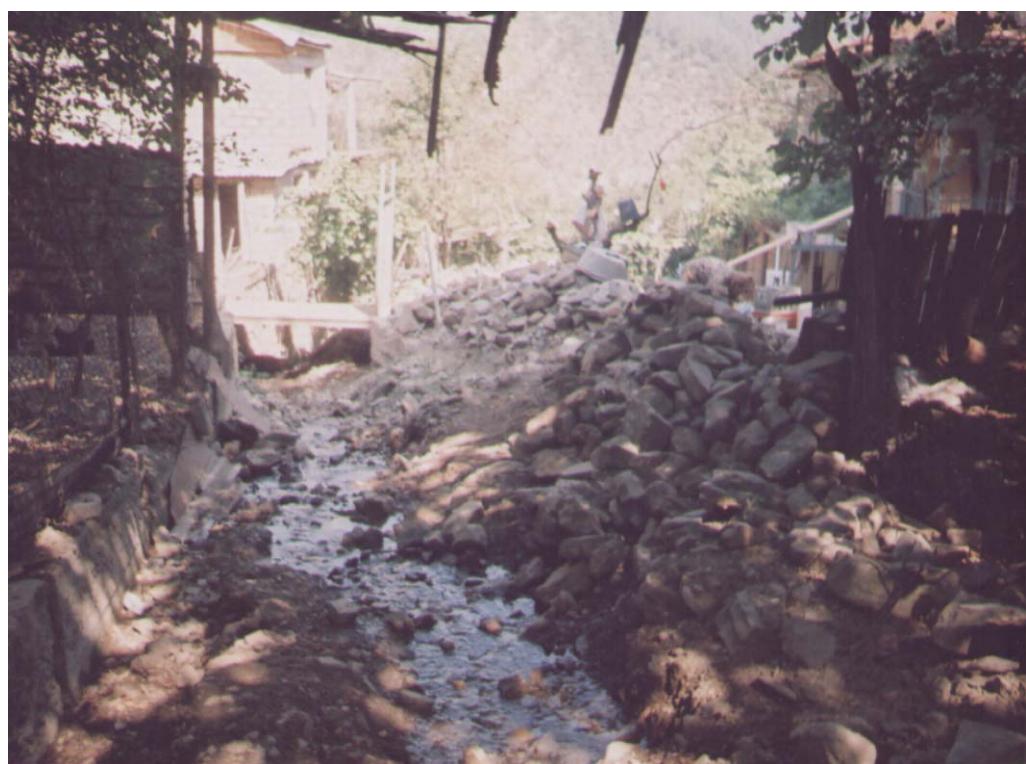
ამავე საინჟინრო-გეოლოგიურ დასკვნაში გაცემული რეკომენდაციის მიხედვით დადიგენის ტერიტორიაზე მდინარის კალაპოტის გასწორხაზოვნების და ინერტული მასალისგან გაწმენდის მიზნით, 800 მეტრ სიგრძეზე მოწყო 4.5 მეტრამდე სიმაღლის ზეინული (იხ. სურ. №№69;70) სამწუხაროდ, სხვადასხვა მიზეზების გამო ადიგენის რაიონში ვერ მოხერხდა აღდგენითი სამუშაოების ჩატარება სხვა უბნებზე. ქ. ბორჯომში მდ. თეთრი – ლელეს ხეობაში ეწ. „ბასეინის დასახლებაში“ 2005 წლის დასაწყისში განვითარებულმა ლგარცოფმა სერიოზული ზიანი მიაყენა 10 საცხოვრებელ სახლს. იმავე წლის მაისში ჩვენი სამსახურის მიერ გაცემული იქნა საინჟინრო-გეოლოგიური დასკვნა, სადაც ლგარცოფის შედეგების ლიკვიდაციისთვის და მომავალში პროცესის განმეორების შემთხვევაში გამოწვეული ზარალის თავიდან აცილების მიზნით, დასახულ იქნა რიგი ღონისძიებები. რეკომენდაციები შესრულდა ნაწილობრივ, რაც გამოიხატა მხოლოდ ხელოვნურად შექმნილ ვიწრობის ლგარცოფული მასალისაგან ნაწილობრივ გაწმენდით (იხ. სურ. №№71;72), რაც ნამდვილად არ არის საკმარისი.

სურ. №71 ბორჯომის მდ. თეთრი ღელეს ნაწილობრივ გაწმენდილი ვიწრობი

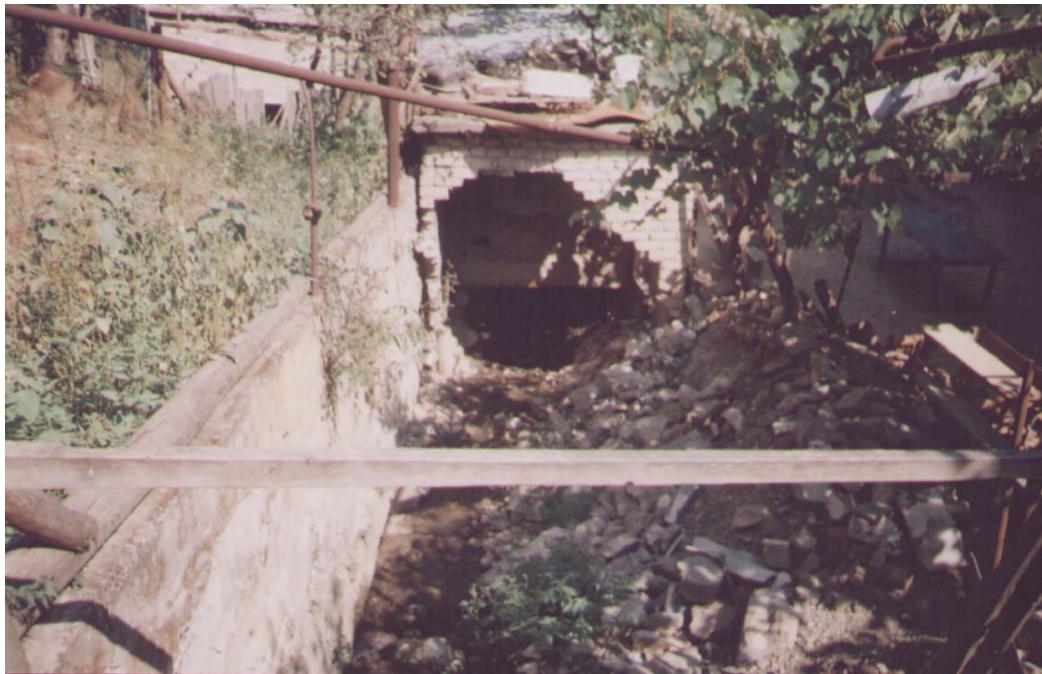
სურ. №72. ბორჯომის მდ. თეთრი ღელეს ნაწილობრივ გაწმენდილი ვიწრობი ღვარცოფული ნაკადის კვლავ გავლის შემთხვევაში შედეგი შეიძლება აღმოჩნდეს უფრო მძიმე ადგილობრივი მცხოვრებლებისათვის.

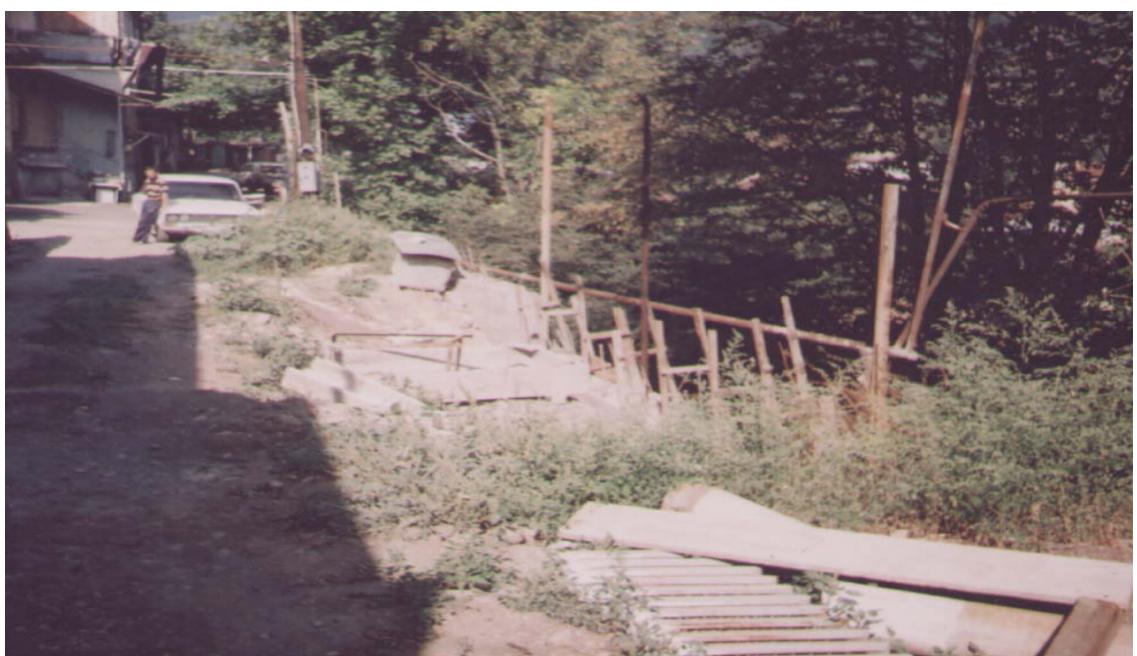
ასევე ქ. ბორჯომში, ორბელიანის ქუჩაზე ჩვენს მიერ 2005 წელს გაცემული დასკვნის საფუძველზე 2006 წელს დაიწყეს და მაღევე შეაჩერეს ჩაქცეული საყრდენი კედლის მშენებლობა. ჯერჯერობით კედელი აშენებულია მხოლოდ 16 გრძივ მეტრზე, რაც მხოლოდ ნაწილია საერთო 45 მეტრის (იხ. სურ. №73).

სურ. №73. ქ. ბორჯომი საყრდენი კედლის მშენებლობა ორბელიანის ქუჩაზე.

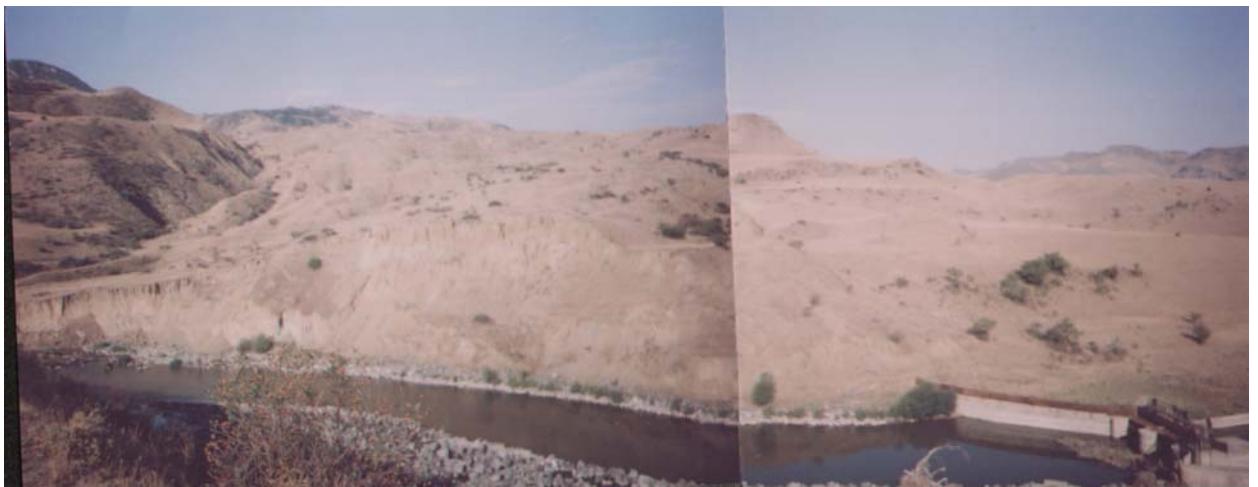
ასპინძის რაიონში სოფ. რუსთავიდან სამხრეთ-აღმოსავლეთით 2.3 კმ-ში მდ. მტკვრის მარცხენა, ჩრდილო-აღმოსავლეთის ექსპოზიციის 15⁰-მდე დახრის მქონე ფერდზე განვითარებულია რეგიონში ერთ-ერთი გრანდიოზული მეწყერი (იხ. სურ. №74), ფერდის გეოლოგიურ აგებულებაში მონაწილეობენ ზედა ეოცენის თიხები, ქვიშაქვები, თიხიანი მერგელები, რომლებიც გადაფარებული არიან დელუვიერი თიხებით და თიხნარებით. აქ საქმე გვაქს რთულ მეწყერთან, რომლის ზედა ნაწილში ადგილი აქვს ჩამოქცევებს. შუა და ქვედა წელში იგი გადადის პლასტიურ მეწყერში. მეწყრის სიგრძე თითქმის 1.5 კმ-ია, სიგანე კი მერყეობს 50 მეტრიდან ზედა ნაწილში, 550-600 მეტრამდე ქვედა წელში. ზედაპირი გორაპ-ბორცვიანია. ქვედა ნაწილში გვხვდება 0,5-0,7 სმ-მდე სიგანის ღია ნაპრალები რომელთა ხილული სიღრმე 1.5-2.0 მ-ს აღწევს. მეწყრული სხეულის სიმძლავრე ზედა ნაწილში სავარუდოდ 2,0-5,0 მეტრამდეა, ქვემოთ კი ალბათ 8,0-10,0 აღწევს. მეწყერი თანამედროვეა, აქტიური. ამჟამად დროებით მდგრადი. მეწყრის წარმოშობის მიზეზად ჩაითვლება მდ. მტკვრის გვერდითი ეროზია და ფერდის

გეოლოგიური პირობები. მეწყერმა მწყობრიდან გამოიყვანა $0,6\text{--}1,0$ კმ² სასოფლო სამეურნეო სავარგული. იგი საფრთხეს უქმნის სოფ. რუსთავის პესის სათავე ნაგებობას. არ არის გამორიცხული მის მიერ მდ. მტკვრის გადაკეტვაც მეწყრული ფერდის დამაგრება მიგვაჩნია შეუძლებლად. მეწყრული პროცესები ემუქრება აგრეთვე სოფლებს: ნაქალაქევს, ქუნცას, აწყვიტას და ტოლოშს. ღვარცოფული პროცესები – სოფლებს ოთას, ხერთვისს და ტოლოშს. ქვათაცვენა მოსალოდნელია ს. თმოგვის კლდეზვავზე (იხ. სურ. №75) და ვარძიის ისტორიულ კომპლექსის ტერიტორიაზე.

სურ. №74. გრანდიოზული მეწყერი ს. რუსთავთან

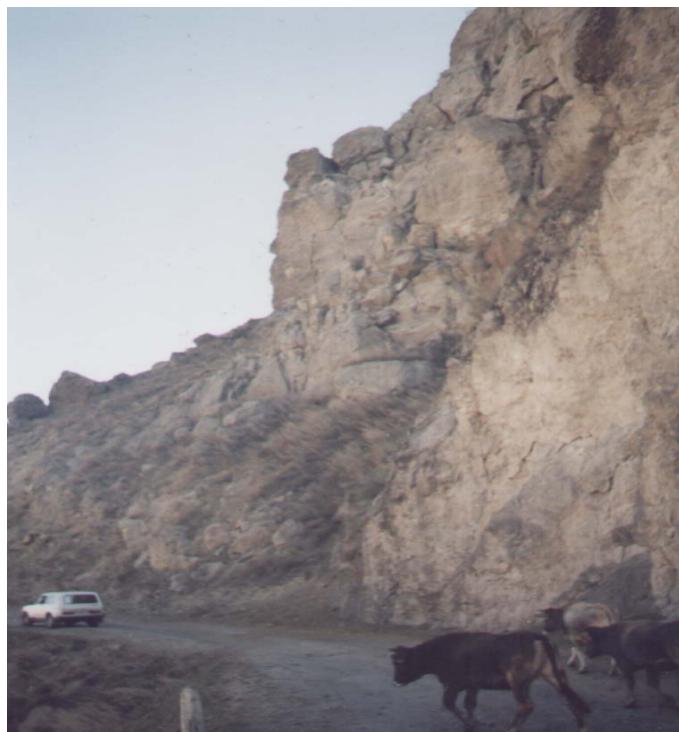
სურ. №75. ს. თმოგვის კლდეზვავი

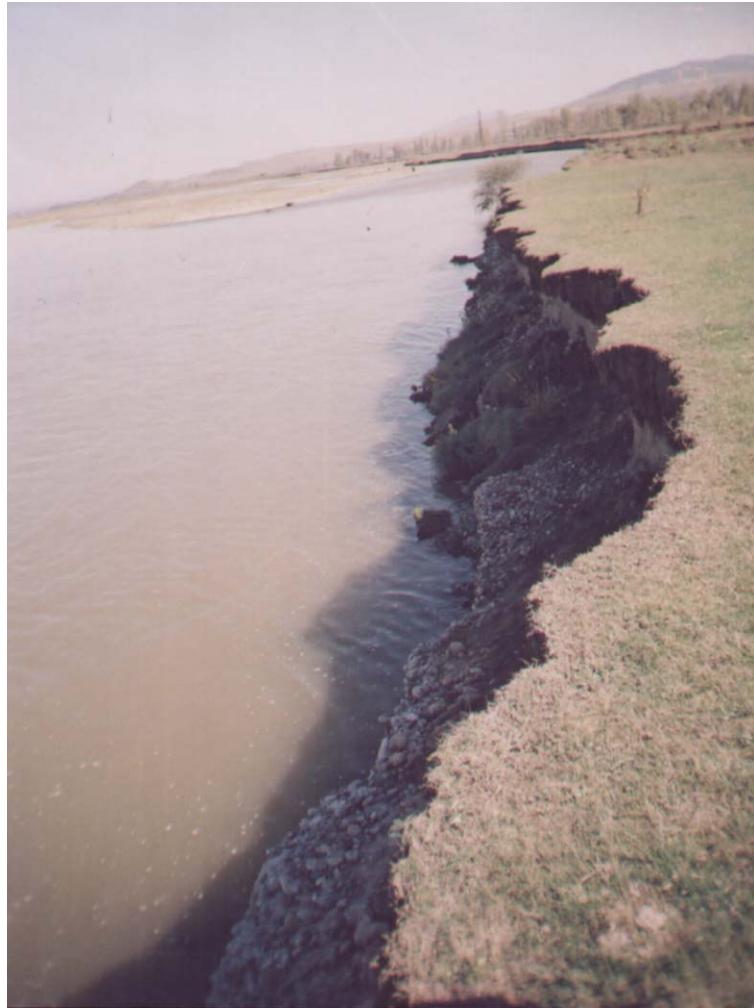
ინტენსიური მოქმედების შედეგად 12 მოქალაქეს მიადგა მატერიალური ზარალი,
რაც გამოიხატა მათი საკარმიდამო ნაკვეთების მიტაცებით.

სურ. №78. ეროზიული ნაპირი მდ. მტკვრის მარჯვენა სანაპიროზე სოფ.
ახალსოფელთან.

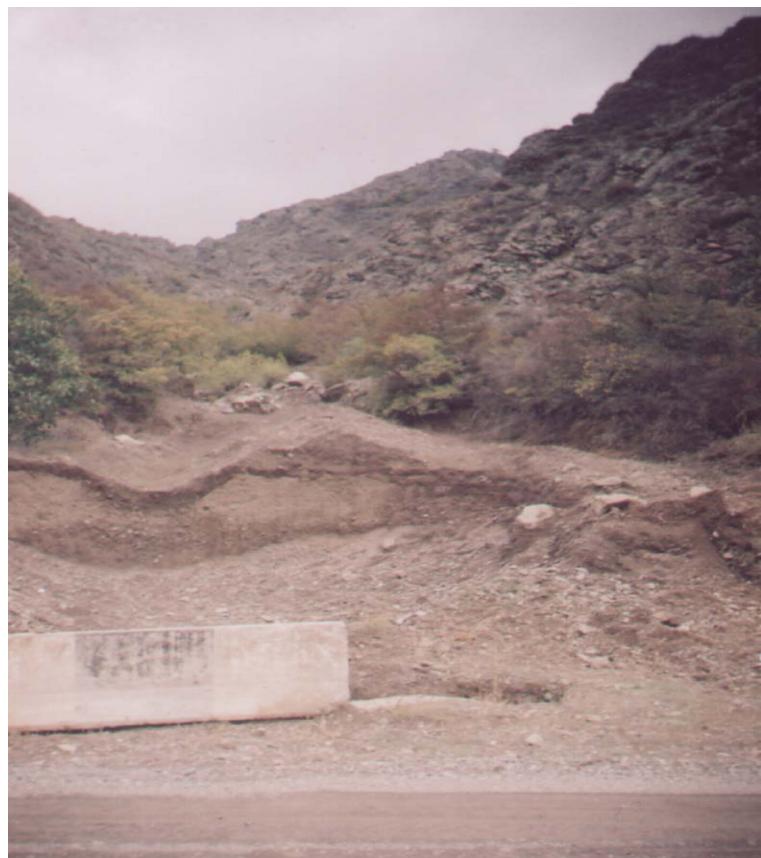
სურ. №81. დგარცოფული ხევი სოფ. ატენის მიდამოებში.

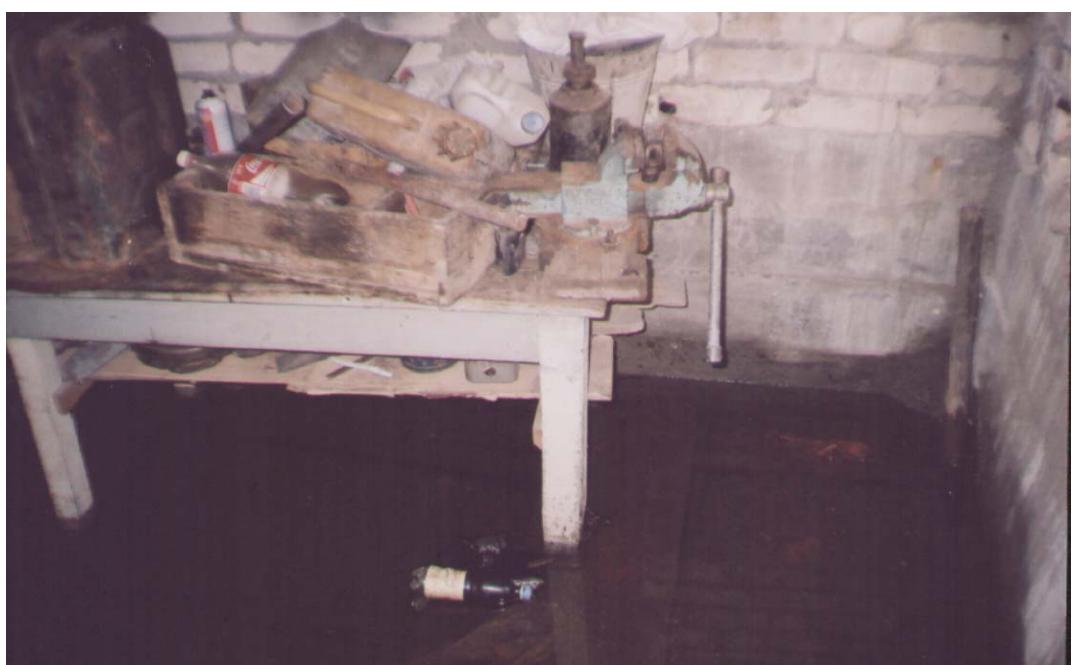
ამჟამად სოფ. წილკანის ერთ-ერთი უბნის უმეტესი ნაწილი მთლიანად დატბორილია, მთელი რიგი საცხოვრებელი სახლების სარდაფები მიწის პირამდე წყლითაა გავსილი. წყალი ამოსულია ზოგიერთი სახლის პირველი სართულის იატაკამდე, კედლები ძლიერ დანესტიანებულია. ეზოები და საკარმიდამო ნაკვეთები დატბორილია (იხ. სურ.№88).

სურ. №88. სოფ. წილკანი. საცხოვრებელი სახლის სარდაფი და პირველი სართულის ნაწილი აგსილია წყლით.

ადგილზე სიტუაციის შეფასების და სხვადასხვა ადგილიდან აღებული წყლის ქიმიური ანალიზის საფუძველზე მივედით იმ დასკვნამდე, რომ ტერიტორიის ამ სახით დატბორვა გამოწვეულია სოფლის ზედა ნაწილში გამავალი არხიდან ინფილტრირებული წყლებით.

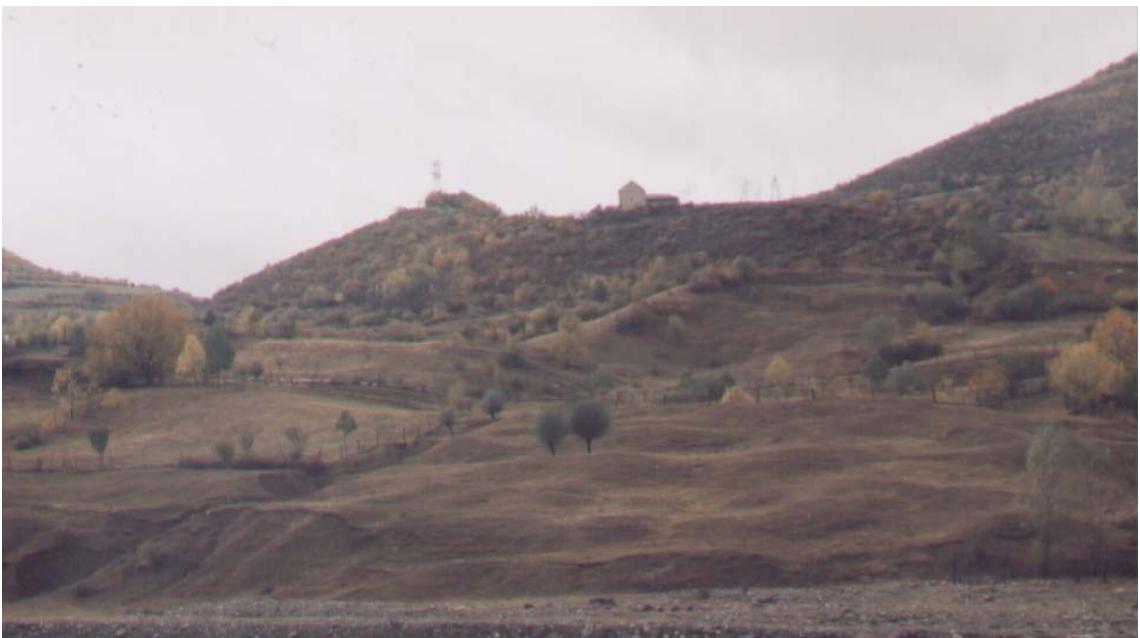
სურ. №90. მდ. ქსნის მარჯვენა ფერდზე, სოფ. წირქოლის სამხრეთით განვითარებული მეწყერი.

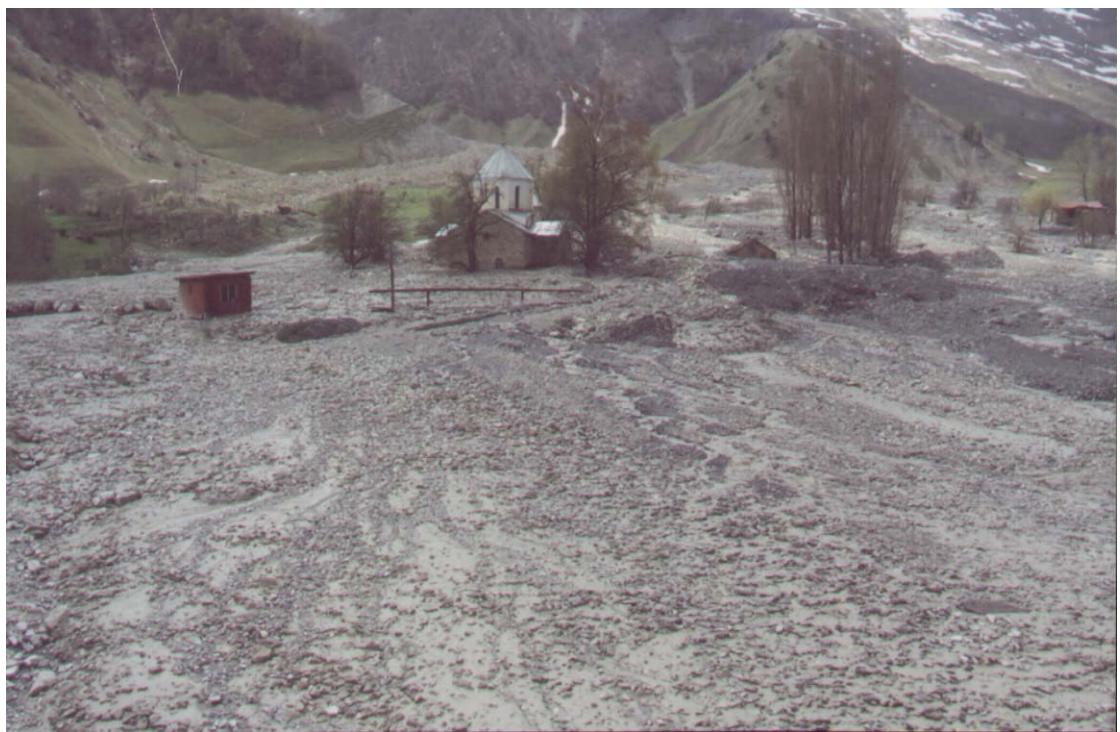
გააქტიურება მოხდა 2006 წლის მაისის პირველ რიცხვებში, ღვარცოფულმა ნაკადებმა გამოიტანა 1,5 მილიონ კუბურ მეტრზე მეტი მასალა, მიისილა ეკლესია (იხ.სურNº93) და ორი საცხოვრებელი სახლი, რომლებიც განლაგებული იყო ხევის მარცხენა მხარეს და რომლებზედაც 2005 წელს ჩვენ მიერ გაცემული საინჟინრო-გეოლოგიური დასკვნის საფუძველზე გამოეყოთ უსაფრთხო ადლგილები საცხოვრებელი სახლების ასაშენებლად. გარკვეულწილად საშიშროება შეექმნა ხევის მარჯვენა მხარეს არსებულ მოსახლეობას.

სურ. №93. ღვარცოფულმა ნაკადმა მისილა მღეთის ეკლესია.

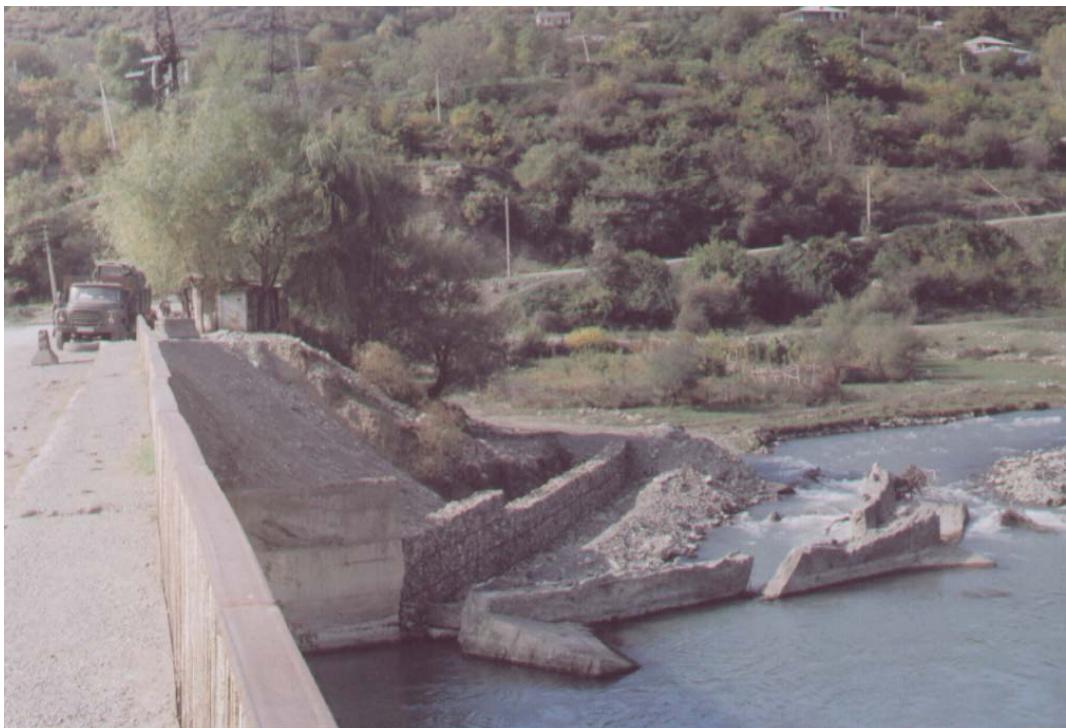
სოფ. ჩინთი. ჟინვალი-ბარისახოს გზის მდ. არაგვზე გადასასვლელ ხიდს 2004 წლის წყალდიდობის დროს გამოერეცხა ბურჯები და ხიდს შეექმნა დეფორმაციის საშიშროება. 2006 წელს დაიწყო ხიდის ბურჯებთან ნაპირების გამაგრება მავთულბადეში ჩაწყობილი ლოდების კედლის საშუალებით, მაგრამ მიგვაჩნია, რომ თუ არაგვს არ გაუკეთდა ნაკადმიმართველი გაბიონი წყალმოვარდნის დროს მდინარე აღნიშნულ კედლებს შემოუვლის უანა მხრიდან, გამოურეცხავს ძირს და ხიდი შეიძლება ისევ ავარიულ მდგომარეობაში აღმოჩნდეს (იხ. სურ. №94).

სურ. №94. ჟინვალი-ბარისახოს გზის ხიდი მდ.არაგვზე.

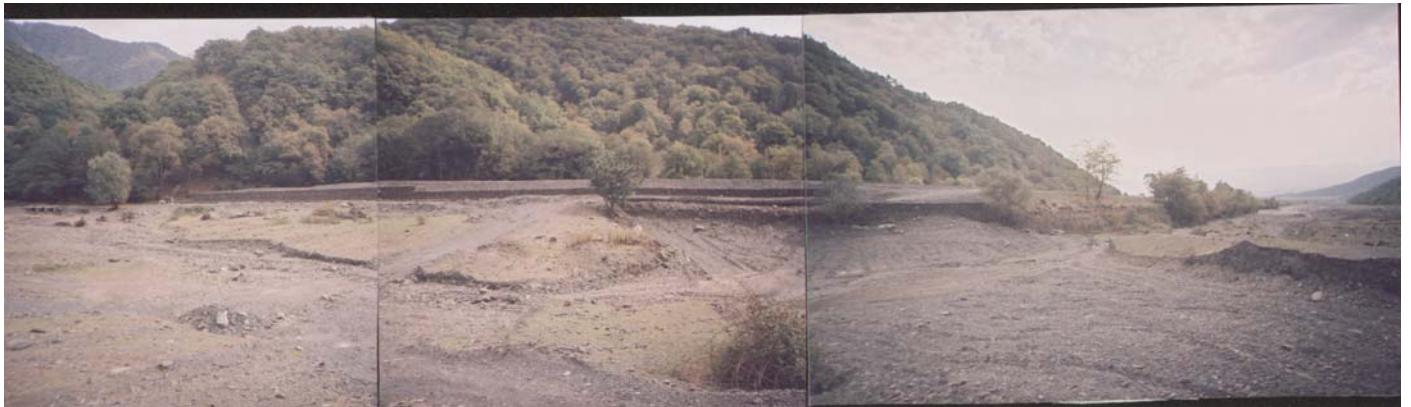
ჩვენი სამსახურის რეკომენდაციით მოხდა არსებული დამბის ჩრდილო ნაწილის სრული აღდგენა-რეკონსტრუქცია. დამბა მიყვანილია მდ. დურუჯის მარცხენა ფერდამდე, საგრძნობლად ამაღლებულია და დაცულია გაბიონებით. ამჟამად ქალაქის მოსახლეობა მეტ-ნაკლებად დაცულია უშუალო საშიშროებისაგან, – მოსალოდნელი ლვარცოფებისაგან.

.სურ. №102. ქ. უვარლის დასაცავად მოწყობილი დამბა (ჩვენი რეკომენდაციების გათვალისწინებით)

თუმცა განხორციელებული ღონისძიებები არ არის საკმარისი, საჭირო იქნება მიწაყრილიანი სანაპირო დამბის სამხრეთული ნაწილის ამაღლება, ამავე დროს მდ. დურუჯის დაქსაქსული კალაპოტის გასწორხაზოვნება და გაწმენდა.

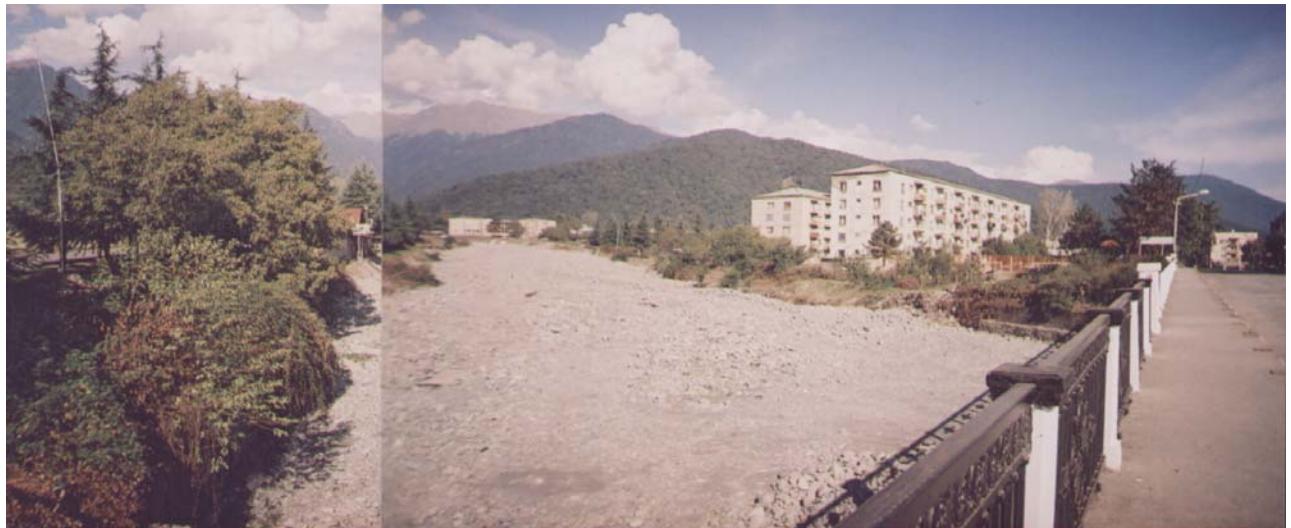
სურ №104. ქ. ლაგოდეხი, ღვარცოფული მასალით ამოვსებული
მდ. შრომისხევის კალაპოტი

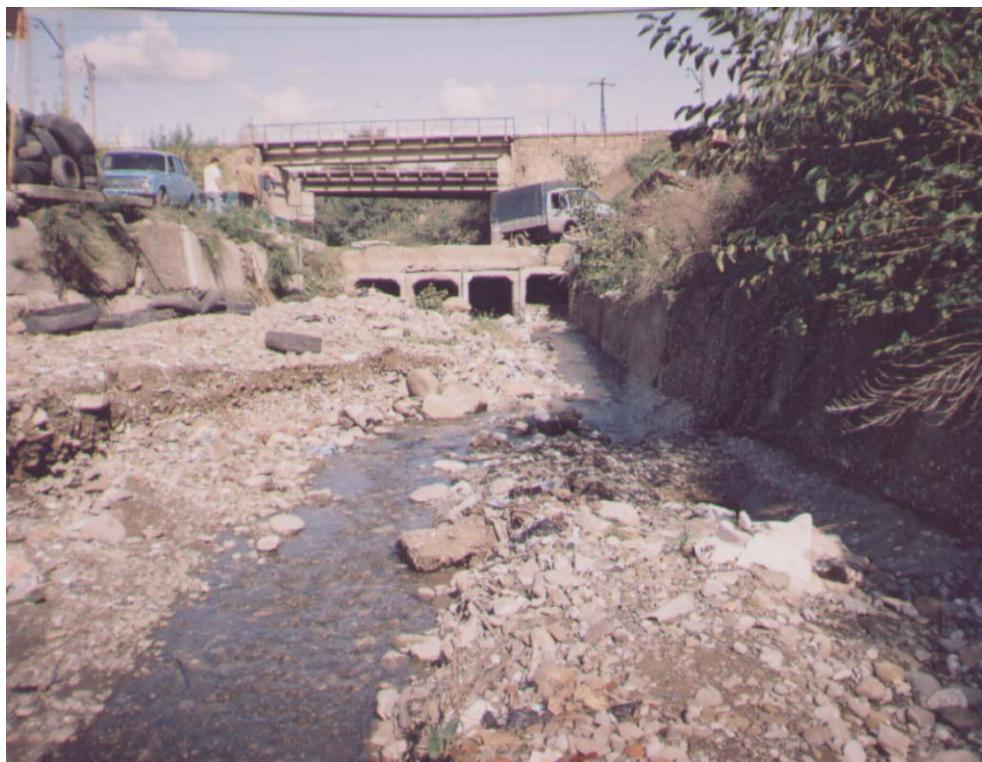
სურ №105. ქ. გურჯაანი, მოძველებული კონსტრუქციის 4 სექციად დაყოფილი ნაკადგამტარი

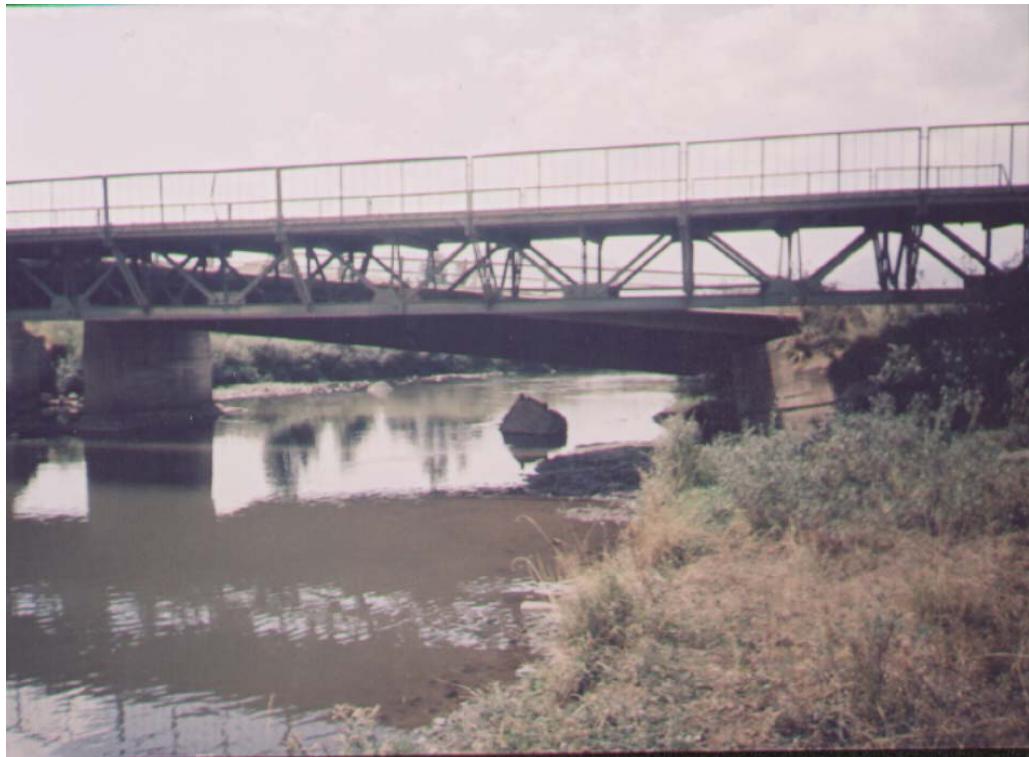
სურ. №108. მდ. ქციას გადაკვეთაზე ნაპირების გარეცხვის შედეგად დაზიანებული ხიდები
(სოფ. თიქილისას მიმდებარე ტერიტორია)

მარჯვენა ნაპირის 0.15 კმ მონაკვეთის ინტენსიური გამორეცხვის შედეგად, ის იწვევს უფრო დაბალ ჰიფრომეტრიულ ნიშნულზე, რაც იწვევს ორივე ხიდის დეფორმაციას.

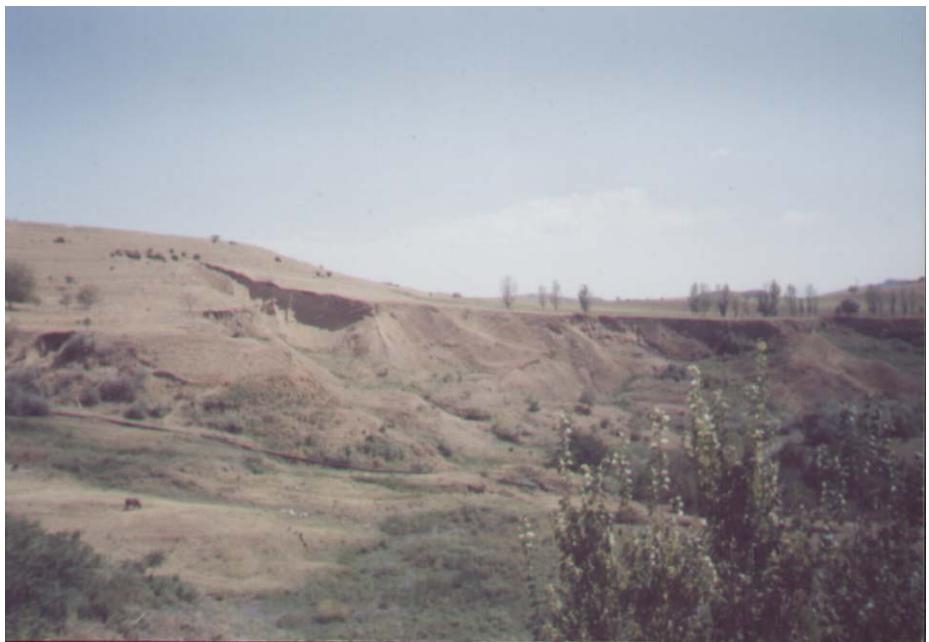
სურ. №112. სოფ. ჯორჯიაშვილის სამხრეთა-დასავლეთ განვითარებული მეწყრული სხეულები.

პირველი მეწყრული სხეული განვითარებულია ძევლი გამომუშავებული
ხევის კონტურში, რომელიც მეწყრული ძვრებით დეფორმირებულია. სათავიდან
მდინარის ჭალამდე (ბაზისამდე). მეწყერის სიგრძე 250 მ-ია, სიგანე სათავეში 70 მ-
დე, ხოლო ენაში 180 მ-დე ფართოვდება, ვერტიკალური ამპლიტუდა სათავესა
და ბაზისს შორის 53-55 მმ-ია მეწყრული ძვრებით დეფორმირებული ზედაპირი
საფეხურებივი და ტალღოვან-ბორცოვანია. მეწყერის სათავეში წარმოქმნილია
7-8-მდე სიმაღლის და 60-70-მდე დახრილი მოწყვეტის ზედაპირი. საფეხურები
სუსტად უკუდაქანებულია, გაწყლოვანებული და დაჭაობებულია. საფეხურების
სიმაღლე მერყეობს 3-5-მდე, მათი გამყოფი ზედაპირების დახრილობა 25-35°-მდე.
ენაში მეწყერი 2-3 მ-მდე სიმაღლის გამობორცვის ზვინულებით ბოლოვდება.
მეწყერის შუა და ენურ ნაწილში ტალღოვან ბორცოვანი ზედაპირი ბალახის
კორდით ბუჩქნარით და დაბალი ხე-მცენარეებითაა დაფარული, ხოლო მცირე
ლამბაქისებურ ჩადაბლებებში ფიქსირდება გრუნტის წყლების გამოსავლებით
წარმოქმნილი ჭანჭრობები, გადაადგილების მექანიზმის მიხედვით მეწყერი

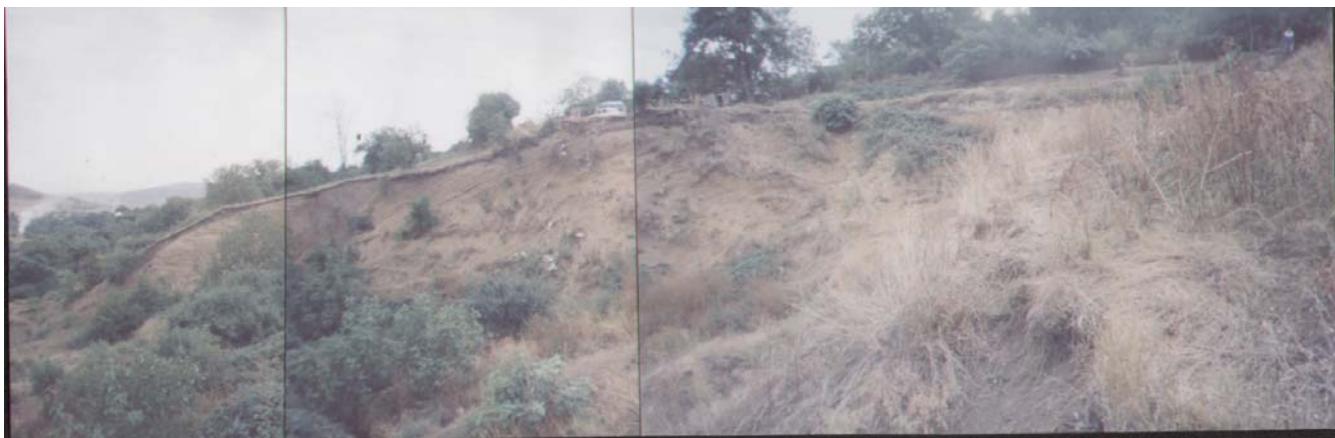
აქტივიზაციით სასიათდება და პერიოდულ სასიათს ატარებს, ამიტომ უახლოეს მომავალში მოსალოდნელია, როგორც საუბნო გზის, ისე მიმდებარე ტერიტორიების ძლიერი დეფორმაცია. საუბნო გზის ნორმალური ფუნქციონირებისათვის მიმდებარე ფერდის შემდგომი ჩამოჭრა და მოსწორება ხელშემწყობ პირობებს შექმნის მეწყრული პროცესის კიდევ უფრო გაფართოებისათვის და საფრთხეეს შეუქმნის მიმდებარე პირობითად მდგრად უბანზე მდებარე 6 მოსახლის საკარმიდამო ნაკვეთებს და საცხოვრებელ სახლებს, ამიტომ მოსალოდნელი საშიშროების თავიდან ასაცილებლად აუცილებელია დასახლებული უბნების დამაკავშირებელი საუბნო გზისათვის შეირჩეს უსაფრთხო ალტერნატული მიმართულება.

სურ №113. სოფ. არდისუბანში მდ. ბოგვის ხევის მარჯვენა ფერდზე განვითარებული მეწყრული სხეული

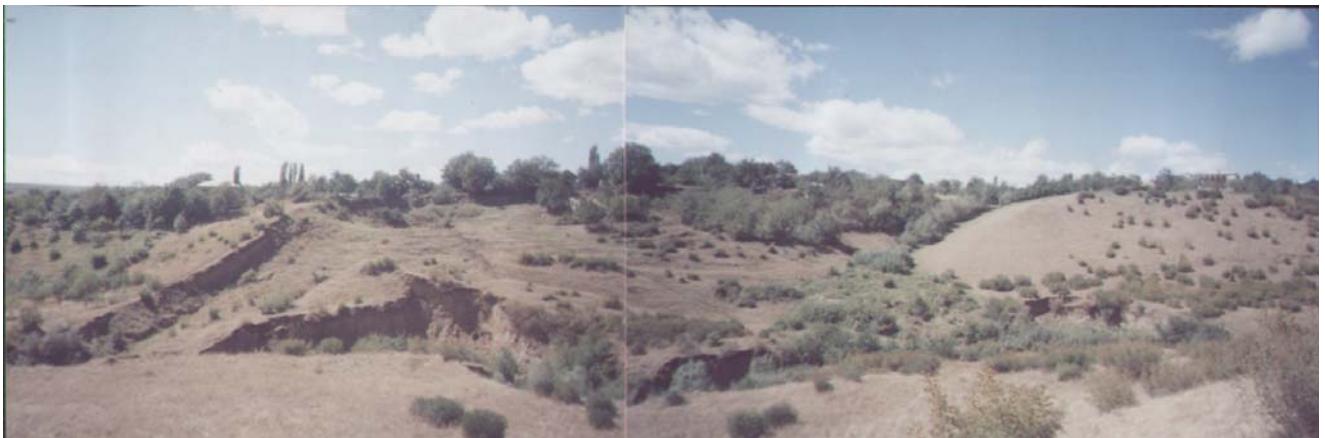
მეწყრული პროცესით დაზიანებულია 3.06 ჰა ფართობი.

სურ. №114. სოფ. შავსაყდარის აღმოსავლეთ გარეუბანში განვითარებული პირველი მეწყრული სხეული.

უზრუნველყოფის მიზნით, საჭიროდ მიგვაჩნია: 1. ფეიქრიშვილი ნელის,
2. თეგაძე ნოდარის, 3. ინაიშვილი ნინოს და 4. ფეიქრიშვილი მაგულის
ოჯახების გადასახლება გეოლოგიურად მდგრად ადგილზე.

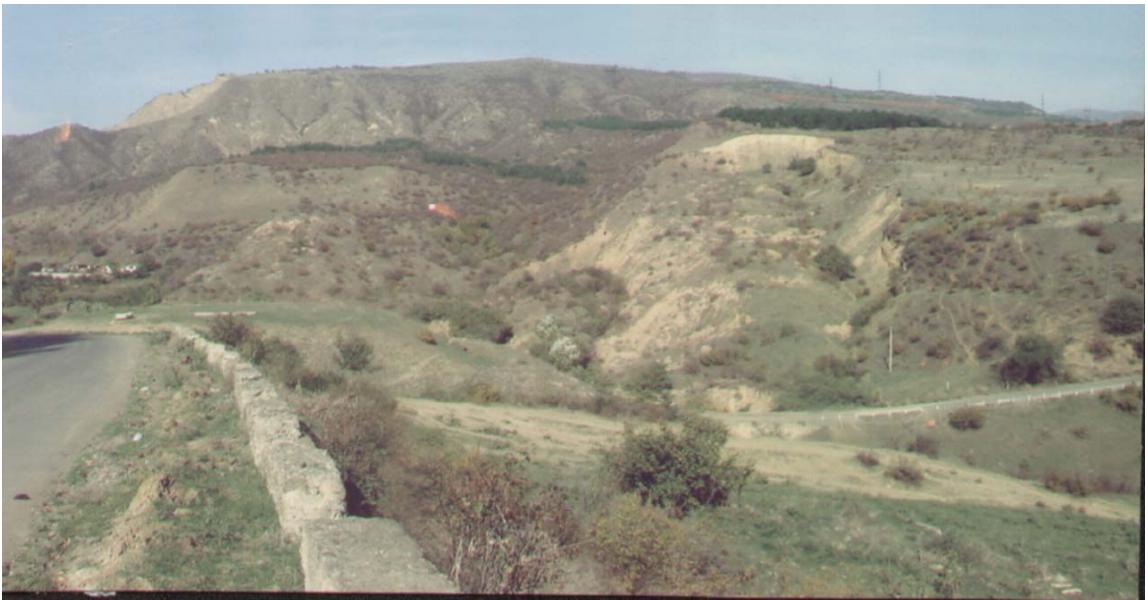
სუფ. ასურეთის აღმოსავლეთით, მდ. ასურეთის წყლის ხეობის მარცხენა მხარეს, კოდა-თეთრიწყაროს საავტომობილო გზის მიმდებარე სამხრეთ დასავლეთის ექსპოზიციის ერთზიულ-დენუდაციურ ფერდის ზედა ნაწილიდან ძირამდე განვითარებულია რთული მასშტაბური მეწყრული სხეული (იხ. სურ. №115).

გეგმაში მეწყრული სხეული სამკუდხედისებურია. მისი სიგრძე 800 მ-ია, სიგანე სათავეში - 200 მ-მდე, შუა ნაწილში - 440-450 მ-მდე, ხოლო ენაში - 920-925 მ-მდე ფართოვდება. ფერდზე მეწყრული ძვრების შედეგად წარმოქმნილია მრავალრიცხოვანი მეწყრული ფორმები, მაღალ და ციცაბო მოწყვეტის ზედაპირები, განიერი საფეხურები, ბორცვები და ზვინულები, მშრალი ხევები და ლარტაფები. მეწყრული სხეულის საგარაუდო სიმძლავრე 25-35 მ-ია. მეწყრულ გადაადგილებაში მონაწილეობს როგორც ძირითადი, ისე ფერდობული გენეზისის საფარი გრუნტები. ჩვენი აზრით მეწყრული სხეული რამოდენიმე ცოცვის სიბრტყით ხასიათდება.

მეწყრული პროცესის ყოველწლიური პერიოდული აქტივიზაციის შედეგად, მაღალი საშიშროების რისკის ზონაში მოქცეულია საავტომობილო გზის 500 მ-ის სიგრძის მონაკვეთი. ორი ხიდი, ნაკადგამტარი, სოფლის ძელი სასაფლაოს ტერიტორიის ნაწილი, საძოვრები.

სურ. №115. სოფ. ასურეთის მიდამოებში განვითარებული მეწყერი

დაზიანებული მიწების ფართობი შეადგენს 41.8 ჰა-ს 2007 წელს მეწყერული პროცესის შემდგომი რეგრესიული (უკუსვლთი) განვითარება, გამოიწვევს მიმდებარე პოტენციურად მდგრადი უბნების და საავტომობილო გზის შემგომ დეფორმაციას.
