გარემოს ერთვნილი სააგენტო
გეოლოგიის დეპარტამენტი

საქართველოში 2022 წელს სტიქიური
გეოლოგიური პროცესების განვითარების
შედეგები და პროგნოზი 2023 წლისთვის

საქართველოს გარემოს დაცვისა და სოფლის მეურნეობის სამინისტრო

გარემოს ეროვნული სააგენტო

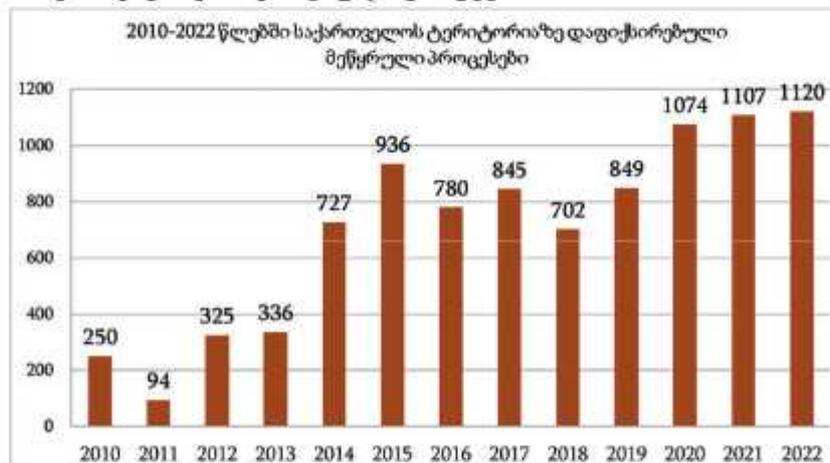
გრაფიკი 1. 2010-2022 წლებში საქართველოს ტერიტორიაზე დაფიქსირებული მეწყრული პროცესები

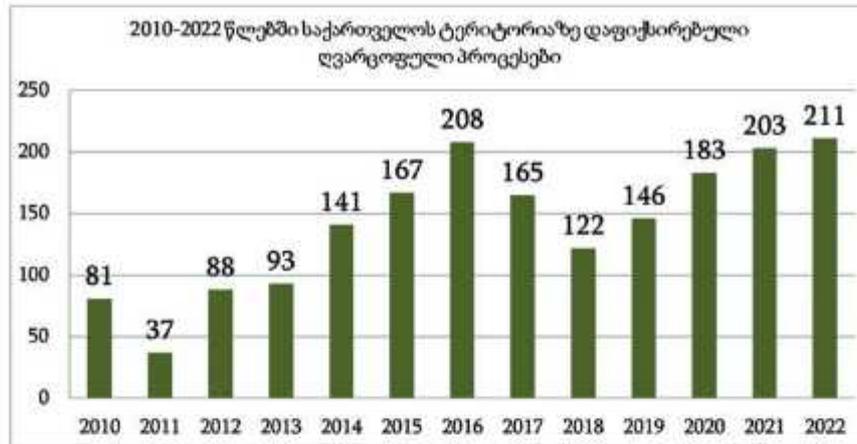
გრაფიკი 2. 2010-2022 წლებში საქართველოს ტერიტორიაზე დაფინანსებული ჯვარცოფული პროცესები

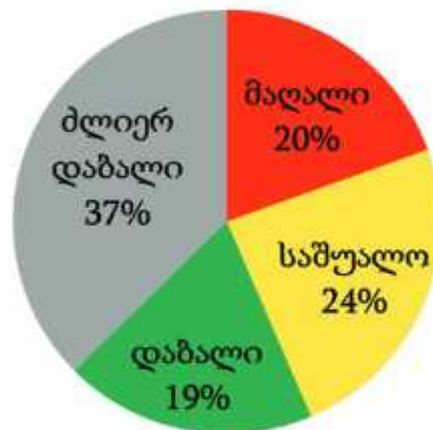
დიაგრამა 1. გეოლოგიური პროცესების საშიშროების ქვეშ მოქცეული დასახლებული პუნქტების რაოდენობა

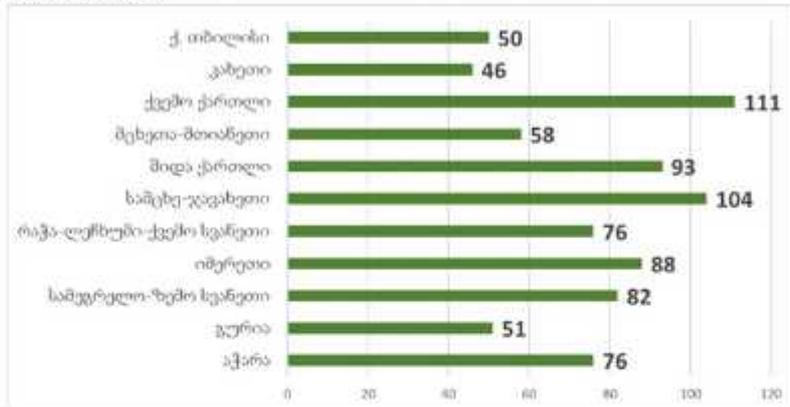
გრაფიკი 3. გეოლოგიური მონიტორინგის დროს შეფასებული უბნების რაოდენობა მხარეების მიხედვით

2022 წლის განმავლობაში მონიტორინგის პერიოდში გეოლოგიის დეპარტამენტის მიერ ჯამში შეფასებულია 835 საფრთხის შემცველი უბანი, წინამდებარე ბიულეტენში მხარეების და მუნიციპალიტეტების მიხედვით მოცემულია გასატარებელი დამცავი ღონისძიებების რეკომენდაციები (გრაფიკი 3).

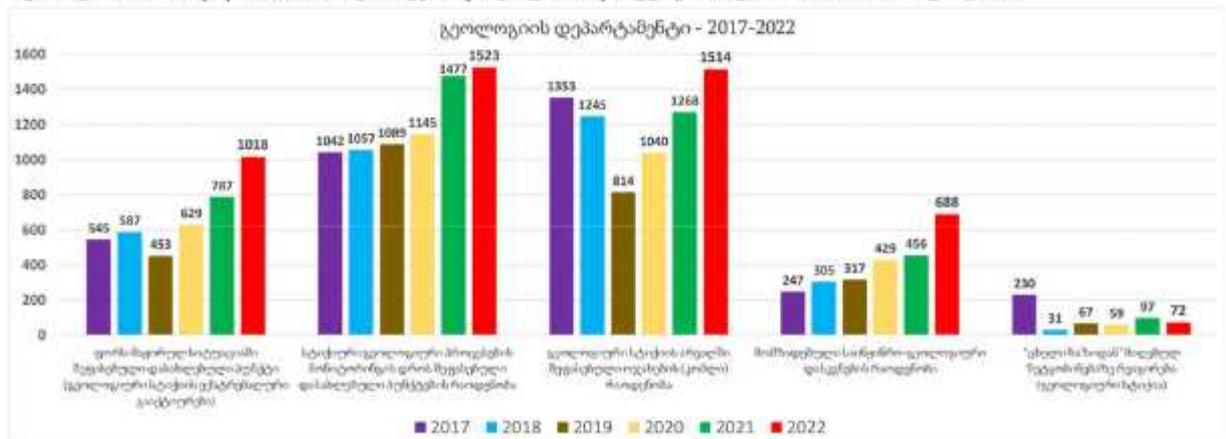
გრაფიკი 2. გეოლოგიის დეპარტამენტის მიერ 2017-2022 წლებში შესრულებული საშუალოები

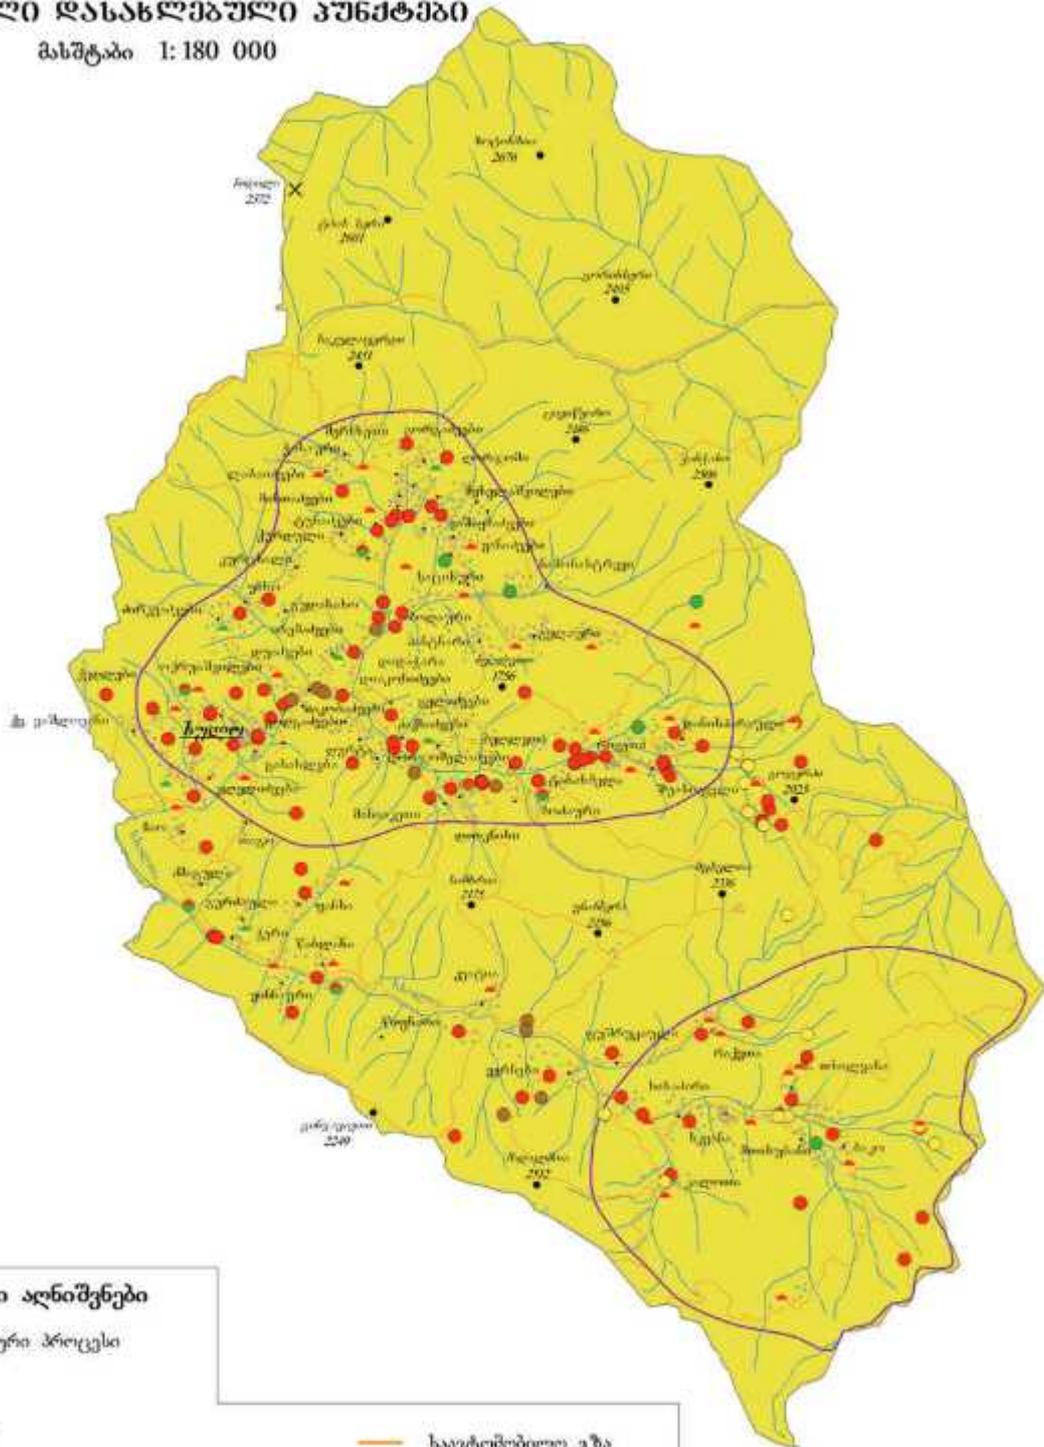
სულოს მუნიციპალიტეტი
სტიქიური გეოლოგიური პროცესების
საშიშროების ზონაში
მოქმედი დასახლებული პუნქტები
 მასშტაბი 1:180 000

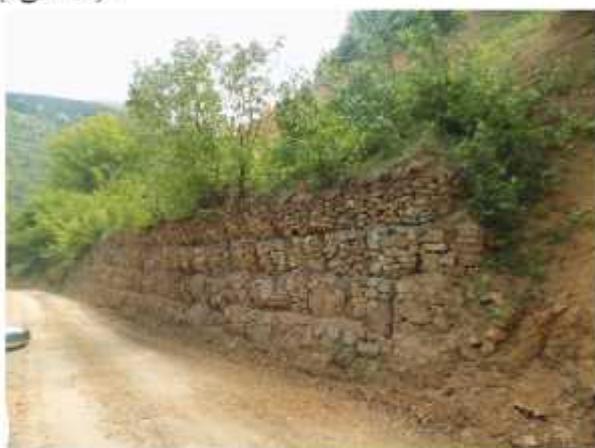
სურ. 17

ს. სამოლეთში, მდ. ტბეთის ხეობის მარცხენა მხარეს, ჩრდილოეთის ექსპოზიციის მქონე ძველმეწყურულ ფერდობზე არსებული მეწყრული სხეული ამჟამადაც დინამიკაში იმყოფება (კოორდ. x-261467; y-4608604), ამ უბანზე დაზიანებული გაბიონის ტიპის ფერდობსამაგრი კედელი აღდგენილი არ არის (სურ. 17).

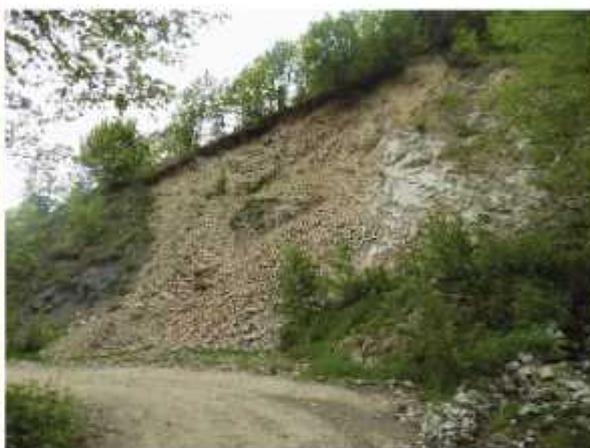
სურ. 18

ს. გოგაძეებში შიდა სასოფლო გზის მოწკვეთზე (კოორდ. x-262735; y-4605161) გააქტიურებულია კლდეზვავი, რომელიც მდებარეობს მდ. ტბეთის ხეობის მარჯვენა, დასავლეთის ექსპოზიციის ფერდობის შუა ნაწილში. ფერდობის დახრილობა 50-60°-ია, სიგანე - 60მ, სიგრძე - 20მ, მონატეხოვანი მასალის ფრაქცია 0,5მ-ზე ნაკლები, იშვიათად ერთეული ლოდების ჩანართებით. პერიოდულად მოსალოდნელია ერთეული მონატეხოვანი მასალის ჩამოცვენა. ტრანზიტის ზონაა ფერდობი, აკუმულაციის ზონას წარმოადგენს საავტომობილო გზის ვაკისი (სურ. 18).

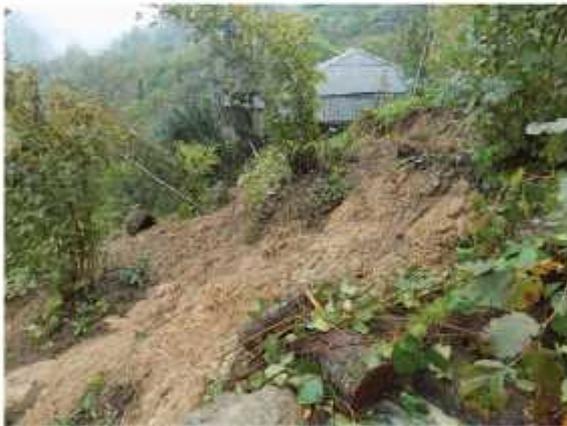
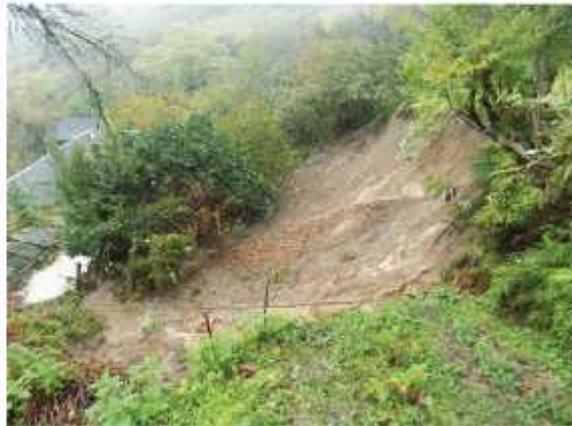
სურ. 21

ს. დოლოგანში, 2022 წლის 27 ოქტომბერს მოსული უხვი ატმოსფერული ნალექის შედეგად რამდენიმე ლოკაციაზე ჩამოწვა მეწყერი (კოორდ. 1. x-732226 y-4603128; 2. x-732673; y-4603233; 3. x-732107 y-4603287), აღნიშნულმა მოვლენამ გამოიწვია შიდა საავტომობილო გზაზე მოძრაობის შეფერხება და ჩაიკეტა სოფელში მცხოვრებ რამდენიმე ოჯახთან მისასვლელი გზა. ჩვენი ადგილზე ყოფნის პერიოდში მიმდინარეობდა გაწმენდითი სამუშაოები და აღადგინეს გზაზე საავტომობილო მოძრაობა, განსაკუთრებით რთული მდგომარეობა იყო შემდეგ უბანზე (კოორდ. x-732070; y-4603292), სადაც დაინგრა საცხოვრებელი სახლი, კერძოდ: მეწყერი განვითარებულია ძირითადი ქანების და მისი გადამფარავი მეოთხეული ასაკის დელუვიური გენეზისის თიხნაროვანი გრუნტების კონტაქტის ზონაში და მისი სრიალის ზედაპირი ძირითადი ქანების დახრილობის თანხვედრილია. ზედა მხრიდან მეწყრული სხეული კარგად გამოკვეთილი მოწყვეტის ფლატით ისაზღვრება, ხოლო ქვედა ნაწილში უკვე დენად-პლასტიკურ მდგომარეობაში გადადის. საკვლევი ტერიტორიის ამგები გრუნტები ხასიათდებიან მკვეთრად დაქვეითებული ფიზიკურ-მექანიკური თვისებებით. ეს გარემოება ხელსაყრელ პირობას ქმნის სტიქიურ-გეოლოგიური პროცესების განვითარებისათვის. ქანების ზღვრული გაწყლოვანება მოხდა როგორც ატმოსფერული ნალექებით, ასევე მიწისქვეშა წყლებით, რომელთა დონემ მნიშვნელოვნად აიწია ჩანაყოფი წყლებით. ფერდობის ამგები ქანების დამძიმება-გაწყლოვანებამ გამოიწვია წონასწორობის დარღვევა და მეწყრული მოვლენების განვითარება. მეწყრულმა მოვლენამ მთლიანად გაანადგურა მოქალაქის საცხოვრებელი სახლი (სურ. 21-22).

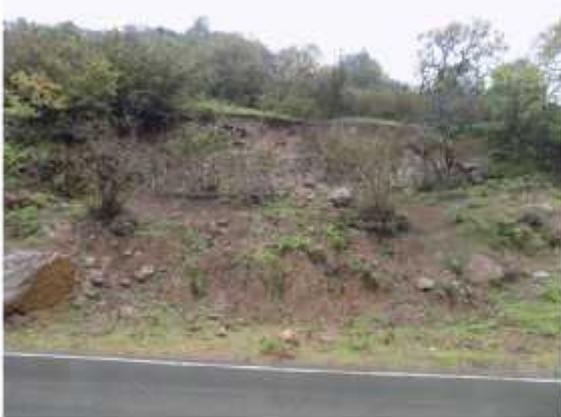
სურ. 23

ს. დოლოგანში (კოორდ. x-732268; y-4603073) ცენტრალური საავტომობილო გზის მონაკვეთზე, მდ. აჭარისწყლის მარცხენა ფერდობზე გააქტიურდა მეწყრული სხეული, რამდენიმე დღის განმავლობაში მოსულმა უხვმა ატმოსფერულმა ნაკადმა გამოიწვია ფერდობის ამგები ქანების ფიზიკურ-მექანიკური თვისებების დაქვეითება და გრავიტაციული წონასწორობის დარღვევა. გააქტიურებულმა მეწყრულმა სხეულმა და ჩამოშვებულმა გრუნტის მასამ ჩახერგა ცენტრალური საავტომობილო გზა და საფრთხე შეუქმნა ტრანსპორტის გადაადგილებას. გზის სავალი ნაწილის გაწმენდა ნაშალი მასალისაგან დროულად განხორციელდა (სურ. 23).

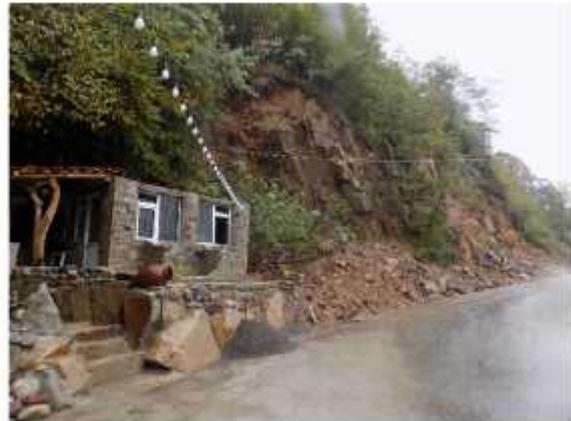
სურ. 24

ს. ინაშარიძეებში, საავტომობილო გზის მონაკვეთზე (კოორდ. x-748495; y-4607669) სამხრეთის ექსპოზიციის მქონე ძლიერ ციცაბოდ (50-60°) დახრილ ფერდობზე გააქტიურებულია კლდეზვავური პროცესი, რომელიც გამოწვეულია ამგები ქანების დაბალი ფიზიკურ-მექანიკური და მაღალი ინფილტრაციული თვისებებით. მორფოლოგიური თვალსაზრისით ტერიტორია ეროზიულ-დენუდაციური რელიეფით ხასიათდება (სურ. 24).

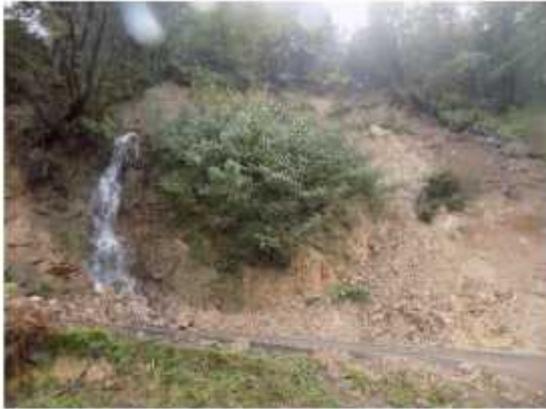
სურ. 25

ს. კუჭულა. საავტომობილო გზის გასწვრივ გააქტიურებულია მეწყრული სხეული (კოორდ. x-746217; y-4608341), რომლის სიგანე დაახლოებით 60მ-ია, ხოლო სიგრძე 18-20 მ. ფერდობის ექსპოზიციას სამხრეთულია, ხოლო დახრილობა 45-50°-ია, მეწყრული სხეულის გააქტიურება გამოწვეულია ფერდობის ამგები ქანების გამოფიტვა-დანაპრალიანების და გაწყლოვანების მაღალი ხარისხით. ფერდობზე ფიქსირდება გრუნტის წყლების გამოსავლები. მორფოლოგიური თვალსაზრისით ტერიტორია ეროზიულ-დენუდაციური რელიეფით ხასიათდება (სურ.25).

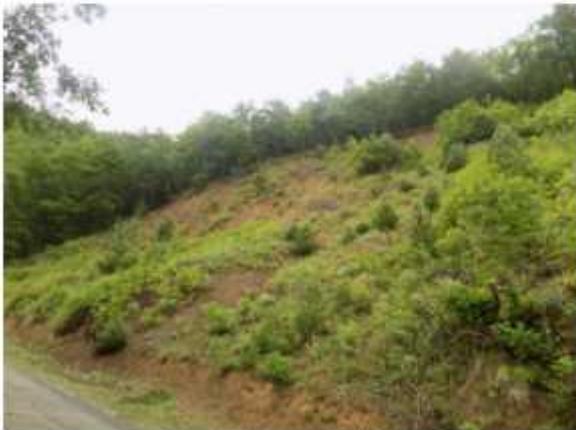
სურ. 27

ს. ბალაძეები. საავტომობილო გზის ზედა ნიშნულზე გააქტიურებულია ძველმეწყრული სხეული, რომელიც მდებარეობს მდ. აჭარისწყლის ხეობის მარცხენა, სამხრეთის ექსპოზიციის მქონე ფერდობის შუა ნაწილში, რომლის კოორდინატებია (კოორდ. x-258603; y-4614744). მეწყრული სხეულის ბაზისი დაკავშირებულია საავტომობილო გზის ვაკისთან (სურ.27), ფერდზე განვითარებული მეორადი გენერაციის მეწყრული სხეული მიეკუთვნება ზედაპირულ ცოცვით-პლასტიკურ ტიპს. მეწყრის სიგრძე დაახლოებით 25მ-ია, სიგანე 60-70 მ. მისი გააქტიურების მიზეზს წარმოადგენს ზედაპირული და მიწისქვეშა წყლების მოქმედებით დამეწყრული ზონის ფერდობის ამგები გრუნტების ზღვრული გადატენიანება. მეორადი გენერაციის მეწყრული სხეულის დინამიკიდან გამომდინარე, აუცილებელია მიმდებარე ტერიტორიაზე მოეწყოს ფერდობსამაგრი კედელი, ქვეყანაში მოქმედი სამშენებლო წესებისა და ნორმების სრული დაცვით შემუშავებული პროექტის საფუძველზე.

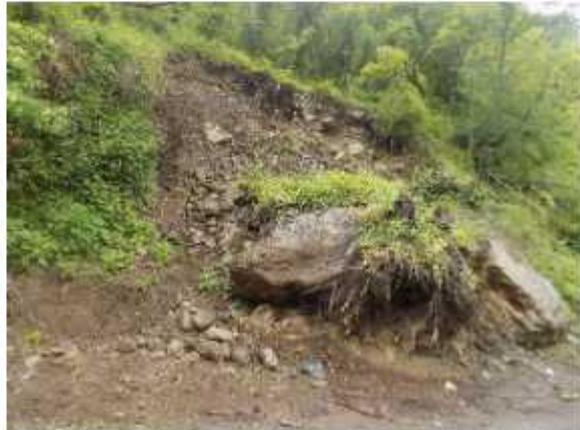
სურ. 28

ს. გულბის მიმდებარე ტერიტორიაზე, ცენტრალური საავტომობილო გზის ზედა პიფსომეტრიულ ნიშნულზე გააქტიურდა კლდეზვავური უბანი (კოორდ. x-747161;y-4610531), რომელიც მდებარეობს მდ. აჭარისწყლის ხეობის მარჯვენა, სამხრეთ-აღმოსავლეთის ექსპოზიციის მქონე ფერდობის შუა ნაწილში. ფერდობის დახრილობა 50-60°-ია, სიგანე 20მ, სიგრძე 15 მ. მონატეხოვანი მასალის ფრაქცია ერთეული ლოდებია. პერიოდულად მოსალოდნელია ერთეული მონატეხოვანი მასალის ჩამოცვენა. ტრანზიტის ზონაა ფერდობი, აკუმულაციის ზონას წარმოადგენს საავტომობილო გზის ვაკისი (სურ.28).

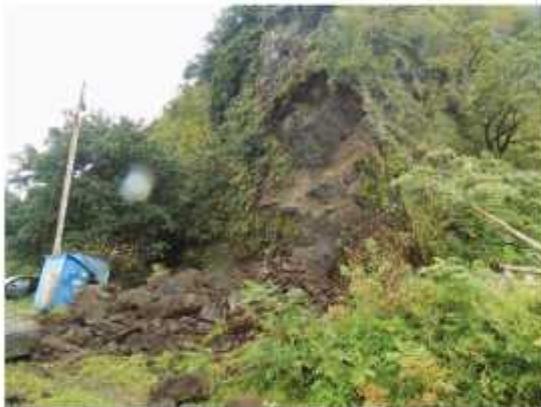
სურ. 31

ცენტრალური საავტომობილო გზის კვარიათი-გონიოს მონაკვეთზე (კოორდ. x-713878; y-4603135), 26 ოქტომბერს მოსული უხვი ატმოსფერული ნალექის შედეგად გააქტიურდა კლდეზვავი, რომელიც მდებარეობს დასავლეთის ექსპოზიციის ფერდობის ქვედა ნაწილში. ფერდობის დახრილობა 50-60°-ია, სიგანე 18 მ, სიგრძე 35 მ. მონატეხოვანი მასალის ფრაქცია ძირითადად ლოდებია, პერიოდულად მოსალოდნელია ერთეული მონატეხოვანი მასალის

ჩამოცვენა, ტრანზიტის ზონაა ფერდობი, აკუმულაციის ზონას წარმოადგენს საავტომობილო გზის ვაკისი (სურ. 31). ფერდობზე ამგებელ ქანებთან ერთად გეოდინამიკური პროცესების აქტივიზაციას ხელს უწყობს გარემო პირობები და ქანების ქიმიური გამოფიტვა. აღნიშნულმა პროცესმა დააზიანა ელექტრო გადამცემი ბოძი და მათი ნაგებობა, ასევე საფრთხე შეუქმნა სატრანსპორტო მოძრაობას, მომავალში გზის უსაფრთხო ექსპლუატაციის მიზნით საჭიროა გამოფიტული კლდოვანი ქანების ჩამოწმენდა და შემაკავებელი დამცავი ბადეების მოწყობა.

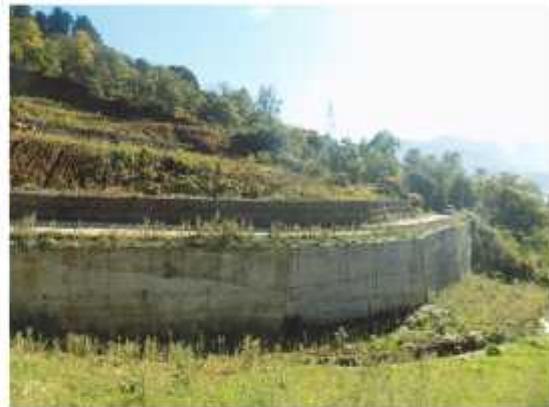
სურ. 32

მონიტორინგის პერიოდში, წელსაც დავათვალიერეთ სოფელ ქვედა ჯოჭოში 2020 წლის პირველ ოქტომბერს განვითარებული მასშტაბური მეწყრული სხეული (კოორდ. x-724957; y-4606602), სადაც დასრულებულია დასკვნაში მითითებული პრევენციული ღონისძიებების განხორციელება (სურ. 32).

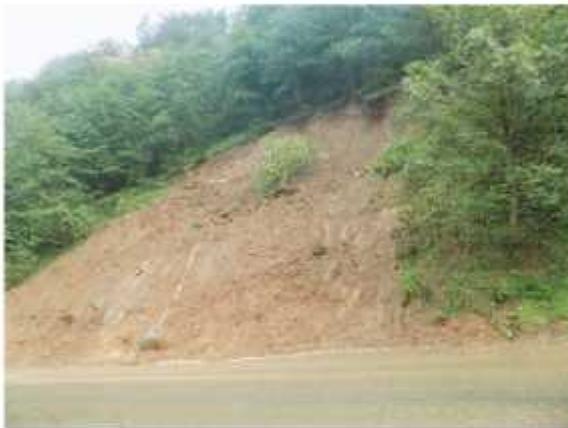
სურ. 33

ს. კირნათის საავტომობილო გზასთან (კოორდ. x-726667; y-4599505), 2022 წლის ოქტომბრის თვეში უხვი ატმოსფერული ნალექის მოსვლის შედეგად, დასავლეთის ექსპოზიციის მქონე ფერდობზე, განვითარდა მეწყრული სხეული. მისმა გააქტიურებამ დააზიანა საავტომობილო გზის ვაკისი, ახლოს მდებარეობს კირნათის ჰესი, მეწყრის სიგრძე 20მ-ია, ხოლო სიგანე 40მ. მეწყრის წარმოშობის მიზეზია ჭარბი ზედაპირული წყლების მოქმედება და გზის მშენებლობის დროს ფერდობის არამართლობიერად ჩამოჭრა (სურ. 33).

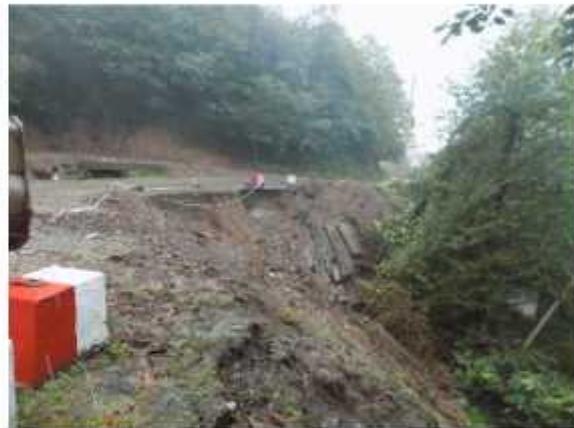
სურ. 34

ასევე ს. კირნათში საავტომობილო გზის მონაკვეთზე (კოორდ. x-726572; y-4597916), უსახელო ხევში განვითარდა კომპლექსური მეწყრულ-ღვარცოფული პროცესები. მიმდებარე ტერიტორიაზე მეწყრულ-ღვარცოფული პროცესების გააქტიურებას ხელს უწყობს ამგები ქანების დაბალი ფიზიკურ-მექანიკური თვისებები, ჭარბი ატმოსფერული ნალექებით ფხვიერი, სუსტად შეკავშირებული, გრუნტების გადატენიანება და ფერდობის დახრილობა, აღნიშნულმა პროცესმა დააზიანა საავტომობილო გზის ვაკისი და ჩვენი ადგილზე ყოფნის პერიოდში მიმდინარეობდა გაწმენდითი და აღდგენა-გამაგრებითი სამუშაოები (სურ. 34) .

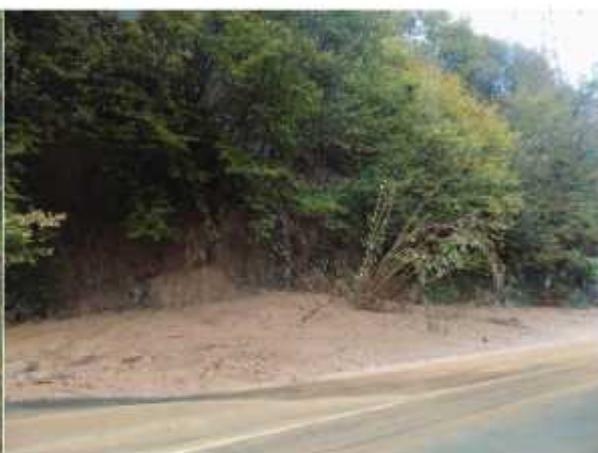
სურ. 36

ს. კიბე, მდ.აჭარისწყლის ხეობის მარჯვენა, სამხრეთის ექსპოზიციის მქონე ფერდობის ქვედა ნაწილში გააქტიურებულია მეწყრული სხეული (კოორდ. x-727024,y-4602656). იგი წარმოქმნილია საკარმიდამო ნაკვეთსა და ცენტრალურ საავტომობილო გზას შორის, სადაც რელიეფის დახრილობა 40-50⁰-ია, მეწყერი ცოცვითი ტიპისაა, რომლის სიგრძე 20 მ-ია, სიგანე 15მ. მეწყრის გააქტიურებამ დააზიანა საავტომობილო გზის ვაკისი შუა ნაწილამდე. მეწყრის განვითარების მიზეზია ზედაპირული წყლების ზემოქმედება და გამოფიტული საფარი გრუნტის ზღვრულად გადატენიანება (სურ. 36).

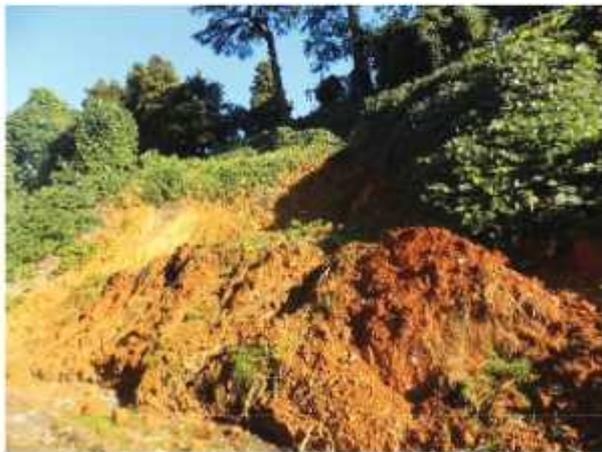
სურ. 37

ს. ციხისძირის ტერიტორიაზე (კოორდ. x-728475,y-4626103), ბათუმი-ქობულეთის ცენტრალური საავტომობილო გზის ზედა მხარეს, აღმოსავლეთის ექსპოზიციის მქონე ფერდობის ქვედა ნაწილში მდებარეობს მეწყრული სხეული, აქ რელიეფის დახრილობა 20-25^o-ია, ტერიტორია გეოლოგიურად აგებულია შუა ეოცენური ასაკის გაბრო-დიორიტებით და სიენიტებით, რომლებიც გადაფარულია ელუვიურ-დელუვიური თიხა-თიხნარებით, ღორღის ჩანართებით, ტექნოგენური ტიპის მეწყრული სხეული განლაგებულია ცენტრალური საავტომობილო გზის გასწვრივ, მისი სიგანე 25-30 მ-ია, სიგრძე 128 (სურ. 37). მეწყრის წარმოქმნის მიზეზია ზედაპირული წყლების ზემოქმედება და სავარაუდოდ მძიმე ტრანსპორტის გადაადგილების შედეგად გამოწვეული ვიბრაციული რხევებით. მომავალში, ფერდობის მდგრადობის უზრუნველყოფის და საავტომობილო გზის მდგრადი ფუნქციონირებისთვის, მიზანშეწონილად მიგვაჩნია ფერდობსამაგრი კედლის მშენებლობა ქვეყანაში მოქმედი სამშენებლო წესებისა და ნორმების სრული დაცვით შემუშავებული პროექტის მიხედვით.

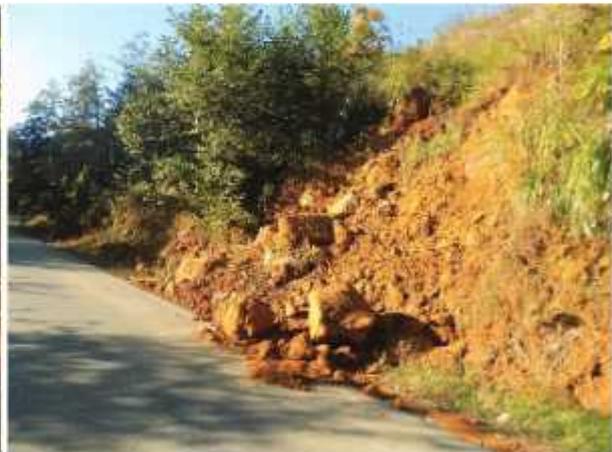
სურ. 38

ს. ხალაში, მდ. ჩაქვისწყლის ხეობის მარჯვენა ფერდობის ქვედა ნაწილში, სამხრეთის ექსპოზიციის მქონე ფერდობზე, რომლის დახრილობა 15-25^o-ია, გააქტიურებულია ლოკალური მეწყრული სხეული (კოორდ. X-730358 Y-4621200), ფერდობი გეოლოგიურად აგებულია შუა ეოცენის ბურნათის წყების ტუფბრექჩიებით, რომლებიც გადაფარულია მეოთხეული ასაკის ელუვიურ-დელუვიური გენეზისის თიხა-თიხნარებით, ჩამოქცევითი ტიპის მეწყრული სხეულის ბაზისია ფერდობის ქვედა ნაწილი, მეწყრული სხეულის სიგრძე 8მ-ია, სიგანე 20მ. გააქტიურებული პროცესები საფრთხეს უქმნის საავტომობილო გზას (სურ. 38).

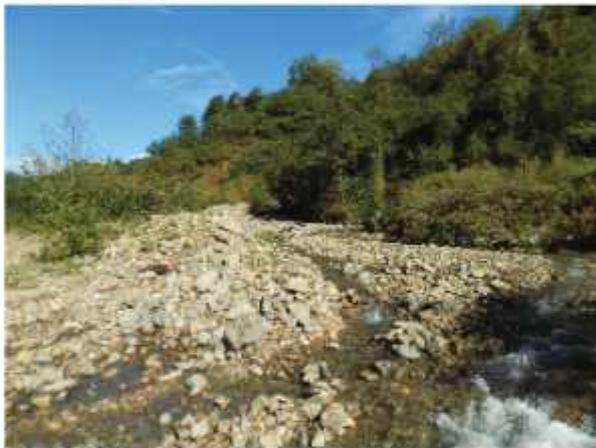
სურ. 39

შიდა საავტომობილო გზასთან, მდ. კინკიშას ხეობის სათავის მიმდებარე ორ უბანზე ვითარდება ღვარცოფული პროცესები (კოორდ. 1, X-737762,Y- 4629303; 2, X-738088,Y- 4628671), ხეობა გეოლოგიურად აგებულია შუა ეოცენის კონტრიშის წყების ტუფბრექჩიებით, რომლებიც

ზემოდან გადაფარულია ძლიერი გამოფიტვის შედეგად წარმოქმნილი თიხა-თიხნარებით, აუცილებელია მიმდებარე ტერიტორიაზე მონიტორინგის გაგრძელება (სურ. 39).

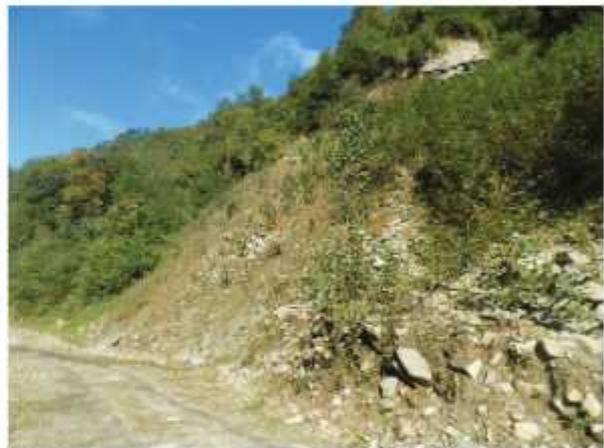
სურ. 40

შიდა საავტომობილო გზასთან, მდ. კინკიშას ხეობის მარჯვენა ფერდობზე განვითარებულია კლდეზვავურ-ქვათაცვენითი ტიპის პროცესები (კოორდ. X-738216, Y-4628963). ფერდობის დახრილობა 30-35⁰-ია, სიგანე 30 მ, სიგრძე 20 მ. ფერდობი გეოლოგიურად აგებულია შუა ეოცენის კინტრიშის წყების ტუფებითა და ტუფბრექჩიებით, მონატეხოვანი მასალის ფრაქცია 0.5 მ-ზე მეტია, ძირითადად ლოდებია, პერიოდულად მოსალოდნელია ერთეული მონატეხოვანი მასალის ჩამოცვენა. ტრანზიტის ზონაა 30-35⁰-იანი დახრილობის ფერდი, აკუმულაციის ზონას წარმოადგენს საავტომობილო გზის ვაკისი და მდ. კინკიშას კალაპოტი. აღნიშნული პროცესებით საფრთხე ექმნება საავტომობილო გზაზე მოძრავ სატრანსპორტო საშუალებებს (სურ. 40).

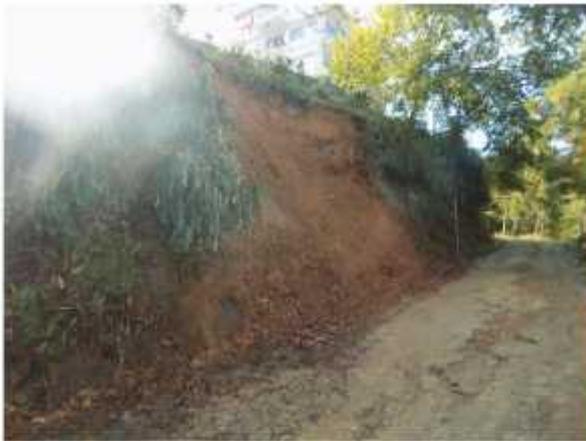
სურ. 41

ს. სახალფაშო. მდ. ჩაქვისწყლის მარცხენა უსახელო შენაკადის სათავეს მიმდებარედ არსებულ შიდა საავტომობილო გზაზე ჩრდილოეთის ექსპოზიციის მქონე ფერდობზე გააქტიურებულია ორი მეწყრული სხეული (კოორდ. 1.x-728336 y-4617903), მეწყრის ბაზისია საავტომობილო გზა, რომლის სიგანე დაახლოებით 20 მეტრია, სიგრძე 8 მეტრამდე აღწევს. მეწყრის წარმოქმნის მიზეზია

ზედაპირული წყლების ზემოქმედებისა და მიწისქვეშა წლებით ფერდობის ამგები ქანების გაწყლოვანება-გადატენიანება, მეწყერმა დააზიანა საავტომობილო გზის ვაკისი და საფრთხეს უქმნის ფერდობის სათავეში მდებარე ერთი მოქალაქის საცხოვრებელ სახლს. მეორე უბანზეც, გააქტიურებულმა პროცესმა დააზიანა საავტომობილო გზა (კოორდ. 2. x-728039; y-4617830) - სურ. 41-42.

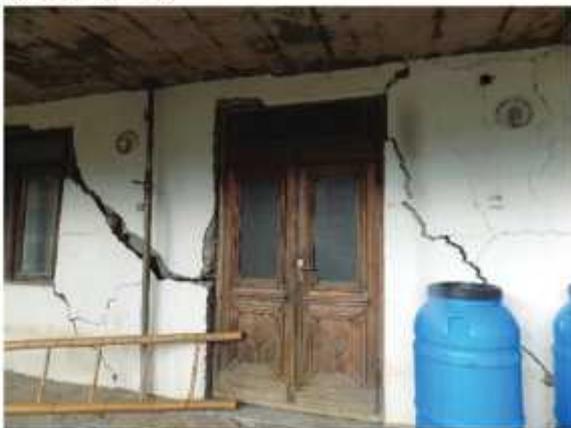
სურ. 43

ს. ქვედა კონდიდში, ძველმეწყერულ ფერდობზე, 2017 წელს გააქტიურდა მეწყერული სხეული, რომელიც ამჟამადაც დინამიკაშია (კოორდ. x-738679; y-4632601), საკვლევი ტერიტორიის გეოლოგიურ აგებულებაში მონაწილეობას იღებენ შუა ეოცენის ასაკის დანალექი ვულკანოგენური ტუფბრექჩიები, ბრექჩიები და სხვადასხვა ვულკანოგენური წარმოშობის ქანები, ძირითადი ქანები გადაფარულია თანამედროვე მეოთხეული ასაკის მოყავისფრო თიხა-თიხნარებით, სიმძლავრე ვიზუალურად არ ფიქსირდება. ფერდობზე მდებარეობს რამდენიმე საცხოვრებელი სახლი, რომელიც მეწყერული ძვრების შედეგად ძლიერ დეფორმირებულია (სურ. 43-44). აჭარის გეოლოგიური სამსახურის მიერ მომზადებულია შესაბამისი დასკვნები. უახლოეს მომავალში გარემოს ეროვნული სააგენტო აღნიშნულ მეწყერზე დაამონტაჟებს მეწყერის მონიტორინგის სისტემას. მონიტორინგის ერთ-ერთი მიზანი მეწყერის გააქტიურების პროგნოზირება და ადრეული გაფრთხილებაა.

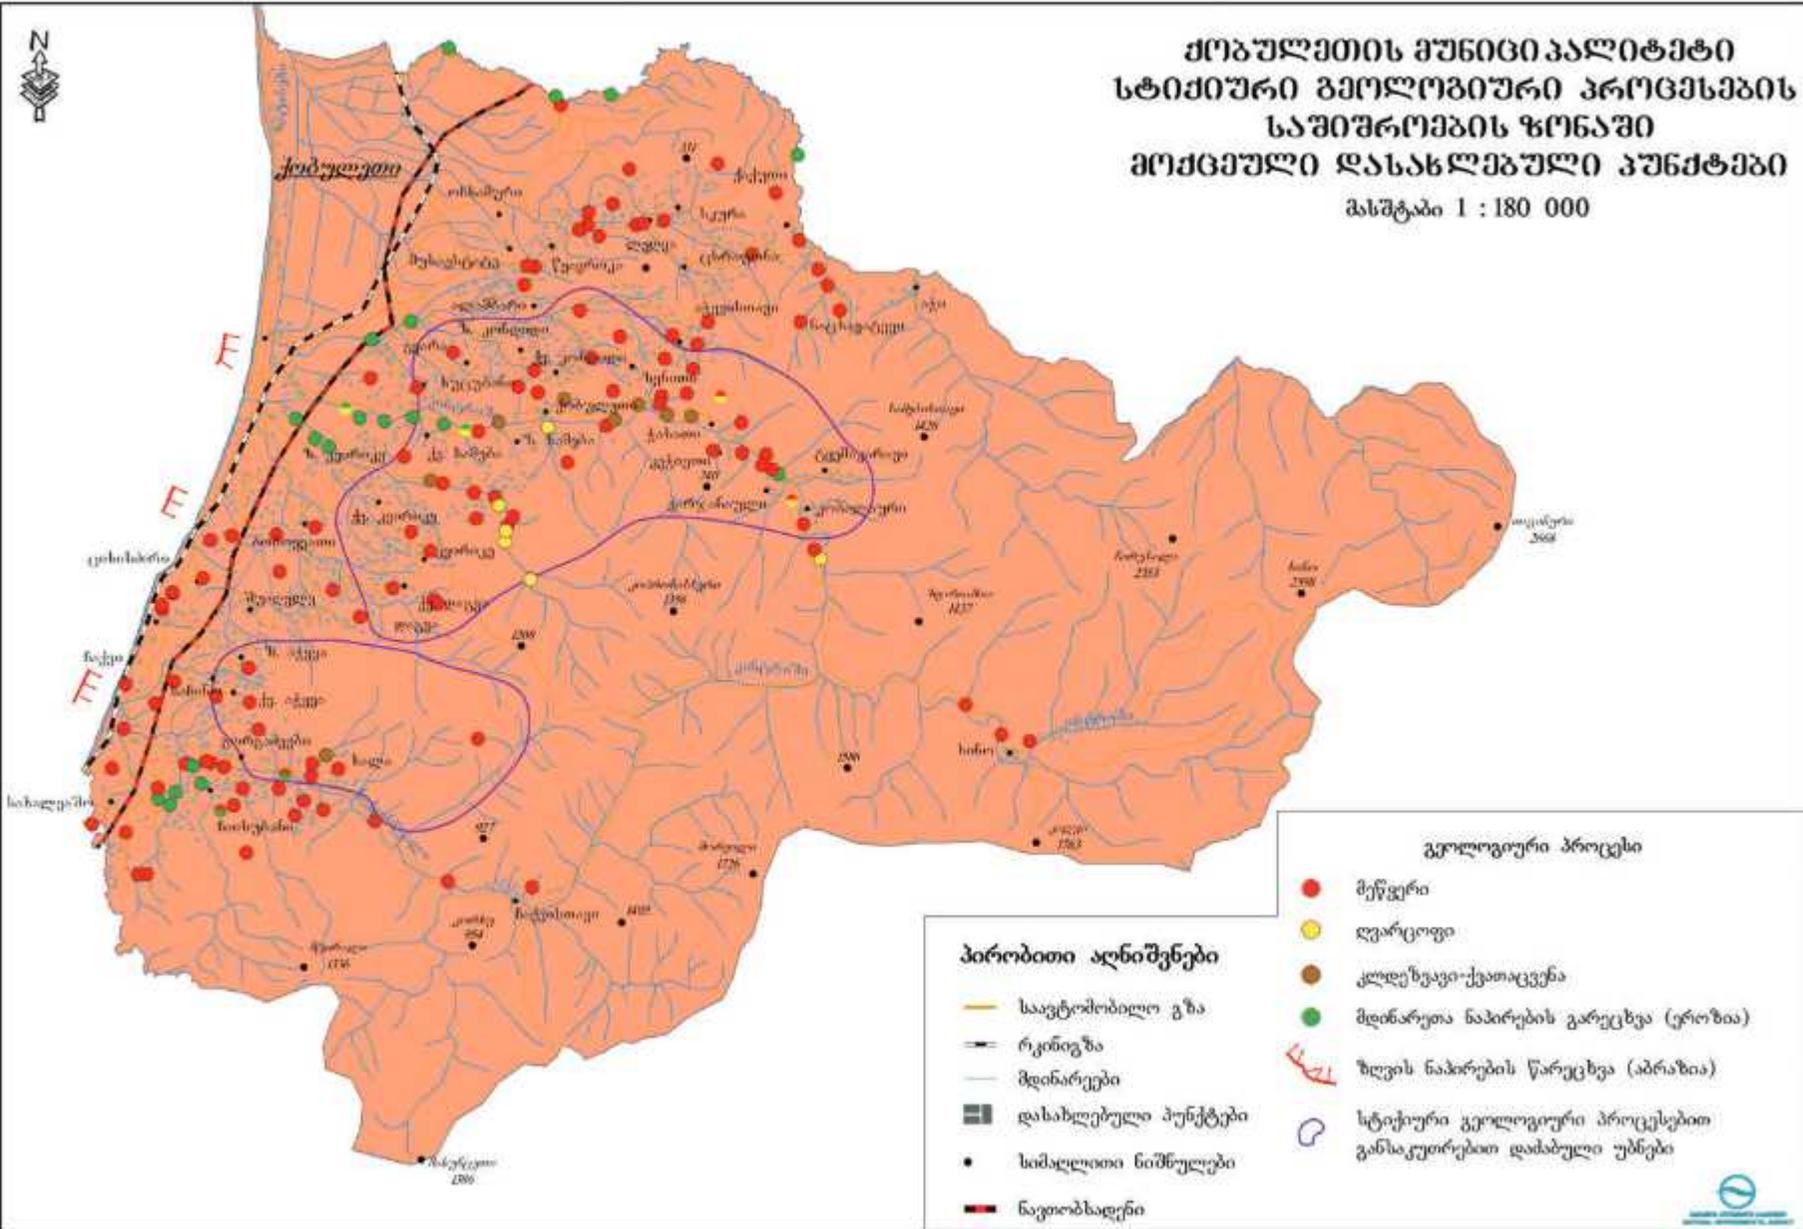
**ქობულეთის მუნიციპალიტეტი
სტიქიური გეოლოგიური პროცესების
საშიშროების ზონაში
მოქმედი დასახლებული პუნქტები**
მასშტაბი 1 : 180 000

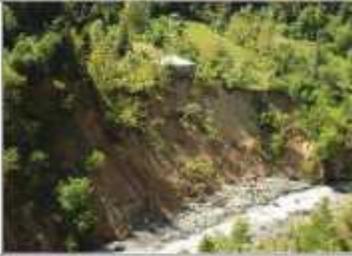
3	ს. დევანაშვილები 277482-4614900	მეწყერი 0,2 ჰა	საფრთხეს უქმნის საავტომობილო გზას და საცხოვრებელ სახლს	აქტიური, საშიშროების რისკი მაღალი	მონიტორინგის დაწყება და ოჯახის გეოლოგიურად მდგრად ადგილზე გადაყვანა.

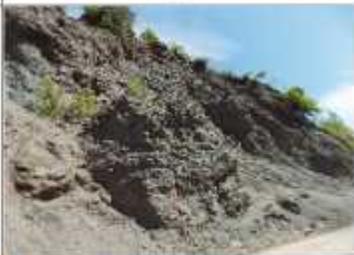
1	2	3	4	5	6	7
4	ს. დიაკონიძეები საშიშროების უბნები ხულო-ადიგენის საავტომობილო გზის მონაკვეთზე I უბანი 277723-4615055	კლდეზვავი	საფრთხეს უქმნის საავტომობილო გზას	აქტიური, საშიშროების რისკი საშუალო	ფერდობებზე არსებული დანაპრალიანებული, განწვევებული და შესუსტებული მდგრადობის ლოდების და მსხვილი ბლოკების პერიოდულად ჩამოწმენდა

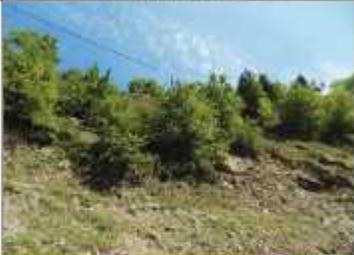
5	II უბანი 278470-4615384	კლდეზვავი და ქვათაცვენა	საფრთხეს უქმნის საავტომობილო გზას	აქტიური, საშიშროების რისკი მაღალი	ფერდობებზე არსებული დანაპრალიანებული, განწვევებული და შესუსტებული მდგრადობის ლოდების და მსხვილი ბლოკების პერიოდულად ჩამოწმენდა

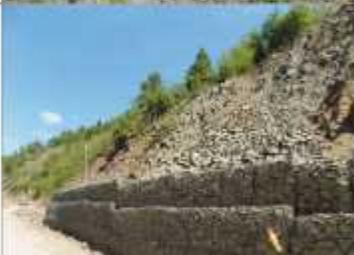
6	III უბანი 278632-4615266	კლდეზვავი	საფრთხეს უქმნის საავტომობილო გზას	აქტიური, საშიშროების რისკი მაღალი	გაკეთებულია გაბიონის ტიპის ფერდობსამაგრი კედელი, საჭიროა მონიტორინგული დაკვირვების წარმოება

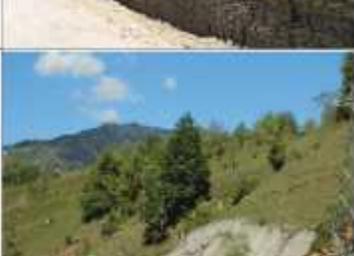
7	ს. დიდაჭარა საშიშროების უბანი ხულო- ადიგენის საავტომობილო გზაზე 279303-4615246	მეწყერი 0,2 ჰა	საფრთხეს უქმნის საავტომობილო გზას	აქტიური, საშიშროების რისკი საშუალო	სადრენაჟო ხვრელებიანი ფერდობსამაგრი კედლის მოწყობა ქვეყანაში მოქმედი სამშენებლო წესებისა და ნორმების სრული დაცვით შემუშავებული პროექტის საფუძველზე.

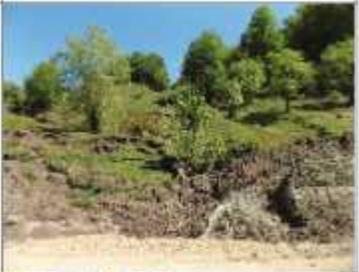
1	2	3	4	5	6	7
8	ს. გელაბეები 280025-4614658	მეწყერი 0.3 ჰა	მეწყერული პროცესების საშიშროების ქვეშ მოქცეულია ხულო- ადიგენის საავტომობილო გზის მონაკვეთი	აქტიური, საშიშროების რისკი მაღალი	მოეწყოს ფერდობსამაგრი- კედელი ქვეყანაში მოქმედი სამშენებლო წესებისა და ნორმების სრული დაცვით შემუშავებული პროექტის საფუძველზე.

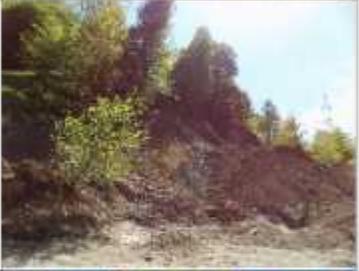
9	ს. პაქსაბეები 280715-4613784	მეწყერი 0.25 ჰა	მეწყერული პროცესების საშიშროების ქვეშ მოქცეულია ხულო ადიგენის საავტომობილო გზის მონაკვეთი	აქტიური, საშიშროების რისკი მაღალი	მოეწყოს ფერდობსამაგრი- კედელი ქვეყანაში მოქმედი სამშენებლო წესებისა და ნორმების სრული დაცვით შემუშავებული პროექტის საფუძველზე.

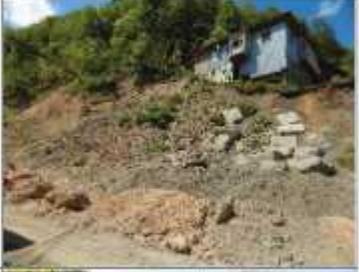
10	ს. დიოკნისი ხულო-ადიგენის საავტომობილო გზა 282441-4612448	მეწყერი 0.1 ჰა	მეწყერული პროცესების საშიშროების ქვეშ მოქცეულია ხულო- ადიგენის საავტომობილო გზა	აქტიური, საშიშროების რისკი მაღალი	მოეწყოს ფერდობსამაგრი- კედელი ქვეყანაში მოქმედი სამშენებლო წესებისა და ნორმების სრული დაცვით შემუშავებული პროექტის საფუძველზე.

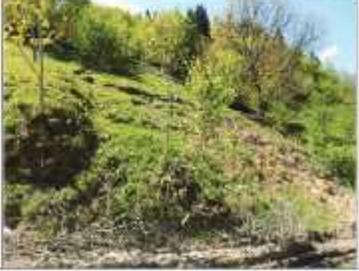
11	ს. ჯვარიქეთის ჩრდილოეთით და აღმოსავლეთის მიმდებარე ტერიტორიაზე არსებული საშიშროების უბნები I უბანი 283397-4612602	მეწყერი 0.2 ჰა	ზიანდება საავტომობილო გზა	აქტიური, საშიშროების რისკი საშუალო	გაბიონის ტიპის ფერდობსამაგრი კედლის მშენებლობა, ქვეყანაში მოქმედი სამშენებლო წესებისა და ნორმების სრული დაცვით შემუშავებული პროექტის საფუძველზე.

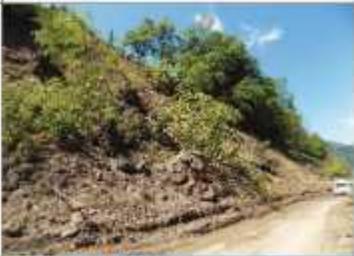
1	2	3	4	5	6	7
12	II უბანი 283552-4612561	მეწყერი 0.5 ჰა	ზიანდება ხულო-ადიგენის საავტომობილო გზის ცალკეული უბანები	აქტიური, საშიშროების რისკი მაღალი	გაბიონის ტიპის ფერდობსამაგრი კედლის მშენებლობა, ქვეყანაში მოქმედი სამშენებლო წყესებისა და ნორმების სრული დაცვით შემუშავებული პროექტის საფუძველზე.

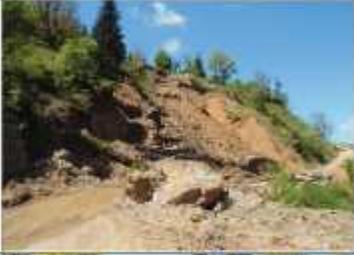
13	III უბანი 1, 283752-4612482 2, 283752-4612482	კლდეზვავი და ქვათაცვენა მეწყერი	ზიანდება ხულო-ადიგენის საავტომობილო გზა	აქტიური, საშიშროების რისკი საშუალო	სადრენაჟო ხვრელბიანი ფერდობსამაგრი კედლის მოწყობა ქვეყანაში მოქმედი სამშენებლო წესებისა და ნორმების სრული დაცვით შემუშავებული პროექტის საფუძველზე.

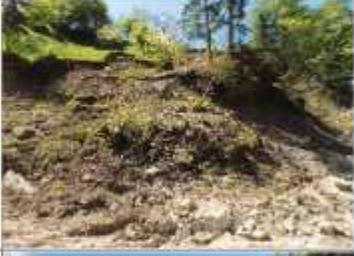
14	ს. შუასოფელი 286340-4613270	მეწყერი 0.2 ჰა	ზიანდება ხულო-ადიგენის საავტომობილო გზა	აქტიური, საშიშროების რისკი საშუალო	სადრენაჟო ხვრელბიანი ფერდობსამაგრი კედლის მოწყობა ქვეყანაში მოქმედი სამშენებლო წესებისა და ნორმების სრული დაცვით შემუშავებული პროექტის საფუძველზე.

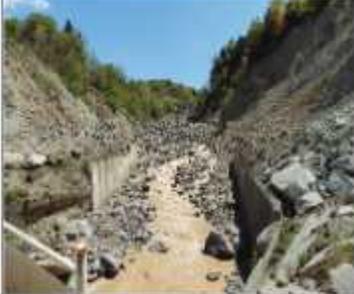
15	ს. შუასოფლის უკიდურესი აღმოსავლეთი პერიფერია 288797-4612983	ღვარცოფი და მდინარის ნაპირების გარეცხვა 500-600 მ მეწყერი	მეწყერულ-ღვარცოფული მოვლენების და პროცესების საშიშროების ქვეშ მოქმედი ხულო- ადიგენის საავტომობილო გზის მონაკვეთი; საავტომობილო ხიდი და ნაპირსამაგრი ნაგებობა	აქტიური, საშიშროების რისკი მაღალი,	კალაპოტში აკუმულირებული მყარი ნატანი მასალი გაწმენდა- გატანა, ნაპირსამაგრი ნაგებობის აღდგენა სამშენებლო წესების და ნორმების დაცვით შემუშავებული პროექტის საფუძველზე.

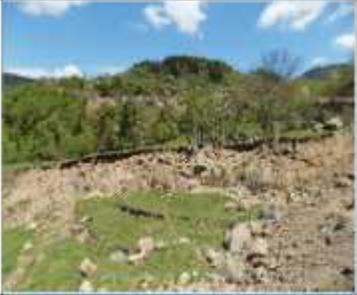
1	2	3	4	5	6	7
16	ს.დანისპარაულის ტერიტორიაზე გამავალი ხულო-ადიგენის საავტომობილო გზის მონაკვეთზე არსებული საშიშროების უბნები I უბანი 288721-4613160	მეწყერი 1.1 ჰა	მეწყრული პროცესების საშიშროების ქვეშ მოქცეულია სოფლის ინფრასტრუქტურული ობიექტები და ხულო-ადიგენის საავტომობილო გზის მონაკვეთი	აქტიური, საშიშროების რისკი მაღალი	მუდმივი მონიტორინგის დაწესება

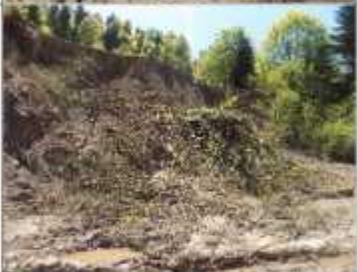
18	ს.დანისპარაული 288929-4614177	მეწყერი 0.05 ჰა	აზიანებს საავტომობილო გზას	აქტიური, საშიშროების რისკი საშუალო	ფერდობსამაგრი კედლის მშენებლობა, ქვეყანაში მოქმედი სამშენებლო წესებისა და ნორმების სრული დაცვით შემუშავებული პროექტის საფუძველზე.

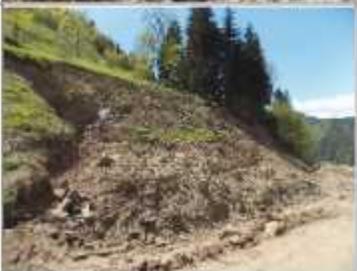
19	ს.დანისპარაული 289039-4614056	მეწყერი 0.04 ჰა	აზიანებს საავტომობილო გზას	აქტიური, საშიშროების რისკი მაღალი	ფერდობსამაგრი კედლის მშენებლობა, ქვეყანაში მოქმედი სამშენებლო წესებისა და ნორმების სრული დაცვით შემუშავებული პროექტის საფუძველზე

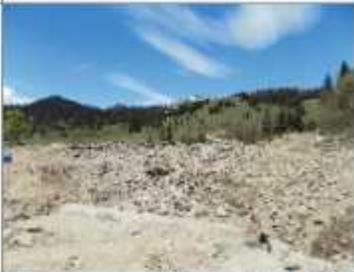
1	2	3	4	5	6	7
20	კურორტი გოდერძი 291213-4613080	ღვარცოფი 300-400 მ	საფრთხეს უქმნის ხიზაძირის მოსახლეობას	აქტიური, საშიშროების რისკი მაღალი	ღვარცოფული ხევის კალაპოტის პერიოდული გაწმენდა და მონიტორინგული დაკვირვების წარმოება

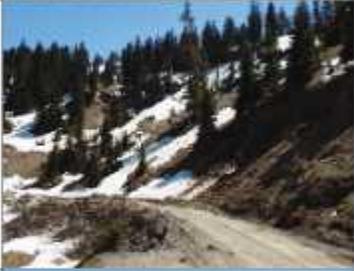
21	კურორტი გოდერძი 291796-4612040	მეწყერი 0,2 ჰა	აზიანებს საავტომობილო გზას	აქტიური, საშიშროების რისკი მაღალი	სადრენაჟო ზვრელეზიანი ფერდობსამაგრი კედლის მოწყობა სამშენებლო წყებისა და ნორმების დაცვით შემუშავებული პროექტის საფუძველზე

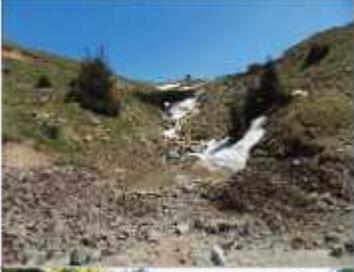
22	კურორტი გოდერძი 291667-4611304	ღვარცოფი 200-300 მ	ღვარცოფული პროცესების საშიშროების ქვეშ მოქცეულია საავტომობილო გზის მონაკვეთი	აქტიური, საშიშროების რისკი საშუალო	ღვარცოფული ხევის კალაპოტის პერიოდული გაწმენდა და მონიტორინგული დაკვირვების წარმოება

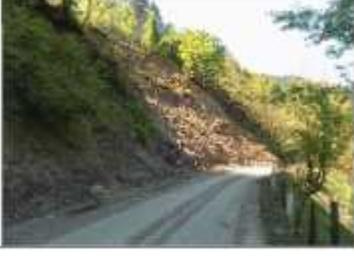
23	ს.ირემაბევი 280421-4617953	მეწყერი 0,04 ჰა	აზიანებს საავტომობილო გზას	საშიშროების რისკი საშუალო	ფერდობსამაგრი კედლის მშენებლობა, ქვეყანაში მოქმედი სამშენებლო წყებისა და ნორმის სრული დაცვით.

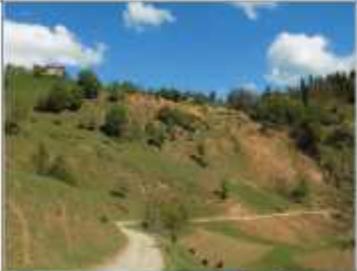
1	2	3	4	5	6	7
24	ს.მეხელაშვილები 288689-4613178	მეწყერი 0.6 ჰა	მეწყერი პროცესების საშიშროების ქვეშ მოქცეულია საავტომობილო გზის მონაკვეთი და საფრთხეს უქმნის საცხოვრებელ სახლებს	აქტიური, საშიშროების რისკი მაღიან მაღალი	ფერდობის გამაგრება რთული რელიეფური და გეოლოგიური პირობების გამო ვერ ზორციელდება. უნდა გაგრძელდეს მონიტორინგული დაკვირვების წარმოება

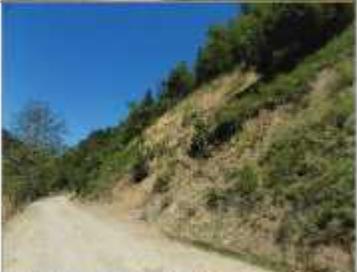
25	ს.ჭერი 255513-4607967	მეწყერი 0.2 ჰა	აზიანებს საავტომობილო გზას	საშიშროების რისკი საშუალო	სადრენაჟო ზერელებიანი ფერდობსამაგრი კედლის მშენებლობა, ქვეყანაში მოქმედი სამშენებლო წესებისა და ნორმების სრული დაცვით შემუშავებული პროექტის საფუძველზე.

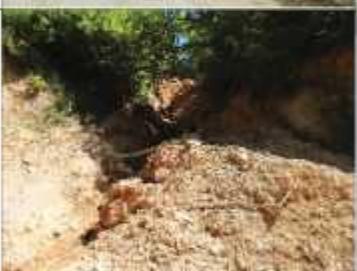
26	ს.წამლანა 278465-4606764	ღვარცოფი 200-300 მ	აზიანებს საავტომობილო გზას	საშიშროების რისკი საშუალო	ღვარცოფული ხევის კალაპოტის პერიოდული გაწმენდა და მონიტორინგი

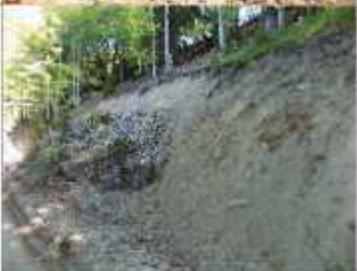
27	ს.ზიხაძირი 287707-4603069	მეწყერი 0.04 ჰა	აზიანებს საავტომობილო გზას	საშიშროების რისკი საშუალო	ფერდობსამაგრი კედლის მშენებლობა, ქვეყანაში მოქმედი სამშენებლო წესებისა და ნორმების სრული დაცვით შემუშავებული პროექტის საფუძველზე.

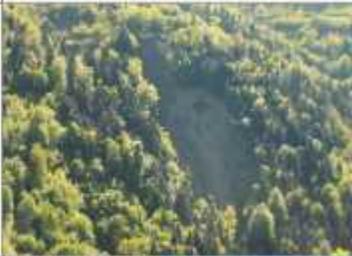
1	2	3	4	5	6	7
2	ს.შუბანი გზის მონაკვეთი 280042-4600231	მეწყერი 0.04 ჰა	აზიანებს საავტომობილო გზის მონაკვეთს	აქტიური, საშიშროების რისკი საშუალო	საჭიროა ფერდობსამაგრი კედლის მოწყობა, ქვეყანაში მოქმედი სამშენებლო წესებისა და ნორმების სრული დაცვით შემუშავებული პროექტის საფუძველზე

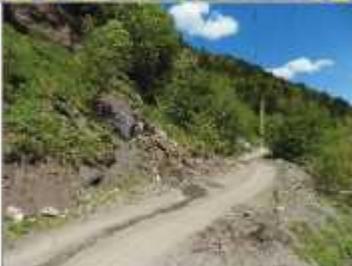
3	ს.შუბანი 279360-4600539	მეწყერი 0.25 ჰა	აზიანებს საავტომობილო გზის მონაკვეთს	აქტიური, საშიშროების რისკი საშუალო	საჭიროა ფერდობსამაგრი კედლის მოწყობა, ქვეყანაში მოქმედი სამშენებლო წესებისა და ნორმების სრული დაცვით შემუშავებული პროექტის საფუძველზე

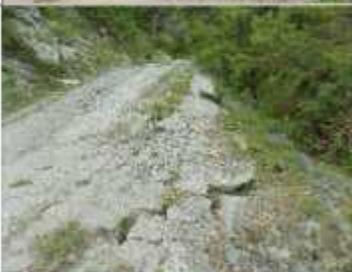
4	ს. ჩანჩხალო ფერდობის ზედა ნაწილი 268854-4612884	მეწყერი 0.2 ჰა	აზიანებს საავტომობილო გზას	აქტიური, საშიშროების რისკი მაღალი	საჭიროა მონიტორინგული დაკვირვების წარმოება

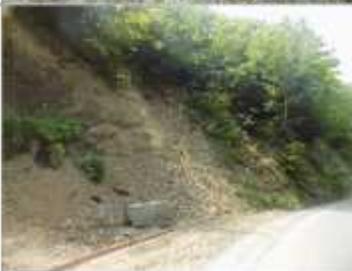
5	ს.ჯანშიძეები 262535-4609040	მეწყერი 0.2 ჰა	აზიანებს საავტომობილო გზას	აქტიური, საშიშროების რისკი საშუალო	საჭიროა ფერდობსამაგრი კედლის მოწყობა, ქვეყანაში მოქმედი სამშენებლო წესებისა და ნორმების სრული დაცვით შემუშავებული პროექტის საფუძველზე

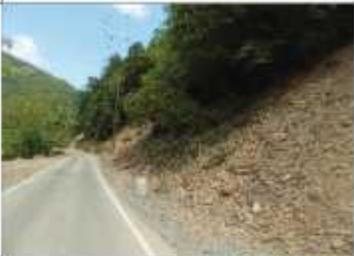
1	2	3	4	5	6	7
6	ს.საშოლეთი 261913-4608381	კლდეზვავი	აზიანებს საავტომობილო გზას	აქტიური, საშიშროების რისკი საშუალო	ფერდობებზე არსებული დანაპარლიანებული, განწვევრებული და შესუსტებული მდგრადობის ლოდების და მსხვილი ბლოკების პერიოდულად ჩამოწმენდა

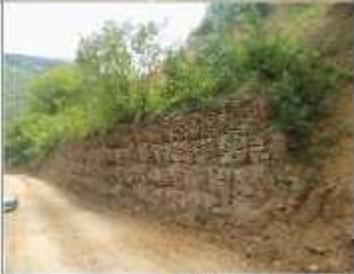
7	ს.საშოლეთი 261467-4608604	მეწყერი 0.3 ჰა	აზიანებს საავტომობილო გზას	აქტიური, საშიშროების რისკი საშუალო	საჭიროა ფერდობსამაგრი კედლის აღდგენა-გამაგრება, ქვეყანაში მოქმედი სამშენებლო წესებისა და ნორმის სრული დაცვით შემუშავებული პროექტის საფუძველზე

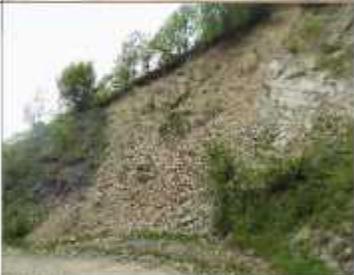
9	გომარდული 267149-4615240	მეწყერი 0.02 ჰა	აზიანებს საავტომობილო გზას	აქტიური, საშიშროების რისკი საშუალო	საჭიროა სადრენაჟო ხერხელებიანი ფერდობსამაგრი კედლის მოწყობა, სამშენებლო წესებისა და ნორმის სრული დაცვით შემუშავებული პროექტის საფუძველზე

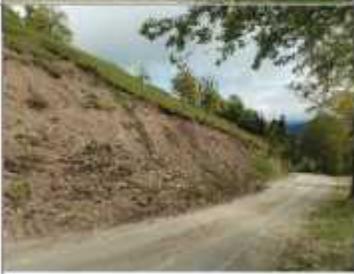
1	2	3	4	5	6	7
2	ს. გველიძეები 256003-4613978	მეწყერი 0.05 ჰა	აზიანებს საავტომობილო გზას	აქტიური, საშიშროების რისკი მაღალი	მონიტორინგული დაკვირვების წარმოება

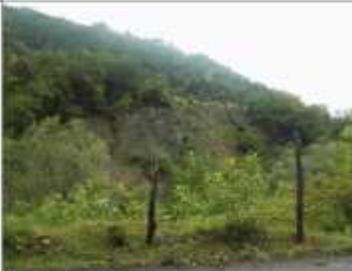
3	ს. დანდალო 259187-4614182	მეწყერი 0.02 ჰა	აზიანებს საავტომობილო გზას	აქტიური, საშიშროების რისკი საშუალო	საჭიროა სადრენაჟო ხერელებიანი ფერდობსამაგრი კედლის მოწყობა, სამშენებლო წესებისა და ნორმების სრული დაცვით შემუშავებული პროექტის საფუძველზე

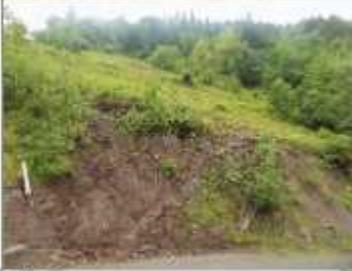
4	ს. ბალაძეები 258603-4614744	მეწყერი 0.04 ჰა	აზიანებს საავტომობილო გზას	აქტიური, საშიშროების რისკი საშუალო	საავტომობილო გზის პერიოდული გაწმენდა

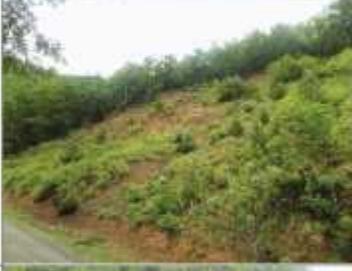
5	ს. გულეზი 747161-4610531	მეწყერი 0.02 ჰა	დააზიანა საავტომობილო გზა	აქტიური, საშიშროების რისკი საშუალო	საჭიროა სადრენაჟო ხერელებიანი ფერდობსამაგრი გაბიონის ტიპის კონსტრუქციის მოწყობა, სამშენებლო წესებისა და ნორმების სრული დაცვით შემუშავებული პროექტის საფუძველზე

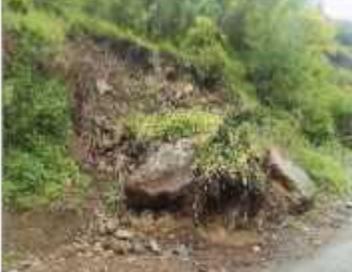
1	2	3	4	5	6	7
6	ძედა 745418-4608688	მეწყერი 0.2 ჰა	დააზიანა საავტომობილო გზა	აქტიური, საშიშროების რისკი საშუალო	საჭიროა სადრენაჟო ხერელებიანი ფერდობსანაგრი გაბიონის ტიპის კონსტრუქციის მოწყობა, სამშენებლო წესებისა და ნორმების სრული დაცვით შემუშავებული პროექტის საფუძველზე

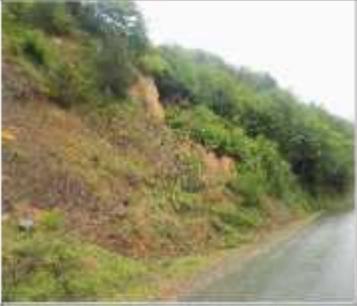
7	მერისის გზა 746204-4608315	მეწყერი 0.05 ჰა	დააზიანა საავტომობილო გზა	აქტიური, საშიშროების რისკი საშუალო	საჭიროა სადრენაჟო ხერელებიანი ფერდობსანაგრი გაბიონის ტიპის კონსტრუქციის მოწყობა, სამშენებლო წესებისა და ნორმების სრული დაცვით შემუშავებული პროექტის საფუძველზე

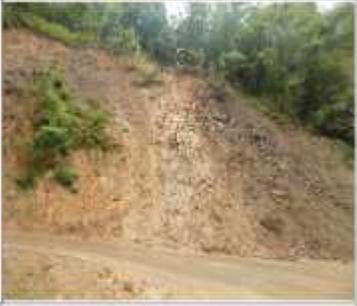
8	ს. მერისი 749937-4607703	კლდეზვავი	დააზიანა საავტომობილო გზა	აქტიური, საშიშროების რისკი საშუალო	საავტომობილო გზის აღნიშნულ უბანზე საგზაო სამსახურის მიერ მონიტორინგული დაკვირვების წარმოება და საავტომობილო გზის პერიოდულად გაწმენდა

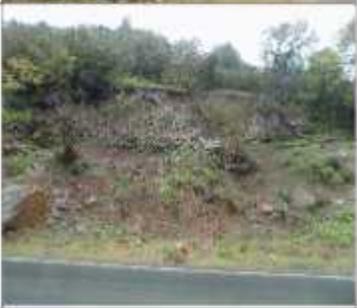
1	2	3	4	5	6	7
10	ს.დოლოგანი 732070-4603292	მეწყერი 0.2 ჰა	ავარიული დეფორმაცია განიცადა ერთი მოქალაქის საგარნიდამო ნაკვეთმა და საცხოვრებელმა სახლმა	აქტიური, საშიშროების რისკი მაღალი	აუცილებელია მოქალაქის ოჯახის გადაყვანა გეოლოგიურად უსფრთხო, მდგრად ადგილზე

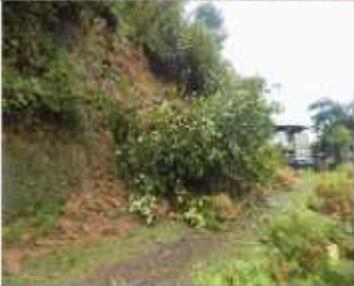
12	ს.დოლოგანი 732673-4603233	მეწყერი 0.03 ჰა	დააზიანა საავტომობილო გზა	აქტიური, საშიშროების რისკი საშუალო	გაწმენდილია გზა

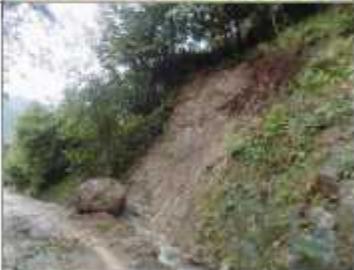
13	ს.კუჭულა 746217-4608341	მეწყერი 0.2 ჰა	დააზიანა საავტომობილო გზა	აქტიური, საშიშროების რისკი საშუალო	ფერდობსამაგრი გაბიონის ტიპის კონსტრუქციის მოწყობა, სამშენებლო წესებისა და ნორმების სრული დაცვით შემუშავებული პროექტის საფუძველზე

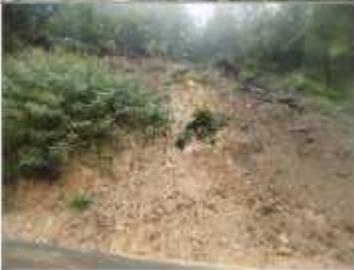
1	2	3	4	5	6	7
14	ს. ინაშარიძეები 748495-4607669	კლდეზვავი	დააზიანა საავტომობილო გზა	აქტიური, საშიშროების რისკი საშუალო	ფერდობსამაგრი გაბიონის ტიპის კონსტრუქციის მოწყობა, ქვეყანაში მოქმედი სამშენებლო წესებისა და ნორმების სრული დაცვით შემუშავებული პროექტის საფუძველზე

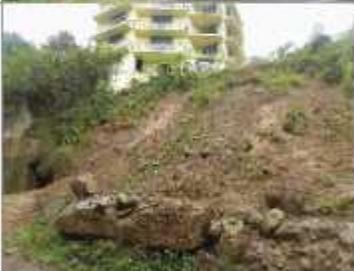
3	ს. კვარიათი 713878-4603135	კლდეზვავი 0,05 ჰა	აზიანებს საავტომობილო გზას და ელექტროგადამცემი ხაზის ბოძს	პერიოდულად აქტიური, საშიშროების რისკი მაღალი	ფერდობზე არსებული დანაპარალიანებული, განწვევებული და შესუსტებული მდგრადობის ლოდების და ბლოკების პერიოდულად ჩამოწმენდა

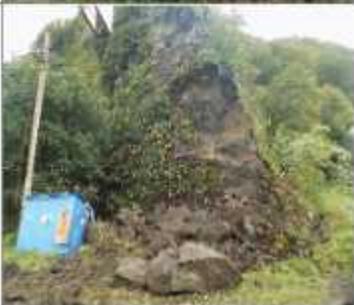
1	2	3	4	5	6	7
4	ს. განთიადის ტერიტორიაზე არსებული საშიშროების უბნები I უბანი 725190-4615993	მეწყერი 0.03 ჰა	მოსახლის საკარმიდამო ნაკვეთს და შიდა სასოფლო გზას	აქტიური, საშიშროების რისკი საშუალო	საჭიროა სადრენაჟო ხერხელებიანი ფერდობსამაგრი კედლის მოწყობა, სამშენებლო წესებისა და ნორმების სრული დაცვით შემუშავებული პროექტის საფუძველზე

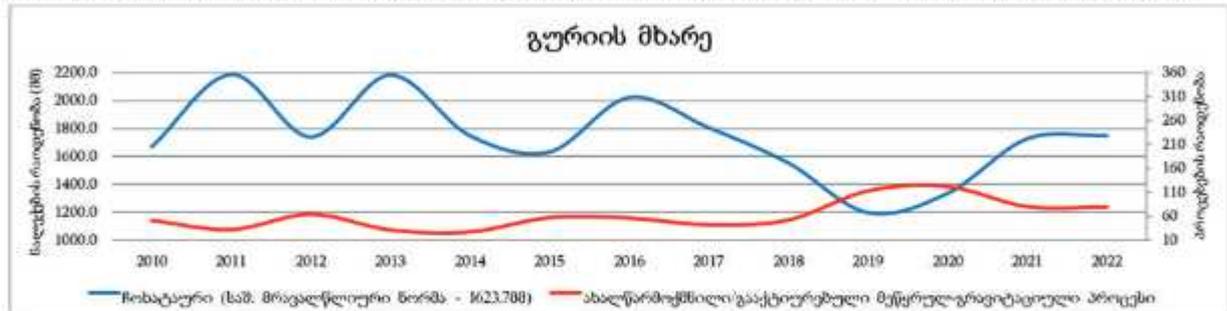
გეოლოგიური პროცესების გააქტიურება სხვა ფაქტორებთან (გეოლოგიური, მორფოლოგიური, ჰიდროგეოლოგიური და სხვა) ერთად მნიშვნელოვნად არის დაკავშირებული ატმოსფერული ნალექების რაოდენობასა და მის სეზონურ განაწილებასთან. გრაფიკი 1 ასახავს 2005-2022 წლებში მხარეში მოქმედი მეტეოსადგურის მონაცემებზე დაყრდნობით ატმოსფერული ნალექების განაწილებას წლების მიხედვით, ასევე, მოცემულია იმავე პერიოდში გეოლოგიური პროცესების წარმოშობისა და გააქტიურების რაოდენობრივი მაჩვენებლები. გრაფიკზე წარმოდგენილი მრუდეები ნათლად აჩვენებს კლიმატური ფაქტორის (ატმოსფერული ნალექების რაოდენობა) მნიშვნელოვან როლს გეოლოგიური პროცესების ჩასახვასა და მათ გააქტიურებაში.

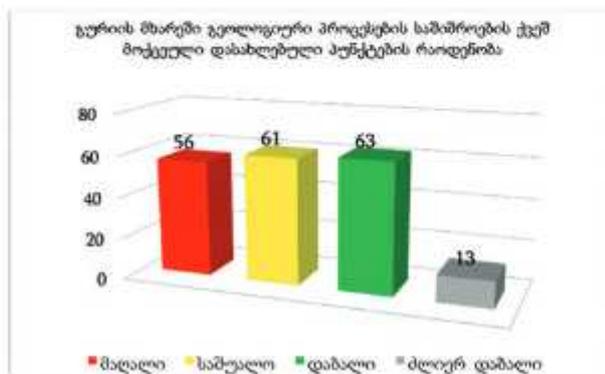
გრაფიკი 2

მთლიანად გურიის მხარეში სხვადასხვა სახის სტიქიური გეოლოგიური პროცესების მეტ-ნაკლები ზემოქმედების არეალში მოქცეულია 180 დასახლებული პუნქტი. მათ შორის მაღალი საშიშროების რისკის ქვეშ მოქცეულია - 56, საშუალოში - 61, დაბალში - 63; ხოლო ძლიერ დაბალში - 13 დასახლებული პუნქტი (დიაგრამა 1, გრაფიკი 2).
