გარემოს ერთვნილი სააგენტო
გეოლოგიის დეპარტამენტი

საქართველოში 2022 წელს სტიქიური
გეოლოგიური პროცესების განვითარების
შედეგები და პროგნოზი 2023 წლისთვის

საქართველოს გარემოს დაცვისა და სოფლის მეურნეობის სამინისტრო

გარემოს ეროვნული სააგენტო

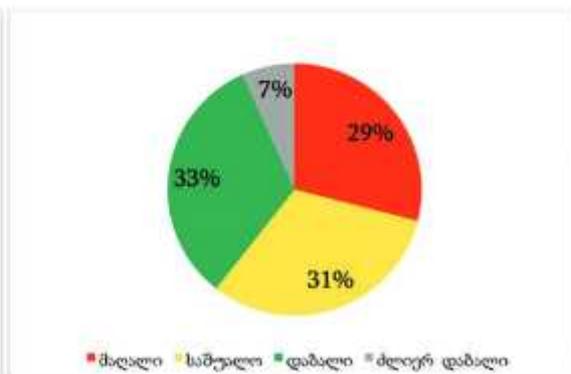
დიაგრამა 1

მთლიანად გურიის მხარეში სხვადასხვა სახის სტიქიური გეოლოგიური პროცესების მეტ-ნაკლები ზემოქმედების არეალში მოქცეულია 180 დასახლებული პუნქტი. მათ შორის მაღალი საშიშროების რისკის ქვეშ მოქცეულია - 56, საშუალოში - 61, დაბალში - 63; ხოლო ძლიერ დაბალში - 13 დასახლებული პუნქტი (დიაგრამა 1, გრაფიკი 2).

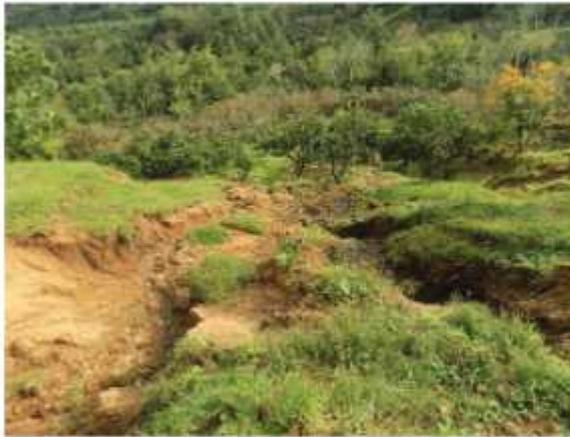
სურ. 45

ს. თხიზვალში 2022 წლის სექტემბრის თვეში განვითარდა მეწყრული პროცესი, რომელმაც მოიცვა მოქალაქის საკარმიდამო ნაკვეთი (კოორდ. x-737449; y-4651042). აღნიშნული ნაკვეთი მდებარეობს სამხრული ექსპოზიციის 25⁰-იანი დახრილობის ძველმეწყრულ ფერდობზე. საკვლევი ტერიტორია გეოლოგიურად აგებულია კარაგან-კონკის იარუსის თიხებით, ქვიშაქვებით და კონგლომერატებით, იშვიათად მერგელებით. საკარმიდამო ნაკვეთში განვითარებული მეწყრული პროცესი ფიქსირდება საცხოვრებელი სახლიდან დაახლოებით 15 მ-ში, მეწყრული სხეულის ტალღობრივ ზედაპირზე გაჩნდა ჰორიზონტალური მიმართულების ნაპრალი. მეწყრული ფერდობის ლოკალურ უბანზე დაიძრა მიწის მასა, რამაც დენად-პლასტიური ხასიათი მიიღო და შესაბამისად მეწყრული სხეულის ენური ნაწილი გადაადგილდა უსახელო ხევის მიმართულებით, სიგრძე 50-60მ, ხოლო სიგანე 40-50მ. მოძრაობის დინამიკა საკმაოდ მაღალია, აღნიშნული პროცესის განვითარებას წინ უძღოდა ძლიერი წვიმები, რამაც თავის მხრივ მეწყრული პროცესის რეაქტივაციას შეუწყო ხელი, არ არის გამორიცხული, რომ მეწყრულმა პროცესმა მომავალში რეგრესული ხასიათი მიიღოს (სურ. 45-46).

ზემოთ აღნიშნულიდან გამომდინარე გეოლოგიური დეპარტამენტის სპეციალისტების მიერ გაიცა შესაბამისი რეკომენდაციები, რომელიც მოიცავდა ჰიდროსაიზოლაციო საფარის და ღრმა სადრენაჟო სისტემის მოწყობას, ასევე ზედაპირული წყლების რეგულირებას და პერიოდულ გეომონიტორინგს.

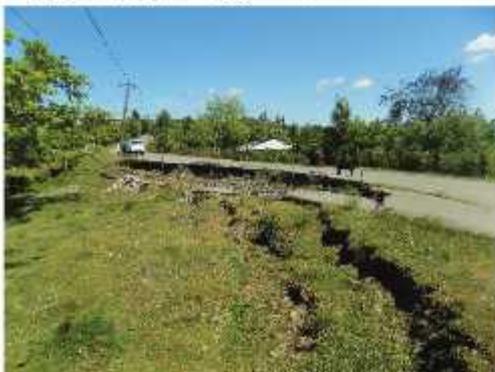
სურ. 47

ქ. ოზურგეთი-სოფ. შრომის დამაკავშირებელი ცენტრ. საავტომობილო გზის მონაკვეთზე სუსტი დახრილობის დასავლეთ ექსპოზიციის ფერდობზე განვითარდა მეწყრული პროცესი, რომელმაც მოიცვა ზემოთ აღნიშნული გზის ქვედა მხარე (კოორ. x-738555; y-4649277). ტერიტორია გეოლოგიური თვალსაზრისით, აგებულია ზედა მიოცენური ასაკის შუა სარმატული ქვეიარუსების - Ni^3S_2 (თხიზვალის წყება) და Ni^2S_2 (ზედუბნის წყება) ნალექებით, რომლებიც ძლიერ დისლოცირებული და ზედა ჰორიზონტებში ინტენსიურად გამოფიტულია. ნალექები აღმავალ ჭრილში ლითოლოგიურად წარმოდგენილია: თიხებით, კონგლომერატებით, იშვიათად მერგელებით და ქვიშაქვებით. მეწყრული სხეულის სიგანე დაახლოებით 25 მ-ია, ხოლო სიგრძე 15-20მ. მეწყრული უბნის მოძრაობის დინამიკა საშუალოა, მეწყრული სხეულის ზედაპირი

რელიეფურად ტალღობრივია, საავტომობილო გზის გასწვრივ ფიქსირდება ბლოკ-საფეხურები და ძვრის ნაპრალები. ბლოკ-საფეხურების სიმაღლე რამდენიმე ათეული სანტიმეტრია, ხოლო ძვრის ნაპრალების სიგანე რამდენიმე სანტიმეტრი. აღნიშნული პროცესი საფრთხეს უქმნის მოსახლის საკარმიდამო ნაკვეთს, ქ. ოზურგეთი-სოფ. შრომის ცენტრალურ საავტომობილო გზას და ელექტროგადამცემი ხაზების საყრდენებს, აღნიშნული პროცესის პერიოდული გააქტიურება განპირობებულია ფერდობის ამგები მეოთხეული ასაკის თიხოვანი გრუნტების ინტენსიური გადატენიანებით. რაზეც გავლენას ახდენს ზედაპირული ჩამონადენი და გრუნტის წყლები. ზემოთ აღნიშნულიდან გამომდინარე გეოლოგიური დეპარტამენტის სპეციალისტების მიერ გაიცა შესაბამისი რეკომენდაცია, რომელიც ითვალისწინებს ფერდობსამაგრი ბეტონის კედლის მშენებლობას ქვეყანაში მოქმედი სამშენებლო ნორმებისა და წესების სრული დაცვით, საავტომობილო გზის გასწვრივ სანიაღვრე არხების მოწყობა და გეომონიტორინგი (სურ. 47).

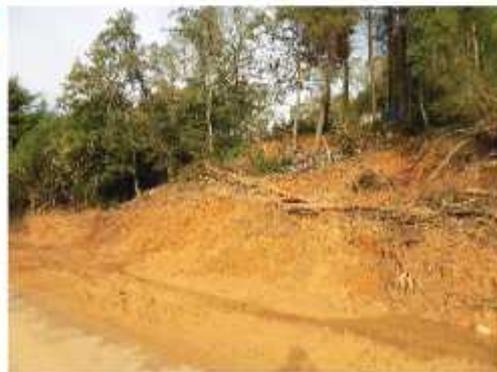
სურ. 48

ს. შრომაში (კოორდ. x-734873; y-4652868) 2022 წლის ოქტომბრის თვეში ძლიერი წვიმების შედეგად სოფელ შრომაში შიდა სასოფლო დანიშნულების საავტომობილო გზის ზედა მხარეს სამხრეთ-დასავლეთ ექსპოზიციის 15^ა-იანი დახრილობის ფერდობზე განვითარდა მოწყვეტის ტიპის მეწყრული პროცესი, რომლის დინამიკაც საკმაოდ მაღალია. ტერიტორია გეოლოგიურად აგებულია ზედა მიოცენური ასაკის შუა სარმატული ქვეიარუსების - $N_1^2S_1^1$ (თხიზვალის წყება) და $N_1^2S_2^2$ (ზედუმნის წყება) ნალექებით, რომლებიც ძლიერ დისლოცირებული და ზედა პორიზონტებში ინტენსიურად გამოფიტულია, ნალექები აღმავალ ჭრილში ლითოლოგიურად წარმოდგენილია: თიხებით, კონგლომერატებით, იშვიათად მერგელებით და ქვიშაქვებით. მეწყრული სხეული ფერდობის ზედა ნაწილიდან დაიძრა საავტომობილო ასფალტის საფარიანი გზის მიმართულებით, რის შედეგადაც მოახდინა მისი ნაწილობრივი გადაკეტვა. ფერდობზე მდგარი ხემცენარეები კი შვეული მდგომარეობიდანაა გადახრილი და ამავე დროს დაძრული და გადაადგილებულია მიწის მასასთან ერთად, აღნიშნული პროცესის პერიოდული რეაქტივაცია განაპირობა უხვმა ატმოსფერულმა ნალექმა (წვიმა), რის შედეგადაც მოხდა ზედაპირული წყლების დიდი რაოდენობით ჩაჟონვა (ინფილტრაცია) ფერდობის ამგები მეოთხეული ასაკის თიხოვან გრუნტებში და მათი შემდგომი ინტენსიური გაწყლოვანება. მეწყრული უბნის სიგრძე დაახლოებით 18-20მ-ია, ხოლო სიგანე 20-25მ. ზემოთ აღნიშნულიდან გამომდინარე გეოლოგიის დეპარტამენტის სპეციალისტების მიერ გაიცა შესაბამისი რეკომენდაცია, რომელიც ითვალისწინებს ფერდობსამაგრი ბეტონის კედლის მშენებლობას ქვეყანაში მოქმედი სამშენებლო ნორმებისა და წესების სრული დაცვით (სურ. 48).

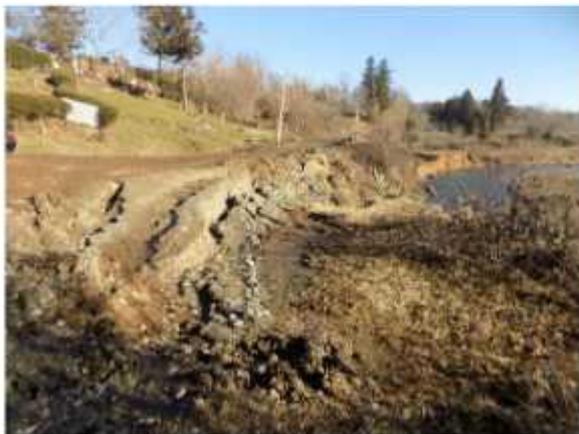
სურ. 49

ს. გურიანთაში მცხოვრები მოქალაქის საკარმიდამო ნაკვეთსა და საავტომობილო გზას შორის გააქტიურდა მეწყრული სხეული (კოორდ. x-742668; y-4647946), რომელიც მდებარეობს მდ.სკურდუმის მარჯვენა ბორცზე. მორფოლოგიური თვალსაზრისით ტერიტორია აღმოსავლური ექსპოზიციის ფერდობია, ქანობით 15^ბ-ია, გეოლოგიურად აგებულია პლიოცენური ასაკის კიმერიული და კუიალნიკური სართულების (Nik-kl) თიხებით, ქვიშაქვებით, კონგლომერატებით, მერგელებით და ქვიშებით, ეს ნალექები ზემოდან გადაფარულია თანამედროვე მდინარეული (აღ)ნალექებით. მეწყრის წარმოშობის მიზეზია მდ. სკურდუმის გვერდითი ეროზიული პროცესები, რომელიც რეცხავს მარჯვენა ბორცს დაახლოებით 100-120მ მანძილზე. სწორედ მდინარის ეროზიულმა პროცესებმა გამოიწვია მეწყრული სხეულის განვითარება, მისი სიგრძე - 30მ-დან 40მ-მდე ცვალებადობს, სიგანე სათავეში 30მ, შუა ნაწილში 50-60მ, ხოლო სიგრძე ძირის გასწვრივ 30მ. მეწყრული სხეულის ენურ (ძირი) ნაწილში ფიქსირდება გრუნტის წყლების სეზონური განტვირთვის კვალი, გამოჩაყურების სახით. გადატენიანებულ-გაწყლოვანებულია თანამედროვე (აღ) ნალექები, რელიეფი ზედა ნაწილში რკალური ნაპარალის სახით არის წარმოდგენილი, შუა ნაწილში აჩეჩილ-ბორცვიან ზვიწვლები, ხოლო ქვედა ნაწილში მეწყრული სხეული დენად-პლასტიურში გადადის (სურ. 5-6). აღნიშნულმა პროცესებმა დააზიანა საავტომობილო გზა, მოსახლის საკარმიდამო ნაკვეთი, საფრთხეს უქმნის ელექტროგადამცემი ბოძების საყრდენებს და მომავალში საცხოვრებელ სახლს. საკვლევ ტერიტორიაზე შეფასების პერიოდში იმყოფებოდნენ ადგილობრივი მუნიციპალიტეტის თანამშრომლები და აწარმოებდნენ გზის აღდგენით სამუშაოებს. გეოლოგიის დეპარტამენტის სპეციალისტების მიერ გაიცა შესაბამისი რეკომენდაციები, კერძოდ: მდ. სკურდუმის კალაპოტიდან საფეხურისებრი გაბიონის ამოყვანა, ხოლო ზედა ნაწილში, გზასთან რკინაბეტონის ფერდობსამაგრი კედლის მოწყობა; მოწყვეტილი და მოცურებული გრუნტების მაგივრად ცარიელი სივრცე შეივსოს მდინარეული ბალასტით, რომელიც ხელს შეუწყობს თავის მხრივ გრუნტის წყლების გატარებას; მითითებული ღონისძიებები უნდა განხორციელდეს შესაბამისი პროექტის საფუძველზე. მომავალში ეროზიული პროცესების შესაჩერებლად, საჭიროა მდინარის კალაპოტის გასწორბაზოვნების მიზნით, ჭარბი აკუმულაციური მასალის გადატანა მდინარის კალაპოტის სხვა ნაწილში (სურ. 49-50).

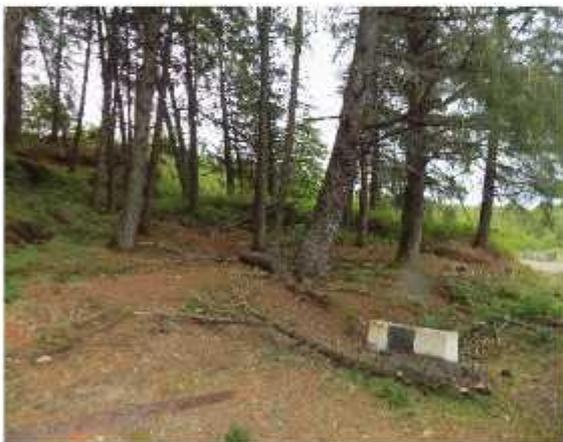
სურ. 51

ს. ასკანის ტერიტორიაზე ცვალებადი დახრილობის სამხრეთ-დასავლეთ ექსპოზიციის ფერდობზე განვითარებულია ბლოკურ-ცოცვითი ტიპის მეწყრული პროცესი კოორ. (x-262293; y-4648953). ტერიტორია გეოლოგიურად აგებულია ოლიგოცენ-ქვედა მიოცენის შრეებრივი თიხებით და ქვიშაქვების შუაშრეებით, რომელიც გადაფარულია ცვალებადი სიმძლავრის მეოთხეულის საფარის წალექებით, ზემოთ აღნიშნული ტერიტორია წარმოადგენს ერთიანი მეწყრული სხეულის ლოკალურად გააქტიურებულ უბანს, რომელიც მოიცავს სოფ. ასკანის ცენტრალური ასფალტის საფარიან საავტომობილო გზას, მოსახლეების საცხოვრებელ სახლებს, საკარმიდამო ნაკვეთებს და ტყის მასივს. ფერდობის ზედა ნაწილში ფიქსირდება ბლოკ-საფეხურები და ძვრის ნაპრალები, რაც განპირობებულია მეწყრული უბნის მაღალი დინამიკით. ბლოკ-საფეხურების სიმაღლე ზოგ შემთხვევაში დაახლოებით 0.5-1მ-ია, ხოლო ძვრის ნაპრალების სიგანე რამდენიმე ათეული სანტიმეტრი. შვეული მდგომარეობიდანაა გადახრილი ფერდობზე მდგარი ხემცენარეებიც. მეწყრული პროცესის პერიოდული რეაქტივაცია განპირობებულია ფერდობის ამგები მეოთხეული ასაკის თიხოვანი გრუნტების ინტენსიური გაწყლოვანებით, რაზეც გავლენას ახდენს ჭარბი ატმოსფერული წალექების პირობებში ჩამონადენი ზედაპირული და გრუნტის წყლები. ზემოთ აღნიშნული მეწყრული უბნის სიგრძე დაახლოებით 250მ-ია, ხოლო სიგანე 200-220მ. პროცესი საფრთხეს უქმნის როგორც სოფ. ასკანის ცენტრ, საავტომობილო გზას, ასევე მოსახლის საცხოვრებელ სახლებს, საკარმიდამო ნაკვეთებს და ტყის მასივს. აღნიშნული უბნიდან გეოლოგიურად მდგრად ადგილზე გადაყვანილია ერთი მოსახლე. გეოლოგიის დეპარტამენტის სპეციალისტების მიერ გაიცა შესაბამისი რეკომენდაცია, რომელიც ითვალისწინებს რიგი პრევენციული ღონისძიებების გატარებას, ასევე ტერიტორიის გეომონიტორინგს (სურ. 51-52).

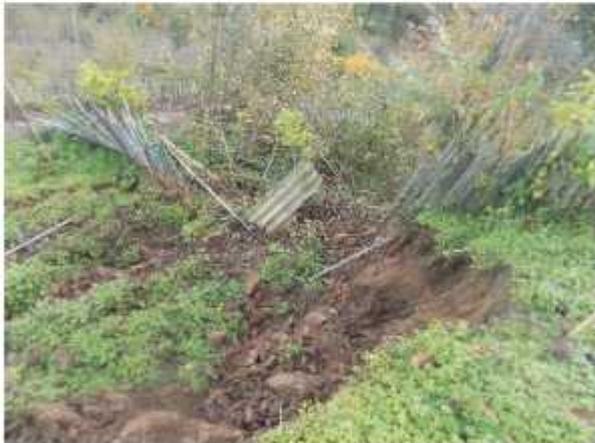
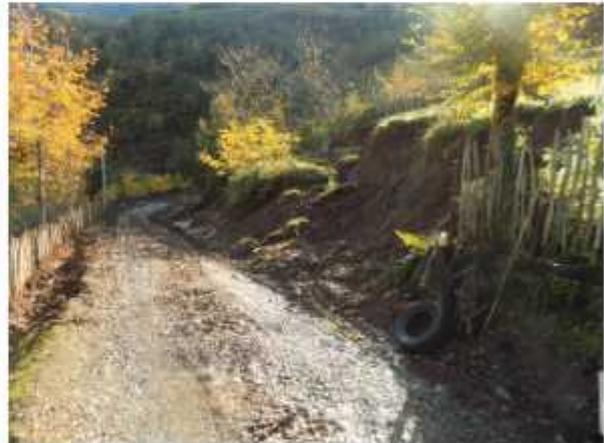
ს. ბუვისციხეში მცხოვრები მოქალაქის საკარმიდამო ნაკვეთი, მდებარეობს (კოორდ. x-275473; y-4652159) მდ. სუფსის მარცხენა უსახელო შენაკადის მარჯვენა ბორტზე არსებულ ჩრდილო ექსპოზიციის ცვალებადი დახრილობის ფერდობზე, მის ზედა გავაკებულ ადგილზე. საკვლევი ტერიტორია გეოლოგიურად აგებულია ოლიგოცენური და ქვედა მიოცენური (მაიკოპის სერია) ასაკის ($E_3+N_1^1$) ქანებით, რომლებიც წარმოდგენილია კარბონატული თიხებით, არაკარბონატული თაბაშირიანი თიხებით, ზოგან კვარც-ქარსიანი ქვიშაქვების შუაშრეებით და დასტებით, ხოლო ზემოდან გადაფარულია მეოთხეული ასაკის თიხნარ-ღორღოვანი დანალექებით. 2022 წლის ოქტომბრის თვეში მოსული უხვი ატმოსფერული ნალექის (წვიმა) შედეგად ფერდობის ამგებ მეოთხეული ასაკის თიხოვან გრუნტებში მოხდა ზედაპირული წყლების ინტენსიური ჩაჟონვა (ინფილტრაცია) და მისი შემდგომი ზღვრული გადატენიანება, რამაც გამოიწვია მეწყრული უბნის რეაქტივაცია და შესაბამისად ფერდობის ქვედა ნაწილში მოწყვეტილი მიწის მასა გადაადგილდა შიდა სასოფლო დანიშნულების საავტომობილო გზის მიმართულებით და გამოიწვია მისი გადაკეტვა, ამჟამად დაძრული მიწის მასიდან მთლიანად გაწმენდილია საავტომობილო გზა. მეწყრული სხეულის ზედაპირი რელიეფურად ტალღობრივ-ბორცოვანია, რომლის ლოკალურად გააქტიურებულ უბანს წარმოადგენს მოქალაქის საკარმიდამო ნაკვეთი. მეწყრული პროცესის დინამიკა საკმაოდ მაღალია. მეწყრული უბნის სიგრძე დაახლოებით 20მ-ია, ხოლო სიგანე 60მ. გეოლოგიის დეპარტამენტის სპეციალისტების მიერ გაიცა შესაბამისი რეკომენდაცია, რომელიც ითვალისწინებს ფერდობის ძირის გასწვრივ ფერდობსამაგრი ბეტონის კედლის მოწყობას ქვეყანაში მოქმედი საშენებლო ნორმებისა და წესების სრული დაცვით, ასევე ფერდობის განაშენიანებას ღრმა ფესვთა სისტემის და მაღალი აორთქლების უნარის მქონე მრავალწლიანი ნარგავებით (სურ. 53-54).

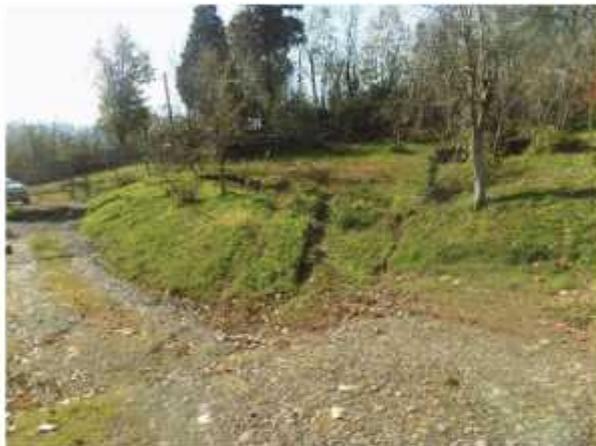
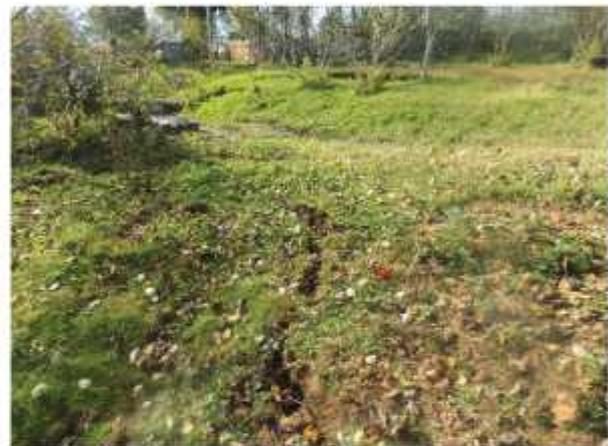
ს. ამაღლებაში მცხოვრები მოქალაქის საკარმიდამო ნაკვეთი მდებარეობს (კოორდ. x-266303; y-4657366) აღმოსავლური ექსპოზიციის 15° -იანი დახრილობის ძველმეწყრული ფერდობის ზედა გავაკებულ ადგილზე. ტერიტორია გეოლოგიურად აგებულია ზედა ეოცენის ასაკის, მერგელებით, თიხებით, ბიოტიტური ტუფებით, ტუფქვიშაქვებით და ტუფბრეკჩიებით, რომლებიც ზედაპირზე გადაფარულია ელუვიურ-დელუვიური თიხა-თიხნარებით. 2022 წლის ოქტომბრის თვეში

მოსულმა უხვმა ატმოსფერულმა ნალექმა (წვიმა) გამოიწვია ფერდობის ამგებ მეოთხეული ასაკის თიხოვან გრუნტებში დიდი რაოდენობით ზედაპირული წყლების ჩაჟონვა (ინფილტრაცია) და მისი ზღვრული გადატენიანება. რის შედეგადაც მოხდა მეწყრული უბნის რეაქტივაცია, საკარმიდამო ნაკვეთში სახლიდან დაახლოებით 10მ-ში გაჩნდა ბლოკ-საფეხურები და მოწყვეტის ნაპრალები, რომელთა სიგანეც ზოგ შემთხვევაში რამდენიმე ათეული სანტიმეტრია, ხოლო ბლოკ-საფეხურის სიმაღლე კი დაახლოებით 0,5 მ-ია, მეწყრული სხეულის ზედაპირი რელიეფურად ტალღობრივ-ბორცვოვანია, ხოლო მისი მოძრაობის დინამიკა საშუალოა, მეწყრული უბნის სიგრძე დაახლოებით 25-27 მ-ია, ხოლო სიგანე 18-20 მ. გეოლოგიის დეპარტამენტის სპეციალისტების მიერ გაიცა შესაბამისი რეკომენდაცია, რომელიც ითვალისწინებს ფერდობსამაგრი ბეტონის კედლის მოწყობას ქვეყანაში მოქმედი საშენებლო ნორმებისა და წესების სრული დაცვით და ასევე გეომონიტორინგის დაწყებას (სურ. 55-56).

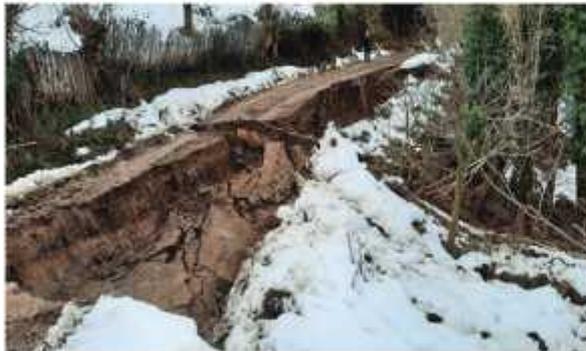
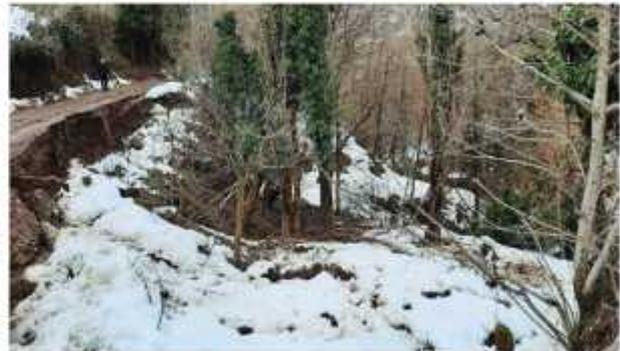
ს. ზემო ხეთის დასავლურ ნაწილში (კოორდ. x-283760 ; y-4657685), მდ. ხევისწყლის ხეობის მარჯვენა ფერდობზე, სადაც გადის სოფელთან დამაკავშირებელი ერთადერთი საავტომობილო გზა, 2022 წლის თებერვლის თვეში დასავლური ექსპოზიციის, საშუალოდ 30-35° დახრილობის მქონე ფერდობზე გააქტიურდა რთული გენეზისის მეწყრული პროცესი, მისი სიგრძე დაახლოებით 40 მეტრია, ხოლო სიგანე 60 მეტრი, ტერიტორია გეოლოგიური თვალსაზრისით აგებულია ზედა ეოცენური ასაკის ქანებით, ლითოლოგიურად წარმოდგენილი მერგელებით, ქვიშაქვებით და თიხებით, რომლებიც ზემოდან გადაფარულია ცვალებადი სიმძლავრის, ფერდობული ნალექებით, ინტენსიურად გაწყლოვანებული თიხა-თიხნაროვანი გრუნტებით, მეწყრული სხეულის ზედაპირზე ფიქსირდება სხვადასხვა ზომის და მიმართულების მეწყრული საფეხურები და რკალისებური ჩაწყვეტები, რომელთა სიმაღლე 1,5 მეტრიდან 2,5 მეტრამდე ცვალებადობს, ზედა მხრიდან მეწყრული უბანი შემოფარგლულია კარგად გამოკვეთილი მოწყვეტის ფლატეებით, რომლებსაც შემდგომ აგრძელებენ მრავალრიცხოვანი ჩაწყვეტის ნაპრალები და საფეხურები, ხოლო ქვედა ნაწილში მეწყერი უკვე გადადის დენად-პლასტიურ მდგომარეობაში, მეწყრული სხეული მოიცავს ფერდობის შუა და ქვედა ნაწილს, მისი ბაზისია მდ. ხორცოულას ხეობა, მიწის მასის ნაწილი ჩამოშლილია და ჩასულია მდინარის კალაპოტამდე, მასა იმყოფება ზღვრულ წონასწორობაში და უხვი ატმოსფერული ნალექების მოსვლის პერიოდში

დიდი ალბათობით მოხდება მისი ტრანსპორტირება მდინარის კალაპოტში, თავისი უარყოფითი შედეგებით (მდინარის შესამლო გადაკეტვა). მეწყერი განვითარებულია ძირითადი ქანების გადამფარავ, მეოთხეული ასაკის ფერდობულ, თიხნაროვან გრუნტებში და მისი სიმძლავრე ვიზუალური შეფასებით 4-5მ-ია. ზემოთ აღნიშნული მეწყრული პროცესების გააქტიურების ძირითად მიზეზად უნდა მივიჩნიოთ ადვილადშლადი ფერდობის ამგები გრუნტების გადატენიანება ზედაპირული წყლის ნაკადების ზემოქმედებით და ფერდობის დახრილობა. ამასთანავე აღსანიშნავია, რომ მეწყრული სხეულის ენურ (ძირი) ნაწილში ფიქსირდება გრუნტის წყლების სეზონური განტვირთვის კვლები გამონაჟურების სახით. გადატენიანებულ-გაწყლოვანებულია თანამედროვე (Q) ნალექები. ყოველივე ეს კი უარყოფითად აისახება ფერდობის მდგრადობაზე. მეწყერმა მთლიანად წაიღო საავტომობილო გზის 40მ-მდე სიგრძის მონაკვეთი, რის გამოც გარე სამყაროს მოწყვიტა 40-მდე ოჯახი. ასევე დააზიანა ფერდობზე არსებული მრავალწლიანი ხე-მცენარეები და საფრთხეს უქმნის ელექტროგადამცემი ხაზების საყრდენებს, გეოლოგიის დეპარტამენტის სპეციალისტების მიერ გაიცა შესაბამისი რეკომენდაცია, რომელიც ითვალისწინებს ალტერნატიული გზის გაყვანას, არსებული გზის ზედა მხარეს; გზაზე დიდი ზომის ნაკადგამტარი მილის მოწყობას, რომელიც უზრუნველყოფს შეკრებილი ზედაპირული წყლის ნაკადების ორგანიზებულ განტვირთვას მდინარის კალაპოტში; გზის ვაკისის მიმართულებით საფეხურისებრი კედლის მშენებლობას, რომელიც დაფუძნებული იქნება ძირითად ქანზე; პროექტი შედგენილი უნდა იქნას ქვეყანაში მოქმედი სამშენებლო ნორმებისა და წესების სრული დაცვით; გრუნტისა და ზედაპირული წყლის ნაკადების ორგანიზებული განტვირთვას, მეწყრულ ფერდობზე სადრენაჟო ქსელის მოწყობას, რაც ასევე უნდა განხორციელდეს შესაბამისი პროექტის საფუძველზე. მეწყრული მასების გადაწაწილების მიზნით, შესაძლებლობის ფარგლებში ფერდობის დატერასება (სურ. 57-58).

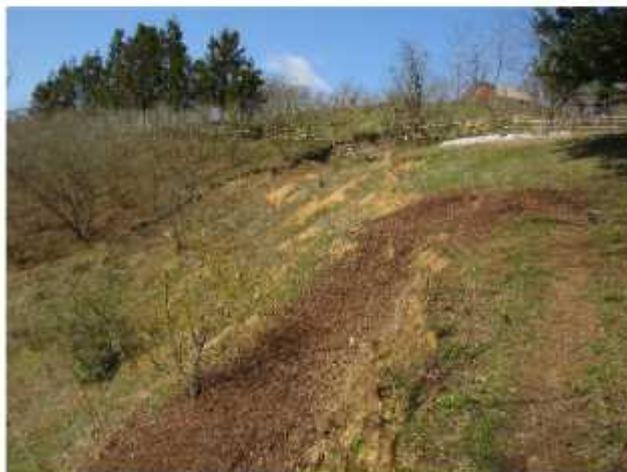
სურ. 59

ს. მოედანში მცხოვრები მოქალაქის საკარმიდამო ნაკვეთში, რომელიც მდებარეობს მდ. სუფსის მარჯვენა ბორტზე (კოორდ. x-737963; y-4656155) სამხრეთ ექსპოზიციის 25-30⁰-იანი დახრილობის ძველმეწერულ ფერდობზე განვითარდა მეწერული პროცესი. გეოლოგიურად უბანი აგებულია პლიოცენური ასაკის, მეოტური იარუსის ნალექებით (N₂m), წარმოდგენილი თიხებით, მერგელებით, ქვიშაქვებით, იშვიათად კონგლომერატებით, ისინი ზემოდან გადაფარულია 2-3მ სიმძლავრის მეოთხეული თიხა-თიხოვანი გრუნტებით.

მეწერული პროცესების გავლენის ქვეშაა საკარმიდამო ნაკვეთის სამხრეთული ნაწილი. იგი ამავე ექსპოზიციის ფერდობის ნაწილია, რომლის შუა ნაწილში, ეზოს გადევნებაზე, საავტომობილო გზა მიუყვება. მეწერული პროცესები ჩამოყალიბდა თხემურ ნაწილთან ახლოს. წარმოიშვა ცალკეული საფეხურები, რომელიც მოწყდა და მოცურდა ქანობის მიმართულებით. მეწერულმა მასებმა ქვედა ნაწილში ინტენსიური გაწყლოვანების გამო დენად-პლასტიური ხასიათი მიიღო, გადაუარა საავტომობილო გზას და მოიცვა მთელი ფერდობი მდ. სუფსას ტერასულ საფეხურამდე. შედეგად დაზიანდა კერძო ნაკვეთში არსებული ბაღი, ხოლო ტრანზიტის ზონაში გადამავალმა გზამ მლიერი დეფორმაციისა და ჩამოტანილი გრუნტის მასის დაგროვებამ შეაფერხა მისი ფუნქციონირება. მეწერული სხეულის მოძრაობის დინამიკა საშუალოა. გეოლოგიის დეპარტამენტის სპეციალისტების მიერ გაიცა შესაბამისი რეკომენდაცია, რომელიც ითვალისწინებს გზის შენარჩუნების მიზნით დაზიანებულ ზოლში გრუნტის გამოცვლას დრენაჟის მოწყობის მიზნით. ასევე გზის გასწვრივ, დაზიანებული ფერდობის ძირში, გაბიონის ტიპის დამცავი კედლის მოწყობას. ნაკვეთის ფარგლებში კი, ფერდობის დატერასებას და შეკავებას პრიმიტიული წნული ლობეებით, ამასთანავე ღრმა დაფესვიანების მრავალწლიანი ნარგავების დარგვას (სურ. 59).

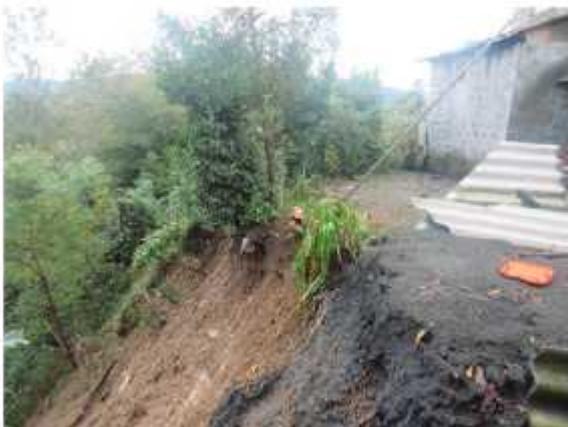
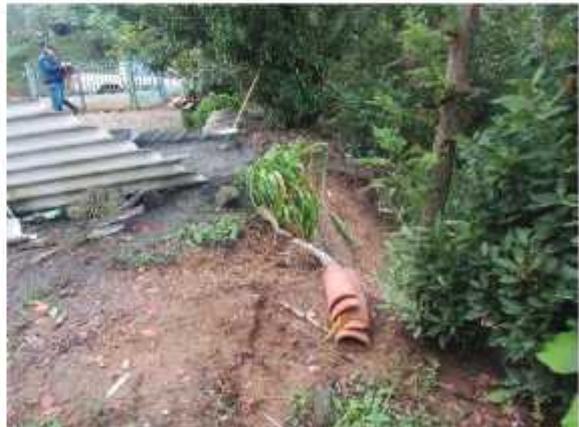
ს. ჩოჩხათში მცხოვრები მოქალაქის საკარმიდამო ნაკვეთში, რომელიც მდებარეობს (კოორდ. x-741312; y-4657491) მდ. შუთის მარჯვენა მცირეწყლიანი შენაკადის მარჯვენა, აღმოსავლური ექსპოზიციის 20-25⁰-იანი დახრილობის ფერდობზე, განვითარდა მეწერული პროცესი. გეოლოგიურად უბანი აგებულია პლიოცენური ასაკის, პონტური იარუსის ნალექებით (N₂pn), ლითოლოგიურად წარმოდგენილი თიხებით, იშვიათად ქვიშაქვებითა და კონგლომერატებით.

ისინი ზემოდან გადაფარულია საკმაოდ მძლავრი (ხილული სიმძლავრე 10მ და ზოგჯერ მეტიც) ელუვიურ- დელუვიური თიხა-თიხნაროვანი გრუნტებით, რომლებიც მაღალი ქანობისა და ჭარბი გატენიანების პირობებში მეწყრული პროცესების ჩამოყალიბება-გააქტიურებისადმი „დამყოლ“ ხასიათს ამჟღავნებენ. ჩრდილოეთიდან საკარმიდამო ნაკვეთს ესაზღვრება ღრმა ეროზიული ხევი, რომელიც მცირეწელიანია, თუმცა უხვი ატმოსფერული ნალექების მოსვლისას საკმაოდ მძლავრი ნაკადი ფორმირდება და ინტენსიურად რეცხავს ორივე ბორცს, მარჯვენა ბორცის ქანობი, სადაც მეწყრული ჩამოშლას დაფიქსირდა, 55-60°-ია და დაფარულია ბუჩქნარით, წყლის ძლიერი ნაკადის გავლის შემდგომ სერიოზულად გამოირეცხა ფერდობის ძირი, ხოლო მისი ამგები თიხა-თიხნაროვანი გრუნტები ჭარბად გატენიანდა და დამძიმდა. მან ვერ გაუძლო საკუთარ წონას და მთელ სიმაღლეზე, დაახლოებით 20-25 მ-ზე, ჩამოიშალა, გაჩნდა კიდევ უფრო მაღალი ქანობის (60-70°) ფლატე, სადაც ჩამოიხრა ეზოს 4-5მ-იანი სიგანის და 18-20მ-ის სიგრძის ზოლი. მეწყრულმა მოწყვეტამ თან ჩაიტანა ეზოს ამ ნაწილში არსებული რამდენიმე ნაძვის ხე და მათზე დამაგრებული დამცავი ღობე. 12-15მ-იან ზოლში გაჩნდა დაუცველი ფლატის პირი, რომელიც საცხოვრებელ სახლს 5-6მ-ში მიუახლოვდა. გაჩნდა მაღალი საშიშროების რისკი, რომ ახალი ზოლის მოწყვეტის შემთხვევაში, პრობლემები შეექმნას საცხოვრებელ სახლს. ასეთი პროგნოზის გაკეთების საფუძველს გვამლევს ის გარემოებაც, რომ მოიმატა ფერდის ქანობმა, თანაც იგი უკვე მთლიანად მოკლებულია მცენარეულ საფარს. აგრეთვე თიხა-თიხნაროვანი გრუნტები უკვე გაცილებით ადვილად მიიღებს ჭარბ ტენს მოახლოებული ზამთრის პერიოდში. გეოლოგიის დეპარტამენტის სპეციალისტების მიერ გაიცა შესაბამისი რეკომენდაციები, რომელიც ითვალისწინებს ფლატის პირის დაცვას რაიმე ტიპის ზღუდარის შექმნით ან მესრის ღობის მოწყობით; უმოკლეს პერიოდში ხევის ძირის გამაგრებას, შემდეგ კი ფერდობის დატერასებას და მათი შეკავება საფეხურებად გაბიონის ტიპის კედლებით, შესაბამისი პროექტის საფუძველზე; ადგილობრივი ძალებით მონიტორინგის დაწესებას. აღნიშნული ღონისძიებების დროულად არგატარების და პროცესების შემდგომი გააქტიურების შემთხვევაში, საჭირო გახდება მოზინდარების დაუყოვნებლივ გადაყვანა გეოლოგიურად მდგრად ადგილზე (სურ. 60-61).

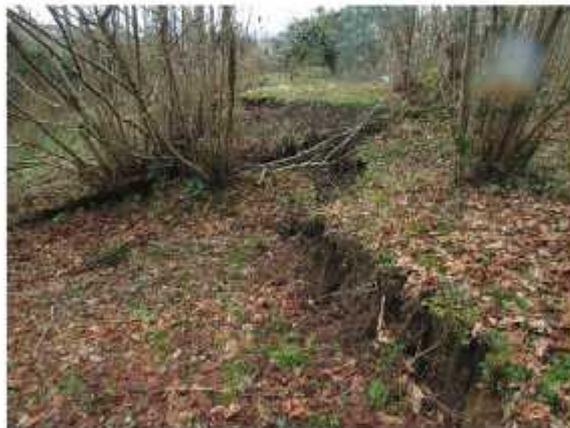
სურ. 62

ს. ომფარეთში მცხოვრები მოქალაქის საკარმიდამო ნაკვეთში, რომელიც (კოორდ. 736365-4654160) მდებარეობს, მდ. სუფსის მარცხენა უსახელო შენაკადის მარჯვენა, დასავლური ექსპოზიციის მქონე, საშუალოდ 15-20ი-იანი დახრილობის ძველმეწყრულ ფერდობზე განვითარდა მეწყრული პროცესი. ტერიტორია გეოლოგიურად აგებულია შუა მიოცენური ასაკის ნალექებით, რომლებიც ლითოლოგიურად წარმოდგენილია - კონგლომერატებით, ქვიშაქვებით და თიხებით. ფერდობზე განვითარდა ბლოკურ-ცოცვითი ტიპის ძველმეწყრული სხეული, რომლის ცალკეული უბნები ხასიათდებიან აქტიური დინამიკით. მეწყრული მოვლენის პერიოდულ რეაქტივაციას ხელს უწყობს ატმოსფერული ნალექების მოსვლის დროს თიხათიხნარების ჭარბი გადატენიანება და შედეგად ამგები ქანების ფიზიკურ-მექანიკური მახასიათებლების დაქვეითება. საკარმიდამო ნაკვეთში, სახლიდან დაახლოებით 15-20 მეტრის მოშორებით, ფიქსირდება შვეული მდგომარეობიდან გადახრილი ხე-მცენარეები და ახლად ფორმირებული მეწყრული მოწყვეტის ნაპრალები და საფეხურები, რომელთა ამპლიტუდა დაახლოებით 0,5-1 მეტრის ფარგლებში ცვალებადობს. აღნიშნული პროცესი რეგრესიულად ვითარდება საცხოვრებელი სახლის მიმართულებით, რაც მომავალში საფრთხის შემცველია. გეოლოგიის დეპარტამენტის სპეციალისტების მიერ გაიცა შესაბამისი რეკომენდაცია, რომელიც ითვალისწინებს საცხოვრებელ სახლზე და ძველმეწყრულ ფერდობზე ადგილობრივი ძალებით მუდმივი მონიტორინგის დაწესებას და სიტუაციის გართულების შემთხვევაში შესაბამისი ორგანოების მიერ ადეკვატური გადაწყვეტილების მიღებას (სურ. 62).

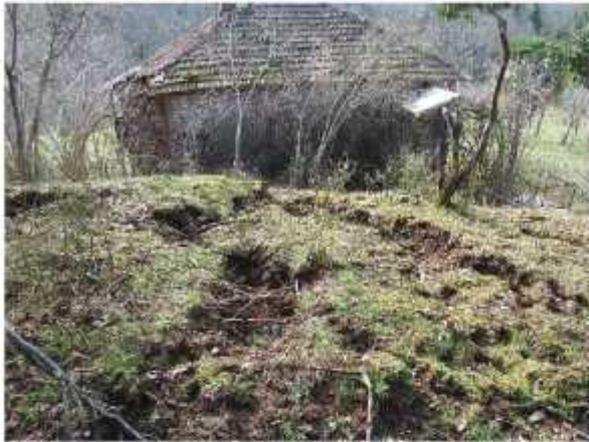
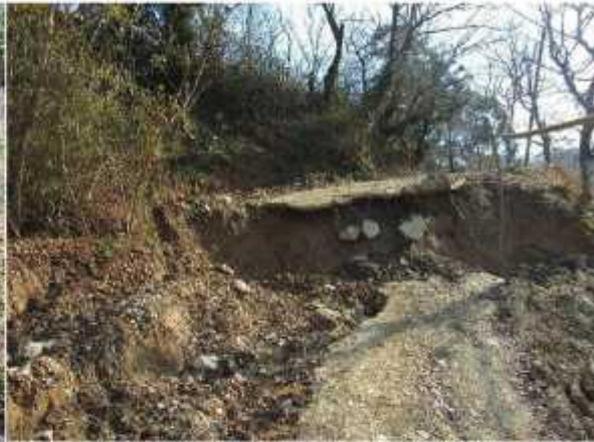
ს. ლესაში მცხოვრები მოქალაქის საკარმიდამო ნაკვეთში, რომელიც (კოორდ. 745977-4661353) მდებარეობს მცირეწყლიანი ხევის მარჯვენა ბორტზე, სამხრეთ ექსპოზიციის მქონე, 20-30°-იანი დახრილობის ძველმეწყრულ ფერდობზე, განვითარდა მეწყრული პროცესი. გეოლოგიურად უბანი აგებულია ზედა პლიოცენური ასაკის, ჩაუდის წყების ნალექებით, ლითოლოგიურად წარმოდგენილია თიხებით, ქვიშიანი თიხებით, ქვიშაქვებით და კონგლომერატებით. ისინი ზედაპირზე ღიად გამოდიან ეროზიული მორცხვის ან ფერდობის ჩამოჭრის ადგილებში, ძირითადად კი გადაფარულია 2-3 მ სიმძლავრის თიხა-თიხნაროვანი გრუნტებით (edQIV). მეწყრულმა სხეულმა მოიცვა, მთელი ფერდობი, სადაც სიმაღლეთა სხვაობა ფერდობის ძირსა (ხევის სადინარი) და თხემურ ნაწილს შორის ჰიფსომეტრიულად 45-50მ-ია.

საავტომობილო ბეტონირებული გზა ფერდობის ზედა ნაწილში გადადის, საიდანაც თხემამდე მანძილი 12-15 მ იქნება. თხემურ ნაწილში გადის ალტერნატიული გრუნტის გზა, რომელიც ასევე რამდენიმე ადგილში დაზიანებულია მეწყრული პროცესების აქტიურობის შედეგად. ფერდობზე გამავალი ბეტონირებული გზა დაზიანებულია 35-40 მ-იან ზოლში, სადაც მთლიანადაა დეფორმირებული და დაწყვეტილი ბეტონის საფარი, მოწყვეტილი და გადაადგილებულია გაზომამარაგების მეტალის მილის 7 საყრდენი, აგრეთვე მრავალწლიანი მერქიანი ხეები, მეწყრული სხეულის მოწყვეტის ფლაცე იწყება თხემურ ზოლში და მიტაცებული აქვს აქ გამავალი გრუნტის გზის პროფილის ნაწილი (კოორდ. 746087-466353). მოწყვეტის ფლაცის სიმაღლე მხოლოდ 0.4-0.5მ-ია, რაც ნაფენი თიხა-თიხნაროვანი გრუნტის სიმძლავრეს შეესაბამება. ფერდობის დაბალი ნიშნულებისაკენ მისი სიმძლავრე იზრდება და 2-3მ-ის ფარგლებში, მერყეობს, სადაც მოცურების სიღრმეც იდენტურია. მეწყერი საწყის ეტაპზე ბლოკური მოწყვეტის ტიპისაა, დანაწევრებული მრავლობითი განივი ნაპრალებით, ქვედა ნიშნულებზე კი, ძლიერი გადატენიანების გამო, გადაადგილებული თიხა-თიხნაროვანი გრუნტები დენად-პლასტიკურ ხასიათს იძენს. შედეგად ქვა-ტალახიანი მასა მიაწყდა ფერდობის ძირში განთავსებულ საცხოვრებელ სახლს, ფანჯრებიდან შეაღწია მასში და პირველი სართულის დონემდე დაფარა როგორც შიგნით, ასევე გარედან. მეწყრული სხეულის ფართობი 0.34ჰა-ს შეადგენს, სიგანე-45 მ, ხოლო სიგრძე კი 100 მ-ს. გასათვალისწინებელია ის გარემოებაც, რომ გზის დაზიანების გამო, სოფელს მოწყვეტილია 15-მდე საცხოვრებელი სახლი. ფერდობის მიმდებარე უბნები, სადაც ბეტონირებული გზის დანარჩენი ნაწილი გადადის, იგივე გეოლოგიურ პირობებში იმყოფება, ზოგიერთ ადგილში გარჩენილია ლოკალური მეწყრული მოწყვეტები, ჩამოცურებული გრუნტის მასა კი გზის პროფილზეა გადმოსული. არაა გამოირიცხული ზამთრისა და გაზაფხულის ინტენსიური წვიმების შედეგად პროცესებმა უფრო მასშტაბური და თანაც აქტიური სახე მიიღოს. შედეგად მივიღებთ ახალ დამაბულ და პრობლემურ კერებს. ჩამოყალიბებული გეოლოგიური გარემოებებიდან გამომდინარე, არსებული ბეტონირებული გზის აღდგენა-რეკონსტრუქცია სასურველ შედეგს ვერ მოგვცემს. ამასთან ერთად, საცხოვრებლად გამოუსადეგარი გახდა საცხოვრებელი სახლი, არსებული სიტუაციიდან გამომდინარე ერთ-ერთ ვარიანტად გამოყენებული შეიძლება იქნას ფერდობის თხემურ ნაწილში გამავალი გრუნტის გზა. მართალია, ისიც განიცდის მეწყრული პროცესების მოქმედების გავლენას და ახლა მხოლოდ ფეხით მოსიარულეთათვისაა გამოყენებული, მაგრამ მისი პროფილის წესრიგში მოყვანა გაცილებით ადვილი შესაძლებელია. განსაკუთრებით რთულია ორი უბანი პირველი ზემოთ აღწერილი მეწყრული სხეულის მოწყვეტის ფლაცის ზონა, რომელმაც ამ გზის მხოლოდ ნაწილი დააზიანა და მეორე კი დასავლეთით, 150 მ-ში მდებარე უნაგირა (x-745978; y-4661365), სადაც მას ჩრდილო და სამხრეთული მეწყრული ფერდობები ავიწროებს. გეოლოგიის დეპარტამენტის სპეციალისტების მიერ გაიცა შესაბამისი რეკომენდაცია, რომელიც ითვალისწინებს მოქალაქის გაყვანას გეოლოგიურად მდგრად ადგილზე. ალტერნატიული გზის პროფილის აღდგენითი და გამაგრებითი სამუშაოები ჩატარებას წინასწარ შედგენილი პროექტის მიხედვით, რომელიც შედგენილი იქნება ქვეყანაში მოქმედი სამშენებლო ნორმებისა და წესების სრული დაცვით (სურ. 63-64).

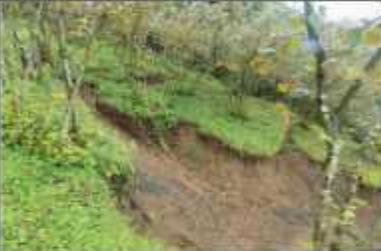
2	ს. თხინვალი 737449-4651042	მეწყერი 0.5 ჰა	საშიშროების ქვეშ მოქცეულია მოსახლის საკარმიდამო ნაკვეთს და საცხოვრებელ სახლი	აქტიური, საშიშროების რისკი მაღალი	სახლის ირგვლივ უნდა მოეწყოს ჰიდროსაბიზოლაციო საფარი და ღრმა სადრენაჟო სისტემა, პერიოდული გეომონიტორინგი

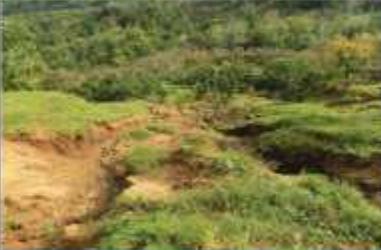
3	ს. თხინვალი 738173-4649933	მეწყერი 0.2 ჰა	საშიშროების ქვეშ მოქცეულია სოფ. თხინვალის სკოლა, ცენტრ, საავტომობილო გზა და ელ. გადამცემი ხაზების საყრდენები	აქტიური, საშიშროების რისკი მაღალი	პრევენციული ღონისძიებების გატარება შესაბამისი პროექტის საფუძველზე, გეომონიტორინგის დაწესება.

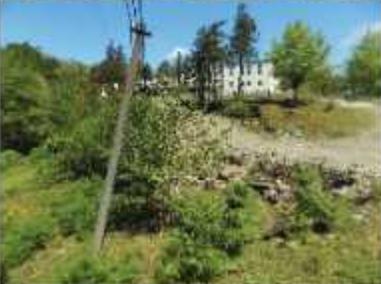
1	2	3	4	5	6	7
8	ს. ასკანა 262293-4648953	მუწყერი 0.5 ჰა	საშიშროების ქვეშ მოქცეულია სოფ. ასკანას ცენტრ. საავტომობილო გზა, ტყის მასივი და საკარმიდამო ნაკვეთები	აქტიური, საშიშროების რისკი მაღალი	საჭიროა რიგი პრევენციული ღონისძიებების გატარება შესაბამისი პროექტის საფუძველზე. პერიოდული გეომონიტორინგის დაწესება.

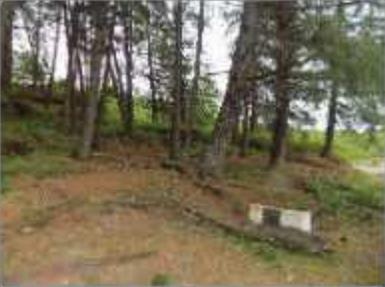
9	ს. ასკანა 262817-4649296	მუწყერი 0.5 ჰა	საშიშროების ქვეშ მოქცეულია სოფ. ასკანას ცენტრ. საავტომობილო გზა, ტყის მასივი და საკარმიდამო ნაკვეთები	აქტიური, საშიშროების რისკი საშუალო	ფერდობსამაგრი ბეტონის კედლის მოწყობა ქვეყანაში მოქმედი საშენებლო ნორმებისა და წესების სრული დაცვით, გეომონიტორინგის დაწესება.

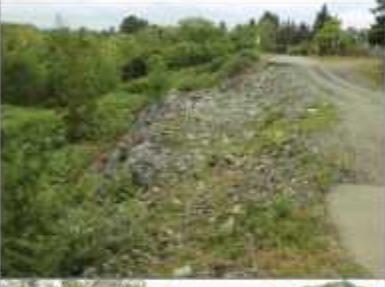
10	ს. მთისპირი 262434-4646561	მუწყერი 0.8 ჰა	საშიშროების ქვეშ მოქცეულია სოფ. მთისპირის ცენტრ. საავტომობილო გზა და ტყის მასივი.	აქტიური, საშიშროების რისკი დაბალი	გზის ორივე მხარეს სანიაღვრე არხების მოწყობა ზედაპირული წყლების სარეგულიროდ, გეომონიტორინგის დაწესება.

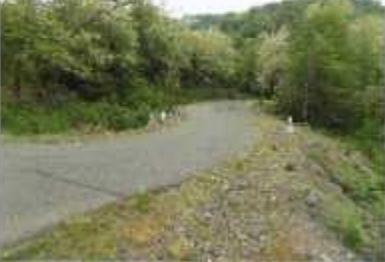
11	ს. შრომა 738047-4653010	მუწყერი 0.5 ჰა	საშიშროების ქვეშ მოქცეულია მოსახლის საკარმიდამო ნაკვეთი	აქტიური, საშიშროების რისკი მაღალი	გეომონიტორინგის დაწესება

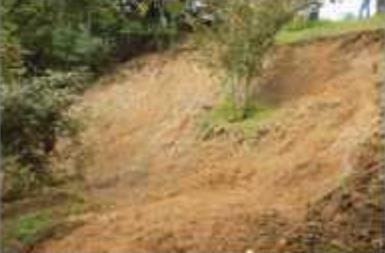
1	2	3	4	5	6	7
12	ს. ნატანები 735167-4649875	მეწყერი 0.6 ჰა	საშიშროების ქვეშ მოქცეულია სოფ. ნატანების ცენტრ. საავტ. გზა, ელ. გადამცემი ხაზების საყრდენები და გაზსადენის მილი	აქტიური, საშიშროების რისკი მაღალი	პრევენციული ღონისძიებების გატარება შესაბამისი პროექტის საფუძველზე, გეომონიტორინგის დაწესება.

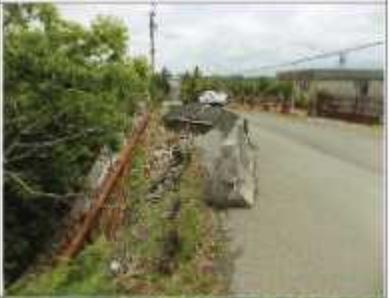
13	ს. თხინვალი 739083- 4650441	მეწყერი 0.4 ჰა	საშიშროების ქვეშ მოქცეულია საკარმიდამო ნაკვეთი და მოსახლის საცხოვრებელ სახლი	აქტიური, საშიშროების რისკი მაღალი	ჰიდროსაიზოლაციო საფარის და სადრენაჟო სისტემის მოწყობა, სახლის კუთხეებში "ბეტონის ბალიშების" გაკეთება და გეომონიტორინგის დაწესება.

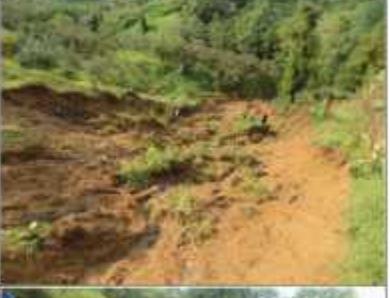
14	ს. კონჭკათი 742056-4651504	მეწყერი 0.5 ჰა	საშიშროების ქვეშ მოსახლის საკარმიდამო ნაკვეთი, საცხოვრებელი სახლი და შიდა სასოფლო დანიშნულების საავტ. ბეტონის გზა	აქტიური, საშიშროების რისკი მაღალი	გაბიონის ტიპის ფერდობსამაგრი კედლის მშენებლობა შესაბამისი პროექტის საფუძველზე და მეწყერული ფერდობის განაშენიანება მარჯავალაღიანი ნარგავებით

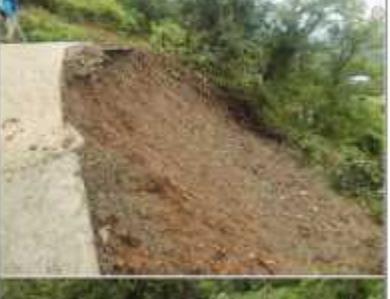
15	დაბა ურევი, მდ. სუფსის მარჯვენა ნორტი, 730852-4653285	მეწყერი 0.8 ჰა	საშიშროების ქვეშ მოქცეულია ცენტრ. საავტ. გზა და ტყის მასივი	აქტიური, საშიშროების რისკი საშუალო	რიგი პრევენციული ღონისძიებების გატარება შესაბამისი პროექტის საფუძველზე და პერიოდული გეომონიტორინგის დაწესება.

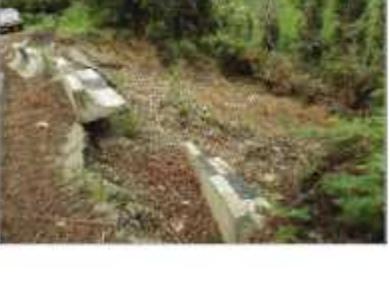
1	2	3	4	5	6	7
16	ს. შრომა 734873-4652868	მეწყერი 0.3 ჰა	საშიშროების ქვეშ მოქცეულია სოფ. შრომის ცენტრ. საავტ. გზა, საკარმიდამო ნაკვეთი და ტყის მასივი.	აქტიური, საშიშროების რისკი მაღალი	ფერდობის ძირის გასწვრივ ფერდობსამაგრი ბეტონის კედლის მოწყობა ქვეყანაში მოქმედი სამშენებლო ნორმებისა და წესების სრული დაცვით, გეომონიტორინგის დაწყება

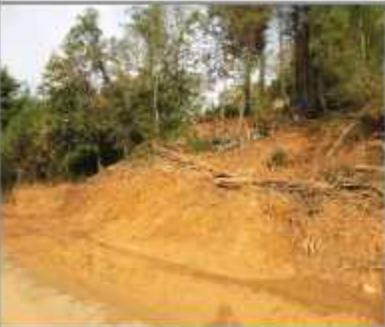
17	ს. გურიანთა 742668-4647946	მეწყერი 0.3 ჰა ვერდიითი ეროზია 300-400მ	საშიშროების ქვეშ მოქცეულია შიდა სასოფლო დანიშნულების საავტ. გზა, ელ. გადაცემის ხაზების საყრდენები	აქტიური, საშიშროების რისკი მაღალი	ფერდობსამაგრი ბეტონის კედლის და ქვის გაბიონის მოწყობა ქვეყანაში არსებული სამშენებლო ნორმებისა და წესების სრული დაცვით, შესაბამისი პროექტის საფუძველზე, მდინარის კალაპოტის გასწორება და ჭარბი აკუმულაციური მასალის გადატანა მდინარის კალაპოტის სხვა ზონაში

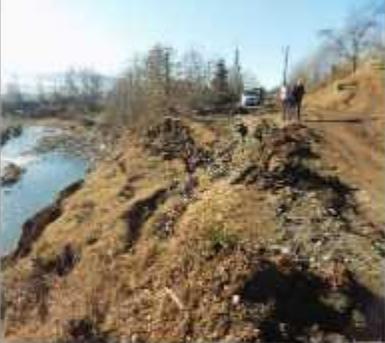
2. ჩონატაურის მუნიციპალიტეტი						
1	ს. ზუკისციხე 275473-4652159	მეწყერი 0.045 ჰა	საშიშროების ქვეშ მოქცეულია მოსახლის საკარმიდამო ნაკვეთი და შიდა სასოფლო დანიშნულების საავტომობილო გზა	აქტიური, საშიშროების რისკი საშუალო	ფერდობსამაგრი ბეტონის კედლის მოწყობა ქვეყანაში მოქმედი სამშენებლო ნორმებისა და წესების სრული დაცვით, ფერდობის განამაგნება ღრმა ფესვთა სისტემის და მაღალი აორთქლების უმარის მქონე მრავალწლიანი ნარგავებით

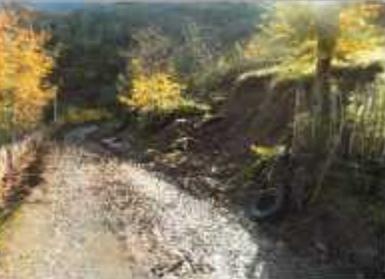
1	2	3	4	5	6	7
2	ს. ანაღლეზა 266303-4657366	მეწყერი 0.03 ჰა	საშიშროების ქვეშ მოქცეულია მოსახლის საკარმიდამო ნაკვეთი	აქტიური, საშიშროების რისკი საშუალო	საკარმიდამო ნაკვეთში ფერდობის გასწვრივ ფერდობსამაგრი ბეტონის კედლის მოწყობა, ქვეყანაში მოქმედი სამშენებლო ნორმებისა და წესების სრული დაცვით, უკუსივრცის შევსება ტექნოგენური გრუნტით და დატკეპვნა, გეომონიტორინგის დაწესება.

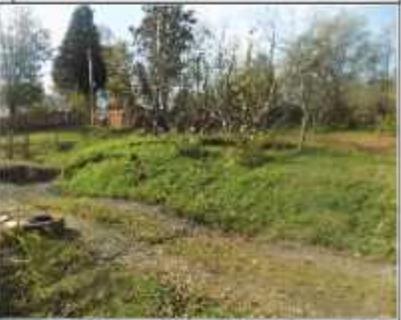
3	ს. საჭამიასური 279543-4656498	მეწყერი 0.3 ჰა	საშიშროების ქვეშ მოქცეულია მოსახლის საკარმიდამო ნაკვეთი და ტყის მასივი	აქტიური, საშიშროების რისკი საშუალო	ფერდობის განაშენიანება ღრმა ფესვთა სისტემის და მაღალი აორთქლების უნარის მქონე მრავალწლიანი ნარგავებით

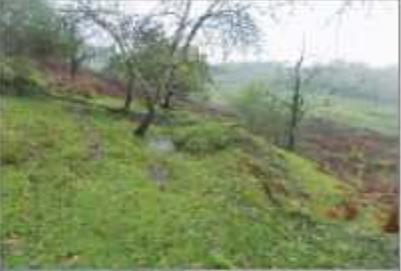
4	ს. საჭამიასური 278784-4657548	მეწყერი 0.2 ჰა	საშიშროების ქვეშ მოქცეულია ს. საჭამიასურისა და ს. კობნარის ცენტრ, საავტომობილო გზა	აქტიური, საშიშროების რისკი მაღალი	ფერდობსამაგრი ბეტონის კედლის მოწყობა ქვეყანაში მოქმედი სამშენებლო ნორმებისა და წესების სრული დაცვით, გზის გასწვრივ სანიაღვრე არხების მოწყობა და პერიოდული გეომონიტორინგი.

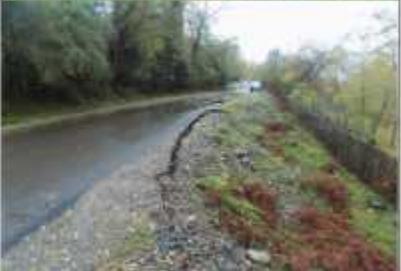
5	ქ. ოზურგეთისა და დაბა ჩოხატაურის ცენტრ, საავტ. გზის მონაკვეთი, 257711-4652906 262329-4655142	გვერდითი ეროზია 500-600მ	საშიშროების ქვეშ მოქცეულია ოზურგეთისა და ჩოხატაურის ცენტრ, საავტ. გზა	აქტიური, საშიშროების რისკი მაღალი	მდ. სუფსის ნაპირის გასწვრივ ქვის გამიონის მოწყობა, ქვეყანაში მოქმედი სამშენებლო ნორმებისა და წესების სრული დაცვით შედგენილი პროექტის მიხედვით

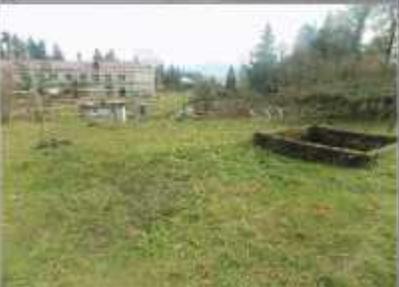
7	ს. კობნარი 277198-4657402	მეწყერი 0.25 ჰა	საშიშროების ქვეშ მოქცეულია მოსახლის საცხოვრებელი სახლი და საკარმიდამო ნაკვეთი	აქტიური, საშიშროების რისკი საშუალო	ფერდობის განაშენიანება მაღალი აორთქლების უნარის და ღრმა ფესვთა სისტემის შქონე მრავალწლიანი მარგაგებით, ფერდობზე კანიტალური სანიაღვრე არხების მოწყობა ზედაპირული და გრუნტის წყლების სარეგულიროდ.

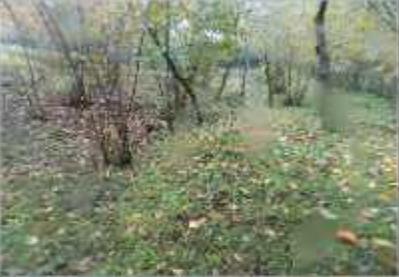
8	ს. ზემო ხეთი 283760-4657685	მეწყერი 1 ჰა	საშიშროების ქვეშ მოქცეულია შიდა სასოფლო დანიშნულების საანგომობილო გზა	აქტიური, საშიშროების რისკი მაღალი	გზის ფაკისის მიმართულებით საფეხურისებრი კედლის მშენებლობა, რომელიც დაფუძნებული იქნება მირითად ქანზე, ქვეყანაში მოქმედი სამშენებლო ნორმებისა და წესების სრული დაცვით, სადრენაჟო ქსელების მოწყობა, ზედაპირული და გრუნტის წყლების ორგანიზებული განტვირთვა.

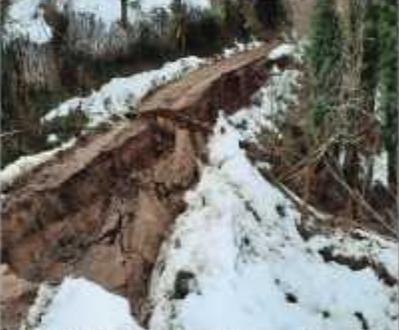
9	ს. კობნარი 275960-4657766	მეწყერი 0.3 ჰა	საშიშროების ქვეშ მოქცეულია მოსახლის საკარმიდამო ნაკვეთი	აქტიური, საშიშროების რისკი დაბალი	ფერდობსამაგრი ბეტონის კედლის მოწყობა, ქვეყანაში მოქმედი სამშენებლო ნორმებისა და წესების სრული დაცვით შედგენილი პროექტის საფუძველზე

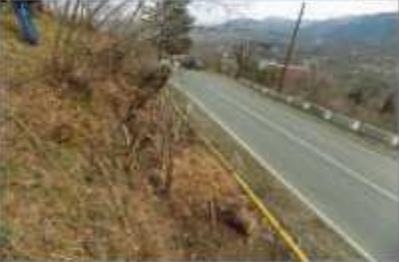
1	2	3	4	5	6	7
10	დაბა როხატაური- ბახმაროს ცენტრ, საავტ. გზა 281777-4645735	მეწყერი 0.25 ჰა	სამშრომლის ქვეშ მოქცეულია დაბა როხატაური- ბახმაროს ცენტრ, საავტომობილო გზა და გაზსადენი მილი	აქტიური, სამშრომლის რისკი საშუალო	საავტ. გზის პერიოდული გაწმენდა ჩამონაშალი მყარი მასისგან, პერიოდული გეომონიტორინგი.

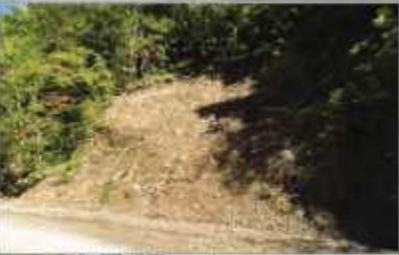
11	ს. კობნარი 275821-4655307	მეწყერი 0.5 ჰა	სამშრომლის ქვეშ მოქცეულია მოსახლის საცხოვრებელი სახლი და საკარმიდამო ნაკვეთი	აქტიური, სამშრომლის რისკი მაღალი	მოქალაქის საცხოვრებელი სახლის გეოლოგიურად მდგრად ადგილზე გადატანა.

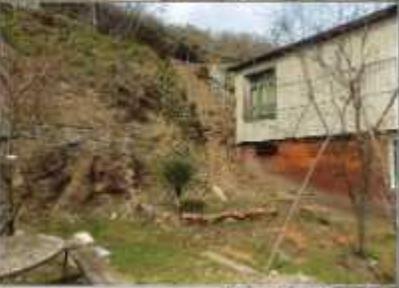
12	ს. ხევი 274508-4649279	მეწყერი 0.3 ჰა	სამშრომლის ქვეშ მოქცეულია მოსახლის საცხოვრებელი სახლი, საკარმიდამო ნაკვეთი და საავტომობილო გზა	აქტიური, სამშრომლის რისკი მაღალი	ფერდობსამაგრი მეტონის კედელის მოწყობა, ქვეყანაში მოქმედი სამშენებლო ნორმებისა და წესების სრული დაცვით შედგენილი პროექტის საფუძველზე

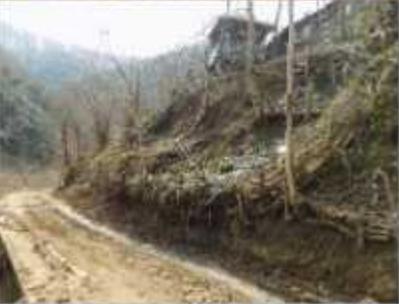
13	ს. შუა სურები 283717-4650155	მეწყერი 0.4 ჰა	სამშრომლის ქვეშ მოქცეულია მოსახლის საცხოვრებელი სახლი, საკარმიდამო ნაკვეთი და საავტომობილო გზა	აქტიური, სამშრომლის რისკი საშუალო	გაბიონის ტიპის კედელის მოწყობა, ქვეყანაში მოქმედი სამშენებლო ნორმებისა და წესების სრული დაცვით შედგენილი პროექტის მიხედვით, ფერდობის განაშენიანება მაღალი აორთქლების უნარი და ღრმა ფესვთა სისტემის მეორე ნარგავებით.

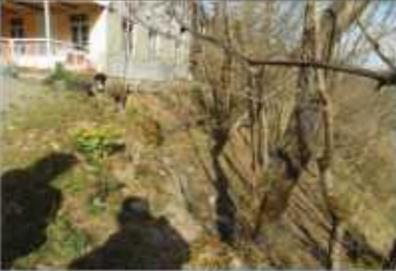
1	2	3		5		7
14	ს. დიდი ვაწი 279684-4651771	მეწყერი 0.4 ჰა	საშიშროების ქვეშ მოქცეულია მოსახლის საკარმიდამო ნაკვეთი და საცხოვრებელი სახლი	აქტიური, საშიშროების რისკი მაღალი	ჰიდროსაიზოლაციო საფარისა და სადრენაჟო სისტემის მოწყობა, გეომონიტორინგის დაწესება

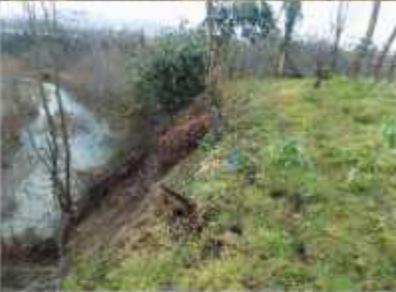
15	დაბა ჩოხატაური, ალმაშენელის ქუჩა N 3 270848-4655328	მეწყერი, 0.3 ჰა გვერდითი ეროზია 200-300 მ	საშიშროების ქვეშ მოქცეულია საერთო საცხოვრებელი	აქტიური, საშიშროების რისკი მაღალი	მდინარის კალაპოტიდან საფეხურისებრი ფერდობსამაგრი გაბიონის ამოყვანა ფერდობის მთელ სიმაღლეზე, ქვეყანაში მოქმედი სამშენებლო ნორმებისა და წესების სრული დაცვით შედგენილი პროექტის საფუძველზე

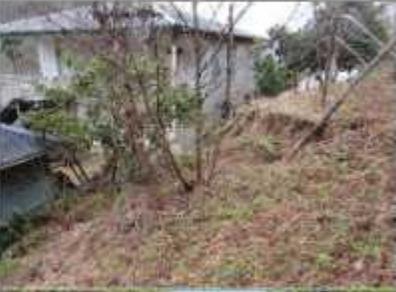
3. ლანჩუთის ტერიტორია						
1	ს. არჩელი 742535-4660375	მეწყერი 0.4 ჰა	საშიშროების ქვეშ მოქცეულია საცხოვრებელ სახლი და საკარმიდამო ნაკვეთი	აქტიური, საშიშროების რისკი მაღალი	დამცავი კედლის მოწყობა წინასწარ შედგენილი პროექტის მიხედვით, დაუზიანებელი კედლის განაგრება კონტრფორსებით.

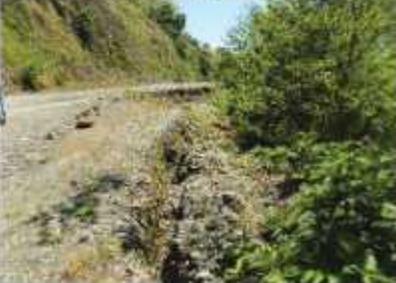
2	ს. ჩოჩხათი 735893-4657870	მეწყერი 0.5 ჰა გვერდითი ეროზია 400 მ	საშიშროების ქვეშ მოქცეულია ლანჩუთი- ჩოჩხათის დამაკავშირებელი ცენტრ, საავტომობილო გზა	აქტიური, საშიშროების რისკი მაღალი	მოწყობა ფერდობსამაგრი ბეტონის კედელი ან ქვის გაბიონი, ქვეყანაში მოქმედი სამშენებლო წესებისა და ნორმების სრული დაცვით, გეომონიტორინგის დაწესება

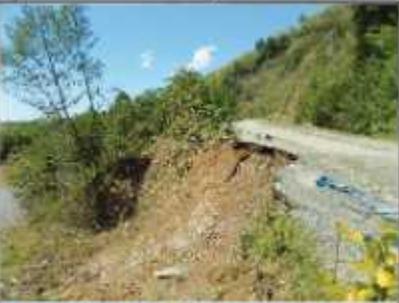
1	2	3	4	5	6	7
3	ს. ჩოჩხათი 735959-4657805	შენიშვნა 0,6 ჰა გვერდითი ეროზია 300-400 მ	საშიშროების ქვეშ მოქცეულია ლანჩხუთი- ჩოჩხათის დამაკავშირებელი ცენტრ. საავტომობილო გზა	აქტიური, საშიშროების რისკი მაღალი	მოეწეოს ფერდობსამაგრი ბეტონის კედელი ფერდობის ზედა ნაწილში, სამშენებლო წესებისა და ნორმების სრული დაცვით, ამასთანავე მდინარის გასწვრივ უნდა მოეწეოს ქვის გაბიონი.

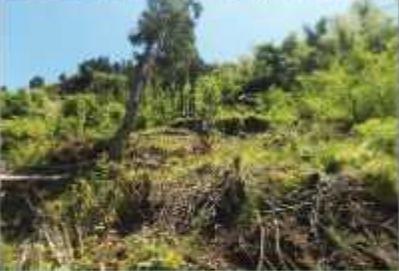
4	ს. ჩოჩხათი 739858-4656011	შენიშვნა 0,4 ჰა	საშიშროების ქვეშ მოქცეულია მოსახლეობთან მისასვლელი ერთადერთი სასოფლო დანიშნულების საავტომობილო გზა	აქტიური, საშიშროების რისკი მაღალი	ფერდობსამაგრი ბეტონის კედლის ან ქვის გაბიონის მოწყობა სამშენებლო წესებისა და ნორმების სრული დაცვით, გეომონიტორინგის დაწესება

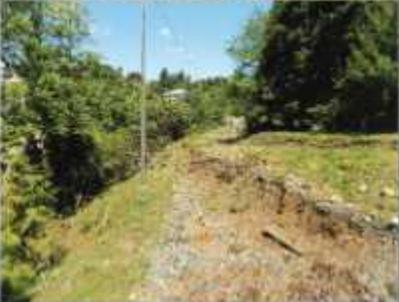
6	ს. ომფარეთი 733459-4655890	შენიშვნა 0,4 ჰა	საშიშროების ქვეშ მოქცეულია შიდა სასოფლო დანიშნულების საავტ. გზა და ელ. გადაცემი ხაზების საყრდენები	აქტიური, საშიშროების რისკი მაღალი	გზის გასწვრივ უნდა მოეწყოს ფერდობსამაგრი ბეტონის კედელი სამშენებლო წესებისა და ნორმების სრული დაცვით

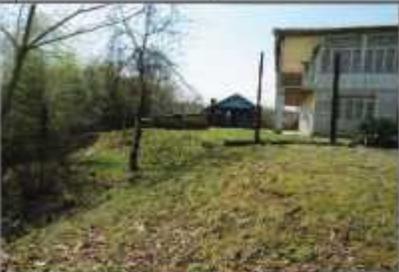
1	2	3		5		7
7	ს. შრომისუბანი 736955-4657012	მეწყერი 0.5 ჰა	სამშრომლის ქვეშ მოქცეულია მოსახლის საცხოვრებელი სახლი და საკარმიდამო ნაკვეთი	აქტიური, სამშრომლის რისკი საშუალო	მდინარის მარჯვენა პორტის განწვრივ მოეწყოს გაბიონი.

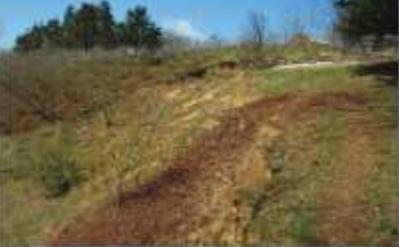
10	ს. მოედანი 737963-4656155	მეწყერი 0.8 ჰა	საკარმიდამო ნაკვეთი და შიდა სასოფლო დანიშნულების სანატომობილო გზა	აქტიური, სამშრომლის რისკი საშუალო	გრუნტის გამოცვლა დრენაჟის მოწყობის მიზნით, ფერდობის პირში გაბიონის ტიპის დამცავი კედლის მოწყობა, ფერდობის დატერასება და ღრმა დაფესვიანების ნარგავების დაარგვა.

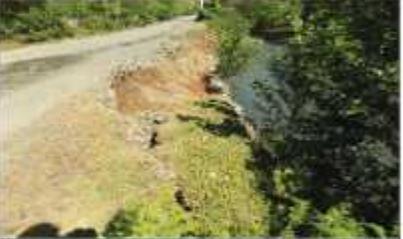
12	ს. აკეთი 259975-4656697	მუწყერი 0.5 ჰა გვერდითი ეროზია 300-400 მ	სამიშროების ქვეშ მოქცეულია შიდა სასოფლო დანიშნულების საავტომობილო გზა	აქტიური, სამიშროების რისკი მაღალი	ქვის გაბიონის მოწყობა ქვეყანაში მოქმედი სამშენებლო ნორმებისა და წესების სრული დაცვით შედგენილი პროექტის მიხედვით

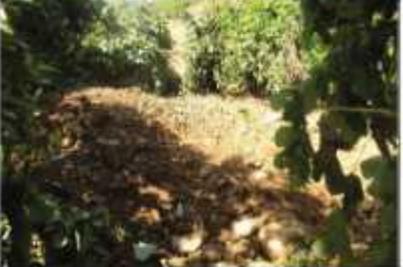
14	ს. ჩოჩხათი 740052-4655694	ღვარცოფი 400-500 მ	სამიშროების ქვეშ მოქცეულია მოსახლის საცხოვრებელი სახლი და საკარმიდამო ნაკვეთი	აქტიური, სამიშროების რისკი მაღალი	სადრენაჟო არხის და კედლის მოწყობა ქვეყანაში მოქმედი სამშენებლო ნორმებისა და წესების სრული დაცვით.

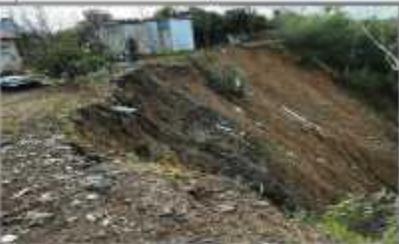
1	2	3	4	5	6	7
15	ს. ზედა ომხარეთი 732890-4655240	მეწყერი 0.5 ჰა	საშიშროების ქვეშ მოქცეულია საკარმიდამო ნაკვეთი, საცხოვრებელი სახლი და დამხმარე ნაგებობა	აქტიური, საშიშროების რისკი მაღალი	ზედაპირული წყლების შვერება და მათი გადაყვანა უახლოეს წყალსადინარში, ან კოლექტორში, გეომონიტორინგის დაწესება ადგილობრივი ძალებით.

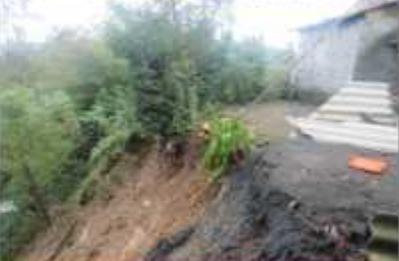
17	ს. ჩოჩხათი 741312-4657491	მეწყერი 0.5 ჰა	საშიშროების ქვეშ მოქცეულია მოსახლის საცხოვრებელი სახლი და საკარმიდამო ნაკვეთი.	აქტიური, საშიშროების რისკი მაღალი	ფერდობის დატერასება და მათი შეკავება საფეხურისებრი გაბიონის ტიპის კედლებით, შესაბამისი პროექტის საფუძველზე, გეომონიტორინგის დაწესება.

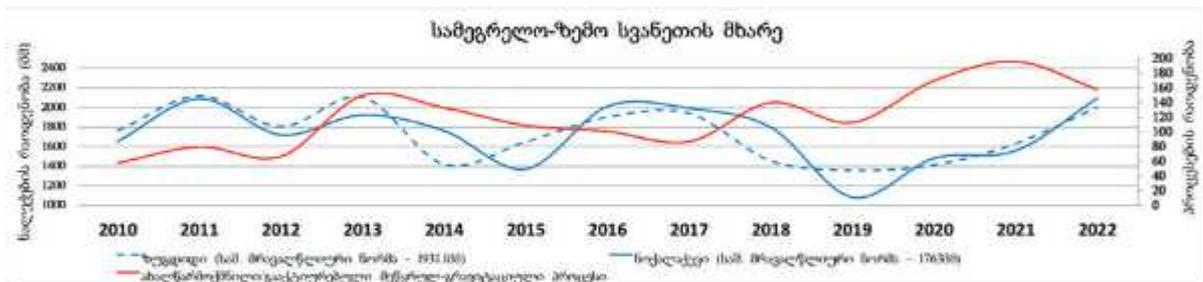
როგორც ზემოთ აღვნიშნეთ გეოლოგიური პროცესების გააქტიურება სხვა ფაქტორებთან ერთად მნიშვნელოვნად არის დაკავშირებული ატმოსფერული ნალექების რაოდენობასა და მის სეზონურ განაწილებასთან. გრაფიკი 1 ასახავს 2006-2022 წლებში მხარეში მოქმედი მეტეოსადგურის მონაცემებზე დაყრდნობით ატმოსფერული ნალექების განაწილებას წლების მიხედვით. ასევე, მოცემულია იმავე პერიოდში გეოლოგიური პროცესების წარმომობისა და გააქტიურების რაოდენობრივი მაჩვენებლები გრაფიკზე, წარმოდგენილი მრუდები ნათლად აჩვენებს კლიმატური ფაქტორის (ატმოსფერული ნალექების რაოდენობა) მნიშვნელოვან როლს გეოლოგიური პროცესების წარმომობასა და გააქტიურებაში.

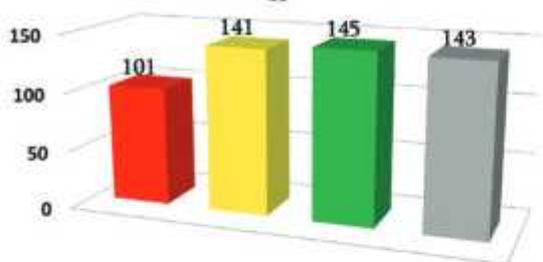
გრაფიკი 2

გეოდინამიკური პროცესებით გამოწვეული დაზიანებების ხარისხის მიხედვით გამოიყოფა საშიშროების რისკის 4 კატეგორია: მაღალი, საშუალო, დაბალი და ძლიერ დაბალი რისკის არეალები. დაზიანების მაღალი რისკის ქვეშა – 101, საშუალოში – 141, დაბალში – 145, ხოლო ძლიერ დაბალში – 143 დასახლებული პუნქტი (გრაფიკი 2; დიაგრამა 1).

სამეგრელო-ზემო სვანეთის მხარეში გეოლოგიური პროცესების საშიშროების ქვეშ მოქცეული დასახლებული პუნქტების რაოდენობა

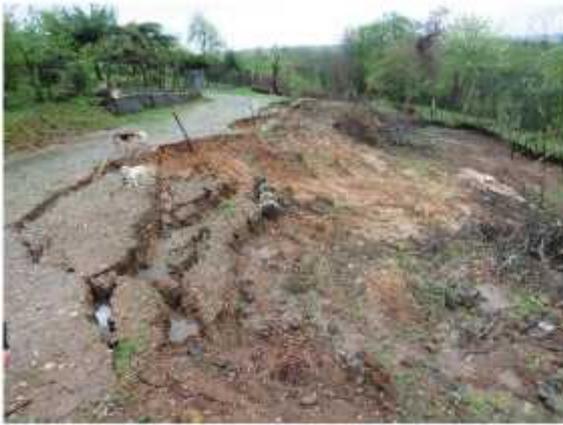
სურ. 65

სოფ. უჩაშონა, მდ. ძაგვას ხეობის მარცხენა ფერდობის ზედა ნაწილი, (0.2 ჰა/ 221მ) მეწყრული საფრთხის ქვეშაა საცხოვრებელ სახლი, ზიანდება საავტომობილო გზა, აქტიურობის ხარისხი - საშუალო, საშიშროების რისკი - მაღალი. საჭიროა ფერდობზე ზედაპირული და გრუნტის წყლების რეგულირება სადრენაჟო სისტემის მოწყობით, ფერდობის დატერასება (სურ. 65).

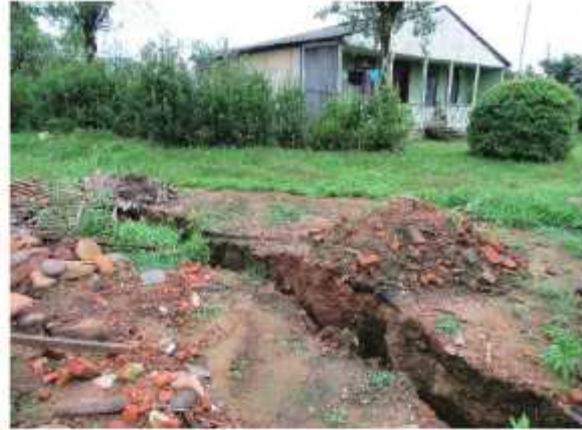
სურ. 66

სოფ. ჭაქვიჩვი (კოორდ. X-744713; Y-4709343), მდ. ჭანისწყლის ხეობის მარჯვენა ფერდობზე განვითარებულია მეწყრული ნაპრალი (0.28 ჰა/235მ), რომელიც მაღალი აქტიურობის ხარისხით გამოირჩევა და საფრთხე ექმნება საცხოვრებელ სახლს, ს/ს სავარგულებს. აღნიშნულ მეწყრული სხეულის მასშტაბური გავრცელების და დიდი სიმძლავრიდან გამომდინარე, პრაქტიკულად შეუძლებელია რაიმე მეწყერსაწინააღმდეგო ღონისძიებების ეფექტური განხორციელება (სურ. 66).

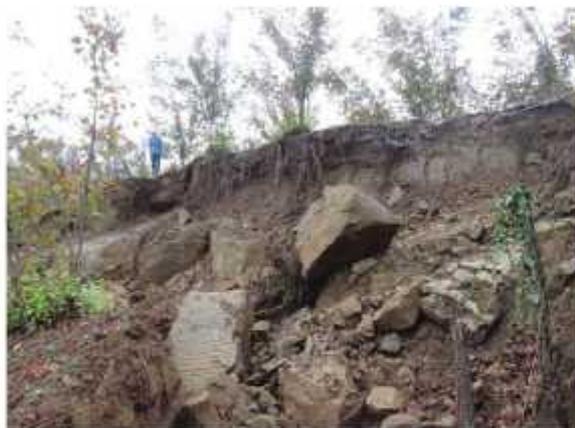
სურ. 67

სოფ. ფახულანი (კოორდ. X-744160; Y-4728849), მდ. ოლორის (მდ. ენგურის მარჯვენა შენაკადი) ხეობის მარჯვენა ფერდობი, სადაც გააქტიურდა დიდი სიმძლავრის მეწყრულ-კლდეზვავური პროცესი (0.25 ჰა). მეწყერი აზიანებს საცხოვრებელ სახლს, შიდასასოფლო გზას, და საკარმიდამო ნაკვეთს. აქტიურობის ხარისხი და სამიშროების რისკი - მაღალია. სააგენტოს სპეციალისტების მიერ მომზადებულ დასკვნაში მითითებულია შემდეგი: ტერიტორიაზე მცხოვრები ოჯახის უსაფრთხოების უზრუნველყოფის მიზნით საჭიროა მოსახლის გეოლოგიურად მდგარად ადგილზე გადაყვანა (სურ. 67).

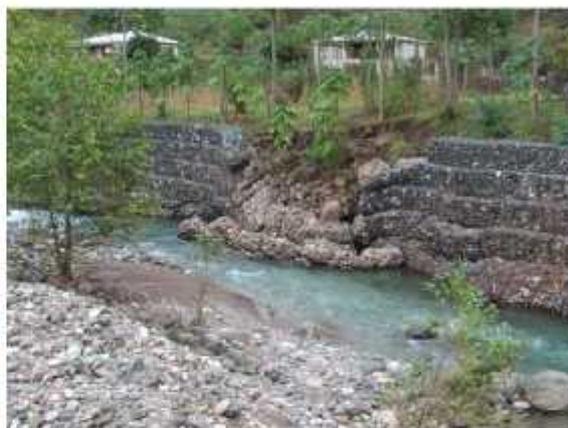
სურ. 68

სოფ. მედანი (კოორდ. X-263916; Y-4728810), მდ. ხურჩას მარჯვენა ფერდობი, სადაც 55მ სიგრძეზე რეაქტივაცია განიცადა ეროზიული პროცესმა 56 გრძ.მ-ზე. აღნიშნული პროცესი აზიანებს ნაპირდამცავ გაბიონებს და საფრთხეს უქმნის კულტურულ ნათესებს, მისი აქტიურობის ხარისხი მაღალია, ხოლო საშიშროების რისკი - საშუალო. საჭიროა ნაპირდამცავი გაბიონების აღდგენა-გამლიერება (სურ. 68).

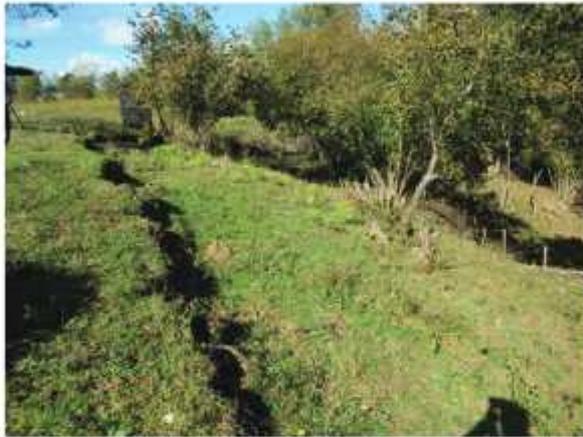
სურ. 69

სოფ. კირცხი (კოორდ. X-257938; Y-4710512), მდ. ჭანისწყლის მარცხენა უსახელო შენაკადის მარჯვენა ფერდობი აქტიურობის ფაზაშია მეწყერი (0.13ა), საფრთხეს უქმნის საცხოვრებელ სახლს, აზიანებს საკარმიდამო ნაკვეთს. მეწყერის აქტიურობის ხარისხი მაღალია, ხოლო საშიშროების

რისკი - საშუალო, ოჯახის უსაფრთხოების უზრუნველყოფის მიზნით საჭიროა აღნიშნული მოსახლის გადაყვანა გეოლოგიურად უსაფრთხო, მდგრად ადგილზე (სურ. 69).

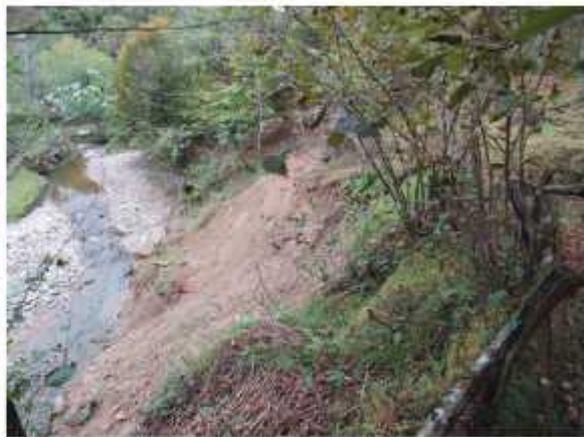
სურ. 70

ქ. ჩხოროწყუ, (კოორდ. X-266120; Y-4713125) მდ. ოჩხომურის მარჯვენა ფერდობი, სადაც 200 გრმ.მ-ზე განვითარდა ეროზიული პროცესი, რომელიც აზიანებს საცხოვრებელ სახლს და საკარმიდამო ნაკვეთს, აქტიურობის ხარისხი - მაღალია, ხოლო საშიშროების რისკი - საშუალო, საჭიროა აქტიური გვერდითი ეროზიის უბანზე, ნაპირდამცავი სამუშაოების ჩატარება (სურ. 70).

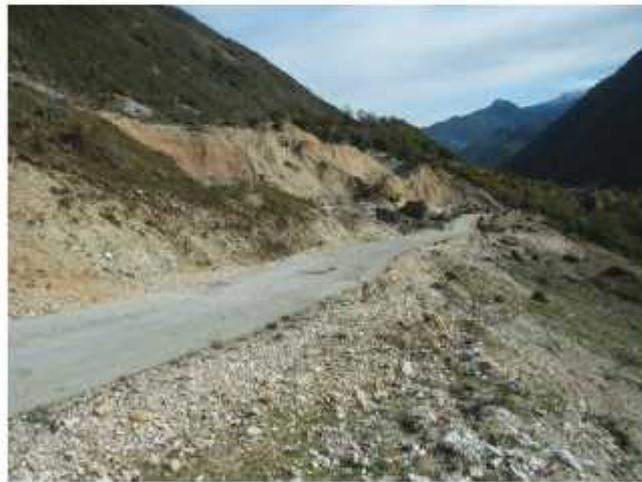
სურ. 71

სოფ. კურზუ (კოორდ. X-279982; Y-4719465), მდ. ტეხურის მარჯვენა ფერდობზე, კურზუ-მარტვილის გზაზე განვითარებულია მეწყერი (13ა). აზიანებს საავტომობილო გზას, აქტიურობის ხარისხი - მაღალი, საშიშროების რისკი - საშუალო. საჭიროა დეტალური საინჟინრო-გეოლოგიური კვლევების საფუძველზე შედგენილი პროექტის მიხედვით გზის დამცავი ღონისძიებების გატარება (სურ. 71).
