გარემოს ერთვნილი სააგენტო
გეოლოგიის დეპარტამენტი

საქართველოში 2022 წელს სტიქიური
გეოლოგიური პროცესების განვითარების
შედეგები და პროგნოზი 2023 წლისთვის

საქართველოს გარემოს დაცვისა და სოფლის მეურნეობის სამინისტრო

გარემოს ეროვნული სააგენტო

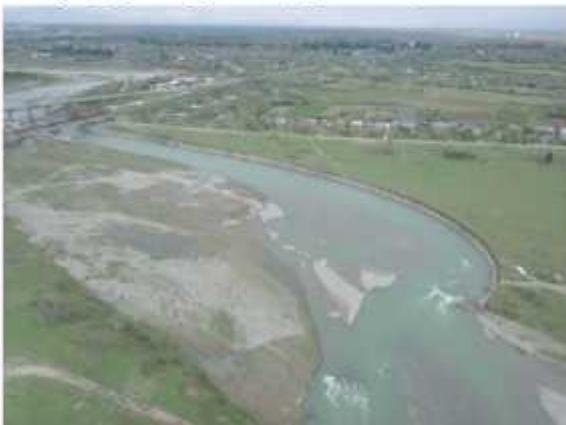
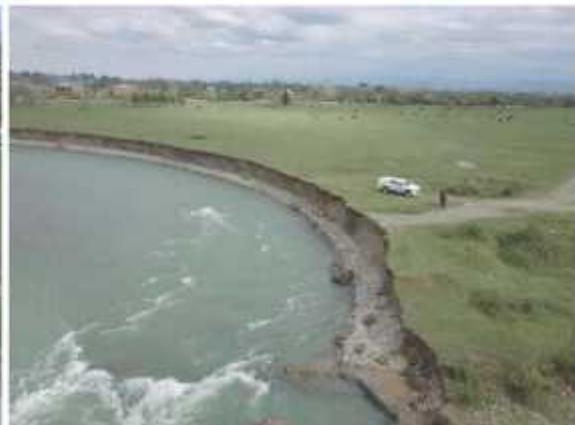
ქ. სენაკი (კოორდ. X-260313; Y-4683144); მდ. ტეხურის მარჯვენა ნაპირი ეროზია 550 გრმ.მ. საფრთხეს უქმნის სარკინიგზო ხიდს, მისი აქტიურობის ხარისხი და სამიშროების რისკი მაღალია, აუცილებელია მდინარის მარჯვენა ნაპირზე შესაბამისი პროექტის საფუძველზე მოეწყოს ნაპირდამცავი ნაგებობა (სურ. 72-73).

7	ქ. სენაკი მდ. ტეხურის მარჯვენა ნაპირი X-260313; Y-4683144; X-260628; Y-4683436	ეროზია 550 გრძ.მ	საფრთხეს უქმნის მატარებლის ზიდს	აქტიურობის ხარისხი - მაღალი, საშიშროების რისკი - მაღალი	სასრაფოდ აუცილებელია მდინარის მარჯვენა ნაპირზე შესაბამისი პროექტის საფუძველზე მოეწყოს ნაპირდამცავი გაბიონები

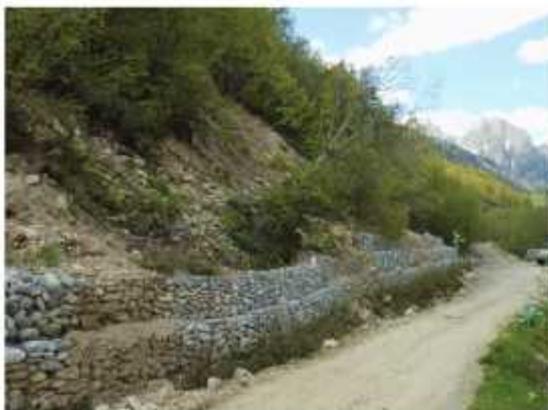
სურ. 74

სოფ. ტეგებში მდებარეობს მდ. დოლრას ხეობის მარჯვენა, აღმოსავლური ექსპოზიციის, საშუალოდ 20⁰-მდე დახრილობის ფერდობზე, სადაც განვითარებულია ძველმეწყრული სხეული, პერიოდულად აქტიური ლოკალური უბნებით (კოორდ. 304373-4772199). მეწყრული სხეულის ზედაპირი ბორცვოვან-ტალღობრივია და მოიცავს ფერდობის შუა და ქვედა ნაწილს, ხოლო მის ბაზისს წარმოადგენს მდ. დოლრას ფლუვიოგლაციალური ტერასის საფეხური. მეწყრული უბნების პერიოდული აქტივიზაცია აზიანებს საკარმიდამო ნაკვეთებს, საცხოვრებელ სახლებს და შიდასასოფლო გზების მოწაკვეთებს (სურ. 74). გასულ წელს, მეწყრული ფერდობიდან გეოლოგიურ მდგრად ადგილზე გადაყვანას დაექვემდებარა 1 ოჯახი.

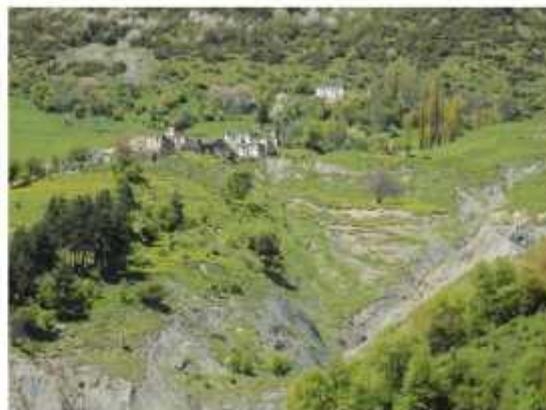
სურ. 75

სოფ. ზარდლაში მდებარეობს მდ. მულხურას ხეობის მარჯვენა, სამხრეთი ექსპოზიციის, საშუალოდ 30⁰-მდე დახრილობის ფერდობზე, სოფლის ტერიტორიაზე ჩამოედინება მდ. მულხურას მარჯვენა შენაკადი - უსახელო ღვარცოფული ხევი, რომლის ორივე ბორტი დამეწყრილია. ხევი გამომუშავებულია სუსტად შეკავშირებულ, დელუვიურ-პროლუვიურ, თიხნარ-ღორღოვან ნალექებში, რომლებიც ადვილად ემორჩილებიან ეროზიულ და მეწყრულ პროცესებს. ხევის ჩაჭრის სიღრმე 12-15მ-ია, ზოგან კი აღწევს 20 მეტრამდე. ხევის სიღრმითი ეროზია ხელს უწყობს მის ორივე ბორტზე ლოკალური მეწყრული უბნების წარმოქმნა-გააქტიურებას. მეწყრული და ღვარცოფული პროცესების მაღალი სამიშროების ზონაში მოქცეული ხევის მარჯვენა ბორტზე მდებარე დასახლებული უბანი (11 ოჯახი), რკალისებური ფორმის მეწყრული წარბი ყველაზე ახლოს მდებარე შენობა-ნაგებობიდან დაშორებული 4-5 მეტრით (კოორდ. 319496-4769118). სახლების და შენობა ნაგებობების განლაგების ტერიტორია შედარებით მდგრადია, თუმცა მეწყრის რეგრესულმა განვითარებამ შეიძლება გამოიწვიოს მათი დაზიანება (სურ. 75).

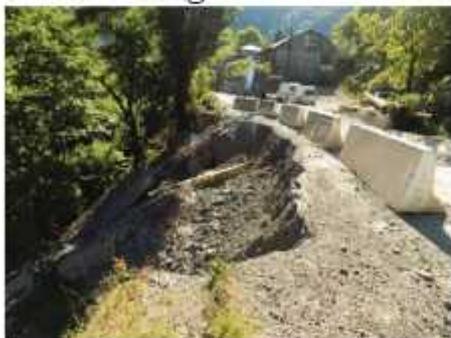
სურ. 78

სოფ. ხაიშის დასავლეთ ნაწილში, მდ. ენგურის ხეობის მარცხენა ბორტზე, ფიქსირდება ახლად წარმოქმნილი ტექნოგენური მეწყერი (კოორდ. 270068-4758471), რომელიც აზიანებს ზუგდიდი-

მესტიის ცენტრალური საავტომობილო გზის 20 მეტრამდე სიგრძის მონაკვეთს (სურ. 78), ფხვიერ შეუკავშირებელ ნაყარ გრუნტში წარმოქმნილია რკალისებური ფორმის მეწყრული რკალი. მეწყრის ბაზისი აღწევს მდინარის ჭალა-კალაპოტამდე. საჭიროა დაზიანებული გზის მონაკვეთის აღდგენა, ზედაპირული ჩამონადენის რეგულირება, და გზის გასწვრივ და დამცავი კედლის მოწყობა შესაბამისი პროექტის საფუძველზე.

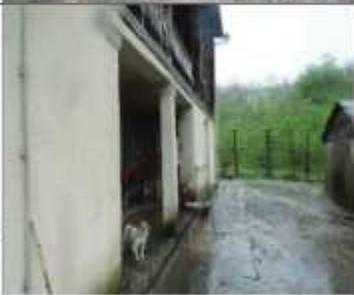
2	სოფ. ჯიბაშვარი მდ. ჭანისწყლის მარჯვენა ფერდობი X-253906; Y-4710059	მეწყერი 5,53 ჰა / 10008	აზიანებს საცხოვრებელ სახლს, საავტომობილო გზას, ს/ს სავარგულებს	აქტიურობის ხარისხი - საშუალო, საშიშროების რისკი - მაღალი	მეწყერი ზემოქმედებიდან გამოწვეული ზიანის ასაცილებლად საცხოვრებელი სახლზე ჩასატარებელი შემარბილებელი ღონისძიებები მისი მაღალი აქტიურობიდან გამომდინარე არარელევანტურია, საცხოვრებელი სახლის დასავლეთით საავტომობილო გზაზე საჭიროა მოწყობის სადრენაჟო სისტემა

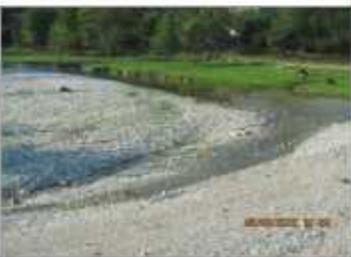
2. წალენჯიხის მუნიციპალიტეტი						
1	სოფ. საჩინო X-606800, Y-4632750	ეროზია, 273.8	საფრთხეს უქმნის საავტომობილო გზას, აზიანებს ს/ს სავარგულებს	აქტიურობის ხარისხი - საშუალო, საშიშროების რისკი - საშუალო	მდინარის მარცხენა ბორცზე, აქტიური გვერდითი ეროზიის უმაწზე, ნაპირდამცავი სამუშაოების ჩატარება

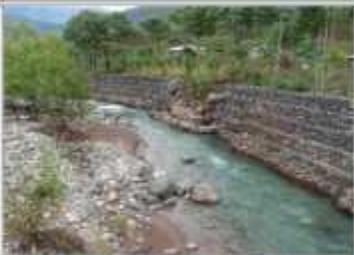
1	2	3	4	5	6	7
7	სოფ. შედანი მდ. ხურჩას მარჯვენა ფერდობი X-263916; Y-4728810	ეროზია 56 გრძ.მ	აზიანებს ნაპირდამცავ გაბიონებს და საფრთხეს უქმნის კულტურულ ნათესებს	აქტიურობის ხარისხი - მაღალი, საშიშროების რისკი - საშუალო	მოზდეს ნაპირდამცავი გაბიონირების რეკონსტრუქცია

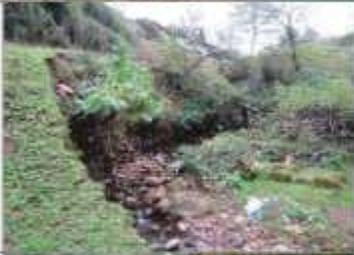
8	სოფ. ჯგალი მდ. ჭანისწყლის მარცხენა უსახელო შენაკადის მარცხენა ფერდობი X-264342; Y-4726172	ეროზია 200 გრძ.მ	საფრთხეს უქმნის საცხოვრებელ სახლს და საკარმიდამო ნაკვეთს	აქტიურობის ხარისხი - საშუალო, საშიშროების რისკი - მაღალი	შესაბამის პროექტის საფუძველზე ნაპირგარეცხვის საწინააღმდეგო დამცავი გაბიონების მოწყობა ან მდინარის ხევში არსებული მიწების დაგრძელება

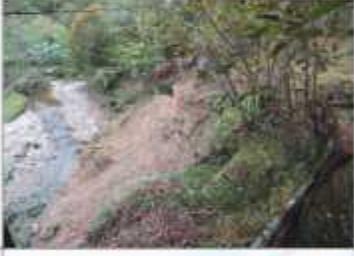
9	სოფ. საჩინო მდ. იწრას მარჯვენა ფერდობი 260531 - 4728500	ეროზია 60 გრძ.მ	საფრთხეს უქმნის საცხოვრებელ სახლს და საკარმიდამო ნაკვეთს	აქტიურობის ხარისხი - საშუალო, საშიშროების რისკი - საშუალო	შესაბამის პროექტის საფუძველზე ნაპირგარეცხვის საწინააღმდეგო დამცავი გაბიონების მოწყობა

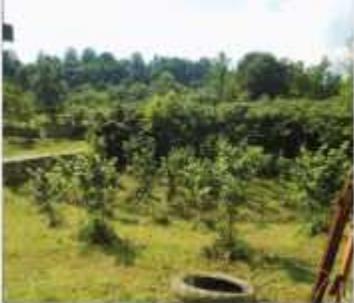
10	სოფ. ობუჯი მდ. სკურდილეს მარჯვენა ფერდობი X-256395; Y-4715870	მეწყერი მველმეწყერი ფერდობის სავარაუდო ფართობი-65 ჰა, 3700 მ, რეაქტივირებუ ლი უბნის ფართობი 2 ჰა, 690 მ	აზიანებს საცხოვრებელ სახლს, სავტომობილო გზას, ს/ს სავარგულებს	აქტიურობის ხარისხი - მაღალი, საშიშროების რისკი - მაღალი	მეწყრის დიდი ფართობიდან გამომდინარე რაიმე ღონისძიებების გატარება არამიზანშეწონილია, აქტიურ უბანში მყოფ მოქალაქეზე დაწერილია ვიზუალური-საინჟინრო გეოლოგიური დასკვნა

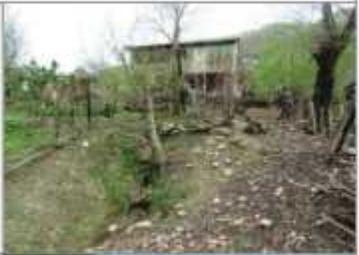
1	2	3	4	5	6	7
3. მარტვილის მუნიციპალიტეტი						
1	სოფ. კურჩუ სამეგრელოს ქედის ბლიერ ციცაბოდ დახრილი საზრეთ კალთის ძირი X-278843; Y-4719370	მეწყერი 0.88ჰა, 540მ	აზიანებს საცხოვრებელ სახლს, საფრთხეს უქმნის საავტომობილო გზას	აქტიურობის ხარისხი - მაღალი, სამიშროების რისკი - მაღალი	მეწყერის მაღალი აქტიურობიდან და სამიშროების მაღალი რისკიდან გამომდინარე აღწეულნი მოსახლეზე გაცემული იქნა ვიზუალური- საინჟინრო გეოლოგიური დასკვნა რაც გულისხმობს მოსახლის გეოლოგიურად მდგრად ადგილზე გადაყვანას

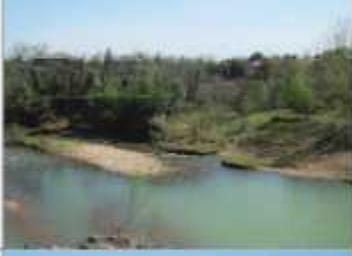
2	სოფ. მენჯი, მდ. ცივის მარჯვენა ნაპირი X-254190; Y-4685140	ეროზია/მეწყერი ეროზია 1628 მეწყერი - 0,87 ჰა, 420 მ	აზიანებს სააგრომომილო გზას, საფრთხეს უქმნის საცხოვრებელ სახლებს	აქტიურობის ხარისხი - მაღალი, საშიშროების რისკი - მაღალი	დეტალური სპეციალური საინჟინრო- გეოლოგიური კვლევების, რომლის საფუძველზე რეკომენდებულ ღონისძიებებზე დაყრდნობით, ქვეყანაში მოქმედი სამშენებლო ნორმების და წესების დაცვით შემუშავებული პროექტის მიხედვით განხორციელდეს დაზიანებული გზის მონაკვეთის აღდგენა

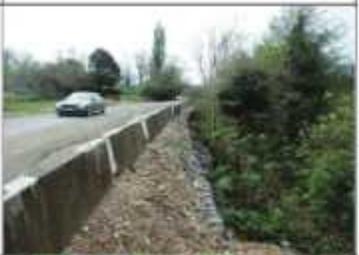
1	2	3	4	5	6	7
5	სოფ. ზანა მდ. ცივის ხეობის მარჯვენა ფერდობი X-259875; Y-4694055	მეწყერი	საფრთხეს უქმნის საცხოვრებელ სახლს, აზიანებს სავტომობილო გზას და საკარმიდამო ნაკვეთს	აქტიურობის ხარისხი - მაღალი, საშიშროების რისკი - მაღალი	აღნიშნულ უბანზე გასულ წელს მოხდა გზის სავალი ნაწილი აღდგენა და ფერდობსამაგრი კედლით გამაგრება, მიმდებარე ტერიტორიაზე არსებულ საცხოვრებელი სახლის მდგომარეობაზე დაიწერა ვიზუალური-საინჟინრო გეოლოგიური დასკვნა

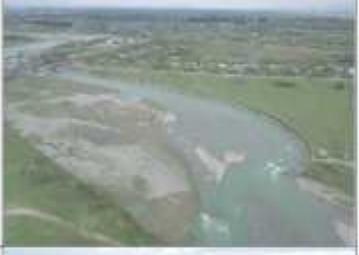
8	სოფ. სორტა მდ. ტეხურის მარჯვენა ნაპირი X-266082; Y-4686801	ეროზია 350 გრძ.მ	საფრთხეს უქმნის ს/ს სავარგულს	აქტიურობის ხარისხი - საშუალო, საშიშროების რისკი - საშუალო	მდინარის მარჯვენა ნაპირზე შესაბამისი პროექტის საფუძველზე მოეწყოს ნაპირდამცავი გაბიონები

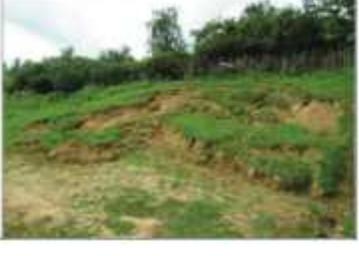
1	2	3	4	5	6	7
10	სოფ. ფოცხო მდ. გურბემის ხეობის მარჯვენა X-268295, Y-4699403	მეწყერი 7.9 ჰა/1131 გრძ.მ	აზიანებს საცხოვრებელ სახლს და საკარმიდამო ნაკვეთს	აქტიურობის ხარისხი - საშუალო, საშიშროების რისკი - მაღალი	სახლის დაზიანების ხარისხის და არსებული გეოდინამიკური სიტუაციის გათვალისწინებით, საჭიროა მოქალაქის ოჯახის გეოლოგიურად მდგრად ადგილზე გადაყვანა.

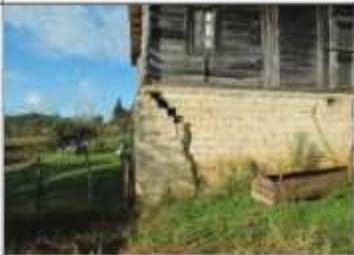
11	სოფ. ზანა მდ. ზანას ხეობის მარცხენა ნაპირზე X-260537; Y-4698381	მეწყერი 8.55 ჰა / 1360 გრძ.მ	აზიანებს საცხოვრებელ სახლს და საკარმიდამო ნაკვეთს	აქტიურობის ხარისხი - საშუალო, საშიშროების რისკი - მაღალი	დატერანდეს მეწყრული ფერდობი; მთლიან ფერდობზე მოეწყოს ღრმა სადრენაჟე არხები; გამაგრდეს ფერდობი რ/ზ კონსტრუქციით, კონსტრუქციაში აუცილებლად მოეწყოს სადრენაჟო ხერელები;

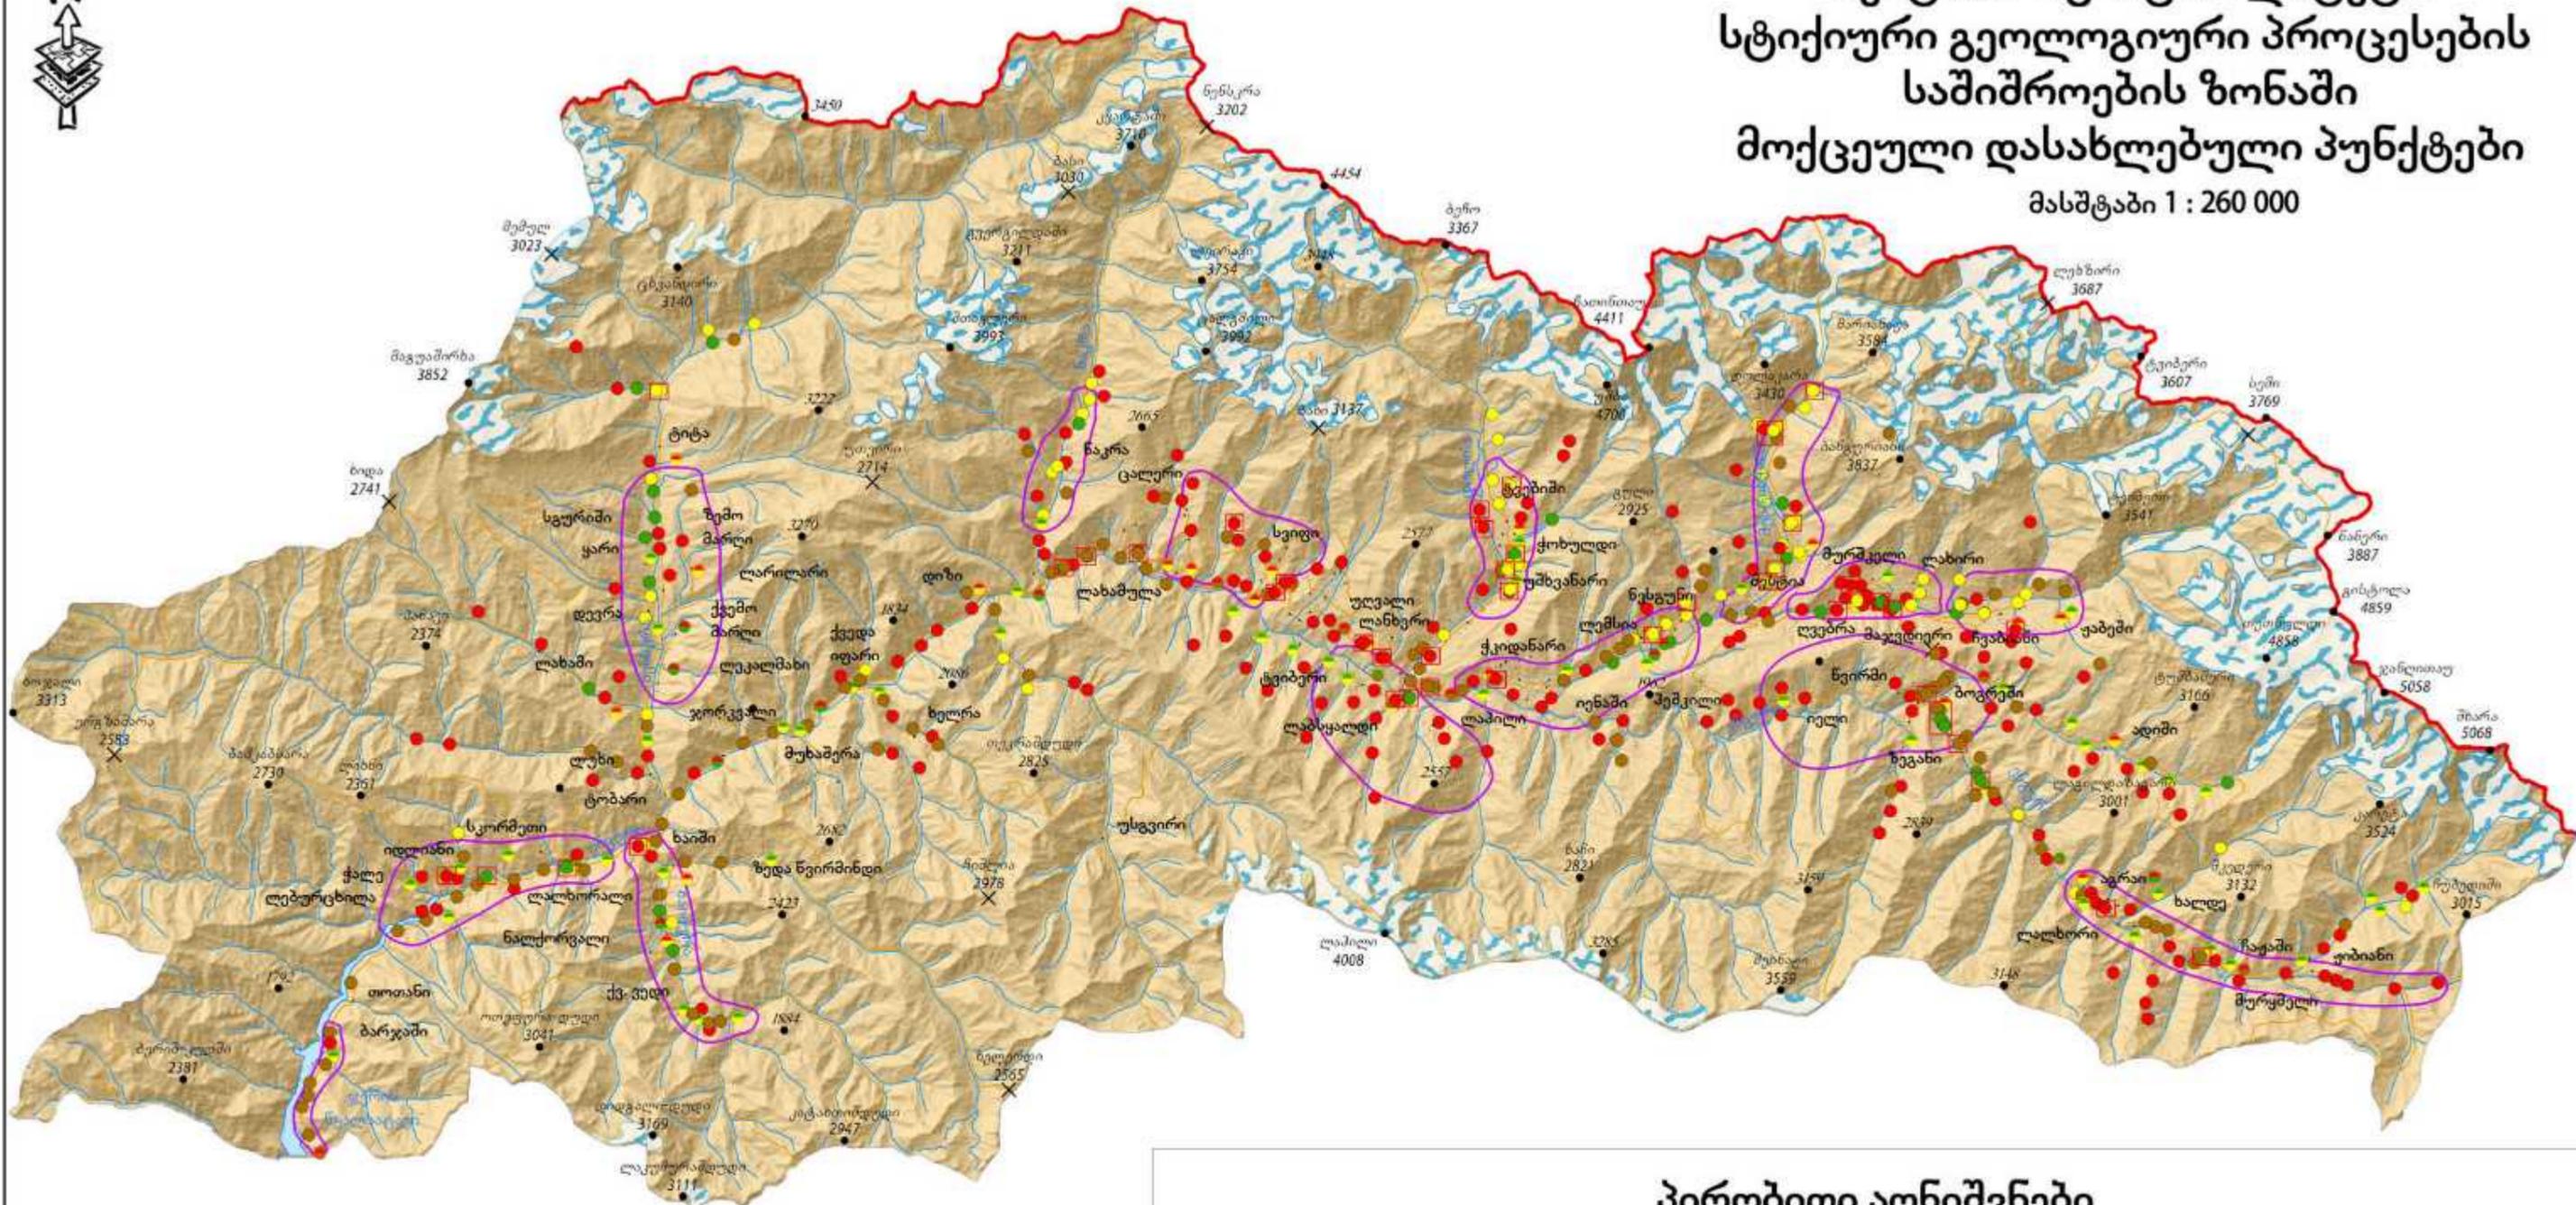
მესტიის მუნიციპალიტეტი სტიქიური გეოლოგიური პროცესების საშიშროების ზონაში მოქცეული დასახლებული პუნქტები

მასშტაბი 1 : 260 000

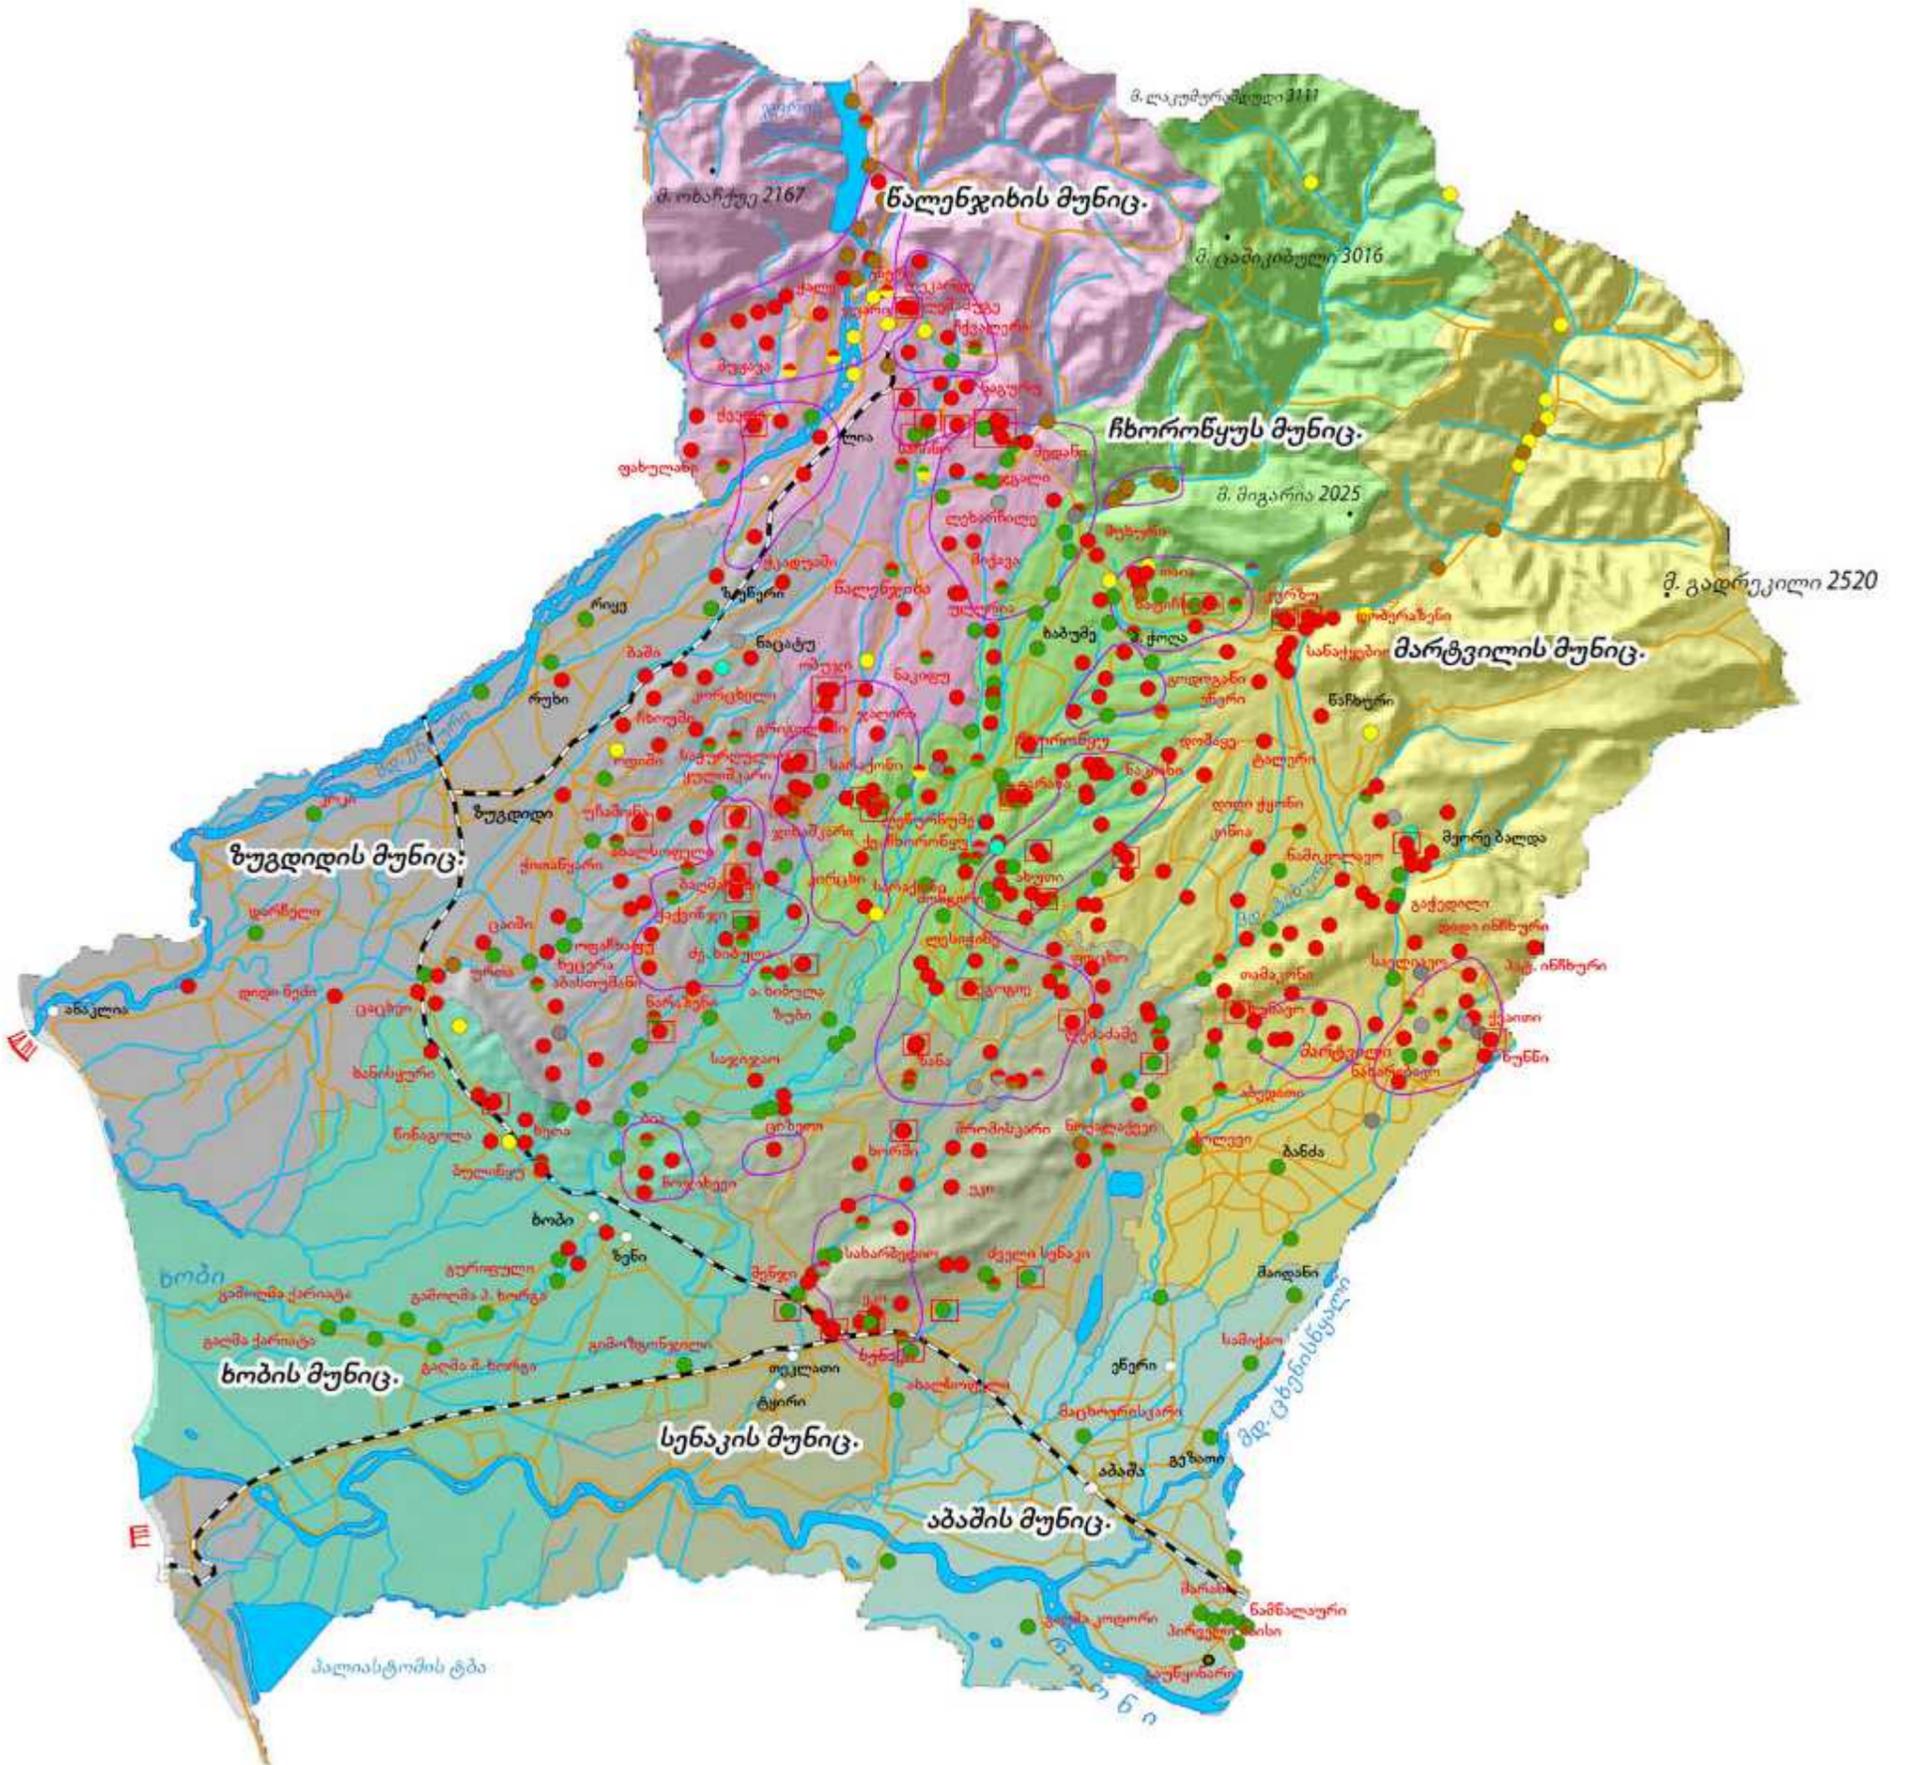
სამეგრელოს მხარე სტიქიური გეოლოგიური პროცესების საშიშროების ზონაში მოქცეული დასახლებული პუნქტები

მასშტაბი: 1:350 000

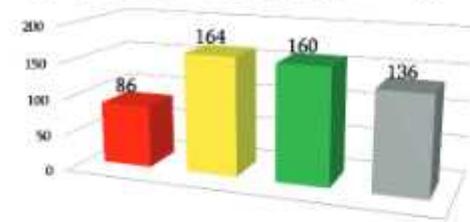
გრფიკი 2

იმერეთის მხარეში შემავალ 11 მუნიციპალიტეტში 546 დასახლებული პუნქტია. გეოდინამიკური პროცესებით დაზიანების მიხედვით დასახლებული პუნქტების ოთხი კატეგორია იქნა გამოყოფილი: მაღალი, საშუალო, დაბალი და ძლიერ დაბალი. მაღალი საშიშროების რისკის გავრცელების ზონაში მოქცეულია 86, საშუალო საშიშროების რისკის გავრცელების ზონაში 164, დაბალი საშიშროების რისკის ზონაში 160, ხოლო ძლიერ დაბალში 136 დასახლებული პუნქტი (გრაფიკი 2, დიაგრამა 1).

იმერეთის მხარეში გეოლოგიური პროცესების საშიშროების ქვემოქცეული დასახლებული პუნქტების რაოდენობა

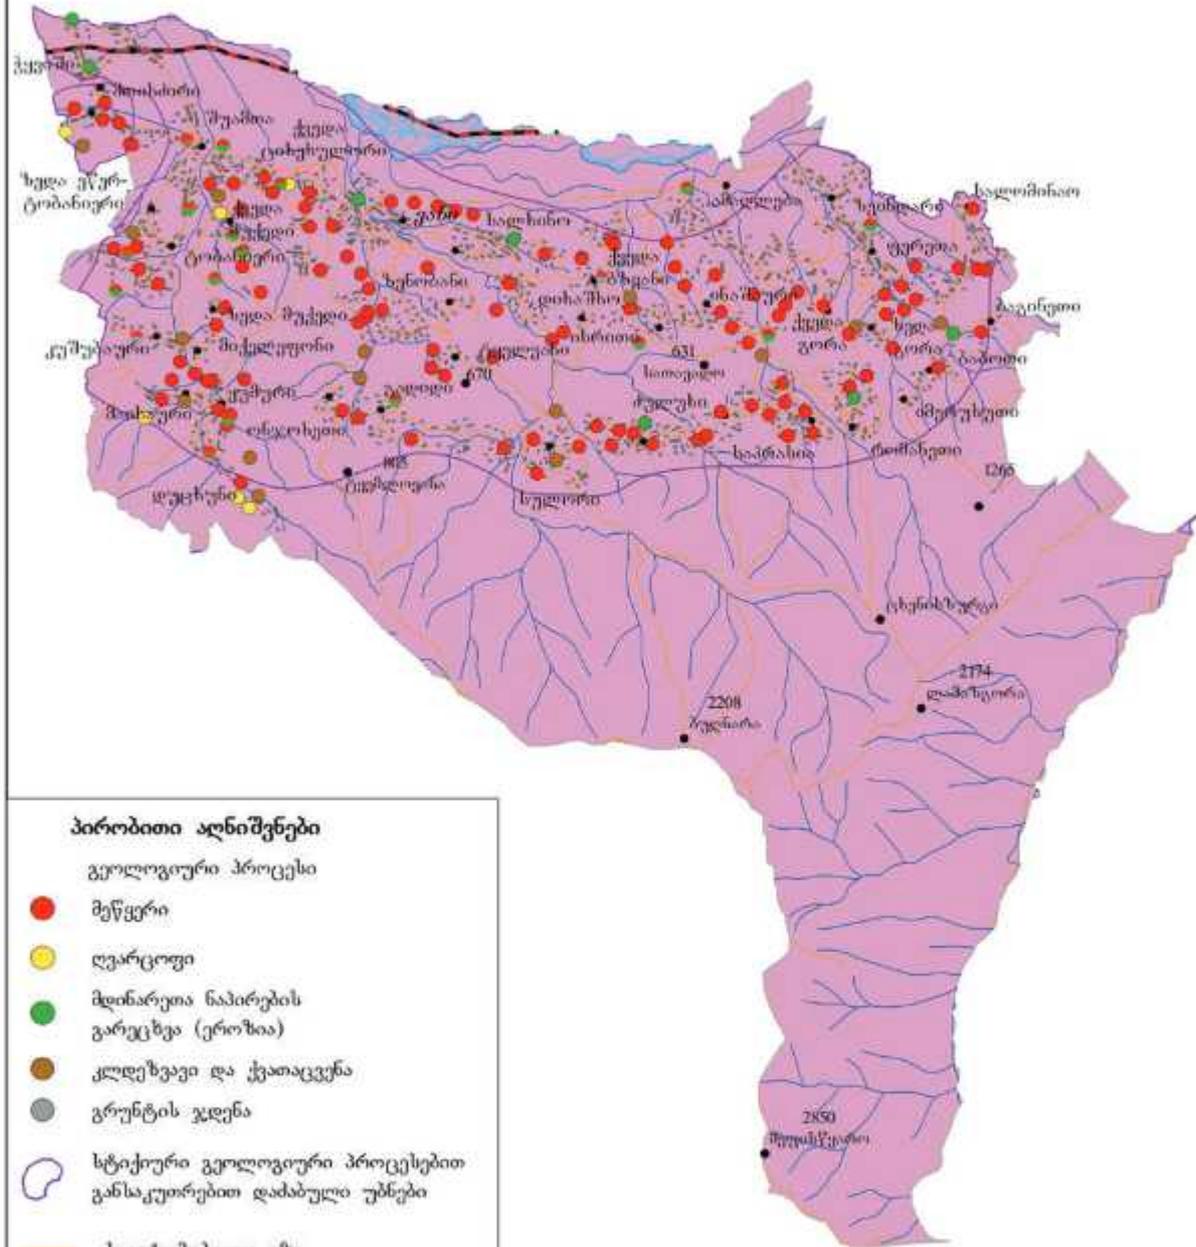
ვანის მუნიციპალიტეტი
სტიქიური გეოლოგიური პროცესების საშიშროების
ზონაში მოქმედი დასახლებული პუნქტები

მასშტაბი 1 : 180 000

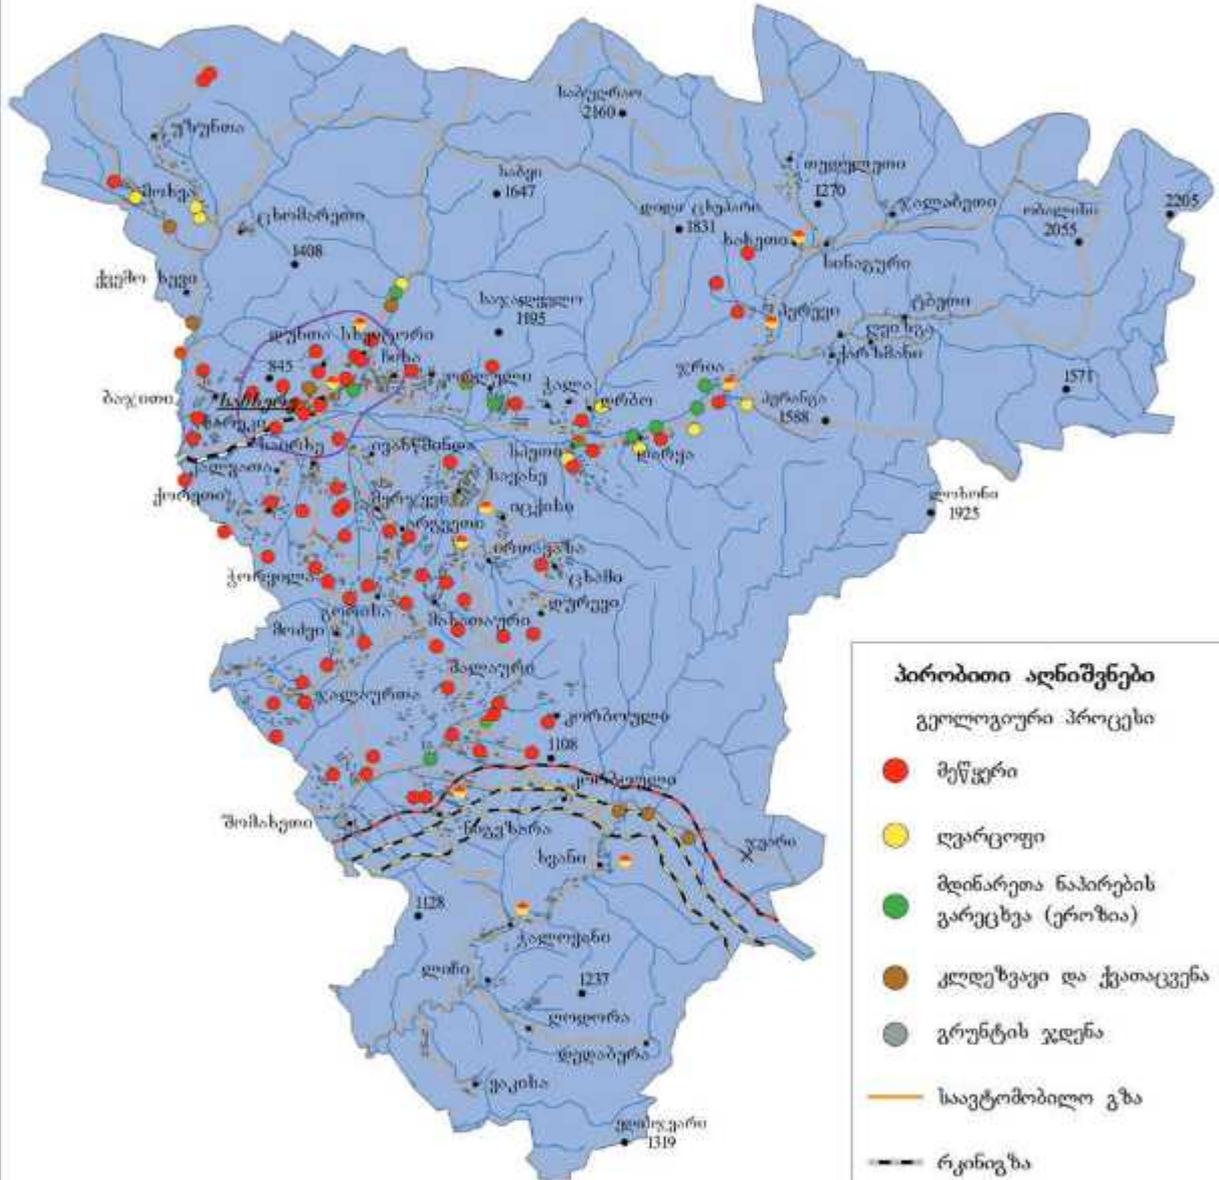
საჩხერის მუნიციპალიტეტი სტიქიური გეოლოგიური პროცესების საშიშროების ზონაში მოქმედი დასახლებული პუნქტები

მასშტაბი 1 : 220 000

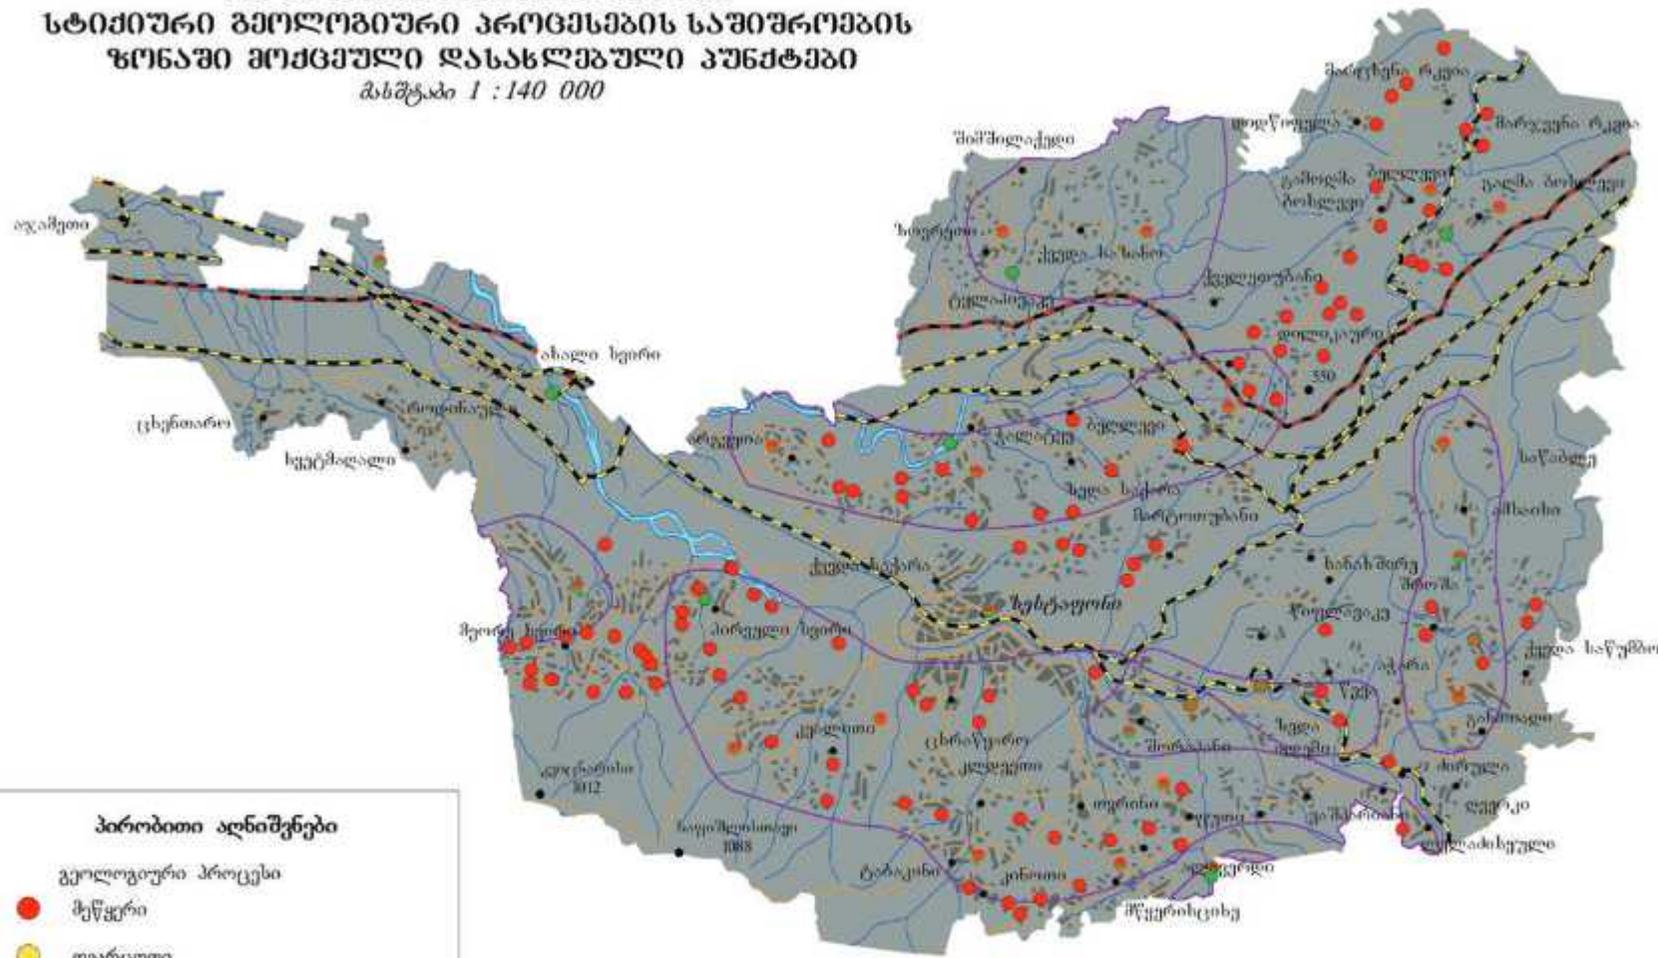
ჯესტაფონის მუნიციპალიტეტი
სტიქიური გეოლოგიური პროცესების საშიშროების
ზონაში მოქმედი დასახლებული პუნქტები
მასშტაბი 1 : 140 000

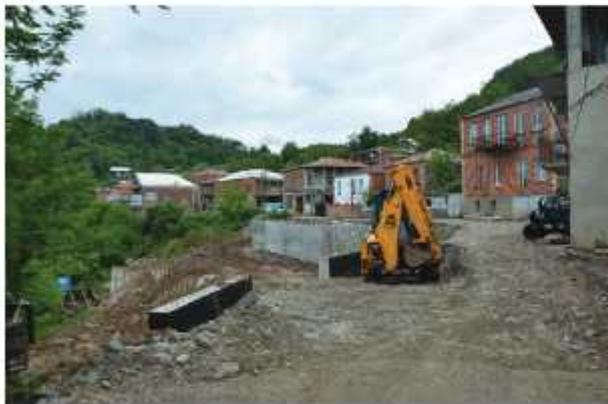
სურ. 80

1. ქ. ქუთაისში განვითარებულ მეწყრულ სხეულზე მოწყობილია საყრდენი კედლები, რომელთა უკუსივრცე, საავტომობილო გზის ვაკისამდე, შევსებულია კაჭარ-კენჭნაროვანი გრუნტებით (კოორდ. X-311795, Y-4683035). სარეაბილიტაციო სამუშაოები გრძელდება (სურ. 80-81);

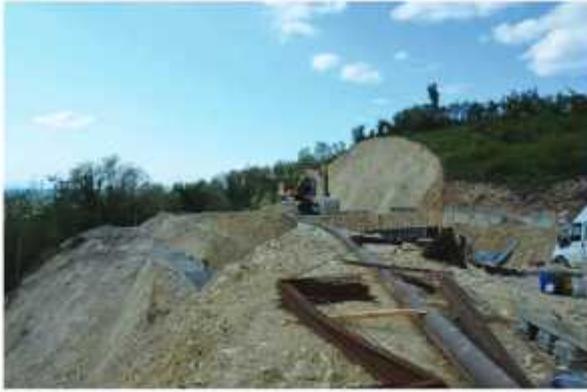
სურ. 82

2. ქ. ვანისა და სოფ.სულორის დამაკავშირებელი საავტომობილო გზის ფარგლებში, მეწყრული პროცესებით დაზიანებულ უბანზე (კოორდ. X-299835, Y-4658460), სარეაბილიტაციო სამუშაოები რამდენიმე მიმართულებით კვლავ გრძელდება (სურ. 82);

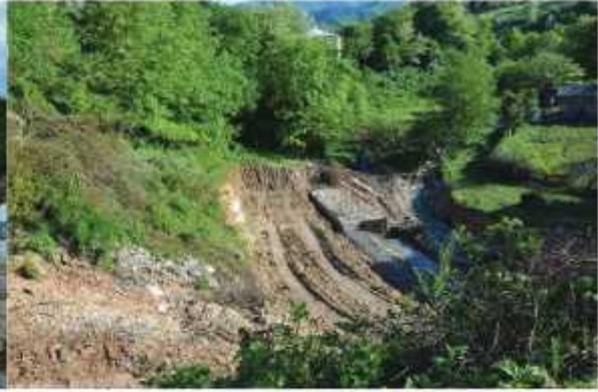
სურ. 83

3. სოფ. ვარძიისა და სოფ. კიცხის დამაკავშირებელი საავტომობილო გზის ფარგლებში, ეროზიულ-მეწყრული პროცესებით დაზიანებულ უბანზე (კოორდ. X-344300, Y-4654670), რაც საფრთხეს უქმნიდა საავტომობილო გზის მდგრადობას, დაწყებულია სარეაბილიტაციო ადდგენა-გამაგრებითი სამუშაოები (სურ. 83);

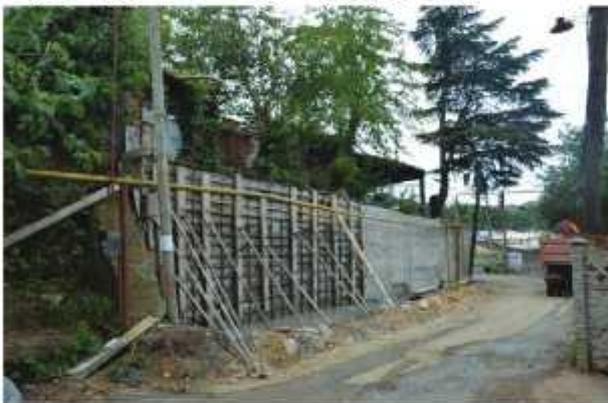
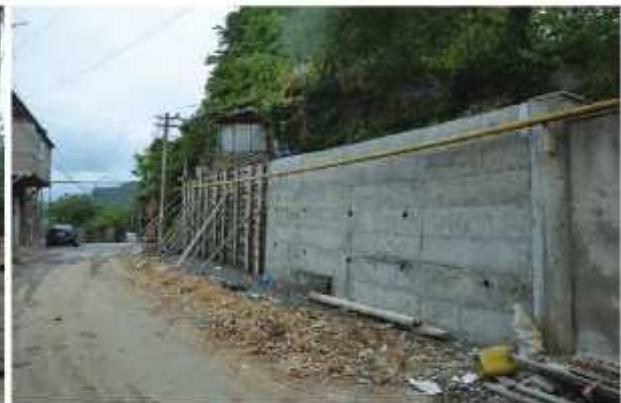
4. ქ. ქუთაისში საავტომობილო გზის დაზიანებულ უბანზე (კოორდ. X-311538, Y-4682960) მოეწყო ფერდობსამაგრი კედელი (სურ.84-85);

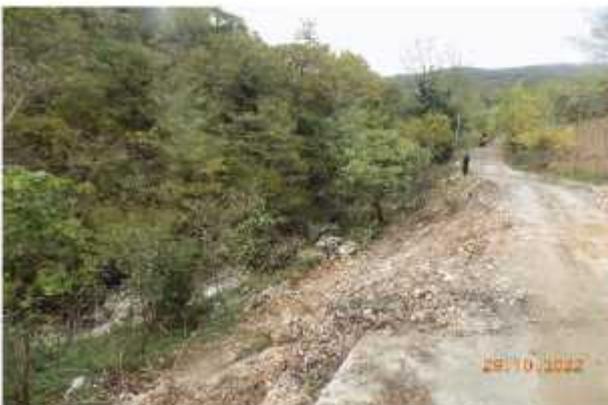
სურ. 86

5. სოფ. გოგნის პერიფერიულ ნაწილში, ეროზიულ-მეწყრული პროცესებით დაზიანებულ უბანზე (მეწყერი-0,21 ჰა, კოორდ. X-333680, Y-4682870), რაც საფრთხეს უქმნიდა საავტომობილო გზის, საცხოვრებელი სახლების და საკარმიდამო ნაკვეთების მდგრადობას, დაწყებულია სარეაბილიტაციო აღდგენა-გამაგრებითი სამუშაოები (სურ. 86);

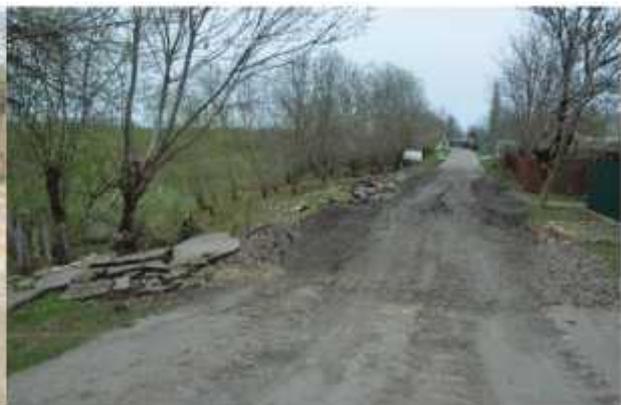
სურ. 87

6. ჭიათურის მუნიციპალიტეტის სოფ. წყალშავეში, მეწყრული პროცესებით დაზიანებული საავტომობილო გზის ვაკისის აღდგენის მიზნით (მეწყერი-4 0,04 ჰა, კოორდ. X-365085, Y-4675410), გატარებულია დროებითი პრევენციული ღონისძიებები (სურ. 87).

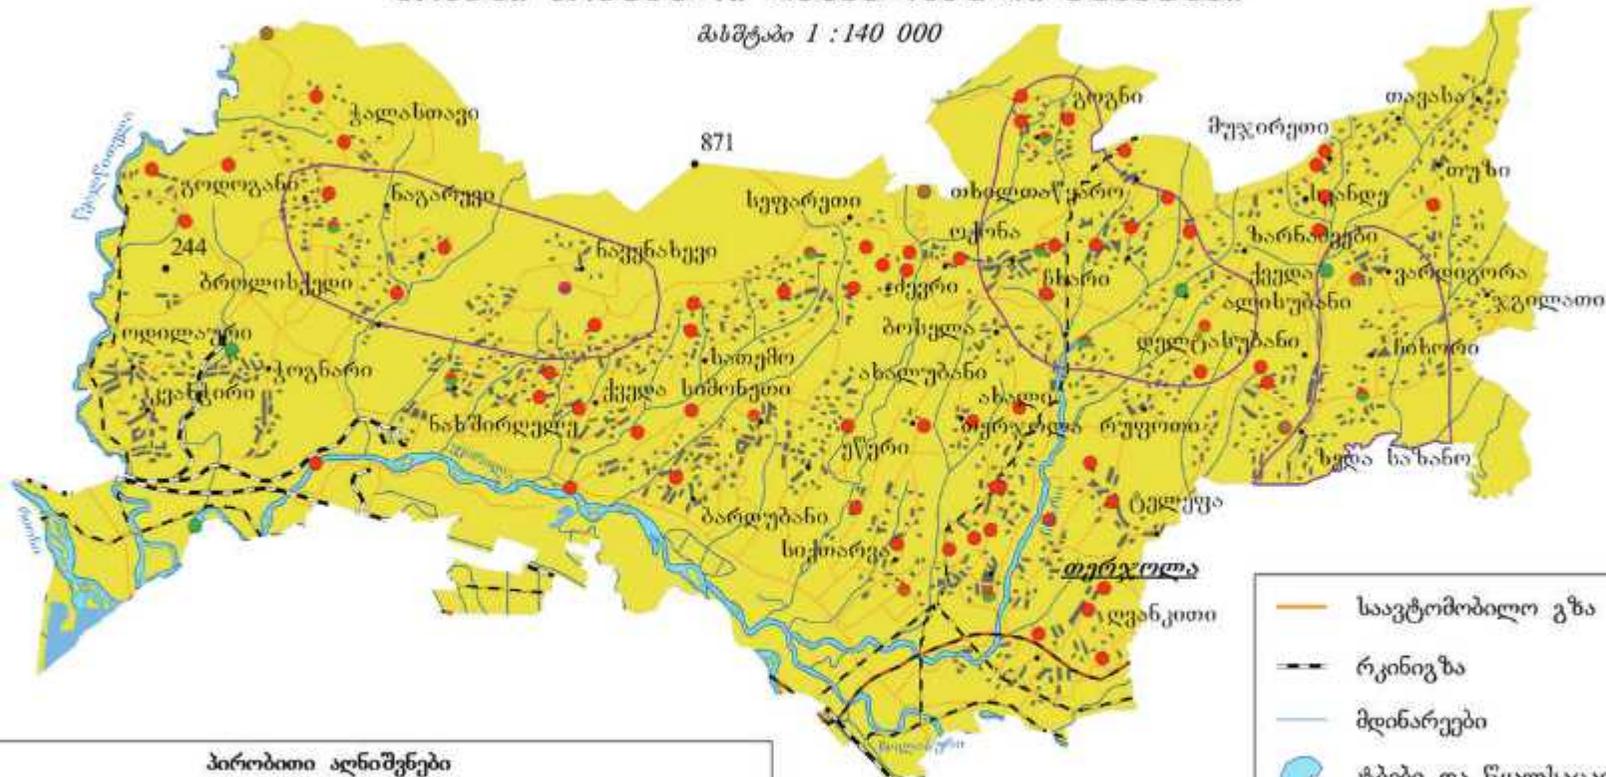
თერჯოლის მუნიციპალიტეტი სტიქიური გეოლოგიური პროცესების საშიშროების ზონაში მოქმედი დასახლებული პუნქტები

მასშტაბი 1 : 140 000

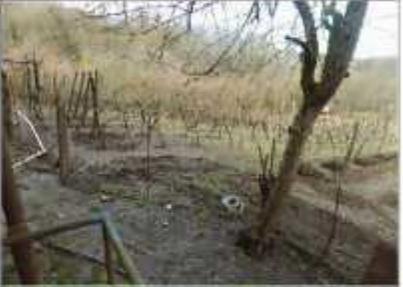
1. ბაღდათის მუნიციპალიტეტი						
1	მეორე ობრა X - 326960, Y - 4663990	მეწყერი 12.2 ჰა	საშიშროებას უქმნის საკარმიდამო ნაკვეთს, საცხოვრებელ სახლს	პერიოდულად აქტიური, საშიშროების რისკი - მაღალი	მოსახლის გადაყვანა გეოლოგიურად მდგრად ტერიტორიაზე

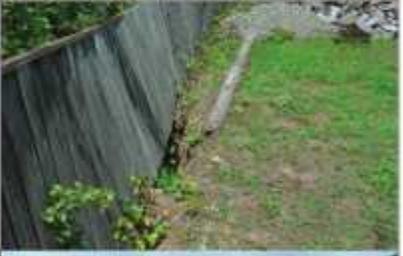
2	სოფ. ზეგანი X-327685, Y-4656052	მეწყერი 0.01 ჰა	საშიშროებას უქმნის საკარმიდამო ნაკვეთს	პერიოდულად აქტიური, საშიშროების რისკი - დაბალი	ზედაპირული წყლების რეგულირება, ფერდომსამაგრი კედლის მოწყობა

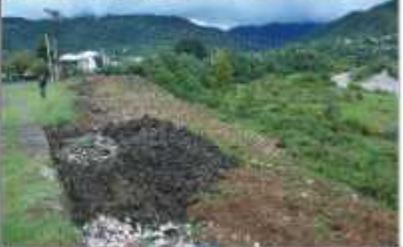
3	ქ. ბაღდათი X-320140, Y-4659475	მეწყერი 4.35 ჰა	პურის საცხოვრის მიმდებარე ტერიტორია, ელ.გადამცემი ანბა	პერიოდულად აქტიური, საშიშროების რისკი - საშუალო	ზედაპირული წყლების რეგულირება, საყრდენი კედლის მოწყობა

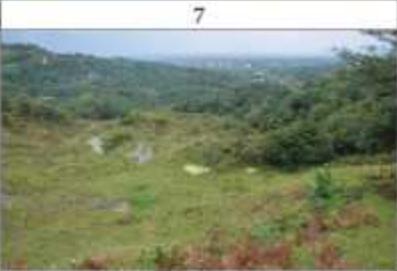
1	2	3	4	5	6	7
4	სოფ. წითელხევი X-315800, Y-4660000	მეწყერი 37,37 ჰა ეროზია 750 მ	საცხოვრებელი სახლები, საავტ. გზა - 80-100მ	აქტიურ დინამიკაში, საშიშროების რისკი - მაღალი	მეწყერული ტბების განტვირთვა და შედაპირული წყლების რეგულირება

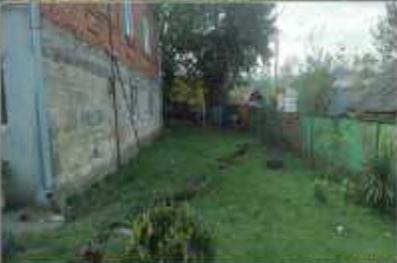
2	სოფ.კიციხი X-345855, Y-4655372	მეწყერი 5,9 ჰა	საშიშროებას უქმნის შიდასასოფლო სააგრომომილო გზას, საკარმიდამო ნაკვეთებს და საცხოვრებელ სახლებს	პერიოდულად აქტიური, საშიშროების რისკი - მაღალი	მეწყერი საფეხურის თიხოვანი გრუნტით შევსება, სახლის გარშემო დახურული ღრმა სადრენაჟო-საწრეტი სისტემის მოწყობა, მოსახლის გადაყვანა გეოლოგიურად მდგრად ტერიტორიაზე, მონიტორინგის დაწესება მოსახლეობის მიერ

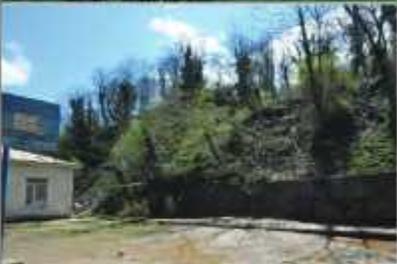
3	სოფ.სადანშილე X-353535, Y-4650990	მეწყერი 0,35 ჰა	საშიშროებას უქმნის სკოლას და საკარმიდამო ნაკვეთებს	აქტიურ დინამიკაში, საშიშროების რისკი - მაღალი	ფერდობის ზედა მხარეს ზედაპირული წყლების რეგულირება, მეწყერი მასების გატანა და მცირეამალიტუდიანი საფეხურების მოწყობა, მეწყერი სხელის გასწვრივ მაღალი საყრდენი კედლის მოწყობა

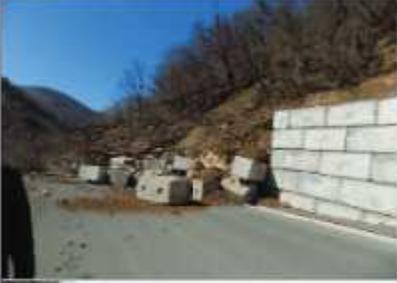
11	ბირულა-ხარაგაული- მოლითი-ფონა- ჩუმათელეთის საავტომობილო გზა X-359632, Y-4648316	მეწყერი 1,42 ჰა	საშიშროებას უქმნის საავტომობილო გზებს, საავტომობილო ხიდს და რკინიგზის დერეფანს	აქტიურ დინამიკაში, საშიშროების რისკი - მაღალი	დაზიანებული ხიდის დემონტაჟი, ჩამონაშალი გრუნტის მასის მოხსნა, სარკინიგზო მაგისტრალის ზედა მხარეს ფერდობსამაგრი შეტონის კედლის მოწყობა, ზედაპირული წყლების რეგულირება

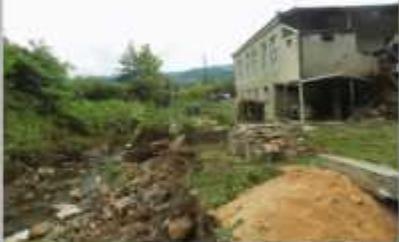
5	სოფ.ჯინასტარო X-311204, Y-4686288	ღვარცოფი	საშიშროებას უქმნის საცხოვრებელ სახლს და ს/ს სავარგულებს	პერიოდულად აქტიური, საშიშროების რისკი - საშუალო	მდინარის კალაპოტის გაწმენდა ნატანი მასალისგან, მარჯვენა ნაპირის გასწვრივ 30-40 მ სიგრძეზე ნაპირსამაგრი მოწყობა

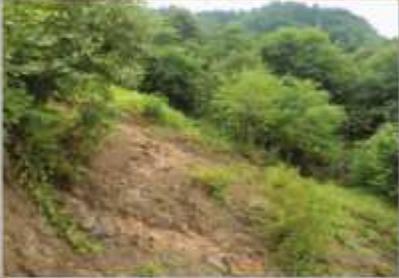
6	სოფ.ზარათი X-312440, Y-4691812	მეწყერი 15,46 ჰა	საშიშროებას უქმნის ელექტროგადამცემ ბოძებს, დამზარე ნაგებობებს და ს/ს სავარგულებს	აქტიურ დინამიკაში, საშიშროების რისკი - საშუალო	სახლის გამაგრება, დასაველეთ მზარეს ფერდობსამაგრი ბეტონის კედლის მოწყობა, ინტენსიური მონიტორინგის დაწყება

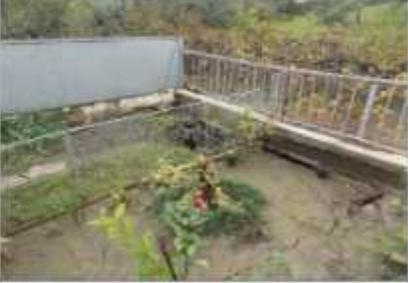
14	ქ. ქუთაისი X-311940, Y-4682285	სუფოზია	სამშრომობას უქმნის საცხოვრებელ სახლს, საკარმიდამო ნაკვეთს	აქტიურ დინამიკაში, სამშრომობის რისკი - მაღალი	გეოლოგიური კვლევების განხორციელება, გეოფიზიკური კვლევების ჩატარება რადარების გამოყენებით, კვლევების საფუძველზე საცხოვრებელი სახლის და საკარმიდამო ნაკვეთის გამაგრება

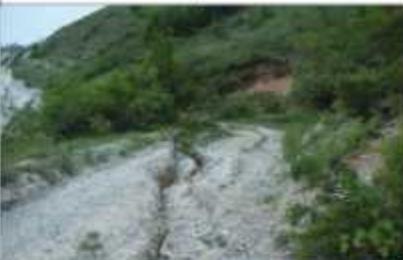
1	2	3	4	5	6	7
2	ქ.საჩხერე X-366595, Y-4688755	მეწყერი 9,2 ჰა	საშიშროებას უქმნის საავტომობილო გზას, ქვიშის კარიერს და შესაძლებელია საფრთხის ქვეშ აღმოჩნდეს საცხოვრებელი სახლები	პერიოდულად აქტიური, საშიშროების რისკი - მაღალი	დეტალური კვლევების ჩატარება, მეწყერის წარმოქმნის მიზეზ- ფაქტორების დადგენა, მოსალოდნელი საფრთხეების შეფასება და აღნიშნულის საფუძველზე პრევენციული ლონისტიკების შემუშავება

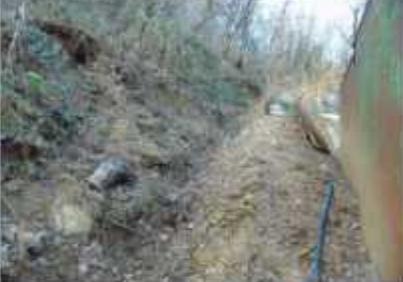
3	სოფ.სხვიტორი X-370700, Y-4690992	0,04	საშიშროებას უქმნის საცხოვრებელ სახლს და ს/ს სავარგულებს	პერიოდულად აქტიური, საშიშროების რისკი - დაბალი	ზედაპირული წყლების რეგულირება, ფერდობსამაგრი ნაგებობის მოწყობა

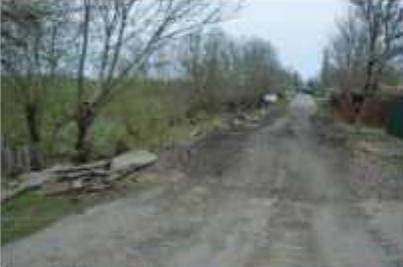
7. ჭიათურის მუნიციპალიტეტი						
1	სოფ.წყალშავი X-365085, Y-4675410	მეწყერი 40,04 ჰა	საშიშროებას უქმნის საავტომობილო გზას და ს/ს სავარგულებს	პერიოდულად აქტიური, საშიშროების რისკი - მაღალი	ზედაპირული და გრუნტის წყლების რეგულირება, გზაზე ლორდოვანი გრუნტის პერიოდული შეტანა; სასწელი წყლის სათავე ნაგებობის გადატანა გეოლოგიურად მდგრად ტერიტორიაზე; საავტომობილო გზის რეაბილიტაცია

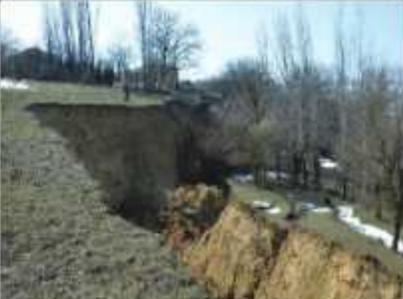
2	სოფ.ითხვისი X-363130, Y-4681665	მეწყერი 79,94 ჰა	საშიშროებას უქმნის სოფლის რამდენიმე უბანს, საავტომობილო გზებს, ელგადამცემ ბოძებს, საცხოვრებელ სახლებს და ს/ს სავარგულებს	აქტიურ დინამიკაში, საშიშროების რისკი - მაღალი	მოსახლეობის გადაყვანა გეოლოგიურად მდგრად ტერიტორიაზე, უნდა შეიქმნას უწყებათაშორისი კომისია, რომელიც შეისწავლის და სრულყოფილად შეაფასებს გამომწვევ მიზეზ-ფაქტორებს და დაადგენს საშიშროების რისკებს

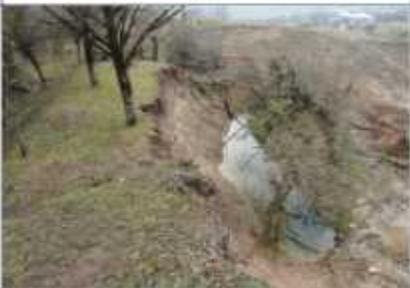
1	2	3	4	5	6	7
3	სოფ.დარკვეთი X-361960, Y-4686115	მეწყერი 5,76 ჰა	საშიშროებას უკმნის საავტომობილო გზას, საცხოვრებელ სახლს და სამთო კარიერს	აქტიურ დინამიკაში, საშიშროების რისკი - საშუალო	მოწყვლად სამთო არხები, მეწყერული სხეულის ზედაპირის დატერასება შესაბამისი ქანობის გათვალისწინებით, მეწყრის სხვადასხვა უბანზე განთავსდეს სადამკვირვებლო წერტილები და შემდგომში მოხდეს მათი მონიტორინგი

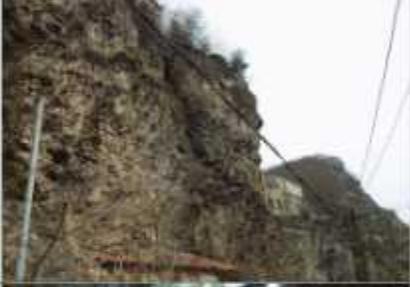
4	ნღვიშევის მონასტერი X-359906, Y-4684176	ქვათაცვენა	საშიშროებას უკმნის მონასტერს, საცალფეხო ზილივს და ქვეითად მოსიარულეებს, ფერდობის ძირში მდებარე 4 საცხოვრებელ სახლს	პერიოდულად აქტიური, საშიშროების რისკი - მაღალი	კლდოვანი ფერდობიდან ქვებისა და ლოდნაროვანი მასის ჩამოშლა და ნაშალი მასალის გატანა; ზედაპირული წყლების რეგულირება; სამონასტრო კომპლექსის ტერიტორიაზე მავთულბადის დამონტაჟება; გეომონიტორინგის დაწესება

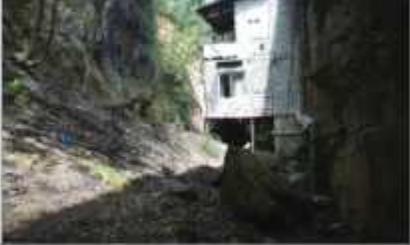
5	ქ.ჭიათურა X-358355, Y-4683375	ქვათაცვენა	საშიშროებას უკმნის საცხოვრებელ კორპუსს	პერიოდულად აქტიური, საშიშროების რისკი - საშუალო	კლდოვანი ფერდობიდან ქვებისა და ლოდნაროვანი მასის ხელოვნურად ჩამოშლა, ჩამოშლილი მასალის პერიოდული გატანა

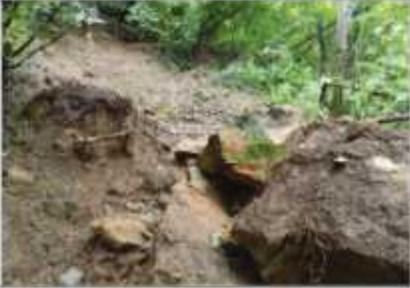
8. ტყიბულის მუნიციპალიტეტი						
1	სოფ.გელათი X-316248, Y-4685712	ქვათაცვენა/ კლდეზავი	საშიშროებას უკმნის საკარმიდამო ნაკვეთს, საცხოვრებელ სახლებს	პერიოდულად აქტიური, საშიშროების რისკი - მაღალი	ფერდობზე შესუსტებული - პოტენციურად საშიში ლოდების ჩამოწმენდა, ზედაპირული წყლების რეგულირება, სახლის გასწვირვ ფერდობსამაგრი კედლის მოწყობა, ადგილობრივი მალეუბით მონიტორინგის დაწესება

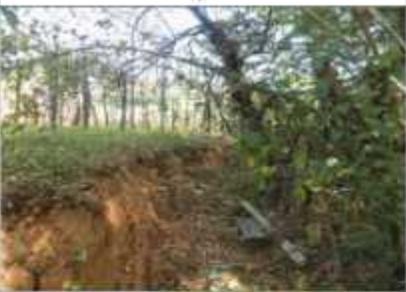
1	2	3	4	5	6	7
2	სოფ.კურსები X-317355, Y-4687530	მენჯერი 0,64 ჰა	საშიშროებას უქმნის საკარმიდამო ნაკვეთს, საცხოვრებელ სახლებს	პერიოდულად აქტიური, საშიშროების რისკი - საშუალო	სახლის ოთხივე მხარეს ჰიდროსაიზოლაციო საფარის და სადრენაჟო სისტემის მოწყობა, მეწყრული ფერდის დატერასება და ნარგავებით განაშენიანება, ადგილობრივი ძალებით დაწესდეს გეომონიტორინგი
