გარემოს ერთვნილი სააგენტო
გეოლოგიის დეპარტამენტი

საქართველოში 2022 წელს სტიქიური
გეოლოგიური პროცესების განვითარების
შედეგები და პროგნოზი 2023 წლისთვის

საქართველოს გარემოს დაცვისა და სოფლის მეურნეობის სამინისტრო

გარემოს ეროვნული სააგენტო

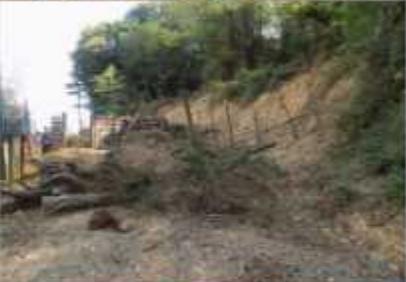
3	სოფ.კურსები X-317509, Y-4686378	მენჯერი 0,12 ჰა	საშიშროებას უქმნის საკარმიდამო ნაკვეთს, საცხოვრებელ სახლებს	აქტიურ დინამიკაში, საშიშროების რისკი - საშუალო	სახლის გარშემო ჰიდროსაიზოლაციო საფარის და სადრენაჟო სისტემის მოწყობა, მეწყრული ფერდის ნარგავებით განაშენიანება, ფერდის ძირში არსებული მეწყრული მასის გატანა, ადგილობრივი ძალებით დაწესდეს გეომონიტორინგი

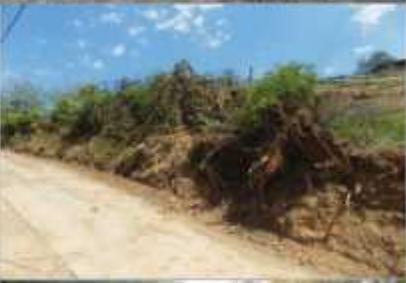
4	სოფ.კოკა X-317509, 4687290	მენჯერი 0,56 ჰა	საშიშროებას უქმნის საავტომობილო გზას, საცხოვრებელ სახლს და ს/ს სავარგულეებს	პერიოდულად აქტიური, საშიშროების რისკი - საშუალო	გზის მონაკვეთის გაწმენდა, ფერდობსამაგრი კედლის მშენებლობა, უკუსივრცე უნდა შეიქმნოს მდინარეული ბალასტით, მრავალწლიანი ხეების გადახელება, ღრმა სადრენაჟო სისტემის მოწყობა, ზედაპირული წყლების რეგულირება

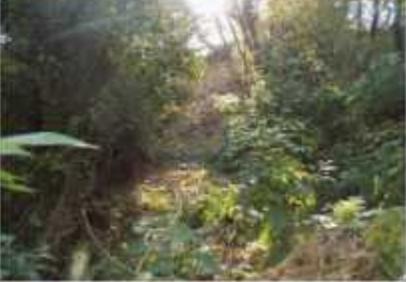
5	სოფ.კურსები X-318332, Y-4686708	მენჯერი 0,06 ჰა	საშიშროებას უქმნის საავტომობილო გზებს	პერიოდულად აქტიური, საშიშროების რისკი - საშუალო	დაზიანებული გზის მშენებლობა/რეაბილიტაცია, ფერდობის განაშენიანება ღრმა ფესვთა სისტემის მქონე ხე-მცენარეულობით

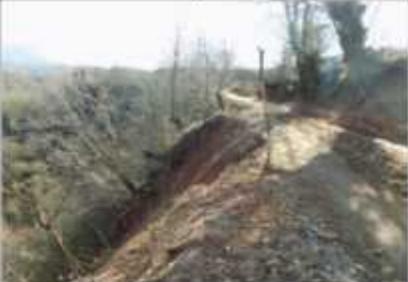
1	2	3	4	5	6	7
6	სოფ.სორჩეთი X-327284, Y-4695320	მეწყერი, ეროზია 0,02 ჰა	საშიშროებას უქმნის საავტომობილო გზებს	პერიოდულად აქტიური, საშიშროების რისკი - მაღალი	კალაპოტის გასწორხაზოვნება, ზედაპირული წყლების რეგულირება. გზის გაფართოება მიმდებარე ნაკვეთის ხარჯზე, ადგილობრივი მალეებით მონიტორინგის დაწესება

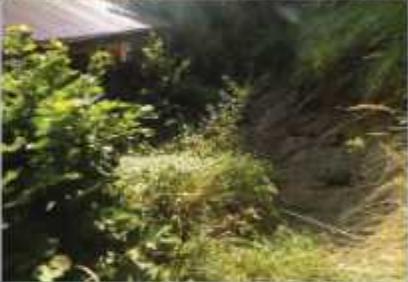
7	სოფ.ორპირი X-319573, Y-4688738	მეწყერი 0,03 ჰა	საშიშროებას უქმნის საცხოვრებელ სახლს და ს/ს სავარგულებს	აქტიურობის ხარისხი - საშუალო, საშიშროების რისკი - საშუალო	მეწყერული ჩამოშლილი მასის გატანა, ფერდობსამაგრი კედლის მოწყობა, ზედაპირული და გრუნტის წყლების რეგულირება

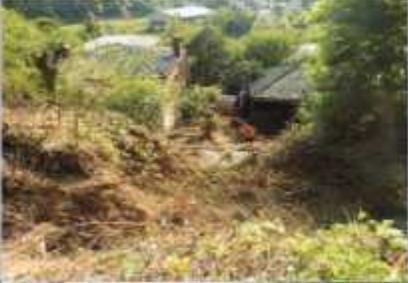
8	სოფ.ორპირი X-319865, Y-4688382	მეწყერი 0,02 ჰა	საშიშროებას უქმნის საცხოვრებელ სახლს და ს/ს სავარგულებს	აქტიურობის ხარისხი - საშუალო, საშიშროების რისკი - მაღალი	მეწყერული ფერდობის დატერასება დაბალამალიტუდიანი საფენურებით, ფერდობის ძირში ფერდობსამაგრი კედლის მშენებლობა, ზედაპირული და გრუნტის წყლების რეგულირება

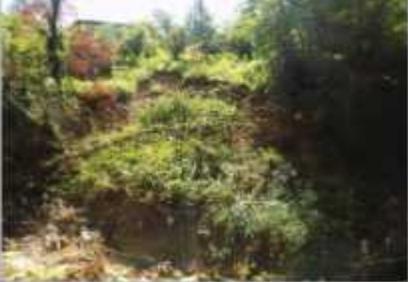
9	სოფ.კურსები X-317600, Y-4687865	მეწყერი 0,08 ჰა	საშიშროებას უქმნის საცხოვრებელ სახლს და ს/ს სავარგულებს	პერიოდულად აქტიური, საშიშროების რისკი - დაბალი	ხევის კალაპოტიდან საფენურისებრი ფერდობსამაგრი გაბიონის ტიპის კედლის ამოყვანა, უკუსივრცის შევსება მდინარეული ბალასტით, დაზიანებული შენობის აღდგენა-გამაგრება

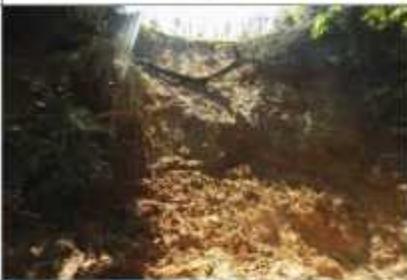
1	2	3	4	5	6	7
10	სოფ.ნაბოსლევი X-319428, Y-4687812	მეწყერი 0,02 ჰა	სამიპროექტს უქმნის საკარნიდაშო ნაკვეთს და ვენახს	პერიოდულად აქტიური, სამიპროექტის რისკი - დაბალი	ზევის კალამოტიდან საფეხურისებრი ფერდობსამაგრი გაბიონის ტიპის კედლის ამოყვანა, უკუსიფრცის შევსება მდინარეული ბალასტით, მცირე დეზის მოწყობა, წყლის ნაკადების რეგულირება

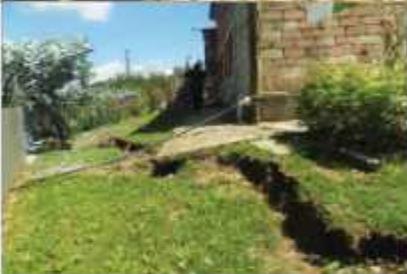
11	სოფ.ნაბოსლევი X-319363, Y-4688232	მეწყერი 0,18 ჰა	სამიპროექტს უქმნის საცხოვრებელ სახლს და საკარნიდაშო ნაკვეთს	პერიოდულად აქტიური, სამიპროექტის რისკი - საშუალო	მეწყერი სხეულის გასწვრივ (რკინის მესერთან) ფერდობსამაგრი კედლის მოწყობა, მეწყერი ნაპარალის შევსება მდინარეული ბალასტით, საცხოვრებელ სახლზე ადგილობრივი ძალებით დაწესდეს მონიტორინგი

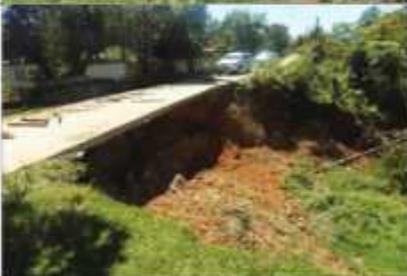
12	სოფ.მანდიკორი X-320065, Y-4691945	მეწყერი 0,3 ჰა	სამიპროექტს უქმნის საავტომობილო გზას	პერიოდულად აქტიური, სამიპროექტის რისკი - მაღალი	საინჟინრო-გეოლოგიური კვლევების საფუძველზე დაზიანებული გზის მონაკვეთის აღდგენა, გზის დროებითი ფუნქციონირებისთვის მისი გაფართოება, შედამირული წყლების რეგულირება

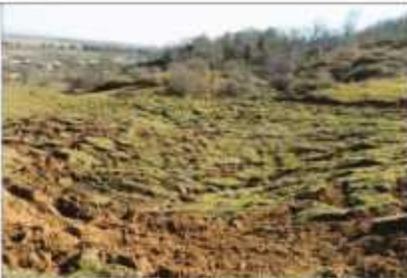
9. ვანის მუნიციპალიტეტი						
1	სოფ.მთისძირი X-287320, Y-4664755	მეწყერი 60,4 ჰა	სამიპროექტს უქმნის საავტომობილო გზას, ს/ს სავარგულეებს და საცხოვრებელ სახლებს	პერიოდულად აქტიური, სამიპროექტის რისკი - საშუალო	მოსახლის გადაყვანა გეოლოგიურად მდგრად ტერიტორიაზე, მეწყერი სხეულის კონტურში არსებული ტბის და წყალდაგროვებების განტვირთვა სანიაღვრე არხების მოწყობით, დამხმარე ნაკებობების გადატანა.

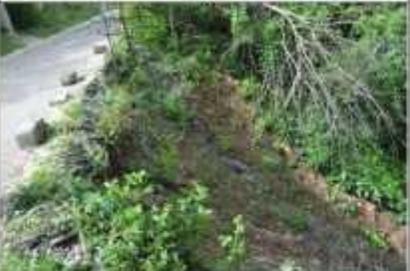
1	2	3	4	5	6	7
2	ქვანი X-292715, Y-4660865	მეწყერი 20,7	საშიშროებას უქმნის საავტომობილო გზას, ს/ს სავარგულებს და საცხოვრებელ სახლებს	პერიოდულად აქტიური, საშიშროების რისკი - საშუალო	მოსახლის გადაყვანა გეოლოგიურად მდგრად ტერიტორიაზე, საავტომობილო გზის ფუნქციონირებისთვის საჭიროა ფერდობსამაგრი კედლის მოწყობა, ზედაპირული წყლების რეგულირება

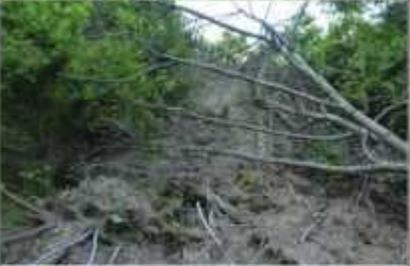
3	სოფ.სულორი X-296884, Y-4655240	მეწყერი 0,12 ჰა	საშიშროებას უქმნის საავტომობილო გზას, ს/ს სავარგულებს	პერიოდულად აქტიური, საშიშროების რისკი - დაბალი	გზაზე არსებული მეწყრული მასების დროული გაწმენდა და გზის ვაკისის განთავისუფლება

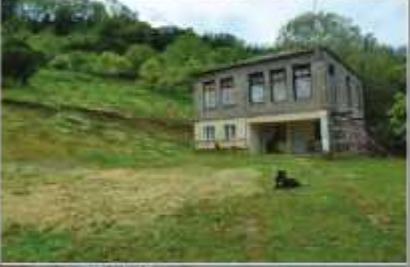
4	სოფ.ციხესულორი X-292700, Y-4662350	მეწყერი 4,83ჰა	საშიშროებას უქმნის საცხოვრებელ სახლს და ს/ს სავარგულებს	პერიოდულად აქტიური, საშიშროების რისკი - საშუალო	მეწყერის მიწში ფერდობსამაგრი კედლის მოწყობა, ზედაპირული წყლების რეგულირება, ფერდობის დატერასება და მრავალწლიანი ნარგავებით განაშენიანება

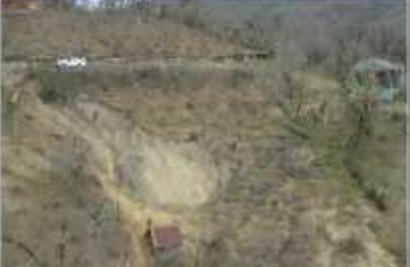
5	სოფ.გადიდი X-295736, Y-4655575	მეწყერი 0,5 ჰა	საშიშროებას უქმნის საავტომობილო გზას, საცხოვრებელ სახლს და ს/ს სავარგულებს	პერიოდულად აქტიური, საშიშროების რისკი - მაღალი	ადგილობრივი მალეებით მონიტორინგის დაწესება, გზის დაზიანებული მონაკვეთის გაფართოება და მისი მუქი მალური დაცელება აქტიური მეწყრული ფლავიდან. ზედაპირული წყლების რეგულირება, მოსახლეობის გადაყვანა გეოლოგიურად მდგრად ტერიტორიაზე

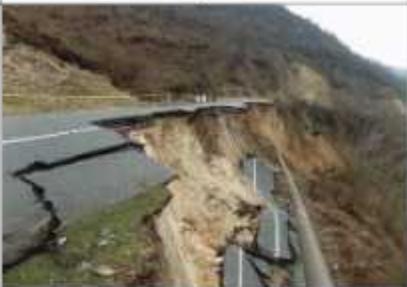
1	2	3	4	5	6	7
6	ქვანისა და სოფ.სულორის დამაკავშირებელი საავტომობილო გზა X-299824, Y-4658468	მეწყერი 24,8 ჰა	საშიშროებას უქმნის საავტომობილო გზას, გაზის ცენტრალურ მილსადენს	აქტიური დინამიკა, საშიშროების რისკი - მაღალი	მდ.სულორის კალაპოტის გასწორება და ძველ კალაპოტში დამრუნება, საფენურისებრი გაბიონის ტიპის ფერდობსამაგრი კედლის მოწყობა, სადრენაჟო სისტემების მოწყობა და ფერდობის დატერასება

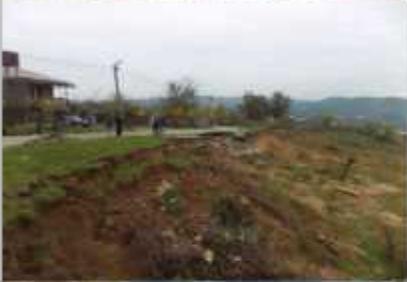
7	სოფ.ტოზანიერი X-287769, Y-4661040	მეწყერი 7,35 ჰა	საშიშროებას უქმნის საავტომობილო გზას, საცხოვრებელ სახლებს და ს/ს საფარგულებს	პერიოდულად აქტიური, საშიშროების რისკი - საშუალო	მდ.კალაპოტში არსებული გაბიონის დემონტაჟი და ახალი ნაპირსამაგრის და სადრენაჟო სისტემების მოწყობა, ფერდობის განამენიანება მრავალწლიანი ხე-მცენარეებით, ადგილობრივი ძალებით დაწესდეს მონიტორინგი

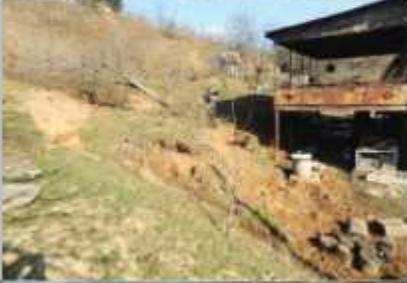
8	სოფ.უბუთი X-308484, Y-4657980	მეწყერი 0,1 ჰა	საშიშროებას უქმნის საცხოვრებელ სახლებს და ს/ს საფარგულებს	პერიოდულად აქტიური, საშიშროების რისკი - საშუალო	ჩამოშლილი მეწყრული მასის გატანა და ფერდობსამაგრი კედლის მოწყობა, ჰიდროსაიზოლაციო საფარის დაგება, ზედაპირული და გრუნტის წყლების რეგულიერება, ფერდობის განამენიანება ნარგავებით

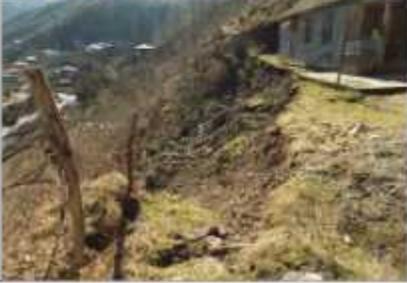
9	სოფ.ყუმური X-289775, Y-4656198	მეწყერი 0,08 ჰა	საშიშროებას უქმნის საცხოვრებელ სახლებს და ს/ს საფარგულებს	პერიოდულად აქტიური, საშიშროების რისკი - მაღალი	მოსახლის გადაყვანა გეოლოგიურად მდგრად ტერიტორიაზე

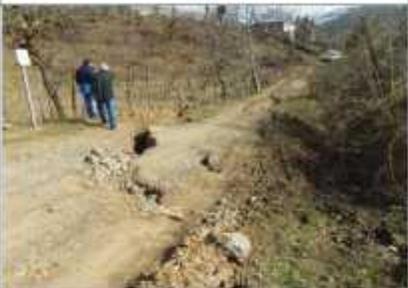
1	2	3	4	5	6	7
10	სოფ.რომაწეთი X-304699, Y-4656376	მეწყერი 0,91 ჰა	საშიშროებას უკმნის საავტომობილო გზას და ს/ს სავარგულებს	პერიოდულად აქტიური, საშიშროების რისკი - მაღალი	სანიაღვრე არხების მოწყობა, ჩაგარდნილი გზის მონაკვეთის შევსება მდინარეული ბალასტით, ფერდობის განაშენიანება ღრმა ფესვთა სისტემის და მაღალი აორთქლების უნარის შქონე მრავალწლიანი ნარგავებით

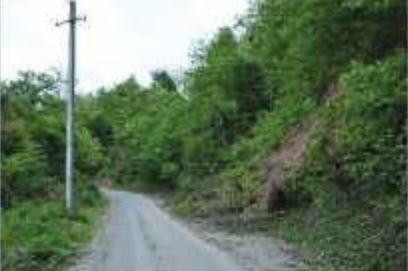
11	სოფ.ზედა გორა X-308460, Y-4658430	მეწყერი 0,04	საშიშროებას უკმნის საავტომობილო გზას	პერიოდულად აქტიური, საშიშროების რისკი - საშუალო	ჩამოშლილი გრუნტის გატანა, ფერდობსამაგრი ნაგებობის მოწყობა

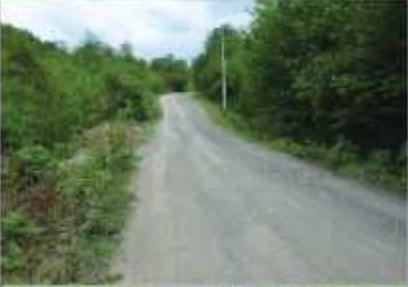
12	სოფ.ძულუხი X-302175, Y-4655735	მეწყერი 4,0 ჰა	საშიშროებას უკმნის საავტომობილო გზას	პერიოდულად აქტიური, საშიშროების რისკი - საშუალო	საავტომობილო გზის ვაკისის პერიოდული მოწესრიგება

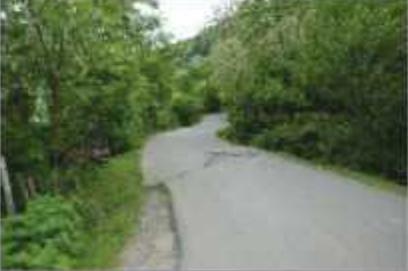
13	სოფ.ზედა გორა X-307580, Y-4659110	მეწყერი 10,47 ჰა	საშიშროებას უკმნის საავტომობილო გზას	პერიოდულად აქტიური, საშიშროების რისკი - საშუალო	საავტომობილო გზის ვაკისის პერიოდული მოწესრიგება

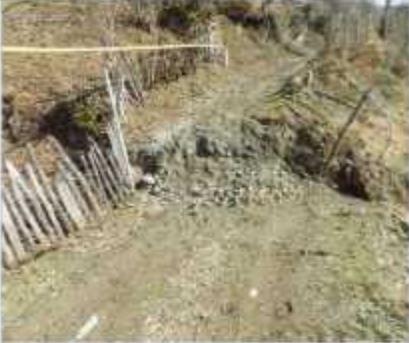
1	2	3	4	5	6	7
14	სოფ.რომაწეთი (ზელაძეების უბანი) X-304278, Y-4655692	მეწყერი 0,65 ჰა	საშიშროებას უქმნის საავტომობილო გზას, გაზსადენს და ს/ს საგარეულებს	პერიოდულად აქტიური, საშიშროების რისკი - მაღალი	ზედაპირული წყლების რეგულირება, ჩაყარდნით გზის მონაკვეთის შევსება მდინარეული ბალასტით. ფერდობის განაშენიანება ღრმა ფესვთა სისტემის და მაღალი აორთქლების უნარის მქონე მრავალწლიანი ნარგავებით. ადგილობრივი ძალებით დაწესდეს მონიტორინგი

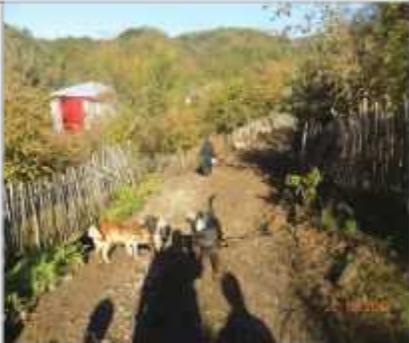
10. საბტრედიის მუნიციპალიტეტი						
1	სოფ. ზემო ნოღა X-276030, Y-4661945	მეწყერი 0,22 ჰა	საშიშროებას უქმნის, საავტომობილო გზას, საცხოვრებელ სახლებს და ს/ს საგარეულებს	აქტიური დინამიკა, საშიშროების რისკი - მაღალი	ფერდობიდან წამოსული ზედაპირული წყლების რეგულირება. შენობის დაზიანებული კედლების აღდგენა. საავტომობილო გზის მოწესრიგება. საინჟინრო-გეოლოგიური კვლევების განხორციელება. მოსახლის გადაყვანა გეოლოგიურად მდგრად ტერიტორიაზე

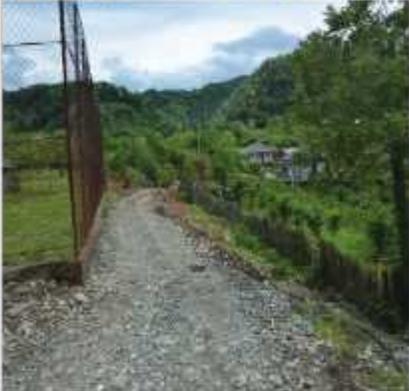
2	სოფ. გომზუხაყრუა X-284280, Y-4662705	მეწყერი 10,93 ჰა	საშიშროებას უქმნის სასაფლავს, საცხოვრებელ სახლებს, ს/ს საგარეულებს, საავტომობილო გზას და სპორტულ მოედანს	აქტიური დინამიკა, საშიშროების რისკი - მაღალი	უსახელო დელის კალაპოტის დონეზე მეწყერსაწინააღმდეგო ნაგებობის მოწყობა. საბიუნო- საპროექტო გადაწყვეტილების საფუძველზე მოეწყოს ღრმა ხიმიჯების რიგი, მოსახლეების გადაყვანა გეოლოგიურად მდგრად ტერიტორიაზე. მონიტორინგის დაწესება ადგილობრივი ძალებით

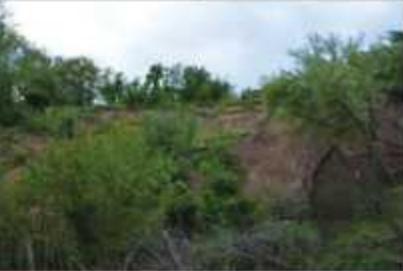
1	2	3	4	5	6	7
3	სოფ.გომზუხაყრუა X-284048, Y-4662880	მეწყერი 1,05 ჰა	სამიშროებას უქმნის საცხოვრებელ სახლებს, სააგრომომილო გზას, გაზსადენს და ს/ს საფარგულებს	აქტიური დინამიკა, სამიშროების რისკი - მაღალი	უსახელო დელის კალაპოტის დონეზე მეწყერსაწინააღმდეგო ნაგებობის მოწყობა, მოსახლეების გადაყვანა გეოლოგიურად მდგრად ტერიტორიაზე. მონიტორინგის დაწესება ადგილობრივი ძალებით

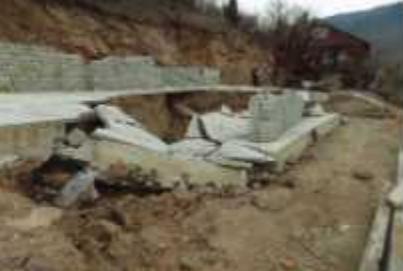
4	სოფ.გომზუხაყრუა X-274420, Y-4660840	მეწყერი 0,42 ჰა	სამიშროებას უქმნის საცხოვრებელ სახლს და ს/ს საფარგულს	აქტიური დინამიკა, სამიშროების რისკი - მაღალი	მოსახლის გადაყვანა გეოლოგიურად მდგრად ტერიტორიაზე

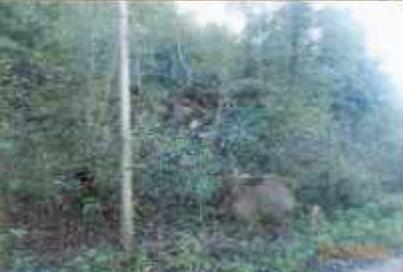
5	სოფ.მტერჩვეული X-282415, Y-4659910	ქვათაცვენა	სამიშროებას უქმნის სააგრომომილო გზას	პერიოდულად აქტიური, სამიშროების რისკი მაღალი	ფერდობის ზედა ნაწილში შესუსტებული ლოდების ჩამოყრა

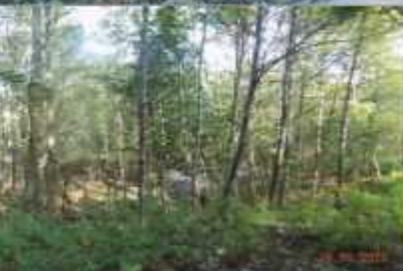
6	სოფ.გამოჩინებული X-279100, Y-4660520	მეწყერი 79,5 ჰა	სამიშროებას უქმნის სააგრომომილო გზას და მიწდებარე ფერდობების მდგრადობას	პერიოდულად აქტიური, სამიშროების რისკი საშუალო

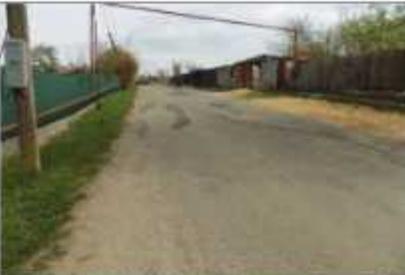
1	2	3	4	5	6	7
11. თერჯოლის მუნიციპალიტეტი						
1	სოფ.ღვანკითი X-335196, Y-4671544	მეწყერი 6.72 ჰა	საშიშროებას უქმნის საავტომობილო გზას, საცხოვრებელ სახლებს და ს/ს სავარგულს	პერიოდულად აქტიური, საშიშროების რისკი - საშუალო	მოსახლის გადაყვანა გეოლოგიურად მდგრად ტერიტორიაზე

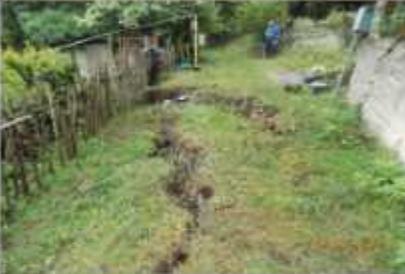
2	სოფ.ზედა სიმონეთი X-326050, Y-4678535	მეწყერი 0.21 ჰა	საშიშროებას უქმნის საავტომობილო გზას, სასმელი წყლის მაგისტრალს და გაზსადენს, საცხოვრებელ სახლებს და ს/ს სავარგულებს	პერიოდულად აქტიური, საშიშროების რისკი - საშუალო	ფერდოსსამაგრი კედლის, სანიღვრე და სადრენაჟე სისტემების მოწყობა, დაზიანებული გაზსადენის საყრდენების აღდგენა, ბეტონის საყრდენი კედლის დამლა და ახლის ამოყვანა

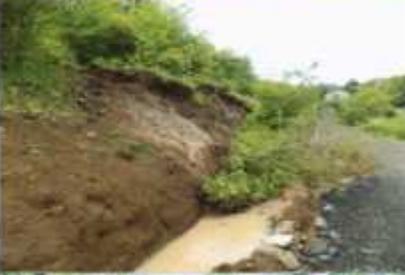
3	სოფ.გოდოგანი X-314525, Y-4681492	მეწყერი 0,18 ჰა	საშიშროებას უქმნის საავტომობილო გზას და ს/ს სავარგულებს	პერიოდულად აქტიური, საშიშროების რისკი - საშუალო	ფერდოსსამაგრი კედლის მოწყობა, ზედაპირული წყლის ნაკადების რეგულირება, ფერდობის განამუშავება ღრმა ფესვთა სისტემის და მაღალი აორთქლების უნარის შქონე მრავალწლიანი ნარგავებით

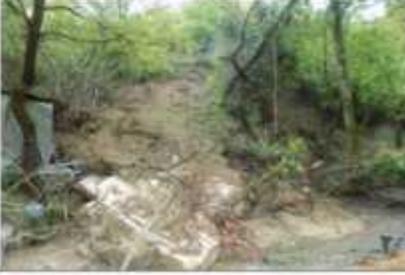
4	სოფ.თუზი X-343265, Y-4682368	მეწყერი 0,05 ჰა	საშიშროებას უქმნის საავტომობილო გზას, საცხოვრებელ სახლს და ტყის მასივს	პერიოდულად აქტიური, საშიშროების რისკი - საშუალო	ჩამოშლილი გრუნტის გატანა, ფერდოსსამაგრი კედლის მოწყობა, ზედაპირული წყლების რეგულირება, ადგილობრივი ძალებით დაწესდეს მონიტორინგი

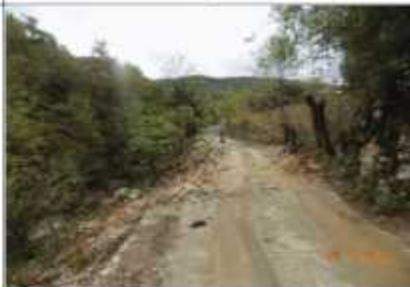
1	2	3	4	5	6	7
5	სოფ.გოგნი X-333680, Y-4682870	მეწყერი 0,21 ჰა	საშიშროებას უქმნის საავტომობილო გზას, საკარმიდამო ნაკვეთებს და საცხოვრებელ სახლებს.	პერიოდულად აქტიური, საშიშროების რისკი საშუალო	მდინარის კალაპოტის გასწვრივ ნაპირსამაგრი ვაბიონის მოწყობა, საავტომობილო გზის ვაკისის მოწესრიგება

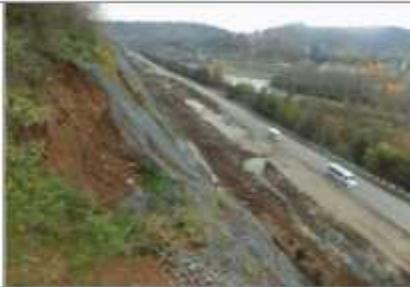
12. ზესტაფონის მუნიციპალიტეტი						
1	სოფ.შორაპანი X-340960, Y-4662090	მეწყერი 0,1 ჰა	საშიშროებას უქმნის საავტომობილო გზას, საკარმიდამო ნაკვეთებს, საცხოვრებელ სახლებს და ფერდობზე არსებულ მავთულბადას	პერიოდულად აქტიური, საშიშროების რისკი - მაღალი	სახლებზე დაწესდეს მონიტორინგი, სპეციალური საინჟინრო-გეოლოგიური კვლევების განხორციელება და შესაბამისი პროექტის საფუძველზე აღდგენა- გამაგრებითი სამუშაოების განხორციელება

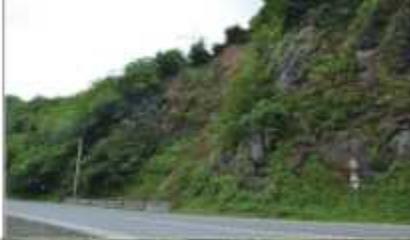
2	ზესტაფონი-ქუთაისის საავტომობილო გზა X-341188, Y-4661815	მეწყერი / კლდეზვავი 0,03 ჰა	საშიშროებას უქმნის საავტომობილო გზას	პერიოდულად აქტიური, საშიშროების რისკი - მაღალი	შესუსტებული ლოდების ჩამოწმენდა, ფერდობსამაგრი ნაგებობის მოწყობა

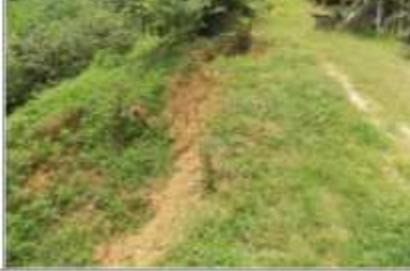
3	სოფ.ვაშპარიანი X-347407, Y-4659759	მეწყერი 0,02 ჰა	საშიშროებას უქმნის საცხოვრებელ სახლს და საკარმიდამო ნაკვეთს	პერიოდულად აქტიური, საშიშროების რისკი - საშუალო	ზედაპირული წყლების რეგულირება, მეწყრული ნაპრალების შევსება თიხოვანი გრუნტით, ცალკეული მეწყრული საფეხურების შეკავება წნული ღობებით, ადგილობრივი მალებით დაწესდეს მონიტორინგი

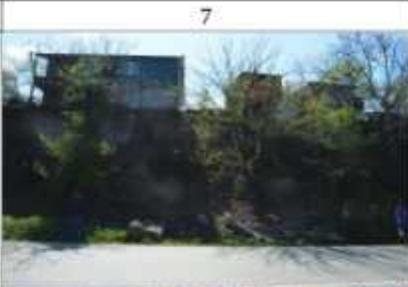
1	2	3	4	5	6	7
4	ქ. ზესტაფონი X-339375, Y-4662875	მეწყერი 0,02 ჰა	საშიშროებას უკმნის საავტომობილო გზას, საცხოვრებელ სახლს, საკარმიდამო ნაკვეთს	აქტიური დინამიკა, საშიშროების რისკი - საშუალო	მიმდინარეობს გამაგრებითი სამუშაოები

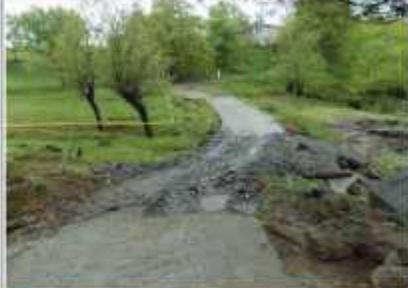
5	სოფ. დილიკაური X-343772, Y-4669294	მეწყერი 1,38 ჰა	საშიშროებას უკმნის საავტომობილო გზას, მუნებრივი აირის მილს და ს/ს სავარგულებს	აქტიური დინამიკა, საშიშროების რისკი - საშუალო	ზედაპირული წყლების რეგულირება, დაზიანებული გზის შევსება მდინარეული ბალასტით. ფერდობის განაშენიანება ღრმა ფესვთა სისტემის და მაღალი აორთქლების უნარის მქონე მრავალწლიანი ნარგავებით

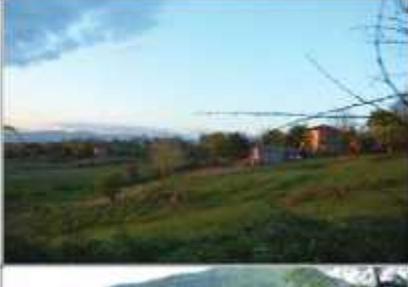
6	სოფ. მეორე სვირი X-343772, Y-4669294	მეწყერი 0,62 ჰა	საშიშროებას უკმნის საავტომობილო გზას, საცხოვრებელ სახლს და ს/ს სავარგულებს	პერიოდულად აქტიური, საშიშროების რისკი - საშუალო	სენობის დაზიანებული სამირველის დროული გამლიერება. გზის ზედა მზარეს ზედაპირული წყლების რეგულირება, ადგილობრივი ძალებით მონიტორინგული კონტროლის დაწესება

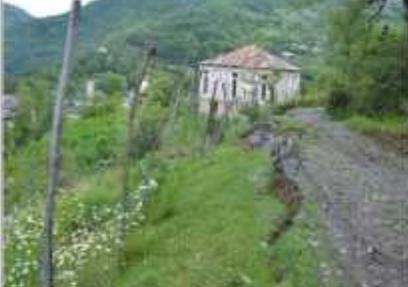
7	სოფ. ძირულა X-347580, Y-4660500	მეწყერი 0,35 ჰა	საშიშროებას უკმნის საავტომობილო გზას, საცხოვრებელ სახლს და ს/ს სავარგულებს	პერიოდულად აქტიური, საშიშროების რისკი - მაღალი	მეწყერი სხეულის ზედა მზარეს ზედაპირული და გრუნტის წყლების რეგულირება. ნაპრალების სევსება თიხოვანი გრუნტებით, გზის გასწვრივ მოსახლის ეზოში საყრდენი კედლის მოწყობა, გზის ვაკისის მოწესრიგება და ფერდობის მზარეს სანიაღვრე არხის მოწყობა

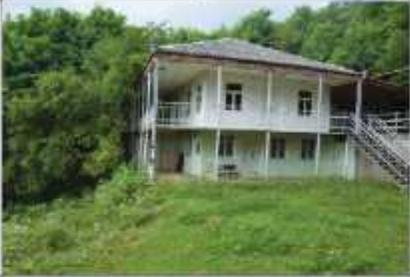
1	2	3	4	5	6	7
8	სოფ. ცხრაწყარო X-336044, Y-4659182	მეწყერი 15,45 ჰა	სამშენობის უკმნის საცხოვრებელ სახლს და ს/ს სავარგულებს	პერიოდულად აქტიური, სამშენობის რისკი - მაღალი	მოსახლის გადაყვანა გეოლოგიურად მდგრად ტერიტორიაზე

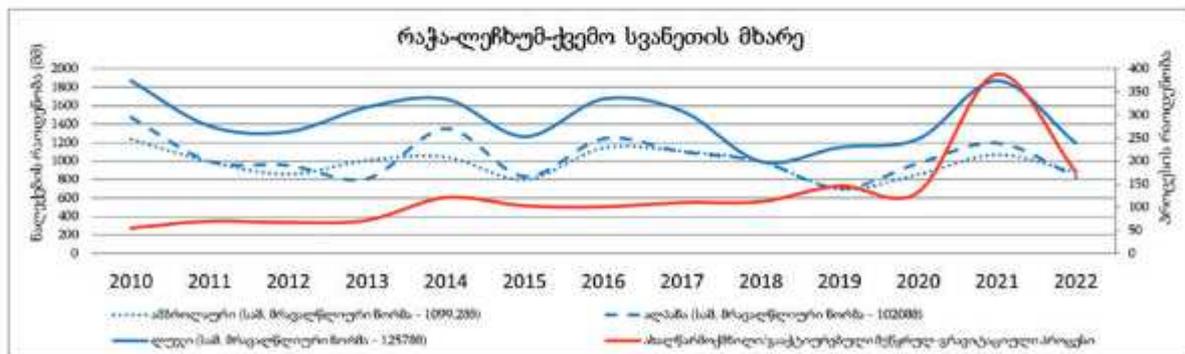
გრაფიკი 1

გრაფიკ №1-ში მოცემულია 2004-2022 წლებში, მხარეში მოქმედი მეტეოსადგურების მონაცემებზე დაყრდნობით, ატმოსფერული ნალექების განაწილება წლების მიხედვით. ასევე მოცემულია იმავე წლებში მეწყრულ-გრავიტაციული პროცესების ჩასახვის და გააქტიურების რაოდენობრივი მაჩვენებლები.

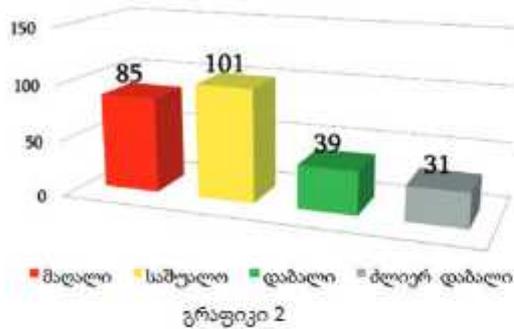
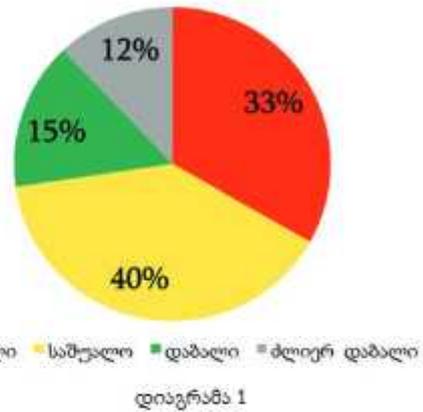
რაჭა-ლეჩხუმ-ქვემო სვანეთის მხარეში გეოლოგიური პროცესების საშიშროების ქვეშ მოქცეული დასახლებული პუნქტების რაოდენობა

გეოლოგიური საფრთხეების შეფასების კუთხით, გასული საუკუნის 80-იანი წლებიდან 2022 წლის ჩათვლით ჩატარებული სხვადასხვა მასშტაბის კვლევების საფუძველზე, მხარეში შემავალი 256 დასახლებული პუნქტიდან, საშიში გეოლოგიური პროცესების მოქმედების მაღალი რისკის ზონაში მოქცეულია 83, საშუალო რისკის ზონაში 107, დაბალი რისკის ზონაში 39, ხოლო ძლიერ დაბალში 27 დასახლებული პუნქტი (გრაფიკი 2, დიაგრამა 1).

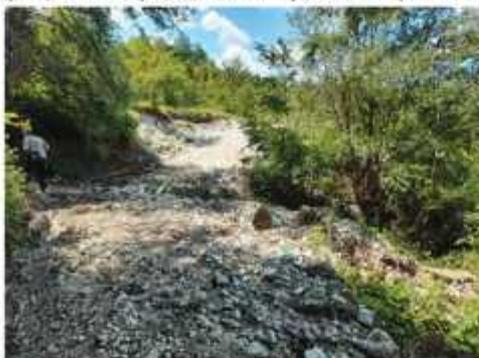
სურ.88

II უბანი: სოფ. ზნაკვის ტერიტორიაზე, წერეთლების უბანთან დამაკავშირებელ საავტომობილო გრუნტის გზის არეალში, უსახელო ხევის კალაპოტში, მოწყობილი იყო სასმელი წყლის შემკრები სათავე-ნაგებობა (კოორდ. X-342218; Y-4709036). ივნისის თვეში, წვიმის სახით მოსულმა უხვმა ატმოსფერულმა ნალექმა გამოიწვია ხევის ადიდება და ხევის ბორტებიდან ლოდნარის და ქვა-ღორღოვანი მასალის შემცველი მეოთხეული ასაკის თიხა-თიხნაროვანი გუნჯისის გრუნტის მასების მოწყვეტა ბლოკების სახით. აღნიშნული მასების ჩამოშლის შედეგად

ხევის კალაპოტში ჩამოყალიბდა ქვა-ტალახოვანი ღვარცოფული ნაკადი. მოვარდნილმა ღვარცოფულმა ნაკადმა გამოიწვია ხევის კალაპოტის ჩაღრმავება, დააზიანა და ამოყარა საავტომობილო გზის ქვეშ მდებარე წყალსადინარის გამტარი კოლექტორები; დაანგრია და მოშალა ხევის კალაპოტში მოწყობილი სასმელი წყლის წყალშემკრები სათავე-ნაგებობა; დააზიანა და მწყობრიდან გამოიყვანა საავტომობილო გზის 50-60 მეტრის სიგრძის მონაკვეთი, რის შედეგად წერეთლების უბანთან შეწყდა ავტოტრანსპორტით გადაადგილება (სურ. 88).

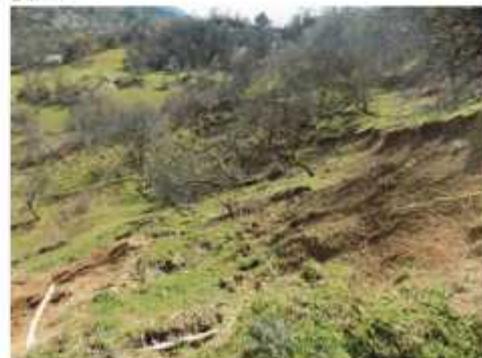
სურ.89

სოფ. სადმელი (ე.წ. „ქედის უბანი“) მდებარეობს მდ. რიცეულას მარცხენა უსახელო შენაკადის ხეობის მარცხენა, ჩრდილოური ექსპოზიციის მქონე, ცვალებადი დახრილობის ძველმეწყრულ ფერდობზე. უხვი ატმოსფერული ნალექების მოსვლის პერიოდში, წყალშემკრები ფერდობის კონტურში ადგილი ჰქონდა ძველმეწყრული სხეულის, ერთ-ერთი უბნის გააქტიურებას (კოორდ. 345688-4712025) რომლის ფართობი დაახლოებით 3-4 ჰექტრამდეა, სიგანე 180-200მ, სიგრძე 350-400მ, ხოლო საშუალო სიმძლავრე სავარაუდოდ 2,0-2,5 მ. წყალშემკრების კონტურში განვითარებული ბლოკურ-ცოცვითი ტიპის მეწყრული სხეული ხასიათდება რეგრესიული (უკუსვლითი) განვითარება-გაფართოებით, თხემის მიმართულებით. გააქტიურებულ უბანზე ფიქსირდება ახალი ძვრის და მოწყვეტის ნაპრალები, რომელთა სიღრმე 1,0-1,5 მეტრის ფარგლებში ცვალებადობს, ხოლო მოწყვეტასთან მათი სიმძლავრე იზრდება. მეწყრული უბანი ხასიათდება აქტიური დინამიკით, ფერდობის შუა ნაწილში ფიქსირდება რამდენიმე დაჭაობებული უბანი. აღსანიშნავია, რომ მეწყრული სხეული მცირე ეროზიული ხევეებით ისაზღვრება და ისოლება ხეობაში (სურ. 89).

მეწყრული ფერდობის ზედაპირი საფეხუროვან-ბორცოვანია, დანაწევრებულია მცირე ხევეებით და საშუალო დახრილობა 15-20°-მდე მერყეობს, მეწყრული სხეულის მოწყვეტის წარბმა მოიცვა შიდასაუბნო გზის 40-50 მეტრის სიგრძის მონაკვეთი და დააზიანა ეკლესიასთან მისასვლელი გზა, სადაც ფიქსირდება ახალი ნაპრალები.

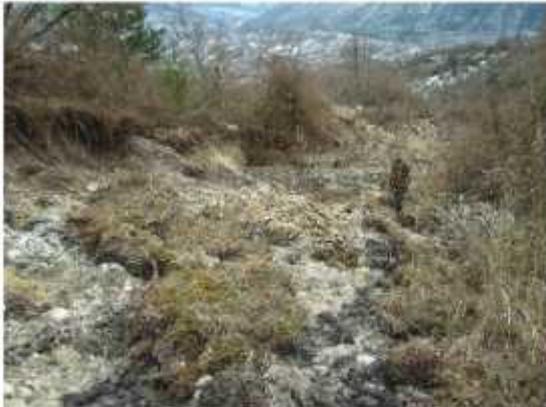
სურ. 90

მეწყერი გლეტიჩრისებური, წაგრძელებული ფორმისაა, ხოლო მოძრაობის მექანიზმის მიხედვით ცოცვითი ტიპის და მოიცავს თითქმის ერთ ჰექტრამდე მიწის ფართობს. მეწყრული სხეულის მოწყვეტის წარბის არეალში (კოორდ. X-348248; Y-4711465) განვითარებულია საშუალოდ 30 მეტრამდე სიგრძის ძვრის ნაპრალები, რომლებიც რკალისებურად ვრცელდებიან აღმოსავლეთიდან დასავლეთის მიმართულებით. ნაპრალების სიგანე საშუალოდ 20-30 სანტიმეტრია, ხოლო მათი სიღრმე ვიზუალურად არ დაიკვირვება. ხევის ბორცვზე განვითარებული მეწყრული სხეული ზვიზულ-ბორცვოვანი რელიეფით ხასიათდება. ნაპრალთა რაოდენობა თანდათან მატულობს და ჩნდება სხვადასხვა მიმართულების, რკალისებური კონფიგურაციის, საშუალოდ 20-30 სმ-მდე სიმაღლის მეწყრული საფეხურები (კოორდინატები: X-348264; Y-4711348), საიდანაც დიდი რაოდენობით გამოედინება გრუნტის წყლების ნაკადები და რეცხავს თიხა-თიხნაროვან გრუნტს (სურ. 90).

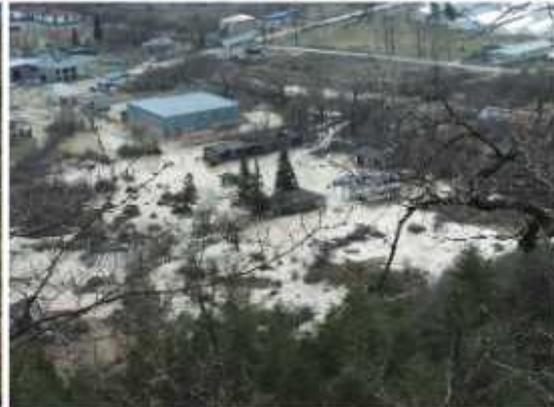
სურ. 91

დროებითი ზღუდარის გარღვევის შედეგად წყალ-ტალახოვანი მასა, ღვარცოფული ნაკადის სახით, დიდი სიჩქარით გადაადგილდა ციცაბოდ დახრილ ვიწრო ხეობის კალაპოტში, რომელმაც ფერდობის კალთის ძირში, ქ. ამბროლაურის ტერიტორიაზე, მდინარე რიონის ჭალისზედა II ტერასის გავაკებულ ზედაპირზე, დაკარგა ენერჯია (კოორდ. X-348264; Y-4711348) და მარაოსებურად გაიშალა. წყალ-ტალახოვანმა ღვარცოფულმა ნაკადმა დატბორა და სანახევროდ დაფარა ტერასულ ზედაპირზე ამუშებული საყოფაცხოვრებო ნაგებობები (სურ. 91); თიხა-თიხნაროვანი მასალით ამოავსო აქ არსებული წყალგამტარი არხები და კოლექტორები. ღვარცოფული ნაკადით დაიფარა ქუთაისი-ალპანა-მამისონის ცენტრალური საავტომობილო გზის მოწვევით, რამაც დროებით შეაფერხა ავტოტრანსპორტის მოძრაობა.

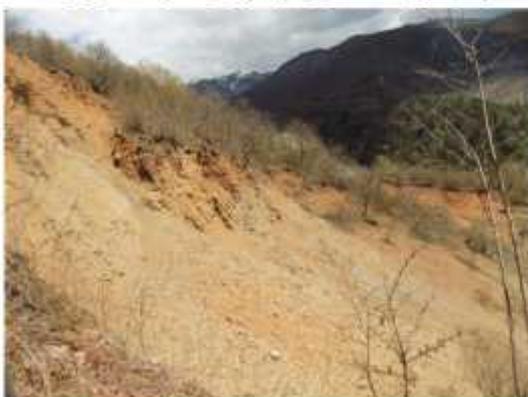
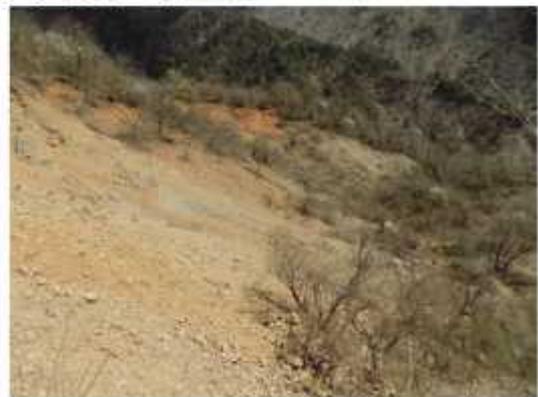
სოფ. ხვანჭკარა მდებარეობს მდ. დიდ-ღელის (მდ. რიონის მარჯვენა შენაკადი) ხეობის მარჯვენა, აღმოსავლური ექსპოზიციის მქონე ეროზიულ-დენუდაციურ ფერდობზე. ტერიტორია გეოლოგიურად აგებულია ზედა მიოცენური ასაკის (Ni^3s_1) სარმატული სართულის წალექებით, რომლებიც ლითოლოგიურად წარმოდგენილია - ქვიშაქვებით, თიხებით და კონგლომერატებით.

ფერდობზე განვითარებული მეწყრული (კოორდ. 336440-4715455) სხეული ხასიათდება პერიოდული აქტივიზაციით. ციცაბოდ დახრილი მეწყრული ფლატიდან ხდება თიხნარ-ლორღოვანი გრუნტის მასის ჩამოშლა. მეწყრული სხეულის ბაზისი დაკავშირებულია ხეობის ჭალა-კალაპოტთან, რომელიც რეცხავს მეწყრის ეზური ნაწილის ძირს. მეწყერი აზიანებს ტყის საფარს და დღეისათვის სოფლის დასახლებულ ნაწილთან შეხებაში არ არის. თუმცა მეწყრული პროცესის ექსტრემალური გააქტიურების შემთხვევაში, მოსალოდნელია ხევის კალაპოტის ჩახერგვა, რაც საშიშროებას შეუქმნის ხეობის ქვემო წელში არსებულ დასახლებულ უბანს. ამიტომ, საჭიროდ მიგვაჩნია ადგილობრივი ძალებით დაწესდეს მონიტორინგი, რათა სიტუაციის გართულების შემთხვევაში დროულად იქნას მიღებული შესაბამისი გადაწყვეტილება (სურ. 92-93).

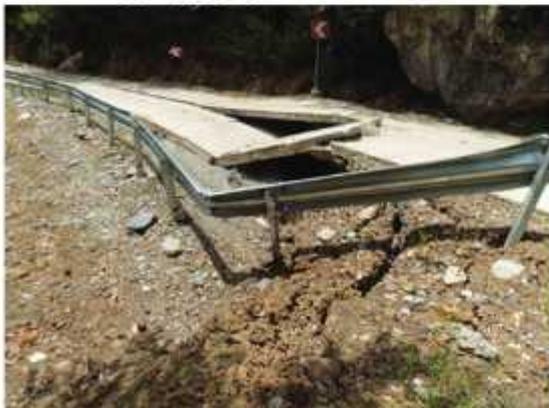
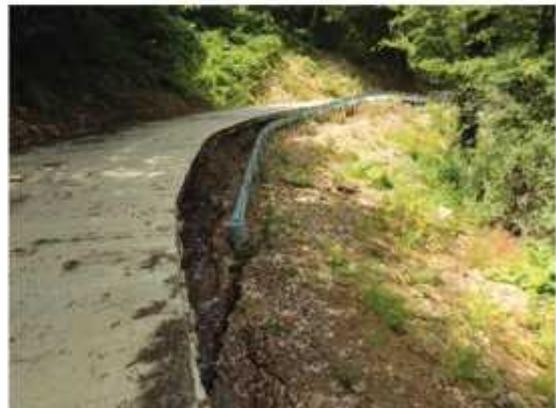
სოფ. სოფ. ფსორის და ბაჯიხევის დამაკავშირებელი საავტომობილო გზა მდებარეობს რაჭის ქედის ჩრდილოეთ კალთაზე, მდ. ჯეჯორას მარცხენა შენაკადის, მდ. ჭალეს ხეობის მარცხენა ფერდობზე. ტერიტორიის გეოლოგიურ აგებულებაში მონაწილეობენ შუა და ზედა იურული ასაკის კალოვიურ-ოქსფორდული სართულების ნალექები, რომლებიც ლითოლოგიურად წარმოდგენილია ქვიშაქვებით, თიხებით და კონგლომერატებით. 2022 წლის ივნისი-ივლისის თვეებში, უზვი ატმოსფერული ნალექების მოსვლის პერიოდში, ფსორი-ბაჯიხევის დამაკავშირებელ საავტომობილო გზის ერთ-ერთი მონაკვეთის გასწვრივ (კოორდ: 377288-4708053), გააქტიურდა მეწყრული პროცესები, რამაც ძლიერ დააზიანა ბეტონის საავტომობილო გზის დაახლოებით 140-150 მ სიგრძის მონაკვეთი (სურ. 94-95). მეწყრული პროცესი განვითარდა მეოთხეული ასაკის ელუვიურ-დელუვიური გენეზისის (e_dQ) ნალექებში. მეწყრული სხეულის კონტურში, მკაფიოდ ფიქსირდება ძვრის ნაპრალები, რომელთა სიღრმე ვიზუალურად 0,5 მეტრამდეა. მეწყრული ფერდობი მთლიანობაში გადასულია სტაბილიზაციის ფაზაში, მაგრამ ლოკალურ უბნებზე ფიქსირდება მეორადი გენერაციის აქტიური მეწყრული უბნები, ამიტომ გზის ცალკეული მონაკვეთები დეფორმირებულია: რამდენიმე ადგილას გაწყვეტილია და ზოგან ამოყრილია ფილები. გზიდან აღმოსავლეთით, ფერდობზე, რომლის დახრილობაც 40-45^o-მდე იზრდება, გზის ვაკისი ჩაქცეულია შუა ნაწილში და დაწეულია დაახლოებით 1 მეტრამდე. ამჟამად, მსუბუქი ავტომანქანებით გზაზე მოძრაობა შეუძლებელია.

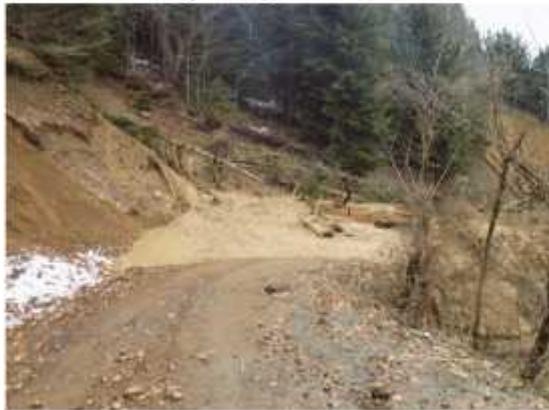
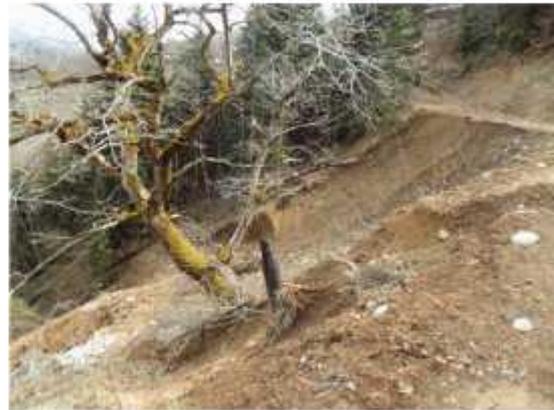
სოფ. სორგითი მდებარეობს მდ. ჯეჯორას ხეობის მარცხენა ფერდობზე, ტერიტორია გეოლოგიურად აგებულია შუა იურული ასაკის აალენური და ბაიოსური სათულების ქვიშაქვებით, თიხაფიქლებით, ტუფებით, ტუფოგენური ქვიშაქვებით და პორფირიტებით. ძირითადი ქანები ზედაპირზე ზოგან გადაფარულია ქვედა მეოთხეული ასაკის წყალ-მყინვარული კარგად დამუშავებული ლოდნარით და კაჟარ-კენჭნარის მძლავრი წარმონაქმნებით, ქვიშნართხინარების შემავსებლით, ფერდობები უმეტესად მცირე სიმძლავრის, ელუვიურ-დელუვიური გენეზისის თიხა-თიხნაროვანი დანალექებით არის დაფარული. ახლად წარმოქმნილი მეწყრული სხეული მდებარეობს მდინარე ჯეჯორას მარცხენა შენაკადის, უსახელო ხევის ზედა ნაწილში, სოფ. სოფ. სორგითი-ღუნდას საავტომობილო გზიდან სამხრეთ-დასავლეთით, ხევის აღმა მიმართულებით 100 მეტრში, ჩრდილო-აღმოსავლური ექსპოზიციის, ციცაბოდ დახრილ ფერდობზე. მეწყერი განვითარებულია ქვედამეოთხეული ასაკის წყალ-მყინვარული და თანამედროვე დელუვიური გენეზისის დანალექებში.

2022 წლის თებერვალ-მარტის თვეებში, წვიმის სახით მოსული უხვი ატმოსფერული ნალექების დათოვლის ინტენსიური დნობის შედეგად, სუსტად შეკავშირებულ გრუნტებში დიდი რაოდენობით ჩაჟონილმა წყლის ნაკადებმა, გამოიწვია ფერდობული ნალექების ჭარბი გაწყლოვანება და დამძიმება, რამაც განაპირობა ფერდობის მდგრადობის წონასწორობის დარღვევა. ციცაბოდ დახრილი ფერდობიდან დროის მცირე მოწვევაში ერთდროულად მოწყვეტილი გრუნტის მასები დაიძრა ხეობის კალაპოტის მიმართულებით, გადაადგილებული დენად-პლასტიკური მეწყრული მასა, ხე-მცენარეებთან ერთად, 70-80 მეტრის მოწვევაზე განივრცო და დაგროვდა სოფ. სორგითის საავტომობილო გზის ვაკისზე (კოორდ. 375923-4712705), რის შედეგად შეჩერდა სატრანსპორტო მოძრაობა და სოფელი მოწყდა ადმინისტრაციულ ცენტრს, მუნიციპალიტეტის შესაბამისი სამსახურების მიერ, დროებითი ალტერნატიული გზა შეიქმნა სოფ. ცხმორის მხრიდან (სურ. 96-97).

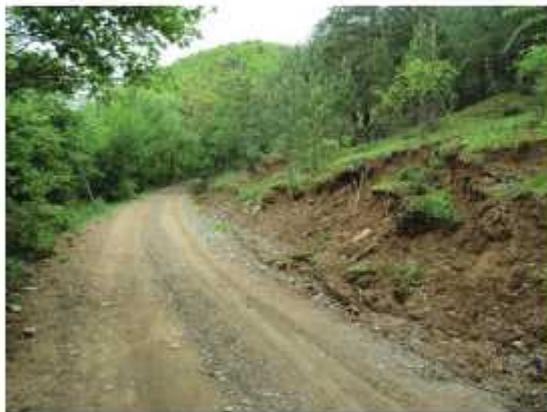
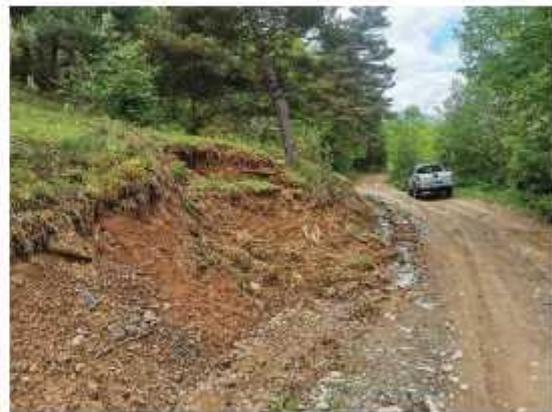
ს. წმენდაური მდებარეობს ჩრდილო-აღმოსავლეთი ნაწილი მდებარეობს მდ. რიონის ხეობის მარცხენა ჭალისზედა ტერასული საფეხურის და ძველმეწყრული ფერდობის ძირის კონტაქტის ზოლში (კოორდ. 373094-4715940), ტერიტორიის გეოლოგიურ აგებულებაში მონაწილეობენ შუა იურული ასაკის აალენური სართულის ქვიშაქვები და თიხაფიქლები, რომლებიც ზემოდან გადაფარულია მეოთხეული ასაკის მძლავრი დელუვიურ-პროლუვიური და ფლუვიოგლაცილური წარმონაქმნებით: თიხნარებით, ღორღით, სუსტად დამუშავებული კაჭარ-კენჭნარით, ლოდნარით და ქვიშნარით. ძველმეწყრული სხეულის ფართობი 15 ჰექტარს შეადგენს, რომლის არეალში განვითარებულია მეორადი გენერაციის პერიოდულად აქტიური მეწყრული უბნები.

გასულ წელს, უბეი ატმოსფერული წალექების მოსვლის პერიოდში გააქტიურდა ზემოთ აღნიშნული ძველმეწყრული სხეულის ერთ-ერთი უბანი, რომელმაც დააზიანა სოფლის საავტომობილო გზა და საფრთხე შეუქმნა ერთ-ერთ დასახლებულ უბანს (სურ. 98-99), აქტიური მეწყრული უბნის პარამეტრებია: სიგრძე 65მ, სიგანე 55მ, საგარაუდო სიმძლავრე 2-3მ, ზედაპირის დახრილობა 15-20°. მეწყრის ბაზისია საავტომობილო გზის მოწვევით. მეორადი გენერაციის მეწყრული სხეულის ზედაპირზე ფიქსირდება 0.5-1მ სიღრმის დახრამვა.

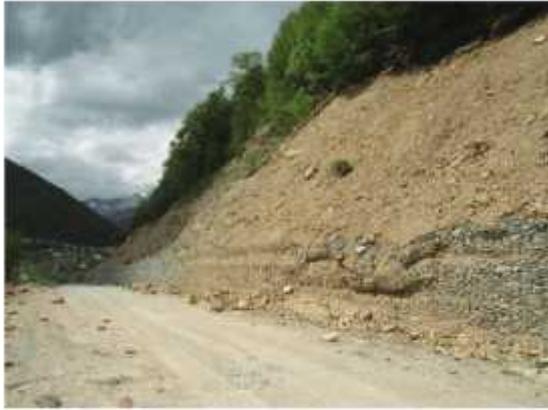
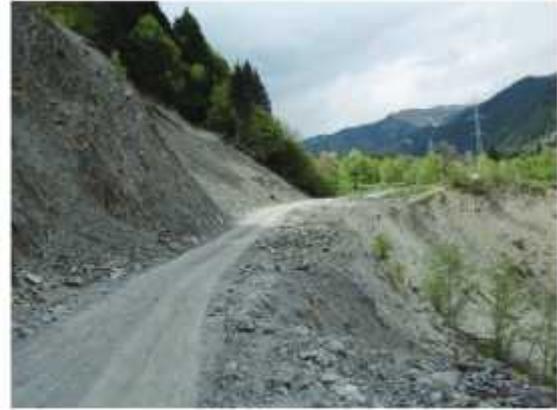
ონი-ღების ცენტრალური საავტომობილო გზის გასწვრივ, მდ. რიონის ხეობის ორივე მხარეს, პერიოდულად აქტიურდება მეწყრული და კლდეზვავური უბნები (სურ. 100-101) რის გამოც პერიოდულად ზიანდება გზის ცალკეული მონაკვეთები და ფერხდება ავტოტრანსპორტით გადაადგილება. აღნიშნული პროცესების გააქტიურება ძირითადად გამოწვეულია გზის რეაბილიტაციის პერიოდში, ცალკეულ უბნებზე ფერდობების ძირის ჩამოჭრასთან, რასაც ემატება

ფხვიერი შეუკავშირებელი გრუნტების გადატენიანება ატმოსფერული ნალექებით და ფერდობების დიდი დახრილობა. საჭიროა გზის მონაკვეთების პერიოდულად გაწმენდა ჩამოშლილი გრუნტის მასისგან, აგრეთვე გზის გასწვრივ, ფერდობების ძირში დამცავი კონსტრუქციების მოწყობა შესაბამისი პროექტის საფუძველზე.

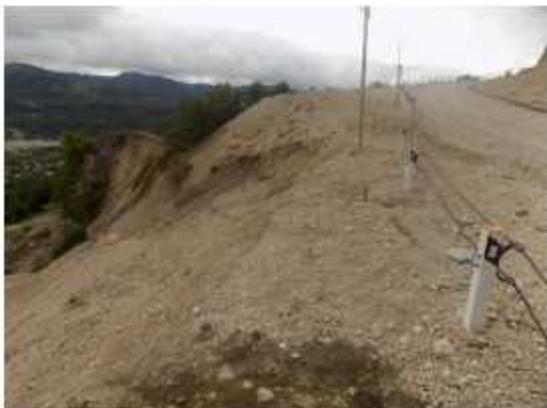
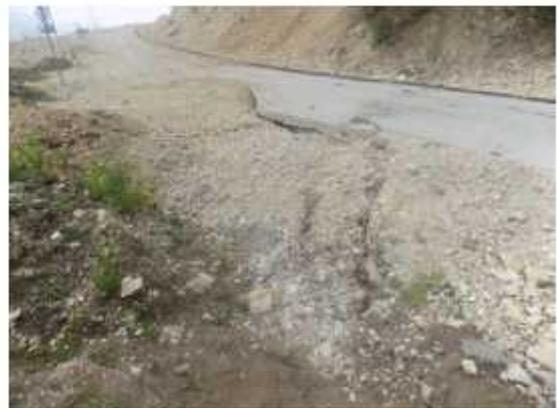
სურ. 102

სოფ. ქვედა ცაგერი მდებარეობს მდ. ცხენისწყლის ხეობის მარჯვენა, ეროზიულ-დეწუდაციურ, 20-35° დახრილობის მქონე, სამხრეთ-აღმოსავლური ექსპოზიციის ფერდობზე. სოფლის ჩრდილო-აღმოსავლეთი ნაწილი მორფოლოგიურად წარმოადგენს ძველმეწყრულ ტექტო-სეისმოგენურ სხეულს, რომლის რელიეფი ძლიერ სახეცვლილია და გართულებულია მეორადი გენერაციის მეწყრული სხეულების განვითარებით, მეწყრული სხეული ხასიათდება გორაკ-ბორცვიანი, საფეხუროვანი, და ტალღობრივი რელიეფით, მისი ბაზისია მდ. ცხენისწყლის ჭალისზედა I ტერასა. მეწყრული სხეული ლითოლოგიურად წარმოდგენილია დელუვიური თიხებით, თიხნარებით და ქვიშაქვებით, იშვიათად დიდი ზომის ლოდების, ასევე სამუალო და მცირე ზომის კირქვების უხეშნატეხოვანი მასალის ჩანართებით. მეწყრული პროცესი აქტიურ დინამიკაშია და პერიოდულად ხდება მისი სხვადასხვა უბნების რეაქტივაცია, რაც საფრთხეს უქმნის მოქალაქეთა საცხოვრებელ სახლებს და სოფლის ინფრასტრუქტურას (სურ. 102-103).

გასულ წელს გააქტიურდა მეწყრული სხეულის ჩრდილოეთ ნაწილის ერთ-ერთი უბანი, რომელმაც დააზიანა და საფრთხე შეუქმნა 100-130 მეტრის სიგრძის მონაკვეთს (კოორდ. 316241-4724181). მიმდებარე ტერიტორიაზე გაჩენილია მეწყრული ძვრის ნაპრალები, რომელთა ხილული სიღრმე 0.5-1 მეტრამდეა, მაგრამ მისი სიღრმე სავარაუდოდ უფრო ღრმაა. მეწყრულმა პროცესმა დააზიანა ელ. ანძები და გაწყვიტა ბეტონის ცხურიანი სანიაღვრე არხი.

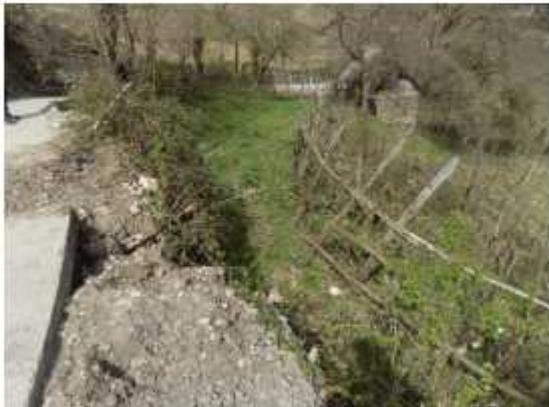
სურ. 104

უბვი ატმოსფერული ნალექების მოსვლის დროს, სუსტად შეკავშირებულ გრუნტში დიდი რაოდენობით ჩაჟონილი ზედაპირული წყლის ნაკადები იწვევს ლოკალურ უბნებზე ფერდობის ზღვრული წონასწორობის დარღვევას და მეწყერულ დეფორმაციებს. ერთ-ერთი ასეთი გააქტიურებული უბანი ფიქსირდება ფერდობზე გამავალი სასოფლო დანიშნულების, ბეტონის საფარიანი საავტომობილო გზის 25 მეტრამდე სიგრძის მონაკვეთზე (კოორდ. 322154-4722472), რომელიც ზედაპირზე ძლიერ დეფორმირებულია (სურ. 104).

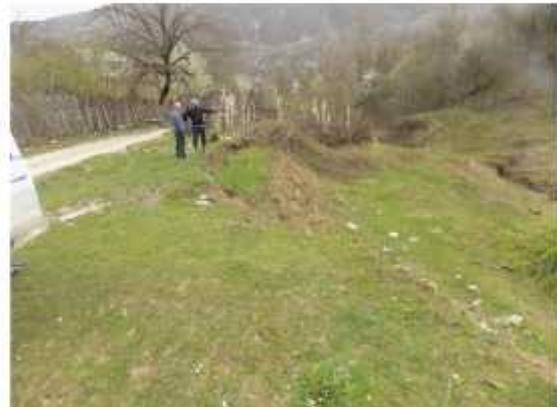
სურ. 105

მეწყერული პროცესი აგრეთვე გააქტიურდა ე.წ. კურცობის უბანთან დამაკავშირებელი საავტომობილო გრუნტის გზის გასწვრივ (321640- 4722170), რომელიც მდებარეობს მდ. გოჯედანის დელეს მარცხენა, სამხრეთ-აღმოსავლეთის ექსპოზიციის მქონე ფერდობზე. საავტომობილო გრუნტის გზის ვაკისიდან დაახლოებით 3 მეტრში, ხეობის მარცხენა ფერდზე წარმოქმნილია რკალისებური, საშუალოდ 1-2 მეტრამდე სიმაღლის, მეწყერული საფეხურები. დინამიკაში მყოფი მეწყერი ცოცვითი ტიპისაა, ფერდობზე ფორმირებული ზედაპირული და გრუნტის წყლების ზემოქმედების შედეგად სუსტად შეკავშირებული თიხა-თიხნაროვანი მეწყერული მასა დენად-პლასტიკურ მდგომარეობაში გადადის. მეწყერის ენური ნაწილი ხეობის კალაპოტამდე აღწევს და ირეცხება წყლის ნაკადის მიერ (სურ. 105).

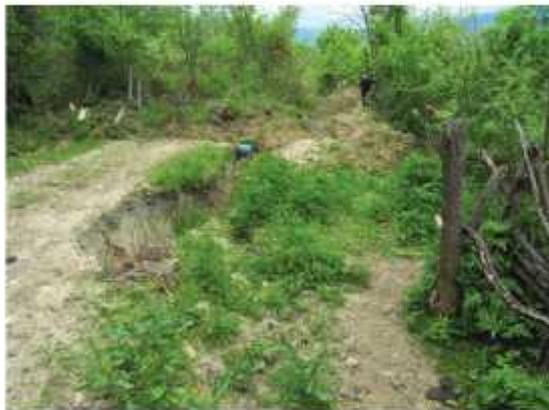
სურ. 106

მეწყრული უბანი (312087-4717063), რომლის სიგანე ძირის გასწვრივ დაახლოებით 80-100 მეტრია, ხოლო სავარაუდო სიმძლავრე (ვიზუალური შეფასებით) 1.0-1.5 მეტრს შეადგენს. უხვი ატმოსფერული ნალექების მოსვლის პერიოდში, მოხდა მეწყრული სხეულის ამგები სუსტად შეკავშირებული თიხა-თიხნარების და ქვიშნარების ძლიერი გადატენიანება-გაწყლოვანება, რის შედეგად ძლიერ შესუსტდა ამგები ქანების შეჭიდულობის ხარისხი. გააქტიურებულმა მეწყრულმა სხეულმა დააზიანა შიდასაუბნო გზა (სურ. 106).

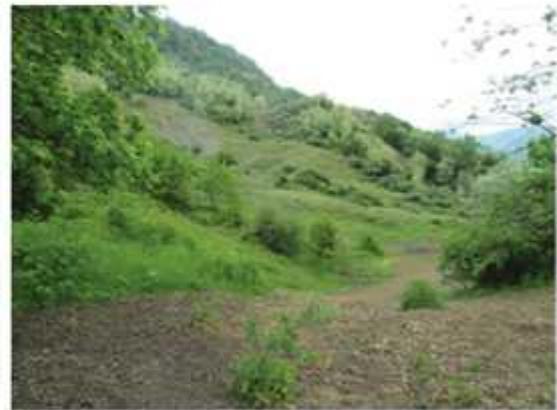
სურ.107

სოფ. ლარჩვალი მდებარეობს მდ. ცხენისწყლის ხეობის მარჯვენა, სამხრეთ-აღმოსავლური ექსპოზიციის, საშუალოდ 15-20^o დახრილობის მქონე, ძველმეწყრული ფერდობის შუა ნაწილში (311320-4718407). ტერიტორია გეოლოგიური თვალსაზრისით აგებულია ოლიგოცენური ასაკის ნალექებით: თიხებით, ქვიშაქვებით და კონგლომერატებით. ფერდობზე მკაფიოდ ფიქსირდება მეწყრული რელიეფი ბორცვოვან-საფეხურებრივი ფორმების სახით. მეწყრული სხეული ხასიათდება მეორადი გენერაციის ლოკალური უბნების პერიოდულად რეაქტივაციით. ზიანდება საცხოვრებელი სახლები და საკარმიდამო ნაკვეთები, აგრეთვე სხვადასხვა ინფრასტრუქტურული ობიექტები და შიდასაუბნო გზა (სურ. 107).

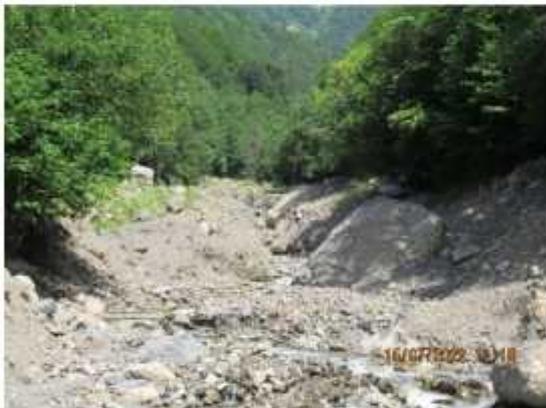
სურ. 110

სოფ. დურაში მდებარეობს მდ. ჩოლმურას ხეობის (მდ. ცხენისწყლის მარჯვენა შენაკადი) მარჯვენა ფერდობის ქვედა ნაწილში. სოფლის დასავლეთით, მდ. ჩოლმურას უერთდება მდ. წისქვილის ხევი, რომელიც ხასიათდება მძლავრი ღვარცოფული ბუნებით (სურ. 110). ამ ხეობაში ღვარცოფული პროცესების აქტივიზაცია ყოველწლიურ ხასიათს ატარებს. ხეობის სათავეში განვითარებული მეწყრულ-გრავიტაციული კერები წარმოადგენენ ღვარცოფული ნაკადების ფორმირების წყაროს. ღვარცოფული პროცესი საფრთხეს უქმნის სოფლის ერთ-ერთ დასახლებულ უბანს. უსაფრთხოების მიზნით აუცილებელია რიგი პრევენციული ღონისძიებების გატარება, კერძოდ: ხეობის შუა და ქვემო წელში კალაპოტის პერიოდული გაწმენდა-დაღრმავება; კალაპოტში ჩახერგილი ხე-მცენარეების გატანა; მდინარის მარცხენა ბორცის გასწვრივ, ღვარცოფული ნაკადის გადასვლის უბანზე, კოორდ. 1.x-320328 y-4746603; 2.x-320362 y-4746492 კოორდინატების ფარგლებში, ნაპირდამცავი ნაგებობის მოწყობა, რაც უნდა განხორციელდეს შესაბამისი პროექტის საფუძველზე, ს.ს. სავარგულებთან და ტყის მასივთან დამაკავშირებელი გზის აღდგენა შესაძლებელია სახიდე გადასასვლელის მოწყობით, შესაბამისი პროექტის საფუძველზე, წინააღმდეგ შემთხვევაში საჭირო იქნება მდინარის გადაკვეთის ადგილზე მისი პერიოდული გაწმენდა. მდ. წისქვილისწყალის ხეობაში უნდა გაგრძელდეს გეოლოგიური პროცესების მონიტორინგი, რათა სიტუაციის გართულების შემთხვევაში დროულად იქნას მიღებული შესაბამისი გადაწყვეტილება.

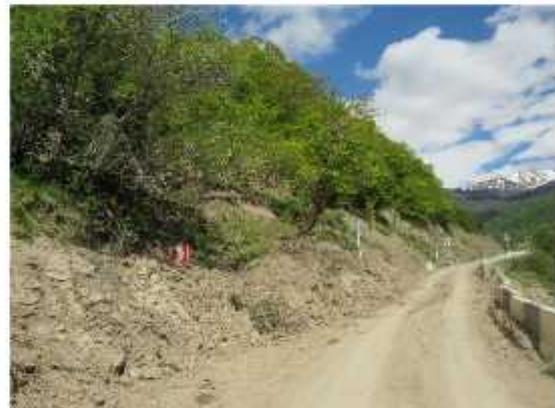
სურ. 111

სოფ. მელე მდებარეობს მდ. ცხენისწყლის ხეობის მარჯვენა ფერდობზე (კოორდ. 343570-4740388), 2022 წელს, უხვი ატმოსფერული ნალექების მოსვლის პერიოდში, აღნიშნულ ფერდობზე გააქტიურდა მეწყრული პროცესი, რომელმაც დააზიანა ტყის საფარი და ცენტრალურ საავტომობილო გზაზე მოხდა მეწყრული მასების გადმოსვლა (სურ. 111).

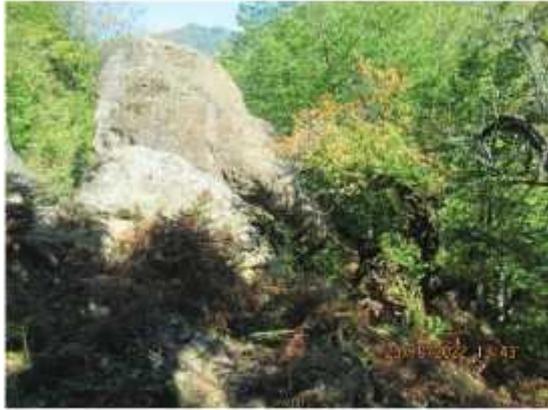
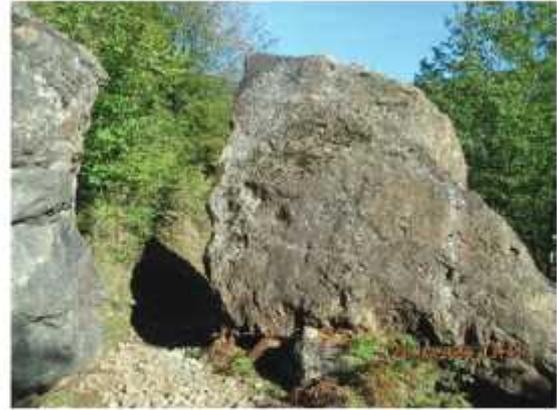
სურ. 112

სოფ. ყვედრეში მდებარეობს მდ. ცხენისწყლის ხეობის მარჯვენა, საშუალოდ 40-45° დახრილობის ფერდობის ქვედა ნაწილში. ფერდობს აქვს სამხრეთ-აღმოსავლური ექსპოზიცია და ძირითადად დაფარულია ტყის საფარით. სოფლის ერთ-ერთ დასახლებულ უბანში განლაგებული საცხოვრებელი სახლებიდან დაახლოებით 120 მეტრის დაშორებით, ფერდობზე ფიქსირდება დიდი ზომის ლოდები (კოორდ. X-316574; Y-4730232). ერთ-ერთი ლოდის ზომა 7-8 x 3-4 მეტრია. ლოდის ქვეშ, დიდი დახრილობის გამო, წვიმების პერიოდში ირეცხება გრუნტი და იქმნება

ლოდის გადაადგილების სამიშროება დასახლებული უბნისკენ, რასაც შესაძლოა კატასტროფული შედეგი მოჰყვეს. ამ მონაკვეთზე 4 დიდი ზომის ლოდია განთავსებული (სურ. 112-113). უარყოფითი შედეგების თავიდან აცილების მიზნით საჭიროა უმოკლეს პერიოდში აღნიშნული ლოდების ადგილზე დაშლა და გატანა.

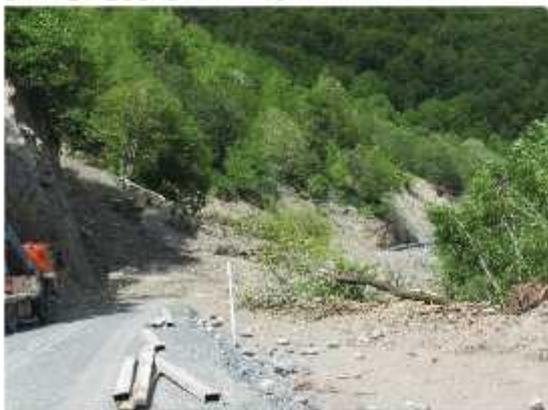
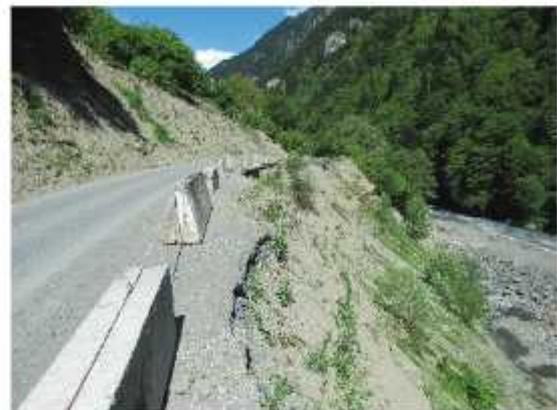
სურ. 114

ლენტები-ყორულდამის ცენტრალური საავტომობილო გზის გასწვრივ, მდ. ცხენისწყლის ხეობის ორივე მხარეს, პერიოდულად აქტიურდება მეწყრული, კლდეზვავური და ნაპირგარეცხვის (სურ. 114-115) უბნები, რის გამოც პერიოდულად ზიანდება გზის ცალკეული მონაკვეთები და ფერხდება ავტოტრანსპორტით გადაადგილება. საჭიროა გზის მონაკვეთების პერიოდულად გაწმენდა ჩამოშლილი გრუნტის მასისგან, აგრეთვე გზის გასწვრივ, ფერდობების ძირში და აქტიური ნაპირგარეცხვის უბნებზე, დამცავი კონსტრუქციების მოწყობა შესაბამისი პროექტის საფუძველზე.

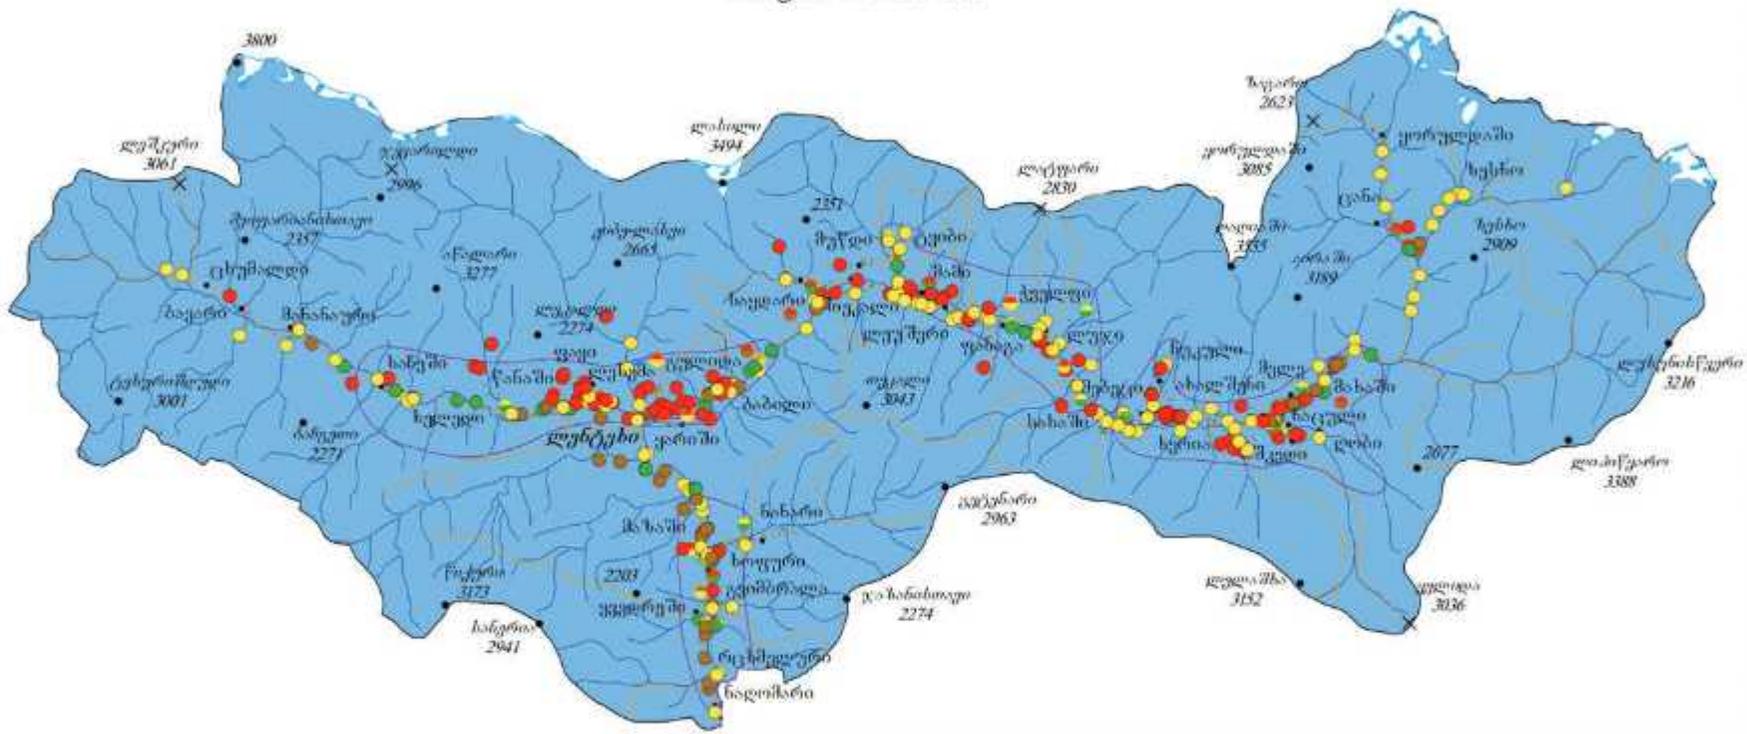
ლენტეხის მუნიციპალიტეტი სტიქიური გეოლოგიური პროცესების საშიშროების ზონაში მოქცეული დასახლებული პუნქტები

მასშტაბი 1 : 290 000

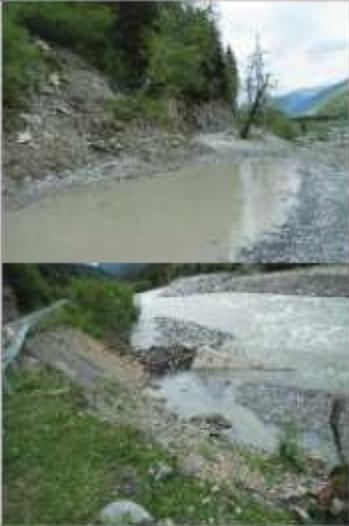
1	2	3	4	5	6	7
11	ონი-შოვის ცენტრალური საავტომობილო გზა მდ.რიონის ხეობის მარჯვენა ბორტი 382020-4723990 381035-4722410 387800-472855 367755-4714365	მეწყერი; კლდეზვავი; გვერდითი ეროზია 0.53ა/60	პერიოდულად ზიანდება ონი-შოვის ცენტრალური საავტომობილო გზის მონაკვეთები.	ღვარცოფული ნაკადების ფორმირება სეზონურია, წელიწადში 1-2ჯერ, სამიშროების რისკი - მაღალი	მდ. რიონის კალაპოტის დაღრმავება-გასწორება; აქტიური გვერდითი ეროზიის უბნებზე ნაპირდამცავი კონსტრუქციების მოწყობა, მეწყრულ-კლდეზვავური უბნების ძირში აკუმულირებული მასალის გატანა-გაწმენდა და ფერდობსამაგრი კონსტრუქციების მოწყობა შესაბამისი პროექტის საფუძველზე.

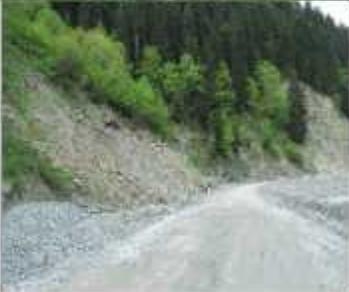
12	ქუთაისი-ალპანა-მამისონის ცენტრალური საავტომობილო გზა 383087-4726625 383585-4727255	მეწყერი; ღვარცოფი 1.53ა	ზიანდება ქუთაისი-ალპანა-მამისონის ცენტრ, საავტომობილო გზის მონაკვეთები და ინფრასტრუქტურული ობიექტები.	ღვარცოფული პროცესების ფორმირება სეზონურია წელიწადში 1-2 ჯერ, თანამედროვე აქტიური მეწყრული სხეული, სამუშაო დინამიკით, სამიშროების რისკი - მაღალი	ღვარცოფული ხევის გაწმენდა-დაღრმავება; ნაპირდამცავი და ნაკადგამტარი ნაგებობების მოწყობა; მეწყრულ-კლდეზვავური მასების გაწმენდა-გატანა და ფერდობსამაგრი კედლის მოწყობა.

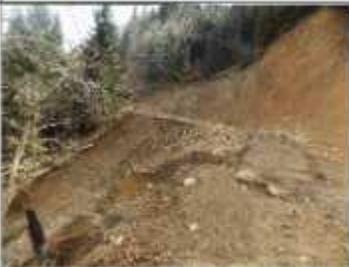
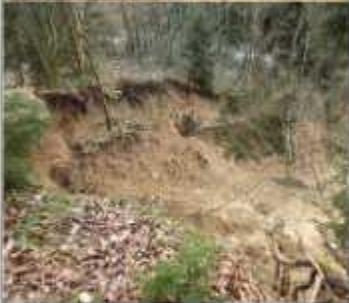
1	2	3	4	5	6	7
15	ს.ს. სორგითი-ლუნდას დამაკავშირებელი გზა 375923-4712705	მეწყერი 7,0ჰა	დააზიანა და ჩაკეტა ს.ს. სორგითი-მაჯიხევის დამაკავშირებელი საავტომობილო გზის მონაკვეთი.	თანამედროვე, აქტიური მეწყერული სხეული, მაღალი დინამიკით, საშიშროების რისკი- მაღალი	საავტომობილო გზაზე არსებული მეწყერული მასის გაწმენდა-გატანა; ხევის და გზის გადაკვეთის უბანზე შესაბამისი პარამეტრების შეკონსტრუქციის მოწყობა; შევიწროვებულ უბნის მთელ სიგრძეზე ფერდობსამაგრი გაბიონების მოწყობა; დაუშვებელია ფერდობების ხელოვნურად არამართლოზომიერი ჩამოჭრა; საფრთხის შემცველია გზაზე დიდი ტვირთმწეობის სატრანსპორტო საშუალებების გადაადგილება; ადგილობრივი მაღლებით უნდა დაწესდეს მონიტორინგი.
