გარემოს ერთვნილი სააგენტო
გეოლოგიის დეპარტამენტი

საქართველოში 2022 წელს სტიქიური
გეოლოგიური პროცესების განვითარების
შედეგები და პროგნოზი 2023 წლისთვის

საქართველოს გარემოს დაცვისა და სოფლის მეურნეობის სამინისტრო

გარემოს ეროვნული სააგენტო

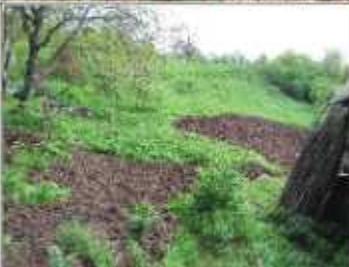
16	ს. ზირზონისი მდ. რიონის ხეობის მარცხენა ფერდობი 369585-4712535	მეწყერი 5,0 ჰა	საშიშროებას უმნიშვნელო საფრთხე უქონდა და საკარმიდამო ნაკვეთებს (25- მდე ოჯახი), ზიანდება ელ, ანძვები და შიდასასოფლო გზა. 1 ოჯახი დაექვემდებარა გეოლოგიურად მდგრად ადგილზე გადაყვანას.	ძველმეწყერული სხეული, პერიოდულად აქტიური ცალკეული უბნებით საშიშროების რისკი- საშუალო	მეწყერული მასების გადანაწილების მიზნით ფერდობის დაგეგმარება, აქტიური უბნების დატერასება, ფერდობზე გრუნტისა და ზედაპირული წყლების დრენირება.

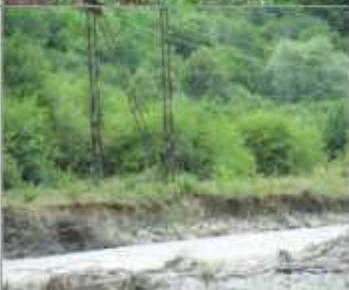
17	ს. ზუღდალი მდ. რიონის მარცხენა ნაპირი 368305-4714310	გვერდით ეროზია 85მ	ნაპირგარეცხვის შედეგად ზიანდება მდ. რიონის მარცხენა ნაპირი 50-60 მეტრის მანძილზე, საფრთხეს უქმნის ელ. გადატვირთვა.	პროცესის აქტივიზაცია ყოველწლიურად სეზონურ ხასიათს ატარებს, საშიშროების რისკი - საშუალო	შესაბამისი დეტალური ჰიდროგეოლოგიური და საინჟინერო-გეოლოგიური კვლევების საფუძველზე ნაპირდამცავი და ნაკადმიმართველი ნაგებობების მოწყობა,

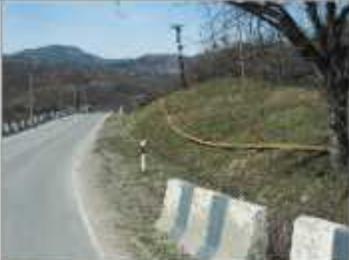
1	2	3	4	5	6	7
2. ამბროლაურის მუნიციპალიტეტი						
1	ს. პირველი ტოლა მდ. რიონის ხეობის მარჯვენა ფერდობი 334345-4715175	მეწყერი 25 ჰა	მეწყრული პროცესი აზიანებს საცხოვრებელ სახლებს (22ოჯახი), შიდასასოფლო გზას, ფერდობის ქვედა ნაწილში გამავალ გაზსადენ მილს და ამბროლაური- ქუთაისის ცენტრალურ საავტომობილო გზას,	მველმეწყრული სხეული, პერიოდულად აქტიური, მაღალი დინამიკით; სამიშროების რისკი – მაღალი,	კარსტული წყაროების კაპტირება; მეწყრული მასების გადანაწილების მიზნით ფერდობის დაგეგმარება, გრუნტისა და ზედაპირული წყლების დრენირება,

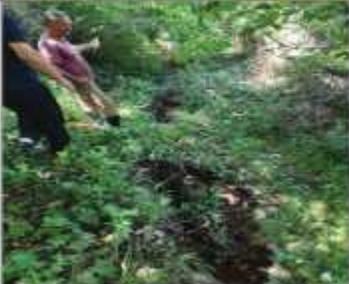
3	ს. ზნაკვა მდ. რიონის მარცხენა შენაკადის მდ. ზნაკურასდელის მარცხენა ფერდობი 342583-4709601	მეწყერი 2.1 ჰა	მეწყერი აზიანებს ტყის მასივს წყალმომარაგების სათავე ნაგებობას და შიდასასოფლო გზის მონაკვეთებს, საფრთხეს უქმნის საკომუნიკაციო ანძას	მველმეწყრული სხეული გააქტიურებული უბნებით, საშუალო დინამიკით – მაღალი	ზედაპირული და გრუნტის წყლების ნაკადების რეგულირება სადრენაჟო არხების მოწყობით, საკომუნიკაციო ანძის გეოლოგიურად მდგრად ადგილზე გადატანა.

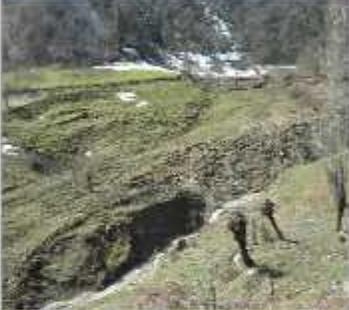
5	ს. ქვემო ჟოშა მდ, ასკისწყლის ხეობის ქვემო წელის ფერდობები 332985-4715685	მეწყერი 38.0 ჰა	ზიანდება სოფლის ცენტრალური და საუბნო გზები, საკარმიდამო ნაკვეთები და ს/ს სავარგულები. მეწყერული პროცესების საშიშროების რისკის ქვეშ მოქცეულია 50-მდე საცხოვრებელი სახლი და სოფლის სასაფლაო.	მეწყერული ფერდობები ხასიათდება პერიოდული აქტივიზაციით, მაღალი დინამიკით, საშიშროების რისკი - მაღალი.	მეწყერული ფერდობების დატერასება; დეფორმირებული საავტო, გზის მონაკვეთების პერიოდულად გადასწორება, ზედაპირული და გრუნტის წყლების ნაკადების დარეგულირება წყალამრედი და სადრენაჟო არხების მოწყობით.

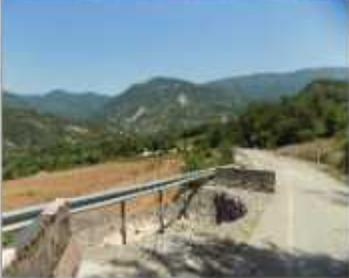
7	ს. მაჯი მდ, რიონის ხეობის მარცხენა ფერდობი 332875-4713060	მეწყერი 12.0 ჰა	მეწყერული პროცესი პერიოდულად აზიანებს ჭრებალო-ნიკორწმინდის ცენტრალურ საავტომობილო გზას და ს/ს სავარგულებს, საშიშროებას უქმნის 20-მდე საცხოვრებელ სახლს.	მველმეწყერული სხეული, პერიოდულად აქტიური ცალკეული უბნებით, საშიშროების რისკი - მაღალი	გრუნტისა და ზედაპირული წყლების ნაკადების განტვირთვა მეწყერულ ფერდობზე სადრენაჟო ქსელის მოწყობით, მეწყერული ნაპრალების ამოვსება და მოკტეპვნა; ფერდობის დატერასება

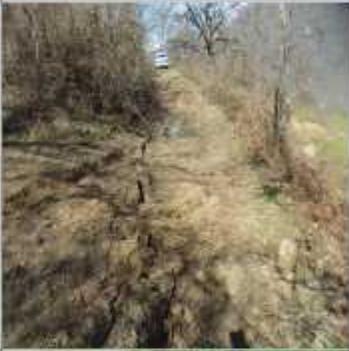
1	2	3	4	5	6	7
8	ს. სადმელი მდ. რიონის ხეობის მარჯვენა ფერდობი 345653-4711925	მეწყერი 5.5 ჰა	მეწყერი აზიანებს ს/ს საგარეულებს და შიდა- სასოფლო გზის გარკვეულ მონაკვეთებს.	მველმეწყერი სხეული ლოკალური გააქტიურებული უბნებით, საშუალო დინამიკით, საშიშროების რისკი - საშუალო	ფერდობებზე ზედაპირული წყლების რეგულირება სამთო- წყალსაგდები არხებით; დაჭაობებული უბნების დაწრება დია სადრენაჟო არხებით; ზოგ უბანზე ფერდობის გატყინება და დატერასება; ეკლესიასთან მისასვლელ გზაზე არარეკომენდირებულია სამანქანო მოძრაობა.

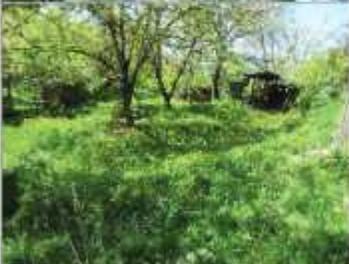
10	ს. კვირიკეწმინდა მდ. ზოტეურას ხეობის მარჯვენა ფერდობი 349825-4704805	მეწყერი 45.0 ჰა	ზიანდება 12-მდე საცხოვრებელი სახლი და საკარმიდამო ნაკვეთი, ს/ს საგარეულები, შიდასასოფლო გზა და ელ. ანბები.	მველმეწყერი სხეული, აქტიური ლოკალური უბნებით, საშუალო დინამიკით, საშიშროების რისკი - მაღალი	მეწყერულ ფერდობზე სამელიორაციო სამუშაოების ჩატარება; ზედაპირული წყლების რეგულირება სადრენაჟო არხების მოწყობით, აქტიური უბნების დატერასება და გატყინება.

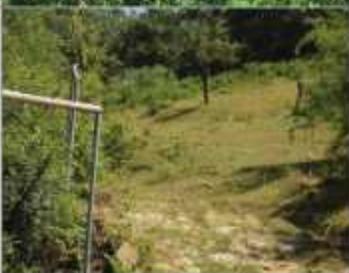
11	ქაშროლაური მდ. რიონის ხეობის მარცხენა ფერდობი 347490-4708720	მეწყერი 28.0 ჰა	ზიანდება ს/ს საგარეულები, საკარმიდამო ნაკვეთები და საცხოვრებელი სახლები, საფრთხე ექმნება შიდასასოფლო გზას.	მველმეწყერი სხეული აქტიური ლოკალური უბნებით, საშუალო დინამიკით, საშიშროების რისკი - საშუალო	მეწყერის აქტიური უბნების დატერასება, ზედაპირული წყლის ნაკადების რეგულირება სადრენაჟო სისტემის მოწყობით.

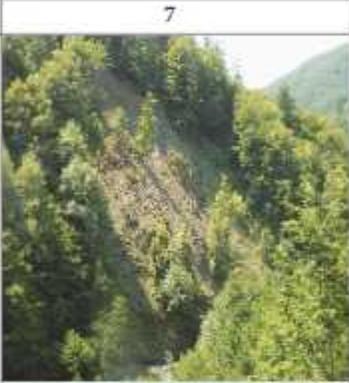
1	2	3	4	5	6	7
12	ს. ლიხეთი მდ. ლუხუნისწყლის მარჯვენა შენაკადის მდ. ხეობისწყლის ხეობა 355785-4718425	ღვარცოფი; გვერდითი ეროზია; მეწყერი 1.03ა	მეწყერი სხეული აწყობად სტაბილურ ფაზაშია გადასული; მდ.ხეობისწყლის ღვარცოფული პროცესები პერიოდულად საფრთხეს უქმნის მდინარის ჭალა- კალაპოტთან ახლოს მდებარე საცხოვრებელ სახლებს.	ძველმეწყერი სხეული ლოკალური გააქტიურებული უზნებით საშუალო დინამიკით, ღვარცოფული ნაკადების ფორმირებას ადგილი აქვს საშუალოდ 2-3 წელიწადში 1-ჯერ, სამიშროების რისკი - საშუალო	აქტიური გვერდითი ეროზიის უზნებზე ნაპირდამცავი ნაგებობების მოწყობა. მეწყერულ ფერდობზე ზედაპირული და გრუნტის წყლების განტვირთვა სანიაღვრე სისტემის მოწყობით, ფერდობის გატყინება, კალაპოტის გაწმენდა-დადრმავება

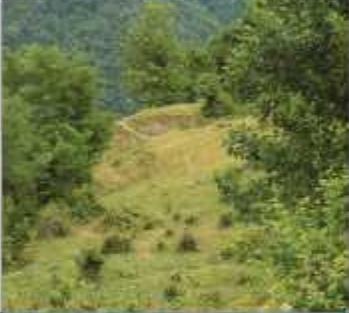
13	ს. ურაგი მდ. ლუხუნისწყლის ხეობის მარჯვენა ფერდობი 359665-4723440	მეწყერი 15.03ა	ზიანდება სასოფლო- სამეურნეო საგარეულები, ელ.გადამცემი ანძები, ფერდობზე განლაგებული საცხოვრებელი სახლები (20- მდე ოჯახი), საკარმიდამო ნაკვეთები და შიდასოფლო გზები.	ძველმეწყერი სხეული გააქტიურებული უზნებით, საშუალო დინამიკით; სამიშროების რისკი - მაღალი,	აქტიურ მეწყერულ უზნებზე ფერდობის გატყინება; სოფლის ცენტრალური საავტომობილო გზის გასწვრივ წყალგამტარი კოლექტორების მოწყობა, მეწყერულ ფერდობზე ზედაპირული ჩამონადენის რეგულირება სადრენაჟო არხების მოწყობით.

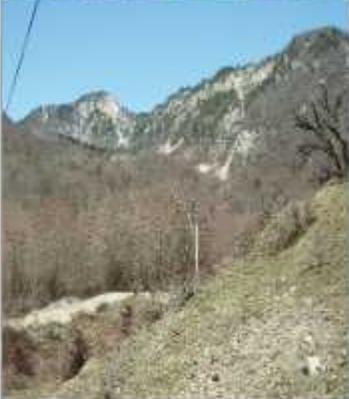
14	ს. გენდუში მდ. ასკისწყლის ხეობის მარჯვენა ფერდობი 330925-4717330	მეწყერი 47.03ა	მეწყერი პროცესი აზიანებს სასოფლო-სამეურნეო საგარეულებს, შიდასასოფლო გზის ცალკეულ მონაკვეთებს, საფრთხეს უქმნის საკარმიდამო ნაკვეთებს და სახლებს (3 ოჯახი)	ძველმეწყერი სხეული პერიოდულად აქტიური უზნებით, საშუალო დინამიკით, სამიშროების რისკი-მაღალი	ფერდობის გატყინება და ზედაპირული წყლების რეგულირება, მეწყერი სხეულის რთული აგებულებისა და დიდი ფართობული გავრცელების გამო კაპიტალური მეწყერსაწინააღმდეგო ღონისძიებების გატარება პრაქტიკულად ვერ ხერხდება, საჭიროა მონიტორინგული დაკვირვების წარმოება

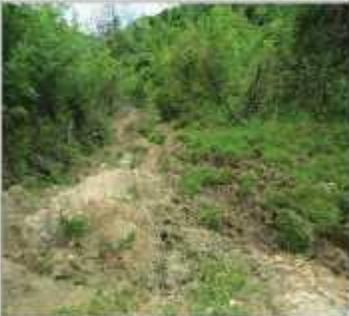
3. ცაგერის მუნიციპალიტეტი						
1	ს. ალვი მდ. ცხენისწყლის ხეობის მარჯვენა ფერდობი 312087-4717063	მეწყერი 22.5 ჰა	ზიანდება საცხოვრებელი სახლები (7-მდე ოჯახი), საკარმიდამო ნაკვეთები, ს/ს საფარგულები და შიდასასოფლო გზის ცალკეული მონაკვეთები.	ძველმეწყერი სხეული, აქტიური ლოკალური უბნებით, მაღალი დინამიკით, საშიშროების რისკი - მაღალი	წყლის ნაკადების რეგულირება წყალაზრიდი და სადრენაჟო არხების მოწყობით; ფერდობის გატყიანება; დაზიანებული გზების მონაკვეთების არეალში მეწყერი მასების გაწმენდა- გატანა; დეფორმირებული გზების მონაკვეთების გადასწორება, ბალასტის შეტანა და მოტკეპნა.

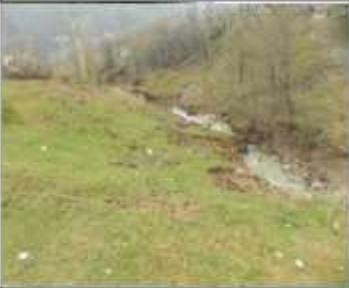
1	2	3	4	5	6	7
2	სოფ. ორნელი მდ. ლაჯანურის ხეობის მარჯვენა ფერდობი 322154-4722472	მეწყერი 18.5 ჰა	ზიანდება შიდასატუნო გზების მონაკვეთები, რამოდენიმე საკარმიდამო ნაკვეთი და სახლი, აგრეთვე ს/ს სავარგულეები.	ძველმეწყერი სხეული, პერიოდულად აქტიური ტუნებით, მაღალი დინამიკით, საშიშროების რისკი-მაღალი	ფერდობზე ფორმალურად გამომავალი გრუნტის წყლების შემკვრები ღრმა სადრენაჟო სისტემის მოწყობა; გზის გასწვრივ დაზიანებული გაბიონების აღდგენა-გამაგრება მთელ სიგრძეზე; მეწყერი ნაპრალების ამოვსება თიხოვანი გრუნტით

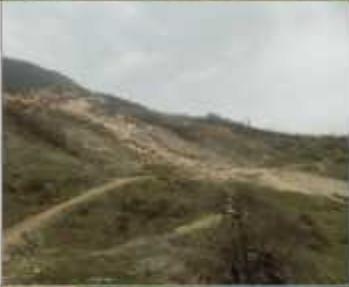
3	ს. ლაილაში მდ. ლაჯანურის წყალსაცავის მარცხენა ფერდობი 324150-4719605 323173-4721087	მეწყერი 52.5 ჰა	მეწყერი პროცესი აზიანებს ლაილაში-ლუს დამაკავშირებელ საავტომობილო გზას, ს/ს სავარგულეებს და ემრავლათ ძველი დასახლების სასაფლაოს ტერიტორიას.	ძველმეწყერი სხეული, აქტიური, ხასიათდება მაღალი დინამიკით, საშიშროების - რისკი მაღალი	დაზიანებული საავტომობილო გზის პერიოდულად გადასწორება, ფერდობზე ზედაპირული ჩამონადენის რეგულირება, გრუნტისა და კარსტული წყლების კაპტაჟი; მეწყერი ნაპრალების ამოვსება; მონიტორინგის წარმოება

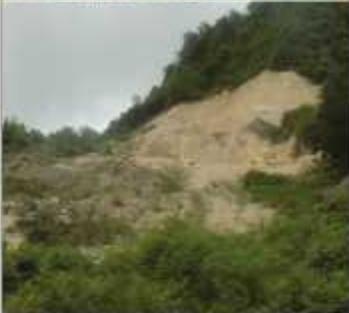
5	ს. ქვედა ცაგერი მდ. ცხენისწყლის ხეობის მარჯვენა ფერდობი 315668-4724156	მეწყერი 14 ჰა	ზიანდება შიდასასოფლო გზის მონაკვეთები, ს/ს სავარგულეები, მეწყერი პროცესების საშიშროების რისკის ქვეშ მოქცეულია 15- მდე საცხოვრებელი სახლი.	ძველმეწყერი სხეული აქტიური, მეწყერი ფერდობის ცენტრალური ნაწილი ხასიათდება მაღალი დინამიკით, საშიშროების რისკი- მაღალი	მეწყერი ფერდობზე ზედაპირული და გრუნტის წყლის ნაკადების განტვირთვა, წყალსაწვრეტი, წყალამრედი და სადრენაჟო სისტემების მოწყობით, მეწყერი ნაპრალების ამოვსება თიხოვანი გრუნტით და მათი დატკეპნა, ფერდობის პლანირება.

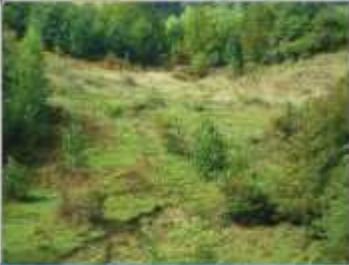
1	2	3	4	5	6	7
6	ს. წასპერი მდ. უცხერისდეღეს ხეობის მარცხენა ფერდობი 318786-4717870	მეწყერი 13.23ა	ზიანდება საცხოვრებელი სახლები (21 ოჯახი), საკარმიდამო ნაკვეთები, ტყის საფარი და შიდასასოფლო გზები. სამიშროების რისკის ქვეშ მოქცეულია სოფლის სკოლის შენობა.	ძველმეწყერი სხეული, პერიოდულად აქტიური უზნებით. სამიშროების რისკი - მაღალი	ფერდობის დაგეგმარება; დაზიანებული საავტ. გზის მონაკვეთების გადარწმუნება, გრუნტისა და ზედაპირული წყლების რეგულირება წყალაშრიდი და სადრენაჟო არხების მოწყობით.

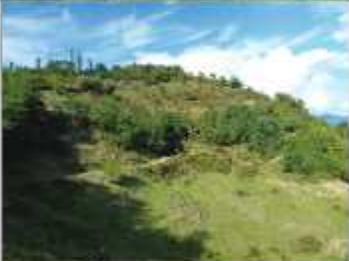
7	ს. წილამიერი მდ.ლაჯანურის ხეობის მარჯვენა ფერდობი 319661-4720940	მეწყერი 29.53ა	მეწყერი პროცესი საფრთხეს უქმნის საცხოვრებელ სახლებსა და საკარმიდამო ნაკვეთებს; აზიანებს შიდასასოფლო გზებს და ს/ს სავარგულებს.	ძველმეწყერი სხეული, პერიოდულად აქტიური ლოკალური უზნებით, საშუალო დინამიკით, სამიშროების რისკი- საშუალო	ზედაპირული ჩამონადენის რეგულირება წყალაშრიდი და სადრენაჟო ქსელის მოწყობით, მეწყერი ფერდობის დატერასება და გატყიანება.

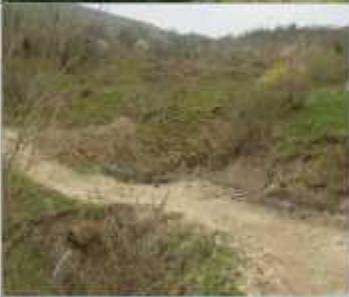
8	ს. უსახელო მდ. ლაჯანურის წყალსაცავის მარჯვენა ფერდობი 322000-4717833	მეწყერი 26.73ა	მეწყერსამიშრონაში მოქცეულია 25 სახლი, ზიანდება საკარმიდამო ნაკვეთები, შიდასასოფლო გზები და ს/ს სავარგულები.	მეწყერი პროცესები პერიოდულად აქტიურდება, ხასიათდება საშუალო- დინამიკით, სამიშროების რისკი - მაღალი.	გრუნტისა და ზედაპირული წყლების რეგულირება წყალაშრიდი არხებით; ფერდობის დატერასება და გატყიანება; დაზიანებული გზის პერიოდული გადარწმუნება.

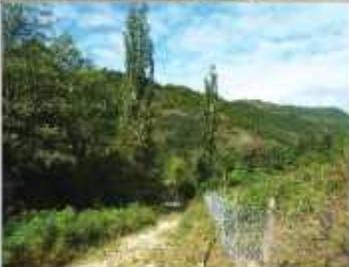
9	ს. უცხერი მდ.უცხერისდეღეს მარცხენა ფერდობი 319285-4717625	მეწყერი 5.33ა	ზიანდება შიდასასოფლო გზის ნაწილი, ს/ს სავარგულები, საცხოვრებელი სახლები და საკარმიდამო ნაკვეთები (2 ოჯახი)	ძველმეწყერი სხეული აქტიური ლოკალური უზნებით, საშუალო დინამიკით, სამიშროების რისკი - საშუალო	ფერდობის ცალკეული უზნების დატერასება; ზედაპირული და გრუნტის წყლების ნაკადების იზოლირებული განტვირთვა.

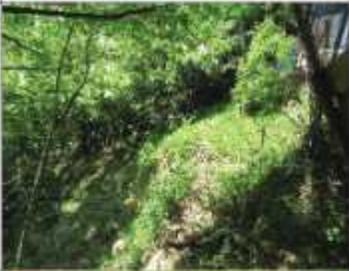
1	2	3	4	5	6	7
10	ს. წიფერძი მდ. ცხენისწყლის მარჯვენა ფერდობი 311367-4719922	მეწყერი 35.53ა	მეწყერული პროცესი აზიანებს ს/ს სავარგულებს საცხოვრებელ სახლებს (15- მდე ოჯახი), საკარმიდამო ნაკვეთებს და შიდასასოფლო გზის მონაკვეთებს.	ძველმეწყერული სხეული აქტიური ლოკალური უზნებით, მაღალი დინამიკით, საშიშროების რისკი - საშუალო	გრუნტის და ზედაპირული წყლების ნაკადების რეგულირება; ფერდობების დატერასება; მეწყერული ნაპრალების ამოვსება; მონიტორინგის წარმოება

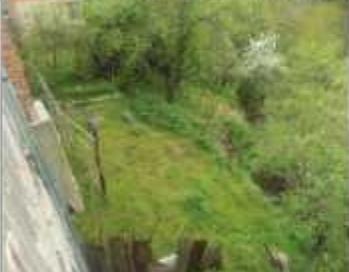
11	ს. ორხვი მდ. რიონის ხეობის მარცხენა ფერდობი 319089-4708012	მეწყერი 5.5 ჰა	მეწყერული პროცესი აზიანებს საცხოვრებელ სახლებს (5 ოჯახი), საკარმიდამო ნაკვეთებს და ს/ს სავარგულებს.	ძველმეწყერული სხეული, პერიოდულად აქტიური ლოკალური უზნებით, საშუალო დინამიკით, საშიშროების რისკი – მაღალი	ფერდობის დატერასება და გატყიანება; ზედაპირული და გრუნტის წყლის ნაკადების განტვირთვა წყალამრიდი და სადრენაჟო ქსელის მოწყობით.

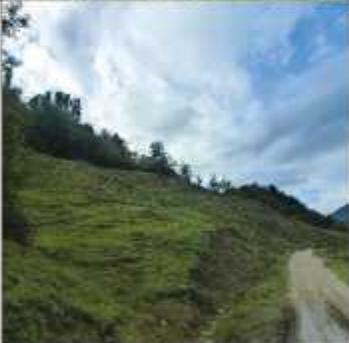
12	ს. ს. სპათაგორი – უსახელოს საავტომობილო გზა, მდ. ლაჯანურის წყალსაცავის მარჯვენა ფერდობი 322170-4719050	მეწყერი 24.83ა	მეწყერული პროცესი აზიანებს სპათაგორი – უსახელოს დამაკავშირებელ საავტომობილო გზას და ს/ს სავარგულებს.	მეწყერი თანამედროვეა, აქტიური, მაღალი დინამიკით, საშიშროების რისკი – მაღალი	საავტომობილო გზის პერიოდულად გადასწორება და გაწმენდა ჩამონახალი გრუნტის მასისგან; ფერდობზე ზედაპირული და გრუნტის წყლების რეგულირება; ფერდობის ბირის გასწვრივ, მდ. ლაჯანურის მარჯვენა ნაპირზე, ნაკადმიმართული კონსტრუქციების მოწყობა

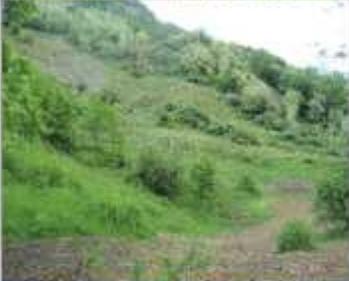
14	ს. ლარგალი მდ. ცხენისწყლის ხეობის მარჯვენა ფერდობი 311090-4718421	მეწყერი 32 ჰა	მეწყერული პროცესი აზიანებს საცხოვრებელ სახლებს (21 ოჯახი), საკარმიდამო ნაკვეთებს, შიდასასოფლო გზის ცალკეულ მონაკვეთებს და ს/ს სავარგულებს.	ძველმეწყერული სხეული, პერიოდულად აქტიური უბნებით, საშუალო დინამიკით, საშიშროების რისკი-მაღალი	ნაპრალების ამოვსება თიხოვანი გრუნტით; მეწყერული ფერდობის პლანირება; დატერასება; გრუნტისა და ზედაპირული წყლების რეგულირება წყალაშრიდი და სადრენაჟო არხებით.

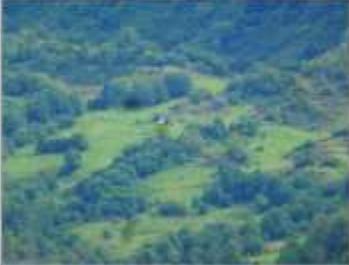
15	ს. სურმუში მდ. ლაჯანურის მარცხენა შენაკადი მდ. ხელიშურის ხეობის მარცხენა ფერდობი 325895-4717550	მეწყერი 43.8 ჰა	ზიანდება ს/ს სავარგულები, სოფლის ცენტრალური საავტომობილო გზა, საცხოვრებელი სახლები და საკარმიდამო ნაკვეთები	ძველმეწყერული სხეული პერიოდულად აქტიური უბნებით, მაღალი დინამიკით, საშიშროების რისკი - მაღალი	ზედაპირული და გრუნტის წყლების რეგულირება სადრენაჟო სისტემის მოწყობით; მეწყერული ნაპრალების ამოვსება თიხოვანი გრუნტით; ფერდობის დაგეგმარება.

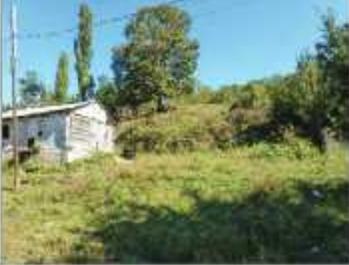
16	ს. საწორში მდ. უცხერისდელეს ხეობის მარჯვენა ფერდობი 315612-4716898	მეწყერი 20 ჰა	ზიანდება ს/ს სავარგულები, შიდასასოფლო გზის მონაკვეთები, საცხოვრებელი სახლები და საკარმიდამო ნაკვეთები.	ძველმეწყერული სხეული აქტიური ლოკალური უბნებით, საშუალო დინამიკით, საშიშროების რისკი - მაღალი	ზედაპირული და გრუნტის წყლების ნაკადების რეგულირება სადრენაჟო სისტემის მოწყობით, ფერდობის დაგეგმარება.

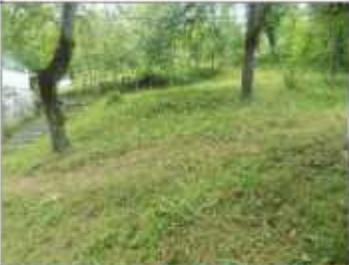
1	2	3	4	5	6	7
17	ს. ჩხუტელი მდ. ცხენისწყლის ხეობის მარცხენა ფერდობი 318835-4724410	მეწყერი 9.5.03ა	მეწყერი პროცესების სამიშროების რისკის ქვეშ მოქცეულია 30-მდე ოჯახი, პერიოდულად ზიანდება შიდასასოფლო გზის მონაკვეთები და ცაგერი- ორბელის დამაკავშირებელი ცენტრალური საავტომობილო გზა.	მველმეწყერი სხეული ლოკალური გააქტიურებული უზნებით, საშუალო დინამიკით, სამიშროების რისკი - მაღალი.	დეფორმირებული გზის მონაკვეთების პერიოდულად გადასწორება, ზედაპირული და გრუნტის წყლების რეგულირება წყალაშრიდი და სადრენაჟო არხების მოწყობით.

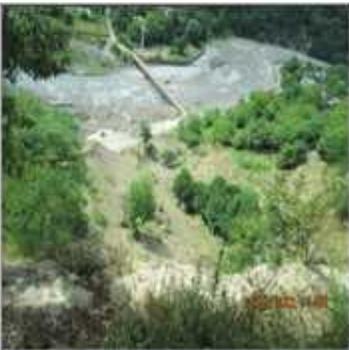
4. ლენტეხის მუნიციპალიტეტი						
1	ს. ლექსურა მდ. ცხენისწყლის ხეობის მარჯვენა ფერდობი ქვედა 314644-4740132	მეწყერი; ღვარცოფი 0.4 ჰა	მეწყერი აზიანებს ტყის მასივს, შიდასასოფლო გზის მონაკვეთებს, სოფლის ეკლესიის და სასაფლაოს მიმდებარე ტერიტორიას.	მეწყერი თანამედროვეა, იმყოფება აქტიურ დინამიკაში; ღვარცოფული ნაკადების გავლა სეზონურია, წელიწადში 1-2 ჯერ, სამიშროების რისკი - მაღალი	ხევის მარცხენა ბორტის დაფარვა მავთულბადით, მისი დანაკერება ღრმა ანკერებით და შემდგომ დაფარვა ბეტონის საფარით; დაზიანებული ნაპირსამაგრი გაბიონების აღდგენა და საჭიროების შემთხვევაში ახლის მოწყობა; ხევის კალაპოტის გაწმენდა ზედა ნაწილიდან მდ. ცხენისწყალთან შესართავამდე.

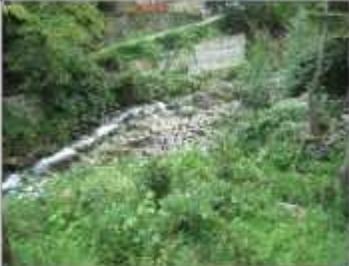
1	2	3	4	5	6	7
2	ს. რცხელური მდ. ცხენისწყლის მარჯვენა შენაკადი მდ. ჩალურის ხეობის მარცხენა ფერდობი 317128-4727977	ღვარცოფი	ღვარცოფული ნაკადი აზიანებს მდინარის ქვემო წელში მდებარე საცხოვრებელ სახლებს და საკარმიდამო ნაკვეთებს. აგრეთვე საფრთხეს უქმნის ხიდს.	ღვარცოფული პროცესების გააქტიურება სეზონურია, წელიწადში 1-2 ჯერ, საშიშროების რისკი - მაღალი.	ხეობის ქვემო წელში კალაპოტის გაწმენდა- დაღრმავება და გასწორებაზოვრება. ხევის ბორტებზე ნაპირსამაგრი გაბიონების მოწყობა

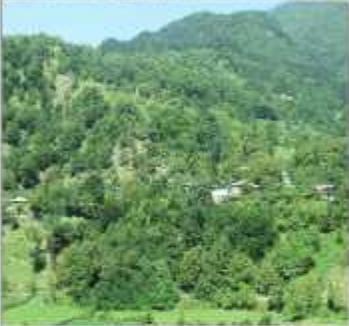
3	ს. შაბილი მდ. ცხენისწყლის ხეობის მარჯვენა ფერდობი 317484-4741566 მდ. ცხენისწყლის მარჯვენა შენაკადი მდ. მუხლდა 317145- 4741255	მეწყერი; ღვარცოფი 9,5 კა	ზიანდება ლენტეხი- ყორულდაშის ცენტრალური სააგრომობილო გზა; საშიშროების რისკის ქვეშ მოქცეულია საცხოვრებელი სახლები და საკარმიდამო ნაკვეთები.	ძველმეწყერი სხეული, პერიოდულად აქტიური, მაღალი დინამიკით. ღვარცოფული ნაკადების ფორმირებას ადგილი აქვს წელიწადში 1-2 ჯერ, საშიშროების რისკი - მაღალი	მდ. მუხლდას კალაპოტის პერიოდულად გაწმენდა- დაღრმავება და გზის გადაკვეთაზე ნაკადგამტარი კონსტრუქციის მოწყობა; რთული რელიეფური პირობების გამო მეწყერსაწინააღმდეგო ლონისძიებების გატარება პრაქტიკულად ვერ ხერხდება.

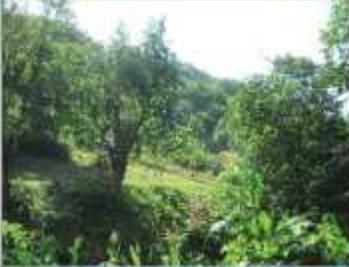
4	ს. სასაში მდ. ცხენისწყლის ხეობის მარცხენა ფერდობი 334690-4740295	მეწყერი 13 კა	მეწყერი პროცესი აზიანებს ტყის მასივს, შიდასაუბნო გზის მოწვევებებს და საკარმიდამო ნაკვეთებს და საცხოვრებელ სახლებს (5 ოჯახი)	ძველმეწყერი სხეული, პერიოდულად აქტიური ცალკეული უბნებით, საშიშროების რისკი - საშუალო	აქტიური უბნების დატურასება, ფერდობის პლანირება, ზედაპირული და გრუნტის წყლების რეგულირება სადრენაჟო არხების მოწყობით.

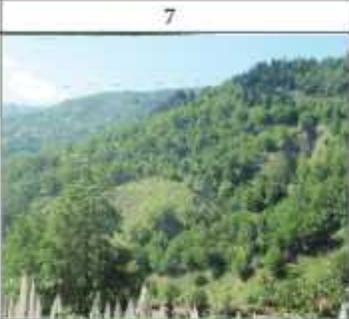
1	2	3	4	5	6	7
6	ს.ლესემა მდ. ხელედულას ხეობის მარცხენა ფერდობი 311475-4740870	მეწყერი 36 ჰა	პერიოდულად ზიანდება შიდასასოფლო გზები, ს/ს საფარგულები, ტყის საფარი და სსაცხოვრებელი სახლები (25 -მდე ოჯახი)	ძველმეწყერი სხეული გააქტიურებული უბნებით, ხასიათდება მაღალი დინამიკით, სამიშროების რისკი - მაღალი	ფერდობზე ზედაპირული და გრუნტის წყლების რეგულირება; ხრამებისა და ხეების კალაპოტების გაწმენდა და ბარაყების მოწყობა; ფერდობის შუა და ქვედა ნაწილის განამუშავება ხე- მცენარეებით.

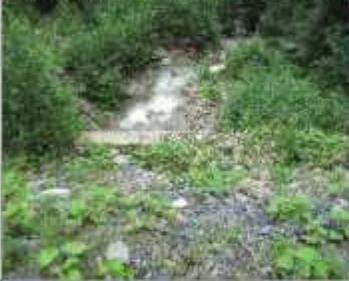
7	ს. თევალი მდ. ცხენისწყლის მარცხენა შენაკადი, მდ. თევალისწყალი 325940-4745405	ღვარცოფი	მდ. თევალისწყლის კალაპოტში ღვარცოფული პროცესები სეზონურად აქტიურდება და საფრთხე ექმნება ლენტეხი- ყორულდაშის ცენტრალურ საავტ. გზას და ს/ს საფარგულებს.	ღვარცოფული ნაკადების ფორმირებას ადგილი აქვს სამუალოდ წელიწადში 1-2 ჯერ, სამიშროების რისკი- სამუალო	მდ. თევალისწყლის ხეობის პერიოდულად გაწმენდა- დაღრმავება და გასწორბაზოვნება; გზასთან გადაკვეთის უბანზე ნაკადგამტარი კონსტრუქციის მოწყობა.

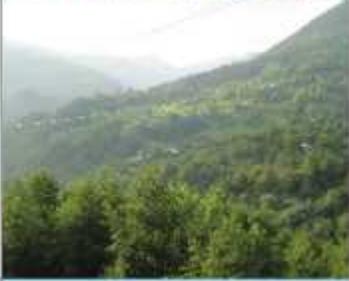
8	ს. მამი მდ. ცხენისწყლის ხეობის მარჯვენა ფერდობი 326165-4746050	მეწყერი 18 ჰა	მეწყერი პროცესი აზიანებს საცხოვრებელ სახლებს (20 ოჯახი), შიდასასოფლო გზებს, ს/ს საფარგულებს და ტყის მასივს.	ძველმეწყერი სხეული, პერიოდულად აქტიური ცალკეული უბნებით; სამიშროების რისკი - მაღალი.	მეწყერი სხეულის რთული აგებულებისა და დიდი ფართობული გავრცელების გამო მეწყერსაწინააღმდეგო ლონისძიებების გატარება პრაქტიკულად ვერ ხერხდება, საჭიროა მონიტორინგის წარმოება.

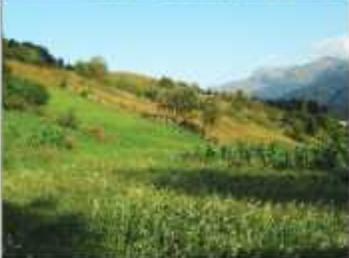
9	ს. ჩუკული მდ. ცხენისწყლის მარჯვენა შენაკადი მდ.ფიშყორის ხეობის მარჯვენა ფერდობი 337540-4741015	მეწყერი 12.9 ჰა	მეწყერი აზიანებს შიდასასოფლო გზის მონაკვეთებს, ს/ს საფარგულებს და საცხოვრებელ სახლებს (3ოჯახი).	ძველმეწყერი სხეული, აქტიური ლოკალური უბნებით, სამიშროების რისკი - მაღალი	მეწყერი ფერდობის დატერასება და გატყიანება; ზედაპირული ჩამონადენის რეგულირება წყალამრიდი და სადრენაჟო არხების მოწყობით.

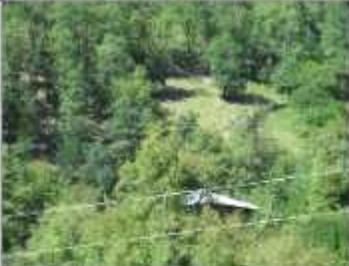
1	2	3	4	5	6	7
10	ს. ფაყი მდ.ხელედულას ხეობის მარცხენა ფერდობი 310410-4740745	მეწყერი 16,2 ჰა	ზიანდება ს/ს სავარგულები, შიდასასოფლო გზები და საცხოვრებელი სახლები (15- მდე ოჯახი)	ძველმეწყერი სხეული, პერიოდულად აქტიური ლოკალური უბნებით, სამიშროების რისკი - საშუალო.	ფერდობის დაგეგმარება; ცალკეული უბნების განაშენიანება ხე-მცენარებით; ზედაპირული და გრუნტის წყლის ნაკადების რეგულირება სადრენაჟო არხების მოწყობით.

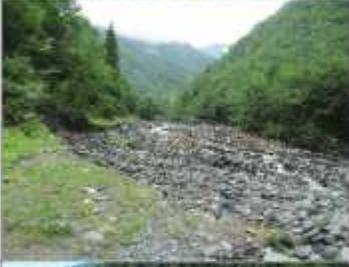
11	ს. ტვიზი მდ. ცხენისწყლის მარჯვენა შენაკადის მდ., მუხრას ხეობა 325646-4745941 325651-4746284	ღვარცოფი; გვერდითი ეროზია 250	ღვარცოფული ნაკადი პერიოდულად აზიანებს სოფ. მუწდთან დამაკავშირებელ გზას და ზიდს; გვერდითი ეროზიის შედეგად ზიანდება ნაპირსამაგრი გაბიონები და საფრთხე ექმნება სოფლის ცენტრალურ საავტ. გზას.	ღვარცოფული და ეროზიული პროცესები თითქმის ყოველწლიურად, სეზონურად აქტიურდება. სამიშროების რისკი – მაღალი.	მდ. მუხრას ხეობის კალაპოტის გაწმენდა-დაღრმავება; მდინარის მარჯვენა ნაპირზე, დაუცველი მონაკვეთების გასწორივ, ნაპირდამცავი ნაგებობების მოწყობა და არსებული გაბიონების რეაბილიტაცია.

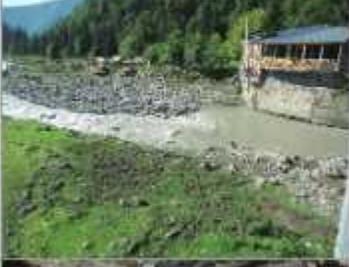
12	დამა ლენტეხი მდ. ხელედულას ხეობა 313390 - 4739835 312949-4740027	ღვარცოფი; გვერდითი ეროზია 150 მ	ღვარცოფული და ეროზიული პროცესები საფრთხეს უქმნიან ხეობის ქვემო წელში, მარჯვენა ბორტზე არსებულ საცხოვრებელ სახლებს და საკარმიდამო ნაკვეთებს (10- მდე ოჯახი) .	ღვარცოფული პროცესების გააქტიურება სეზონურია, წელიწადში 1-2 ჯერ, სამიშროების რისკი - მაღალი	ხეობის ქვემო წელში, კალა- კალაპოტის ზონის გაწმენდა ჭარბი ღვარცოფული მყარი ნატანისგან; კალაპოტის დაღრმავება და გასწორება-ზოგნება, ზოგ უბანზე ნაპირდამცავი ნაგებობების მოწყობა.

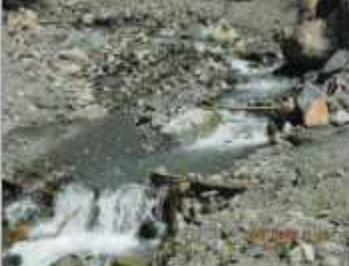
13	ს. დურაში მდ. ჩოლშურას მარცხენა შენაკადი, მდ. წისქვილისკარის ხევი 320366-4746397	ღვარცოფი	ღვარცოფული პროცესი პერიოდულად აზიანებს ს/ს სავარგულს, შიდასაუნმო გზას და სახიდე გადასასვლელს, საფრთხეს უქმის ერთ-ერთ დასახლებულ უბანს.	ღვარცოფული პროცესები თითქმის ყოველწლიურად, აქტიურდება, სამიშროების რისკი – მაღალი.	ხეობის შუა და ქვემო წელში კალაპოტის პერიოდული გაწმენდა-დაღრმავება; კალაპოტში ჩაზეცილი ხე- მცენარეების გატანა; ს.ს. სავარგულთან და ტყის მასივთან დამაკავშირებელი გზის აღდგენა სახიდე გადასასვლელის მოწყობით.

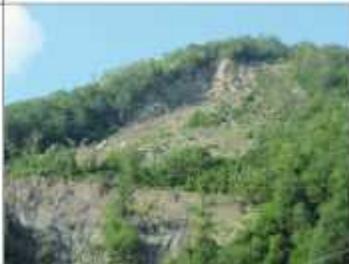
1	2	3	4	5	6	7
20	ს. ფანავა მდ. ცხენისწყლის ხეობის მარჯვენა ფერდობი 329817-4744833	მეწყერი	მეწყერული პროცესი აზიანებს ტყის მასივს.	თანამედროვე, აქტიური, მაღალი დინამიკით, სამიშროების რისკი- საშუალო.	რთული რელიეფური და გეოლოგიური პირობებიდან გამომდინარე მეწყერსაწინააღმდეგო ღონისძიებების გატერება ვერ ხერხდება, მეწყერულ ფერდობზე საჭიროა მონიტორინგის წარმოება.

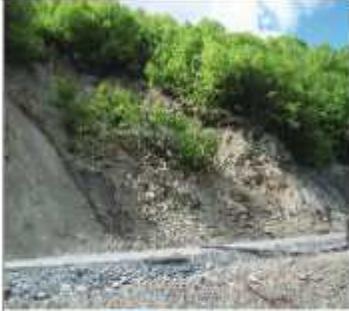
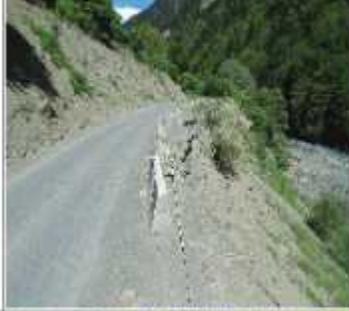
21	ლენტები-ყორულდაშის ცენტ. საავტომობილო გზა, მდ. ცხენისწყლის შენაკადები 313622-4738770; 316113-4736674; 343295-4739845; 345675-4741710; 315750-4740090 მდ. ცხენისწყლის მარცხენა ფერდობი 348093-4753274; 349604-4747848; 349902-4746047; 344104-4740555; 344020-4740525; 326730-4745245	ღვარცოფი; გვერდითი ეროზია; მეწყერი; კლდეზვავი 5.8 ჰა/650	ღვარცოფული ნაკადების გავლის და ეროზიული პროცესების გააქტიურების შედეგად პერიოდულად ზიანდება ლენტები- ყორულდაშის ცენტრალური საავტომობილო გზის მონაკვეთები და ნაკადგამტარი კონსტრუქციები. მეწყერი და ქვათაცვენა აზიანებს ლენტები- ყორულდაშის საავტომობილო გზის ცალკეულ მონაკვეთებს	ღვარცოფული ნაკადების გავლა სეზონურია, წელიწადში 2-3 ჯერ, ახალი მეწყერული უბნები და ეროზიული უბნები ნასიათდებიან აქტიური, მაღალი დინამიკით, სამიშროების რისკი მაღალი.	ღვარცოფული ხეების კალაპოტების გაწმენდა- დაღრმავება; ხეების და საავტომობილო გზის გადაკვეთაზე ნაკადგამტარი კონსტრუქციების მოწყობა, აქტიური გვერდითი ეროზიის უბნებზე ნაპირდამცავი გაბიონებისა და ნაკადმიმართველი კონსტრუქციების მოწყობა, საავტომობილო გზის მონაკვეთების გაწმენდა ჩამონაშალი მეწყერულ- კლდეზვავური მასისგან; ზოგ უბანზე გზის დამცავი ნაგებობების და ფერდობსამაგრი კონსტრუქციების მოწყობა.

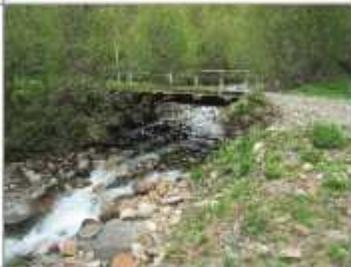
1	2	3	4	5	6	7
23	ს. ზესხო მდ. ზესხოს მარჯვენა უსახელო შენაკადი 352190-4730354	ღვარცოფი	ღვარცოფული პროცესი პერიოდულად აზიანებს ს/ს საფარგულებს, საფრთხეს უქმნის ხიდს და სხვა ინფრასტრუქტურულ ობიექტებს.	ღვარცოფული პროცესი ყოველწლიურად, სეზონურად აქტიურდება. სამიშროების რისკი – მაღალი.	მდინარის კალაპოტის განმუხტვა-დაღრმავება და დაუცველი მონაკვეთების გასწვრივ, მაპირსამაგრი ნაგებობების მოწყობა.

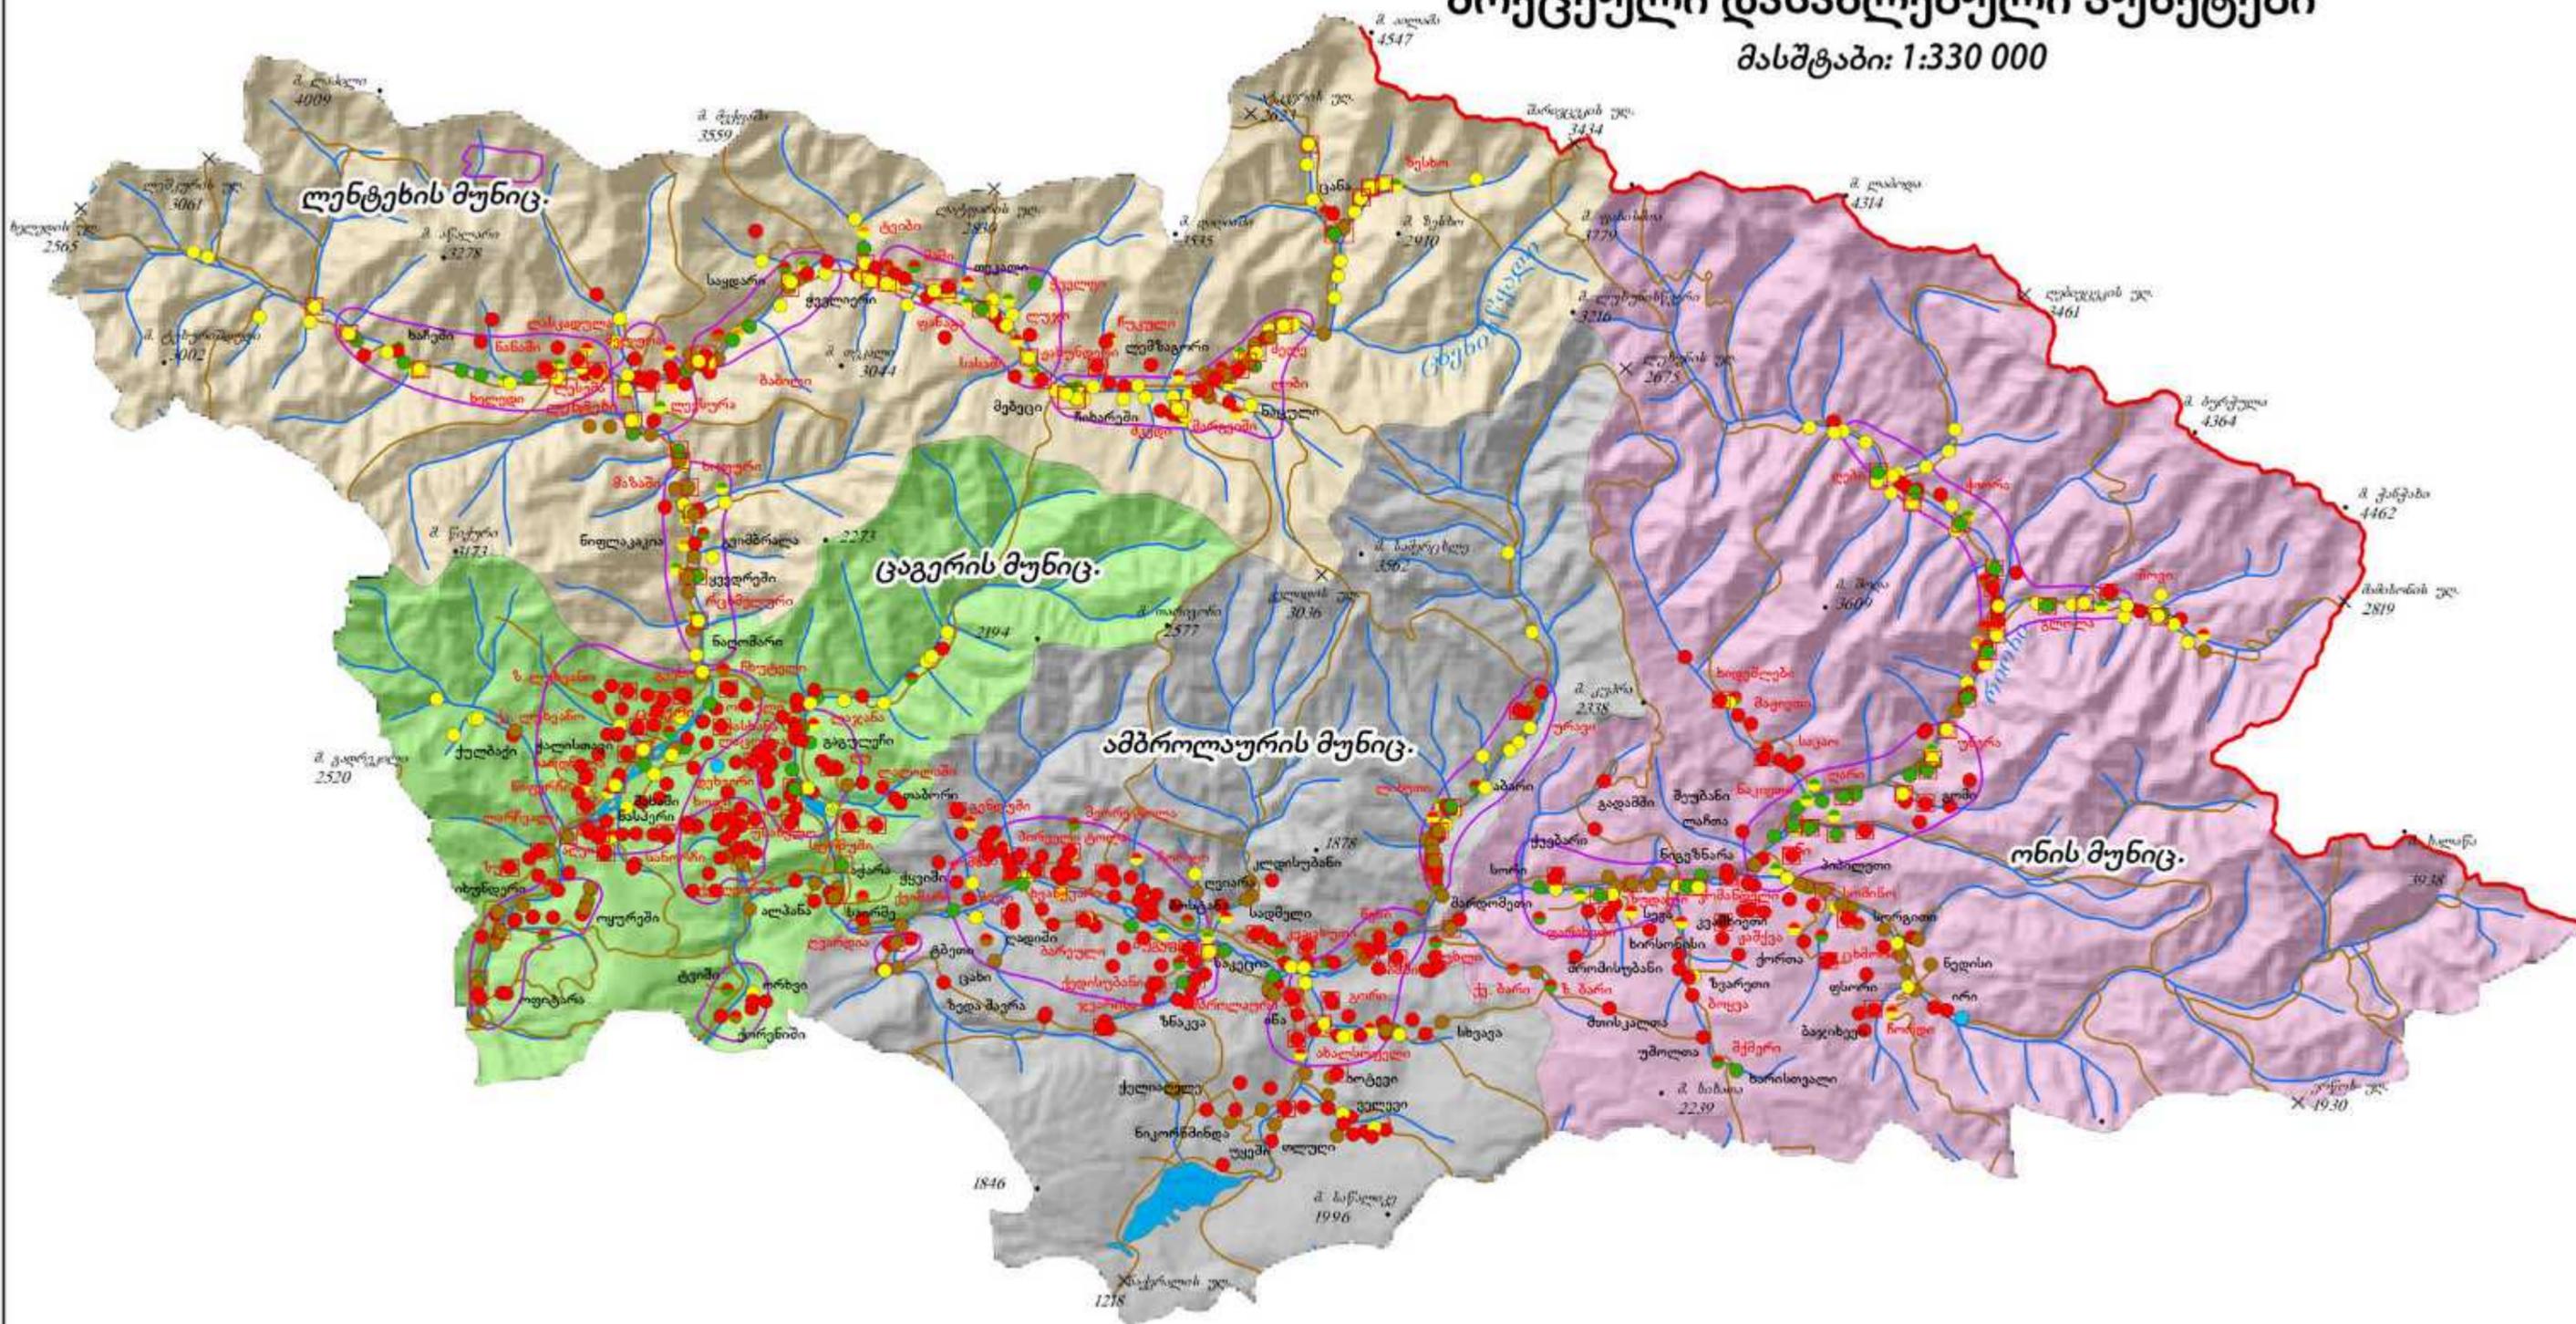
რაჭა-ლეჩხუმ-ქვემო სვანეთის მხარე სტიქიური გეოლოგიური პროცესების საშიშროების ზონაში მოქცეული დასახლებული პუნქტები

- დასახლებული პუნქტები. (ფერი წრეში აღნიშნავს მის ფარგლებში განვითარებულ გეოლოგიური პროცესს. წითელი შრიფტით გამოყოფილია პუნქტები, სადაც 2023 წელს მოსალოდნელია გეოლოგიური პროცესის გააქტიურება)
- სტიქიური პროცესებით განსაკუთრებით დაძაბული უბნები
- 2022 წელს გააქტიურებული ან ახლადნარმოქმნილი პროცესი

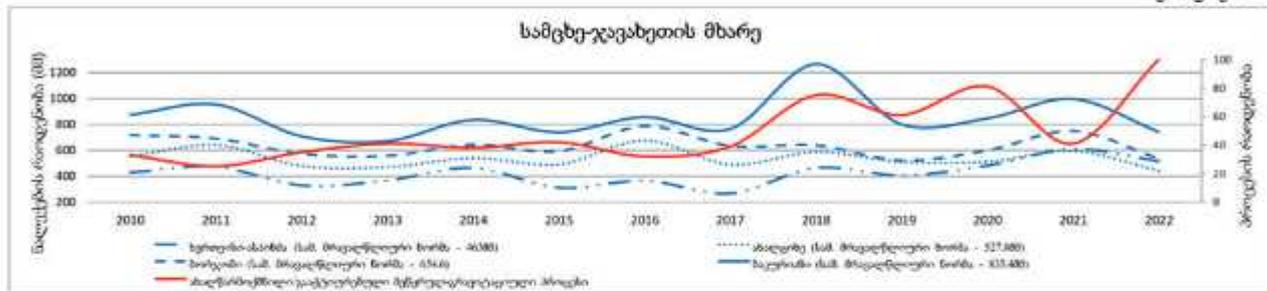
გრაფიკი 1

გეოლოგიური პროცესების გააქტიურება სხვა ფაქტორებთან ერთად მნიშვნელოვნად არის დაკავშირებული ატმოსფერული ნალექების რაოდენობასთან და მის სეზონურ განაწილებასთან. რადგან ნალექები ერთ-ერთი და ხშირ შემთხვევაში, მეწყრული პროცესების ჩასახვა-გააქტიურების მხრივ უმთავრესი მაპროვოცირებელი ფაქტორია (გრაფიკი 1).

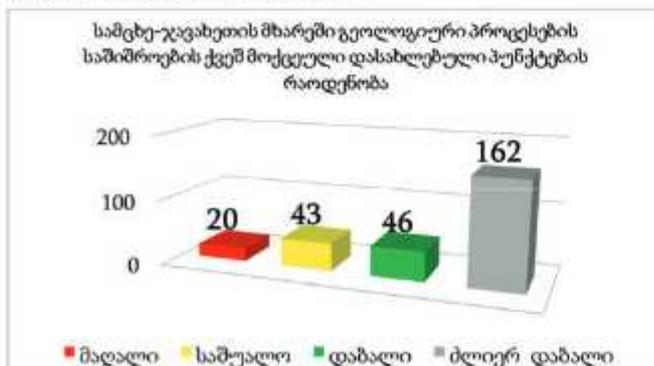
გრაფიკი 2

2022 წელს მონიტორინგული კვლევების დროს, მხარეში დაფიქსირებული მეწყრების ფართობმა შეადგინა 1940 ჰა, მთლიანად მხარეში დაფიქსირებულია 158 მეწყრული სხეული, რომლებიც ხასიათდებიან პერიოდული აქტივობით (ზორჯომის მუნიციპალიტეტში-66, ახალციხეში -51, ადიგენში - 22, ასპინძაში - 25). მხარეში შემავალ 6 მუნიციპალიტეტში 77 სოფლის და თემის საკრებულოა, რომელშიც გაერთიანებულია 271 დასახლებული პუნქტი (სოფელი, დაბა). გეოდინამიკური პროცესებით გამოწვეული დაზიანებების ხარისხის მიხედვით გამოიყოფა ოთხი კატეგორია: მაღალი, საშუალო, დაბალი და ძლიერ დაბალი. დაზიანების მიხედვით მაღალი კატეგორიის ქვეშაა 20, საშუალოში 43, დაბალში 46, ხოლო ძლიერ დაბალში - 162 დასახლებული პუნქტი (გრაფიკი 2, დიაგრამა 1).

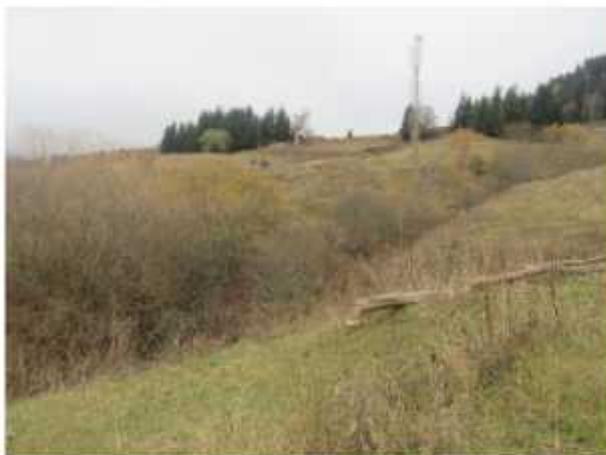
სურ. 116

ს. დიდი მიტარბი - დროებით სტაბილურია 2012 წელს განვითარებული მეწყერი, ფართობი 0,45 ჰა, რომელიც ემუქრებოდა ერთ საცხოვრებელ სახლს (სურ. 116).

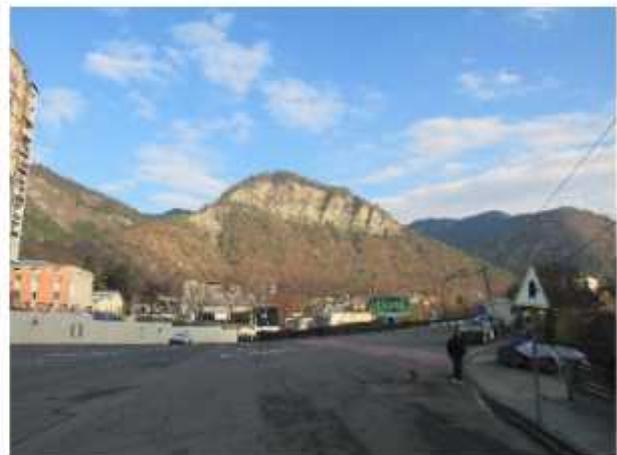
სურ. 117

ქ. ბორჯომი - კვლავინდებურად სამიშროების ქვეშ არიან გოგლას ქუჩაზე არსებული საცხოვრებელი სახლები, რომლებიც მდებარეობენ 60 მ-მდე სიმაღლის თითქმის ვერტიკალურ, ბორჯომის ფლიშით წარმოდგენილ ფლატეს ძირში. ფუნქცია დაკარგულია ფლატეს ძირში გასულ საუკუნეში გაყვანილი 220 მ სიგრძის ტრანშე. საჭიროა მისი ამოწმენდა (სურ. 117).

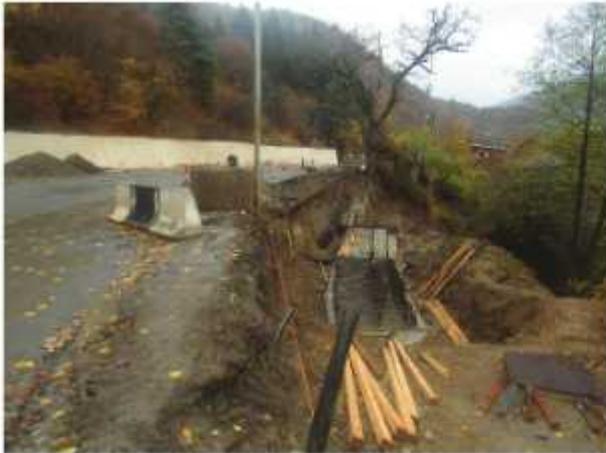
სურ. 118

ს. ყვიბისი-სოფლის ტერიტორიაზე, მდინარე მტკვრის მარცხენა ნაპირზე, ზაფხულში განვითარებულმა 0,01 ჰა ფართობის მეწყერმა, 30 მ. სიგრძეზე და 2,5 მ. სიგანეზე დააზიანა საავტომობილო გზის სავალი ნაწილი. ინტენსიურად მიმდინარეობს გზის აღდგენითი მეწყერსაწინააღმდეგო სამუშაოები (სურ. 118).

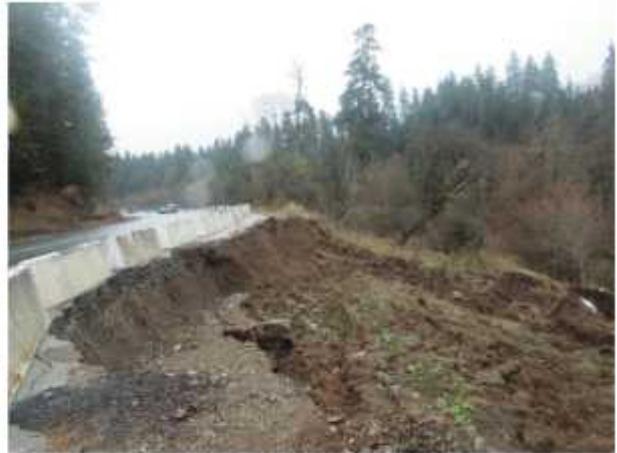
სურ. 119

ბორჯომ-ბაკურიანის საავტომობილო გზის 24 კმ-ზე, მდ. ბორჯომულას მარცხენა ნაპირზე განვითარებულმა 0,33 ჰა ფართობის მეწყერმა, 35 მ სიგრძეზე და 6 მ სიგანეზე შეავიწროვა საავტომობილო გზა. ინტენსიურად მიმდინარეობს მეწყერსაწინააღმდეგო სამუშაოები (სურ. 119).

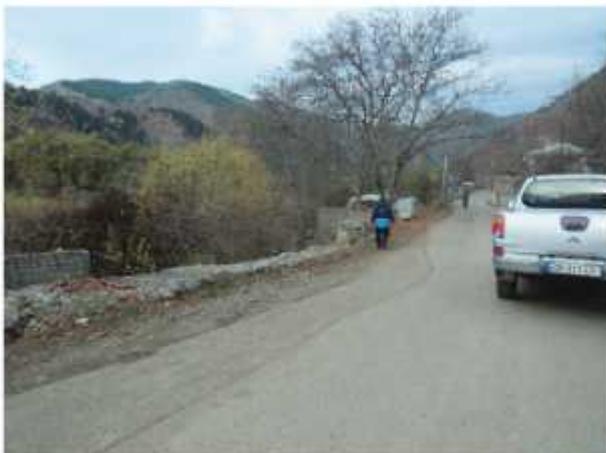
სურ. 120

ს. საკირე - სოფელში მდ. საკირულამ წყალმოვარდნის დროს, 13 მ სიგრძეზე ძირი გამოუთხარა გაბიონს, რასაც მოჰყვა გზის ჯებირის 70-60 სმ- ით დაწვევა. გზის დაცვის მიზნით საჭიროა დეფორმირებული გაბიონის გამაგრება (სურ. 120).

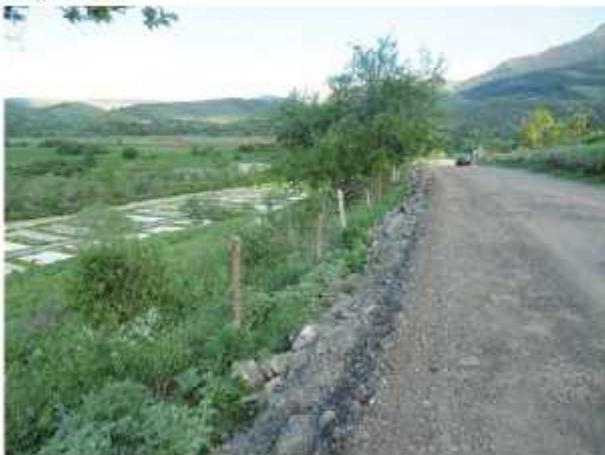
სურ. 122

მდ. ურაველის ხეობა, საავტომობილო გზის მე-12-ე კმ-ზე - სრულიად მოხსნილია სერიოზული დამბულობა აღნიშნულ უბანზე, სადაც 2015 წელს განვითარებულმა მეწყერმა (ფართობი 0,4 ჰა) 100 მ სიგრძეზე საფრთხე შეუქმნა გზის ქვეშ არსებულ 400 მმ-იან მაგისტრალურ წყალსადენის მილს. მილი გადატანილია ალტერნატიულ მონაკვეთზე (სურ. 122).

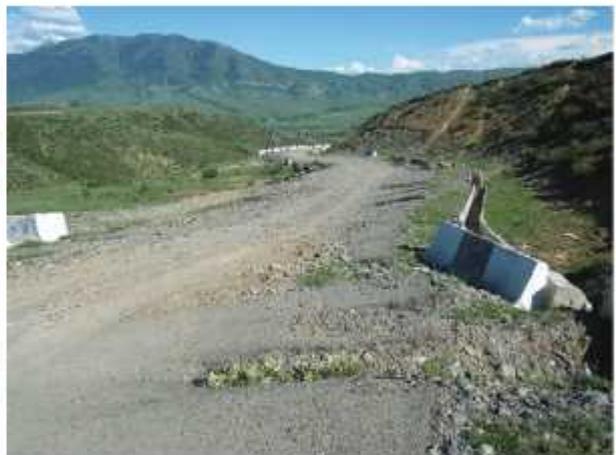
სურ. 123

ს. ზივილია - ს. აგარას დამაკავშირებელ საავტომობილო გზაზე განვითარებულმა მეწყერმა (ფართობი 0,9 ჰა) 150 მ სიგრძეზე იმდენად დააზიანა, რომ მასზე მოძრაობა პერიოდულად იზღუდება (სურ. 123).

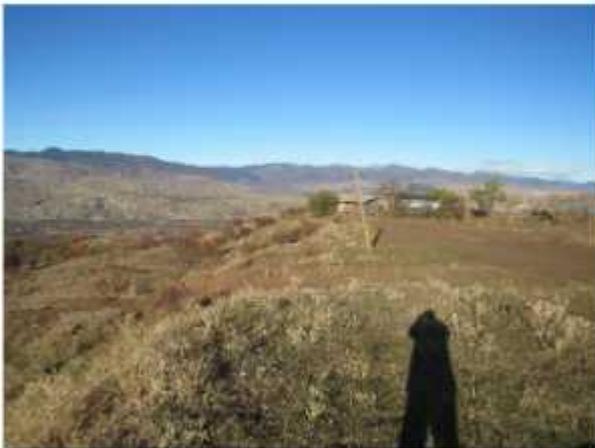
სურ. 124

ს. უდე- პერიოდული აქტიურობით გამოირჩევა სოფელში განვითარებული 2 მეწყრული უბანი. პირველ უბანზე, რომლის ფართობი 15,2 ჰექტარია (სურ. 124), გასულ წლებში დააზიანა 120 -მდე საცხოვრებელი სახლი, სრულად დაინგრა 9, მათ შორის საავადმყოფოს შენობა. ამჟამად საფრთხის ქვეშა ხიმინჯებზე დამონტაჟებული გაზსადენის მილი.

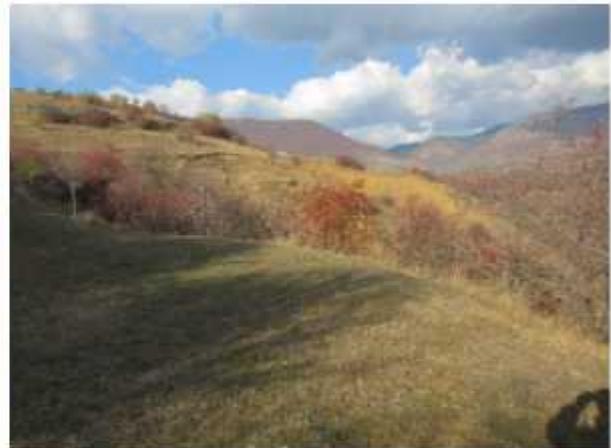
სურ. 125

ს. ვარხანი - რეგრესულ ფაზაშია მდ. ოცხეს მარჯვენა ფერდობზე განვითარებული მეწყერი, რომელმაც 2008 წელს მთლიანად გადაკეტა მდინარე (სურ. 125).

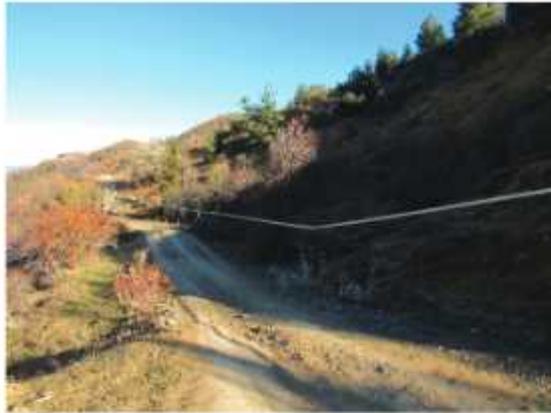
სურ. 126

ს. სამყურე - ს. ღორმეს დამაკავშირებელი სასოფლო გზის 100 მ-იანი მონაკვეთი პერიოდულად ზიანდება ფერდობზე განვითარებული მეწყრის გამო. საფრთხის ქვეშ არის გზაზე ხიმინჯებზე დამონტაჟებული გაზსადენის მილი (სურ. 126).

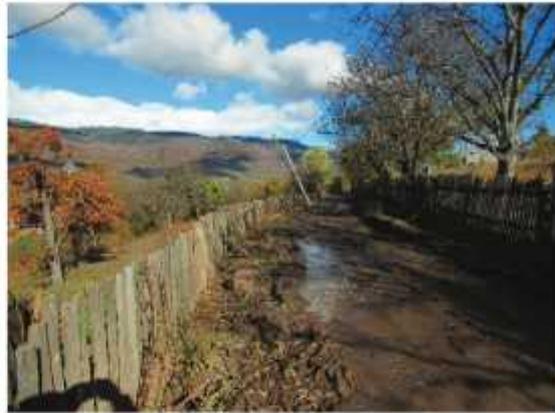
სურ. 127

ს. ზარზმა - დროებით სტაბილურობის ფაზაშია სოფელში განვითარებული მეწყერი, რომელმაც დააზიანა სასოფლო გზა და საფრთხე შეუქმნა ფერდობის ძირში მდებარე მეჩეთს (სურ. 127).

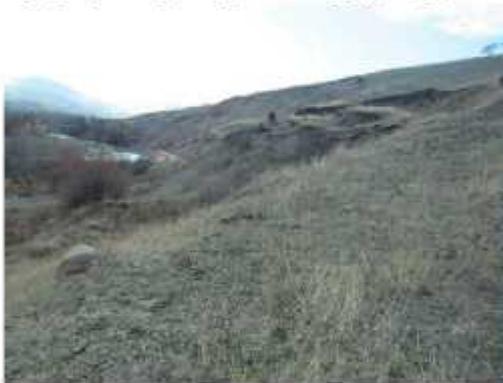
სურ. 128

მდ. ქვაბლიანის ხეობა - პერიოდულად აქტიურია მდინარის მარცხენა ნაპირზე განვითარებული მეწყერი (2,2 ჰა), სადაც 300 მ. სიგრძეზე ირეცხება მეწყერის ძირი (სურ. 128).

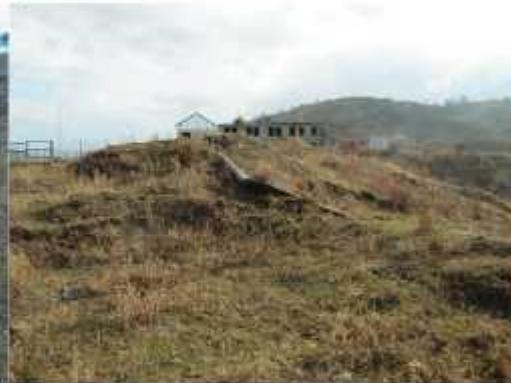
სურ. 129

ს. აბასთუმანი -სტაბილურია 2011 წელს განვითარებული ტექნოგენური მეწყერი, რომელმაც მწყობრიდან გამოიყვანა 1971 წელს აგებული ბენარა - კურცხანის წყალსადენის სათავე ნაგებობა, რომლითაც წყალი მიეწოდება 9 სოფელს (სურ. 129).

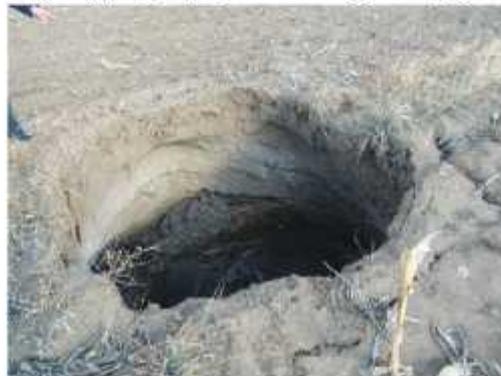
სურ. 130

ს. შოლავერში - მოსახლის კერძო საყანე ნაკვეთის ტერიტორიაზე ზაფხულში დაფიქსირდა 2 მ. სიღრმის და 3 მ. სიგანის წრიული ფორმის სუფოზიური ორმო, მისი ფორმირება განპირობებულია შესაბამისი გეოლოგიური და ჰიდროგეოლოგიური პირობებით (სურ. 130).

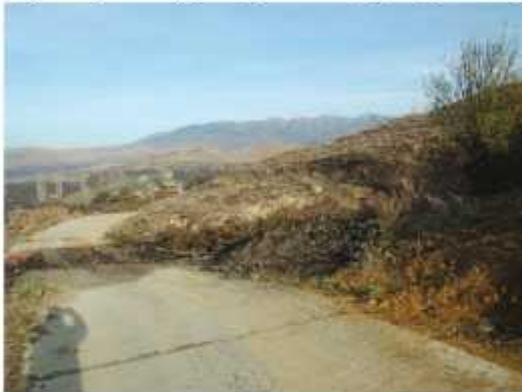
სურ. 131

დაბა ასპინძაში - 1989 წელს განვითარებულმა მეწყერმა (ფართობი 0,4 ჰა), სრულად დაანგრია 2 და აზიანებს 2 საცხოვრებელ სახლს, რომლებზეც მიწოლილია მეწყრული მასა. მეწყერი გამოირჩევა პერიოდული აქტივობით, სპეციალისტების მიერ სხვადასხვა დროს გაგზავნილ დასკვნებში გაცემული რეკომენდაციები დღემდე არ არის გათვალისწინებული (სურ. 131).

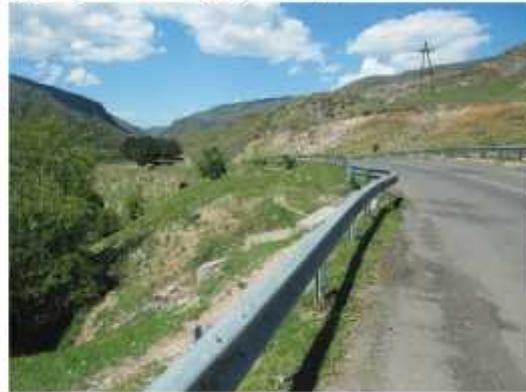
სურ. 132

ს. ნაქალაქევი - კვლავინდებურად ცალკეული უბნების გააქტიურების ფაზაშია ახალქალაქის წყების სახელით ცნობილი დელუვიურ-კოლუვიურ ნალექებში განვითარებული მეწყერი. ბოლომდე არ არის წესრიგში მოყვანილი 2018 წელს დაზიანებული გზის მოწესრიგითი (სურ. 132).

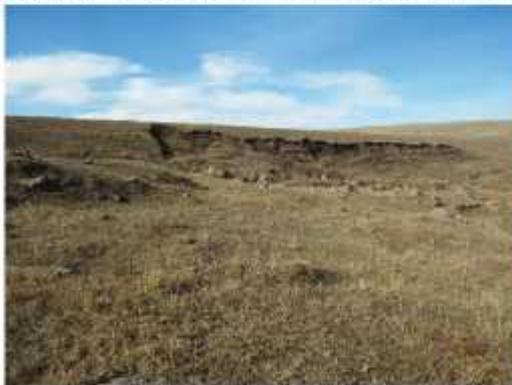
სურ. 133

ს. ხიზაბაგრას - მიმდებარედ არსებულ წყალსაგუმარზე ყოველ გაზაფხულზე უკონტროლოდ გადავსების შედეგად ადგილი აქვს დამბის ფერდობზე მოწყობილი ჰიდროსაინჟინერული საფარიდან წყლის გადადენას, რამაც გამოიწვია დამბის მეორე ფერდზე სიგანეში პროგრესირებადი მეწყრის განვითარება. სპეციალისტების მიერ შედგენილ საინჟინრო-გეოლოგიურ დასკვნაში მითითებული პრევენციული ღონისძიებები დღემდე არ შესრულებულა (სურ. 133).

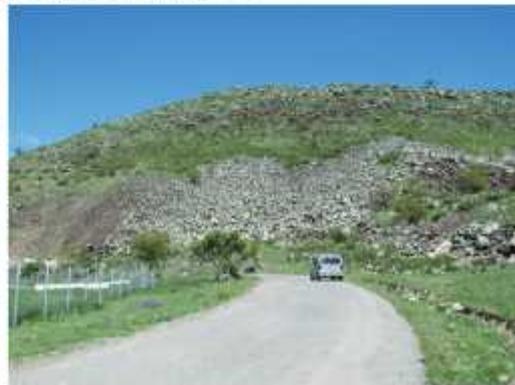
სურ. 134

ს.ს. წიგორი-საროს - საავტომობილო გზაზე ფერდობზე განვითარებული კურუმუიდან ჩამოვარებული ლოდნარი 20-25 მ. სიგრძეზე აზიანებს გზას (სურ. 134).

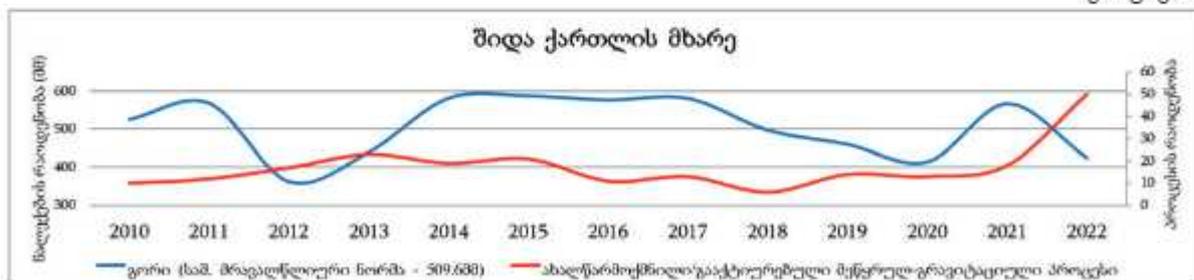
გრაფიკი 1 ასახულია 2008-2022 წლებში მხარეში მოქმედ მეტეოსადგურის მონაცემებზე დაყრდნობით ატმოსფერული ნალექების განაწილება წლების მიხედვით, ასევე მოცემულია ამავე წლებში მეწყერულ-გრავეიტაციული პროცესების და გააქტიურების რაოდენობრივი მაჩვენებლები. ჩვენს ხელს არსებულ მონაცემებზე დაყრდნობით, გრაფიკი ასახავს კლიმატური ფაქტორის მნიშვნელობებს გეოლოგიური პროცესის (მეწყერი) წარმოშობა გააქტიურებაში. გრაფიკზე დაყრდნობით შეიძლება დავასკვნათ, რომ პროცესების ექსტრემალური გააქტიურება პირდაპირ კავშირშია ნალექების რაოდენობასთან.

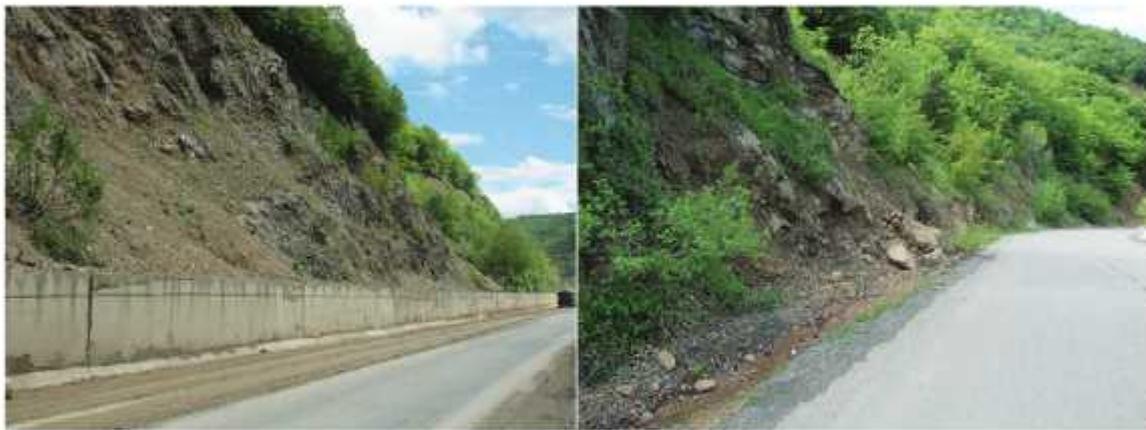
სურ. 136

თბილისი-სენაკი-ლესელიძის საავტომობილო გზის გასწვრივ, რიკოთის გვირაბის აღმოსავლეთ პორტალთან (კოორდ. 375705-4656476), სამხრეთული ექსპოზიციის ფერდობის ძირში, 2,5 მ-მდე სიმაღლის დამცავი კედლის მიღმა სივრცე კლდოვანი ქანების გამოფიტვის შედეგად ჩამოშლილი მასისაგან კვლავ თითქმის მთლიანადაა ამოვსებული, ამიტომ აუცილებელია კედლის მიღმა სივრცის მთლიანი გაწმენდა, რაც გამორიცხავს ახალი ჩამოშლილი მასების გზის სავალ ნაწილზე მოხვედრას და ავტომაგისტრალზე მოძრაობის შეფერხებას (სურ. 135), ასევე, 2022 წელსაც რიკოთის გვირაბის შემოვლით გზაზე (კოორდ. 375617-4656091) პერიოდულად ფიქსირდებოდა მეწყრულ-გრავიტაციული პროცესების რეაქტივაცია, შედეგად, საავტომობილო გზაზე ფერხდებოდა მოძრაობა და საჭირო ხდებოდა ჩამონაშალი მასალისაგან გზის სავალი ნაწილის გაწმენდა (სურ. 136).

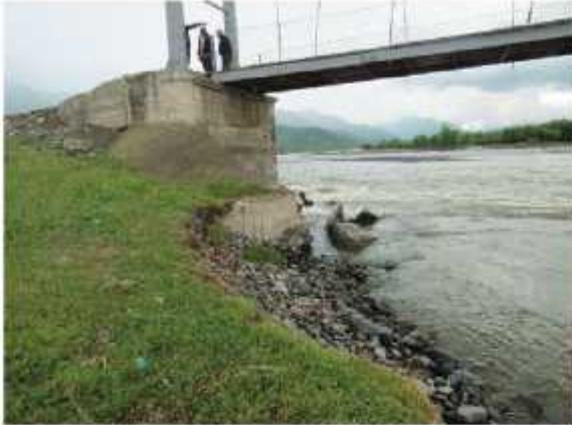
სურ. 137

ინტენსიური წყალმოვარდნების შედეგად დაზიანდა ს. ხალებთან დამაკავშირებელი „დაკიდული“ ტიპის სახიდე გადასასვლელის ერთ-ერთი ბურჯი, აღსანიშნავია, ამ ადგილზე მდ. მტკვარს გააჩნია საკმაოდ განიერი, დაახლოებით 500 მ სიგანის ჭალა-კალაპოტი, აღნიშნული ხიდის მარჯვენა ბურჯი უშუალოდ ჭალა-კალაპოტის შუა ნაწილშია დაფუძნებული და ხიდის სავალ ნაწილზე მისასვლელად მოწყობილია ვიწრო ყრილი, რომელიც ირეცხება ნელ-ნელა და საფრთხე ექმნება ბურჯს და, შესაბამისად, ხიდის ფუნქციონირებას, აუცილებელია, რომ ხიდს ჩაუტარდეს კაპიტალური სარემონტო სამუშაოები დეტალური საინჟინრო-გეოლოგიური (გეოტექნიკური) და ჰიდროლოგიური კვლევების საფუძველზე შედგენილი პროექტის მიხედვით, ღონისძიებების არ გატარების შემთხვევაში, შესაძლებელია, რომ წყალდიდობის პერიოდში ბურჯს წყალმა მარჯვენა მხრიდანაც შემოუაროს და ხიდი მთლიანად უსარგებლო გახადოს (სურ. 137-138).

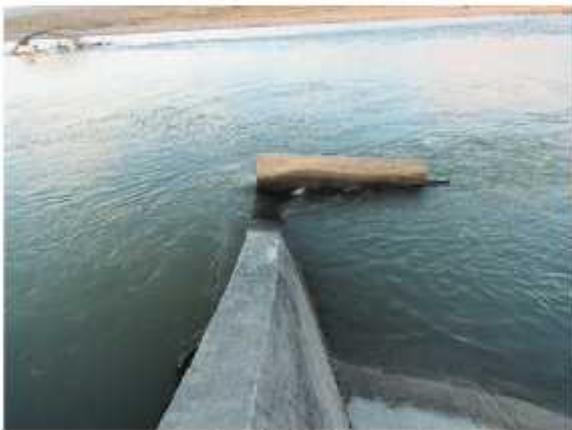
სურ. 139

ქ. ქარელი, მდ. მტკვრის მარჯვენა ნაპირი - კვლავ რთული მდგომარეობა რჩება ქ. ქარელის აღმოსავლეთ ნაწილში, მდ. მტკვრის მარჯვენა ნაპირზე, გვერდითი ეროზიის შედეგად ინტენსიურად ირეცხება 3 კმ-იანი სიგრძის მონაკვეთი, რკინიგზის ხაზისა და ს/ს სავარგულების დაცვით მიზნით წინა წლებში მოწყობილი მიწაყრილი (დამბა) და ბეტონის ნაპირსამაგრი კედელი პრაქტიკულად აღარ არსებობს. საანგარიშო პერიოდში ყველაზე აქტიური უბანი 413039-4651418 და 413740-4651342 კოორდინატებს შორის მდებარეობდა, ასევე, მწყობრიდან გამოვიდა სარწყავი არხის სათავე-ნაგებობა, საჭიროა, დროულად გატარდეს კაპიტალური ნაპირდაცვითი ღონისძიებები, წინააღმდეგ შემთხვევაში საფრთხე შეექმნება რკინიგზის ფუნქციონირებას (სურ. 139-140).
