გარემოს ერთვნილი სააგენტო
გეოლოგიის დეპარტამენტი

საქართველოში 2022 წელს სტიქიური
გეოლოგიური პროცესების განვითარების
შედეგები და პროგნოზი 2023 წლისთვის

საქართველოს გარემოს დაცვისა და სოფლის მეურნეობის სამინისტრო

გარემოს ეროვნული სააგენტო

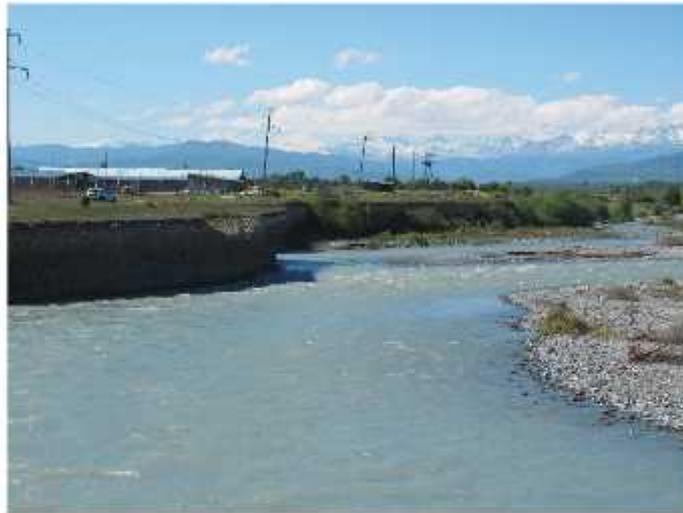
სურ. 141

მდ. ლიახვის მარჯვენა ნაპირი ს. ვარიანთან, ხიდის მიმდებარედ (კოორდ. 420503-4660546) - კვლავ რთული მდგომარეობა რჩება მდინარის მარჯვენა, 3.0-3.5 მ სიმაღლის ტერასული საფეხურის გასწვრივ, სადაც 150 მ სიგრძის მონაკვეთზე მიმდინარეობს ძლიერი გვერდითი ეროზია. ფიქსირდება ახალ-ახალი ჩაქცევების კვალი და საფრთხე ექმნება საავტომობილო ხიდს (სურ. 141). აუცილებელია, მდინარის გასწორზაზოვნება, ნაკადის მიმართვა სადინარის შუაგულისკენ და სხვა ეროზიასაწინააღმდეგო ღონისძიებების გატარება, წინააღმდეგ შემთხვევაში, საფრთხის ქვეშ აღმოჩნდება საავტომობილო ხიდი და გრუნტის გზა.

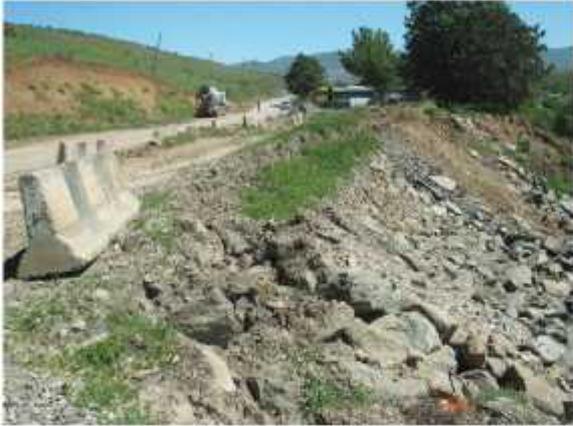
სურ. 142

ს. ატენი, სოფლის ჩრდილოეთით, საავტომობილო გზის მიმდებარე ტერიტორიაზე, მდ. ტანას მარცხენა ფერდობზე (კოორდ. 427433; 4644485) განვითარებული მეწყრული სხეული პერიოდული რეაქტივაციით ხასიათდება, გასულ წელს ჩატარებულმა მეწყერსაწინააღმდეგო ღონისძიებებმა შედეგი ვერ გამოიღო და მეწყრულ სხეულზე კვლავ გაჩნდა ახალ-ახალი ნაპრალები. შესაბამისად, კვლავ საფრთხე ექმნება საავტომობილო გზას, რომლის პროფილის ნაწილი მეწყერს უკვე მიტაცებული აქვს. ასევე სამიშროების ქვეშაა მდ. ტანას მარჯვენა ტერასული საფეხური, რომელიც განიცდის გვერდით ეროზიას და აზიანებს საკარმიდამო ნაკვეთებს. თუ გავითვალისწინებთ იმ გარემოებას, რომ მიმდინარეობს ამ გზის სარეაბილიტაციო სამუშაოები, რასაც თან ახლავს გაზრდილი სატრანსპორტო მოძრაობა და შესაბამისად, გაზრდილი ვიზრაცია მეწყრულ ფერდობზე, მამინ მომავალში უნდა ველოდოთ მეწყრული პროცესების აქტიურობის ხარისხის ზრდას. ამიტომ აუცილებელია, მდინარე ტანას დაზიანებული ნაპირის გასწვრივ გაბიონის ტიპის დამცავი კედლის მოწყობა და გეომონიტორინგული კვლევების გაგრძელება (სურ. 142-143).

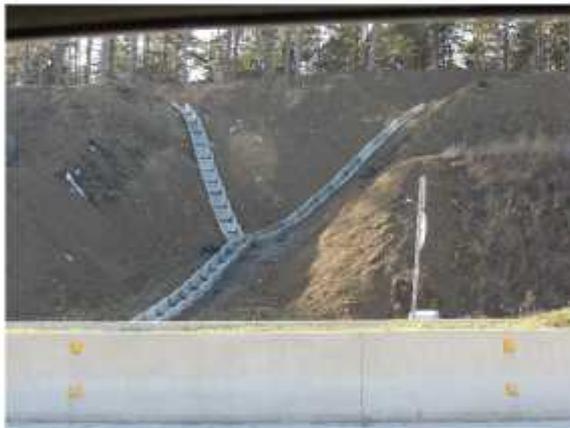
სურ. 144

- ხაშურის შემოვლითი ავტობანის მიმდებარედ ერთ მეწყერულ უბანზე მოეწყო სამთო არხები (სურ. 144);
- ზიდისთავი-ატენი-ბომურის საავტომობილო გზის ატენი-ზიდისთავის მონაკვეთის რეაბილიტაციის ფარგლებში მიმდინარებს ფერდობსამაგრი კედლების, წყალგამტარების და სხვა ინფრასტრუქტურული ნაგებობების მშენებლობა (სურ. 145);

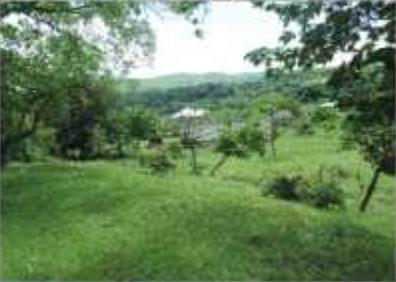
6	ს. ჩუმათელეთი 377906-4654841	მეწყერი 30,5 ჰა	საფრთხეს უქმნის საცხოვრებელ სახლებს, საკარმიდამო ნაკვეთებს და ინფრასტრუქტურულ ობიექტებს	სტაბილური პერიოდულად აქტიური უბნებით საშიშროების რისკი - საშუალო	ზედაპირული და გრუნტის წყლების რეგულირება და გეომონიტორინგული კვლევების წარმოება

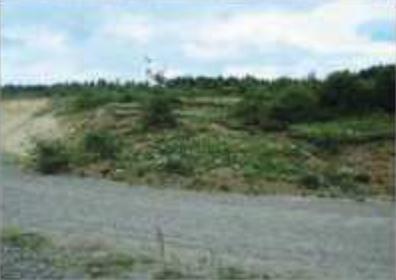
7	ჩუმათელეთი-ფონას საავტომობილო გზა 376650-4653945	მეწყერი 0,04 ჰა	საფრთხეს უქმნის მშენებარე საავტომობილო გზას	აქტიური, საშიშროების რისკი დაბალი	დამცავი კედლის მოწყობა და გეომონიტორინგული კვლევების წარმოება

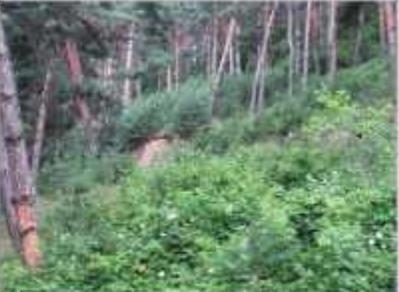
1	2	3	4	5	6	7
12	დაბა სურამი უბანი „ზინდისი“ 380061-4653275	მეწყერი 25,6 ჰა	მეწყერის კონტურში მოხვედრილია 150-მდე სახლი, რომელთაგან ზოგიერთი პერიოდულად ზიანდება	ბოლო პერიოდში ზასიათდება სამიშროების რისკის მატებით ზოგიერთ უბანზე, ინტენსიური კონტროლის ქვეშ.	უბნის ძირითად მაწილში უკვე მოწყობილია მიწისქვეშა კომუნიკაციები, თუმცა ბოლომდე მოსახლეობა დაცული არაა და ექსტრემალურ სიტუაციაში გაყვანა ხდება საჭირო

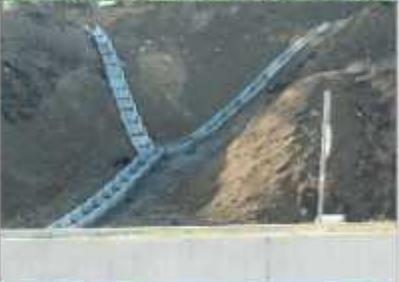
13	ავტომაგისტრალის ოსიაური- ჩუმათელეთის მონაკვეთი 382162-4653575	მეწყერი 0.02 ჰა	საფრთხე ექმნება ავტომაგისტრალის ფუნქციონირებას	აქტიური, სამიშროების რისკი დაბალი	მეწყერულ სხეულზე გაყვანილია სამთო არხები

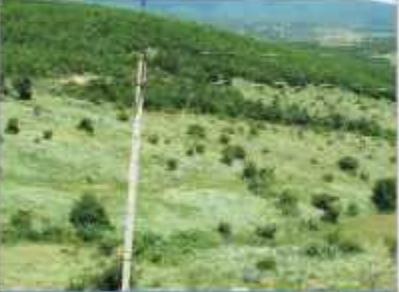
14	ავტომაგისტრალის ოსიაური- ჩუმათელეთის მონაკვეთი 382968-4653574	მეწყერი 3,2 ჰა	აზიანებს ევზ-ს ბოძებს	აქტიური, სამიშროების რისკი დაბალი	ზედაპირული წყლების რეგულირება და გეომონიტორინგული კვლევების წარმოება

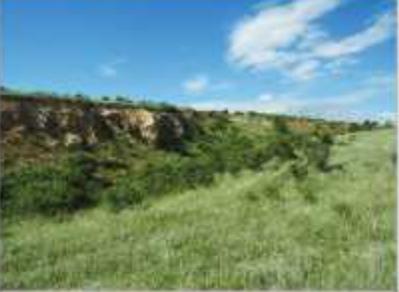
15	ს. ქემფერი 383549-4654769	მეწყერი 6,6 ჰა	დააზიანა 7 საცხოვრებელი სახლი და საკარმიდამო ნაკვეთები, ხეხილის ბაღები	აქტიური, სამიშროების რისკი - საშუალო	ზედაპირული და გრუნტის წყლების მოშორება, ბორტებზე ღრმა სადინარის მოწყობით

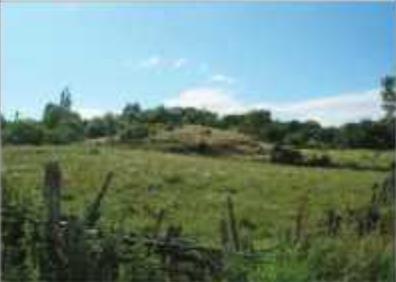
1	2	3	4	5	6	7
16	ს. ქეშფერი 384345-4655267	მეწყერი 48.2	პერიოდულად აზიანებს საცხოვრებელ სახლებს, საკარმიდამო ნაკვეთებს და ინფრასტრუქტურულ ობიექტებს	სტაბილიზაციის პროცესში, საშიშროების რისკი საშუალო	ზედაპირული და გრუნტის წყლების რეგულირება, გეომონიტორინგული კვლევების წარმოება

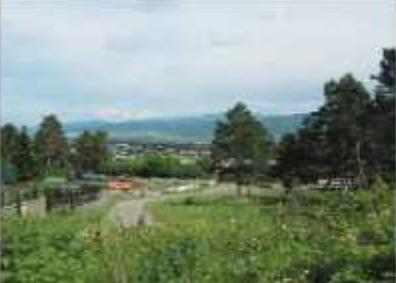
17	ქ. ხაშური სასაფლაო „სანარადისოს“ ტერიტორია 384112-4651583	მეწყერი 9,6 ჰა	დაზიანებული სასაფლაოს ტერიტორია უკვე მოწესრიგებულია	დროებით სტაბილურ მდგომარეობაშია დაბალი საშიშროების რისკით	ღონისძიებები გატარებულია, საჭიროა მონიტორინგი, სავარაუდო სტაბილიზაცია მიღწეულია

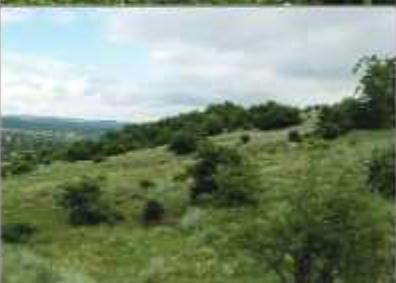
18	ს. ზრილი 386672-4658354	მეწყერი 160,2 ჰა	პერიოდულად აზიანებს ს/ს სავარგულებს	დროებით სტაბილურ მდგომარეობაშია დაბალი საშიშროების რისკით	გეომონიტორინგული კვლევების წარმოება

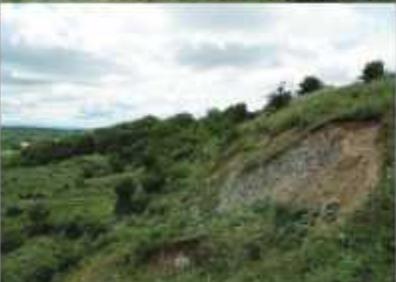
19	ს. ქვემო აბჯისი 391568-4655630	მეწყერი 2,8 ჰა	კალაპოტის გადაკეცვის საშიშროება	აქტიური, საშიშროების რისკი საშუალო	გართულებულ სიტუაციაში კალაპოტის გაწმენდა და გეომონიტორინგული კვლევების წარმოება

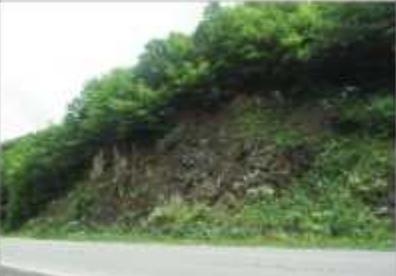
1	2	3	4	5	6	7
20	ხაშური-საჩხერის საავტომობილო გზა, მდ. ჭერათხევის მარცხენა ფერდობი 386476-4669346	ქვათაცვენა 30 მ	საშიშროებას უქმნის საავტომობილო გზის ფუნქციონირებას	აქტიური, საშიშროების რისკი დაბალი	გზის პერიოდული გაწმენდა ჩამოცვენილი მასალისაგან და დამცავი კედლის მოწყობა

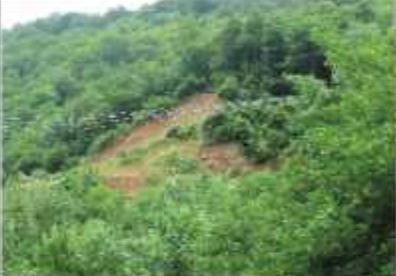
21	ხაშური-საჩხერის საავტომობილო გზა, მდ. ჭერათხევის მარჯვენა ფერდობი 386546-4668886	მეწყერი (კლდეზავის ტიპის) 0.17 ჰა	აზიანებს ტყის მასივს	აქტიური, საშიშროების რისკი დაბალი	ფერდობდამცავი ღონისძიებების გატარება

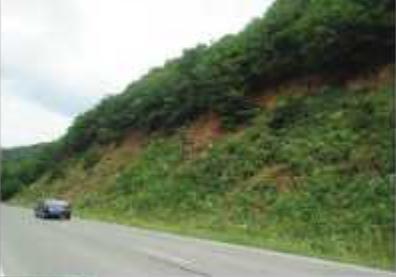
22	ხაშური-საჩხერის საავტომობილო გზა, მდ. ჭერათხევის მარცხენა ფერდობი 387499-4668031	ქვათაცვენა 192 მ	საშიშროებას უქმნის საავტომობილო გზის ფუნქციონირებას	აქტიური, საშიშროების რისკი დაბალი	გზის პერიოდული გაწმენდა ჩამოცვენილი მასალისაგან და დამცავი კედლის მოწყობა

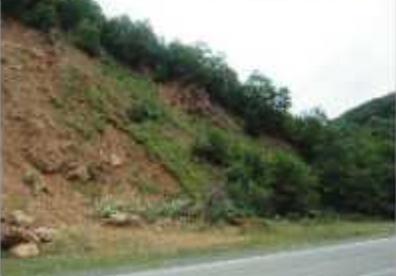
23	ხაშური-საჩხერის საავტომობილო გზა, მდ. ჭერათხევის მარცხენა ფერდობი 388101-4666825	მეწყერი (კლდეზავის ტიპის) 0.4 ჰა	საშიშროებას უქმნის საავტომობილო გზის ფუნქციონირებას 85 მ სიგრძეზე	აქტიური, საშიშროების რისკი დაბალი	გზის პერიოდული გაწმენდა ჩამოცვენილი მასალისაგან და დამცავი კედლის მოწყობა

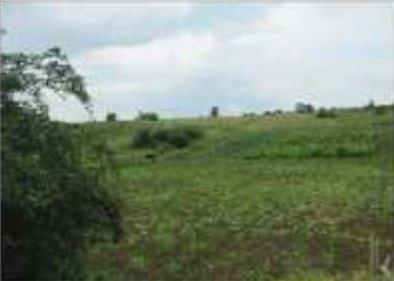
1	2	3	4	5	6	7
24	ს. ქინძათი 389196-4661274	მეწყერი 61,3 ჰა	საცხოვრებელ სახლებზე პერიოდულად ფიქსირდება დაზიანებები	სტაბილიზაციის პროცესში, საშუალო საშიშროების რისკით	ფერდობში არსებული გრუნტის წყლების მოშორება, მონიტორინგული კვლევების გაგრძელება

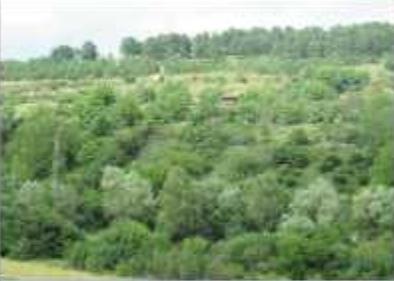
25	ს. ტკოცა 392014-4661331	მეწყერი 7,0 ჰა	პერიოდულად აზიანებს საცხოვრებელ სახლებს	აქტიური, დაბალი დინამიკით, საშიშროების რისკი საშუალო	გრუნტის წყლების მოშორება და დაზიანებული შენობების გამაგრება, ზოგჯერ ერთჯერადი პრევენციები.

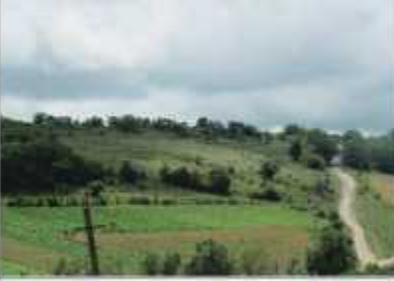
26	ს. დიდი ფლევი წყალგამყოფი სერის ჩრდილო ფერდი 393680-4657877	მეწყერი 10,3 ჰა	დაზიანებულია ნავთობსადენის წნევის სარეგულირო სადგურის მიმდებარე ტერიტორია	ბოლო სეზონზე შესამჩნევი გააქტიურება, შესაბამისად მაღალი რისკის შემცველი	ფერდობებიდან ზედაპირული და გრუნტის წყლების მოშორება, გეომონიტორინგული კვლევების წარმოება

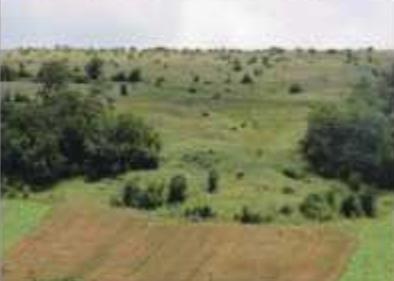
27	ს. ნავარგორას საზრეთ- დასავლეთი ნაწილი 394107-4658064	მეწყერი 0,6 ჰა	აზიანებს ს/ს სავარგულეებს	სტაბილური, საშიშროების რისკი დაბალი	გეომონიტორინგული კვლევების წარმოება

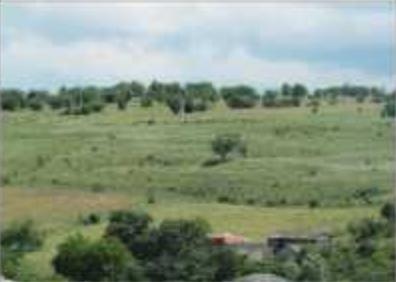
1	2	3	4	5	6	7
28	ს. ნაგარგორას სამხრეთი ნაწილი 394671-4658019	მეწყერი 4.4 ჰა	აზიანებს ს/ს საეარგულუმს, გააქტიურების შემთხვევაში საფრთხეს შეუქმნის საცხოვრებელ სახლებს	დროებით სტაბილური, საშიშროების რისკი საშუალო	ზედაპირული წყლების რეგულირება, გეომონიტორინგული კვლევების წარმოება

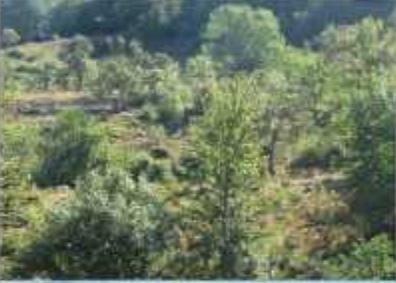
29	ს. მონასტერი 374339-4648349	მეწყერი 10.8 ჰა	საფრთხეს უქმნის საკარმიდამო ნაკვეთებს და საცხოვრებელ სახლებს	სტაბილიზაციის პროცესში აქტიური უზნებით საშიშროების რისკი საშუალო	გეომონიტორინგული კვლევების წარმოება

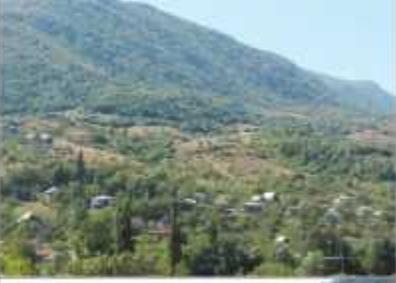
30	ს. კვიშეთი 374630-4647249	მეწყერი 127.5 ჰა	გააქტიურების შემთხვევაში საფრთხეს შეუქმნის საცხოვრებელ სახლებს	სტაბილური, საშიშროების რისკი დაბალი	გეომონიტორინგული კვლევების წარმოება

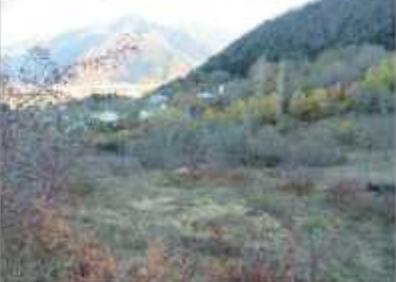
31	ს. კვიშეთი 375408-4646882	მეწყერი 44.6 ჰა	პერიოდულად აზიანებს საცხოვრებელ სახლებს	სტაბილიზაციის პროცესში, საშიშროების რისკი საშუალო	ფერდომებიდან ზედაპირული და გრუნტის წყლების მოპოვება, გეომონიტორინგული კვლევების წარმოება

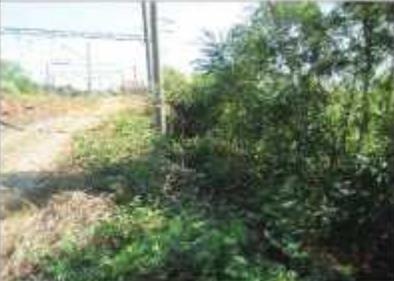
1	2	3	4	5	6	7
32	ს. ქვიშხეთი 376426-4648087	მეწყერი 13.7	საფრთხეს უქმნის რკინიგზის ხაზს	სტაბილიზაციის პროცესში, სამიშროების რისკი საშუალო	გეომონიტორინგული კვლევების წარმოება

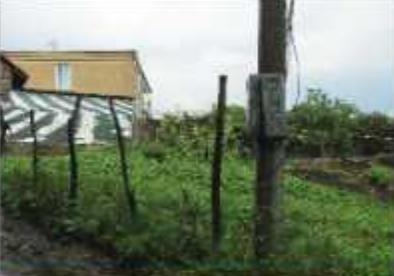
33	ს. სავანისუბნის სამხრეთ პერიფერია 377632-4649106	მეწყერი 0.7 ჰა	აზიანებს საცხოვრებელ სახლებს და საკარმიდამო ნაკვეთებს, სამიშროება ექმნება რკინიგზას	აქტიური წელი დინამიკით, სამიშროების რისკი მაღალი	მეწყერის ენურ ნაწილში დამცავი კედლის მოწყობა

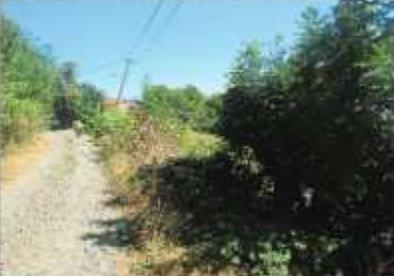
34	ს. ტეზერის დასავლური პერიფერია 378084-4649618	მეწყერი 2.9 ჰა	ზიანდება საკარმიდამო ნაკვეთები და შიდა სასოფლო გზა	აქტიური წელი დინამიკით, სამიშროების რისკი საშუალო	გზის გასწვრივ დამცავი კედლის მოწყობა

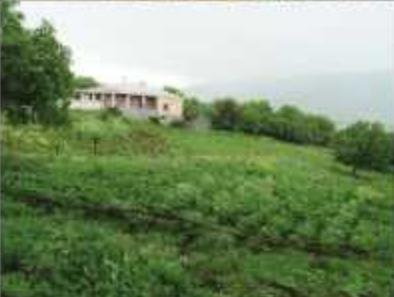
35	ს. ყიფიანთუბნის მიმდებარედ 379259-4649731	მეწყერი 8.5 ჰა	ზიანდება საცხოვრებელი სახლები, შიდა სასოფლო გზები და ელ. გადამცემი ხაზები	აქტიური წელი დინამიკით, სამიშროების რისკი საშუალო	ზედაპირული წყლების მოშორება და შენობების ფუნდამენტის გამაგრება

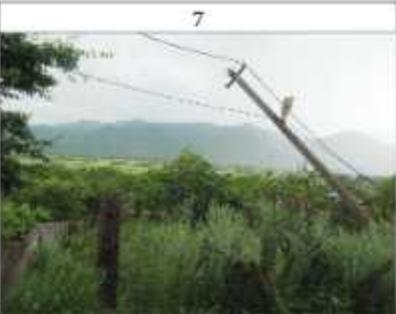
1	2	3	4	5	6	7
36	ს. ტუზურის მიმდებარედ 379264-4650428	მეწყერი 21,67 ჰა	ზიანდება საცხოვრებელი სახლები, ელ. გადამცემი ხაზები, შიდა სასოფლო გეზები	აქტიური წელი დინამიკით, საშიშროების რისკი საშუალო	ზედაპირული და გრუნტის წყლების მოშორება, ფერდობდაზვავი კედლის მოწყობა

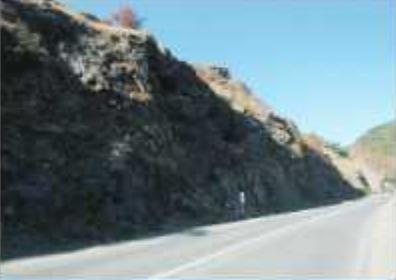
37	ზორგომი-ქვიშეთის საავტომობილო გზა 376291-4644756	ქვათცვენა 280 გრძ. მ	საფრთხეს უქმნის საავტომობილო გზას	აქტიური, საშიშროების რისკი საშუალო	პერიოდულად საავტომობილო გზის გაწმენდა ჩამონახალი მასალისაგან

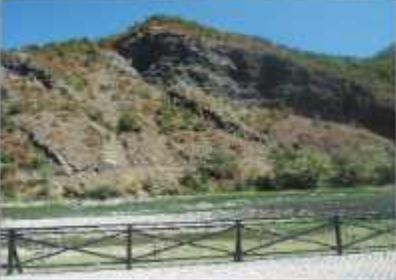
38	სათივე-სარმანიშვილის კარის საავტომობილო გზა 376711-4645276	მეწყერი (ელდეზვავის ტიპის) 3,8 ჰა	საფრთხეს უქმნის საავტომობილო გზას	აქტიური, საშიშროების რისკი საშუალო	პერიოდულად საავტომობილო გზის გაწმენდა ჩამონახალი მასალისაგან

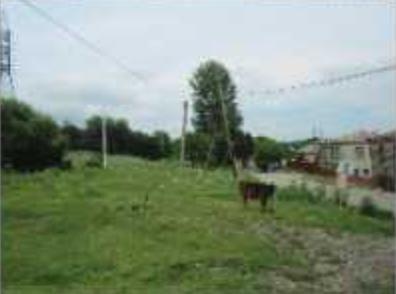
39	ს. ზეკამი 380083-4650797	მეწყერი 10,9 ჰა	დაზიანებულია 3 საცხოვრებელი სახლი (90-იან წლებში დაინგრა „მინმოუსვლეულთა“ მემორიალი და მალაზია	აქტიური, წელი დინამიკით, რისკის დამალი დონით	ლონისძიებების გატარება გართულებულია გრუნტის წყლების ღრმა განლაგების გამო, მიზანშეწონილია სამივე ოჯახის მდგრად ადგილში გადაყვანა.

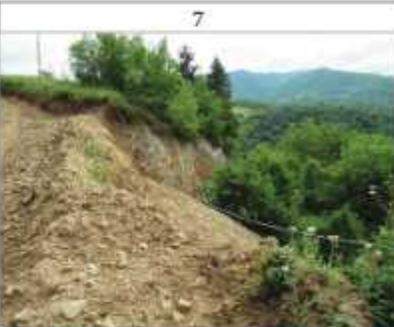
1	2	3	4	5	6	7
40	ს. ღართა 388633-4644736	მეწყერი 1.2 ჰა	აზიანებს გრუნტის გზას	აქტიური, საშიშროების რისკი საშუალო	დამცავი კედლის მოწყობა, გზის პერიოდული მოწესრიგების სამუშაოები

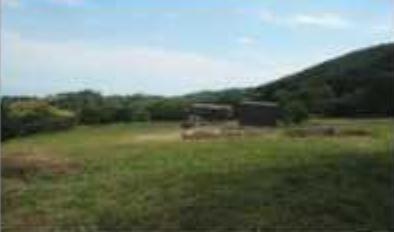
41	ს. ალექსანდრესწყარო 388759-4643843	მეწყერი 58.6 ჰა	გააქტიურების შემთხვევაში საფრთხეს შეუქმნის მშენებარე სახლებს და ინფრასტრუქტურულ ობიექტებს	დროებით სტაბილური, ამ ეტაპზე საშიშროების რისკი დაბალი	აუცილებელია, მიმდინარე სამშენებლო სამუშაოები წარიმართოს ქვეყანაში მოქმედი სამშენებლო ნორმებისა და წესების სრული დაცვით

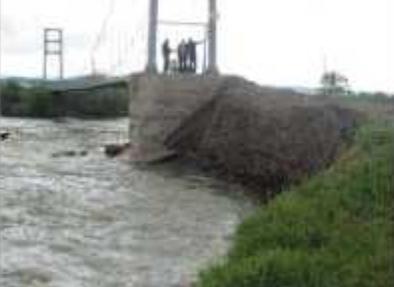
42	ს. ხალეზი მდ. მტკვრის მარჯვენა ტერასა 385230-4648095	ნაპირგარეცხვა 400 გრმ. მ	აზიანებს მდ. მტკვარზე არსებულ სახიდე გადასასვლელს	აქტიური, საშიშროების რისკი მაღალი	ნაპირდამცავი ღონისძიებების გატარება დეტალური საინჟინრო-გეოლოგიური და ჰიდროლოგიური კვლევების საფუძველზე

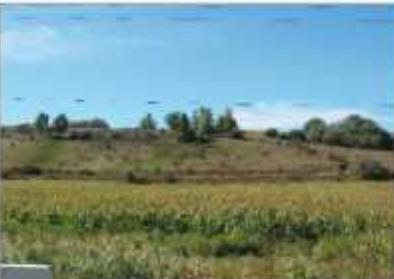
2. ქარელის მუნიციპალიტეტი						
1	ს. შაქშაქეთი 400338-4657198	მეწყერი 39.2 ჰა	საშიშროებას უქმნის გაზსადენს და ნავთობსადენს	აქტიური დაბალი დინამიკით, საშუალო რისკის შემცველი	სარწყავი არხის განშტოებების მოწესრიგება ჭონვეების შესარეგებლად

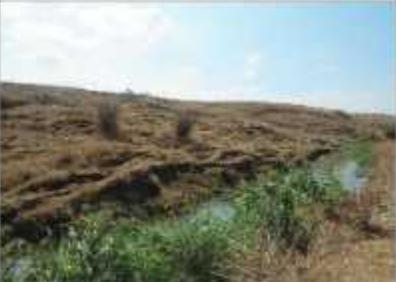
1	2	3	4	5	6	7
6	ს. საშწევრისის მიმდებარედ 402461-4651560	მეწყერი 0.4 ჰა	აზიანებს სვრა-ქარელის სარწყავ არხს	აქტიური, საშიშროების რისკი დაბალი	კაპიტალური სარწყავი არხის მოწყობა

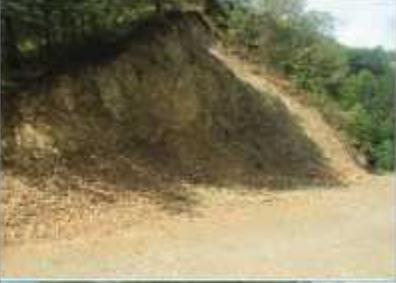
7	ყინწვისი-გვერძინეთი-ტყემლოვანას საავტომობილო გზა 392170-4633359	მეწყერი (კლდეზვავის ტიპის) 0.03 ჰა	პერიოდულად ფერხდება საავტომობილო გზაზე მოძრაობა	აქტიური, საშიშროების რისკი დაბალი	გზის პერიოდული გაწმენდა ჩამონაშალი მასალისაგან

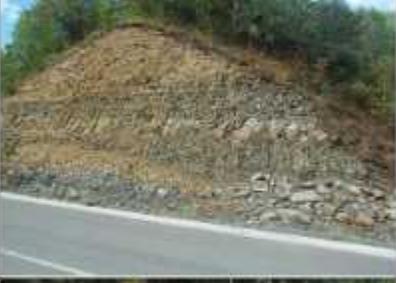
8	ყინწვისი-გვერძინეთი-ტყემლოვანას საავტომობილო გზა 394616-4634966	ქვათაცვენა 35 გრძ. მ	პერიოდულად ფერხდება საავტომობილო გზაზე მოძრაობა	აქტიური, საშიშროების რისკი დაბალი	გზის პერიოდული გაწმენდა ჩამონაშალი მასალისაგან

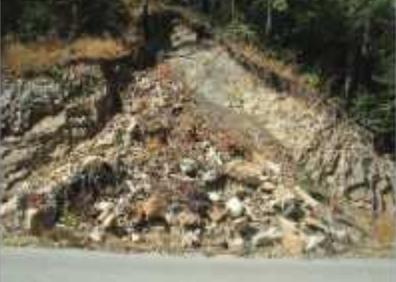
9	ყინწვისი-გვერძინეთი-ტყემლოვანას საავტომობილო გზა 394926-4635119	მეწყერი 0.01 ჰა	პერიოდულად ფერხდება საავტომობილო გზაზე მოძრაობა	აქტიური, საშიშროების რისკი დაბალი	გზის პერიოდული გაწმენდა ჩამონაშალი მასალისაგან და ფერდობსამაგრი კედლის მოწყობა

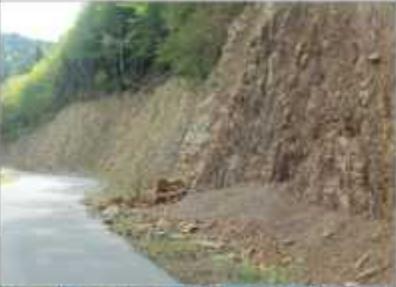
1	2	3	4	5	6	7
10	ყინწვისი-გვერძინეთი-ტყელოვანას საავტომობილო გზა 395516-4636339	ქვათაცვენა 100 გრძ. მ	პერიოდულად ფერხდება საავტომობილო გზაზე მოძრაობა	აქტიური, საშიშროების რისკი დაბალი	გზის პერიოდული გაწმენდა ჩამონაშალი მასალისაგან

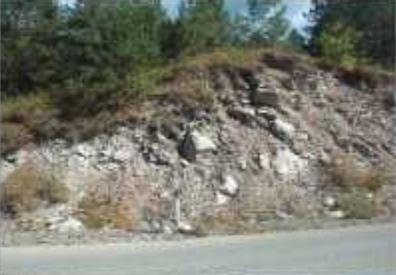
11	ყინწვისი-გვერძინეთი-ტყელოვანას საავტომობილო გზა 395599-4638413	ქვათაცვენა 25 გრძ. მ	პერიოდულად ფერხდება საავტომობილო გზაზე მოძრაობა	აქტიური, საშიშროების რისკი დაბალი	გზის პერიოდული გაწმენდა ჩამონაშალი მასალისაგან

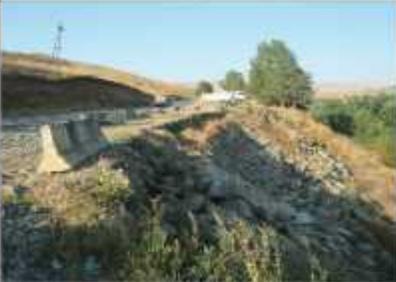
1	2	3	4	5	6	7
11	ს. ატენი 427425-4644452	მუწყერი 0.2 ჰა	აზიანებს საავტომობილო გზას	აქტიური, საშიშროების რისკი მაღალი	მუწყერული ფერდის ქანობი შემცირებულია და მუწყერულ სხეულზე დაყრდნობა ლოდნარი, გამაგრებულია მდინარის მარცხენა ნაპირი, სადაც გამორეცხვის რისკი მინიმუმამდეა დაყვანილი; გზის სამაგრი კედლის რამდენიმე საფეხურად მოწყობა

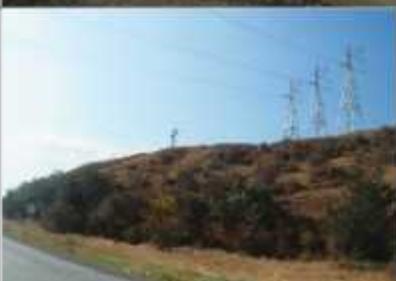
18	ს. თედოწმინდა 423690-4652395	მეწყერი 779 ჰა	დაზიანებულია გორი- ვარიანის ავტომაგისტრალი, რისკის ქვეშაა გაზსადენი, ნავთობსადენი, მაღალი მაბეის ანძები, საქმიანი ეზოს ტერიტორია	აქტიური, ცალკეული უბნები მაღალი რისკის შემცველი	საავტომობილო გზის პერიოდული აღდგენა, საქმიანი ეზოს გადატანა, მილსადენებზე ყოველწლიური მონიტორინგი

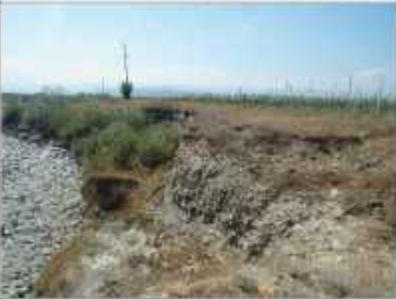
1	2	3	4	5	6	7
19	მდ. ლიახვის მარჯვენა ნაპირი ვარიანთან 420505-4660540	ნაპირების ეროზია 150 მ	საფრთხე ემუქრება კანკალურ ხიდს	აქტიური, საშიშროების რისკი მაღალი	ნაპირსამაგრი კომინიკაციების მოწყობა.

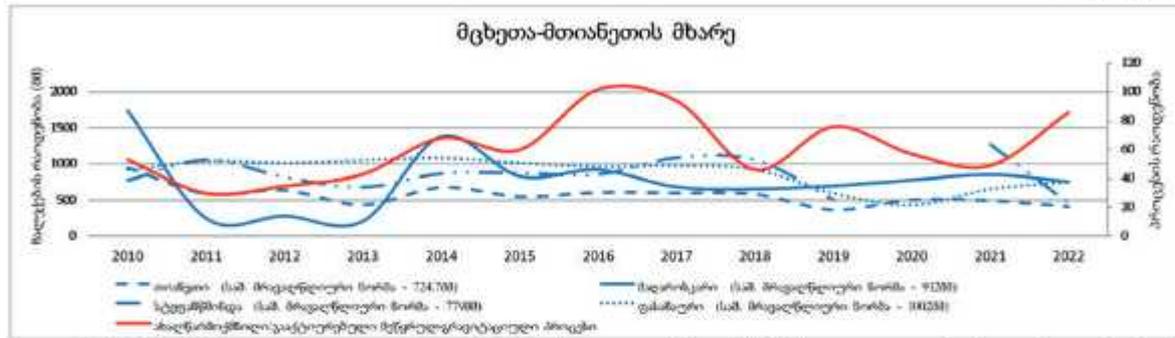
გრაფიკი 1

ატმოსფერული ნალექების რაოდენობა სხვა ფაქტორებთან ერთად მნიშვნელოვნად არის დაკავშირებული მეწყრულ-გრავიტაციული და ღვარცოფული პროცესების ჩასახვა-გააქტიურებასთან. გრაფიკ 1-ში ასახულია 2005-2022 წლებში მხარეში მოქმედი მეტეოსადგურების მონაცემებზე დაყრდნობით ატმოსფერული ნალექების განაწილება წლების მიხედვით. ასევე მოცემულია იმავე წლებში პროცესების წარმოშობის და გააქტიურების რაოდენობრივი მაჩვენებლები, გრაფიკზე დაყრდნობით შეიძლება დავასკვნათ, რომ პროცესების ექსტრემალური გააქტიურება პირდაპირ კავშირშია ნალექების რაოდენობასთან.

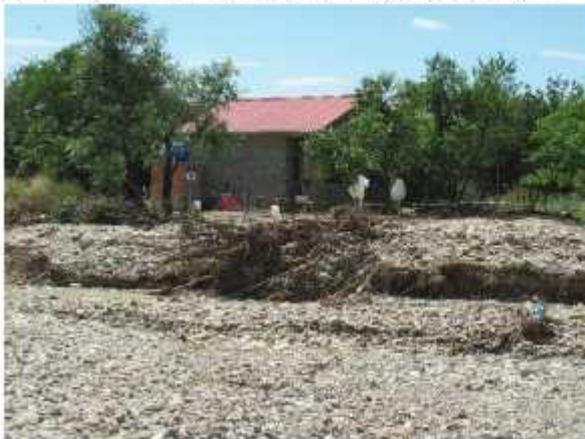
სურ. 146

ღვარცოფული პროცესების გააქტიურება დაფიქსირდა სოფ. სოფ. ბიწმენდში, საგურამოში, არამენდასა და ერედაში. სოფ. ბიწმენდის ტერიტორიაზე მდ. ახატნის ხევის ხეობაში განვითარებული წყალმოვარდნის შედეგად, მდინარის კალაპოტში დაფიქსირდა ღვარცოფული ნაკადის გავლა, რამაც დააზიანა საკარმიდამო ნაკვეთები და საფრთხე შეუქმნა 5 საცხოვრებელ სახლს, ხოლო დანარჩენ სოფლებში დააზიანა საავტომობილო გზები და საკარმიდამო ნაკვეთები (სურ. 146). ნაპირგარეცხვის შედეგად ქ. მცხეთაში თეატრონის მიმდებარე ტერიტორია მოირევხა მდ. არაგვის ნაპირგარეცხვის შედეგად (სურ. 147).

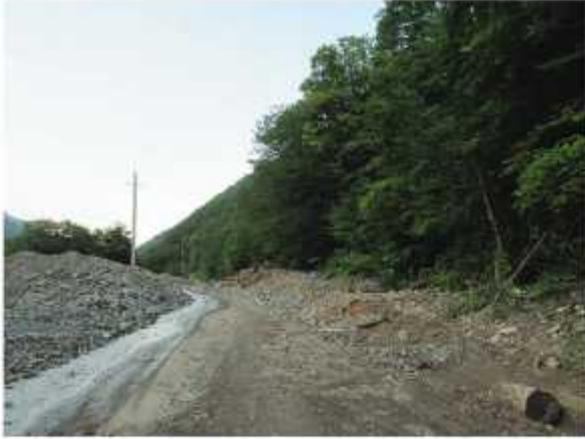
სურ. 148

მუნიციპალიტეტის ფარგლებში არსებული ცენტრალური და შიდა საავტომობილო გზები დააზიანა ღვარცოფულმა პროცესებმა, გზის ვაკისებზე აკუმულირდა ღვარცოფული ნატანი მასალა და გამოიწვია ცენტრალური საავტომობილო გზების სრული პარალიზება. განსაკუთრებით აღსანიშნავია ჟინვალი-ბარისახო-შატილის საავტომობილო გზის მონაკვეთი, სადაც რამდენიმე ათეულ უბანზე მოხდა ღვარცოფული მასალის აკუმულირება, დააზიანა გზის ვაკისი და გამოიწვია მსხვერპლი (სურ. 148).

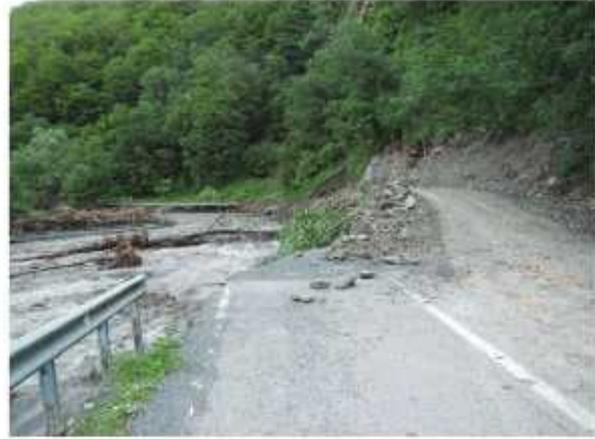
სურ. 149

მუნიციპალიტეტის ტერიტორიაზე მნიშვნელოვანი პრობლემები შექმნა და მატერიალური ზარალი გამოიწვია მდინარის გვერდითმა ეროზიულმა მოქმედებამ. აღნიშნულის შედეგად არაგვის ხეობებში არსებულ საავტომობილო გზები ზოგიერთ უბანზე სრულად მოირეცხა, ზოგან კი ნაწილობრივ (სურ. 149).

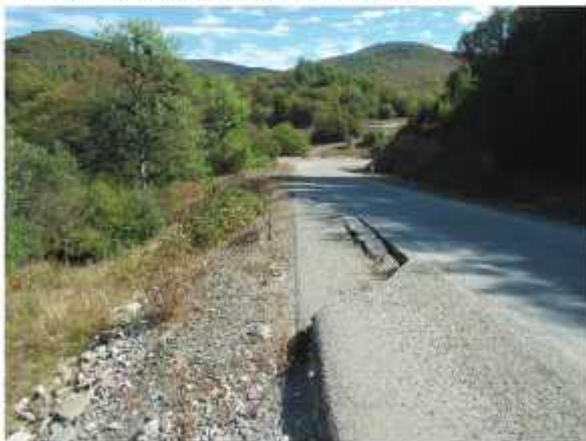
სურ. 150

მეწყრული პროცესების გააქტიურება დაფიქსირდა თიანეთი-ახმეტის დამაკავშირებელი საავტომობილო გზის დერეფანში არსებულ ძველმეწყრულ სხეულებზე. მეორადი გენერაციის მეწყრულმა სხეულებმა დააზიანა საავტომობილო გზის ახლად დაგებული ასფალტის საფარი (სურ. 150).

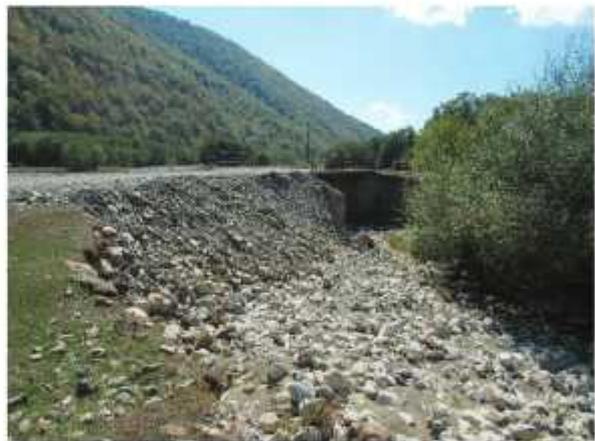
სურ. 151

ღვარცოფების გააქტიურება დაფიქსირდა მდ. იორის ხეობის ზედა ნაწილში, ორივე მხარეს არსებულ შენაკადებში. მდინარეთა შენაკადებში ფორმირებული ღვარცოფული ნაკადები საშიშროებას უქმნიან სოფლების მოსახლეობას. ს. ქვემო არტანში მდ. ქუმხეურას კალაპოტში ფორმირებულმა ღვარცოფულმა ნაკადმა დააზიანა ხიდის ნაკადმიმღები და იორის ხეობაში არსებული გრუნტის გზა (სურ. 151).

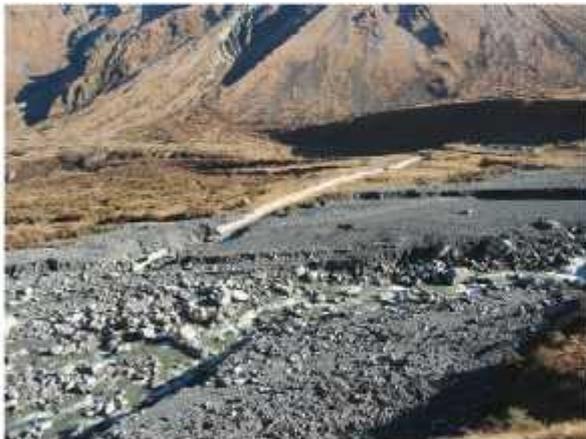
სურ. 152

მუნიციპალიტეტის ტერიტორიაზე საშიში გეოლოგიური პროცესებიდან განსაკუთრებით აღსანიშნავია ღვარცოფები, რომლებიც ფართო გავრცელებით სარგებლობენ და ხასიათდებიან დამანგრეველი ენერგიით. ყუროს ხეობაში ფორმირებულმა ღვარცოფულმა ნაკადმა დააზიანა დარიალი ჰესის უქმი წყალსაგდები (სურ. 152).

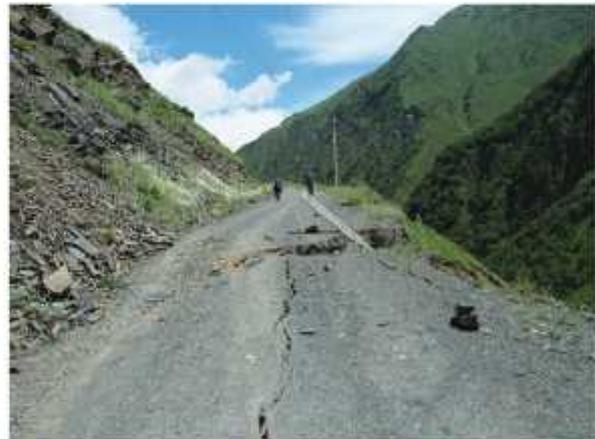
სურ. 153

მეწყრული პროცესების გააქტიურების შედეგად დაზიანდა ს. ჯუთასთან დამაკავშირებელი ერთადერთი საავტომობილო გზა, რის გამოც სრულად შეიზღუდა მასზე მოძრაობა რამდენიმე ათეული დღით (სურ. 153).

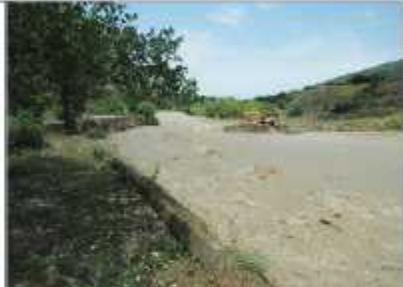
№	დასახლებული პუნქტი და პროცესის გავრცელების არეალი	გეოლოგიური პროცესის დასახელება და დაზიანების განზომილების ერთეული (პა/გრძ.მ)	გეოლოგიური პროცესებით მიყენებული ზიანი	გეოლოგიური პროცესის დინამიკური მდგომარეობა და საშიშროების რისკი	გასატარებელი ღონისძიებები	ილუსტრაცია, შენიშვნა
1	2	3	4	5	6	7
მცხეთის მუნიციპალიტეტი						
1	ქ. მცხეთა მდ. არაგვის მარჯვენა ნაპირი, თეატრონის მიმდებარედ 477123 - 4633720	ნაპირგარეცხვა 180 გრძ.მ	ინტენსიურად გარეცხვა მარჯვენა ნაპირი და დაზიანა ნაპირსამაგრი ნაგებობა, რამაც საფრთხე შეუქმნა თეატრონის მიმდებარე ტერიტორიას	თანამედროვე აქტიური, საშიშროების რისკი საშუალო	მდინარის კალაპოტში ნებისმიერი მასალის (განსაკუთრებით საამშენებლო ნარჩენი) შეტანის კატეგორიული აკრძალვა, რათა არ მოხდეს მდინარის კალაპოტის განივი კვეთის ხელოვნურად შევიწროება

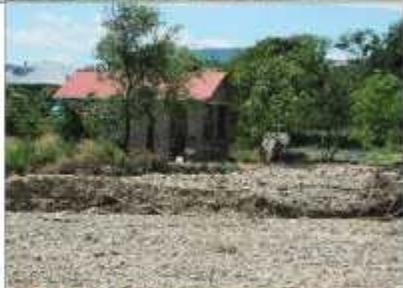
2	ს. ზიწმენდი მდ. ანატნის-ზევის ხეობა 482943 - 4642721	ღვარცოფი	ივნისის თვის სტიქიის დროს ღვარცოფულმა ნაკადებმა საფრთხე შეუქმნა 5 საცხოვრებელ სახლს, დაზიანა საკარმიდამო ნაკვეთები და ბეტონის ნაპირდამცავი კედლები	თანამედროვე, აქტიური, საშიშროების რისკი მაღალი	მდ. ანატნის-ზევის კალაპოტის გაწმენდა-გასწორებაზოვნება და დაზიანებული ნაპირდამცავი ნაგებობების აღდგენა და ახალი ნაპირსამაგრების მოწყობა

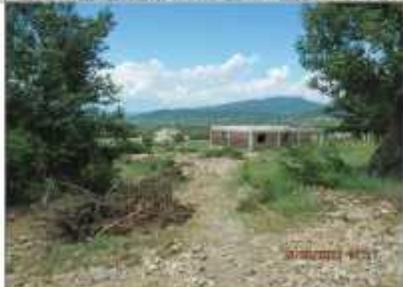
3	ს. არაშენდა 482425 - 4639127	ღვარცოფი	ივნისის თვის სტიქიის დროს ღვარცოფულმა ნაკადებმა საფრთხე შეუქმნა საცხოვრებელ და მშენებარე სახლებს	თანამედროვე, აქტიური, საშიშროების რისკი მაღალი	ღვარცოფული წყალსადინარის კალაპოტის გაწმენდა-გასწორებაზოვნება და საავტომობილო გზით ზევის გადაკვეთაზე შესაბამისი გამტარიუნობის ნაკადგამტარის მოწყობა

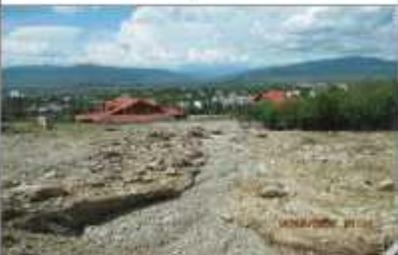
1	2	3	4	5	6	7
4	ს. საგურამო 480517 - 4637950	ღვარცოფი	ივნისის თვის სტიქიის დროს ღვარცოფულმა ნაკადებმა დაშლამა და დააზიანა საკარმიდამო ნაკვეთები, საცხოვრებელ სახლებს კი საფრთხე შეუქმნა	თანამედროვე, აქტიური, სამშრომლობის რისკი მაღალი	ღვარცოფული წყალსადინარის კალაპოტის გაწმენდა-გასწორება

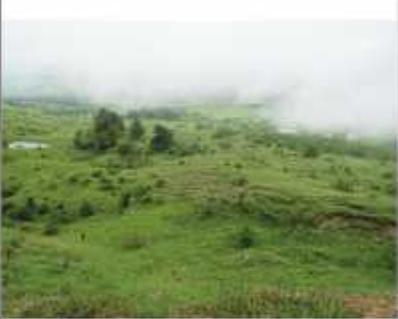
5	ს. შანკვეანი მდ. თეზანის ხეობის მარცხენა ფერდი 483318 - 4637028 483733 - 4636900	მეწყერი 9,8 ჰა	სუსტად აქტიური მეწყრული სხეულის ენურ ნაწილთან მიმდინარეობს საცხოვრებელი სახლების მშენებლობა	თანამედროვე სუსტად აქტიური, სამშრომლობის რისკი საშუალო	გრუნტის წყლების რეგულირება და გადაყვანა უახლოეს წყალსადინარში, ზედაპირული ჩამონადენის რეგულირება, ფერდობის გატყინება ღრმაფესვიანი მცენარეებით, მეწყრის მიმდებარედ მშენებლობების დაწყებამდე დეტალური საინჟინრო-გეოლოგიური კვლევების ჩატარება

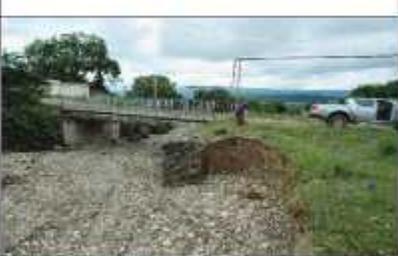
6	ს. შანკვეანი 483795 - 4637363	ნაპირგარეცხვა 40 გრძ.მ	მდინარე შანკვეანის-ხევი რეცხვას მარჯვენა ნაპირს, მასზე არსებული საავტომობილო ხიდის მიმდებარედ და საფრთხეს უქმნის მის მდგრად ფუნქციონირებას	თანამედროვე, აქტიური, სამშრომლობის რისკი საშუალო	არსებული ნაპირდამცავი ნაგებობის გაგრძელება ნაპირგარეცხვის უბნის დასაწყისამდე

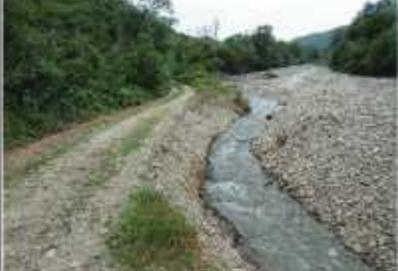
7	ს. ჭილაანთვარი საავტომობილო გრუნტის გზის მიმდებარედ 490128 - 4637477	ნაპირგარეცხვა 80 გრძ.მ	მდინარე თეზანის ნაპირგარეცხვის შედეგად ირეცხება საავტომობილო გზის ვაკისი, რომელიც ერთდერითი დამაკავშირებელი საავტომობილო გზაა ს. ჭილაანთვართან	თანამედროვე, აქტიური, სამშრომლობის რისკი საშუალო	ნაპირდამცავი ნაგებობის მოწყობა და დაზიანებული საავტომობილო გზის აღდგენა

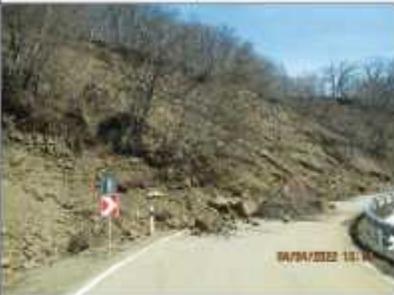
1	2	3	4	5	6	7
8	ს.ს. მსხალდიდი-წყლულეთის საავტომობილო გზა (3 უბანი) 468153 - 4620889 467579 - 4618945 467258 - 4618942	მეწყერი 0.02 ჰა	აზიანებს ს.ს. მსხალდიდი-წყლულეთის საავტომობილო გზას და საფრთხეს უქმნის, როგორც ტრანსპორტის მოძრაობას ასევე ფენით მოსიარულეებს	თანამედროვე, აქტიური, საშიშროების რისკი მაღალი	ფერდობიდან მეწყრული მასების ჩამოწმენდა, გატანა, ფერდობსამაგრი კედლების და სანიაღვრე სისტემების მოწყობა

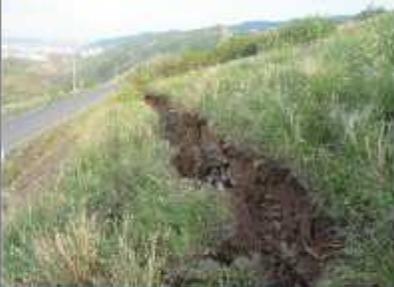
9	ს. ნაფეტვრებთან დამაკავშირებელი საავტომობილო გზის მიმდებარედ 473468- 4618741	მეწყერი 0.01 ჰა	ბლოკური ტიპის მეწყერი საფრთხეს უქმნის საავტომობილო გზის მდგრად ფუნქციონირებას	თანამედროვე აქტიური, საშიშროების რისკი მაღალი	მეწყრული მასების ჩამოწმენდა და ფერდობდაზიანების კაპიტალური ნაგებობის მოწყობა, ფერდობზე მიბჯენით

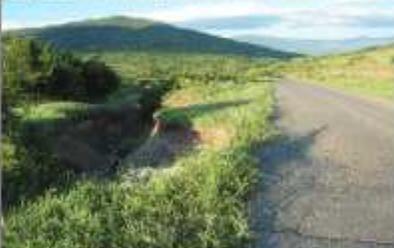
10	ს. ფრეჯეთთან დამაკავშირებელი საავტომობილო გზის მიმდებარედ 473850 - 4646191	დანრანვა 50 გრძ.მ	დანრანვითი პროცესის რეგრესიული განვითარების შედეგად ზიანდება გზის ვაკისი	თანამედროვე, აქტიური, საშიშროების რისკი საშუალო	გზის გვერდული წყალპირი არხის ნაკადის იზოლირებულად გაყვანა - მოცილება დანრანვითი უბნიდან, შემდგომში მისი ამოვსება თიხნარი გრუნტებით და მოტკეპნა

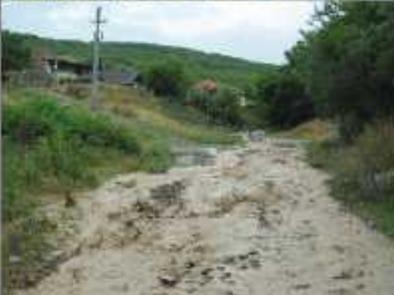
11	ს. ერედა 469464 - 4646656	დვარცოფი	ივნისის სტიქიის დროს დაფიქსირდა დვარცოფული ნაკადების გავლა, რამაც დააზიანა შიდა სასოფლო გზა და სასოფლო სამეურნეო საეარგულები.	თანამედროვე აქტიური, საშიშროების რისკი მაღალი	სოფლის ტერიტორიაზე ხევის კალაპოტის და ნაკადგამტარების პერიოდული გაწმენდა

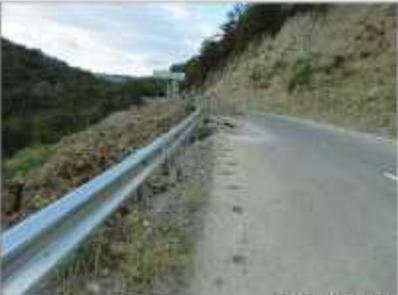
1	2	3	4	5	6	7
დუშეთის მუნიციპალიტეტი						
1	ს. გრემისხევთან დანაკვეთირზელი საავტომობილო გზა 464813 - 4655401	მეწყერი 1.5 ჰა	მეწყერულმა პროცესმა დააზიანა ახლად რევილიტირებული საავტომობილო გზის ვაკისი	თანამედროვე აქტიური, საშიშროების რისკი საშუალო	დეტალური კვლევების საფუძველზე შემუშავებული პროექტის მიხედვით მეწყერსაწინააღმდეგო პრევენციული ღონისძიებების გატარება

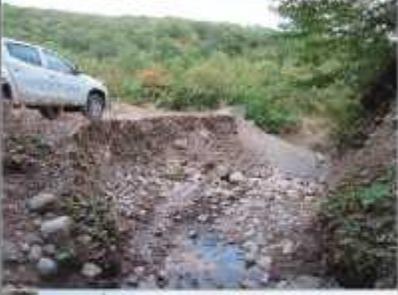
2	ს. ცივრიანთკარი 464148 - 4661437	ნაპირგარეცხვა 20 გრძ.მ	არსებულ უსახელო ხეხს მდინარის შეერთებასის უბანთან შეზღუდული აქვს კალამოტი, რის გამოც რეცხავს სოფელთან მისასვლელ ერთადერთი საავტომობილო გზის ვაკისს	თანამედროვე აქტიური, საშიშროების რისკი საშუალო	ხევის მდინარეთან შეერთების უბანზე კალამოტის გაფართოება

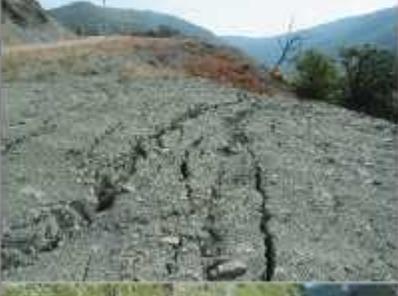
3	ჟინვალი-თიანეთის საავტომობილო გზის მარჯვენა მხარე 483734 - 4663743	მეწყერი 2.07 ჰა	მეწყერი განვითარებულია გზის პირას ნაყარ გრუნტებში, აღინიშნება ახალი გააქტიურება, მოწყვეტის წარმი გზის ვაკისიდან დაცილებულია 1-1.5 მ-ით, მეწყერულ სხეულზე განვითარებულია ახალი ნაპრალები.	თანამედროვე, აქტიური, საშიშროების რისკი მაღალი	დამცავი ქმედითი ღონისძიებების განხორციელება შეუძლებელია. საავტომობილო გზაზე მონიტორინგული დაცვირების წარმოება

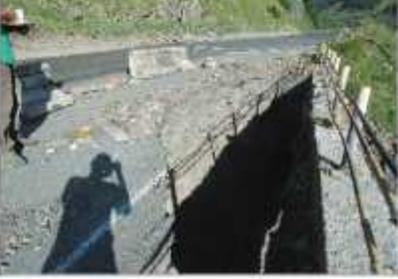
4	ს. ზემო-მლეთის მიმდებარედ საქართველოს სახმედრო გზა 458679 - 4698078	ჩაქცევა	დაზიანებულია საქართველოს სახმედრო გზის ვაკისის ერთი სამომრპო ზოლი	პერიოდულად აქტიური, საშიშროების რისკი მაღალი	კაპიტალური ფერდოსსამაგრი ღონისძიებების გატარება და დაზიანებული მონაკვეთის აღდგენა

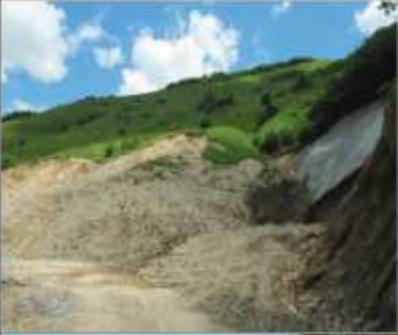
1	2	3	4	5	6	7
5	ს. სვიანა-როსტიანი ხადას ზეობა 461645 - 4700361	მეწყერი 11.5 ჰა	მეორადი გენერაციის მეწყრულმა სხეულმა, რომელიც ხასიათდება ლოკალური უბნების გააქტიურებით, საფრთხე შეუქმნა კომბი-ქვეშეთის მშენებლურ საავტომობილო გზის დერეფანს	პერიოდულად აქტიური, საშიშროების რისკი მაღალი	დეტალური საინჟინერო-გეოლოგიური კვლევების ჩატარება და მის საფუძველზე ქვეყანაში მოქმედი სამშენებლო ნორმების და წესების სრული დაცვით შემუშავებული პროექტის მიხედვით მეწყერსაწინააღმდეგო ღონისძიებების გატარება

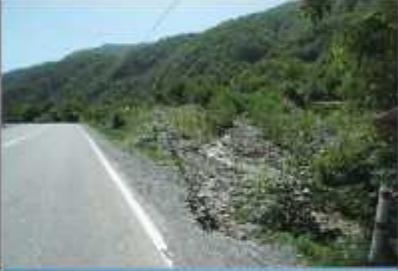
6	ს. ნაღვადვარევი 466241 - 4696258	ღვარცოფი	ღვარცოფული ნაკადების გააქტიურების შედეგად ნაპირგარეცხვა მისულია საქართველოს საზღვრდო გზის ვაკისამდე	პერიოდულად აქტიური, საშიშროების რისკი მაღალი	კალამოტის გაწმენდა-გასწორებაზოვნება და გზის კვეთაზე შესაბამისი კვეთის მქონე ნაკადგამტარის მოწყობა

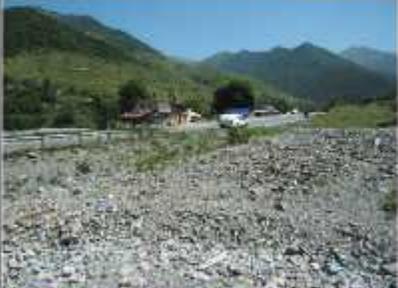
7	ს. ნადიბაანი 467501- 4695981	ღვარცოფი	ღვარცოფული გამონატანი ჰიფსომეტრიულად გათანაბრებულია საქართველოს საზღვრდო გზის ვაკისთან, პროცესის განმეორება საფრთხეს შეუქმნის საავტომობილო გზის მდგრად ფუნქციონირებას	თანამედროვე, აქტიური, საშიშროების რისკი მაღალი	ზევის კალამოტის გაწმენდა-დაღრმავება-გასწორებაზოვნება

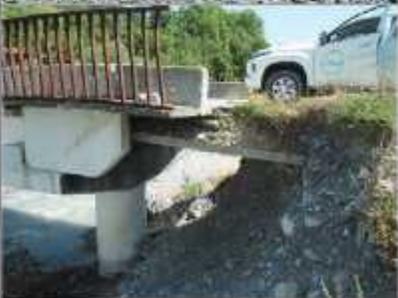
8	ს. სალაჯურთან მისასვლელი საავტომობილო გზა 468915 - 4695831	ნაპირგარეცხვა 130 გრძ.მ	ზიანდება ს. სალაჯურთან დამაკავშირებელი სახიდე გადასასვლელი და საფრთხეს უქმნის საავტომობილო გადაადგილებას	თანამედროვე, აქტიური, საშიშროების რისკი მაღალი	ვაპიტალური ნაკადმიმართველი ნაგებობის მოწყობა და დაზიანებული მონაკვეთის აღდგენა

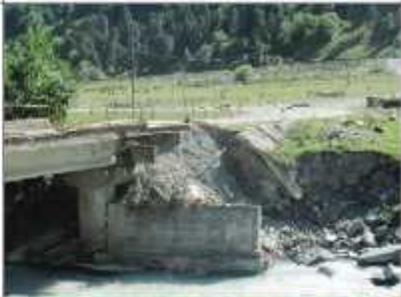
1	2	3	4	5	6	7
9	ს. ჩირიკი მისასვლელი საავტომობილო გზა 470611 - 4694965	ნაპირგარეცხვა 80 გრძ.მ	ზიანდება ს. ჩირიკთან არსებულ გზაზე არსებული სახიდე გადასასვლელი და გაზსადენის მილი	თანამედროვე, აქტიური, საშიშროების რისკი მაღალი	კაპიტალური ნაკადმიმართველი ნაგებობის მოწყობა, დაზიანებული გზის მონაკვეთის და გაზსადენი მილის აღდგენა

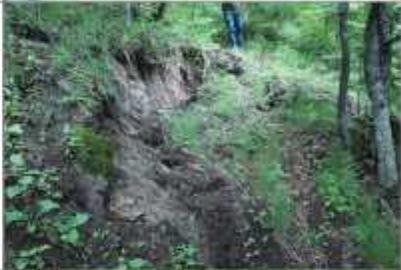
10	ს. ცხედიეთი 475051 - 4687804	მეწყერი 0.05 ჰა	აზლად წარმოქმნილმა მეწყერულმა პროცესმა დააზიანა მოქალაქის კუთვნილი საკარმიდამო ნაკვეთი და საფრთხე შეუქმნა საცხოვრებელი სახლის მდგრადობას	თანამედროვე, აქტიური, საშიშროების რისკი მაღალი	მეწყერული გრუნტების გატანა და ფერდობსამაგრი ნაგებობის მოწყობა

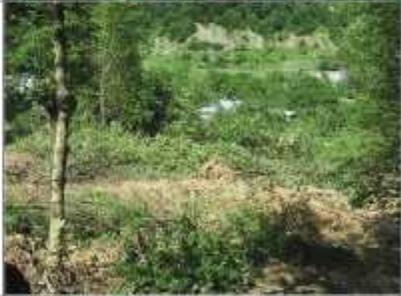
11	ს. ჩადისციხე 473033 - 4692087	მეწყერი 0.2 ჰა	ივნისის სტიქიის დროს აზლად წარმოქმნილმა მეწყერულმა პროცესმა დააზიანა მოქალაქის კუთვნილი საკარმიდამო ნაკვეთი და საფრთხე შეუქმნა საცხოვრებელი სახლის მდგრადობას	თანამედროვე, აქტიური, საშიშროების რისკი მაღალი	მეწყერული სხეულის მოწყვეტის საფეხურის მიმდებარედ ზედაპირული და გრუნტის წყლების რეგულირება, მათი განტვირთვა იზოლირებულად, ასევე დაწესდეს მონიტორინგი

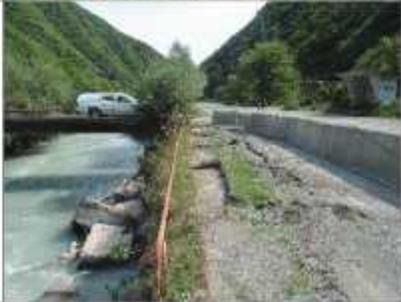
12	ს. ქავთარაანი 473602 - 4691396	ნაპირგარეცხვა 65 გრძ.მ	მდ. თეთრი არაგვა დააზიანა მარჯვენა ნაპირსამაგრი, რამაც გამოიწვია საქართველოს საზღვდრო გზის ვაკისის ნაწილობრივი დეფორმაცია	თანამედროვე, აქტიური, საშიშროების რისკი მაღალი	დაზიანებული ნაპირდამცავის და გზის ვაკისის აღდგენა

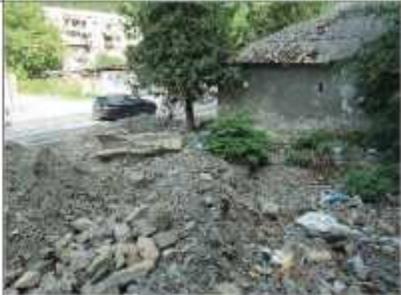
1	2	3	4	5	6	7
13	დაბა ფასანაური 477396 - 4698625	ღვარცოფი	ღვარცოფული ნაკადების გააქტიურების შემდგომ ნატანი მასალა აკუმულირდება შიდა საუბნო და საქართველოს სამხედრო გზის ვაკისზე, რაც იწვევს საავტომობილო მოძრაობის შეფერხებას	თანამედროვე, აქტიური, საშიშროების რისკი მაღალი	შესაბამისი ზომის ღვარცოფდამჭერი ნაგებობის მოწყობა და აკუმულირებული მასალის პერიოდული გაწმენდა- გატანა

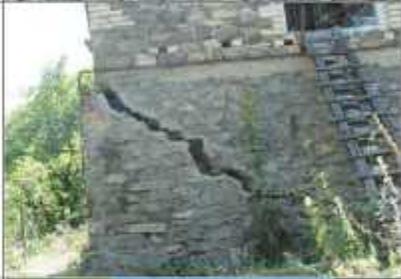
14	ს. სონდა მდ. სონდის ხევის მარჯვენა მხარე 472722 - 4678222	მეწყერი 2,5 ჰა	მეწყრული პროცესების შედეგად წიანდება საცხოვრებელი სახლები, საკარმიდამო ნაკვეთები და შიდა საუბნო საავტომობილო გზები	თანამედროვე, აქტიური, საშიშროების რისკი მაღალი	საავტომობილო გზის ფუნქციონირებისათვის ნაპრალების მოტკეპნა და ზედაპირული წყლების რეგულირება

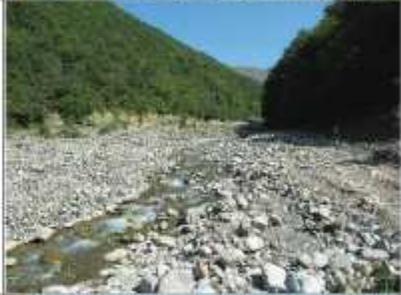
15	ს. ვაშლოში 477118 - 4682114	ღვარცოფი	ღვარცოფულმა ნაკადმა დააზიანა ჭალაში არსებული საავტომობილო გზა, გაზსადენის მილი და გარე განათების ბოძები	თანამედროვე, აქტიური, საშიშროების რისკი საშუალო	მდინარის ვალაპოტის გაწმენდა, დაღრმავება და გასწორება ზოგნება, გაზსადენის მილის ამოღება და გადატანა მდინარის ვალაპოტიდან, ე. გ. წ. ბომების აღდგენა

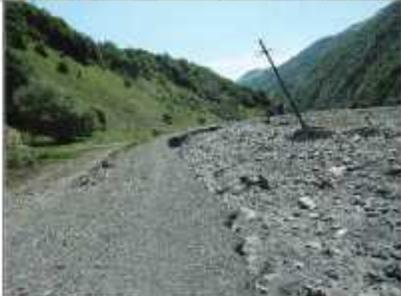
16	გუდამაყრის ხეობა ს.ს. ზანდუკი- დუმაცხოს დაწაკეპირებელი საავტომობილო გზის მონაკვეთი 476540 - 4699811	ღვარცოფი, ნაპირგარეცხვა 700 გრმ.მ	საავტომობილო გზის აღნიშნული მონაკვეთი გაყვანილია მდ. შავი არაგვის ჭალა-ვალაპოტში, რომელზე წყალმოვარდნების და ღვარცოფული ნაკადების მოქმედებით პერიოდულად ირეცხება რამდენიმე უბანზე	თანამედროვე, აქტიური, საშიშროების რისკი საშუალო	საავტომობილო გზის პერიოდული აღდგენა

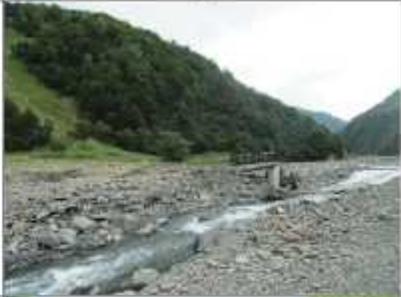
1	2	3	4	5	6	7
17	ს. სარალისჭალასთან დამაკავშირებელი გზა 483042 - 4699932	ღვარცოფი	ღვარცოფული წაკადის მიერ დეფორმირდა მდ. ბაკურხევზე არსებული საავტომობილო ხიდი, რომელიც კავშირებდა ს. სარალისჭალასთან	თანამედროვე, აქტიური, საშიშროების რისკი საშუალო	მდინარის კალაპოტის პერიოდული გაწმენდა-გასწორება

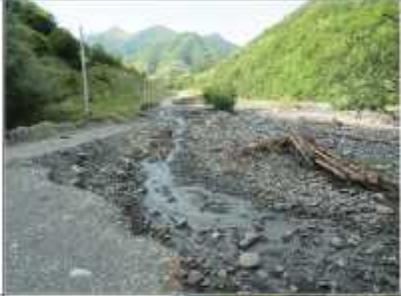
18	გუდამაყრის ხეობა ს. ნაქართას მიმდებარედ 480068 - 4694715	ნაპირგარეცხვა 180 გრმ	მდ. შავი არაგვის მარჯვენა ნაპირის ინტენსიური გარეცხვის შედეგად დაზიანდა გუდამაყრის საავტომობილო გზის ვაკისი	თანამედროვე, აქტიური, საშიშროების რისკი საშუალო	კანიატალური ნაპირდამცავი ნაგებობის მოწყობა

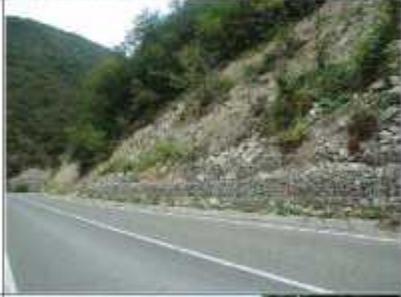
19	ჭინვალის წყალსაცავის მარცხენა ფერდი 482819 - 4667194	მეწყერი 2,51 ჰა	მიუხედავად იმისა, რომ მოწყობილია 3 დონიანი გაბიონი, გზის ვაკისზე პერიოდულად ხდება მეწყრული მასების აკუმულირება, რაც საფრთხეს უქმნის ტრანსპორტის მოძრაობას	ხასიათდება პერიოდული აქტივიზაციით, საშიშროების რისკი მაღალი	საავტომობილო გზის პერიოდული გაწმენდა

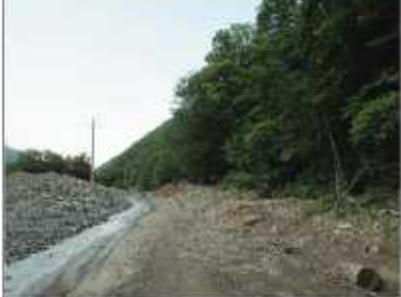
20	ჭინვალი-ნარისახო-შატილის საავტომობილო გზა 487732 - 4678460	ღვარცოფი	ივნისის სტიქიის პერიოდში აღნიშნული საავტომობილო გზის რამდენიმე ათეულ უბანზე (შესაძლოა მეტიც) ღვარცოფულმა წაკადებმა დაზიანა ინფრასტრუქტურული ობიექტები (გზები, სახიდე გადასასვლელები, ე.გ.ხ. ბომბები და ა.შ.) და მათ შორის გამოიწვია მსხვერპლი	ხასიათდება პერიოდული აქტივიზაციით, საშიშროების რისკი საშუალო	აღსანიშნავია ის გარემოება, რომ თითქმის ყველა დაზიანებულ უბანზე გატარებულია გაწმენდითი და აღდგენითი ღონისძიებები.

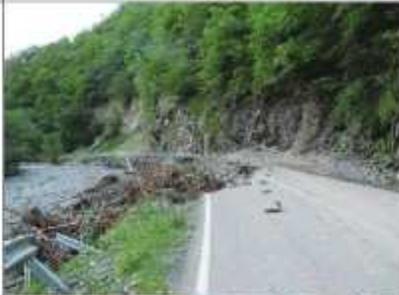
1	2	3	4	5	6	7
21	ჟინვალი-ზარისახო-შატილის საავტომობილო გზა 495395 - 4697188	ნაპირგარეცხვა	ივნისის სტიქიის პერიოდში აღნიშნული საავტომობილო გზის რანდენიშე ათეულ უბანზე, მდ.მდ. ხევსურეთის და ფშავის არაგვის ეროზიული მოქმედებების შედეგად დაზიანდა და მოირეცხა ინფრასტრუქტურული ობიექტები (გზები, სახიდე გადასასვლელები, ე.გ.ნ. ბომბი და ა.შ.)	ხასიათდება პერიოდული აქტივიზაციით, საშიშროების რისკი საშუალო	აღსანიშნავია ის გარემოება, რომ თითქმის ყველა დაზიანებულ მონაკვეთზე გატარებულია კაპიტალური ნაპირდაცვითი ღონისძიებები

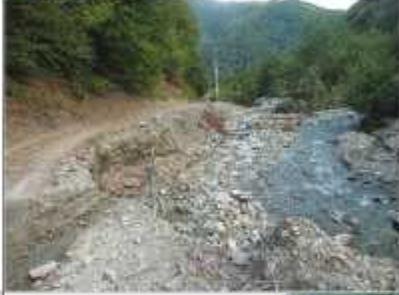
22	ს. კაწალხევი 491577 - 4688963	ნაპირგარეცხვა 80 გრძ.მ	მდ. კაწალხევის გვერდითი ეროზიული პროცესების მოქმედების შედეგად ზიანდება საავტომობილო გზა, წყალმომარაგების მილსადენი, ე.გ.ნ. ბომბი და საფრთხეს უქმნის სახიდე გადასასვლელს	პერიოდულად აქტიური, საშიშროების რისკი მაღალი	კაპიტალური ნაპირდამცავი და ნაკადმიმზართველების მოწყობა, დაზიანებული ინფრასტრუქტურული ობიექტების აღდგენა

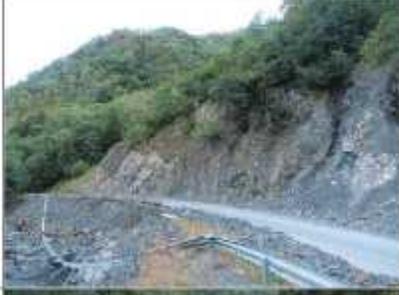
23	ს. ზარისახო 493965 - 4701906	ნაპირგარეცხვა 90 გრძ.მ	მდინარე ხევსურეთის არაგვი რეცხავს მარჯვენა ნაპირს, რის შედეგადაც ჟინვალი-ზარისახო-შატილის საავტომობილო გზის ვაკისის ერთი სამომხრაო ზოლი და ნაპირდამცავი ლითონის გვერდული სრულად დეფორმირებულია	პერიოდულად აქტიური, საშიშროების რისკი საშუალო	კაპიტალური ნაპირდამცავი ნაგებობის მოწყობა და დაზიანებული გზის ვაკისის აღდგენა

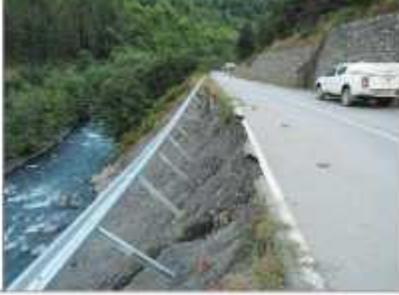
24	ს. ზარისახო 494175 - 4702365	ნაპირგარეცხვა 35 გრძ.მ	მდინარე ხევსურეთის არაგვი რეცხავს მარჯვენა ნაპირს, რის შედეგადაც ზიანდება ჟინვალი-ზარისახო-შატილის საავტომობილო გზის ვაკისი	პერიოდულად აქტიური, საშიშროების რისკი საშუალო	ნაპირდამცავი ნაგებობის მოწყობა და დაზიანებული საავტომობილო გზის აღდგენა

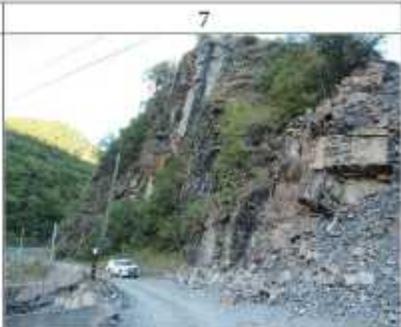
1	2	3	4	5	6	7
25	ლიქოვის ხეობა 494225 - 4702442	კლდეზვავ- ქვათაცვენა	კლდეზვავ-ქვათაცვენის პროცესები აზიანებს საავტომობილო გზას და საფრთხეს უქმნის მასზე მოძრავ ფეხით მოსიარულეებს და ავტოტრანსპორტს	პერიოდულად აქტიური, საშიშროების რისკი მაღალი	ქვათაცვენის კერის ჩამოწმენდა და მავთულბანდის მოწყობა

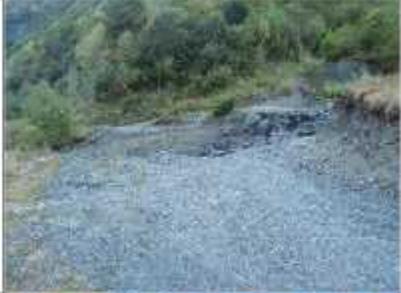
26	ლიქოვის ხეობა 497439 - 4705295	ღვარცოფი	ღვარცოფულმა ნაკადმა სრულად მორცხა ლიქოვის ხეობის სოფლებთან დამაკავშირებელი ერთადერთი საავტომობილო გზის ვაკისი	პერიოდულად აქტიური, საშიშროების რისკი საშუალო	შესაბამისი კაპიტალური ნაკადგამტარის მოწყობა საავტომობილო გზით ღვარცოფული ხევის გადაკვეთაზე და საავტომობილო გზის აღდგენა

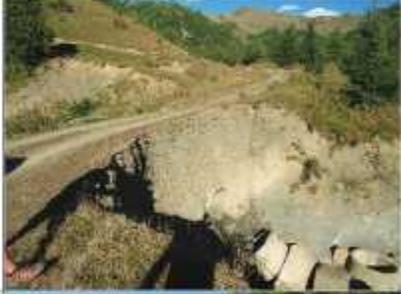
27	ს. ჭალისსოფელთან დამაკავშირებელი გზა მდ. ლიქოვის ხეობა 497950 - 4705611	ღვარცოფი	საავტომობილო გზით ხევის გადაკვეთაზე არსებული მილნიდები დეფორმირებული და ჩაქცეული მდინარის კალაპოტში, რის შედეგად შევიწროებულია გზის ვაკისი	პერიოდულად აქტიური, საშიშროების რისკი საშუალო	შესაბამისი კაპიტალური ნაკადგამტარის მოწყობა საავტომობილო გზით ღვარცოფული ხევის გადაკვეთაზე

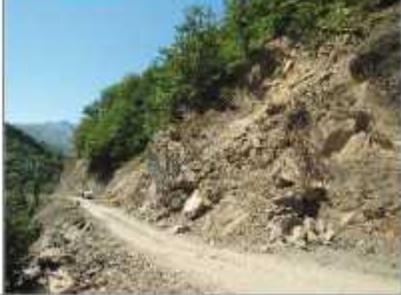
27	ს. ჭორნეშაის მიმდებარედ ჟინვალი-ბარისაზო-შატილის საავტომობილო გზა 497774 - 4708598	მეწყერი 0,03 ჰა	ახლად წარმოქმნილმა კლდეზვავითი ტიპის მეწყერულმა სხეული საფრთხეს უქმნის საავტომობილო გზაზე მოძრავ ქვეითებს და ავტოტრანსპორტს	პერიოდულად აქტიური, საშიშროების რისკი მაღალი	ფერდობის ჩამოწმენდა ერთეული ამოვარდნილი ლოდებისგან

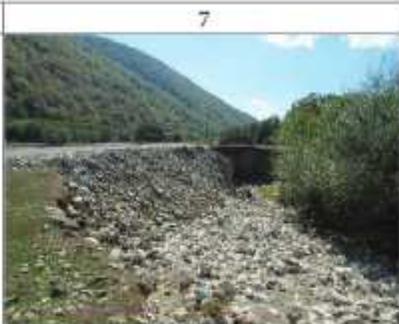
1	2	3	4	5	6	7
2	ს. ქვემო არტანი 502402 - 4666435	ღვარცოფი	მდ. ქუშხეთრაზე გააქტიურებულმა ღვარცოფულმა ნაკადმა დააზიანა საავტომობილო გზის გზის ვაკისი	თანამედროვე, აქტიური, საშიშროების რისკი მაღალი	კაპიტალური ნაპირდამცავის და ნაკადმიმართველის მოწყობა სახიდე გადასასვლელის მიმართულებით

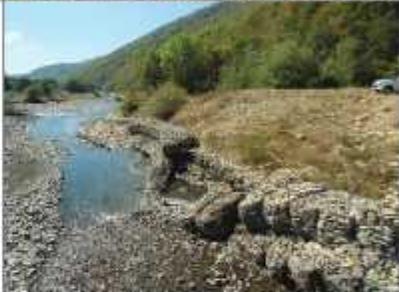
3	ს. ზოდახევა, დაკიდული ხიდის მიმდებარედ მდ. იორის ხეობის მარჯვენა ნაპირი 498337 - 4671673	ნაპირგარეცხვა 260 გრძ/მ	საცალფეხო ხიდის მიმდებარედ ნაპირსამაგრი გაბიონი დეფორმირებული და ჩავარდნილია, პროცესების შემდგომში გააქტიურება საფრთხეს შეუქმნის ხიდის მდგრადობას	თანამედროვე, აქტიური, საშიშროების რისკი საშუალო	დაზიანებული ნაპირდამცავი გაბიონის აღდგენა

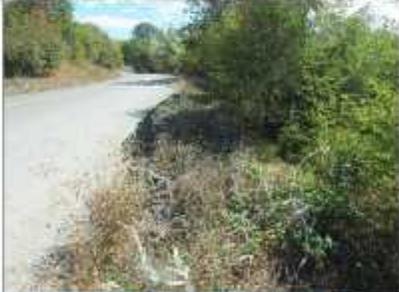
4	თიანეთი-ახმეტის დამაკავშირებელი საავტომობილო გზა 502210 - 4659578	მეწყერი 9.6 ჰა	მეწყერი პროცესის რეგრესიულმა გააქტიურებამ დააზიანა ასფალტის საფარი	თანამედროვე, აქტიური, საშიშროების რისკი მაღალი	კომალექსური საინჟინრო-ლონისმიებების გატარება

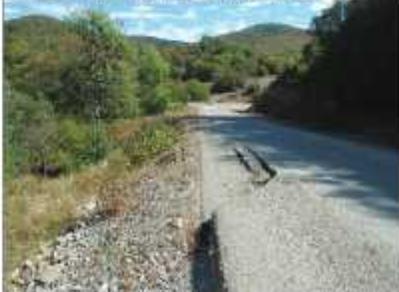
5	თიანეთი-ახმეტის დამაკავშირებელი საავტომობილო გზა 503114 - 4659153	მეწყერი 14.2 ჰა	მეწყერი პროცესების შედეგად ზიანდება საავტომობილო გზის რამდენიმე მონაკვეთი, მათ შორის ახლად დაგებული ასფალტის საფარი	თანამედროვე, აქტიური, საშიშროების რისკი მაღალი	კომალექსური საინჟინრო-ლონისმიებების გატარება

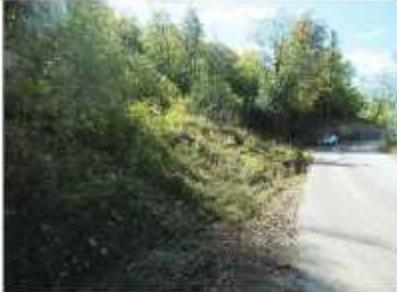
1	2	3	4	5	6	7
6	თიანეთი-ახმეტის საავტომობილო გზის მიმდებარედ 503953 - 4658955	მეწყერი 0,16 ჰა	ცოცხელი ტიპის მეწყრული სხეულის მასები აკუმულირებულია გზის ვაკისთან და საფრთხეს უქმნის მასზე მოძრავ ტრანსპორტს	თანამედროვე, აქტიური, საშიშროების რისკი საშუალო	მეწყრული ფერდის ჩამოწმენდა, მეწყრული მასების გატანა და ფერდობსამაგრი ნაგებობის მოწყობა

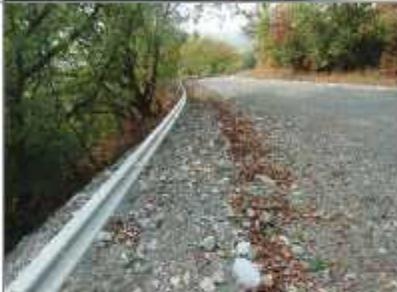
7	ს. ჩეკურაანთგორი თბილისი-თიანეთის საავტომობილო გზა 495691 - 4653081	მეწყერი 18,3 ჰა	აზიანებს თიანეთი-თბილისის საავტომობილო გზას	თანამედროვე, აქტიური, საშიშროებს რისკი საშუალო	საჭიროა კაპიტალური ღონისძიებების გატარება, ინერტული მასალით შეფარება ხანგრძლივ პერიოდში შედეგს ვერ გამოიღებს

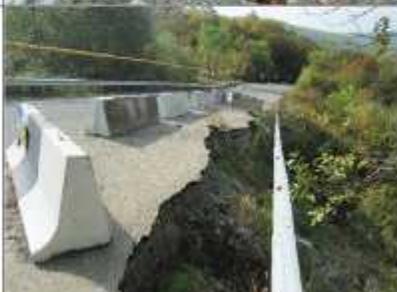
8	ს. ჩეკურაანთგორი თბილისი-თიანეთის საავტომობილო გზა 495135 - 4652030	მეწყერი 0,5 ჰა	აზიანებს თიანეთი-თბილისის საავტომობილო გზას	თანამედროვე, აქტიური, საშიშროებს რისკი მაღალი	საჭიროა საინჟინრო- კაპიტალური ღონისძიებების გატარება

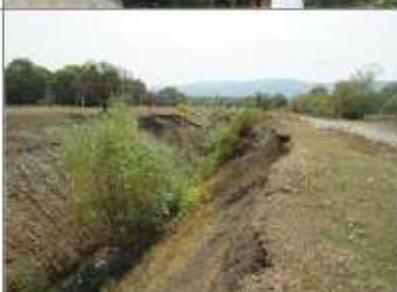
9	ს. ჯიჯეთი 491423 - 4667663	დაზრამვა	სოფლის ტერიტორიაზე განვითარებულ ზრამში გრძელდება როგორც სიღრმითი, ასევე გვერდითი ეროზია, აღინიშნება ახალი ჩამოშლენი, გვერდითი ეროზიის ინტენსიური გააქტიურების შემთხვევაში საფრთხე შეექმნება შიდა სასოფლო გზას,	თანამედროვე, აქტიური, საშიშროების რისკი საშუალო	ზრამის კალაპოტის ბარაქიერება
