გარემოს ერთვნილი სააგენტო
გეოლოგიის დეპარტამენტი

საქართველოში 2022 წელს სტიქიური
გეოლოგიური პროცესების განვითარების
შედეგები და პროგნოზი 2023 წლისთვის

საქართველოს გარემოს დაცვისა და სოფლის მეურნეობის სამინისტრო

გარემოს ეროვნული სააგენტო

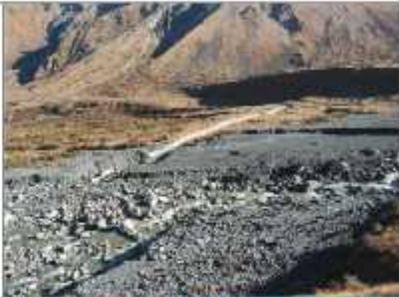
1	2	3	4	5	6	7
<i>ყაზბეგის მუნიციპალიტეტი</i>						
1	დაბა სტეფანწმინდა მდ. ყურო 470942 - 4723857	ღვარცოფი	ღვარცოფული ნაკადების გააქტიურების შედეგად დაზიანდა ჰესის უკმირ წყალსაცდების ბეტონის არხი	თანამედროვე, აქტიური, საშიშროების რისკი საშუალო	დაზიანებული ბეტონის არხის გადატანა დინების ქვედა ნაწილის მიმართულებით

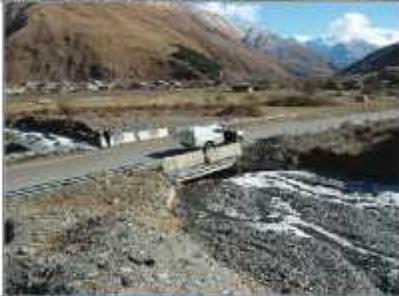
2	ს. სწო მდ. ნაროვანის-ხევი 469903 - 4717204	ღვარცოფი	ღვარცოფული ნატანი მასალით შეესებულია ხიდქვეშა სივრცე, რის გამოც ღვარცოფული ნაკადმა შესაძლოა დააზიანოს საავტომობილო გზა	თანამედროვე, აქტიური, საშიშროების რისკი მაღალი	ხიდქვეშა სივრცის გაწმენდა

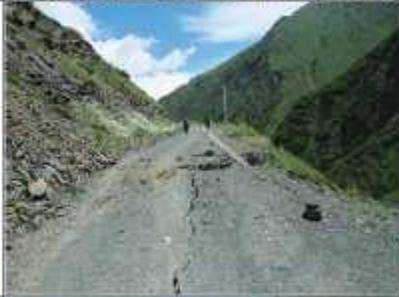
3	ს. ჯუთასთან დამაკავშირებელი გზა 477457 - 4712609	მეწყერი 19 ჰა.	ივნისის თვეში გააქტიურებულმა მეწყერულმა სხეულმა დააზიანა საავტომობილო გზა, მასზე წარმოიქმნა 0,5 მ-დე სიმაღლის საფეხურები და შეიზღუდა საავტომობილო მოძრაობა	თანამედროვე, აქტიური, საშიშროების რისკი მაღალი	პროცესები გაგრძელდება იუმნდე, სანამ ფერდობი არ შიიღებს ბუნებრივ ქანობს.

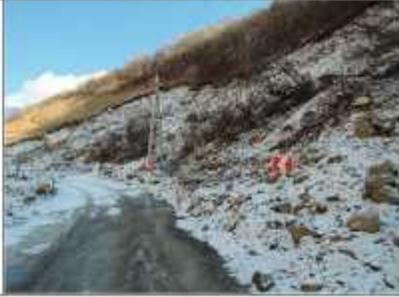
4	ს. ჯუთა მდ. ჯუთას ხეობის მარცხენა ფერდობი 479696 - 4714788	მეწყერი 0,1 ჰა	მეწყერული პროცესების პერიოდული გააქტიურების შედეგად დაზიანდა სასაზღვრო პუნქტთან მისასვლელი ერთადერთ საავტომობილო გზა და ე.გ.ნ ზომები	თანამედროვე, აქტიური, საშიშროების რისკი საშუალო	მეწყერული მასების ჩამორჩენდა, ზედაპირული წყლების რეგულირება და გზის გასწვრივ ფერდობდამცავი კაპიტალური ნაგებობის მოწყობა, ე.გ.ნ. ზომების გადატანა გზის მეორე მხარეს

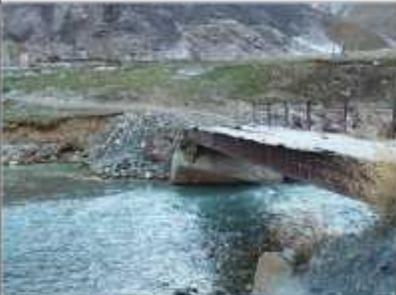
1	2	3	4	5	6	7
5	თრუსოს ხეობა ს. კეტრისი 450557 - 4716359	ნაპირგარეცხვა 80 გრმ.მ	მდ. თერგზე გადასასვლელ ზიდთან მოირეცა ნაპირი, რის შედეგად კიდევ უფრო დეფორმირდა ერთადერთი საავტომობილო ზიდი, იმდენად რომ მასზე ტრანსპორტით გადასვლა საფრთხის შემცველია	ზასიათდება პერიოდული აქტივიზაციით, საშიშროების რისკი მაღალი	გადაუდებლად აუცილებელია აღნიშნული ზიდის დემონტაჟი და ახლის აშენება

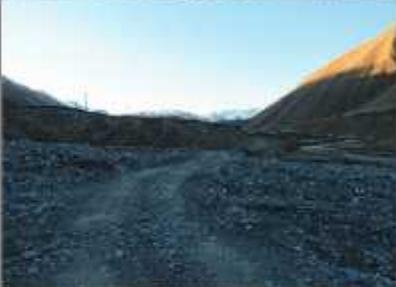
6	თრუსოს ხეობა ს. კეტრისის მიმდებარედ მდ. არხადონი (მდ. თერგის მარჯვენა შენაკადი) 451028 - 4715995	ღვარცოფი	ღვარცოფის გააქტიურების შედეგად დაზიანდა თრუსოს ხეობის საავტომობილო გარუნტის გზა და დაიშალა რამოდენიმე ათეული ჰექტარი ტერიტორია	თანამედროვე, აქტიური, საშიშროების რისკი საშუალო	საავტომობილო გზის და ნაკადგამტარი მილზიდის განწმენდა ინერტული აკუმულირებული მასალისგან, კალაპოტის გასწორზაზოვნება და ნაკადის მიმართვა მილზიდის მიმართულებით

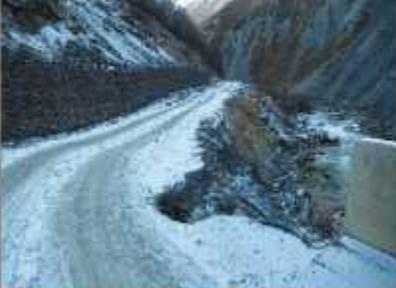
7	თრუსოს ხეობა 453441 - 4715382	ნაპირგარეცხვა 70 გრმ.მ	მდ. თერგის მარჯვენა ნაპირის გარეცხვის შედეგად ზიანდება გზის ვაკისი და საფრთხეს უქმნის საავტომობილო ზიდის მდგრადობას, ასევე აღნიშნულ უბანის ზედა მხარეს არსებული ერთეული განწვევრებული სვეტი საფრთხის შემცველია გზაზე ნომრავი ფეხით მოსიარულეებისთვის და ტრანსპორტისთვის	თანამედროვე, აქტიური, საშიშროების რისკი მაღალი	ნაპირდამცავი ღონისძიებების გატარება, დაზიანებული გზის ვაკისის აღდგენა, ერთეული განწვევრებული სვეტის ჩამოშლა

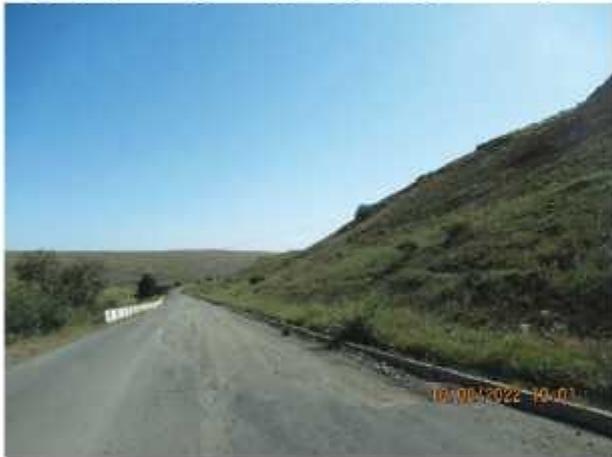
სურ. 162

მუნიციპალიტეტის ტერიტორიაზე საშიში გეოლოგიური პროცესების აქტივიზაცია ნორმის ფარგლებშია, ან იმდენად უმნიშვნელოა, რომ გარემოს სახეცვლაზე გავლენას ვერ ახდენს. მეწყრული პროცესის გააქტიურება დაფიქსირდა თბილისი - წალკის საავტომობილო გზაზე (X-429049; Y-4609068) (სურ. 162) სადაც პროცესის გააქტიურებას ყოველწლიურადა აქვს ადგილი და დაშლამის კანიონში (X-429066 Y-4609078), დაშლამის კანიონში განვითარებული კლდეზავაგური ტიპის მეწყერი აქტიურ დინამიკაშია, ის საშიშროებას უქმნის კანიონში ჩასასვლელ საავტომობილო გზას, რომელიც ქვედა ნაწილში დეფორმირებულია. გარდა მეწყრული პროცესისა აქ განვითარებულია ინტენსიური ქვათაცვენები. სხვადასხვა ზომის ლოდნაროვანი მასალა ცვივა ვიზიტორების სამომარო ბილიკებამდე (სურ. 163), რაც დაკვირვების შედეგებიდან გამომდინარე მუდმივ ხასიათს ატარებს და მისაღებია შესაბამისი ზომები. ზედა ნაწილში დიდი რაოდენობითაა მასივიდან ამოვარდნილი ლოდები. გრავიტაციული პროცესების მაღალი ინტენსივობით აქტივიზაციას ადგილი ჰქონდა ხრამის ხეობაში, გრავიტაციული პროცესების საშუალო რეაქტივიზაციის შემთხვევებს სეზონურად ყოველთვის აქვს ადგილი ს.ს ავრალნო - რეხას, ჩივთქილსი - ბემთაშენის და წალკა - თბილისის საავტომობილო გზების რამდენიმე უბანზე.

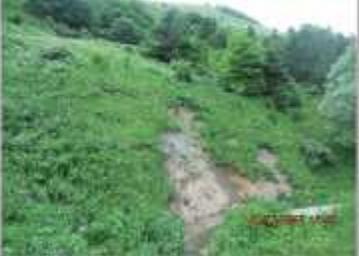
2	ს. გუგუთის დასავლეთით, მდ. მოშვეანის ხეობის მარცხენა ფერდი 442581 - 4563492	მეწყერი ფართობი 1,45	გადაკეტვის შემთხვევაში საშიშროებას შეუქმნის საცხოვრებელ სახლს და გზას.	თანამედროვე სუსტად აქტიური საშიშროების რისკი საშუალო	მეწყერი სხეულის ძირის გასწვრივ ნაპირდაცვითი ღონისძიებების განხორციელება; მონიტორინგული დაკვირვების წარმოება

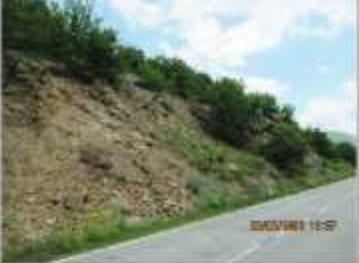
3	ს. გუგუთის ჩ. დ. მდ. მოშვეანის ხეობა გუგუთის საავტომობილო გზა 441250 - 4564274	ქვათაცვენა კლდეზვავი	ლოდნაროვანი მასალა ჩამოყრილია გზაზე და საშიშროებას უქმნის ტრანსპორტის მოძრაობას.	თანამედროვე საშიშროების რისკი საშუალო	დანაპრალიანებული და შესუსტებული მდგრადობის მქონე ბლოკების და ლოდების პერიოდულად ჩამოწმნა, მავთულბაზით დაფარვა, მონიტორინგული დაკვირვების წარმოება.

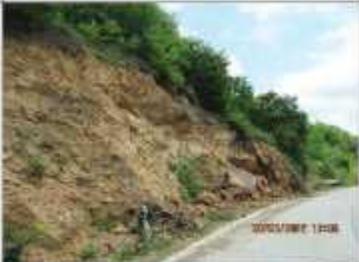
1	2	3	4	5	6	7
4	ს. გუგუთის ჩ. დ. მდ. მოშვეანის ხეობა გუგუთის საავტომობილო გზა 440412 – 4564818	ქვათაცვენა კლდეზვავი	ლოდნაროვანი მასალა ჩამოყრილია გზაზე და საშიშროებას უქმნის ტრანსპორტის მოძრაობას,	თანამედროვე საშიშროების რისკი საშუალო	დანარალიანებული და შესუსტებული მდგრადობის მქონე ბლოკების და ლოდების პერიოდულად ჩამოწმენდა, მათულობადით დაფარვა, მონიტორინგული დაკვირვების წარმოება.

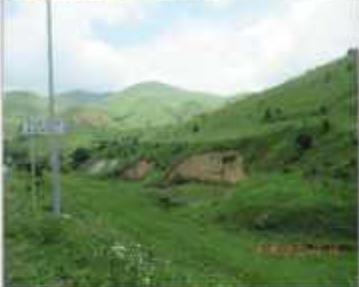
5	ს. გუგუთის საბაჟოსთან, მდ. მოშვეანის ხეობა 443203 - 4562290	ნაპირის გარეცხვა 500 მ	აქტიური, საშიშროებას უქმნის სასოფლო სამეურნეო სავარგულებს	პერიოდულად აქტიური, საშიშროების რისკი საშუალო	მდინარის კალაპოტის გაწმენდა და ნაპირის გამაგრება

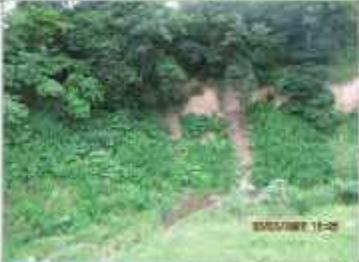
6	ს. საათლო, მდ. მოშვეანი 443058 - 4562777	ნაპირის გარეცხვა 50 მ	მდინარე რეცხვას მარცხენა ნაპირს და ფლატეს ჩამოშლა საშიშროებას უქმნის 2 საცხოვრებელ სახლს	პერიოდულად აქტიური, საშიშროების რისკი მაღალი	მდინარის ნაპირის გამაგრება

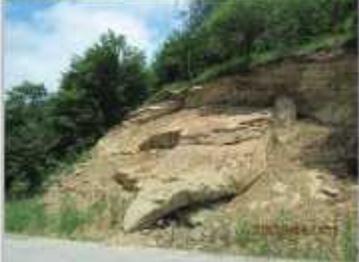
7	ს. საკირეს ს. ა. მაშავერა-გუგუთის გზა მდ. მოშვეანის მარჯვენა ფერდი 440163 – 4565110	ქვათაცვენა	პერიოდულად საშიშროებას უქმნის გზაზე ტრანსპორტის მოძრაობას	პერიოდულად აქტიური საშიშროების რისკი საშუალო	კლდოვანი მასივიდან ამოვარდნილი ლოდების პერიოდულად ჩამოწმენდა, მათულობადით დაფარვა, მონიტორინგული დაკვირვების წარმოება.

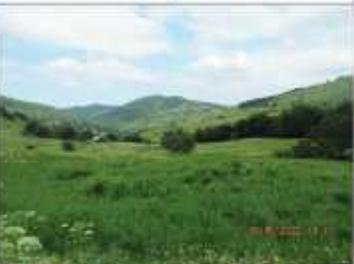
1	2	3	4	5	6	7
8	ს. კამიშლოს ს. დ. მცირეწყლიანი ხევის სათავე 444750 - 4565902	მეწყერი, ფართობი 10,95	სამშრომებს უქმნის შიგა სასოფლო გზის და სათიბს, გააქტიურების შემთხვევაში საცხოვრებელ სახლს.	სტაბილიზაციის პროცესში, სამშრომების რისკი საშუალო	გრუნტისა და ზედაპირული წყლების რეგულირება, მონიტორინგული დაკვირვების წარმოება.

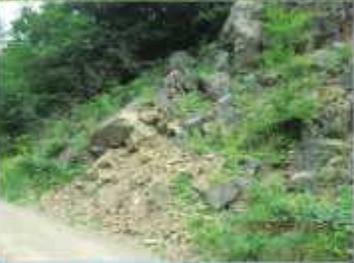
9	ს. კამიშლოს ასახვევთან, მდ. მოშევანის მარჯვენა ფერდი 439995 - 4565960	ქვათაცვენა	ლოდნაროვანი მასალა ჩამოყრილია გზაზე და სამშრომებს უქმნის ტრანსპორტის მოძრაობას.	თანამედროვე სამშრომების რისკი საშუალო	დანაპრალიანებული და შესუსტებული მდგრადობის შქონე ბლოკების და ლოდების პერიოდულად ჩამოწმუნდა, მათელმადით დაფარვა. მონიტორინგული დაკვირვების წარმოება.

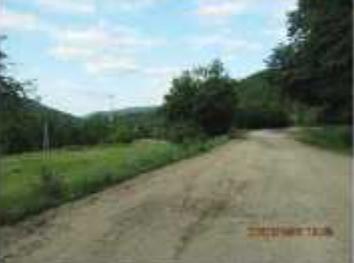
10	ს. საფარლოს აღმოსავლეთით, მდ. კარასუს მარჯვენა ფერდი 442570 - 4572401	მეწყერი, ფართობი 2.21	სამშრომებს უქმნის გულუთთან დამაკავშირებელ გზას ტრანსპორტის მოძრაობას.	აქტიური, სამშრომების რისკი მაღალი	გზის ქვედა მხარეს საყრდენი კედლის მოწყობა, ზედაპირული წყლების რეგულირება; მონიტორინგული დაკვირვების წარმოება.

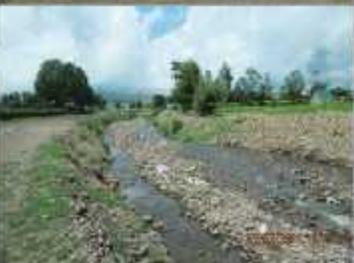
11	ს. ირგანაი, მდ. აგრაის ხეობა 427517 - 4562139	ღვარცოფი	სამშრომებს უქმნის შიგა სასოფლო გზებს და საკარმიდამო ნაკვეთებს	აქტიური, სამშრომების რისკი საშუალო	მდინარის კალაპოტის და ნაკადგამტარების პერიოდული გაწმუნდა

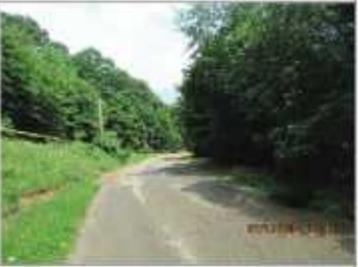
1	2	3	4	5	6	7
12	ს. ირგანაის გზა, ს. ტყისპირის დასავლეთით 432346 - 4567015	მეწყერი, ფართობი 6,18	დეფორმირებულია გზის სავალი ნაწილი, წარმოქმნილია ახალი ნაპრალები	აქტიური, საშიშროების რისკი მაღალი	გზის გასწვრივ წყალაშრიდი არხების მოწყობა და განტვირთვა ხევის კალაპოტში

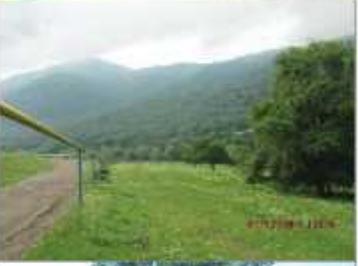
13	ს. ტყისპირის დასავლეთით, ს. ირგანაის გზა 433056 - 4566809	მეწყერი, ფართობი 16,2	დეფორმირებულია გზის სავალი ნაწილი, წარმოქმნილია ახალი ნაპრალები	აქტიური, საშიშროების რისკი მაღალი	გზის გასწვრივ წყალაშრიდი არხების მოწყობა და განტვირთვა ხევის კალაპოტში

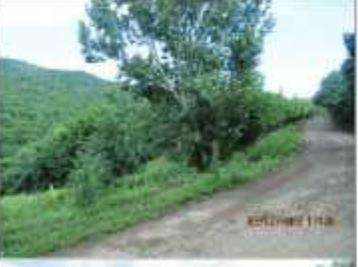
14	ს. ანაშლოს ჩ. ა. ნაწილი, მდ. კარასუს მარცხენა ფერდი 436744 - 4570745	მეწყერი, ფართობი 1,2	საშიშროებას უქმნის სოფლებთან დამაკავშირებელ გზას და საცხოვრებელ სახლებს	ფარული დინამიკით, საშიშროების რისკი საშუალო	მდინარის მარცხენა ნაპირის გამაგრება, ზედაპირული წყლების რეგულირება

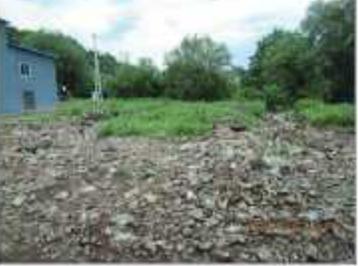
15	ს. ოროზმანის სამხრეთ - დასავლეთით, მთისპირის მეურნეობა 430124 - 4571484	ღვარცოფი	საშიშროებას უქმნის მცირე ჰიდროელექტრო სადგურს, შიგა სასოფლო გზას	აქტიური, საშიშროების რისკი მაღალი	მდინარის კალაპოტის გაწმენდა, შესაბამისი გამტარიანობის ნაკადგამტარის მოწყობა

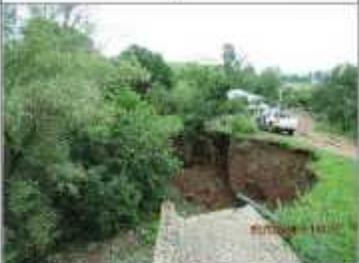
1	2	3	4	5	6	7
16	ს. პანტიანის სამხრეთით, მდ. მაშავერას ხეობა 427420 - 4572686	ნაპირის გარეცხვა 260 მ	საშიშროებას უქმნის საკარმიდამო ნაკვეთებს, საცხოვრებელ სახლს და შიგა სასოფლო გზას	აქტიური, საშიშროების რისკი მაღალი	მდინარის კალაპოტის გაწმენდა და ნაპირის გამაგრება

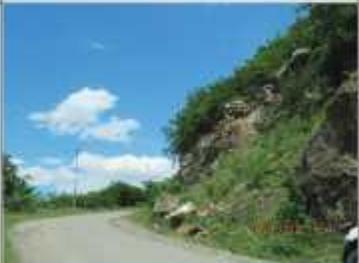
18	ს. მაშავერას სამხრეთით, მდ. მაშავერას ხეობის მარჯვენა ფერდი 446738 - 4577548	ქვათაცვენა	საშიშროებას უქმნის სოფელში მისასვლელ გზას	პერიოდულად აქტიური, საშიშროების რისკი საშუალო	ამოგარდნილი ლოდების ხელოვნურად ჩამოყრა და გზის პერიოდული გაწმენდა

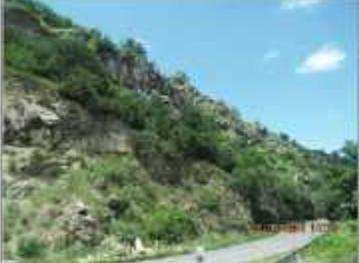
19	ს. პატარა დმანისის ჩრდილოეთით, მდ. მოშვეანის მარცხენა ფერდი 445106 - 4576120	ქვათაცვენა	საშიშროებას უქმნის გუგუთთან დამაკავშირებელ ცენტრალურ გზას	პერიოდულად აქტიური, საშიშროების რისკი საშუალო	ამოგარდნილი ლოდების ხელოვნურად ჩამოყრა, გზის პერიოდული გაწმენდა

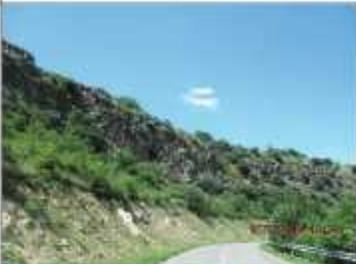
1	2	3	4	5	6	7
20	ს. ვარდისუბნის სამხრეთით, მდ. მაშავერას ხეობის მარცხენა ფერდი 446111 - 4577490	ქვათაცვენა	სამშრომბას უქმნის გუგუთთან დამაკავშირებელ ცენტრალურ გზას	პერიოდულად აქტიური, სამშრომბის რისკი საშუალო	ამოვარდნილი ლოდების ხელოვნურად ჩამოყრა, გზის პერიოდული გაწმენდა

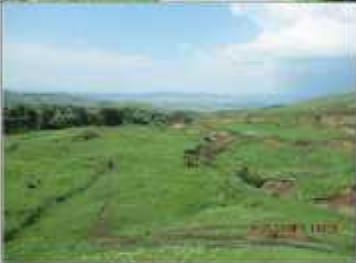
21	ს. დაგარუხლოს სამხრეთ-აღმოსავლეთით 430075 - 4581139	მეწყერი, ფართობი 43,97	მეწყერი აქტიურ დინამიკაშია სამშრომბას უქმნის საცხოვრებელ სახლებს, საკარმიდამო ნაკვეთებს, სასოფლო გზას	თანამედროვე, აქტიური, სამშრომბის რისკი მაღალი	გრუნტისა და ზედაპირული წყლების რეგულირება, ფერდობის გატყიანება ღრმა ფესვიანი მცენარეებით

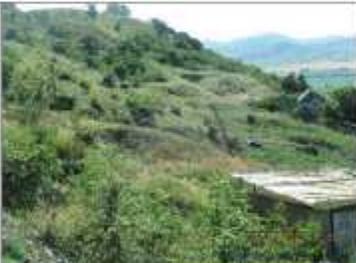
ბოლნისის მუნიციპალიტეტი						
1	ს. ხატისოფელი, სოფლის სამხრეთ - დასავლეთ ნაწილი 464926 - 4584013	მეწყერი, ფართობი 2,68	მეწყერი სტაბილიზაციის პროცესშია, გააქტიურება სამშრომბას შეუქმნის საცხოვრებელ სახლებს, სასოფლო გზას და ე. გ. ხ.	თანამედროვე, დროებით სტაბილური, სამშრომბის რისკი საშუალო	ზედაპირული წყლების იზოლირებული განტვირთვა ხევის კალაპოტში

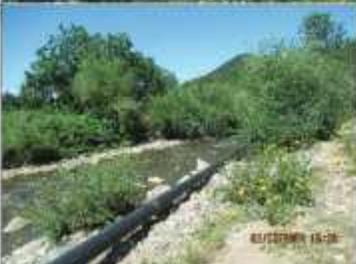
2	ს. სამწყვრისი, მდ. ფოლადაურის ხეობა 458824 – 4578311 458840 - 4578549	ნაპირის გარეცხვა 370 მ	მდ. ფოლადაური რეცხავს ნაპირებს და სამშრომბას უქმნის საკარმიდამო ნაკვეთებს, წყალსადენის მილს და მონასტრამდე მისასვლელ გზას	პერიოდულად აქტიური, სამშრომბის რისკი საშუალო	მდინარის ნაპირების გამაგრება, წყალსადენის მილი გადატანილი უნდა იქნეს კალაპოტიდან ზემოთ

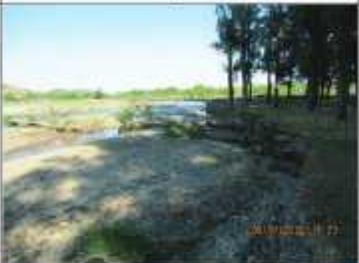
1	2	3	4	5	6	7
3	ზოლნისის მიწერალური წყლის მიმდებარედ, ს. რაჭისუბნის პარკის ტერიტორია, მდ. მაშავერას მარჯვენა ნაპირი 466744 - 4587987	ნაპირის გარეცხვა 800 მ	მდ. მაშავერა რეცხავს მარჯვენა ნაპირს და საშიშროებას უქმნის რაჭისუბნის დასვენების პარკს	პერიოდულად აქტიური, საშიშროების რისკი საშუალო	მდინარის კალაპოტის გაწმენდა, გასწორებაზოგნება და ნაპირსამაგერების მოწყობა

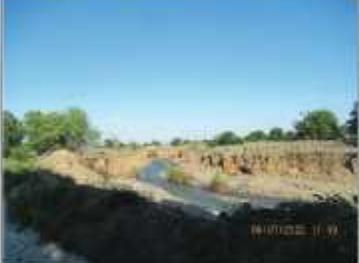
4	ს. მუხრანას სამხრეთით, მდ. მაშავერას ხეობა 471720 - 4587701	ნაპირის გარეცხვა 1000 მ	მდ. მაშავერა რეცხავს ორივე ნაპირს, ვანტური ხიდის მარჯვენა მხარეზე მთლიანად ჩაგარდნილია, ხიდი აღარ ფუნქციონირებს	აქტიური, საშიშროების რისკი მაღალი	მდინარის კალაპოტის გაწმენდა, გასწორებაზოგნება და ნაპირსამაგერების მოწყობა

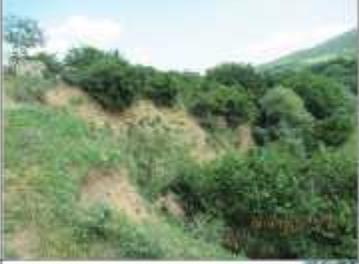
5	ს. დარბაზის სამხრეთ დასავლეთ განაპირას, უსახელო ხევის მარცხენა ფერდი 442693 - 4584312	მეწყერი, ფართობი 0,14	მეწყერი აქტიურ დინამიკაშია, საშიშროებას უქმნის საცხოვრებელ სახლს, საკარმიდამო ნაკვეთებს, სასოფლო გზას	თანამედროვე, აქტიური, საშიშროების რისკი მაღალი	ზედაპირული წყლების რეგულირება, მდინარის ნაპირის გამაგერება, მონიტორინგული დაკვირვების წარმოება

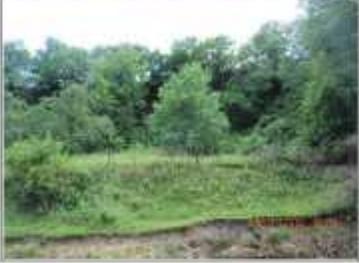
6	ს. დარბაზის სამხრეთ დასავლეთ განაპირას, მდ. გედენას მარჯვენა ფერდი 443291- 4584469	მეწყერი, ფართობი 0,57	მეწყერი აქტიურ დინამიკაშია, საშიშროებას უქმნის საკარმიდამო ნაკვეთებს, რეგრესიული განვითარება საცხოვრებელ სახლს	თანამედროვე, აქტიური, საშიშროების რისკი საშუალო	ზედაპირული წყლების რეგულირება, მდინარის ნაპირის გამაგერება, მონიტორინგული დაკვირვების წარმოება

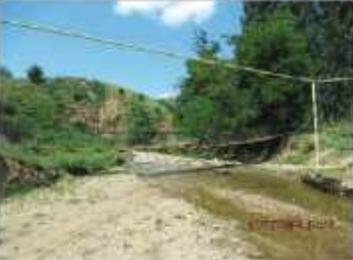
1	2	3	4	5	6	7
7	ს. დარბაზის სამხრეთ - აღმოსავლეთით, მდ. გედუჩაი 444069 - 4584757	ღვარცოფი	სამიშროებას უქმნის საკარმიდამო ნაკვეთებს და ვანტურ ხიდს	თანამედროვე, პერიოდულად აქტიური, სამიშროების რისკი საშუალო	მდინარის კალაპოტის გაწმენდა და ნაპირების გამაგრება

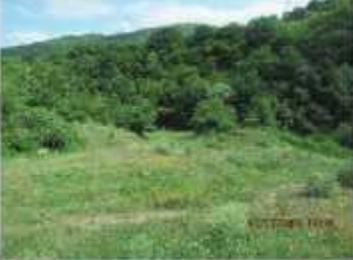
8	ს. ხახალაჯვარი, მდ. გეტას მარცხენა ფერდი 446226 - 4585790	მეწყერი, ფართობი 5,49	მეწყერი აქტიურ დინამიკაშია, სამიშროებას უქმნის სათიბს, საძოვარს და ურქნარს	თანამედროვე, აქტიური, სამიშროების რისკი დაბალი	გრუნტისა და ზედაპირული წყლების რეგულირება

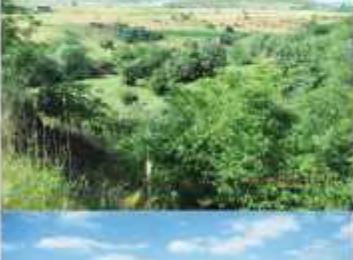
9	ს. გეტას მიმდებარედ, მდ. გეტას მარჯვენა ფერდი 448729 - 4586633	მეწყერი, ფართობი 0,52	ხასიათდება სუსტი აქტივიზაციით სამიშროებას უქმნის საკარმიდამო ნაკვეთებს, სათიბს	თანამედროვე, სუსტად აქტიური, სამიშროების რისკი დაბალი	ზედაპირული წყლების რეგულირება

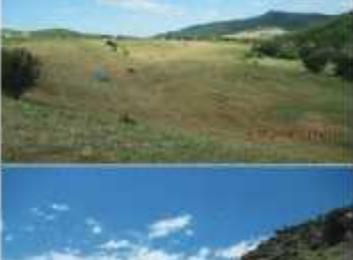
10	ს. გეტას სამხრეთ-დასავლეთით, მდ. გეტას მარცხენა ფერდი 447313 - 4586111	მეწყერი, ფართობი 3,45	სტაბილიზებული. სუსტად აქტიურია ენური ნაწილი, გააქტიურება დააზიანებს სათიბ ნაკვეთებს და საძოვარს	თანამედროვე, სტაბილიზებული სამიშროების რისკი დაბალი	ზედაპირული წყლების რეგულირება

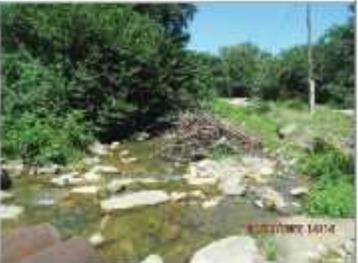
1	2	3	4	5	6	7
17	ს. ფოლადაური, მდ. ფოლადაური 457976 - 4575574	ღვარცოფი	საშიშროებას უქმნის საკარმიდამო ნაკვეთებს და სოფლებთან დამაკავშირებელ გზას	პერიოდულად აქტიური, საშიშროების რისკი საშუალო	მდინარის კალაპოტის გაწმენდა და ნაპირსამაგრიების მოწყობა

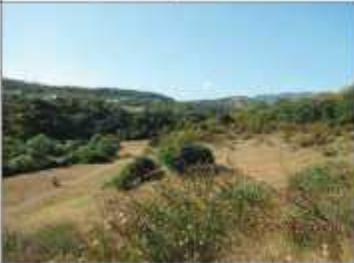
1	2	3	4	5	6	7
2	ს. ასურეთი, მდ. ასურეთისხევის მარცხენა ფერდი, სააგარაკე დასახლება 473655 - 4603843	მეწყერი, ფართობი 3,11	მეწყერი ამჟამად სტაბილიზაციის პროცესშია, გააქტიურება დააზიანებს სააგარაკე სახლებს და მათ საკარმიდამო ნაკვეთებს	თანამედროვე სტაბილიზაციის პროცესში საშიშროების რისკი საშუალო	გრუნტის და ზედაპირული წყლების რეგულირება

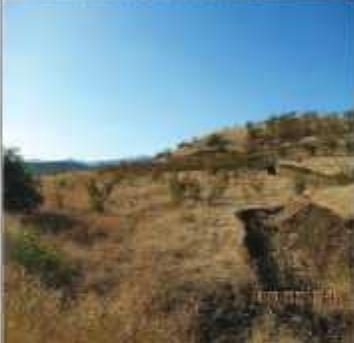
3	ს. ასურეთის სამხრეთ-აღმოსავლეთით, მდ. ასურეთისხევის მარცხენა ფერდი 475262 - 4603363	მეწყერი, ფართობი 14,43	მეწყერი აქტიურ დინამიკაშია, განსაკუთრებით ზედა ნაწილში, საშიშროებას უქმნის ვენახებს, სიმინდის ყანებს, სამოვარს	თანამედროვე, ხასიათდება რეგრესიული განვითარებით, საშიშროების რისკი მაღალი	მეწყერი სხეულზე დაჭაობებული უბნების დაშრობა სადრენაჟო არხებით; ფერდის დატერასება და მასზე ღრმა ფესვიანი ხე-მცენარეების განაშენიანება; საშიშროების რისკის ზონაში მცხოვრები საცხოვრებელ სახლებსა და საკარმიდამო ნაკვეთებზე მონიტორინგული დაკვირვების წარმოება,

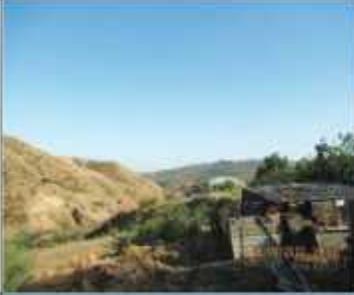
4	ს. შავსაყდარი მდ. ლანისხევის მარჯვენა ფერდი 472464 - 4601598	მეწყერი 1,57	მეწყერულ სხეულზე აღინიშნება გააქტიურება, 2006 წელს გაიცა საინჟინრო გეოლოგიური დასკვნა მოსახლეობის უსაფრთხო ადგილებზე გადაყვანის შესახებ, თუმცა ნაწილი ამჟამადც საშიშროების რისკის ზონაში რჩება,	თანამედროვე პერიოდულად აქტიური საშიშროების რისკი მაღალი	საშიშროების ზონაში მცხოვრები მოსახლეობის გადაყვანა გეოლოგიურად უსაფრთხო მდგრად ადგილზე, პროცესის სტაბილიზაციის მიზნით, ზედაპირული წყლების რეგულირება, ფერდობის გატყიანება ღრმაფესვიანი ხე-მცენარეებით.

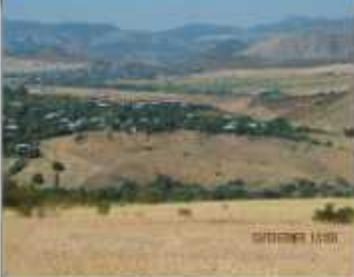
5	ს. შავსაყდარი მდ. ალგეთის მარცხენა ფერდი 472413 - 4601110	მეწყერი, ფართობი 7,44	მეწყერულ სხეულზე აღინიშნება მცირედი გააქტიურება, განსაკუთრებით ენურ ნაწილში. საშიშროებას უქმნის საცხოვრებელ სახლებს და მათ საკარმიდამო ნაკვეთებს	თანამედროვე პერიოდულად აქტიური საშიშროების რისკი მაღალი	პროცესის სტაბილიზაციის მიზნით, ზედაპირული წყლების რეგულირება, ფერდობის გატყიანება ღრმაფესვიანი ხე-მცენარეებით.

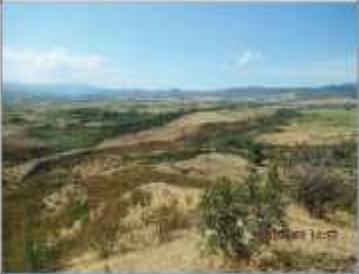
1	2	3	4	5	6	7
6	ს. შავსაცდარის ჩრდილოეთით, მდ. ლამისხევის მარცხენა ფერდი 473427 - 4602171	მეწყერი, ფართობი 25,08	მეწყერი აქტიურ დინამიკაშია, საშიშროებას უქმნის ძველი ფერძის შენობას და სამოვარს. არის ხევის გადაკეცილის საშიშროება	თანამედროვე აქტიური საშიშროების რისკი მაღალი	პროცესის სტაბილიზაციის მიზნით, გრუნტისა და ზედაპირული წყლების იზოლირებული განტვირთვა ხევის კალაპოტში

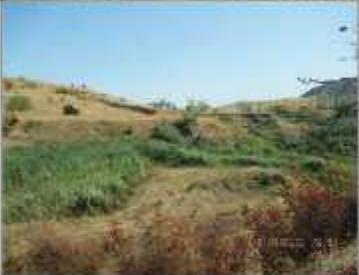
7	ს. ჯორჯიაშვილი, მდ. ალგეთის ხეობის მარცხენა ფერდი 468885 - 4603133	მეწყერი, ფართობი 12,4	მეწყერი აქტიურ დინამიკაშია, საშიშროებას უქმნის საცხოვრებელი სახლების ეზოებს, ს/ს სავარგულებს, აღინიშნება გრუნტის წყლების მაღალი დონე	თანამედროვე აქტიური საშიშროების რისკი საშუალო	პროცესის სტაბილიზაციის მიზნით, გრუნტისა და ზედაპირული წყლების იზოლირებული განტვირთვა მდ. ალგეთის კალაპოტში

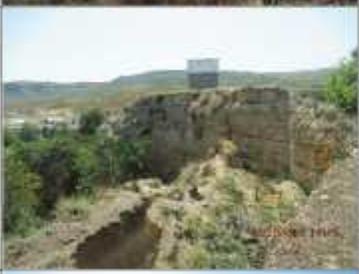
8	ს. ჯორჯიაშვილის სამხრეთ ნაწილი, მდ. ალგეთის ხეობის მარცხენა ფერდი 468236 - 4602870	მეწყერი, ფართობი 2,8	მეწყერი ხასიათდება სუსტად გამოხატული აქტივიზაციით, საშიშროებას უქმნის საცხოვრებელ სახლებს, მოწყვეტის წარბთან ჩაყრილია ძველი საფლავის ქვები, აღინიშნება გრუნტის წყლების მაღალი დონე	თანამედროვე, სუსტად გამოხატული აქტიურობით, საშიშროების რისკი საშუალო	პროცესის სტაბილიზაციის მიზნით, გრუნტისა და ზედაპირული წყლების იზოლირებული განტვირთვა მდ. ალგეთის კალაპოტში

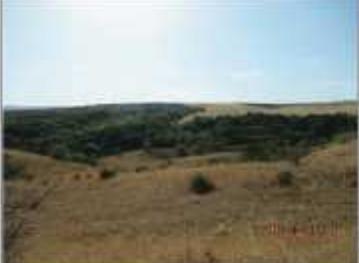
9	ს. ენაგეთის სამხრეთით, მდ. ენაგეთისხევის მარცხენა ბორტი 470007 - 4604843	მეწყერი, ფართობი 10,47	მეწყერი ამჟამად სტაბილიზაციის პროცესშია, გააქტიურება დააზიანებს სახნავ ფართობებს	თანამედროვე სტაბილიზაციის პროცესში საშიშროების რისკი დაბალი	ზედაპირული წყლების რეგულირება

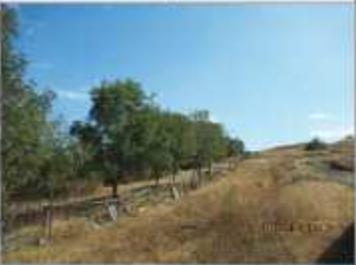
1	2	3	4	5	6	7
10	ს.დრე, მდ. ვერეს ხეობის მარჯვენა ფერდი 459390 - 4617512	მეწყერი, ფართობი 7,45	მეწყერი ამჟამად სტაბილიზაციის პროცესშია, გააქტიურება დააზიანებს საცხოვრებელ სახლებს, შიგა სასოფლო გზებს	თანამედროვე სტაბილიზაციის პროცესში საშიშროების რისკი საშუალო	გრუნტისა და ზედაპირული წყლების რეგულირება

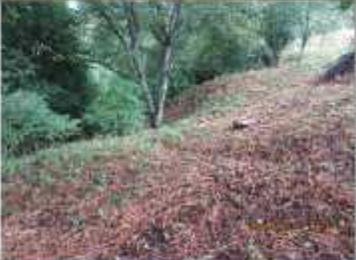
13	ს. საფუძრები, მდ. მზისწყალის (ალგეთის მარჯვენა შენაკადი) მარჯვენა ფერდი 448937 - 4609988	მეწყერი, ფართობი 2,39	ხასიათდება სუსტად გამოხატული აქტივიზაციით, გააქტიურება საშიშროებას შეუქმნის საცხოვრებელ სახლებს, საძოვარს	თანამედროვე, სუსტად გამოხატული აქტივიზაციით, საშიშროების რისკი საშუალო	ზედაპირული წყლების რეგულირება

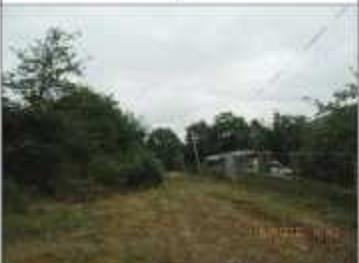
1	2	3	4	5	6	7
15	ს. ნათიანის ს. ა. ნაწილი, უსახელო მდინარის მარცხენა ფერდი 442346 - 4596909	მეწყერი, ფართობი 41,23	მეწყერი სტაბილიზაციის პროცესშია, თუმცა გააქტიურება საშიშროებას შეუქმნის საცხოვრებელ სახლებს, საკარმიდამო ნაკვეთებს და შიგა სასოფლო ეზებს	თანამედროვე, სტაბილიზაციის პროცესში, საშიშროების რისკი საშუალო	ზედაპირული წყლების რეგულირება

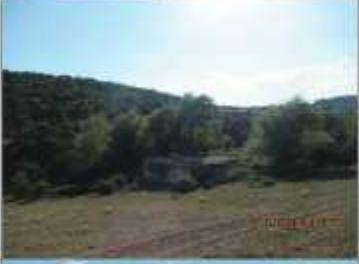
16	ს. სამღერეთი, სამხრეთ - აღმოსავლეთ ნაწილი 451443 - 4594889	მეწყერი, ფართობი 0,85	მეწყერი აქტიურ დინამიკაშია, საშიშროებას უქმნის საცხოვრებელ სახლებს (ერთის მშენებლობა მიტოვებულია), საკარმიდამო ნაკვეთებს, სამოვარს	თანამედროვე აქტიური საშიშროების რისკი მაღალი	პროცესის სტაბილიზაციის მიზნით, გრუნტისა და ზედაპირული წყლების რეგულირება და იზოლირებული განტვირთვა მიმდებარედ არსებული ზევის კალაპოტში

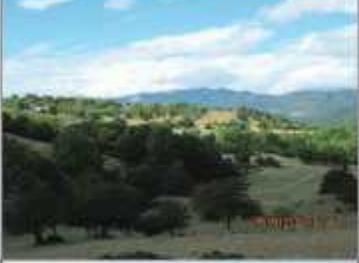
17	ს. ჩხიკვათა, მდ. ალგეთის ზეობის მარჯვენა ფერდი 460892 - 4602560	მეწყერი, ფართობი 28,8	მეწყერი ხასიათდება ფარული დინამიკით, გააქტიურება საშიშროებას შეუქმნის საცხოვრებელ სახლებს, რომელთა ნაწილი დაზიანებულია და შიგა სასოფლო ეზებს	თანამედროვე, ფარული დინამიკით, საშიშროების რისკი საშუალო	გრუნტისა და ზედაპირული წყლების რეგულირება

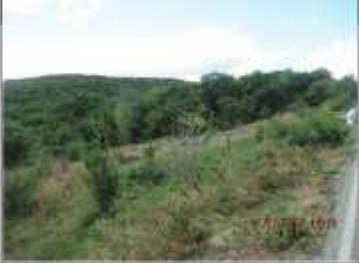
18	ს. ჩხიკვათას აღმოსავლეთით, მდ. ალგეთის ზეობის მარჯვენა ფერდი 462828 - 4602631	მეწყერი, ფართობი 0,2	მეწყერი სტაბილიზაციის პროცესშია, თუმცა ფარების - თეორიულად გზაზე აღინიშნება მცირედი დეფორმაციები	თანამედროვე, სტაბილიზაციის პროცესში, საშიშროების რისკი საშუალო	ზედაპირული წყლების რეგულირება

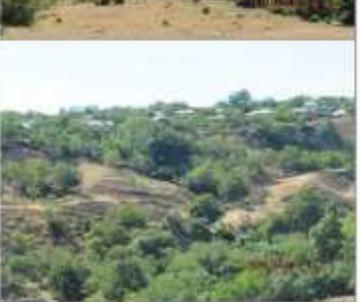
23	ს. ლოუბანის აღმოსავლეთით, მდინარის მარჯვენა ფერდი 476591 - 4606658	მეწყერი, ფართობი 6,67	ხასიათდება სუსტად გამოხატული აქტივიზაციით, რეგრესიული გააქტიურება საშიშროებას შეუქმნის საცხოვრებელ სახლებს, საკარმიდამო ნაკვეთებს, სასოფლო გზას	თანამედროვე, სუსტად გამოხატული აქტივიზაციით, საშიშროების რისკი საშუალო	ზედაპირული წყლების რეგულირება

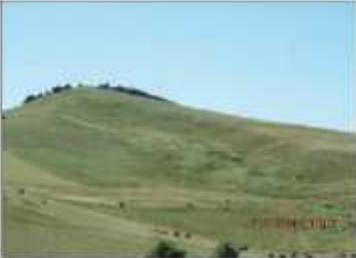
წალკის მუნიციპალიტეტი						
1	ს. ტარსონის ჩრდილო - დასავლეთით, მდ. გუმბათის მარჯვენა ფერდი 408192 - 4616452	მეწყერი, ფართობი 7,00	ხასიათდება სუსტად გამოხატული აქტივიზაციით, გააქტიურება დააზიანებს სათიბ ფართობებს	თანამედროვე სუსტად აქტიური, საშიშროების რისკი დაბალი	ღონისძიების გატარება არაა რეკომენდირებული

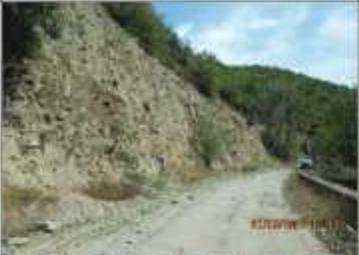
1	2	3	4	5	6	7
17	თეთრიწყარო - თრიალეთი - წალკის საავტომობილო გზა, მდ. ხრამის ხეობა 435050 - 4600877	ქვათაცვენა	საშიშროებას უქმნის საავტომობილო გზაზე ტრანსპორტის მოძრაობას და ფეხით მოსიარულეებს.	პერიოდულად აქტიური, საშიშროების რისკი საშუალო	ფერდობის ჩამოწმუნდა ამოვარდნილი ლოდებისაგან და გზის პერიოდული გაწმუნდა

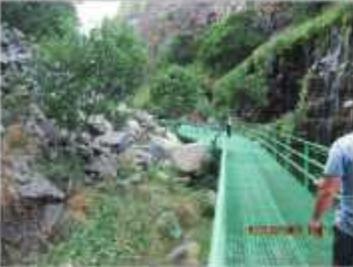
1	2 დაშნაშის კანონი, დაკიდული ხიდის მიმდებარედ 427167 - 4604960	3 ქვათაცვენა	4 სამშრომებს უქმნის კანონში ტურისტების გადაადგილებას. ლოდები ჩამოყრილია ტურისტულ ბილიკებზე, დაკიდული ხიდის ქვემოთ კლდოვან ნაწილში წარმოქმნილია ღია ნაპრალები	5 თანამედროვე, აქტიური, სამშრომების რისკი მაღალი	6 ფერდობის მუდმივად ჩამოწმუნდა ამოვარდნილი ლოდებისაგან და მავთულბადით დაფარვა. ადგილობრივი ძალებით მონიტორინგის უპირობო დაწესება	7

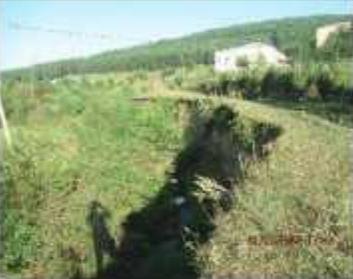
23	ქ. წალკის სამხრეთ ნაწილი, მდ. ბიოიუკ- დერესი 424089 - 4604702	ნაპირის გარეცხვა 680 მ	სამშრომებს უქმნის საკარმიდამო ნაკვეთებს, შიგა გზებს და საძოვარს	პერიოდულად აქტიური, სამშრომების რისკი საშუალო	მდინარის კალაპოტის გაწმუნდა, გარკვეულ მონაკვეთებზე ნაპირსამაგრების მოწყობა

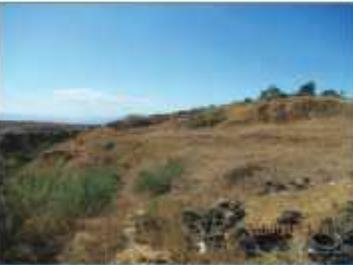
გარდაბნის მუნიციპალიტეტი						
1	თბილისის შემოვლითი გზა, მდ. ნამგალაღელის მარჯვენა ფერდი 491526 - 4627599	მეწყერი, ფართობი 1,97	მეწყერი აქტიურ დინამიკაშია, რეგრესიული განვითარება დააზიანებს თბილისის შემოვლით გზას	თანამედროვე, აქტიური, სამშრომების რისკი საშუალო	ზედაპირული წყლების რეგულირება

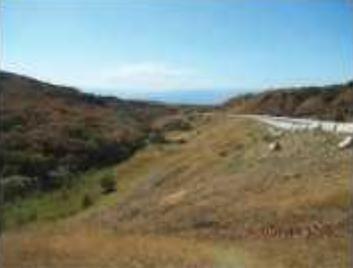
2	თბილისის შემოვლითი გზა, მდ. ნამგალაღელის სათავე 491950 - 4627664	მეწყერი, ფართობი 8,56	მეწყერი ხასიათდება პერიოდული აქტიურობით, რეგრესიული განვითარება დააზიანებს თბილისის შემოვლით გზას	თანამედროვე, პერიოდულად აქტიური, სამშრომების რისკი საშუალო	ზედაპირული წყლების რეგულირება

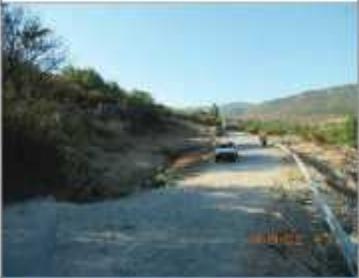
1	2	3	4	5	6	7
8	ს. ნორიო, მარტყოფის მონასტერის გზა 498197 - 4626707	მეწყერი, ფართობი 1,75	მეწყერი აქტიურ დინამიკაშია, მთლიანად დეფორმირებული და ჩაყარდნილია გზის სავალი ნაწილი საყრდენი გაბიონები ჩაყრილი	თანამედროვე, აქტიური, საშიშროების რისკი მაღალი	ამ მონაკვეთზე აუცილებელია დეტალური კვლევების საფუძველზე შემუშავებული პროექტის მიხედვით კომპლექსური ღონისძიებების გატარება

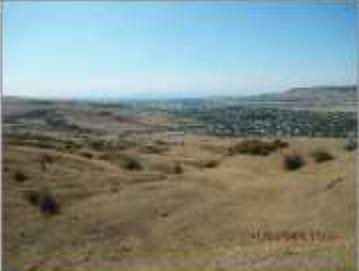
9	ს. მარტყოფის აღმოსავლეთით, მდ. მარტყოფისხევის მარცხენა ფერდი 502923 - 4626791	მეწყერი, ფართობი 9,65	მეწყერულ სხეულზე გააქტიურებულია ცალკეული უბნები, ქვედა ნაწილში საშიშროებას უქმნის საცხოვრებელ სახლებს, საკარმიდამო ნაკვეთებს და საშოვარს	თანამედროვე, აქტიურია ცალკეული უბნები, საშიშროების რისკი საშუალო	ზედაპირული წყლების რეგულირება, გატყინება ღრმა ფესვიაში მცენარეებით

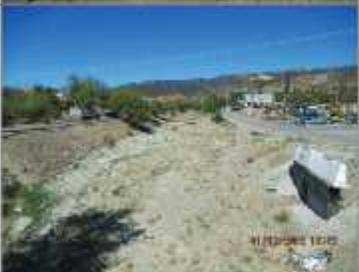
10	ს. მარტყოფი, მდ. მარტყოფისხევი 501941 - 4627308	ღვარცოფი	აქტივიზაციის პერიოდში საშიშროებას უქმნის შიგა სასოფლო გზებს, ზიდმოვირებს, ნაპირსამაგრები ნაწილობრივ დაზიანებულია	თანამედროვე, პერიოდულად აქტიური, საშიშროების რისკი საშუალო	მდინარის კალაპოტის გაწმენდა, დაზიანებული ნაპირსამაგრების აღდგენა

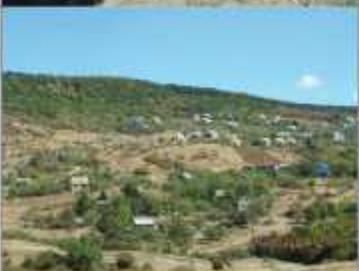
11	ს. მარტყოფი, ძელახოს სააგარაკე დასახლება 503596 - 4627863	მეწყერი, ფართობი 72,30	მეწყერი აქტიურ დინამიკაშია, შედარებით აქტიურია ცალკეული უბნები, საშიშროებას უქმნის საცხოვრებელ სახლებს, რომელთაგან ნაწილი მთლიანად დეფორმირებულია, ნაწილი დაზიანებული.	თანამედროვე, აქტიური საშიშროების რისკი მაღალი	საჭიროა კომპლექსური კაპიტალური ღონისძიებების გატარება

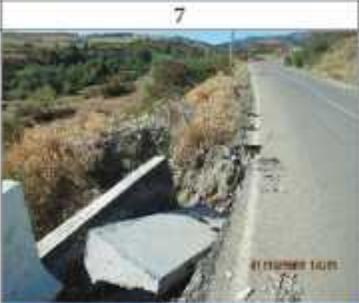
1	2	3	4	5	6	7
12	ს. საცხენისის ს. ა. საცხენისი - ახალსოფლის გზა 506271 - 4626557	მეწყერი, ფართობი 4,1	მეწყერი ხასიათდება სუსტად გამოხატული აქტიურობით, საშიშროებას უქმნის საავტომობილო გზას	თანამედროვე, სუსტად აქტიური, საშიშროების რისკი საშუალო	ზედაპირული წყლების რეგულირება

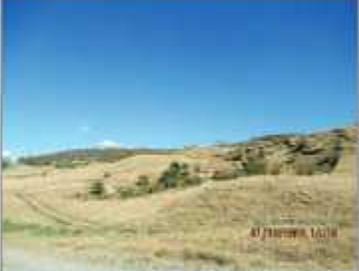
13	ს. ახალსოფლის აღმოსავლეთით, მდ. საცხენისისხევის მარცხენა ფერდი 506760 - 4622224	მეწყერი, ფართობი 21,89	მეწყერი სტაბილიზაციის პროცესშია, ცალკეული გააქტიურებული უბნებით საშიშროებას უქმნის საავტომობილო გზას, წყალსადენის მილს, ფერმას, სამოვარს	თანამედროვე, ცალკეული გააქტიურებული უბნებით საშიშროების რისკი საშუალო	ზედაპირული წყლების რეგულირება

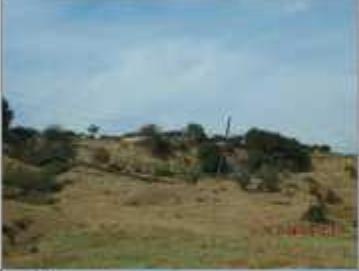
14	ს. სართიჭალა, მდ. იორის მარჯვენა ფერდი 513121 - 4621373	მეწყერი, ფართობი 9,24	მეწყერი აქტიურ დინამიკაშია, საშიშროებას უქმნის საცხოვრებელ სახლებს, სკვარმიდამო ნაკვეთებს, სასაფლაოს	თანამედროვე, აქტიური საშიშროების რისკი მაღალი	ზედაპირული წყლების რეგულირება

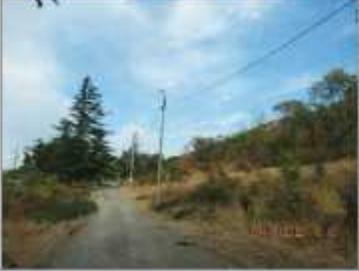
15	ს. სააკაძე, ჰესის მიმდებარედ 504312 - 4620554	მეწყერი, ფართობი 7,38	მეწყერი ხასიათდება სუსტად გამოხატული აქტიურობით, საშიშროებას უქმნის საავტომობილო გზას, სახეობრივ დასახლებას, სამეურნეო ნაგებობებს, ჰესთან მისასვლელ გზას	თანამედროვე, სუსტად აქტიური, საშიშროების რისკი საშუალო	ზედაპირული წყლების რეგულირება

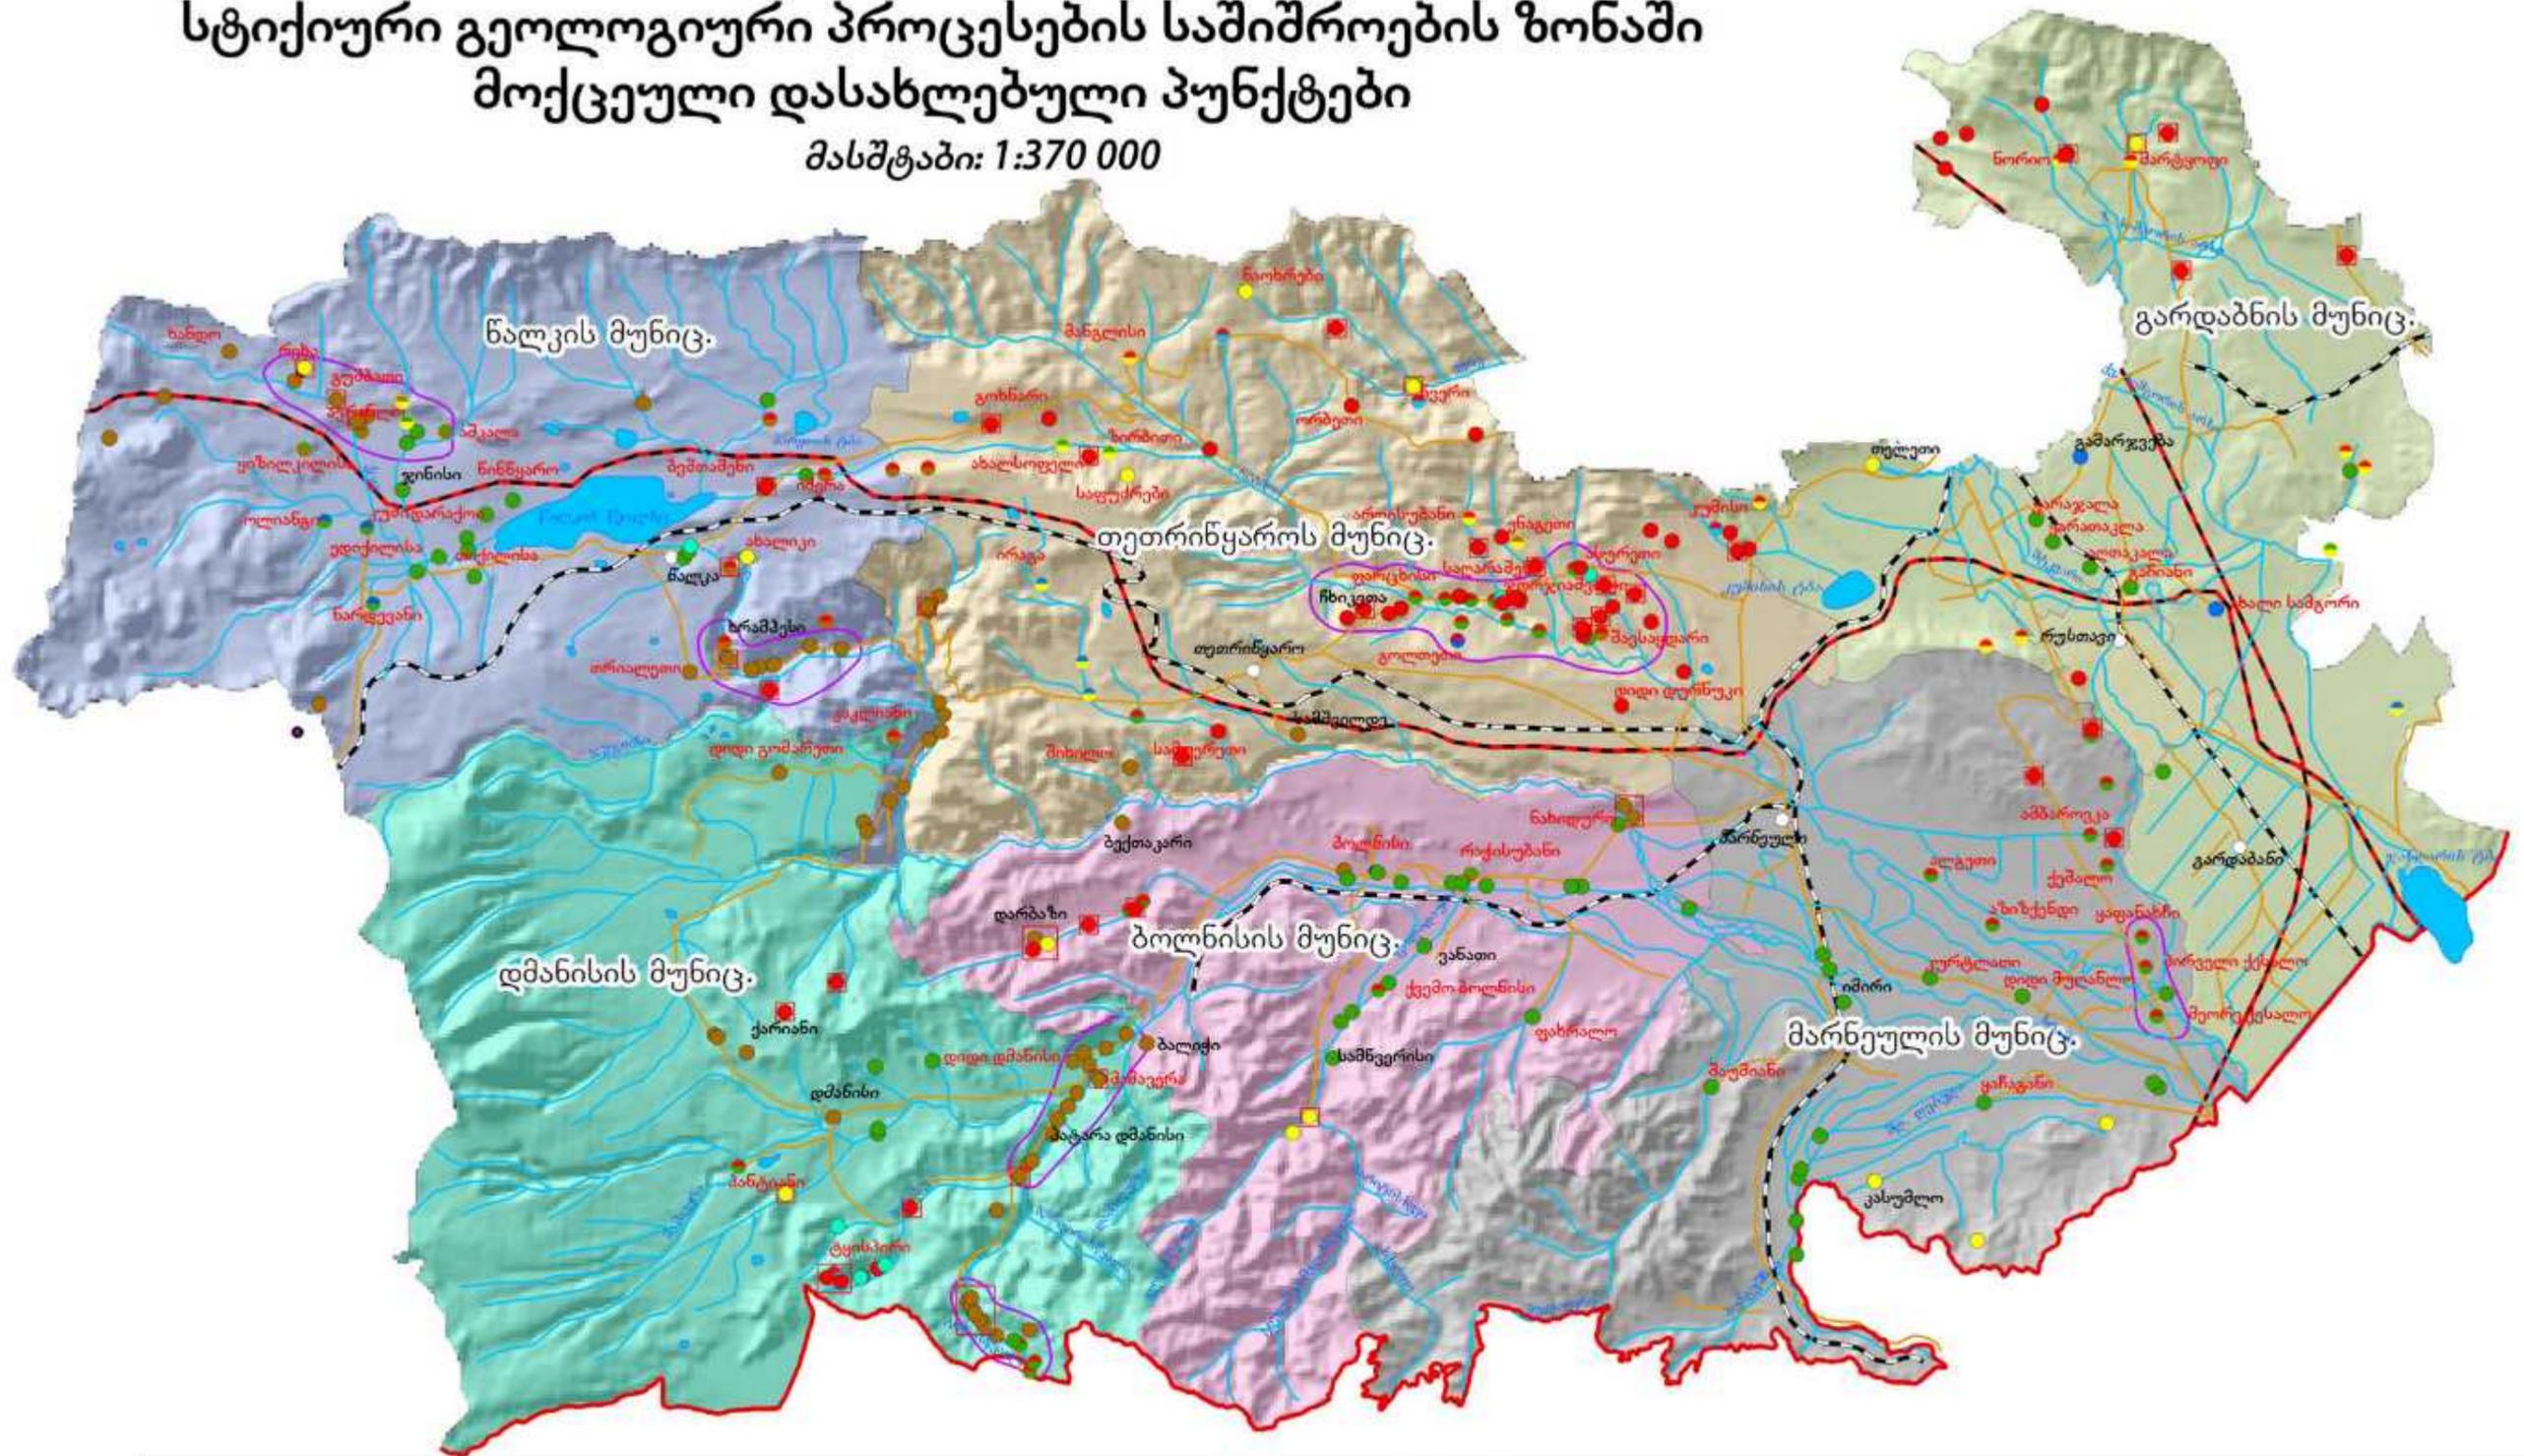
ქვემო ქართლის მხარე

სტიქიური გეოლოგიური პროცესების საშიშროების ზონაში მოქცეული დასახლებული პუნქტები

მასშტაბი: 1:370 000

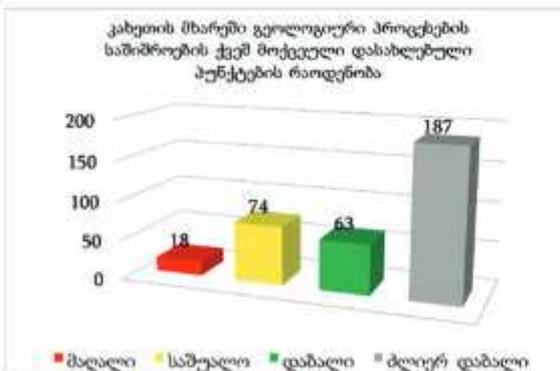
გრაფიკი 1

მონიტორინგული კვლევების მონაცემებით, საშიში გეოლოგიური პროცესების ზემოქმედების არეალში მოქცეულია 155 დასახლებული პუნქტი. დასახლებული პუნქტებისათვის, საშიში გეოლოგიური პროცესებით მიყენებული ზარალის და საშიშროების რისკის მიხედვით, განისაზღვრა შემდეგი კატეგორიები: მაღალი, საშუალო, დაბალი და ძლიერ დაბალი. კატეგორიების მიხედვით მაღალი საშიშროების რისკის ქვეშ მოქცეულია - 18, საშუალოში - 74, დაბალში - 63, ხოლო ძლიერ დაბალში - 187 დასახლებული პუნქტი (გრაფიკი 1, დიაგრამა 1).

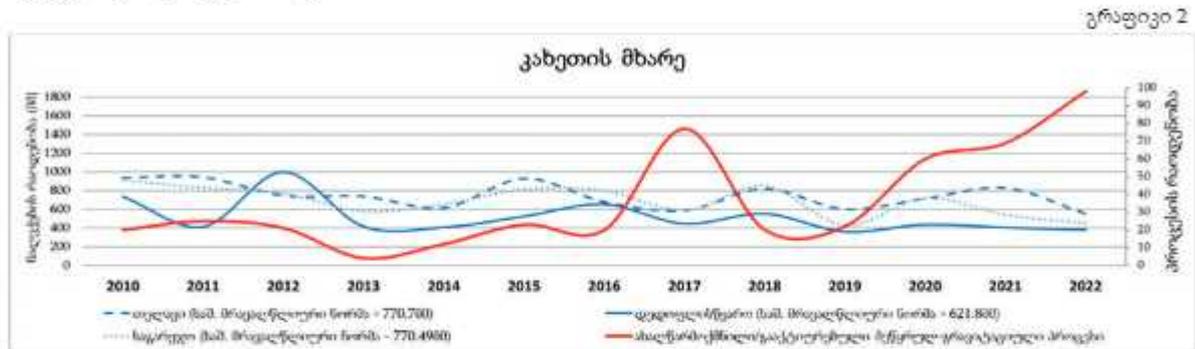
საშიში გეოლოგიური მოვლენების და პროცესების ხაზგასმით აღსანიშნავია ის გარემოება, რომ კახეთის მხარეში 2004-2022 წ.წ. პერიოდში მოქმედი მეტეოსადგურების მონაცემების მიხედვით, მოსული ატმოსფერული ნალექების რაოდენობითი მახასიათებლის და იმავე პერიოდში წარმოებული გეომონიტორინგული კვლევების მასალების ურთიერთშეჯამების საფუძველზე შედგენილი გრაფიკი 2-ზე.

დაყრდნობით მაღალი ალბათობით დავასკვნათ, რომ კახეთის მხარეში ახლად ფორმირებულ და მანამდე არსებულ საშიში გეოლოგიური მოვლენების და პროცესების უბნების და კერების ჩასახვარეაქტივაციის ხასიათი და ინტენსივობა უშუალოდ არის დაკავშირებული მხარეში მოსული ატმოსფერული ნალექების რაოდენობრივ მახასიათებლებთან.

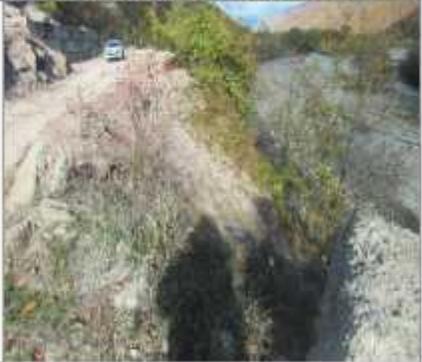
1	2	3	4	5	6	7
3	<p>III უბანი სოფ. ნადუქნარი</p> <p>1. 509198-4656676; 2. 509214-4656633</p>	<p>წყალმოვარდნა, ნაპირის გარეცხვა 45 გრმ/მ</p>	<p>რეცხავს მარჯვენა ნაპირს 4 მეტრამდე სიმაღლის ტერასას, ზიანდება მასზე გამავალი სასაფარი წყლის მილი და საფრთხეს უქმნის მიმდებარედ გამავალ საავტომობილო გზას</p>	<p>პროცესების ცვალებადი ინტენსიობით რეტეტივიზაცია ყოველწლიურად სეზონურ ხასიათს ატარებს საშიშროების რისკი საშუალო</p>	<p>აღნიშნულ მოწვევების მიმდებარედ ზედა და ქვედა ნაწილში მოწყობილია გამბიონის ტიპის კედელი და წყალ აბრიდი, საჭიროებს ზედა ნაწილის წყალამრიდიდან ქვედა ნაწილის კედელამდე დარჩენილ მოწვევებზე ნაპირდაცვითი კედლის მოწყობას და მის უკანა ნაწილის შევსებას ინერტული მასალით, საწყის ეტაპზე საშიშროების მათუწყებელი საგზაო ნიშნების მოწყობა</p>

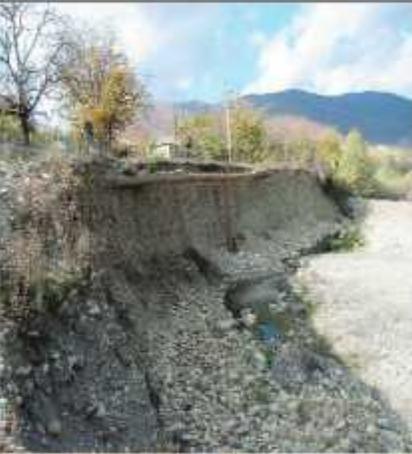
4	<p>ქ. ახმეტა-თიანეთის საავტომობილო გზის მონაკვეთზე არსებული საშიშროების უბნები</p> <p>I უბანი 505553-4656088</p>	<p>მეწყერი 0.07 ჰა</p>		<p>საშიშროების რისკი- საშუალო</p>

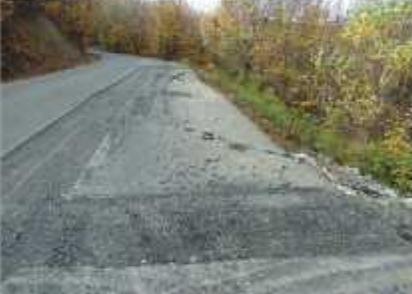
5	<p>II უბანი 506896-4656448</p>	<p>მეწყერი 0.1 ჰა</p>		<p>საშიშროების რისკი- დაბალი</p>

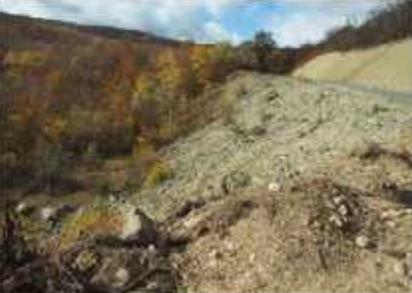
1	2	3	4	5	6	7
6	III უბანი 508953-4656229	მეწყერი 2.0 ჰა		საშიშროების რისკი- საშუალო

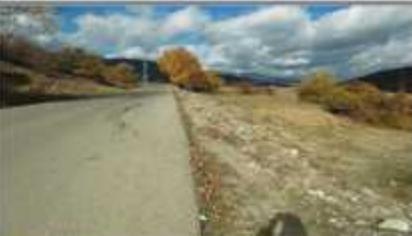
7	IV უბანი თიანეთი-ახმეტის საავტომობილო გზა 505332 - 4656955	მეწყერი 0.2 ჰა		საშიშროების რისკი- საშუალო

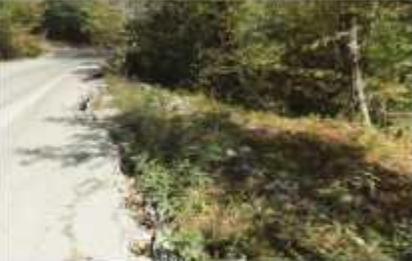
8	ხადორი ჰესის გზის მონაკვეთი მდ. ალაზნის მარცხენა ხორტი 525335 - 4680544	ქვათაცვენა	პერიოდულად აზიანებს საავტომობილო გზას, იწვევს მიწისფლის დროებით შეფერხებას ან შენეწყებას	პროცესების ცვალებადი რეაქტიულობას ყოველწლიურად აქვს ადგილი, საშიშროების რისკი მაღალი	გზის გასწვრივ არსებული კლდოვანი ფლასტიდან დანაპრალიანებული და შესუსტებული მდგრადობის განწევრებული ბლოკების და ლოდების პერიოდული ჩამოწმენდა, საშიშროების მალწყებელი საგზაო ნიშნების მოწყობა

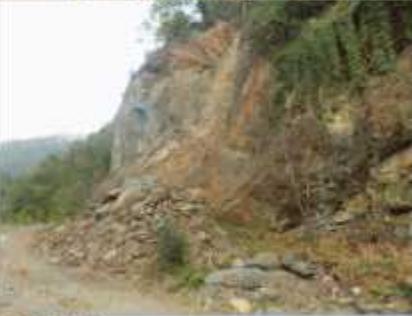
9	მანარა-ხადორის გზაზე მდ. ალაზნის მარჯვენა ფერდობი 526646 - 4675055	მეწყერი 3.7 ჰა.	მეწყერი პროცესების პერიოდული გააქტიურების შედეგად ზიანდება საავტომობილო გზა	თანამედროვე, აქტიური, საშიშროების რისკი საშუალო	მეწყერი მასების ჩამოწმენდა, ზედაპირული წყლების რეგულირება და გზის გასწვრივ ფერდობდაზიანების კამიტალური ნაგებობის მოწყობა, სამშენებლო ნორმების და წესების დაცვით შემუშავებული პროექტის მიხედვით.

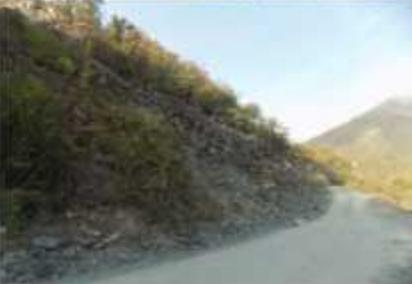
1	2	3	4	5	6	7
10	<p>მდ.ხოდამუნის ხევში არსებული საშიშროების უბნები</p> <p>I უბანი</p> <p>მდინარის მარცხენა ნაპირი</p> <p>1. 527489-4645462</p> <p>2. 527946-4645958</p> <p>3. 528190-4646701</p>	<p>ღვარცოფი</p> <p>ნაპირის გარეცხვა</p> <p>1455 გრძ.მ</p>	<p>საშიშროებას უქმნის ს. ტერიტორიის დამცავ დამბას , რომლის ერთ ნაწილი მთლიანად მორეცხილია ხოლო მეორე ნაწილი ძლიერ დეფორმირებულია</p>	<p>პროცესების რეაქტივიზაციას საშუალომრავალწლიანი ფონური და ფონურზე მაღალი დონის ფარგლებში ყოველწლიურად აქვს ადგილი, ხოლო მაღალი დონის ინტენსივობით რეაქტივიზაცია ციკლურობით (3-15 წელიწადში 1-ჯერ) ხასიათდება. საშიშროების რისკი: საშუალო</p>	<p>ეროზიის საწინააღმდეგო და აკუმულაციური პროცესების შემოქმედებისგან ნაპირდამცავი ღონისძიებების განხორციელება, დეტალური კომპლექსური კვლევების(ჰიდროლოგიური და საინჟინრო-გეოლოგიური) საფუძველზე შემუშავებული პროექტის მიხედვით</p>

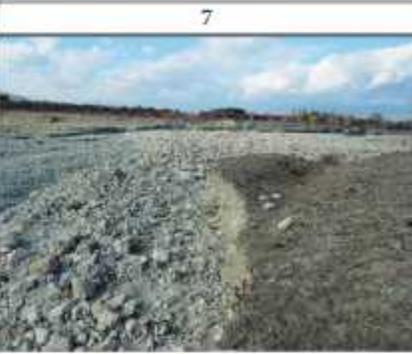
11	<p>ს. კოვლორი</p> <p>521570-4648419</p>	<p>მეწყერი</p> <p>23,85 ჰა</p>	<p>აზინებს საცხოვრებელ სახლებს, საკარმიდამო ნაკვეთებს, სასოფლო-ტერიტორიის შიდა საუბნო გზებს, და საშიშროებას უქმნის ზემო ალაზნის საირიგაციო სისტემის არხის მდგრად ფუნქციონირებას</p>	<p>მეწყერი მოვლენების დაბალი დინამიკით აქტივიზაცია ყოველწლიურად სეზონურ ხასიათს ატარებს, საშიშროების რისკი: საშუალო</p>	<p>ტერიტორიაზე არსებული გეოდინამიკური მდგომარეობის გამო, რაიმე სახის კაპიტალური მეწყერსაწინააღმდეგო ღონისძიებების განხორციელება მიზანშეწონილად არ მიგვაჩნია, მაგრამ მეწყერი სხეულის თანდათანობით სტაბილიზაციის მიზნით აუცილებელია შემდეგი გადაუდებელი ღონისძიებების განხორციელება: საშოსახლოდ ტერიტორიის ათვისების აკრძალვა, ტენზოცენტრული და მაღალი აორთქლების და დრმაფესთან მუონე ხეხილ-მარგათა სისტემის განაშენიანება, ზემო ალაზნის საირიგაციო არხის საინჟინრო-ჰიდროინჟინერინგის</p>

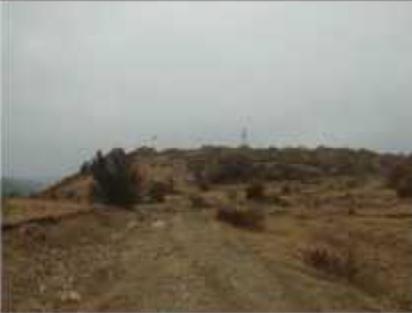
1	2	3	4	5	6	7
12	სოფ. შაყლოვანი დასავლეთ პერიფერია 519167- 4662590	მეწყერი 1.0 ჰა	აზიანებს ს/ს საფარგულს, საშიშროებას უქმნის საცხოვრებელ სახლებს და საკარმიდამო ნაკვეთებს და სააფლოს	აქტიური დინამიკის, საშიშროების რისკი საშუალო	ფერდონის დატერასება პლაზირება, ზედაპირული და გრუნტის წყლების რეგულირება, ღრმა ფესვთა სისტემის მეორე ხე-მცენარეების გაშენება, მონიტორინგული დაკვირვების წარმოება

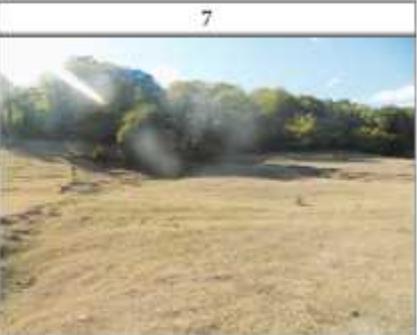
13	ს. კვემო ალვანთან მდ. ალაზნის მარჯვენა ნაპირი 527950 - 4653296	ნაპირგარეცხვა ნაპირის გერეცხვა 350 გრძ/მ	აზიანებს ს/ს დანიშნულებს ნაკვეთებს და საძოვრებს	აღნიშნული პროცესი აქტიურია, მდ. ალაზნის წყალდიდობის პერიოდში, საშიშროების რისკი დაბალი	მარჯვენა ნაპირზე აღნიშნული უბნების ტერიტორიის ეროზიული გარეცხვის შემოქმედებისგან დაცვის მიზნით, დეტალური კვლევების (ჰიდროლოგიური და საინჟინერო-გეოლოგიური) კვლევების საფუძველზე შემუშავებულ პროექტის მიხედვით, ეროზიის საწინააღმდეგო ნაპირდაცვითი ღონისძიებების განხორციელება.

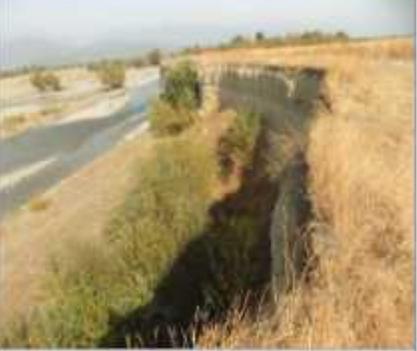
14	მდ. შავკანახევის ხეობის მარჯვენა ნაპირი 1. 527350-4644740; 2. 527352-4644813; 3. 527307-4644867	დვარცოფი ნაპირის გერეცხვა 140გრძ/მ	აზიანებს და საშიშროებას უქმნის მდინარის გადაკვეთის უბანზე არსებული ორმალიანი ხიდის საყრდენი მარჯვენა ბურჯის დაშლაც ნაკადმიღებ ნაგებობას და საძოვარ ფართობს	პროცესების რეაქტივიზაციას საშუალომრავალწლიური ფონური და ფონურზე მაღალი დონის ფარგლებში ყოველწლიურად აქვს ადგილი, ხოლო მაღალი დონის ინტენსივობით რეაქტივიზაცია ციკლურობით (5-15 წელიწადში 1-ჯერ) ხასიათდება. საშიშროების რისკი: საშუალოზე მაღალი

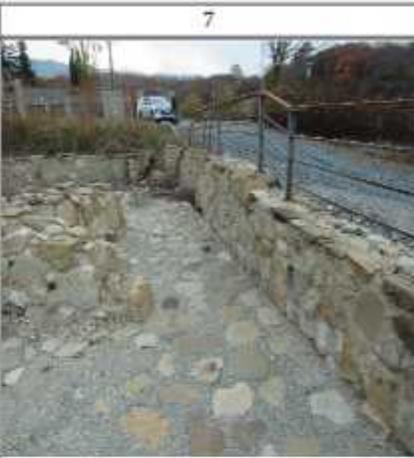
3	მდ, კისის ხევის ხეობა სარკინიგზო ხიდის ქვედა ნაწილი, მარცხენა ნაპირი 1. 548494-4639753; 2. 549329-4640075	ღვარცოფი ნაპირის გარცეხვა 950 კმ.მ.	პროცესის აქტივიზაცია საშიშროებას უქმნის ამორტიზირებულ ნაპირდასაცვ ნაგებობებს, სასაშენო საგარეულებს (ვენახებს), პირუტყვის ფერმას, ღვინის ქარხანას, ე.გ.ზ ანძებს, შიდა საუბნო გზას, გაზის მილსადენს	პროცესის აქტივიზაციას ადგილი აქვს ყოველწლიურად საშუალო მრავალწლიური ფორმის ფარგლებში, მლიერი აქტივიზაცია ციკლურ ხასიათს ატარებს (5-15 წელიწადში 1-ჯერ, იშვიათად მეტი) საშიშროების რისკი მაღალი	კომპლექსური დეტალური (ჰიდროლოგიური და საინჟინრო-გეოლოგიური) დეტალური კვლევების საფუძველზე შემუშავებული პროექტის მიხედვით ნაპირის გარცეხვის და ტერიტორიების დატბორვითაქუნულაციური პროცესების ზემოქმედებისგან დასაცავად, ეროზიის საწინააღმდეგო ნაპირდაცვითი ღონისძიებების განხორციელება

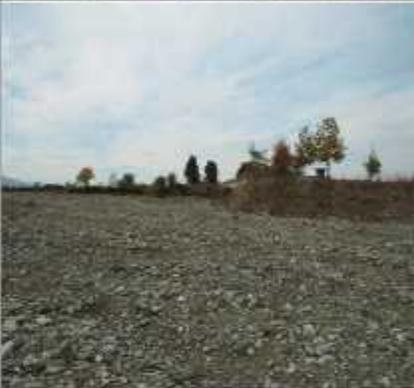
4	სოფ. წინანდალი, დოლიატურის ხევზე არსებული საშიშროების უბნები უბანი I ხევის მარცხენა ბორტი 548239-4638003	მუწყერი 0,3 ჰა	აზიანებს საკარმიდამო ნაკვეთს, ე.გ.ზ-ის ანძას, საფრთხეს უქმნის საცხოვრებელ სახლს	ცოცხვითი ტიპის მეწყრული სხეული დაბალი დინამიკის, საშიშროების რისკი საშუალო	ფერდობის ქვედა ნაწილში სიღრმითი ეროზიის საწინააღმდეგო,ხოლო ფერდობზე აგრომელიარაციული ღონისძიებების განხორციელება და მონიტორინგის დაწყება

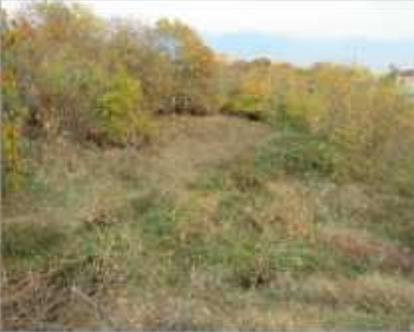
1	2	3	4	5	6	7
5	უბანი II 1. 549081-4638946; 2. 548271-4638003	სიღრმითი ეროზია 1300 გრძ.მ	აზიანებს საკარმიდამო და ს/სამეურნეო ნაკვეთებს, ე.გ.ნ ანძებს, ელექტრო ტრანსფორმატორს	აღნიშნულ მონაკვეთზე სიღრმითი ეროზიული პროცესები ვითარდება, მის ზორტულ ნაწილებში ადგილი აქვს ჩაქცევებს მცირე მეწურული კერების ჩასახვას, საშიშროების რისკი საშუალო	აღნიშნულ მონაკვეთზე სიღრმითი ეროზიის საწინააღმდეგო ლონისძიებების განხორციელება

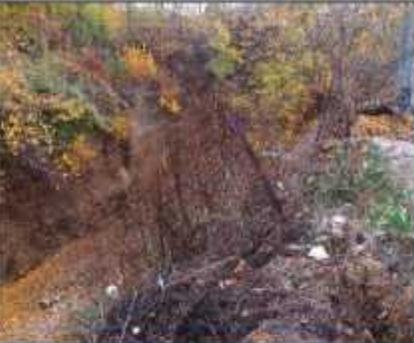
6	მდ. ვანთის ხევის ხეობა, მარჯვენა ნაპირი 1. 551751-4636003; 2. 552047-4636368	ღვარცოფი ნაპირის გარეცხვა 560 გრძ.მ	აზიანებს ს/ს საფრტხებს, საფრტხეს უქმნის საცხოვრებელ სახლს და საკარმიდამო ნაკვეთს და მასზე განთავსებულ დამზარე შენობა ნაგებობებს	პროცესის ავიზაცია ადგილი აქვს ჟოველწლიურად საშუალო მრავალწლიური ფონურის ფარგლებში, მლიერი აქტივიზაცია ციკლურ ხასიათს ატარებს (5-15 წელიწადში 1-ჯერ, იშვითად მეტი) საშიშროების რისკი საშუალო	მდინარის კალაპოტის გასწორებაზე - კალაპოტის ჩადრება- გაწმენდა მარჯვენა ნაპირის ტერიტორიის გარეცხვის და დატბორვით აკუმულაციური პროცესების შემოქმედისგან დაცვის მიზნით, დეტალური კვლევების კვლევების საფუძველზე შემუშავებულ პროექტის მიხედვით ნაპირდაცვითი ღონისძიებების განხორციელება.
