გარემოს ერთვნილი სააგენტო
გეოლოგიის დეპარტამენტი

საქართველოში 2022 წელს სტიქიური
გეოლოგიური პროცესების განვითარების
შედეგები და პროგნოზი 2023 წლისთვის

საქართველოს გარემოს დაცვისა და სოფლის მეურნეობის სამინისტრო

გარემოს ეროვნული სააგენტო

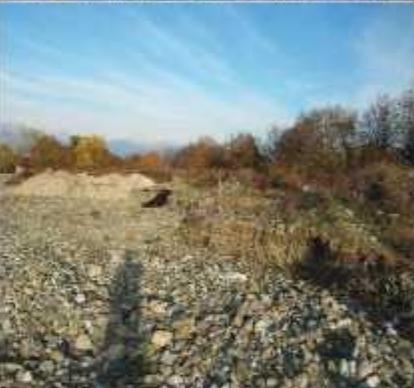
7	ს.ფშაველი-ს.ომალო დამაკავშირებელი გზის მონაკვეთი მდ. სტორის მარჯვენა ზორტი 538498 - 4672540	ქვათაცვენა	საფრტხეს უქმნის გრუნტის საავტომობილო გზას	თანამედროვე, აქტიური, საშიშროების რისკი მაღალი	ფერდომის პერიოდული ჩამოწმენდა, საშიშროების მაუწყებელი, გამაფრთხილებელი საგზაო ნიშნების მოწყობა, მონიტორინგული დაკვირვების წარმოება

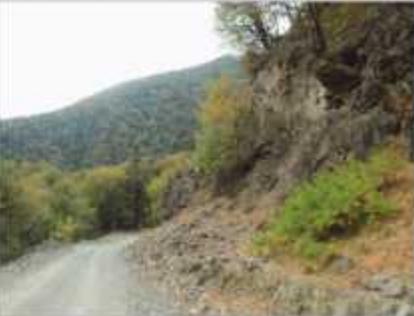
1	2	3	4	5	6	7
8	მდ. სტორის ხეობა სამელიორაციო დაშლის ტერიტორია 535040-4663028	ღვარცოფი, დაშლამე- აკუმულაცია	საირიგაციო ნაგებობის წყალსაცავში მდ. სტორის მიერ აკუმულირდება ჭარბი მასალა, ზღუდავს მის მდგრად ფუნქციონირებას	საშიშიშროების რისკი საშუალო	საირიგაციო ნაგებობის კალამპოტში ზღვრულად აკუმულირებული ინერტული მასალის ამოწმენდა და გატანა

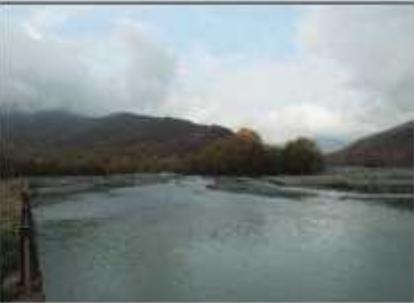
9	სოფ. ვარდისუბანი მდ. თურდო 535714 - 4643083	ღვარცოფი	ზინდება ს/ს სავარგულეები	თანამედროვე, აქტიური, საშიშიშროების რისკი საშუალო	ღვარცოფული წყალსადინრის კალამპოტის გაწმენდა- გასწორებაზოვნება

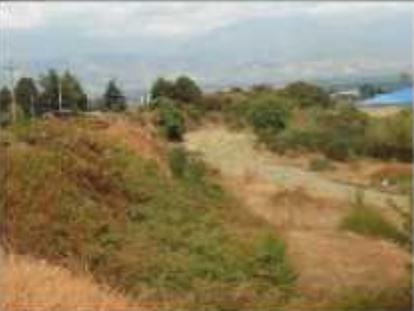
10	მდ.თურდოს ხეობის მარცხენა ფერდობი ქ. თელავი- გომბორის უღელტეხილის საავტომობილო გზის მონაკვეთზე არესებული საშიშიშროების უბნები I უბანი საავტომობილო გზის მარჯვენა მხარე 1. 528792-4634861 2. 528774-4634832	მუწყერი 0.08 ჰა	სასიშიშროება საავტომობილო გზის ვაკისს, მოსალოდნელია გზაზე მიმოსვლის დროებით მუწყვეტა	ზედაპირული ტიპის დაბალი დინამიკის მქონე მეწყრული, საშიშიშროებას რისკი ამჟამად-დაბალი. რეგრესიული განვითარების - გაფართოების პირობებში სასიშიშროების რისკი- საშუალო	საავტომობილო გზის მდგრადი ფუნქციონირების მიზნით აუცილებელია შემდეგი ღონისძიებების განხორციელება: საგზაო სამსახურის მიერ მუდმივი მეთვალყურეობის დაწესება დაგეოდეინამიკური მდგომარეობის გართულების შემთხვევაში ოპერატიული სამშუშროების წარმოება; საშიშიშროების მალწყმებელი საგზაო გამაფრხილებელი ნიშნების მოწყობა

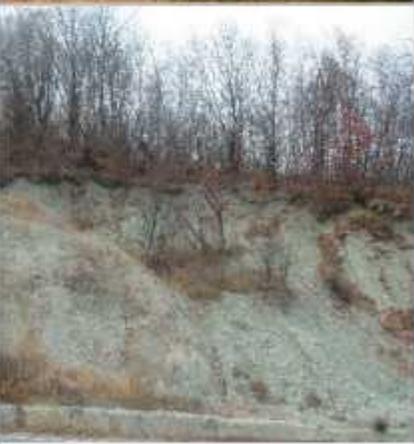
1	2	3	4	5	6	7
11	<p>II უბანი</p> <p>საავტომობილო გზის მარცხენა მხარე</p> <p>1. 528802-4634855;</p> <p>2. 528785-4634811</p>	<p>მეწყერი</p> <p>0,38 ჰა</p>	<p>მეწყერი სხეული რეკტივიზაციის შემთხვევაში სამიშროებას უქმნის საავტომობილო გზის მდგრად ფუნქციონირებას ან მიმოსვლის სრულად შეწყვეტას.</p>	<p>პირობითად მდგრად მდგომარეობაში მყოფი მეწყერი სხეულის სამიშროების რისკი საშუალო, რეკტივიზაციის პირობებში სამიშროების რისკი-მაღალი</p>	<p>საავტომობილო გზის მდგრადი ფუნქციონირების მიზნით აუცილებელია ფერდობზე ზედაპირული წყლების ჩადინების რეგულირება და ამ წყლების იზოლირებულად განტვირთვა მდ. თურდოს კალაპოტში; ფერდობზე მცენარეული საფარის მოჭრის კატეგორიულად აკრძალვა და მისი ზე-მცენარებით განაშენიანება.</p>

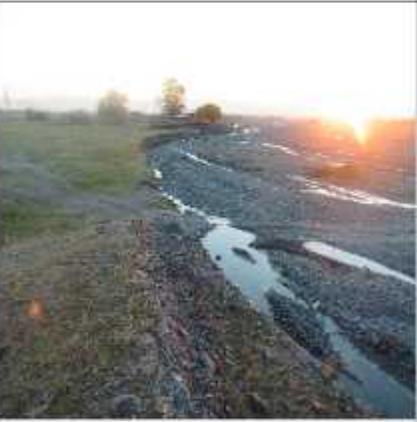
1	2	3	4	5	6	7
2	მდ. შორიხევის ხეობის მარჯვენა ნაპირი 582528-4640123; 582153-4639444	ღვარცოფი და ნაპირის გარეცხვა გრძ.მ. 800	საშიშროებას უქმნის მაღალ სოფ. ახალსოფლის სასოფლო სამეურნეო საგარეულებს და საძოვრებს,	საშიშროების რისკი საშუალო	მდინარის კალაპოტის გასწორება/ზოგნება; - კალაპოტის ჩაღრმავება-გაფართოება, მარჯვენა ნაპირის ტერიტორიის გარეცხვის და დატბორვით აკუმულაციური პროცესების ზემოქმედებისგან დაცვის მიზნით, დეტალური კვლევების (ჰიდროლოგიური და საინჟინრო-გეოლოგიურ) კვლევების საფუძველზე შემუშავებულ პროექტის მიხედვით ეროვნის საწინააღმდეგო ნაპირდაცვითი ღონისძიებების (კალაპოტში აკუმულირებული მყარი ნატანის ამოღება-გატანა) განხორციელება

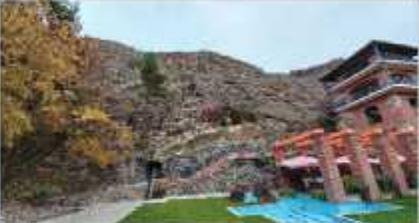
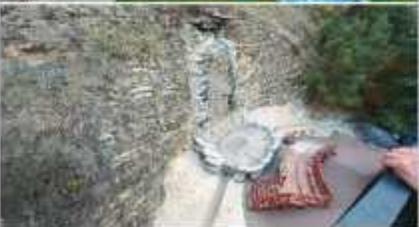
3	ქ. ყვარელი კომპანია ხარება „ყვარლის გვირაბი“ კუთვნილი მიწდენარე ტერიტორია 569183-4643073	ქვათაცვენა	საშიშროებას უქმნის არსებული ინფრასტრუქტურულ ობიექტებს, დასაქმებულ პერსონალს და ვიზიტორებს,	ადგილი აქვს 60-75° ამდე დახრილობის, გამოფიტულ და დანაწევრებული ფლატე ზედაპირიდან დაბალი სიხშირით ქვების ცვენას, ფიქსირდება მის ქვედა ნაწილში სხვადასხვა ზომის ნატეხები საშიშროების რისკი მაღალი	საშიშროების მაუწყებელი მიწნების მოწყობა, დეტალური კვლევების საფუძველზე შემუშავებული პროექტის მიხედვით, ქვათაცვენის პროცესების სალიკვიდაციო გადაუდებელი დაცვითი ღონისძიებების გატარება.

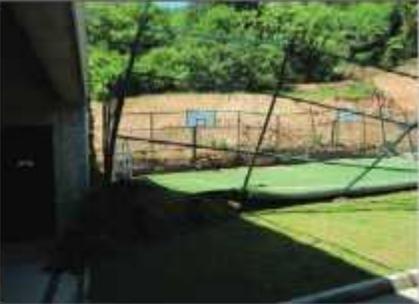
5	ქ. ყვარელი საზღვრეთ-დასვლეთით მდ. დურუჯის ხეობა 1. 564999-4639636; 2. 565994-4643860	ღვარცოფი და ნაპირის გარეცხვა საერთო 4430 გრძ.მ	დაზიანებულია მდინარის ორივე ნაპირზე, ნაპირსამაგრი დამბა, დეფორმირებულია და ჩაყრილია კალაპოტში ბეტონის ფილები, ადგილი აქვს რამდენიმე უბანზე აქტიურ მორეცხვებს.	მდინარე დურუჯი ღვარცოფული ბუნებისაა, იგი აქტიურდება უხვი ატმოსფერული ნალექების მოსვლის პერიოდში, საშიშროების რისკი საშუალო	აღნიშნული მონაკვეთზე მიმდინარეობს მდ. დურუჯის მიერ აკუმულირებული მყარი ნატანი მასალის გაწმენდითი ღონისძიებები, აღსადგენია ამორტიზირებული ნაპირდამცავი ნაგებობები.

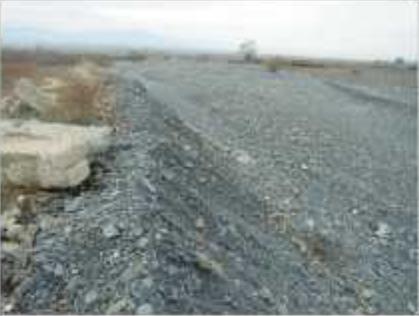
8	ნეკრესის საზონასტრო კომპლექსთან ნისასვლელი საავტომობილო გზის მონაკვეთი 562286-4645650	ღვარცოფი, დამლაშვა- გადმოძინება	აღნიშნულ გზის მონაკვეთზე ამოვსებულია მცირე დიამეტრის მქონე ნაკადგამტარი მილები, უხვი ნალექების მოსვლის პერიოდში, საფრთხეს უქმნის საავტომობილო გზას და სასმელი წყლის მილს	უხვი ატმოსფერული მოსვლის პერიოდში „ურარას ზევში“ ადგილი აქვს მცირე ღვარცოფული ნაკადების ფორმირებას სამშრომლის რისკი საშუალო	საავტომობილო გზის ქვეშ მოწყობილი მცირე დიამეტრის მქონა ნაკადგამტარის მეცვლა, დიდი დიამეტრის ნაკადგამტარით ან საზიდე გადასასვლელით, კალაპოტში აკუმულირებული დამლაშვლი მასალის გაწმენდა და ამოღებული მასალის გატანა.

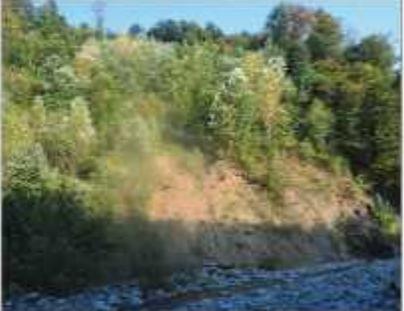
4	ს. გიორგეთი მდ. კანალის ხეობაში არსებული სამიშროების უბნები უბანი I 1. 589264-4628835; 2. 589263-4628982 უბანი II 3. 589169-4628264; 4. 589253-4628154	ღვარცოფი, ნაპირის გარეცხვა 350 გრძ.მ 120 გრძ.მ	აზიანებს ს/ს სავარგულუმს, წყალმოვარდნების პერიოდში ადგილი აქვს ნაკადების გადადიბებას და მიზდებარე ტერიტორიების დატბორვა-დაშლამვით პროცესებს	პროცესის გააქტიურებას ადგილი აქვს ყოველ თავსხმა წვიმების მოსვლის პერიოდში სამიშროების რისკი. საშუალო	მარჯვენა ნაპირზე აღნიშნულ უბნებზე ტერიტორიის გარეცხვის და დატბორვით აკუმულაციური პროცესების ზემოქმედებისგან დაცვის მიზნით, დეტალური (ჰიდროლოგიური და საინჟინრო-გეოლოგიური) კვლევების საფუძველზე შემუშავებულ პროექტის მიხედვით ეროზიის საწინააღმდეგო ნაპირდაცვითი ღონისძიებების განხორციელება

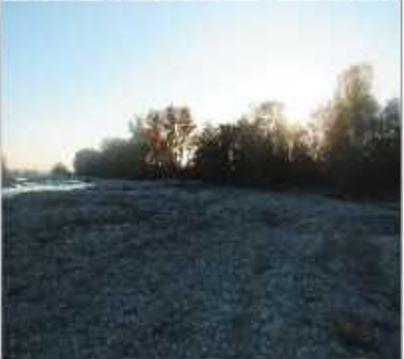
1	2	3	4	5	6	7
5	სოფ. ვერხვის მიწდორი მდ. არეშას ხევის ხეობა მარჯვენა ნაპირი 1. 587977-4630489; 2. 588005-4630584	ნაპირგარეცხვა 110 გრმ.მ	საფრთხეს უქმნის სოფლის საუბნო გზას	პროცესი აქტიურია უხვი ატმოსფერული ნალექების მოსვლის პერიოდში საშიშროების რისკი დაბალი	მარჯვენა ნაპირზე ნაპირდაცვითი ღონისძიებების განხორციელება.

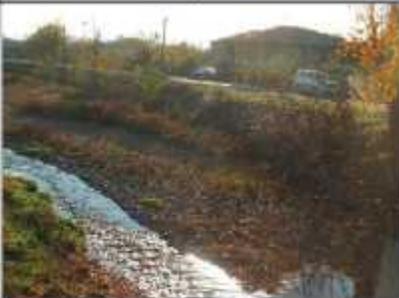
6	მდ. არეშას ხევის-ხეობა მარჯვენა ნაპირი ხიდთან 1. 587646-4633783; 2. 587736-4633404	ღვარცოფი, ნაპირის გარეცხვა 420 გრმ.მ	აზიანებს ს/სამეურნეო სავარგულებს, საფრთხეს უქმნის სახიდე გადასასვლელს მარჯვენა ნაპირის მორეცხვისგან	პროცესი აქტიურია უხვი ატმოსფერული ნალექების მოსვლის პერიოდში საშიშროების რისკი საშუალო	მდინარის კალაპოტის გასწორება-ზოგნება, ეროზიის და დატმორვით აკუმულაციური პროცესების შემოქმედებისგან დაცვის მიზნით ეროზიის საწინააღმდეგო ნაპირდაცვითი ღონისძიებების განხორციელება

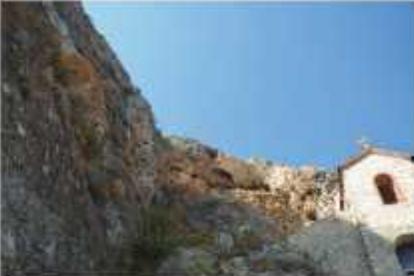
1	2	3	4	5	6	7
2	ვაშლოვნის ნაკრძალი, „დალის წყალსაცავის“ აღმოსავლეთით 574335-4572720	დახრამევა 280 გრძ.მ.	აზიანებს დამხასთან მისასვლელ გრუნტის საავტომობილო გზას	აქტიურობის ხარისხი საშუალო, საშიშროების რისკი - საშუალო	დახრამვის უბანზე ზღუდადრების (ხარაყენი) რიგის მოწყობა და ხე-მცენარეების განამაგრიანება.

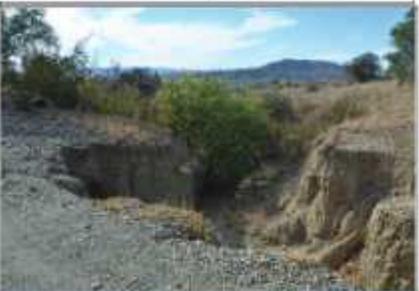
3	ვაშლოვნის ნაკრძალი აზერბაიჯანის საზღვართან 638110-4553150	მეწყერი/ნაპირგა რეცხვა 0,14 ჰა	საშიშროებას უქმნის საავტომობილო გრუნტის გზას	აქტიურობის ხარისხი - საშუალო, საშიშროების რისკი - საშუალო	ეროზიის საწინააღმდეგო ნაპირდამცავი ღონისძიებების განხორციელება

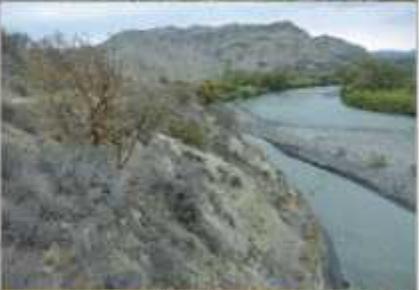
4	სოფ. ოზანი ჩრდილოეთ პერიფერია 583070-4600717	მეწყერი 1,71 ჰა.	აზიანებს საცხოვრებელ სახლებს, საკარმიდამო ნაკვეთებს, სოფლის შიდა საუბნო გზას, ე.გ.ზ ანბებს	საშუალო დინამიკის ციცვითი ტიპის მეწყერი სხეული, საშიშროების რისკი მაღალი	აიკრძალოს ფერდობის ჩამოჭრითი საქმიანობები, გატარდეს ზედაპირული და მიწისქვეშა გრუნტის წყლების რეგულირება, განხორციელდეს გეო- მონიტორინგული დაკვირვებები

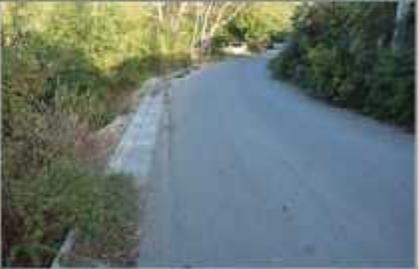
5	სოფ. სამრეკლოს ჩრდილო- აღმოსავლეთით, მდ. მღვრიე წყლის ხეობა 597550-4591530	მეწყერი/ეროზია 0,96 ჰა	საშიშროებას უქმნის ს/ს საფარგულებს	აქტიურობის ხარისხი - საშუალო, საშიშროების რისკი - დაბალი	პერიოდული მონიტორინგული დაკვირვება

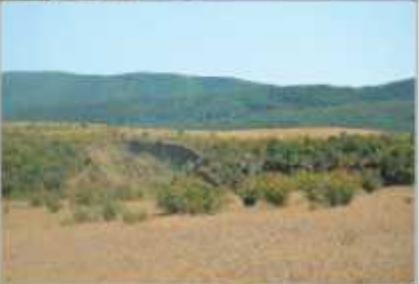
1	2	3	4	5	6	7
სიღნაღის მუნიციპალიტეტი						
1	ქ. სიღნაღი ერეკლე II ქუჩა 576365-4607707	მუწყერი 8,3 ჰა.	აზიანებს საცხოვრებელ სახლებს, საკარმიდამო ნაკვეთებს, არსებულ ინფრასტრუქტურულ ობიექტებს.	დაბალი დინამიკის ბლოკურ ცოვითი ტიპის მუწყრული სხეული სშიშროების რისკი-საშუალოზე დაბალი	აღნიშნულ უბანზე აიკრმალოს ფერდობის ჩამოჭრითი საქვანობები, ზედაპირული და მიწისქვეშა წყლების რეგულირების მიზნით ღონისძიებები, ქვეყანაში მოქმედი სამშენებლო ნორმების და წესების დაცვით შემუშავებული პროექტის საფუძველზე, განხორციელდეს პერიოდულად გეომონიტორინგული დაკვირვებები.

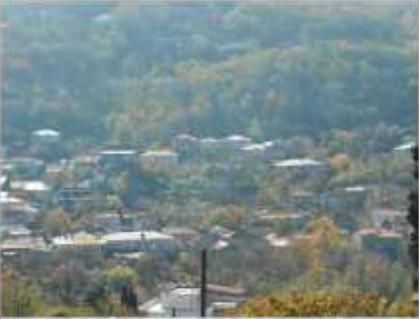
2	სოფ. ანაგა უსახელო ხევში არსებული საშიშროების უბნები უბანი I 1. 575820-4611328; 2. 575297-4610891	ღვარცოფი, ნაპირის გარეცხვა 1440გრძ.მ.	აზიანებს ხევში არსებულ სასაძვრო წყლის მილსადენს, რეცხავს ორივე ნაპირს, სადაც ახლოს განთავსებულია ე.გ. ხანძრები, საფრთხე ექმნება სახლებს და საკარმიდამო ნაკვეთებს	პროცესი აქტიურია უხვია ატმოსფერული ნალექების (თავსხმა წვიმების) პერიოდში საშიშროების რისკი საშუალო	აღნიშნულ მონაკვეთზე საჭიროებს ორივე მხარეს ნაპირდამცავი ღონისძიებების გატარებას, ხევის კალაპოტში აკუმულირებული მყარი მასალის პერიოდულად გაწმენდითი ღონისძიებების განხორციელება.

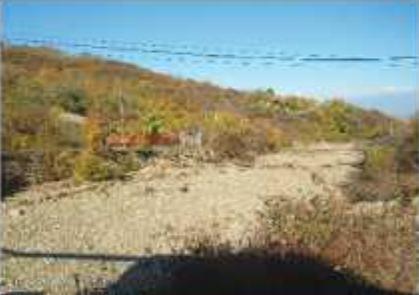
3	უბანი II 575359-4611190	მუწყერი 0,02 ჰა.	აზიანებს ელექტრო ტრანსფორმატორს, ე.გ. ხანძრებს	საშუალო დინამიკის სანაპირო ტიპის მუწყრული სხეული, საშიშროების რისკი მაღალი	აღნიშნული ტრანსფორმატორის და ე.გ. ხანძრების გადატანა მდგრად ადგილზე

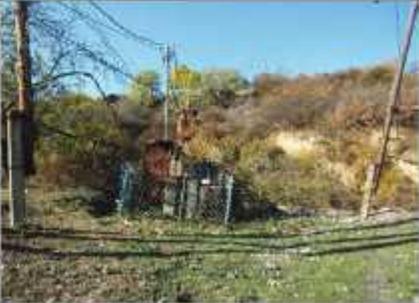
1	2	3	4	5	6	7
4	ქ. სიდნაღიუკ, წნორის საავტომობილო გზა არსებული საშიშროების უბანი I 577451-4606689	მეწყერი 0,02 ჰა.	დაზიანებული აქვს საავტომობილო გზა, განათების ანბა, საფრთხეს უქმნის ავტომობილთა და ქვეითთა გადაადგილებას	სრიალის ტიპის მეწყერი, აქტიური დინამიკით. საშიშროების რისკი მაღალი	რამოცურებული დამეწყერილი გრუნტის მასების გატანა, ფერდობის მიწში კაპიტალური ფერდობსამაგრი კედლის მოწყობა, ხოლო ზედა ნაწილში სანიაღვრე სისტემის მოწყობა ქვეყანაში მოქმედი სამშენებლო ნორმების და წესების დაცვით შემუშავებული პროექტის საფუძველზე

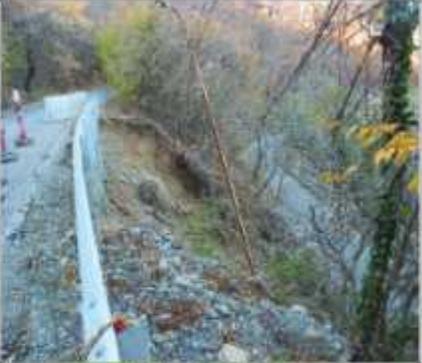
5	უბანი II 1. 577412-4606720; 2. 577384-4606734	მეწყერი 0,04 ჰა.	აზიანებს საავტომობილო გზას, საფრთხეს უქმნის ავტომობილთა და ქვეითთა გადაადგილებას	საშიშროების რისკი საშუალო	მეწყერის ზედა ნაწილში სანიაღვრე სისტემის, ხოლო ქვეით ფერდობსამაგრი კედლის მოწყობა, ქვეყანაში მოქმედი სამშენებლო ნორმების და წესების დაცვით შემუშავებული პროექტის საფუძველზე

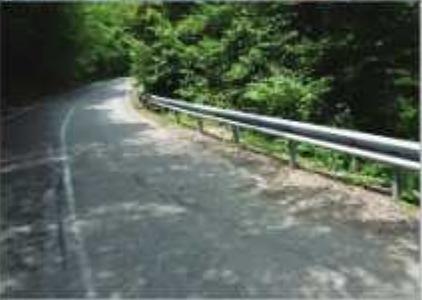
6	უბანი III 577570 -4606640	მეწყერი, 0,01 ზედაპირული ეროზია (დანრამვა) 10 გრბ.მ.	აზიანებს საავტომობილო გზას, საფრთხეს უქმნის ტრანსპორტის და ქვეითთა გადაადგილებას	საშიშროების რისკი საშუალო	სანიაღვრე სისტემის და ფერდობსამაგრი კედლის მოწყობა, ქვეყანაში მოქმედი სამშენებლო ნორმების და წესების დაცვით შემუშავებული პროექტის საფუძველზე

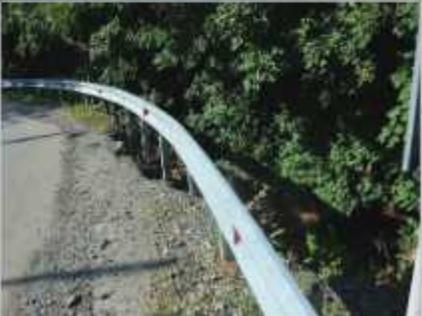
1	2	3	4	5	6	7
7	„ბოდბის წმინდა ნინოს“ საზონას ტროპიკული კონპლექსის ტერიტორია 577907-4606601	მეწყერი 0,4 ჰა	აზიანებს წმინდა ნინოს წყაროზე ჩამავალ საფენმალო გზას, საფრთხეს უქმნის მონასტრის ტერიტორიაზე ხელოვნურად ჭამოჭრილ და მოსწორებულ ტერასას	აღნიშნულ ტერიტორიაზე ბიოკურ-ცოცვით მეწყერი განვითარდა 2018 წელს, 2022 წლის დათვლიერებით აღნიშნული მეწყრული სხეულზე დაკვირვებით იკვეთება მისი დინამიკის მაღალი ხარისხი ამ ეტაპზე საშიშიპროგნოზის რისკი მაღალი	მეწყრული სხეულის სტაბილიზაციის მიზნით, აუცილებელია დეტალური, კომპლექსური საინჟინრო-გეოლოგიური და ჰიდროლოგიური კვლევების განხორციელება, ქვეყანაში მოქმედი სამშენებლო ნორმების და წესების სრული დაცვით შედგენილი პროექტის საფუძველზე

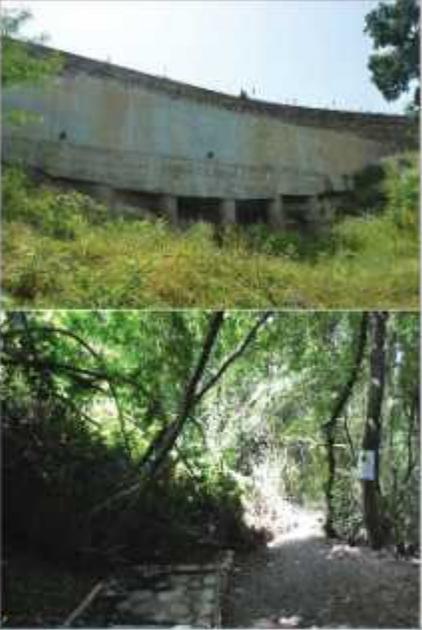
8	სოფ. ულიანოვკას ჩრდილოეთ პერიფერია 570170-4603605	მეწყერი/ეროზია 0,64 ჰა	საშიშიპროგნოზს უქმნის ს/ს დანიშნულების საგარეკულებს	აქტიურობის ხარისხი - საშუალო, საშიშიპროგნოზის რისკი - დაბალი	მონიტორინგული დაკვირვებების წარმოება, აღნიშნულ ტერიტორიის ფარგლებში სამშენებლო სამუშაოების და ტყეკაფვითი ღონისძიებების აღკვეთა

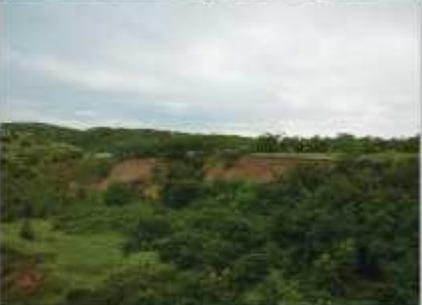
1	2	3	4	5	6	7
გურჯაანის მუნიციპალიტეტი						
1	გურჯაანი-ზიარის საავტომობილო გზა 564356-4620078	მეწყერი 0.17 ჰა.	აღნიშნულ უბანზე ყოველწლიურად ხდება პერიოდული მონიტორინგული ვიზუალური დაკვირვებები, არსებული უბანზე განახლებულია გზა, გზის დაცვის მიზნით მოწყობილია ქვის გაბიონი, რომელიც ვერ იცავს გზას და მასზე აიღინიშნება დეფორმაციის მაღალი ნიშნები,	მეწყერი აქტიურია თანამედროვე აქტიურ დინამიკაში საშიშროების რისკი- მაღალი	საავტომობილო გზის დაცვის მიზნით, გადაუდებელ აუცილებლობას წარმოადგენს: დეტალური კვლევების ჩატარება და მის საფუძველზე შემუშავებული პროექტის მიზედვით, მეწყერდამცავი ლონისძიებების განხორციელება.

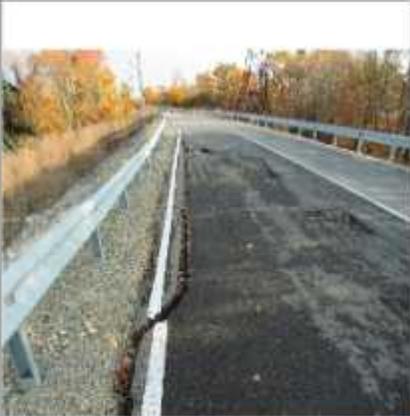
2	ქ. გურჯაანი მდ. ახტალის-ხევის ხეობის მარცხენა ფერდი ძველი საავადმყოფოს სამხრეთით 564876-4621491	მეწყერი 3.63 ჰა.	საშიშროებას უტყვის საავტომობილო გზას-ეგზის- ზომებს,საცხოვრებელ სახლებს და საკარმიდამო ნაკვეთებს.	მეწყერის ზედა ნაწილი ხასიათდება ფარული დინამიკით, ქვედა ნაწილი სტაბილიზაციის პროცესშია, საშიშროების რისკი საშუალო	მეწყერული პროცესის აქტივიზაცია საგარეუდოდ გამოწვეულია ძველი საავადმყოფოს წყალმომარაგების სისტემიდან გაფონილი წყლებით; აუცილებელია გაწყლოვანების გამომწვევი მიზეზების დადგენა და მისი ლიკვიდაცია; ტექნიკური და ზედაპირული წყლების რეგულირება, მონიტორინგული დაკვირვების წარმოება.

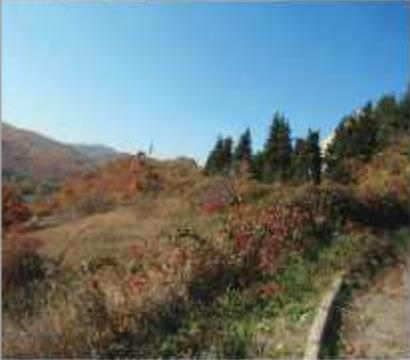
3	ს. მელაანი 574648 - 4612656	მეწყერი 80 ჰა	მეწყერული სხეულის რეგრესიული გააქტიურების შემთხვევაში საფრთხეს უტყვის ეკლესიებს, შიდა სატუნო გზებს, ს/ს სავარგულებს	თანამედროვე, აქტიური, საშიშროების რისკი მაღალი	მელიორაციული-სადრენაჟო სამუშაოების ჩატარება,ქვეყანაში მოქმედი სამშენებლო ნორმების და წესების სრული დაცვით შედგენილი პროექტის მიზედვით მონიტორინგული კვლევების წარმოება

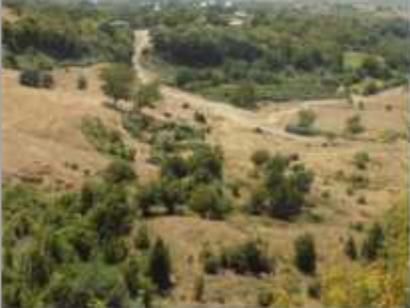
1	2	3	4	5	6	7
4	ს. კარდენახი 565715 - 4612119	მეწყერი 95 ჰა	მეწყერი პროცესების შედეგად დაზიანებულია რამდენიმე ათეული საცხოვრებელი სახლი, ასევე საავტომობილო გზის მონაკვეთი, მაღალი ძაბვის ბოძები და ს/ს საფარგულები	თანამედროვე, აქტიური, სამიშროების რისკი მაღალი	მუდმივი მონიტორინგული დაკვირვების წარმოება

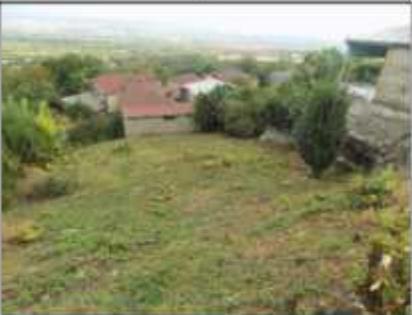
5	„ალაზან-ჰესი 2“-ის მიმდებარედ მდ. ვეჯის ხევის ხეობაში არსებული სამიშროების უბნები უბანი I 572229-4619153	მეწყერი 0.13 ნაპირგარეცხვა 120 გრ.მ.		აქტიური, სამიშროების რისკი მაღალი

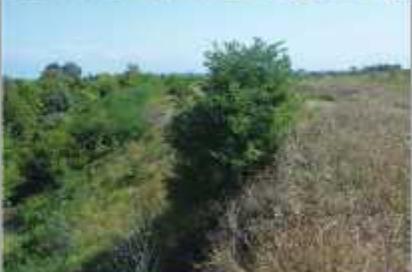
6	უბანი II 573088-4619532	მეწყერი 0.08 ჰა ნაპირის გარეცხვა 80 გრ.მ		აქტიური, სამიშროების რისკი მაღალი

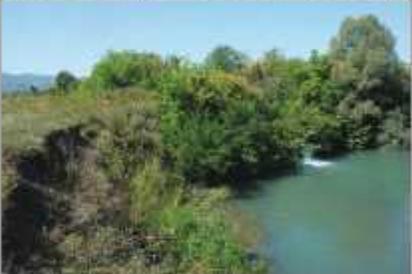
1	2	3	4	5	6	7
10	ს. ვარნაძიანი მდ. ვარნაძიან ხევი 554509 - 4633426	ღვარცოფი	ზიანდება ს/ს საგარეულები	თანამედროვე, აქტიური, სამშრომლის რისკი მაღალი	ღვარცოფული წყალსადინრის კალაპოტის გაწმენდა- გასწორბაზოვნება

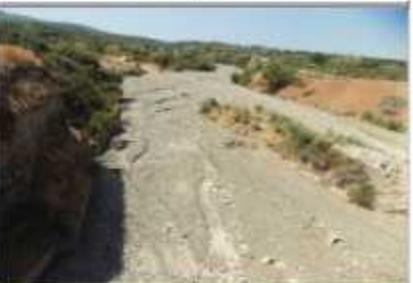
11	ს. კალაური მდ. კალაურისხევი 555132 - 4632381	ღვარცოფი	ზიანდება ს/ს საგარეულები	თანამედროვე, აქტიური, სამშრომლის რისკი მაღალი	ღვარცოფული წყალსადინრის კალაპოტის გაწმენდა- გასწორბაზოვნება

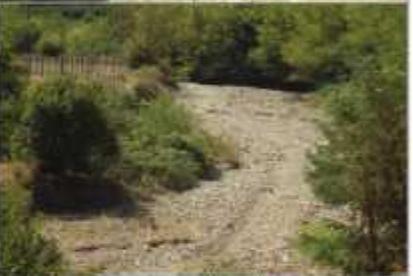
12	სოფ. ვაზისუბანი მდ. წილიანისხევი 558353 - 4630100	ღვარცოფი	ზიანდება ს/ს საგარეულები, საფრთხეს უქმნის რამდენიმე საცხოვრებელ სახლს	თანამედროვე, აქტიური, სამშრომლის რისკი მაღალი	ღვარცოფული წყალსადინრის კალაპოტის გაწმენდა- გასწორბაზოვნება, კაპიტალური ნაპირდამცავი ღონისძიებების გატარება

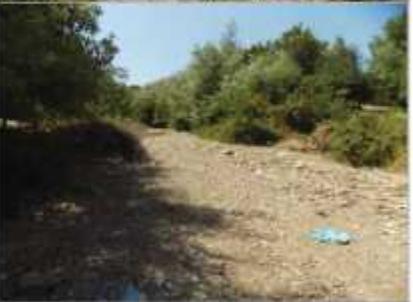
1	2	3	4	5	6	7
13	მდ. ფაფრის ხევი მარჯვენა ნაპირი 1. 565166-4625134; 2. 564977-4624896	ღვარცოფი, ნაპირის გარეცხვა 334 გრძ.მ.	მორეცხილია მარჯვენა ნაპირის დამცავი ნაპირსაზღვრე დაზნა, პერიოდულად ირეცხება ჭალისზედა I და II ტერასული საფეხურების ძირები და ადგილი აქვს გრუნტების ჩაქცევას კალაპოტში, ნადგურდება ს/ს სავარგულები და უახლოეს მომავალში მოსალოდნელია მაღალი მანვის ე.გ.ზ-ის ანძის დეფორმაცია	პროცესების რეაქტივიზაცია ციკლურ ხასიათს ატარებს (3-5 წელიწადში 1-ჯერ, იშვიათად მეტი) საშიშროების რისკი მაღალი	პროცესების ზემოქმედებისგან მარჯვენა ნაპირის დაცვის მიზნით აუცილებელია კომპლექსური დეტალური კვლევების საფუძველზე შემუშავებული პროექტის მიხედვით, ნაპირდამცავი ღონისძიებების განხორციელება, მდინარის ნაკადის ჭალა-კალაპოტის ღერძულ ნაწილში განთავსება და გასწორება/ზოგნება, გეომონიტორინგული დაკვირვების წარმოება.

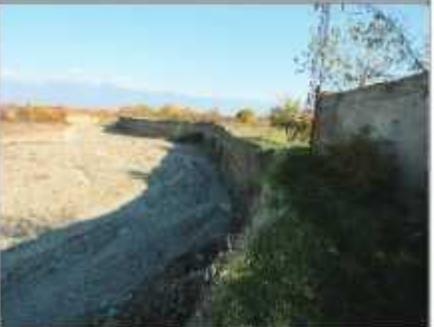
საგარეჯოს მუნიციპალიტეტი						
1	ს. გომზორის ჩრდილო-აღმოსავლეთ პერიფერია ვაზიანი-გომზორი-თელავის საავტომობილო გზის მონაკვეთი 522751-4635098	მეწყერი 7,35 ჰა	საშიშროებას უქმნის საავტომობილო გზას	საშვალო აქტივიზაციის, საშიშროების რისკი საშუალო	ზედაპირული და გრუნტის წყლების რეგულირება, საშიშროების მათყუანელი საგზაო ნიშნების მოწყობა

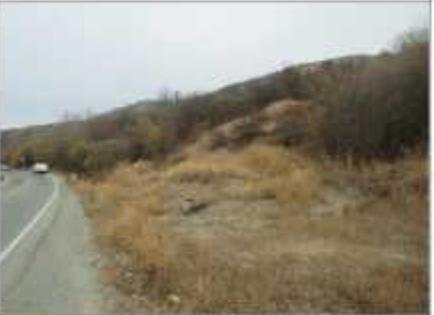
2	ს. გომზორი 518230 - 4633610	მეწყერი 1,8 ჰა	მეწყერი პროცესის შედეგად დაზიანებული და დანგრეულია რამდენიმე საცხოვრებელი სახლი	აქტიური, საშიშროების რისკი მაღალი	ზედაპირული ნაკადების რეგულირება, ღრმა ფესვთა სისტემის მეორე ხე-მცენარეების გაშენება, მონიტორინგული დაკვირვებების წარმოება.

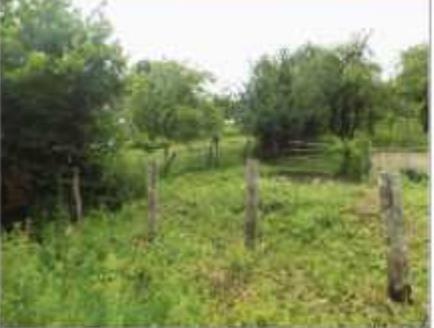
1	2	3	4	5	6	7
3	<p>ს. გომბორი</p> <p>მდ. ტეხიანის ზეობის მარცხენა ფერდობი</p> <p>517637 - 4634052</p> <p>517272 - 4634054</p>	<p>მეწყერი</p> <p>3 ჰა</p>	<p>მეწყერული სხეული აზიანებს საავტომობილო გზას და ს/ს სავარგულებს</p>	<p>აქტიური, საშიშროების რისკი მაღალი</p>	<p>ზედაპირული და გრუნტის წყლების ნაკადების რეგულირება; წყალამრთი და სანიაღვრო არხების მოწყობა; მეწყერული ფერდობების პლანირება; დეფორმირებული საავტ. გზის მონაკვეთების პერიოდულად აღდგენა.</p>

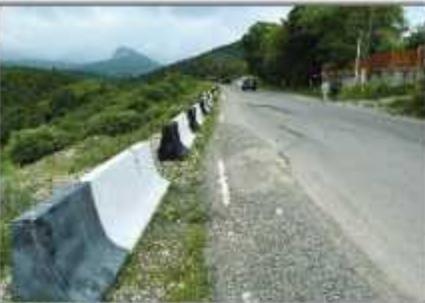
4	<p>ს. უჯარმა</p> <p>513466 - 4625899</p>	<p>მეწყერი</p> <p>5.5 ჰა</p>	<p>პროცესის შედეგად დაზიანებული და დამგრეულია რამდენიმე საცხოვრებელი სახლი, საავტომობილო გზა</p>	<p>აქტიური, საშიშროების რისკი მაღალი</p>	<p>ზედაპირული ნაკადების რეგულირება, ღრმა ფესვთა სისტემის მქონე ხე-მცენარეების გაშენება, მონიტორინგული დაკვირვების წარმოება.</p>

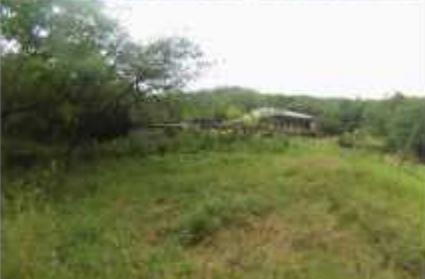
5	<p>ს. მანავი</p> <p>მანავის ციხისკენ მიმავალ გზაზე</p> <p>537185 - 4620151</p>	<p>მეწყერი</p> <p>14.5 ჰა</p>	<p>მეწყერული პროცესების შედეგად ზიანდება საავტომობილო გზის რამდენიმე მონაკვეთი, მათ შორის ახლად დაგებული ასფალტის საფარი</p>	<p>აქტიური, საშიშროების რისკი მაღალი</p>	<p>სავტომობილო გზის დაცვის მიზნით, გადაუდებელ აუცილებლობას წარმოადგენს: დეტალური კვლევების ჩატარება და მის საფუძველზე შემუშავებული პროექტის მიხედვით, მეწყერდამცავი ღონისძიებების განხორციელება</p>

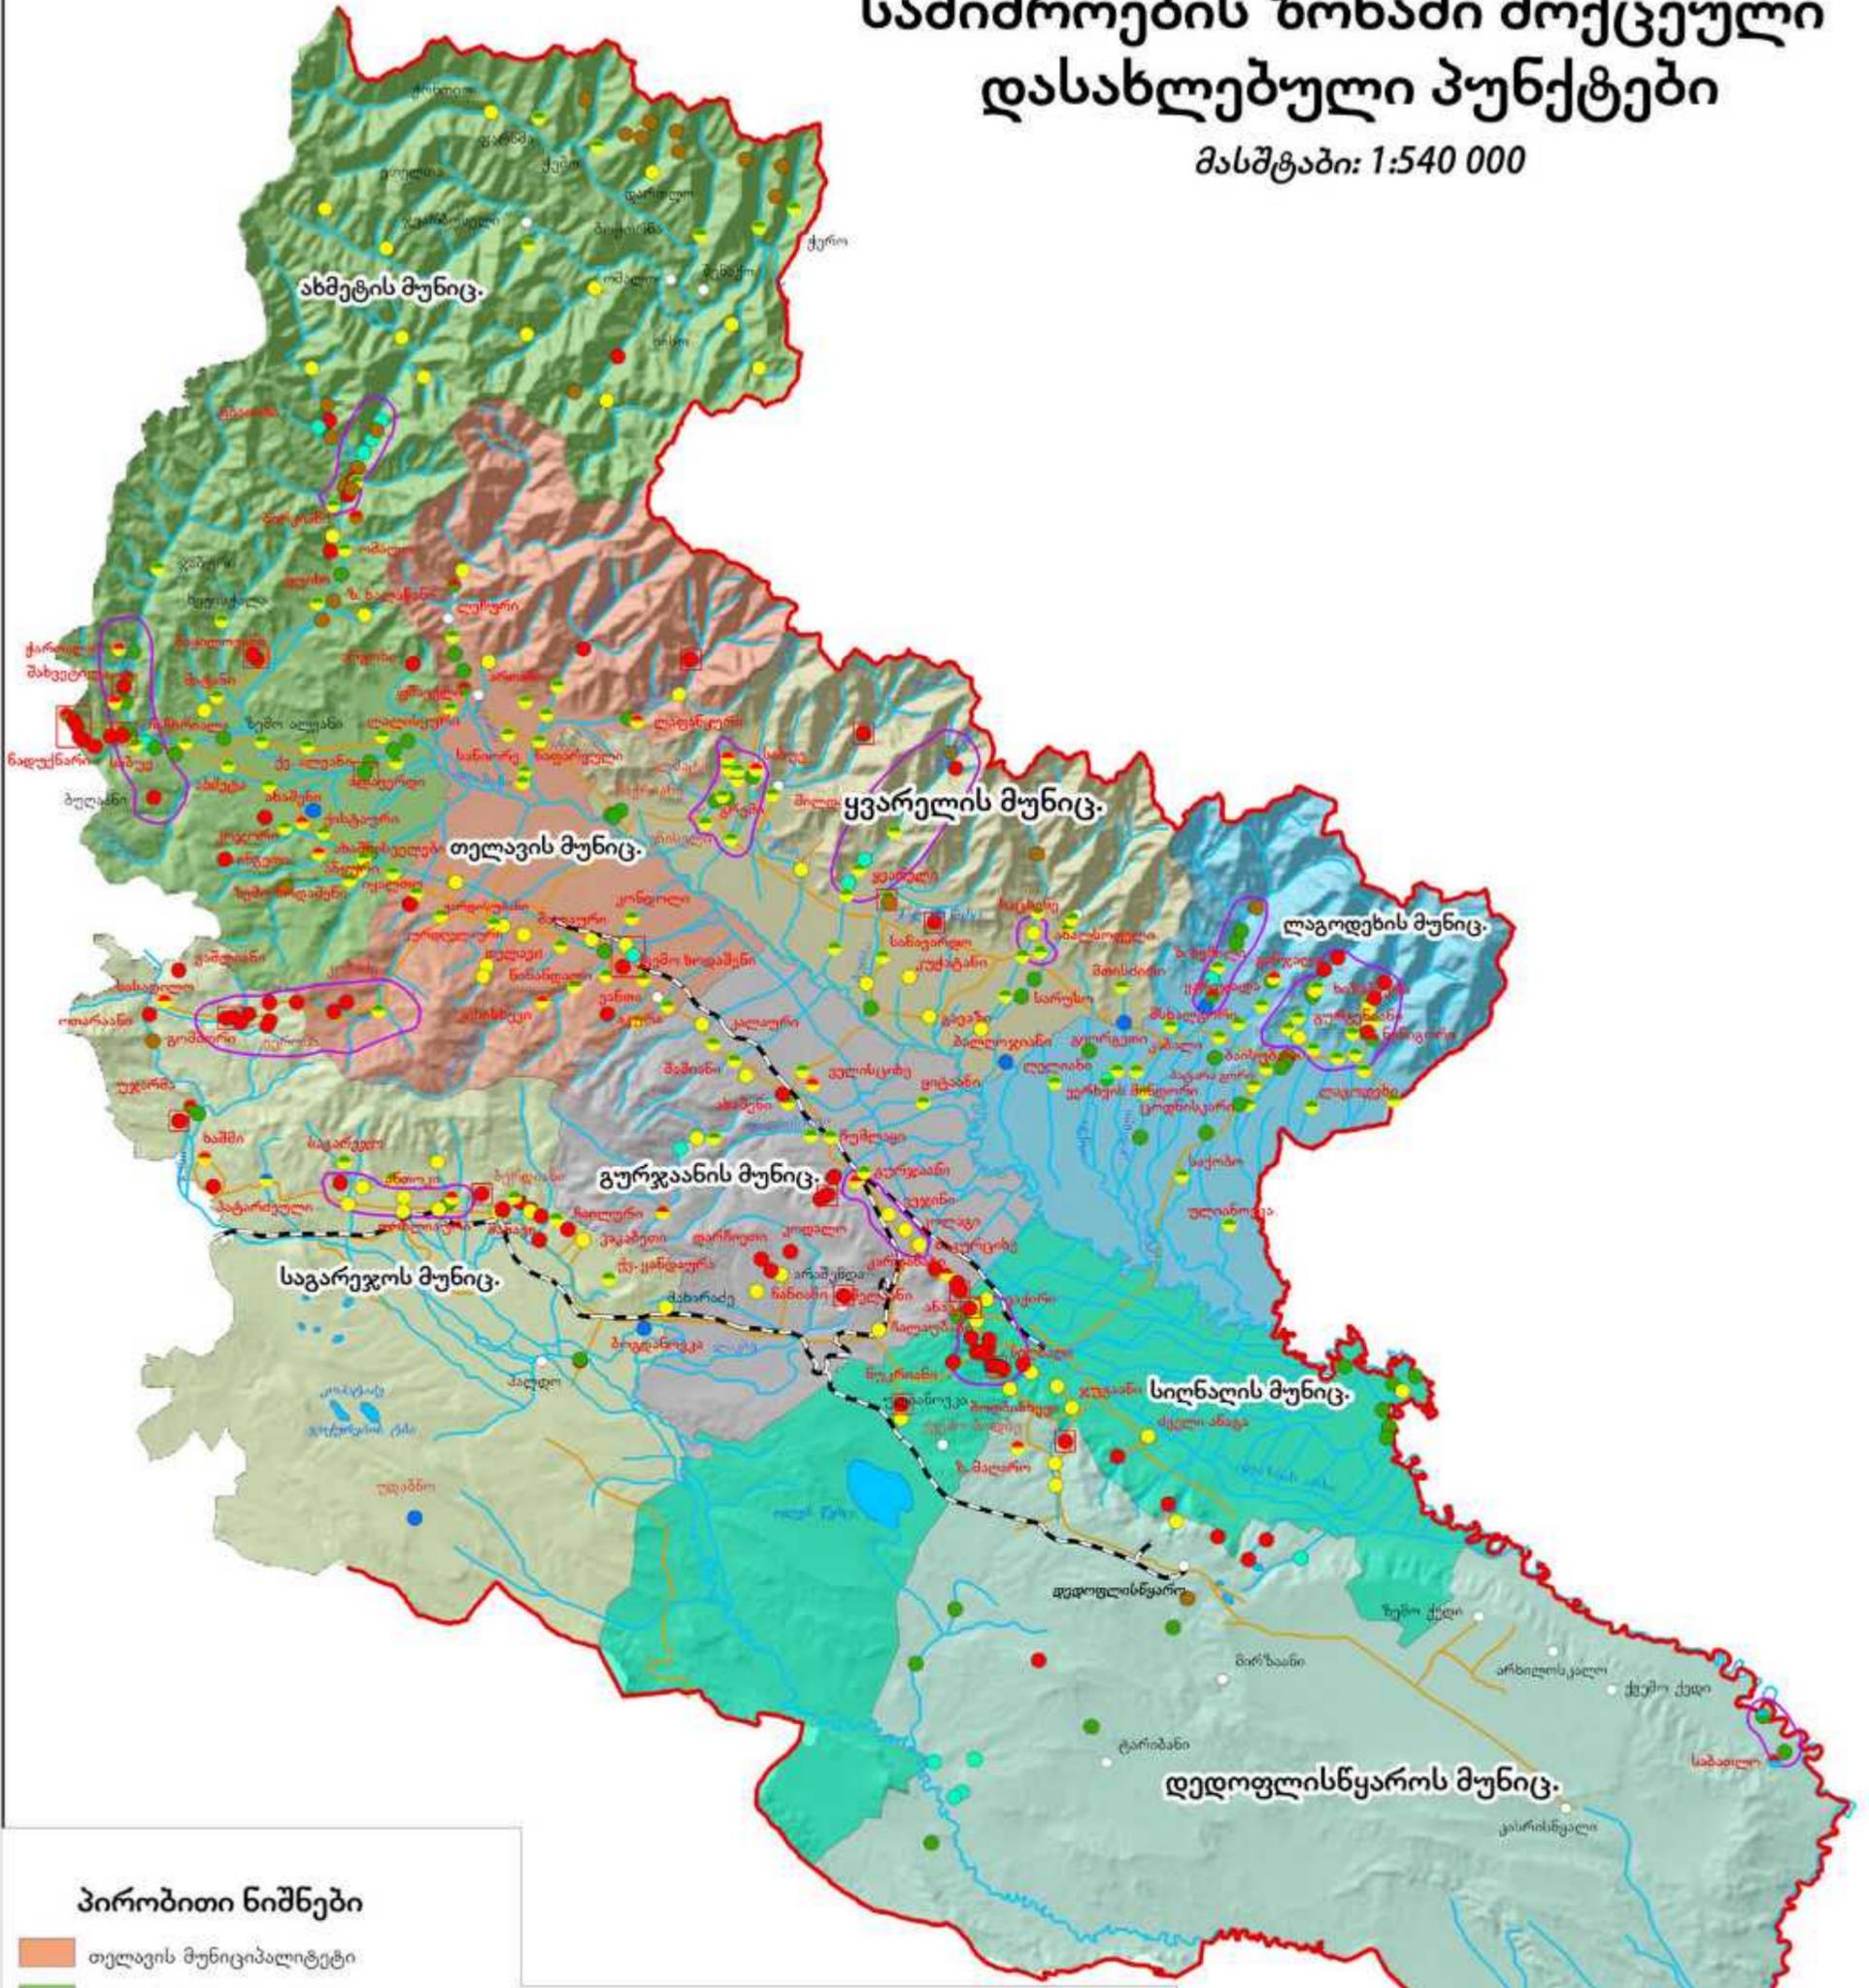
მასშტაბი: 1:540 000

კახეთის მხარე სტიქიური გეოლოგიური პროცესების საშიშროების ზონაში მოქცეული დასახლებული პუნქტები

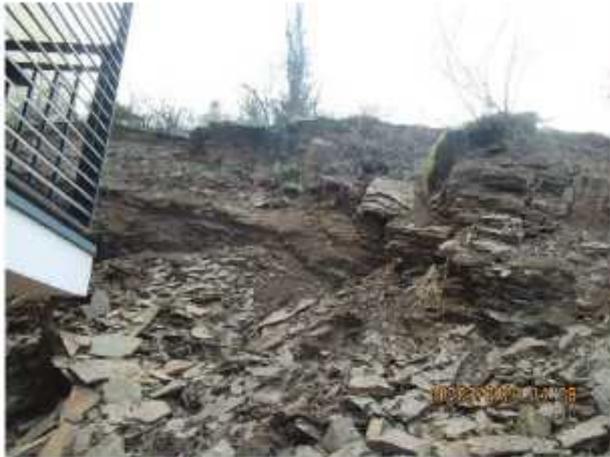
სურ. 184

მარუხის გმირების ქუჩა №11/13 აშენებული სახლის, ასევე, მის დასავლეთით მშენებარე სახლის (№9) და მათი მიმდებარე ტერიტორია (კოორდ. X-481128, Y-4617008). წარსულში საცხოვრებელი კორპუსის მშენებლობის და ამჟამად მშენებარე სახლის სამხრეთით, ჩრდილო და ჩრდილო-დასავლეთის ექსპოზიციის და ციცაბო დახრილობის (30-32°) მქონე ფერდობის ძირის ჩამოჭრის შედეგად (გამაგრების გარეშე) ფორმირებული 3-9მ-მდე სიმაღლის და ძლიერ ციცაბოდ დახრილი (85-90°-მდე) ფერდო, რომელიც აგებულია ძლიერ დისლოცირებული დანაპრალიანებულ-გამოფიტული ქანებით და ლითოლოგიურად წარმოდგენილია: სქელშრეებრივი ქვიშაქვების და თხელშრეებრივი ქვიშაქვების შუაშრეებიანი თიხების და ალევროლითების მორიგეობით, ეს ქანები ზემოდან გადაფარულია უმნიშვნელო სიმძლავრის ნიადაგის ფენით. ფერდობის ძირის არამართლოზომიერად ჩამოჭრის, დამცავი საყრდენი კედლის არარსებობის და ფერდობის ბუნებრივი წონასწორობის დარღვევის გამო, 2022 წლის 16 მარტს ადგილი ჰქონდა ბლოკურ-სრიალის ტიპის მეწყრული სხეულის ფორმირებას და მყისიერ გააქტიურებას, რის შედეგად საცხოვრებელი კორპუსის უკანა კედლის გასწვრივ მოხდა დეზინტეგრირებული და დაშლილი მეწყრული მასების აკუმულაცია პირველი და მე-2 სართულების დონეზე, ხოლო კორპუსის დასავლეთით მშენებარე კორპუსის უკან არსებულ ფერდოდან ჩამოქცეული მასების პირველი სართულის გასწვრივ აკუმულაცია და არსებული ბეტონის სამაგრი კედლის (ძველი აგებული) დეფორმაცია, ნაწილობრივი დანგრევა და დანგრეული მსხვილი ფრაგმენტების პირველი სართულის გასწვრივ ჩამოქცევა (სურ. 184-185).

ფერდობზე ფორმირებული ბლოკურ-ჩამოქცევითი მეწყრული სხეულის მოწყვეტის წარბის სამხრეთით მიმდებარე ტერიტორიაზე ფიქსირდება მეწყრული ძვრებით ფორმირებული დეფორმაციის ნიშნები მოწყვეტისა და ძვრის ღრმად ჩაღწევადი მრავალრიცხოვანი ნაპრალების სახით. საკვლევ უბანზე შექმნილი რთული გეოდინამიკური პირობების გათვალისწინებით და მოსახლეობის უსაფრთხოების უზრუნველყოფის მიზნით, აუცილებელია მთელი რიგი გადაუდებელი (სასწრაფო) ღონისძიებების განხორციელება, კერძოდ: დეტალურ კომპლექსურ კვლევებზე დაყრდნობით უნდა შედგეს პროექტი და გაიცეს რეკომენდაციები, მეწყრული სხეულის არეალში იმ ფერდობდამცავი ღონისძიებების (ანკერები, ხიმიწვები, საყრდენი კედლების და სხვა) შესარჩევად, რომლებმაც გრძელვადიან პერსპექტივაში უნდა უზრუნველყოს ფერდობების და მიმდებარე არსებული ინფრასტრუქტურული ობიექტების მდგრადობა, ვინაიდან ფერდობზე მეწყრული სხეულის შემდგომი რეგრესული (უკუსვლითი) განვითარება-გაფართოების ალბათობა სავსებით რეალურია და მაღალი საშიშროების რისკის შემცველია, როგორც მარუხის ქუჩის №11/13 საცხოვრებელ კორპუსის მცხოვრები მოსახლეობისათვის და მშენებარე კორპუსის მშენებლობის პროცესისთვის, ისე მეწყრული სხეულის მოწყვეტის წარბის (სათავის) მიმდებარედ არსებული ნაკვეთებისა და საცხოვრებელი სახლებისათვის;

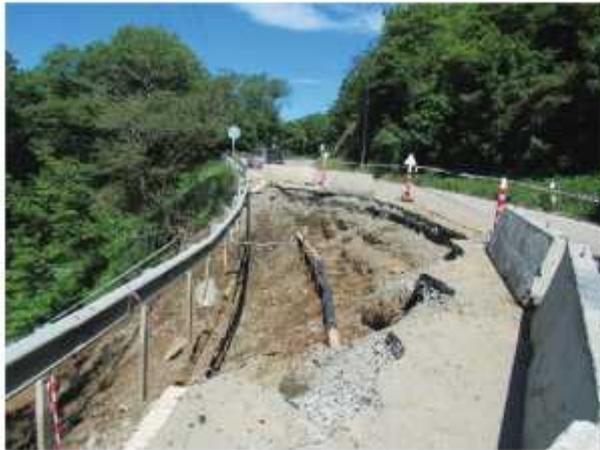
სურ. 186

კოჯორი-წყნეთის საავტომობილო გზის მარცხენა ბორტის გასწვრივ განვითარებულია მეწყერი სამხრეთული ექსპოზიციის ფერდობზე (კოორდ. 474778-4612761), რომლის ქანობი 40-45⁰-ია. იგი ნაწილობრივ, ამოვსებული მშრალი ხევის სათავეს წარმოადგენს და ძლიერი წვიმების დროს წარმოქმნილი დროებითი ზედაპირული ნაკადების წყალშემკრებ სადინარად გვევლინება. გზის დაზიანებული მოწვევითის სიგრძე 22-25 მ-ია. მეწყრული პროცესის აქტიურობა დაფიქსირდა 15 ივნისს, რასაც მოჰყვა 2-2,5 მ. სიმძლავრის გრუნტის მასის მოწყვეტა და გადაადგილება დროებით სადინარში. შედეგად მწყობრიდან გამოვიდა გზის სავალი ნაწილის ნახევარი და დაზიანდა წყალმომარაგების მილსადენი (იგი ოპერატიულად იქნა აღდგენილი). გაზსადენი არ დაზიანებულა, მხოლოდ საყრდენებია დეფორმირებული და ჰაერში დაკიდებული (სურ. 186-187).

მეწყობის პროცესების წარმოქმნა-გააქტიურება გამოწვეულია ფერდობის ამ უბანზე მაღალი ქანობის არსებობით, მშრალ ხევში ჩალექილი თიხა-თიხნაროვანი გრუნტების ჭარბი დატენიანებით, რაც მკვეთრად ასუსტებს მათ მდგრადობას. ყოველივე ამას პროვოცირება გაუწია გასულ პერიოდებში მოსულმა მძლავრი თოვლის საფარის დნობამ და გაზაფხულის ინტენსიურმა წვიმებმა, სადაც დიდი ქანობისა და დაუცველი - გაუმაგრებელი ფერდობის პირობებში, მოხდა მისი ჩამოშლა-გადაადგილება. დაზიანებულ უბანზე აღდგენა-გამაგრებითი სამუშაოები უნდა განხორციელდეს წინასწარ შედგენილი საპროექტო დოკუმენტაციის შესაბამისად, რომელსაც საფუძვლად დაედება დეტალური საინჟინერო-გეოტექნიკური კვლევების მონაცემები.

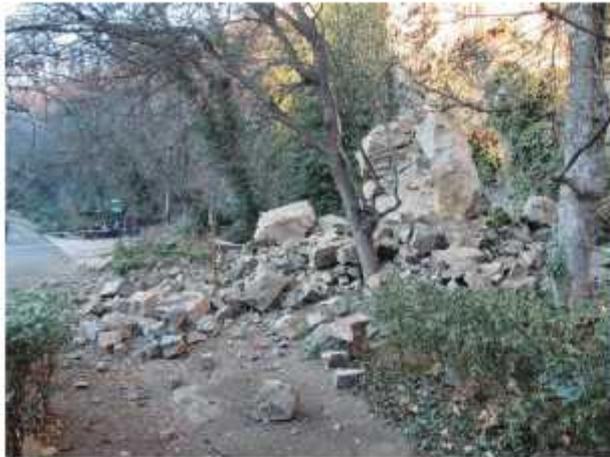
სურ. 188

2022 წლის 11 იანვარს, მდ. ლედვთახევის მარცხენა ფერდობზე, ბოტანიკური ბაღის ტერიტორიაზე, შუა ეოცენური მასიური ქვიშაქვებით აგებულ 20-25მ სიმაღლის ფლატის ერთ-ერთ უბანზე (კოორდ. X-483696; Y-4615101), განვითარდა კლდეზვავური პროცესი. ჩამოშლილი მასალის სავარაუდო მოცულობა, ვიზუალური შეფასებით, 60-80მ³-ია. კლდეზვავური პროცესის გააქტიურება გამოწვეულია ქანების დანაპარლიანების, დისლოცირებისა და გამოფიტვის მაღალი ხარისხით, რაც განაპირობებს მათ პერიოდულ ჩამოშლას. აღსანიშნავია, რომ ფლატის 100მ-იან მონაკვეთზე გვხვდება ტექტონიკური ნაპრალები, რაც კლდეზვავური პროცესის პერიოდული განვითარების რისკს ზრდის და საფრთხეს უქმნის აღნიშნულ ტერიტორიაზე არსებულ სხვადასხვა დანიშნულების ინფრასტრუქტურულ ობიექტებს და ვიზიტორების გადაადგილებას. მდ. ლედვთახევის მარცხენა მხარეს ვერტიკალური ფლატებიდან შესაძლებელია ერთეული მონატეხოვანი მასალის ჩამოცვენა. ფლატეზე დაიკვირვება ვერტიკალური და სუბ-ვერტიკალური ნაპრალები, რომელთა სიგანე 3-7 სმ-ია (სურ. 188-189). აღნიშნულ უბანზე აუცილებელია შემდეგი გადაუდებელი ღონისძიებების განხორციელება, კერძოდ: კლდეზვავური ფლატის უბნებიდან პოტენციურად საშიში კლდოვანი ქანების ხელოვნურად ჩამოშლა; კლდეზვავის შედეგად ჩამოშლილი მასალის ტერიტორიიდან გატანა; ფლატის ზედა ნაწილში, მთელ სიგრძეზე, სამთო არხის მოწყობა ზედაპირული წყლების რეგულირების მიზნით და მათი ორგანიზებული განტვირთვა მდ. ლედვთახევის კალაპოტში; კლდეზვავურ ფლატეზე, დაახლოებით 100 მ-ის სიგრძეზე, ქვათაცვენისგან დამცავი მავთულბადის მოწყობა; კლდეზვავ/ქვათაცვენის უბანზე, ადგილობრივი ძალებით მონიტორინგის წარმოება; ბამბუკის ტყისკენ მიმავალი ბილიკის გასწვრივ არსებული ფლატიდან საფრთხის შემცველი კლდოვანი და ნახევრად-კლდოვანი ქანების და ერთეული ბლოკების ხელოვნურად ჩამოშლა.

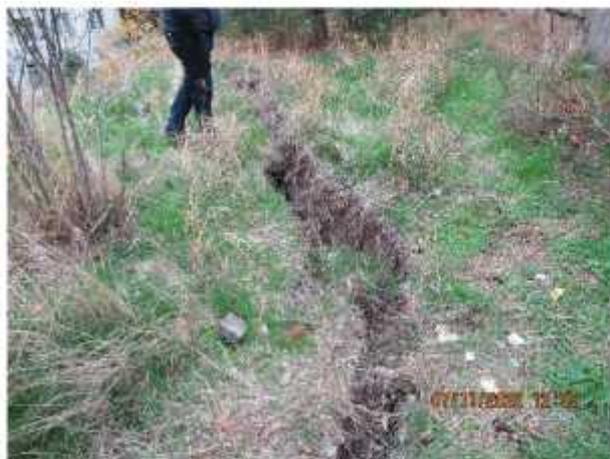
სურ. 190

ზ. ფანასკერტელ-ციციშვილის ქუჩა მდებარეობს ე.წ. „იყალბოს გორა“-ს, განედურად მიმართული წყალგამყოფი სერის ცენტრალურ ნაწილში. №18 კორპუსის მიმდებარედ ფერდობზე (კოორდ. X-480160; Y-4618560), ტექნოგენურ გრუნტებში გაჩენილია ნაპრალი (სურ. 190-191), რომლის სიგანე სხვადასხვა ადგილზე 20-30 სმ-ია. ნაპრალი აღინიშნება ფერდობის ზედა ნაწილში არსებული ავტოფარების მიმდებარედ. იქვე ძირითად ქანებში ხდება ჩამოშლები. უხვი ატმოსფერული ნალექების მოსვლის პერიოდში, ნაპრალები წყლის ნაკადების ჩადინება დიდი ალბათობით გამოიწვევს მეწყრული პროცესის განვითარებას, თავისი უარყოფითი შედეგებით.

ფერდობის შემდგომი მდგრადობის უზრუნველყოფის მიზნით, საჭიროა უზნის დასავლეთით არსებული საყრდენი კედლის დაგრძელება ძირითად ქანებზე დაფუძნებით. აღნიშნული სამუშაო უნდა განხორციელდეს დეტალურ საინჟინერო-გეოლოგიურ კვლევებზე დაყრდნობით, ქვეყანაში მოქმედი სამშენებლო ნორმებისა და წესების სრული დაცვით შემუშავებული პროექტის საფუძველზე.

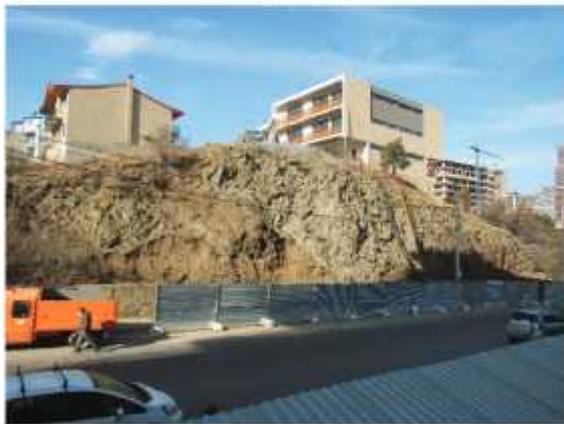
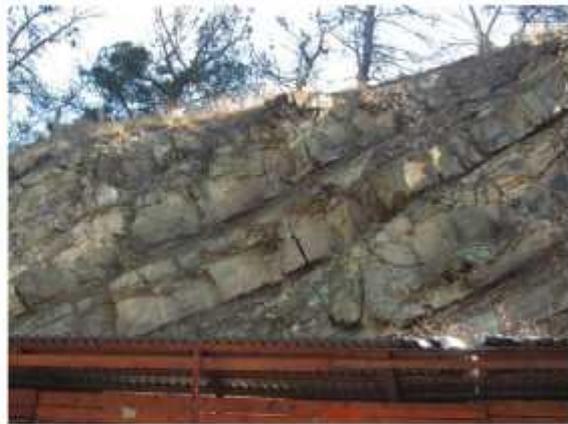
უნივერსიტეტის ქუჩაზე ბენზინგასამართ სადგურის მიმდებარე ტერიტორიაზე საავტომობილო გზა გაჭრილია კლდოვან და ნახევრადკლდოვან ქანებში, სადაც თითქმის ვერტიკალური ფლატეების სიმაღლე 10-12მ-ია (კოორდ. X-476520; Y-468535, X-476543; Y-4618530). აღნიშნული ჩამონატრების ძირში

კი მოწყობილია 1,5-2მ-მდე სიმაღლის ბეტონის ბლოკებით სამაგრი კედლები გრავიტაციულად გადაადგილებული მასალის აკუმულირებისთვის, მაგრამ აღნიშნული სივრცეები მთლიანად ამოვსებულია კოლუვიურ-დელუვიური მასალით. ქვათაცვენის უბნის საერთო სიგრძე საავტომობილო გზის ორივე მხარეს ჯამურად 180-190 მეტრია, რომელიც ხასიათდება აქტიური ლოკალური უბნებით, რაც გამოხატულია გამოფიტვის შედეგად ერთეული განწვევებული ლოდებით. აღნიშნულის ჩამოყალიბებას ძირითადად ხელს უწყობს ფერდობის ამგები ქანების სუსტი ფიზიკურ-მექანიკური თვისებები, ქვიშაქვების გამოფიტვა-დანაპრალიანების ხარისხი და მის შემდგომში გადაადგილებას მაღალი ენერგეტიკული პოტენციალი (თითქმის ვერტიკალური ნახევრადნათხარი ფლატეები) - სურ. 192-193. მომავალში ფეხით მოსიარულეთა და ავტოტრანსპორტის გადაადგილების უსაფრთხოების მიზნით საჭიროა შემდეგი პრევენციული (დამცავი) ღონისძიებების განხორციელება, კერძოდ: საავტომობილო გზის ორივე მხარეს არსებული ნახევრადნათხარი ფლატეების კონტურში არსებული ძლიერ დანაპრალიანებული, განწვევებული და შესუსტებული ლოდების პერიოდულად ჩამოწმნა; ბეტონის კედლების და ფლატის ძირებს შორის აკუმულირებული მასალის გაწმენდა-გატანა; ჩამოწმნის შემდგომ ფერდობების დაფარვა მავთულბადით და შემდგომში მათი ძირების პერიოდული გაწმენდა.

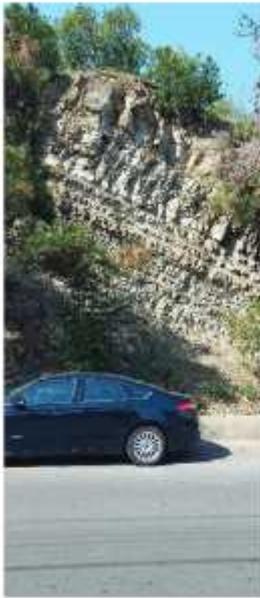
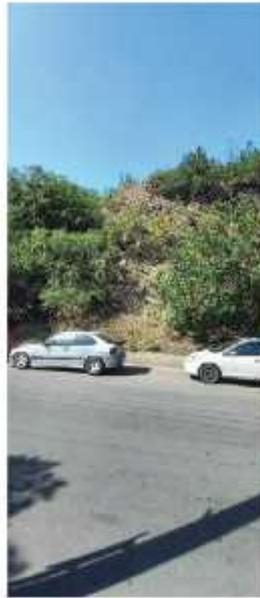
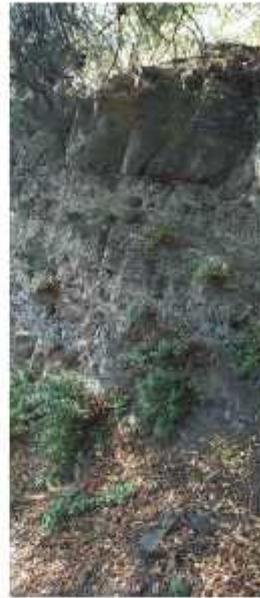
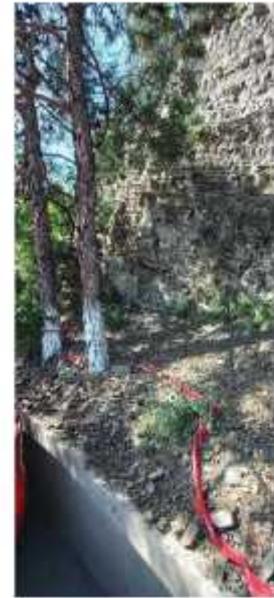
პოლიკარპე კაკაბაძის ქ. #25 და 27-ის წინ მდებარე ფერდობის გამიშვლებული კლდის უბანზე (კოორდ. X-482569;Y-4616354) ამგები ქანები ტექტონიკურად ძლიერ დანაწვევებულია, მაღალი სიმტკიცით არ გამოირჩევიან და ადვილად ემორჩილებიან გამოფიტვის წარმომქმნელი აგენტების ზემოქმედებას, ძლიერ გამოფიტული და დაბალი სიმტკიცის მქონე ქანებში განვითარებული სხვადასხვა მიმართულების ღრმა ნაპრალოთა სისტემა, მათში ინფილტრირებული ატმოსფერული ნალექები და ბოლო წლებში გააქტიურებული სეისმური ბიძგები, ხელშემწყობ პირობებს ქმნის შესუსტებული ქანების მდგრადობის და მოჭიდულობის წონასწორობის დარღვევისათვის, რის გამოც პერიოდულად ადგილი აქვს მცირე კლდეზვავების და ქვათაცვენის მაფორმირებელი პროცესების ჩასახვა-განვითარებას, აღნიშნული დენუდაციურ-გრავიტაციული პროცესები მკვეთრად არის გამოხატული საავტომობილო გზის გასწვრივ, რამდენიმე ათეული მეტრის განვრცობის მონაკვეთზე და წარმოადგენს აქტიური გრავიტაციის ზონას (სურ. 194-197), არსებობს ალბათობა სქელშრეებრივი დანაწვევებული და განცალკევებული ქვიშაქვების ბლოკების მოწყვეტა-დაცურების, რაც საშიშროებას შეუქმნის, როგორც საავტომობილო გზაზე მოძრავ ტრანსპორტს, ასევე ქვეითად მოსიარულე ადამიანებს. საჭიროა მონაკვეთის პერიოდული გაწმენდა მყარი ნაშალისაგან (გრუნტის მასები).

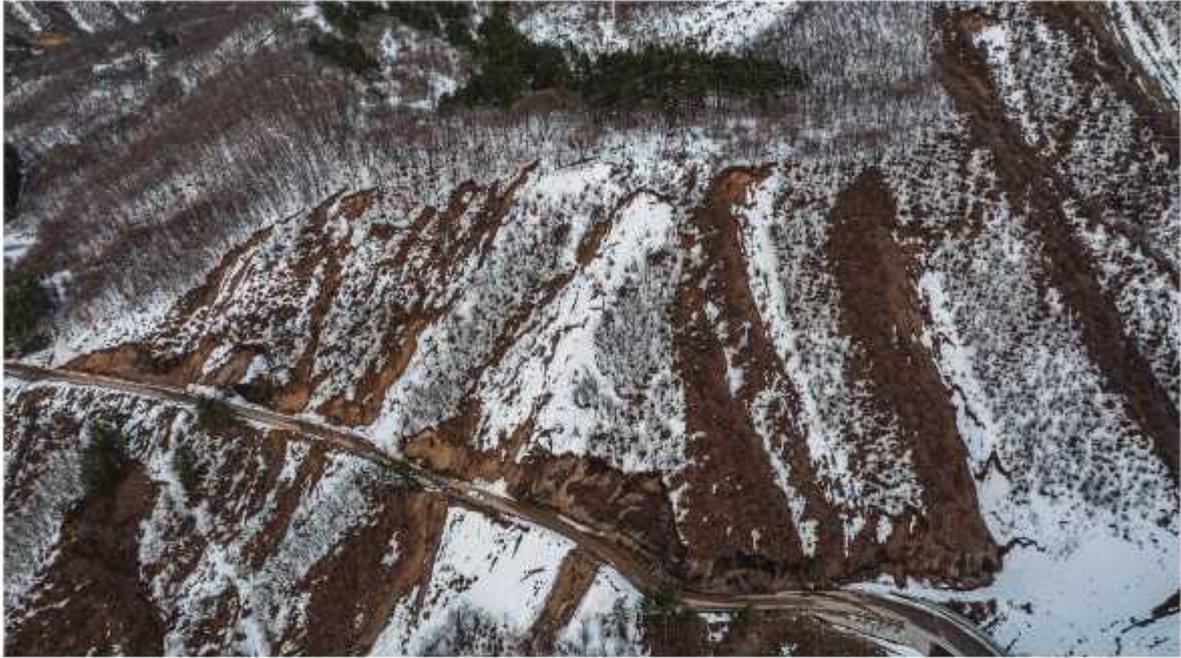
სურ. 198

წყნეთი-ახალდაბის საავტომობილო გზის მარცხენა ფერდობზე, მდ. ჯოხანის ხევის მარჯვენა ბორტის მიმდებარედ (კოორდ. X-472972; Y-4614667) ადგილი აქვს გეოლოგიური პროცესების გააქტიურებას, გზის მიმდებარედ ძირითადი ქანების წოლის ელემენტები ცვალებადია ადგილობრივი ლოკალური დანაოჭების ხარჯზე (სურ. 198). 2022 წლის მარტის ბოლოს და აპრილის დასაწყისში, საავტომობილო გზის აღნიშნულ მონაკვეთზე ადგილი ჰქონდა მეწყრული პროცესების განვითარებას, რაც რელიეფში გამოხატულია დეფორმირებული და გადაადგილებული გრუნტის მასების სახით, ასევე ცალკეული ხე-მცენარეების მოწყვეტებით. რთული სიტუაციაა ფერდობის ჰიფსომეტრიულად უფრო მაღალ ნიშნულზე, სადაც განთავსებულია მაღალი ძაბვის ელექტროგადამცემი ანძა (220კვტ. ეგზ კოდა-1 N117). მეწყრის მოწყვეტის კიდესთან ფიქსირდება გააქტიურებული უბნები (სურ. 199-200). უბანზე წარმოქმნილი გარკვეული გეოდინამიკური გართულებები დაკავშირებულია, როგორც რთულ მორფოლოგიურ და გეოლოგიურ პირობებთან, ასევე ბოლო პერიოდში მოსულ უხვ ატმოსფერულ ნალექებთან თოვლისა და წვიმის სახით. საავტომობილო გზის აღნიშნულ მონაკვეთზე უნდა განხორციელდეს რიგი დამცავი ღონისძიებები, კერძოდ: პერიოდულად უნდა მოხდეს დეფორმირებული და გზის ვაკისის ფარგლებში მოხვედრილი გრუნტის მასების გატანა; გზის მონაკვეთზე სანიაღვრე არხების პერიოდული გაწმენდა-მოწესრიგება; უნდა განხორციელდეს მაღალი ძაბვის ელექტროგადამცემი ხაზის ანძის გადატანა გეოლოგიურად მდგრად ტერიტორიაზე. აღნიშნული ღონისძიება უნდა განხორციელდეს დეტალურ კვლევებზე დაყრდნობით დამუშავებული პროექტის მიხედვით; წყნეთი-ახალდაბის საავტომობილო გზის მონაკვეთზე უნდა დაწესდეს მონიტორინგი და სიტუაციის გართულების შემთხვევაში, მიღებული იქნას შესაბამისი გადაწყვეტილება.

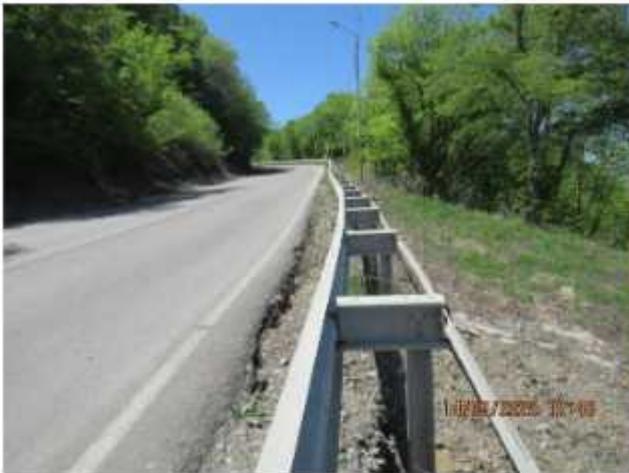
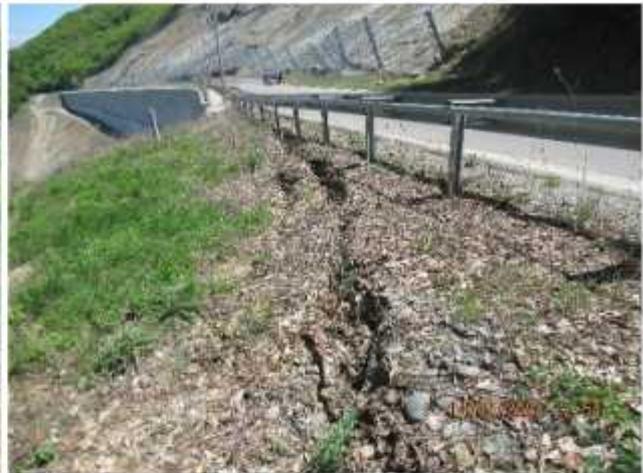
2022 წლის მაისის თვის პირველ ნახევარში წყნეთი - ბეთანის საავტომობილო გზის მარჯვენა მხარეს, ფერდობზე ე.წ. „ახალდაბის დიდი“ მეწყრული სხეულის უკიდურეს დასავლეთ პერიფერიაზე განვითარდა მეორადი გენერაციის მეწყრული ნაპრალი. საავტომობილო გზის ქვედა მხარეს, რკინის ზღუდარის გასწვრივ განვითარებულია ნაპრალი (კოორდ. X - 472977 Y - 4613763 - X - 473000 Y - 4613764). ნაპრალი განვითარებულია ტექნოგენურ გრუნტებში, მისი სიგრძე 20 - 22 მეტრია, სიგანე 10 - 30 სმ (სურ. 203-204).

თავსხმა წვიმების პერიოდში, საწიაღვრე არხიდან, რომელიც ამოვსებულია, გზის ვაკისზე მოხდა ზედაპირული წყლების გადადიდება და მარჯვენა ფერდობზე მოხვედრა, რამაც გამოიწვია გრუნტების გაჯირჯება და ჯდენითი პროცესები. ნაპრაღის ქვემოთ ფერდობზე თანამედროვე ძვრის ნიშნები ამ ეტაპზე არ შეინიშნება. აღსანიშნავია ის ფაქტი, რომ გზის ქვედა მხარეს არსებული საყრდენი კედლის დასავლეთ განაპირას არსებულ კუთხეში ფერდობი დაანკერებულია, რომლებზედაც დეფორმაციები ვიზუალურად არ ფიქსირდება. აღნიშნულ უბანზე საჭიროა, შემდეგი ღონისძიებების განხორციელება, კერძოდ: საწიაღვრე არხის პერიოდული გაწმენდა, რათა არ მოხდეს ზედაპირული წყლების გადმოდიდება, რამაც შესაძლოა გამოიწვიოს მეწყრული პროცესების გააქტიურება; კომპანიაში, რომელსაც ევალება საავტომობილო გზის ექსპლუატაცია, აღნიშნულ მონაკვეთზე უნდა დააწესოს მონიტორინგი და სიტუაციის გართულების შემთხვევაში მიღებული იქნეს შესაბამისი გადაწყვეტილება.

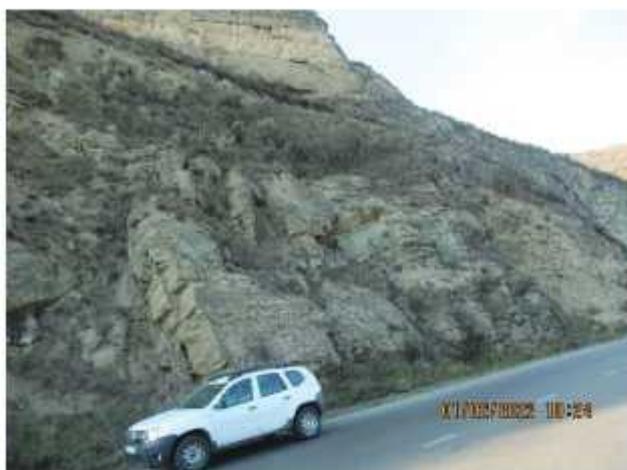
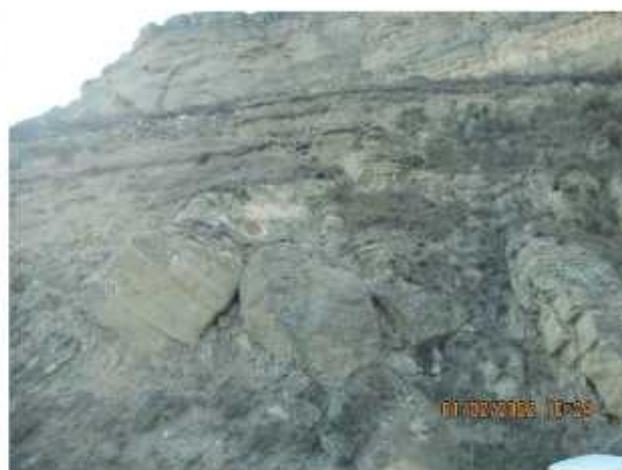
ფონიჭალის გზატკეცილის დასაწყისში არსებული ლითონის საფეხმავლო ხიდის და ავტობუსების გაჩერების მიმდებარე ფერდობზე გააქტიურებულია გეოლოგიური პროცესები. უბანი (კოორდ: X-490815; Y-4611902) მდებარეობს ზემო ფონიჭალის დასახლების დასაწყისში, თბილისი-მარნეულის გზატკეცილის გასწვრივ. თელეთის ანტიკლინური ქედის ჩრდილო კალთის ფერდობის კიდურა ნაწილში. დაბალი სიმტკიცისა და მაღალი სენსიტიურობის მქონე ქანებში განვითარებული სხვადასხვა მიმართულების ღრმა ნაპრაღთა სისტემა, მათში მოხვედრილი ატმოსფერული ნალექების წყლის ნაკადები და ბოლო წლებში გააქტიურებული სეისმური ბიძგები, ხელს უწყობს გამოფიტული და შესუსტებული ქანების მდგრადობის და მოჭიდულობის წონასწორობის დარღვევას, რის გამოც ხელსაყრელი პირობები იქმნება მცირე კლდეზვავებისა და ქვათაცვენის მაფორმირებელი პროცესების ჩასახვა-განვითარებისათვის. აღნიშნული დენუდაციურ-გრავეიტაციული პროცესები მკვეთრად არის გამოხატული ფონიჭალის გზატკეცილის გასწვრივ რამდენიმე ასული მეტრის განვრცობის მონაკვეთზე და წარმოადგენს აქტიური გრავეიტაციის ზონას. ფონიჭალის დასაწყისში არსებული ლითონის საფეხმავლო ხიდისა და ავტობუსების გაჩერების მიმდებარე ფერდობზე გამოვლენილი იქნა კლდის მასივიდან მოწყვეტილი და ფერდობის ძირში ჩამოცურებული დაახლოებით 5-10მ დიამეტრის ბლოკები, 1-2მ დიამეტრის ქვიშაქვების ლოდები (სურ. 201-202) და შედარებით წვრილ-ნატეხოვანი მასალის ქვა-ღორღის ჩამომლა-ჩამომშავება.

უნდა აღინიშნოს, რომ თელეთის ქედის ჩრდილო ფერდის იმ მონაკვეთში, სადაც გადის საავტომობილო გზა, გასულ წლებში განსაკუთრებულად დამაბულ უბნებზე გრავიტაციული პროცესების მინიმუმამდე დასაყვანად და გზის ფუნქციონირების შესანარჩუნებლად საჭირო გახდა დამცავი ბადეების მოწყობა, რომელმაც მოსალოდნელი რისკები საგრძობლად შეამცირა.

იმის გათვალისწინებით, რომ ამ მონაკვეთზე ქვათაცვენა სისტემურ ხასიათს ატარებს, პროცესების მინიმუმამდე დასაყვანად, ფეხით მოსიარულე ადამიანების უსაფრთხოებისა და გზის სრულყოფილი ფუნქციონირების შესანარჩუნებლად, საჭიროა ფერდობის ფლატე ზედაპირზე ამოვარდნილი ცალკეული ლოდების ჩამოწმება, მასივიდან მოწყვეტილი ბლოკების ადგილზე დაშლა და გატანა. ლითონის საფეხმავლო ხიდის და ავტობუსების გაჩერების მიმდებარე ტერიტორიაზე ფერდობის გასწვრივ დამცავი ზღუდარის და ფერდობზე დამცავი ბადეების მოწყობა. სამუშაოები უნდა განხორციელდეს ქვეყანაში მოქმედი სამშენებლო ნორმებისა და წესების დაცვით შემუშავებული პროექტის მიხედვით, რომელშიც ოპტიმალურად უნდა იქნას შემუშავებული გასატარებელი დამცავი ღონისძიებები.
