გარემოს ერთვნილი სააგენტო
გეოლოგიის დეპარტამენტი

საქართველოში 2022 წელს სტიქიური
გეოლოგიური პროცესების განვითარების
შედეგები და პროგნოზი 2023 წლისთვის

საქართველოს გარემოს დაცვისა და სოფლის მეურნეობის სამინისტრო

გარემოს ეროვნული სააგენტო

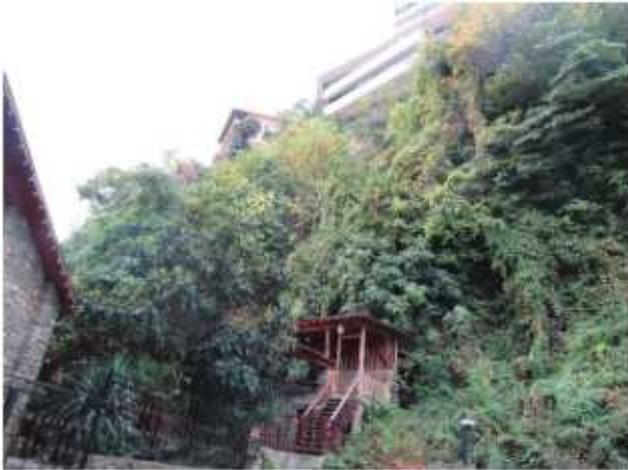
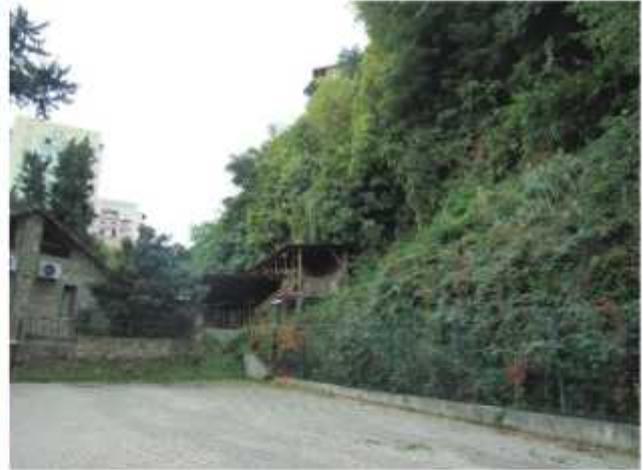
გოთუას ქუჩა №30 და შარტავას ქ. №75 (კოორდ. 481004-4620380), მდებარეობს ქალაქის ცენტრალურ ნაწილში, მდ. მტკვრის მარჯვენა ბორცზე. აღნიშნულ ორ მისამართს შორის მოქცეული მონაკვეთი ქარაფოვანი ტიპის თითქმის ვერტიკალური ფერდია, რომელიც მთლიანად კლდოვანი და ნახევრადკლდოვანი ქანებითაა აგებული. აღნიშნული ქანები ზედაპირზე ინტენსიურად გამოფიტული და დანაპრალიანებულია, რაც პერიოდულად ქვათაცვენის საშიშროებას ქმნის. გოთუას ქ. №30-ში მდებარე შენობასა და ფერდობის ძირს შორის მონაკვეთში, მდებარეობს ღია ტიპის ფაცხები. რამდენიმე მათგანი უშუალოდ ფერდობზეა მიდგმული და ფერდობის მაღალი ნიშნულებიდან ჩამოცვენილი ნატეხების საშიშროების ზოლში ხვდება. მართალია, მთელი ფერდი ამ ორ შენობას შორის სპეციალური დამცავი ბადითაა მოწესრიგებული, მაგრამ ქვების ჩამოვარდნის ერთეული შემთხვევა მაინც ფიქსირდება, რაც თავისთავად მაღალი რისკის შემცველია. უნდა აღინიშნოს ისიც, რომ ფერდობის ძირში, ბადეების ქვეშ უკვე დაგროვილია სკვამოდ დიდი რაოდენობის ჩამონაცვენი მასალა, რაც აუცილებლად გადაატანას და ძირის სრულ გაწმენდას საჭიროებს (205-206).

არსებული სიტუაციიდან გამომდინარე, შექმნილი რისკების მინიმუმამდე დასაყვანად აუცილებელია დამცავი ზაბეების მოწესრიგება და დაუცველ ადგილებში ახლის დამატება. თუ აღნიშნული ღონისძიებები სასურველ შედეგს ვერ მოგვცემს, მაშინ საჭირო გახდება ფერდობის ძირის გასწვრივ რამდენიმე ღია ფაცხის აღება და დამცავი კედლის მოწყობა. ნაგებობა ისე უნდა მოეწყოს, რომ კედელსა და ფერდობს შორის დარჩეს სივრცე ჩამოყრილი და დაგროვილი მასალის პერიოდულად გასატანად. სამუშაოები უნდა განხორციელდეს შესაბამისი პროექტის საფუძველზე.

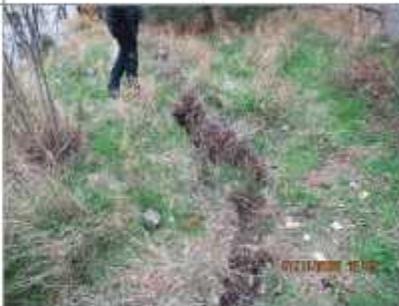
2	უნივერსიტეტის ქუჩა, ბენზინგასამართ სადგურის მიმდებარე X-476520; Y-468535.	ქვათაცვენა	საავტომობილო გზა 758	აქტიური, საშიშროების რისკი მაღალი	ლოდების პერიოდულად ჩამოწმენდა; ბეტონის კედლების და ფლატის ძირებს შორის აკუმულირებული მასალის გაწმენდა-გატანა; ჩამოწმენდის შემდგომ ფერდონების დაფარვა მავთულბადით და შემდგომში მათი ძირების პერიოდული გაწმენდა.

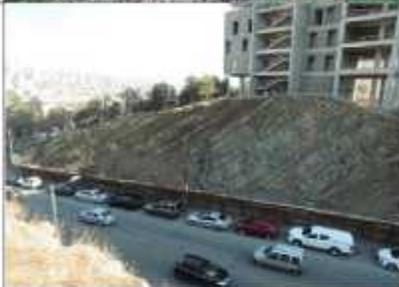
1	2	3	4	5	6	7
3	ბოტანიკური ბაღი X-483696; Y-4615101	კლდეზვავი	ვიზიტორები, ინფრასტრუქტურულ ობიექტები	აქტიური, საშიშროების რისკი მაღალი	საშიში კლდოვანი ქანების ხელოვნურად ჩამოშლა; ფლატის ზედა ნაწილში, მთელ სიგრძეზე, სამთო არხის მოწყობა ზედაპირული წყლების რეგულირების მიზნით და მათი ორგანიზებული განტვირთვა მდ. ლეღეთაზევის კალაპოტში; ქვათაფენისგან დამცავი მაგთულბადის მოწყობა;

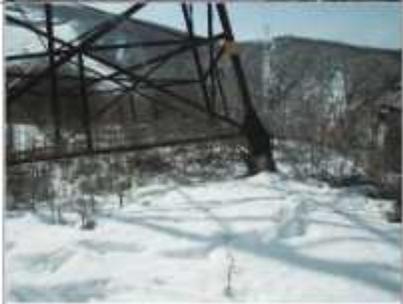
1	2	3	4	5	6	7
5	ბაგები-წყნეთის საავტომობილო გზა 475300-4618030	მეწყერი 0.23ა	საავტომობილო გზა	აქტიური, სამიშროების რისკი მაღალი	დეტალურ კვლევებზე დაყრდნობით შემუშავებული პროექტის საფუძველზე გატარდეს შესაბამისი პრევენციული ლონისძიებები, მათ შორის დაგრძელდეს დამცავი ზღუდარი.

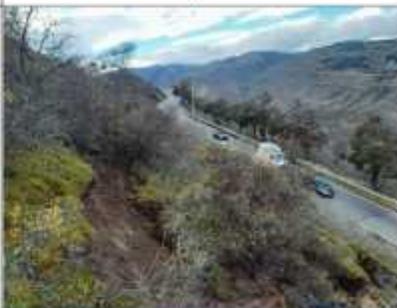
6	ბაგები, ზ. საკანდელიძის ქუჩა 477108-4617537	მეწყერი 0.453ა	საცხოვრებელი სახლები, გაზსადენი	აქტიური, სამიშროების რისკი მაღალი	დეტალურ კონსტრუქციულ კვლევებზე დაყრდნობით შედგენილი პროექტის საფუძველზე მეწყრული სხეულის არეალში და მის მიმდებარედ ფერდობდამცავი ლონისძიებების გატარება

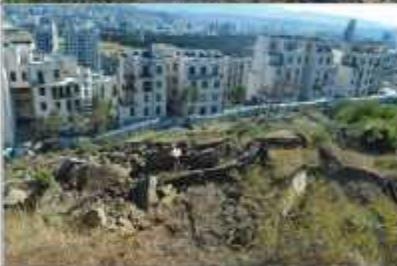
7	ვაშლიჯვარი-ლისის დამაკავშირებელი საავტომობილო გზა (მ. მაჭავარიანის ქუჩა) 480313-4621447	მეწყერი 1.573ა	საავტომობილო გზა, წყალსადენი მილი ოპტიკურ-მოჭკოვანი კაბელი	სამიშროების რისკი მაღალი	აქტიურ უბანზე ჩატარდა კონსტრუქციული დამცავი ლონისძიებები

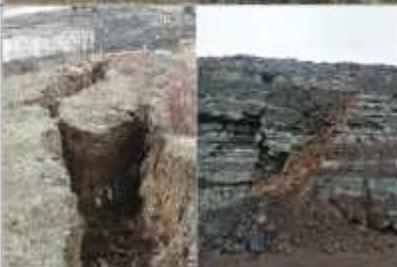
8	ახალდაბის „დიდი“ მეწყერის ლოკალური უბანი 473144-4613686	მეწყერი 0.53ა	საავტომობილო გზა	აქტიური, სამიშროების რისკი მაღალი	დეფორმირებული გრუნტის მასის გატანა; მონიტორინგი; გრძელვადიან პერსპექტივაში, საავტომობილო გზის აღდგენილი მონაკვეთის მდგრადი ფუნქციონირების უზრუნველყოფისთვის, შესაბამისი დარგის

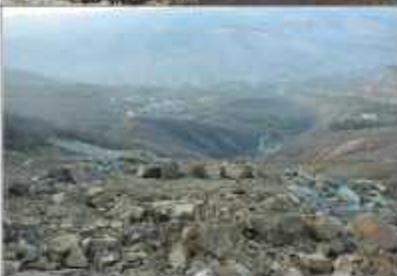
1	2	3	4	5	6	7
					სპეციალისტების მიერ შემუშავებული პროგრამის საფუძველზე კომპლექსური დამცავი ღონისძიებების განხორციელება	
9	მდ, ლევთახევი, ზოტანიკური ზადის მინდებარედ 482565-4615041	კლდეზევი-ქვათაცვენა	ინფრასტრუქტურული ობიექტები, საფეხნავლო ნილივი	აქტიური, საშიშროების რისკი მაღალი	არამდგრადი ბლოკების შეტანის ანკერებით დამაგრება, არსებული ღია ნაპრალების ცემენტაცია, ზედაპირული ჩამონადენის რეგულირება, ქვათაცვენის ფლატის პერიოდული შემოწმება და საშიში უბნებიდან კლდოვანი და ნახევრად კლდოვანი ქანების ხელოვნურად ჩამოშლა; მონიტორინგი

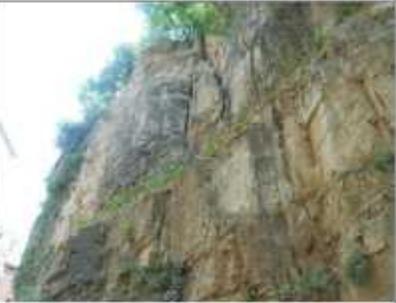
10	ზ. გაშახურდიას სანაპირო N6-ის მინდებარედ 482473-4617355	ქვათაცვენა	ინფრასტრუქტურული ობიექტები, ტრანსპორტისთვის	აქტიური, საშიშროების რისკი მაღალი	ფერდობის ჩამოწმენდა დინამიკაში მოსული და პოტენციურად საშიში ლოდებისგან; ფერდობის ძირის გასწვრივ არსებული ლითონის მავთულბადიანი კონსტრუქციის დაგრძელება; არსებული ქვათაცვენის საწინააღმდეგო ზადის გაწმენდა ქვედა სივრცეში აკუმულირებული მონატეხოვანი მასალისგან

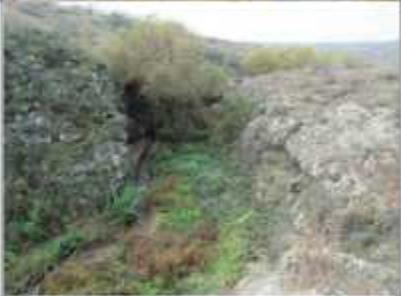
30	მდ. კრწანისის ხევი, 485347-4613435	ღვარცოფი, მდინარის ნაპირის გარეცხვა	საცხოვრებელი სახლები, ინფრასტრუქტურულ ობიექტები	აქტიური, საშიშროების რისკი მაღალი	გეოლოგიური და ჰიდროლოგიური პირობების სრულყოფილი შესწავლა და სპეციალური რუკის დამუშავება არაუმეტეს 1:5000 მასშტაბში, მანამდე პერმანენტულად წარმოებული გეოლოგიური მონიტორინგი

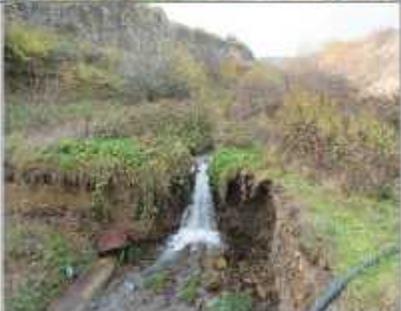
31	მდ. წავესის ხევი (ლეღვთა ხევი, საშარხა ხევი), 482873-4614705	ღვარცოფი, მდინარის ნაპირის გარეცხვა	საცხოვრებელი სახლები, ინფრასტრუქტურულ ობიექტები, ბოტანიკური ბაღი, აბანოები	აქტიური, საშიშროების რისკი მაღალი	გეოლოგიური და ჰიდროლოგიური პირობების სრულყოფილი შესწავლა და სპეციალური რუკის დამუშავება; პერმანენტულად წარმოებული გეოლოგიური მონიტორინგი

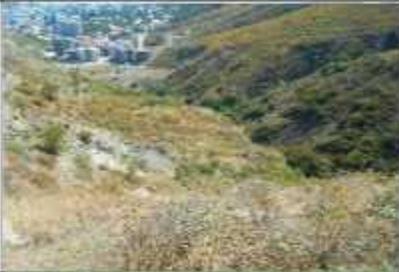
1	2	3	4	5	6	7
32	მდ. ვარაზის ხევი, 482873-4614705	ღვარცოფი, მდინარის ნაპირის გარეცხვა	საცხოვრებელი სახლები, ინფრასტრუქტურულ ი ობიექტები	აქტიური, სამშრომლის რისკი მაღალი	ზეობის ვალაპოტის პერიოდული გაწმენდა და მუდმივი მონიტორინგი, როგორც ღვარცოფული ხევის, ასევე ზეობაში არსებული სხვა გეოლოგიური პროცესების (მეწყერი, მდინარეთა ნაპირების გარეცხვა და სხვა)

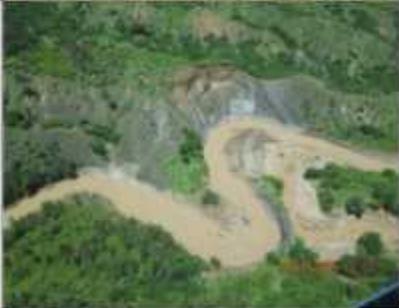
33	მდ. ვერეს აუზი, 478930-4618187	ღვარცოფი, მდინარის ნაპირის გარეცხვა	საცხოვრებელი სახლები, ინფრასტრუქტურულ ი ობიექტები	აქტიური, სამშრომლის რისკი მაღალი	მონიტორინგული სისტემების ინსტალაცია, ცხაურის ტიპის ნაკადდამჭერი კონსტრუქცია, მუდმივი მონიტორინგი, როგორც ღვარცოფული ხევის, ასევე ზეობაში არსებული სხვა გეოლოგიური პროცესების (მეწყერი, მდინარეთა ნაპირების გარეცხვა და სხვა)

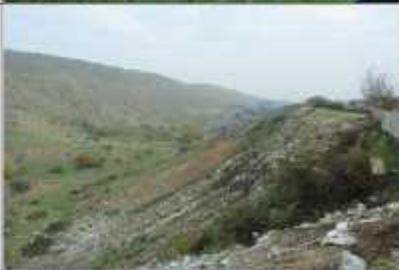
34	მდ. მილის ხევი 473538-4627554	ღვარცოფი, მდინარის ნაპირის გარეცხვა	საცხოვრებელი სახლები, ინფრასტრუქტურულ ი ობიექტები	აქტიური, სამშრომლის რისკი მაღალი	ზეობის ვალაპოტის პერიოდული გაწმენდა და მუდმივი მონიტორინგი

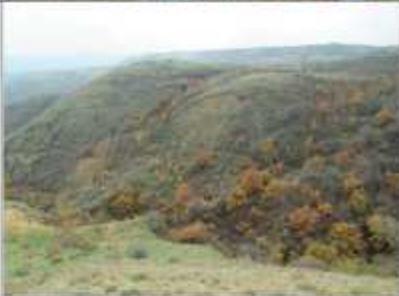
35	მდ. წორწორას ხევი 477324-4626765	ღვარცოფი, მდინარის ნაპირის გარეცხვა	საცხოვრებელი სახლები, ინფრასტრუქტურულ ი ობიექტები	აქტიური, სამშრომლის რისკი საშუალო	ზეობის ვალაპოტის პერიოდული გაწმენდა და მუდმივი მონიტორინგი

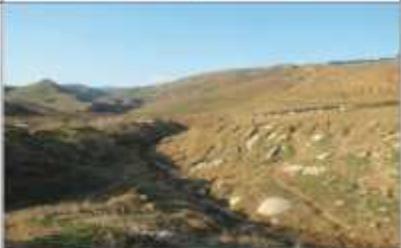
1	2	3	4	5	6	7
36	მდ. წორწორას ხევი მარცხენა უსახელო შენაკადი. 477483-4626866	ღვარცოფი, მდინარის ნაპირის გარეცხვა	საცხოვრებელი სახლები, ინფრასტრუქტურული ობიექტები	აქტიური, საშიშროების რისკი საშუალო	ხეობის ვალაპოტის პერიოდული გაწმენდა და მუდმივი მონიტორინგი

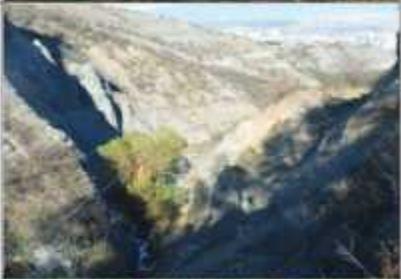
37	მდ. ბაგებისხევი (უკანხევი). 476245-4616150	ღვარცოფი, მდინარის ნაპირის გარეცხვა	საცხოვრებელი სახლები, ინფრასტრუქტურული ობიექტები	აქტიური, საშიშროების რისკი მაღალი	გეოლოგიური და ჰიდროლოგიური პირობების სრულყოფილი შესწავლა და სპეციალური რეკონსტრუქციის დაგეგმვა არაუმეტეს 1:5000 მასშტაბში, მანამდე პერმანენტულად წარმოებული გეოლოგიური მონიტორინგი

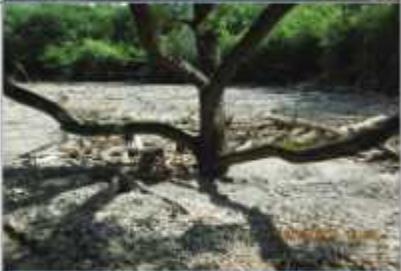
38	მდ. ახალდაბის ხევი 471763-4616486	ღვარცოფი, მდინარის ნაპირის გარეცხვა	საცხოვრებელი სახლები, ინფრასტრუქტურული ობიექტები	აქტიური, საშიშროების რისკი მაღალი	ხეობის ვალაპოტის პერიოდული გაწმენდა და მუდმივი მონიტორინგი, როგორც ღვარცოფული ხევის, ასევე ხეობაში არსებული სხვა გეოლოგიური პროცესების (მეწყერი, მდინარეთა ნაპირების გარეცხვა და სხვა)

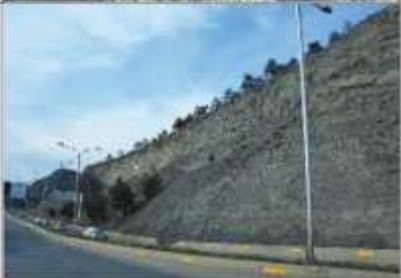
39	მდ. ვერეს ხეობა ჭაბუა ამირეჯიბის სახელობის გზატკეცილი 479489-4618265	ქვათაცვენა	ჭაბუა ამირეჯიბის სახელობის გზატკეცილი	პერიოდულად აქტიური, საშიშროების რისკი მაღალი	ფერდობის დაუცველი ნაწილის დაფარვა მათულობით, მუდმივი გეოლოგიური მონიტორინგი

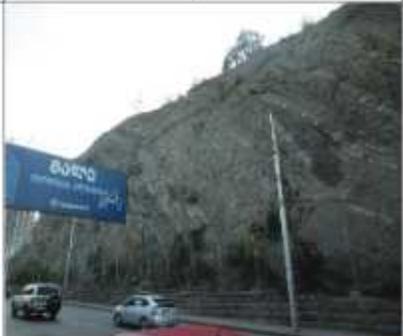
1	2	3	4	5	6	7
44	ვაკე-საბურთალოს დამაკავშირებელ საავტომობილო გზა 478799-4618348	ქვათაცვენა	საშიშროებას უქმნის საავტომობილო გზას, სხვადასხვა დანიშნულების ინფრასტრუქტურულ ობიექტებს	აქტიური, საშიშროების რისკი მაღალი	საჭიროა პერიოდულად განხორციელდეს გაწმენდითი სამუშაოები; შესაბამისი სასახურების მიერ საჭიროა გზის აღნიშნულ მონაკვეთზე განხორციელდეს ზედაზედველობა, ხოლო გარკვეული გართულებების შემთხვევაში, მიღებული იქნას შესაბამისი ზომები.

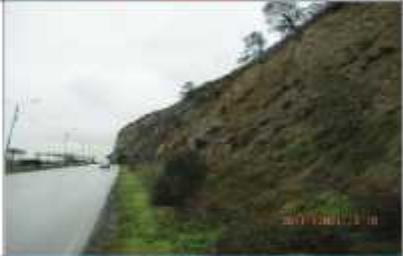
45	ფონიჭალის გზატკეცილი 491460-4611470	ქვათაცვენა	საავტომობილო გზა, სხვა ინფრასტრუქტურულ ობიექტები	აქტიური, საშიშროების რისკი მაღალი	საჭიროა ფლატე ზედაპირებზე და მათ ძირში ამოვარდნილი ცალკეული ლოდების პერიოდული ჩამოწმენდა

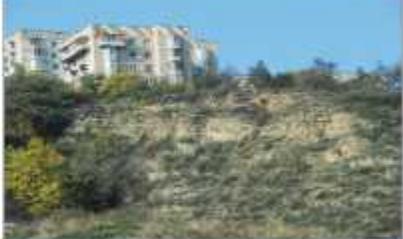
46	ბროწეულის ქუჩის მიმდებარედ 480708-4621858	ქვათაცვენა	საცხოვრებელი სახლები, საავტ. გზა	აქტიური, საშიშროების რისკი საშუალო	საჭიროა ფლატე ზედაპირებზე და მათ ძირში ამოვარდნილი ცალკეული ლოდების პერიოდული ჩამოწმენდა

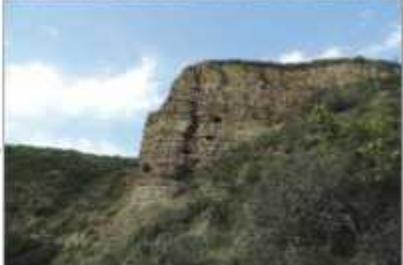
47	ვაშლიჯვრის დასახლებაში არზაყან ემზუარის ქ. ყვავების გორა, 479649-4622545	ქვათაცვენა	არზაყან ემზუარის ქუჩის მოსახლეობა, საცხოვრებელი სახლები, საკარმიდამო ნაკვეთები და ინფრასტრუქტურულ ობიექტები,	აქტიური, საშიშროების რისკი მაღალი	ქვათაცვენის საწინააღდეგო დამცავი ღონისძიებების გატარება; ასევე ფლატის ძირის გასწვრივ ადრე არსებული თხრილის აღდგენა და მუდმივი გაწმენდა

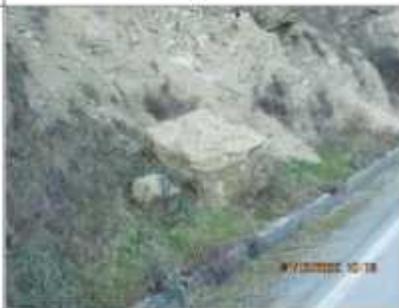
1	2	3	4	5	6	7
48	ფონიჭალის გზატკეცილი X-490815; Y-4611902	ქვათაცვენა	საავტომობილო გზა და სხვა ინფრასტრუქტურული ობიექტები	აქტიური, საშიშროების რისკი მაღალი	ფერდობის ფლატე ზედაპირზე ამოვარდნილი ცალკეული ლოდების ჩამოწმება, მასივიდან მოწყვეტილი ბლოკების ადგილზე დაშლა და გატანა. ფერდობის გასწვრივ დამცავი ზღუდარის და ფერდობზე დამცავი ზაფხულის მოწყობა

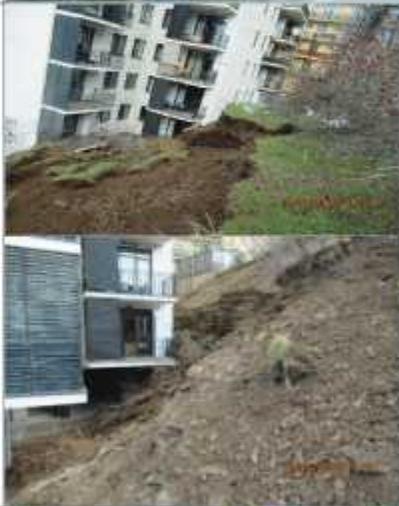
49	მარუხის გზის გზის №11/13 X-481128; Y-4617008	მეწყერი 0.13ა	საცხოვრებელი სახლები; ინფრასტრუქტურული ობიექტები	აქტიური, საშიშროების რისკი მაღალი	დეტალურ კომპლექსურ კვლევებზე დაყრდნობით უნდა შედგეს პროექტი და გაიცეს რეკომენდაციები, მეწყერი სხეულის არეალში იმ ფერდობდამცავი ლონისძიებების შესარჩევად, რომლებმაც გრძელვადიან პერსპექტივაში უნდა უზრუნველყოს ფერდობების და მიმდებარე არსებული ინფრასტრუქტურული ობიექტების მდგრადობა

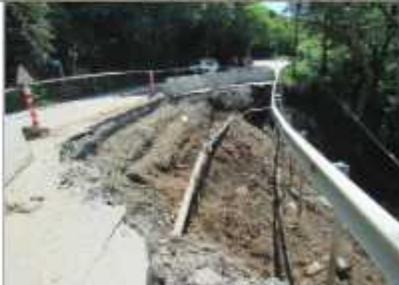
50	კოჯორი-წყნეთის საავტომობილო გზა 474778-4612761	მეწყერი 0.23ა	საავტომობილო გზა, გაზსადენი, წყალსადენი	აქტიური, საშიშროების რისკი მაღალი	კომპლექსურ კვლევებზე დაყრდნობით დამცავი ლონისძიებების განხორციელება

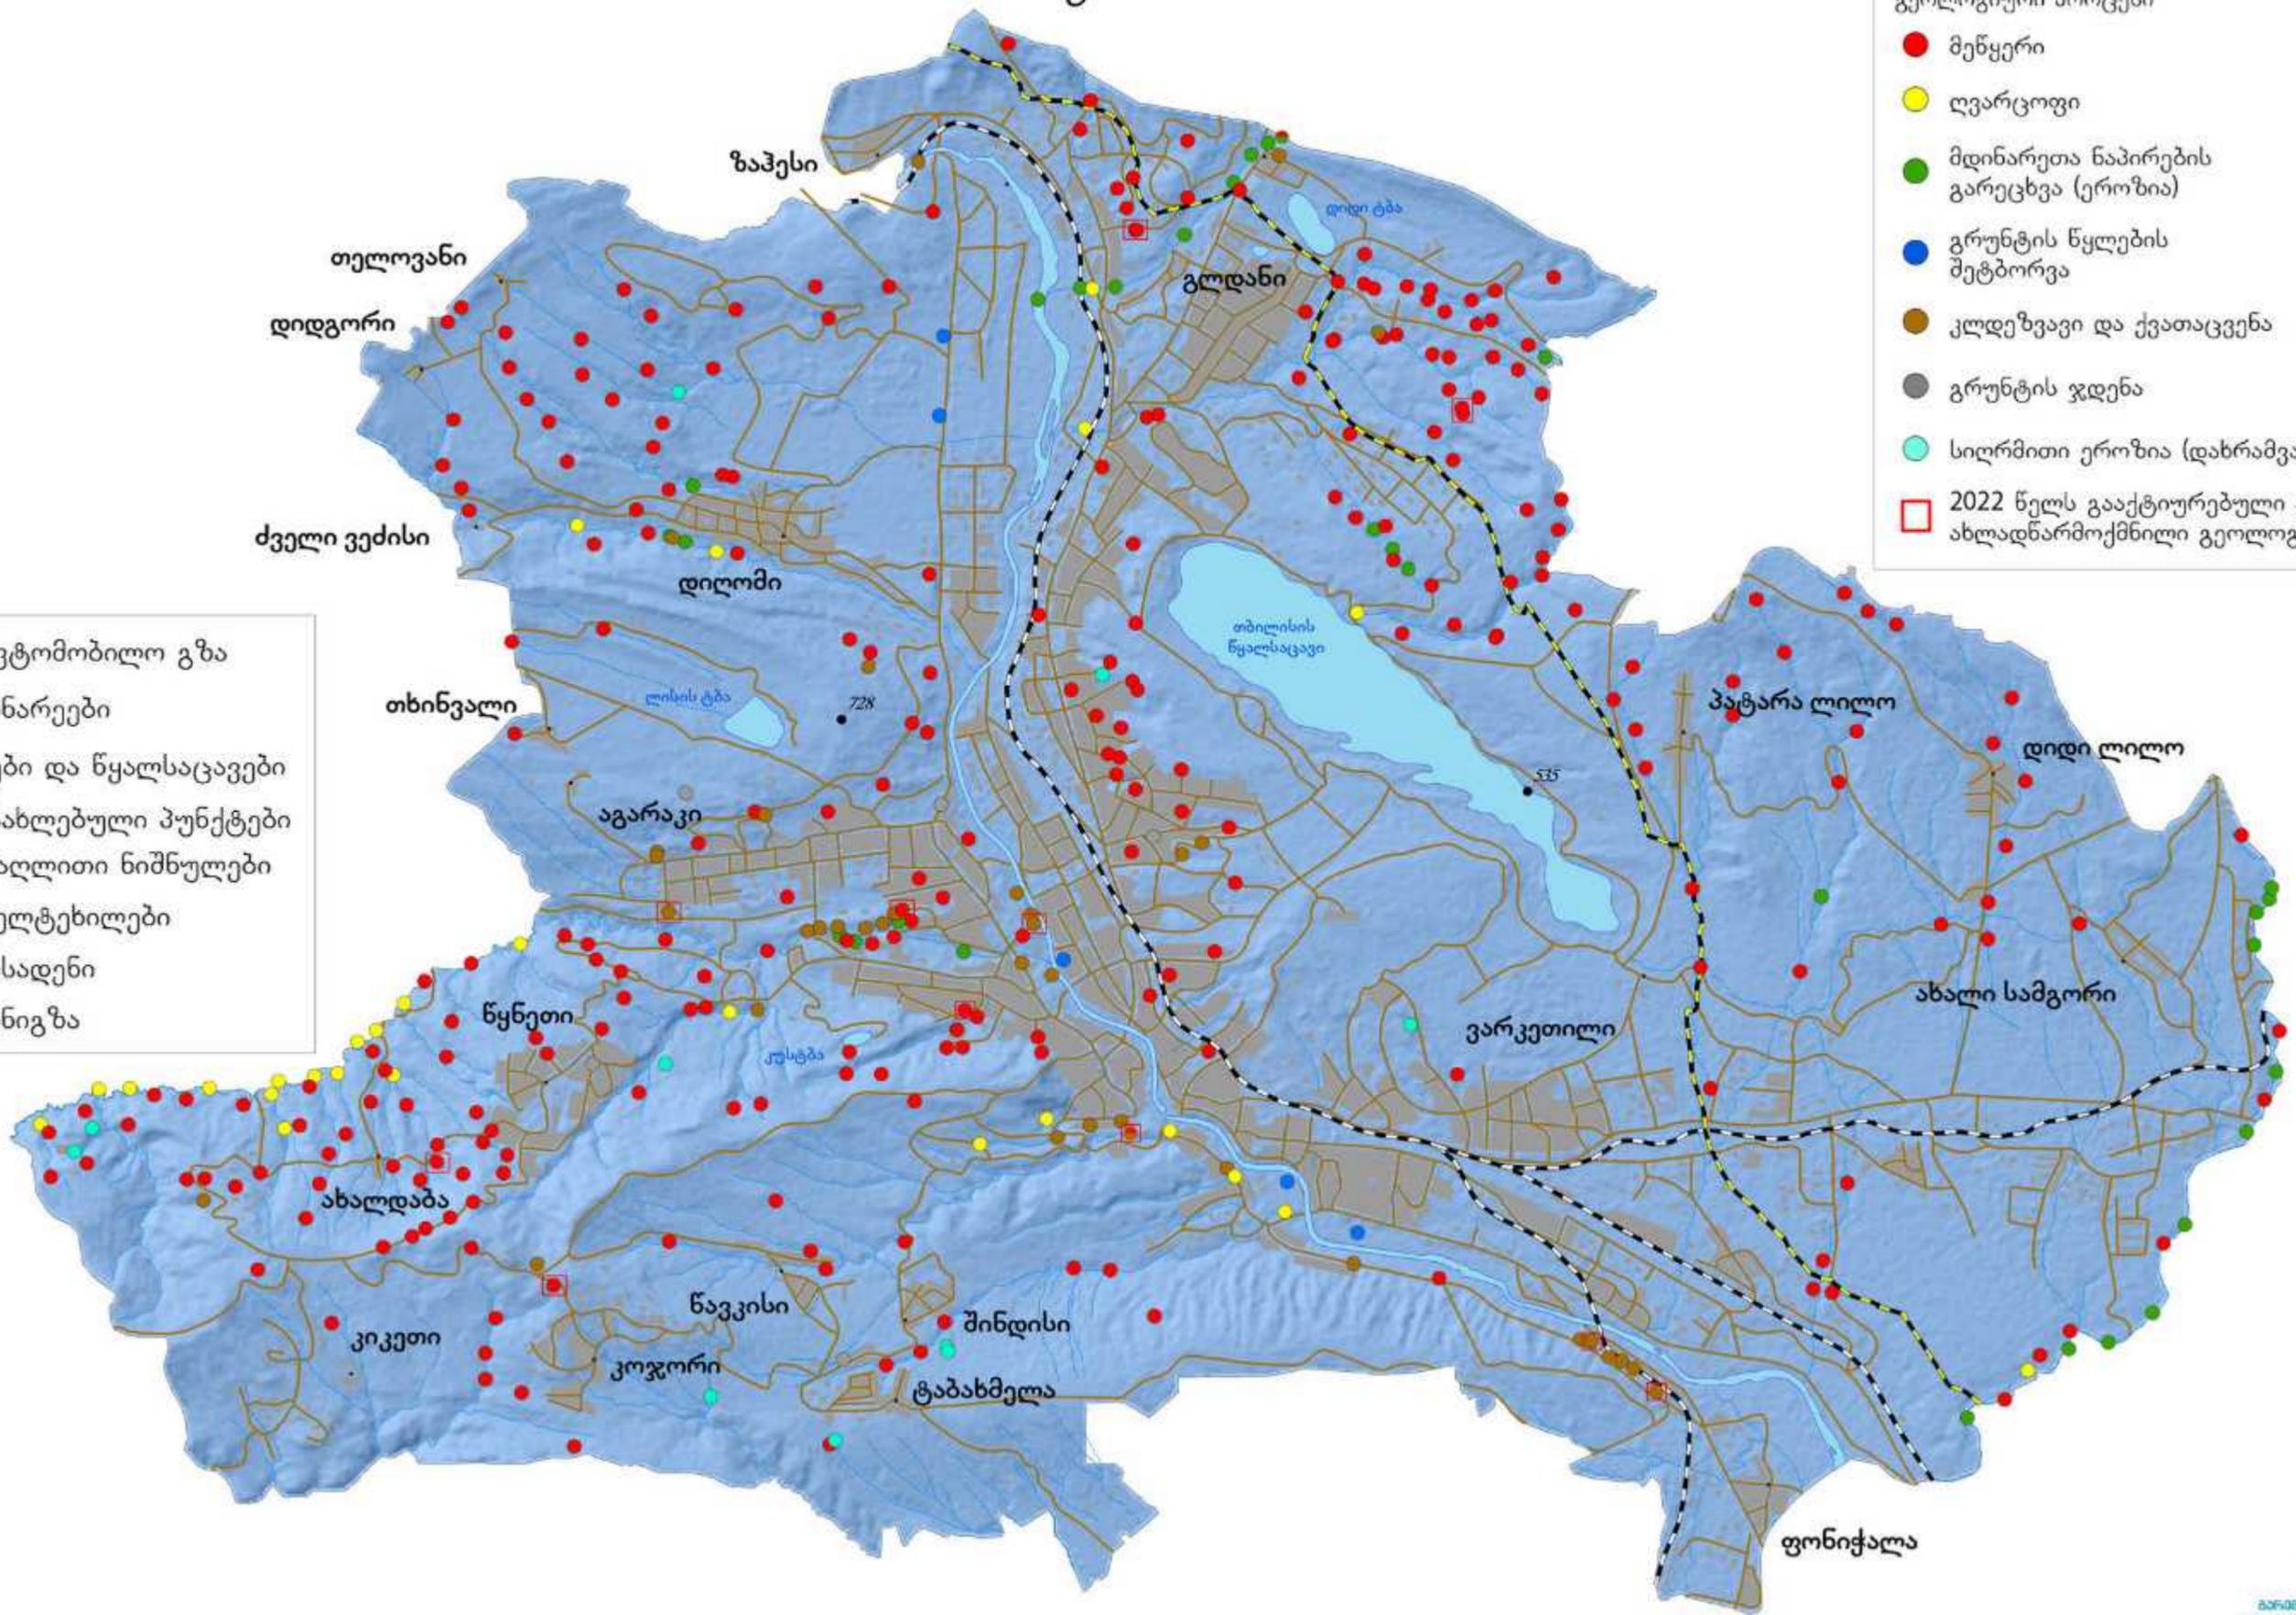
ქ. თბილისის ტერიტორიაზე გავრცელებული სტიქიური გეოლოგიური პროცესები

მასშტაბი: 1:100 000
