გარემოს ეროვნული სააგენტო

გეოლოგიის დეპარტამენტი

## საინფორმაციო ბიულეტენი

საქართველოში 2023 წელს სტიქიური  
გეოლოგიური პროცესების განვითარების  
შედეგები და პროგნოზი 2024 წლისთვის

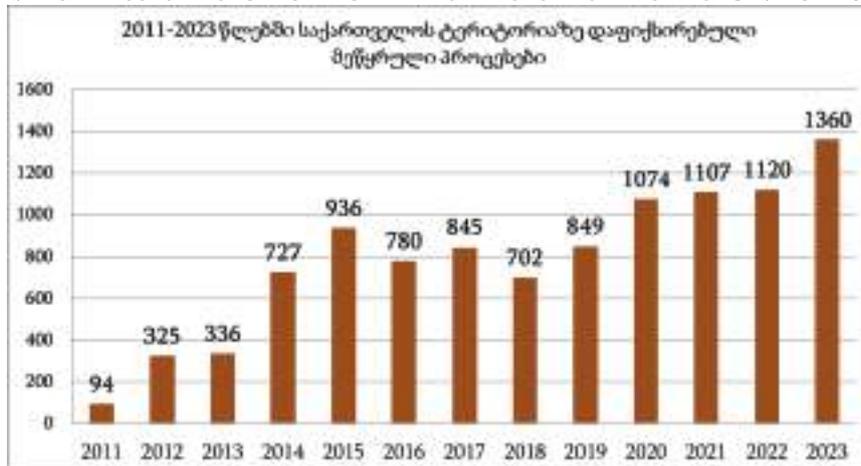
გრაფიკი 1. 2011-2023 წლებში საქართველოს ტერიტორიაზე დაფინანსებული მეწყრული პროცესები

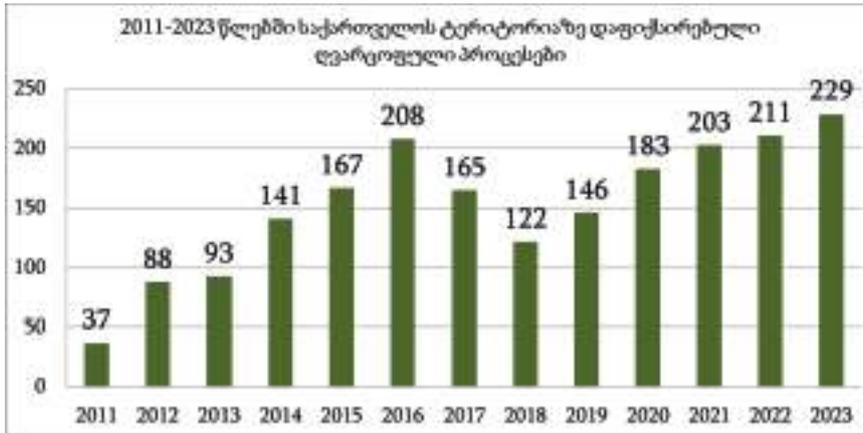
გრაფიკი 2. 2011-2023 წლებში საქართველოს ტერიტორიაზე დაფიქსირებული ღვარცოფული პროცესები

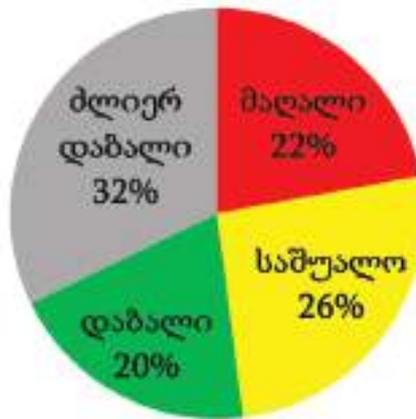
დიაგრამა 1. გეოლოგიური პროცესების საშიშროების ქვეშ მოქცეული დასახლებული პუნქტების რაოდენობა

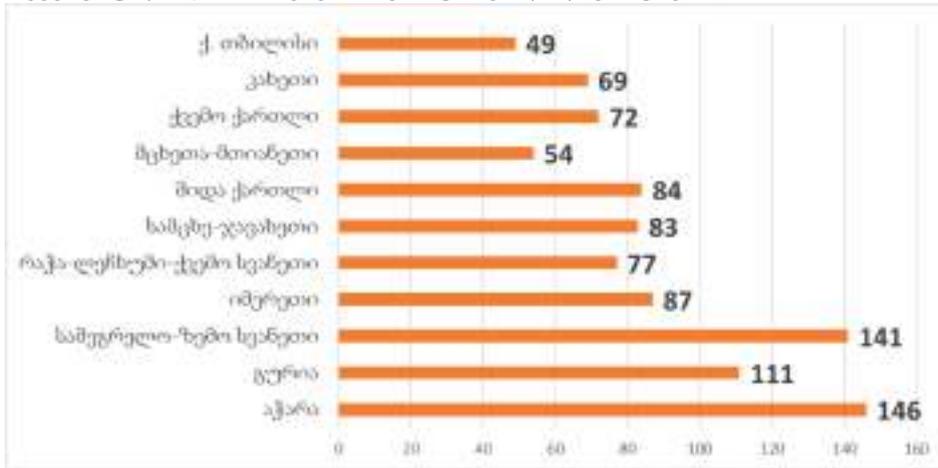
გრაფიკი 3. გეოლოგიური მონიტორინგის დროს შეფასებული უბნების რაოდენობა მხარეების მიხედვით

ჯამში შეფასებულია **973 საფრთხის შემცველი უბანი** და თითოეული მათგანისთვის წინამდებარე ბიულეტენში, მხარეების და მუნიციპალიტეტების მიხედვით, მოცემულია რეკომენდაციები დამცავი პრევენციული ღონისძიებების გასატარებლად (გრაფიკი 3).

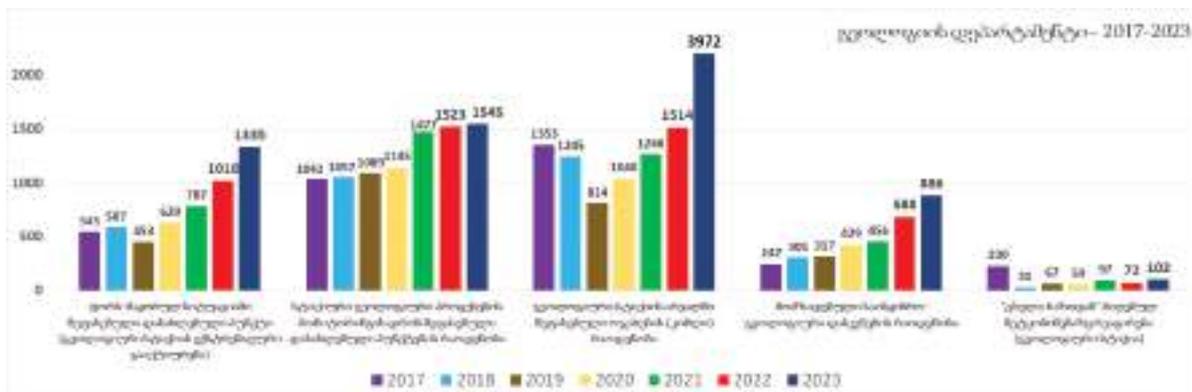
გრაფიკი 4. გეოლოგიის დეპარტამენტის მიერ 2017-2023 წლებში გეოლოგიური საფრთხეების მიმართულებით შესრულებული სამუშაოები

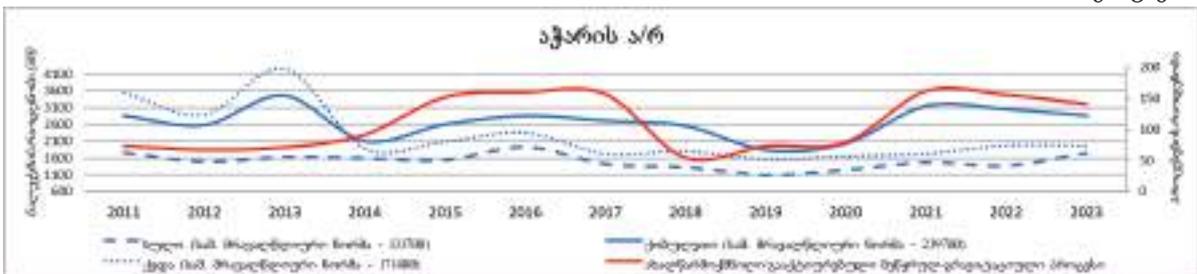
გრაფიკი 1

აჭარის ტერიტორიაზე არსებული მეტეოსადგურების მონაცემებზე და ბოლო ორი ათწლეულის განმავლობაში წარმოებული მონიტორინგული კვლევების საფუძველზე დაყრდნობით, 2011-2023 წწ პერიოდში მოსული ატმოსფერული ნალექების წლების მიხედვით განაწილების და ამავე პერიოდში საშიში გეოლოგიური მოვლენების და პროცესების ფორმირების და არსებულთა გააქტიურების რაოდენობრივი მახასიათებლების მონაცემების საფუძველზე შედგენილი გრაფიკი 1-ის მიხედვით შეიძლება დავასკვნათ, რომ აჭარის ა/რ-ის ტერიტორიაზე საშიში გეოლოგიური მოვლენების და პროცესების ექსტრემალური რეაქტივიზაცია და ახალი უბნების და კერების ფორმირება უშუალოდ არის დაკავშირებული მოსული ატმოსფერული ნალექების სეზონურ განაწილებასა და რაოდენობაზე.

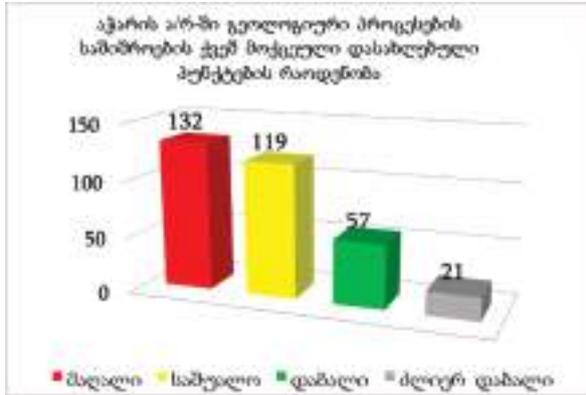
გრაფიკი 2

მთლიანად მხარეში სხვადასხვა სახის სტიქიური გეოლოგიური პროცესების მეტ-ნაკლები ზემოქმედების არეალში მოქცეულია 308 დასახლებული პუნქტი. მათ შორის მაღალი საშიშროების რისკის ქვეშ მოქცეულია – 132, საშუალოში – 119, დაბალში – 57; ხოლო ძლიერ დაბალში – 21 დასახლებული პუნქტი (გრაფიკი 2, დიაგრამა 1).

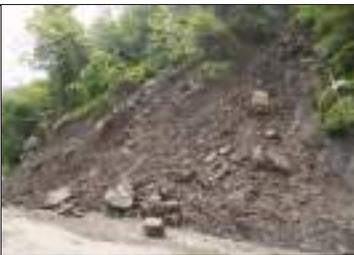
№	დასახლებული პუნქტი და პროცესის გავრცელების არეალი	გეოლოგიური პროცესის დასახელება და დაზიანების განზომილების ერთეული (ჰა/გრძ.მ)	გეოლოგიური პროცესებით მიყენებული ზიანი	გეოლოგიური პროცესის დინამიკური მდგომარეობა და საშიშროების რისკი	გასატარებელი ღონისძიებები	ილუსტრაცია, შენიშვნა
1	2	3	4	5	6	7
<b>1. ხულოს მუნიციპალიტეტი</b>						
1	<b>ს. ფურტიო</b> ზომლეთი-ხიხაძირის გზის მონაკვეთი 271802-4611299	მეწყერი 0.3 ჰა	საფრთხეს უქმნის საავტომობილო გზას	აქტიური, საშიშროების რისკი <b>საშუალო</b>	ფერდობსამაგრი სადრენაჟო ხვრელებიანი კედლის მოწყობა ქვეყანაში მოქმედი სამშენებლო წესებისა და ნორმების სრული დაცვით შემუშავებული პროექტის საფუძველზე.

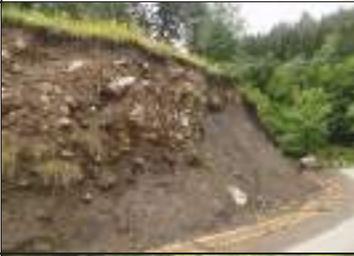
2	<b>ს. ფურტიო</b> ზომლეთი-ხიხაძირის გზის მონაკვეთი 272267-4610914	მეწყერი 0.16 ჰა	საფრთხეს უქმნის საავტომობილო გზას	აქტიური, საშიშროების რისკი <b>დაბალი</b>	ფერდობსამაგრი სადრენაჟო ხვრელებიანი კედლის მოწყობა ქვეყანაში მოქმედი სამშენებლო წესებისა და ნორმების სრული დაცვით შემუშავებული პროექტის საფუძველზე.

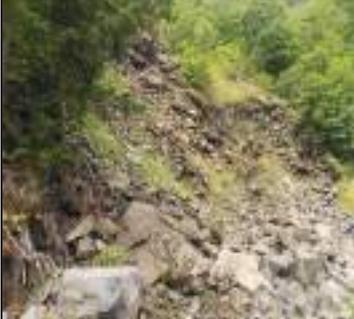
3	<b>ზომლეთი-ხიხაძირის გზის მონაკვეთი</b> <b>ფუტიოს მიმდებარედ</b> მდ.სხალთის ხეობა 273012-4609757	კლდეზვავი	საფრთხეს უქმნის საავტომობილო გზას	აქტიური, საშიშროების რისკი <b>მაღალი</b>	ფერდობებზე არსებული დანაპრალიანებული, განწევრებული და შესუსტებული მდგრადობის ლოდების და მსხვილი ბლოკების პერიოდულად ჩამოწმენდა

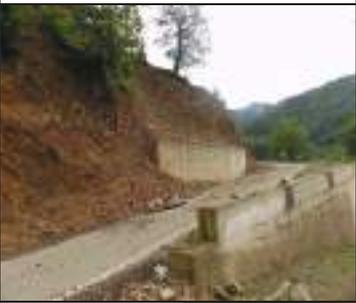
1	2	3	4	5	6	7
4	<b>მდ. სხალთის ხეობა</b> სხალთის ეკლესიამდე მისასვლელ საავტომობილო გზაზე 277448-4607189	მეწყერი 0.2 ჰა	საფრთხეს უქმნის საავტომობილო გზას	აქტიური, საშიშროების რისკი <b>საშუალო</b>	ნაწილობრივ მოწყობილია ფერდობსამაგრი კედელი, საჭიროა მისი გაგრძელება მეწყერი მონაკვეთის მთელ სიგრძეზე; ქვეყანაში მოქმედი სამშენებლო წესებისა და ნორმების სრული დაცვით შემუშავებული პროექტის საფუძველზე.

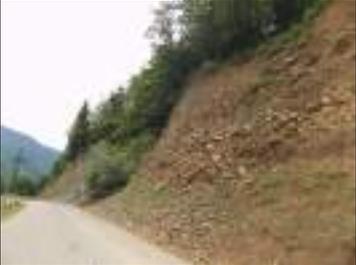
5	<b>სხალთის ეკლესიის მიმდებარედ</b> 277690-4607011	მეწყერი 0.4 ჰა	საფრთხეს უქმნის საავტომობილო გზას	აქტიური, საშიშროების რისკი <b>მაღალი</b>	საჭიროა მონიტორინგული დაკვირვების წარმოება; ფერდობსამაგრი სადრენაჟო ხვრელებიანი კედლის მოწყობა ქვეყანაში მოქმედი სამშენებლო წესებისა და ნორმების სრული დაცვით შემუშავებული პროექტის საფუძველზე.

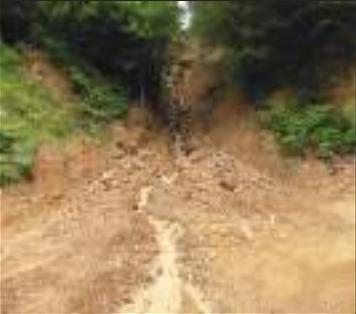
6	<b>ზომლეთი-ხიხამირის გზის მონაკვეთი</b> 278456-4606763	ღვარცოფი	საფრთხეს უქმნის საავტომობილო გზას	აქტიური, საშიშროების რისკი <b>მაღალი</b>	ღვარცოფული ხევის კალაპოტის პერიოდული გაწმენდა და მონიტორინგული დაკვირვების წარმოება

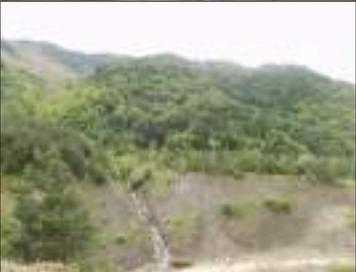
7	<b>ს. წაბლანა</b> მდ.სხალთის მარცხენა შენაკადი - უსახელო ხევი 279893-4606311	ღვარცოფი	საფრთხეს უქმნის საავტომობილო გზას	აქტიური, საშიშროების რისკი <b>საშუალო</b>	საჭიროა მონიტორინგული დაკვირვების წარმოება.

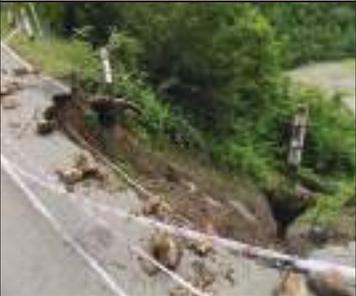
1	2	3	4	5	6	7
8	<b>ს. წაბლანა</b> ზომლეთი-ხიხაძირის გზის მონაკვეთი 280388-4606322	მეწყერი 0.15 ჰა	მეწყერი პროცესების საშიშროების ქვეშ მოქცეულია ზომლეთი- ხიხაძირის საავტომობილო გზის მონაკვეთი	აქტიური, საშიშროების რისკი <b>მაღალი</b>	საჭიროა მონიტორინგული დაკვირვების წარმოება. მოეწყოს ფერდობსამაგრი კედელი ქვეყანაში მოქმედი სამშენებლო წესებისა და ნორმების სრული დაცვით შემუშავებული პროექტის საფუძველზე.

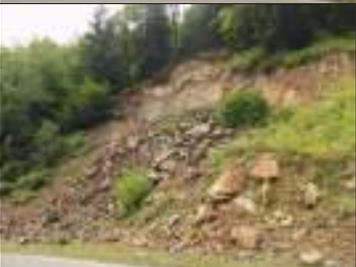
10	<b>ს. კვატია</b> 283878-4605521	კლდეზვავი	კლდეზვავური პროცესების საშიშროების ქვეშ მოქცეულია ზომლეთი- ხიხაძირის საავტომობილო გზის მონაკვეთი	აქტიური, საშიშროების რისკი <b>საშუალო</b>	ფერდობებზე არსებული დანაპრალიანებული, განწევრებული და შესუსტებული მდგრადობის ლოდების და მსხვილი ბლოკების პერიოდულად ჩამოწმენდა

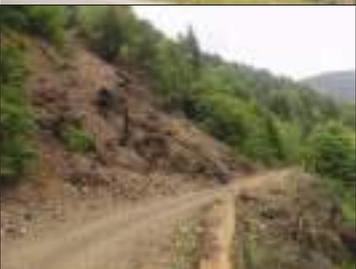
11	<b>ს. ნადაბურამდე</b> ზომლეთი-ხიხაძირის გზის მონაკვეთი 286748-4603600	მეწყერი 0.8 ჰა	ზიანდება საავტომობილო გზა	აქტიური, საშიშროების რისკი <b>მაღალი</b>	საჭიროა მონიტორინგული დაკვირვების წარმოება. მოეწყოს ფერდობსამაგრი კედელი ქვეყანაში მოქმედი სამშენებლო წესებისა და ნორმების სრული დაცვით შემუშავებული პროექტის საფუძველზე.

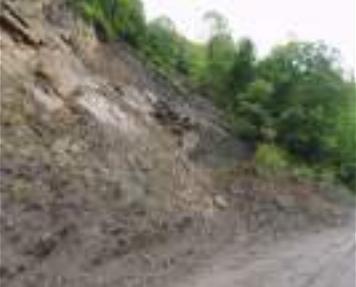
13	ს. ხიხაძერი 288254-4602629	მეწყერი 0.6 ჰა	ზიანდება საავტომობილო გზა	აქტიური, საშიშროების რისკი <b>საშუალო</b>	სადრენაჟო ხვრელებიანი ფერდობსამაგრი კედლის მოწყობა ქვეყანაში მოქმედი სამშენებლო წესებისა და ნორმების სრული დაცვით შემუშავებული პროექტის საფუძველზე.

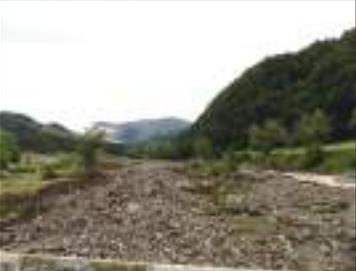
14	ს. ხიხაძერი 292101-4602658	ღვარცოფი 500-600 მ	ზიანდება საავტომობილო გზა და ხიდი	აქტიური, საშიშროების რისკი <b>მაღალი</b>	კალაპოტში აკუმულირებული მყარი ნატანი მასალის გაწმენდა- გატანა, ნაპირსამაგრი ნაგებობის აღდგენა სამშენებლო წესების და ნორმების დაცვით შემუშავებული პროექტის საფუძველზე.

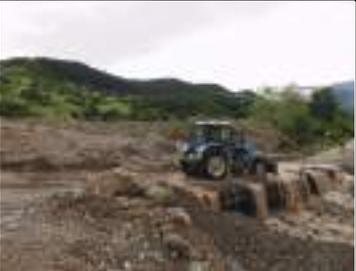
15	ს. ხიხაძერი II უბანი 292353-4602647	ღვარცოფი 400-500 მ	ღვარცოფული მოვლენების საშიშროების ქვეშ მოქცეულია საავტომობილო გზის მონაკვეთი და საავტომობილო ხიდი	აქტიური, საშიშროების რისკი <b>მაღალი</b>	კალაპოტში აკუმულირებული მყარი ნატანი მასალის გაწმენდა- გატანა, ნაპირსამაგრი ნაგებობის აღდგენა სამშენებლო წესების და ნორმების დაცვით შემუშავებული პროექტის საფუძველზე

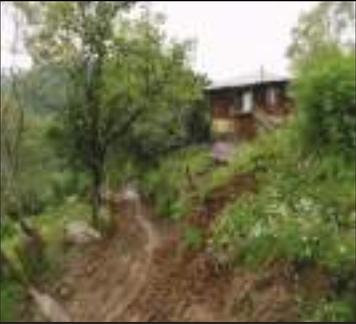
1	2	3	4	5	6	7
16	<b>ს. თხილვანა</b> 293761-4602658	მეწყერი 0.7 ჰა	მეწყერი პროცესების საშიშროების ქვეშ მოქცეულია საცხოვრებელი სახლი და საავტომობილო გზა	აქტიური, საშიშროების რისკი - <b>მაღალი</b>	მეწყერულ ფერდობზე მონიტორინგის დაწესება

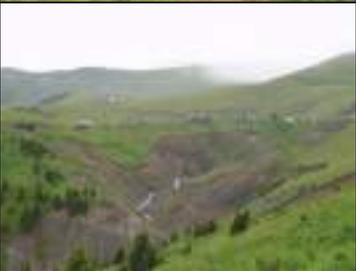
19	<b>ს. რაქეთის</b> ჩრდილოეთით და აღმოსავლეთით მიმდებარე ტერიტორიაზე არსებული საშიშროების უბნები აბანოსყელის უღელტეხილის გზა I უბანი 293318-4605873	ღვარცოფი და მდინარის ნაპირების გარეცხვა 500-600 მ  მეწყერი	აზიანებს საზაფხულო სოფელს	აქტიური, საშიშროების რისკი <b>მაღალი</b>	ფერდობის გამაგრება რთული რელიეფური და გეოლოგიური პირობების გამო ვერ ხორციელდება. უნდა გაგრძელდეს მონიტორინგული დაკვირვების წარმოება

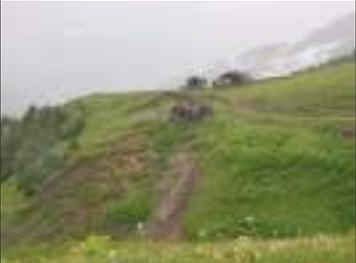
1	2	3	4	5	6	7
20	<b>II უბანი</b> 293359-4606334	მეწყერი 0.5 ჰა მდინარის ნაპირების გარეცხვა 300-400 მ	აზიანებს საზაფხულო სოფელს	აქტიური, საშიშროების რისკი <b>მაღალი</b>	ფერდობის გამაგრება რთული რელიეფური და გეოლოგიური პირობების გამო ვერ ხორციელდება. უნდა გაგრძელდეს მონიტორინგული დაკვირვების წარმოება

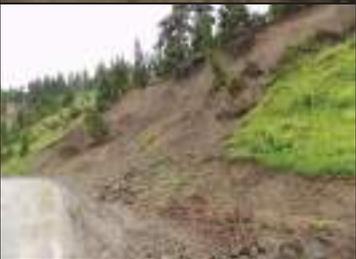
23	<b>კურორტი გოდერძი</b> 291807-4612039	მეწყერი 0.5 ჰა	აზიანებს ხულო-ადიგენის საავტომობილო გზას	საშიშროების რისკი <b>საშუალო</b>	ფერდობსამაგრი კედლის მშენებლობა, ქვეყანაში მოქმედი სამშენებლო წესებისა და ნორმის სრული დაცვით.

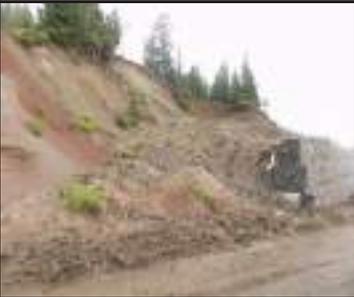
1	2	3	4	5	6	7
24	<b>კურორტი გოდერძი</b> 291536-4612118	მეწყერი 0.6 ჰა	მეწყერი პროცესების საშიშროების ქვეშ მოქცეულია საავტომობილო გზის მონაკვეთი	აქტიური, საშიშროების რისკი <b>მაღალი</b>	ნაწილობრივ მოწყობილია ფერდობსამაგრი კედელი, საჭიროა მისი გაგრძელება მეწყერი მონაკვეთის მთელ სიგრძეზე; ქვეყანაში მოქმედი სამშენებლო წესებისა და ნორმების სრული დაცვით შემუშავებული პროექტის საფუძველზე.

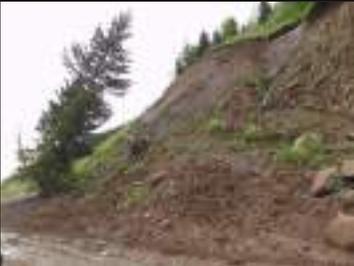
25	<b>ს. დანისპარაულის</b> ტერიტორიაზე გამავალი ხულო-ადიგენის საავტომობილო გზის მონაკვეთზე არსებული საშიშროების უბნები <b>I უბანი</b> 290154-4613714	მეწყერი 0.4 ჰა	აზიანებს ხულო-ადიგენის საავტომობილო გზას	საშიშროების რისკი <b>საშუალო</b>	სადრენაჟო ხვრელებიანი ფერდობსამაგრი კედლის მშენებლობა, ქვეყანაში მოქმედი სამშენებლო წესებისა და ნორმების სრული დაცვით შემუშავებული პროექტის საფუძველზე.

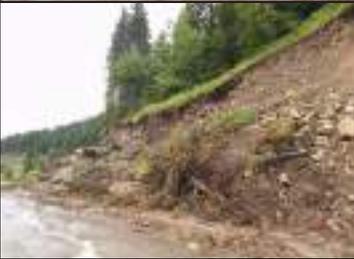
26	<b>II უბანი</b> 289587-4613643	მეწყერი 0.3 ჰა	აზიანებს ხულო-ადიგენის საავტომობილო გზას	საშიშროების რისკი <b>საშუალო</b>	სადრენაჟო ხვრელებიანი ფერდობსამაგრი კედლის მშენებლობა, ქვეყანაში მოქმედი სამშენებლო წესებისა და ნორმების სრული დაცვით შემუშავებული პროექტის საფუძველზე.

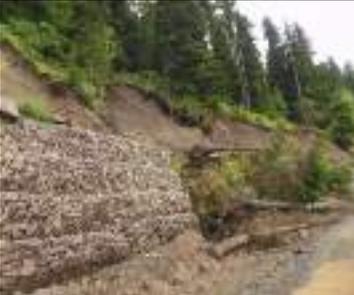
27	<b>III უბანი</b> 289523-4613802	მეწყერი 0.4 ჰა	აზიანებს ხულო-ადიგენის საავტომობილო გზას	საშიშროების რისკი <b>საშუალო</b>	ნაწილობრივ მოწყობილია ფერდობსამაგრი კედელი, საჭიროა მისი გაგრძელება მეწყერი მონაკვეთის მთელ სიგრძეზე; ქვეყანაში მოქმედი სამშენებლო წესებისა და ნორმების სრული დაცვით შემუშავებული პროექტის საფუძველზე.

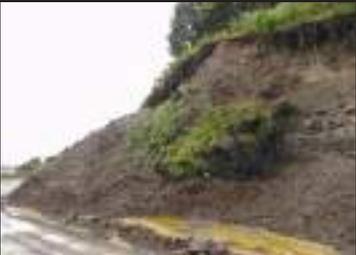
1	2	3	4	5	6	7
28	<b>IV უბანი</b> 289281-4613901	მეწყერი 0.5ჰა	აზიანებს ხულო-ადიგენის საავტომობილო გზას	აქტიური, საშიშროების რისკი <b>მაღალი</b>	სადრენაჟო ხვრელებიანი ფერდობსამაგრი კედლის მშენებლობა, ქვეყანაში მოქმედი სამშენებლო წესებისა და ნორმების სრული დაცვით შემუშავებული პროექტის საფუძველზე.

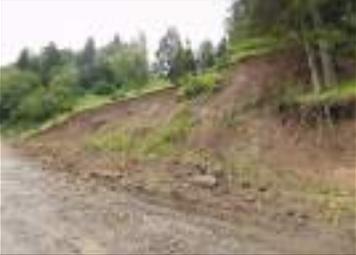
29	<b>V უბანი</b> 289011-4614099	მეწყერი 0.03 ჰა	მეწყერული პროცესების საშიშროების ქვეშ მოქცეულია საავტომობილო გზის მონაკვეთი	აქტიური, საშიშროების რისკი <b>საშუალო</b>	მეწყერული სხეულის დინამიკაზე მონიტორინგული დაკვირვების წარმოება

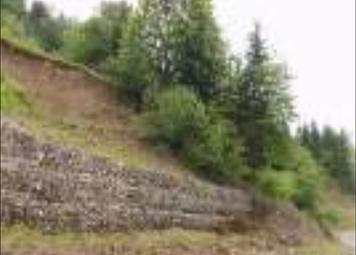
30	<b>VI უბანი</b> 288926-4614178	მეწყერი 0.5 ჰა	მეწყერული პროცესების საშიშროების ქვეშ მოქცეულია საავტომობილო გზის მონაკვეთი	აქტიური, საშიშროების რისკი <b>საშუალო</b>	დვარცოფული ხევის ნაწილობრივ მოწყობილია ფერდობსამაგრი კედელი, საჭიროა მისი გაგრძელება მეწყერული მონაკვეთის მთელ სიგრძეზე; ქვეყანაში მოქმედი სამშენებლო წესებისა და ნორმების სრული დაცვით შემუშავებული პროექტის საფუძველზე.

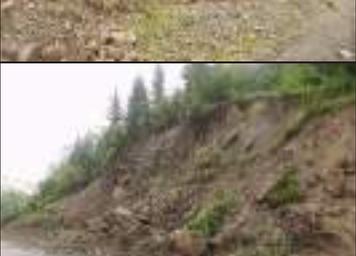
31	<b>VII უბანი</b> 288867-4614207	მეწყერი 0.08 ჰა	მეწყერული პროცესების საშიშროების ქვეშ მოქცეულია საავტომობილო გზის მონაკვეთი	აქტიური, საშიშროების რისკი <b>საშუალო</b>	სადრენაჟო ხვრელებიანი ფერდობსამაგრი კედლის მშენებლობა, ქვეყანაში მოქმედი სამშენებლო წესებისა და ნორმების სრული დაცვით შემუშავებული პროექტის საფუძველზე.

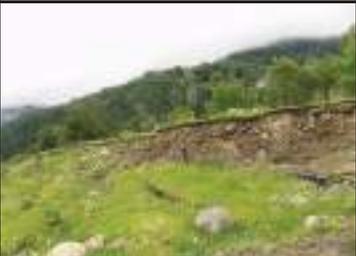
1	2	3	4	5	6	7
32	VIII უბანი 288719-4613169	მეწყერი 1.1 ჰა	მეწყერი პროცესების საშიშროების ქვეშ მოქცეულია სოფლის ინფრასტრუქტურული ობიექტები და ხულო- ადიგენის საავტომობილო გზის მონაკვეთი	აქტიური, საშიშროების რისკი <b>მაღალი.</b>	მუდმივი მონიტორინგის დაწესება

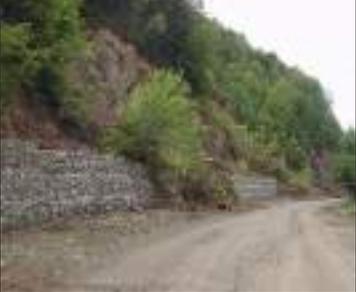
33	ს. შუასოფელი 287857-4612955	მეწყერი 0.3 ჰა	აზიანებს ხულო-ადიგენის საავტომობილო გზას	აქტიური, საშიშროების რისკი <b>საშუალო</b>	ნაწილობრივ მოწყობილია ფერდობსამაგრი კედელი, საჭიროა მისი გაგრძელება მეწყერი მონაკვეთის მთელ სიგრძეზე; ქვეყანაში მოქმედი სამშენებლო წესებისა და ნორმების სრული დაცვით შემუშავებული პროექტის საფუძველზე.

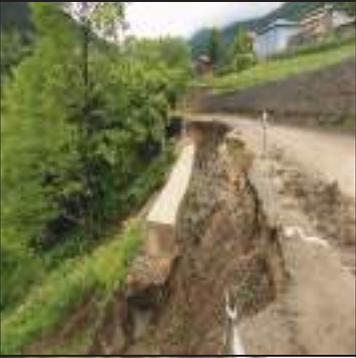
1	2	3	4	5	6	7
36	ს. ტაბახმელა 284404-4612421	მეწყერი 0.3 ჰა	აზიანებს ხულო-ადიგენის საავტომობილო გზას	აქტიური, საშიშროების რისკი <b>მაღალი</b>	სადრენაჟო ხვრელებიანი ფერდობსამაგრი კედლის მშენებლობა, ქვეყანაში მოქმედი სამშენებლო წესებისა და ნორმების სრული დაცვით შემუშავებული პროექტის საფუძველზე. მეწყერი სხეულის დინამიკაზე მონიტორინგული დაკვირვების წარმოება

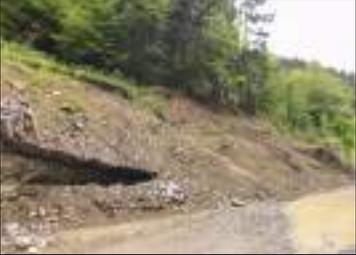
37	ს. ტაბახმელა 284004-4612383	მეწყერი 0.7 ჰა	აზიანებს ხულო-ადიგენის საავტომობილო გზას	აქტიური, საშიშროების რისკი <b>მაღალი</b>	სადრენაჟო ხვრელებიანი ფერდობსამაგრი კედლის მშენებლობა, ქვეყანაში მოქმედი სამშენებლო წესებისა და ნორმების სრული დაცვით შემუშავებული პროექტის საფუძველზე.

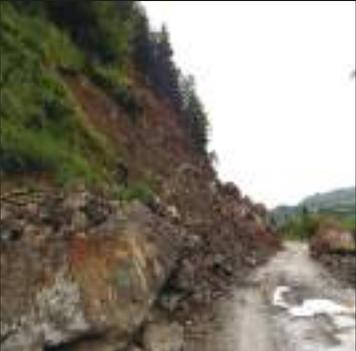
38	ს. ჯვარიკეთი 283867-4612425	მეწყერი 0.7 ჰა	აზიანებს ხულო-ადიგენის საავტომობილო გზას	აქტიური, საშიშროების რისკი <b>მაღალი</b>	ფერდობებზე არსებული დანაპრალიანებული, განწევრებული და შესუსტებული მდგრადობის ლოდების და მსხვილი ბლოკების პერიოდულად ჩამოწმენდა; მეწყერი სხეულის დინამიკაზე მონიტორინგული დაკვირვების წარმოება

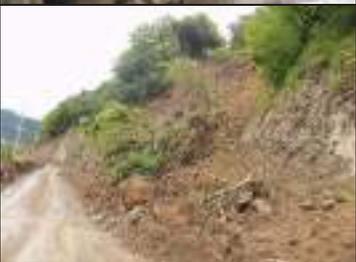
39	ს. დიოკნისი 282840-4612438	მეწყერი 0.6 ჰა	აზიანებს ხულო-ადიგენის საავტომობილო გზას	აქტიური, საშიშროების რისკი <b>საშუალო</b>	სადრენაჟო ხვრელებიანი ფერდობსამაგრი კედლის მშენებლობა, ქვეყანაში მოქმედი სამშენებლო წესებისა და ნორმების სრული დაცვით შემუშავებული პროექტის საფუძველზე.

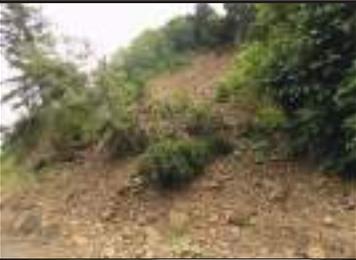
1	2	3	4	5	6	7
40	ს. ღორჯომელაძეები 280780-4613530	მეწყერი 0.6 ჰა	აზიანებს ხულო-ადიგენის საავტომობილო გზას	აქტიური, საშიშროების რისკი <b>საშუალო</b>	სადრენაჟო ხვრელებიანი ფერდობსამაგრი კედლის მშენებლობა, ქვეყანაში მოქმედი სამშენებლო წესებისა და ნორმების სრული დაცვით შემუშავებული პროექტის საფუძველზე.

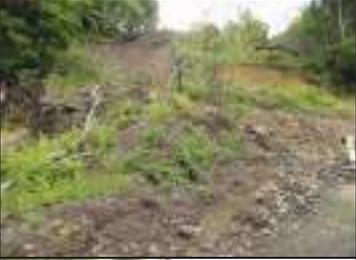
41	ს. პაქსაძეები 280723-4613788	მეწყერი 0.5 ჰა	აზიანებს ხულო-ადიგენის საავტომობილო გზას	აქტიური, საშიშროების რისკი <b>საშუალო</b>	სადრენაჟო ხვრელებიანი ფერდობსამაგრი კედლის მშენებლობა, ქვეყანაში მოქმედი სამშენებლო წესებისა და ნორმების სრული დაცვით შემუშავებული პროექტის საფუძველზე.

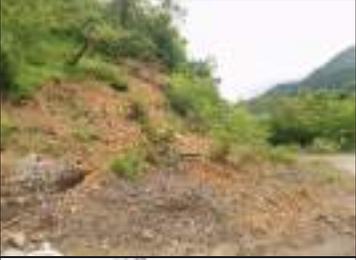
42	ს. დიდაჭარა I უბანი  279696-4614995	მეწყერი 0.6 ჰა	აზიანებს ხულო-ადიგენის საავტომობილო გზას	აქტიური, საშიშროების რისკი <b>საშუალო</b>	სადრენაჟო ხვრელებიანი ფერდობსამაგრი კედლის მშენებლობა, ქვეყანაში მოქმედი სამშენებლო წესებისა და ნორმების სრული დაცვით შემუშავებული პროექტის საფუძველზე.

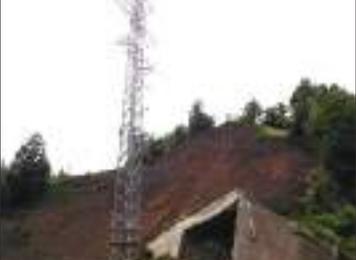
43	II უბანი 279351-4615260	მეწყერი 0.6 ჰა	აზიანებს ხულო-ადიგენის საავტომობილო გზას	აქტიური, საშიშროების რისკი <b>მაღალი</b>	სადრენაჟო ხვრელებიანი ფერდობსამაგრი კედლის მშენებლობა, ქვეყანაში მოქმედი სამშენებლო წესებისა და ნორმების სრული დაცვით შემუშავებული პროექტის საფუძველზე. მეწყრული სხეულის დინამიკაზე მონიტორინგული დაკვირვების წარმოება

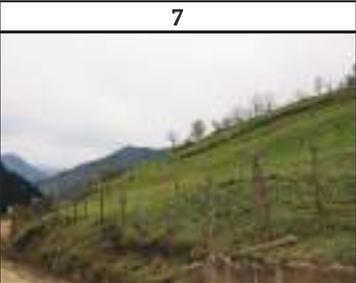
1	2	3	4	5	6	7
54	<b>II უბანი</b> 281176-4620562	მეწყერი 0.5 ჰა	აზიანებს საავტომობილო გზას	აქტიური, საშიშროების რისკი <b>საშუალო</b>	სადრენაჟო ხვრელებიანი ფერდობსამაგრი კედლის მშენებლობა, ქვეყანაში მოქმედი სამშენებლო წესებისა და ნორმების სრული დაცვით შემუშავებული პროექტის საფუძველზე.

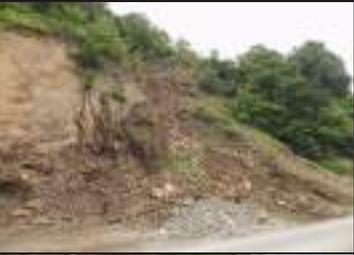
2. შუახევის მუნიციპალიტეტი						
1	2	3	4	5	6	7
1	<b>ს. ვარჯანისი</b> გზის მონაკვეთი 250266-4614298	მეწყერი 0.3 ჰა	აზიანებს საავტომობილო გზის მონაკვეთს	აქტიური, საშიშროების რისკი <b>საშუალო</b>	საჭიროა ფერდობსამაგრი კედლის მოწყობა, ქვეყანაში მოქმედი სამშენებლო წესებისა და ნორმების სრული დაცვით შემუშავებული პროექტის საფუძველზე

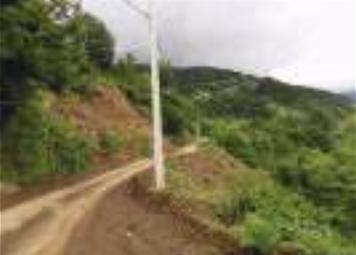
7	ს. ზემო ხევი 266950-4617906	მეწყერი 0.3 ჰა	აზიანებს საავტომობილო გზას	აქტიური, საშიშროების რისკი <b>საშუალო</b>	საჭიროა სადრენაჟო ხვრელებიანი ფერდობსამაგრი კედლის მოწყობა, სამშენებლო წესებისა და ნორმების სრული დაცვით შემუშავებული პროექტის საფუძველზე

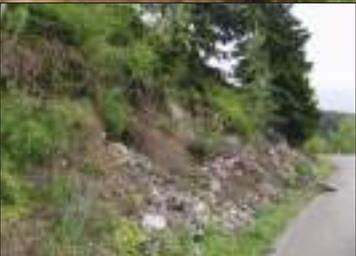
8	გომარდული 267248-4614978	მეწყერი 0.2 ჰა	აზიანებს საავტომობილო გზას	აქტიური, საშიშროების რისკი <b>დაბალი</b>	საჭიროა სადრენაჟო ხვრელებიანი ფერდობსამაგრი კედლის მოწყობა, სამშენებლო წესებისა და ნორმების სრული დაცვით შემუშავებული პროექტის საფუძველზე

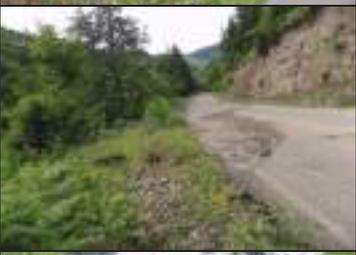
9	გომარდული 267345-4614239	მეწყერი 0.3 ჰა	აზიანებს საავტომობილო გზის ვაკისს	აქტიური, საშიშროების რისკი <b>საშუალო</b>	საჭიროა მონიტორინგული დაკვირვების წარმოება

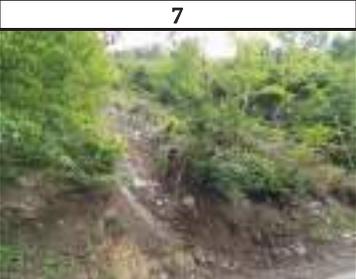
1	2	3	4	5	6	7
11	ს. შხევი 267209-4612997	მეწყერი 0.4 ჰა	აზიანებს საავტომობილო გზას	აქტიური, საშიშროების რისკი <b>საშუალო</b>	საჭიროა ფერდობსამაგრი კედლის მოწყობა, ქვეყანაში მოქმედი სამშენებლო წესებისა და ნორმების სრული დაცვით შემუშავებული პროექტის საფუძველზე

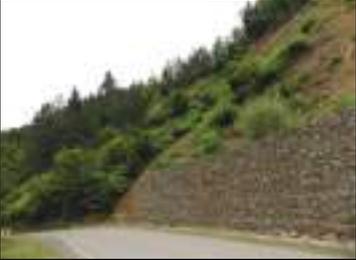
13	შუახევი-ჩირუხის საავტომობილო გზის მონაკვეთი II უბანი  268580-4608260	მეწყერი 0.7 ჰა	აზიანებს საავტომობილო გზას	აქტიური, საშიშროების რისკი <b>საშუალო</b>	საჭიროა სადრენაჟო ხვრელებიანი ფერდობსამაგრი კედლის მოწყობა, სამშენებლო წესებისა და ნორმების სრული დაცვით შემუშავებული პროექტის საფუძველზე

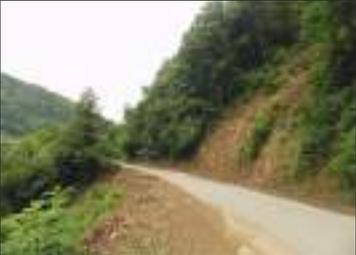
<b>3. ქედის მუნიციპალიტეტი</b>						
1	ქედა-მერისი-სილიბაურის საავტომობილო გზის მონაკვეთი 745856-4608451	მეწყერი 0.8 ჰა	აზიანებს საავტომობილო გზას	პერიოდულად აქტიური, საშიშროების რისკი <b>საშუალო</b>	საჭიროა ფერდობსამაგრი კედლის მოწყობა, ქვეყანაში მოქმედი სამშენებლო წესებისა და ნორმების სრული დაცვით შემუშავებული პროექტის საფუძველზე

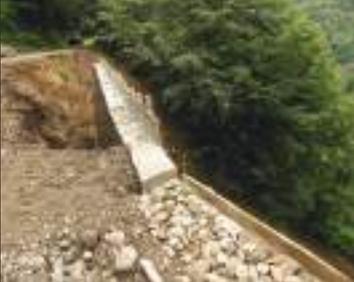
4	ს. კუჭულა 746886-4607888	მეწყერი 0.8 ჰა	აზიანებს საავტომობილო გზას	აქტიური, საშიშროების რისკი <b>საშუალო</b>	მიმდინარეობს ფერდობსამაგრი კედლის მშენებლობა

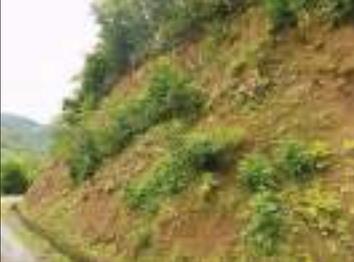
5.	ს. ოქტომბერი მდ.აკავრეთას მარცხენა მხარე შიდა საავტომობილო გზის მონაკვეთი 746598-4607558	მეწყერი 0.3 ჰა	დააზიანა საავტომობილო გზა	აქტიური, საშიშროების რისკი <b>საშუალო</b>	საჭიროა სადრენაჟო ხვრელებიანი ფერდობსამაგრი გაბიონის ტიპის კონსტრუქციის მოწყობა, სამშენებლო წესებისა და ნორმების სრული დაცვით შემუშავებული პროექტის საფუძველზე

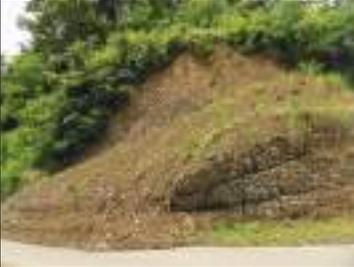
6	ს. ოქტომბერი მდ.აკავრეთას მარცხენა მხარე შიდა საავტომობილო გზის მონაკვეთი 746933-4607532	მეწყერი 0.2 ჰა	დააზიანა საავტომობილო გზა	აქტიური, საშიშროების რისკი <b>საშუალო</b>	საჭიროა სადრენაჟო ხვრელებიანი ფერდობსამაგრი გაბიონის ტიპის კონსტრუქციის მოწყობა, სამშენებლო წესებისა და ნორმების სრული დაცვით შემუშავებული პროექტის საფუძველზე

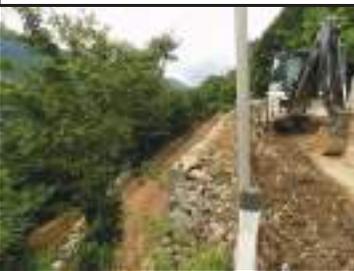
1	2	3	4	5	6	7
7	ს. ინაშარიძეები ქედა-მერისი-სილიბაურის საავტომობილო გზის მონაკვეთი 748263-4607616	მეწყერი 0.5 ჰა	დააზიანა საავტომობილო გზა	აქტიური, საშიშროების რისკი <b>საშუალო</b>	საჭიროა სადრენაჟო ხვრელებიანი ფერდობსამაგრი გაბიონის ტიპის კონსტრუქციის მოწყობა, სამშენებლო წესებისა და ნორმების სრული დაცვით შემუშავებული პროექტის საფუძველზე

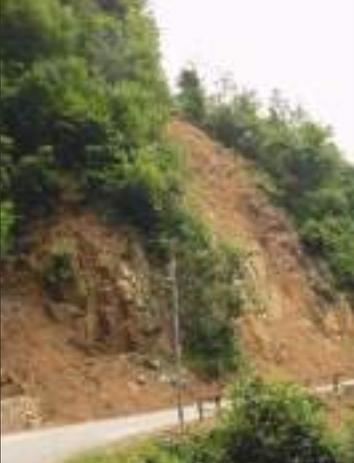
8	ს. ინაშარიძეები ქედა-მერისი-სილიბაურის საავტომობილო გზის მონაკვეთი 748481-4607670	კლდეზავი	დააზიანა საავტომობილო გზა	აქტიური, საშიშროების რისკი <b>საშუალო</b>	საავტომობილო გზის აღნიშნულ უბანზე საგზაო სამსახურის მიერ მონიტორინგული დაკვირვების წარმოება და საავტომობილო გზის პერიოდულად გაწმენდა საჭიროა სადრენაჟო ხვრელებიანი ფერდობსამაგრი გაბიონის ტიპის კონსტრუქციის მოწყობა, სამშენებლო წესებისა და ნორმების სრული დაცვით შემუშავებული პროექტის საფუძველზე

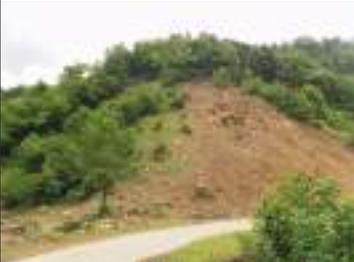
9	ს. ინაშარიძეები 749934-4607707	მეწყერი 0.3 ჰა	დააზიანა საავტომობილო გზა	აქტიური, საშიშროების რისკი <b>საშუალო</b>	საჭიროა სადრენაჟო ხვრელებიანი ფერდობსამაგრი გაბიონის ტიპის კონსტრუქციის მოწყობა, სამშენებლო წესებისა და ნორმების სრული დაცვით შემუშავებული პროექტის საფუძველზე

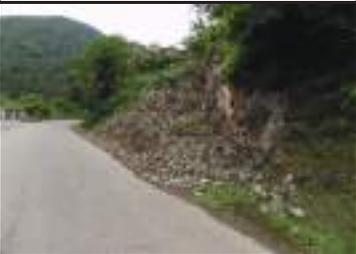
1	2	3	4	5	6	7
6	<b>ს. მაჭახლისპირი</b> მაჭახელას ხეობა I უბანი 726805-4601056	ტექნოგენური მეწყერი  0.03 ჰა	მოსახლის საკარმიდამო ნაკვეთს	აქტიური, საშიშროების რისკი <b>დაბალი</b>	საჭიროა სადრენაჟო ხვრელებიანი ფერდობსამაგრი კედლის მოწყობა, სამშენებლო წესებისა და ნორმების სრული დაცვით შემუშავებული პროექტის საფუძველზე

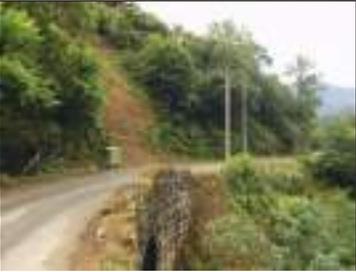
8	<b>ს. კირნათი</b> 726788-4597510	მეწყერი 0.5 ჰა	აზიანებს საავტომობილო გზას და ხიდს	აქტიური, საშიშროების რისკი <b>საშუალო</b>	საჭიროა სადრენაჟო ხვრელებიანი ფერდობსამაგრი კედლის მოწყობა, სამშენებლო წესებისა და ნორმების სრული დაცვით შემუშავებული პროექტის საფუძველზე

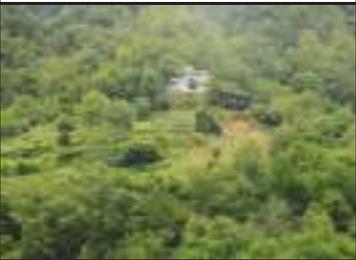
1	2	3	4	5	6	7
11	<b>ს. ცხემლარა</b> 735417-4599532	მეწყერი 0.06 ჰა	აზიანებს საკარმიდამო ნაკვეთს და მომავალში საფრთხეს შეუქმნის საცხოვრებელი სახლის მდგრადობას	აქტიური, საშიშროების რისკი <b>საშუალო</b>	საჭიროა მონიტორინგული დაკვირვების წარმოება

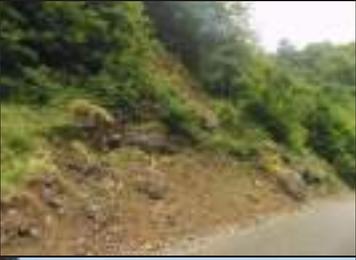
12	<b>ს. აჭარისაღმართი</b> 732273-4600211	მეწყერი 0.6 ჰა	აზიანებს საავტომობილო გზას	აქტიური, საშიშროების რისკი <b>საშუალო</b>	საჭიროა სადრენაჟო ხვრელებიანი ფერდობსამაგრი კედლის მოწყობა, სამშენებლო წესებისა და ნორმების სრული დაცვით შემუშავებული პროექტის საფუძველზე

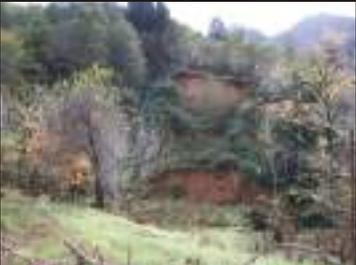
15	<b>ს. ყორღლისთავი</b> 728796-4613506	მეწყერი 0.8 ჰა გვერდითი ეროზია 50 მ	შესაძლოა გადაკეტოს მდინარის კალაპოტი	აქტიური, საშიშროების რისკი <b>საშუალო</b>	ნაპირსამაგრი კონსტრუქციის მოწყობა; სამშენებლო წესებისა და ნორმების სრული დაცვით შემუშავებული პროექტის საფუძველზე. საჭიროა მონიტორინგული დაკვირვების წარმოება

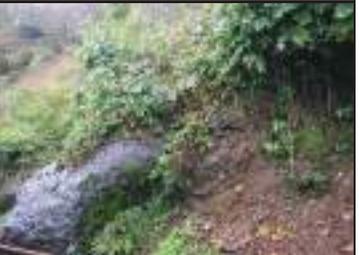
1	2	3	4	5	6	7
16	ს. ზედა თბილნარი 720646-4603996	მეწყერი 0.4 ჰა	აზიანებს საკარმიდამო ნაკვეთს და საავტომობილო გზას	აქტიური, საშიშროების რისკი <b>საშუალო</b>	საჭიროა სადრენაჟო ხვრელებიანი ფერდობსამაგრი კედლის მოწყობა, სამშენებლო წესებისა და ნორმების სრული დაცვით შემუშავებული პროექტის საფუძველზე

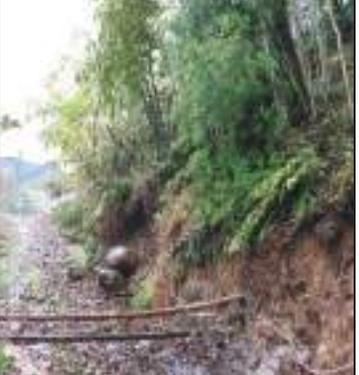
17	ს. ზედა თბილნარი 720620-4603838	მეწყერი 0.15 ჰა	აზიანებს საკარმიდამო ნაკვეთს და საფრთხეს უქმნის საცხოვრებელ სახლს	აქტიური, საშიშროების რისკი <b>მაღალი</b>	ფერდობზე არსებული განწევრებული და შესუსტებული მდგრადობის ლოდების ჩამოწმენდა; საჭიროა სადრენაჟო ხვრელებიანი ფერდობსამაგრი კედლის მოწყობა, სამშენებლო წესებისა და ნორმების სრული დაცვით შემუშავებული პროექტის საფუძველზე

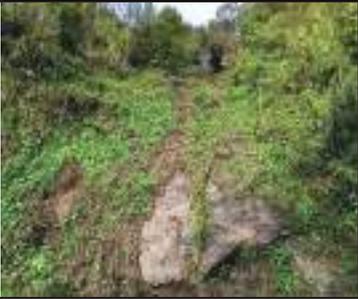
1	2	3	4	5	6	7
20	ს. ქედქედი 730453-4599511	მეწყერი 0.2 ჰა	აზიანებს საავტომობილო გზას	აქტიური, საშიშროების რისკი <b>საშუალო</b>	საჭიროა მონიტორინგული დაკვირვების წარმოება; საჭიროა სადრენაჟო ხვრელებიანი ფერდობსამაგრი კედლის მოწყობა, სამშენებლო წესებისა და ნორმების სრული დაცვით შემუშავებული პროექტის საფუძველზე

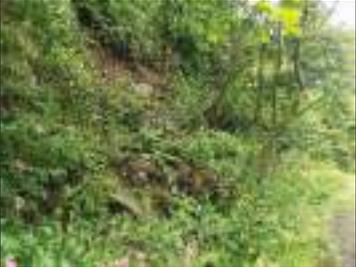
5	ს. კვირიკე 737307-4629557	კლდეზვავი	აზიანებს საავტომობილო გზას	აქტიური, საშიშროების რისკი <b>დაბალი</b>	საჭიროა სადრენაჟო ხვრელებიანი ფერდობსამაგრი კედლის მოწყობა, სამშენებლო წესებისა და ნორმების სრული დაცვით შემუშავებული პროექტის საფუძველზე

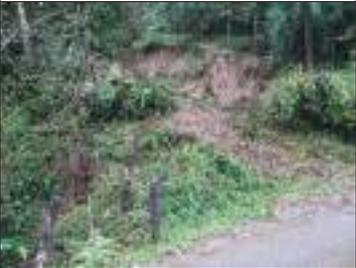
6	ს. აჭყვისთავი I უბანი 742434-4634486	მეწყერი 0.2 ჰა	აზიანებს საავტომობილო გზას	პერიოდულად აქტიური, საშიშროების რისკი <b>საშუალო</b>	საჭიროა სადრენაჟო ხვრელებიანი ფერდობსამაგრი კედლის მოწყობა, სამშენებლო წესებისა და ნორმების სრული დაცვით შემუშავებული პროექტის საფუძველზე

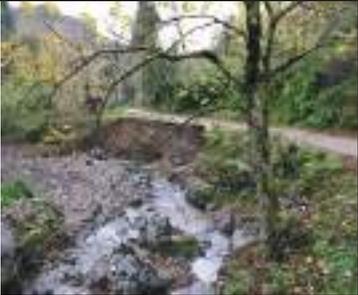
1	2	3	4	5	6	7
8	<b>III უბანი</b> 743002-4634279	გვერდითი ეროზია 50-100 მ	აზიანებს საავტომობილო გზას	აქტიური, საშიშროების რისკი <b>საშუალო</b>	საჭიროა მდინარის კალაპოტის გასწორებაზოვნება და ნაპირსამაგრი კონსტრუქციის მოწყობა, სამშენებლო წესებისა და ნორმების სრული დაცვით შემუშავებული პროექტის საფუძველზე

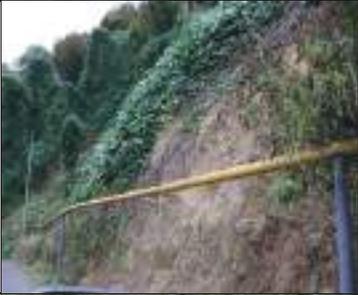
9	<b>IV უბანი</b> 741136-4635100	მეწყერი 0.3 ჰა	აზიანებს შიდა საავტომობილო გზას	აქტიური, საშიშროების რისკი <b>საშუალო</b>	სადრენაჟო ხვრელებიანი ფერდობსამაგრი კედლის მოწყობა სამშენებლო წესებისა და ნორმების სრული დაცვით შემუშავებული პროექტის საფუძველზეკედელი

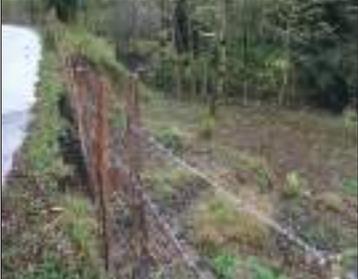
10	<b>ს. ალამზარი</b> I უბანი 739894-4634197	სანაპირო ეროზიული მეწყერი 0.8 ჰა	აზიანებს საავტომობილო გზას და საკარმიდამო ნაკვეთს	აქტიური, საშიშროების რისკი <b>მაღალი</b>	სადრენაჟო ხვრელებიანი ფერდობსამაგრი კედლის მოწყობა სამშენებლო წესებისა და ნორმების სრული დაცვით შემუშავებული პროექტის საფუძველზე

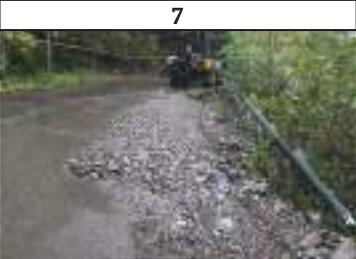
1	2	3	4	5	6	7
12	<b>III უბანი</b> 739204-4634681	მეწყერი 0.3 ჰა	აზიანებს საავტომობილო გზას	აქტიური, საშიშროების რისკი <b>საშუალო</b>	მიმდინარეობდა მეწყერსაწინააღმდეგო ღონისძიებები

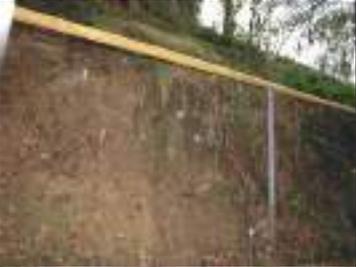
14	<b>ს. ზენითი</b> 740662-4633646	მეწყერი 0.1 ჰა	აზიანებს შიდასასოფლო გზას	აქტიური, საშიშროების რისკი <b>საშუალო</b>	საჭიროა სადრენაჟო ხვრელებიანი ფერდობსამაგრი კედლის მოწყობა, სამშენებლო წესებისა და ნორმების სრული დაცვით შემუშავებული პროექტის საფუძველზე

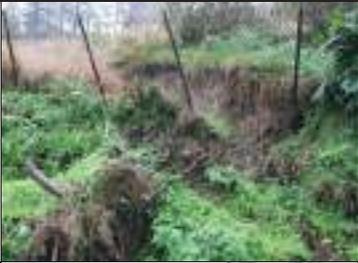
1	2	3	4	5	6	7
17	ს. ზენითი 741127-4633604	მეწყერი 0.8 ჰა	აზიანებს საავტომობილო გზას	აქტიური, საშიშროების რისკი <b>მაღალი</b>	სადრენაჟო ხვრელებიანი ფერდობსამაგრი კედლის მოწყობა სამშენებლო წესებისა და ნორმების სრული დაცვით შემუშავებული პროექტის საფუძველზე საჭიროა მონიტორინგული დაკვირვების წარმოება.

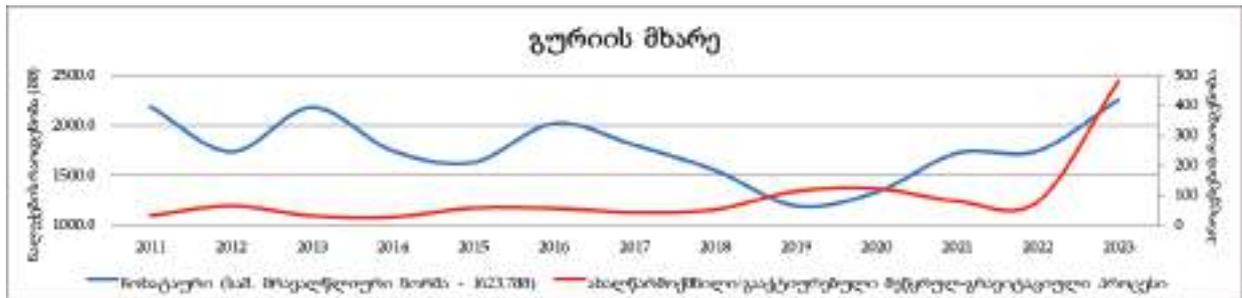
გეოლოგიური პროცესების გააქტიურება სხვა ფაქტორებთან ერთად მნიშვნელოვნად არის დაკავშირებული ატმოსფერული ნალექების რაოდენობასა და მის სეზონურ განაწილებასთან. გრაფიკი 1 ასახავს 2011-2023 წლებში მხარეში მოქმედი მეტეოსადგურების მონაცემებზე დაყრდნობით ატმოსფერული ნალექების განაწილებას წლების მიხედვით. ასევე, მოცემულია იმავე პერიოდში გეოლოგიური პროცესების წარმოშობისა და გააქტიურების რაოდენობრივი მაჩვენებლები გრაფიკზე წარმოდგენილი მრუდები ნათლად აჩვენებს კლიმატური ფაქტორის (ატმოსფერული ნალექების რაოდენობა) მნიშვნელოვან როლს გეოლოგიური პროცესების წარმოშობასა და გააქტიურებაში.

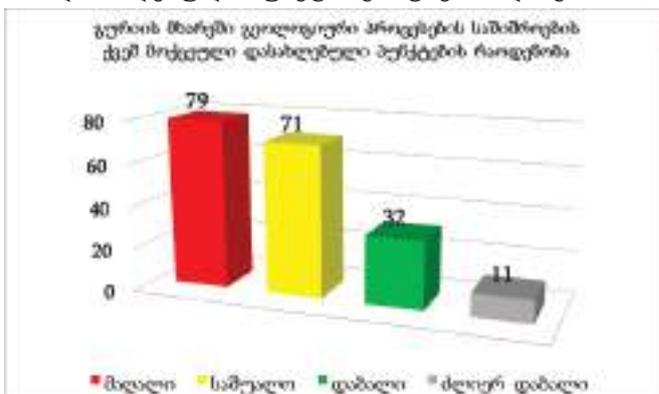
გრაფიკი 2

მთლიანად გურიის მხარეში სხვადასხვა სახის სტიქიური გეოლოგიური პროცესების მეტ-ნაკლები ზემოქმედების არეალში მოქცეულია 182 დასახლებული პუნქტი. მათ შორის მაღალი საშიშროების რისკის ქვეშ მოქცეულია – 79, საშუალოში – 71, დაბალში – 32; ხოლო ძლიერ დაბალში – 11 დასახლებული პუნქტი (გრაფიკი 2, დიაგრამა 1).

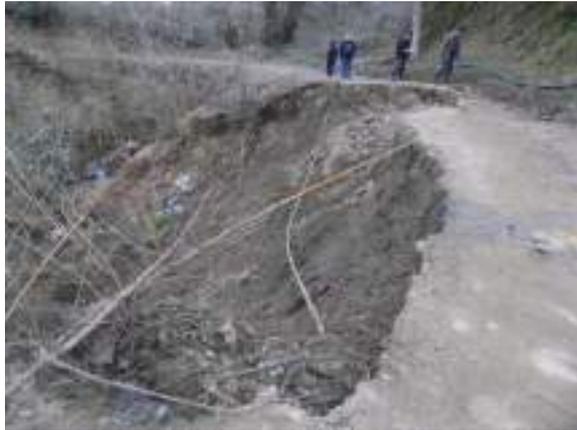
სურ. 1

**სოფ. საჭამიასერის** სამხრეთ-აღმოსავლურ ნაწილში (კოორდ: X-280957; Y-4657030), მდ. ხევისწყლის მარცხენა, უსახელო შენაკადის მარცხენა ფერდობზე, სადაც გადის სოფ. ჩომეთთან დამაკავშირებელი ერთადერთი საავტომობილო გზა, მიმდინარე წლის თებერვლის თვეში დასავლური ექსპოზიციის, საშუალოდ 25-30° დახრილობის მქონე ფერდობზე გააქტიურდა რთული გენეზისის მეწყრული პროცესი (სურ.1-2). მეწყრული სხეული მოიცავს ფერდობის შუა და ქვედა ნაწილს, მისი ბაზისია უსახელო დელის წყალსადინარი. გრუნტის მასის ნაწილი ჩამოშლილია და ჩასულია მდინარის კალაპოტამდე, უხვი ატმოსფერული ნალექების მოსვლის პერიოდში დიდი ალბათობით მოხდება მისი ტრანსპორტირება მდინარის კალაპოტში. მეწყერმა ასევე დააზიანა ფერდობზე არსებული მრავალწლიანი ხე-მცენარეები, ბუნებრივი აირის და წყლის მიღები, საფრთხე შეექმნა ელექტროგადამცემ ბოძებს.

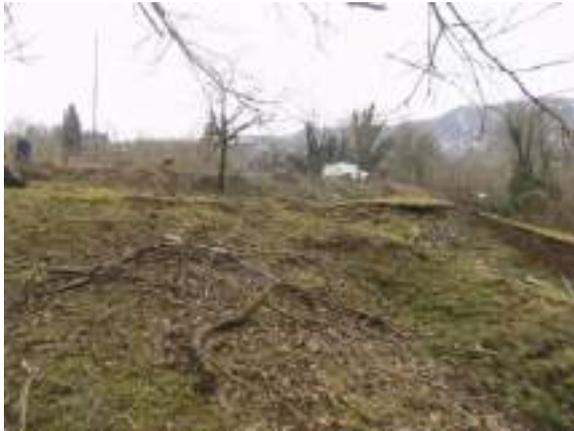
სურ. 3

**სოფ. ზემო ხეთის** მისასვლელი ცენტრალური საავტომობილო გზის დაზიანებული მონაკვეთზე (კოორდ: X-279664; Y-4657066), მდ. ხევისწყლის ხეობის მარცხენა უსახელო შენაკადის მარჯვენა მხარეს, ჩრდილო-დასავლური ექსპოზიციის 10-15<sup>0</sup>-იანი დახრილობის ძველმეწყრული ფერდობის შუა ნაწილზე განვითარდა მეწყრული პროცესი. მეწყრული სხეულის ზედაპირზე გაჩენილია ახალი მოწყვეტის რკალი, რომელიც ჰორიზონტალურად მიუყვება გზის დაახლოებით 10-15 მ-ის მონაკვეთს. მეწყრული სხეულის ლოკალურად გააქტიურებული უბანი ხასიათდება საშუალო დინამიკით. აღსანიშნავია, რომ გზის ამ მონაკვეთზე არ არსებობს სანიაღვრე არხი, შესაბამისად გზის გასწვრივ ჩამონადენი ზედაპირული წყლები უშუალოდ გაედინება ფერდობზე და ახდენს მის პერიოდულ გადატენიანებას, რაც იწვევს მეწყრული პროცესების ჩასახვა-გააქტიურებას გზის 80-100 მეტრის მონაკვეთზე. ზემოთ აღნიშნული საავტომობილო გზის საშუალებით უკავშირდებიან სოფლის ნაწილს და მისი ფუნქციონირება მნიშვნელოვანია სხვადასხვა სახის სატრანსპორტო საშუალებებისთვის და ფეხით მოსიარულეთათვის (სურ. 3-4). შექმნილი სიტუაციიდან გამომდინარე გასატარებელია შესაბამისი პრევენციული ღონისძიებები, კერძოდ: ფერდობის ძირის გასწვრივ დამცავი გაბიონის მოწყობა; საავტომობილო გზის გასწვრივ სანიაღვრე არხების გაყვანა, რათა მოხდეს ზედაპირული ჩამონადენი წყლების რეგულირება; მეწყრული ფერდობის განაშენიანება მაღალი აორთქლების უნარის და ღრმა ფესვთა სისტემის მქონე მრავალწლიანი ნარგავებით. ღონისძიებები უნდა განხორციელდეს ქვეყანაში მოქმედი სამშენებლო ნორმებისა და წესების სრული დაცვით.

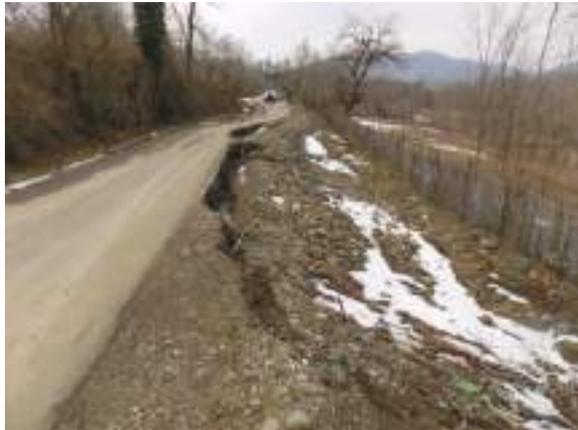
სურ. 5

**სოფ. სოფ. კობნარი-საჭამიასერის** დამაკავშირებელ შიდა საავტომობილო გზაზე რამდენიმე წელია გააქტიურებულია ფრონტალური გავრცელების აქტიური, ცოცვითი ტიპის მეწყერი, რომელიც პერიოდულად აზიანებს გზის მონაკვეთს (კოორდ: X-278739; Y-4657548). უხვი ატმოსფერული ნალექის მოსვლის შედეგად, მეწყერული პროცესი კიდევ უფრო გააქტიურდა, რის შედეგად ამორტიზირებულია გზის 60-80 მეტრიანი მონაკვეთი (სურ. 5). დაზიანებულია გზის ზედა მხარეს არსებული სანიაღვრე არხი, რომელიც პროვოცირებას ახდენს მეწყერული პროცესების ჩასახვა-გააქტიურებაზე. მეწყერული სხეულის ზედაპირი საფეხურისებრ-დანაპრალიანებულია. მთლიანი ფერდობი წარმოადგენს ძველმეწყერულ ტერიტორიას, რომლის ცალკეული უბნები პერიოდული აქტივიზაციის ფაზაში იმყოფება. შექმნილი სიტუაციიდან გამომდინარე გასატარებელია შესაბამისი პრევენციული ღონისძიებები, კერძოდ: **დაზიანებული სანიაღვრე არხის კაპიტალური აღდგენა; მოწყვეტილი და გადაადგილებული მეწყერული გრუნტის მასის ნაცვლად, პერიოდულად ცარიელი სივრცის შეივსება მდინარეული ბალასტით, რომელიც ხელს შეუწყობს თავის მხრივ გრუნტის წყლების ნაკადების გატარებას; გზის ქვედა მხარეს სადრენაჟო ხვრელებიანი ფერდობსამაგრი კედლის მშენებლობა ქვეყანაში მოქმედი სამშენებლო ნორმებისა და წესების სრული დაცვით.**

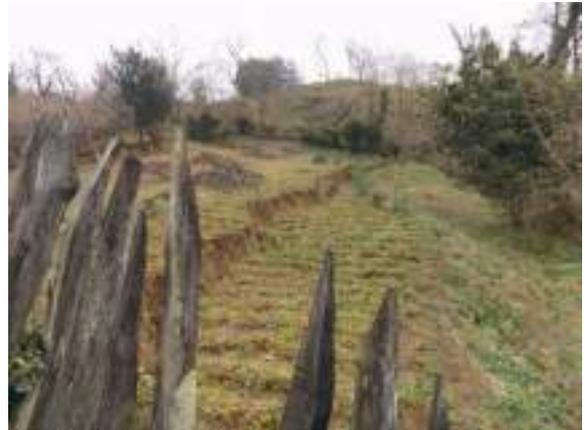
სურ. 6

**სოფ. ფარცხმაში** შიდა საავტომობილო გზაზე გააქტიურდა მეწყერული სხეული, რომელიც მდებარეობს (კოორ: X-271591; Y-4657582) მდ. სუფსას ხეობის მარჯვენა, ორ უსახელო დელეს შორის მოქცეული, სამხრეთული ექსპოზიციის მქონე, ძველმეწყერული ფერდობის შუა ნაწილში. გააქტიურებულმა მეწყერმა დააზიანა გზის მონაკვეთი და მიმდებარედ არსებული საკარმიდამო ნაკვეთი (სურ. 6). ფერდობზე წარმოქმნილია ძვრის ნაპრალი და 0.5 მ სიმაღლის რკალისებური საფეხური. გეოლოგიის დეპარტამენტის სპეციალისტების მიერ ოპერატიულად გაიცა შესაბამისი რეკომენდაციები, კერძოდ: **სასოფლო დანიშნულების გზაზე ზედაპირული წყლების ნაკადების ორგანიზებული განტვირთვის მიზნით სანიაღვრე არხების მოწყობა; ჩავარდნილი და დაწეული გრუნტის შევსება მდინარეული ბალასტით; მეწყერული ფერდობის დატერასება და განაშენიანება ღრმა ფესვთა სისტემის და მაღალი აორთქლების უნარის მქონე მრავალწლიანი ნარგავებით; მეწყერულ უბანზე ადგილობრივი ძალებით უნდა დაწესდეს მონიტორინგი, რათა სიტუაციის გართულების შემთხვევაში დროულად მოხდეს შესაბამისი გადაწყვეტილების მიღება.**

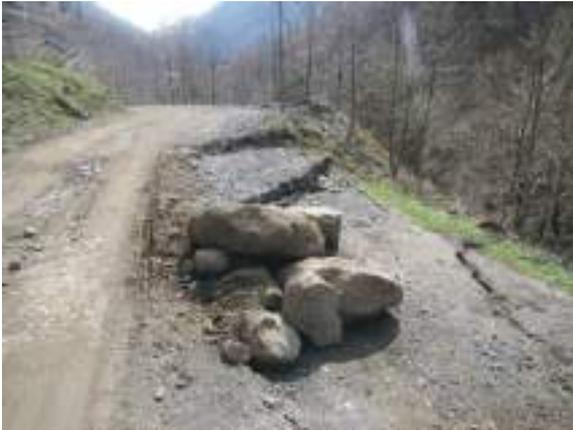
სურ. 7

სოფ. ქვაბლას ტერიტორიაზე, 2023 წლის გაზაფხულზე ჩამოყალიბებულმა მეწყრულმა პროცესებმა სერიოზული პრობლემები წარმოშვა. ფერდობი დასახლებულ უბნებში მთლიანად სახეცვლილია მეწყრული რელიეფის მიკროფორმებით, თანაც დანაწევრებულია ეროზიული ჩაჭრებით და მცირეწელიანი ხევებით. მეწყრული პროცესის მკვეთრი გააქტიურების შედეგად სერიოზულად დაზიანდა სოფ. ზოტში მიმავალი საავტომობილო გზის 70 მ-იანი მონაკვეთი (284444-4644163 და 284392-4644210 კოორდინატებს შორის), სადაც გზის ქვემოთ, ფერდობზე წარმოიშვა მეწყრული მოწყვეტის ორი კერა. გაჩნდა მძლავრი ნაპრალები და 0,5-1 მ სიმაღლის მოწყვეტის საფეხურები. 12-15 მ-იან ზოლში, 0,5 მ სიმაღლეზე მთლიანად ჩავარდა გზის პროფილი, რომელიც ამჟამად შემოტანილი ბალასტითაა მოწესრიგებული დროებით სარგებლობისათვის (სურ. 7).

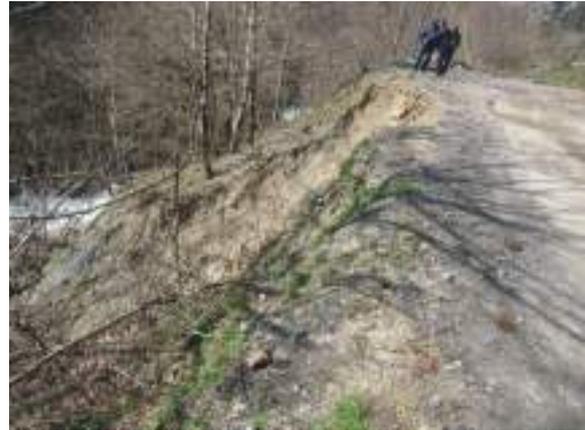
სურ. 8

უშუალოდ გზის დაზიანებულ მონაკვეთში, ფერდობის ორ უბანზე გაჩნდა მოწყვეტის ფლატე (სურ. 8), რომელთა სიმაღლე 10მ-მდეა. ჩამოშლილი მასალა ნაწილობრივ მდინარემ გარეცხა, დანარჩენი კი მის ნაპირას არის დაგროვილი მოგლეჯილ დიდმერქიან ხეებთან ერთად. ფერდობის დაზიანებულ ზოლში გაჩენილია მრავალი მეწყრული ნაპრალი სიგანით 15-20 სმ, რომლებიც ერთმანეთის პარალელურია და გზის ზედა მხარესაც ვრცელდება. ნაპრალოთა ქსელი საკმაოდ ხშირია, რაც ფერდობის მდგრადობის მკვეთრ დაქვეითებაზე მიუთითებს.

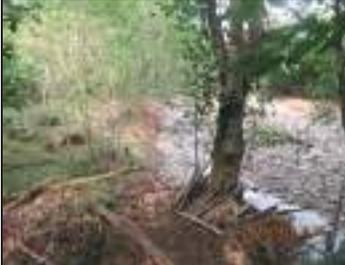
6	ს. სილაური 252068-4653758	გვერდითი ეროზია	ზიანდება მდინარის კალაპოტის მიმდებარედ არსებული სავარგულები	აქტიური, საშიშროების რისკი <b>საშუალო.</b>	ნაპირსამაგრი კედლის მოწყობა.

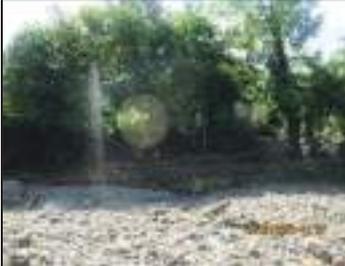
9	ს. სილაური 251565-4654332	ღვარცოფი; გვერდითი ეროზია 200-250 მ.	საშიშროების რისკის ქვეშ მოქცეულია ს/ს სავარგულები.	აქტიური, საშიშროების რისკი <b>საშუალო.</b>	კალაპოტის გაწმენდა და ნაპირდამცავის მოწყობა.

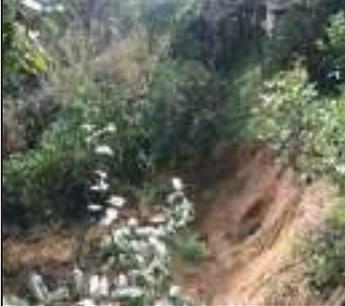
10	ს. ნატანები 734712-4647689	მეწყერი 0,4 ჰა	მეწყერული პროცესების შედეგად ზიანდება ს/ს სავარგულები.	აქტიური, საშიშროების რისკი <b>საშუალო.</b>	მეწყერულ ფერდობზე მონიტორინგული დაკვირვების წარმოება

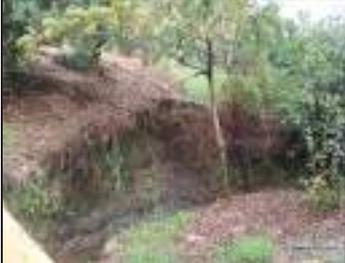
11	ს. ნატანები 733173-4648898	გვერდითი ეროზია	საშიშროების რისკის ქვეშ მოქცეულია ს/ს სავარგულები.	აქტიური, საშიშროების რისკი <b>საშუალო.</b>	ღელის კალაპოტის გაწმენდა-ჩაღრმავება და ორივე ნაპირზე, მთელ სიგრძეზე ნაპირსამაგრი გაბიონის მოწყობა.

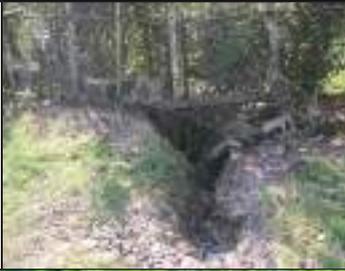
1	2	3	4	5	6	7
12	ს. ჯუმათი 746942-4655934	მეწყერი; გვერდითი ეროზია; დახრამვა.	საშიშროების რისკის ქვეშ მოქცეულია საკარმიდამო ნაკვეთის მიმდებარე ტერიტორია.	აქტიური, საშიშროების რისკი <b>საშუალო.</b>	ღელის კალაპოტის გაწმენდა-ჩაღრმავება და კაპიტალური არხის გაკეთება

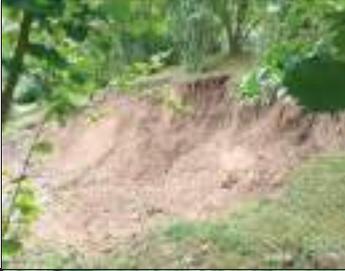
13	ს. ნასაკირალი 251819-4650240	მეწყერი 0,2 ჰა	მეწყერული პროცესების შედეგად ზიანდება ს/ს სავარგულები.	აქტიური, საშიშროების რისკი <b>საშუალო.</b>	ფერდობის დატერასება, ფერდობზე კაპიტალური სანიაღვრე არხების მოწყობა, გეომონიტორინგი.

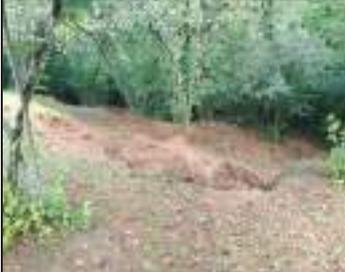
14	ს. ნასაკირალი 251946-4650204	მეწყერი 0,1 ჰა	საშიშროების რისკის ქვეშ მოქცეულია ს/ს სავარგულები.	აქტიური, საშიშროების რისკი <b>საშუალო.</b>	ფერდობის დატერასება, ფერდობზე კაპიტალური სანიაღვრე არხების მოწყობა, ღელის გასწვრივ ნაპირდამცავი გაბიონის მოწყობა, გეომონიტორინგი.

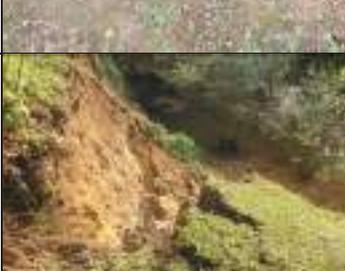
15	ს. ჯუმათი 746697-4655037	მეწყერი 0,2 ჰა	ზიანდება სამეურნეო ნაკვეთები და სავარგულები, საფრთხის ქვეშ მოქცეულია დასახლებული უბანი	აქტიური, საშიშროების რისკი <b>საშუალო.</b>	მეწყერულ ფერდობზე მონიტორინგული დაკვირვების წარმოება

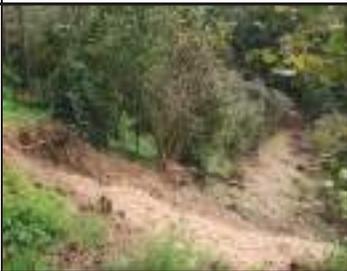
1	2	3	4	5	6	7
16	ს. ჯუმბათი 745649-4654158	მეწყერი 0,1 ჰა	მეწყერი პროცესების შედეგად ზიანდება სავარგულები; საშიშროების ქვეშ მოქცეულია სამეურნეო ნაკვეთი.	აქტიური, საშიშროების რისკი <b>საშუალო</b>	მეწყერულ ფერდობზე მონიტორინგული დაკვირვების წარმოება

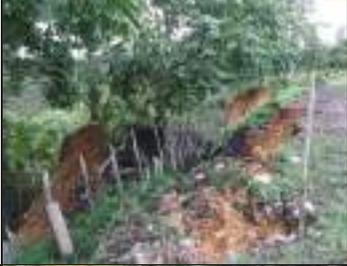
17	ს. გურიანთა 743309-4649179	მეწყერი 0,3 ჰა	მეწყერი პროცესების შედეგად ზიანდება საკარმიდამო ნაკვეთი; საფრთხის ქვეშ იმყოფება საავტ. გზის მონაკვეთი და მიმდებარედ არსებული სახლები	აქტიური, საშიშროების რისკი <b>საშუალო</b>	მეწყერულ ფერდობზე მონიტორინგული დაკვირვების წარმოება

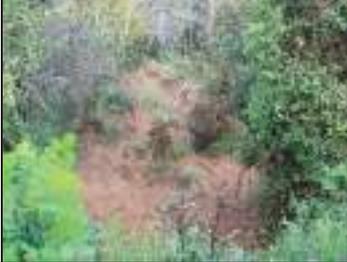
19	ს. ნატანები 733706-4648586	მეწყერი 0,3 ჰა	მეწყერი პროცესების საშიშროების ქვეშ მოქცეულია ს/ს სავარგულები.	აქტიური, საშიშროების რისკი <b>საშუალო</b>	მეწყერულ ფერდობზე მონიტორინგული დაკვირვების წარმოება

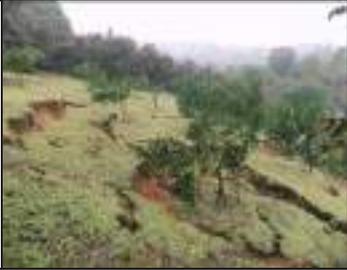
1	2	3	4	5	6	7
20	ს. ნასაკირალი 255021-4649025	მეწყერი 0,6 ჰა	მეწყრული პროცესების შედეგად ზიანდება სამეურნეო ნაკვეთები და სავარგულები.	აქტიური, სამიშროების რისკი <b>საშუალო.</b>	მეწყრულ ფერდობზე მონიტორინგული დაკვირვების წარმოება

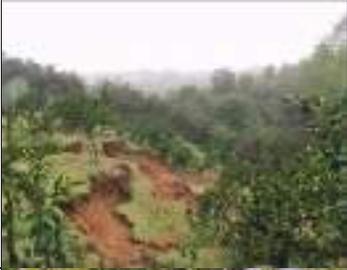
21	ს. ნასაკირალი 255021-4649025	მეწყერი 0,5 ჰა	მეწყრული პროცესების შედეგად ზიანდება სამეურნეო ნაკვეთები და სავარგულები.	აქტიური, სამიშროების რისკი <b>საშუალო.</b>	მეწყრულ ფერდობზე მონიტორინგული დაკვირვების წარმოება

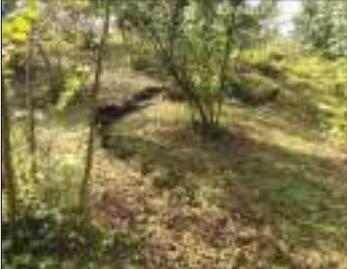
22	ს. ბახვი 257262-4649937	მეწყერი 0,02 ჰა	მეწყრული პროცესების სამიშროების ქვეშ მოქცეულია სამეურნეო ნაკვეთი.	აქტიური, სამიშროების რისკი <b>საშუალო.</b>	ღელის გასწვრივ ნაპირდამცავი ნაგებობის მოწყობა; გეომონიტორინგი.

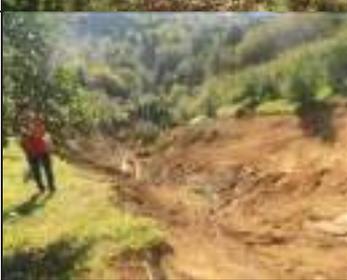
23	ს. თხინვალი 736979-4651390	მეწყერი 0,3 ჰა	მეწყრული პროცესების შედეგად ზიანდება სამეურნეო ნაკვეთები და სავარგულები. საფრთხის ქვეშ მოქცეულია დასახლებული უბანი	აქტიური, სამიშროების რისკი <b>საშუალო.</b>	ზედაპირული და გრუნტის წყლების ნაკადების რეგულირება სადრენაჟე სისტემების მოწყობით; გეომონიტორინგი.

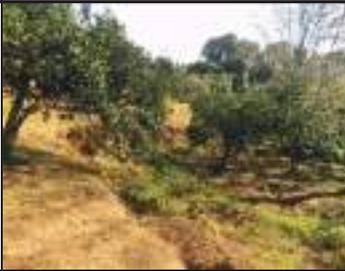
1	2	3	4	5	6	7
24	<b>ს. თხინვალი</b> <b>737186-4651365</b>	მეწყერი 0,2 ჰა	მეწყერული პროცესების საშიშროების ქვეშ მოქცეულია სამეურნეო ნაკვეთი.	აქტიური, საშიშროების რისკი <b>საშუალო.</b>	სახლის მზიდი კონსტრუქციული ელემენტების გამაგრება, ჰიდროსაიზოლაციო საფარის და ღრმა სადრენაჟე სისტემის მოწყობა, გეომონიტორინგი.

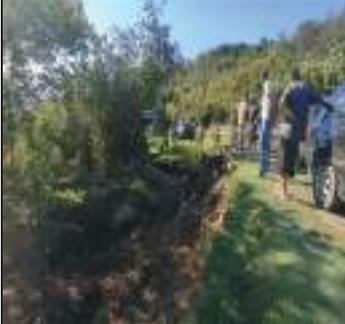
25	<b>ს. ძიმითი</b> <b>254819-4652837</b>	მეწყერი 0,01 ჰა	მეწყერული პროცესების საშიშროების ქვეშ მოქცეულია საკარმიდამო ნაკვეთი და ერთ-ერთ მოსახლესთან მისასვლელი საავტომობილო გზა.	აქტიური, საშიშროების რისკი <b>საშუალო.</b>	ჩამოშლილი გრუნტის მასის გატანა; დაზიანებული მონაკვეთის ბალასტით შევსება და მოტკვპანა; ფერდობის დატერასება; ზედაპირული წყლის ნაკადების რეგულირება

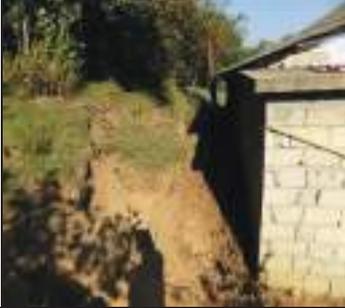
26	<b>ს. ძიმითი</b> <b>256209-4653982</b>	მეწყერი 0,01 ჰა	მეწყერული პროცესების საშიშროების ქვეშ მოქცეულია საცხოვრებელი სახლი და საკარმიდამო ნაკვეთი.	აქტიური, საშიშროების რისკი <b>საშუალო.</b>	ჩამოშლილი მასალის გატანა; ფერდობსამაგრი კედლის მშენებლობა; გეომონიტორინგი.

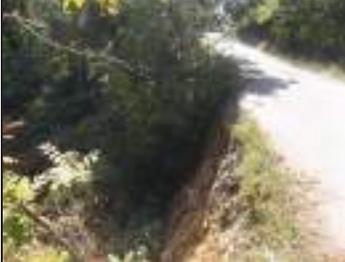
27	<b>ს. ნაგომარი</b> <b>259515-4652713</b>	მეწყერი 0,1 ჰა	მეწყერული პროცესების შედეგად ზიანდება საავტომობილო გზის ვაკისი	საშიშროების რისკი <b>საშუალო.</b>	კაპიტალური ფერდობსამაგრი ნაგებობის მოწყობა; ზედაპირული წყლის ნაკადების რეგულირება

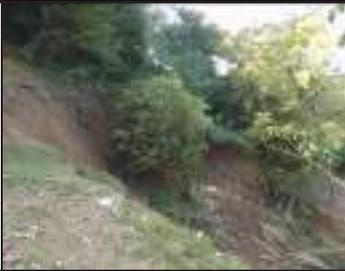
1	2	3	4	5	6	7
28	ს. მერია 741447-4649756	მეწყერი 0,3 ჰა	მეწყერი აზიანებს ტყის მასივს და სამეურნეო ნაკვეთებს, საფრთხე ექმნება ერთ-ერთ დასახლებულ უბანს	საშიშროების რისკი <b>საშუალო.</b>	კაპიტალური ფერდობსამაგრი ნაგებობის მოწყობა.

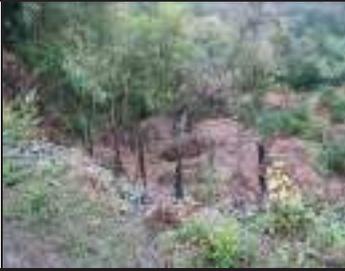
29	ს. მერია 741191-4649531	მეწყერი 0,4 ჰა	მეწყერული პროცესების საშიშროების ქვეშ მოქცეულია საავტომობილო გზა და სავარგულები	საშიშროების რისკი <b>საშუალო.</b>	დაზიანებული გზის მონაკვეთზე ფერდობსამაგრი კედლის მოწყობა, გზაზე სანიაღვრე არხის მოწესრიგება
