გარემოს ეროვნული სააგენტო

გეოლოგიის დეპარტამენტი

## საინფორმაციო ბიულეტენი

საქართველოში 2023 წელს სტიქიური  
გეოლოგიური პროცესების განვითარების  
შედეგები და პროგნოზი 2024 წლისთვის

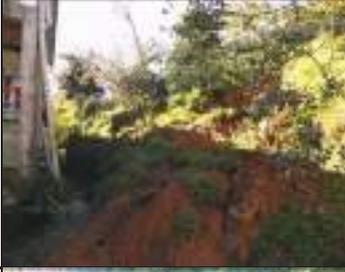
30	ს. მერია 736915-4647765	მეწყერი 0,2 ჰა	მეწყერული პროცესების საშიშროების ქვეშ მოქცეულია საცხოვრებელი სახლები. ზიანდება საკარმიდამო ნაკვეთები და სავარგულები	საშიშროების რისკი <b>მაღალი.</b>	ჩამოშლილი გრუნტის მასის გატანა, ფერდობსამაგრი კედლის მოწყობა; ზედაპირული და გრუნტის წყლების რეგულირება

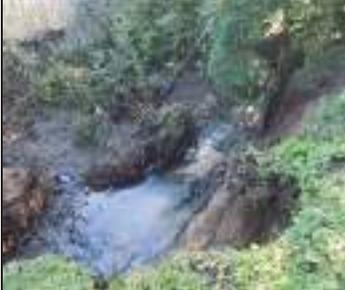
31	ს. ასკანა 265162-4648952	მეწყერი 0,1 ჰა	ზიანდება საკარმიდამო ნაკვეთები და სავარგულები; მეწყერული პროცესების საშიშროების ქვეშ მოქცეულია ერთ- ერთი დასახლებული უბანი	საშიშროების რისკი <b>საშუალო.</b>	გაბიონის ტიპის ფერდობსამაგრი კედლის მოწყობა; ზედაპირული წყლის ნაკადების რეგულირება

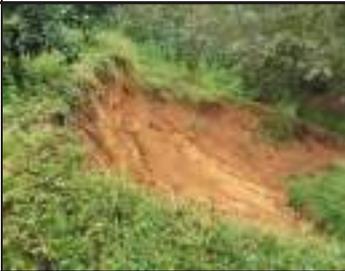
1	2	3	4	5	6	7
32	<b>ს. ლაითური</b> 740619-4643518	მეწყერი 0,1 ჰა	მეწყერული პროცესების შედეგად ზიანდება საკარმიდამო ნაკვეთი.	საშიშროების რისკი <b>საშუალო.</b>	ფერდობზე სადრენაჟე სისტემის და წყალამრიდი არხების მოწყობა; გეომონიტორინგი.

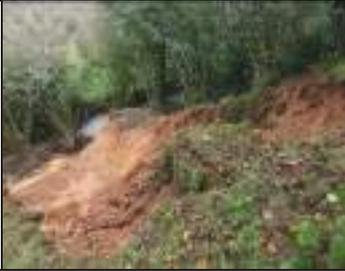
33	<b>ს. ნარუჯა</b> 744139-4644362	მეწყერი 0,2 ჰა	მეწყერული პროცესების შედეგად ზიანდება საკარმიდამო ნაკვეთი; საშიშროების ქვეშ მოქცეულია დასახლებული უბანი	საშიშროების რისკი <b>საშუალო.</b>	მეწყერულ ფერდობზე მონიტორინგული დაკვირვების წარმოება

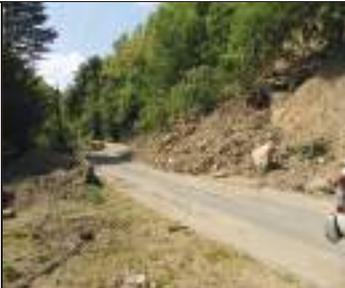
<b>2. ჩოხატაურის მუნიციპალიტეტი</b>						
1	<b>ს. დიდი ვანი</b> 279092-4651851	მეწყერი 0,3 ჰა	მეწყერული პროცესების საშიშროების ქვეშ მოქცეულია დაბა ჩოხატაური-სოფ. სურების ცენტრალური საავტ. გზის მონაკვეთი.	აქტიური, საშიშროების რისკი <b>საშუალო.</b>	საავტომობილო გზის გასწვრივ უნდა გაკეთდეს ფერდობდამცავი ბეტონის კედელი; საჭიროა პერიოდული გეომონიტორინგი.

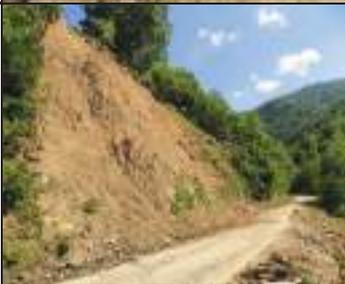
2	<b>ს. სურები</b> 283414-4650092	მეწყერი 0,01 ჰა	მეწყერული პროცესების საშიშროების ქვეშ მოქცეულია დაბა ჩოხატაური-სოფ. სურების ცენტრალური საავტ. გზის მონაკვეთი.	აქტიური, საშიშროების რისკი <b>საშუალო.</b>	საავტომობილო გზის გასწვრივ უნდა გაკეთდეს ფერდობდამცავი ბეტონის კედელი; საჭიროა პერიოდული გეომონიტორინგი.

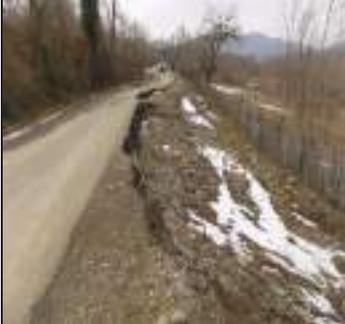
4	ს. საჭამიასერი 278784-4657548	მეწყერი 0,2 ჰა	მეწყერი პროცესების საშიშროების ქვეშ მოქცეულია სოფ-ის საჭამიასერისა და კოხნარის ცენტრ. საავტომობილო გზას.	აქტიური, საშიშროების რისკი <b>საშუალო.</b>	ფერდობდამცავი სადრენაჟო ხვრელებიანი ბეტონის კედლის მშენებლობა; გზის გასწვრივ კაპიტალური სანიაღვრე არხების მოწყობა; პერიოდული გეომონიტორინგი.

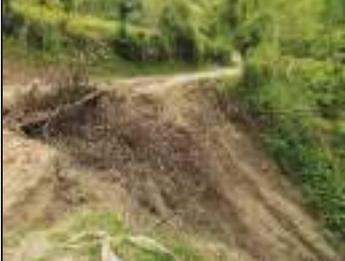
5	ს. საჭამიასერი 288095-4657044	მეწყერი 0,1 ჰა	მეწყერი პროცესების საშიშროების ქვეშ მოქცეულია სოფ. საჭამიასერის შიდა სასოფლო დანიშნულების საავტ. გზა.	აქტიური, საშიშროების რისკი <b>საშუალო.</b>	ფერდობდამცავი ბეტონის კედლის მშენებლობა; გზის გასწვრივ სანიაღვრე არხების მოწყობა; პერიოდული გეომონიტორინგი.

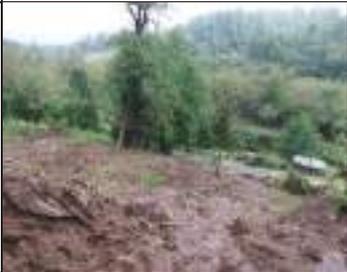
1	2	3	4	5	6	7
7	ს. ერკეთი 272742-4651528	მეწყერი 0,1 ჰა	მეწყერი პროცესების სამიშროების ქვეშ მოქცეულია შიდა სასოფლო დანიშნულების საავტომობილო გზის მონაკვეთი.	აქტიური, სამიშროების რისკი <b>საშუალო.</b>	ჩამოშლილი მეწყერი გრუნტის მასის გაწმენდა-გატანა; მეწყერულ ფერდობზე მონიტორინგული დაკვირვების წარმოება

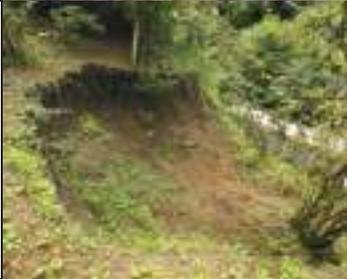
8	ს. კობნარი 277039-4656439	მეწყერი 0,2 ჰა	მეწყერი პროცესების სამიშროების ქვეშ მოქცეულია საცხოვრებელი სახლები, საკარმიდამო ნაკვეთები და შიდასასოფლო გზა	აქტიური, სამიშროების რისკი <b>საშუალო.</b>	ზედაპირული წყლის ნაკადების რეგულირება სადრენაჟე და წყალამრიდი არხების მოწყობით; პერიოდული გეომონიტორინგი.

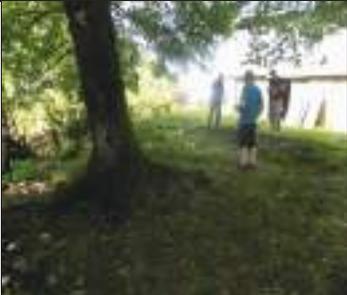
9	ს. ნაბელავი 284256-4644290	მეწყერი 0,5 ჰა	მეწყერი პროცესების სამიშროების ქვეშ მოქცეულია საცხოვრებელი სახლები, საკარმიდამო ნაკვეთები და სავარგულები	აქტიური, სამიშროების რისკი <b>საშუალო.</b>	მეწყერულ ფერდობზე მონიტორინგული დაკვირვების წარმოება

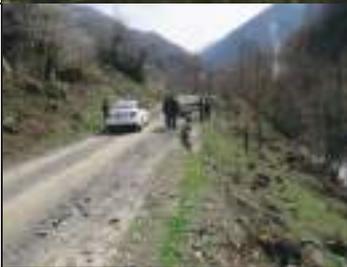
10	ს. ნაბელავი (ქვაბლა) 284444-4644163	მეწყერი, 0,5 ჰა გვერდითი ეროზია 300-400 მ.	მეწყერი პროცესების სამიშროების ქვეშ მოქცეულია დაბა ჩოხატაური-სოფ. ზოტის ცენტ. საავტომობილო გზის მონაკვეთი	აქტიური, სამიშროების რისკი <b>მაღალი.</b>	საჭიროა ჩატარდეს ტერიტორიის (უბნის) დეტალური საინჟინრო-გეოლოგიური კვლევა, რის შედეგებზე დაყრდნობით მომზადებული პროექტი უნდა დაედოს საფუძვლად მეწყერსაწინააღმდეგო ღონისძიებების დასახვა-განხორციელებას.

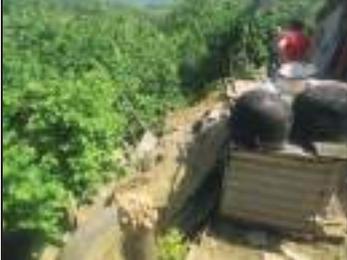
12	<b>ს. კობნარი</b> ( <b>ბურნათი</b> ) <b>276010-4658596</b>	მეწყერი, 0,01 ჰა	მეწყერული პროცესების საშიშროების ქვეშ მოქცეულია საცხოვრებელი სახლები და საკარმიდამო ნაკვეთები.	აქტიური, საშიშროების რისკი <b>მაღალი.</b>	წარმოქმნილი მეწყერული ფლატის გასწვრივ ფერდობდამცავი ბეტონის კედლის მშენებლობა; ზედაპირული წლის ნაკადების რეგულირება

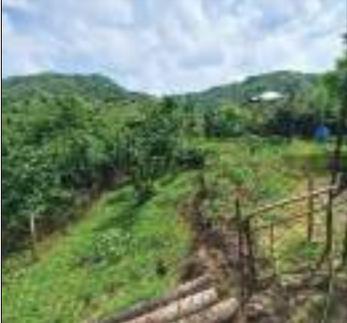
14	<b>ს. ზუკისციხე</b> ( <b>იანუღლი</b> ) <b>274777-4652523</b>	მეწყერი, 0,3 ჰა	მეწყერული პროცესების შედეგად ზიანდება საკარმიდამო ნაკვეთები და სავარგულები. საფრთხე ექმნება ერთ-ერთ დასახლებულ უბანს	აქტიური, საშიშროების რისკი <b>საშუალო.</b>	საფეხურებრივი გაბიონის ტიპის დამცავი კედლის მოწყობა; ზედაპირული წყლის ნაკადების რეგულირება

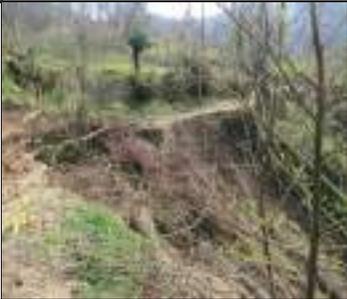
1	2	3	4	5	6	7
15	ს. საჭამიასერი (ჩომეთი) 280952-4657053	მეწყერი, 0,5 ჰა	მეწყერული პროცესების საშიშროების ქვეშ მოქცეულია შიდა სასოფლო დანიშნულების საავტ. გზა.	აქტიური, საშიშროების რისკი <b>საშუალო.</b>	საჭიროა ტერიტორიაზე ჩატარდეს საინჟინრო- გეოტექნიკური კვლევა სამთო გამონამუშევრების (ჭაბურდილები) გაყვანის გზით და მათი ანალიზის საფუძველზე შედგეს პრევენციული ღონისძიებების განხორციელების პროექტი.

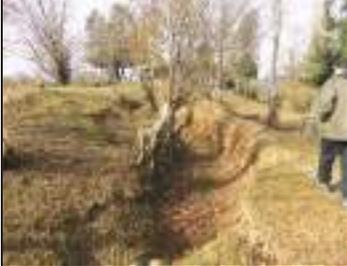
17	ს. გუთური 271562-4654009	მეწყერი, 0,2 ჰა; გვერდითი ეროზია; 100-250 მ.	მეწყერული პროცესების საშიშროების ქვეშ მოქცეულია ერთ- ერთი დასახლებული უბანი. ზიანდება ს/ს სავარგულები	აქტიური, საშიშროების რისკი <b>საშუალო.</b>	მდ. საკირესელის კალაპოტი გაწმენდა- ჩაღრმავება, გასწორხაზოვნება და მარჯვენა ნაპირზე ნაპირდამცავი გაბიონის მოწყობა

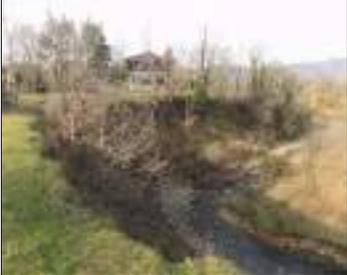
18	ს. გუთური 271574-4653897	გვერდითი ეროზია 200-300 მ.	ზიანდება ს/ს სავარგულები; საშიშროების ქვეშ მოქცეულია დასახლებული უბანი	აქტიური, საშიშროების რისკი <b>საშუალო.</b>	მდ. საკირესელის კალაპოტი გაწმენდა- ჩაღრმავება, გასწორხაზოვნება და მარცხენა ნაპირზე ნაპირდამცავი საფეხურბრივი გაბიონის მოწყობა

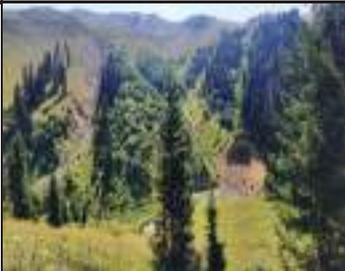
1	2	3	4	5	6	7
19	<b>კურორტი ბახმარო 279635-4633689</b>	მეწყერი, 0,7 ჰა გვერდითი ეროზია 300-400 მ.	საშიშროების ქვეშ მოქცეულია კურორტ ბახმაროს ტერიტორია.	აქტიური, საშიშროების რისკი <b>საშუალო.</b>	მდ. ბახვისწყლის კალაპოტის პერიოდული გაწმენდა ნატანი მასალისგან, აქტიურ ეროზიულ უბნებზე ნაპირსამაგრი ნაგებობების მოწყობა.

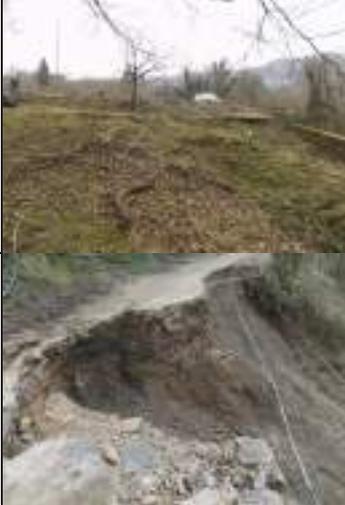
20	<b>ს. ზემო ხეთი 279664-4657066</b>	მეწყერი, 0,5 ჰა	მეწყრული პროცესების საშიშროების ქვეშ მოქცეულია შიდა სასოფლო დანიშნულების საავტ. გზის მონაკვეთი.	აქტიური, საშიშროების რისკი <b>საშუალო.</b>	ფერდობის ძირის გასწვრივ დამცავი გაბიონის მოწყობა; ზედაპირული წყლის ნაკადების რეგულირება

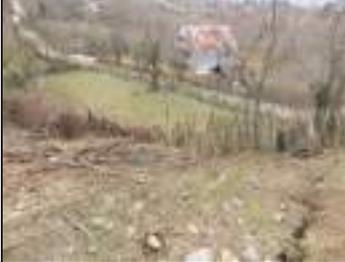
21	<b>ს. საჭამიასერი 280957-4657030</b>	მეწყერი, 0,1 ჰა	მეწყრული პროცესების საშიშროების ქვეშ მოქცეულია შიდა სასოფლო დანიშნულების საავტ. გზის მონაკვეთი.	აქტიური, საშიშროების რისკი <b>საშუალო.</b>	გზის ვაკისის მიმართულებით საფეხურისებრი გაბიონის მოწყობა ძირითად ქანებზე დაფუძნებით

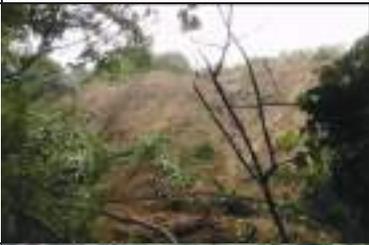
3. ლანჩხუთის მუნიციპალიტეტი						
1	2	3	4	5	6	7
1	ს. ჩოჩხათი 741505-4657453	მეწყერი 0,4 ჰა	მეწყერი პროცესების შედეგად ზიანდება ტყის მასივი და /ს/ს სავარგულები; საშიშროების ქვეშ მოქცეულია დასახლებული უბანი	აქტიური, საშიშროების რისკი <b>საშუალო.</b>	მეწყერულ ფერდობზე მონიტორინგული დაკვირვების წარმოება  უსახელო დელის კალაპოტის გაწმენდა.

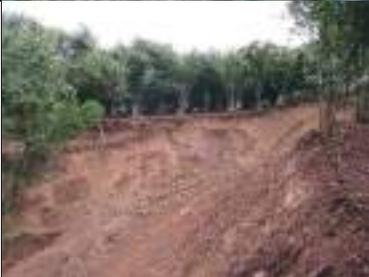
5	ს. გულიანი 743222-4656552	მეწყერი 0,4 ჰა	მეწყერი პროცესების შედეგად ზიანდება სამეურნეო ნაკვეთები.	აქტიური, საშიშროების რისკი <b>საშუალო.</b>	მეწყერულ ფერდობზე სადრენაჟე და წყალამრდი არხების მოწყობა; პერიოდული გეომონიტორინგი.

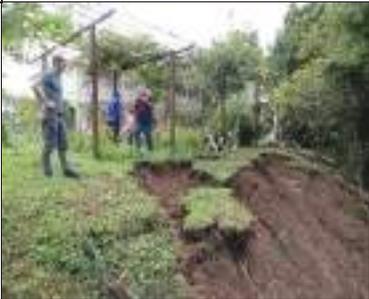
1	2	3	4	5	6	7
6	<b>ს. გულიანი 742236-4656708</b>	მეწყერი 0,3 ჰა	მეწყერი პროცესების შედეგად ზიანდება სამეურნეო და საკარმიდამო ნაკვეთები; საშიშროება ექმნება ერთ-ერთ დასახლებულ უბანს	აქტიური, საშიშროების რისკი <b>მაღალი.</b>	მეწყერულ ფერდობზე მონიტორინგული დაკვირვების წარმოება

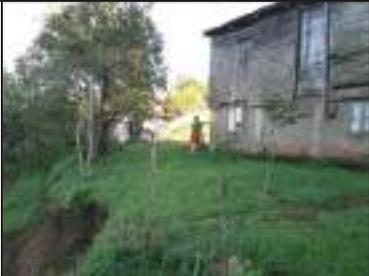
7	<b>ს. გულიანი 742188-4656680</b>	მეწყერი 0,2 ჰა	მეწყერი პროცესების საშიშროების ქვეშ მოქცეულია ერთ-ერთი დასახლებული უბანი; ზიანდება საკარმიდამო და სამეურნეო ნაკვეთები.	აქტიური, საშიშროების რისკი <b>მაღალი.</b>	მეწყერულ ფერდობზე მონიტორინგული დაკვირვების წარმოება

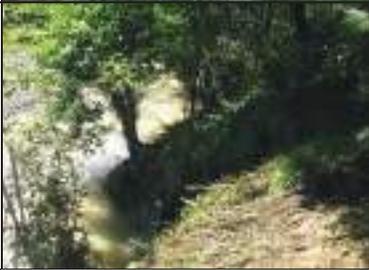
8	<b>ს. შრომისუბანი 738348-4656688</b>	გვერდითი ეროზია 100-150 მ	საშიშროების ქვეშ მოქცეულია სამეურნეო ნაკვეთები და სავარგულები.	აქტიური, საშიშროების რისკი <b>დაბალი.</b>	აქტიური ეროზიული უბნის გასწვრივ ნაპირსამაგრი ნაგებობის მოწყობა.

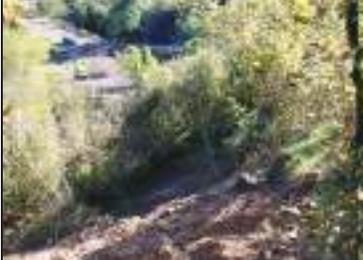
21	<b>ს. ნინოშვილი</b> <b>743560-4657361</b>	მეწყერი 0,3 ჰა	მეწყერი პროცესების შედეგად ზიანდება საკარმიდამო ნაკვეთები და სავარგულები; საფრთხის ქვეშაა ერთ-ერთი დასახლებული უბანი	აქტიური, საშიშროების რისკი <b>საშუალო.</b>	მეწყერი ფლავის ძირში ფერდობსამაგრი კედლის მოწყობა; ზედაპირული წყლის ნაკადების რეგულირება;

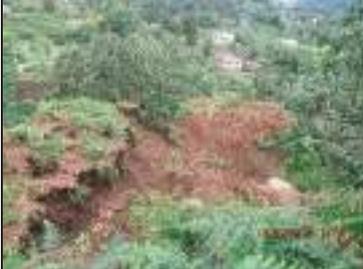
22	<b>ს. აგანა</b> <b>256063-4659084</b>	მეწყერი 0,01 ჰა	მეწყერი პროცესების საშიშროების ქვეშ მოქცეულია ერთ-ერთი დასახლებული უბანი	აქტიური, საშიშროების რისკი <b>საშუალო.</b>	მეწყერულ ფერდობზე მონიტორინგული დაკვირვების წარმოება

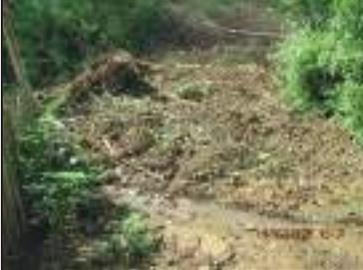
23	<b>ს. აგანა</b> <b>256039-4659017</b>	მეწყერი 0,3 ჰა	მეწყერი პროცესების შედეგად ზიანდება საკარმიდამო ნაკვეთები და სავარგულები	აქტიური, საშიშროების რისკი <b>საშუალო.</b>	მეწყერულ ფერდობზე მონიტორინგული დაკვირვების წარმოება

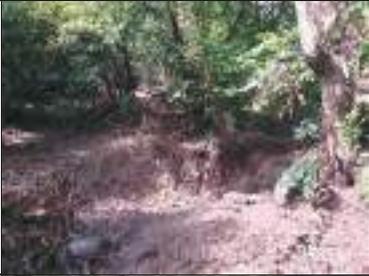
1	2	3	4	5	6	7
24	ს. აგანა 256263-4658484	მეწყერი 0,2 ჰა	მეწყერი პროცესების შედეგად ზიანდება საკარმიდამო ნაკვეთები და სავარგულები	აქტიური, საშიშროების რისკი <b>საშუალო.</b>	მეწყერულ ფერდობზე მონიტორინგული დაკვირვების წარმოება

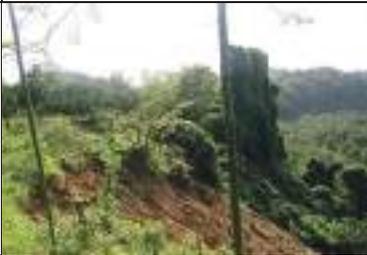
1	2	3	4	5	6	7
29	<b>ს. ღრმადლე</b> <b>735404-4656202</b>	მეწყერი 0,1 ჰა	მეწყერული პროცესების შედეგად ზიანდება საკარმიდამო ნაკვეთები და სავარგულები	აქტიური, საშიშროების რისკი <b>საშუალო.</b>	მეწყერულ ფერდობზე მონიტორინგული დაკვირვების წარმოება

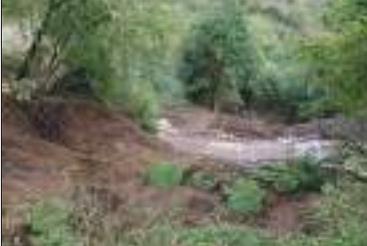
36	ს. აკეთი 261750-4658235	მეწყერი 0,1 ჰა	მეწყერული პროცესების საშიშროების ქვეშ მოქცეულია შიდა სასოფლო დანიშნულების საავტ. გზა; ზიანდება ს/ს სავარგულები	აქტიური, საშიშროების რისკი <b>საშუალო.</b>	შიდა სასოფლო გზის გასწვრივ ფერდობსამაგრი კედლის მოწყობა; ზედაპირული წყლის ნაკადების რეგულირება

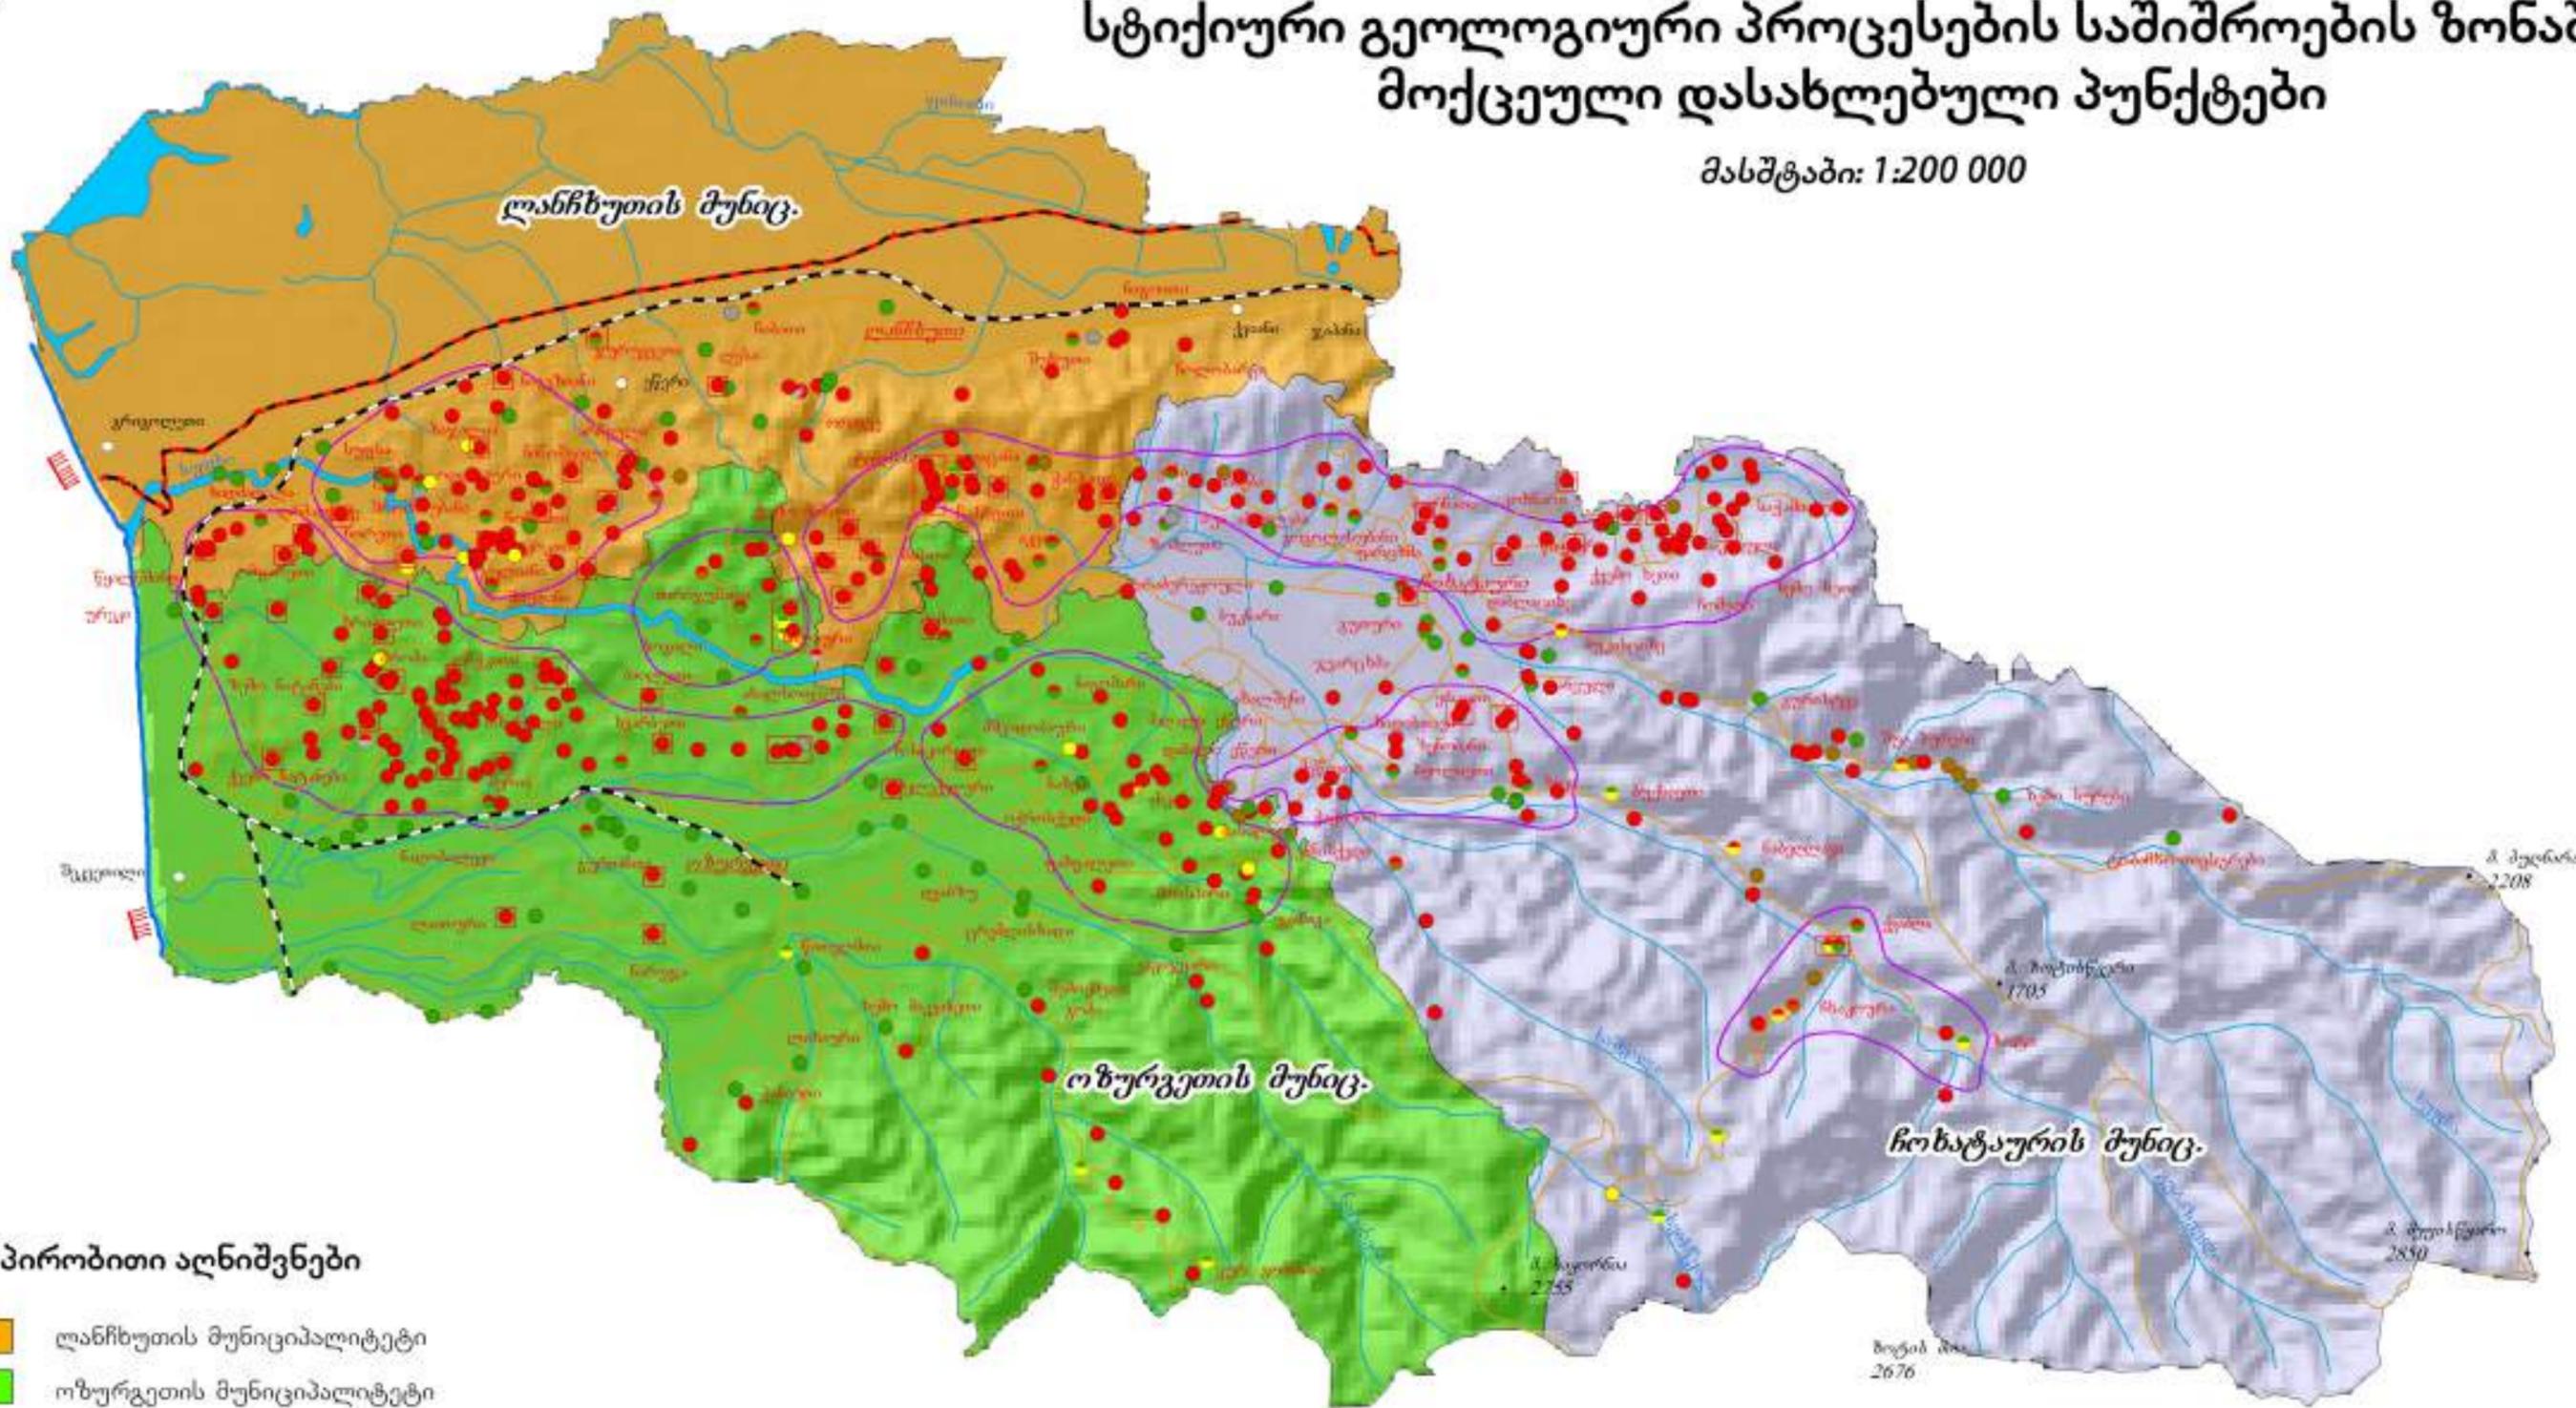
# გურიის მხარე სტიქიური გეოლოგიური პროცესების საშიშროების ზონაში მოქცეული დასახლებული პუნქტები

მასშტაბი: 1:200 000

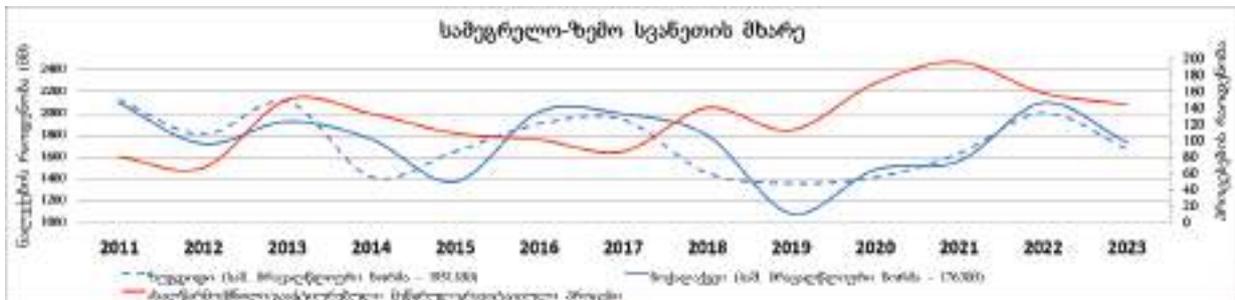
როგორც ზემოთ აღვნიშნეთ გეოლოგიური პროცესების გააქტიურება სხვა ფაქტორებთან ერთად მნიშვნელოვნად არის დაკავშირებული ატმოსფერული ნალექების რაოდენობასა და მის სეზონურ განაწილებასთან. გრაფიკი 1 ასახავს 2011-2023 წლებში მხარეში მოქმედი მეტეოსადგურის მონაცემებზე დაყრდნობით ატმოსფერული ნალექების განაწილებას წლების მიხედვით. ასევე, მოცემულია იმავე პერიოდში გეოლოგიური პროცესების წარმოშობისა და გააქტიურების რაოდენობრივი მაჩვენებლები გრაფიკზე, წარმოდგენილი მრუდები ნათლად აჩვენებს კლიმატური ფაქტორის (ატმოსფერული ნალექების რაოდენობა) მნიშვნელოვან როლს გეოლოგიური პროცესების წარმოშობასა და გააქტიურებაში.

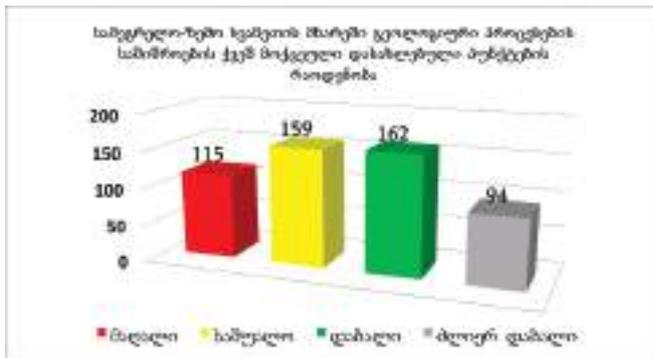
გრაფიკი 2

გეოდინამიკური პროცესებით გამოწვეული დაზიანებების ხარისხის მიხედვით გამოიყოფა საშიშროების რისკის 4 კატეგორია: მაღალი, საშუალო, დაბალი და ძლიერ დაბალი რისკის არეალები. დაზიანების მაღალი რისკის ქვეშაა – 115, საშუალოში – 159, დაბალში – 162, ხოლო ძლიერ დაბალში – 94 დასახლებული პუნქტი (გრაფიკი 2; დიაგრამა 1).

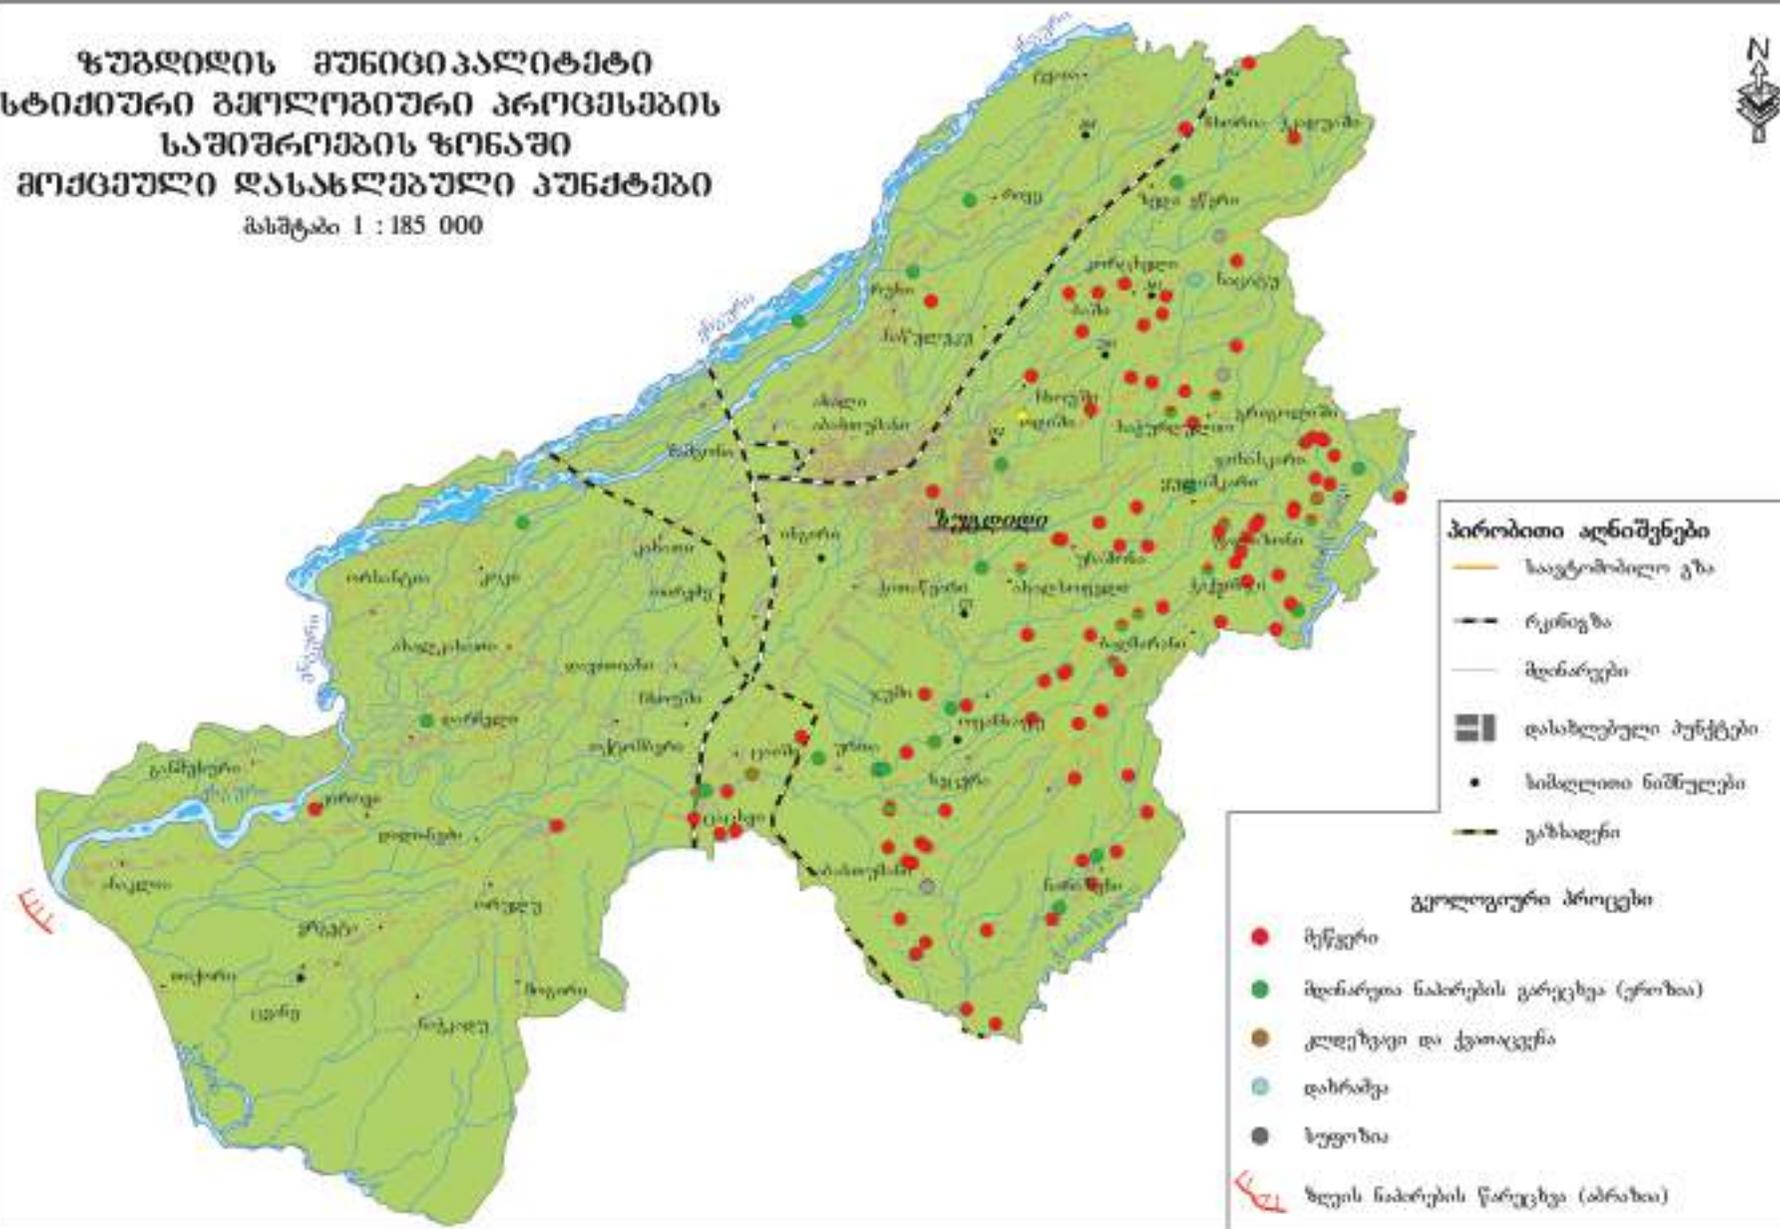
**ზუგდიდის მუნიციპალიტეტი  
სტიქიური გეოლოგიური პროცესების  
საშიშროების ზონაში  
მოქმედი დასახლებული პუნქტები**  
მასშტაბი 1 : 185 000

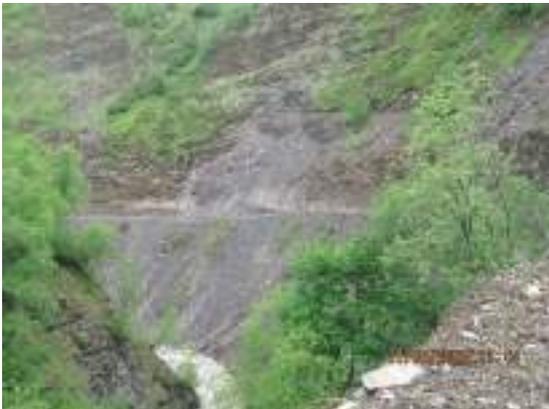
სურ. 9

უშგულის თემის სიმაღლე მერყეობს ზღვის დონიდან 2060 მეტრიდან 2200 მეტრამდე. 2023 წელს უშგულის თემში დაფიქსირდა 3 მაღალი რისკის შემცველი სტიქიური პროცესი (მეწყერი, ეროზია) რომელთა მთავარ მაპროვოცირებელია მდ. ენგურის მოქმედება და ტერიტორიის გეოლოგიურ-მორფოლოგიური მახასიათებლები (**სურ. 9-10**). ხევის ჩაჭრა და ფერდობების დახრილობა დაბა უშგულიდან კალის თემისკენ იზრდება 35-40°-დან 50-70°-მდე, რაც ინტენსიური სიღრმითი ეროზიის მოქმედების შედეგია.

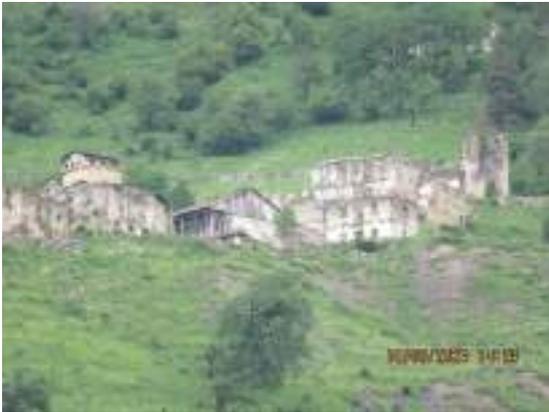
სურ. 11

**სოფ. ზარდლაში** მდებარეობს მდ. მულხურას ხეობის მარჯვენა, სამხრეთი ექსპოზიციის, საშუალოდ 30<sup>0</sup>-მდე დახრილობის ფერდობზე. სოფლის ტერიტორიაზე ჩამოედინება მდ. მულხურას მარჯვენა უსახელო ღვარცოფული შენაკადი, რომლის ორივე ბორტი დამეწყრილია. ხევი გამომუშავებულია სუსტად შეკავშირებულ, დელუვიურ-პროლუვიურ, თიხნარ-ღორღოვან ნალექებში, რომლებიც ადვილად ემორჩილებიან მეწყერულ და ეროზიულ პროცესებს. სოფ. ზარდლაში განვითარებული მეწყერის ცენტრალური ნაწილის კოორდინატებია: X-319589; Y-4768991; ფართობი შეადგენს 40 ჰექტარს (**სურ. 11-12**).

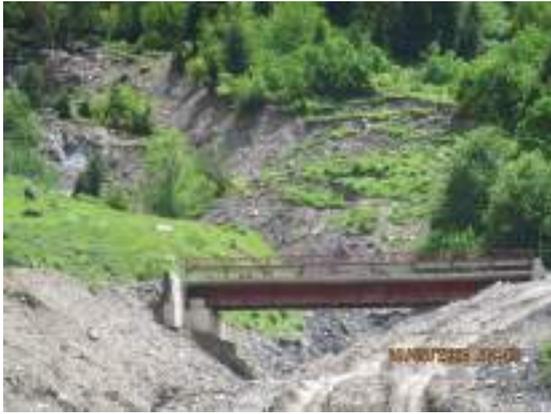
სურ. 13

სოფ. ჟაბეშიში 2021 წელს გააქტიურებულმა მეწყერულ-ღვარცოფულმა პროცესმა (ცენტრალური კოორდ. X-326245; Y-4767796), საფრთხის ქვეშ დააყენა **სოფ. ჟაბეშის** მოსახლეობა, საცხოვრებელი სახლები, საკარმიდამო ნაკვეთები და ინფრასტრუქტურული ობიექტები (**სურ. 13-14**).

ამჟამად მდ. ჟაბეშისდელის კალაპოტი დაღრმავებულია და ხეობის ქვემო წელში ორივე ბორტი კალაპოტის გასწვრივ გამაგრებულია ბეტონის დამბებით. აღნიშნული გატარებული პრევენციული ღონისძიებების მიუხედავად, დასახლებული უბანი კვლავ რჩება მეწყრულ-ღვარცოფული პროცესების მაღალი საშიშროების რისკის ქვეშ.

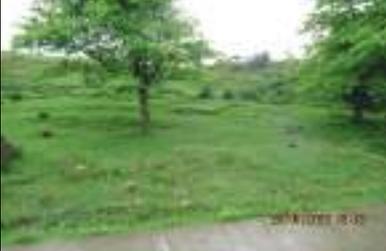
3	<b>ს. აბასთუმანი</b> მდ. მუნჩიას მარჯვენა ფერდობი X-736796 Y-4696505	მეწყერი 0,6 ჰა	საცხოვრებელი სახლები და საკარმიდამო ნაკვეთები, შიდასასოფლო გზის მონაკვეთები	აქტიური, საშიშროების რისკი <b>მაღალი</b>	გრუნტისა და ზედაპირული წყლების რეგულირება

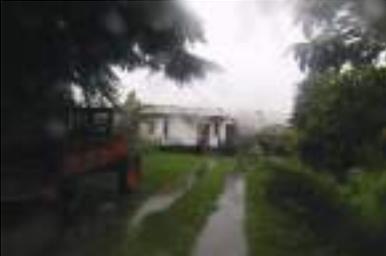
1	2	3	4	5	6	7
4	<b>ს. აბასთუმანი</b> მდ. მუწჩიას მარჯვენა შენაკადების წყალგამყოფი სერის თხემური ნაწილი X-736057 Y-4698872 X-736090 Y-4698861	მეწყერი 3,0 ჰა	ზიანდება საცხოვრებელი სახლები, საკარმიდამო ნაკვეთები და სავარგულები	აქტიური, საშიშროების რისკი <b>მაღალი</b>	ზედაპირული წყლების შეკრება და განტვირთვა უახლოეს წყალსადინარში; პერიოდული გეომონიტორინგი

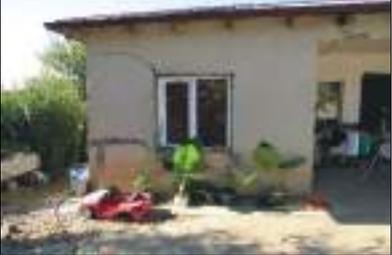
5	<b>ს. ნარაზენი (შამადელა)</b> მდ. წითელის მარჯვენა ფერდი X-740535 Y-4697455	მეწყერი 25,0 ჰა	ზიანდება საცხოვრებელი სახლები, საკარმიდამო ნაკვეთები და შიდასასოფლო გზა	აქტიური, საშიშროების რისკი <b>მაღალი</b>	გზის გასწვრივ სანიაღვრე არხების მოწყობა და იზოლირებულად განტვირთვა უახლოეს წყალსადინარში;  ფერდობის დაგეგმარება;  პერიოდული გეომონიტორინგი

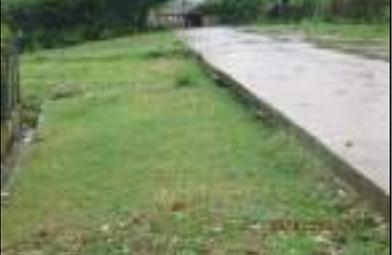
6	<b>ს. ნარაზენი</b> მდ. უმნიას მარჯვენა ფერდი X-739501 Y-4703399	მეწყერი 9,3 ჰა	ზიანდება საკარმიდამო ნაკვეთები, საცხოვრებელი სახლები და ს/ს სავარგულები	პერიოდულად აქტიური, საშიშროების რისკი <b>საშუალო</b>	ზედაპირული და გრუნტის წყლების რეგულირება; პერიოდული გეომონიტორინგი

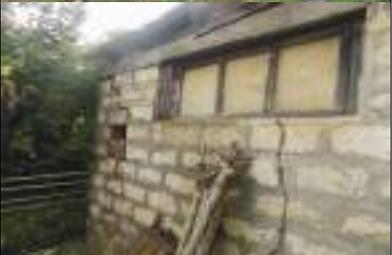
7	<b>ს. ნარაზენი</b> მდ. სკაიას მარცხენა ფერდი X-742316 Y-4699617	მეწყერი 8,6 ჰა	ზიანდება საკარმიდამო ნაკვეთები, საცხოვრებელი სახლები და ს/ს სავარგულები	აქტიური, საშიშროების რისკი <b>მაღალი</b>	სადრენაჟე და წყალამრიდი არხების მოწყობა; პერიოდული გეომონიტორინგი

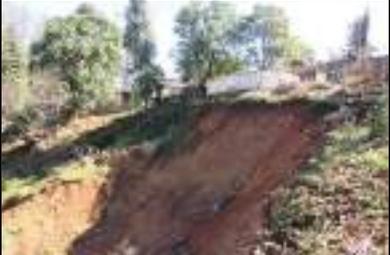
5	<b>ქ. წალენჯიხა</b> ფერისცვალების ეკლესიის მომდებარედ X-260492 Y-4720755	მეწყერი 0,18 ჰა	ზიანდება სასაფლაო და მისასვლელი გზა	აქტიური საშიშროების რისკი <b>მაღალი</b>	მეწყერი მასების ჩამოწმენდა, საყრდენი კედლის მოწყობა ძირითად ქანებზე დაფუძნებით და კონტრფორსებით

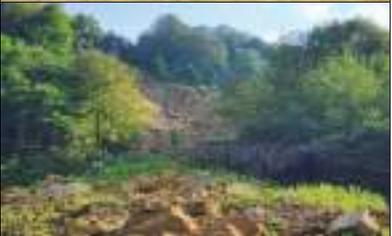
9	<b>ს. მუყავა</b> მდ. ოლორის უსახელო მარჯვენა შენაკადი X-744390 Y-4731714	ღვარცოფი	საშიშროებას უქმნის სოფლის საავტომობილო გზას	პერიოდულად აქტიური, საშიშროების რისკი <b>საშუალო</b>	გზის პერიოდული გაწმენდა

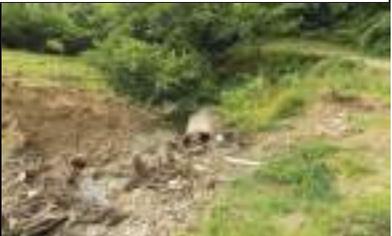
<b>3. მარტვილის მუნიციპალიტეტი</b>						
1	<b>ქ. მარტვილი (ნალეფსაო)</b> მდ. აბაშის მარჯვენა შენაკადის მარცხენა ფერდი X-282915 Y-4701251	მეწყერი; ღვარცოფი	მთლიანად დანგრეულია სახნავ ნაკვეთებთან მისასვლელი საფეხმავლო ხიდი და გზა	აქტიური, საშიშროების რისკი <b>საშუალო</b>	ხევის კალაპოტის გაწმენდა, ხიდის აღდგენა; ხიდთან ნაპირსამაგრი ნაგებობის მოწყობა

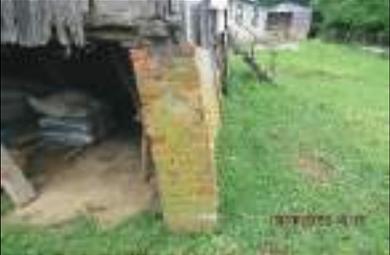
1	2	3	4	5	6	7
2	<b>ს. ახედათი (ჯოლევი)</b> მდ. ტარჩენის მარჯვენა შენაკადის მარცხენა ფერდი X-274650 Y-4696220	მეწყერი 1,1 ჰა	ზიანდება საცხოვრებელი სახლები, საკარმიდამო ნაკვეთები და სავარგულები	აქტიური, საშიშროების რისკი <b>საშუალო</b>	ზედაპირული წყლების რეგულირება; მეწყერი ნაპრალების ამოვსება და მოტკეპნა

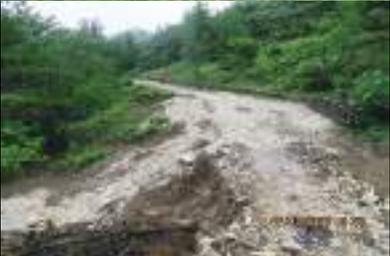
3	<b>ს. გაჭედილი (პატარა თამაკონი)</b> მდ. ტეხურის მარცხენა ფერდი X-281830 Y-4706360	მეწყერი 2.37 ჰა	გზის სავალი ნაწილი დეფორმირებულია 160 მ სიგრძეზე	აქტიური, საშიშროების რისკი <b>მაღალი</b>	დეტალური კვლევების საფუძველზე კონკრეტული ლონისძიებების შემუშავება

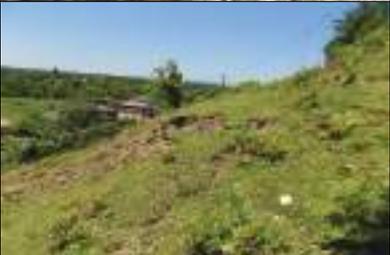
4	<b>პატარა თამაკონი</b> მდ. ტეხურის მარცხენა ფერდი X-281643 Y-4706499	მეწყერი 0,15 ჰა	დაზიანებულია გზის სავალი ნაწილი	აქტიური, საშიშროების რისკი <b>მაღალი</b>	გრუნტისა და ზედაპირული წყლების განტვირთვა გზიდან მოშორებით; საყრდენი კედლის მოწყობა ძირითად ქანებზე დაფუძნებით

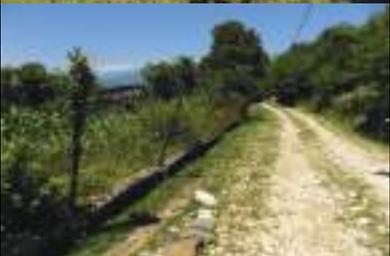
5	<b>ს. გაჭედილი (ჯამბურების უბანი)</b> მდ. ტეხურის მარცხენა ფერდი X-281611 Y-4705977	მეწყერი 0,8 ჰა	მეწყერი საშიშროებას უქმნის დასახლებულ უბანს; ზიანდება ს/ს სავარგულები და შიდასასოფლო გზა	აქტიური, საშიშროების რისკი <b>საშუალო</b>	ზედაპირული წყლების განტვირთვა გზიდან მოშორებით, საყრდენი კედლის მოწყობა ძირითად ქანებზე დაფუძნებით

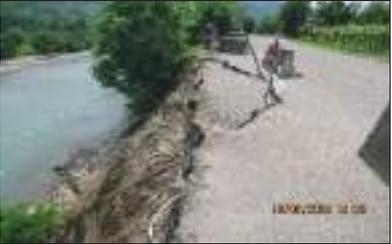
1	2	3	4	5	6	7
6	<b>ს. თამაკონი</b> მდ. ტეხურის მარჯვენა ფერდი X-276829 Y-4703328	გვერდითი ეროზია 450 მ	ნაპირის ჩაშლის შედეგად ჩავარდნილია გზის სავალი ნაწილი	აქტიური, საშიშროების რისკი <b>მაღალი</b>	ნაპირსამაგრი ნაგებობის მოწყობა

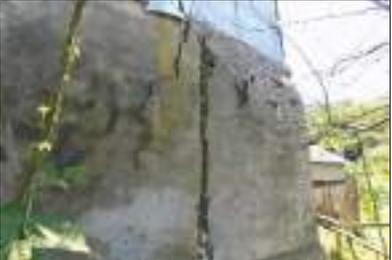
7	<b>ს. თამაკონი</b> მდ. ტეხურის მარცხენა ფერდი X-278885 Y-4703179	მეწყერი 0,36 ჰა	მეწყერი საშიშროებას უქმნის დასახლებულ უბანს, ზიანდება საცხოვრებელი სახლები და დამხმარე ნაგებობები	აქტიური, საშიშროების რისკი <b>მაღალი</b>	ზედაპირული წყლების რეგულირება; მეწყერი ნაპრალების ამოვსება და მოტკეპნა; პერიოდული გეომონიტორინგი

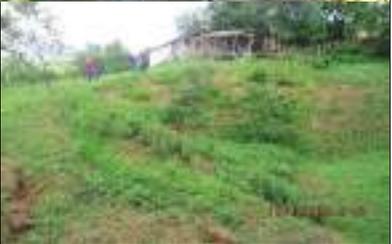
8	<b>ს. სალხინო</b> მდ. ჩაჩხურის მარცხენა შენაკადის მარცხენა ფერდი X-283220 Y-4710285	მეწყერი 0,15 ჰა	ზიანდება საკარმიდამო ნაკვეთი, რეგულაციული განვითარება საშიშროებას უქმნის საცხოვრებელ სახლს	აქტიური, საშიშროების რისკი <b>მაღალი</b>	ზედაპირული წყლების რეგულირება; ფერდობის დაეგმარება; მეწყერი ნაპრალების ამოვსება და მოტკეპნა; პერიოდული გეომონიტორინგი

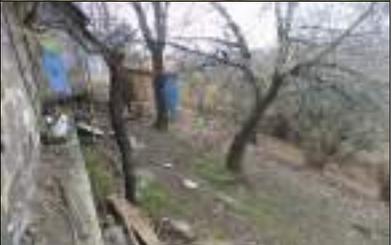
9	<b>ს. დოშაყე</b> მდ. ცივის მარჯვენა შენაკადის მარჯვენა ფერდი X-274812 Y-4711805	მეწყერი 0,15 ჰა	მეწყერი საშიშროებას უქმნის დასახლებულ უბანს	სუსტად აქტიური საშიშროების რისკი <b>საშუალო</b>	ზედაპირული წყლების რეგულირება; პერიოდული გეომონიტორინგი

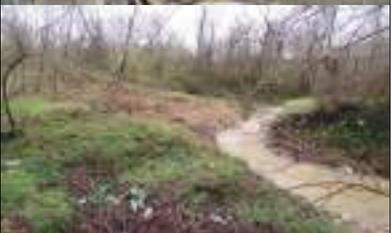
10	<b>ს. ბაღდა</b> მდ. ოკიცეს მარცხენა ფერდი X-285085 Y-4707355	გვერდითი ეროზია 140 მ	ზიანდება საკარმიდამო ნაკვეთები და სავარგულები	აქტიური, საშიშროების რისკი <b>საშუალო</b>	მდინარის ნაპირის გამაგრება შესაბამისი კონსტრუქციების მოწყობით; გრუნტისა და ზედაპირული წყლების რეგულირება

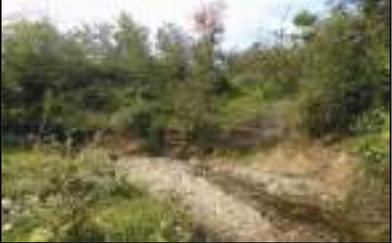
1	2	3	4	5	6	7
11	<b>ს. მესამე ბაღდა</b> მდ. ოკიცეს მარჯვენა ფერდი X-285231 Y-4707606	გვერდითი ეროზია 250 მ	ზიანდება საკარმიდამო ნაკვეთები და სავარგულები	აქტიური, საშიშროების რისკი <b>საშუალო</b>	მდინარის ნაპირის გამაგრება შესაბამისი კონსტრუქციების მოწყობით.

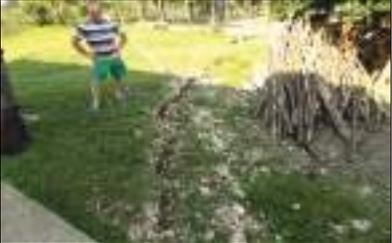
12	<b>ს. ქვაითი</b> მარტვილი-ქვაითის გზა X-286121 Y-4699156	მეწყერი 0,48 ჰა	მეწყერი საშიშროებას უქმნის დასახლებულ უბანს; ზიანდება საკარმიდამო ნაკვეთი და შიდასასოფლო გზა	აქტიური, საშიშროების რისკი <b>მაღალი</b>	ზედაპირული წყლების რეგულირება; მეწყერი ნაპრალების ამოვსება და მოტკეპნა; პერიოდული გეომონიტორინგი

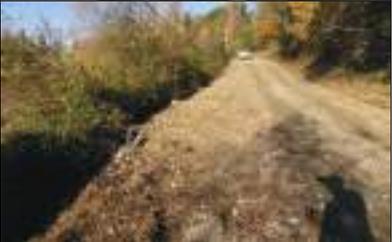
13	<b>ს. ხუნწი</b> მდ. ნოდელას მარჯვენა შენაკადის მარჯვენა ფერდი X-285220 Y-4698348	მეწყერი 0,05 ჰა	ზიანდება სოფლის საავტომობილო გზა	აქტიური, საშიშროების რისკი <b>მაღალი</b>	ზედაპირული წყლების რეგულირება სანიაღვრე არხების მოწყობით; დეფორმირებული გზის მონაკვეთის პერიოდული გადასწორება

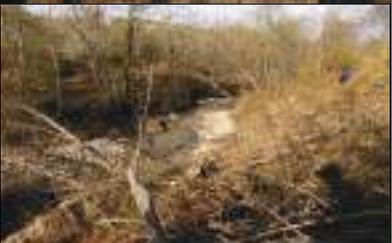
14	<b>ს. კიწია</b> მდ. ნოდელას მარცხენა ბორტი X-275316 Y-4708308	გვერდითი ეროზია 200 მ	ზიანდება საკარმიდამო ნაკვეთები და სავარგულები	აქტიური, საშიშროების რისკი <b>საშუალო</b>	აქტიური ეროზიული უბნის გასწვრივ ნაპირსამაგრი ნაგებობის მოწყობა

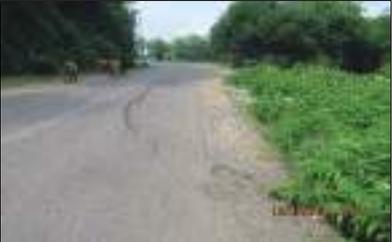
<b>4. სენაკის მუნიციპალიტეტი</b>						
1	<b>სენაკი-ჩხორწყუს გზა</b> მდ. ცივის მარცხენა ფერდი X-256289 Y-4684710	მეწყერი 1,7 ჰა	გზის სავალი ნაწილი დეფორმირებულია ლერძულ ხაზამდე	აქტიური, საშიშროების რისკი <b>საშუალო</b>	საყრდენი კედლის მოწყობა; ზედაპირული წყლების რეგულირება

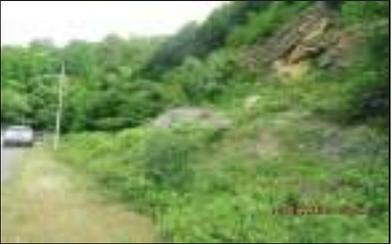
1	2	3	4	5	6	7
2	<b>ს. სახარბედიო</b> სენაკი-ჩხოროწყულს გზა X-255802 Y-4685743	ქვათაცვენა	ლოდნაროვანი მასალა ცვივა გზის სავალ ნაწილზე	აქტიური, საშიშროების რისკი <b>საშუალო</b>	მასივიდან ამოვარდნილი ლოდების ჩამოწმენდა; გზის პერიოდული გაწმენდა; შესაბამისი გამაფრთხილებელი საგზაო ნიშნების მოწყობა

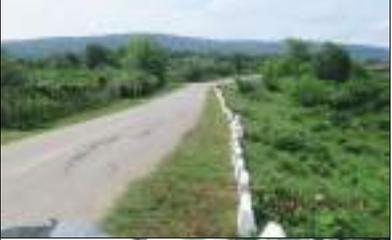
3	<b>ს. ევი (საცხვიტაო)</b> მდ. ცივის მარჯვენა ფერდის თხემური ნაწილი X-259815 Y-4691273	მეწყერი 0,4 ჰა	გზის სავალი ნაწილი დეფორმირებულია დაახლოებით 40 სიგრძეზე	პერიოდულად აქტიური, საშიშროების რისკი <b>საშუალო</b>	დამცავი ნაგებობის მოწყობა; ზედაპირული წყლების რეგულირება

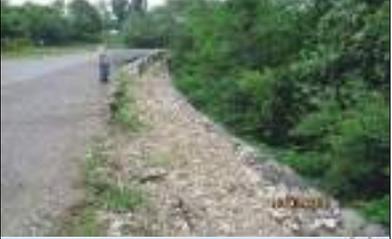
4	<b>ს. ზანა (საშურდაიო)</b> მდ. ცივის მარჯვენა ფერდის თხემური ნაწილი X-259935 Y-4694135	მეწყერი 0,16 ჰა	გზის სავალი ნაწილი დეფორმირებულია 100 მ-მდე სიგრძეზე	აქტიური, საშიშროების რისკი <b>საშუალო</b>	მოწყობილია დამცავი გაბიონი, რომელიც დაზიანებულია და საჭიროა მისი აღდგენა; ზედაპირული წყლების რეგულირება

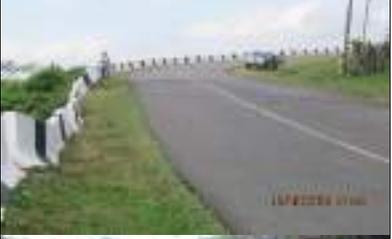
5	<b>ს. ზანა</b> მდ. ცივის მარჯვენა შენაკადის მდ.კირვეთი- დგურის სათავეები X-260200 Y-4696412	მეწყერი 3,43 ჰა	მთლიანად დეფორმირებულია გზის სავალი ნაწილი	აქტიური, საშიშროების რისკი <b>მაღალი</b>	ზედაპირული წყლების რეგულირება; გზის პერიოდული შეკეთება

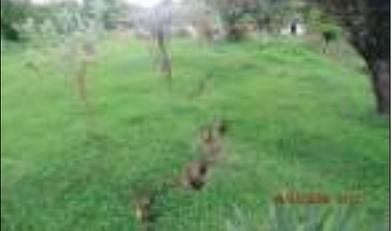
6	<b>ს. ზანა</b> მდ. ზანას მარცხენა ფერდის ზედა ნაწილი X-260739 Y-4698732 X-260757 Y-4698763	მეწყერი 0,7 ჰა	დაზიანებულია საცხოვრებელი სახლები და საკარმიდამო ნაკვეთები	აქტიური, საშიშროების რისკი <b>მაღალი</b>	მეწყერი ნაპრალების ამოვსება; ზედაპირული და გრუნტის წყლების რეგულირება; პერიოდული გეომონიტორინგი

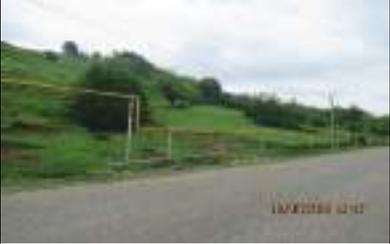
1	2	3	4	5	6	7
7	<b>ს. ლესაჯაიე</b> მდ. ტეხურის მარჯვენა ფერდი X-272190 Y-4700000	მეწყერი 3,25 ჰა	სოფლებს შორის დამაკავშირებელი გზა, სამოვარი, გაზსადენის მილები, საკარმიდამო ნაკვეთები	აქტიური, საშიშროების რისკი <b>მაღალი</b>	გრუნტის და ზედაპირული წყლების რეგულირება, ფერდობის გატყინება ღრმაფესვიანი მცენარეებით, კაპიტალური მეწყერსაწინააღმდეგო ღონისძიებების გატარება

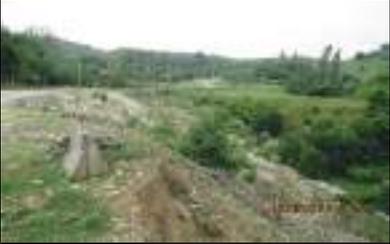
8	<b>ს. ლესაჯაიე</b> მდ. ტეხურის მარჯვენა ფერდი X-272130 Y-4699727	მეწყერი 0,73 ჰა  ღვარცოფი	სოფლებს შორის დამაკავშირებელი გზა	პერიოდულად აქტიური, საშიშროების რისკი <b>საშუალო</b>	გზის გასწვრივ ფერდობსამაგრი კედლის მოწყობა. ღვარცოფულ ხეზე მოწყობილია ნაკადგამტარი და ჩამქრობი ბარაჩები

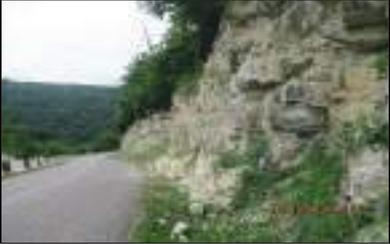
9	<b>ს. ბეთლემი</b> მდ. ტეხურის მარჯვენა ფერდი X-268425 Y-4694230	ქვათაცვენა	ლოდნაროვანი მასალა ცვივა გზის სავალ ნაწილზე	საშიშროების რისკი <b>მაღალი</b>	მასივიდან ამოვარდნილი ლოდების ჩამოწმენდა; გზის პერიოდული გაწმენდა;  შესაბამისი გამაფრთხილებელი საგზაო ნიშნების მოწყობა

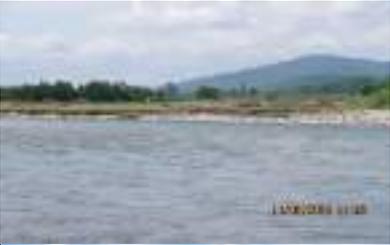
10	<b>ს. გახომელა</b> მდ. ტეხურის მარჯვენა ნაპირი X-269177 Y-4691890	გვერდითი ეროზია  500 მ	ზიანდება სასოფლო- სამეურნეო სავარგულები	საშიშროების რისკი <b>დაბალი</b>	კალაპოტის გასწორხაზოვნება ჭალის ფარგლებში

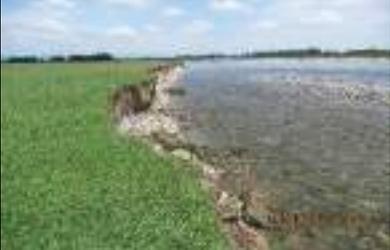
11	<b>ს. სორტა</b> მდ. ტეხურის მარჯვენა ნაპირი X-266190 Y-4686860	გვერდითი ეროზია  1500 მ	ზიანდება სასოფლო- სამეურნეო სავარგულები	საშიშროების რისკი <b>დაბალი</b>	ნაკადმიმმართველი დეზების მოწყობა

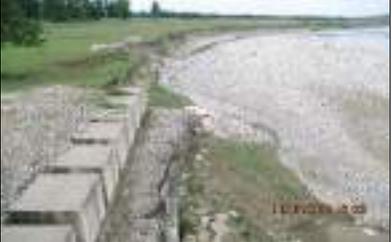
1	2	3	4	5	6	7
12	<b>ს. წოსირი</b> მდ. ტეხურის მარცხენა ნაპირი X-264370 Y-4684801	გვერდითი ეროზია 1500 მ	ზიანდება სასოფლო-სამეურნეო სავარგულები და საკარმიდამო ნაკვეთები	საშიშროების რისკი <b>საშუალო</b>	კალაპოტის გასწორებაზოვნება; ნაკადმიმმართველი დეზების მოწყობა

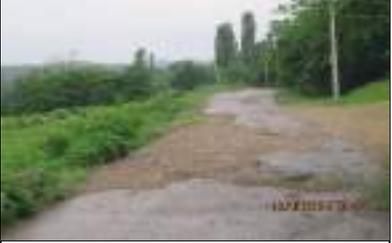
13	<b>ს. ფოცხო</b> მდ. შებეს მარცხენა ფერდის თხემური ნაწილი X-267179 Y-4701429	მეწყერი 0,45 ჰა	სასოფლო გზა დაზიანებულია 50 მ სიგრძეზე	სუსტად აქტიური, საშიშროების რისკი <b>საშუალო</b>	გზის გასწვრივ სამაგრი კედლის მოწყობა; ზედაპირული წყლების რეგულირება

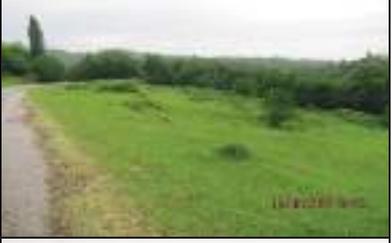
14	<b>ს. ფოცხო</b> მდ. ხანჩარას მარჯვენა ფერდი X-267762 Y-4700991	მეწყერი 2,0 ჰა	ზიანდება შიდასასოფლო გზის მონაკვეთი	სუსტად აქტიური, საშიშროების რისკი <b>საშუალო</b>	გრუნტისა და ზედაპირული წყლების რეგულირება; დეფორმირებული გზის მონაკვეთის პერიოდული გადასწორება

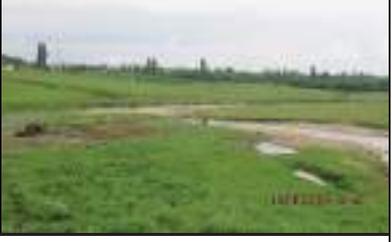
15	<b>ს. ფოცხო</b> მდ. შებეს მარჯვენა ნაპირი X-266355 Y-4701143	გვერდითი ეროზია 495 მ	ზიანდება სასოფლო-სამეურნეო სავარგულები	საშიშროების რისკი <b>დაბალი</b>	ნაკადმიმმართველი დეზების მოწყობა

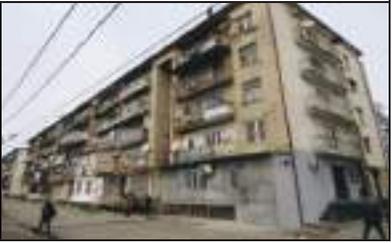
<b>5. ხობი მუნიციპალიტეტი</b>						
1	<b>ქ. ხობი</b> ცოტნე დადიანის 210 ხუთსართულიანი კორპუსი X-739558; Y-4688937	შეტბორვა	საცხოვრებელი კორპუსი	საშიშროების რისკი <b>საშუალო</b>	შესაბამის კვლევებზე დაყრდნობით მომზადებულ პროექტში უნდა დაისახოს საცხოვრებელი კორპუსის მდგრადობისთვის აუცილებლად გასატარებელი ღონისძიებები.

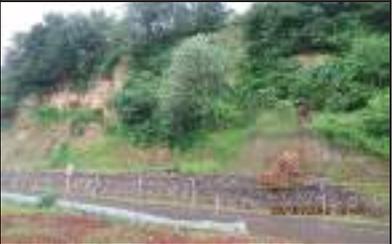
1	2	3	4	5	6	7
2	<b>ს. ძველი ხიზულა</b> მდ. ჭანისწყლის მარჯვენა ფერდი X-745255 Y-4702425	მეწყერი 1,7 ჰა გვერდითი ეროზია	პერიოდულად ზიანდება საავტომობილო გზა და სავარგულები	პერიოდულად აქტიური, საშიშროების რისკი <b>მაღალი</b>	გზის პერიოდული გაწმენდა; ნაპირსამაგრის მოწყობა

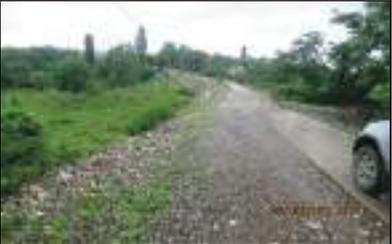
3	<b>ს. ძველი ხიზულა</b> მდ. ჭანისწყლის და სკურჩას წყალგამყოფი სერი X-745380 Y-4703840	მეწყერი 0,8 ჰა	ზიანდება საავტომობილო გზა 150 მ სიგრძის მონაკვეთი და საკარმიდამო ნაკვეთები	აქტიური, საშიშროების რისკი <b>მაღალი</b>	გზის პერიოდული შეკეთება; ზედაპირული წყლების რეგულირება

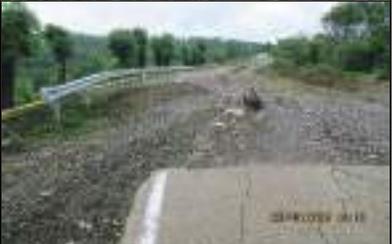
4	<b>ს. ძველი ხიზულას</b> ჩრდილო განაპირას X-744970 Y-4705830	მეწყერი 2,4 ჰა	მთლიანად დეფორმირებული და წაღებულია გზის მონაკვეთი; საფრთხის ქვეშაა საცხოვრებელი სახლი და საკარმიდამო ნაკვეთი	აქტიური, საშიშროების რისკი <b>მაღალი</b>	საჭიროა გზის ალტერნატიული მონაკვეთის შერჩევა და მეწყერულ ფერდობზე მონიტორინგული დაკვირვების წარმოება

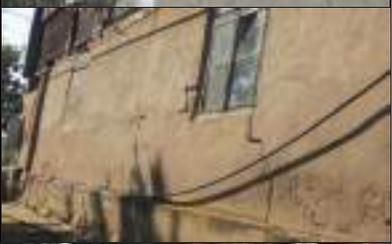
6	<b>ს. ძველი ხიზულა</b> მდ. უსიას მარჯვენა ფერდი X-745156 Y-4705321	მეწყერი 0,28 ჰა	ზიანდება საცხოვრებელი სახლი და საკარმიდამო ნაკვეთი	აქტიური, საშიშროების რისკი <b>მაღალი</b>	ზედაპირული წყლების რეგულირება, მეწყერული ნაპრალების ამოვსება და მოტკეპნა; პერიოდული გეომონიტორინგი

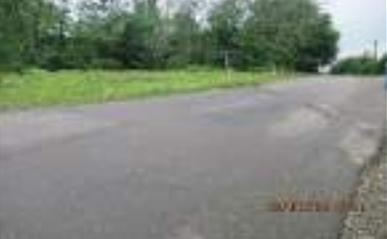
1	2	3	4	5	6	7
8	<b>ს. ზია (საშონიო)</b> სოფლის დასავლეთი ნაწილი X-742025 Y-4693500	მეწყერი 1,4 ჰა	დეფორმირებულია გზის სავალი ნაწილი,	პერიოდულად აქტიური, საშიშროების რისკი <b>საშუალო</b>	გრუნტის და ზედაპირული წყლების რეგულირება;დეფორმირებული გზის მონაკვეთის პერიოდული შეკეთება

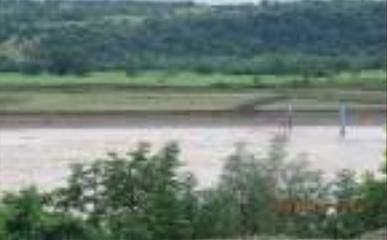
9	<b>ს. ზია</b> მდ. ხობისწყალზე ფეხით გადასასვლელი ხიდის მიმდებარედ X-739950 Y-4692180	გვერდითი ეროზია (მარცხენა ნაპირზე -920 მ, მარჯვენაზე - 690 მ)	ზიანდება სავარგულები და საკარმიდამო ნაკვეთები	საშიშროების რისკი <b>მაღალი</b>	ნაპირსამაგრი ნაგებობების მოწყობა

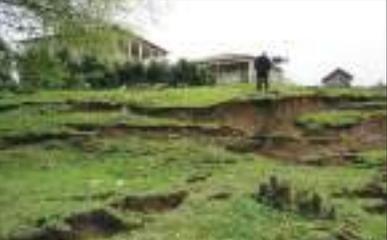
10	<b>ს. ზია</b> მდ. ოგაჩეს (ხობისწყლის მარცხენა შენაკადი) მარჯვენა ფერდი X-741615 Y-4692279	მეწყერი 1,1 ჰა	მეწყერი საშიშროებას უქმნის დასახლებულ უბანს; ზიანდება საკარმიდამო ნაკვეთები და სავარგულები	აქტიური, საშიშროების რისკი <b>მაღალი</b>	ზედაპირული და გრუნტის წყლების რეგულირება; ნაპრალების ამოვსება და მოტკეპნა; ფერდობის დატერასება; პერიოდული გეომონიტორინგი

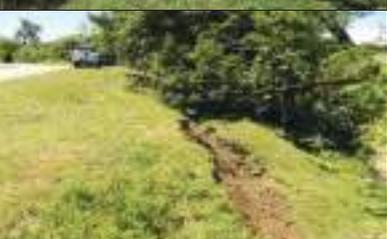
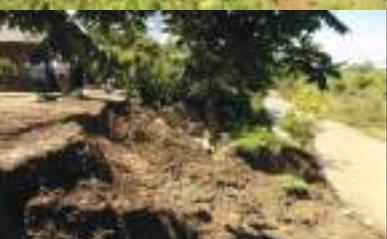
11	<b>ს. წინაგოლა</b> (პირველი მასი) მდ. მუნჩიას ხეობა  პირველი უბანი X-735066 Y-4691679  მეორე უბანი X-734419 Y-4690843	გვერდითი ეროზია 200 მ; მეწყერი 0,18 ჰა  გვერდითი ეროზია 180 მ	საკარმიდამო ნაკვეთი, სასოფლო გზა  საცხოვრებელი სახლი, საკარმიდამო ნაკვეთი  საკარმიდამო ნაკვეთი, სასოფლო გზის ხიდი	აქტიური, საშიშროების რისკი <b>მაღალი</b>	მდინარის ნაპირის გამაგრება, ზედაპირული წყლების რეგულირება  მდინარის ნაპირის გამაგრება, ხიდის რეკონსტრუქცია

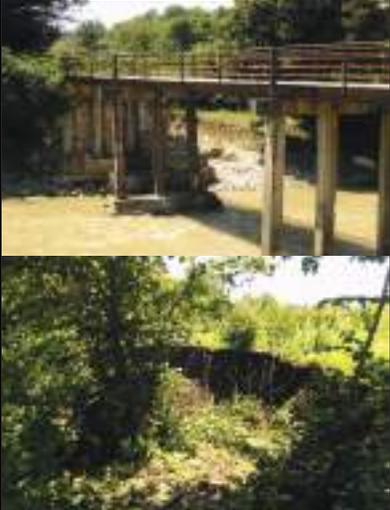
12	<b>ს. პირველი მასის</b> „ყოვლადწმინდა ქალწული მარიამის ტაძრად მიყვანების“ ეკლესია X-736265 Y-4691439	მეწყერი 0,53 ჰა	ეკლესიის გალავანი, სამრეკლო	აქტიური, საშიშროების რისკი <b>მაღალი</b>	დაზიანებული გალავნის და სამრეკლოს დემონტაჟი და ახლად აშენება, ერთგვაროვან გრუნტებზე დაფუძნებით, შესაბამისი პროექტის მიხედვით

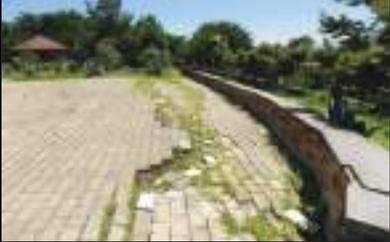
<b>6. ჩხოროწყუს მუნიციპალიტეტი</b>						
1	<b>ქ. ჩხოროწყუ</b> მდ. ხობისწყლის მარცხენა ბორტი X-264603 Y-4712732	გვერდითი ეროზია 260 მ	საშიშროება ექმნება ერთ-ერთ დასახლებულ უბანს	საშიშროების რისკი <b>საშუალო</b>	ნაპირსამაგრი ნაგებობის მოწყობა

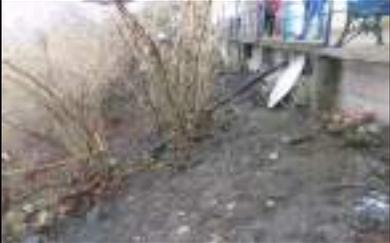
1	2	3	4	5	6	7
2	<b>ქ. ჩხოროწყუ</b> მდ. ოჩხომურის მარცხენა ბორტი X-264128 Y-4709234	მეწყერი 1,3 ჰა	საშიშროება ექმნება ერთ-ერთ დასახლებულ უბანს	საშიშროების რისკი <b>მაღალი</b>	ნაპირსამაგრი ნაგებობის მოწყობა

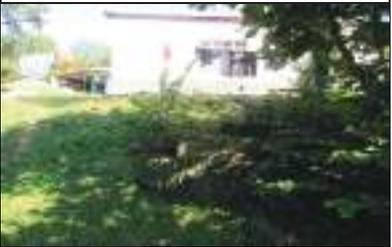
3	<b>ქ. ჩხოროწყუ</b> მდ. ოჩხომურის მარცხენა ფერდი X-262861 Y-4707428	მეწყერი 2,0 ჰა გვერდითი ეროზია 400 მ	საშიშროება ექმნება ერთ-ერთ დასახლებულ უბანს	საშიშროების რისკი <b>მაღალი</b>	ნაპირსამაგრი ნაგებობის მოწყობა

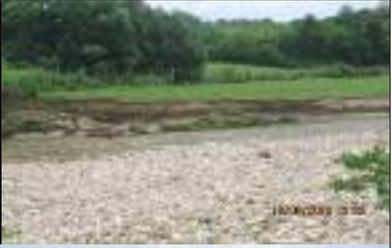
4	<b>ს. ქვედა ჩხოროწყუ</b> მდ. ოჩხომურის მარცხენა შენაკადი მდ. ჯანავანა X-263353 Y-4707455	მეწყერი 0,23 ჰა გვერდითი ეროზია 300 მ	ს/ს სავარგულები; რეგრესიული განვითარება საშიშროებას შეუქმნის სასოფლო გზას	აქტიური, საშიშროების რისკი <b>მაღალი</b>	ნაპირსამაგრი გაბიონის აღდგენა, კალაპოტის გაწმენდა
