გარემოს ეროვნული სააგენტო

გეოლოგიის დეპარტამენტი

## საინფორმაციო ბიულეტენი

საქართველოში 2023 წელს სტიქიური  
გეოლოგიური პროცესების განვითარების  
შედეგები და პროგნოზი 2024 წლისთვის

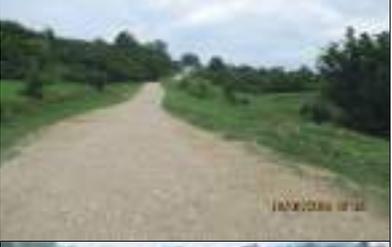
5	<b>ს. ქვედა ჩხოროწყუ</b> მდ. ოჩხომურის მარჯვენა ფერდი X-264215 Y-4710304	გვერდითი ეროზია 600 მ	ს/ს სავარგულები; საკარმიდამო ნაკვეთები	საშიშროების რისკი <b>საშუალო</b>	ნაპირსამაგრი ნაგებობის მოწყობა

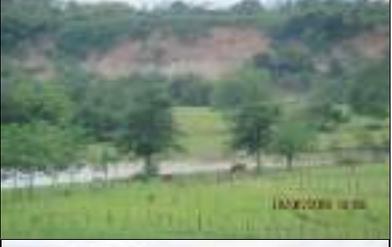
6	<b>ს. გარაზა</b> მდ. ოჩხომურის მარცხენა ფერდი X-264045 Y-4709340	მეწყერი 0,95 ჰა გვერდითი ეროზია 650 მ	ს/ს სავარგულები; რეგრესიული განვითარება საშიშროებას შეუქმნის სასოფლო გზას	აქტიური, საშიშროების რისკი <b>მაღალი</b>	ნაპირსამაგრი ნაგებობის მოწყობა

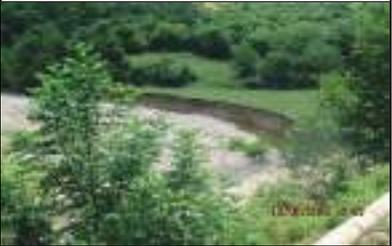
9	<b>ს. ლეწურწუმე</b> მდ. ქართუგალის მარჯვენა ფერდი X-260890 Y-4712196 X-260863 Y-4712171	მეწყერი 1,23 ჰა	საშიშროება ექმნება ერთ-ერთ დასახლებულ უბანს; ზიანდება საცხოვრებელი სახლები და საკარმიდამო ნაკვეთები	საშუალო აქტიუზაციით (ფარული დინამიკა); საშიშროების რისკი <b>მაღალი</b>	ზედაპირული და გრუნტის წყლების რეგულირება; პერიოდული გეომონიტორინგი

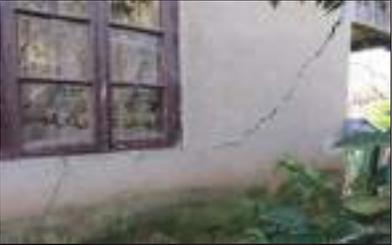
10	<b>ს. ახუთი</b> მონგირი - ახუთის გზა X-267090 Y-4705510	მეწყერი 2,3 ჰა	საავტომობილო გზა; და საკარმიდამო ნაკვეთის და საცხოვრებელი სახლები	აქტიური, საშიშროების რისკი <b>მაღალი</b>	საავტომობილო გზის რეაბილიტაცია შესაძლებელია ღრმა ხიმინჯების მოწყობის საშუალებით; საჭიროა ზედაპირული და გრუნტის წყლების რეგულირება

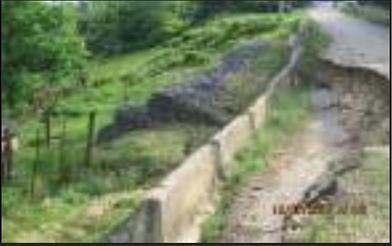
11	<b>ს. ახუთი</b> მდ. ზანას მარცხენა ფერდი X-264680 Y-4706255	მეწყერი 2,7 ჰა	დეფორმირებულია სოფლებთან დამაკავშირებელი გზა	აქტიური, საშიშროების რისკი <b>მაღალი</b>	საავტომობილო გზის რეაბილიტაცია შესაძლებელია ღრმა ხიმინჯების საშუალებით; საჭიროა გრუნტისა და ზედაპირული წყლების რეგულირება

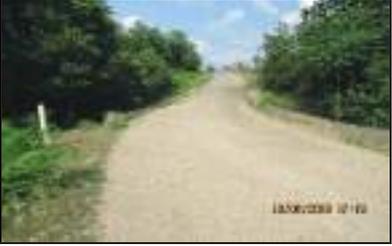
1	2	3	4	5	6	7
12	<b>ს. მუხური</b> მდ. ხობისწყლის მარჯვენა ფერდი X-268238 Y-4724461	მეწყერი 0,13 ჰა	დეფორმირებულია ფერდობსამაგრი კედელი; ზიანდება ს/ს სავარგულები და საკარმიდამო ნაკვეთის	აქტიური, საშიშროების რისკი <b>საშუალო</b>	გადმობრუნებული საყრდენი კედლის აღდგენა ძირითად ქანებზე დაფუძნებით და კონტრფორსებით; ზედაპირული წყლის ნაკადების რეგულირება

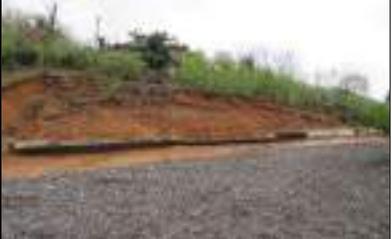
13	<b>ს. ახუთი</b> მდ. ცივის მარჯვენა შენაკადის მარცხენა ფერდი X-267737 Y-4705006	მეწყერი 0,35 ჰა	მეწყერი საშიშროებას უქმნის ერთ-ერთ დასახლებულ უბანს	აქტიური, საშიშროების რისკი <b>საშუალო</b>	გრუნტისა და ზედაპირული წყლების რეგულირება; პერიოდული გეომონიტორინგი

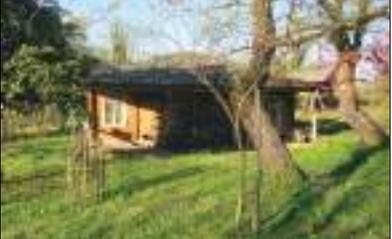
14	<b>ს. ახუთი</b> სოფლის სამხრეთ- დასავლეთი ნაწილი X-265151-Y-4705994	მეწყერი 1,33 ჰა	ზიანდება საცხოვრებელი სახლები, საკარმიდამო ნაკვეთები და შიდასასოფლო გზა	აქტიური, საშიშროების რისკი <b>მაღალი</b>	ზედაპირული და გრუნტის წყლების რეგულირება; ნაპრალების ამოვსება და მოტკეპნა; მონიტორინგული დაკვირვების გაგრძელება

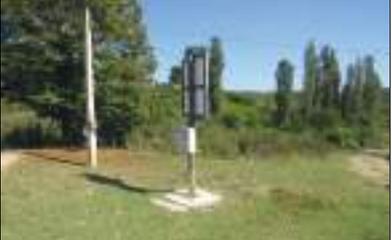
15	<b>ს. ახუთი</b> მდ.. ცივის მარჯვენა შენაკადის მარჯვენა ფერდი X-267116 Y-4705516	მეწყერი 3,58 ჰა	ზიანდება სოფლის საავტომობილო გზა; საშიშროება ექმნება დასახლებულ უბანს	აქტიური, საშიშროების რისკი <b>მაღალი</b>	საყრდენი კედლის გამაგრება კონტრფორსებით; კედლის უკანა სივრცის შევსება და მოტკეპნა; ზედაპირული წყლების ორგანიზებული განტვირთვა უახლოეს ბუნებრივ წყალსადინარში ან კოლექტორში

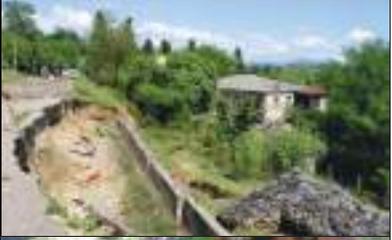
16	<b>ს. სარაქონი</b> მდ. ჩეგალის მარჯვენა ფერდი 259837-4710627	მეწყერი 0,87 ჰა	მეწყერი საშიშროებას უქმნის ერთ-ერთ დასახლებულ უბანს	პერიოდულად აქტიური, ფარული დინამიკა, საშიშროების რისკი <b>საშუალო</b>	ზედაპირული წყლების რეგულირება; ნაპრალების ამოვსება და მოტკეპნა; პერიოდული გეომონიტორინგი

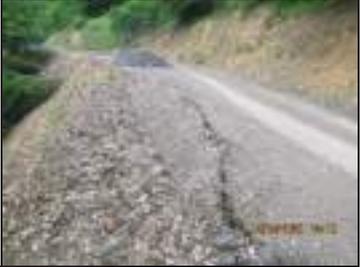
2	<b>სოფ. ფარი</b> მდ. ენგურის მარჯვენა უსახელო შენაკადის მარცხენა ფერდობი, ზუგდიდი- ჯვარი-მესტია- ლასდილის და სოფ. ფარის დამაკავშირებელი გზა X-295760; Y-4769065	მეწყერი 0.5 ჰა	მეწყერი საფრთხეს უქმნის საავტომობილო გზის 40 მ-იან მონაკვეთს	თანამედროვე აქტიური, საშიშროების რისკი <b>საშუალო</b>	მეწყრული მასის ჩამოწმენდა, გზის ზედა მხარეს მოეწყოს ფერდობსამაგრი კედელი

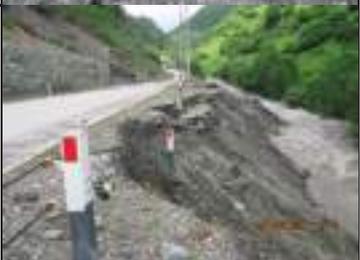
1	2	3	4	5	6	7
8	<b>კალის თემი</b> მესტია - უშგულის დამაკავშირებელი გზა მდ. ზედაკომრა <b>X-326290 Y-4759460</b>	ღვარცოფი	საფრთხეს უქმნის მესტია-უშგულის დამაკავშირებელ გზას	თანამედროვე, აქტიური, საშიშროების რისკი <b>მაღალი</b>	გზის მონაკვეთის ღვარცოფული მასალისგან პერიოდულად გაწმენდა; შესაბამისი პარამეტრების ნაკადგამტარი კონსტრუქციის მოწყობა

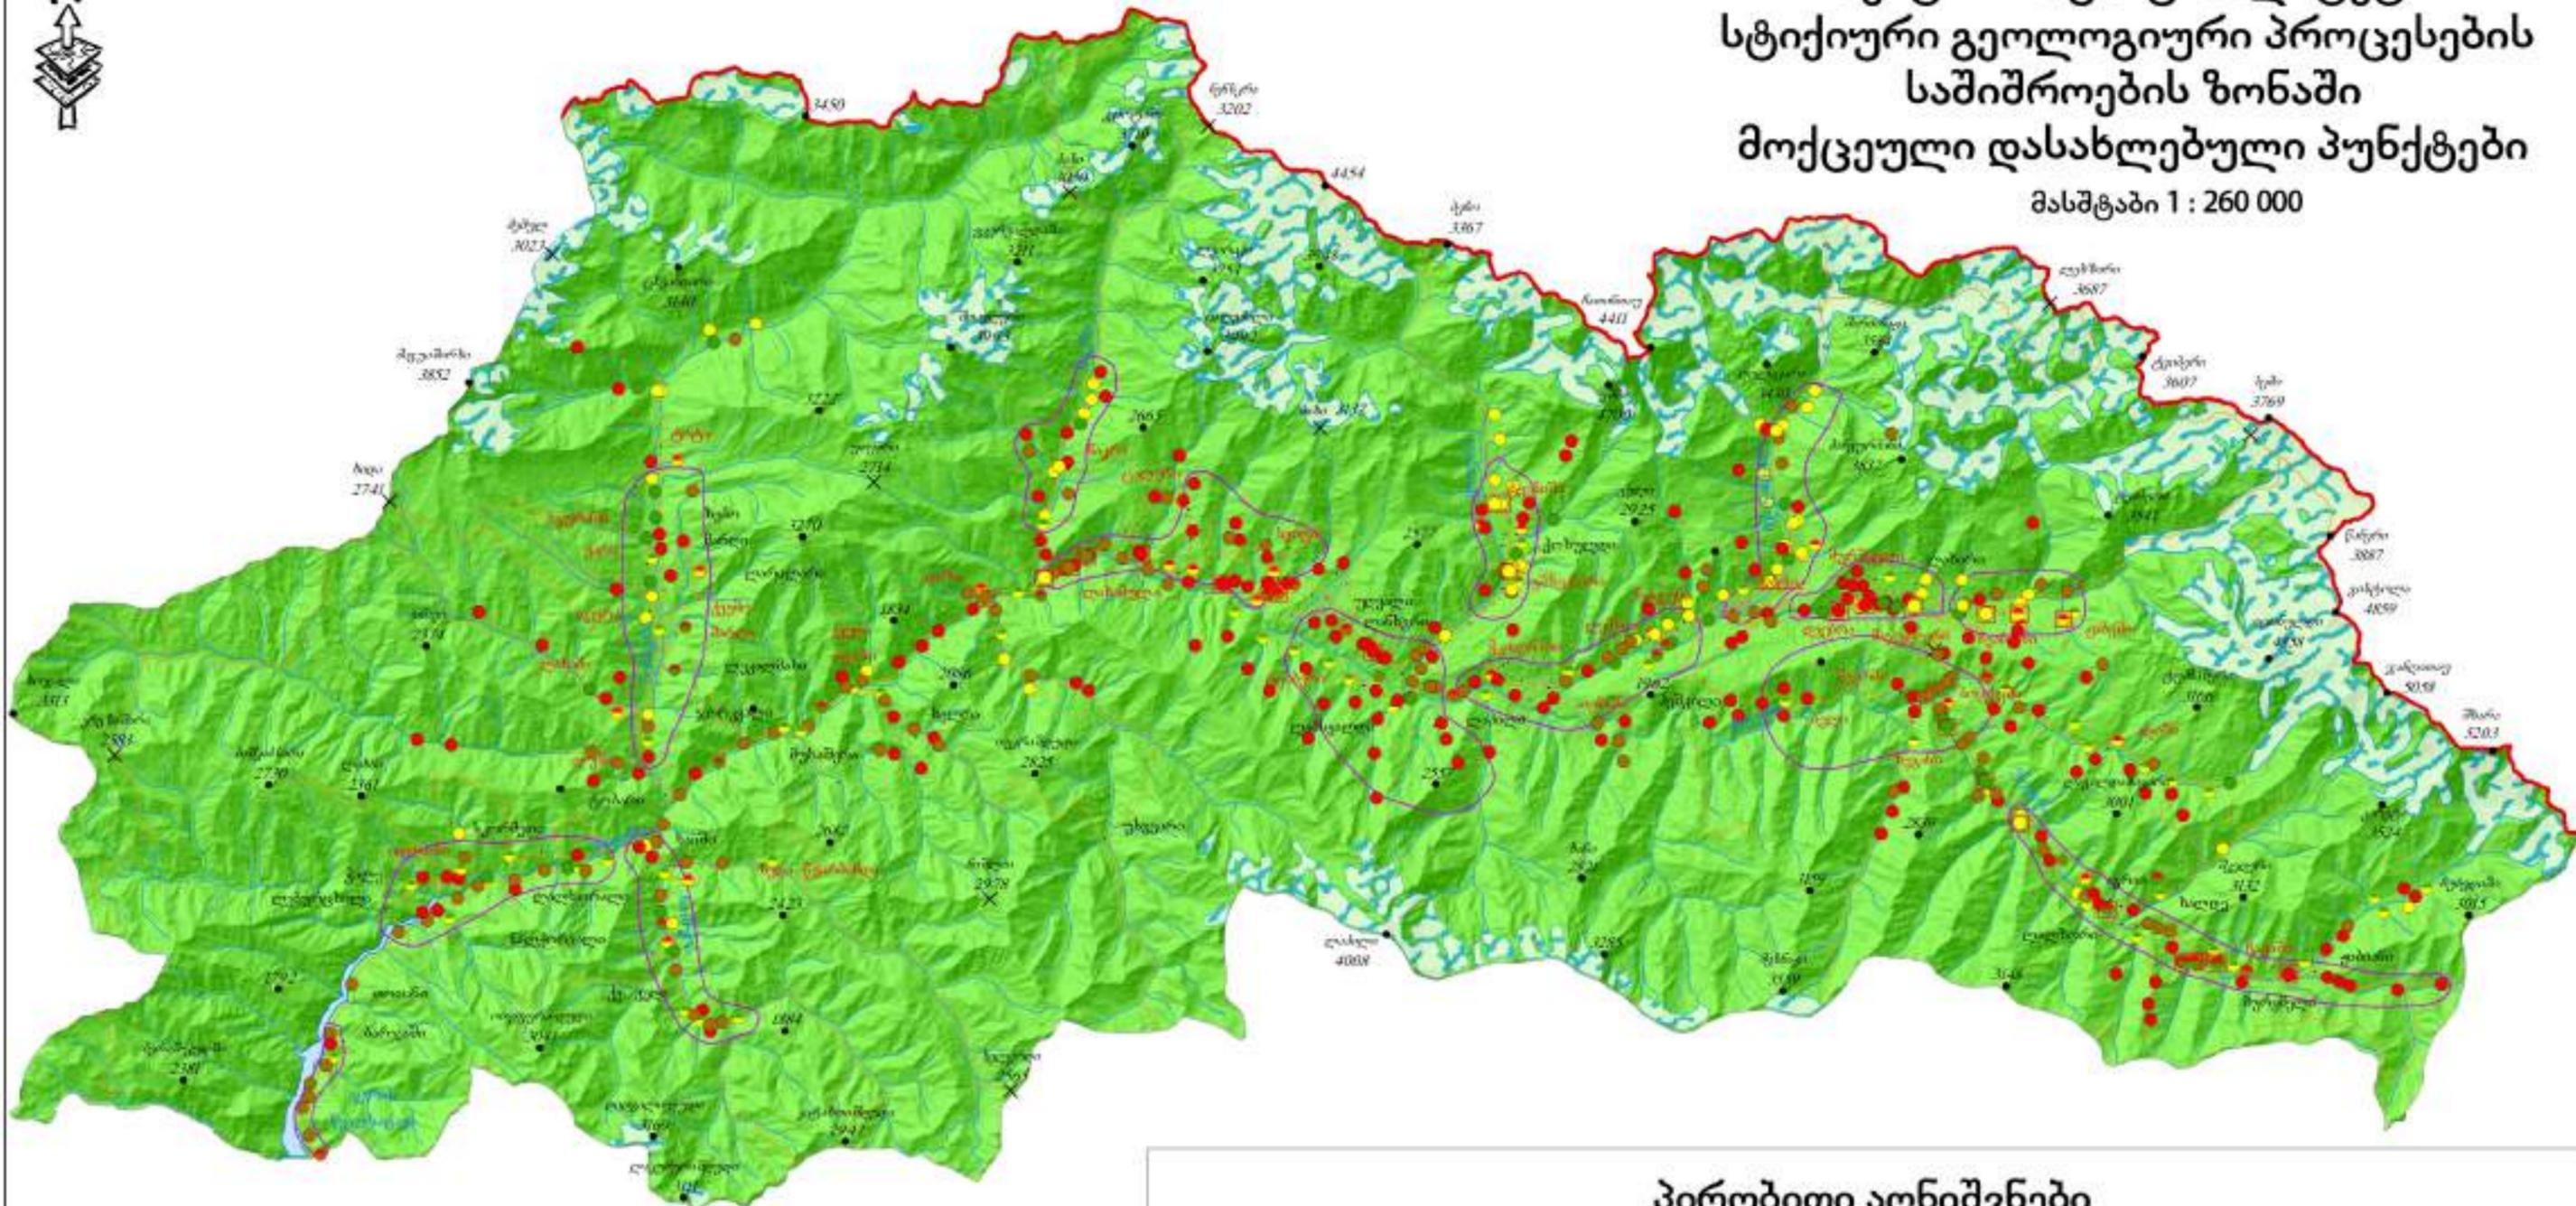
მესტიის მუნიციპალიტეტი  
 სტიქიური გეოლოგიური პროცესების  
 საშიშროების ზონაში  
 მოქცეული დასახლებული პუნქტები  
 მასშტაბი 1 : 260 000

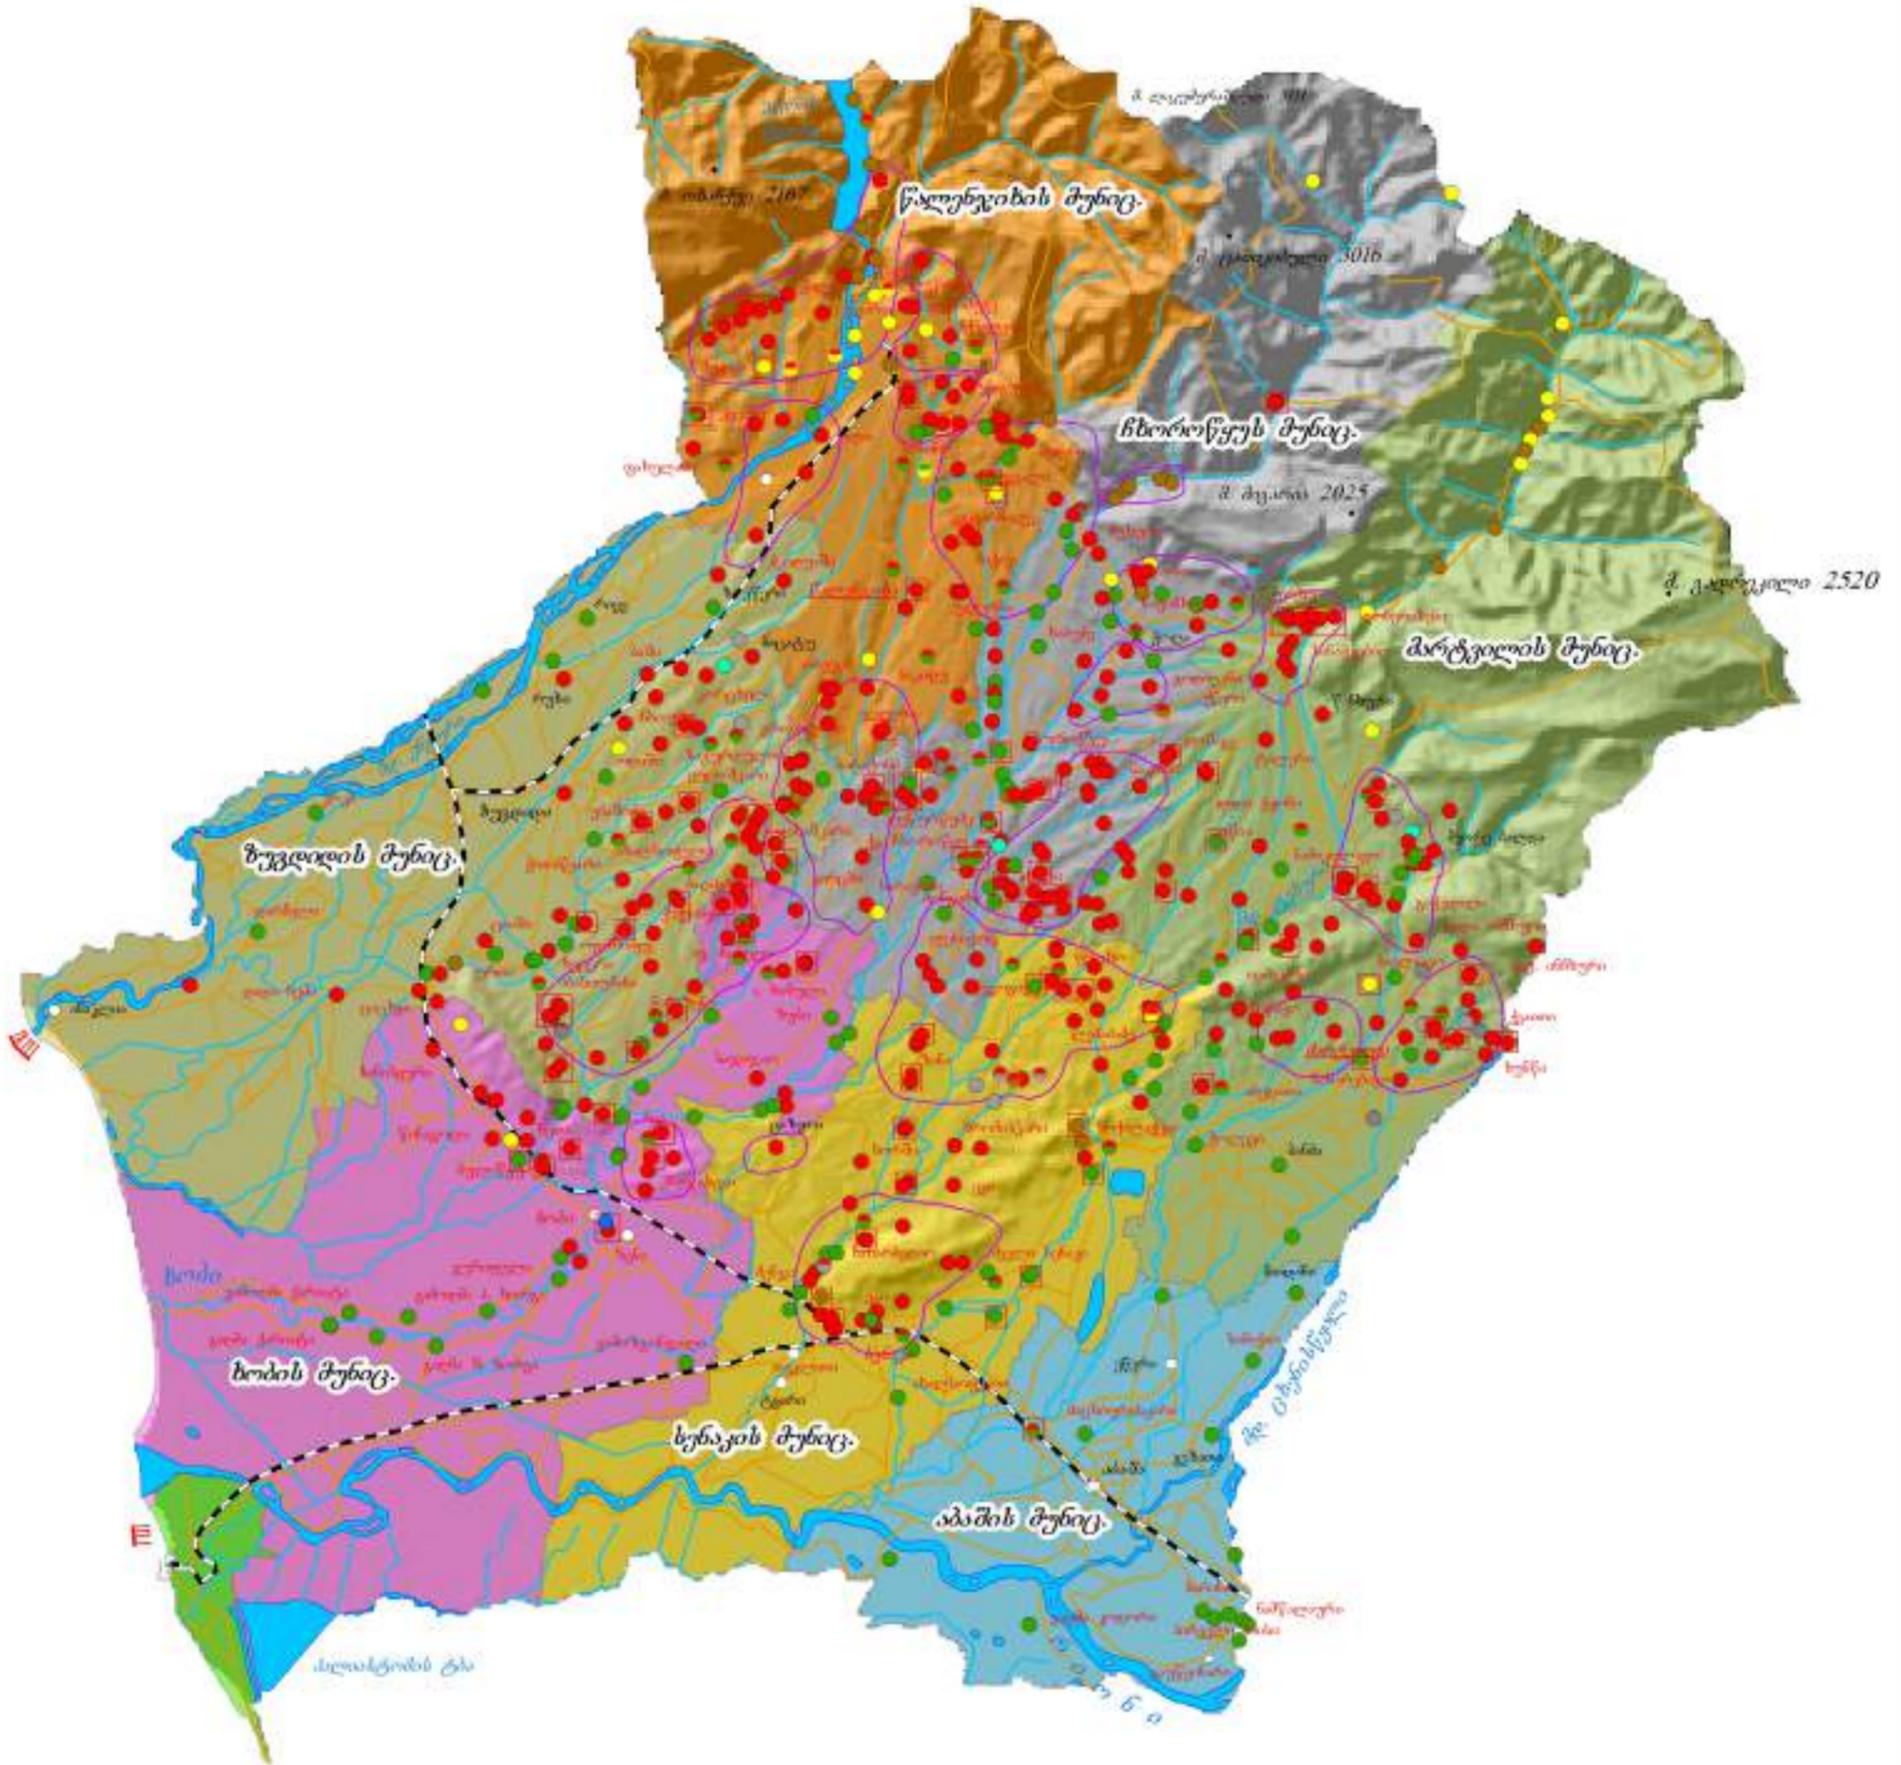
# სამეგრელოს მხარე სტიქიური გეოლოგიური პროცესების საშიშროების ზონაში მოქცეული დასახლებული პუნქტები

მასშტაბი: 1:350 000

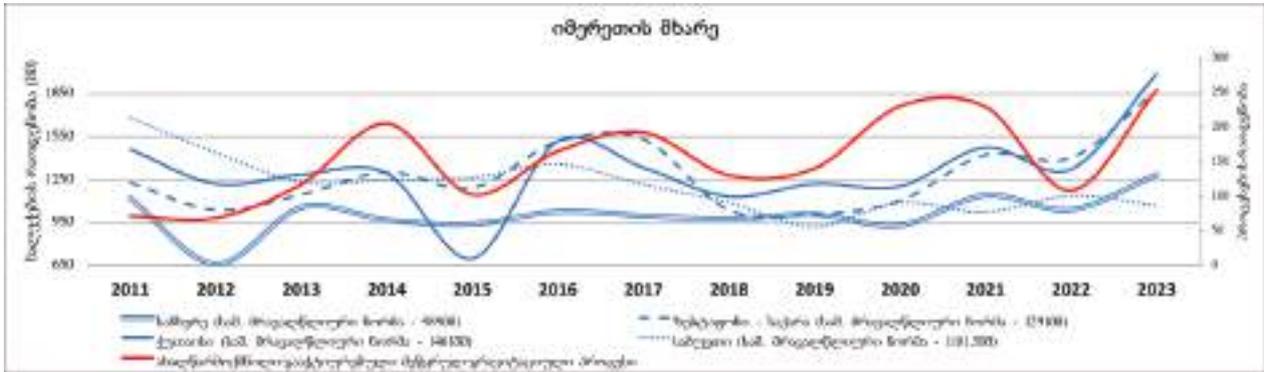
გრაფიკი 1

სტიქიური გეოლოგიური პროცესების გააქტიურება სხვა ფაქტორებთან ერთად ატმოსფერული ნალექების რაოდენობას და მის სეზონურ განაწილებას უკავშირდება, რადგან ნალექები ერთ-ერთი და ხშირ შემთხვევაში, მეწყრული პროცესების წარმოშობა-გააქტიურების მხრივ, უმთავრესი მაპროვოცირებელი ფაქტორია (გრაფიკი 1).

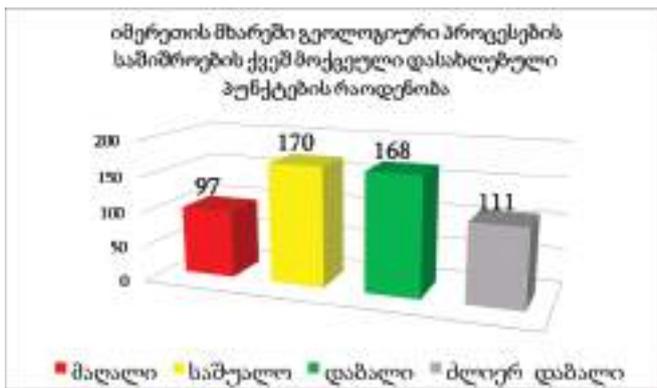
გრაფიკი 2

იმერეთის მხარეში შემავალ 11 მუნიციპალიტეტში 546 დასახლებული პუნქტია. გეოდინამიკური პროცესებით დაზიანების მიხედვით დასახლებული პუნქტების ოთხი კატეგორია იქნა გამოყოფილი: მაღალი, საშუალო, დაბალი და ძლიერ დაბალი. მაღალი საშიშროების რისკის გავრცელების ზონაში მოქცეულია 97, საშუალო საშიშროების რისკის გავრცელების ზონაში 170, დაბალი საშიშროების რისკის ზონაში 168, ხოლო ძლიერ დაბალში 111 დასახლებული პუნქტი (გრაფიკი 2, დიაგრამა 1).

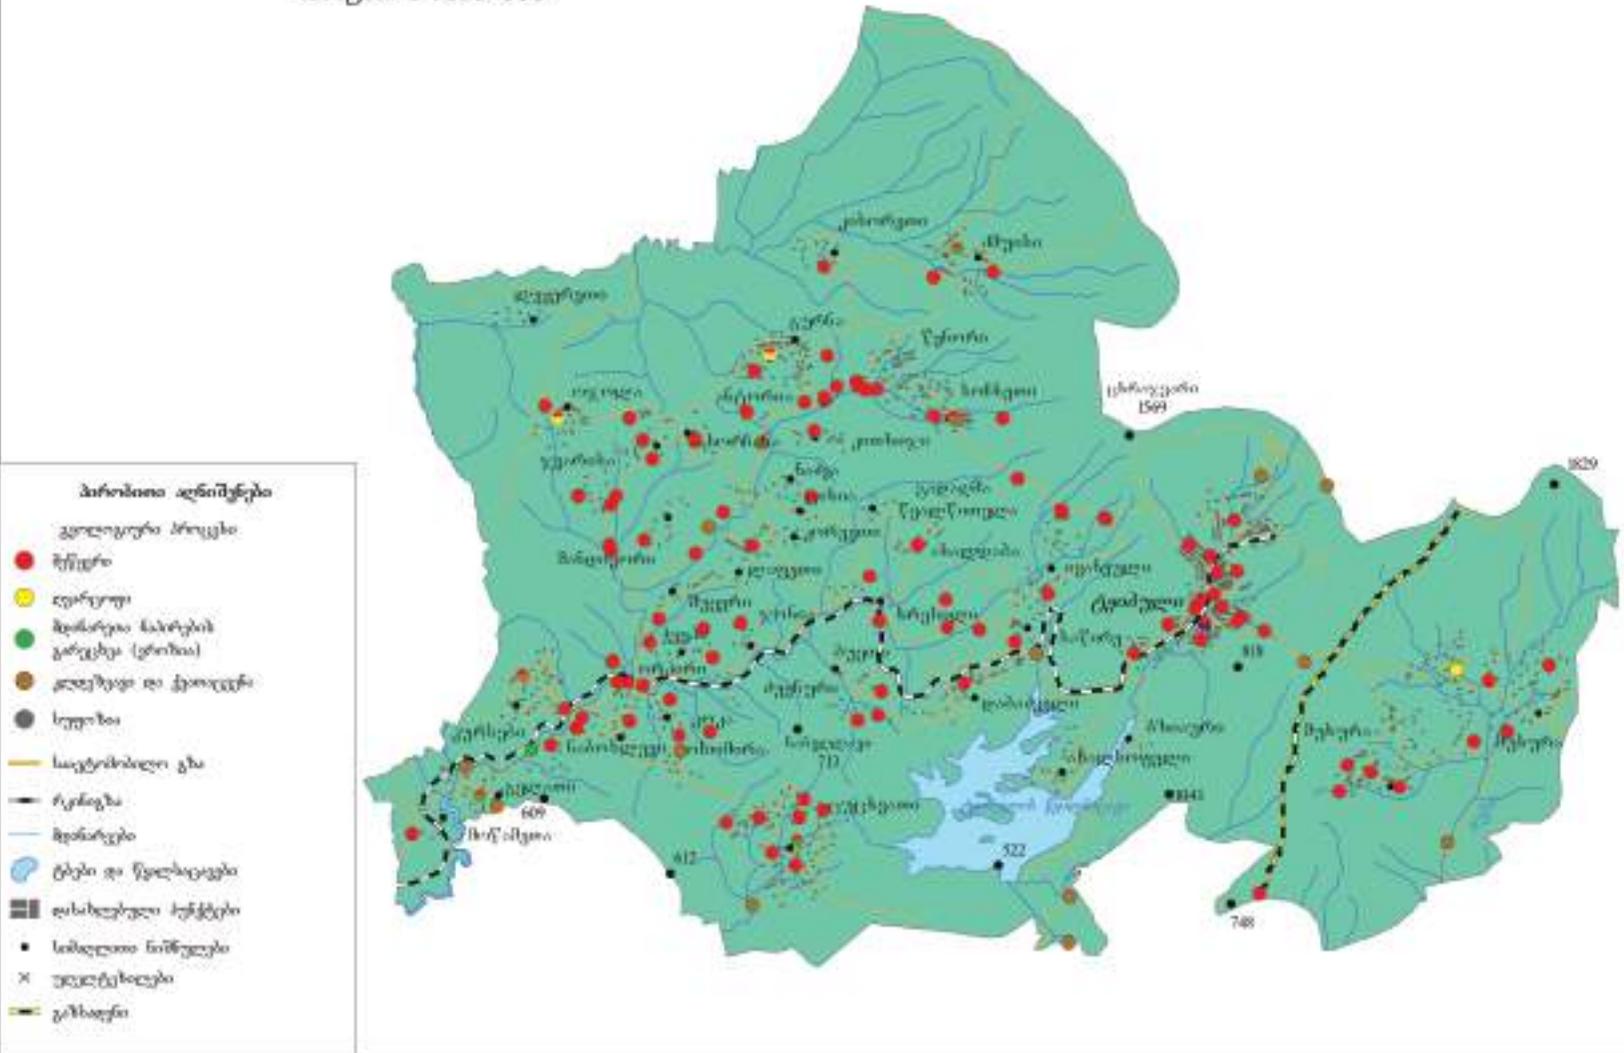
**ტყიბულის მუნიციპალიტეტი**  
**სტიქიური გეოლოგიური პროცესების საშიშროების**  
**ზონაში მოქმედი დასახლებული პუნქტები**  
*მაშტაბი 1 : 160 000*

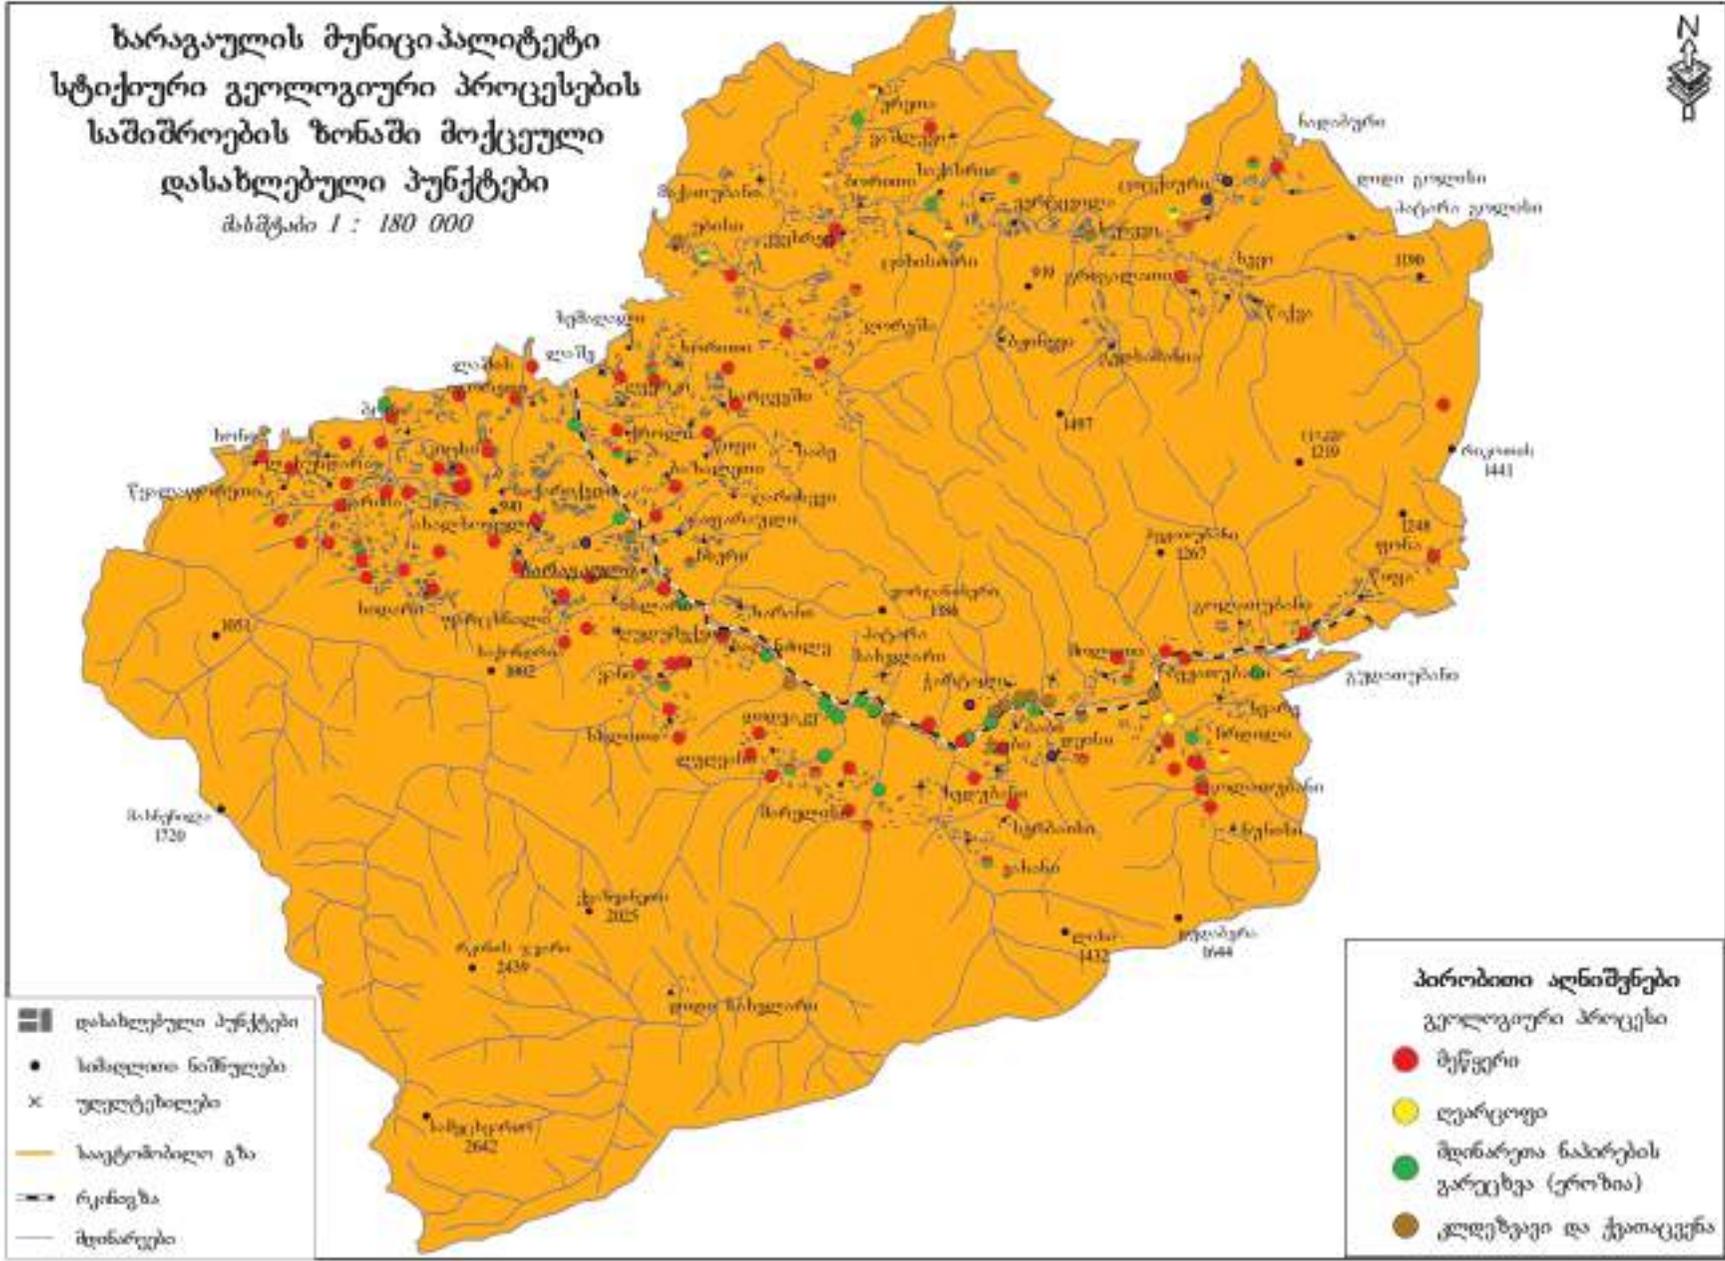
**ხარაგაულის მუნიციპალიტეტი**  
**სტიქიური გეოლოგიური პროცესების**  
**საშიშროების ზონაში მოქცეული**  
**დასახლებული პუნქტები**  
*მასშტაბი 1 : 180 000*

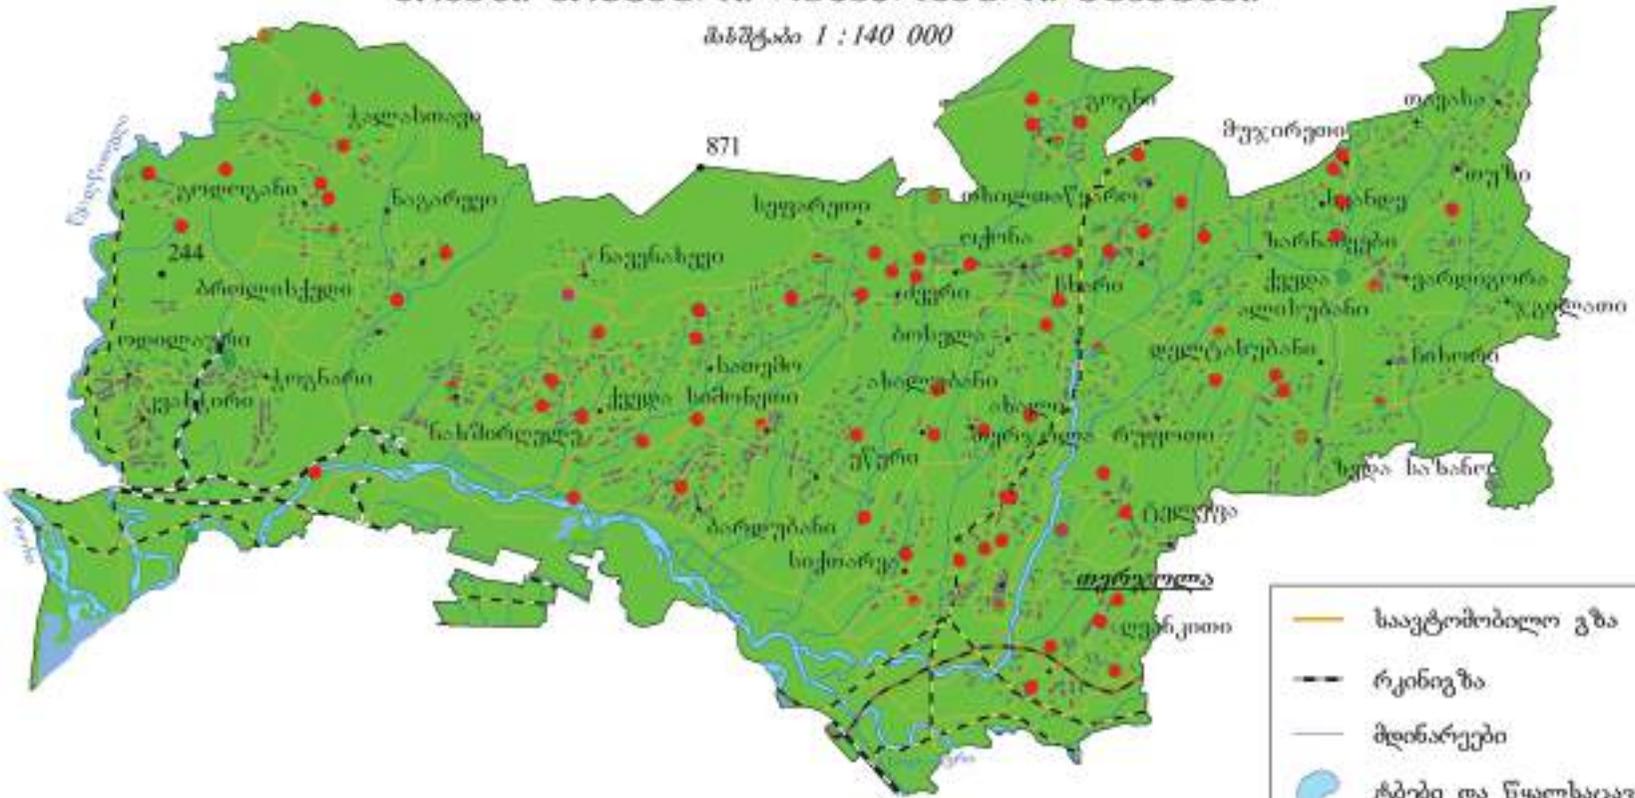
მასშტაბი 1 : 140 000

## თერჯოლის მუნიციპალიტეტი სტიქიური გეოლოგიური პროცესების საშიშროების ზონაში მოქმედი დასახლებული პუნქტები

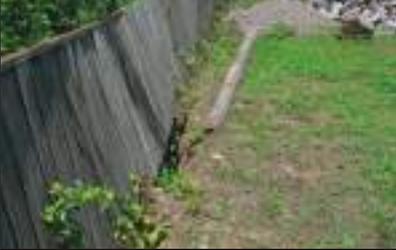
2	<b>სოფ. ზეგანი</b> X-327685, Y-4656052	მეწყერი 0,01 ჰა	საშიშროებას უქმნის საკარმიდამო ნაკვეთს	<b>პერიოდულად აქტიური,</b> საშიშროების რისკი - <b>დაბალი</b>	ზედაპირული წყლების რეგულირება, ფერდობსამაგრი კედლის მოწყობა

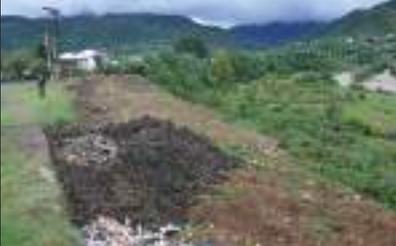
3	<b>ქ. ზაღდათი</b> X-320140, Y-4659475	მეწყერი 4,35 ჰა	პურის საცხოვის მიმდებარე ტერიტორია, ელ.გადამცემი ანძა	<b>პერიოდულად აქტიური,</b> საშიშროების რისკი - <b>საშუალო</b>	ზედაპირული წყლების რეგულირება, საყრდენი კედლის მოწყობა

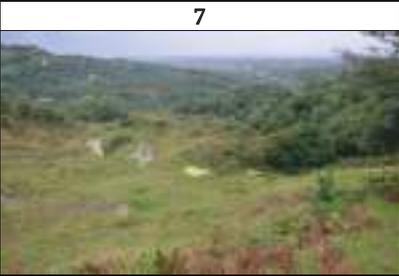
1	2	3	4	5	6	7
4	<b>სოფ. წითელხევი</b> X-315800, Y-4660000	მეწყერი 37.37 ჰა ეროზია 750 მ	საცხოვრებელი სახლები, საავტ. გზა - 80-100მ	<b>აქტიურ დინამიკაში,</b> საშიშროების რისკი - <b>მაღალი</b>	მეწყერული ტბების განტვირთვა და ზედაპირული წყლების რეგულირება

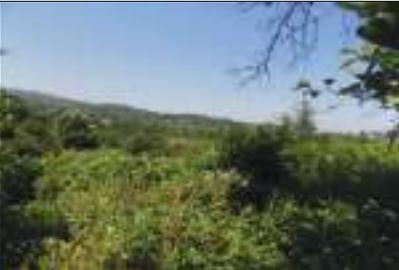
<b>4. ხარაგაული</b>						
1	<b>სოფ. კიციხი</b> X-344125, Y-4655310	მეწყერი 186,9 ჰა	საშიშროებას უქმნის საკარმიდამო ნაკვეთს და დაუსრულებელ სახლს	<b>პერიოდულად</b> <b>აქტიური,</b> საშიშროების რისკი - <b>მაღალი</b>	საკარმიდამო ნაკვეთში დამატებით რაიმე სახის სამშენებლო სამუშაოების განხორციელება მიზანშეწონილად არ მიგვაჩნია

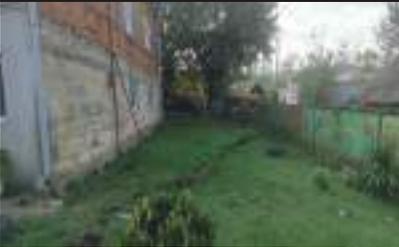
1	2	3	4	5	6	7
2	<b>სოფ. კიცხი</b> X-345855, Y-4655372	მეწყერი 5,9 ჰა	სამიშროებას უქმნის შიდასასოფლო საავტომობილო გზას, საკარმიდამო ნაკვეთებს და საცხოვრებელ სახლებს	<b>პერიოდულად აქტიური</b> , სამიშროების რისკი - <b>მაღალი</b>	მეწყერი ნაპრალების თიხვანი გრუნტით შევსება, სადრენაჟო-საწრეტი სისტემების მოწყობა ზედაპირული და გრუნტის წყლების განტვირთვის მიზნით

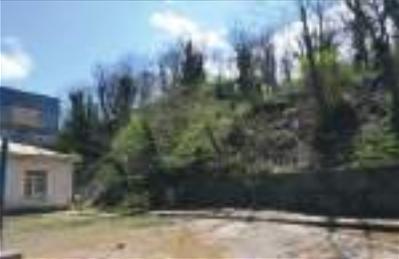
3	<b>სოფ.საღანძილე</b> X-353535, Y-4650990	მეწყერი 0,35 ჰა	სამიშროებას უქმნის სკოლას და საკარმიდამო ნაკვეთებს	<b>აქტიურ დინამიკაში</b> , სამიშროების რისკი - <b>მაღალი</b>	ფერდობის ზედა მხარეს ზედაპირული წყლების რეგულირება, მეწყერი მასების გატანა და მცირეამპლიტუდიანი საფეხურების მოწყობა. მეწყერი სხეულის გასწვრივ მაღალი საყრდენი კედლის მოწყობა

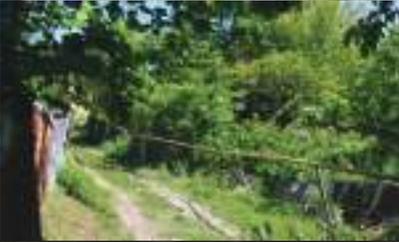
4	<b>სოფ. კიცხი</b> X-345372, Y-4655585	მეწყერი 36,1 ჰა	სამიშროებას უქმნის საავტომობილო გზას, საცხოვრებელ სახლს, გაზსადენის მაგისტრალს, საკარმიდამო ნაკვეთებს	<b>აქტიურ დინამიკაში</b> , სამიშროების რისკი - <b>მაღალი</b>	მეწყერი ფერდობზე მონიტორინგული დაკვირვების წარმოება

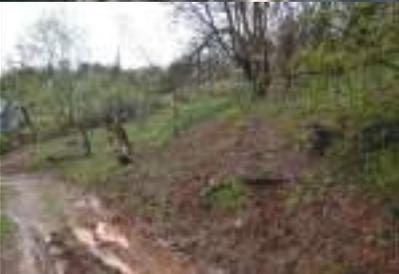
6	<b>სოფ.ნებშირი</b> X-365290, Y4650350	მეწყერი 1,92 ჰა	სამიშროებას უქმნის შიდასასოფლო საავტომობილო გზას, საკარმიდამო ნაკვეთებს	<b>პერიოდულად აქტიური</b> , სამიშროების რისკი - <b>საშუალო</b>	გზის გასწვრივ კედლის მოწყობა, მეწყერის ზედა ნაწილში გზის გასწვრივ წყალშემკრები სანიაღვრე არხების მოწყობა, მოსახლეობის მიერ მონიტორინგული კონტროლის დაწესება

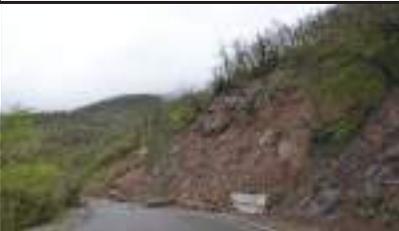
1	2	3	4	5	6	7
7	ძირულა-ხარაგაული- მოლითი-ფონა- ჩუმათელეთის საავტომობილო გზა X-360090, Y-4648050	ქვათაცვენა	საშიშროებას უქმნის საავტომობილო გზას	<b>პერიოდულად აქტიური</b> , საშიშროების რისკი - <b>მაღალი</b>	შესუსტებული ლოდების ჩამოშლა ფერდობიდან

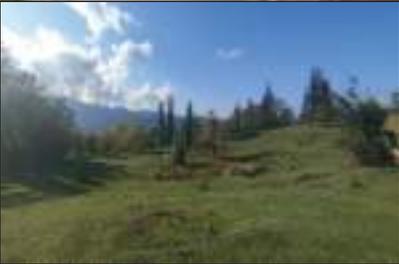
8	<b>სოფ. კიცხი</b> X-345192, Y-4655692	მეწყერი 6,8 ჰა	საშიშროებას უქმნის საკარმიდამო ნაკვეთს, საცხოვრებელ სახლებს	აქტიურობის ხარისხი - <b>საშუალო</b> , საშიშროების რისკი - <b>მაღალი</b>	მეწყერულ ფერდობზე მონიტორინგული დაკვირვების წარმოება

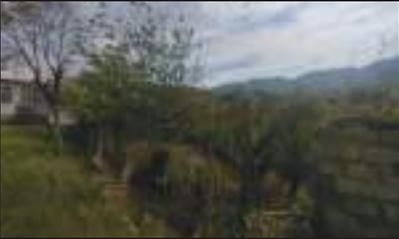
10	<b>სოფ. ხიდარი</b> X-344155, Y-4653282	მეწყერი 0,1 ჰა	საშიშროებას უქმნის საკარმიდამო ნაკვეთს და საცხოვრებელ სახლს	აქტიურობის ხარისხი - <b>საშუალო</b> , საშიშროების რისკი - <b>მაღალი</b>	მეწყერულ ფერდობზე მონიტორინგული დაკვირვების წარმოება

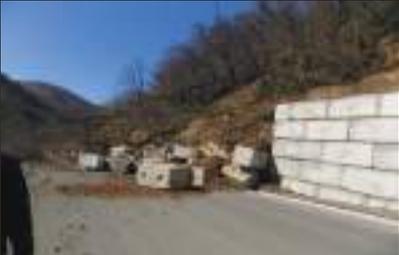
11	ძირულა-ხარაგაული- მოლითი-ფონა- ჩუმათელეთის საავტომობილო გზა X-359632, Y-4648316	მეწყერი 1,42 ჰა	საშიშროებას უქმნის საავტომობილო გზებს, საავტომობილო ხიდს და რკინიგზის დერეფანს	<b>აქტიურ დინამიკაში</b> , საშიშროების რისკი - <b>მაღალი</b>	დაზიანებული ხიდის დემონტაჟი, ჩამონაშალი გრუნტის მასის მოხსნა, სარკინიგზო მაგისტრალის ზედა მხარეს ფერდობსამაგრი ბეტონის კედლის მოწყობა, ზედაპირული წყლების რეგულირება

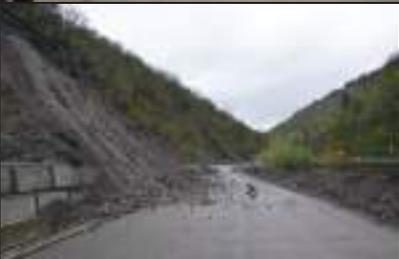
12	ძირულა-ხარაგაული- მოლითი-ფონა- ჩუმათელეთის საავტომობილო გზა X-360664, Y-4647890	ქვათაცვენა	საშიშროებას უქმნის საავტომობილო გზას	<b>აქტიურ დინამიკაში</b> , საშიშროების რისკი - <b>მაღალი</b>	შესუსტებული ლოდების ჩამოშლა ფერდობიდან

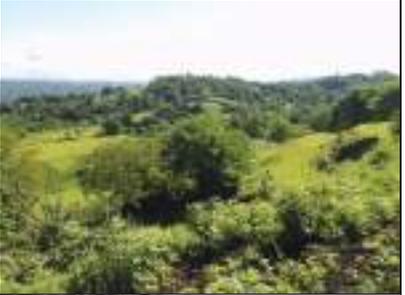
1	2	3	4	5	6	7
13	<b>სოფ. ვარძია</b> X-342390, Y-4654074	მეწყერი 77,34 ჰა	საშიშროებას უქმნის საავტომობილო გზებს, საცხოვრებელ სახლებს, ს/ს სავარგულებს, ელ- გადამცემ ბოძებს	<b>პერიოდულად</b> <b>აქტიური</b> , საშიშროების რისკი - <b>მაღალი</b>	მეწყერულ ფერდობზე მონიტორინგული დაკვირვების წარმოება

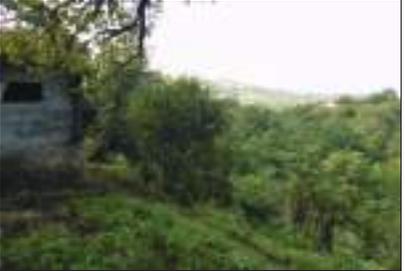
14	<b>სოფ. ვარძია, მეორე უბანი</b> X-341702, Y-4653678	მეწყერი 54,4 ჰა	საშიშროებას უქმნის საავტომობილო გზებს, საცხოვრებელ სახლებს, ს/ს სავარგულებს, ელ- გადამცემ ბოძებს	<b>პერიოდულად</b> <b>აქტიური</b> , საშიშროების რისკი - <b>მაღალი</b>	მეწყერულ ფერდობზე მონიტორინგული დაკვირვების წარმოება

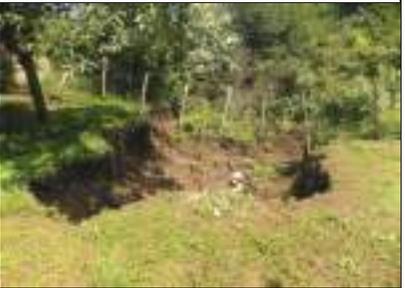
<b>5. წყალტუბოს მუნიციპალიტეტი</b>						
1	<b>სოფ. გუმბათი</b> X-308514, Y-4689100	მეწყერი 0,01 ჰა	საშიშროებას უქმნის საკარმიდამო ნაკვეთს	<b>პერიოდულად</b> <b>აქტიური</b> , საშიშროების რისკი - <b>დაბალი</b>	საავტომობილო გზის მხრიდან ზედაპირული წყლების რეგულირება. მონიტორინგი ადგილობრივი ძალებით

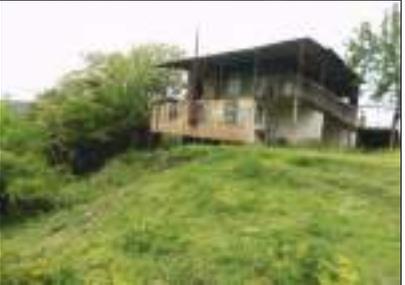
2	<b>სოფ. ზარათი</b> X-312468, Y-4690888	მეწყერი 0,08 ჰა	საშიშროებას უქმნის საცხოვრებელ სახლებს, საკარმიდამო ნაკვეთებს, შიდასასოფლო გზებს და სავარგულებს	<b>პერიოდულად</b> <b>აქტიური</b> , საშიშროების რისკი - <b>მაღალი</b>	მეწყერულ ფერდობზე მონიტორინგული დაკვირვების წარმოება; ზედაპირული და გრუნტის წყლების რეგულირება სადრენაჟე სისტემების მოწყობით

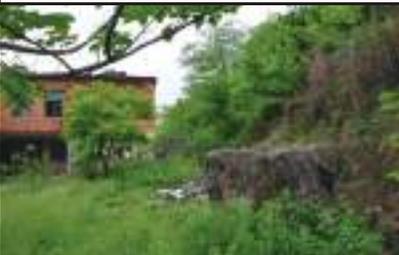
1	2	3	4	5	6	7
3	<b>სოფ. ზარათი</b> X-312080, Y-4692420	ქვათაცვენა	საშიშროებას უქმნის საცხოვრებელ სახლს, საკარმიდამო ნაკვეთს	<b>პერიოდულად აქტიური</b> , საშიშროების რისკი - <b>მაღალი</b>	მოსახლის გადაყვანა გეოლოგიურად მდგრად ტერიტორიაზე

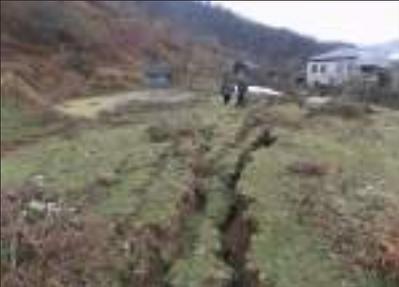
4	<b>სოფ. ლეხიდრისთავი</b> X-320798, Y-4701154	მეწყერი 2,71 ჰა	საშიშროებას უქმნის საავტომობილო გზას, საცხოვრებელ სახლებს და ს/ს სავარგულებს	<b>აქტიურ დინამიკაში</b> , საშიშროების რისკი - <b>მაღალი</b>	მეწყერულ ფერდობზე მონიტორინგული დაკვირვების წარმოება; გრუნტის წყლების დრენირება; მეწყერული ნაპრალების ამოვსება თიხოვანი გრუნტით

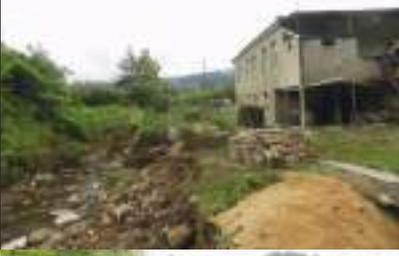
5	<b>სოფ.ჯიმასტარო</b> X-311204, Y-4686288	ღვარცოფი	საშიშროებას უქმნის საცხოვრებელ სახლს და ს/ს სავარგულებს	<b>პერიოდულად აქტიური</b> , საშიშროების რისკი - <b>საშუალო</b>	მდინარის კალაპოტის გაწმენდა ნატანი მასალისგან, მარჯვენა ნაპირის გასწვრივ 30-40 მ სიგრძეზე ნაპირსამაგრის მოწყობა

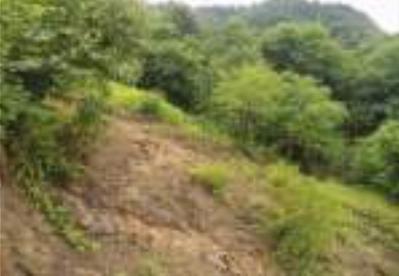
6	<b>სოფ.ზარათი</b> X-312440, Y-4691812	მეწყერი 15,46 ჰა	საშიშროებას უქმნის ელექტროგადამცემ ბოძებს, დამხმარე ნაგებობებს და ს/ს სავარგულებს	<b>აქტიურ დინამიკაში</b> , საშიშროების რისკი - <b>საშუალო</b>	სახლის გამაგრება, დასავლეთ მხარეს ფერდობსამაგრი ბეტონის კედლის მოწყობა, ინტენსიური მონიტორინგის დაწესება

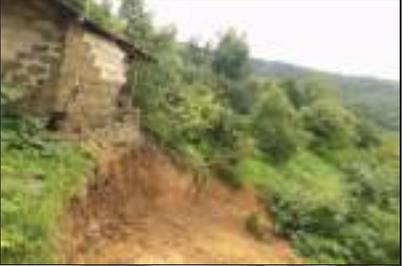
1	2	3	4	5	6	7
7	<b>სოფ. მეჩხერი</b> X-313979, Y-4692382	მეწყერი 0,72 ჰა	საშიშროებას უქმნის ელექტროგადამცემ ზოძებს, საცხოვრებელ სახლს, დამხმარე ნაგებობებს და ს/ს სავარგულებს	<b>აქტიურ დინამიკაში,</b> საშიშროების რისკი - <b>მაღალი</b>	მეწყერულ ფერდობზე მონიტორინგული დაკვირვების წარმოება

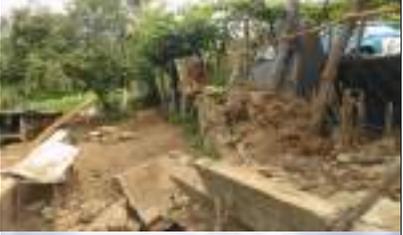
8	<b>სოფ. სორმონი</b> X-313071, Y-4688136	მეწყერი 0,18 ჰა	საშიშროებას უქმნის საცხოვრებელ სახლებს, საკარმიდამო ნაკვეთებს და ს/ს სავარგულებს	<b>აქტიურ დინამიკაში,</b> საშიშროების რისკი - <b>მაღალი</b>	მეწყერულ ფერდობზე მონიტორინგული დაკვირვების წარმოება

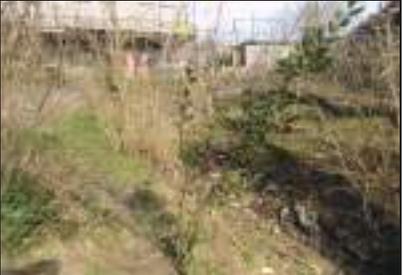
11	<b>ქ. ქუთაისი</b> X-311090, Y-4679540	მეწყერი 0,03 ჰა	საშიშროებას უქმნის საცხოვრებელ სახლს, საკარმიდამო ნაკვეთს	<b>პერიოდულად</b> <b>აქტიური,</b> საშიშროების რისკი - <b>მაღალი</b>	მეწყერულ ფერდობზე მონიტორინგული დაკვირვების წარმოება

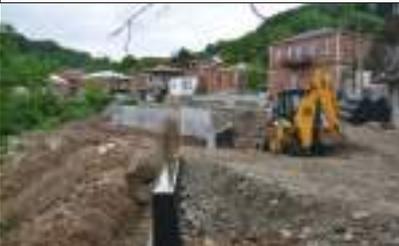
1	2	3	4	5	6	7
12	<b>ქუთაისი</b> X-311575, Y-4674275	მეწყერი 0,15 ჰა	სამიშროებას უქმნის საავტომობილო გზას	<b>სუსტი დინამიკა,</b> სამიშროების რისკი - <b>საშუალო</b>	მიმდინარეობს სარეაბილიტაციო სამუშაოები

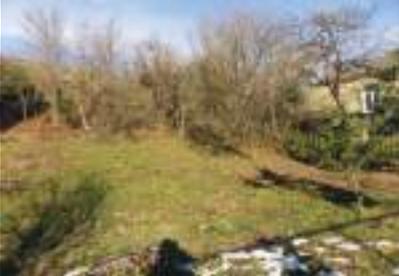
13	<b>ქ. ქუთაისი</b> X-311575, Y-4674275	მეწყერი 0,02 ჰა	სამიშროებას უქმნის საცხოვრებელ სახლს და საკარმიდამო ნაკვეთს	<b>პერიოდულად</b> <b>აქტიური,</b> სამიშროების რისკი - <b>საშუალო</b>	მოეწყოს ჰიდროსაიზოლაციო საფარი და ღრმა სადრენაჟო სისტემა, ფერდობზე ჩამონადენი ზედაპირული წყლების რეგულირება სანიღვრე არხების მეშვეობით

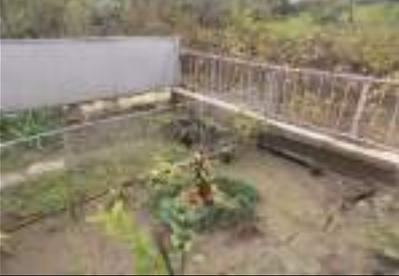
14	<b>ქ. ქუთაისი</b> X-311940, Y-4682285	სუფოზია	სამიშროებას უქმნის საცხოვრებელ სახლს და საკარმიდამო ნაკვეთს	<b>აქტიურ დინამიკაში,</b> სამიშროების რისკი - <b>მაღალი</b>	გეოლოგიური კვლევების განხორციელება, გეოფიზიკური კვლევების ჩატარება რადარების გამოყენებით. კვლევების საფუძველზე საცხოვრებელი სახლის და საკარმიდამო ნაკვეთის გამაგრება

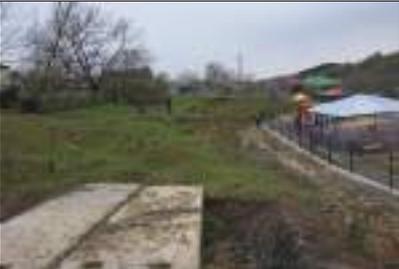
1	<b>სოფ. კორბოული</b> X-375040, Y-4677670	მეწყერი 0,08 ჰა	სამიშროებას უქმნის საბავშვო ბაღს, საცხოვრებელ სახლს და ს/ს სავარგულებს	<b>პერიოდულად</b> <b>აქტიური,</b> სამიშროების რისკი - <b>საშუალო</b>	ფერდობსამაგრი ნაგებობის აღდგენა, ზედაპირული წყლების რეგულირება

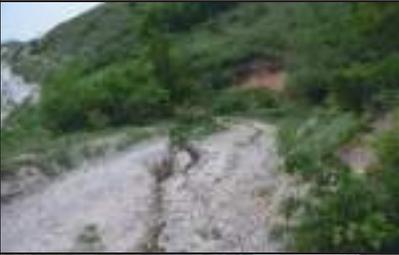
1	2	3	4	5	6	7
2	<b>ქ.საჩხერე</b> X-366595, Y-4688755	მეწყერი 9,2 ჰა	საშიშროებას უქმნის საავტომობილო გზას, ქვიშის კარიერის და შესაძლებელია საფრთხის ქვეშ აღმოჩნდეს საცხოვრებელი სახლები	<b>პერიოდულად აქტიური</b> , საშიშროების რისკი - <b>მაღალი</b>	დეტალური კვლევების ჩატარება, მეწყერის წარმოქმნის მიზეზ-ფაქტორების დადგენა, მოსალოდნელი საფრთხეების შეფასება და აღნიშნულის საფუძველზე პრევენციული ღონისძიებების შემუშავება

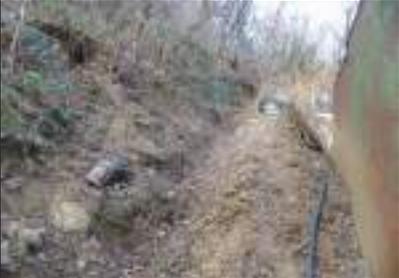
3	<b>სოფ.სხვიტორი</b> X-370700, Y-4690992	0,04	საშიშროებას უქმნის საცხოვრებელ სახლს და ს/ს სავარგულებს	<b>პერიოდულად აქტიური</b> , საშიშროების რისკი - <b>დაბალი</b>	ზედაპირული წყლების რეგულირება, ფერდობსამაგრი ნაგებობის მოწყობა

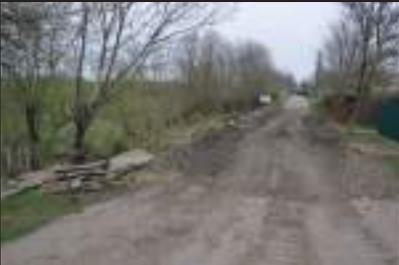
<b>7. ჭიათურის მუნიციპალიტეტი</b>						
1	<b>სოფ.წყალშავი</b> X-365085, Y-4675410	მეწყერი 40,04 ჰა	საშიშროებას უქმნის საავტომობილო გზას და ს/ს სავარგულებს	<b>პერიოდულად აქტიური</b> , საშიშროების რისკი - <b>მაღალი</b>	ზედაპირული და გრუნტის წყლების რეგულირება, გზაზე ღორღოვანი გრუნტის პერიოდული შეტანა; სასმელი წყლის სათავე ნაგებობის გადატანა გეოლოგიურად მდგრად ტერიტორიაზე; საავტომობილო გზის რეაბილიტაცია

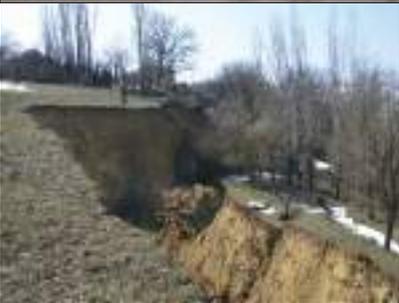
2	<b>სოფ. ითხვისი</b> X-363130, Y-4681665	მეწყერი 79,94 ჰა	საშიშროებას უქმნის სოფლის რამდენიმე უბანს, საავტომობილო გზებს, ელგადამცემ ბოძებს, საცხოვრებელ სახლებს და ს/ს სავარგულებს	<b>აქტიურ დინამიკაში</b> , საშიშროების რისკი - <b>მაღალი</b>	მოსახლეობის გადაყვანა გეოლოგიურად მდგრად ტერიტორიაზე. უნდა შეიქმნას უწყებათაშორისი კომისია, რომელიც შეისწავლის და სრულყოფილად შეაფასებს გამომწვევ მიზეზ-ფაქტორებს და დაადგენს საშიშროების რისკებს

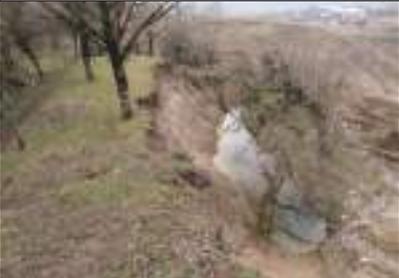
1	2	3	4	5	6	7
3	<b>სოფ.დარკვეთი</b> X-361960, Y-4686115	მეწყერი 5,76 ჰა	საშიშროებას უქმნის საავტომობილო გზას, საცხოვრებელ სახლს და სამთო კარიერს	<b>აქტიურ დინამიკაში,</b> საშიშროების რისკი - <b>საშუალო</b>	მოეწყოს სამთო არხები, მეწყერული სხეულის ზედაპირის დატერასება შესაბამისი ქანობის გათვალისწინებით, მეწყერის სხვადასხვა უბანზე განთავსდეს სადამკვირვებლო წერტილები და შემდგომში მოხდეს მათი მონიტორინგი

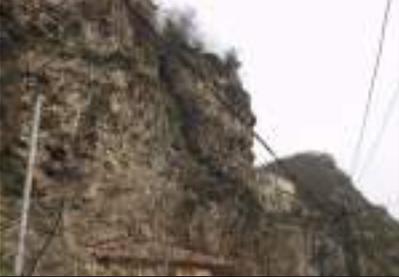
4	<b>მღვიმევის მონასტერი</b> X-359906, Y-4684176	ქვათაცვენა	საშიშროებას უქმნის მონასტერს, საცალფეხო ბილიკს და ქვეითად მოსიარულეებს, ფერდობის ძირში მდებარე 4 საცხოვრებელ სახლს	<b>პერიოდულად</b> <b>აქტიური,</b> საშიშროების რისკი - <b>მაღალი</b>	კლდოვანი ფერდობიდან ქვებისა და ლოდნაროვანი მასის ჩამოშლა და ნაშალი მასალის გატანა; ზედაპირული წყლების რეგულირება; სამონასტრო კომპლექსის ტერიტორიაზე მავთულბადის დამონტაჟება; გეომონიტორინგის დაწესება

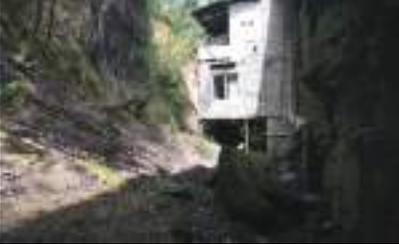
5	<b>ქ.ჭიათურა</b> X-358355, Y-4683375	ქვათაცვენა	საშიშროებას უქმნის საცხოვრებელ კორპუსს	<b>პერიოდულად</b> <b>აქტიური,</b> საშიშროების რისკი - <b>საშუალო</b>	კლდოვანი ფერდობიდან ქვებისა და ლოდნაროვანი მასის ხელოვნურად ჩამოშლა. ჩამოშლილი მასალის პერიოდული გატანა

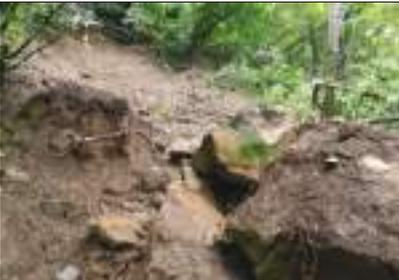
<b>8. ტყიბულის მუნიციპალიტეტი</b>						
1	<b>სოფ.გელათი</b> X-316248, Y-4685712	ქვათაცვენა/ კლდეზავი	საშიშროებას უქმნის საკარმიდამო ნაკვეთს, საცხოვრებელ სახლებს	<b>პერიოდულად</b> <b>აქტიური,</b> საშიშროების რისკი - <b>მაღალი</b>	ფერდობზე შესუსტებული - პოტენციურად საშიში ლოდების ჩამოწმენდა, ზედაპირული წყლების რეგულირება, სახლის გასწვრივ ფერდობსამაგრი კედლის მოწყობა. ადგილობრივი ძალებით მონიტორინგის დაწესება

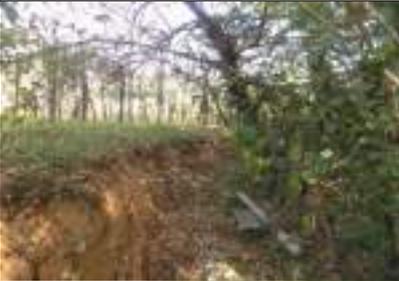
1	2	3	4	5	6	7
2	<b>სოფ.კურსები</b> X-317355, Y-4687530	მეწყერი 0,64 ჰა	საშიშროებას უქმნის საკარმიდამო ნაკვეთს, საცხოვრებელ სახლებს	<b>პერიოდულად აქტიური, საშიშროების რისკი - საშუალო</b>	სახლის ოთხივე მხარეს ჰიდროსაიზოლაციო საფარის და სადრენაჟო სისტემის მოწყობა, მეწყრული ფერდის დატერასება და ნარგავებით განაშენიანება. ადგილობრივი ძალებით დაწესდეს გეომონიტორინგი

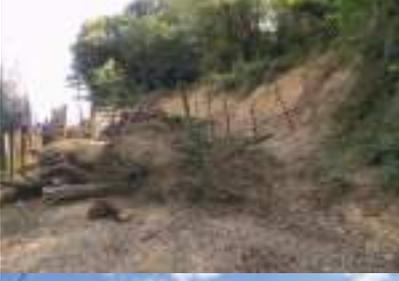
3	<b>სოფ.კურსები</b> X-317509, Y-4686378	მეწყერი 0,12 ჰა	საშიშროებას უქმნის საკარმიდამო ნაკვეთს, საცხოვრებელ სახლებს	<b>აქტიურ დინამიკაში, საშიშროების რისკი - საშუალო</b>	სახლის გარშემო ჰიდროსაიზოლაციო საფარის და სადრენაჟო სისტემის მოწყობა, მეწყრული ფერდის ნარგავებით განაშენიანება. ფერდის ძირში არსებული მეწყრული მასის გატანა. ადგილობრივი ძალებით დაწესდეს გეომონიტორინგი

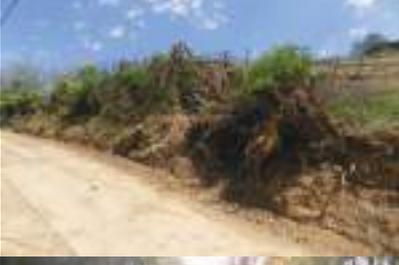
4	<b>სოფ.კოკა</b> X-317509, 4687290	მეწყერი 0,56 ჰა	საშიშროებას უქმნის საავტომობილო გზას, საცხოვრებელ სახლს და ს/ს სავარგულებს	<b>პერიოდულად აქტიური, საშიშროების რისკი - საშუალო</b>	გზის მონაკვეთის გაწმენდა, ფერდობსამაგრი კედლის მშენებლობა. უკუსივრცე უნდა შეევისოს მდინარეული ბალასტით, მრავალწლიანი ხეების გადაბეღვა. ღრმა სადრენაჟო სისტემის მოწყობა. ზედაპირული წყლების რეგულირება

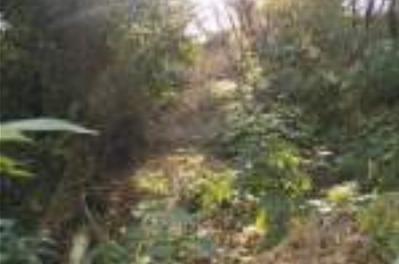
5	<b>სოფ.კურსები</b> X-318332, Y-4686708	მეწყერი 0,06 ჰა	საშიშროებას უქმნის საავტომობილო გზებს	<b>პერიოდულად აქტიური, საშიშროების რისკი - საშუალო</b>	დაზიანებული გზის მშენებლობა/რეაბილიტაცია, ფერდობის განაშენიანება ღრმა ფესვთა სისტემის მქონე ხე-მცენარეულობით
