გარემოს ეროვნული სააგენტო

გეოლოგიის დეპარტამენტი

## საინფორმაციო ბიულეტენი

საქართველოში 2023 წელს სტიქიური  
გეოლოგიური პროცესების განვითარების  
შედეგები და პროგნოზი 2024 წლისთვის

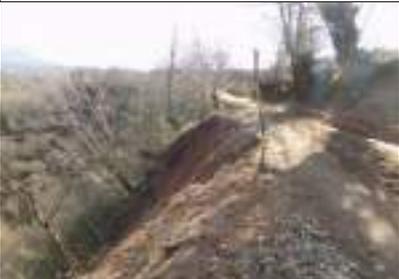
1	2	3	4	5	6	7
6	<b>სოფ.სოჩხეთი</b> X-327284, Y-4695320	მეწყერი, ეროზია 0,02 ჰა	საშიშროებას უქმნის საავტომობილო გზებს	<b>პერიოდულად</b> <b>აქტიური</b> , საშიშროების რისკი - <b>მაღალი</b>	კალაპოტის გასწორხაზოვნება, ზედაპირული წყლების რეგულირება. გზის გაფართოება მიმდებარე ნაკვეთის ხარჯზე. ადგილობრივი ძალებით მონიტორინგის დაწესება

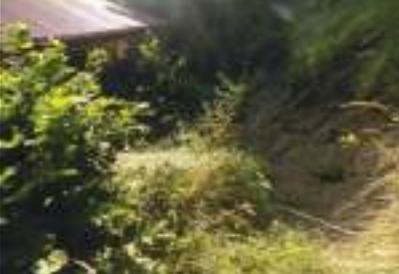
7	<b>სოფ.ორპირი</b> X-319573, Y-4688738	მეწყერი 0,03 ჰა	საშიშროებას უქმნის საცხოვრებელ სახლს და ს/ს სავარგულებს	აქტიურობის ხარისხი - <b>საშუალო</b> , საშიშროების რისკი - <b>საშუალო</b>	მეწყერული ჩამოშლილი მასის გატანა, ფერდობსამაგრი კედლის მოწყობა. ზედაპირული და გრუნტის წყლების რეგულირება

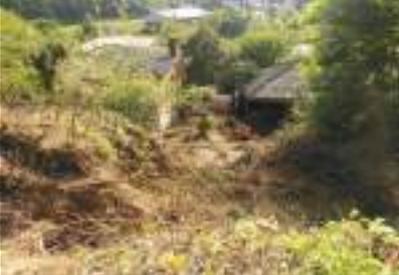
8	<b>სოფ.ორპირი</b> X-319865, Y-4688382	მეწყერი 0,02 ჰა	საშიშროებას უქმნის საცხოვრებელ სახლს და ს/ს სავარგულებს	აქტიურობის ხარისხი - <b>საშუალო</b> , საშიშროების რისკი - <b>მაღალი</b>	მეწყერული ფერდობის დატერასება დაბალამპლიტულიანი საფეხურებით, ფერდობის ძირში ფერდობსამაგრი კედლის მშენებლობა. ზედაპირული და გრუნტის წყლების რეგულირება

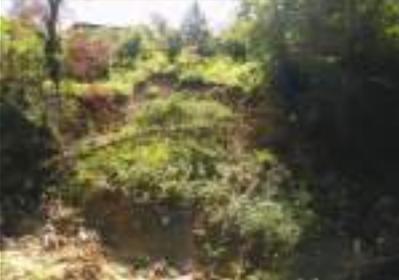
9	<b>სოფ.კურსები</b> X-317600, Y-4687865	მეწყერი 0,08 ჰა	საშიშროებას უქმნის საცხოვრებელ სახლს და ს/ს სავარგულებს	<b>პერიოდულად</b> <b>აქტიური</b> , საშიშროების რისკი - <b>დაბალი</b>	ხევის კალაპოტიდან საფეხურისებრი ფერდობსამაგრი გაბიონის ტიპის კედლის ამოყვანა, უკუსივრცის შევსება მდინარეული ბალასტით. დაზიანებული შენობის ადგენა-გამაგრება

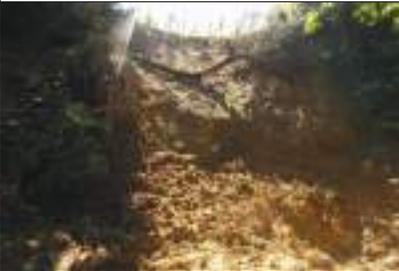
1	2	3	4	5	6	7
10	სოფ.ნაბოსლევი X-319428, Y-4687812	მეწყერი 0,02 ჰა	საშიშროებას უქმნის საკარმიდამო ნაკვეთს და ვენახს	<b>პერიოდულად აქტიური</b> , საშიშროების რისკი - <b>დაბალი</b>	ხევის კალაპოტიდან საფეხურისებრი ფერდობსამაგრი გაბიონის ტიპის კედლის ამოყვანა, უკუსივრცის შევსება მდინარეული ბალასტით, მცირე დეზის მოწყობა. წყლის ნაკადების რეგულირება

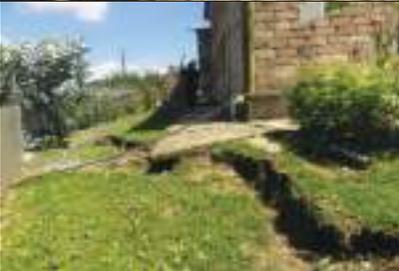
11	სოფ.ნაბოსლევი X-319363, Y-4688232	მეწყერი 0,18 ჰა	საშიშროებას უქმნის საცხოვრებელ სახლს და საკარმიდამო ნაკვეთს	<b>პერიოდულად აქტიური</b> , საშიშროების რისკი - <b>საშუალო</b>	მეწყერული სხეულის გასწვრივ (რკინის მესერთან) ფერდობსამაგრი კედლის მოწყობა, მეწყერული ნაპრალის შევსება მდინარეული ბალასტით. საცხოვრებელ სახლზე ადგილობრივი ძალებით დაწესდეს მონიტორინგი

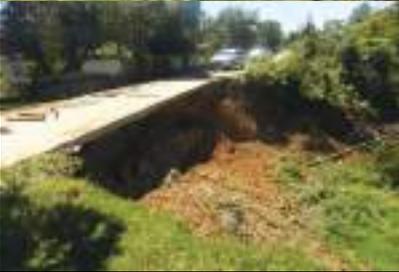
12	სოფ.მანდიკორი X-320065, Y-4691945	მეწყერი 0,3 ჰა	საშიშროებას უქმნის საავტომობილო გზას	<b>პერიოდულად აქტიური</b> , საშიშროების რისკი - <b>მაღალი</b>	საინჟინრო-გეოლოგიური კვლევების საფუძველზე დაზიანებული გზის მონაკვეთის აღდგენა. გზის დროებითი ფუნქციონირებისთვის მისი გაფართოება. ზედაპირული წყლების რეგულირება

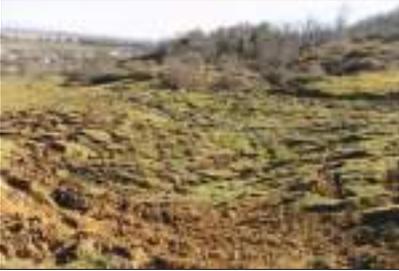
<b>9. ვანის მუნიციპალიტეტი</b>						
1	სოფ.მთისძირი X-287320, Y-4664755	მეწყერი 60.4 ჰა	საშიშროებას უქმნის საავტომობილო გზას, ს/ს სავარგულებს და საცხოვრებელ სახლებს	<b>პერიოდულად აქტიური</b> , საშიშროების რისკი - <b>საშუალო</b>	მეწყერული სხეულის კონტურში არსებული ტბის და წყალდაგროვებების განტვირთვა სანიაღვრე არხების მოწყობით

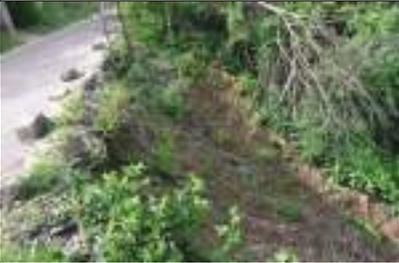
1	2	3	4	5	6	7
2	<b>ქ.ვანი</b> X-292715, Y-4660865	მეწყერი 20,7	საშიშროებას უქმნის საავტომობილო გზას, ს/ს სავარგულებს და საცხოვრებელ სახლებს	<b>პერიოდულად აქტიური</b> , საშიშროების რისკი - <b>საშუალო</b>	საავტომობილო გზის ფუნქციონირებისთვის საჭიროა ფერდობსამაგრი კედლის მოწყობა. ზედაპირული წყლების რეგულირება

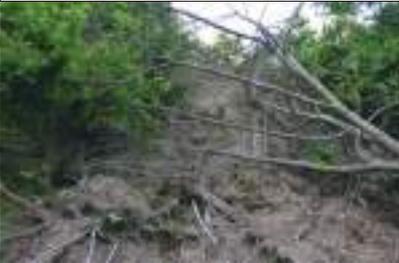
3	<b>სოფ.სულორი</b> X-296884, Y-4655240	მეწყერი 0,12 ჰა	საშიშროებას უქმნის საავტომობილო გზას, ს/ს სავარგულებს	<b>პერიოდულად აქტიური</b> , საშიშროების რისკი - <b>დაბალი</b>	გზაზე არსებული მეწყრული მასების დროული გაწმენდა და გზის ვაკისის განთავისუფლება

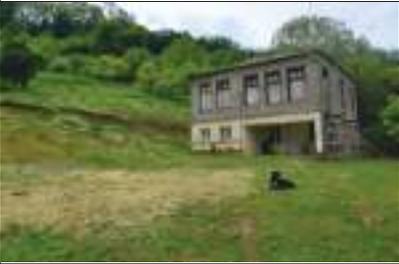
4	<b>სოფ.ციხესულორი</b> X-292700, Y-4662350	მეწყერი 4,83ჰა	საშიშროებას უქმნის საცხოვრებელ სახლს და ს/ს სავარგულებს	<b>პერიოდულად აქტიური</b> , საშიშროების რისკი - <b>საშუალო</b>	მეწყრის ძირში ფერდობსამაგრი კედლის მოწყობა, ზედაპირული წყლების რეგულირება. ფერდობის დატერასება და მრავალწლიანი ნარგავებით განაშენიანება

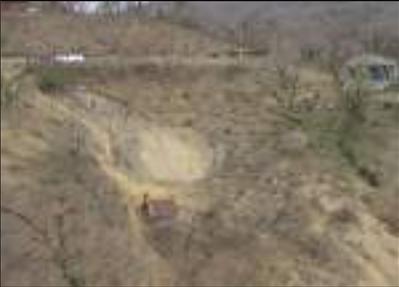
5	<b>სოფ. გადიდი</b> X-295736, Y-4655575	მეწყერი 0,5 ჰა	საშიშროებას უქმნის საავტომობილო გზას, საცხოვრებელ სახლს და ს/ს სავარგულებს	<b>პერიოდულად აქტიური</b> , საშიშროების რისკი - <b>მაღალი</b>	ადგილობრივი ძალებით მონიტორინგის დაწესება, გზის დაზიანებული მონაკვეთის გაფართოება და მისი მაქსიმალური დაცილება აქტიური მეწყრული ფლადიდან. ზედაპირული წყლების რეგულირება.

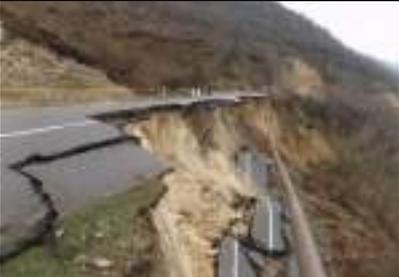
1	2	3	4	5	6	7
6	<b>ქ. ვანისა და სოფ. სულორის დამაკავშირებელი საავტომობილო გზა</b> X-299824, Y-4658468	მეწყერი 24,8 ჰა	საშიშროებას უქმნის საავტომობილო გზას, გაზის ცენტრალურ მილსადენს	<b>აქტიური დინამიკა, საშიშროების რისკი - მაღალი</b>	მდ.სულორის კალაპოტის გასწორება და ძველ კალაპოტში დაბრუნება. საფეხურისებრი გაბიონის ტიპის ფერდობსამაგრი კედლის მოწყობა. სადრენაჟო სისტემების მოწყობა და ფერდობის დატერასება

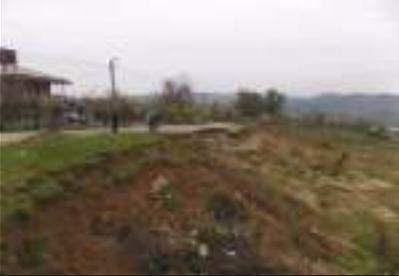
7	<b>სოფ.ტობანიერი</b> X-287769, Y-4661040	მეწყერი 7,35 ჰა	საშიშროებას უქმნის საავტომობილო გზას, საცხოვრებელ სახლებს და ს/ს სავარგულებს	<b>პერიოდულად აქტიური, საშიშროების რისკი - საშუალო</b>	მდ.კალაპოტში არსებული გაბიონის დემონტაჟი და ახალი ნაპირსამაგრის და სადრენაჟო სისტემების მოწყობა. ფერდობის განაშენიანება მრავალწლიანი ხე-მცენარეებით. ადგილობრივი ძალებით დაწესდეს მონიტორინგი

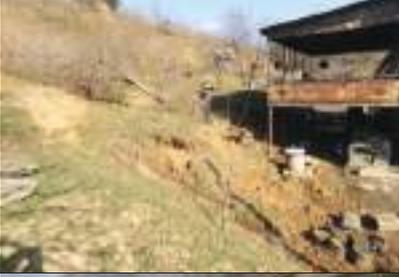
8	<b>სოფ.უხუთი</b> X-308484, Y-4657980	მეწყერი 0,1 ჰა	საშიშროებას უქმნის საცხოვრებელ სახლებს და ს/ს სავარგულებს	<b>პერიოდულად აქტიური, საშიშროების რისკი - საშუალო</b>	ჩამოშლილი მეწყერული მასის გატანა და ფერდობსამაგრი კედლის მოწყობა. ჰირდროსაიზოლაციო საფარის დაგება, ზედაპირული და გრუნტის წყლების რეგულიერება. ფერდობის განაშენიანება ნარგავებით

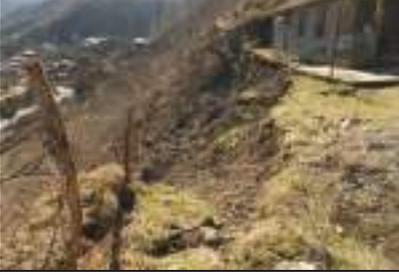
9	<b>სოფ. ყუმური</b> X-289775, Y-4656198	მეწყერი 0,08 ჰა	საშიშროებას უქმნის საცხოვრებელ სახლებს და ს/ს სავარგულებს	<b>პერიოდულად აქტიური, საშიშროების რისკი - მაღალი</b>	მეწყერულ ფერდობზე მონიტორინგული დაკვირვების წარმოება

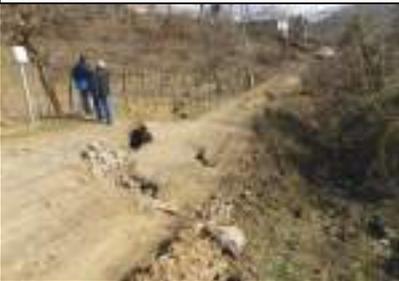
1	2	3	4	5	6	7
10	სოფ. რომანეთი X-304699, Y-4656376	მეწყერი 0,91 ჰა	საშიშროებას უქმნის საავტომობილო გზას და ს/ს სავარგულებს	<b>პერიოდულად აქტიური</b> , საშიშროების რისკი - მაღალი	სანიაღვრე არხების მოწყობა, ჩავარდნილი გზის მონაკვეთის შევსება მდინარეული ბალასტით. ფერდობის განაშენიანება ღრმა ფესვთა სისტემის და მაღალი აორთქლების უნარის მქონე მრავალწლიანი ნარგავებით

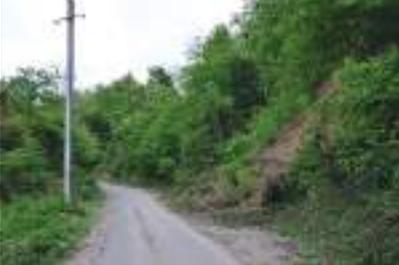
11	სოფ. ზედა გორა X-308460, Y-4658430	მეწყერი 0,04	საშიშროებას უქმნის საავტომობილო გზას	<b>პერიოდულად აქტიური</b> , საშიშროების რისკი - საშუალო	ჩამოშლილი გრუნტის გატანა, ფერდობსამაგრი ნაგებობის მოწყობა

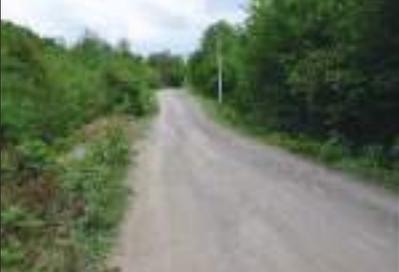
12	სოფ. ძულუხი X-302175, Y-4655735	მეწყერი 4,0 ჰა	საშიშროებას უქმნის საავტომობილო გზას	<b>პერიოდულად აქტიური</b> , საშიშროების რისკი - საშუალო	საავტომობილო გზის ვაკისის პერიოდული მოწესრიგება

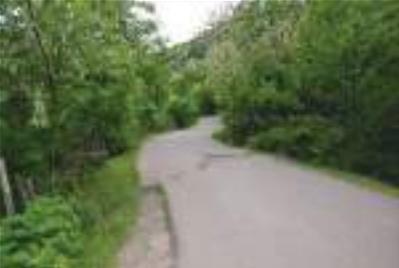
13	სოფ. ზედა გორა X-307580, Y-4659110	მეწყერი 10,47 ჰა	საშიშროებას უქმნის საავტომობილო გზას	<b>პერიოდულად აქტიური</b> , საშიშროების რისკი - საშუალო	საავტომობილო გზის ვაკისის პერიოდული მოწესრიგება

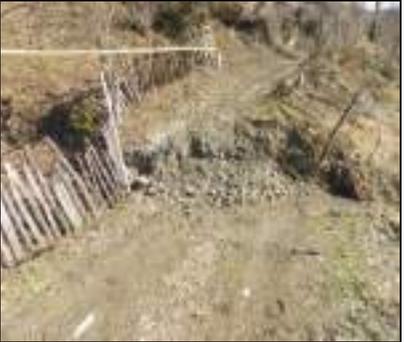
1	2	3	4	5	6	7
14	<b>სოფ. რომანეთი</b> (ზელაძეების უბანი) X-304278, Y-4655692	მეწყერი 0,65 ჰა	საშიშროებას უქმნის საავტომობილო გზას, გაზსადენს და ს/ს სავარგულებს	<b>პერიოდულად</b> <b>აქტიური</b> , საშიშროების რისკი - <b>მაღალი</b>	ზედაპირული წყლების რეგულირება, ჩავარდნილი გზის მონაკვეთის შევსება მდინარეული ბალასტით. ფერდობის განაშენიანება ღრმა ფესვთა სისტემის და მაღალი აორთქლების უნარის მქონე მრავალწლიანი ნარგავებით. ადგილობრივი ძალებით დაწესდეს მონიტორინგი

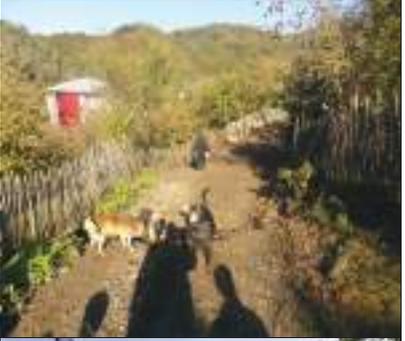
<b>10. სამტრედიის მუნიციპალიტეტი</b>						
1	<b>სოფ. ზემო ნოღა</b> X-276030, Y-4661945	მეწყერი 0,22 ჰა	საშიშროებას უქმნის საავტომობილო გზას, საცხოვრებელ სახლებს და ს/ს სავარგულებს	<b>აქტიური დინამიკა</b> , საშიშროების რისკი - <b>მაღალი</b>	ფერდობიდან წამოსული ზედაპირული წყლების რეგულირება. შენობის დაზიანებული კედლების აღდგენა. საავტომობილო გზის მოწესრიგება, საინჟინრო-გეოლოგიური კვლევების განხორციელება.

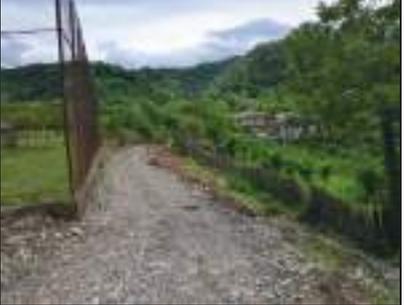
2	<b>სოფ. გომმუხაყრა</b> X-284280, Y-4662705	მეწყერი 10,93 ჰა	საშიშროებას უქმნის სასაფლაოს, საცხოვრებელ სახლებს, ს/ს სავარგულებს, საავტომობილო გზას და სპორტულ მოედანს	<b>აქტიური დინამიკა</b> , საშიშროების რისკი - <b>მაღალი</b>	უსახელო დელის კალაპოტის დონეზე მეწყერსაწინააღმდეგო ნაგებობის მოწყობა; საძიებო- საპროექტო გადაწყვეტილების საფუძველზე მოეწყოს ღრმა ხიმინჯების რიგი; მონიტორინგის დაწესება ადგილობრივი ძალებით

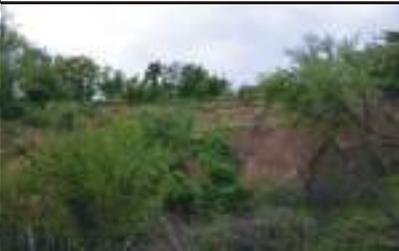
1	2	3	4	5	6	7
3	სოფ. გომმუხაყრუა X-284048, Y-4662880	მეწყერი 1.05 ჰა	საშიშროებას უქმნის საცხოვრებელ სახლებს, საავტომობილო გზას, გაზსადენს და ს/ს სავარგულებს	<b>აქტიური დინამიკა,</b> საშიშროების რისკი - <b>მაღალი</b>	უსახელო დელის კალაპოტის დონეზე მეწყერსაწინააღმდეგო ნაგებობის მოწყობა; მონიტორინგის დაწესება ადგილობრივი ძალებით

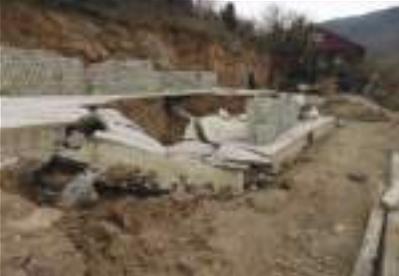
4	სოფ. გომმუხაყრუა X-274420, Y-4660840	მეწყერი 0,42 ჰა	საშიშროებას უქმნის საკარმიდამო ნაკვეთს საცხოვრებელ სახლს და ს/ს სავარგულებს	<b>აქტიური დინამიკა,</b> საშიშროების რისკი - <b>მაღალი</b>	მეწყერულ ფერდობზე მონიტორინგული დაკვირვების წარმოება

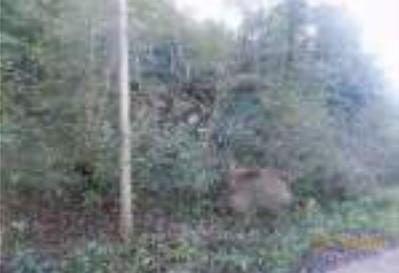
5	სოფ. მტერჩვეული X-282415, Y-4659910	ქვათაცვენა	საშიშროებას უქმნის საავტომობილო გზას	<b>პერიოდულად</b> <b>აქტიური,</b> საშიშროების რისკი <b>მაღალი</b>	ფერდობის ზედა ნაწილში შესუსტებული ლოდების ჩამოყრა

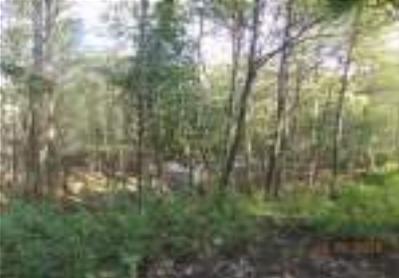
6	სოფ. გამოჩინებული X-279100, Y-4660520	მეწყერი 79,5 ჰა	საშიშროებას უქმნის საავტომობილო გზას და მიმდებარე ფერდობების მდგრადობას	<b>პერიოდულად</b> <b>აქტიური,</b> საშიშროების რისკი <b>საშუალო</b>	მეწყერულ ფერდობზე ზედაპირული და გრუნტის წყლების რეგულირება; პერიოდული გეომონიტორინგის წარმოება

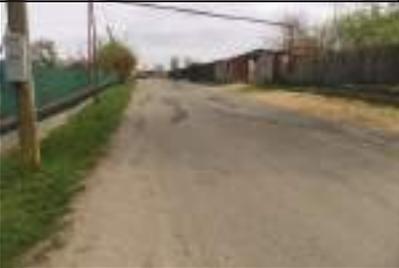
11. თერჯოლის მუნიციპალიტეტი						
1	2	3	4	5	6	7
1	სოფ. ღვანკითი X-335196, Y-4671544	მეწყერი 6.72 ჰა	საშიშროებას უქმნის საავტომობილო გზას, საცხოვრებელ სახლებს და ს/ს სავარგულებს	<b>პერიოდულად აქტიური, საშიშროების რისკი - საშუალო</b>	მეწყერულ ფერდობზე მონიტორინგული დაკვირვების წარმოება

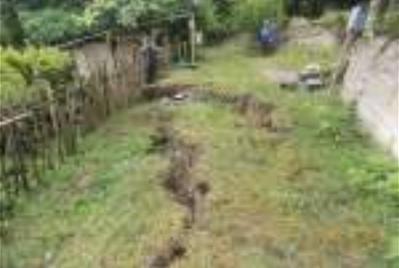
2	სოფ. ზედა სიმონეთი X-326050, Y-4678535	მეწყერი 0.21 ჰა	საშიშროებას უქმნის საავტომობილო გზას, სასმელი წყლის მაგისტრალს და გაზსადენს, საცხოვრებელ სახლებს და ს/ს სავარგულებს	<b>პერიოდულად აქტიური, საშიშროების რისკი - საშუალო</b>	ფერდობსამაგრი კედლის, სანიაღვრე და სადრენაჟე სისტემების მოწყობა. დაზიანებული გაზსადენის საყრდენების აღდგენა. ბეტონის საყრდენი კედლის დაშლა და ახლის ამოყვანა

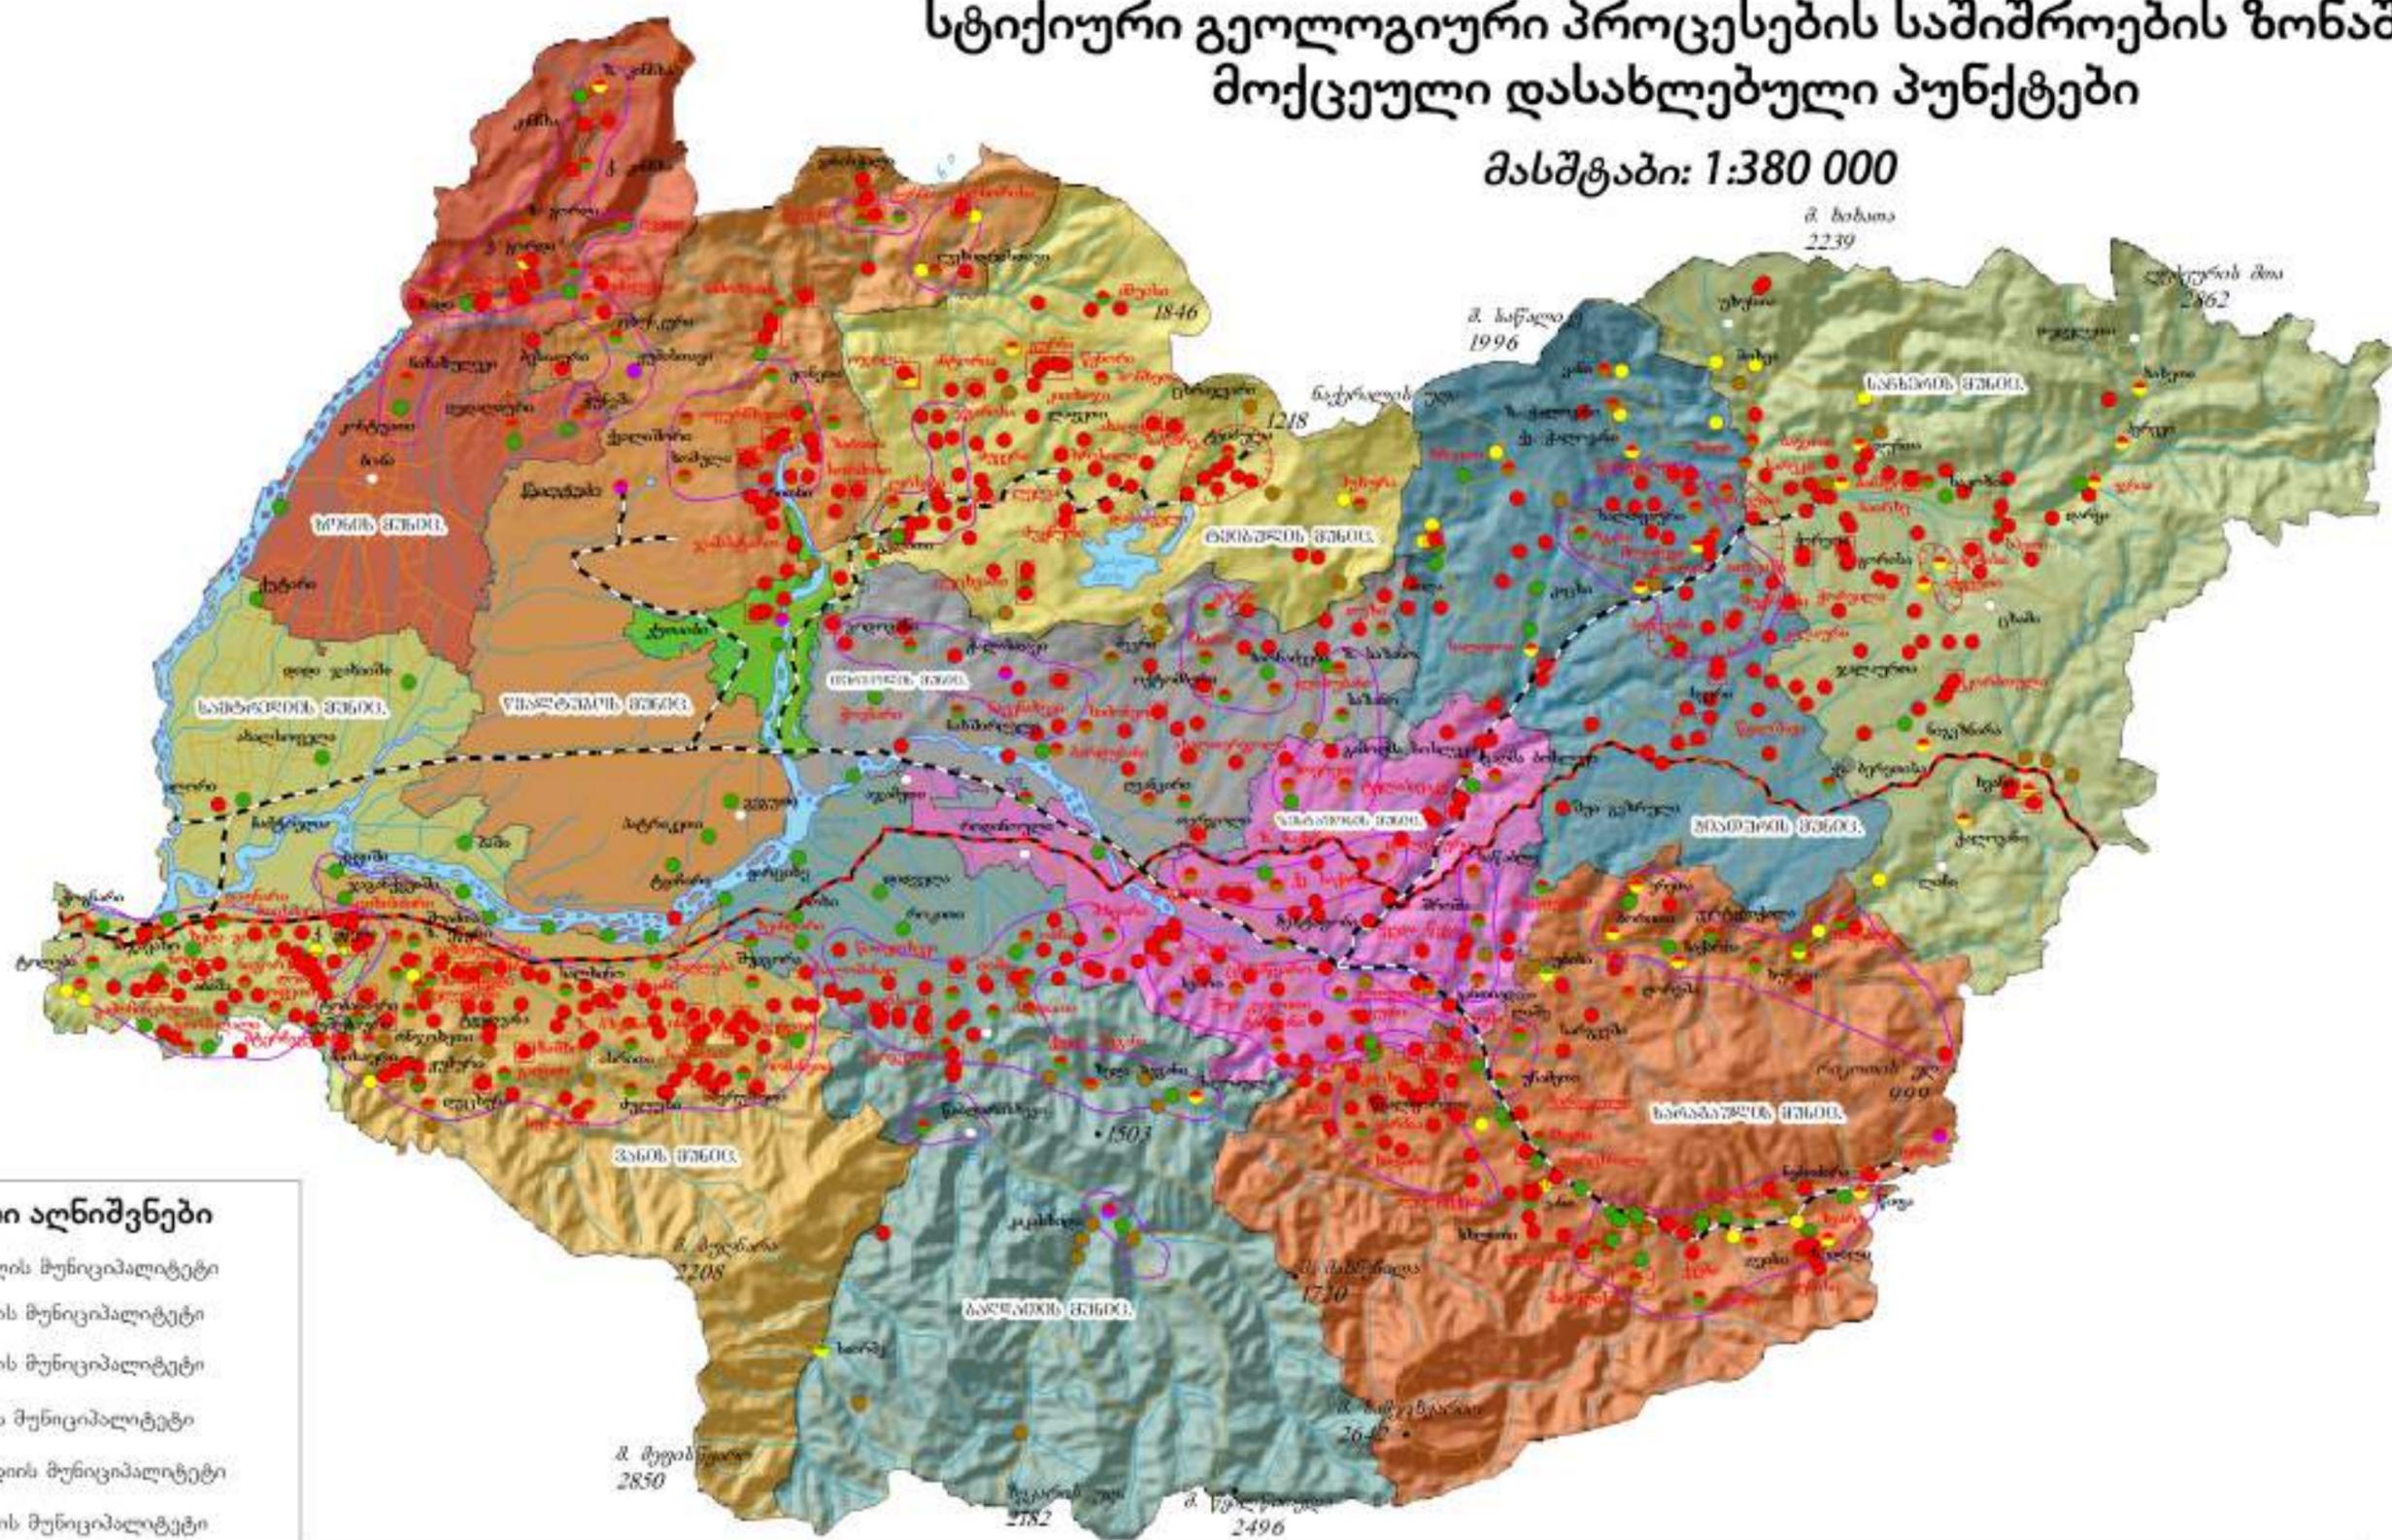
# იმერეთის მხარე სტიქიური გეოლოგიური პროცესების საშიშროების ზონაში მოქცეული დასახლებული პუნქტები

- დასახლებული პუნქტები, (ფერი წრეში აღნიშნავს მის ფარგლებში განვითარებულ გეოლოგიურ პროცესს, წითელი შრიფტით გამოყოფილია პუნქტები, სადაც 2024 წელს მოსალოდნელია გეოლოგიური პროცესების გააქტიურება)
- სტიქიური პროცესებით განსაკუთრებით დასაბუთებული უბნები
- 2023 წელს გააქტიურებული ან ახლადნარმოქმნილი პროცესი

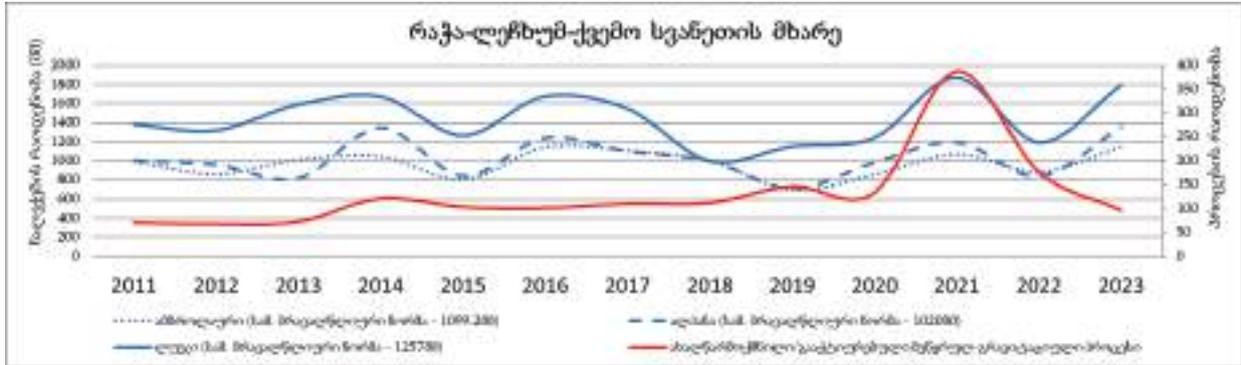
გრაფიკი 1

გრაფიკ №1-ში მოცემულია 2011-2023 წლებში, მხარეში მოქმედი მეტეოსადგურების მონაცემებზე დაყრდნობით, ატმოსფერული ნალექების განაწილება წლების მიხედვით. ასევე მოცემულია იმავე წლებში მეწყერულ-გრავიტაციული პროცესების ჩასახვის და გააქტიურების რაოდენობრივი მაჩვენებლები.

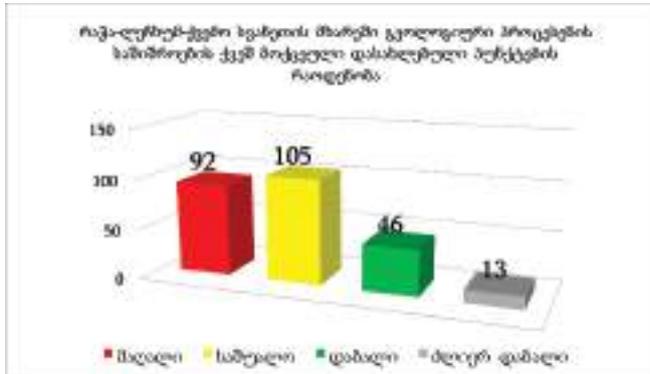
გრაფიკი 2

გეოლოგიური საფრთხეების შეფასების კუთხით, გასული საუკუნის 80-იანი წლებიდან 2023 წლის ჩათვლით ჩატარებული სხვადასხვა მასშტაბის კვლევების საფუძველზე, მხარეში შემავალი 256 დასახლებული პუნქტიდან, საშიში გეოლოგიური პროცესების მოქმედების მაღალი რისკის ზონაში მოქცეულია **92**, საშუალო რისკის ზონაში **105**, დაბალი რისკის ზონაში **46**, ხოლო ძლიერ დაბალში **13** დასახლებული პუნქტი (გრაფიკი 2, დიაგრამა 1).

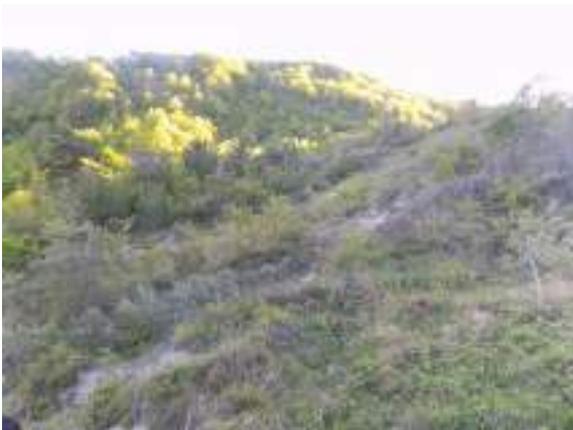
სურ. 15

**I უბანი** მდებარეობს ზემოთ აღნიშნული ფერდობის ზედა ნაწილში (X-328907; Y-4715312), სადაც რელიეფი ბორცვოვან-საფეხუროვანია. ტერიტორიაზე ფიქსირდება გრუნტის წყლის ჭარბი გამოსავლები. აღნიშნული უბანი ხასიათდება საშუალოდ აქტიური დინამიკით, რაც პერიოდულად იწვევს რელიეფში ახალი ძვირს ნაპრალების გაჩენას გრუნტის გზის, ს.ს სავარგულებს და ტყის საფარის დაზიანებას. იმეწყრება ძირითადი ქანები და დელუვიურ თიხა-თიხნარები სუსტი ფიზიკურ-მექანიკური თვისებებით (**სურ. 15-16**).

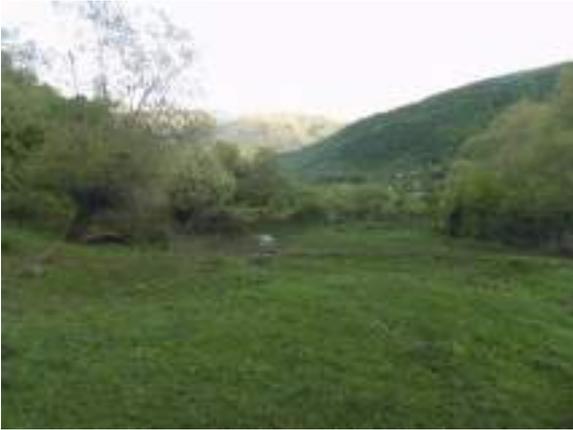
სურ. 17

II და III უბანი მდებარეობს ზემოთ აღწერილი ფერდობის ჩრდილო-აღმოსავლეთით. II უბნის კოორდინატებია: - 330064-4715767, ხოლო III უბნის - 329834-4715683. ტერიტორია წარმოადგენს ძველმეწყრულ ბლოკური ტიპის სხეულს, სადაც ფიქსირდება აქტიური ლოკალური უბნები, რომლებიც ერთმანეთისგან გამოყოფილია ხევებით და მათ შორის მანძილი დაახლოებით 200-250 მეტრია (სურ. 17-18).

მეწყრული პროცესის აქტიურობის კვალი ფიქსირდება ახალი ძვრის ნაპრალების და მოწყვეტის საფეხურების წარმოქმნის სახით. მეწყერი აზიანებს შიდასაუბნო გზის მონაკვეთებს, ს/ს სავარგულებს, ტყის საფარს.

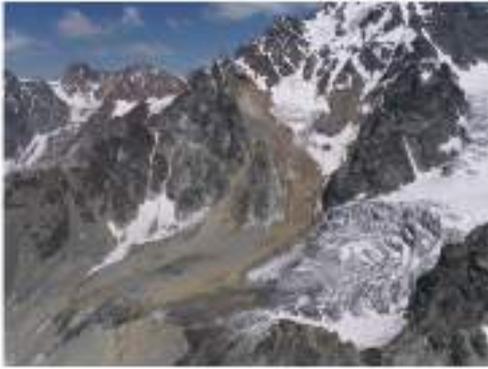
სურ. 19

2023 წლის 3 აგვისტოს, მყინვარ ბუბას დასავლეთით, ძლიერ ციცაბოდ დახრილ (70°-80°) კალთაზე, ზღვის დონიდან დაახლოებით 3700მ სიმაღლეზე (კოორდინატები: 399304; 4733679), 1.7 ჰა ფართობზე, ადგილი ჰქონდა კლდოვანი მასის მყინვარ მოწყვეტას და კლდეზავის ჩასახვას (**სურ. 19**), რომლის მოცულობამ დაახლოებით 1.0 მლნ მ<sup>3</sup> შეადგინა. მოწყვეტის კედლის სიმაღლე საშუალოდ 65 მეტრის ფარგლებში იყო. თავისუფალი ვარდნის შემდეგ კლდეზავური მასის ნაწილი ჩარჩა კლდეზავის მოწყვეტის ძირში, ხოლო ნაწილი დინამიკურ კონტაქტში შევიდა მყინვარ ბუბასთან და მოახდინა მისი ნაწილობრივი დეფორმაცია/მოძრაობაში მოყვანა. კლდის ჩამოშლილი მასა თითქმის თავისუფალი ვარდნის აჩქარებით დაეცა/დაენარცხა მყინვარის ზედაპირს, რის შედეგად მოხდა მყინვარის ცალკეული ნაწილების დესტრუქცია/ნგრევა. კლდეზავმა ყინულის მნიშვნელოვანი ნაწილი ფაქტობრივად დაანაწევრა/გააფხვიერა.

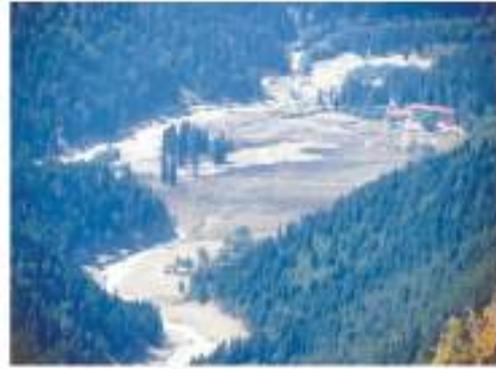
სურ. 20

აღნიშნულ გამოთავისუფლებულ წყლის ნაკადს დაემატა კლდეზავის მოწყვეტის უბნიდან განტვირთული ნაპრალოვანი გენეზისის მიწისქვეშა წყლები და მყარი მასალის ყინულთან ხახუნის შედეგად წარმოქმნილი წყლის ნაკადები. წყლის ნაკადებმა შექმნა მასის სრიალის საშუალება (ზემოთ აღნიშნული ფაქტორები სრულიად საკმარისი იყო ღვარცოფის მოძრაობაში მოსაყვანად), რის შედეგად წარმოქმნილმა ნაკადმა დიდი სიჩქარით დაიწყო მოძრაობა მდ. ბუბისწყლის ხეობაში (სურ. 20).

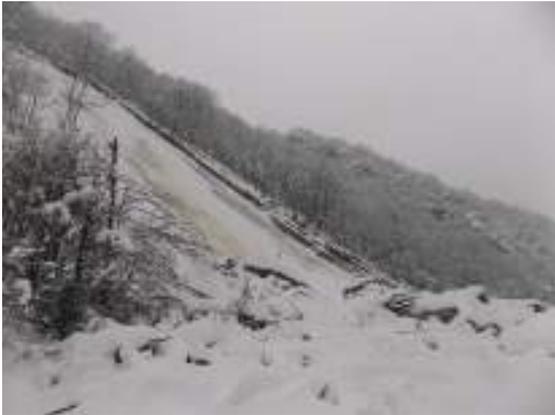
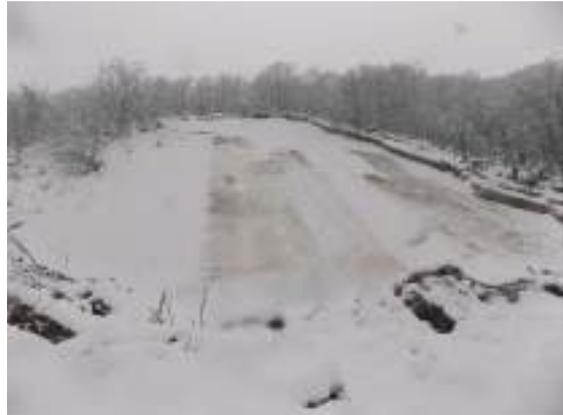
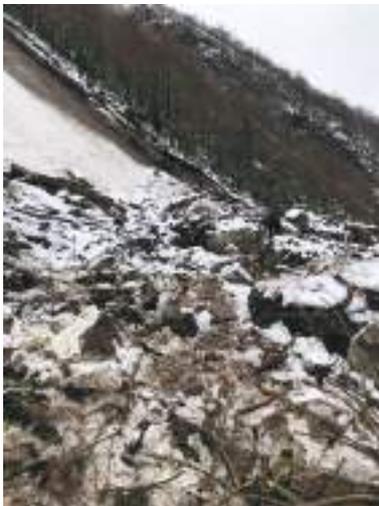
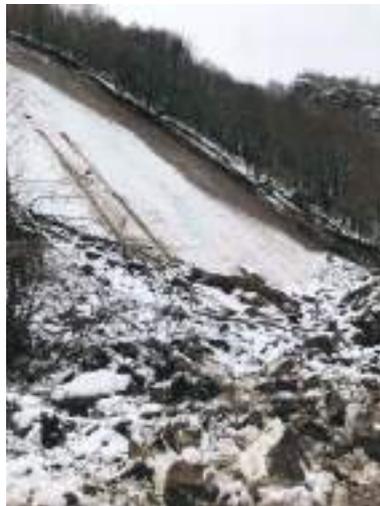
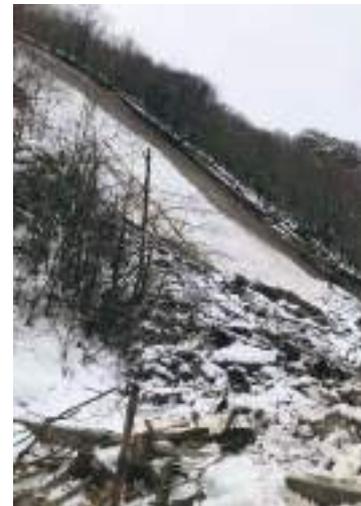
**ცაგერი-ჩქუმი-ქულბაქის** დამაკავშირებელი საავტომობილო გზის მიმდებარედ 2023 წლის 20 თებერვალს კლდეზვავური ტიპის მეწყერი, რომელიც მდებარეობს (კოორდ. x-309390; y-4718159) მდ. ცხენისწყლის მარჯვენა შენაკადის, მდ. ჯანაულას ხეობის მარჯვენა ბორცვზე, საშუალოდ 60-70<sup>0</sup>-ის დახრილობის, აღმოსავლური ექსპოზიციის ფერდობის ქვედა ნაწილში. გეოლოგიური თვალსაზრისით აგებულია ზედა ცარცული ასაკის (K<sub>2d</sub>) ნალექებით კირქვებით, მერგელოვანის კირქვებით და მერგელებით.

საკვლევ ტერიტორიაზე ბუნებრივი ფაქტორებით გრუნტების ფიზიკურ-მექანიკური თვისებების დაქვეითებამ, ფერდობის დახრილობამ, ამგები გრუნტების ჭარბმა გაწყლოვანებამ და ზედაპირული წყლების ინფილტრაციამ ნაპრალოვან ქანებში (წვიმა, თოვლი), ასევე დიდი ოდენობით შედგებულმა თოვლის მასამ შექმნა ხელსაყრელი გარემო პირობები ფერდობზე კლდეზვავური ტიპის მეწყრის გააქტიურებისათვის. ქანების წოლის ელემენტები ფერდობის დახრილობის თანხვედრილია, რაც მთავარი განმაპირობებელი ფაქტორია ქანების დაცურებისა და ფერდობის ქვედა ნიშნულისკენ გადაადგილების. გააქტიურებული პროცესის კერის სიმაღლე დაახლოებით 80მ-ია, ხოლო სიგანე 50მ-ია (**სურ. 21-25**). ფერდობზე მარცხენა პერიფერიულ ნაწილში ფიქსირდება დანაპრალიანებული ძირითადი ქანები, რომელიც მომავალში საფრთხეს წარმოადგენს საავტომობილო გზის ფუნქციონირებისათვის. ციცაბოდ დახრილ ზედაპირზე გადაადგილებულია კლდოვანი ქანები და ხე-მცენარეები, რომელთა აკუმულაციის ზონას წარმოადგენს საავტომობილო გზის ვაკისი და მდ. ჯანაულას კალაპოტი. აღნიშნულმა პროცესმა გამოიწვია საავტომობილო გზის ვაკისი და მდ. ჯანაულას კალაპოტი. აღნიშნულმა პროცესმა გამოიწვია საავტომობილო გზის ჩაკეტვა, დააზიანა ელ. გადამცემი ხაზები და მოჰყვა მსხვერპლი (1 ადამიანი). ჩვენი ადგილზე ყოფნის პერიოდშივე ჩვენს მიერ, შესაბამისი უწყებების წარმომადგენლებისთვის გაიცა სიტყვიერი რეკომენდაციები, შესაბამისი ღონისძიებების გასატარებლად.

შექმნილი სიტუაციიდან გამომდინარე, საჭიროა უმოკლეს ვადაში განხორციელდეს შემდეგი გადაუდებელი პრევენციული ღონისძიებები, კერძოდ: ფერდობზე შესუსტებული პოტენციურად საშიში კლდოვანი ქანების მექანიკური წესით ჩამოწმენდა; მოხდეს გზის ვაკისზე არსებული ჩამოშლილი მასის გატანა-გაწმენდა; მოეწყოს ფერდობის ქვედა ნიშნულზე, მდინარის კალაპოტის გასწვრივ დროებითი ალტერნატიული საავტომობილო გზა; ფერდობის ძირში საავტომობილო გზის გასწვრივ ფერდობსამაგრი კედლის მშენებლობა, ქვეყანაში მოქმედი სამშენებლო წესებისა და ნორმების სრული დაცვით.

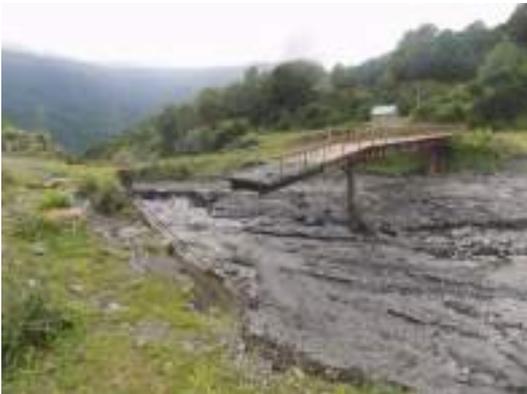
სურ. 26

**სოფ. ჩუკულში** მდ.ფიშყორის ღვარცოფულმა ნაკადმა დააზიანა და მოგლიჯა, „ნაკიშერის უბანთან“ დამაკავშირებელი საავტომობილო გზის ნაწილი და ხიდის ცენტრალური ბურჯი (კოორდ: 337873-4741060), რომელიც სრულად არის მწყობრიდან გამოსული და მისი ფრაგმენტები ფიქსირდება მდინარის კალაპოტში, შედეგად გარე სამყაროს მოწყდა დაახლოებით **8 ოჯახი**. აუცილებელია ხიდის აღდგენა-რეაბილიტაცია და ნაპირგარეცხვის მთელ სიგრძეზე საჭიროა **ნაპირდამცავი ნაგებობების მოწყობა ქვეყანაში მოქმედი სამშენებლო ნორმებისა და წესების დაცვით შემუშავებული პროექტის საფუძველზე**, რადგან ანალოგიური ღვარცოფული ნაკადების გავლის შემდეგ მომავალში მოხდეს საფრთხის თავიდან აცილება (**სურ. 26-27**).

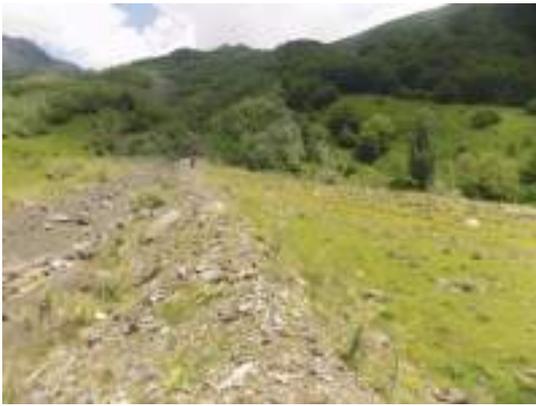
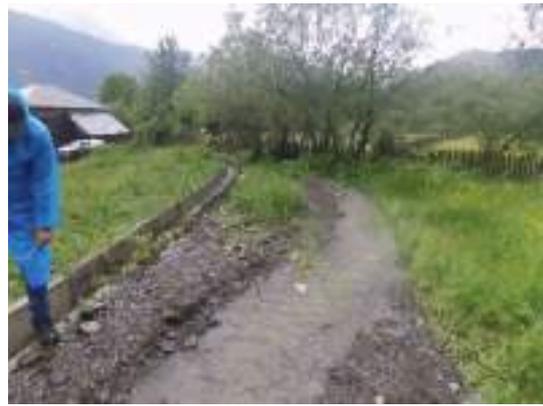
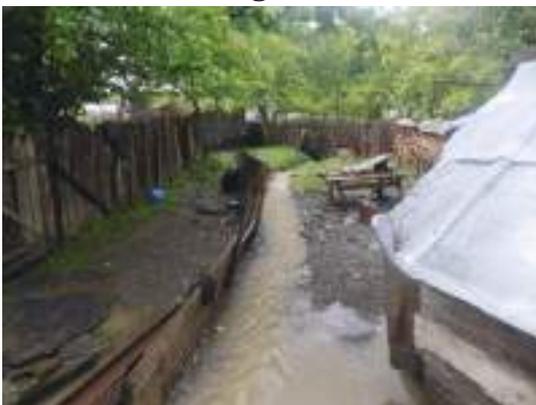
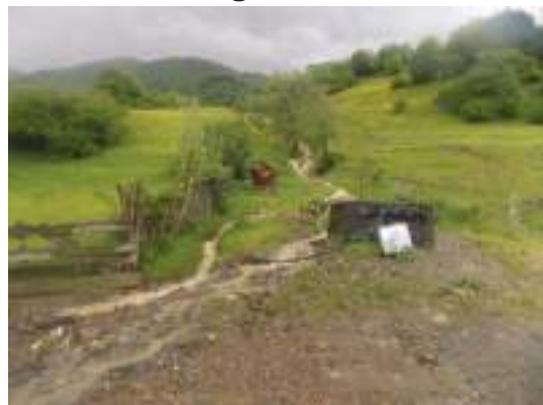
გადაუღებელი ძლიერი წვიმების შედეგად ასევე ადიდდა მდ.ფიშყორის მარცხენა უსახელო შენაკადები, ქვა-ტალახიანი მასა მიმდებარედ გაიშალა და ხევთან ახლოს რამდენიმე უბანზე ნაპირებიდან გადმოვიდა, ხოლო „კერბულაშის“ უბანში (კოორდ: 337959-4740834) არსებულმა არხმა ვერ უზრუნველყო ძლიერი ზედაპირული ნაკადების გატარება და გამოიწვია საცხოვრებელი სახლების, ს/ს სავარგულების, წყლის სათავე ნაგებობის, საკარმიდამო ნაკვეთების და მიმდებარე ტერიტორიის დატბორვა (**სურ. 28-31**).

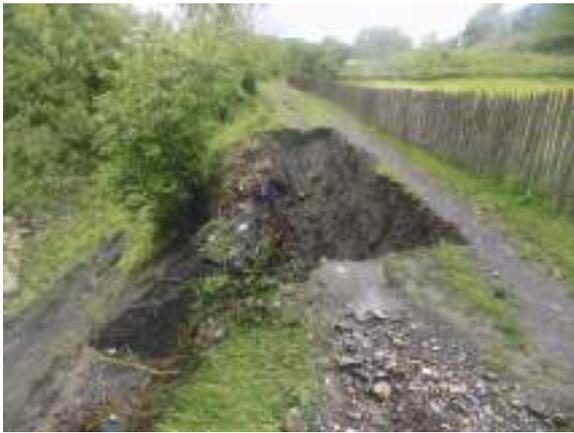
სურ. 32

სოფლის ტერიტორიაზე აღნიშნულმა პროცესმა გამოიწვია შიდასაუბნო გზაზე მეწყრული მოვლენის გააქტიურება, რის შედეგადაც ძლიერ დაზიანდა სოფლის შიდასაუბნო გზა (კოორდ: 338365-4739766), სადაც ავტოტრანსპორტით მოძრაობა ამჟამად შეუძლებელია, მაღალი საფრთხის შემცველია, ხოლო მისი პროფილის აღდგენა ძნელად განსახორციელებელია და იგივე მონაკვეთზე **მიზანშეუწონლად** მიგვაჩნია (სურ. 32-35).

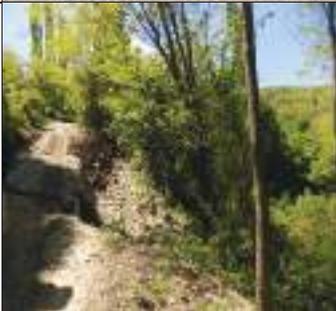
2	<b>ს. აბანოეთი</b> „პატარიძეების უბანი“ რიონის ხეობის მარცხენა ფერდობი 338487-4712385	მეწყერი 0.453ა	მეწყრულმა პროცესმა დააზიანა სოფლის შიდასაუბნო გზის 15-20 მეტრიანი მონაკვეთი.	ახლად გააქტიურებული მეწყრული სხეული, საშიშროების რისკი - <b>მაღალი</b>	დეტალური საინჟინრო-გეოლოგიური კვლევების საფუძველზე, დაზიანებული გზის გასწვრივ, დამცავი კედლის ამოყვანა ძირითად გამოუფიტავ ქანებზე დაფუძნებით. გზის პროფილის მოხრეშვა-გადასწორება, ზედაპირული წყლების იზოლირებულად განტვირთვა უახლოეს წყალსადინარში.

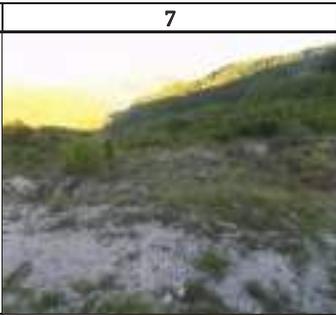
1	2	3	4	5	6	7
3	<b>ს.ზედა ჭყვიში</b> მდ. რიონის ხეობის მარჯვენა ფერდობი 328907-4715312	მეწყერი 16.9ჰა	მეწყრული პროცესი საფრთხეს უქმნის და აზიანებს სოფლის შიდასაუბნო გზებს, სხვადასხვა ინფრასტრუქტურულ ობიექტებს, ს.ს სავარგულებს და რამდენიმე საცხოვრებელ სახლს და საკარმიდამო ნაკვეთს.	მეწყრული ფერდობი ხასიათდება პერიოდული აქტივიზაციით, საშუალო დინამიკით. საშიშროების რისკი – <b>მაღალი</b> .	დეფორმირებული საავტ. გზის მონაკვეთების პერიოდულად მოხრეშვა-გადასწორება, ზედაპირული და გრუნტის წყლების ნაკადების რეგულირება, ფერდობის განაშენიანება ღრმა ფესვთა სისტემის და მაღალი აორთქლების მქონე მცენარეებით, მონიტორინგული დაკვირვება.

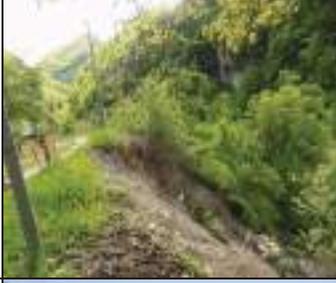
5	<b>ს.გოგოლათი</b> მდ.შარელას ხეობის მარჯვენა ფერდობი 327928-4709944	მეწყერი 0.1ჰა	მეწყრული პროცესი აზიანებს და საფრთხეს უქმნის გოგოლათი-თხმორის დამაკავშირებელი გზის მონაკვეთს, გარე განათების ბოძს და ელ.გადამცემ ანძას.	ახლად გააქტიურებული მეწყრული სხეული, საშიშროების რისკი - <b>საშუალო</b>	მეწყრული ფერდობის ქვედა ნაწილში ნაპირდამცავი ნაგებობის მოწყობა, მორეცხვის სიღრმის გათვალისწინებით, ზედაპირული წყლების განტვირთვა იზოლირებულად ფერდობიდან მოშორებით, ელ.გადამცემი ანძისა და გარე განათების ბოძის გეოლოგიურად მდგრად ადგილზე გადატანა.

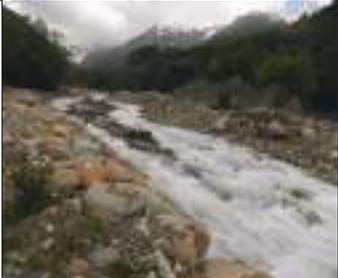
<b>2. ონის მუნიციპალიტეტი</b>						
1	<b>ს.გონა</b> მდ.კვეშურას ხეობა 381393-4737780	ღვარცოფი	ღვარცოფული პროცესის პერიოდული რეაქტივიზაცია საშიშროებას უქმნის სოფ.გონასთან დამაკავშირებელ სახიდე გადასასვლელს, ს.ს სავარგულებს და სხვადასხვა ინფრასტრუქტურულ ობიექტებს.	ღვარცოფული ნაკადები სეზონურად აქტიურდება წელიწადში 1-2ჯერ, საშიშროების რისკი - <b>მაღალი</b>	ღვარცოფული ხეების კალაპოტების გაწმენდა- დაღრმავება და გასწორება საჭიროა ნაპირდამცავი ღონისძიებების განხორციელება.

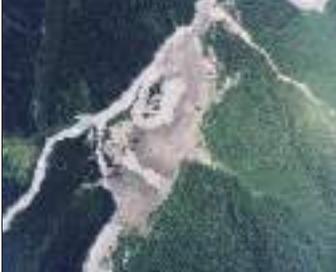
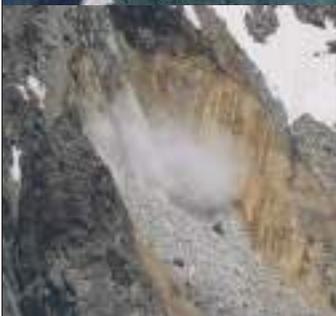
13	<p><b>კურ.შოვი</b> მდ.ჭანჭახის მარჯვენა შენაკადი მდ.ბუბისწყლის ხეობა</p> <p>399304; 4733679</p>	<p>კლდეზვავი; გვერდითი ეროზია; მეწყერი ღვარცოფი</p>	<p>სრულად დაზიანდა კურორტ შოვის ინფრასტრუქტურული ობიექტები, ხიდები, გზები და მდინარის გამოტანის კონუსში არსებული ე.წ „კოტეჯების დასახლება“, ღვარცოფული ნაკადის ექსტრემალურ გააქტიურებას შეეწირა 33 ადამიანის სიცოცხლე.</p>	<p>მდინარის ხეობაში პროცესები გააქტიურდა ექსტრემალურად საშიშროების რისკი - <b>მაღალი</b></p>	<p>მდ. ბუბისწყლის ხეობაში ღვარცოფების ფორმირებისა და ტრანზიტის ზონის არეალში რაიმე სახის კაპიტალური დამცავი ღონისძიებების გატარება, მდინარის ხეობის ჰიდრომორფოლოგიური პარამეტრების გათვალისწინებით, რეკომენდებული არ არის; ამ დროისთვის საუკეთესო და ყველაზე ეფექტურ გზას, ადამიანთა და ინფრასტრუქტურის დასაცავად, ტერიტორიის სივრცითი დაგეგმარება წარმოადგენს. მდ. ბუბისწყლის ხეობაში და კურორტ შოვის სტიქიის გავრცელების არეალისათვის უნდა შემუშავდეს გადაადგილების წესები და მოწყობის შესაბამისი გამაფრთხილებელი ნიშნები.</p>

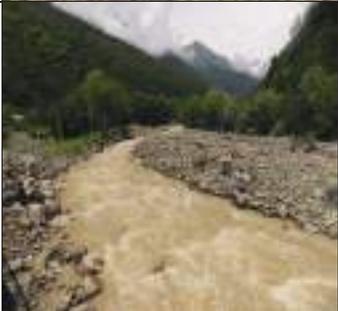
3	<b>ს. მანანური</b> მდ. მანანურის ხეობა 297607-4743967	ღვარცოფი	ღვარცოფული ნაკადი აზიანებს ს/ს სავარგულებს, შიდასასოფლო გზის მონაკვეთებს. საშიშროებას უქმნის მდინარის ბორტების გასწვრივ მდებარე საცხოვრებელ სახლებს და საკარმიდამო ნაკვეთებს და სხვადასხვა ინფრასტრუქტურულ ობიექტებს.	ღვარცოფული ნაკადები ფორმირდება სეზონურად, წელიწადში 1-2 ჯერ, საშიშროების რისკი - <b>მაღალი</b>	მდ. მანანურის ხეობის გაწმენდა-დაღრმავება და გასწორხაზოვნება; საჭიროა ნაპირსამაგრი გაბიონების მოწყობა შესაბამისი პროექტის საფუძველზე.

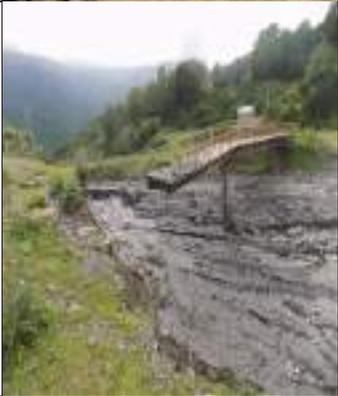
4	<b>ს. ჩუკული</b> მდ. ფიშყორის ხეობა 337820-4741756	ღვარცოფი გვერდითი ეროზია 150მ	ღვარცოფულმა პროცესმა დააზიანა და თითქმის სრულად გამოიყვანა მწყობიდან სოფ. ჩუკულში არსებული ცენტრალური ხიდი. უსახელო ხევების ადიდების შედეგად დაიტბორა და საფრთხე შეექმნა ს.ს სავარგულებს, საცხოვრებელ სახლებს საკარმიდამო ნაკვეთებს და სხვადასხვა ინფრასტრუქტურულ ობიექტებს.	ღვარცოფული ნაკადების გავლა ხდება ყოველწლიურად საშიშროების რისკი - <b>მაღალი</b>	ახალი კაპიტალური ხიდის მოწყობა შესაბამისი პროექტის საფუძველზე, ხეობის კალაპოტის გაწმენდა-დაღრმავება და გასწორხაზოვნება. აქტიური გვერდითი ეროზიის უზნებზე ნაპირდამცავი ნაგებობების მოწყობა მორეცხვის სიღრმის გათვალისწინებით; უსახელო ღელეების დაღრმავება და განტვირთვა უახლოეს წყალსადინარში.

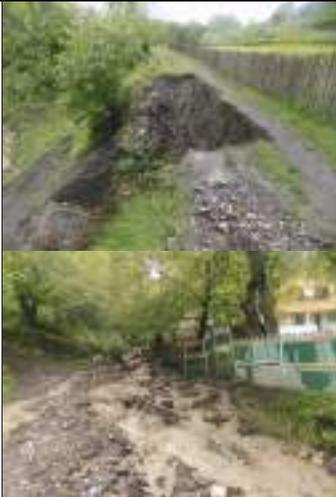
1	2	3	4	5	6	7
5	<b>ს.ლემზაგორი</b> მდ.ცხენისწყლის ხეობის მარჯვენა ფერდობი 338730-4739872 338365-4739766	ღვარცოფი; მეწყერი 0.01ჰა	მეწყერულმა მოვლენამ სრულად დააზიანა შიდასასოფლო გზის მონაკვეთი.  უსახელო ხევის ადიდების შედეგად დაიტბორა და დაზიანდა ს.ს სავარგულები, საცხოვრებელი სახლები, საკარმიდამო ნაკვეთები და სოფ.ლემზაგორის ცენტრალური და შიდასაუბნო გზის მონაკვეთები.	თანამედროვე მეწყერული სხეული აქტიური დინამიკით; ღვარცოფული ნაკადების გავლა სეზონურია, წელიწადში 1-2 ჯერ, საშიშროების რისკი - <b>მაღალი</b>	დაზიანებული ნაპირსამაგრი გაბიონების აღდგენა და საჭიროების შემთხვევაში ახლის მოწყობა; ხეების კალაპოტების გაწმენდა-დაღრმავება. დამეწყერილი გზის მონაკვეთის აღდგენა მიზანშეუწონელია.

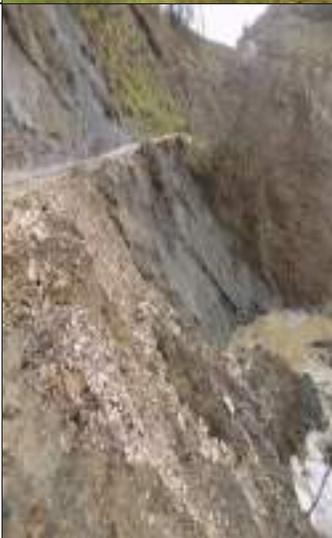
15	<b>ს.ს ღვრიში-უცხერი- ნასპერი-სანორჩის დამაკავშირებელი გზა</b> მდ. უცხერისდეღეს ხეობის მარჯვენა ფერდი 318722-4716565	მეწყერი 0.01ჰა	საფრთხე ექმნება სოფლის შიდასაუბნო გზის მონაკვეთს.	თანამედროვე აქტიური მეწყერული სხეული, საშიშროების რისკი- <b>მაღალი</b>	გზის ვაკისის მიმართულებით უნდა მოხდეს საფეხურისეგრი დამცავი ფერდობსამაგრი კედლის მშენებლობა, მდ. უცხერისდეღეს მარცხენა სანაპირო ზოლის გასწვრივ ეროზიასაწინააღმდეგო ნაპირსამაგრი დაცვითი ნაგებობის მოწყობა; აუცილებელია მდინარის კალაპოტის გაწმენდა მასში აკუმულირებული ნაშალი მასალისაგან; საავტომობილო გზის მონაკვეთზე ზედაპირული ნაკადების ეფექტურად განტვირთვის მიზნით, სანაიდვრე არხების მოწყობა და მათში შეკრებილი ზედაპირული წყლების იზოლირებულად განტვირთვა უახლოეს ბუნებრივ წყალსადინარში.

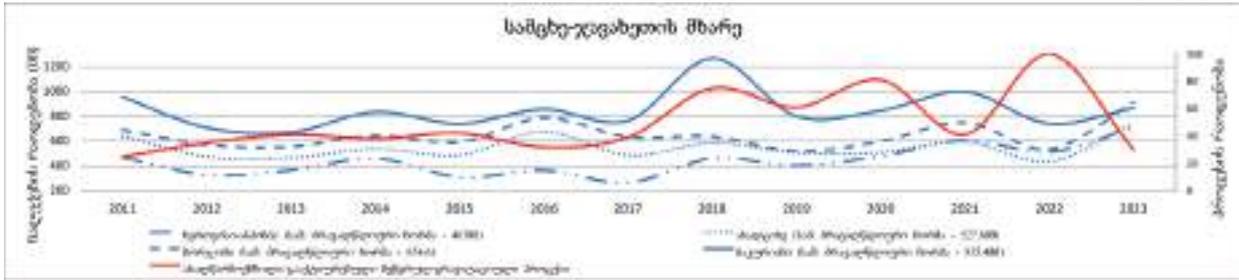
გრაფიკი 1

5 მეტეო-სადგურის მონაცემების მიხედვით თითქმის ყველა მეტეოსადგურზე (ახალქალაქის გარდა) საშუალო მრავალწლიურ ნორმასთან შედარებით მეტი ნალექი მოვიდა. 2023 წელს რიგ დასახლებულ პუნქტებში სხვადასხვა სტიქიური გეოლოგიური პროცესის გააქტიურების ერთ-ერთ მნიშვნელოვან ფაქტორად შეიძლება აღნიშნული მივიჩნიოთ, ვინაიდან გეოლოგიური პროცესების გააქტიურება სხვა ფაქტორებთან ერთად მნიშვნელოვნად არის დაკავშირებული ატმოსფერული ნალექების რაოდენობასთან და მის სეზონურ განაწილებასთან. ნალექები ერთ-ერთი და ხშირ შემთხვევაში, მეწყრული პროცესების ჩასახვა-გააქტიურების მხრივ უმთავრესი მაპროვოცირებელი ფაქტორია (გრაფიკი 1).

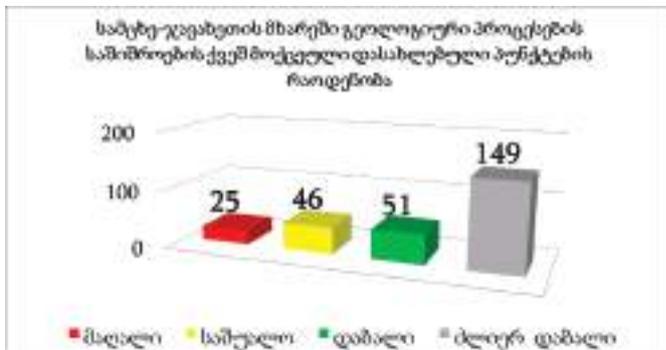
გრაფიკი 2

მხარეში შემავალ 6 მუნიციპალიტეტში 77 სოფლის და თემის საკრებულოა, რომელშიც გაერთიანებულია 271 დასახლებული პუნქტი (სოფელი, დაბა). გეოდინამიკური პროცესებით გამოწვეული დაზიანებების ხარისხის მიხედვით გამოიყოფა ოთხი კატეგორია: მაღალი, საშუალო, დაბალი და ძლიერ დაბალი. დაზიანების მიხედვით მაღალი კატეგორიის ქვეშაა 25, საშუალოში 46, დაბალში 51, ხოლო ძლიერ დაბალში - 149 დასახლებული პუნქტი (გრაფიკი 2, დიაგრამა 1).

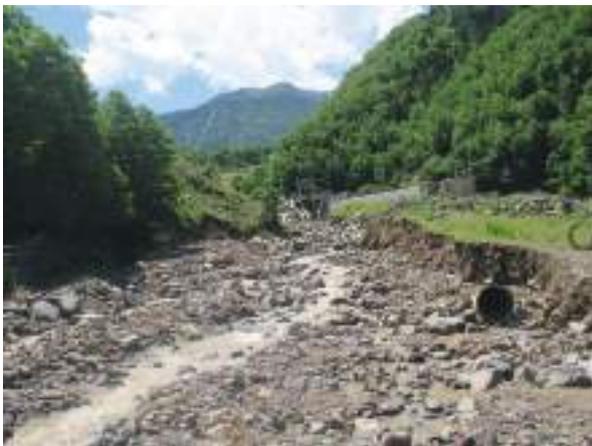
სურ. 36

2023 წელს მუნიციპალიტეტის ტერიტორიაზე ღვარცოფულმა პროცესებმა რიგ დასახლებულ პუნქტებში გარკვეული პრობლემები შექმნა, კერძოდ: სოფ. საკირეში მდ. დვირულას და მისი შენაკადის კალაპოტში ფორმირებული ღვარცოფული პროცესების შედეგად დაზიანდა საკარმიდამო ნაკვეთები და ინფრასტრუქტურული ობიექტები. ასევე საფრთხე შეუქმნა დვირულა ჰესის სათავე - ნაგებობას და შესაბამისად, მის ფუნქციონირებას (სურ. 36).

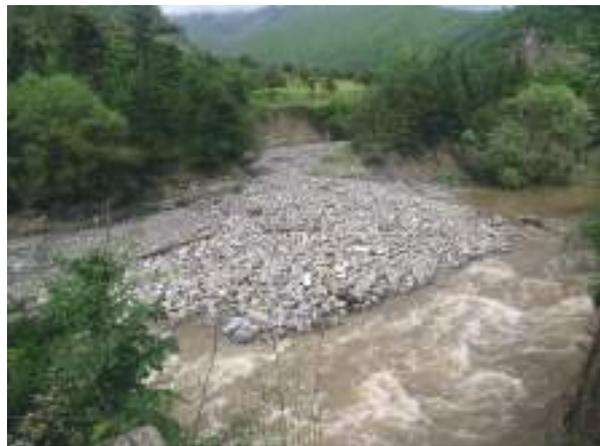
სურ. 37

სოფ. დაბაში ნაღვარევისხევში ჩამოყალიბებულმა ღვარცოფულმა მასალამ მდ. გუჯარეთისწყალთან შეერთების ადგილზე შექმნა მძლავრი გამოზიდვის კონუსი, რამაც მდინარის ნაკადის მარცხენა მხარეს გადაადგება და ბორჯომ-ბაკურიანის ცენტრალური საავტომობილო გზის 20 მ-იანი მონაკვეთის დაზიანება გამოიწვია (სურ. 37).

3	ბორჯომ-ბაკურიანის საავტომობილო გზა, სოფ. დაბის მიმდებარედ  370823-4630263 370842-4630254	ნაპირგარეცხვა 20 გრძ/მ	ზიანდება საავტომობილო გზის 20 მ-იანი მონაკვეთი	აქტიური, საშიშროების რისკი <b>საშუალო</b>	მდინარის გასწორხაზოვნება და ნაპირდამცავი ნაგებობის მოწყობა

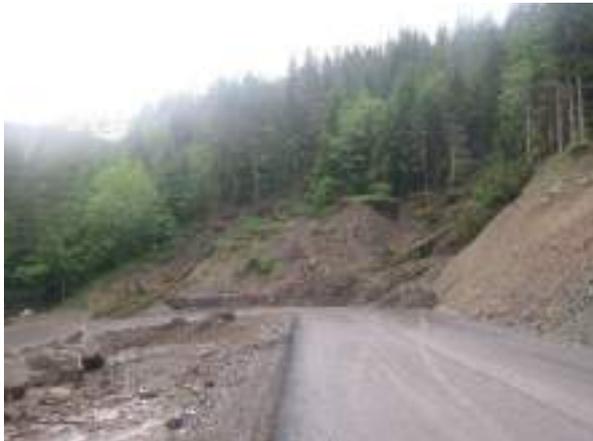
სურ. 38

ახალციხე - ბათუმის საავტომობილო გზის ზარზმა - ხულოს მონაკვეთის რეაბილიტაციის ფარგლებში, გზის ვაკისის გაფართოების მიზნით, მოხდა ფერდობების ჩამოჭრა, შედეგად სამ უბანზე განვითარდა მეწყრული პროცესები, რამაც დროებით შეაფერხა გზის სარეაბილიტაციო სამუშაოები და გზაზე მოძრაობა. მომავალში გეოდინამიკური სიტუაციის გართულებების თავიდან ასაცილებლად საჭიროა ფერდობდამცავი ღონისძიებების განხორციელება (სურ. 38).

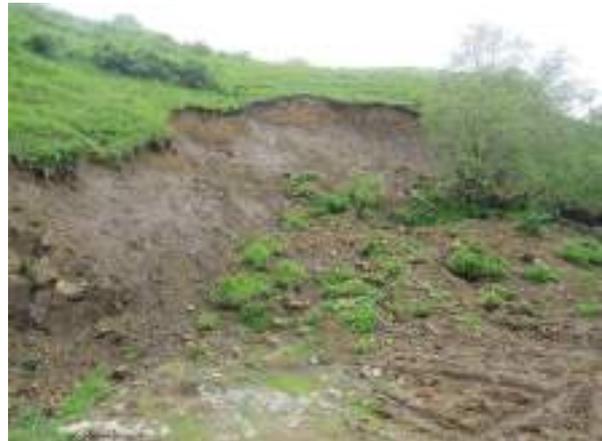
სურ. 39

ანალოგიური მდგომარეობაა შექმნილი კურორტ აბასთუმნის მშენებარე შემოვლით გზაზე, სადაც რთული გეოლოგიური და მორფოლოგიური პირობებიდან გამომდინარე, საჭირო გახდა ფერდობების ჩამოჭრა, რამაც გამოიწვია მეწყრულ-გრავიტაციული პროცესების განვითარება 5 უბანზე. შემდგომი სტაბილიზაციისთვის ფერდობდამცავი ღონისძიებების დროულად არ გატარების შემთხვევაში ვითარება კიდევ უფრო დამძიმდება (სურ. 39).

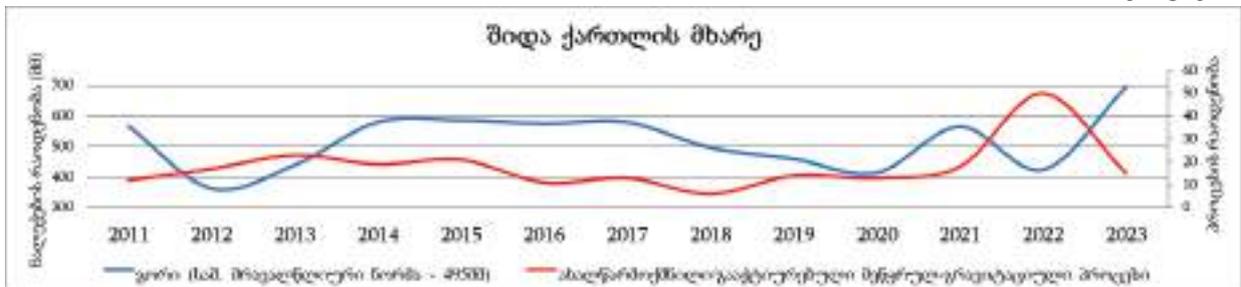
გრაფიკი 1

გრაფიკში 1 ასახულია 2011-2023 წლებში მხარეში მოქმედ მეტეოსადგურის მონაცემებზე დაყრდნობით ატმოსფერული ნალექების განაწილება წლების მიხედვით. ასევე მოცემულია ამავე წლებში მეწყერულ-გრავიტაციული პროცესების და გააქტიურების რაოდენობრივი მაჩვენებლები, ჩვენს ხელს არსებულ მონაცემებზე დაყრდნობით. გრაფიკი ასახავს კლიმატური ფაქტორის მნიშვნელობებს გეოლოგიური პროცესის (მეწყერი) წარმოშობა გააქტიურებაში. გრაფიკზე დაყრდნობით შეიძლება დავასკვნათ, რომ პროცესების ექსტრემალური გააქტიურება პირდაპირ კავშირშია ნალექების რაოდენობასთან.

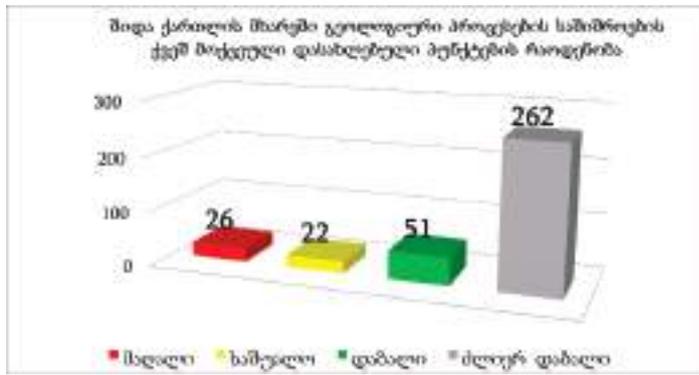
გრაფიკი 2

2023 წლის მონიტორინგული კვლევის შემდეგ დადგინდა, რომ მხარეში შემავალი 361 დასახლებული პუნქტიდან საშიში გეოლოგიური პროცესების მოქმედების მაღალი რისკის ზონაში მოქცეულია 26, საშუალო რისკის ზონაში - 22, დაბალი რისკის ზონაში - 51 დასახლებული პუნქტი და ძლიერ დაბალში - 262 (გრაფიკი 2, დიაგრამა 1).

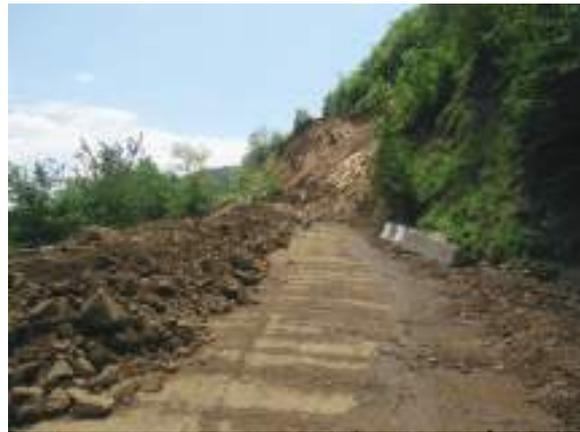
სურ. 41

თბილისი-სენაკი-ლესელიძის საავტომობილო გზის გასწვრივ, რიკოთის გვირაბის აღმოსავლეთ პორტალთან (კოორდ. 375705-4656476), სამხრეთული ექსპოზიციის ფერდობის ძირში, 2.5 მ-მდე სიმაღლის დამცავი კედლის მიღმა სივრცე კლდოვანი ქანების გამოფიტვის შედეგად ჩამოშლილი მასისაგან კვლავ თითქმის მთლიანადაა ამოვსებული, ამიტომ აუცილებელია კედლის მიღმა სივრცის მთლიანი გაწმენდა, რაც გამორიცხავს ახალი ჩამოშლილი მასების გზის სავალ ნაწილზე მოხვედრას და ავტომაგისტრალზე მოძრაობის შეფერხებას (სურ. 40). ასევე, 2023 წელსაც რიკოთის გვირაბის შემოვლით გზაზე (კოორდ. 375617-4656091) პერიოდულად ფიქსირდებოდა მეწყრულ-გრავიტაციული პროცესების რეაქტივაცია, შედეგად, საავტომობილო გზაზე ფერხდებოდა მოძრაობა და საჭირო ხდებოდა ჩამონაშალი მასალისაგან გზის სავალი ნაწილის გაწმენდა (სურ. 41).
