გარემოს ეროვნული სააგენტო

გეოლოგიის დეპარტამენტი

## საინფორმაციო ბიულეტენი

საქართველოში 2023 წელს სტიქიური  
გეოლოგიური პროცესების განვითარების  
შედეგები და პროგნოზი 2024 წლისთვის

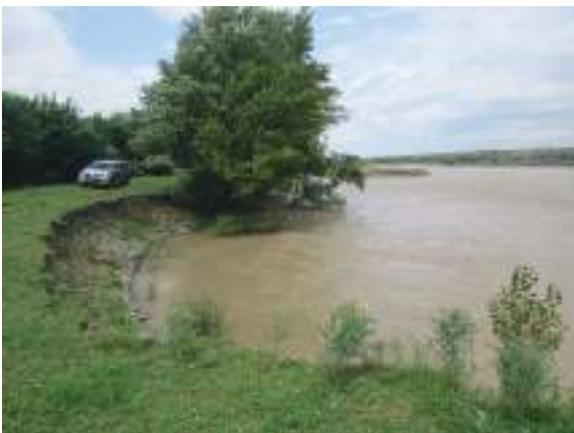
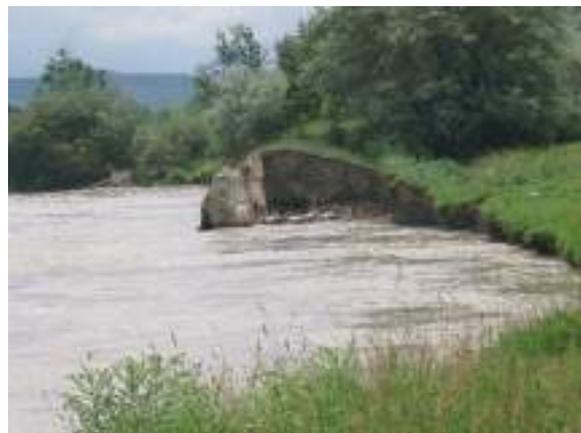
ქ. ქარელი, მდ. მტკვრის მარჯვენა ნაპირი - კვლავ რთული მდგომარეობა რჩება ქ. ქარელის აღმოსავლეთ ნაწილში, მდ. მტკვრის მარჯვენა ნაპირზე, გვერდითი ეროზიის შედეგად ინტენსიურად ირეცხება 3 კმ-იანი სიგრძის მონაკვეთი. რკინიგზის ხაზისა და ს/ს სავარგულების დაცვით მიზნით წინა წლებში მოწყობილი მიწაყრილი (დამბა) და ბეტონის ნაპირსამაგრი კედელი პრაქტიკულად აღარ არსებობს. საანგარიშო პერიოდში ყველაზე აქტიური უბანი 413039-4651418 და 413740-4651342 კოორდინატებს შორის მდებარეობდა. ასევე, მწყობრიდან გამოვიდა სარწყავი არხის სათავე-ნაგებობა. საჭიროა, დროულად გატარდეს კაპიტალური ნაპირდაცვითი ღონისძიებები, წინააღმდეგ შემთხვევაში საფრთხე შეექმნება რკინიგზის ფუნქციონირებას (სურ. 44-45).

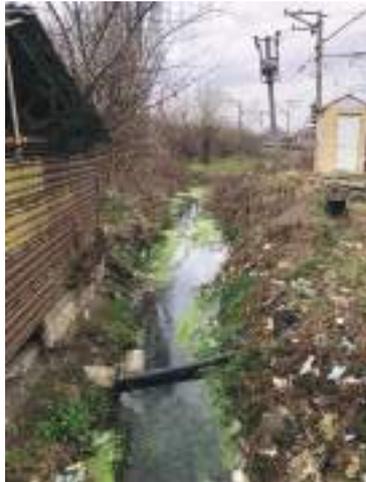
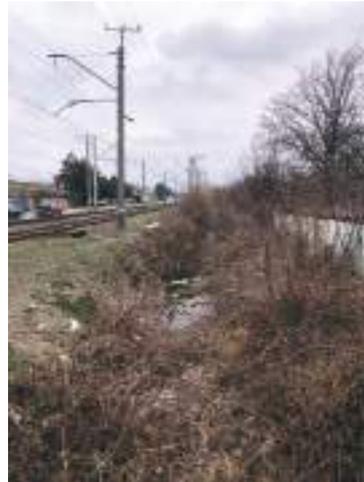
მნიშვნელოვანია აღინიშნოს, რომ ქ. ქარელის დასახლებული ნაწილის ნახევარი იმყოფება მდ. მტკვრის I ჭალისზედა ტერასაზე. აღნიშნული ტერიტორიის ფარგლებში, ჰიდროგეოლოგიური პარამეტრებით, გრუნტის წყლების დონე მაღალ ჰორიზონტზეა. ჭარბად არსებული გრუნტის წყლების და უხვი ატმოსფერული ნალექების მოსვლის პერიოდში, მათი განტვირთვა მდ. მტკვრის კალაპოტში მინიმალური ქანობის პირობებში ძალიან გართულებულია, რაც იწვევს ლოკალურ უბნებზე მათ შეგუბებას, ან გრუნტის წყლების დონის მაქსიმალურად აწევას. რის შედეგადაც, ადგილი აქვს საცხოვრებელ სახლების პირველ სართულებზე და სარდაფებში დანესტიანებას, ზოგჯერ დატბორვას, ხოლო საკარმიდამო ნაკვეთებში დაჭაობებული უბნების გაჩენას, რომელიც ასუსტებს საცხოვრებელი სახლების ფუნდამენტებში გრუნტების მდგრადობას და იწვევს ჯდენითი პროცესების განვითარებას.

აღნიშნული ქმედითი ღონისძიებები მაქსიმალურად შეუწყობს ხელს ჭარბი წყლების მდ. მტკვრის კალაპოტში განტვირთვას და ჯდენითი პროცესების მინიმუმამდე დაყვანას, რაც საბოლოო ჯამში საცხოვრებელი სახლების მდგრადობის წინაპირობაა (სურ. 46-47).

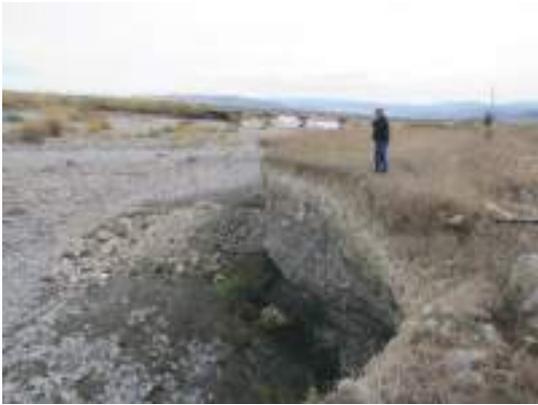
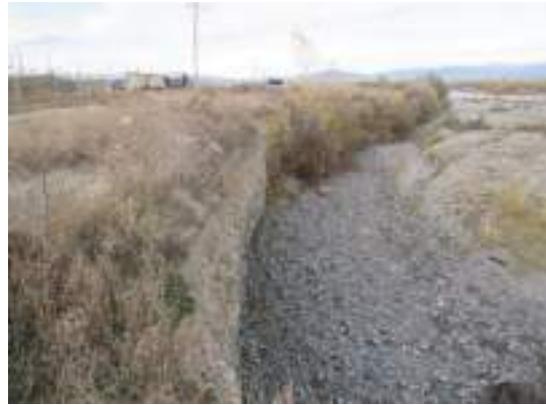
**მდ. ლიახვის მარჯვენა ნაპირი ს. ვარიანთან, ხიდის მიმდებარედ** (კოორდ. 420503-4660546) - კვლავ რთული მდგომარეობა რჩება მდინარის მარჯვენა, 3.0-3.5 მ სიმაღლის ტერასული საფეხურის გასწვრივ, სადაც 150 მ სიგრძის მონაკვეთზე მიმდინარეობს ძლიერი გვერდითი ეროზია. მართალია ამჟამად მდინარის ნაკადი გადაადგილებულია მარცხენა მხარეს, თუმცა იგი ვერ უზრუნველყოფს მთლიანად აღნიშნული პრობლემის მოგვარებას და მდინარის დონის აწევის შემთხვევაში ისევ დაემუქრება მარჯვენა ნაპირს. აუცილებელია, მდინარის გასწორებაზოვნება, და დამცავი ნაგებობის მოწყობა ეროზირებული ბორტის მთელს სიგრძეზე, სხვა ეროზია საწინააღმდეგო ღონისძიებების გატარებასთან ერთად, წინააღმდეგ შემთხვევაში, საფრთხის ქვეშ აღმოჩნდება საავტომობილო ხიდი და გრუნტის გზა (სურ. 48-49).

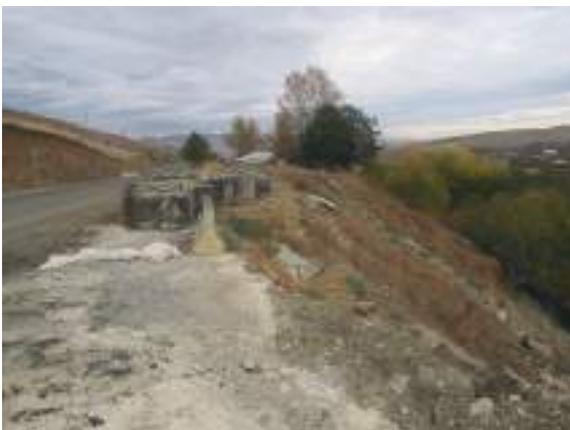
სურ. 50

კვლავ პრობლემური სიტუაცია რჩება **ს. ატენის** ჩრდილოეთით, საავტომობილო გზის მიმდებარე ტერიტორიაზე, მდ. ტანას მარცხენა ფერდობზე (კოორდ. 427433-4644485) განვითარებული მეწყრული სხეული პერიოდული რეაქტივაციის გამო. ასევე საშიშროების ქვეშაა მდ. ტანას მარჯვენა ტერასული საფეხური, რომელიც განიცდის გვერდით ეროზიას და აზიანებს საკარმიდამო ნაკვეთებს. ამიტომ აუცილებელია, მიმდებარე ტანას დაზიანებული ნაპირის გასწვრივ გაბიონის ტიპის დამცავი კედლის მოწყობა და გეომონიტორინგული კვლევების გაგრძელება (სურ. 50-51).

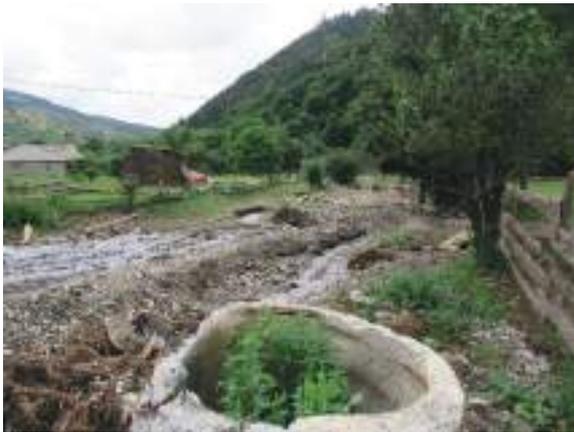
სურ. 52

2023 წლის ივლისის თვეში დაფიქსირდა რამდენიმე ღვარცოფული ნაკადის გავლა მდ. ტანას მარცხენა შენაკადებზე (კოორდ: 409062-4634885; 409712-4635180;), სოფ. ზემო ბოშურში. აღნიშნულმა ხევემმა საკმაოდ დიდი პრობლემები შექმნეს, რომელმაც საფრთხე შეუქმნა საკარმიდამო ნაკვეთებს და საცხოვრებელ სახლებს. დააზიანა საავტომობილო ხიდისთავი-ბოშურის ცენტრალური გზა, (ასევე შიდასაუბნო გზები) და სხვა მნიშვნელოვანი ინფრასტრუქტურული ობიექტები. აღნიშნულ ხევებზე საჭიროა მათი კალაპოტის გაწმენდა-დაღრმავება პერიოდულად, ასევე ცენტრალური გზის გადაკვეთის წერტილებთან უნდა მოეწყოს ნაკადგამტარები (სურ. 52-53). აღნიშნული ხევეები რჩება მონიტორინგული კვლევის არეალში.

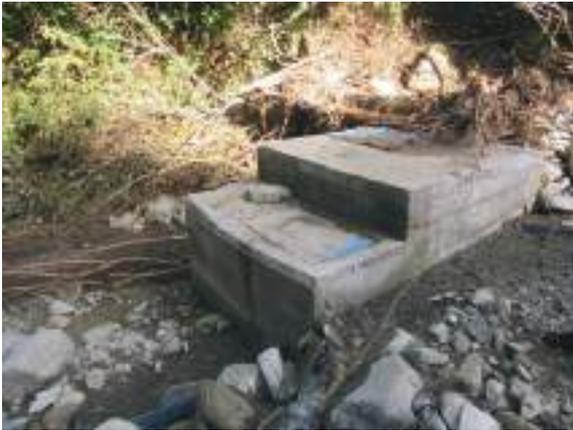
სურ. 54

2023 წლის სექტემბრის თვეში, მასშტაბური ღვარცოფული ნაკადის გავლა დაფიქსირდა მდ. კავთურას მარცხენა შენაკადზე, მდ. გუდალეთის-წყალზე, სოფ. გუდალეთის ტერიტორიაზე (კოორდ: 451072-4630452). აღნიშნულმა ღვარცოფულმა ნაკადმა დააზიანა სოფლის წყალმომარაგების სათავე ნაგებობა, შიდასასოფლო გზა, მნიშვნელოვანი ინფრასტრუქტურული ობიექტები და ს/ს სავარგულები. მდ. გუდალეთის-წყალის ხეობის დათვალიერებამ აჩვენა, რომ მის ბორტებზე რაიმე ტიპის მეწყრული პროცესები არ ჩამოყალიბებულა. შესაბამისად სადინარში ჩამოწოლილი გრუნტების მიერ წყლის შეგუბების ალბათობა ძალიან დაბალია. სათავეებში კი, შეგუბების ნიშნები თუ არის, იგი მთლიანად წაქცეული ხეების ჩახერგვითაა გამოწვეული. ამას დაემატა ატმოსფერული ნალექების განსაკუთრებულად ჭარბი რაოდენობა, რომელმაც საათნახვერის განმავლობაში დღე-ღამურ სარეკორდო მაჩვენებელს გადააჭარბა (დაფიქსირებული დღე-ღამური მაქსიმუმია 59 მმ). შედეგად წარმოიქმნა წყლის მძლავრი ნაკადი, რომელიც თავის მხრივ ტრანსფორმირდა ღვარცოფულ ნაკადში (სურ. 54-55). საჭიროა ხევში დაგროვილი მასალის გატანა და კალაპოტის დაღრმავება, ასევე მონიტორინგული კვლევების გაგრძელება.

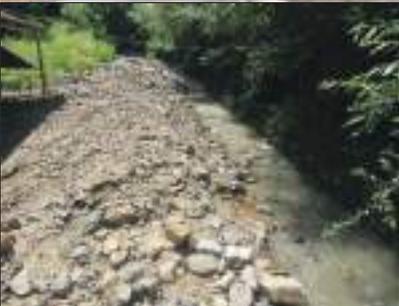
2	<b>რიკოთის უღელტეხილის მიდამოები</b> (მდ. ჩუმათელეთის მარჯვენა უსახელო შენაკადი) 375841-4655593	ღვარცოფი 1,2 კმ	საშიშროებას უქმნის გზის პირას არსებულ ინფრასტრუქტურულ ობიექტებს და ცენტრ. საავტომობილო გზას, რომელიც უშუალოდ ტრანზიტის ზონაში ხვდება	საშიშროების რისკი კვლავ <b>მაღალია</b> . დაკავშირებული უხვი ნალექების მოსვლასთან	კალაპოტი მთლიანად ამოვსებულია და მასალა შეტანილია საზოგადოებრივი კვების ობიექტის ტერიტორიაზე. საჭიროა კალაპოტის პერიოდული გაწმენდა და მონიტორინგი

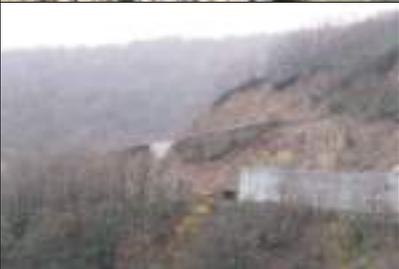
3	<b>რიკოთის უღელტეხილი</b> 375618-4656091	ქვათაცვენა 500 მ	პერიოდულად იზღუდება საავტომობილო გზაზე მოძრაობა	აქტიური, საშიშროების რისკი - <b>მაღალი</b>	მიმდინარეობს საავტომობილო გზის და დამცავი კედლის აღდგენითი სამუშაოები.

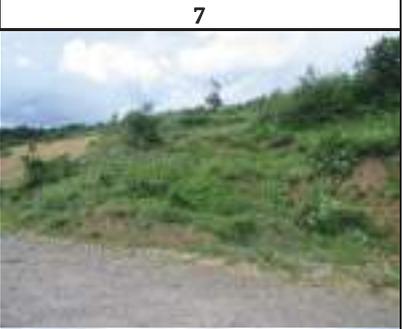
1	2	3	4	5	6	7
4	ჩუმათელეთი-ფონას საავტომობილო გზა 376650-4653945	მეწყერი 0.04 ჰა	საფრთხეს უქმნის მშენებარე საავტომობილო გზას	აქტიური, საშიშროების რისკი <b>დაბალი</b>	დამცავი კედლის მოწყობა და გეომონიტორინგული კვლევების წარმოება

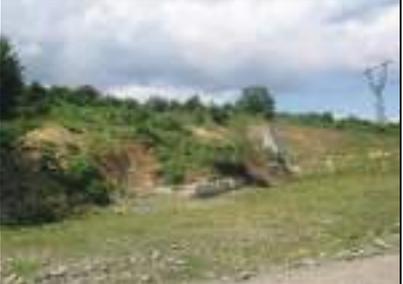
5	ჩუმათელეთი-ფონას საავტომობილო გზა 377342-4654222	მეწყერი 0.6 ჰა	დააზიანა მშენებარე ფერდობდამცავი კედელი, საფრთხეს უქმნის მშენებარე საავტომობილო გზას	აქტიური, საშიშროების რისკი <b>საშუალო</b>	დამცავი კედლის აღდგენა და გეომონიტორინგული კვლევების წარმოება

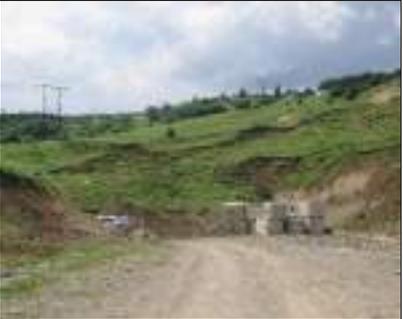
6	ჩუმათელეთი-ფონას საავტომობილო გზა 376959-4653930	მეწყერი 1.3 ჰა	აზიანებს ფერდობდამცავ ბეტონის ბლოკებს და საფრთხეს უქმნის მშენებარე საავტომობილო გზას	აქტიური, საშიშროების რისკი <b>საშუალო</b>	ზედაპირული წყლების რეგულირება და გეომონიტორინგული კვლევების წარმოება

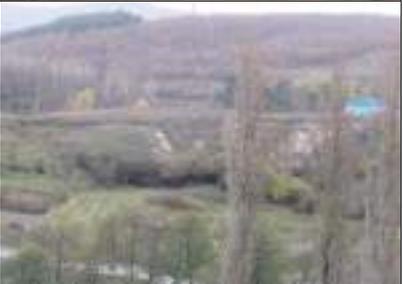
7	ს. ზეკოტა 379310-4655023	მეწყერი 5.5 ჰა	დაზიანებულია სოფლის გზა, სახნავ- სათესი ფართობები, გადახრილია მაღალი ძაბვის ანძა, რისკის ქვეშაა წყალმომარაგების მილსადენი	აქტიური, დაბალი დინამიკით <b>საშუალო</b> საშიშროების რისკით	გრუნტის წყლების მოშორება, დაზიანებული გზის მონაკვეთის პერიოდული აღდგენა. ახალი გააქტიურების კვალი არ ფიქსირდება. მონიტორინგი ელსადენის გადახრილ ანძებზე

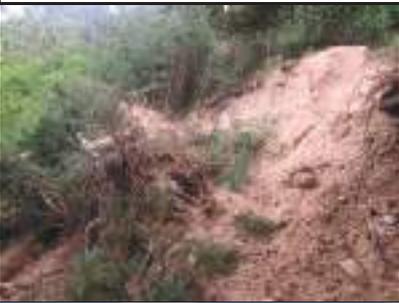
1	2	3	4	5	6	7
8	დაბა სურამი უბანი „ზინდისი“ 380061-4653275	მეწყერი 25,6 ჰა	მეწყერის კონტურში მოხვედრილია 150-მდე სახლი, რომელთაგან ზოგიერთი პერიოდულად ზიანდება	ბოლო პერიოდში ხასიათდება საშიშროების რისკის მატებით ზოგიერთ უბანზე, ინტენსიური კონტროლის ქვეშ. საშიშროების რისკი <b>მაღალი</b>	უბნის ძირითად ნაწილში უკვე მოწყობილია მიწისქვეშა კომუნიკაციები, თუმცა ბოლომდე მოსახლეობა დაცული არაა და ექსტრემალურ სიტუაციაში გაყვანა ხდება საჭირო

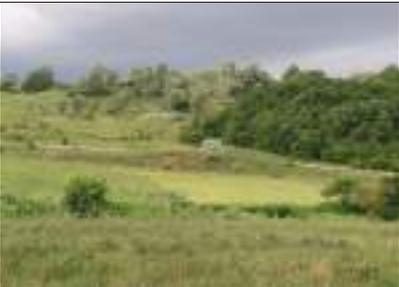
<b>2. ქარელის მუნიციპალიტეტი</b>						
1	<b>ს. შაქშაქეთი</b> <b>400338-4657198</b>	მეწყერი 39.2 ჰა	საშიშროებას უქმნის გაზსადენს და ნავთობსადენს	აქტიური დაბალი დინამიკით, <b>საშუალო</b> რისკის შემცველი	სარწყავი არხის განშტოებების მოწესრიგება ჟონვების შესაჩერებლად

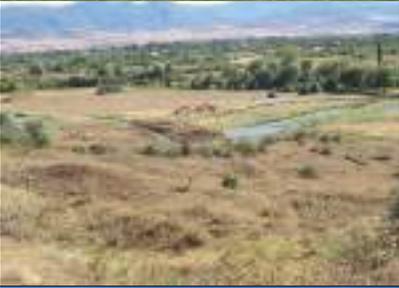
2	<b>ს. ქვენატკოცა</b> <b>402727-4657015</b>	მეწყერი (სანაპირო ტიპის) 5.9 ჰა	აზიანებს ს/ს სავარგულებს	აქტიური, საშიშროების რისკი <b>დაბალი</b>	მდინარის გასწვრივ ფერდობდამცავის მოწყობა

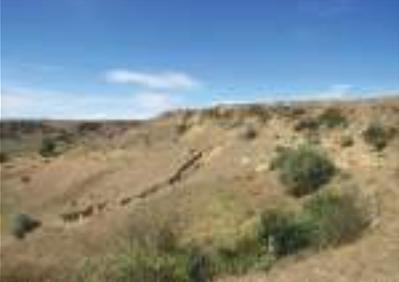
3	<b>ს. ქვენატკოცა</b> <b>404002-4656347</b>	მეწყერი (სანაპირო ტიპის)  34.8 ჰა	აზიანებს ს/ს სავარგულებს	აქტიური, საშიშროების რისკი <b>დაბალი</b>	მდინარის გასწვრივ ფერდობდამცავის მოწყობა

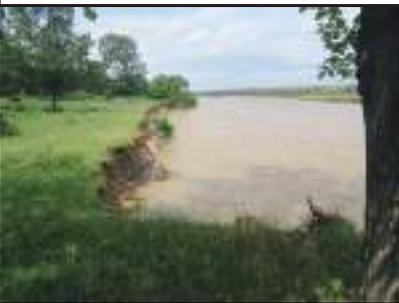
1	2	3	4	5	6	7
4	<b>ქ. ქარელი</b> ადმოსავლეთი მიმდებარე ტერიტორია მდ. მტკვრის მარჯვენა ნაპირი 413843-4651325	გვერდითი ეროზია 2,5კმ	დაზიანებულია და თითქმის მთლიანად დანგრეულია ნაპირდამცავი კაპიტალური კედელი და სარწყავი არხის სათავე-ნაგებობა, რისკის ქვეშაა სარკინიგზო მაგისტრალი	აქტიური, პერიოდული მაღალი დინამიკით, <b>მაღალი</b> რისკის შემცველი	ეროზიული პროცესი ინტენსიურად მიმდინარეობს. ნაპირსამაგრი კომუნიკაციების მოწყობა განსაკუთრებით დამაბულ უბნებში, წყლის ნაკადის გადაყვანა კალაპოტის შუა ნაწილში

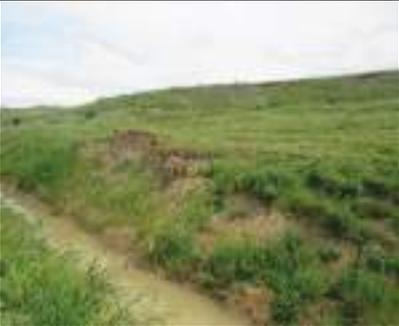
5	<b>ს. სამწევრისის მიმდებარედ</b> 403182-4651883	მეწყერი 0.83 ჰა	აზიანებს სკრა-ქარელის სარწყავ არხს	აქტიური, საშიშროების რისკი <b>დაბალი</b>	კაპიტალური სარწყავი არხის მოწყობა

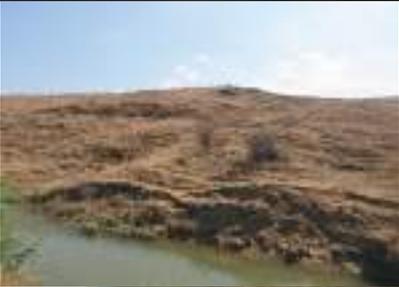
6	<b>ს. სამწევრისის მიმდებარედ</b> 402461-4651560	მეწყერი 0.4 ჰა	აზიანებს სკრა-ქარელის სარწყავ არხს	აქტიური, საშიშროების რისკი <b>დაბალი</b>	კაპიტალური სარწყავი არხის მოწყობა

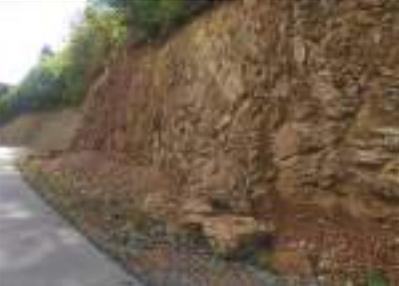
7	<b>ყინწვისი-გვერდინეთი-ტყემლოვანას საავტომობილო გზა</b> 395516-4636339	ქვათაცვენა 100 გრძ. მ	პერიოდულად ფერხდება საავტომობილო გზაზე მოძრაობა	აქტიური, საშიშროების რისკი <b>დაბალი</b>	გზის პერიოდული გაწმენდა ჩამონაშალი მასალისაგან

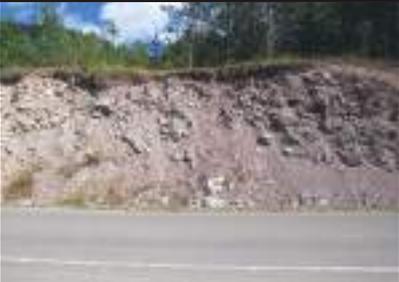
1	2	3	4	5	6	7
8	ყინწვისი-გვერძინეთი-ტყემლოვანას საავტომობილო გზა  395599-4638413	ქვათაცვენა 25 გრძ. მ	პერიოდულად ფერხდება საავტომობილო გზაზე მოძრაობა	აქტიური, საშიშროების რისკი <b>დაბალი</b>	გზის პერიოდული გაწმენდა ჩამონაშალი მასალისაგან

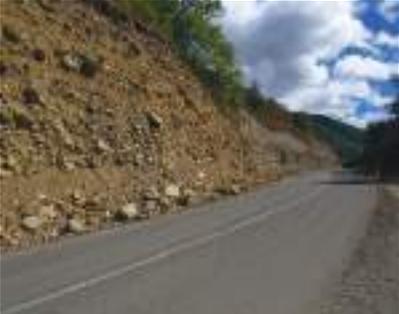
9	ყინწვისი-გვერძინეთი-ტყემლოვანას საავტომობილო გზა  395285-4639198	ქვათაცვენა 160 გრძ. მ	პერიოდულად ფერხდება საავტომობილო გზაზე მოძრაობა	აქტიური, საშიშროების რისკი <b>დაბალი</b>	გზის პერიოდული გაწმენდა ჩამონაშალი მასალისაგან

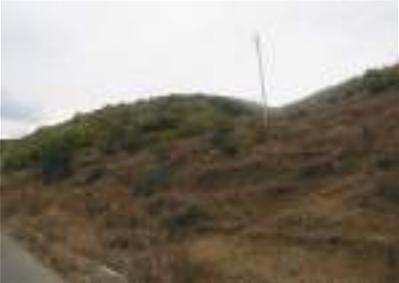
10	ს. ზღუდერი  400516-4646120	მეწყერი  6.1 ჰა	აზიანებს საცხოვრებელს სახლს და საავტომობილო გზას	სტაბილიზაციის პროცესში აქტიური უზნებით საშიშროების რისკი <b>მაღალი</b>	ზედაპირული წყლების რეგულირება და გზის გასწვრივ დამცავი კედლის მოწყობა

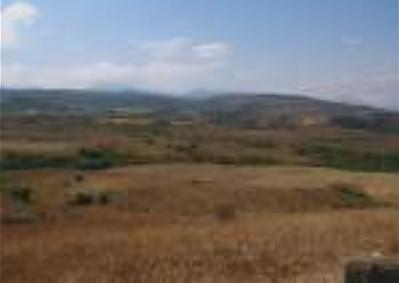
11	ს. ოქროსოფელი  397259-4648023	მეწყერი 554 ჰა	დაზიანებულია სახლები, ბაღები და შიდა სასოფლო გზა	მოსახლეობა გაყვანილია მდგრად ადგილებში, შეჩერებულია ნაკვეთების დამუშავება <b>დაბალი</b> რისკის შემცველი	ფერდობის განთავისუფლება წარმოქმნილი პატარა ტბებისაგან, წყლის ფრონტალური გამოსავლებიდან მათი შეკრება და ორგანიზებული გაყვანა.

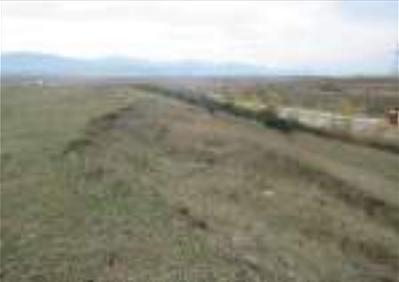
1	2	3	4	5	6	7
12	ლესელიძე-სენაკი-თბილისის ავტომაგისტრალის 439-ე კმ  405387-4655980	მეწყერი 300 მ²	საშიშროებას უქმნის ავტობანის 50 მ-იან მონაკვეთს	დროებით სტაბილური, <b>დაბალი</b> რისკით	დაკორდება და მრავალწლიანი ნარგავების დარგვა, „ჩამჯდარი“ ადგილების შევსება და რელიეფისთვის ბუნებრივი სახის მიცემა.

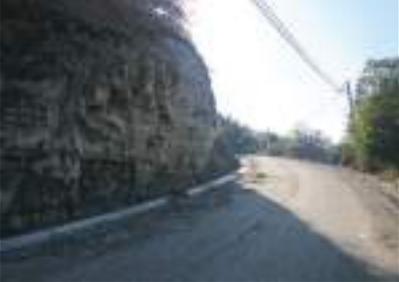
<b>3. გორის მუნიციპალიტეტი</b>						
1	ხიდისთავი-ზოშურის საავტომობილო გზა, მდ. ტანას მარჯვენა ფერდობი  412908-4634894	ქვათაცვენა 30 გრძ. მ	პერიოდულად აფერხებს საავტომობილო გზაზე მოძრაობას	აქტიური, საშიშროების რისკი <b>საშუალო</b>	საავტომობილო გზის პერიოდული გაწმენდა ჩამონაშალი მასალისაგან და დამცავი კედლის მოწყობა

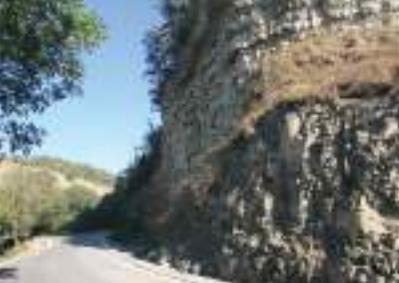
2	ხიდისთავი-ზოშურის საავტომობილო გზა, მდ. ტანას მარჯვენა ფერდობი  413152-4634919	ქვათაცვენა 35 გრძ. მ	პერიოდულად აფერხებს საავტომობილო გზაზე მოძრაობას	აქტიური, საშიშროების რისკი <b>საშუალო</b>	საავტომობილო გზის პერიოდული გაწმენდა ჩამონაშალი მასალისაგან და დამცავი კედლის მოწყობა

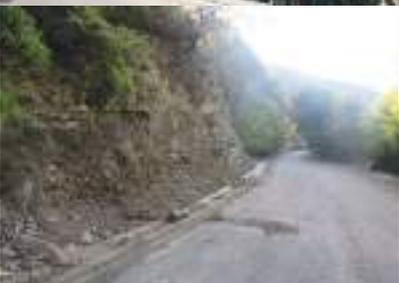
3	ხიდისთავი-ზოშურის საავტომობილო გზა, მდ. ტანას მარჯვენა ფერდობი  413566-4634800	ქვათაცვენა 150 გრძ. მ	პერიოდულად აფერხებს საავტომობილო გზაზე მოძრაობას	აქტიური, საშიშროების რისკი <b>საშუალო</b>	საავტომობილო გზის პერიოდული გაწმენდა ჩამონაშალი მასალისაგან და დამცავი კედლის მოწყობა

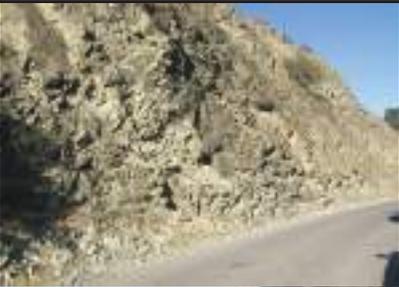
1	2	3	4	5	6	7
4	ხიდისთავი-ბოშურის საავტომობილო გზა, მდ. ტანას მარცხენა ფერდობი  422363-4639173	ქვათაცვენა 85 გრძ. მ	პერიოდულად აფერხებს საავტომობილო გზაზე მომრაობას	აქტიური, საშიშროების რისკი <b>საშუალო</b>	საავტომობილო გზის პერიოდული გაწმენდა ჩამონაშალი მასალისაგან და დამცავი კედლის მოწყობა

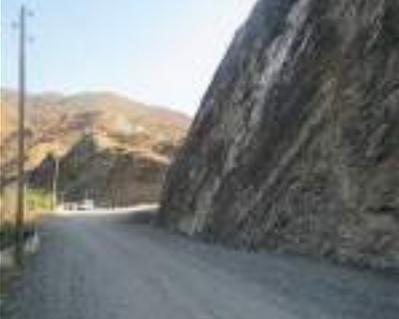
5	ხიდისთავი-ბოშურის საავტომობილო გზა, მდ. ტანას მარცხენა ფერდობი  424877-4639708	ქვათაცვენა 200 გრძ. მ	პერიოდულად აფერხებს საავტომობილო გზაზე მომრაობას	აქტიური, საშიშროების რისკი <b>საშუალო</b>	საავტომობილო გზის პერიოდული გაწმენდა ჩამონაშალი მასალისაგან და დამცავი კედლის მოწყობა

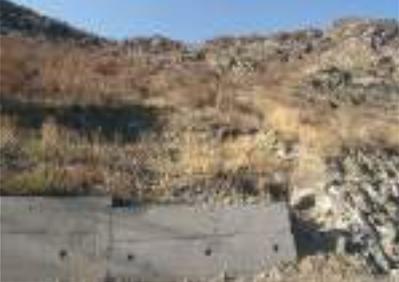
6	ხიდისთავი-ბოშურის საავტომობილო გზა, მდ. ტანას მარცხენა ფერდობი  425004-4640685	ქვათაცვენა 110 გრძ. მ	პერიოდულად აფერხებს საავტომობილო გზაზე მომრაობას	აქტიური, საშიშროების რისკი <b>საშუალო</b>	საავტომობილო გზის პერიოდული გაწმენდა ჩამონაშალი მასალისაგან და დამცავი კედლის მოწყობა

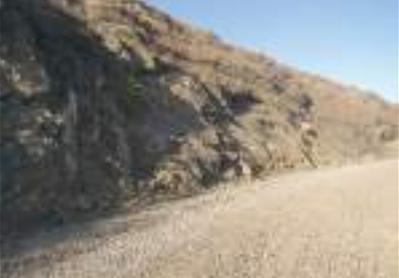
7	ხიდისთავი-ბოშურის საავტომობილო გზა, მდ. ტანას მარცხენა ფერდობი  425310-4641008	ქვათაცვენა 170 გრძ. მ	პერიოდულად აფერხებს საავტომობილო გზაზე მომრაობას	აქტიური, საშიშროების რისკი <b>საშუალო</b>	საავტომობილო გზის პერიოდული გაწმენდა ჩამონაშალი მასალისაგან და დამცავი კედლის მოწყობა

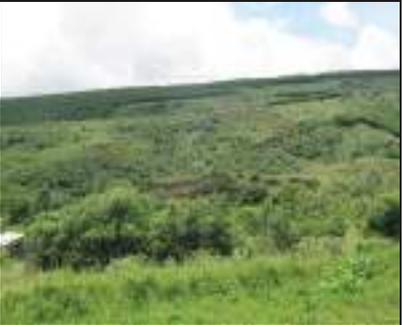
1	2	3	4	5	6	7
8	ს. ატენის დასავლეთით, მდ.ათრევის მარჯვენა ბორტი  425634-4644035	მეწყერი 4.6 ჰა	საფრთხეს უქმნის ს/ს სავარგულებს და ავიწროებს მდინარის კალაპოტს	აქტიური, სამშრობის რისკი <b>საშუალო</b>	გააქტიურებები შეინიშნება ენურ ნაწილში გეომონიტორინგული კვლევების წარმოება

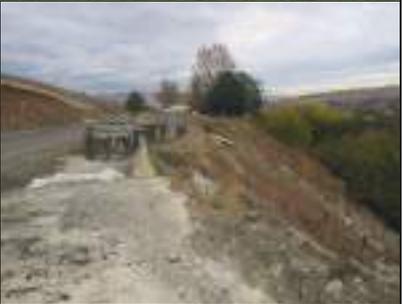
9	ს. ატენი 427425-4644452	მეწყერი 0.2 ჰა	აზიანებს საავტომობილო გზას	აქტიური, სამშრობის რისკი <b>მაღალი</b>	მეწყერი ფერდის ქანობი, რომელიც გამაგრებულია ლოდების დაფენით მთელ ფერდობზე ალაგ-ალაგ დეფორმირებულია, თუმცა ფერდობის მდგრადობა მთლიანად დარღვეული არ არის ჯერ-ჯერობით. საჭიროა ფერდობის დატერასება და საფეხურებრივი გამაგრება.

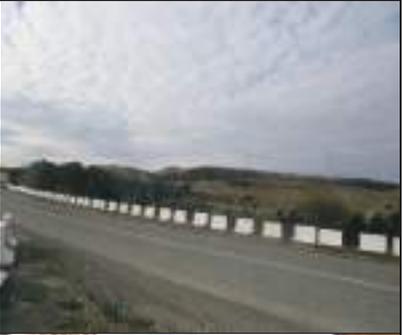
10	ქ. გორის მიდამოები, ძველი მაგისტრალი 87-ე კმ 422120-4651087	მეწყერი 300 მ <sup>2</sup>	დაზიანებულია სავალი ნაწილის 300 მეტრიანი მონაკვეთი	აქტიური, <b>საშუალო</b> რისკის შემცველი	პერიოდული სარემონტო სამუშაოები

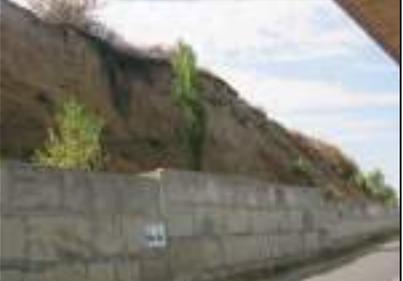
11	ქ. გორის მიდამოები, 425374-4647086	მეწყერი 56, 8 ჰა	პერიოდულად აფერხებს საავტომობილო გზაზე მომრაობას 500 მ მანძილზე	ძველმეწყერი, აქტიური ენურ ნაწილში, სამშრობის რისკი <b>საშუალო</b>	გეომონიტორინგული კვლევების წარმოება, დამცავი კედლის ამაღლება

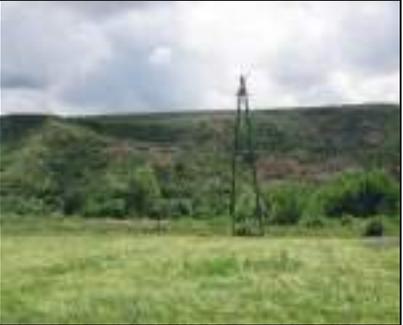
1	2	3	4	5	6	7
12	ს. ხიდისთავის აღმოსავლეთით 430047-4645180	მეწყერი 116.8 ჰა	საფრთხეს უქმნის საავტომობილო გზას	ძველმეწყერი, საშიშროების რისკი <b>საშუალო</b>	გეომონიტორინგული კვლევების წარმოება

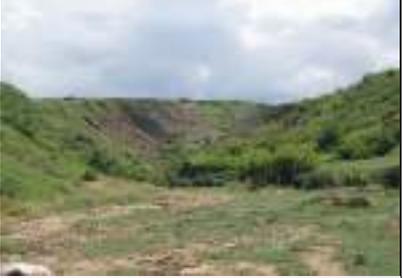
13	ს. ხიდისთავის აღმოსავლეთით 431626-4644347	მეწყერი 30.4 ჰა	საფრთხეს უქმნის საავტომობილო გზას	ძველმეწყერი საშიშროების რისკი <b>საშუალო</b>	გეომონიტორინგული კვლევების წარმოება

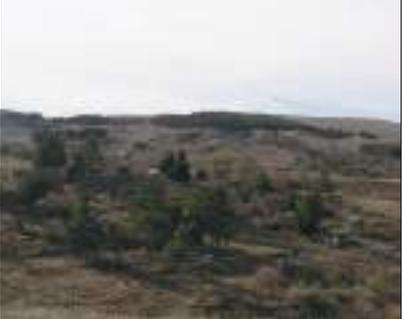
14	ს. ნაწრეტი 438236-4651123	მეწყერი 90,6 ჰა	აზიანებს მაგისტრალურ გზასადენს	სტაბილური, ცალკეული აქტიური უბნებით, <b>დაბალი</b> რისკის შემცველი	ახალი გააქტიურების კვალი არ ფიქსირდება. ზედაპირული წყლების დაგროვების შემთხვევაში მათი ორგანიზებული გაყვანა და მონიტორინგის გაგრძელება

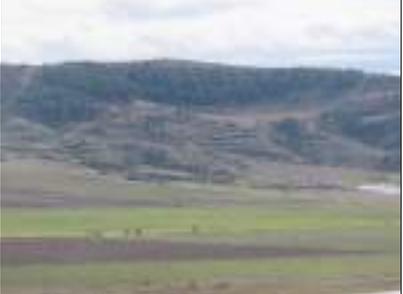
15	ს. ნადარბაზევი 441832-4648263	მეწყერი 67.4 ჰა	აზიანებს საცხოვრებელ სახლებს, საკარმიდამო ნაკვეთებს, საძოვრებს და გრუნტის გზას	ძველმეწყერი აქტიური უბნებით საშიშროების რისკი <b>დაბალი</b>	ზედაპირული და გრუნტის წყლების რეგულირება

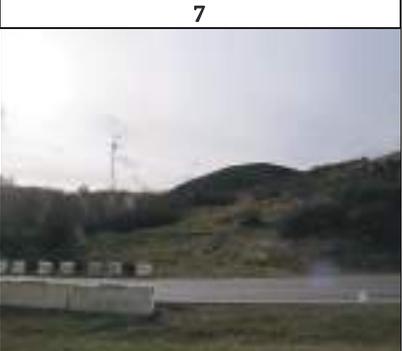
1	2	3	4	5	6	7
16	<b>ს. თედოწმინდა</b> <b>423690-4652395</b>	მეწყერი 779 ჰა	დაზიანებულია გორი- ვარიანის ავტომაგისტრალი, რისკის ქვეშაა გაზსადენი, ნავთობსადენი, მაღალი მაზვის ანძები, საქმიანი ეზოს ტერიტორია	აქტიური, ცალკეული უბნები <b>მაღალი</b> რისკის შემცველი	საავტომობილო გზის პერიოდული აღდგენა, საქმიანი ეზოს გადატანა, მილსადენებზე ყოველწლიური მონიტორინგი

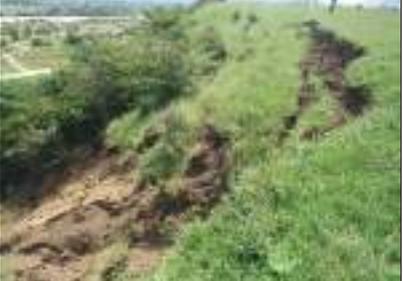
17	<b>ს.თედოწმინდა</b> (ახალი გააქტიურებული ლოკალური უბანი) <b>423449-462580</b>	მეწყერი 2 ჰა	საფრთხეს უქმნის საავტომობილო გზას, საკარმიდამო ნაკვეთებს და ე.გ.ხ. ანძებს	აქტიური, საშიშროების რისკი <b>საშუალო</b>	ზედაპირული და გრუნტის წყლების რეგულირება, მონიტორინგის წარმოება

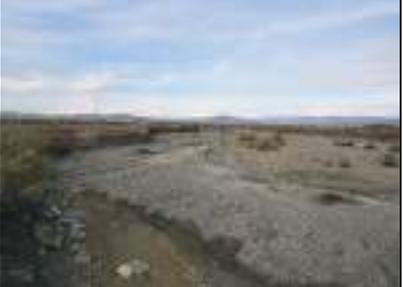
18	<b>მდ. ლიახვის მარჯვენა ნაპირი ვარიანთან</b> 420505-4660540	ნაპირების ეროზია 150 მ	საფრთხე ემუქრება კაპიტალურ ხიდს	აქტიური, საშიშროების რისკი <b>მაღალი</b>	ხიდთან მდგომარეობა ნაწილობრივ შეცვლილია, მდინარის ნაკადი გადაგდებულია მარცხენა ნაპირთან, თუმცა მისი ადიდების შემთხვევაში შეიძლება კვლავ შეუტიოს ეროზირებულ მარცხენა ნაპირს. ნაპირსამაგრი კომუნეკაციების მოწყობა

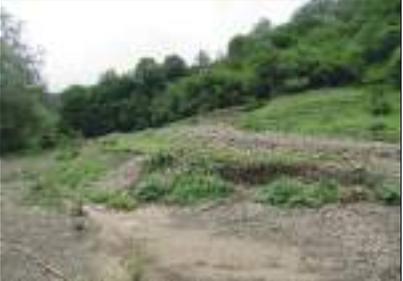
19	<b>მდ. ტანას მარცხენა შენაკადი, ს.ლევიტანა</b> 404411-4630976	ღვარცოფი (მშრალი ხევი) 200 მ	საფრთხეს უქმნის გრუნტის გზას	აქტიური, საშიშროების რისკი <b>საშუალო</b>	აზიანებს გრუნტის გზას, გამოტანილი მასალა გროვდება გზის სავალ ნაწილზე, გააჩნია 2 მ-მდე გამოზიდვის კონუსი. საჭიროა მასალის პერიოდული წმენდა და კალაპოტის დაღრმავება

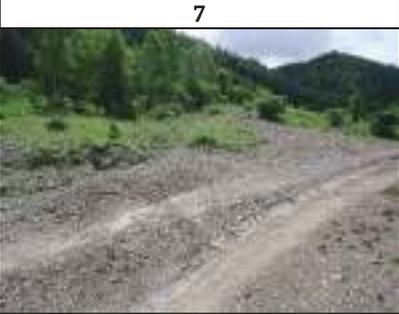
1	2	3	4	5	6	7
20	მდ. ტანას მარჯვენა შენაკადი, ს. გაგლუანთ უბანი 404727-4631823	ღვარცოფი (მშრალი ხევი) 550 მ	საფრთხეს უქმნის გრუნტის გზას	აქტიური, საშიშროების რისკი <b>საშუალო</b>	აზიანებს გრუნტის გზას, გამოტანილი მასალა გროვდება გზის სავალ ნაწილზე, საჭიროა მასალის პერიოდული წმენდა და კალაპოტის დაღრმავება, ასევე გზასთან ნაკადგამტარის მოწყობა

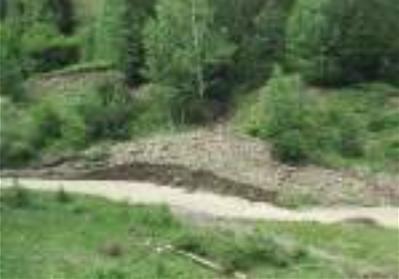
21	მდ. ტანას მარცხენა შენაკადი, ს. გაგლუანთ უბანი 404846-4632913	ღვარცოფი (მშრალი ხევი) 560 მ	საფრთხეს უქმნის მდ. ტანას, შესაძლოა გამოიწვიოს კალაპოტის ჩაკეტვა	აქტიური, საშიშროების რისკი <b>საშუალო</b>	კალაპოტის პერიოდული გაწმენდა და დაღრმავება, უნდა დაწესდეს მონიტორინგი

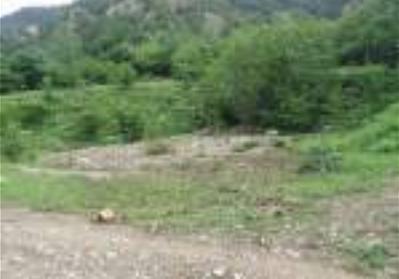
22	მდ. ტანას მარჯვენა შენაკადი, ს. ყველანთუბანი უბანი 407021-4634031	ღვარცოფი (მშრალი ხევი) 1100 მ	საფრთხეს უქმნის მდ. ტანას, შესაძლოა გამოიწვიოს კალაპოტის ჩაკეტვა	აქტიური, საშიშროების რისკი <b>დაბალი</b>	კალაპოტის პერიოდული გაწმენდა და დაღრმავება, უნდა დაწესდეს მონიტორინგი

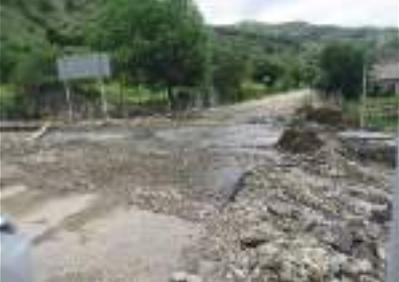
23	მდ. ტანას მარცხენა შენაკადი ს. ზემო ბოშური 409062-4634885	ღვარცოფი 4600 მ	აზიანებს საავტომობილო გზას საცხოვრებელ სახლებს და საკარმიდამო ნაკვეთებს	აქტიური, საშიშროების რისკი <b>მაღალი</b>	გზის გადაკვეთასთან საჭიროა ნაკადგამტარის მოწყობა, კალაპოტის გაწმენდა და დაღრმავება. მონიტორინგის წარმოება

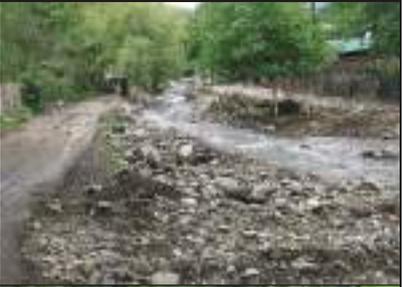
1	2	3	4	5	6	7
24	მდ.ტანას მარცხენა შენაკადი ს. ზემო ბოშური 409712-4635180	ღვარცოფი 4800 მ	აზიანებს საავტომობილო გზას საცხოვრებელ სახლებს და საკარმიდამო ნაკვეთებს	აქტიური, საშიშროების რისკი <b>მაღალი</b>	გზის გადაკვეთასთან საჭიროა ნაკადგამტარის მოწყობა, კალაპოტის გაწმენდა და დაღრმავება. მონიტორინგის წარმოება

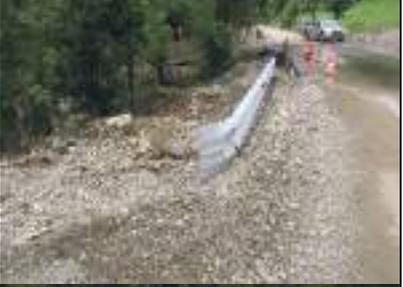
25	მდ.ტანას მარცხენა შენაკადი ს. ბოშური 410901-4635106	ღვარცოფი 2700 მ	აზიანებს საავტომობილო გზას და საკარმიდამო ნაკვეთებს	აქტიური, საშიშროების რისკი <b>საშუალო</b>	გზის გადაკვეთასთან საჭიროა ნაკადგამტარის მოწყობა, კალაპოტის გაწმენდა და დაღრმავება. მონიტორინგის წარმოება

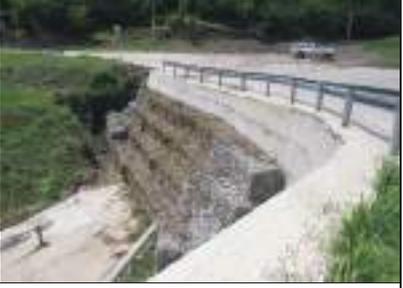
26	მდ.ტანას მარცხენა შენაკადი 417498-4638197	ღვარცოფი 3090 მ	საფრთხეს უქმნის საავტომობილო გზას	აქტიური, საშიშროების რისკი <b>საშუალო</b>	კალაპოტის პერიოდული წმენდა-დაღრმავება, მონიტორინგი

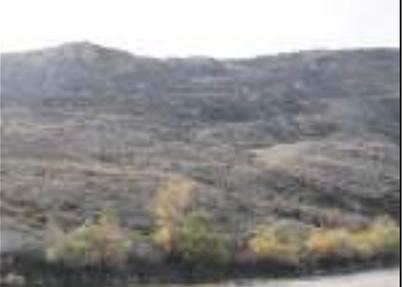
<b>4. კასპის მუნიციპალიტეტი</b>						
1	ს. კავთისხევი 453743-4638106	მეწყერი 334.3 ჰა	საცხოვრებელი სახლები ავარიული და მიტოვებულია, აზიანებს ს/ს სავარგულებს	აქტიური, <b>მაღალი</b> საშიშროების რისკი	არსებული მდგომარეობა არ შეცვლილა, უმნიშვნელო ჩამოქცევებია მხოლოდ ენურ ნაწილში. რეკულტივაციის სამუშაოები, ზოგიერთი კარიერის დახურვა და გადატანა.

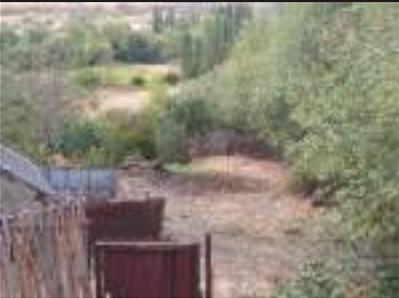
1	2	3	4	5	6	7
2	ს. გორაკა 449519-4654325	მეწყერი 11,6 ჰა	სავტომობილო გზა, საფრთხე ემუქრება ორ საცხოვრებელ სახლს	დროებით სტაბილური <b>დაბალი</b> რისკის შემცველი	გრუნტის წყლების მოშორება, საგზაო ინფრასტრუქტურის მოწესრიგება

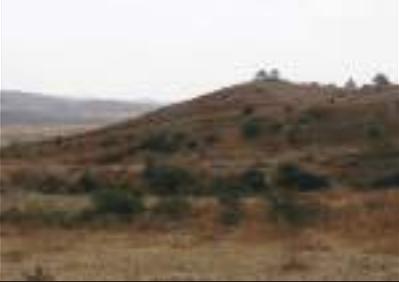
4	ს. აღაიანი 462507-4638584	მეწყერი 1,0კმ²	ავტომაგისტრალი	აქტიური, დაბალი დინამიკით, <b>საშუალო</b> რისკის შემცველი	მეწყერი ნელი დინამიკით მომრაობს, თუმცა რელიეფში მკვეთრი ცვლილებები აღარ ჩანს. გზის საფარის პერიოდული მოწესრიგება და ჩამომეწყერილი გრუნტების გატანა, მონიტორინგის გაგრძელება

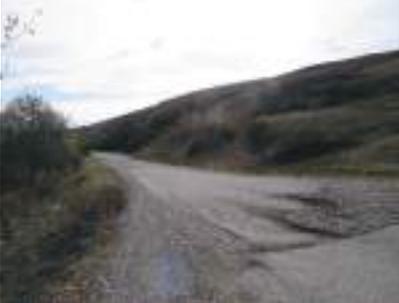
5	ს. ფერმა 460668-4644399	გვერდითი ეროზია 300 მ	ნაპირდამცავი დამბა, სასაფლაო გზა, საკარმიდამო ნაკვეთები	პერიოდულად აქტიური უბნებით, <b>დაბალი</b> საშიშროების რისკით	კაპიტალური ნაპირდამცავი ნაგებობის მოწყობა, კალაპოტიდან ინერტული მასალის ამოღების შეწყვეტა

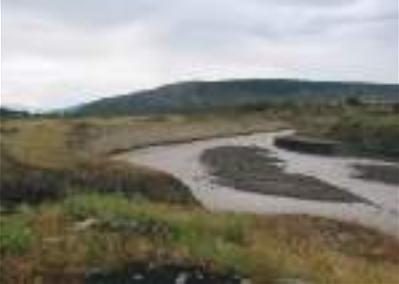
1	2	3	4	5	6	7
6	ს. იგოეთი 452252-4648462	მეწყერი 0,3 ჰა	დამცავი კედელი და გზის საფარი	აქტიური, <b>საშუალო</b> საშიშროების რისკი	ფერდობის ხელახალი დატერასება და მასზე შემაკავებელი ღონისძიებების ჩატარება. აქტიურობები შეინიშნება ენურ ნაწილში და გადმოსული გრუნტის მასა მიადგა დამცავ კედლეს

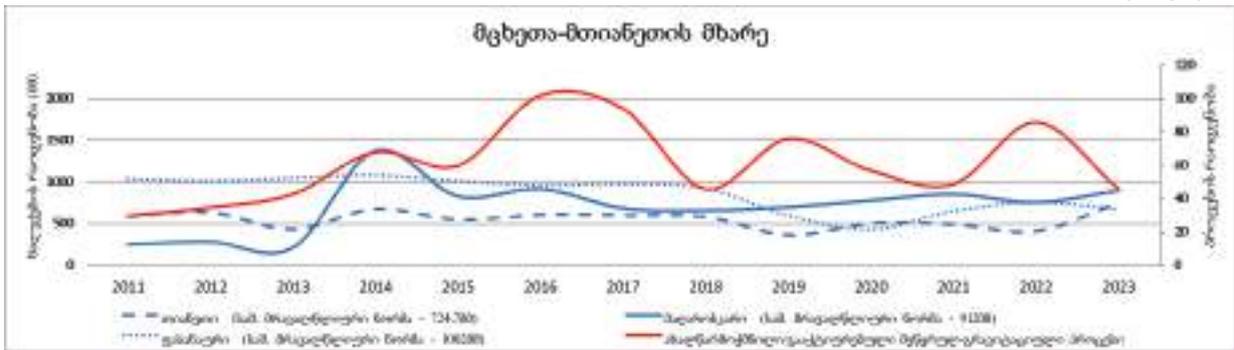
გრაფიკი 1

ატმოსფერული ნალექების რაოდენობა სხვა ფაქტორებთან ერთად მნიშვნელოვნად არის დაკავშირებული მეწყერულ-გრავიტაციული და ღვარცოფული პროცესების წარმოქმნა-გააქტიურებასთან. გრაფიკ 1-ში ასახულია 2011-2023 წლებში მხარეში მოქმედი მეტეოსადგურების მონაცემებზე დაყრდნობით ატმოსფერული ნალექების განაწილება წლების მიხედვით. ასევე მოცემულია იმავე წლებში პროცესების წარმოშობის და გააქტიურების რაოდენობრივი მაჩვენებლები. გრაფიკზე დაყრდნობით შეიძლება დავასკვნათ, რომ პროცესების ექსტრემალური გააქტიურება პირდაპირ კავშირშია ნალექების რაოდენობასთან.

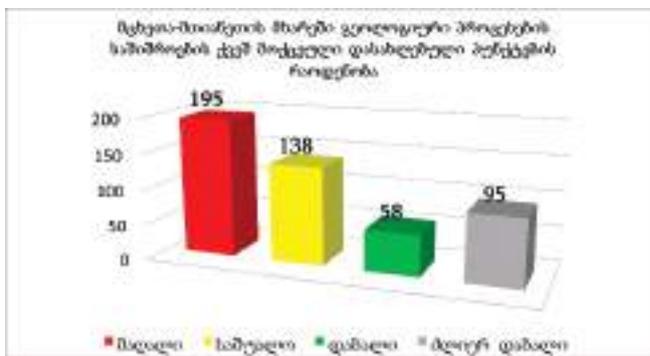
გრაფიკი 2

გეოდინამიკური პროცესებით გამოწვეული დაზიანებების ხარისხის მიხედვით გამოიყოფა საშიშროების ოთხი კატეგორია: მაღალი, საშუალო, დაბალი და ძლიერ დაბალი. მრავალწლიური დაკვირვების და ბაზისური მდგომარეობის შექმნის საფუძველზე დადგენილია, რომ მხარის ფარგლებში დაზიანების მაღალი რისკის ქვეშაა – 195, საშუალოში – 138, დაბალში – 58, ხოლო ძლიერ დაბალში – 95 დასახლებული პუნქტი (გრაფიკი 2, დიაგრამა 1).

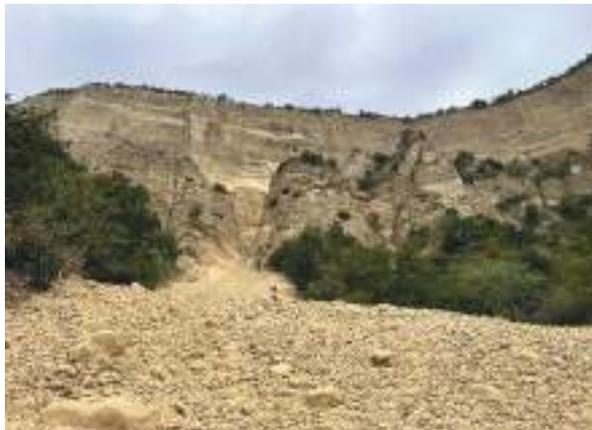
სურ. 56

2023 წლის 27 აგვისტოს, შიომღვიმის მამათა მონასტრის ჩრდილოეთით მიმდებარე ტერიტორიაზე, სხალტბის სერის სამხრეთ ფერდობის თითქმის შვეულად დახრილი ფლატე ზედაპირის კონტურში ადგილი ჰქონდა გრავიტაციული უბნის ფორმირებას, რასაც თან სდევდა ზღიურ-კონტინენტალური მოლასური ფორმაციით აგებული წარმონაქმნების - თიხა-თიხნაროვანი ცემენტით შეკავშირებული კენჭნარ-კაჭარიანი შემადგენლობის კონგლომერატებით, ფხვიერი ქვიშაქვებით და შემკვრივებული თიხების 15000 მ<sup>3</sup> მასის კლდეზვავითი ტიპის მყისიერ ჩამოქცევას, რის შედეგად სუბმერიდიანული მიმართულების ხევის სათავეში 0.12 ჰა ფართობზე აკუმულირდა ჩამოქცეული მასალა (სურ. 56-57). ატმოსფერული ნალექების არ ქონის გამო თავიდან იქნა აცილებული მასშტაბური ღვარცოფული ნაკადების გავლა.

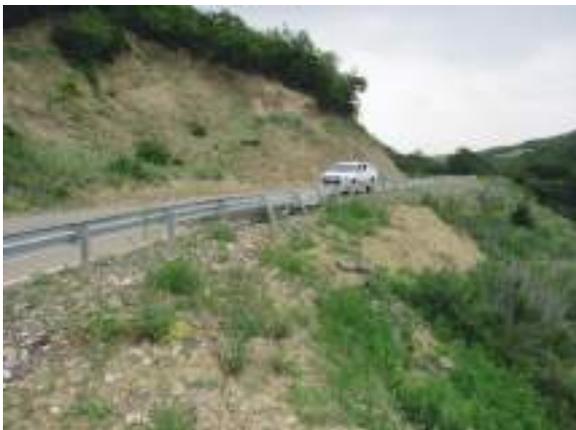
სურ. 58

მეწყრული პროცესების და მოვლენების ჩასახვა-გააქტიურების კვალი დაფიქსირდა მდ. ნარეკვავის ხეობაში, გრემისხევის თემის სოფლებთან დამაკავშირებელი საავტომობილო გზის მიმდებარედ, რის შედეგად ზიანდება აღნიშნული გზის ვაკისი და ასფალტის საფარი (**სურ. 58**).

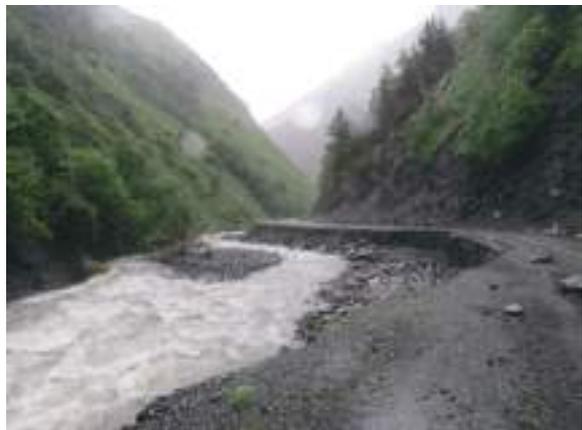
სურ. 59

მუნიციპალიტეტის ტერიტორიაზე მნიშვნელოვანი პრობლემები შექმნა მდინარის გვერდითმა ეროზიულმა მოქმედებამ. აღსანიშნავია ჟინვალი-ბარისახო-შატილის დამაკავშირებელი საავტომობილო გზის პირიქითა ხევსურეთის მონაკვეთი, სადაც მდ. არღუნის მიერ ინტენსიურმა გვერდითმა ეროზიულმა პროცესებმა დააზიანა საავტომობილო გზის რამდენიმე მონაკვეთი, რომლის საერთო სიგრძე აღემატება 1800 მ-ს (**სურ. 59**). შატილში კვლავ გრძელდება მდინარის მარცხენა ნაპირის ინტენსიური გარეცხვა, რაც საფრთხეს უქმნის ისტორიულ კომპლექსს.

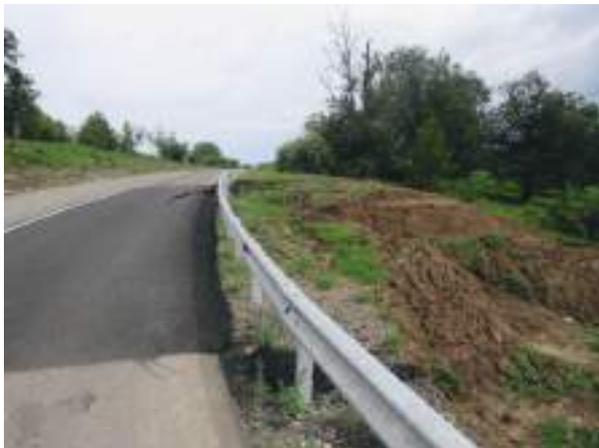
სურ. 60

მეწყრული პროცესების გააქტიურება დაფიქსირდა თიანეთი-ახმეტის დამაკავშირებელი საავტომობილო გზის დერეფანში არსებულ ძველმეწყრულ სხეულებზე, სადაც მეორადი გენერაციის მეწყრულმა სხეულებმა, რამდენიმე უბანზე, დააზიანა საავტომობილო გზის ვაკისი (სურ. 60).

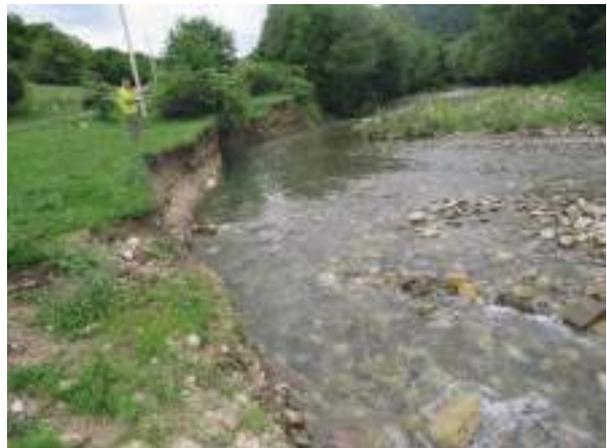
სურ. 61

მდინარის გვერდითი ეროზიული პროცესები დაფიქსირდა მდ. იორის და მდ. საგამის ხეობებში, სადაც ზიანდება სასოფლო სამეურნეო სავარგულები და სამოვარი ფართობები (სურ. 61).

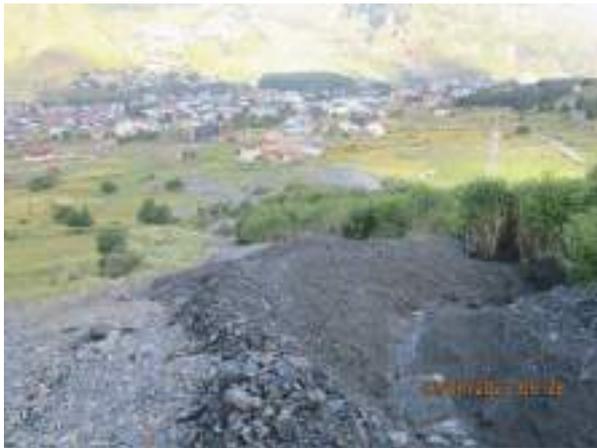
სურ. 62

მუნიციპალიტეტის ტერიტორიაზე საშიში გეოლოგიური პროცესებიდან განსაკუთრებით აღსანიშნავია ღვარცოფები, რომლებიც ფართო გავრცელებით სარგებლობენ და ხასიათდებიან დამანგრეველი ენერგიით. აღსანიშნავია „თარგმანის“ უბანში არსებული ღვარცოფული სადინარი, რომლის გააქტიურებამ დააზიანა ს.ს. სავარგულები, საკარმიდამო ნაკვეთები და საფრთხე შეუქმნა საცხოვრებელ სახლებს (სურ. 62). მდ. ყუროს ხეობის სიღრმითი ეროზიის შედეგად, ხდება პროლუვიური ნალექებით აგებული ნაპირების ჩაშლა, რამაც დააზიანა შიდა საუბნო გზა და საფრთხეს უქმნის მაგისტრალურ გაზსადენის მილს (სურ. 63).

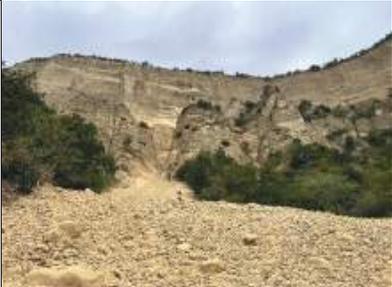
№	დასახლებული პუნქტი და პროცესის გაგრძელების არეალი	გეოლოგიური პროცესის დასახლება და დაზიანების განზომილების ერთეული (ჰა/გრძ.მ)	გეოლოგიური პროცესებით მიყენებული ზიანი	გეოლოგიური პროცესის დინამიკური მდგომარეობა და საშიშროების რისკი	გასატარებელი ღონისძიებები	ილუსტრაცია, შენიშვნა
1	2	3	4	5	6	7
<b>მცხეთის მუნიციპალიტეტი</b>						
1	<b>შიომღვიმის მონასტრის</b> მიმდებარე ტერიტორია 470095 - 4634865	კლდეზვავ-ქვათაცვენა	გრავიტაციულად გადაადგილებული მასალა სამონასტრო კომპლექსიდან მოცილებით რამდენი ათეულ მეტრში აკუმულირდა	თანამედროვე, აქტიური, საშიშროების რისკი <b>საშუალო</b>	ნატანი მასალის გატანა, დამცავი გაბიონის ამაღლება, ხევის მიმდებარედ ვიზიტორთა გადაადგილების შეზღუდვა, დეტალური კვლევების საფუძველზე დამცავი ღონისძიებების განხორციელება

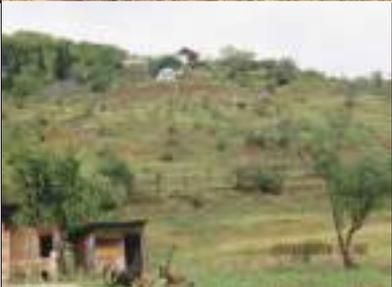
2	<b>მამკოდის</b> სააგარაკე დასახლება 487530 - 4631248	მეწყერი 107 ჰა	ზიანდება სააგარაკე დასახლებაში არსებული შენობა ნაგებობები და ინფრასტრუქტურა, ლოკალური უბნები ხასიათდება მაღალი აქტიურობის ხარისხით	თანამედროვე, აქტიური, საშიშროების რისკი <b>მაღალი</b>	სააგარაკე დასახლებაში განაშენიანების შეზღუდვა - აკრძალვა, რათა შემდგომში შენობა-ნაგებობებმა არ განიცადოს დეფორმაცია

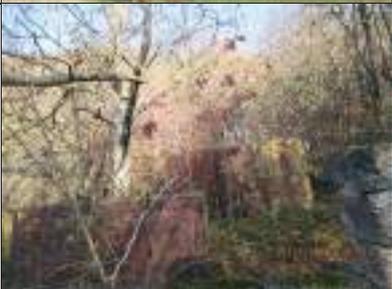
3	<b>ს. ცხვარჭამია</b> 493030 - 4636602	მეწყერი 0.9 ჰა	მეწყერის შემდგომში რეგრესიულად (უკუსვლით) გააქტიურება-გაფართოება საფრთხეს შეუქმნის შიდა გზას და რამდენიმე შენობა ნაგებობას	თანამედროვე, აქტიური, საშიშროების რისკი <b>მაღალი</b>	მეწყერის არეალში მშენებლობის კატეგორიული აკრძალვა. ხოლო მის მიმდებარედ მშენებლობების დაწყებამდე დეტალური საინჟინრო-გეოლოგიური კვლევების ჩატარება

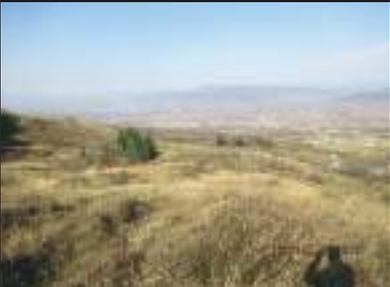
1	2	3	4	5	6	7
4	ს. შანკვეანი მდ. თეზამის ხეობის მარცხენა ფერდი 483318 - 4637028	მეწყერი 9.8 ჰა	სუსტად აქტიური მეწყრული სხეულის ენურ ნაწილთან მიმდინარეობს საცხოვრებელი სახლების მშენებლობა	თანამედროვე სუსტად აქტიური, საშიშროების რისკი <b>საშუალო</b>	მეწყერის მიმდებარედ მშენებლობების დაწყებამდე დეტალური საინჟინრო-გეოლოგიური კვლევების ჩატარება

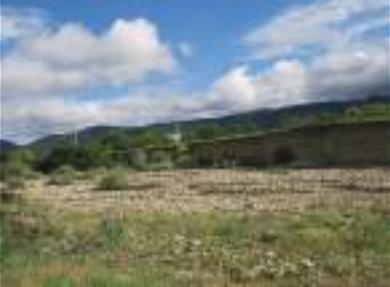
5	ს. წინამძღვრიანთკარი 483996-4641488	ნაპირგარეცხვა 140 გრძ.მ	მდ. რუსის-ხევი რეცხავს მარცხენა მაღალ ტერასულ საფეხურს, რის შედეგად ზიანდება ს.ს. სავარგულები	თანამედროვე პერიოდულად აქტიური, საშიშროების რისკი <b>მაღალი</b>	კაპიტალური ნაპირსამაგრი ნაგებობის მოწყობა

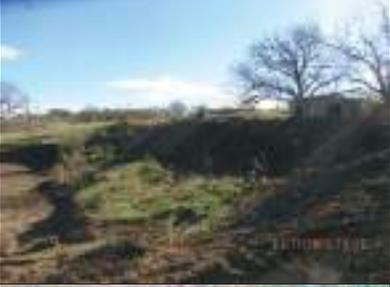
6	ს. ფრეზეთი 473774 - 4646933	მეწყერი 1.52 ჰა	მეწყრული სხეულის არეალში მიმდინარეობს მშენებლობა, რაც საფრთხის შემცველია შენობა ნაგებობებისთვის	თანამედროვე, აქტიური, საშიშროების რისკი <b>მაღალი</b>	მეწყერის არეალში და მისი კონტურის მიმდებარედ მშენებლობების შეზღუდვა- აკრძალვა. უკიდურეს შემთხვევაში მშენებლობებს წინ უნდა უძღოდეს დეტალური საინჟინრო გეოლოგიური კვლევები

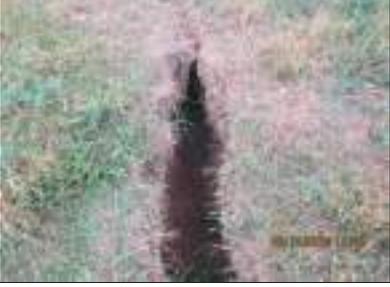
7	ს. ქვემო ნიწზისი 460945 - 4631152	მეწყერი 2.3 ჰა	ზიანდება საკარმიდამო ნაკვეთები და ს.ს. სავარგულები	თანამედროვე აქტიური, საშიშროების რისკი <b>საშუალო</b>	არსებული მეწყრული ნაპრალების ამოვსება და მოტკეპვნა თიხა- თიხნაროვანი გრუნტებით. მეწყერის ზედაპირზე და მის მიმდებარედ ზედაპირული ნაკადების რეგულირება. მონიტორინგი

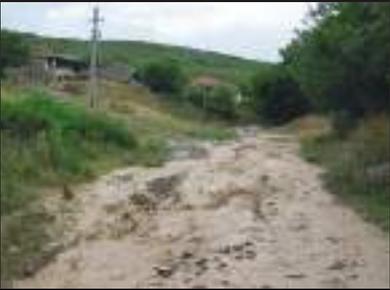
1	2	3	4	5	6	7
8	ს. ერედა 469464 - 4646656	ღვარცოფი	იენისის სტიქიის დროს დაფიქსირდა ღვარცოფული ნაკადების გაღვა, რამაც დააზიანა შიდა სასოფლო გზა და სასოფლო სამეურნეო სავარგულები.	თანამედროვე აქტიური, საშიშროების რისკი <b>მაღალი</b>	სოფლის ზედა ნაწილში ღვარცოფდამჭერი ნაგებობის მოწყობა, ხოლო მის ქვემოთ და სოფლის კაპიტალური ნაკადგამტარი ნაგებობის მოწყობა

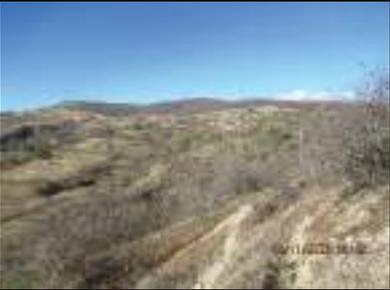
<b>ღუშეთის მუნიციპალიტეტი</b>						
1	ს. ბაზალეთი (სააგარაკე დასახლება) 471219 - 4659109	მეწყერი 58 ჰა	ზიანდება სააგარაკე დასახლება და მასზე არსებული შენობა ნაგებობები	თანამედროვე აქტიური, საშიშროების რისკი <b>მაღალი</b>	დეტალური საინჟინრო-გეოლოგიური კვლევების ჩატარების გარეშე ყოველგვარი შენობა ნაგებობების და ხაზოვანი ინფრასტრუქტურის მოწყობის აკრძალვა

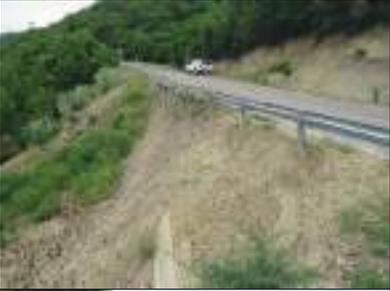
3	ს. გრემისხევთან დამაკავშირებელი საავტომობილო გზა 464814 - 4655436	მეწყერი 1.5 ჰა	მეწყრულმა პროცესმა დააზიანა ახლად რეაბილიტირებული საავტომობილო გზის ვაკისი	თანამედროვე აქტიური, საშიშროების რისკი <b>საშუალო</b>	დეტალური კვლევების საფუძველზე შემუშავებული პროექტის მიხედვით მეწყერსაწინააღმდეგო პრევენციული ღონისძიებების განხორციელება

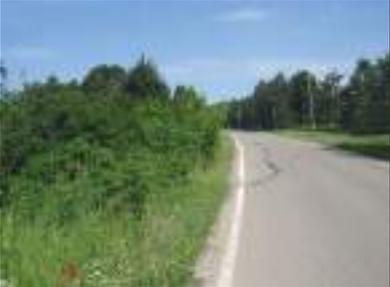
6	<b>ს. ჩინთი</b> 482028 - 4661166	მეწყერი 2.5 ჰა	ზიანდება საკარმიდამო ნაკვეთები და გრუნტის გზის ვაკისი. რეგრესიულად (უკუსვლით) გაფართოება-გააქტიურების შემთხვევაში საფრთხე შეექმნება შენობა-ნაგებობებს	თანამედროვე აქტიური, საშიშროების რისკი <b>საშუალო</b>	მონიტორინგი

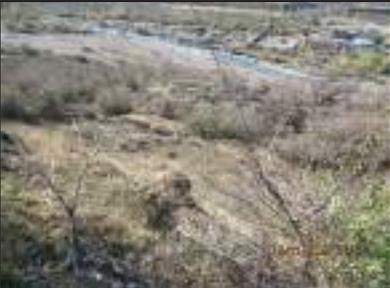
7	<b>ჟინვალი-თიანეთის</b> საავტომობილო გზის მარჯვენა მხარე 483756 - 4663727	მეწყერი 2.07 ჰა	მეწყერი განვითარებულია გზის პირას ნაყარ გრუნტებში. მოწყვეტის წარბი გზის ვაკისიდან დაცილებულია 1-1.5 მ-ით. ფიქსირდება ახალი გააქტიურების კვალი	თანამედროვე, აქტიური, საშიშროების რისკი <b>მაღალი</b>	საავტომობილო გზაზე მონიტორინგული დაკვირვების წარმოება

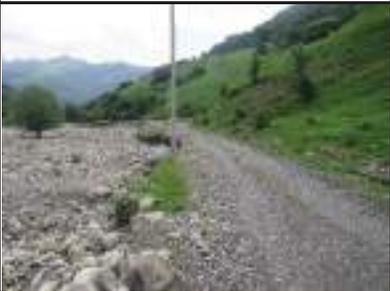
9	ს. ზემო მლეთა „ხიდისუბნის დასახლება“ 458895 - 4697839	ღვარცოფი, ნაპირგარეცხვა 190 გრმ.მ	ზიანდება „ხიდისუბნის“ დასახლებაში არსებული საცხოვრებელი სახლები და საკარმიდამო ნაკვეთები	თანამედროვე, აქტიური, საშიშროების რისკი <b>მაღალი</b>	მოქალაქეთა გადაყვანა გეოლოგიურად მდგრად ადგილზე

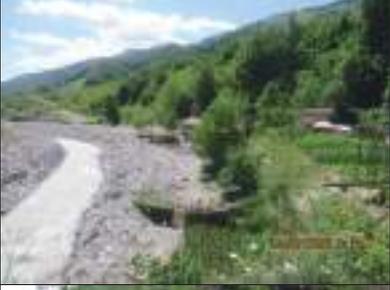
10	ფასანაური (ოშპიტელის დასახლება) 476338 - 4689272	ნაპირგარეცხვა 30 გრმ.მ	მდ. შავი არაგვი ინტენსიურად რეცხავს მარჯვენა ნაპირს და საფრთხეს უქმნის საავტომობილო გზის მდგრად ფუნქციონირებას	თანამედროვე, აქტიური, საშიშროების რისკი <b>საშუალო</b>	კაპიტალური ნაპირსამაგრი ნაგებობის მოწყობა გამოუფიტავ ძირითად ქანებზე დაფუძნებით

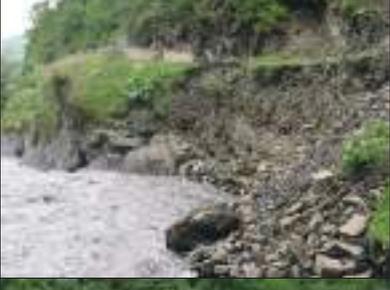
11	ფასანაური (ოშპიტელის დასახლება) 475136 - 4688263	ნაპირგარეცხვა 90 გრმ.მ	მდ. შავი არაგვი ინტენსიურად რეცხავს მარცხენა ნაპირს, რის შედეგად დეფორმირებული ბეტონის ფილებით მოწყობილი ნაპირდამცავი ნაგებობა, ასევე ზიანდება საკარმიდამო ნაკვეთები და გრუნტის გზის ვაკისი	თანამედროვე, აქტიური, საშიშროების რისკი <b>საშუალო</b>	კაპიტალური ნაპირსამაგრი ნაგებობის მოწყობა

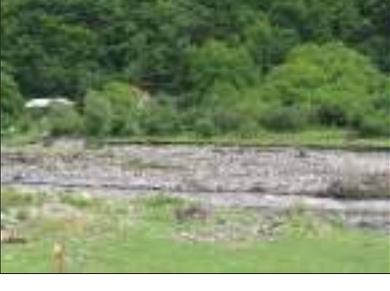
1	2	3	4	5	6	7
12	<b>გუდამაყრის ხეობა</b> 477829 - 4690881	მეწყერი 0.12 ჰა, ნაპირგარეცხვა 40 გრძ.მ	ნაპირგარეცხვის შედეგად წარმოქმნილი სანაპირო ტიპის მეწყერი აზიანებს გუდამაყრის ხეობასთან დამაკავშირებელ საავტომობილო გზის სავალ ზოლს	თანამედროვე, აქტიური, საშიშროების რისკი <b>საშუალო</b>	საავტომობილო გზის გაფართოება ფერდობის მხარეს და გამაფრთხილებელი საგზაო ნიშნების მოწყობა

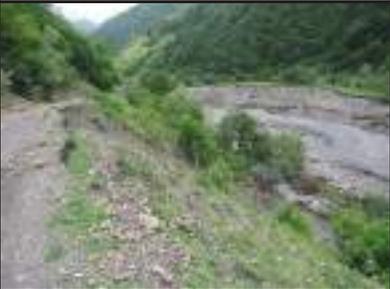
13	<b>გუდამაყრის ხეობა</b> ს. მაქართას მიმდებარედ 480062 - 4694708	ნაპირგარეცხვა 200 გრძ.მ	მდ. შავი არაგვის მარჯვენა ნაპირის ინტენსიური გარეცხვის შედეგად ზიანდება გუდამაყრის ხეობასთან დამაკავშირებელი ერთადერთი საავტომობილო გზის ვაკისი	თანამედროვე, აქტიური, საშიშროების რისკი <b>საშუალო</b>	კაპიტალური ნაპირდამცავი ნაგებობის მოწყობა

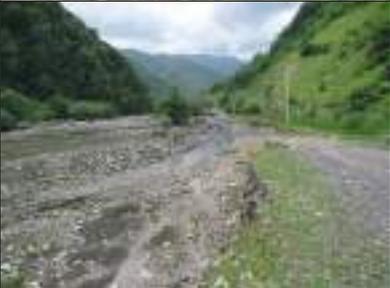
14	<b>ს. ლუთხუბი</b> 480145 - 4692924	ღვარცოფი, ნაპირგარეცხვა 20 გრძ.მ	მდ. ლუთხუბი რეცხავს მარჯვენა ნაპირს და აზიანებს ს. ლუთხუბთან დამაკავშირებელი ერთადერთი საავტომობილო გზის ვაკისს	თანამედროვე, აქტიური, საშიშროების რისკი <b>საშუალო</b>	კაპიტალური ნაპირსამაგრი ნაგებობის მოწყობა

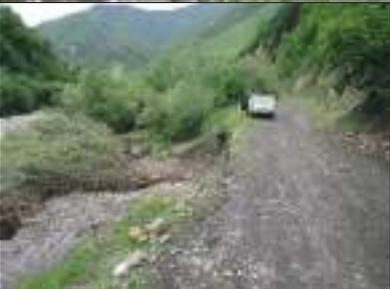
15	<b>ს. ზანდუკი</b> 479339 - 4696674	ნაპირგარეცხვა 100 გრძ.მ	მდ. შავი არაგვის მარცხენა ნაპირის ინტენსიური გარეცხვის შედეგად ზიანდება ბაკურხევის ხეობის სოფლებთან დამაკავშირებელი საავტომობილო გზა	თანამედროვე, აქტიური, საშიშროების რისკი <b>საშუალო</b>	კაპიტალური ნაპირდამცავი ნაგებობის მოწყობა

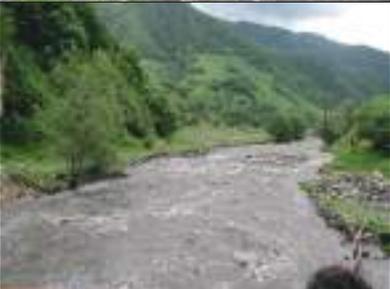
1	2	3	4	5	6	7
16	<b>ს. დუმაცხო</b> 476494 - 4700841	ღვარცოფი	მდ. ბურსაჭილის არაგვის კალაპოტში ღვარცოფული ნაკადის პერიოდული გავლა აზიანებს სოფლის მოსახლეობასთან მისასვლელ ერთადერთ საავტომობილო გზის ვაკისს	თანამედროვე, აქტიური, საშიშროების რისკი <b>მაღალი</b>	მდინარის კალაპოტის დაღრმავება გასწორხაზოვნება და კაპიტალური ნაპირსამაგრი ნაგებობის მოწყობა

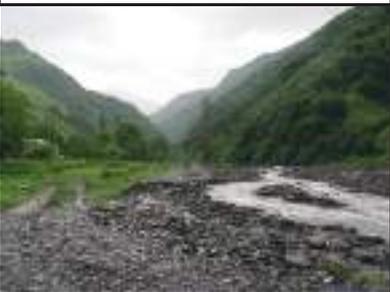
17	<b>ს. საცხავათლო</b> 485284 - 4658309	ღვარცოფი	დაზიანებულია საავტომობილო გზით ხევის გადაკვეთაზე ნაკადგამტარი მილხიდი, რის გამოც ძლიერ შევიწროებულია გზის სავალი ზოლი	თანამედროვე, აქტიური, საშიშროების რისკი <b>საშუალო</b>	კაპიტალური შესაბამისი გამტარუნარიანობის მქონე ნაკადგამტარის მოწყობა

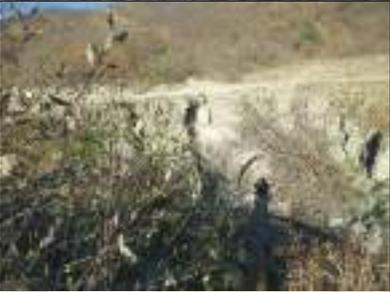
18	<b>ს. ლაფანანთკარი</b> 482793 - 4651018	ღვარცოფი	ხევის გადაკვეთაზე არსებული ხიდქვეშა სივრცე ღვარცოფული მასალით თითქმის ამოვსებულია	თანამედროვე, აქტიური, საშიშროების რისკი <b>საშუალო</b>	ხიდქვეშა სივრცის გაწმენდა და კალაპოტის დაღრმავება

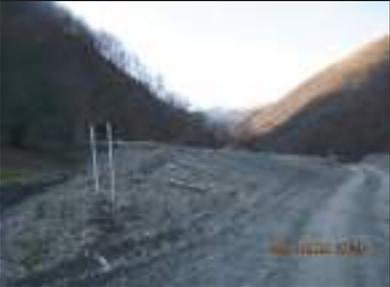
21	<b>ს. მღაროსკარი</b> მდ. მღაროულა 488780 - 4681823	ღვარცოფი	ღვარცოფული ნაკადების გავლის შედეგად ზიანდება საკარმიდამო ნაკვეთები და საფრთხე ექმნება მათზე არსებულ დამხმარე ნაგებობებს	თანამედროვე, აქტიური, საშიშროების რისკი <b>მაღალი</b>	მდინარის კალაპოტის გასწორხაზოვნება და დაღრმავება, კაპიტალური ნაპირსამაგრი ნაგებობების მოწყობა

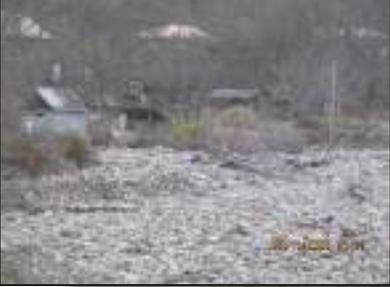
22	<b>ს. ზარისახო</b> 493966 - 4701908	ნაპირგარეცხვა 90 გრძ.მ	მდინარე ხევსურეთის არაგვი რეცხავს მარჯვენა ნაპირს, რის შედეგადაც ჟინვალი-ზარისახო-შატილის საავტომობილო გზის ვაკისის ერთი სამომხრაო ზოლი და ნაპირდამცავი ლითონის გვერდული სრულად დეფორმირებულია	პერიოდულად აქტიური, საშიშროების რისკი <b>საშუალო</b>	კაპიტალური ნაპირდამცავი ნაგებობის მოწყობა და დაზიანებული გზის ვაკისის აღდგენა

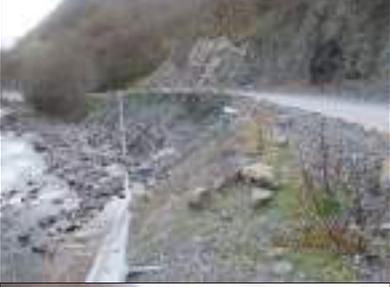
23	<b>მდ. ზუზუკურთას ხეობა</b> 492963 - 4704206	ნაპირგარეცხვა 110 გრძ.მ	საფრთხეს უქმნის ხეობის სოფლებთან დამაკავშირებელი საავტომობილო გზას	პერიოდულად აქტიური, საშიშროების რისკი <b>საშუალო</b>	კაპიტალური ნაპირსამაგრი ნაგებობის მოწყობა

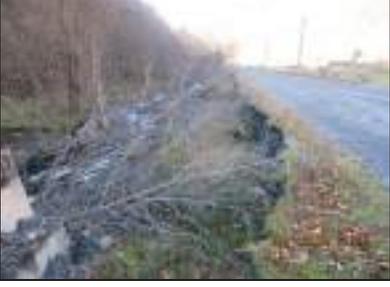
1	2	3	4	5	6	7
24	ლიქოკის ხეობა 494225 - 4702442	კლდეზვავ-ქვათაცვენა	პროცესები აზიანებს საავტომობილო გზას და საფრთხეს უქმნის მასზე მოძრავ ფეხით მოსიარულეებს და ავტოტრანსპორტს	პერიოდულად აქტიური, საშიშროების რისკი <b>მაღალი</b>	ქვათაცვენის კერის ჩამოწმენდა ერთეული განცალკევებული მონატეხოვანი მასალისგან და მავთულბადის მოწყობა

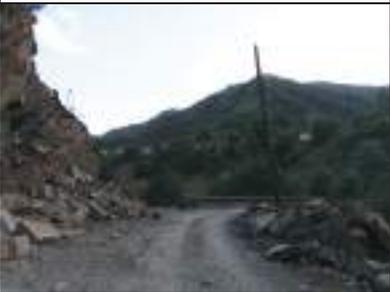
25	ჟინვალი-ბარისახო-შატილის საავტომობილო გზა 508501 - 4715942	კლდეზვავ-ქვათაცვენა	პროცესების პერიოდულად გააქტიურება აზიანებს საავტომობილო გზის ვაკის და საფრთხეს უქმნის როგორც ფეხით მოსიარულეებს ასევე ავტოტრანსპორტის გადაადგილებას	პერიოდულად აქტიური, საშიშროების რისკი <b>მაღალი</b>	ფერდობის ჩამოწმენდა და საავტომობილო გზის პერიოდული გაწმენდა-აღდგენა

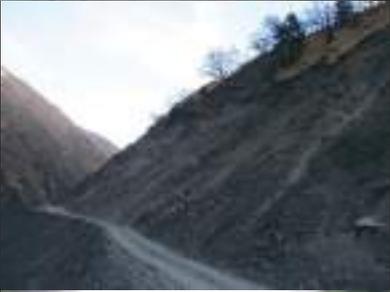
26	ჟინვალი-ბარისახო-შატილის საავტომობილო გზა 514067 - 4723646 512245 - 4721632 511708 - 4720710 509438 - 4718967 509012 - 4717604 508683 - 4717303	ნაპირგარეცხვა 1820 გრძ.მ	მდ. არღუნის გვერდითი ეროზიული პროცესების შედეგად ირეცხება ორივე ნაპირი რამდენიმე უბანზე, რის შედეგად ზიანდება საავტომობილო გზის ვაკისი	პერიოდულად აქტიური, საშიშროების რისკი <b>საშუალო</b>	ნაპირდამცავი ღონისძიებების გატარება და გზის დაზიანებული მონაკვეთების აღდგენა

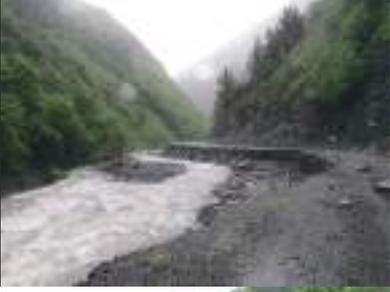
27	ჟინვალი-ბარისახო-შატილის საავტომობილო გზა 511624 - 4720487	მეწყერი 1.4 ჰა	აზიანებს საავტომობილო გზას და საფრთხეს უქმნის მასზე მოძრავ ტრანსპორტს და მოსიარულე ადამიანებს	პერიოდულად აქტიური, საშიშროების რისკი <b>საშუალო</b>	გზის ვაკისის პერიოდული გაწმენდა, გამაფრთხილებელი ნიშნების მოწყობა და მონიტორინგი
