გარემოს ეროვნული სააგენტო

გეოლოგიის დეპარტამენტი

## საინფორმაციო ბიულეტენი

საქართველოში 2023 წელს სტიქიური  
გეოლოგიური პროცესების განვითარების  
შედეგები და პროგნოზი 2024 წლისთვის

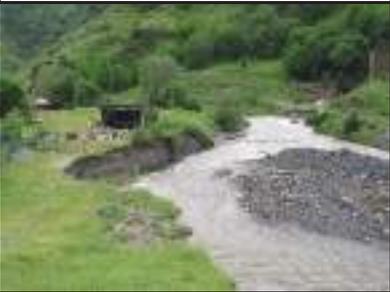
<b>თიანეთის მუნიციპალიტეტი</b>						
1	<b>ს. ზოდახევა, დაკიდული ხიდის მიმდებარედ</b> მდ. იორის ხეობის მარჯვენა ნაპირი 498337 - 4671673	ნაპირგარეცხვა 260 გრძ.მ	საცალფეხო ხიდის მიმდებარედ ნაპირსამაგრი გაბიონი დეფორმირებული და ჩავარდნილია, პროცესების შემდგომში გააქტიურება საფრთხეს შეუქმნის ხიდის მდგრადობას	თანამედროვე, აქტიური, საშიშროების რისკი <b>საშუალო</b>	დაზიანებული ნაპირდამცავი გაბიონის აღდგენა

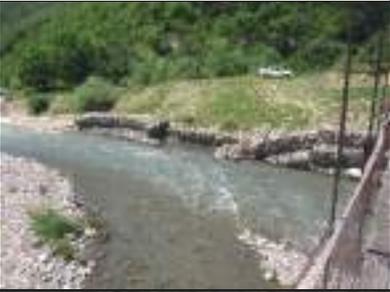
2	<b>მდ. იორის ხეობა</b> 501125 - 4677295	ნაპირგარეცხვა 180 გრძ.მ	ინტენსიურად ირეცხება მდინარის მარჯვენა ნაპირი, რის შედეგად საფრთხე ექმნება იორის ხეობაში მიმავალ საავტომობილო გზის საფრთხის გზას	თანამედროვე, აქტიური, საშიშროების რისკი <b>დაბალი</b>	კაპიტალური ნაპირდამცავი ნაგებობის მოწყობა

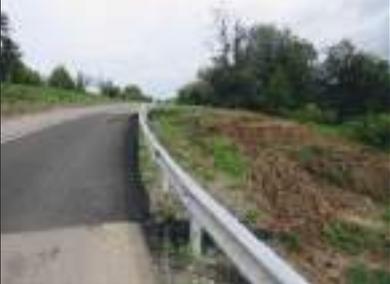
1	2	3	4	5	6	7
4	თიანეთი-ახმეტის დამაკავშირებელი საავტომობილო გზა 503114 - 4659153	მეწყერი 14.2 ჰა	მეწყრული პროცესების შედეგად ზიანდება საავტომობილო გზის რამდენიმე მონაკვეთი	თანამედროვე, აქტიური, საშიშროების რისკი <b>მაღალი</b>	დეტალური-საინჟინრო გეოლოგიური კვლევების საფუძველზე მოხდეს კაპიტალური დამცავი ღონისძიებების შემუშავება და შემდგომში მათი განხორციელება

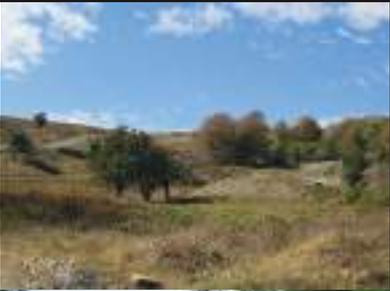
5	თიანეთი-ახმეტის საავტომობილო გზის მიმდებარედ 503953 - 4658955	მეწყერი 0.17 ჰა	მეწყრის გააქტიურება-გაფართოების შედეგად დაზიანდა გზის გვერდულთან ახლად მოწყობილი წყალამრიდი (კიუვეტი)	თანამედროვე, აქტიური, საშიშროების რისკი <b>საშუალო</b>	მეწყრული ფერდის ჩამოწმენდა, მეწყრული მასების გატანა და კაპიტალური ფერდობსამაგრი ნაგებობის მოწყობა. დაზიანებული კიუვეტის აღდგენა

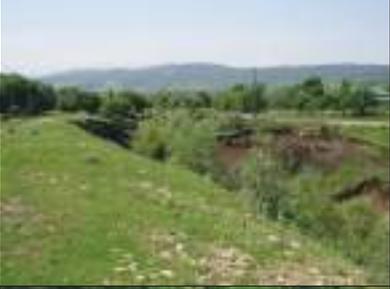
7	ს. ჯიჯეთი 491327 - 4668119	მეწყერი 0.6 ჰა	აზიანებს საკარმიდამო ნაკვეთებს და სასოფლო სამეურნეო სავარგულებს. მეწყრის ბაზისს წარმოადგენს ხევის კალაპოტი, რომელიც ძლიერ შევიწროებულია და შესაძლებელია მისი გადაკვეტვა	თანამედროვე, აქტიური, საშიშროების რისკი <b>საშუალო</b>	ზედაპირული ნაკადების რეგულირება, ტბორების დაცლა, ხევის კალაპოტის გაფართოება და მონიტორინგი

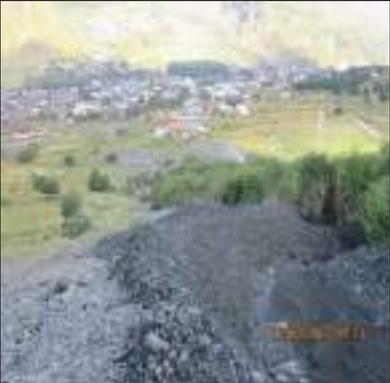
2	დაბა სტეფანწმინდა მდ. ყურო 471457 - 4723411	ღვარცოფი	ზიანდება გრუნტის შიდასაუბნო გზა და საფრთხე ექმნება მაგისტრალურ გაზსადენს (შვიდასიანი), რომლის მიმდებარედ ხევის ბორტებზე სისტემატურად მიმდინარეობს გრავიტაციული პროცესები	თანამედროვე, აქტიური, საშიშროების რისკი <b>მაღალი</b>	უახლოეს მომავალში მაგისტრალური მილსადენის გადატანა- მოცილება ხევის ბორტებიდან

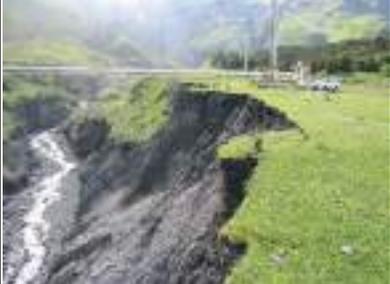
1	2	3	4	5	6	7
3	<b>დაბა სტეფანწმინდა</b> მდ. ყურო 470942 - 4723857	ღვარცოფი	ღვარცოფული ნაკადების გააქტიურების შედეგად დაზიანდა ჰესის უქმი წყალსაგდების ბეტონის არხი	თანამედროვე, აქტიური, საშიშროების რისკი <b>დაბალი</b>	დაზიანებული ბეტონის არხის აღდგენა

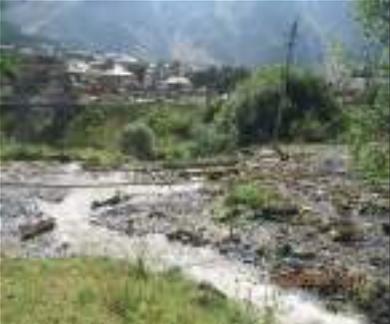
4	<b>ს. გერგეტი</b> 470450 - 4723133	ღვარცოფი	დაზიანდა შიდა საუბნო გზა და ღვარცოფული ნატანი მასალა აკუმულირდა მასზე. საფრთხე ექმნება მდინარისპირა ზოლში არსებულ შენობა-ნაგებობებს	თანამედროვე, აქტიური, საშიშროების რისკი <b>მაღალი</b>	სოფლის ფარგლებში მდ. ბაშის ხელოვნურ კალაპოტში მოქცევა (შესაბამისი პარამეტრების მქონე) და დაზიანებული საავტომობილო გზის ვაკის აღდგენა; მდინარის ჭალა-კალაპოტში ყველა სახის მშენებლობის კატეგორიული აკრძალვა.

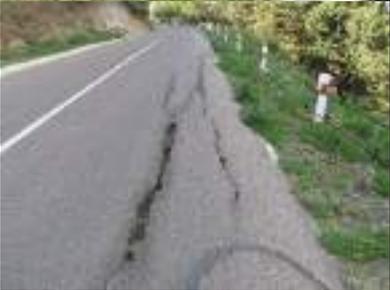
5	<b>გერგეტის სამებასთან დამაკავშირებელი საავტომობილო გზა</b> 469134 - 4723554	მეწყერი 0.04 ჰა.	სამონასტრო კომპლექსთან დამაკავშირებელ საავტომობილო გზის ვაკის 3 უბანზე არის დეფორმირებული	თანამედროვე, აქტიური, საშიშროების რისკი <b>საშუალო</b>	კაპიტალური ფერდობსამაგრი ნაგებობების მოწყობა

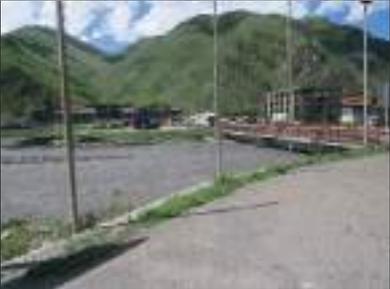
6	<b>ს. ფანშეტი</b> 468995 - 4720008	ღვარცოფი აკუმულაცია	ტერმინალთან დამაკავშირებელი საავტომობილო ხიდ-ქვეშა სივრცე ამოვსებულია თერგის მიერ ნატანი მყარი მასალით და საფრთხე უქმნის, როგორც ხიდის ასევე საავტომობილო გზის მდგრად ფუნქციონირებას	თანამედროვე, აქტიური, საშიშროების რისკი <b>მაღალი</b>	სახიდე გადასასვლელის ამღლება ნაკადის დაუბრკოლებლად გატარებისთვის, წინააღმდეგ შემთხვევაში ხიდქვეშა სივრცის და მის მიმდებარედ კალაპოტის პერიოდული გაწმენდა-დადრმავევა

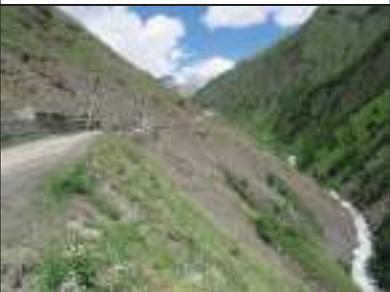
1	2	3	4	5	6	7
7	<b>ს. ჯუთა</b> 477457 - 4712609	მეწყერი 19 ჰა.	ზიანდება საავტომობილო გზა და საფრთხე ექმნება მასზე მოძრავ ავტოტრანსპორტის გადაადგილებას	თანამედროვე, აქტიური, საშიშროების რისკი <b>მაღალი</b>	დეტალური საინჟინრო-გეოლოგიური კვლევების საფუძველზე დაყრდნობით შესაბამისი კაპიტალური საინჟინრო ღონისძიებების განხორციელება

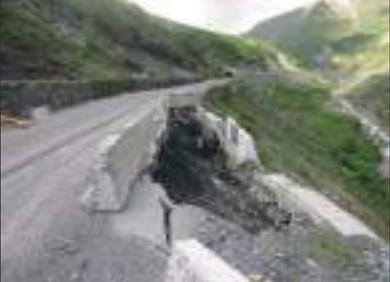
8	<b>ბიდარას ხეობა</b> (საუღელტეხილო მონაკვეთი) 457925 - 4709902	ჩაქცევა	დაზიანებულია საქართველოს სამხედრო გზის სავალი ნაწილი	თანამედროვე, აქტიური, საშიშროების რისკი <b>მაღალი</b>	კაპიტალური საყრდენი კედლის მოწყობა

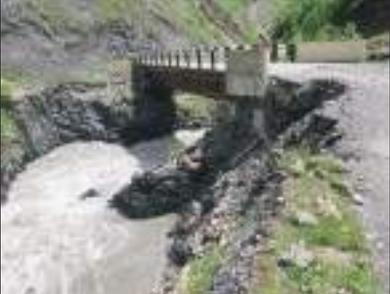
9	<b>თრუსოს ხეობა</b> 453441 - 4715382	ნაპირგარეცხვა 70 გრძ.მ	მდ. თერგის მარჯვენა ნაპირის გარეცხვის შედეგად ზიანდება გზის ვაკისი და საფრთხეს უქმნის საავტომობილო ხიდის მდგრადობას. ასევე აღნიშნულ უბანის ზედა მხარეს არსებული ერთეული განწევრებული სვეტი საფრთხის შემცველია გზაზე მოძრავი ფეხით მოსიარულეებისთვის და ტრანსპორტისთვის	თანამედროვე, აქტიური, საშიშროების რისკი <b>მაღალი</b>	ნაპირდამცავი ღონისძიებების გატარება, დაზიანებული გზის ვაკისის აღდგენა. ერთეული განწევრებული სვეტის ჩამოშლა

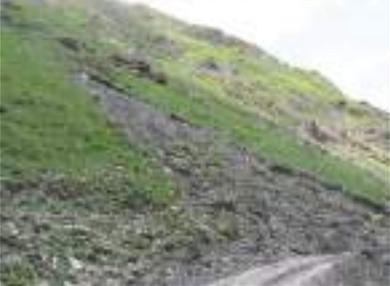
10	<b>თრუსოს ხეობა</b> 453905 - 4715630	მეწყერი 0.05 ჰა ქვათაცვენა	მეწყერი მასები აკუმულირდება საავტომობილო გზის ვაკისზე, რის გამოც საავტომობილო გადაადგილება შეუძლებელია, ხოლო ქვათაცვენა საფრთხეს უქმნის გზაზე მოძრავ ტრანსპორტს და ფეხით მოსიარულეებს	თანამედროვე, აქტიური, საშიშროების რისკი <b>მაღალი</b>	გზის ვაკისის გაწმენდა მეწყერი მასებისგან, გამაფრთხილებელი საგზაო ნიშნების მოწყობა და მონიტორინგი

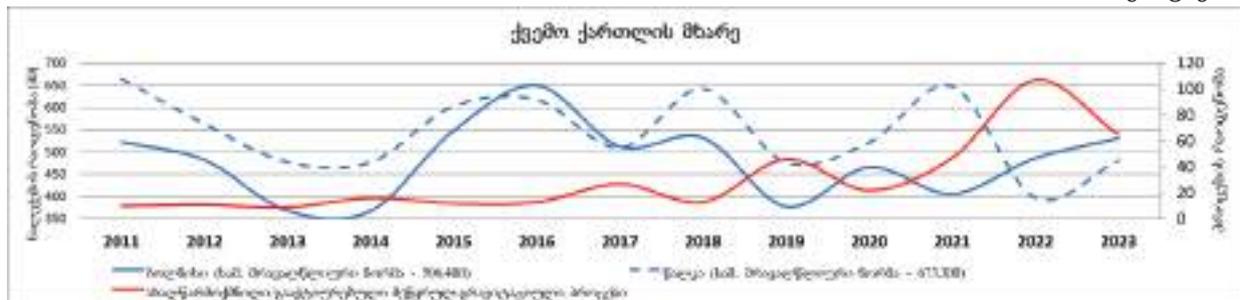
გრაფიკი 2

მხარეში მოქმედი მეტეოსადგურების მონაცემებზე დაყრდნობით შედგენილ გრაფიკ 2-ში მოცემულია 2011-2023 წ.წ პერიოდში მოსული ატმოსფერული ნალექების განაწილება წლების მიხედვით და იგივე პერიოდში საშიში გეოლოგიური პროცესების განვითარების და აქტივიზაციის რაოდენობრივი მახასიათებლები.

აღნიშნული გრაფიკზე დაყრდნობით მაღალი ალბათობით დავასკვნათ, რომ ქვემო-ქართლის მხარეში ახლად ფორმირებული და მანამდე არსებული საშიში გეოლოგიური მოვლენების და პროცესების უზნების და კერების ჩასახვა-რეაქტივაციის ხასიათი და ინტენსივობა უშუალოდ არის დაკავშირებული მხარეში მოსული ატმოსფერული ნალექების რაოდენობრივ მახასიათებლებთან.

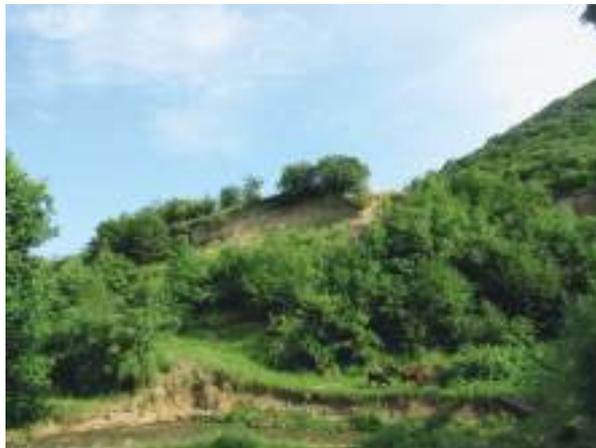
სურ. 66

მცირედ გააქტიურება ფიქსირდება სოფ.სოფ. ხატისოფელში და დარბაზში, ხოლო ახალ დაფიქსირებულ უბანს წარმოადგენს ს.ძემენარის სამხრეთ განაპირა პერიფერია, მდ. გეტისწყლის მარჯვენა ფერდობი, რომელიც აზიანებს სასმელი წყლის მილსადენის ტრასას (სურ. 66). სიღრმითი ეროზიული მცირედ გააქტიურებული უბნები ფიქსირდება მდ. მაშავერას, მისი მარჯვენა შენაკადის, მდ. გეტისწყლის და მდ. ფოლადაურის ხეობებში. აღნიშნულ მუნიციპალიტეტში ღვარცოფული წყალსადინარები სიუხვით არ გამოირჩევა, თუმცა უნდა აღინიშნოს მდ. მდ. გეტისწყალი და ტალავერჩი, რომლებიც უხვი ნალექების მოსვლის პერიოდში ღვარცოფული ბუნებით ხასიათდებიან, სენსიტიურ უბნებზე, გადაკვეთის წერტილებში საჭიროებს წყალგამტარების მოწესრიგებას. კლდეზავავურ-გრავიტაციული პროცესების მცირეოდენი აქტივიზაცია ფიქსირდება მდ. ხრამის ხეობაში, ს.არუხლოს ჩრდილოეთით და ს.მამხუთი (სარჩალო) სამხრეთ-დასავლეთ პერიფერიებზე, სადაც ადგილი აქვს პერიოდულ გრავიტაციულ ქვათაცვენითი მოვლენების განვითარებას.

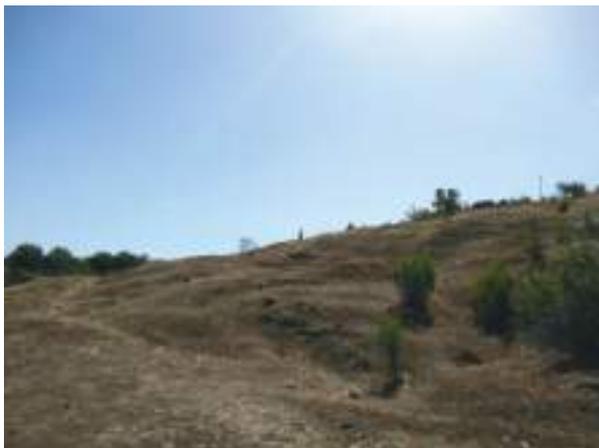
სურ. 67

მუნიციპალიტეტის ტერიტორიაზე ჩვენს მიერ დათვალიერდა და შეფასდა 8 დასახლებული პუნქტი, აღნიშნული დასახლებული პუნქტების ფარგლებში საშიში გეოლოგიური პროცესების განვითარება იმდენად უმნიშვნელო ხასიათს ატარებს, რომ გარემოს სახეცვლაზე ფონურ დონეზე გავლენას ვერ ახდენს, თუმცა არის გარკვეული აქტიური უბნები, რომელიც აზიანებს და საფრთხეს უქმნის საცხოვრებელ სახლებს, საკარმიდამო ნაკვეთებს და სხვადასხვა სახის ინფრასტრუქტურულ ობიექტებს. გეგმიური საველე მონიტორინგიული კვლევების წარმოების პერიოდის განმავლობაში, გამოვლინდა მცირედ გააქტიურებული დაბალი დინამიკის მეწყრული უბნები. ნანახია ერთი ახალი მეწყრული უბანი, რომელიც მდებარეობს მდ. ალგეთის მარჯვენა ფერდზე, სოფ. ჯანდარის აღმოსავლეთით (კოორდ: X-479341; Y-4596494), აღნიშნული მეწყრული სხეული სანაპიროს ტიპისაა, რომელიც აზიანებს ე.გ.ხ ანძებს (სურ. 67).

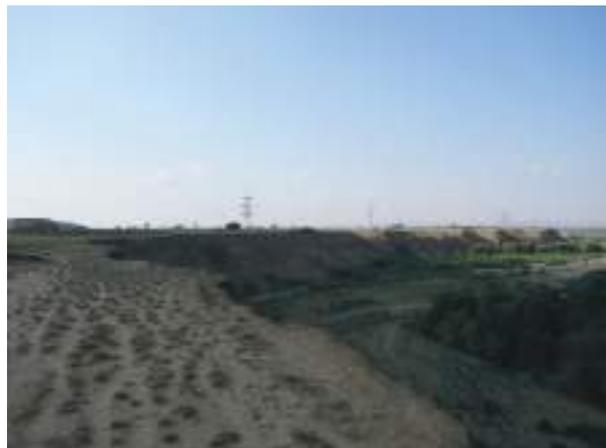
სურ. 68

რაც შეეხება მუნიციპალიტეტის დასახლებული პუნქტების მიმდებარე ტერიტორიებზე მდ. ალგეთის, ხრამის, დებედას და მტკვარის სანაპირო ზოლში, ყოველწლიურად წყალდიდობის პერიოდში ადგილი აქვს ნაპირგარეცხვითი პროცესის ცვალებადი ინტენსივობით რეაქტივიზაციას, რაც საშიშროებას უქმნის მდინარეთა ჭალებში და ჭალისზედა ტერასებზე მდებარე ს/ს სავარგულებს (მდ. მტკვარის მარჯვენა ნაპირი (კოორდ: X-504644; Y-4579745) - (სურ. 68).

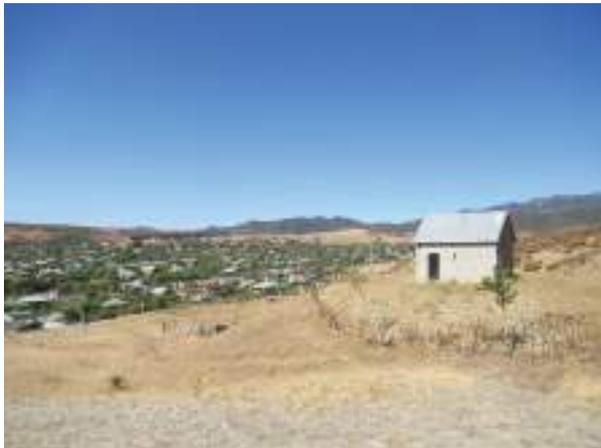
სურ. 73

გარდაბნის მუნიციპალიტეტის ფარგლებში დათვალიერებული იქნა 5 დასახლებული პუნქტი, ტერიტორიაზე დასახლებული პუნქტების ფარგლებში საშიში გეოლოგიური პროცესების აქტივიზაცია არ აღემატებოდა საშუალო მრავალწლიურ ფონურ დონეს. თუმცა ვხვდებით მეწყრულ ლოკალურ უბნებს, სადაც დინამიკა მცირედ არის შეცვლილი, შეუქცევადი ხასიათის მატარებელია და ინარჩუნებს გადაადგილების ხარისხს. მეწყრული პროცესების გამოხატული გააქტიურება, რომლებიც საშიშროებას უქმნიან საცხოვრებელ სახლებს, საკარმიდამო ნაკვეთებს და არსებულ სხვადასხვა ტიპის ინფრასტრუქტურულ ობიექტებს, ფიქსირდება: ს. ძელახოს სააგარაკე დასახლებაში; ს.ნორიო-მარტყოფის მონასტრის დამაკავშირებელ გზის 2 მონაკვეთზე და ლოჭინის ხეობაში რამდენიმე უბანზე. აღსანიშნავია ახალი ნანახი მეწყრული უბნები, რომლებიც ფიქსირდება ს.საცხენისთან და ს.მარტყოფის ჩრდილო-აღმოსავლეთ და აღმოსავლეთ განაპირა პერიფერიებზე, რომელიც აზიანებს და საფრთხეს უქმნის ე.გ.ხ ანძებს და ეკლესიას (სურ. 73).

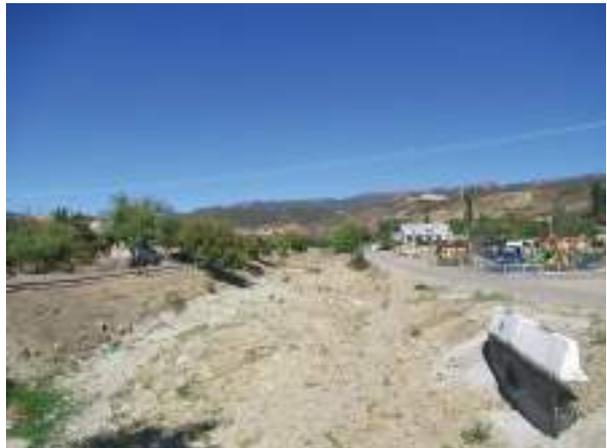
სურ. 74

აღნიშნული რეგიონის ჩრდილოეთი ნაწილი დამახასიათებელია ღვარცოფული ტიპის წყალსადინრებით, რომლებიც პერიოდული აქტიურობით გამოირჩევიან. გასულ წელს მათი აქტიურობის ხარისხი არ აღემატებოდა საშუალო მრავალწლიურ ფონურ დონეს. თუმცა ს. მარტყოფში გამავალ მდ. ალისხევზე სენსიტიურ უბნებზე კალაპოტი შევსებულია ინერტული მასალით და შემდგომი გართულებებისგან დაცვის მიზნით, საჭიროებას წარმოადგენს კალაპოტის გაწმენდითი და ნაპირდაცვითი ღონისძიებების გატარება (სურ. 74).

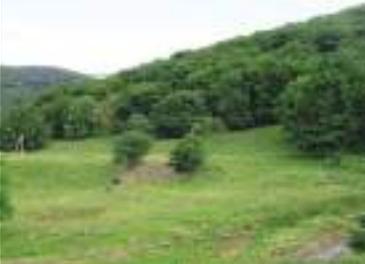
2	<b>ს. საფარლო, გუგუთის საავტომობილო გზის მონაკვეთი</b> , მდ.კარასის მარჯვენა ფერდობი 442636 - 4572418	მეწყერი ფართობი 2.21 ჰა	აზიანებს გზის საფარს, ე.გ.ხ ანძას	პერიოდულად აქტიური საშიშროების რისკი <b>დაბალი</b>	ბიო-საინჟინრო-ღონისძიებების გატარება, ზედაპირული ჩამონადენის წყლების რეგულირება, მეწყერის ძირში ნაპირსამაგრი (გაბიონის ან ქვყარილის) ნაგებობის მოწყობა, პერიოდულად გზის პროფილის აღდგენა

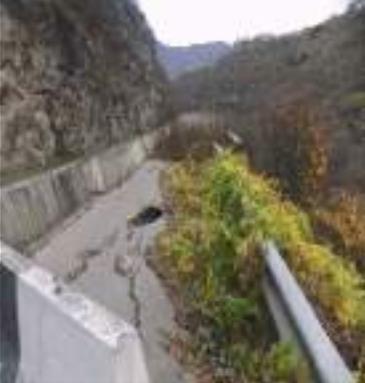
3	<b>მდ. მოშვეანის მარცხენა ფერდობი</b> , ს. ვარდისუბნის აღმოსავლეთ პერიფერია, გუგუთი-ბოლნისის საავტომობილო გზის მონაკვეთი 446384-4577817	მეწყერი ფართობი 0.32 ჰა	აზიანებს საავტომობილო გზის მონაკვეთს	თანამედროვე, საშუალო დინამიკაში, საშიშროების რისკი <b>მაღალი</b>	აღნიშნულ მონაკვეთზე ფერდობსამაგრი კედელი მოწყობილია, თუმცა იგი სრულად ვერ უზრუნველყოფს გზის მდგრადობას. მეწყერი ფრონტალურად ვითარდება. საჭიროებს დამატებითი ღონისძიებების გატარებას მდინარის კალაპოტის მარცხენა ნაპირზე ნაპირდამცავი ნაგებობის გაკეთებასთან ერთად

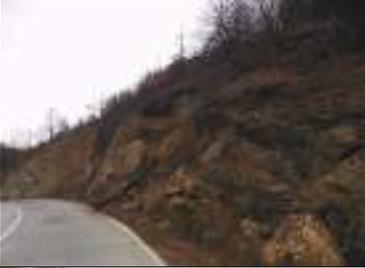
1	2	3	4	5	6	7
4	ს. გუგუთის ჩრ-დასავლეთით, მდ. მოშევანის ხეობა, გუგუთის დამაკავშირებელი საავტომობილო გზის მონაკვეთი 440418 – 4564823	ქვათაცვენა კლდეზავი	ლოდნაროვანი მასალა ჩამოყრილია გზაზე და საშიშროებას უქმნის ტრანსპორტის მოძრაობას	თანამედროვე საშიშროების რისკი <b>საშუალო</b>	დანაპრალიანებული და შესუსტებული მდგრადობის მქონე ბლოკების და ლოდების პერიოდულად ჩამოწმნა, მავთულბადით დაფარვა, მონიტორინგული დაკვირვების წარმოება.

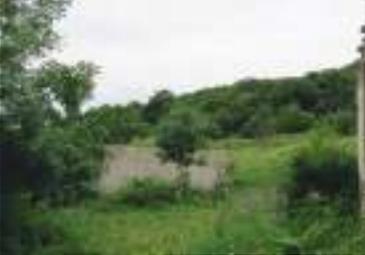
5	ს.ორმაშენის სამხრეთ აღმოსავლეთ პერიფერია 435072- 4583648	მეწყერი ფართობი 9.18 ჰა	აზიანებს საცხოვრებელ სახლებს, საკარმიდამო და ს/ს სამეურნეო დანიშნულების სავარგულებს, სოფლის შიდა საუბნო გზას, ე.გ. ხ ანძებს	ძველმეწყრული სუსტი დინამიკის, საშიშროების რისკი <b>საშუალო</b>	ფერდობზე ზედაპირული და გრუნტის წყლების რეგულირება, აკრძალვითი ჩამოჭრით სამუშაოების დაწესება, პერიოდულად მონიტორინგული კვლევების განხორციელება

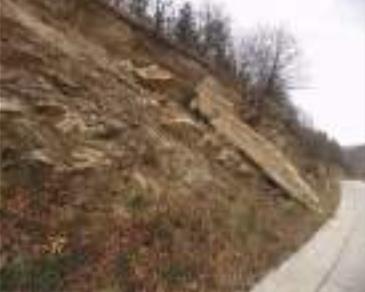
6	ს. საკირეს ს. ა, ს.ს მაშავერა-გუგუთის დამაკავშირებელი, საავტომობილო გზის მონაკვეთი, მდ. მოშევანის მარჯვენა ფერდი 440162 – 4565111	ქვათაცვენა/კლდეზავი	საშიშროებას უქმნის გზაზე ტრანსპორტის მოძრაობას	პერიოდულად აქტიური საშიშროების რისკი <b>საშუალო</b>	კლდოვანი მასივიდან ამოვარდნილი ლოდების ჩამოწმნა, კლდოვან მასივში შესუსტებული ზონების დაანკერება და ბადით დაფარვა, მონიტორინგული დაკვირვების წარმოება

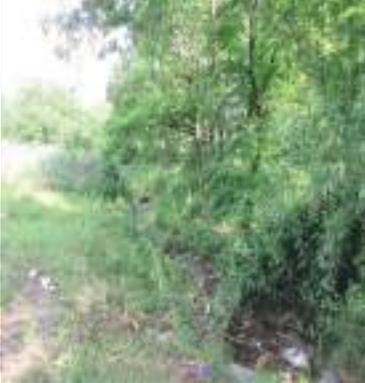
7	ს. შინდლარი, მდ. მაშავერას უსახელო შენაკადი 435167-4578311	ღვარცოფი	აზიანებს და საფრთხეს უქმნის საკარმიდამო ნაკვეთებს, სასოფლო-სამეურნეო სავარგულებს	თავსხმა წვიმების პერიოდში აქტიური, საშიშროების რისკი <b>საშუალო</b>	ღვარცოფ მაფორმირებელ ეროზიულ ფერდობებზე სატყეო-მელიორაციული ღონისძიებების განხორციელება (ფერდობების გატყიანება), კალაპოტის პერიოდული გაწმენდა გასწორხაზოვნება, დასახლებულ ადგილებში გადმოდინების და რეცხვად (სენსიტიურ უბნებზე), ნაპირსამაგრის მოწყობა და გამტარების მოწესრიგება

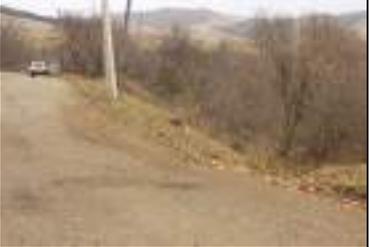
1	2	3	4	5	6	7
8	<b>ს. ამამლოს ჩ. ა. პერიფერია</b> , მდ. კარასუს მარცხენა ფერდი 436739 - 4570719	მეწყერი, ფართობი 1.2 ჰა	აზიანებს საკარმიდამო და სასოფლო სამეურნეო სავარგულებს, გზას, ე.გ.ხ ანძებს	ფარული დინამიკით, საშიშროების რისკი <b>საშუალო</b>	ზედაპირული წყლების რეგულირება; მდინარის კალაპოტის მარცხენა ნაპირზე ნაპირდამცავი ნაგებობის მოწყობა; გზის პროფილის პერიოდულად აღდგენა

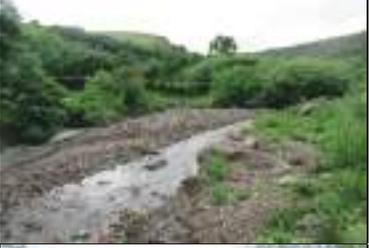
9	<b>ს. ოროზმანის სამხრეთ-დასავლეთ პერიფერია</b> , მთისძირის მეურნეობა 430128 – 4571487	ღვარცოფი	საშიშროებას უქმნის მცირე ჰიდროელექტრო სადგურს, შიგა სასოფლო გზას	აქტიური, საშიშროების რისკი <b>მაღალი</b>	მდინარის კალაპოტის გაწმენდა, შესაბამისი გამტარობის ნაკადგამტარების მოწყობა

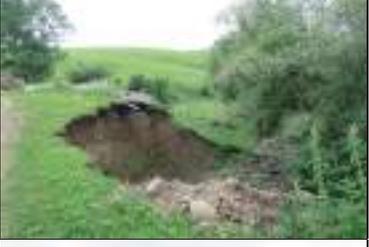
10	<b>ს. პანტიანის სამხრეთით</b> , მდ. მაშავერას ხეობა 427420 - 4572686	ნაპირის გარეცხვა 260 გრძ.მ	საშიშროებას უქმნის საკარმიდამო ნაკვეთებს, საცხოვრებელ სახლს და შიგა სასოფლო გზას	აქტიური, საშიშროების რისკი <b>მაღალი</b>	მდინარის კალაპოტის გაწმენდა და ნაპირდამცავის მოწყობა

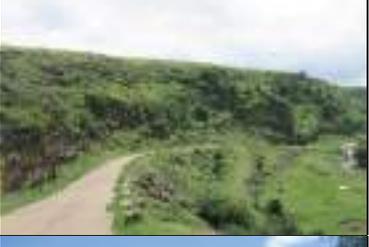
11	<b>ქ.დმანისი-ს.დალიარის</b> დამაკავშირებელი გზის მონაკვეთი, მდ. მაშავერას ხეობის მარჯვენა ფერდი 435160-4575024	ქვათაცვენა	საშიშროებას უქმნის საავტომობილო გზაზე მოძრაობას	პერიოდულად აქტიური, საშიშროების რისკი <b>საშუალო</b>	ფერდობზე, ამოვარდნილი ლოდების პერიოდულად ჩამოწმენდა, გადმოგორებული (უწონადობაში მოყვანილი) ლოდნაროვანი მასალის შემაკავებელი ზაღეების ან ზღუდარების მოწყობა

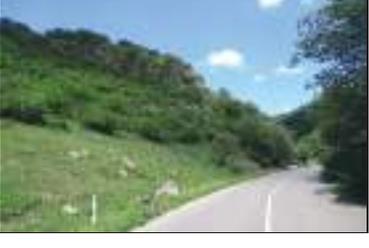
12	<b>ს. პატარა დმანისის</b> ჩრდილოეთით, მდ. მოშევანის მარცხენა ფერდი 445106 – 4576120	ქვათაცვენა	საშიშროებას უქმნის საავტომობილო გზაზე უსაფრთხო გადაადგილებას	პერიოდულად აქტიური, საშიშროების რისკი <b>საშუალო</b>	ფედობზე, ამოვარდნილი ლოდების პერიოდულად ჩამოწმენდა, გადმოგორებული (უწონადობაში მოყვანილი) ლოდნაროვანი მასალის შემაკავებელი ზაღეების ან ზღუდარების მოწყობა

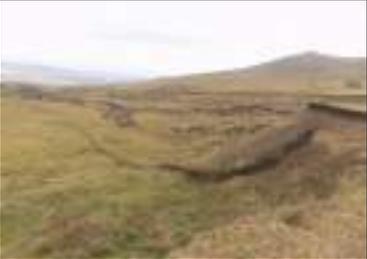
1	2	3	4	5	6	7
13	<b>ს. დაგარუხლოს</b> სამხრეთ-აღმოსავლეთით 430035-4581138	მეწყერი, ფართობი 43.98 ჰა	მეწყერი აქტიურ დინამიკაშია საშიშროებას უქმნის საცხოვრებელ სახლებს, საკარმიდამო ნაკვეთებს და სასოფლო გზას	თანამედროვე, აქტიური, საშიშროების რისკი <b>მაღალი</b>	წყლების რეგულირება, ბიო-საინჟინრო და მონიტორინგული კვლევების განხორციელება

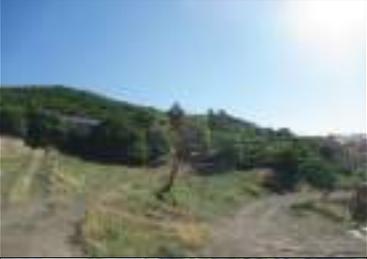
<b>ბოლნისის მუნიციპალიტეტი</b>						
1	<b>ს. ხატისოფლის,</b> სამხრეთ - დასავლეთ პერიფერია 464920 - 4584015	მეწყერი, ფართობი 2.68 ჰა	მეწყერი სტაბილიზაციის პროცესშია, გააქტიურება საშიშროებას შეუქმნის საცხოვრებელ სახლებს; სასოფლო გზას; ე.გ.ხ ანძებს და არსებულ სხვა მცირე ინფრასტრუქტურულ ობიექტებს	თანამედროვე, დროებით სტაბილური, საშიშროების რისკი <b>საშუალო</b>	ფერდობზე ზედაპირული ჩამონადენის რეგულირება; ფერდობზე აკრძალვითი ჩამოჭრით სამუშაოების დაწყება; პერიოდულად მონიტორინგული კვლევების განხორციელება.

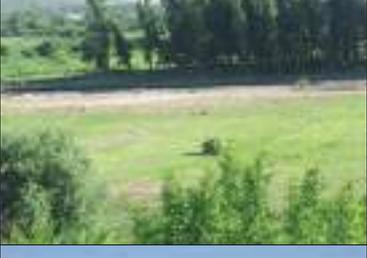
2	<b>„ბოლნისის მინერალური წყლების“</b> მიმდებარედ, ს. რაჭისუბნის პარკის ტერიტორია, მდ. მაშავერას მარჯვენა ნაპირი 466740 - 4587979	ნაპირის გარეცხვა 800 გრმ.მ	მდ. მაშავერა რეცხავს მარჯვენა ნაპირს და საშიშროებას უქმნის რაჭისუბნის დასვენების პარკს	პერიოდულად აქტიური, საშიშროების რისკი <b>საშუალო</b>	მდინარის კალაპოტის გაწმენდა- გასწორხაზოვნება და ნაპირსამაგრების მოწყობა

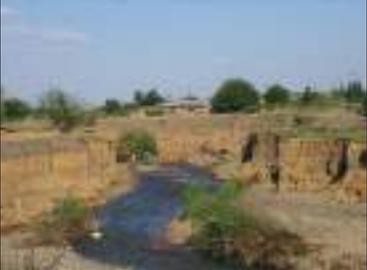
3	<b>ს. მუხრანას</b> სამხრეთ პერიფერია, მდ. მაშავერას ხეობა 472004-4587832	გვერდითი და სიღრმული ეროზია 1390 გრმ.მ	ადგილი აქვს მდ. მაშავერას მიერ, სიღრმულ და გვერდით ეროზიული პროცესის განვითარებას, აღნიშნული პროცესის გამო ვანტური ტიპის ხიდი ჩავარდნილია, და აღარ ფუნქციონირებს	აქტიური, საშიშროების რისკი <b>მაღალი</b>	მდინარის კალაპოტის გასწორხაზოვნება, დეტალური კვლევების კვლევების საფუძველზე შემუშავებულ პროექტის მიხედვით ეროზიის საწინააღმდეგო ღონისძიებების განხორციელება

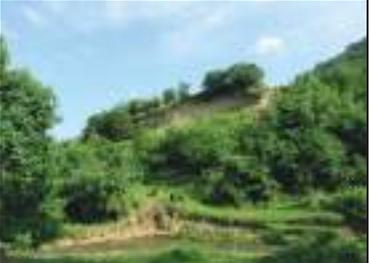
1	2	3	4	5	6	7
4	<b>ს. ძეძენარიანის</b> სამხრეთ პერიფერია, მდ. გეტას მარჯვენა ფერდობი 450724-4588673	მეწყერი ფართობი 2.82 ჰა	აზიანებს წყლის მაგისტრალურ მილსადენს	თანამედროვე, პერიოდულად აქტიური, საშიშროების რისკი <b>საშუალო</b>	ზედაპირული წყლების რეგულირება, ფერდობის დატერასება და გატყიანება, გვერდითი ეროზიის საწინააღმდეგო ლონისძიებების განხორციელება, პერიოდული მონიტორინგის წარმოება

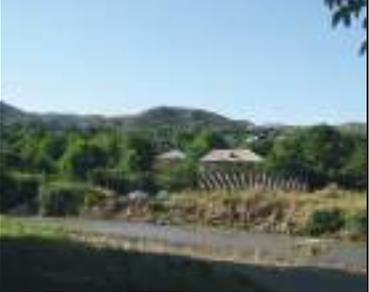
5	<b>ქ. ბოლნისის</b> სამხრეთ განაპირა პერიფერია, მდ. მაშავერას მარცხენა ნაპირი 1. 463000-4587980; 2. 463148-4587962	გვერდითი ეროზია 165 გრძ/მ	საფრთხეს უქმნის შიდა საუბნო გზას	საშიშროების რისკი <b>დაბალი</b>	გარეცხვის და დატბორვით აკუმულაციური პროცესების ზემოქმედებისგან დაცვის მიზნით, დეტალური კვლევების კვლევების საფუძველზე შემუშავებულ პროექტის მიხედვით ნაპირდაცვითი ლონისძიებების განხორციელება

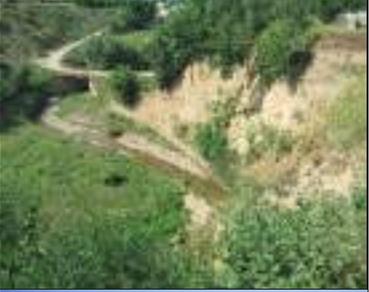
6	<b>ს. გეტას სამხრეთ -</b> დასავლეთ პერიფერია, მდ. გეტას ორივე ნაპირი 449159 - 4586972	გვერდითი ეროზია 475 გრძ/მ	აზიანებს სახიდე გადასასვლელის ბურჯს, საფრთხეს უქმნის სოფლის საუბნო გზას, საცხოვრებელ სახლებს და საკარმიდამო ნაკვეთებს	საშიშროების რისკი <b>მაღალი</b>	გვერდითი ეროზიული პროცესების ზემოქმედებისგან დაცვის მიზნით, დეტალური კვლევების კვლევების საფუძველზე შემუშავებულ პროექტის მიხედვით ნაპირდაცვითი ლონისძიებების განხორციელება

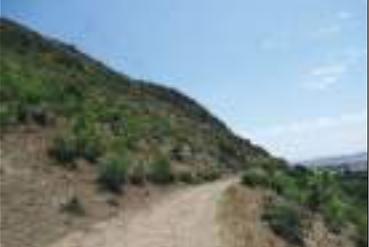
7	<b>ს. არუხლოს</b> <b>ჩრდილოეთით</b> , მდ. ხრამის ხეობის მარცხენა ფერდი 474766-4591952	ქვათაცვენა	საშიშროებას უქმნის ჰესთან და საირიგაციო ნაგებობის სათავესთან მისასვლელ გზას	პერიოდულად აქტიური, საშიშროების რისკი <b>საშუალო</b>	ფერდობიდან ცალკეული ამოვარდნილი ლოდების ჩამოწმენდა და გზაზე გამაფრთხილებელი ფირნიშნის მოწყობა

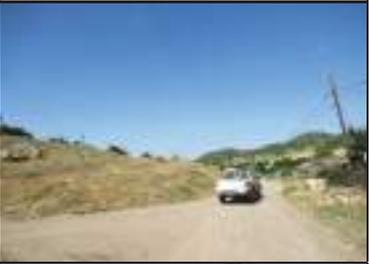
1	2	3	4	5	6	7
8	<b>ს. მამუთის (სარაჩლოს)</b> სამხრეთ-დასავლეთ პერიფერია, მდ. სახზაგანჩაის მარცხენა ფერდი 476111- 4580689	ქვათაცვენა	საშიშროებას უქმნის საცხოვრებელ სახლებს და სოფლებს შორის დამაკავშირებელ გზაზე უსაფრთხოდ გადაადგილებას	პერიოდულად აქტიური, საშიშროების რისკი <b>მაღალი</b>	ფერდობზე, ამოვარდნილი ლოდების პერიოდულად ჩამოწმენდა, გადმოგორებული (უწონადობაში მოყვანილი) ლოდნაროვანი მასილის შემაკავებელი ბადეების ან ზღუდარების მოწყობა

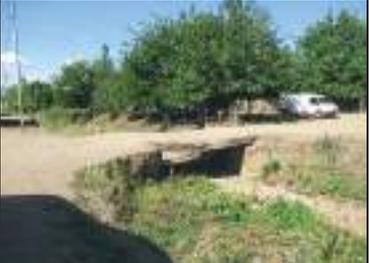
9	<b>ს.ს. ფარახლო-იმირისანი, მდ. ტალავერჩაი, მდ.</b> მაშავერას მარჯვენა შენაკადი 469608-4580584	ღვარცოფი	უხვი ატმოსფერული ნალექების მოსვლის პერიოდში ადგილი აქვს ღვარცოფული ნაკადის ფორმირებას, საშიშროებას უქმნის აღნიშნულ სოფლებში ამორტიზებული სახიდე გადასავლელებს, საკარმიდამო ნაკვეთებს	პერიოდულად აქტიური, საშიშროების რისკი <b>დაბალი</b>	პერიოდულად გაწმენდა გასწორხაზოვნება, ამორტიზებული სახიდე გადასავლელების აღდგენა და შეცვალა ახლით. პერიოდული მონიტორინგის დაწესება

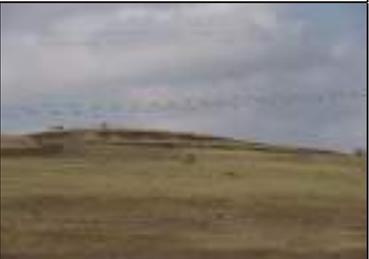
<b>მარნეულის მუნიციპალიტეტი</b>						
1	<b>ქ. რუსთავი - წითელი ხიდის</b> დამაკავშირებელი საავტომობილო გზის სამხრეთ განაპირა პერიფერია 496572-4593615	მეწყერი, ფართობი 16.7 ჰა	აზიანებს მაღალი ძაბვის გადამცემ ანძებს და საძოვრებს	თანამედროვე, დაბალი დინამიკის საშიშროების რისკი <b>საშუალო</b>	ანძების გადატანა მდგრად ადგილზე და ზედაპირული წყლების რეგულირება

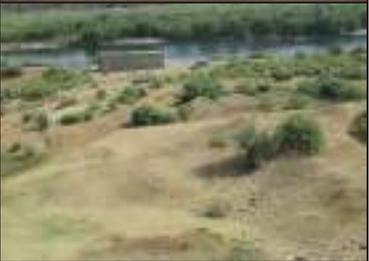
2	<b>ს. აშბაროვკა, მდ.</b> მტკვრის მარჯვენა ფერდი 500739-4588728	მეწყერი, ფართობი 65.13 ჰა	საშიშროებას უქმნის საცხოვრებელ სახლებს; საკარმიდამო ნაკვეთებს; ე.გ.ხ ანძებს; წყალსაქაჩ სადგურს და შიდა სასოფლო გზებს	თანამედროვე, საშუალო დინამიკის აქტიური ლოკალური უბნებით, საშიშროების რისკი <b>საშუალო</b>	ზედაპირული (ტექნოგენური) წყლების რეგულირება, მონიტორინგული კვლევების განხორციელება

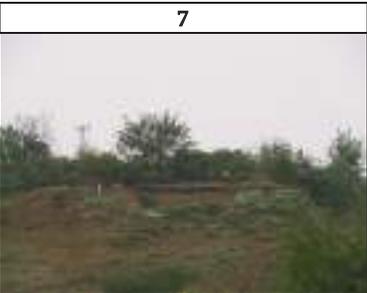
1	2	3	4	5	6	7
3	<b>ს. ქულარი</b> , მდ. ხრამის მარცხენა ფერდი 492690-4582812	მეწყერი, ფართობი 3.0 ჰა	აქტიური, საშიშროებას უქმნის საცხოვრებელ სახლებს; კავშირგაბულობის ანძას; საკარმიდამო ნაკვეთებს და ს/ს სავარგულებს	თანამედროვე, აქტიური საშიშროების რისკი <b>მაღალი</b>	ზედაპირული და გრუნტის წყლების რეგულირება; ფერდობის პლანირება და ტერასება; ქვედა ნაწილში მდ. ხრამის ნაკადის გადაგდება მარჯვენა მხარეს და ნაპირდაცვითი ღონისძიების განხორციელება

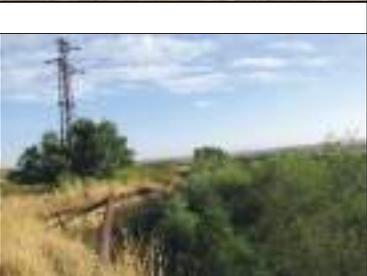
<b>თეთრიწყაროს მუნიციპალიტეტი</b>						
1	<b>სოფ. შავისაყდრის</b> ჩ-აღმოსავლეთით, მდ. ლამისხევის ხეობის მარცხენა ფერდობი 471394-4604024	მეწყერი, ფართობი 14.5 ჰა	აზიანებს სასოფლო სამეურნეო სავარგულებს, საფრთხეს უქმნის მაღალი ძაბვის ე.გ.ხ ანძას, მელიორაციის მილსადენს	თანამედროვე გააქტიურებული უბნებით, საშიშროების რისკი <b>საშუალო</b>	ზედაპირული და გრუნტის წყლების რეგულირება; ბიო-საინჟინრო ღონისძიების და მონიტორინგული კვლევების განხორციელება; მაღალი ე.გ.ხ ანძის გადატანა სტაბილურ ადგილზე

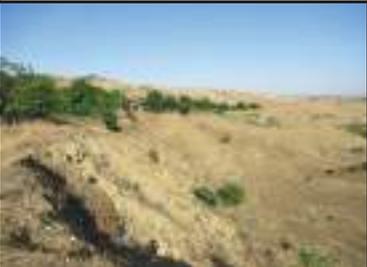
1	2	3	4	5	6	7
2	<b>ს. შავისაყდარი</b> მდ. ალგეთის მარცხენა ფერდი 472520-4601101	მეწყერი, ფართობი 7.44 ჰა	მეწყერულ სხეულზე აღინიშნება მცირედი გააქტიურება, განსაკუთრებით ენურ ნაწილში. საშიშროებას უქმნის საცხოვრებელ სახლებს და მათ საკარმიდამო ნაკვეთებს	თანამედროვე პერიოდულად აქტიური საშიშროების რისკი <b>მაღალი</b>	პროცესის სტაბილიზაციის მიზნით საჭიროა განხორციელდეს, ზედაპირული წყლების რეგულირება; მოხდეს მეწყერულ სხეულზე გატყიანება ღრმაფსვიანი ხე-მცენარეული საფარით

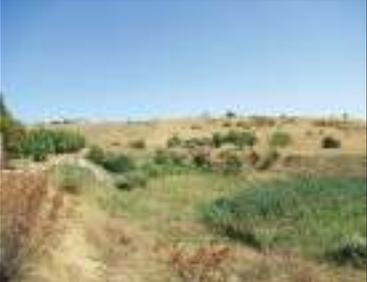
3	<b>ს. ჯორჯიაშვილი</b> , მდ. ალგეთის ხეობის მარცხენა ფერდი 468890-4603014	მეწყერი, ფართობი 12.4 ჰა	მეწყერი აქტიურ დინამიკაშია, საშიშროებას უქმნის საცხოვრებელი სახლებს და საკარმიდამო ნაკვეთებს, ე.გ. ხ ანძებს, ს/ს სავარგულებს. აღინიშნება გრუნტის წყლების მაღალი დონე	თანამედროვე აქტიური საშიშროების რისკი <b>საშუალო</b>	ზედაპირული და გრუნტის წყლების რეგულირება; ნაპირდაცვითი ლონისძიებების განხორციელება; საყოფაცხოვრებო ნარჩენების დაყრის აკრძალვა და მონიტორინგული კვლევების წარმოება

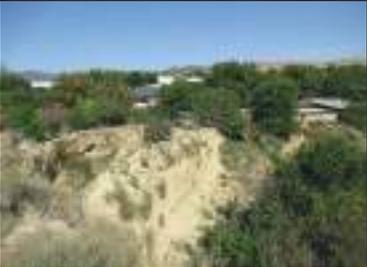
4	<b>ს. ჯორჯიაშვილის</b> სამხრეთ ნაწილი, მდ. ალგეთის ხეობის მარცხენა ფერდი 468327-4602930	მეწყერი, ფართობი 2.8 ჰა	მეწყერი აზიანებს და საფრთხეს უქმნის საცხოვრებელ სახლებს და დამხმარე ნაგებობებს, სასაფლაოს, რეგრესიულად გააქტიურების შემთხვევაში საფრთხეს უქმნის ეკლესიას	თანამედროვე, სუსტად გამოხატული აქტიურობით, საშიშროების რისკი <b>საშუალო</b>	ზედაპირული წყლების რეგულირება; ნაპირდაცვითი ლონისძიებების განხორციელება; საყოფაცხოვრებო ნარჩენების დაყრის აკრძალვა და მონიტორინგული კვლევების წარმოება

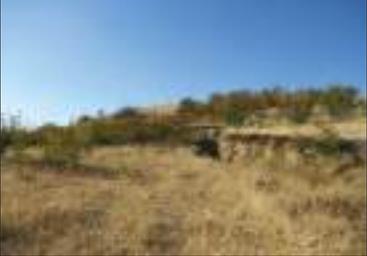
5	<b>მდ. ასურეთის</b> ხევის მარცხენა ფერდი 475221-4603278	მეწყერი, ფართობი 14.43 ჰა	მეწყერული სხეული აზიანებს, მელიორაციის მილსადენს, სათიბ- სამოვრებს, ს/ს დანაშნულების სავარგულებს	თანამედროვე, მაღალი დინამიკის საშიშროების რისკი <b>მაღალი</b>	ზედაპირული და ტექნოგენური წყლების რეგულირება, მონიტორინგული კვლევების წარმოება

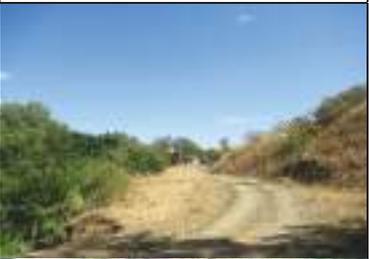
1	2	3	4	5	6	7
6	<b>ს.დრე</b> , მდ. ვერეს ხეობის მარჯვენა ფერდი 459448-4617437	მეწყერი, ფართობი 7.45 ჰა	მეწყერი ამჟამად სტაბილიზაციის პროცესშია, გააქტიურება დააზიანებს საცხოვრებელ სახლებს, შიგა სასოფლო გზებს	თანამედროვე სტაბილიზაციის პროცესში საშიშროების რისკი <b>საშუალო</b>	გრუნტისა და ზედაპირული წყლების რეგულირება; ბიო-საინჟინრო ღონისძიებების და მონიტორინგული კვლევების განხორციელება; ფერდობზე ჩამოჭრითი სამშენებლო სამუშაოების აკრძალვის და დაწესება

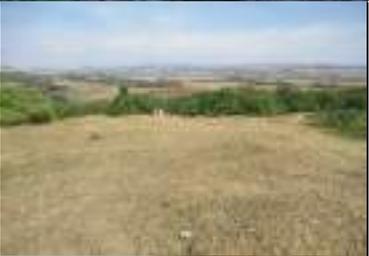
8	<b>ს. ზირბითი</b> , მდ. ბზისწყალის (ალგეთის მარჯვენა შენაკადი) მარჯვენა ფერდი 446257- 4610766	მეწყერი, ფართობი 14.23 ჰა	მეწყერი აზიანებს და საფრთხეს უქმნის სასმელი წყლის სათავე ნაგებობას, საცხოვრებელ სახლებს და საკარმიდამო ნაკვეთებს	თანამედროვე, სუსტად გამოხატული აქტივიზაციით. საშიშროების რისკი <b>საშუალო</b>	ზედაპირული წყლების რეგულირება, ბიო-საინჟინრო ღონისძიებების განხორციელება

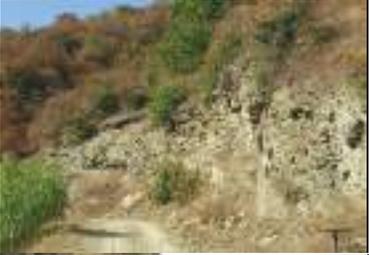
9	<b>მდ. ალგეთის ხეობა</b> , ს. შეხვეტილას ჩრდილო - აღმოსავლეთით, საავტომობილო გზის მონაკვეთი 444199-4617253	ქვათაცვენა	საფრთხეს უქმნის საავტომობილო გზაზე უსაფრთხო გადაადგილებას	საშუალო ინტენსივობის, საშიშროების რისკი <b>საშუალო</b>	ფერდობიდან ამოვარდნილი ლოდების ჩამოწმენდა, მავთულბადით დაფარვა, გზის პერიოდული გაწმენდა

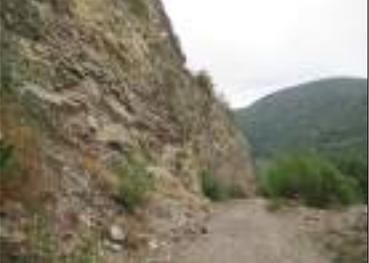
10	<b>სოფ. გომარეთი - ხრამ-ჰესთან</b> დამაკავშირებელი გზის მონაკვეთი, მდ. ხრამის მარჯვენა ფერდი 436035-4592849	ქვათაცვენა	საფრთხეს უქმნის გრუნტის საავტომობილო გზაზე უსაფრთხო გადაადგილებას	საშუალო ინტენსივობის, საშიშროების რისკი <b>მაღალი</b>	პროცესების ზემოქმედებისაგან დაცვის მიზნით აუცილებელია: დანაპრალიანებული, განაწევრებული და შესუსტებული მდგრადობის კლდოვანი ბლოკების და ლოდების პერიოდული

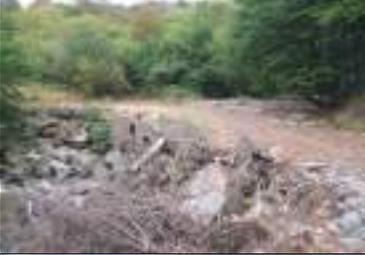
1	2	3	4	5	6	7
					ჩამოწმენდა; საშიშროების მაუწყებელი საგზაო გამაფრთხილებელი ნიშნების მოწყობა; მონიტორინგული დაკვირვების წარმოება.	
11	<b>მდ. ასლანკის</b> მარცხენა უსახელო შენაკადი 447419-4604155	ღვარცოფი	ღვარცოფულ ნაკადს ამოვსებული და დაშლამული აქვს მცირე წყალგამტარი	აქტიურია უხვი ატმოსფერული ნალექების მოსვლის პერიოდში, საშიშროების რისკი <b>საშუალო</b>	საჭიროებს კალაპოტის გაწმენდას დაღრმავებას და ახალი დიდი მოცულობის კაპიტალური სახიდე ღვარცოფგამტარის მოწყობას

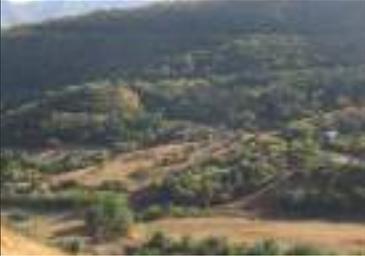
12	<b>მდ. ალგეთის</b> ხეობის მარჯვენა ფერდობი, წალკა-მანგლის დამაკავშირებელი გზის მონაკვეთი 448640-4613445	მეწყერი, ფართობი 15.89 ჰა	აზიანებს საავტომობილო გზას, ტყის საფარს და საზოგადოებრივი დანიშნულების სახლს	ძველმეწყერი, სტაბილიზაციის პროცესში, საშიშროების რისკი <b>დაბალი</b>	ზედაპირული წყლების რეგულირება, მონიტორინგული დაკვირვებების წარმოება

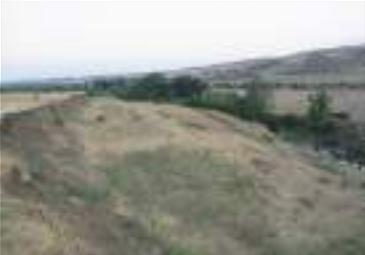
13	<b>მდ. ალგეთის მარცხენა ფერდი</b> , სოფ. მარაბდის ჩრდილ-დასავლეთ პერიფერია 477784-4599480	მეწყერი, ფართობი 10.2 ჰა	აზიანებს, ს/ს დანიშნულების ნაკვეთებს და მასთან დამაკავშირებელ გზის გზას	თანამედროვე, მაღალი აქტივიზაციის, საშიშროების რისკი <b>საშუალო</b>	მეწყერი ფერდობის გატყვანება; მეწყერის მაღალი აქტიურობის ხარისხიდან გამომდინარე საჭიროებს ალტერნატიული გზის გაყვანას მდგრად ადგილზე

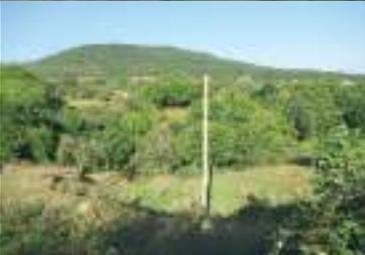
1	2	3	4	5	6	7
15	<b>ს. არდისუბანი</b> , მდ. არდისუბნისხევის მარჯვენა ფერდი 466930 - 4605857	მეწყერი, ფართობი 1.03 ჰა	აზიანებს და საფრთხეს უქმნის საუბნო გზას, ე.გ ხ ანძებს, საცხოვრებელ სახლებს, საკარმიდამო და ს/ს სავარგულებს	თანამედროვე, აქტიური, საშიშროების რისკი <b>მაღალი</b>	ზედაპირული და გრუნტის წყლების რეგულირება; ფერდობის ღრმა ფესვოვანი მცენარეული საფარით გატყიანება; გვერდითი და სიღრმითი ეროზიის დაცვითი ღონისძიებების და მონიტორინგული კვლევების განხორციელება, საყოფაცხოვრებო ნარჩენების დაყრის აკრძალვის დაწესება

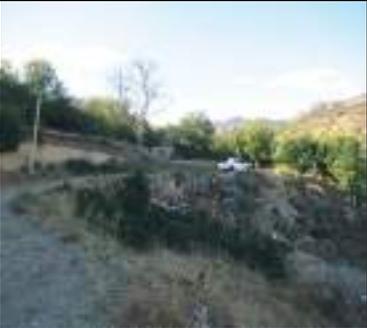
16	<b>სოფ.ჯორჯიაშვილის</b> ჩრდილოეთ განაპირა პერიფერია 468183-4604484	მეწყერი, ფართობი 58.34 ჰა	აზიანებს და საფრთხეს უქმნის სასაფლაოს; სათიბ-სამოვარს; სასმელი წყლის და მელიორაციის მილსადენებს	ძველმეწყერი სტაბილური აქტივიზაციით, ენურ ნაწილში სუსტი დინამიკა, საშიშროების რისკი <b>დაბალი</b>	ზედაპირული და გრუნტის წყლების რეგულირება; ფერდობის გატყიანება; პერიოდული მონიტორინგული კვლევების განხორციელება

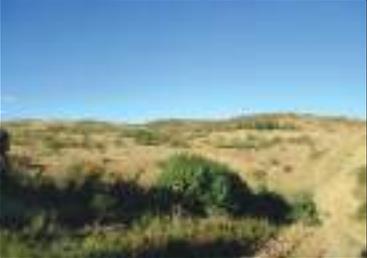
17	<b>სოფ. დოუბნის ჩ-დასავლეთ პერიფერია</b> , კიტრეილის ხევის მარჯვენა ბორტი 476440-4606740	მეწყერი, ფართობი 6.67 ჰა	აზიანებს და საშიშროებას უქმნის საცხოვრებელ სახლებს, საკარმიდამო ნაკვეთებს; ს/ს დანიშნულების სავარგულებს და შიდა საუბნო გზებს	თანამედროვე, სუსტად გამოხატული აქტივიზაციით, ლოკალური გააქტიურებული უბნებით, საშიშროების რისკი <b>მაღალი</b>	ზედაპირული წყლების რეგულირება; ფერდობის პლანირება (დატერასება) და ღრმა ფესვოვანი ხე-მცენარეული საფარის განაშენიანება; პერიოდული გეო-მონიტორინგული კვლევების განხორციელება

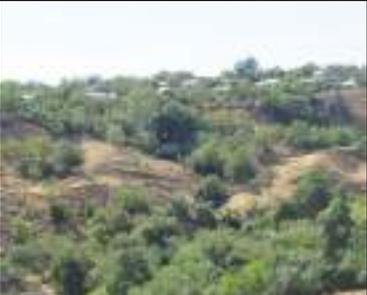
18	<b>სოფ. დოუბნის სამხრეთ პერიფერია</b> , კიტრეილის ხევის მარჯვენა ფერდობის ზედა ნაწილი 476921-4606064	მეწყერი, ფართობი 14.08 ჰა	აზიანებს და საშიშროებას უქმნის საცხოვრებელ სახლებს, ე.გ.ხ ანძებს საკარმიდამო და ს/ს დანიშნულების ნაკვეთებს და შიდა საუბნო გზას	თანამედროვე, სუსტად გამოხატული აქტივიზაციით. საშიშროების რისკი <b>საშუალო</b>	ზედაპირული წყლების რეგულირება; ფერდობის პლანირება (დატერასება) და ღრმა ფესვოვანი ხე-მცენარეული საფარის განაშენიანება

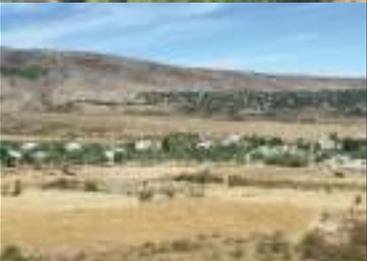
1	2	3	4	5	6	7
19	<b>ს. კლდისთან</b> დამაკავშირებელი გზის მონაკვეთი 1. 437812 – 4602914; 2. 437585 - 4602665	ქვათაცვენა/ კლდეზვავი	საშიშროებას უქმნის ს. კლდისთან დამაკავშირებელ საავტომობილო გზას	პერიოდულად აქტიური, საშიშროების რისკი <b>მაღალი</b>	ფერდობის ჩამოწმენდა ამოვარდნილი ლოდებისაგან და მავთულბადით დაფარვა

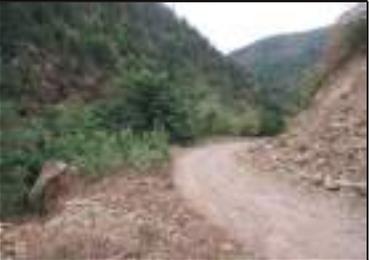
20	<b>სოფ. ასურეთის დასავლეთით</b> , მდ. ლამისხევის ხეობის მარცხენა ფერდობი, ს.ასურეთი- ქ.თეთრიწყაროს გზის მონაკვეთ 471154-4604369	მეწყერი, ფართობი 1.65 ჰა	მეწყრული სხეული აზიანებს საავტომობილო გზას	თანამედროვე, საშუალო დინამიკის, საშიშროების რისკი <b>საშუალო</b>	გზის მონაკვეთის ქვედა ნაწილში ფერდობსამაგრი კედლის მოწყობა

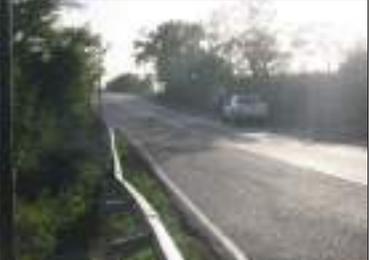
<b>წალკის მუნიციპალიტეტი</b>						
1	<b>ს.ს.კარიაკი- ჩიეტკლისას</b> დამაკავშირებელი გზის მონაკვეთი 422573-4613497	ქვათაცვენა	საშიშროებას უქმნის გზაზე უსაფრთხო გადაადგილებას	საშუალო ინტენსივობის, საშიშროების რისკი <b>საშუალო</b>	ფერდობიდან ამოვარდნილი ლოდების ჩამოწმენდა, მავთულბადით დაფარვა, გზის პერიოდული გაწმენდა

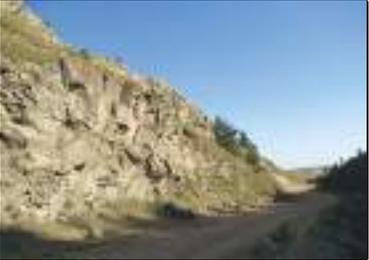
2	<b>სოფ. თრიალეთის</b> სამხრეთ-აღმოსავლეთ პერიფერია 426043-4598816	მეწყერი, ფართობი 9.52 ჰა	აზიანებს საკარმიდამო და ს/სამეურნეო დანიშნულების ნაკვეთებს, რეგრესიულად განვითარების შემთხვევაში საფრთხეს უქმნის საცხოვრებელ სახლს და სასაფლაოს	თანამედროვე, აქტიური, საშიშროების რისკი <b>საშუალო</b>	გრუნტისა და ზედაპირული წყლების რეგულირება; ბიო- საინჟინრო ღონისძიებების განხორციელება; პერიოდული მონიტორინგული კვლევების დაწესება

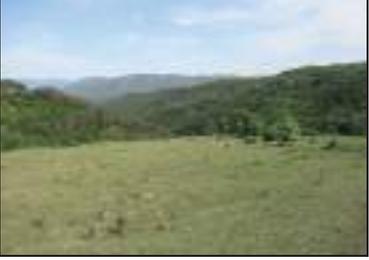
1	2	3	4	5	6	7
3	<b>ს. რეზა</b> , მდ. ქციას უსახელო მარცხენა შენაკადი 404525 - 4615395	ღვარცოფი	საშიშროებას უქმნის საკარმიდამო ნაკვეთებს, სასოფლო გზას	თანამედროვე, პერიოდულად აქტიური, საშიშროების რისკი <b>საშუალო</b>	მდინარის კალაპოტის პერიოდულად გაწმენდა-დაღრმავება

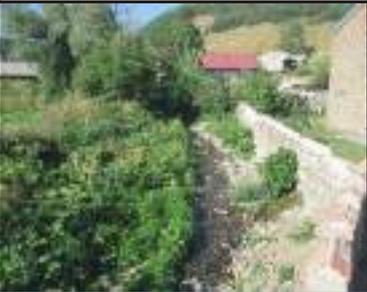
4	<b>ს. ხაჩიოს სასაფლავის მიმდებარედ</b> 413903-4617598	მეწყერი, ფართობი 0.51 ჰა	რეგრესიულად განვითარების შემთხვევაში საფრთხეს უქმნის სასაფლავოს	თანამედროვე, სუსტად აქტიური, საშიშროების რისკი <b>საშუალო</b>	ფერდობის გატყვანება, ზედაპირული წყლების რეგულირება

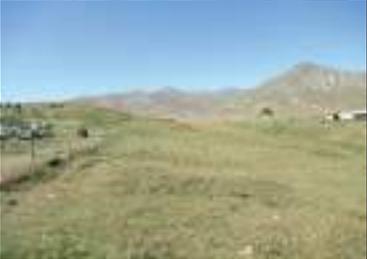
5	<b>მდ. ყორუსწყლის მარცხენა ფერდობი</b> , ქ. წალკა-ფარცხისი-კოდას დამაკავშირებელი საავტომობილო გზის მონაკვეთი 429004-4609149	მეწყერი, ფართობი 9.94 ჰა	მეწყერი აზიანებს საავტომობილო გზას, საფრთხეს უქმნის მასზე უსაფრთხო გადაადგილებას	თანამედროვე, აქტიური, საშიშროების რისკი <b>საშუალო</b>	მეწყერი პროცესით დაზიანებული გზის პერიოდული აღდგენა-რეაბილიტაცია; ზედაპირული წყლების რეგულირება; უზანზე მონიტორინგული დაკვირვების წარმოება.

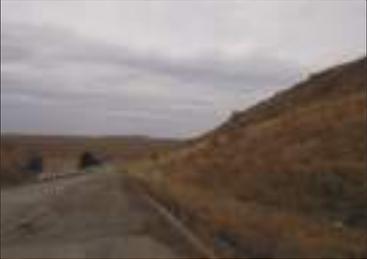
6	<b>ს.თეჯისის</b> სამხრეთ-დასავლეთ პერიფერია, მდ. გორიან-ჩუნსუს მარჯვენა ფერდი 424187-4616184	მეწყერი, ფართობი 1.0 ჰა	საშიშროებას უქმნის და აზიანებს საკარმიდამო ნაკვეთებს, საცხოვრებელ სახლებს და ს/ს დანიშნულების ნაკვეთებს	თანამედროვე სუსტად აქტიური, საშიშროების რისკი <b>საშუალო</b>	ზედაპირული წყლების რეგულირება, ბიო-საინჟინრო ღონისძიებების განხორციელება, პერიოდული მონიტორინგული კვლევების წარმოება

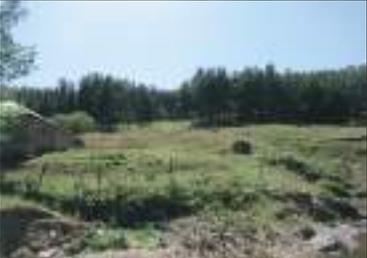
1	2	3	4	5	6	7
7	<b>მდ. გორანჩიუნსუ, ს. თეჯისი</b> 1. 424521-4615917; 2. 424283-4616434	ღვარცოფი	აზიანებს და საფრთხეს უქმნის, საკარმიდამო ნაკვეთები, შიდა სასოფლო გზებს	თავსხმა წვიმების პერიოდში აქტიური, <b>საშუალო</b>	კალაპოტის პერიოდული გაწმენდა გასწორზაზოვნება; დასახლებულ ადგილებში გადმოდინების და რეცხვად (სენსიტიურ უბნებზე) ნაპირსამაგრის მოწყობა, ამორტიზებული და არაეფექტური გამტარების მოწესრიგება

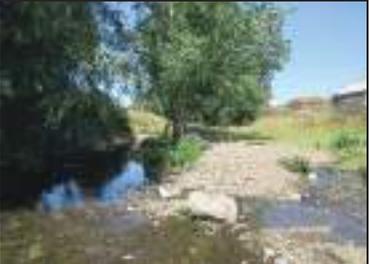
8	<b>მდ. ჭოჭიანის ხეობა, ხრამჭესი - გომარეთის დამაკავშირებელი გზის მონაკვეთი</b> 429277- 4598288	მეწყერი, ფართობი 15.98 ჰა	აზიანებს საავტომობილო გზას. ამ მომენტისთვის ნაპრალები ამოვსებულია და ახალი ასფალტია გადაგებული	ძველმეწყერული, თანამედროვე, აქტიური უბნებით, საშიშროების რისკი <b>საშუალო</b>	მდინარის მარცხენა ნაპირზე ეროზიის საწინააღმდეგო ღონისძიებების გატარება, საფეხუროვანი ფერდობსამაგრი კედლის მოწყობა, ზედაპირული წყლების რეგულირება

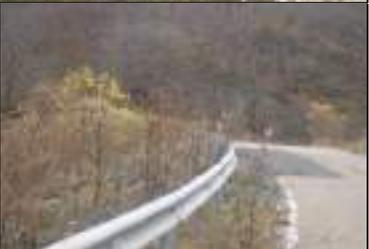
9	<b>ხრამჭესი 1 - ის მიმდებარედ</b> 427032-4600021	ქვათაცვენა	საშიშროებას უქმნის ჰესის წყალამრიდ არხს, საავტომობილო გზაზე უსაფრთხო გადაადგილებას ე.გ.ხ ანძებს	პერიოდულად აქტიური, საშიშროების რისკი <b>მაღალი</b>	ფერდობზე კლდეზვავური და ქვათაცვენით კომპლექსური საინჟინრო-გეოლოგიური კვლევების, დამცავი ღონისძიებების განხორციელება და გატარება

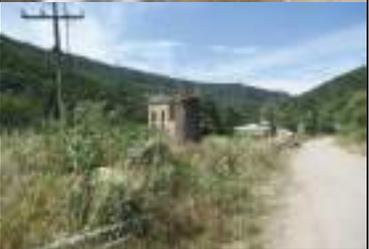
10	<b>დაშაშის კანიონი, დაკიდებული ხიდის მიმდებარედ</b> 427147-4604885	მეწყერი, ფართობი 2.63 ჰა	აზიანებს კანიონში ჩასასვლელი საავტომობილო გზას და ფეხით მოსიარულეთა გადასაადგილებელ ბილიკს, წყლის მილსადენს და ავტოსადგომს	თანამედროვე, აქტიური, საშიშროების რისკი <b>მაღალი</b>	დეტალური საინჟინრო - გეოლოგიური კვლევების საფუძველზე კომპლექსური ღონისძიებების გატარება

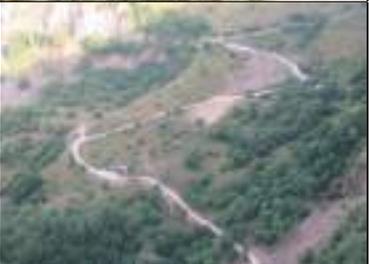
1	2	3	4	5	6	7
11	<b>დაშაშის კანიონი, დაკიდული ხიდის მიმდებარედ</b> 426990-4605096	ქვათაცვენა	საშიშროებას უქმნის კანიონში ტურისტების გადაადგილებას. ლოდები ჩამოყრილია ტურისტულ ბილიკებზე. დაკიდული ხიდის ქვემოთ, მის ზედა კლდოვან ნაწილში წარმოქმნილია ღია ნაპრალები	თანამედროვე, აქტიური, საშიშროების რისკი <b>მაღალი</b>	ფერდობზე გადაუდებლად კლდეზვავური და ქვათაცვენითი კომპლექსური საინჟინრო-გეოლოგიური კვლევების საფუძველზე, დამცავი ღონისძიებების განხორციელება და გატარება. მონიტორინგის უპირობო დაწესება

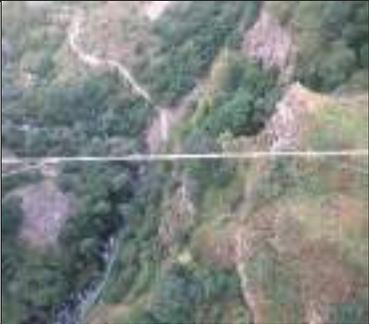
12	მდ. ჭოჭიანი (ხრამის მარჯვენა შენაკადი), <b>გომართი ხრამ-ჰესის</b> დამაკავშირებელი გზის მონაკვეთი 429517-4599371	ქვათაცვენა/კლდეზავი	საშიშროებას უქმნის საავტომობილო გზაზე უსაფრთხო გადაადგილებას	თანამედროვე, აქტიური. საშიშროების რისკი <b>საშუალო</b>	ჩამოცვენილი გზაზე აკუმულირებული მასალის გატანა, ფერდობის მავთულბადით დაფარვა და მისი პერიოდული გაწმენდა

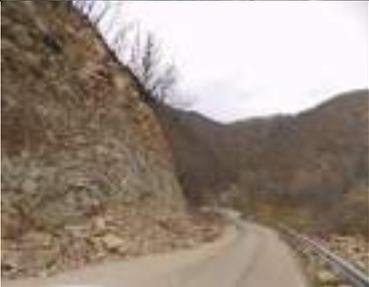
<b>გარდაბნის მუნიციპალიტეტი</b>						
1	<b>თბილისის შემოვლითი გზის მონაკვეთი,</b> ნამგალაღელის მარჯვენა უსახელო შენაკადი მარჯვენა ფერდობი 491955 - 4627667	მეწყერი, ფართობი 8.56 ჰა	მეწყერი აზიანებს თბილისის შემოვლით საავტომობილო გზის მონაკვეთს	თანამედროვე, პერიოდულად აქტიური, საშიშროების რისკი <b>საშუალო</b>	ზედაპირული წყლების რეგულირება; მონიტორინგული კვლევების დაწესება; პერიოდულად გზის ვაკისის აღდგენა

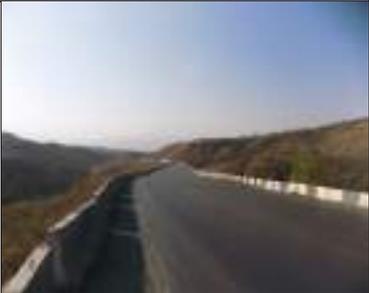
2	<b>სოფ. ნორიოს სასაფლავის მიმდებარედ,</b> მდ.ლოჭინის მარცხენა შენაკადის, პატარა-ხევის ხეობის მარცხენა ფერდობი 497564-4626628	მეწყერი, ფართობი 19.31 ჰა	მეწყერი აზიანებს და საფრთხეს უქმნის: საცხოვრებელ სახლებს; საკარმიდამო და ს/ს დანიშნულების ნაკვეთებს; წყლის მილსადენს; ე.გ. ხ ანძებს; რეგრესიული განვითარების შემთხვევაში საფრთხეს უქმნის გზას და სასაფლავს	თანამედროვე, სუსტი დინამიკის, ლოკალური აქტიური უბნებით საშიშროების რისკი <b>საშუალო</b>	ზედაპირული და ტექნიკური წყლების რეგულირება; ფერდობის დატერასება-პლანირება; ბიო-საინჟინრო ღონისძიებების განხორციელება და მონიტორინგული კვლევების დაწესება.

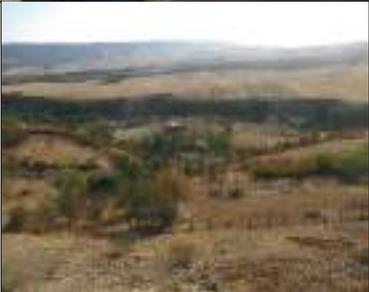
1	2	3	4	5	6	7
3	<b>სოფ. საცხენისის დასავლეთით</b> , მდ. საცხენის ხევის ხეობის მარჯვენა უსახელო შენაკადის მარჯვენა ფერდობი 504863-4627536	მეწყერი, ფართობი 5.36 ჰა	მეწყრული სხეული აზიანებს ს/ს სავარგულებს; ნავთობის ჭაბურღილის საქაჩ სადგურს, ე.გ.ხ ანძებს და მასთან მისასვლელ გზას	თანამედროვე, დაბალი დინამიკის, აქტიური ცალკეული უბნებით საშიშროების რისკი <b>საშუალო</b>	ზედაპირული და გრუნტის წყლების რეგულირება; ბიო-საინჟინრო ღონისძიებების განხორციელება

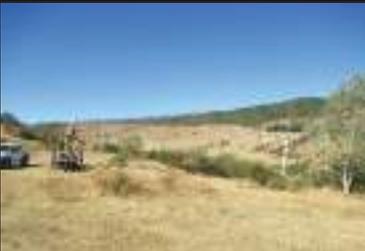
4	<b>მდ. ხევძმარის მარცხენა ფერდი, სააგარაკე დასახლება</b> 491829- 4625886	მეწყერი, ფართობი 72.41 ჰა	მეწყერი აზიანებს საცხოვრებელ სახლებს; საკარმიდამო და ს/ს დანიშნულების ნაკვეთებს; შიდა საუბნო გზებს და ე.გ. ხ გადაძვმ ანძებს	თანამედროვე, სუსტად აქტიური, საშიშროების რისკი <b>საშუალო</b>	ზედაპირული და გრუნტის წყლების რეგულირება; ფერდობის დატერასება და პლანირება; ბიო-საინჟინრო ღონისძიებების განხორციელება; მონიტორინგული კვლევების დაწესება

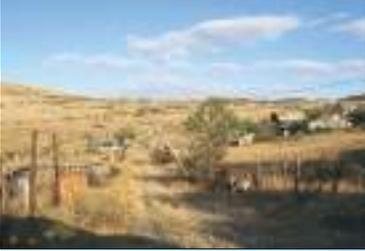
5	<b>მდ. ლოჭინის ხეობის მარჯვენა ფერდი</b> 498478-4621303	მეწყერი, ფართობი 27.88 ჰა	მეწყერი აზიანებს წყლის და ძველ ნავთობის და გაზის მილსადენის ტრასას	თანამედროვე, საშუალო დინამიკის, საშიშროების რისკი <b>საშუალო</b>	ზედაპირული წყლების რეგულირება, მონიტორინგული კვლევების განხორციელება

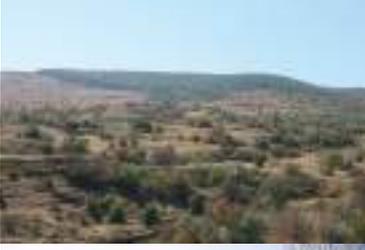
6	<b>მარტყოფის მონასტრის გზა</b> , მდ. ნორიოსხევის მარცხენა ფერდი 497082 - 4630015	მეწყერი, ფართობი 0.3 ჰა	მეწყერი აზიანებს მარტყოფის მონასტერთან დამაკავშირებელ გზის მონაკვეთს	თანამედროვე, აქტიური, საშიშროების რისკი <b>მაღალი</b>	ზედაპირული წყლების რეგულირება, გზის ქვედა ნაწილში კაპიტალური ბეტონის კედლის მოწყობა, ხიმინჯოვან საყრდენებზე დაფუძნებით

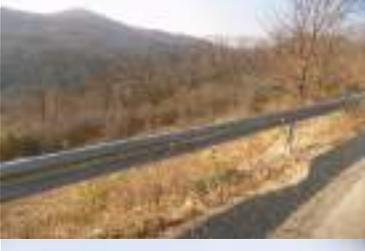
7	<b>ს. ნორიო, მარტყოფის მონასტრის გზის მონაკვეთი</b> 498194 - 4626703	მეწყერი, ფართობი 1.75 ჰა	მთლიანად დეფორმირებულია საავტომობილო გზის მონაკვეთი, აზიანებს საცხოვრებელ სახლებს, საკარმიდამო და ს/ს სავარგულებს	თანამედროვე, აქტიური, საშიშროების რისკი <b>მაღალი</b>	ამ მონაკვეთზე აუცილებელია დეტალური კვლევების საფუძველზე შემუშავებული პროექტის მიხედვით კომპლექსური ღონისძიებების გატარება

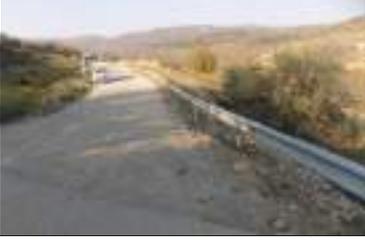
1	2	3	4	5	6	7
8	სოფ. მარტყოფის აღმოსავლეთ პერიფერია. მდ. მარტყოფის ხევის ხეობის მარცხენა ფერდი 502472-4626915	მეწყერი, ფართობი 8.98 ჰა	მეწყერული სხეული აზიანებს ეკლესიას, ე.გ.ხ ანძებს და საფრთხეს უქმნის საცხოვრებელი სახლებს, საკარმიდამო და ს/ს დანიშნულების ნაკვეთებს	ძველმეწყერული, დაბალი დინამიკით, საშიშროების რისკი <b>საშუალო</b>	ზედაპირული წყლების რეგულირება; ფერდობის გატყიანება და პერიოდული მონიტორინგული კვლევების დაწესება

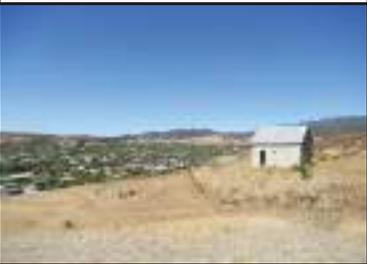
9	სოფ. მარტყოფის ჩრდილო-აღმოსავლეთით, მდ. მარტყოფის ხევის ხეობის მარცხენა ფერდობი 502060-4628525	მეწყერი, ფართობი 4.83 ჰა	მეწყერული სხეული საფრთხეს უქმნის მაღალი მახვის გადამცემ ანძებს	ძველმეწყერული, ბლოკის ფარგლებში სტაბილიზაციის ფაზაში, ლოკალური მეორადი გენერაციის საშუალო დინამიკის უბნებით, საშიშროების რისკი <b>საშუალო</b>	ზედაპირული წყლების რეგულირება; ფერდობის გატყიანება და პერიოდული მონიტორინგის წარმოება. გააქტიურების შემთხვევაში ანძების გადატანა მდგრად ადგილზე

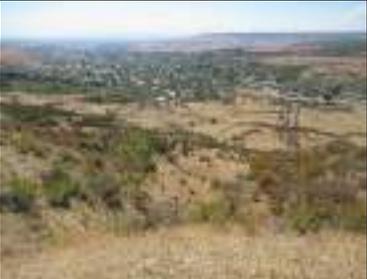
10	მდ. ალისხევი, მდ. ლოჭინის მარცხენა შენაკადი 1. 501631-4628247; 2. 502213-4623838	ღვარცოფი/ნაპირის გარეცხვა 4758 გრძ/მ	აქტივიზაციის პერიოდში საშიშროებას უქმნის შიდა სასოფლო გზებს, სახიდე გადასასვლელებს, საცხოვრებელ სახლებს საკარმიდამო და სასოფლო-სამეურნეო ნაკვეთებს	თანამედროვე, პერიოდულად აქტიური, საშიშროების რისკი <b>საშუალო</b>	აღნიშნულ მონაკვეთზე მდინარის კალაპოტის გაწმენდა-გასწორებაზოვნება, სენსიტიურ უბნებზე ნაპირდაცვითი ღონისძიებების გატარება

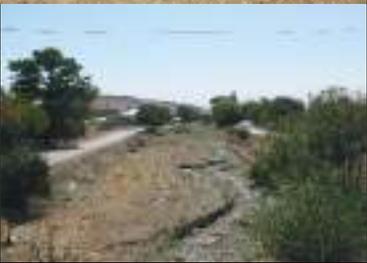
11	ს. მარტყოფი, ძელახოს სააგარაკე დასახლება 503551-4627933	მეწყერი, ფართობი 72.30 ჰა	მეწყერი აქტიურ დინამიკაშია აზიანებს სააგარაკე დასახლებაში არსებულ, საცხოვრებელ სახლებს; საკარმიდამო და ს/ს დანიშნულების ნაკვეთებს; შიდა საუბნო გზებს; ე.გ. ხ ანძებს და არსებულ სხვა დამატებით ინფრასტრუქტურულ ობიექტებს	ძველმეწყერული, მეორადი გენერაციის თანამედროვე აქტიური უბნებით საშიშროების რისკი <b>მაღალი</b>	ზედაპირული და გრუნტის წყლების რეგულირება, მონიტორინგული დაკვირვებების წარმოება, სამშენებლო ფერდობის ჩამოჭრითი სამუშაოების აკრძალვის დაწესება

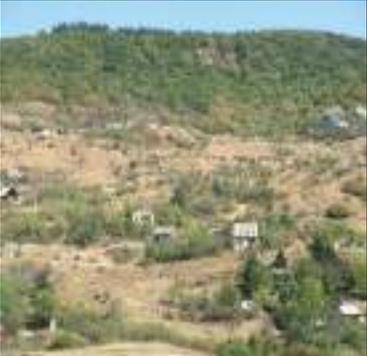
1	2	3	4	5	6	7
12	სოფ. მუდანლოს წრდილო-აღმოსავლეთ პერიფერია, მდ. იორის ხეობის მარჯვენა ფერდობი 513148-4621303	მეწყერი, ფართობი 9.24 ჰა	მეწყრული სხელი აზიანებს საცხოვრებელ სახლებს; საკარმიდამო ნაკვეთებს; სასაფლაოს; წყლის მილსადენის მილებს; ე.გ.ხ ანძებს	თანამედროვე, აქტიური ლოკალური უბნებით, საშიშროების რისკი <b>მაღალი</b>	ზედაპირული (ტექნიკური) და გრუნტის წყლების რეგულირება; ფერდობის პლანირება; მონიტორინგის წარმოება და გართულებების შემთხვევაში შესაბამისი რეაგირება
