გარემოს ეროვნული სააგენტო

გეოლოგიის დეპარტამენტი

## საინფორმაციო ბიულეტენი

საქართველოში 2023 წელს სტიქიური  
გეოლოგიური პროცესების განვითარების  
შედეგები და პროგნოზი 2024 წლისთვის

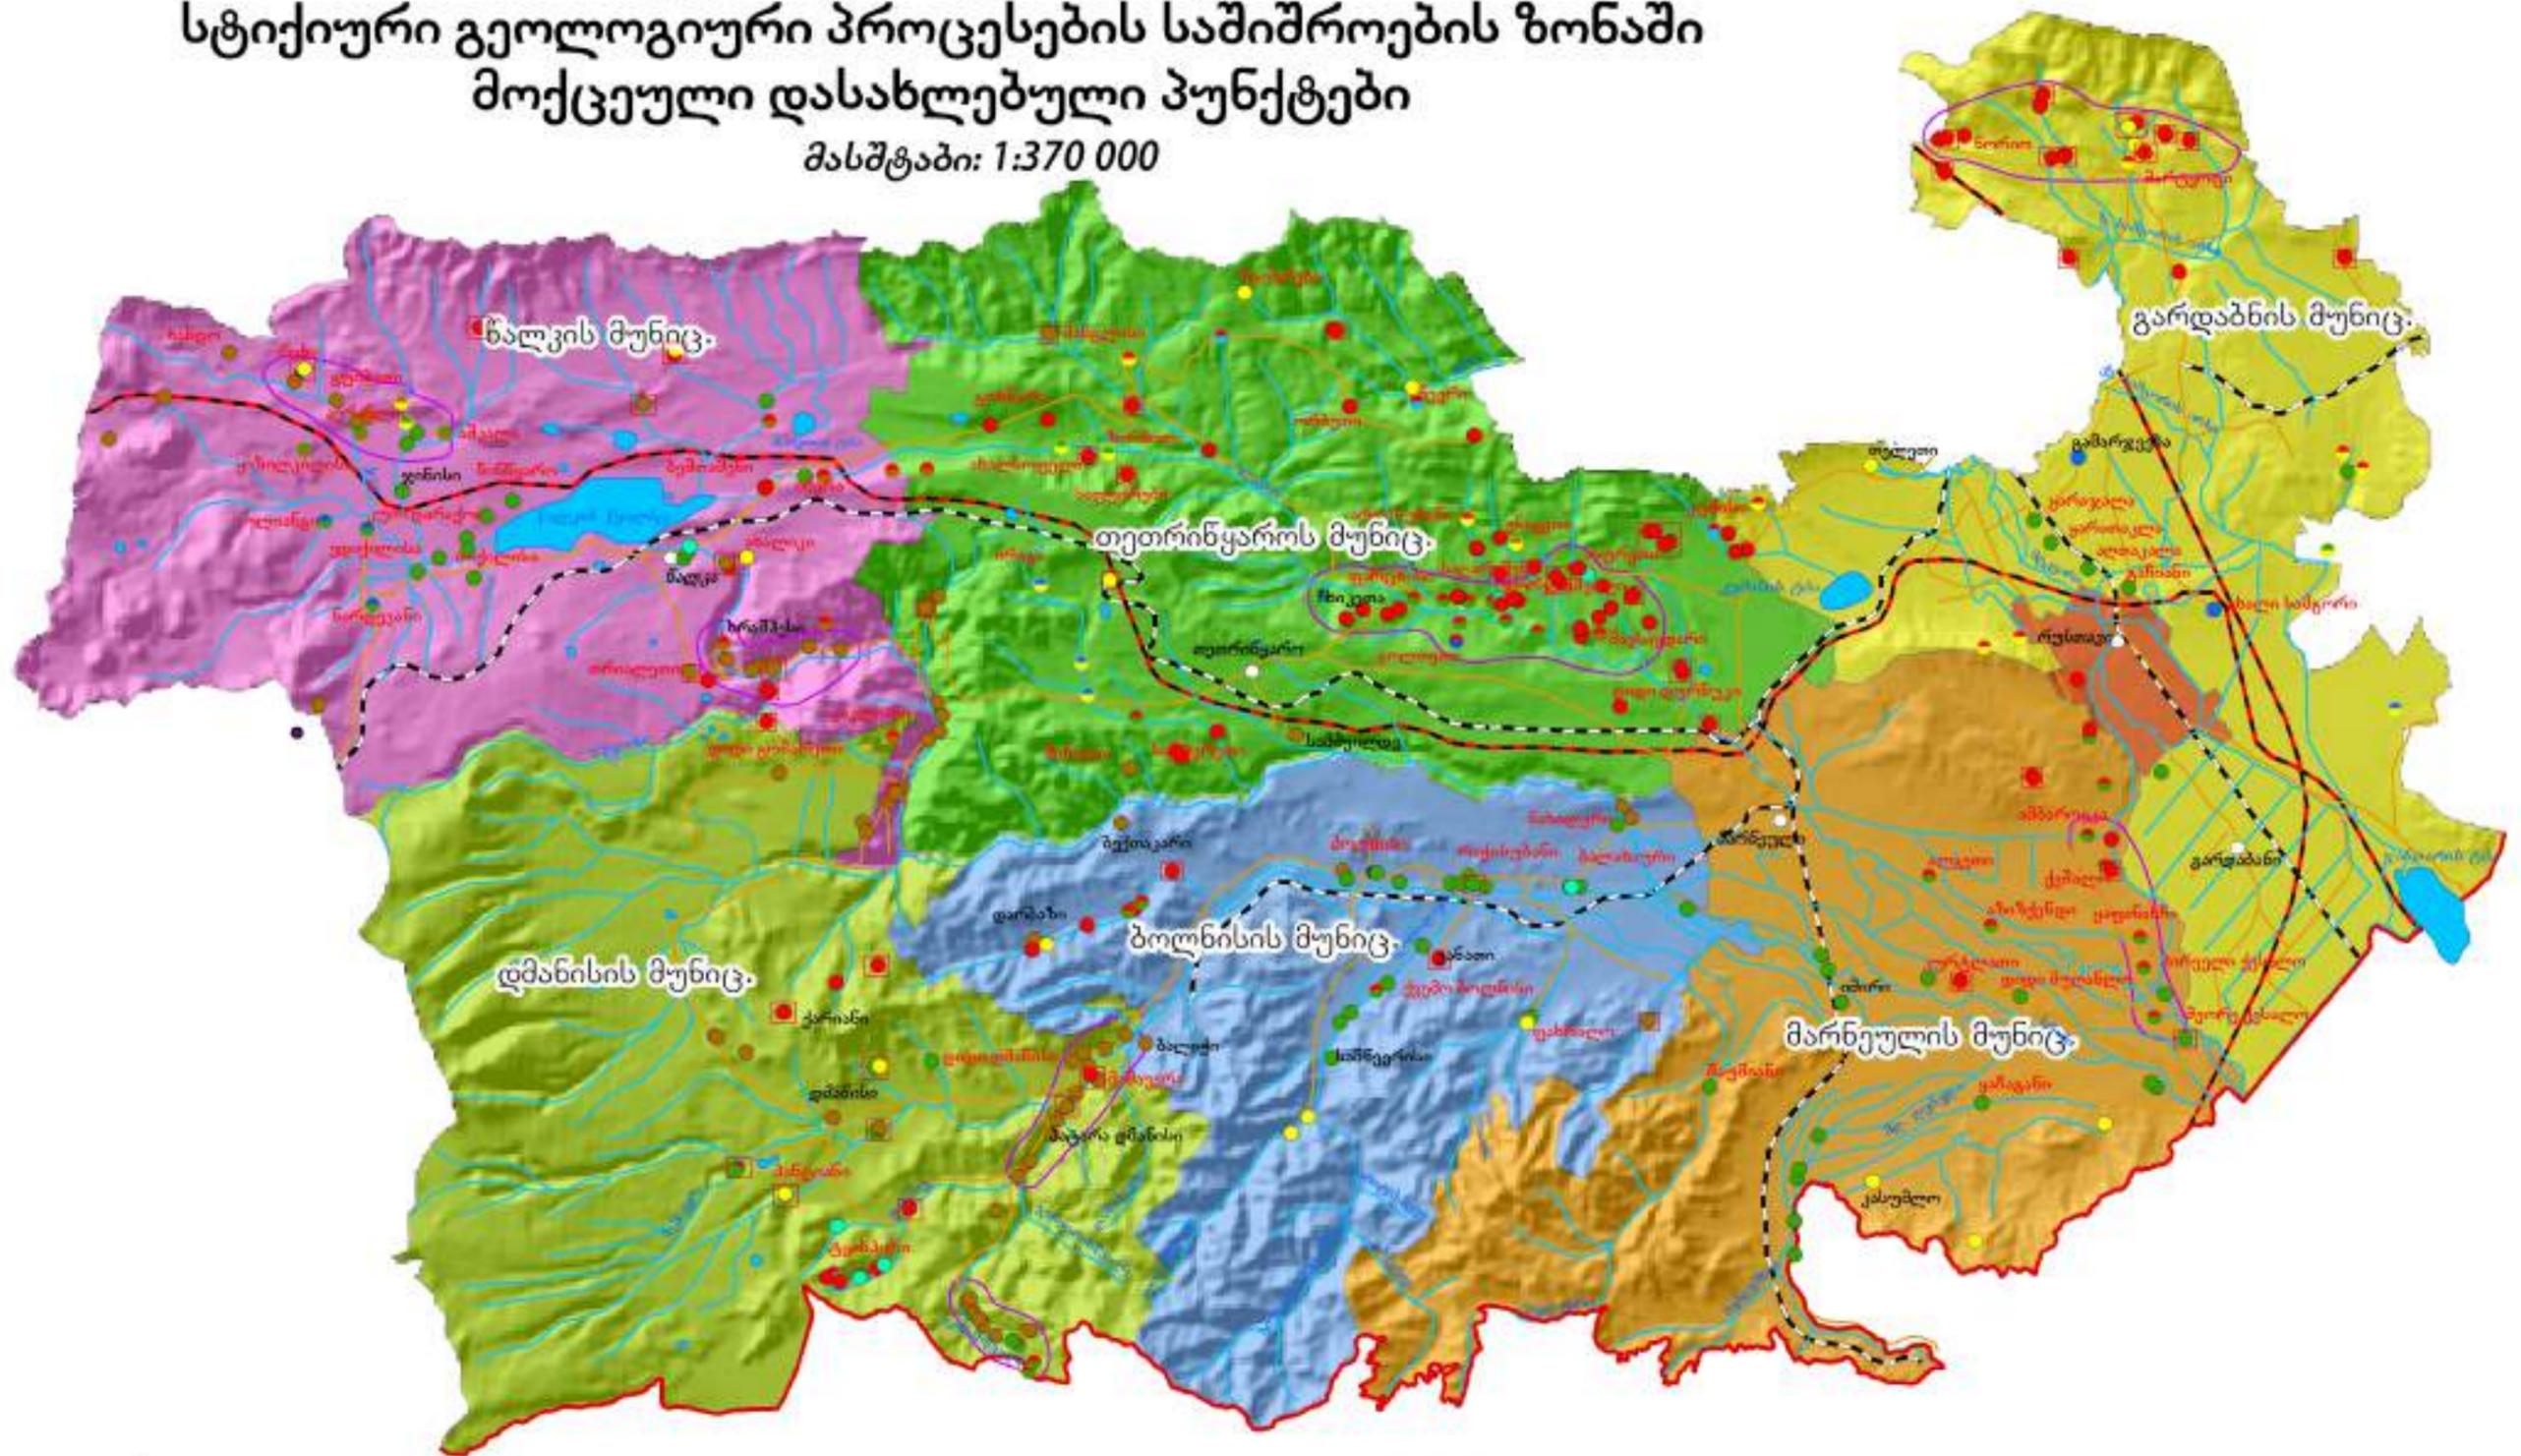
## სტიქიური გეოლოგიური პროცესების საშიშროების ზონაში მოქცეული დასახლებული პუნქტები

# ქვემო ქართლის მხარე

მასშტაბი: 1:370 000

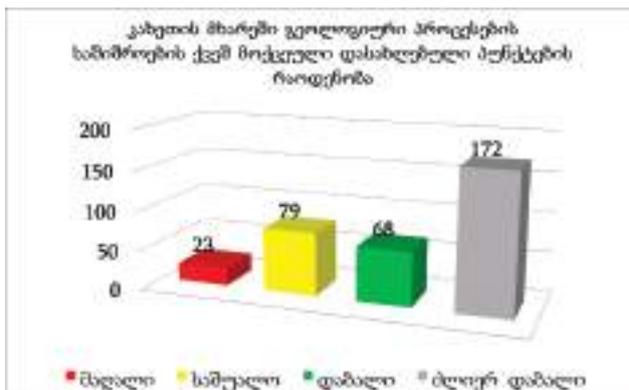
გრაფიკი 1

მონიტორინგული კვლევების მონაცემებით, საშიში გეოლოგიური პროცესების ზემოქმედების არეალში მოქცეულია 170 დასახლებული პუნქტი. დასახლებული პუნქტებისათვის, საშიში გეოლოგიური პროცესებით მიყენებული ზარალის და საშიშროების რისკის მიხედვით, განისაზღვრა შემდეგი კატეგორიები: მაღალი, საშუალო, დაბალი და ძლიერ დაბალი. კატეგორიების მიხედვით მაღალი საშიშროების რისკის ქვეშ მოქცეულია - 23, საშუალოში - 79, დაბალში - 68, ხოლო ძლიერ დაბალში - 172 დასახლებული პუნქტი (გრაფიკი 1, დიაგრამა 1).

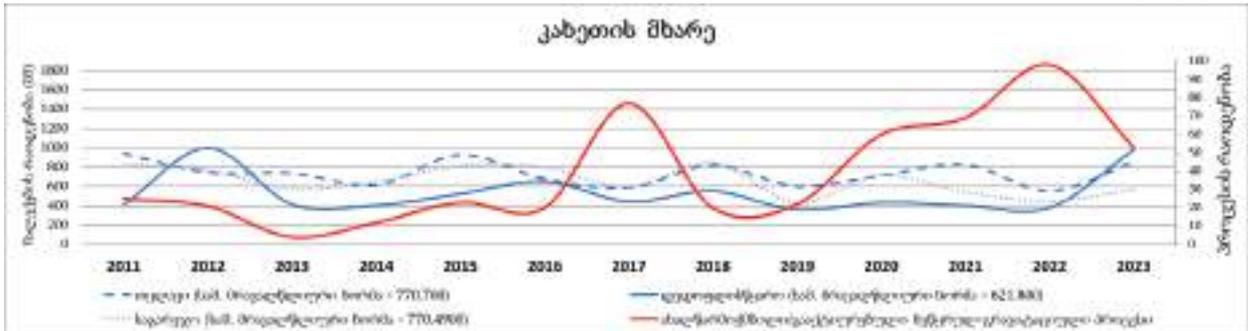
გრაფიკი 2

გრაფიკი 2-ზე დაყრდნობით, მაღალი ალბათობით დავასკვნათ, რომ კახეთის მხარეში ახლად ფორმირებულ და მანამდე არსებულ საშიში გეოლოგიური მოვლენების და პროცესების უზნების და კერების ჩასახვა-რეაქტივაციის ხასიათი და ინტენსივობა უშუალოდ არის დაკავშირებული მხარეში მოსული ატმოსფერული ნალექების რაოდენობრივ მახასიათებლებთან.

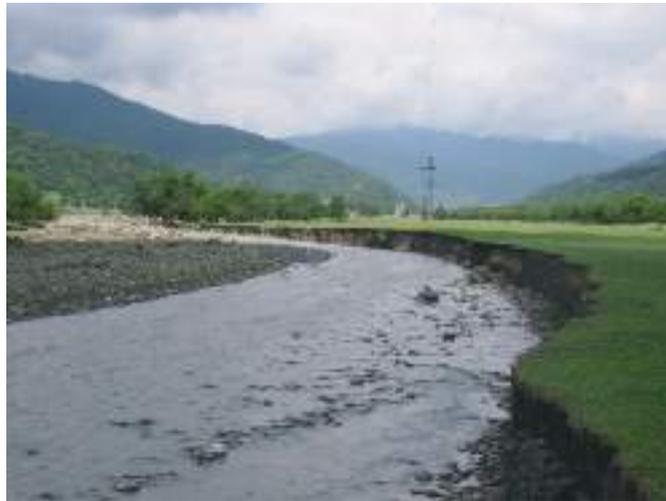
სურ. 75

საანგარიშო პერიოდში შეფასებულ იქნა 12 დასახლებული პუნქტი და მათი მიმდებარე ტერიტორიები, კერძოდ - ქ. თელავის, ს.ს. იყალთოს, ლეჩურის, ფშაველის, სანიორეს, ნაფარეულის, ლაფანყურის, კონდოლის, აკურას, წინანდალის, ვარდისუბანის, კისისხევის და ჯუღანის. აღნიშნული დასახლებული პუნქტების ტერიტორიაზე საშიში გეოლოგიური მოვლენების და პროცესების რეაქტივაციის ინტენსიობა, საშუალო მრავალწლიურ ფონურ დონეს არ აღემატებოდა, რაც შეეხება ღვარცოფულ პროცესებს, მუნიციპალიტეტის ტერიტორიაზე კახეთის კავკასიონის და გომბორის ქედის კალთებზე ჩამომდინარე ღვარცოფული ბუნების მდინარეებსა და ხევეებში პროცესების რეაქტივაციის ინტენსიობა საშუალო მრავალწლიურ ფონურ დონეს არ აღემატებოდა. განსაკუთრებით აღსანიშნავია მდ. სტორის ხეობის მარცხენა ნაპირი, სადაც მდინარის მიერ აქტიური გვერდითი ეროზია ს/ს სავარგულებს, სამოვრებს და საფრთხეს უქმნის მაღალი ძაბვის ანძას, სადაც გასატარებელია კაპიტალური ნაპირდამცავი ღონისძიებები (სურ. 75).

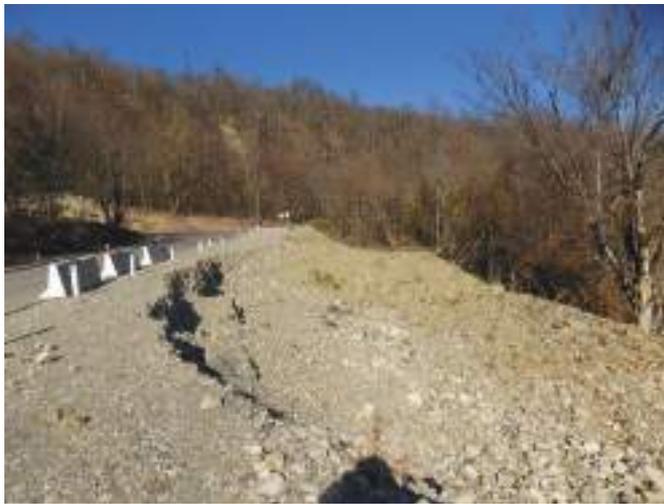
სურ. 76

მუნიციპალიტეტის ტერიტორიაზე შეფასდა 12 დასახლებულ პუნქტი და მათი მიმდებარე ტერიტორიები, კერძოდ: ქ. ახმეტას, ს.ს. ნადუქნარის, შახვეტილას, საბუეს, მიხათხევის, ბირკიანის, ჯოყოლოს, ს. ჩარექაულის, ქვემო ალვანის, ზემო ალვანის, კოჯორის და ქისტაურის. აღნიშნული დასახლებული პუნქტებში და მიმდებარე ტერიტორიებზე საშიში გეოლოგიური მოვლენების და პროცესების აქტივიზაციის ინტენსივობა ძირითადად საშუალო მრავალწლიურ ფონურ დონეს არ აღემატებოდა. განსაკუთრებით აღსანიშნავია ახმეტა-თიანეთის შიდა მნიშვნელობის საავტომობილო გზის მონაკვეთზე გააქტიურებული მეწყრული უბნები, რომელიც საფრთხეს უქმნის მის მდგრად ფუნქციონირებას და მოქალაქეების უსაფრთხო გადაადგილებას, შესაბამისად, საჭიროა დეტალური კვლევების საფუძველზე, კაპიტალური ფერდობდამცავი ღონისძიებების განხორციელება (სურ. 76).

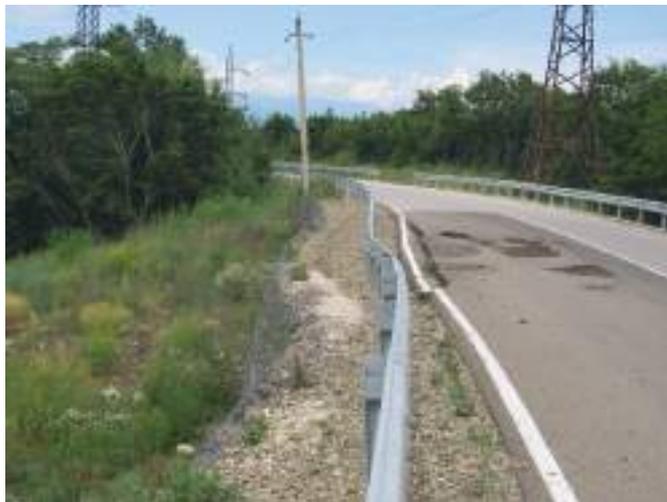
სურ. 77

საანგარიშო პერიოდში მუნიციპალიტეტის ტერიტორიაზე ჩვენ მიერ დათვალიერდა 15 დასახლებული პუნქტი და მათი მიმდებარე ტერიტორიები, კერძოდ: **ქ. გურჯაანის ს.ს, კარდენახის, ბაკურციხეს, ვეჯინის, ჩუმლაყის, ახაშენის, ზეგანის, ველისციხის, მუკუზანის, ვაზისუბნის, კალაურის, ვაჩნაძიანის, ქოდალოს, არაშენდის და მელაანის.** დათვალიერებული დასახლებული პუნქტების ფარგლებში არსებული საშიში გეოლოგიური მოვლენების და პროცესების უზნების და კერების რეაქტივაციის ხარისხი ერთეული ლოკალური უზნების და კერების გარდა, მთლიანობაში არ აღემატებოდა საშუალო მრავალწლიურ ფონურ დონეს. გურჯაანის მუნიციპალიტეტის ტერიტორიაზე ჩამომდინარე ღვარცოფული უზნების მდინარეების და ხევეების ხეობებში და ჭალა-კალაპოტებში ერთეულ უზნებზე დაფიქსირდა ღვარცოფულ-აკუმულაციური და მდინარეთა ნაპირების გარეცხვის ფონურ დონეზე უმნიშვნელოდ მაღალი რეაქტივაციის ნიშნები. ამასთან ხაზგასმით აღსანიშნავია, რომ მდინარეთა და ხევეების ხეობებში ხანგრძლივი დროის განმავლობაში ადგილი ჰქონდა ღვარცოფული ნაკადებით ტრანსპორტირებული მყარი ნატანის აკუმულაციის შედეგად ჭალა-კალაპოტების ჰიფსომეტრიული ნიშნულების აწევას, რაც ხელშემწყობ პირობებს ქმნის სეზონური და თავსხმა წვიმებით ფორმირებული წყალმოვარდნების და წყალდიდობების დროს მიმდებარე ტერიტორიების დატბორვა-დაშლამვის თვალსაზრისით, ამის მაგალითია 2023 წელს უხვი ატმოსფერული ნალექის მოსვლის შედეგად, **მდ. ნავთისხევის** ადიდება, რამაც დააზიანა ქ. გურჯაანის ინფრასტრუქტურა, საავტომობილო გზა, რამდენიმე ათეული საცხოვრებელი სახლი და საკარმიდამო ნაკვეთი. გარდა ამისა, აღსანიშნავია გურჯაანი-ზიარის დამაკავშირებელი საავტომობილო გზა, სადაც გააქტიურებული მეწყერული პროცესი საფრთხეს უქმნის გზის მდგრად ფუნქციონირებას და მოქალაქეების უსაფრთხო გადაადგილებას, შესაბამისად, საჭიროა დეტალური კვლევების საფუძველზე, კაპიტალური ფერდობდამცავი ღონისძიებების განხორციელება (სურ. 77).

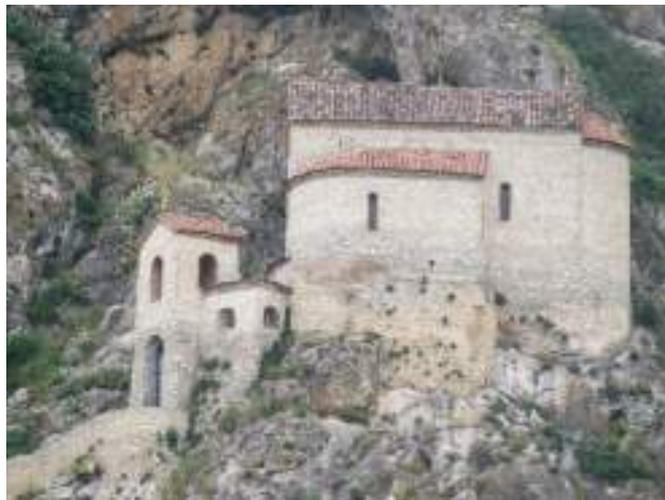
სურ. 78

ქანების გამოფიტვის და ნაპრალოვნების ხარისხიდან გამომდინარე, მაღალი საშიშროების რისკი ნარჩუნდება კლდეზვავითი და ქვათაცვენის პროცესების განვითარების კუთხით, ელიას და ნიკორას მთების კალთებზე მდებარე წმ. ილია თეზბიტელის მამათა მონასტრის ტერიტორიაზე, სადაც გასატარებელია კლდეზვავის და ქვათაცვენითი პროცესებისგან დამცავი ღონისძიებები (სურ. 78). საანგარიშო პერიოდში ჩატარებული კვლევების მიხედვით, მუნიციპალიტეტის ტერიტორიაზე გააქტიურებულია 1 მეწყრული, 1 ნაპირგარეცხვის და 1 ქვათაცვენა/კლდეზვავის უბნები.

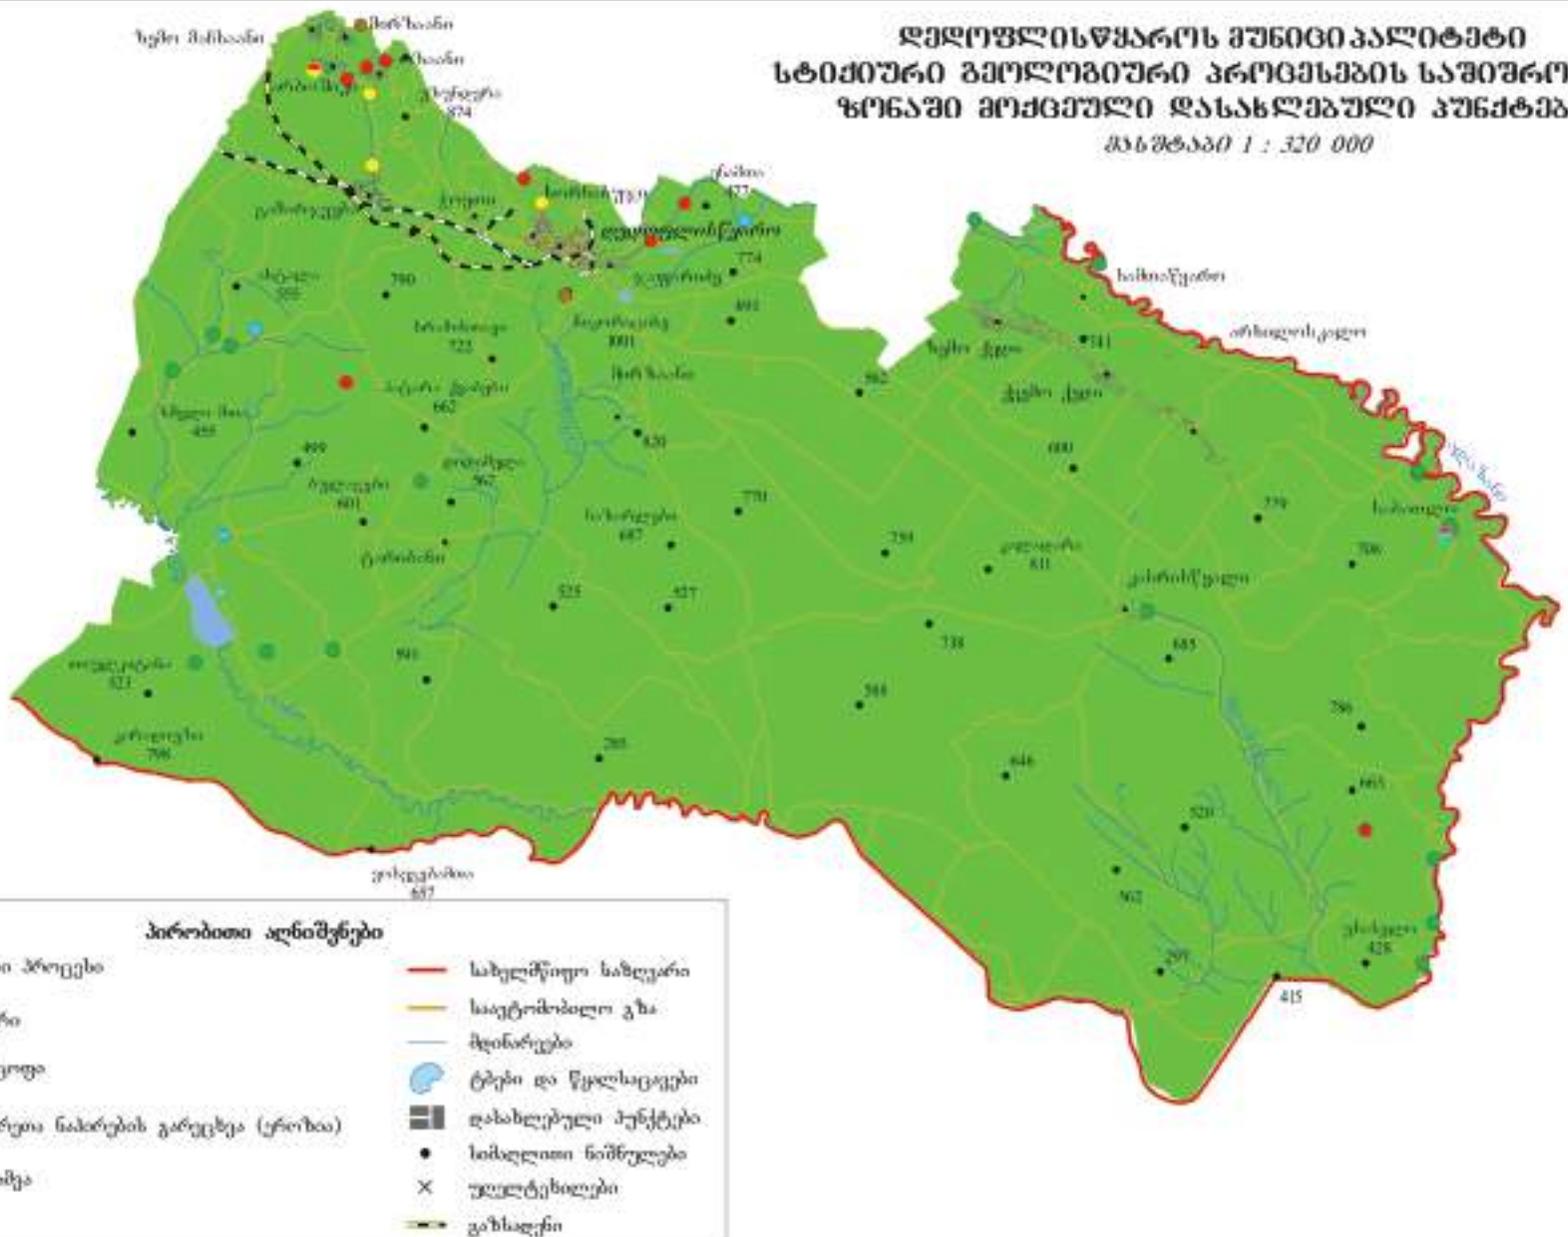
**დედოფლისწყაროს მუნიციპალიტეტი  
სტიქიური გეოლოგიური პროცესების საშიშროების  
ზონაში მოქმედი დასახლებული პუნქტები**  
მასშტაბი 1 : 320 000

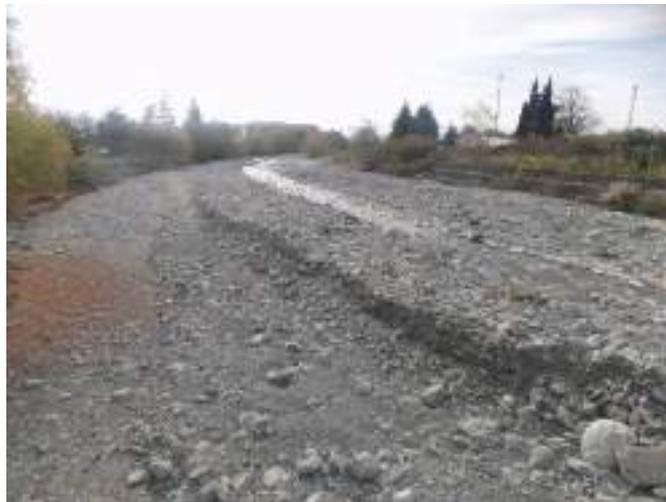
სურ. 79

მუნიციპალიტეტის ტერიტორიაზე საანგარიშო პერიოდში დათვალიერდა 11 დასახლებული პუნქტი და მათ მიმდებარე ტერიტორიები, კერძოდ: ქ. ლაგოდეხის, ს.ს. ნინიგორის, გელათის, ცოდნისკარის, გურგენიანის, ხიზაბავრას, შრომის, კაბალის, უზუნთლის, გიორგეთის და ვერხვის მინდორის. დასახლებული პუნქტების ფარგლებში და მიმდებარე ტერიტორიებზე საშიში გეოლოგიური პროცესების ინტენსიობა ძირითადად არ აღემატებოდა საშუალომრავალწლიურ ფონურ დონეს. საშუალომრავალწლიურ ფონურ დონეზე ოდნავ მაღალი რეაქტივიზაციას ნაპირის გარეცხვის სახით ადგილი ჰქონდა მდ. არემის ხეობაში. გარდა ამისა, ლაგოდეხის მუნიციპალიტეტის მერიის წერილობითი მომართვის საფუძველზე, ჩვენს მიერ დათვალიერებულ და შეფასებულ იქნა მდ. მდ. ლაგოდეხისხევისა და შრომისხევის ხეობებში (სურ. 79) არსებული გეოდინამიკური მდგომარეობა, რის შედეგადაც დაისახა პრევენციული გასატარებელი ღონისძიებები.

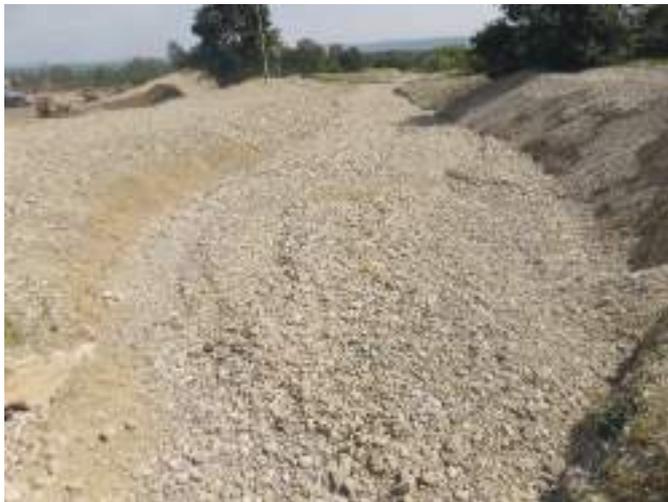
სურ. 80

საანგარიშო პერიოდში საგარეჯოს მუნიციპალიტეტის მერიის წერილობითი მომართვების საფუძველზე, ჩვენ მიერ დათვალიერებულ და შეფასებულ იქნა 4 ინფრასტრუქტურული ობიექტი და 25 მოქალაქის საკარმიდამო ნაკვეთი და საცხოვრებელი სახლი. მოპოვებული საველე მასალების, მათი კამერალური დამუშავების და ანალიზის საფუძველზე შედგენილი იქნა 29 ვიზუალური საინჟინრო-გეოლოგიური დასკვნა, რომლებშიც აისახა არსებული გეოდინამიკური მდგომარეობა და დაისახა საშიშროების საწინააღმდეგოდ გადაუდებლად გასატარებელი რეკომენდაცი-ლონისძიებები. აღნიშნული საინჟინრო-გეოლოგიური დასკვნები შემდგომი რეაგირებისთვის ოპერატიულად გადაეგზავნა მუნიციპალიტეტის ხელმძღვანელობას. განსაკუთრებით აღსანიშნავია მდ. ანთოკისხევის ღვარცოფული ხასიათი, რომელიც საშიშროებას უქმნის საავტომობილო გზას და სარკინიგზო ხიდს (სურ. 80), შესაბამისად საშიშროების მაღალი რისკიდან გამომდინარე, აუცილებელია კალაპოტის პერიოდული ჩაღრმავება-გაფართოება და მუდმივი მონიტორინგული დაკვირვების წარმოება.

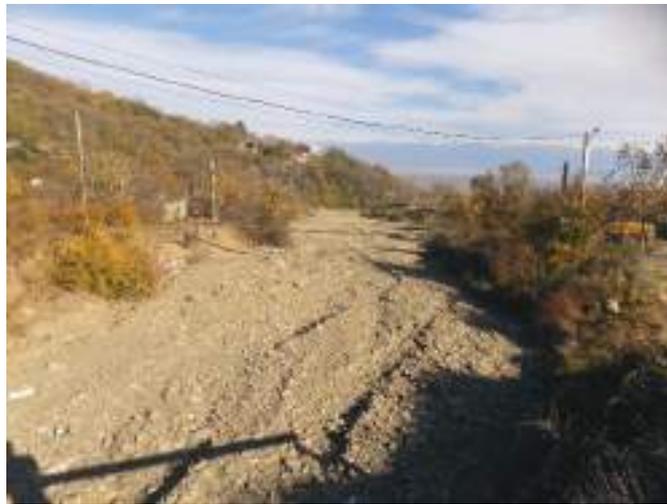
სურ. 81

განსაკუთრებით აღსანიშნავია, სოფ. ანაგაში უსახელო ხევი (სურ. 81), რომელიც ღვარცოფსაშიშია, აზიანებს ხევში არსებულ სასმელი წყლის მილსადენს, რეცხავს ორივე ნაპირს, საფრთხე ექმნება საცხოვრებელ სახლებს და საკარმიდამო ნაკვეთებს, ასევე ეგზ ანძებს. შესაბამისად, აუცილებელია ხევის ორივე მხარეს კაპიტალური ნაპირდამცავი კონსტრუქციის მოწყობა და ხევის კალაპოტში აკუმულირებული მყარი მასალისგან პერიოდულად გაწმენდა.

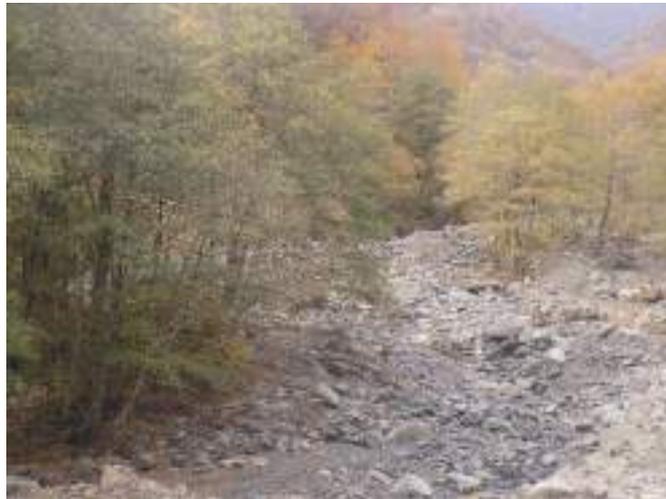
სურ. 82

ამრიგად, ყვარლის მუნიციპალიტეტის ტერიტორიაზე ჩამომდინარე ღვარცოფული ბუნების მქონე მდინარეების ხეობებში პროცესის რეაქტივაციის მაღალი ხარისხით ფაქტები არ დაფიქსირებულა და მთლიანობაში საშუალო მრავალწლიურ ფონურ დონეს არ აღემატებოდა, ან მასზე დაბალი იყო. მუნიციპალიტეტის ტერიტორიაზე ღვარცოფული პროცესების მაღალი ინტენსივობის რეაქტივაცია დაფიქსირდა მდ. ავანისხევის ხეობაში, სადაც 2023 წლის ივნისში უხვი ატმოსფერული ნალექის შედეგად ფორმირებულმა ღვარცოფულმა ნაკადმა დააზიანა წყალმომარაგების მილები, გრუნტის გზა, ჰიდროელექტროსადგურის ინფრასტრუქტურა და საშიშროება შეუქმნა მაღალი ძაბვის ანძის მდგრად ფუნქციონირებას (სურ. 82).

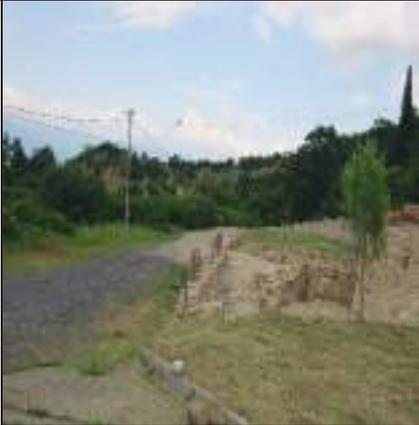
№	დასახლებული პუნქტი და პროცესის გავრცელების არეალი	გეოლოგიური პროცესის დასახელება და დაზიანების განზომილების ერთეული (ჰა/გრძ. მ)	გეოლოგიური პროცესებით მიყენებული ზიანი	გეოლოგიური პროცესის დინამიკური მდგომარეობა და საშიშროების რისკი	გასატარებელი ღონისძიებები	ილუსტრაცია, შენიშვნა
1	2	3	4	5	6	7
<b>თელავის მუნიციპალიტეტი</b>						
1	<p><b>იყალთოს სამონასტრო კომპლექსის მიმდებარე ტერიტორია</b></p> <p>მდ. ჩუმათხევის ხეობის მარჯვენა მხარე</p> <p>531534-4642960</p>	<p>მეწყერი 0.4 ჰა</p>	<p>მეწყერი სხეულის რეპტივიზაციას 2015-2022 წლებში ოთხჯერ ჰქონდა ადგილი, რის შედეგად დეფორმაცია განიცადა ავტოსადგომის და ღვთისმშობლის სახელობის ბაზილიკის ტერიტორიამ</p>	<p>მეწყერი სხეულის სრულ სტაბილიზაციამდე საშიშროების რისკი - <b>საშუალო</b></p>	<p>მეწყერი სხეულის სტაბილიზაციამდე ავტოსადგომად ტერიტორიის გამოყენება მიზანშეუწონლად მიგვაჩნია. კატეგორიულად აიკრძალოს მეწყერი სხეულზე წყალსადენის კოლექტორის გატარება; აუცილებელია მეწყერულ სხეულზე საყოფაცხოვრებო წყლების არაიზოლირებულად ჩადინების აკრძალვა; მონიტორინგული დაკვირვების წარმოება.</p>

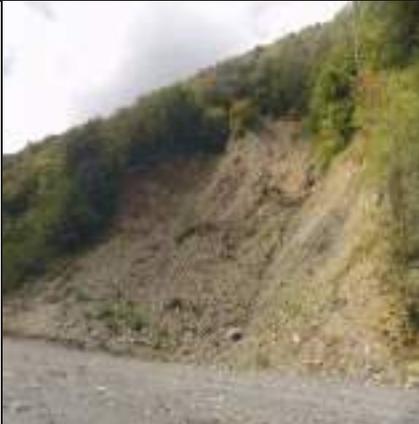
2	<p><b>მდ. ლოპოტას მარჯვენა უსახელო შენაკადის ხეობა</b></p> <p>553548-4662250</p>	<p>მეწყერი 1.55 ჰა</p>	<p>აზიანებს ლოპოტის მარმარილოს კარიერთან და სასაზღვრო პოლიციის საგუშაგოსთან დამაკავშირებელი გზას</p>	<p>საშიშროების რისკი - <b>საშუალო</b></p>	<p>გზის მდგრადი ფუნქციონირების მიზნით აუცილებელია დინამიკაში მოსული მეწყერი მასების ეტაპობრივად გატანა უსაფრთხოების წესების მაქსიმალური დაცვით, მეწყერი სხეულის კონტურში ფორმირებული ზედაპირული და მიწისქვეშა წყლების კაპტირება და ამ წყლების იზოლირებულად განტვირთვა მდინარის კალაპოტში.</p>

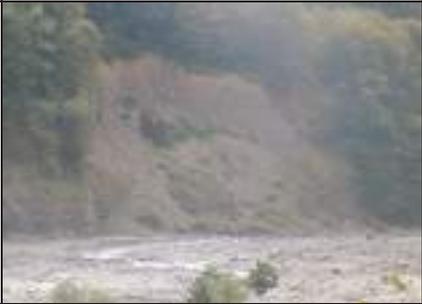
1	2	3	4	5	6	7
3	<p><b>მდ. ლოპოტას ხეობა,</b> მარცხენა ფერდობი  553550-4660837</p>	<p>მეწყერი 0.3 ჰა</p>	<p>აზიანებს ტყის მასივს, მეწყრული პროცესის რეგრესულად განვითარების შემთხვევაში, არსებობს საშიშროება დინამიკაში მოსული მასალის მიერ დაკავებული იქნას მდინარის კალაპოტი</p>	<p>საშიშროების რისკი - <b>საშუალო</b></p>	<p>აუცილებელია მეწყრულ სხეულზე რეგულარული მონიტორინგული დაკვირვების წარმოება.</p>

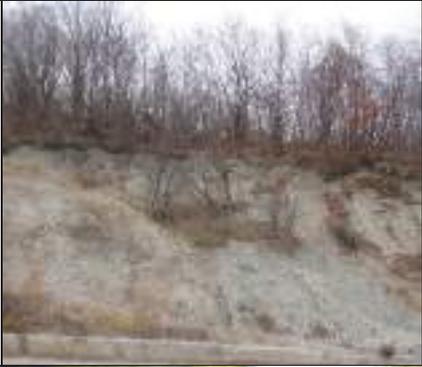
4	<p><b>მდ. თურდოს ხეობის მარცხენა ფერდობი,</b> ქ. თელავი- გომბორის უღელტეხილის საავტომობილო გზის მარჯვენა მხარე  <b>I უბანი</b> 528764-4634850</p>	<p>მეწყერი 0.2 ჰა</p>	<p>საშიშროება ექმნება საავტომობილო გზის ვაკის, მოსალოდნელია გზაზე მიმოსვლის დროებით შეწყვეტა</p>	<p>რეგრესიული პროცესის ანვითარება-გაფართოების პირობებში საშიშროების რისკი- <b>საშუალო</b></p>	<p>საავტომობილო გზის მდგრადი ფუნქციონირების მიზნით აუცილებელია საგზაო სამსახურის მიერ მუდმივი მეთვალყურეობის დაწესება და გეოდინამიკური მდგომარეობის გაართულების შემთხვევაში ოპერატიული სამუშაოების წარმოება; საშიშროების მაუწყებელი საგზაო გამაფრხილებელი ნიშნების მოწყობა.</p>

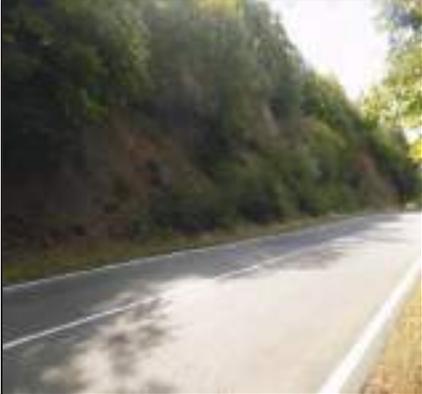
5	<p><b>II უბანი</b> საავტომობილო გზის მარცხენა მხარე  529950-4636903</p>	<p>მეწყერი 1.5 ჰა</p>	<p>მეწყრული სხეული რეაქტივიზაციის შემთხვევაში საშიშროებას უქმნის საავტომობილო გზის მდგრად ფუნქციონირებას</p>	<p>რეაქტივიზაციის პირობებში საშიშროების რისკი- <b>საშუალო</b></p>	<p>საავტომობილო გზის მდგრადი ფუნქციონირების მიზნით აუცილებელია ფერდობზე ზედაპირული წყლების ჩადინების რეგულირება და ამ წყლების იზოლირებულად განტვირთვა მდ. თურდოს კალაპოტში; ფერდობზე მცენარეული საფარის მოჭრის კატეგორიულად აკრძალვა; ფერდობზე მუდმივი მეთვალყურეობის დაწესება.</p>

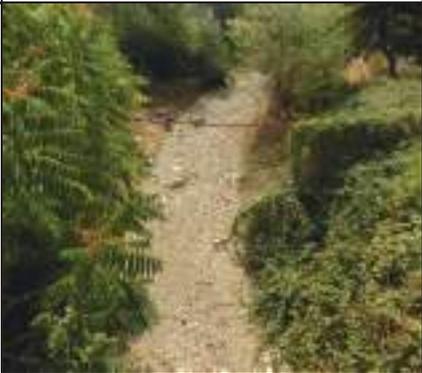
1	2	3	4	5	6	7
6	<p><b>მდ. დოლიაურის ხევი</b></p> <p>სოფ. წინანდალთან 548057-4637668</p>	<p>ღვარცოფი</p>	<p>აზიანებს და საფრთხეს უქმნის საკარმიდამო და ს/სამეურნეო ნაკვეთებს, ე.გ.ხ ანძებს, ელექტროტრანსფორმატორს, შიდა სასოფლო გზას</p>	<p>ხეობის ფარგლებში ფიქსირდება სიღრმითი ეროზიული პროცესები ვითარდება, მის ბორტულ ნაწილებში ადგილი აქვს ჩაქცევებს და მცირე მეწყრული კერების ჩასახვას. საშიშროების რისკი - <b>საშუალო</b></p>	<p>სოფლის ტერიტორიის მიმდებარედ სიღრმითი და გვერდითი ეროზიის საწინააღმდეგო ღონისძიებების განხორციელება და მონიტორინგის დაწესება.</p>

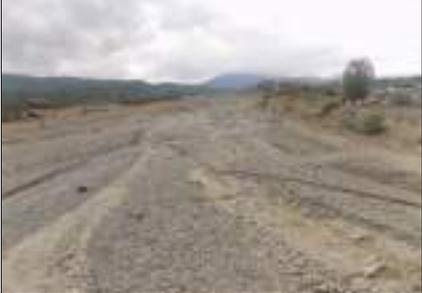
7	<p><b>მდ. თურდოს ხეობა,</b></p> <p>სოფ. ვარდისუბანთან 535714-4643083</p>	<p>ღვარცოფი</p>	<p>ზიანდება ს/ს სავარგულები</p>	<p>თანამედროვე, აქტიური, საშიშროების რისკი - <b>საშუალო</b></p>	<p>ღვარცოფული კალაპოტის რეგულარული გაწმენდა-გასწორხაზოვნება.</p>

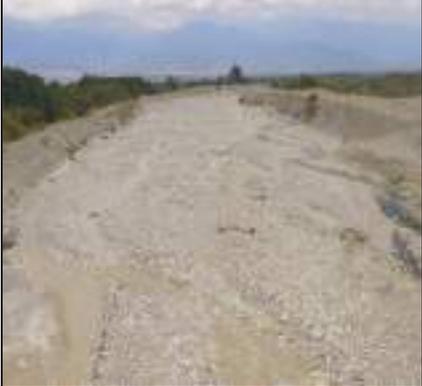
8	<p><b>მდ. კისისხევის ხეობა,</b></p> <p>სარკინიგზო ხიდათან 548494-4639753</p>	<p>ღვარცოფი, ნაპირის გარეცხვა 950 გრძ. მ.</p>	<p>პროცესის აქტივიზაცია საშიშროებას უქმნის ამორტიზირებულ ნაპირდამცავ ნაგებობებს, ს/სამეურნეო სავარგულებს (ვენახებს), პირუტყვის ფერმას, ღვინის ქარხანას, ე.გ.ხ ანძებს, შიდა საუბნო გზას, გაზის მილსადენს</p>	<p>პროცესის აქტივიზაციას ადგილი აქვს ყოველწლიურად. საშიშროების რისკი - <b>მაღალი</b></p>	<p>კომპლექსური (ჰიდროლოგიური და საინჟინრო-გეოლოგიური) დეტალური კვლევების საფუძველზე შემუშავებული პროექტის მიხედვით ნაპირის გარეცხვის და ტერიტორიების დატბორვით-აკუმულაციური პროცესების ზემოქმედებისგან დასაცავად, ეროზიის საწინააღმდეგო ნაპირდაცვითი ღონისძიებების განხორციელება</p>

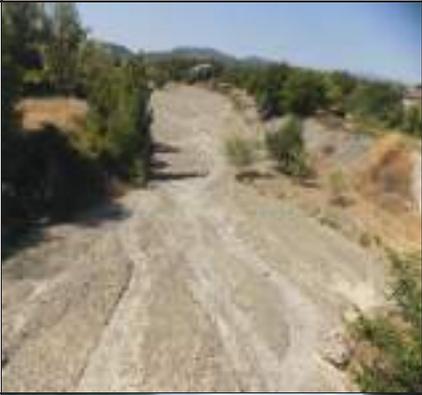
1	2	3	4	5	6	7
9	<p><b>მდ. ვანთისხევის ხეობა,</b></p> <p>მარჯვენა ნაპირი</p> <p>550541-4634386</p>	<p>ღვარცოფი,</p> <p>ნაპირის გარეცხვა</p> <p>560 გრძ. მ.</p>	<p>აზიანებს ს/ს სავარგულებს, საფრთხეს უქმნის საცხოვრებელ სახლს და საკარმიდამო ნაკვეთს და მასზე განთავსებულ დამხმარე შენობა-ნაგებობებს</p>	<p>პროცესის აქტივიზაციას ადგილი აქვს ყოველწლიურად საშუალო მრავალწლიური ფონურის ნალექის ფარგლებში.</p> <p>საშიშროების რისკი - <b>საშუალო</b></p>	<p>მდინარის კალაპოტის გასწორებაზოვნება-გაწმენდა; მდინარის მარჯვენა ნაპირის ტერიტორიის გარეცხვის და დატბორვით აკუმულაციური პროცესების ზემოქმედებისგან დაცვის მიზნით, დეტალური კვლევების კვლევების საფუძველზე შემუშავებულ პროექტის მიხედვით ნაპირდაცვითი ღონისძიებების განხორციელება.</p>

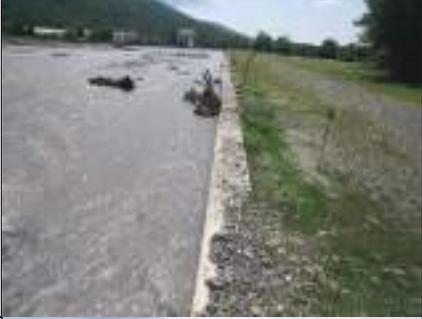
10	<p><b>მდ. სტორის ხეობა</b></p> <p>სამელიორაციო დამბის ტერიტორია</p> <p>534900-4663110</p>	<p>ღვარცოფი, დაშლამვა- აკუმულაცია</p>	<p>საირიგაციო ნაგებობის წყალსაცავში მდ. სტორის მიერ აკუმულირდება ჭარბი მასალა, რაც აფერხებს მის მდგრად ფუნქციონირებას</p>	<p>საშიშროების რისკი - <b>საშუალო</b></p>	<p>საირიგაციო ნაგებობის კალაპოტში ზღვრულად აკუმულირებული ინერტული მასალის ამოწმენდა და გატანა.</p>

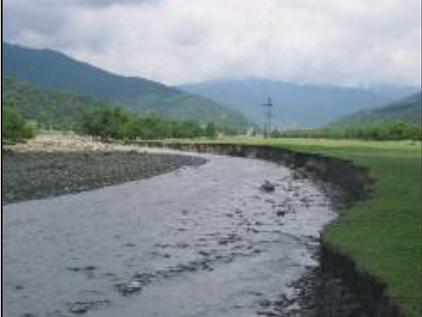
11	<p><b>მდ. სტორის ხეობა,</b></p> <p>მარცხენა ნაპირი</p> <p>535770-4661312</p>	<p>ნაპირის გარეცხვა,</p> <p>350 გრძ. მ.</p>	<p>აზიანებს ს/ს სავარგულებს, სამოვრებს, საფრთხეს უქმნის მაღალი ძაბვის ანძას</p>	<p>საშიშროების რისკი - <b>მაღალი</b></p>	<p>დეტალური კვლევების კვლევების საფუძველზე შემუშავებულ პროექტის მიხედვით, ეროზიის საწინააღმდეგო ნაპირდაცვითი ღონისძიებების განხორციელება.</p>

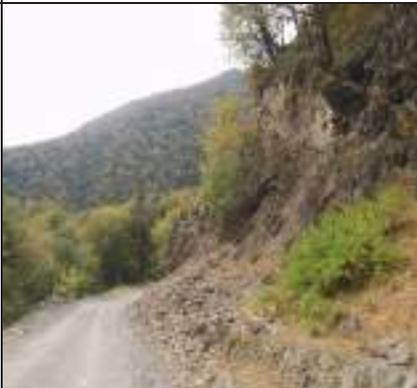
1	2	3	4	5	6	7
12	<p><b>ფშაველი-აბანო-ომალის გზა</b></p> <p>მდ. სტორის მარჯვენა ფერდობი</p> <p>538498-4672540</p>	ქვათაცვენა	საფრთხეს უქმნის გრუნტის საავტომობილო გზას	თანამედროვე, აქტიური, საშიშროების რისკი - <b>საშუალო</b>	ფერდობის პერიოდული ჩამოწმენდა, საშიშროების მაუწყებელი, გამაფრთხილებელი საგზაო ნიშნების მოწყობა, მონიტორინგული დაკვირვების წარმოება.

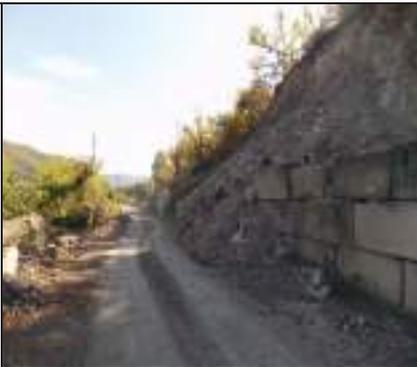
<b>ახმეტის მუნიციპალიტეტი</b>						
1	<p><b>მდ. ილტოს ხეობა, მარჯვენა ნაპირი</b></p> <p>სოფ. შახვეტილასთან</p> <p>509018-4660100</p>	მეწყერი/კლდეზვავი 0.06 ჰა  გვერდითი ეროზია 200 გრმ/მ	აზიანებს სოფლებთან დამაკავშირებელ გრუნტის გზას, საფრთხეს უქმნის ტრანსპორტის და მოსახლეობის უსაფრთხო გადაადგილებას	პროცესების ცვალებადი ინტენსიობით რეაქტივიზაცია ყოველწლიურად სეზონურ ხასიათს ატარებს, საშიშროების რისკი - <b>საშუალო</b>	საავტომობილო გზის დაცვის მიზნით, აუცილებელია მდინარის წყალუბვი ტოტის გადანაცვლება მარცხენა ნაპირის მიმართულებით და გამორეცხილი უბნის გასწვრივ ეროზიის საწინააღმდეგო ნაპირსამაგრი ნაგებობის მოწყობა, გზის ზედა ნაწილში კლდეზვავის საწინააღმდეგო ღონისძიებების განხორციელება.

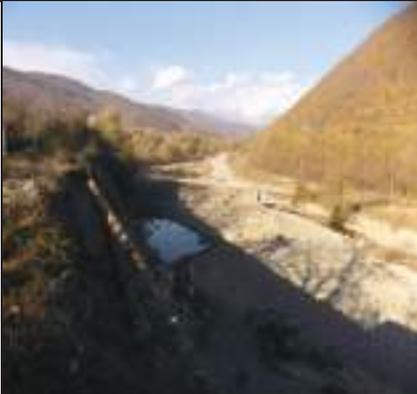
2	<p><b>მდ. ილტოს ხეობა, მარჯვენა ნაპირი</b></p> <p>სოფ. ნადუქნართან</p> <p>509191-4656628</p>	ნაპირის გარეცხვა 50 გრმ/მ	რეცხავს მარჯვენა ნაპირს 4 მეტრამდე სიმაღლის ტერასას, ზიანდება მასზე გამავალი სასმელი წყლის მილი და საფრთხეს უქმნის მიმდებარედ გამავალ საავტომობილო გზას	პროცესების ცვალებადი ინტენსიობით რეაქტივიზაცია ყოველწლიურად სეზონურ ხასიათს ატარებს; საშიშროების რისკი - <b>საშუალო</b>	აღნიშნულ მონაკვეთის მიმდებარედ ზედა და ქვედა ნაწილში მოწყობილია გაბიონის ტიპის კედელი და წყალ ამრიდი, საჭიროებს ზედა ნაწილის წყალამრიდიდან ქვედა ნაწილის კედლამდე დარჩენილ მონაკვეთზე ნაპირდაცვითი კედლის მოწყობას და მის უკანა ნაწილის შევსებას ინერტული მასალით. საწყის ეტაპზე მიზანშეწონილია საშიშროების

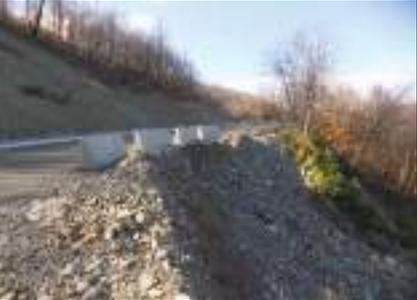
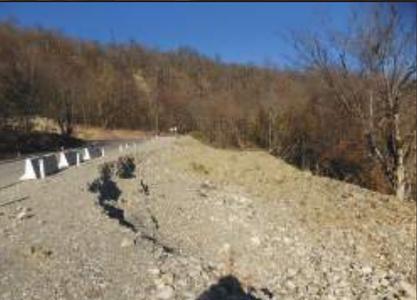
1	2	3	4	5	6	7
					მაუწყებელი საგზაო ნიშნების მოწყობა.	
3	ქ. ახმეტა-თიანეთის საავტომობილო გზა, I უბანი 505155-4657312	მეწყერი 0.03 ჰა	აზიანებს და საშიშროებას უქმნის საავტომობილო გზის მდგრად ფუნქციონირებას	საშიშროების რისკი - მაღალი	დეტალური საინჟინრო-კვლევების საფუძველზე შემუშავებული პროექტის მიხედვით კაპიტალური მეწყერსაწინააღმდეგო ღონისძიებების გადაუდებლად განხორციელება, საშიშროების მაუწყებელი გამაფრთხილებელი საგზაო ნიშნების მოწყობა.

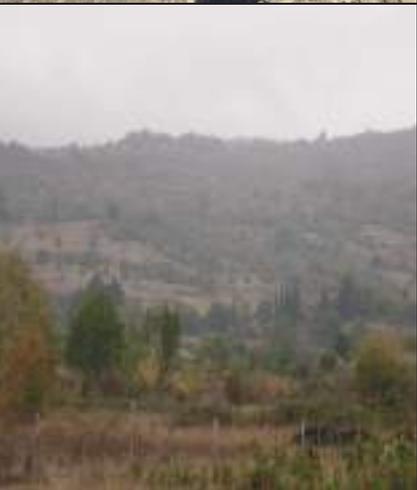
4	ქ. ახმეტა-თიანეთის საავტომობილო გზა, II უბანი 505318-4656938	მეწყერი 0.02 ჰა				
5	სოფ. კოჯორი 520654-4649395	მეწყერი 129 ჰა	აზიანებს საცხოვრებელ სახლებს, საკარმიდამო ნაკვეთებს, სასოფლო ტერიტორიის შიდა საუბნო გზებს, და საშიშროებას უქმნის ზემო ალაზნის საირიგაციო სისტემის არხის მდგრად ფუნქციონირებას	მეწყერული მოვლენების დაბალი დინამიკით აქტივიზაცია ყოველწლიურად სეზონურ ხასიათს ატარებს, საშიშროების რისკი - საშუალო	ტერიტორიაზე არსებული გეოდინამიკური მდგომარეობის გამო, რაიმე სახის კაპიტალური მეწყერსაწინააღმდეგო ღონისძიებების განხორციელება მიზანშეწონილად არ მიგვაჩნია, მაგრამ მეწყერული სხეულის თანდათანობით სტაბილიზაციის მიზნით აუცილებელია შემდეგი გადაუდებელი ღონისძიებების განხორციელება: სამოსახლოდ ტერიტორიის ათვისების აკრძალვა, ტენმოყვარული და

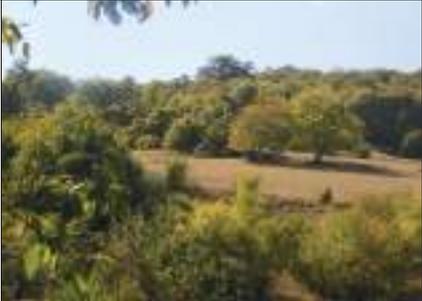
1	2	3	4	5	6	7
					<p>მადალი აორთქლების და ღრმა ფესვთა მქონე ხეხილ-ნარგავთა სისტემის განაშენიანება, ზემო ალაზნის საირიგაციო არხის საიმედო ჰიდროიზოლაცია</p>	
6	<p><b>სოფ. ბაყილოვანი</b> დასავლეთ პერიფერია 519167-4662590</p>	<p>მეწყერი 1.0 ჰა</p>	<p>აზიანებს ს/ს სავარგულებს, საშიშროებას უქმნის საცხოვრებელ სახლს, საკარმიდამო ნაკვეთს და სასაფლაოს</p>	<p>აქტიური დინამიკის, საშიშროების რისკი - <b>საშუალო</b></p>	<p>ფერდობის დატერასება-პლანირება, ზედაპირული და გრუნტის წყლების რეგულირება, ღრმა ფესვთა სისტემის მქონე ხე-მცენარეების გაშენება, მონიტორინგული დაკვირვების წარმოება</p>

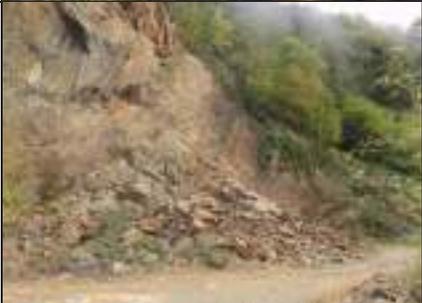
7	<p><b>ალაზან-ჰესის სათავე ნაგებობასთან არსებული გზა</b>  <b>I უბანი</b> 525343-4680550</p>	<p>ქვათაცვენა</p>	<p>საფრთხეს უქმნის გრუნტის საავტომობილო გზას</p>	<p>საშიშროების რისკი - <b>საშუალო</b></p>	<p>ფერდობის პერიოდული ჩამოწმენდა, საშიშროების მაუწყებელი, გამაფრთხილებელი საგზაო ნიშნების მოწყობა, მონიტორინგული დაკვირვების წარმოება.</p>

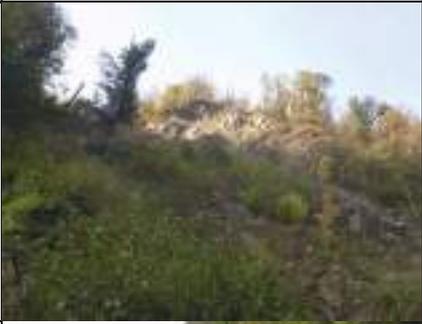
1	2	3	4	5	6	7
9	<p><b>ბაწარა-ხადორის გზა</b></p> <p>მდ. ალაზნის მარჯვენა ფერდობი</p> <p>526556-4675156</p>	<p>მეწყერი</p> <p>3.7 ჰა</p>	<p>მეწყერული პროცესების პერიოდული გააქტიურების შედეგად ზიანდება საავტომობილო გზა</p>	<p>საშიშროების რისკი - <b>საშუალო</b></p>	<p>მეწყერული მასების ჩამოწმენდა, ზედაპირული წყლების რეგულირება და გზის გასწვრივ ფერდობდამცავი კაპიტალური ნაგებობის მოწყობა, სამშენებლო ნორმების და წესების დაცვით შემუშავებული პროექტის მიხედვით.</p>

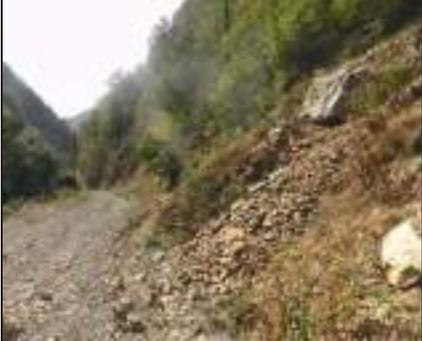
10	<p><b>ხადორი ჰესის გზის მონაკვეთი I უბანი</b></p> <p>მდ. სამყურისწყლის მარჯვენა ფერდობი</p> <p>528741-4680089</p>	ქვათაცვენა	<p>პერიოდულად აზიანებს საავტომობილო გზას, იწვევს მიმოსვლის დროებით შეფერხებას ან შეწყვეტას</p>	<p>პროცესების ცვალებადი რეაქტივიზაციას ყოველწლიურად აქვს ადგილი. საშიშროების რისკი - <b>მაღალი</b></p>	<p>გზის გასწვრივ არსებული კლდოვანი ფლატიდან დანაპრალიანებული და შესუსტებული მდგრადობის განწევრებული ბლოკების და ლოდების პერიოდული ჩამოწმენდა. საშიშროების მაუწყებელი საგზაო ნიშნების მოწყობა, მონიტორინგი.</p>

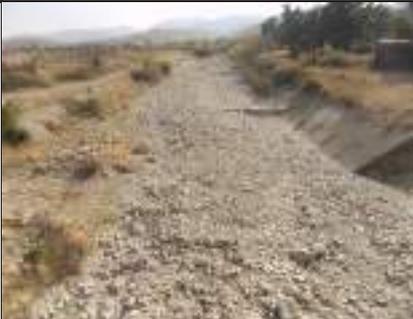
1	2	3	4	5	6	7
12	<p><b>მდ. გურულა</b> სოფ. ახმანთან</p> <p>524747-4648853</p>	<p>ღვარცოფი</p>	<p>საფრთხე ექმნება ს/ს სავარგულეებს, საცხოვრებელ სახლებს, საკარმიდამო ნაკვეთებს, ელ. გადამცემ ანძებს</p>	<p>საშიშროების რისკი - <b>საშუალო</b></p>	<p>საჭიროა კალაპოტის პერიოდული გაწმენდა- დაღრმავება და გასწორხაზოვნება, აგრეთვე ნაპირდამცავი გაბიონების მოწყობა.</p>

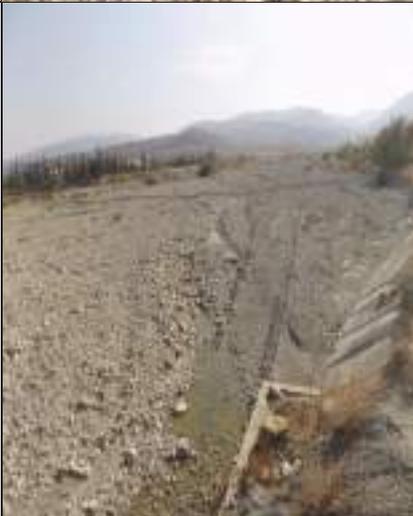
13	<p><b>მდ. ხოდაშნის ხეობა</b></p> <p>528481-4647431</p>	<p>ღვარცოფი</p>	<p>ღვარცოფული ნაკადების საშიშროების რისკის ქვეშ მოქცეულია, სასოფლო- სამეურნეო მიწის ნაკვეთები, ზადაგონის ქარხნის ტერიტორია და სოფლები: ახალდაბისა და ხორხელის მიდამოები, აგრეთვე ალავერდის მონასტრის მიმდებარე ტერიტორია.</p>	<p>პროცესების რეაქტივიზაციას საშუალომრავალწლი ური ფონური და ფონურზე მაღალი დონის ფარგლებში ყოველწლიურად აქვს ადგილი, ხოლო მაღალი დონის ინტენსიობით რეაქტივიზაცია ციკლორობით (5-15 წელიწადში 1-ჯერ) ხასიათდება. საშიშროების რისკი - <b>საშუალო</b></p>	<p>უნდა განხორციელდეს დაგროვილი დიდი რაოდენობის ინერტული მასალის გატანა, კალაპოტის დაღრმავება და გასწორხაზოვნება, ხოდაშნის გვერდითა ხეობებში ღვარცოფდამჭერი ნაგებობების მოწყობა. და მათი პერიოდული გასუფთავება, აღდგეს და დაგრძელდეს დაზიანებული გაბიონები, მორეცხვის სიღრმის გათვალისწინებით, ხეობაში საჭიროა მულტივი გეოლოგიური მონიტორინგის წარმოება</p>

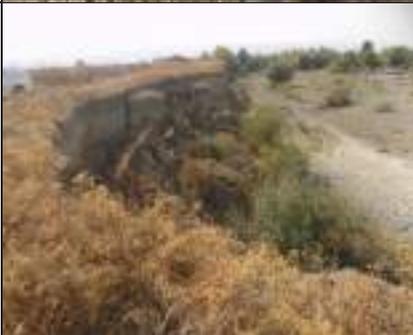
14	<p><b>სოფ. ქვემო ალვანთან</b></p> <p>მდ. ალაზნის მარჯვენა ნაპირი</p> <p>527903 - 4653259</p>	<p>ნაპირის გარეცხვა 2 250 გრმ. მ.</p>	<p>აზიანებს ს/ს დანიშნულების ნაკვეთებს და საძოვრებს</p>	<p>აღნიშნული პროცესი აქტიურია, საშიშროების რისკი - <b>საშუალო</b></p>	<p>მარჯვენა ნაპირზე აღნიშნული უბნების ტერიტორიის ეროზიული გარეცხვის ზემოქმედებისგან დაცვის მიზნით, დეტალური კვლევების (ჰიდროლოგიური და საინჟინრო-გეოლოგიურ) კვლევების საფუძველზე შემუშავებულ პროექტის მიხედვით, ეროზიის საწინააღმდეგო ნაპირდაცვითი</p>

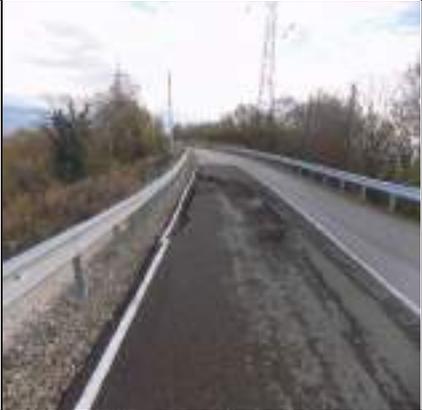
1	2	3	4	5	6	7
					ლონისძიებების განხორციელება.	
<b>გურჯაანის მუნიციპალიტეტი</b>						
1	<p><b>გურჯაანი-ზიარის საავტომობილო გზა</b></p> <p><b>I უბანი</b></p> <p>564372-4620173</p>	მეწყერი 2.1 ჰა	აღნიშნულ უბანზე ყოველწლიურად ხდება პერიოდული მონიტორინგული ვიზუალური დაკვირვება, გზის დაცვის მიზნით მოწყობილია ქვის გაბიონი, რომელიც ვერ იცავს გზას და მასზე აღინიშნება დეფორმაციის მაღალი ნიშნები.	მეწყერი აქტიურია, თანამედროვე, აქტიურ დინამიკაში, საშიშროების რისკი- <b>მაღალი</b>	საავტომობილო გზის დაცვის მიზნით აუცილებელია დეტალური კვლევების ჩატარება და მის საფუძველზე შემუშავებული პროექტის მიხედვით, კაპიტალური მეწყერდამცავი ღონისძიებების განხორციელება.

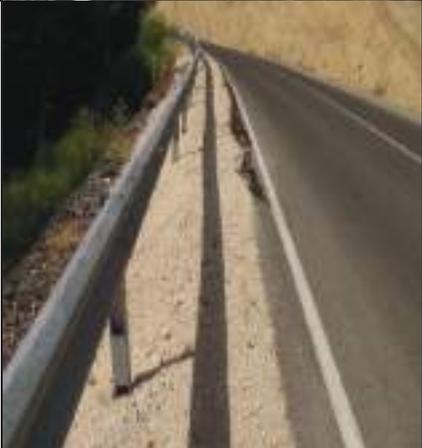
2	<p><b>გურჯაანი-ზიარის საავტომობილო გზა</b></p> <p><b>II უბანი</b></p> <p>563657-4619590</p>	მეწყერი 1.1 ჰა	ზიანდება საავტომობილო გზის საფარი, საშიშროება ექმნება ეგზ ანძას	საშიშროების რისკი- <b>საშუალო</b>	საავტომობილო გზის დაცვის მიზნით აუცილებელია დეტალური კვლევების ჩატარება და მის საფუძველზე შემუშავებული პროექტის მიხედვით, კაპიტალური მეწყერდამცავი ღონისძიებების განხორციელება, მონიტორინგი.

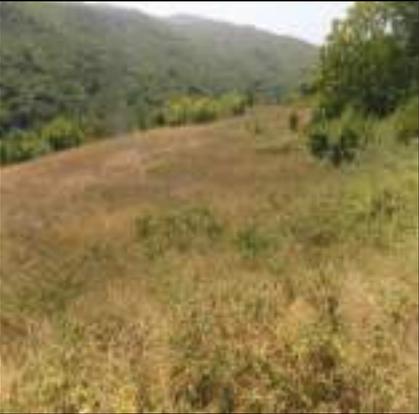
1	2	3	4	5	6	7
3	<p><b>ქ. გურჯაანი, მდ. ახტალის-ხევის ხეობის მარცხენა ფერდობი, ძველი საავადმყოფოს სამხრეთით</b></p> <p>465070-4621401</p>	<p>მეწყერი 6.5 ჰა</p>	<p>საშიშროებას უქმნის საავტომობილო გზას, ეგზ-ის ბოძებს, საცხოვრებელ სახლებს და საკარმიდამო ნაკვეთებს.</p>	<p>მეწყერის ზედა ნაწილი ხასიათდება ფარული დინამიკით, ქვედა ნაწილი სტაბილიზაციის პროცესშია. საშიშროების რისკი - <b>საშუალო</b></p>	<p>მეწყერული პროცესის აქტივიზაცია სავარაუდოდ გამოწვეულია ძველი საავადმყოფოს წყალმომარაგების სისტემიდან გაჟონილი წყლებით; აუცილებელია გაწყლოვანების გამომწვევი მიზეზების დადგენა და მისი ლიკვიდაცია; ტექნიკური და ზედაპირული წყლების რეგულირება. მონიტორინგული დაკვირვების წარმოება.</p>

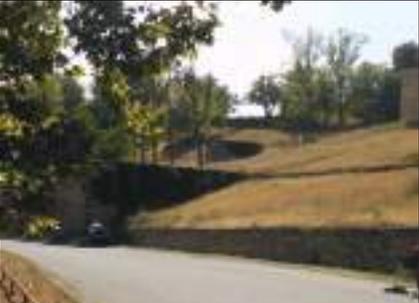
4	<p><b>ქ. გურჯაანი, მდ. ახტალის-ხევის ხეობის მარცხენა ფერდობი, ცენტრალური უბანი</b></p> <p>565578-4621700</p>	<p>მეწყერი 6.2 ჰა</p>	<p>საშიშროებას უქმნის საავტომობილო გზას, ინფრასტრუქტურულ ობიექტებს, საცხოვრებელ სახლებს და საკარმიდამო ნაკვეთებს.</p>	<p>საშიშროების რისკი - <b>საშუალო</b></p>	<p>ზედაპირული წყლების რეგულირება სამთო-წყალსაგდები არხებით, აქტიური უბნების პლანირება და დატერასება, დაზიანებული გზების მოტკეპვნა გადასწორება, საჭიროა მონიტორინგული დაკვირვება</p>

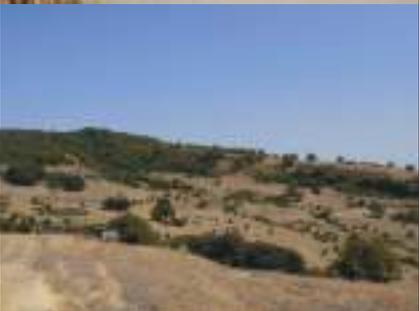
5	<p><b>სოფ. მელაანი</b></p> <p>565296-4611902</p>	<p>მეწყერი 80 ჰა</p>	<p>მეწყერული სხეულის რეგრესიული გააქტიურების შემთხვევაში საფრთხეს უქმნის ეკლესიებს, შიდა საუბნო გზებს, ს/ს სავარგულებს</p>	<p>თანამედროვე, აქტიური, საშიშროების რისკი - <b>მაღალი</b></p>	<p>მელიორაციული-სადრენაჟო სამუშაოების ჩატარება, ქვეყანაში მოქმედი სამშენებლო ნორმების და წესების სრული დაცვით შედგენილი პროექტის მიხედვით, მონიტორინგული კვლევების წარმოება</p>

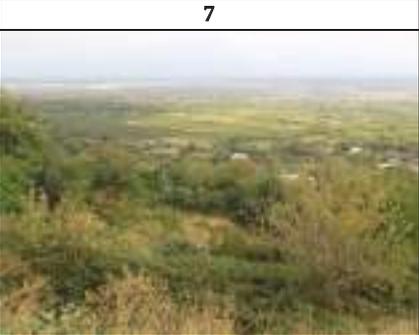
1	2	3	4	5	6	7
6	სოფ. კარდენახი 574584-4612695	მეწყერი 95 ჰა	მეწყრული პროცესების შედეგად დაზიანებულია რამდენიმე ათეული საცხოვრებელი სახლი, ასევე საავტომობილო გზის მონაკვეთი, მაღალი ძაბვის ბოძები და ს/ს სავარგულები	თანამედროვე, აქტიური, საშიშროების რისკი- <b>მაღალი</b>	მუდმივი მონიტორინგული დაკვირვების წარმოება

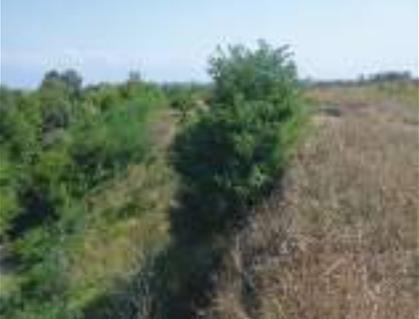
7	„ალაზან-ჰესი 2“-ის მიმდებარედ მდ. ვეჯინისხევის ხეობაში არსებული საშიშროების უბნები <b>უბანი I</b> 572229-4619153	მეწყერი 0.13 ნაპირგარეცხვა 120 გრძ. მ.	აზიანებს ს/ს სავარგულებს „ალაზან ჰესი-2“-თან დამაკავშირებელ გრუნტის გზის მონაკვეთს, ხოლო მეწყრული მასების მდინარი კალაპოტში ჩაქცევის გამო იზღუდება მისი გამტარუნარიანობა	აქტიური, საშიშროების რისკი - <b>მაღალი</b>	ეროზიის და მეწყერსაწინააღმდეგო ნაპირდაცვითი ღონისძიებების განხორციელება, ქვეყანაში მოქმედი სამშენებლო ნორმების და წესების დაცვით შემუშავებული პროექტის საფუძველზე

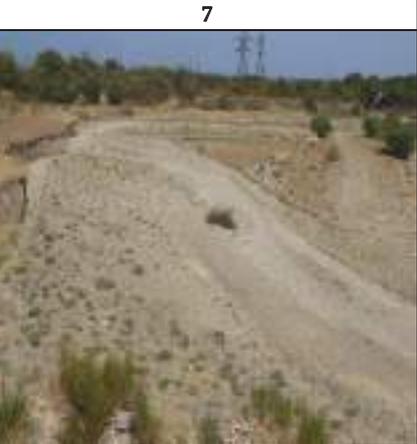
1	2	3	4	5	6	7
14	<p><b>მდ. ფაფრისხევი</b> მარჯვენა ნაპირი</p> <p>564977-4624896</p>	<p>ღვარცოფი, ნაპირის გარეცხვა</p> <p>350 გრძ. მ.</p>	<p>მორეცხილია მარჯვენა ნაპირის დამცავი ნაპირსამაგრი დამბა. პერიოდულად ირეცხება ჭალისზედა I და II ტერასული საფეხურების ძირები და ადგილი აქვს გრუნტების ჩაქცევას კალაპოტში, ნადგურდება ს/ს სავარგულები და უახლოეს მომავალში მოსალოდნელია მაღალი ძაბვის ე.გ.ხ-ის ანძის დეფორმაცია</p>	<p>პროცესების რეაქტივიზაცია ციკლურ ხასიათს ატარებს, საშიშროების რისკი - <b>მაღალი</b></p>	<p>პროცესების ზემოქმედებისგან მარჯვენა ნაპირის დაცვის მიზნით აუცილებელია კომპლექსური დეტალური კვლევების საფუძველზე შემუშავებული პროექტის მიხედვით, ნაპირდამცავი ღონისძიებების განხორციელება. მდინარის ნაკადის ჭალა-კალაპოტის ღერძულ ნაწილში განთავსება და გასწორება ზოგნება. გეომონიტორინგული დაკვირვების წარმოება.</p>

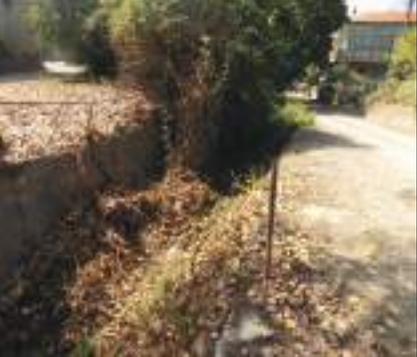
15	<p><b>მდ. ნავთისხევი</b> ქ. გურჯაანი</p> <p>566893-4620496</p>	<p>ღვარცოფი, წყალდიდობა</p>	<p>2023 წელს უხვი ატმოსფერული ნალექის შედეგად ადიდებულმა მდინარემ დააზიანა ქ. გურჯაანის ინფრასტრუქტურა, საავტომობილო გზა, დაზიანდა რამდენიმე ათეული საცხოვრებელი სახლი და საკარმიდამო ნაკვეთი</p>	<p>საშიშროების რისკი - <b>მაღალი</b></p>	<p>ღვარცოფული წყალსადინრის კალაპოტის გაწმენდა, კაპიტალური ნაპირდამცავი ღონისძიებების გატარება, მონიტორინგის წარმოება.</p>

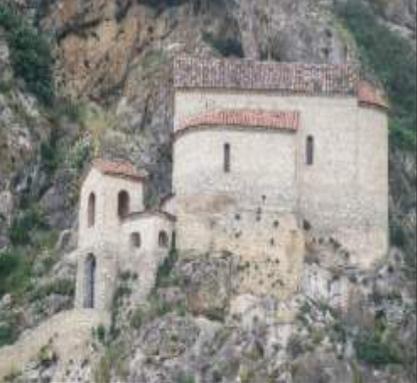
<b>დედოფლისწყაროს მუნიციპალიტეტი</b>						
1	<p><b>წმ. ილია თეზბიტელის</b> მამათა მონასტრის ტერიტორია</p> <p>592635-4588355</p>	<p>ქვათაცვენა კლდეზვავი</p>	<p>პერიოდულად საშიშროებას უქმნის მამათა მონასტრის ფუნქციონირებას</p>	<p>საშიშროების რისკი - <b>მაღალი</b></p>	<p>განხორციელებული ღონისძიებებით დროებით ხასიათს ატარებს. გრძელვადიან პერსპექტივაში აუცილებელია: დეტალური კვლევების საფუძველზე შემუშავებული პროექტის მიხედვით, კლდეზვავის და ქვათაცვენის პროცესების სალიკვიდაციო გადაუდებელი დაცვითი ღონისძიებების გატარება. მონიტორინგული დაკვირვების წარმოება</p>

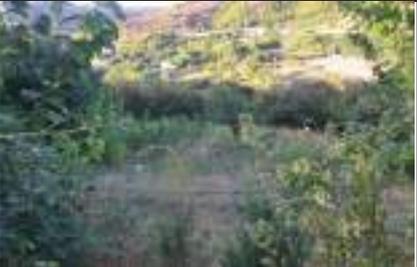
1	2	3	4	5	6	7
2	<p><b>სოფ. ოზაანი</b> ჩრდილოეთ პერიფერია</p> <p>583075-4600710</p>	<p>მეწყერი 1.75 ჰა</p>	<p>აზიანებს საცხოვრებელ სახლებს, საკარმიდამო ნაკვეთებს, სოფლის შიდა საუბნო გზას, ეგზანძებს</p>	<p>სამიშროების რისკი - <b>მაღალი</b></p>	<p>აიკრძალოს ფერდობის ჩამოჭრითი საქმიანობები, გატარდეს ზედაპირული და მიწისქვეშა გრუნტის წყლების რეგულირება, განხორციელდეს გეო-მონიტორინგული დაკვირვებები.</p>

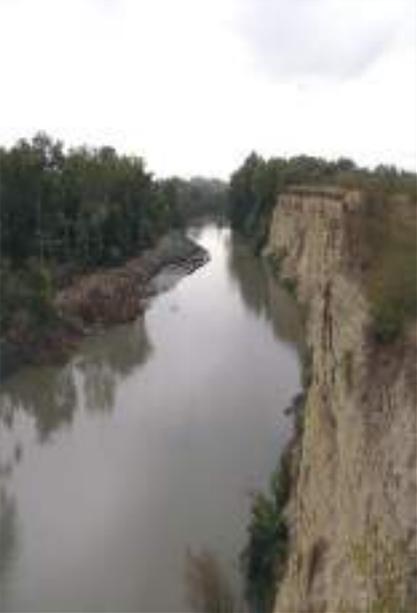
3	<p><b>მდ. ალაზნის მენანდრული ხეობის მარჯვენა ნაპირი, ე.წ. «კაკლისყურის» ტერიტორია</b></p> <p>637941-4579125</p>	<p>ნაპირის გარეცხვა 1600 გრძ. მ. სუფოზია</p>	<p>ნაპირის გარეცხვის პროცესი ინტენსიურია მენანდრის მარჯვენა ყელის არეალში. მაღალი ტერასული საფეხურის ამგები გრუნტები ინტენსიურად ირეცხება. გარდა ამისა, ტერიტორიაზე განვითარებულია სუფოზიური პროცესები, რაც იწვევს ღრმულების ფორმირებას, ამგები გრუნტების ბლოკებად ჩამოქცევას და მენანდრული ყელის გარღვევისთვის ხელსაყრელი პირობების ჩამოყალიბებას.</p>	<p>სამიშროების რისკი - <b>მაღალი</b></p>	<p>სახელმწიფო საზღვრისპირა ზოლში დეტალური კვლევების (საინჟინრო-გეოლოგიური და ჰიდროგეოლოგიური) ჩატარება და მის საფუძველზე შედგენილი პროექტის მიხედვით, კაპიტალური ნაპირდამცავი ღონისძიებების გატარება.</p>

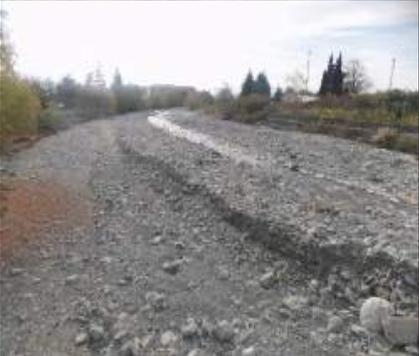
2	<b>ქ. ლაგოდები</b> მდ. შრომისხევი  605348-4631453	ღვარცოფი	საშიშროებას უქმნის ქ. ლაგოდების მოსახლეობას და ინფრასტრუქტურას	პროცესი აქტიურია, უხვი ატმოსფერული ნალექების მოსვლის პერიოდში საშიშროების რისკი - <b>საშუალო</b>	აღნიშნულ მონაკვეთზე ქალაქის ფარგლებში, მდინარის ორივე მხარეს მოწყობილია კაპიტალური ნაპირდამცავი გაბიონების კედლები. აკუმულაციური პროცესების ზემოქმედებისგან დაცვის მიზნით საჭიროა პერიოდულად კალაპოტის წმენდითი ღონისძიებების განხორციელება და გაბიონის დაზიანებული ნაწილების აღდგენა.
