გარემოს ეროვნული სააგენტო

გეოლოგიის დეპარტამენტი

## საინფორმაციო ბიულეტენი

საქართველოში 2023 წელს სტიქიური  
გეოლოგიური პროცესების განვითარების  
შედეგები და პროგნოზი 2024 წლისთვის

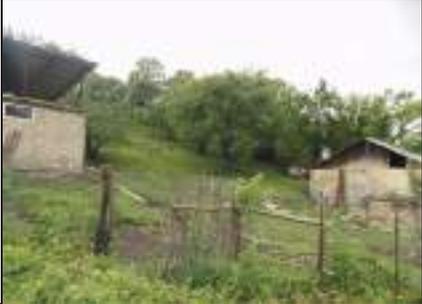
3	<b>სოფ. გომზორი</b> მდ. ტეხიანის ხეობის მარცხენა ფერდობი 517351-4634058	მეწყერი 3.9 ჰა	მეწყერი სხეული აზიანებს საავტომობილო გზას და ს/ს სავარგულებს	აქტიური, საშიშროების რისკი - <b>მაღალი</b>	ზედაპირული და გრუნტის წყლების ნაკადების რეგულირება; წყალამრიდი და სანიაღვრო არხების მოწყობა; მეწყერი ფერდობების პლანირება; დეფორმირებული საავტ. გზის მონაკვეთების პერიოდულად აღდგენა.

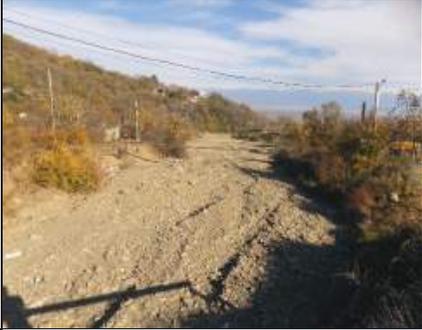
1	2	3	4	5	6	7
<b>სიღნაღის მუნიციპალიტეტი</b>						
1	<p><b>სოფ. ანაგა</b> უსახელო ხევი  575815-4611303</p>	<p>ღვარცოფი, ნაპირის გარეცხვა  1450 გრძ. მ.</p>	<p>აზიანებს ხევში არსებულ სასმელი წყლის მილსადენს, რეცხავს ორივე ნაპირს, სადაც ახლოს განთავსებულია ე.გ ხ ანძები, საფრთხე ექმნება საცხოვრებელ სახლებს და საკარმიდამო ნაკვეთებს</p>	<p>საშიშროების რისკი - <b>საშუალო</b></p>	<p>ხევის ორივე მხარეს კაპიტალური ნაპირდამცავი კონსტრუქციის მოწყობა; ხევის კალაპოტში აკუმულირებული მყარი მასალისგან პერიოდულად გაწმენდა.</p>

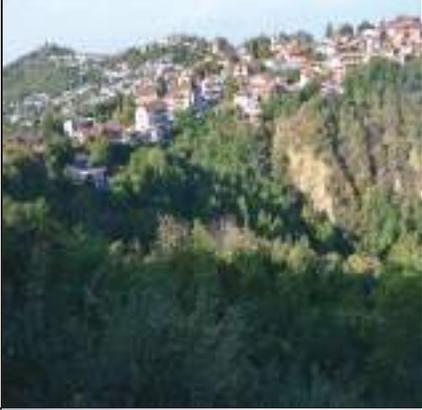
2	<p><b>ქ. სიღნაღი</b>  576988-4607904</p>	<p>მეწყერი  5.6 ჰა</p>	<p>აზიანებს საცხოვრებელ სახლებს, საკარმიდამო ნაკვეთებს, არსებულ ინფრასტრუქტურულ ობიექტებს.</p>	<p>დაბალი დინამიკის ბლოკურ ცოცვითი ტიპის მეწყრული სხეული საშიშროების რისკი - <b>საშუალო</b></p>	<p>აღნიშნულ უბანზე აიკრძალოს ფერდობის ჩამოჭრითი საქმიანობები, ზედაპირული და მიწისქვეშა წყლების რეგულირების მიზნით ღონისძიებები, ქვეყანაში მოქმედი სამშენებლო ნორმების და წესების დაცვით შემუშავებული პროექტის საფუძველზე, განხორციელდეს პერიოდულად გეო-მონიტორინგული დაკვირვებები.</p>

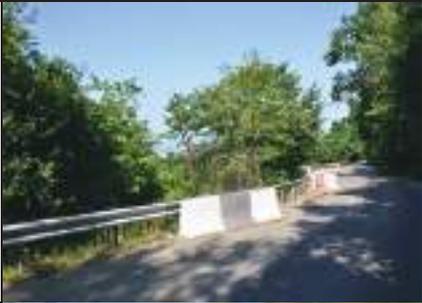
1	2	3	4	5	6	7
4	<p>ქ. სიღნაღი-ქ. წორის საავტომობილო გზა</p> <p>577451-4606689</p>	<p>მეწყერი 0.02 ჰა</p>	<p>დაზიანებული აქვს საავტომობილო გზა, განათების ანძა, საფრთხეს უქმნის ავტომობილთა და ქვეითთა გადაადგილებას</p>	<p>სრიალის ტიპის მეწყერი, აქტიური დინამიკით საშიშროების რისკი მაღალი</p>	<p>ჩამოცურებული დამეწყერილი გრუნტის მასების გატანა, ფერდობის ძირში კაპიტალური ფერდობსამაგრი კედლის მოწყობა, ხოლო ზედა ნაწილში სანიაღვრე სისტემის მოწყობა ქვეყანაში მოქმედი სამშენებლო ნორმების და წესების დაცვით შემუშავებული პროექტის საფუძველზე</p>

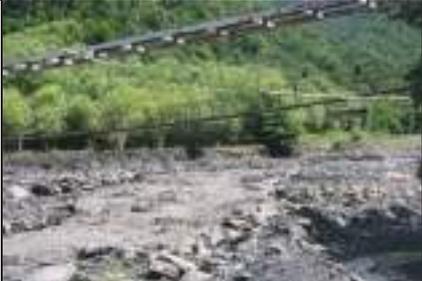
<b>ყვარლის მუნიციპალიტეტი</b>						
1	<p>ქ. ყვარელი სამხრეთ-დასავლეთით მდ. დურუჯის ხეობა</p> <p>569983-4649386</p>	<p>ღვარცოფი და ნაპირის გარეცხვა საერთო 4500 გრძ. მ.</p>	<p>დაზიანებულია მდინარის ორივე ნაპირზე, ნაპირსამაგრი დამბა, დეფორმირებულია და ჩაყრილია კალაპოტში ბეტონის ფილები. ადგილი აქვს რამდენიმე უბანზე აქტიურ მორეცხვებს.</p>	<p>მდინარე დურუჯი ღვარცოფული ბუნებისაა, იგი აქტიურდება უხვი ატმოსფერული ნალექების მოსვლის პერიოდში, საშიშროების რისკი - საშუალო</p>	<p>აღნიშნული მონაკვეთზე მიმდინარეობს მდ. დურუჯის მიერ აკუმულირებული მყარი ნატანი მასალის გაწმენდითი ღონისძიებები, აღსადგენია ამორტიზირებული ნაპირდამცავი ნაგებობები.</p>

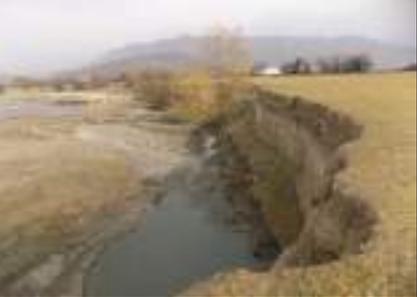
7	<p><b>მდ. ალაზნის</b> მარცხენა ნაპირი, სოფ შაქრიანთან</p> <p>547560-4649581</p>	<p>ნაპირის გარეცხვა 150 გრმ. მ.</p>	<p>აზიანებს საძოვრის ტერიტორიას</p>	<p>სამიშროების რისკი - <b>დაბალი</b></p>	<p>პერიოდულად რეცხავს 4 მეტრამდე ტერასის სიმაღლის ამგებ გრუნტებს და იწვევს მათი მასების კალაპოტში ჩაქცევას, აღნიშნული მონაკვეთის ზედა ნაწილში მოწყობილია ფლეთილი ქვით ნაპირსამაგრი, რომელიც საჭიროებს მის დაგრძელებას დაახლ. 150 გრმ. მეტრით ქვემოთ</p>

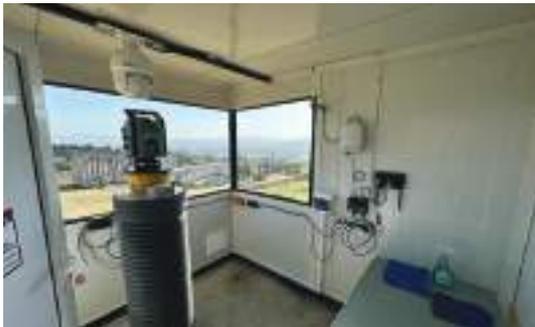
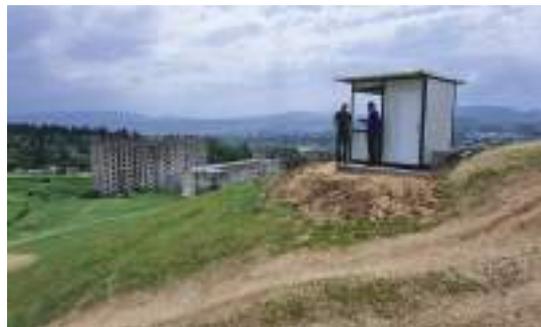
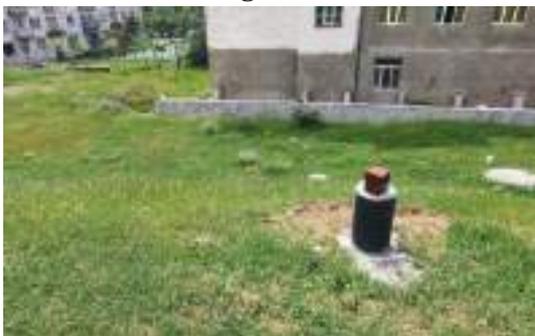
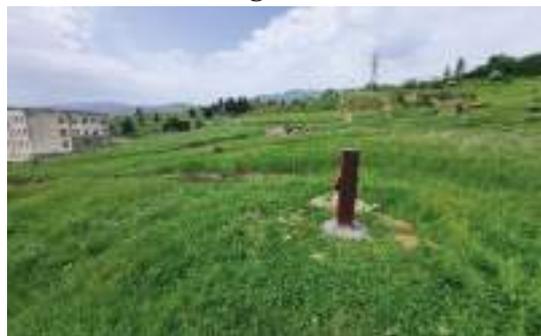
გლდანის რაიონში ლიბანის ქუჩის მიმდებარედ (კოორდ: 483790-4629070) არსებულ მეწყრულ სხეულზე, რომელიც საშიშროებას უქმნის 119-ე საჯარო სკოლას და საცხოვრებელ კორპუსს, 2023 წელს დასრულდა ავტომატური რობოტიზირებული ტაქომეტრის მონიტორინგის ქსელის ინსტალაციის პროცესი (სურ. 83-86). მეწყრული კონტურის არეალში მოწყობილი 60 დაკვირვების წერტილი (ამრეკლი პრიზმები), როგორც უშუალოდ მეწყრულ გრუნტში ფიქსაციით, ისე მეწყრული სხეულის ზედაპირზე არსებულ შენობა-ნაგებობებზე. დაკვირვების წერტილებზე ავტომატური ტაქომეტრი ზომავს მეწყრულ დეფორმაციებს და აგზავნის ინფორმაციას საათში ერთხელ. ამასთანავე, მეწყრულ სხეულზე არსებულ 2 ჭაბურღილში დამონტაჟებულია პიეზომეტრის სენსორი, მიწისქვეშა წყლების დონეების ცვალებადობაზე დაკვირვების მიზნით. მიღებული ინფორმაცია მუშავდება სპეციალური პროგრამული უზრუნველყოფის გამოყენებით - Trimble 4D Control, რის საფუძველზეც შეგვიძლია განვსაზღვროთ მეწყრის დინამიკა, აქტიური უბნები და გადაადგილების მიმართულება.

2023 წლის 1 აგვისტოდან 2024 წლის 12 აპრილის ჩათვლით მიღებული ინფორმაციის ანალიზის საფუძველზე, ლიბანის მეწყრის გადაადგილების საშუალო სიჩქარემ შეადგინა 64 მმ ( 7 მმ თვეში). აღნიშნულ პერიოდში მაქსიმალური გადაადგილება დაფიქსირდა მეწყრის ქვედა ნაწილში, სკოლის შენობის მიმდებარედ - 71 მმ. აქ მეწყრული პროცესის გააქტიურებას ხელს

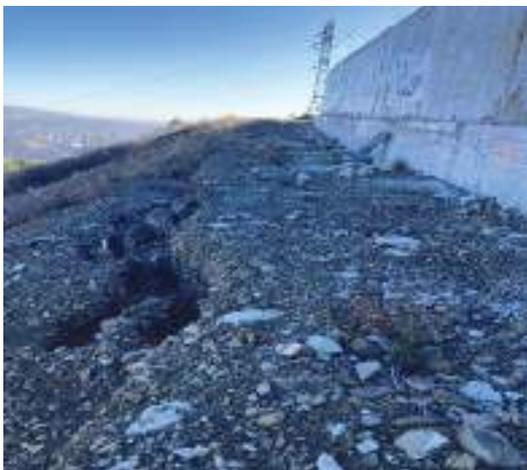
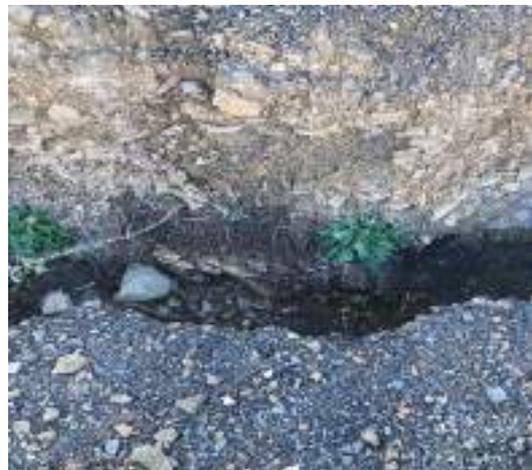
ახალი მეწყერული სხეული განვითარდა, ზემოთ ნახსენები საყრდენი კედლიდან 5-6 მეტრში, დაფერდების მიმართულებით (**სურ. 87-88**). მეწყერული სხეულის სიგანე კედლის გასწვრივ 30 მეტრამდეა, სიგრძე 10-12 მეტრი, ხოლო ხილული სიმძლავრე, რომელიც მოიცავს, როგორც ტექნოგენურ გრუნტებს, ასევე ძირითადი ქანების შრეებს, შეადგენს 1.0-1.2 მეტრს, ზედაპირის დახრილობით 35<sup>0</sup>-მდე. მეწყერული მასების სავარაუდო მოცულობა ამ ეტაპისთვის 300-350 მ<sup>3</sup>-ია. გრუნტის წყლების გამოსავლები მეწყერული სხეულის კონტურში და მის მიმდებარედ არ ფიქსირდება. ზემოაღნიშნულის გათვალისწინებით, **საჭიროდ მიგვაჩნია მეწყერული მასების ფერდობიდან გატანა, რომლის შემდგომ შემდგომ უნდა განხორციელდეს ტერიტორიის დეტალური საინჟინრო-გეოლოგიური კვლევა.**

**ვაკის რაიონში, წყნეთის გზატკეცილზე**, სატყეო ტერიტორიასთან გააქტიურებული მეწყერული სხეული მდებარეობს (475369-4617765), ჩრდილოეთის ექსპოზიციის 35-40<sup>0</sup>-იანი დახრილობის მქონე, კლდოვანი ფერდობის შუა ნაწილში, თბილისი-წყნეთის დამაკავშირებელი საავტომობილო გზის მიმდებარე მარჯვენა ფერდობზე. მეწყერული სხეული, სრულად მოქცეულია წინა წლებში გააქტიურებული დიდი მეწყერული სხეულის კონტურში, რომლის მიმართ უკვე გატარებულია შესაბამისი პრევენციული ღონისძიებები, რაც მოიცავდა საავტომობილო გზის გასწვრივ მეწყერსაწინააღმდეგო ფერდობსამაგრი კედლების მოწყობას და ფერდობის შუა ნაწილში, სავარაუდოდ ძველი მეწყერის მოწყვეტის კონტურთან საკმაოდ დიდი პარამეტრების მქონე საყრდენი კედლის აშენებას.

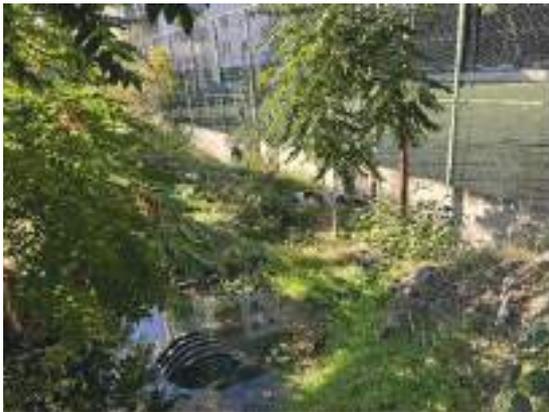
სურ. 89

გამოწვეულია აქ გამავალი წყლის მილის ვინტილიდან გამონაჟონი წყლებით, რომლის გამოვლინება ფიქსირდება აქ არსებული წყალდაგროვების სახით, რომელიც სკოლის ღობიდან დაცილებულია 3-4 მეტრით (სურ. 89). მეწყრული სხეულის მოწყვეტის ნაპრალი იწყება წყალდაგროვების სიახლოვეს და გრძელდება მდინარის დინების საწინააღმდეგო მიმართულებით. მეწყრული სხეულის მოწყვეტის კიდე სკოლის ღობიდან დაცილებულია 10-12 მეტრით. გააქტიურებული მეწყრული სხეულის სიგრძე 12-15 მეტრამდეა, რომლის ბაზისი მდ. ვერეს კალაპოტია, თუმცა გასათვალისწინებელია მდინარის კალაპოტში მოწყობილი ჯგბირი, რომელიც გამორიცხავს მეწყრული სხეულის ენური ნაწილის გამორეცხვას და მის შემდგომ გააქტიურებას. აღნიშნულის გათვალისწინებით შეგვიძლია დავასკვნათ, რომ მეწყრული პროცესები ატარებს ტექნოგენურ ხასიათს და მისი პარამეტრების მატება და რეგრესიული უკუსვლითი განვითარება დაზიანებული წყლის მილის აღდგენის შემთხვევაში, რიგი პრევენციული ღონისძიებების გატარების შემთხვევაში არ არის მოსალოდნელი. გააქტიურებული მეწყრული სხეულის მოცულობა 400-500 მ<sup>3</sup>-ია, რაც მდ. ვერეს კალაპოტში ერთდროულად გადაადგილების შემთხვევაში მის გადაკეტვას ვერ გამოიწვევს (სურ. 90). შექმნილი სიტუაციიდან გამომდინარე საჭიროდ მიგვაჩნია: **დაზიანებული წყლის ვინტილის აღდგენა და წყალდაგროვების განტვირთვა; აქ არსებული ტექნოგენური გრუნტის გატანა და ტერიტორიის მოსწორება; შესაბამის გეოლოგიურ კვლევებზე დაყრდნობით შემუშავებული პროექტის საფუძველზე ფერდობსამაგრი კედლის და სანიაღვრეების მოწყობა.**

**№195-ე საჯარო სკოლის** მიმდებარე ტერიტორიაზე განვითარებული მეწყერული სხეული მდებარეობს მდ. ვერეს ხეობის მარცხენა ფერდობის ქვედა ნაწილში, საჯარო სკოლის ღობის მიმდებარე ტერიტორიაზე, ღია ტიპის სპორტული მოედნების სიახლოვეს (480753-4618085). საკვლევი უბანი გეოლოგიურად აგებულია ნეოგენური ასაკის ქვიშაქვებით და არგილიტებით, გადაფარული მეოთხეული ასაკის მდინარეული დანალექებით და მათზე განთავსებული ტექნოგენური გრუნტების ზვინულებით, წარმოდგენილი სამშენებლო ქვაბულებიდან ამოდებული მასალით და სამშენებლო ნარჩენებით. მეწყერული პროცესების პროვოცირება

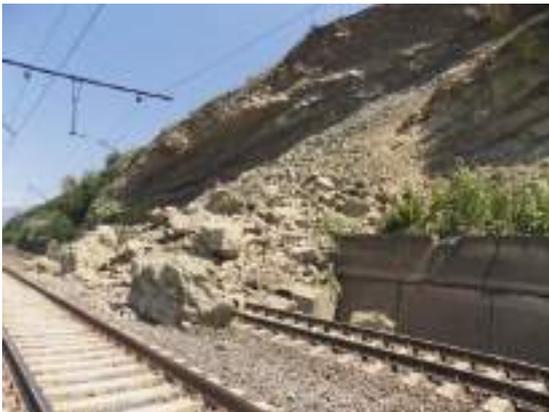
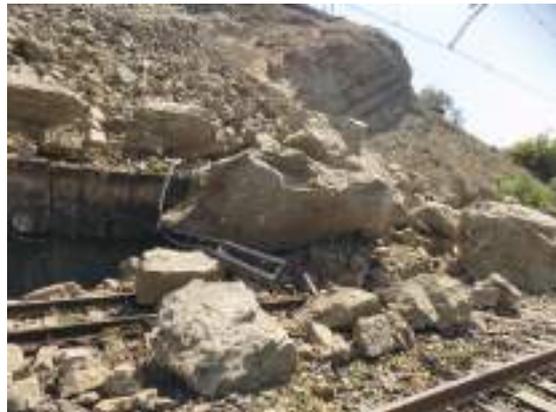
**ნიკოლოზ ბარათაშვილის სახელობის მარცხენა სანაპიროზე, 2023 წლის 17 აგვისტოს,** რკინიგზის ხაზის გასწვრივ არსებულ 15-17 მეტრის სიმაღლის ბუნებრივი გაშიშვლების ერთ-ერთ უბანზე (482012-4623439), 15 მეტრის სიგრძეზე განვითარდა კლდეზვავური პროცესი (სურ. 91-92). ჩამოშლილი მასალის სავარაუდო მოცულობა, ვიზუალური შეფასებით, 120-150 მ<sup>3</sup>-ია, რაც შემთხვევებში ერთეული ლოდების მოცულობა 2-3 მ<sup>3</sup>-საც აღწევს. კლდეზვავურმა მასამ დაანგრია რკინიგზის ხაზის გასწვრივ არსებული ბეტონის ძველი დამცავი კედლის ნაწილი, ელ. გადამცემი ხაზის ბოძი, მოიცვა უშუალოდ რკინიგზის ორივე ზოლი და გამოიწვია მათგან ერთ-ერთი მიმართულების სრულად ჩაკეტვა. კლდეზვავური პროცესის გააქტიურება გამოწვეულია ქანების დანაპრალიანების, დისლოცირებისა და გამოფიტვის მაღალი ხარისხით, აღსანიშნავია, რომ საკვლევ ტერიტორიაზე ფიქსირდება გამოფიტვის, განტვირთვის, ლითოგენეტური, ღია და დახურული ტექტონიკური ნაპრალები, ამ პირობებში, ატმოსფერული ნალექების მოსვლისას, მათი სიღრმეში ჩაღწევადობა დიდია, შესაბამისად სუსტი შრეების გამორეცხვა ადვილად ხდება, ხოლო გაყინვის პირობებში მთლიანი სტრუქტურა ირღვევა, რაც კლდეზვავური პროცესის პერიოდული განვითარების რისკს ზრდის და საფრთხეს უქმნის სარკინიგზო ხაზის უსაფრთხო

ფუნქციონირებას. ვიზუალური დაკვირვებისას, ტერიტორიის ამგები ქანების ზედაპირებზე შეინიშნება ვერტიკალური და სუბ-ვერტიკალური ნაპრალები, რომელთა სიგანე რიგ შემთხვევებში 2-5 სმ-ია, შესაბამისად, იქმნება შესაძლებლობა შესუსტებული უბნებიდან ერთეული მონატეხოვანი მასალის ამოვარდნის და პერიოდული ჩამოცვენისა. რადგანაც აღნიშნული ფლატის თავზე მჭიდროდ ურბანიზებული ტერიტორიაა, არ არის გამორიცხული, რომ ტექნიკური წყლები ნაპრალობა ქსელში მოხვდეს, რაც ფერდობის მდგრადობის შესუსტების დამატებითი უარყოფითი ფაქტორია.

ყოველივე ზემოაღნიშნულიდან გამომდინარე, აუცილებლად მიგვაჩნია შემდეგი გადაუდებელი ღონისძიებების დაუყოვნებლივ განხორციელება, კერძოდ: **ტერიტორიაზე არსებული დანაპრალიანებული უბნების ჩამოწმენდა დინამიკაში მოსული და პოტენციურად საშიში ლოდებისგან და მაქსიმალურად ბუნებრივ ქანობამდე მიყვანა; კლდეზვავის შედეგად ჩამოშლილი მასალის ტერიტორიიდან გატანა; კლდეზვავური უბნის მთელ სიგრძეზე, ქვათაცვენისგან დამცავი მავთულბადის მოწყობა; რკინიგზის ხაზის გასწვრივ კაპიტალური ფერდობდამცავი კედლის მოწყობა; ფერდობის ძირში, დამცავ კედელთან მისასვლელად, გზის პროფილის მოწყობა მექანიზმის შესაყვანად და დაგროვილი მასალის პერიოდულად გასატანად; კლდეზვავ/ქვათაცვენის უბანზე, ადგილობრივი ძალებით მონიტორინგის წარმოება.**

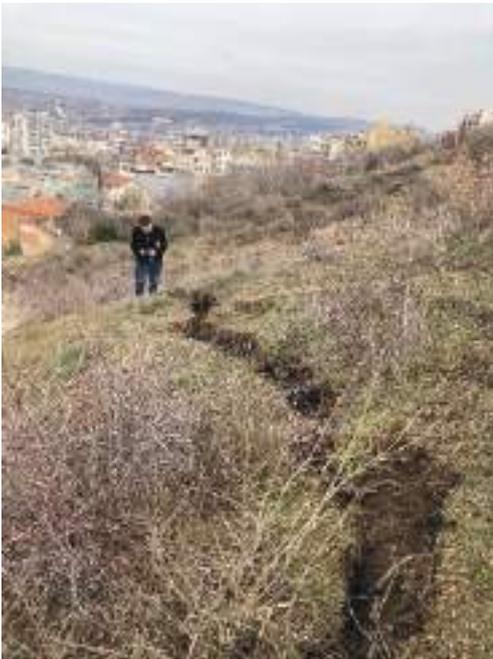
სურ. 93

**ვაკის რაიონში, ტიციან ტაბიძის ქუჩაზე**, რომელიც მდებარეობს მამადავითის ანტიკლინური ქედის ჩრდილო კალთაზე, 2023 წლის თებერვლის თვეში, გააქტიურდა მეწყრული პროცესი (სურ. 93-94). ფერდობს აქვს ჩრდილო-აღმოსავლური ექსპოზიცია, რომლის დახრილობა 15–40° - ის ფარგლებში ცვალებადობს. მეწყრული სხეულის მოწყვეტის კიდე, ანუ წარბი ფიქსირდება ორ მშრალ ხევის შორის (480398-4616950), რომლის სიგრძე 27-32 მეტრია (მკაფიოდ გამოხატულია მისი მხოლოდ ნახევარი სიგრძე), სიგანე 30მ-დე, ხოლო ხილული სიღრმე 1.5 მეტრის ფარგლებში მერყეობს. გეოლოგიურად მეწყერი განვითარებულია ძირითად ქანებში, რომლებიც გადაფარულია მცირე სიმძლავრის ნიადაგის ფენით. ძირითადი ქანების შრის წოლის ელემენტებია: 340-350°, დახრის კუთხე 25-30° და თითქმის სრულად იმეორებს დამეწყრული ფერდობის დახრილობას, რის გამოც ფერდობზე ტექნოგენური ჩარევები, სპეციალური საინჟინრო ღონისძიებების გატარების გარეშე მაღალი რისკების შემცველია. მოცემულ ეტაპზე, მეწყრული პროცესის ჩასახვა-განვითარება გამოწვეულია, როგორც ბუნებრივი ფაქტორებით (უბნის გეოლოგიური აგებულება, ფერდობის მაღალი ენერგეტიკული პოტენციალი, ქანების წოლის ელემენტებისა და ფერდობის დახრილობის თანხვედრა და ა.შ.), ასევე ტექნოგენური ზემოქმედების შედეგად, რაც კარგად ჩანს მეწყრული სხეულის ენური ნაწილის ფარგლებში. ფერდობის ტექნოგენური ზემოქმედების ზონაში ფიქსირდება რამდენიმე მეწყრული ნაპრალი და

0.5-1.5 მ სიმაღლის საფეხური. მეწყერი საშიშროებას უქმნის 2 საცხოვრებელ სახლს და საკარმიდამო ნაკვეთებს. დაზიანებულია სახლების მიმდებარედ არსებული საყრდენი კედლები.

უაღრესად გართულებული გეოდინამიკური მდგომარეობიდან გამომდინარე, საჭიროდ მიგვაჩნია შემდეგი ტიპის გადაუდებელი პრევენციული ღონისძიებების გატარება: **ფერდობის დაზიანებული ნაწილიდან დამეწყერილი გრუნტების გატანა; ზედაპირული წყლების მოცილების მიზნით, მშრალ ხევში უნდა მოეწყოს წყალშემკრები ნაგებობა და მოხდეს შეკრებილი წყლების ორგანიზებული გადაყვანა საკარმიდამოების ფარგლებს გარეთ; მეწყერული პროცესების სტაბილიზაციის მიზნით, უნდა განხორციელდეს შესაბამისი ღონისძიებები, რაც გულისხმობს, როგორც საყრდენი კედლების მოწყობას, ასევე დაპრული შრეების და ბლოკების დაანკერებას, ხოლო საჭიროების შემთხვევაში ხიმინჯების მესერის მოწყობას; არსებული მეწყერული ნაპრალების თიხოვანი გრუნტებით დროული შევსება და დატკეპნა. სამუშაოები უნდა განხორციელდეს დეტალურ საინჟინრო-გეოლოგიურ კვლევებზე დაყრდნობით, ქვეყანაში მოქმედი სამშენებლო ნორმებისა და წესების სრული დაცვით, შედგენილი პროექტის მიხედვით, სადაც არ გამოვრიცხავთ მითითებული რეკომენდაციების გარკვეულ კორექტირებას.**

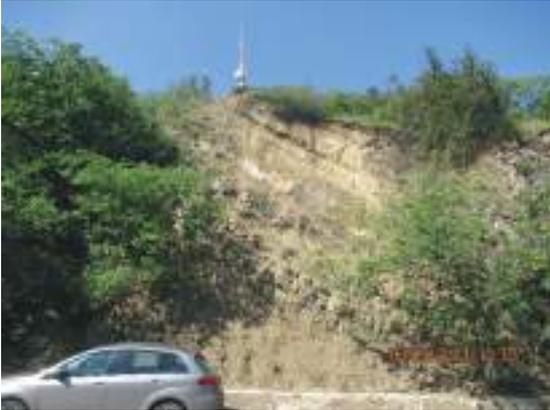
სურ. 95

**მთაწმინდის რაიონში, პ. კაკაბაძის ქუჩა №27-ის მიმდებარედ, 2023 წლის მაისის თვეში, განვითარდა კლდეზვავ-ქვათაცვენის პროცესი. აღნიშნული ქუჩის დასავლეთი ნაწილი წარმოადგენს ანთროპოგენურად წარმოქმნილ თითქმის ვერტიკალურ ფლატე ზედაპირს (482564-4616338), რომელსაც გააჩნია მაღალი ენერგეტიკული პოტენციალი. აღნიშნული ფლატის სიმაღლე დაახლოებით 8-12 მ-ის ფარგლებში ცვალებადობს, სადაც ძირითადი ქანები ჩამოჭრილ ზედაპირზე ძლიერ გამოფიტულ-დანაპრალიანებულია. ყოველივე ზემოხსენებული ფაქტორები იწვევს ქვათაცვენის პროცესების წარმოქმნა გააქტიურებას. ქვათაცვენის კერიდან ჩამოშლილი მასალის სავარაუდო მოცულობა რამდენიმე მ<sup>3</sup>-ს შეადგენდა, რის შედეგად დაზიანდა ფლატის ძირში მდგომი ავტომობილები. შეფასების პერიოდში აღნიშნულ ფლატე ზედაპირზე დაფიქსირდა ძლიერ დანაპრალიანებული უბანი და ერთეული ამოვარდნილი მონატეხოვანი მასალა, რომლის გრავიტაციულად გადაადგილება მაღალი რისკის შემცველია, როგორც ადამიანის სიცოცხლისთვის, ასევე მიმდებარე ტერიტორიაზე მოძრავი ტრანსპორტისთვის (სურ.**

95-96). შექმნილი სიტუაციიდან გამომდინარე საჭიროდ მიგვაჩნია შემდეგი გადაუდებელი ღონისძიებების განხორციელება, კერძოდ: ფლატე-ზედაპირზე არსებული დანაპრალიანებული უბნის ჩამოწმენდა დინამიკაში მოსული და პოტენციურად საშიში ლოდებისგან; ქვათაცვენისგან დამცავი ანკერირებული ლითონის მავთულბადის მოწყობა; ქვათაცვენის გამაფრთხილებელი საგზაო ნიშნების მოწყობა; უნდა აიკრძალოს ფლატის ძირში ავტომობილების გაჩერება და დგომა (პარკირება).

14	<b>მთაწმინდა, ვ. კაკაბაძის ქუჩა №27</b>  482564-4616338	ქვათაცვენა	საშიშროებას უქმნის საავტომობილო გზის მონაკვეთს; 14 მაისს განვითარებული კლდეზვავ-ქვათაცვენითი პროცესების შედეგად დაზიანდა რამდენიმე ავტომობილი	პერიოდულად აქტიური, საშიშროების რისკი <b>მაღალი</b>	არსებული დანაპრალიანებული უბნის ჩამოწმენდა დინამიკაში მოსული და პოტენციურად საშიში ლოდებისგან; ქვათაცვენისგან დამცავი ანკერირებული ლითონის მავთულბადის მოწყობა. გამაფრთხილებელი საგზაო ნიშნების მოწყობა; ფლატის ძირში ავტომობილების გაჩერების და დგომის (პარკირება) აკრძალვა

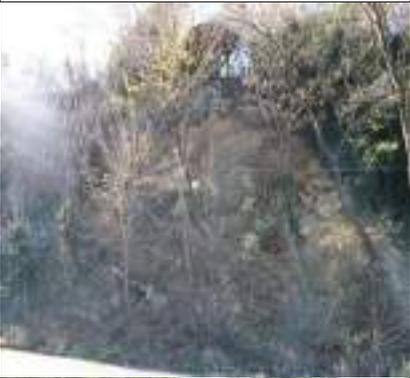
4	ნაძალადევი, გოგაშენის ქუჩა, II ჩიხი 482018; Y-4622862	მეწყერი 0.1 ჰა	საშიშროებას უქმნის დასახლებულ უბანს. მეწყერი მოწყვეტის რკალი განვითარდა ერთ-ერთი სახლის გასწვრივ	ახალი გააქტიურებული მეწყერი სხეული, საშიშროების რისკი <b>მაღალი</b>	ჩამოშლილი მეწყრული გრუნტის მასის გატანა; კაპიტალური ფერდობდამცავი ნაგებობის მოწყობა; ზედაპირული წყლის ნაკადების ორგანიზებული განტვირთვა.

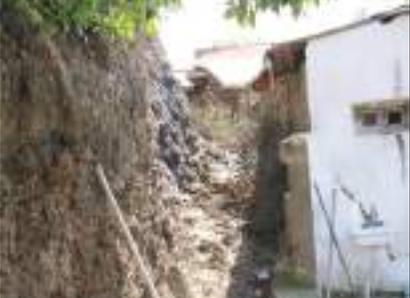
5	ვაკე, წყნეთის გზატკეცილი, სატყეო ტერიტორია 475369-4617765	მეწყერი 1.8 ჰა	საშიშროებას უქმნის წყნეთის გზატკეცილის 200-250 მ სიგრძის მონაკვეთს და აქ არსებულ საყრდენ კედელს	აქტიური, საშიშროების რისკი <b>მაღალი</b>	დინამიკაში მოსული მეწყრული მასების ფერდობიდან გატანა და ამის შემდგომ ტერიტორიის დეტალური საინჟინრო- გეოლოგიური კვლევა; პერიოდული გეომონიტორინგის წარმოება

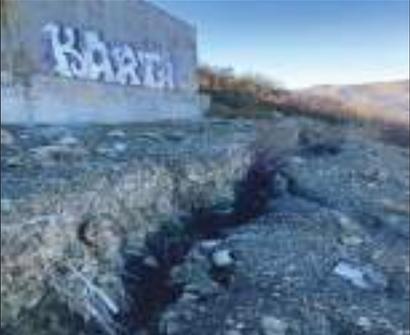
1	2	3	4	5	6	7
6	საბურთალო, ს. ჩიქოვანის ქუჩა, №195-ე საჯარო სკოლა 480753-4618085	მეწყერი 0.2 ჰა	საშიშროებას უქმნის 195-ე საჯარო სკოლის შენობას და მიმდებარე ინფრასტრუქტურას	ახალი გააქტიურებული მეწყერი სხეული, საშიშროების რისკი <b>საშუალო</b>	დინამიკაში მოსული ტექნოგენური გრუნტების გატანა და ტერიტორიის მოსწორება; ზედაპირული წყლის ნაკადების ორგანიზებული განტვირთვა; ფერდობსამაგრი კედლის მოწყობა

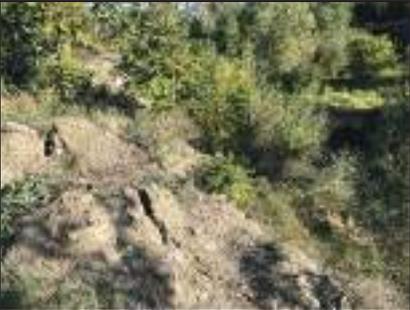
7	ვაკე, ნინო ფანიას ქუჩა № 55 480602-4616697	ქვათაცვენა	საშიშროებას უქმნის მრავალსართულიან საცხოვრებელ კორპუსს	პერიოდულად აქტიური, საშიშროების რისკი <b>საშუალო</b>	ფერდის კონტურში ფლატე ზედაპირზე არსებული გამოფიტულ-დანაპრალიანებული მასივიდან ერთეული ლოდების პერიოდულად ჩამოწმენდა; დამცავი ზღუდარის და ანკერირებული ბადეების მოწყობა

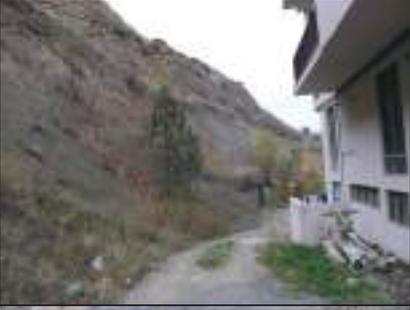
8	ფონიჭალის გზატკეცილი, სასაფლაოს მიმდებარე ტერიტორია 491961-4611142; 491818-4611115	ქვათაცვენა/ კლდეზვავი	ქვათაცვენის პროცესი საფრთხეს უქმნის და პერიოდულად აფრხებს საავტომობილო გზის ფუნქციონირებას	აქტიური, საშიშროების რისკი <b>მაღალი</b>	ფერდობის ფლატე ზედაპირზე ამოვარდნილი ცალკეული ლოდების ჩამოწმენდა; მასივიდან მოწყვეტილი ბლოკების ადგილზე დაშლა და გატანა; დამცავი ზღუდარის და მავთულბადეების მოწყობა.

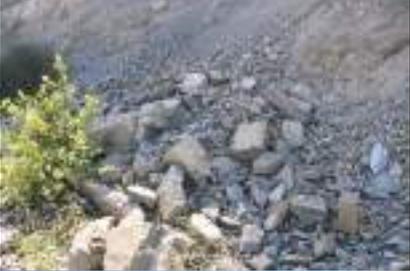
9	კვესეთი-ბეთანის საავტომობილო გზა 467515-4614612	მეწყერი 0.1 ჰა	ზიანდება საავტომობილო გზის 50-55 მ სიგრძის მონაკვეთი და ტყის საფარი	აქტიური, საშიშროების რისკი <b>მაღალი</b>	აქტიურ დინამიკაში მყოფი მეწყერი მასების ჩამოწმენდა და გზის სავალი ნაწილის გაწმენდა; კაპიტალური ფერდობსამაგრი ღონისძიებების განხორციელება; დაზიანებული გზის მონაკვეთებზე

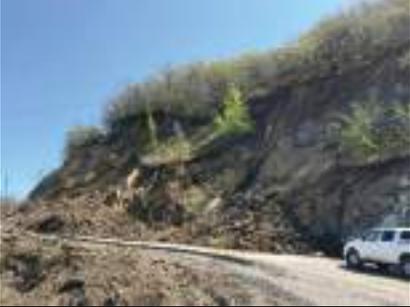
1	2	3	4	5	6	7
10	კვესეთი-ბეთანიის საავტომობილო გზა 467360; Y-4614734	მეწყერი 0.005 ჰა	ზიანდება საავტომობილო გზის 25-30 მ სიგრძის მონაკვეთი და ტყის საფარი	აქტიური, საშიშროების რისკი <b>მაღალი</b>	გამაფრთხილებელი საგზაო ნიშნების მოწყობა; მიზანშეუწონლად მიგვაჩნია ფერდობის არამართლზომიერი ჩამოჭრა შემდგომში გზის ვაკისის გაფართოების მიზნით.

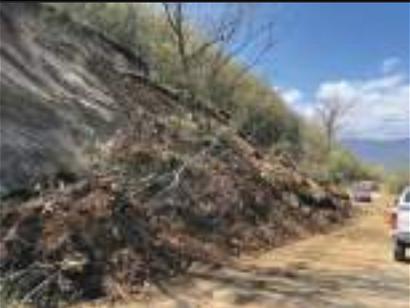
11	კვესეთი-ბეთანიის საავტომობილო გზა 467383; Y-4614760	მეწყერი; კლდეზვავი 0.15 ჰა	ზიანდება საავტომობილო გზის 60-70 მ სიგრძის მონაკვეთი	აქტიური, საშიშროების რისკი <b>მაღალი</b>

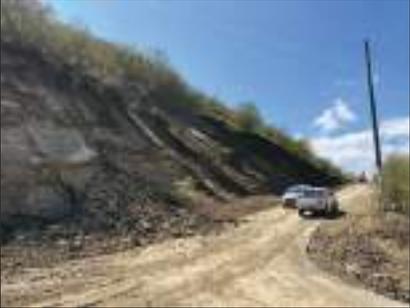
12	მთაწმინდა, მარო მაყაშვილის აღმართი 482541, Y-4615192	ქვათაცვენა/ კლდეზვავი	ზიანდება საავტომობილო გზის 30-35 მ სიგრძის მონაკვეთი; საშიშროებას უქმნის წყაროსთან მოწყობილ ავტომანქანების დროებით სადგომების	პერიოდულად აქტიური, საშიშროების რისკი <b>მაღალი</b>	ქვათაცვენის ფარგლებში (გზის გასწვრივ) გამაფრთხილებელი საგზაო ნიშნების და დროებითი შემაკავებელი ზღუდარების მოწყობა; ფერდის ძირის გასწვრივ, დამცავი კედლის და დამცავი მავთულბადის მესერის მოწყობა; კლდეზვავ- ქვათაცვენის ფორმირების ზონაში ფერდობის აქტიური უბნების ჩამოწმენდა.

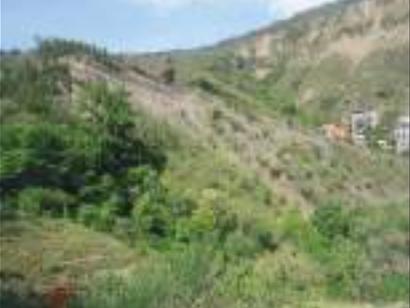
1	2	3	4	5	6	7
13	<b>მთაწმინდა, მარო მაცაშვილის აღმართი (მე-4 კილომეტრი)</b>	ქვათაცვენა/ კლდეზვავი	ქვათაცვენის პროცესი საფრთხეს უქმნის საავტომობილო გზის მდგრად ფუნქციონირებას და მასზე მოძრავ სატრანსპორტო საშუალებებს	პერიოდულად აქტიური, საშიშროების რისკი <b>საშუალო</b>	ფლატე-ზედაპირზე არსებული დანაპრალიანებული უბნის ჩამოწმენდა დინამიკაში მოსული და პოტენციურად საშიში ლოდებისგან; თითქმის ვერტიკალური ფლატე-ზედაპირის ძირის გასწვრივ კაპიტალური ფერდობდამცავი ნაგებობის მოწყობა; ქვათაცვენის გამაფრთხილებელი საგზაო ნიშნების განთავსება.

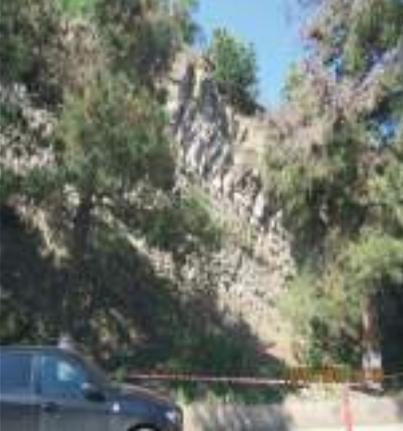
15	<b>ჩულურეთი, მანგლისის ქუჩა №7</b>  483824-4619180	ქვათაცვენა	საშიშროებას უქმნის საცხოვრებელ სახლებს და საავტომობილო გზის მონაკვეთს	პერიოდულად აქტიური, დაბალი დინამიკით, საშიშროების რისკი <b>საშუალო</b>	ფერდობზე არსებული რკინა-ბეტონის კოლონების ნარჩენების დემონტაჟი; სამთო არხების მოწყობა და მასში შეკრებილი წყლების იზოლირებულად განტვირთვა უახლოეს წყალსადინარში; კაპიტალური ფერდობდამცავი კედლის აგება.

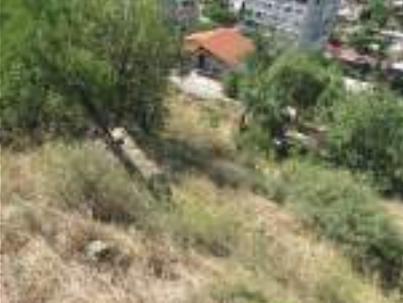
1	2	3	4	5	6	7
16	<p>ნუცუბიძის ფერდობი, ე. ამაშუკელის შესახვევი №19</p> <p>477977-4620160</p>	სუფოზია	ზიანდება საკარმიდამო ნაკვეთის ტერიტორია; საშიშროება ექმნება დასახლებულ უბანს	საშიშროების რისკი <b>საშუალო</b>	დეტალური საინჟინრო-გეოლოგიური და ჰიდროგეოლოგიური კომპლექსური კვლევების ჩატარება, რათა დადგინდეს საკარმიდამოში შემომავალი წყლის ნაკადის ტიპი, მიმართულება და მოცულობა.

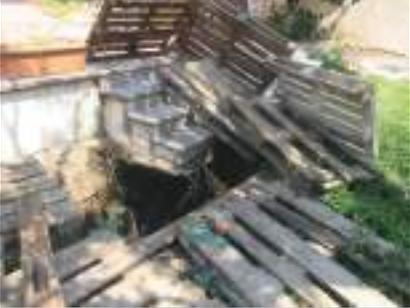
17	<p>ავჭალა, ლიზანის ქუჩა</p> <p>483790-4629070</p>	მეწყერი 7.04 ჰა	საცხოვრებელი სახლი, საჯარო სკოლა	აქტიური, საშიშროების რისკი <b>მაღალი</b>	მეწყერულ სხეულზე მოწყობილია რეჟიმული დაკვირვების ქსელი, შესაბამისი კვლევების საფუძველზე უნდა შემუშავდეს სათანადო დამცავი ღონისძიებები

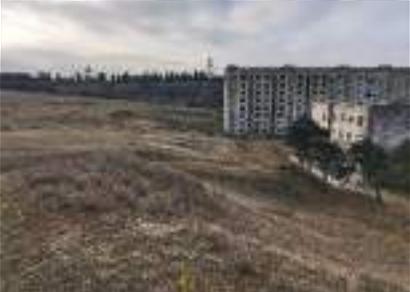
18	<p>დიდი დილომი, მუხათგერდის სასაფლაოსთან მისასვლელი გზა</p> <p>478539-4628081</p>	მეწყერი 14.18ჰა	საავტომობილო გზა	აქტიური, საშიშროების რისკი <b>საშუალო</b>	მეწყერულ სხეულზე მოწყობილია რეჟიმული დაკვირვების ქსელი, შესაბამისი კვლევების საფუძველზე უნდა შემუშავდეს სათანადო დამცავი ღონისძიებები

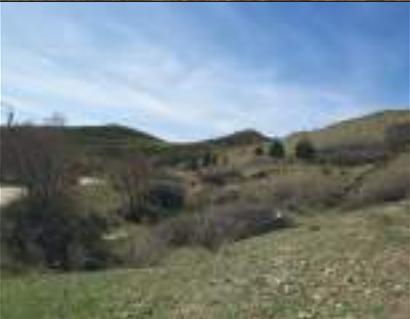
19	<p>ზაგები-წყნეთის საავტომობილო გზა</p> <p>475300-4618030</p>	მეწყერი 0.23ა	საავტომობილო გზა	აქტიური, საშიშროების რისკი <b>მაღალი</b>	დეტალურ კვლევებზე დაყრდნობით შემუშავებული პროექტის საფუძველზე გატარდეს შესაბამისი პრევენციული ღონისძიებები, მათ შორის დაგრძელდეს დამცავი ზღუდარი.

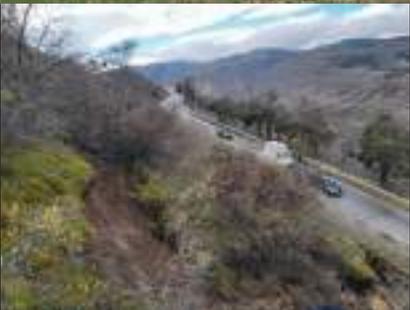
1	2	3	4	5	6	7
20	ბაგები-წყნეთის საავტომობილო გზა (მე-4 კმ) 475454-4617799	მეწყერი 0.23ა	საავტომობილო გზა	აქტიური, საშიშროების რისკი <b>მაღალი</b>	მიმდინარეობს დამცავი ლონისძიებების გატარება

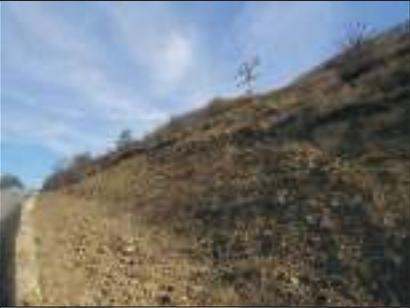
21	ბაგები, ზ. საკანდელიძის ქუჩა 477108-4617537	მეწყერი 0.453ა	საცხოვრებელი სახლები, გაზსადენი	აქტიური, საშიშროების რისკი <b>მაღალი</b>	დეტალურ კომპლექსურ კვლევებზე დაყრდნობით შედგენილი პროექტის საფუძველზე მეწყრული სხეულის არეალშიდა მის მიმდებარედ ფერდობდამცავი ლონისძიებების გატარება

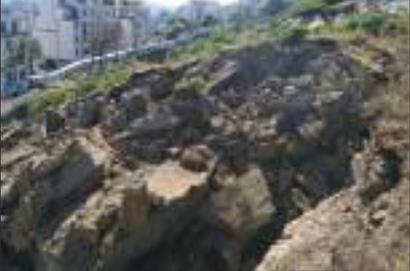
22	ვაკე-საბურთალოს დამაკავშირებელ საავტომობილო გზა 478799-4618348	ქვათაცვენა	საშიშროებას უქმნის საავტომობილო გზას, სხვადასხვა დანიშნულების ინფრასტრუქტურულ ობიექტებს	აქტიური, საშიშროების რისკი <b>მაღალი</b>	საჭიროა პერიოდულად განხორციელდეს გაწმენდითი სამუშაოები; შესაბამისი სამსახურების მიერ საჭიროა გზის აღნიშნულ მონაკვეთზე განხორციელდეს ზედამხედველობა, ხოლო გარკვეული გართულებების შემთხვევაში, მიღებული იქნას შესაბამისი ზომები.

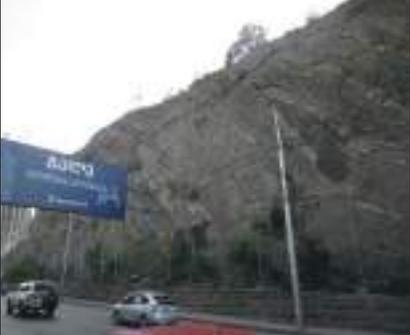
23	გლდანი, თ. შუშელიძის ქუჩის მიმდებარედ 484100-4626200	მეწყერი 9.913ა	საშიშროებას უქმნის 2 მაღლივ კორპუსს, საცხოვრებელ სახლებს და ინფრასტრუქტურულ ობიექტებს	აქტიური, საშიშროების რისკი <b>მაღალი</b>	აქტიურ უბანზე ჩატარდა კომპლექსური დამცავი ლონისძიებები

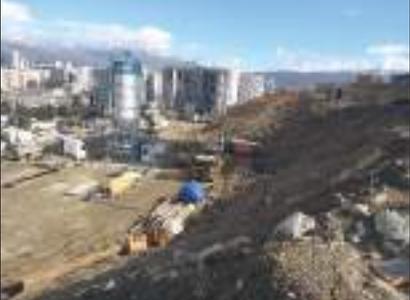
1	2	3	4	5	6	7
24	ვაშლიჯვარი-ლისის დამაკავშირებელი საავტომობილო გზა (მ. მაჭავარიანის ქუჩა) 480313-4621447	მეწყერი 1.573ა	საავტომობილო გზა, წყალსადენი მილი ოპტიკურ-ბოჭკოვანი კაბელი	საშიშროების რისკი <b>მაღალი</b>	აქტიურ უბანზე ჩატარდა კომპლექსური დამცავი ღონისძიებები

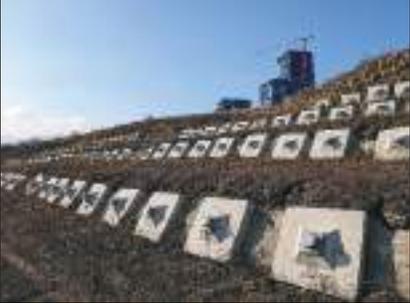
25	ვაშლიჯვრის დასახლება, არზაყან ემზუარის ქ. ყვავების გორა. 479649-4622545	ქვათაცვენა	არზაყან ემზუარის ქუჩის მოსახლეობა, საცხოვრებელი სახლები, საკარმიდამო ნაკვეთები და ინფრასტრუქტურული ობიექტები.	აქტიური, საშიშროების რისკი <b>მაღალი</b>	ქვათაცვენის საწინააღმდეგო დამცავი ღონისძიებების გატარება; ასევე ფლატის ძირის გასწვრივ ადრე არსებული თხრილის აღდგენა და მუდმივი გაწმენდა

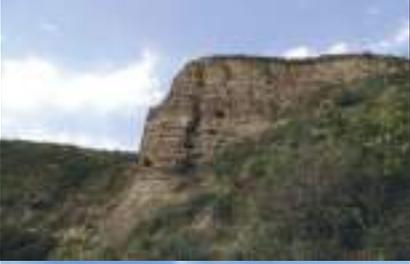
26	ახალდაბის „დიდი“ მეწყერი. 473075-4613991	მეწყერი 323ა	წყნეთი-ბეთანიის და წყნეთი-ახალდაბის საავტომობილო გზები	აქტიური, საშიშროების რისკი <b>მაღალი</b>	გატარებულია დამცავი ღონისძიებები. საჭიროა მუდმივი მონიტორინგი

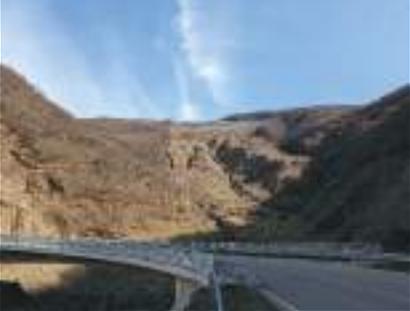
27	წყნეთი-ბეთანიის საავტომობილო გზის მიმდებარედ 472610-4613550	მეწყერი 4 უბანი	საავტომობილო გზა	აქტიური, საშიშროების რისკი <b>მაღალი</b>	გეოლოგიური კვლევების საფუძველზე მეწყერსაწინააღმდეგო ღონისძიებების დასახვა

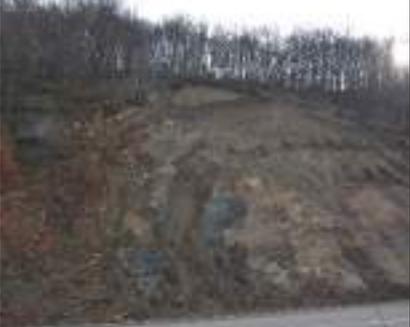
1	2	3	4	5	6	7
28	<b>მ. მაჭავარიანის ქუჩის მიმდებარე ტერიტორია</b> 480472-4621570	მეწყერი 2.53ა	საცხოვრებელი სახლები, ინფრასტრუქტურული ობიექტები	აქტიური, საშიშროების რისკი <b>მაღალი</b>	დეტალური გეოლოგიური კვლევების საფუძველზე დამცავი ღონისძიებების დასახვა

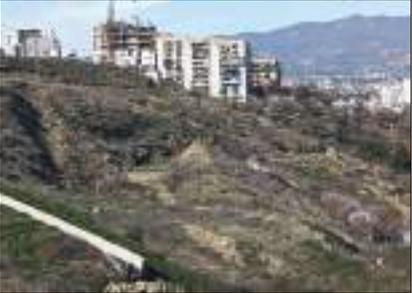
29	<b>მდ. ვერეს აუზი.</b> 478930-4618187	ღვარცოფი, მდინარის ნაპირის გარეცხვა	საცხოვრებელი სახლები, ინფრასტრუქტურული ობიექტები	აქტიური, საშიშროების რისკი <b>მაღალი</b>	მონიტორინგული სისტემების ინსტალაცია, ხეობის კალაპოტის პერიოდული გაწმენდა, მუდმივი მონიტორინგი, როგორც ღვარცოფული ხევის, ასევე ხეობაში არსებული სხვა გეოლოგიური პროცესების (მეწყერი, მდინარეთა ნაპირების გარეცხვა და სხვა)

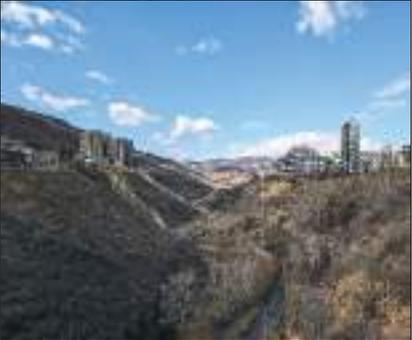
30	<b>მდ. ვარაზის ხევი.</b> 482873-4614705	ღვარცოფი, მდინარის ნაპირის გარეცხვა	საცხოვრებელი სახლები, ინფრასტრუქტურული ობიექტები	აქტიური, საშიშროების რისკი <b>მაღალი</b>	ხეობის კალაპოტის პერიოდული გაწმენდა და მუდმივი მონიტორინგი, როგორც ღვარცოფული ხევის, ასევე ხეობაში არსებული სხვა გეოლოგიური პროცესების (მეწყერი, მდინარეთა ნაპირების გარეცხვა და სხვა)

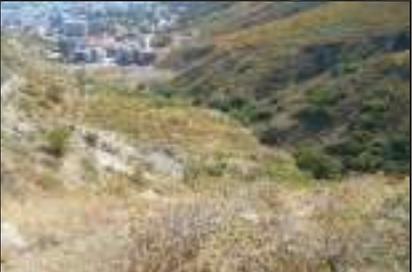
31	<b>დაბა წყნეთი, მდ. ბაგებისხევი (უკანხევი).</b> 476245-4616150	მეწყერი; ღვარცოფი; მდინარის ნაპირის გარეცხვა	საცხოვრებელი სახლები, ინფრასტრუქტურული ობიექტები	აქტიური, საშიშროების რისკი <b>მაღალი</b>	გეოლოგიური და ჰიდროლოგიური პირობების სრულყოფილი შესწავლა და სპეციალური რუკის დამუშავება არაუმეტეს 1:5000 მასშტაბში, მანამდე პერმანენტულად წარმოებულ გეოლოგიური მონიტორინგი

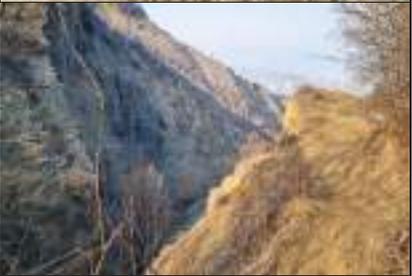
1	2	3	4	5	6	7
32	<b>გლდანი, მშენებარე რკინიგზის დერეფანი</b> 488815-4626318	მეწყერი 0.4 ჰა	საფრთხე ექმნება მშენებარე რკინიგზის ვაკის და მაღალი მაზვის ელ. გადამცემი ხაზის ანძას	აქტიური, საშიშროების რისკი <b>მაღალი</b>	შესაბამის გეოლოგიური კვლევებზე დაყრდნობით შემუშავებული უნდა იქნეს რეკომენდაციები დამცავი ღონისძიებების გატარების მიზნით

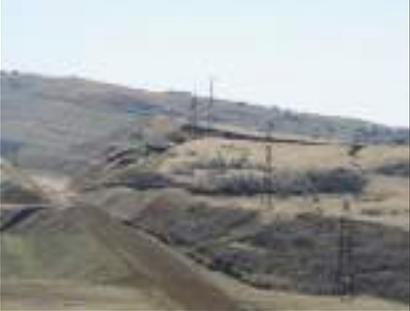
33	<b>მდ. გლდანის ხევი</b> 483400-4628186	ღვარცოფი, მდინარის ნაპირის გარეცხვა	საცხოვრებელი სახლები, ინფრასტრუქტურული ობიექტები	აქტიური, საშიშროების რისკი <b>მაღალი</b>	უნდა განხორციელდეს მდინარის კალაპოტის გაწმენდა ს. მამკოდიდან აღმოსავლეთით და მდინარის მარჯვენა ნაპირის გასწვრივ ნაპირსამაგრების მოწყობა

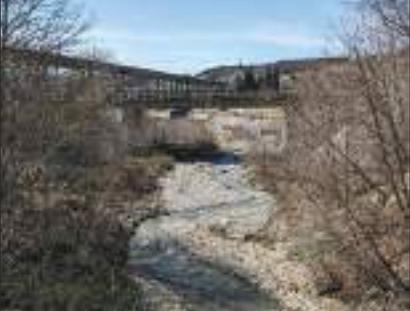
34	<b>მდ. წაგვისის ხევი (ლეღვთა ხევი, სამარხა ხევი).</b> 482873-4614705	ღვარცოფი, მდინარის ნაპირის გარეცხვა	საცხოვრებელი სახლები, ინფრასტრუქტურული ობიექტები, ბოტანიკური ბაღი, აბანოები	აქტიური, საშიშროების რისკი <b>მაღალი</b>	გეოლოგიური და ჰიდროლოგიური პირობების სრულყოფილი შესწავლა და სპეციალური რუკის დამუშავება; პერმანენტულად წარმოებული გეოლოგიური მონიტორინგი

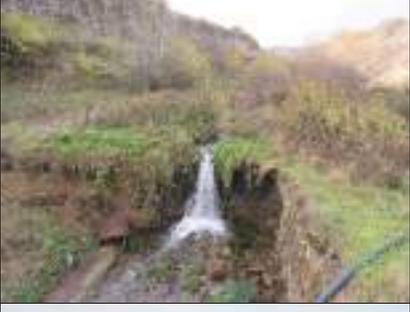
35	<b>მდ. კრწანისის ხევი.</b> 485347-4613435	ღვარცოფი, მდინარის ნაპირის გარეცხვა	საცხოვრებელი სახლები, ინფრასტრუქტურული ობიექტები	აქტიური, საშიშროების რისკი <b>მაღალი</b>	გეოლოგიური და ჰიდროლოგიური პირობების სრულყოფილი შესწავლა და სპეციალური რუკის დამუშავება არაუმეტეს 1:5000 მასშტაბში, მანამდე პერმანენტულად წარმოებული გეოლოგიური მონიტორინგი

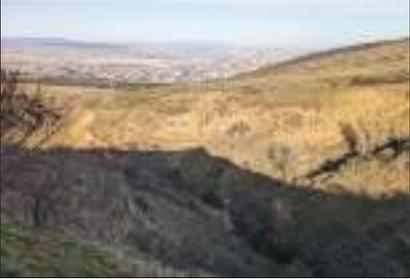
1	2	3	4	5	6	7
36	<b>მდ. ხევშარი</b> 485724-4626763	ღვარცოფი, მდინარის ნაპირის გარეცხვა	საცხოვრებელი სახლები, ინფრასტრუქტურული ობიექტები	აქტიური, საშიშროების რისკი <b>მაღალი</b>	მდინარის კალაპოტის დაღრმავება, ხეობის კალაპოტის პერიოდული გაწმენდა და მუდმივი მონიტორინგი, როგორც ღვარცოფული ხევის, ასევე ხეობაში არსებული სხვა გეოლოგიური პროცესების (მეწყერი, მდინარეთა ნაპირების გარეცხვა და სხვა)

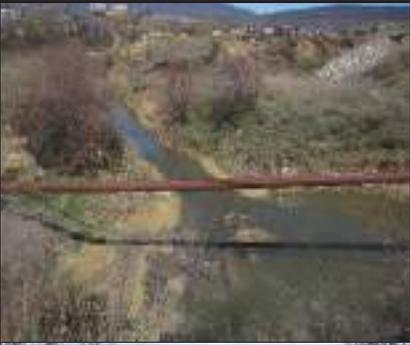
37	<b>მდ. წორწორას ხევი</b> 477324-4626765	ღვარცოფი, მდინარის ნაპირის გარეცხვა	საცხოვრებელი სახლები, ინფრასტრუქტურული ობიექტები	აქტიური, საშიშროების რისკი <b>საშუალო</b>	ხეობის კალაპოტის პერიოდული გაწმენდა და მუდმივი მონიტორინგი

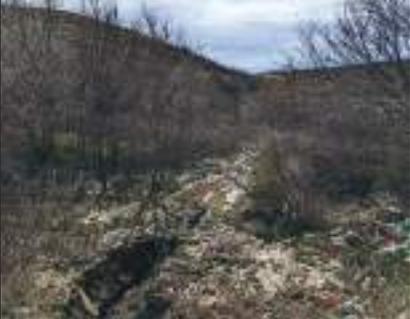
38	<b>„ქიშიგორას“ დასახლება</b> 480640-4629303	მეწყერი 0,76ჰა	საშიშროება ემუქრება საცხოვრებელ სახლებს, საავტომობილო გზას	აქტიური, საშიშროების რისკი <b>მაღალი</b>	გეოლოგიური კვლევებზე დაყრდნობით შემუშავებული რეკომენდაციების საფუძველზე დამცავი ლონისძიებების გატარება

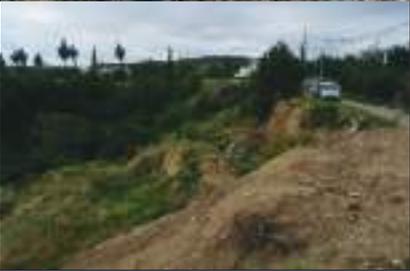
39	<b>მდ. მილის ხევის</b> მარჯვენა უსახელო შენაკადის მარჯვენა ფერდობი 474984-4625620	მეწყერი 7.62ჰა	მეწყერის მიერ გამოწვეული ზარალი მისი აქტიურობის ხარისხიდან გამომდინარე ამ ეტაპზე უმნიშვნელოა.	აქტიური, საშიშროების რისკი <b>საშუალო</b>	მეწყერული სხეულის დატერასება, პერიოდული გეოლოგიური მონიტორინგი

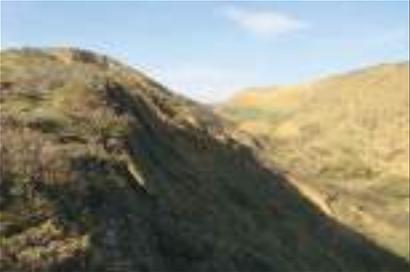
1	2	3	4	5	6	7
40	<b>მდ. მილისხევის</b> მარცხენა ფერდობი  473972-4627329	მეწყერი 5.63ა	შესაძლებელია გადაკეტოს ხევის კალაპოტი	აქტიური, საშიშროების რისკი <b>საშუალო</b>	მეწყერული სხეულის დატერასება, პერიოდული გეოლოგიური მონიტორინგი

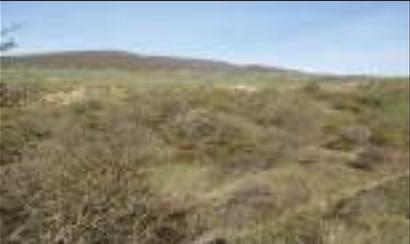
41	<b>მდ. ახალდაბის ხევი</b> 471763-4616486	ღვარცოფი, მდინარის ნაპირის გარეცხვა	საცხოვრებელი სახლები, ინფრასტრუქტურული ობიექტები	აქტიური, საშიშროების რისკი <b>მაღალი</b>	ხეობის კალაპოტის პერიოდული გაწმენდა და მუდმივი მონიტორინგი, როგორც ღვარცოფული ხევის, ასევე ხეობაში არსებული სხვა გეოლოგიური პროცესების (მეწყერი, მდინარეთა ნაპირების გარეცხვა და სხვა)

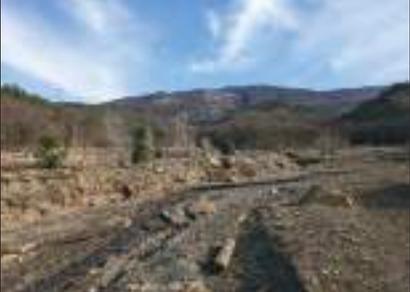
42	<b>მდ. ვერეს ხეობა</b> ჭაბუა ამირეჯიბის სახელობის გზატკეცილი 479489-4618265	ქვათაცვენა	ჭაბუა ამირეჯიბის სახელობის გზატკეცილი	პერიოდულად აქტიური, საშიშროების რისკი <b>მაღალი</b>	ფერდობის დაუცველი ნაწილის დაფარვა მავთულბადით, მუდმივი გეოლოგიური მონიტორინგი

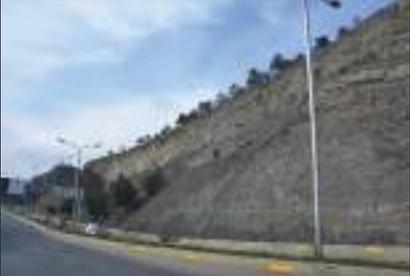
43	<b>ვაკე, მარუხის გმირების ქუჩა №11/13</b> <b>X-481128, Y-4617008</b>	მეწყერი 0.13ა	საცხოვრებელი სახლები; ინფრასტრუქტურული ობიექტები	აქტიური, საშიშროების რისკი <b>მაღალი</b>	დეტალურ კომპლექსურ კვლევებზე დაყრდნობით უნდა შედგეს პროექტი და გაიცეს რეკომენდაციები, იმ ფერდობდამცავი ღონისძიებების შესარჩევად, რომლებმაც გრძელვადიან პერსპექტივაში უნდა უზრუნველყოს ფერდობების და მიმდებარედ არსებული ინფრასტრუქტურული ობიექტების მდგრადობა

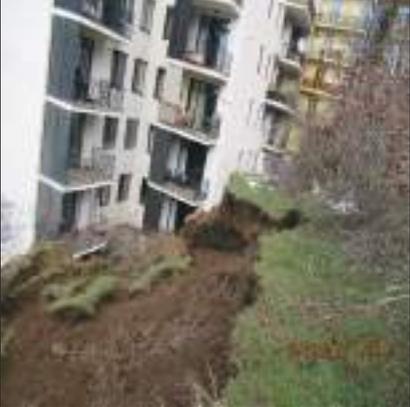
1	2	3	4	5	6	7
44	საბურთალოს პანთეონის კერძო სასაფლაოს მიმდებარედ, უნივერსიტეტის ქუჩა 478606-4618271	ქვათაცვენა	სასაფლაო	აქტიური, საშიშროების რისკი <b>საშუალო</b>	ფერდობსამაგრი რკინის ბადეების მოწყობა მთელ ფართობზე.

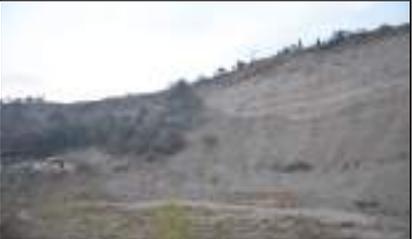
45	მდ. კრწანისისხევის მარჯვენა ნაპირი, ტაბახმელას მიმდებარედ 481011-4611652	მეწყერი 9.83ა სიდრმითი ეროზია 450მ	გრუნტის გზა, ტყის მასივი	აქტიური, საშიშროების რისკი <b>საშუალო</b>	დეტალურ კომპლექსურ კვლევებზე დაყრდნობით შედგენილი პროექტის საფუძველზე დამცავი ღონისძიებების განხორციელება

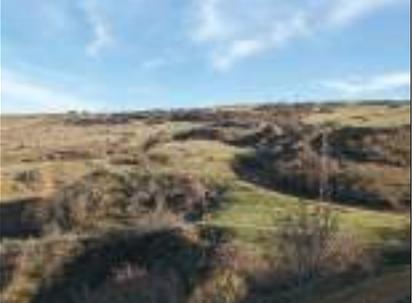
46	მდ. მტკვრის მარჯვენა სანაპირო, თამარ მეფის და ვახუშტის ხიდის მიმდებარე უბნები 1. 482191-4618352; 2. 482035-4618717.	ქვათაცვენა	საავტომობილო გზა	აქტიური, საშიშროების რისკი <b>მაღალი</b>	ფერდობზე დამარებული რკინის ბადეების პერიოდულად გასუფთავება.

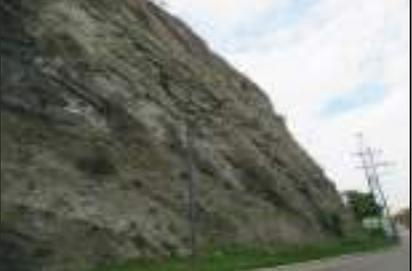
47	ფონიჭალის გზატკეცილი X-490815; Y-4611902	ქვათაცვენა	საავტომობილო გზა და სხვა ინფრასტრუქტურული ობიექტები	აქტიური, საშიშროების რისკი <b>მაღალი</b>	ფერდობის ფლატე ზედაპირზე ამოვარდნილი ცალკეული ლოდების ჩამოწმენდა, მასივიდან მოწყვეტილი ბლოკების ადგილზე დაშლა და გატანა. ფერდობის გასწვრივ დამცავი ზღუდარის და ფერდობზე დამცავი ბადეების მოწყობა

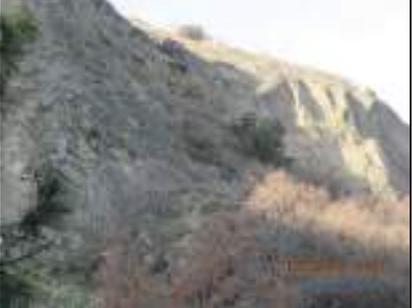
1	2	3	4	5	6	7
48	აღმაშენებლის ხეივანი 480408-4630124	ქვათაცვენა	საავტომობილო გზა	აქტიური, საშიშროების რისკი <b>მაღალი</b>	ზადეების მოწყობა ფერდობის მთელ სიგრძეზე და ჩამოქცეული მასებისგან გზის პერიოდული გაწმენდა

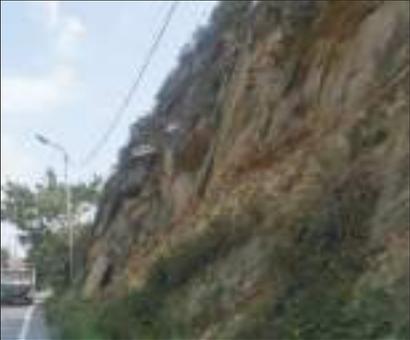
49	ვაშლიჯვრის დასახლება, ბროწეულის ქუჩის მიმდებარედ 480708-4621858	ქვათაცვენა	საცხოვრებელი სახლები, საავტ. გზა	აქტიური, საშიშროების რისკი <b>საშუალო</b>	საჭიროა ფლატე ზედაპირებზე და მათ ძირში ამოვარდნილი ცალკეული ლოდების პერიოდული ჩამოწმენდა

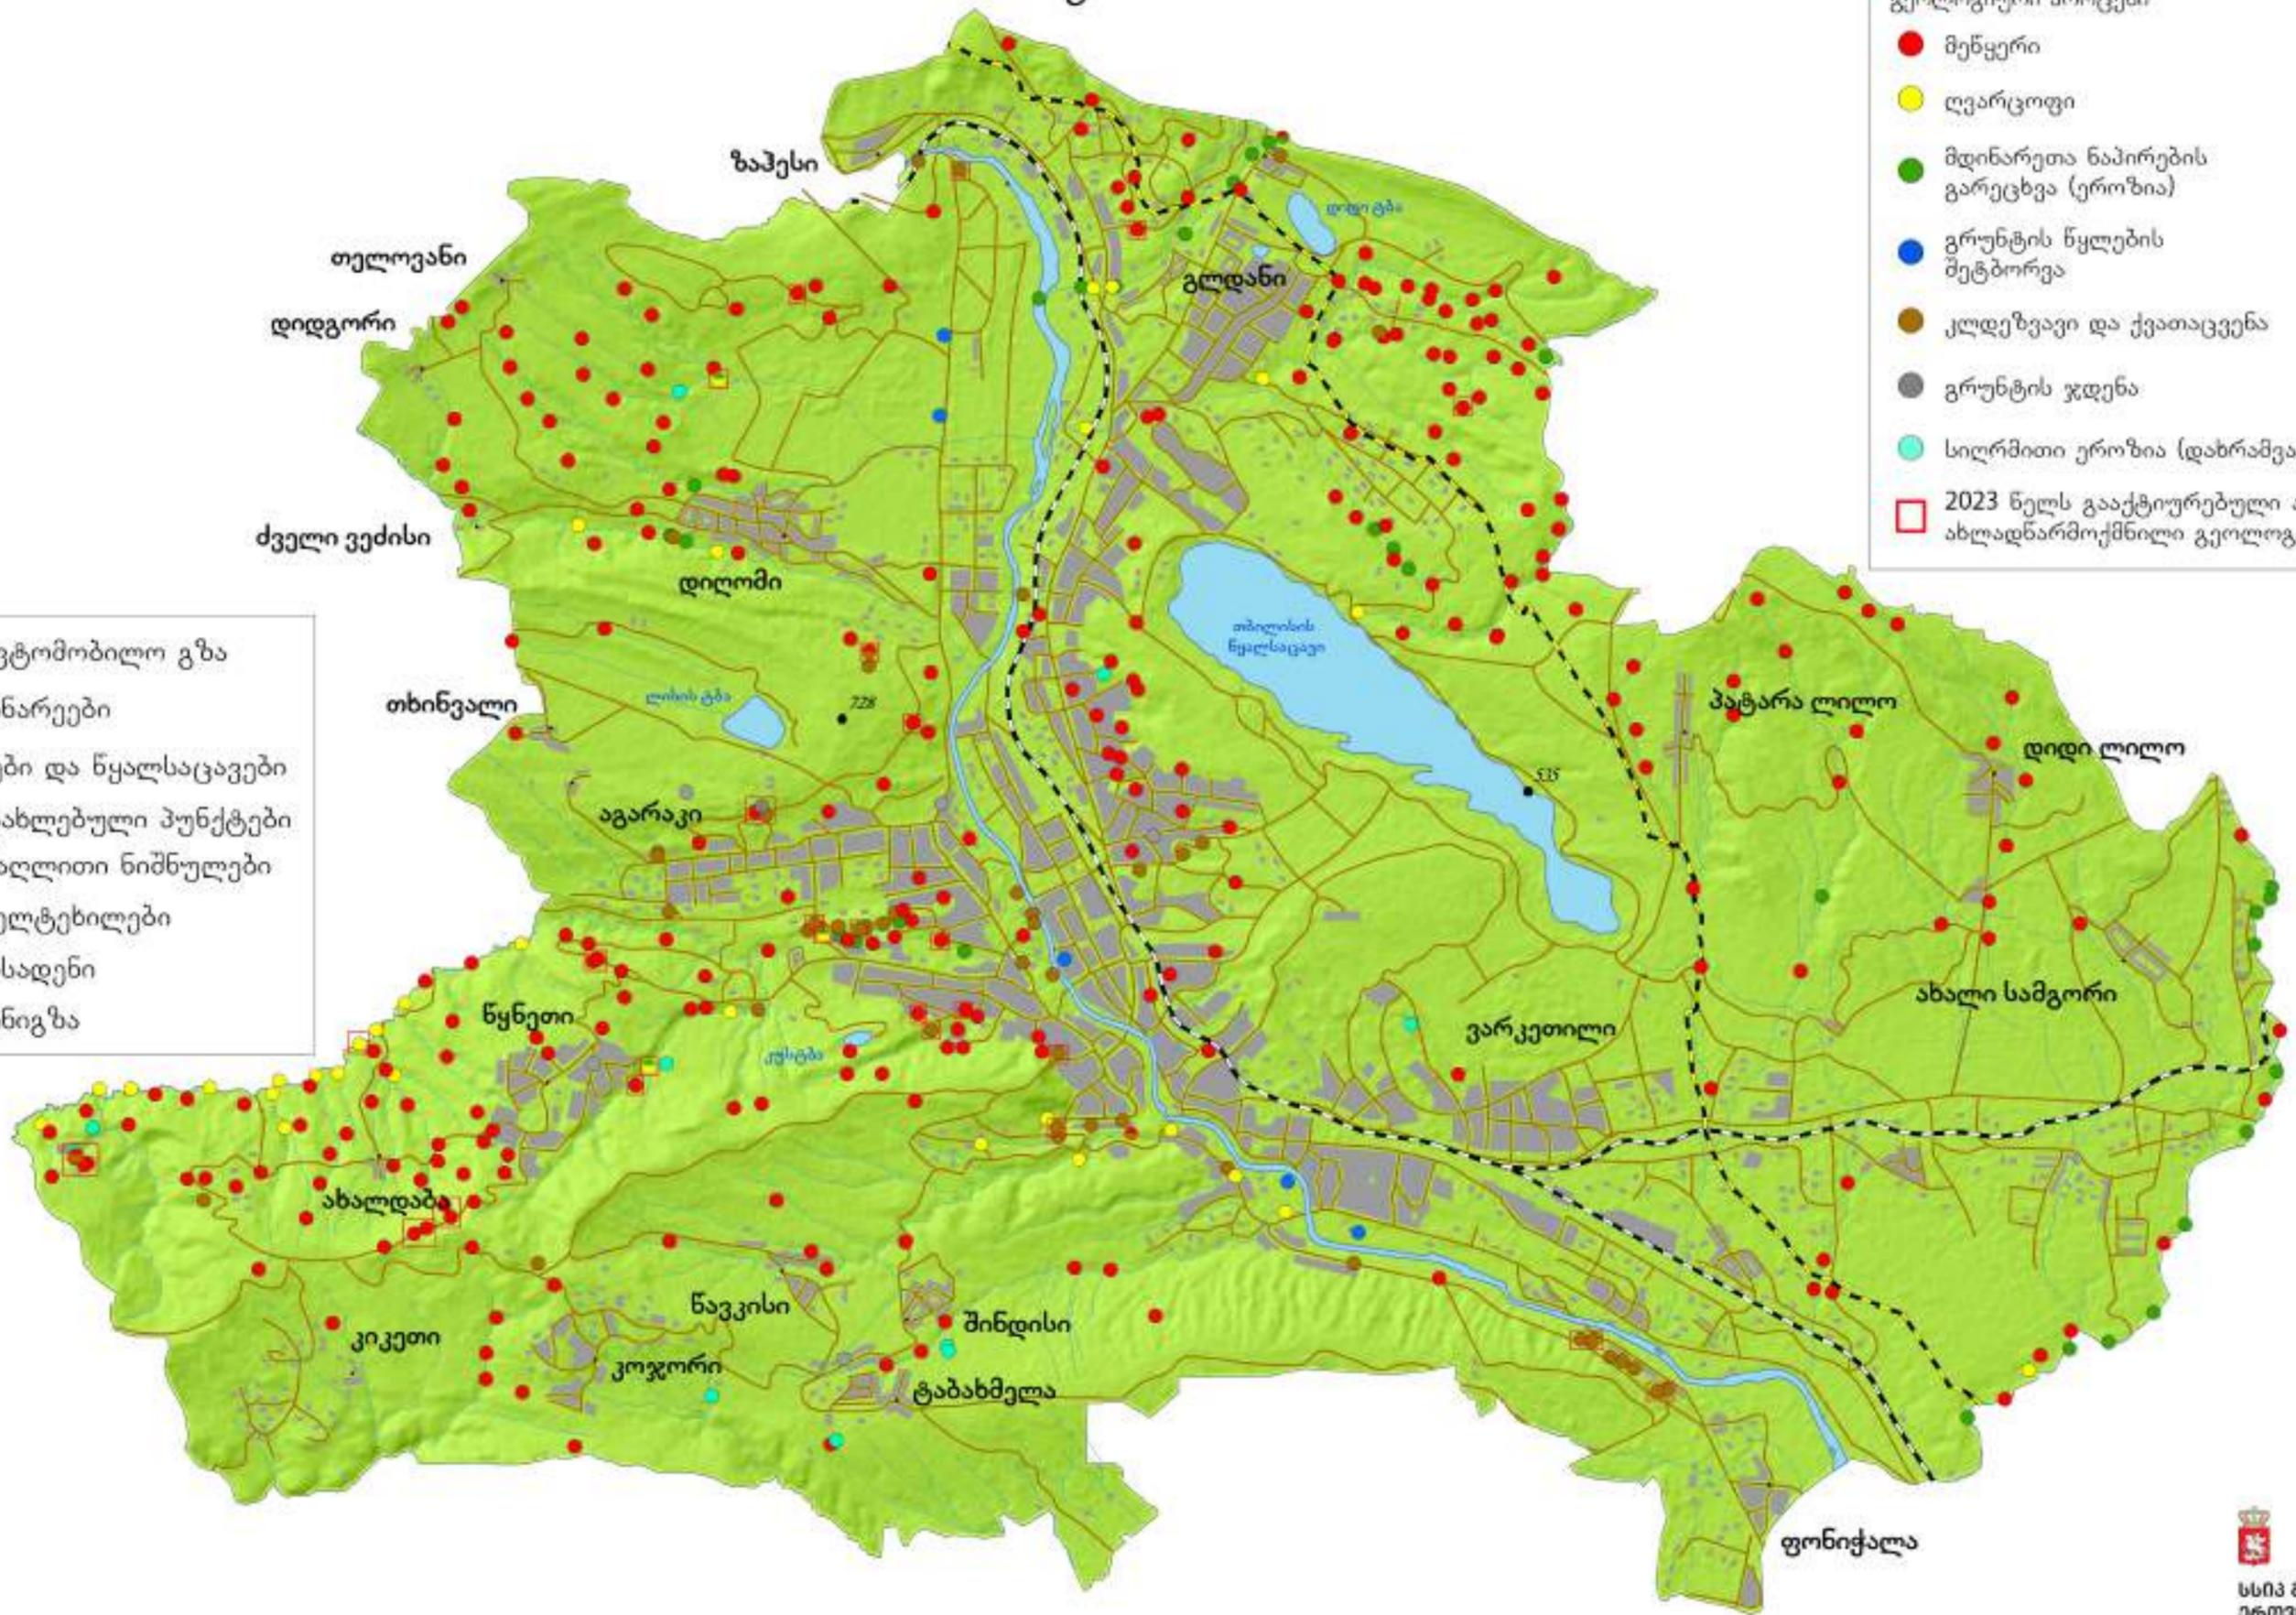
# ქ. თბილისის ტერიტორიაზე გავრცელებული სტიქიური გეოლოგიური პროცესები

მასშტაბი: 1:100 000
